Volkswagen Crafter Kasten 35 EcoProfi Hochdach  
FWD mittellang

EZ 03/2022 | Kastenwagen | Diesel | Schaltgetriebe | 43.125km

Fahrzeug aufgenommen am: 03.08.2026

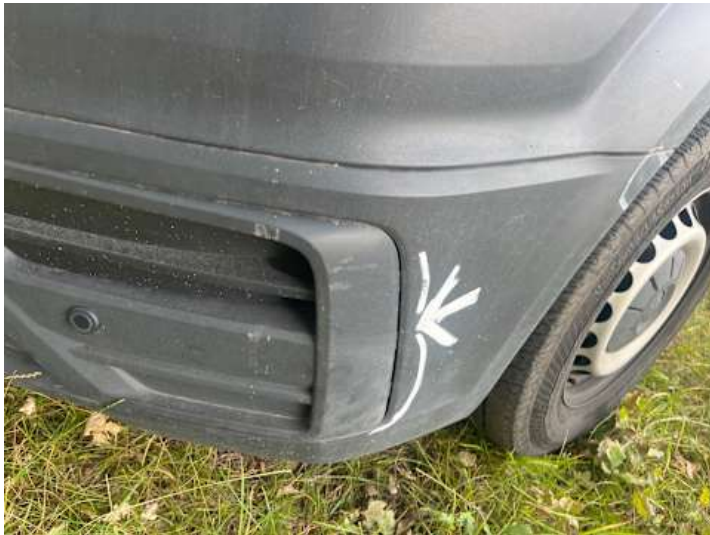
Stoßstange vorne (Spaltmaße ungenau)

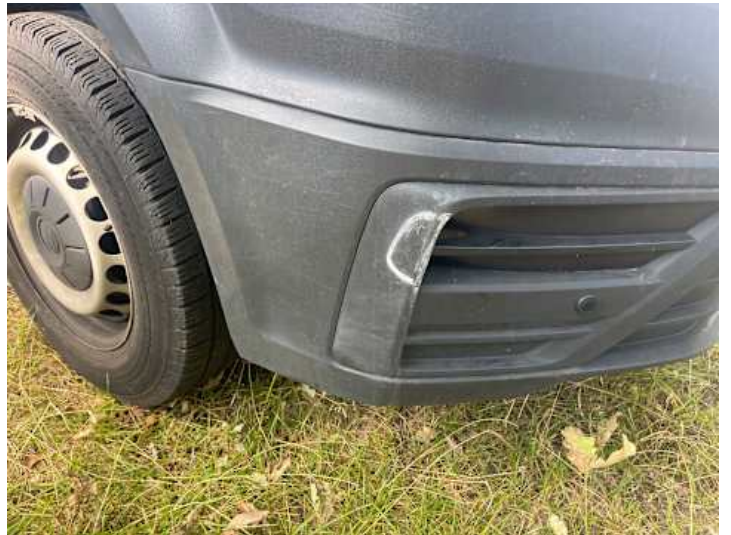
Stoßstange vorne (Kratzer)

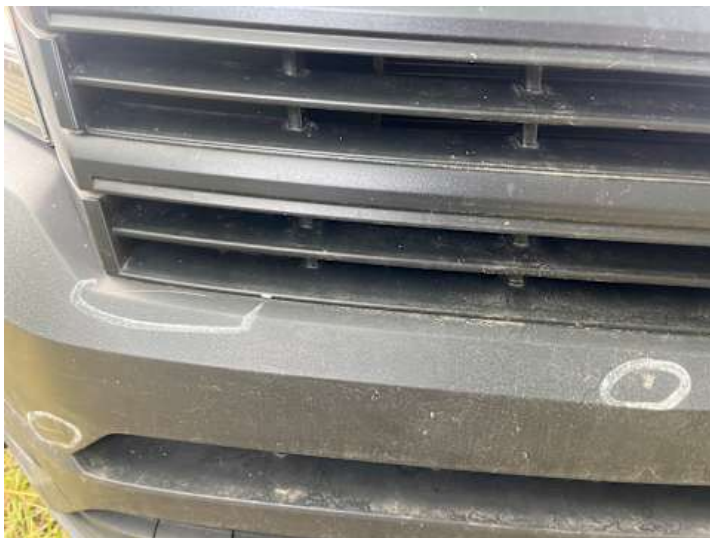
Stoßstange vorne (Kratzer)

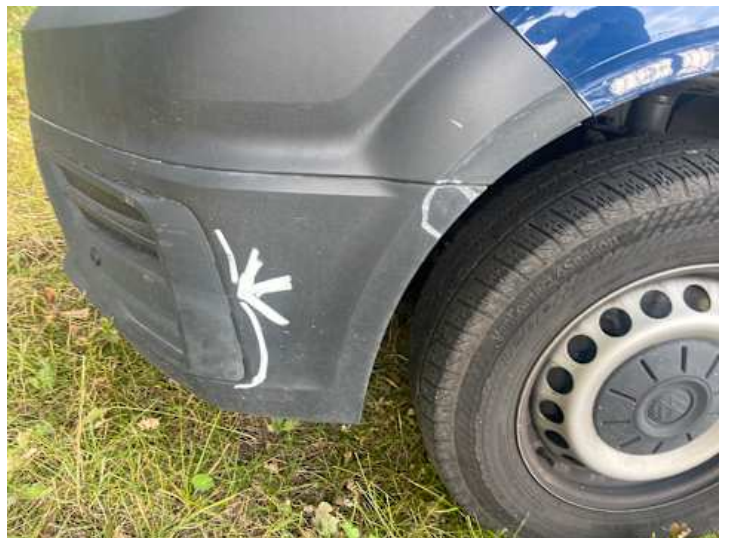
Stoßstange vorne (Kratzer)

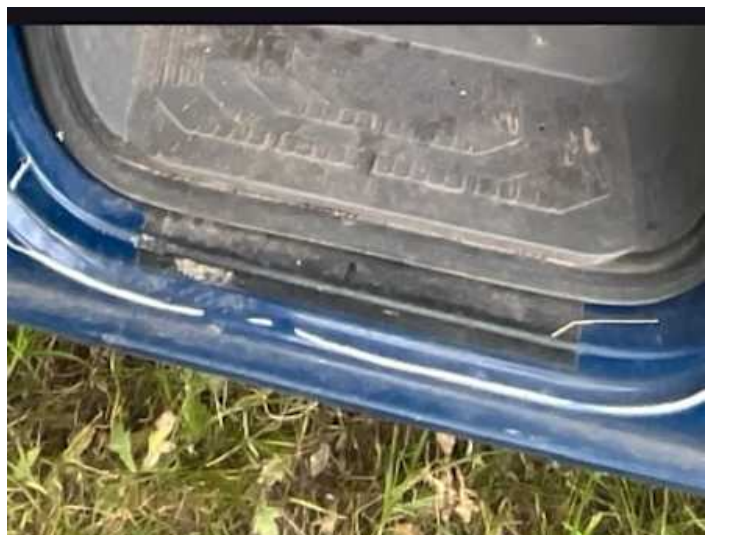
Fahrtür (Kratzer, Lackschaden)

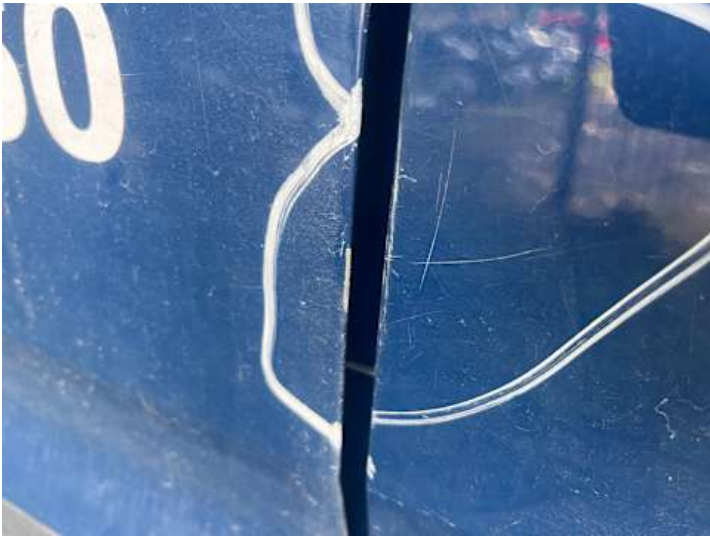
Fahrtür (Lackschaden)

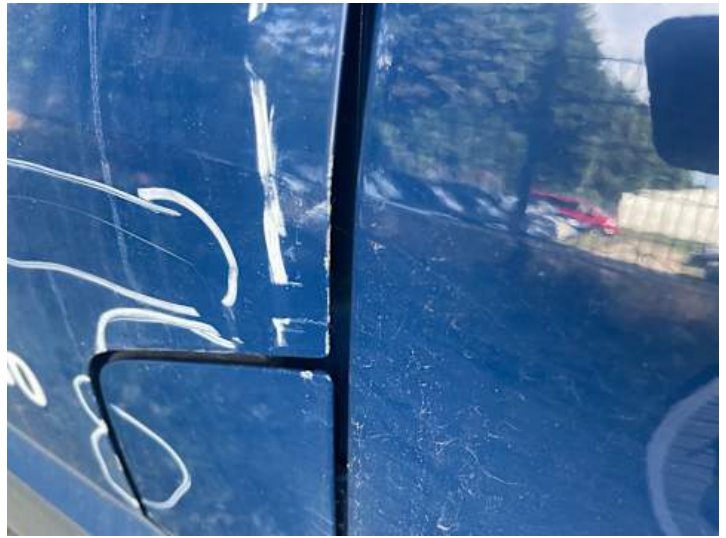
Fahrtür (Lackschaden)

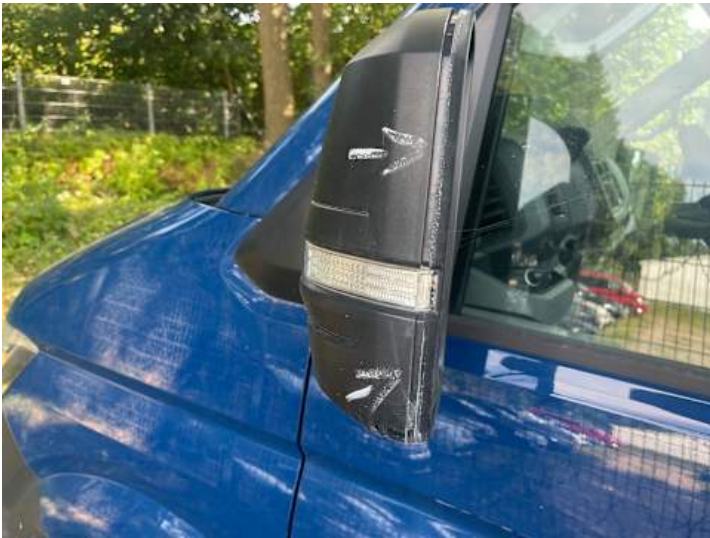
Fahrtür (Kratzer)

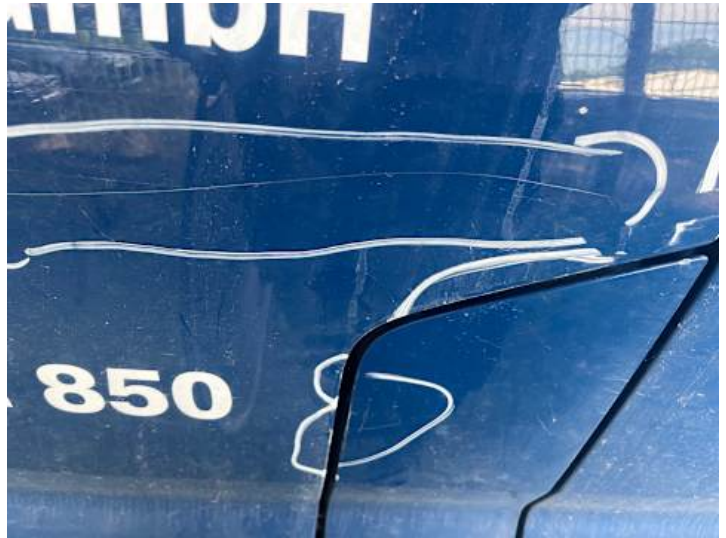
Fahrtür (Kratzer, Lackschaden)

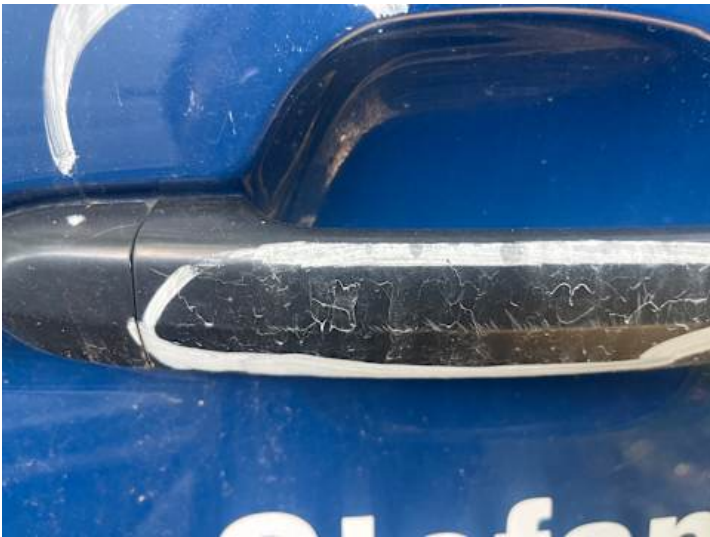
Beifahrtür (Kratzer)

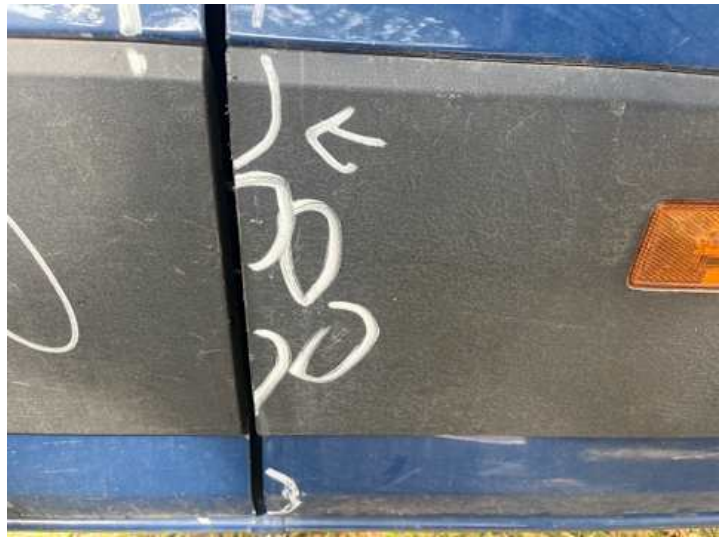
Beifahrtür (Kratzer)

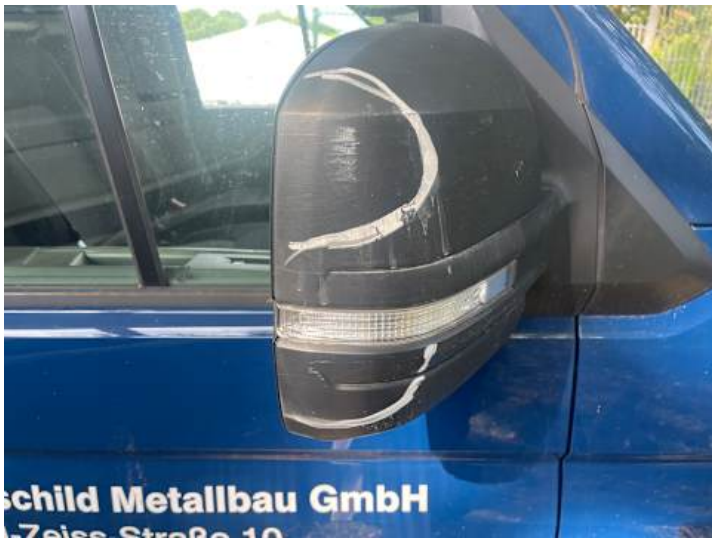
Beifahrertür (Kratzer)

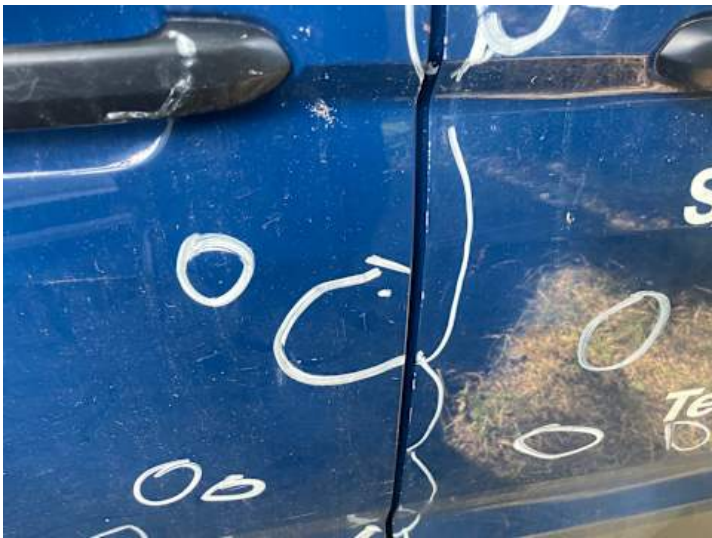
Beifahrertür (Kratzer, Lackschaden)

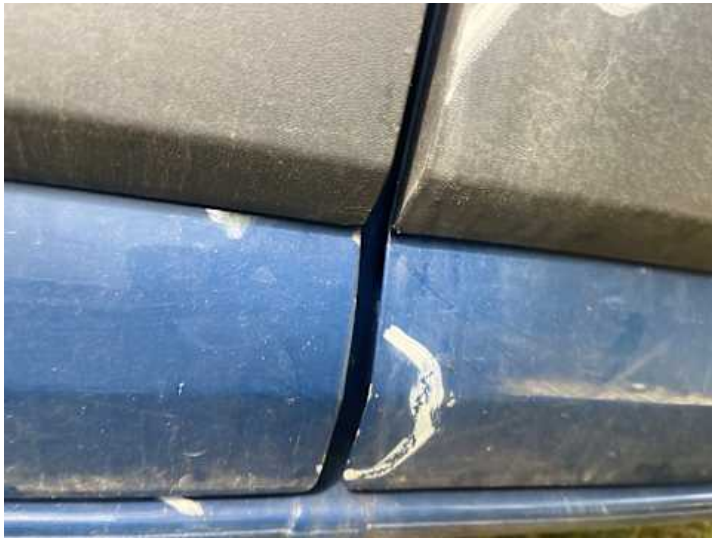
Beifahrertür (Kratzer, Lackschaden)

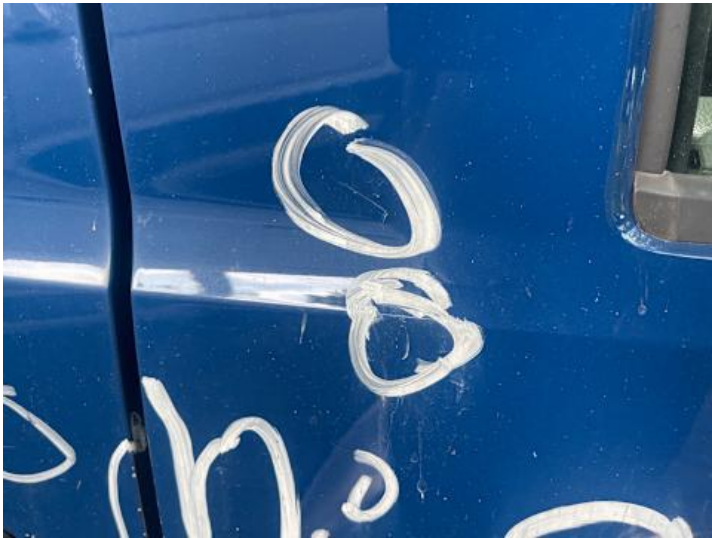
Beifahrertür (Kratzer, Lackschaden)

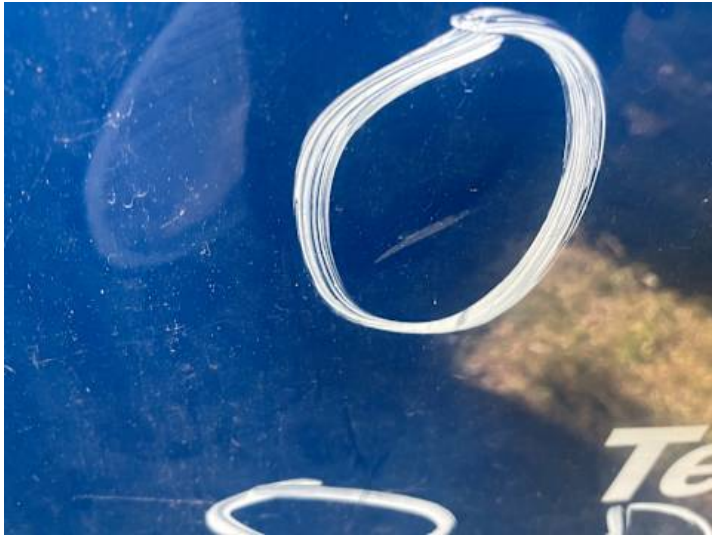
Beifahrertür (Kratzer, Lackschaden)

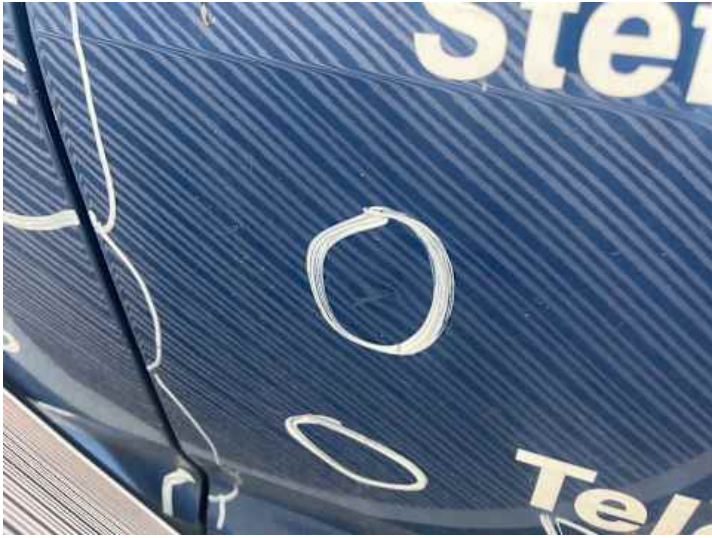
Beifahrertür (Delle)

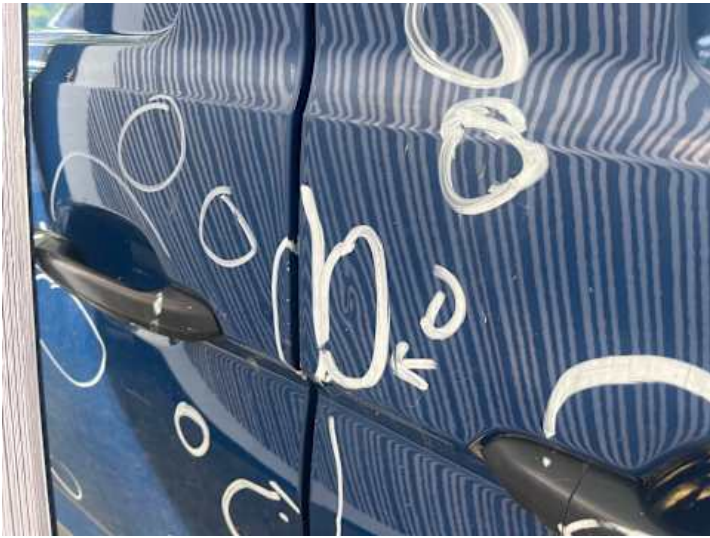
Beifahrertür (Delle)

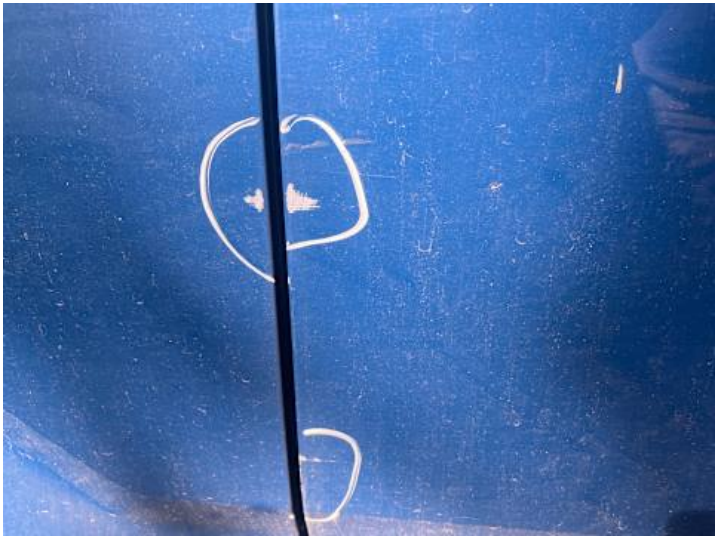
Türe hinten rechts (Kratzer, Lackschaden)

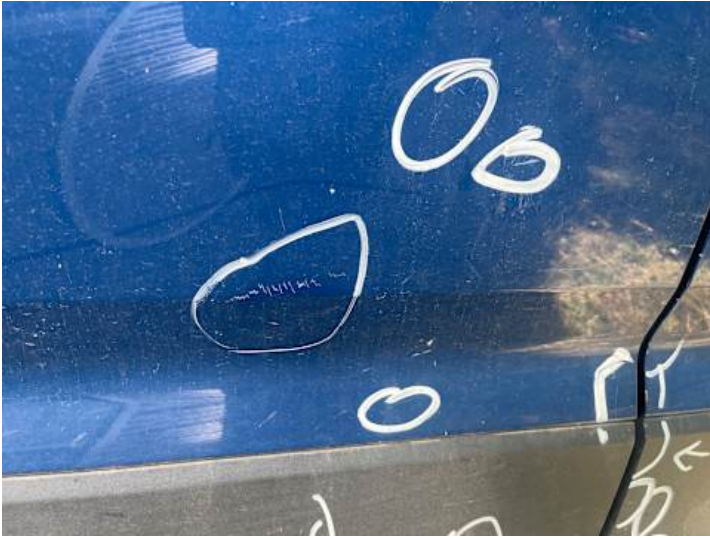
Türe hinten rechts (Kratzer, Lackschaden)

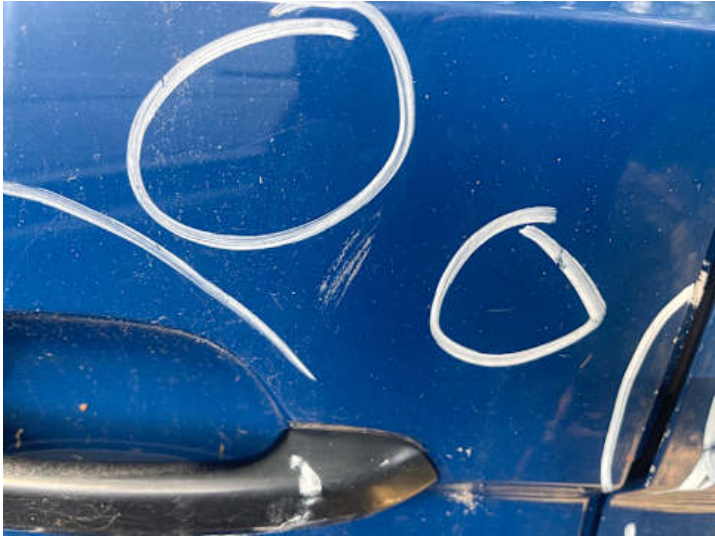
Türe hinten rechts (Kratzer, Lackschaden)

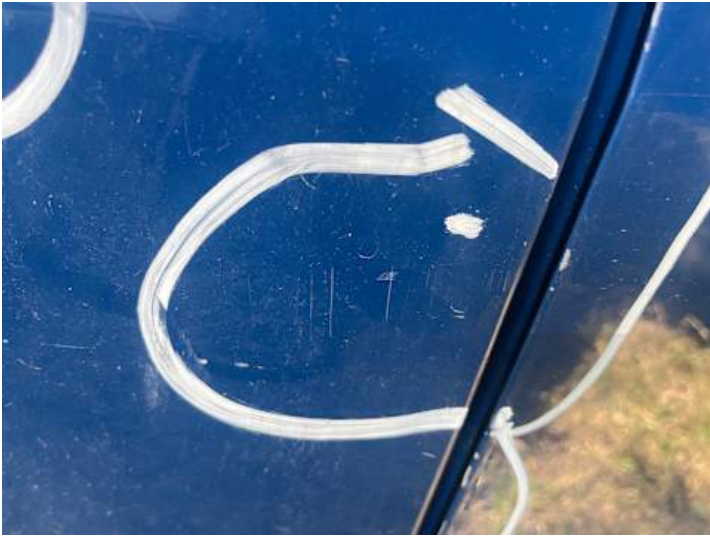
Türe hinten rechts (Kratzer, Lackschaden)

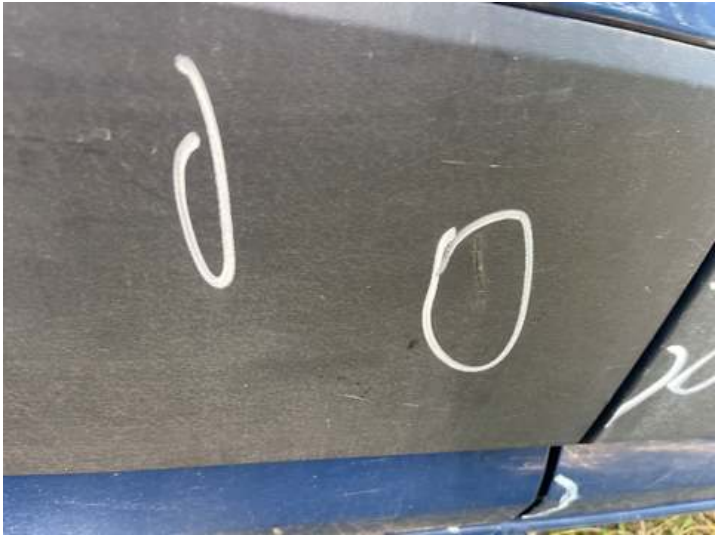
Türe hinten rechts (Kratzer)

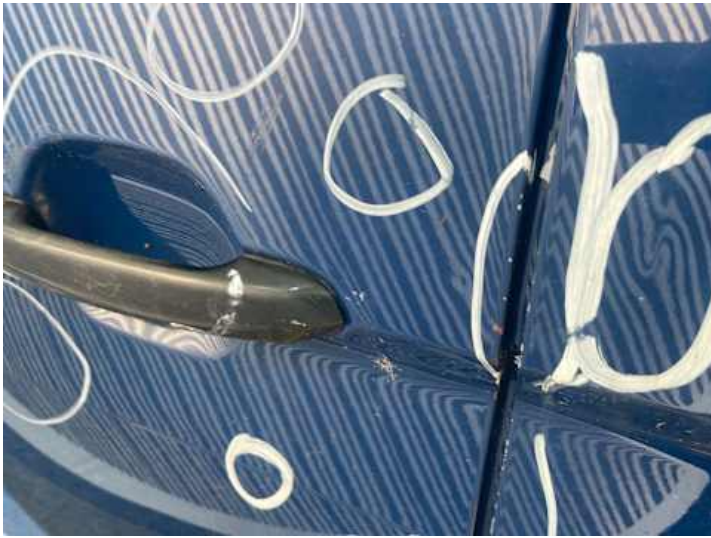
Türe hinten rechts (Delle)

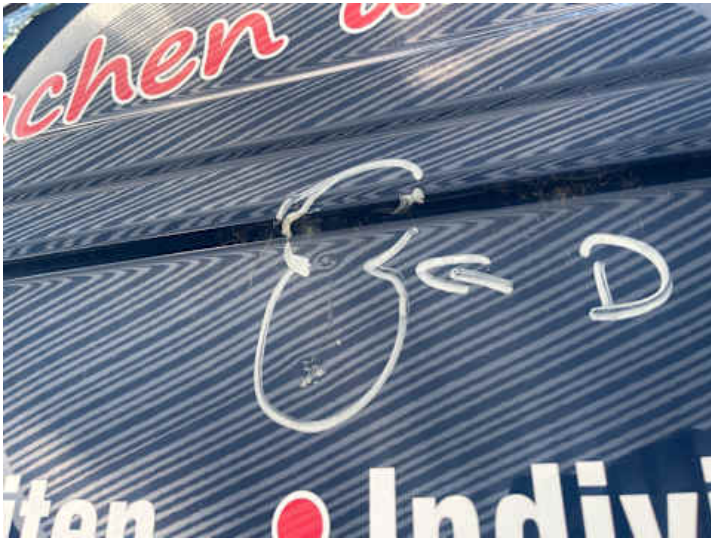
Türe hinten rechts (Delle)

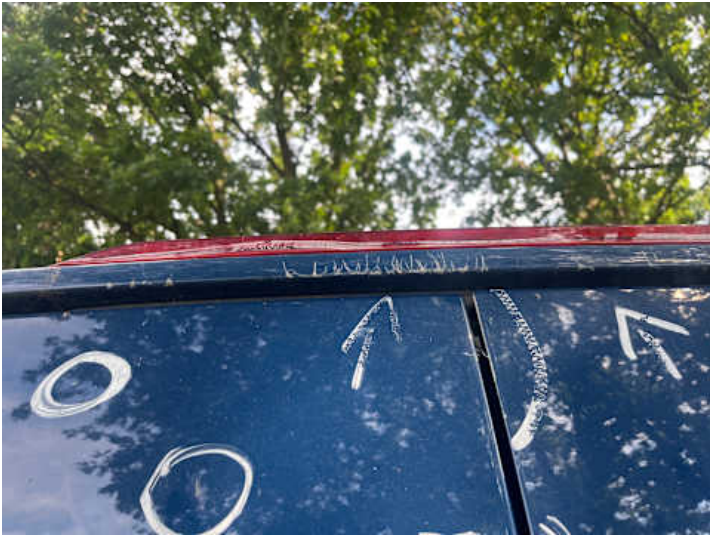
Dach (Lackschaden, Kratzer)

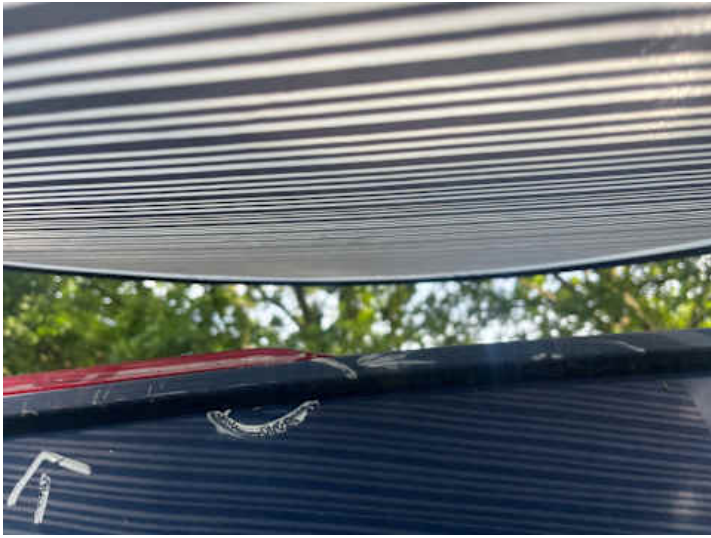
Dach (Delle)

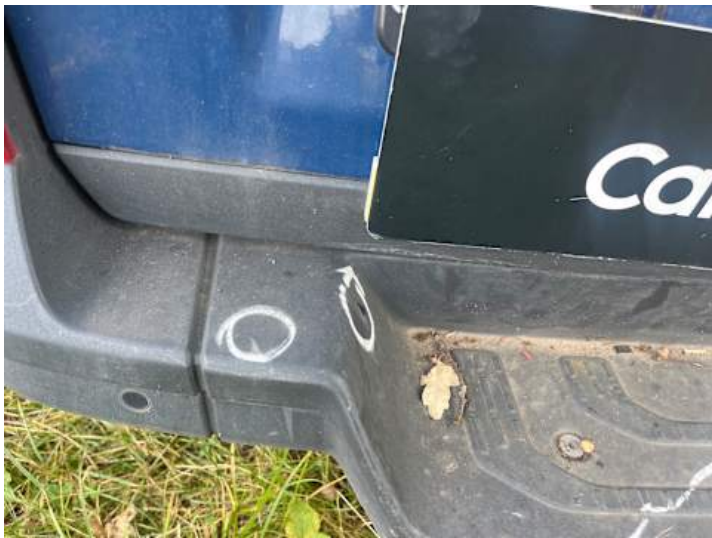
Stoßstange hinten (Kratzer)

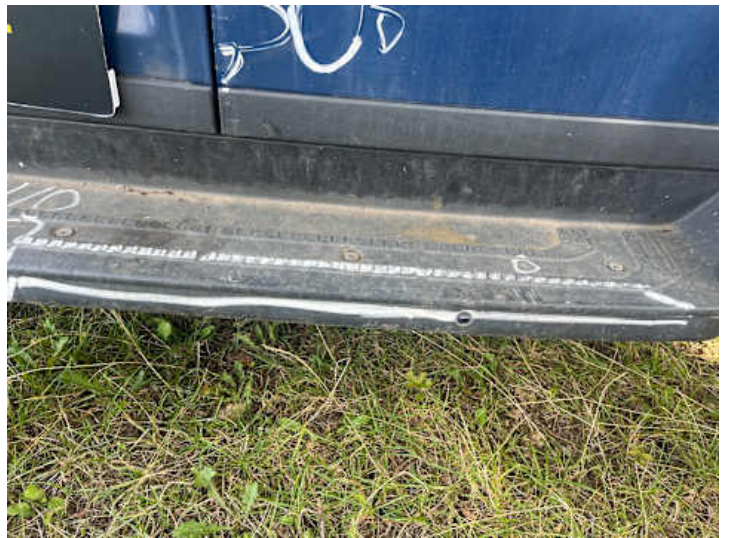
Stoßstange hinten (Kratzer)

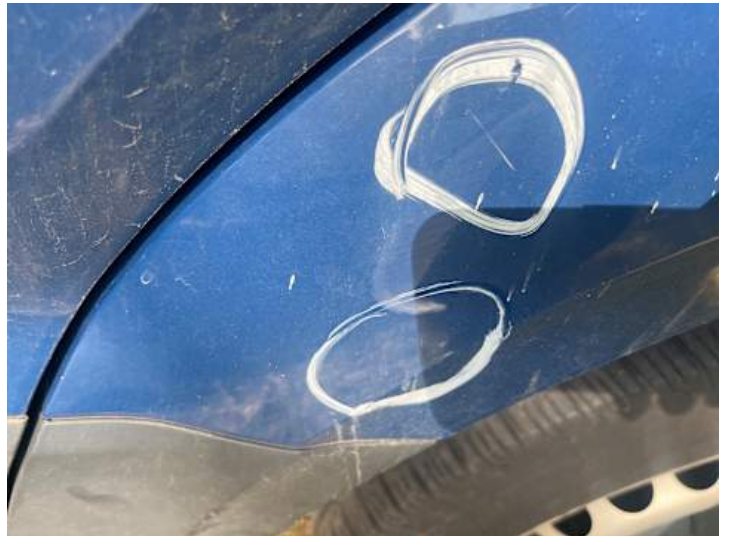
Kotflügel vorne rechts (Kratzer, Lackschaden)

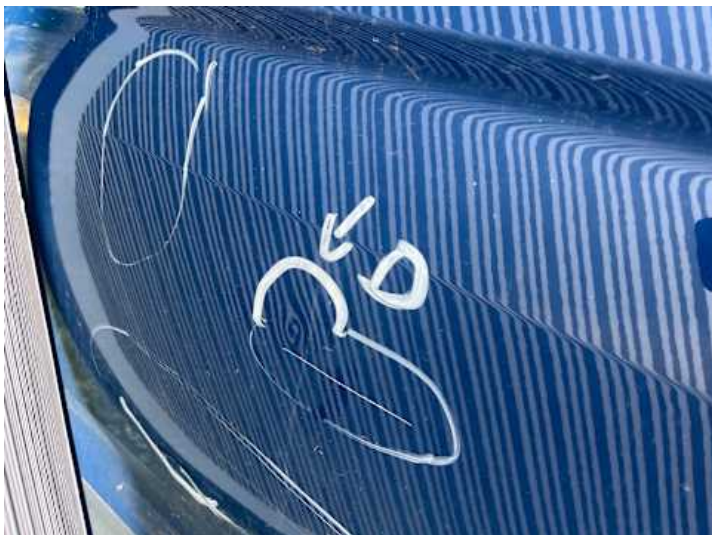
Seitenteil hinten links (Delle)

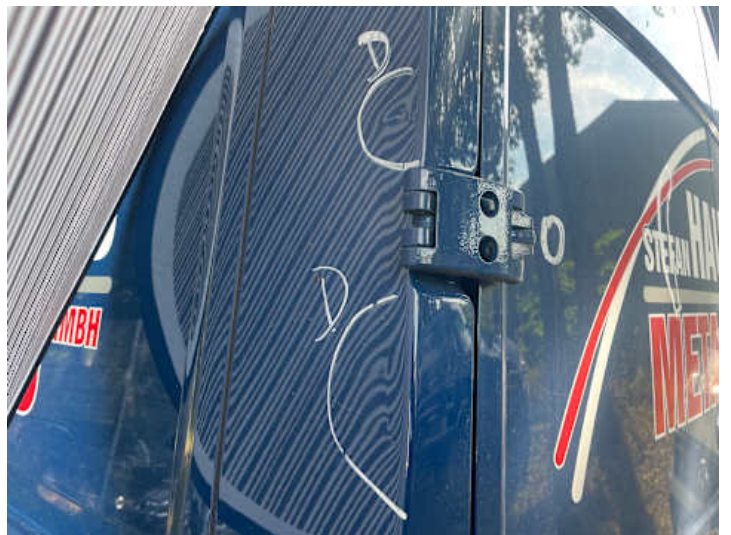
Seitenteil hinten links (Delle)

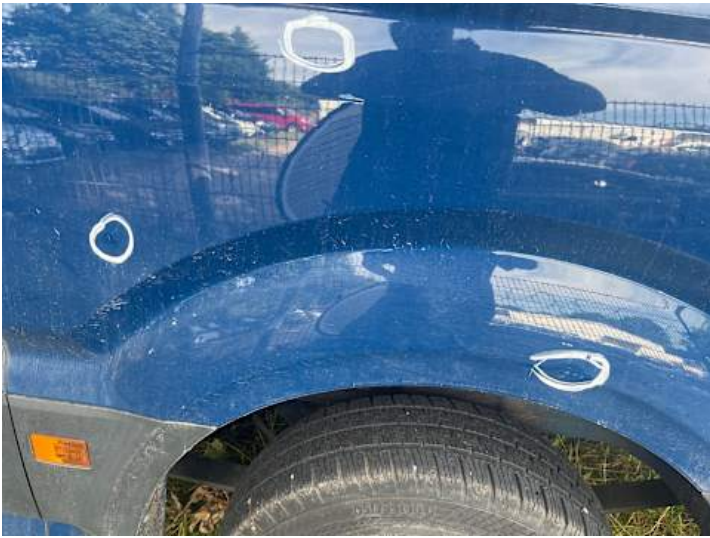
Seitenteil hinten links (Kratzer, Lackschaden)

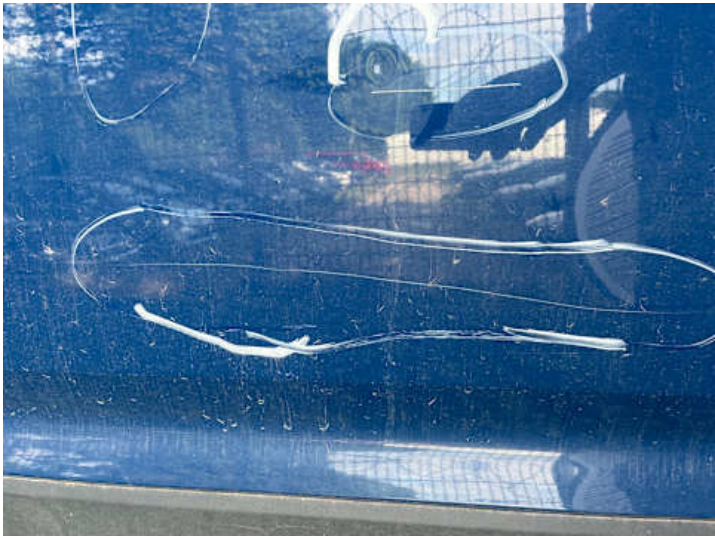
Seitenteil hinten links (Kratzer, Lackschaden)

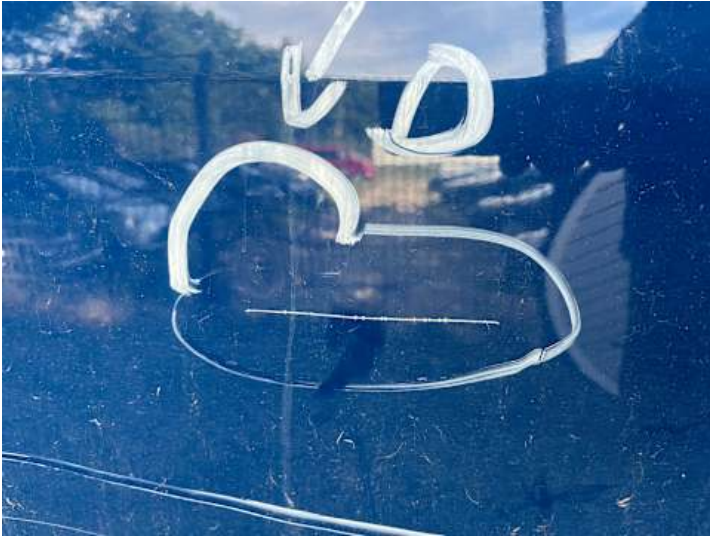
Seitenteil hinten links (Kratzer, Lackschaden)

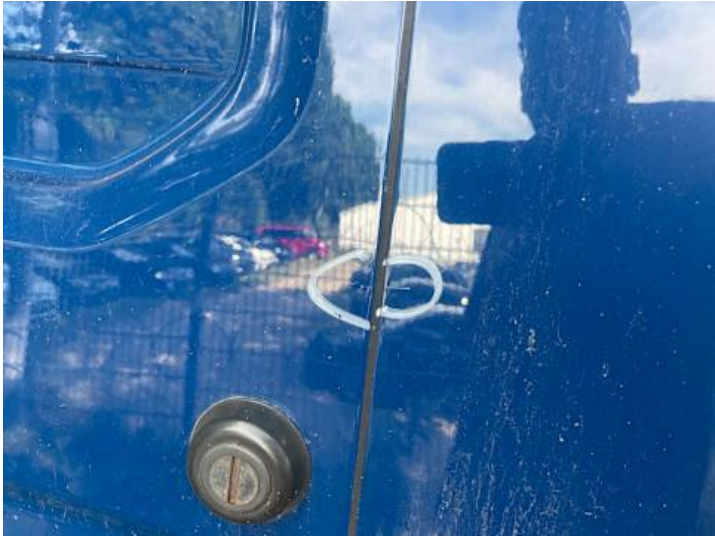
Seitenteil hinten links (Kratzer, Lackschaden)

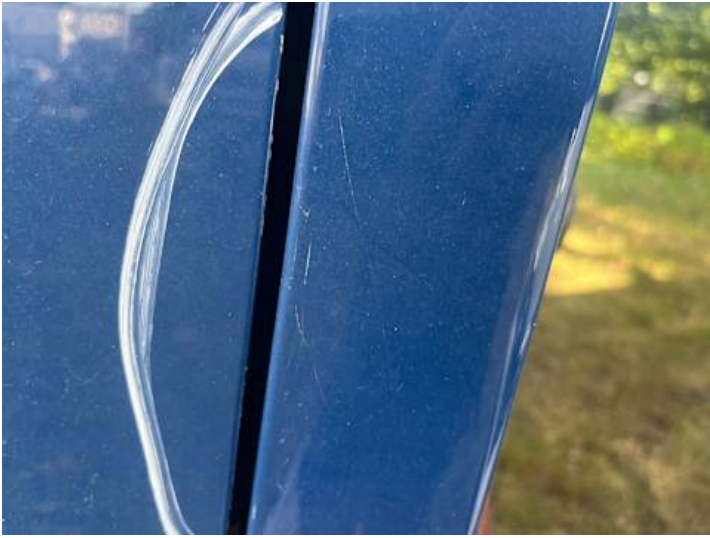
Seitenteil hinten rechts (Kratzer, Lackschaden)

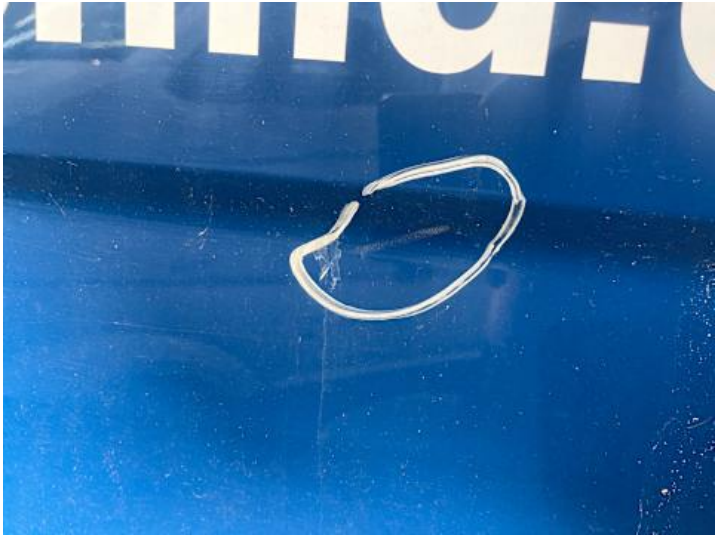
Seitenteil hinten rechts (Kratzer, Lackschaden)

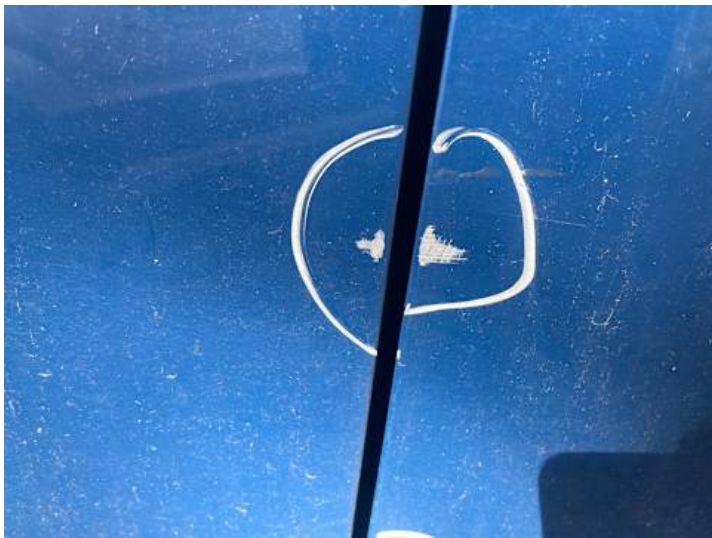
Seitenteil hinten rechts (Kratzer, Lackschaden)

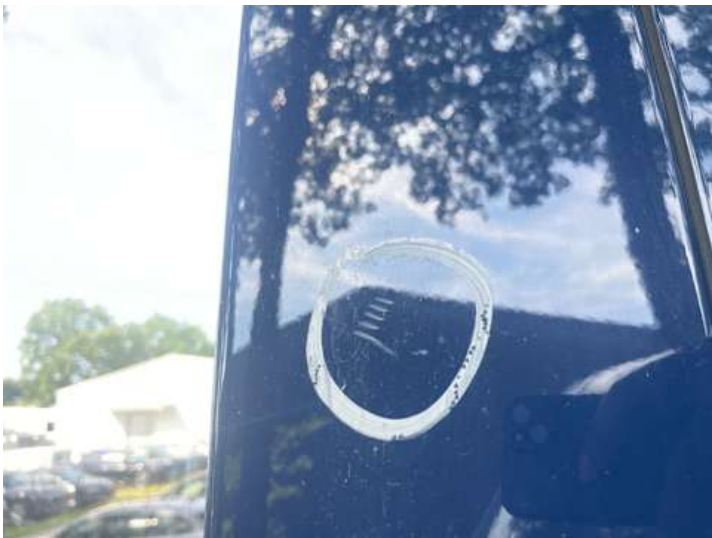
Seitenteil hinten rechts (Kratzer, Lackschaden)

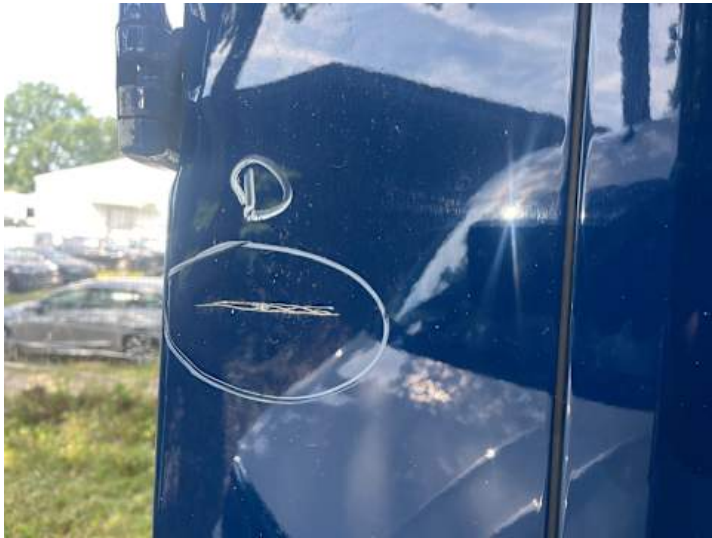
Seitenteil hinten rechts (Kratzer, Lackschaden)

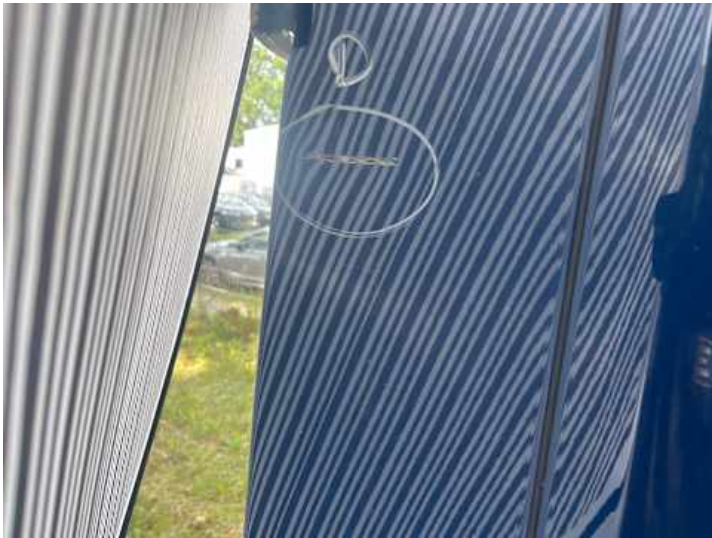
Seitenteil hinten rechts (Delle)

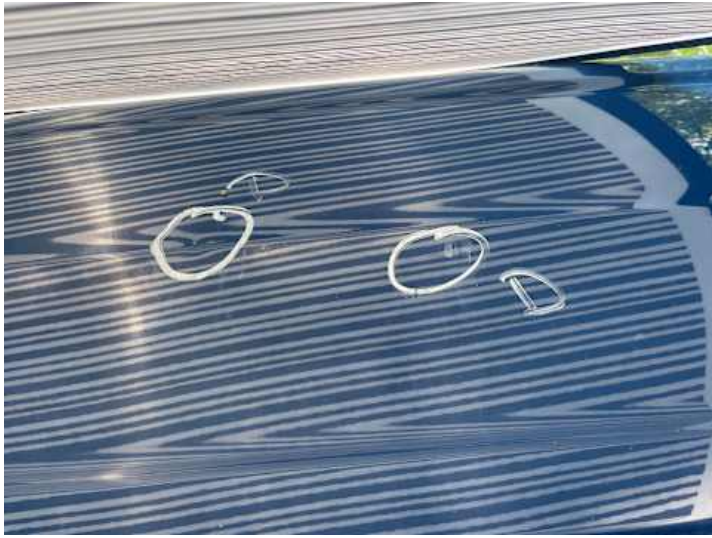
Seitenteil hinten rechts (Delle)

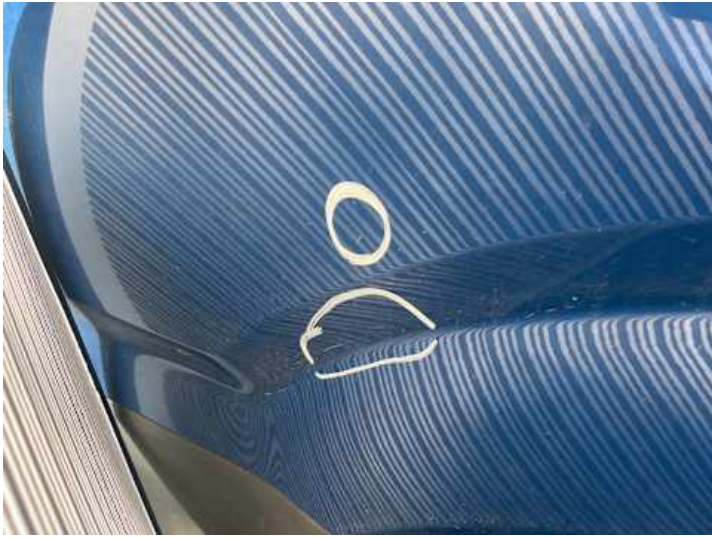
Seitenteil hinten rechts (Delle)

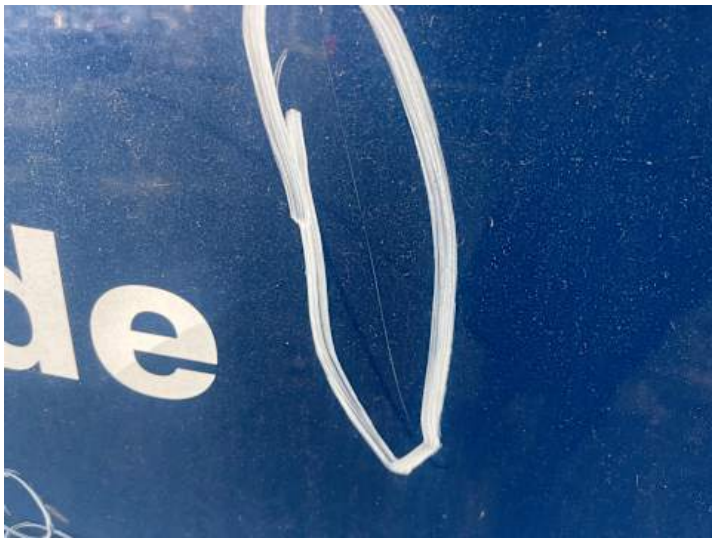
Heckklappe (Kratzer, Lackschaden)

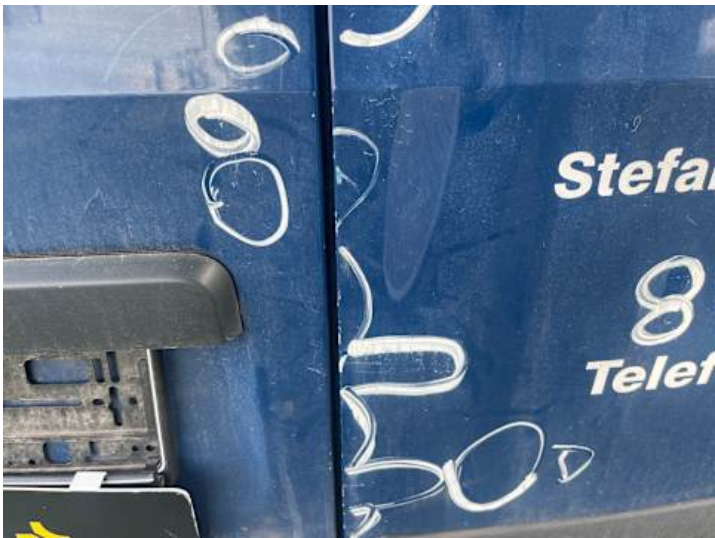
Heckklappe (Kratzer, Lackschaden)

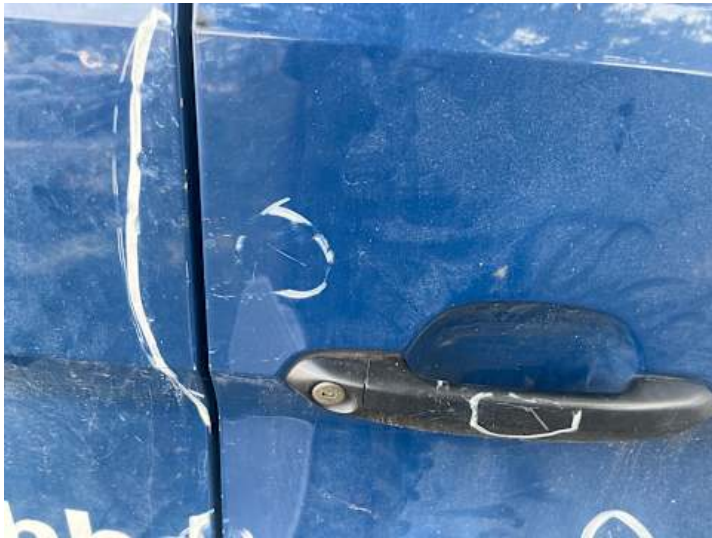
Heckklappe (Kratzer, Lackschaden)

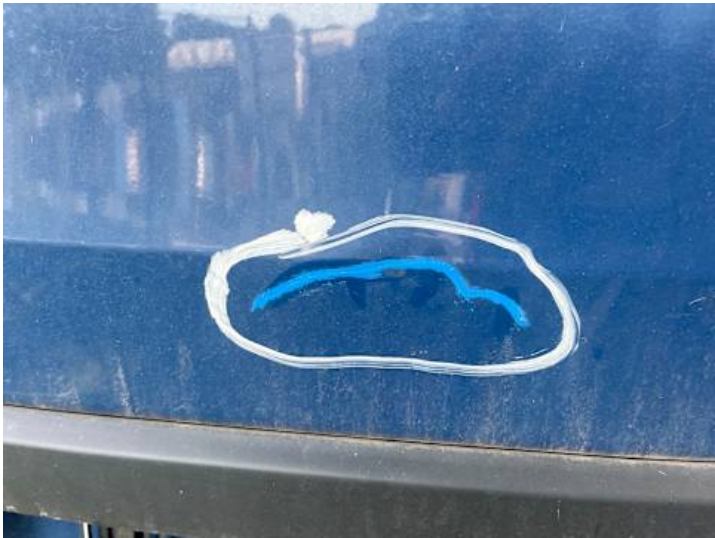
Heckklappe (Lackschaden, Kratzer, Unsachgemäß instand gesetzt)

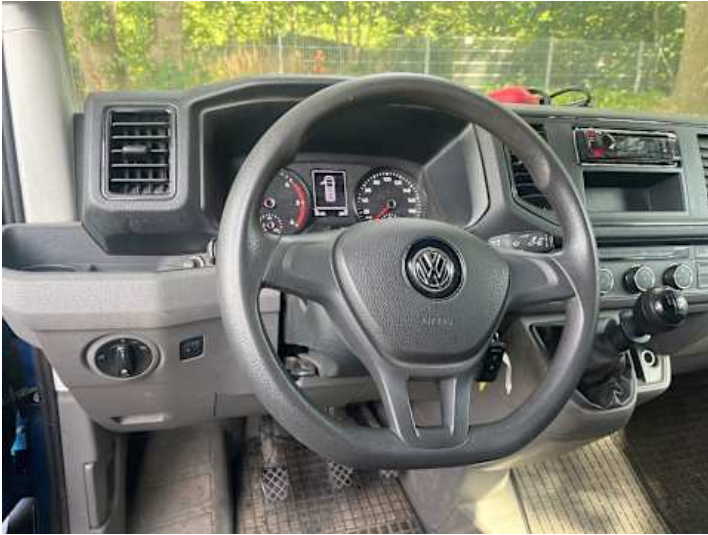
Innenraum (Verschleiß)

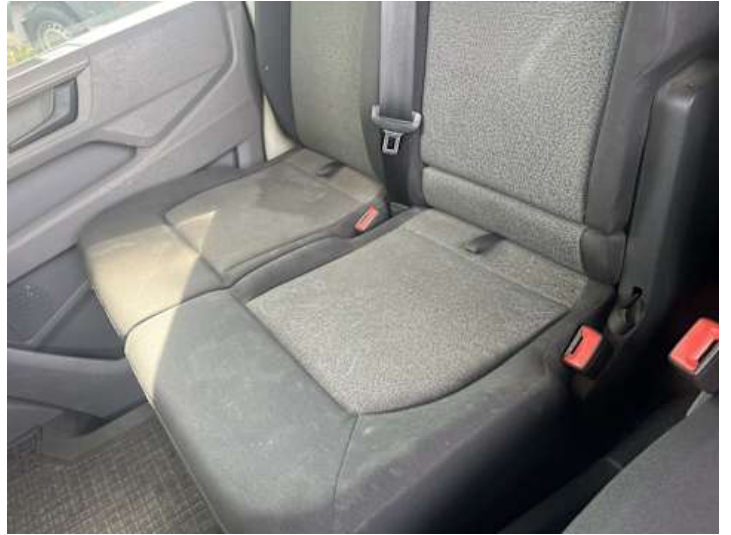
Innenraum (Verschmutzung)

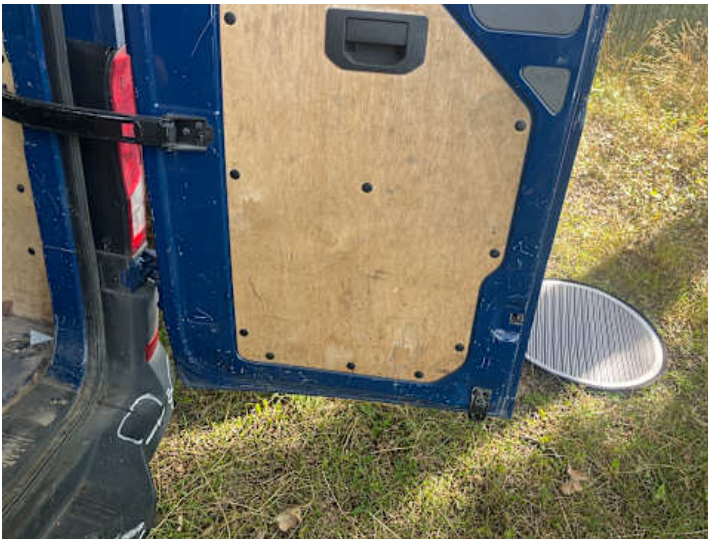
Innenraum (Diverse Schäden)

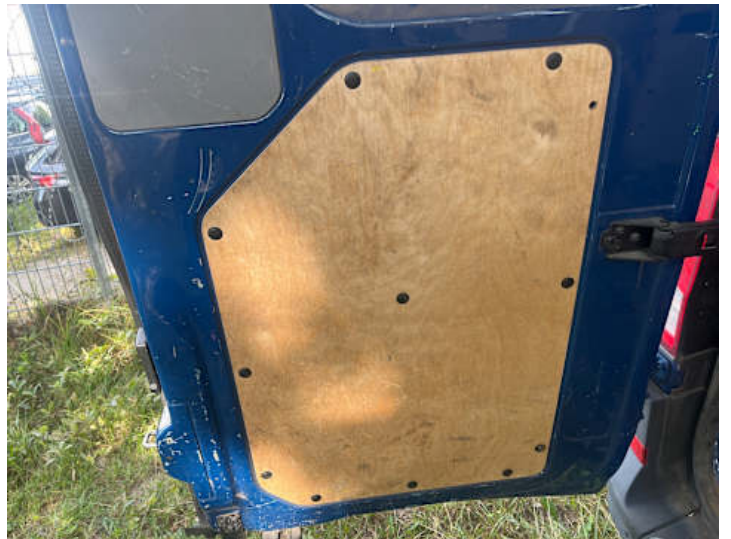
Innenraum (Diverse Schäden)

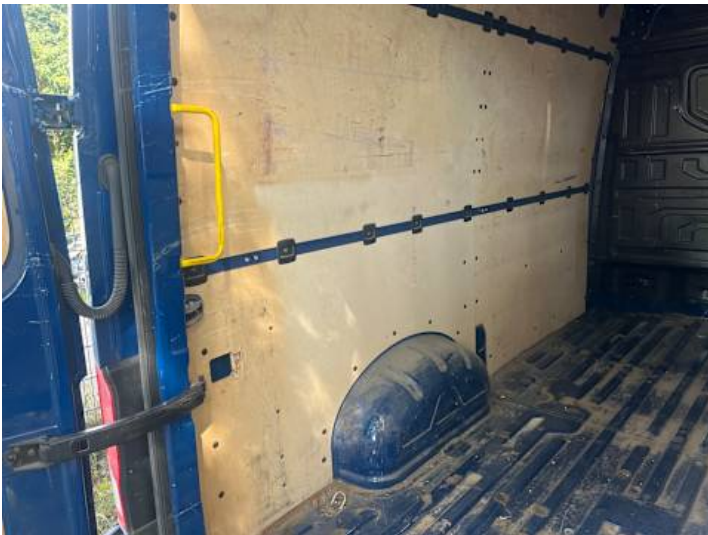
Innenraum (Diverse Schäden)

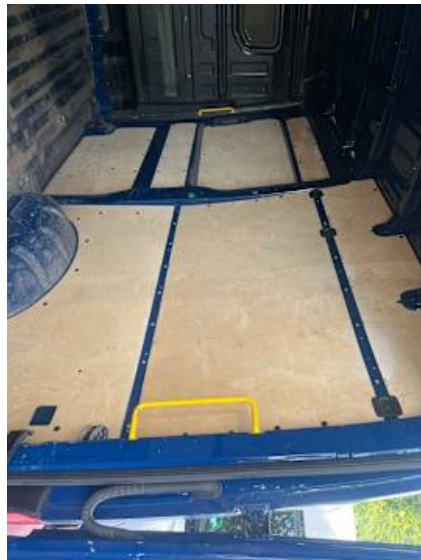
Innenraum (Diverse Schäden)

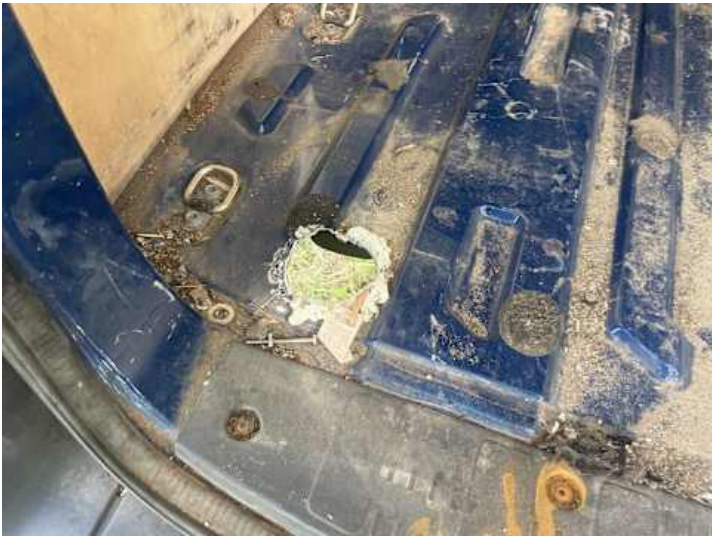
Innenraum (Diverse Schäden)
