## Opel Zafira Family

EZ 06/2012 | Van | Benzin | Schaltgetriebe | 183.563km  
Besteuerung: Differenzbesteuert (§25a UStG)  
Fahrzeugstandort: 59\*\*\*  
Fahrzeug aufgenommen am: 30.07.2026

# Hinweise zum Zustandsbericht

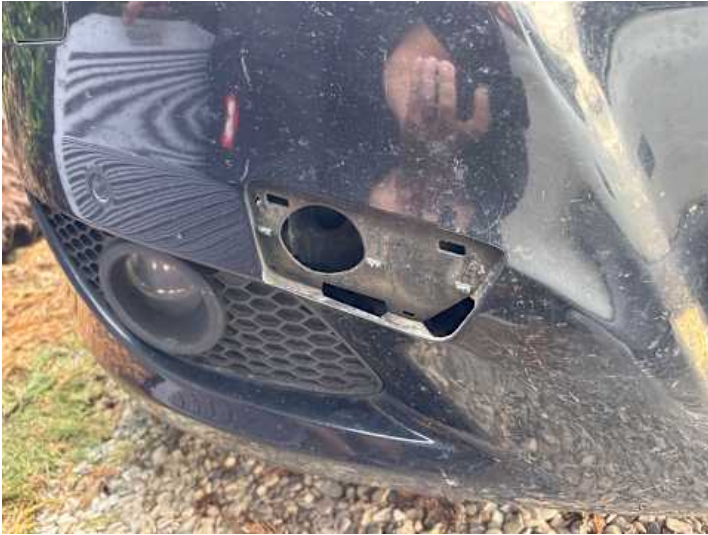
Stoßstange vorne (Riss/Bruch)

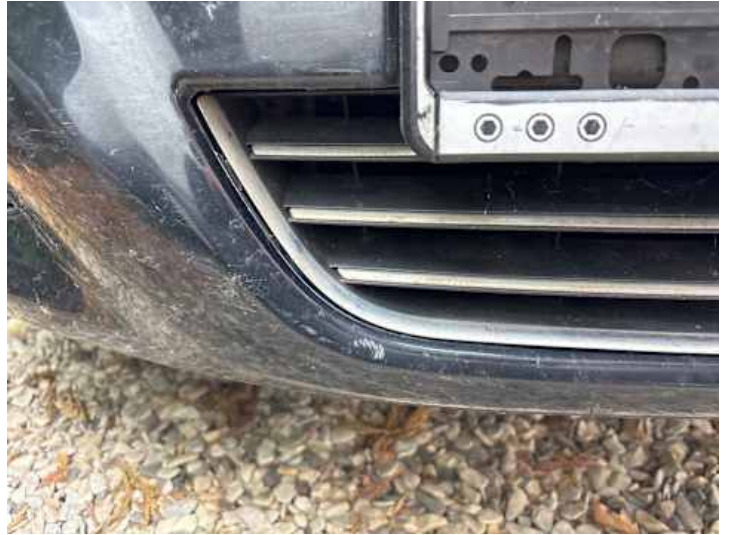
Stoßstange vorne (Kratzer)

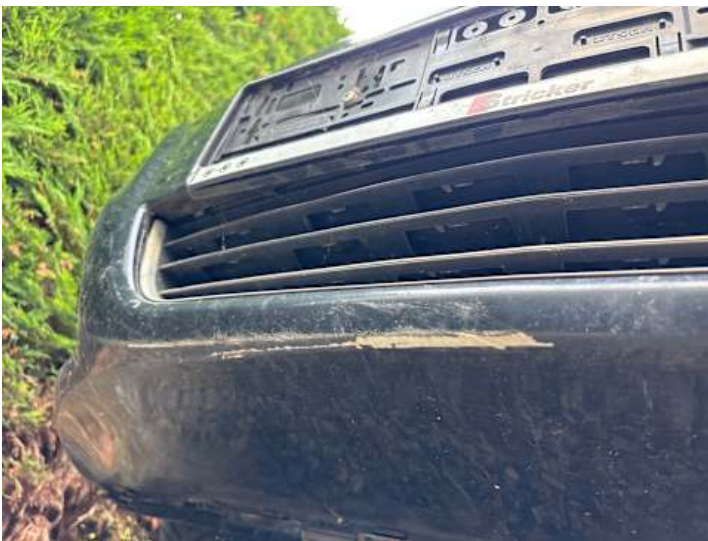
Stoßstange vorne (Kratzer)

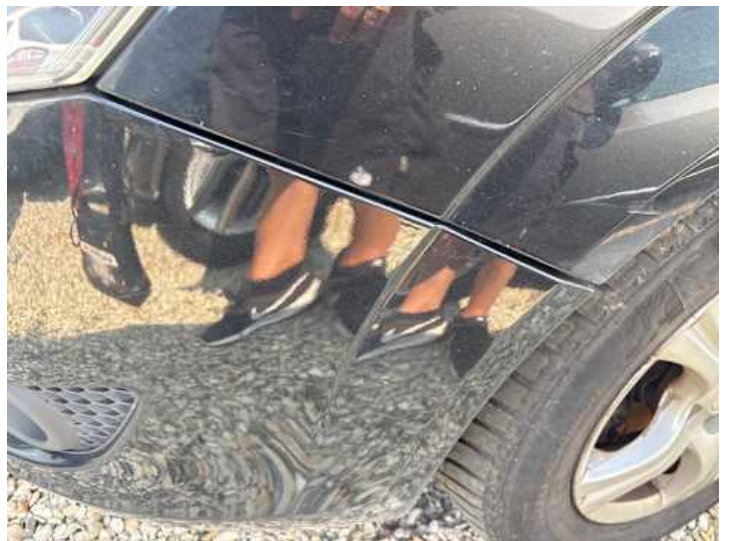
Stoßstange vorne (Spaltmaße ungenau)

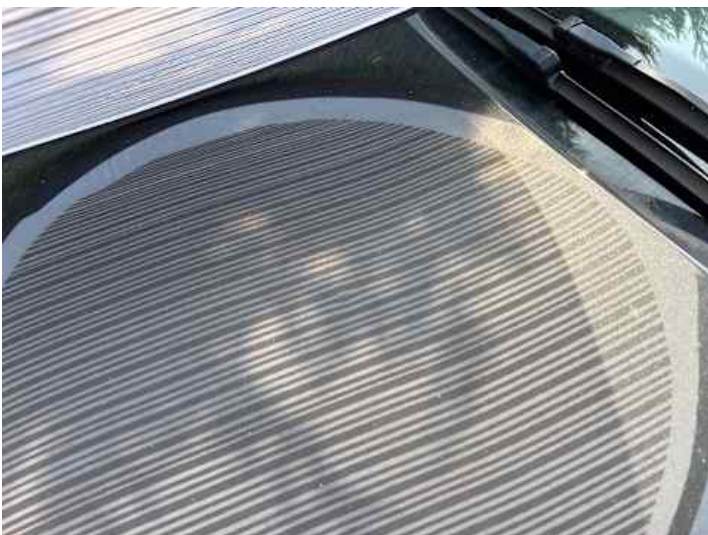
Motorhaube (Delle)

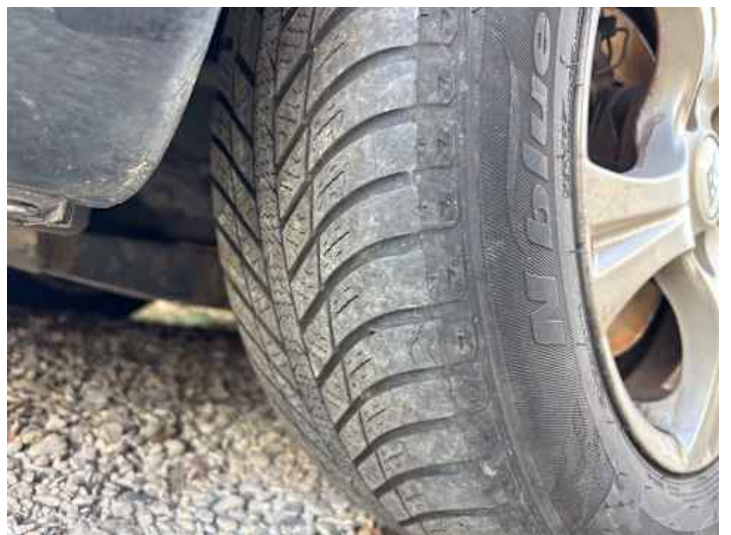
Rad (Ungleichmäßig abgefahren)

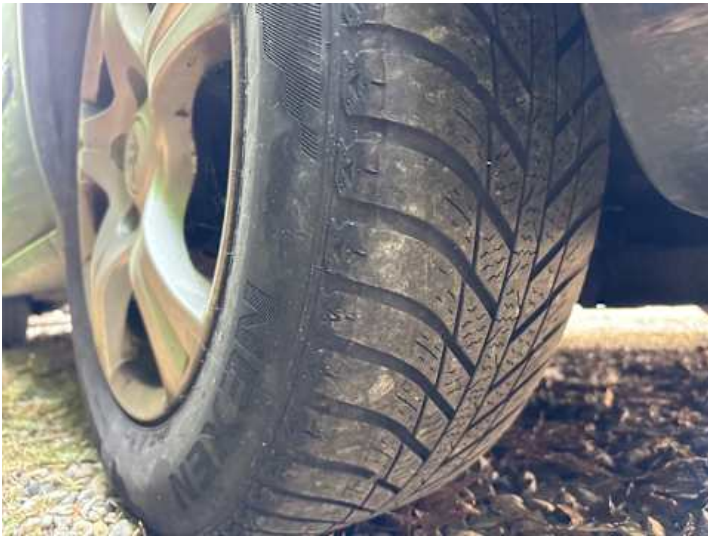
Rad (Ungleichmäßig abgefahren)

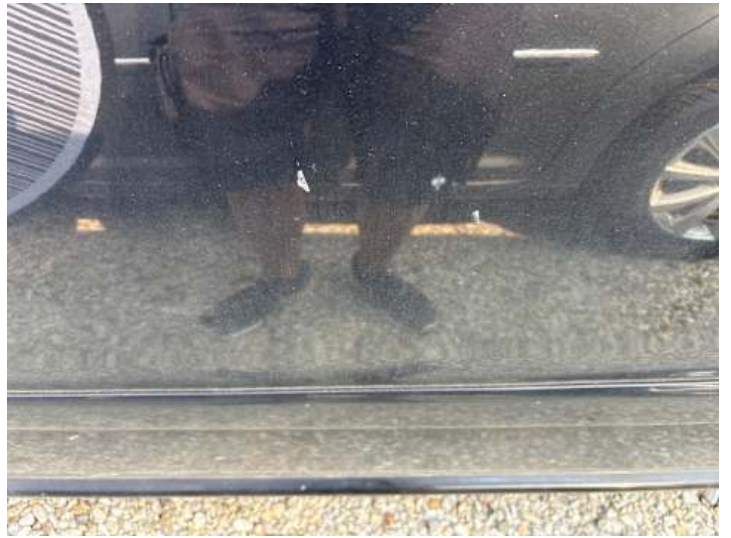
Fahrtür (Kratzer)

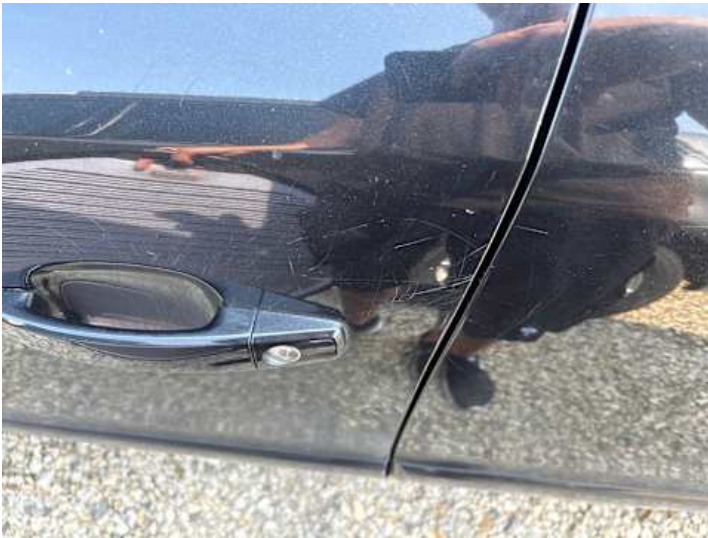
Fahrtür (Kratzer)

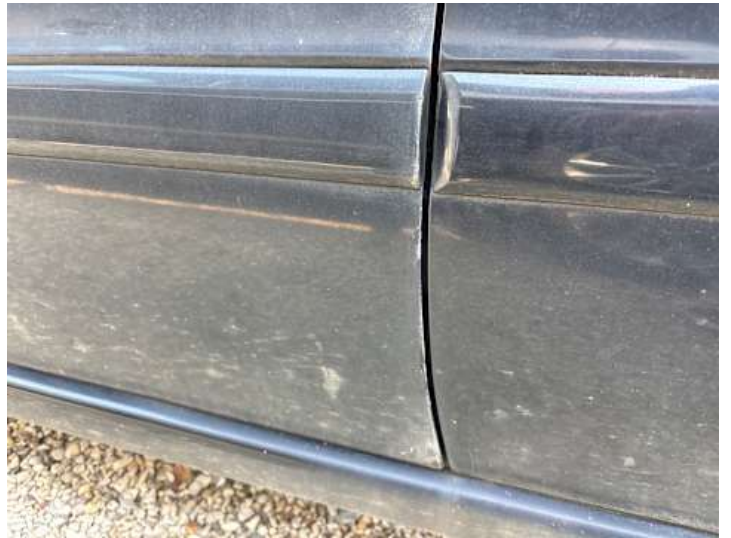
Fahrtür (Kratzer)

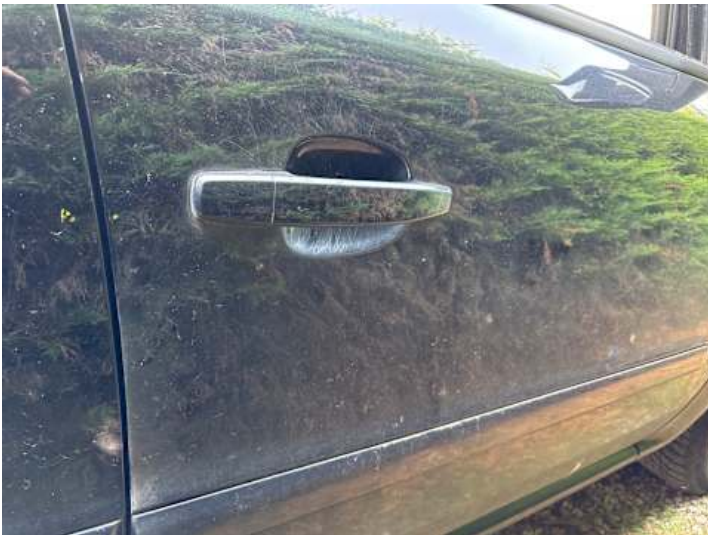
Beifahrtür (Kratzer)

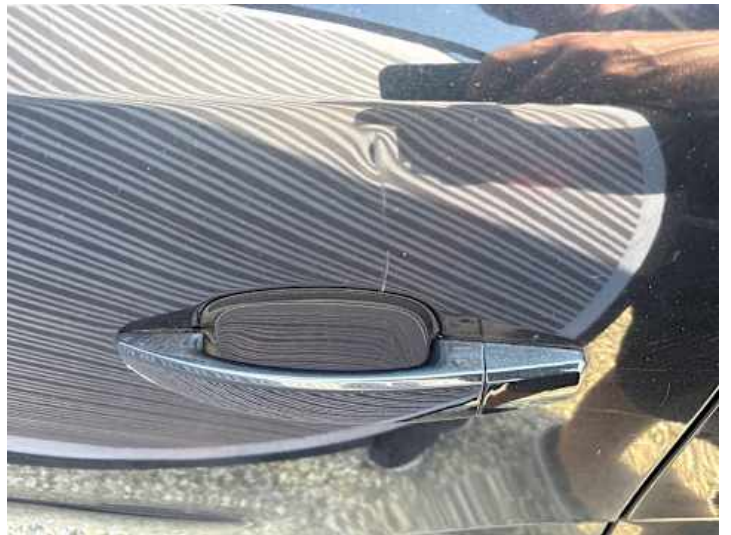
Türe hinten links (Kratzer, Delle)

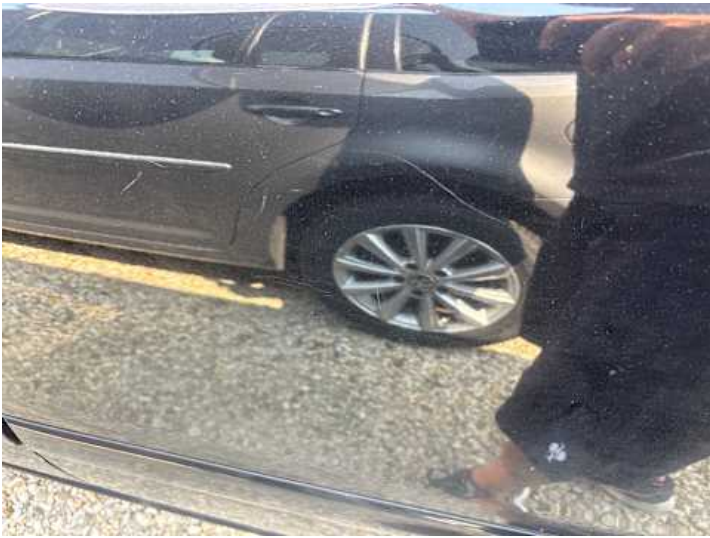
Türe hinten links (Kratzer, Unsachgemäß instand gesetzt)

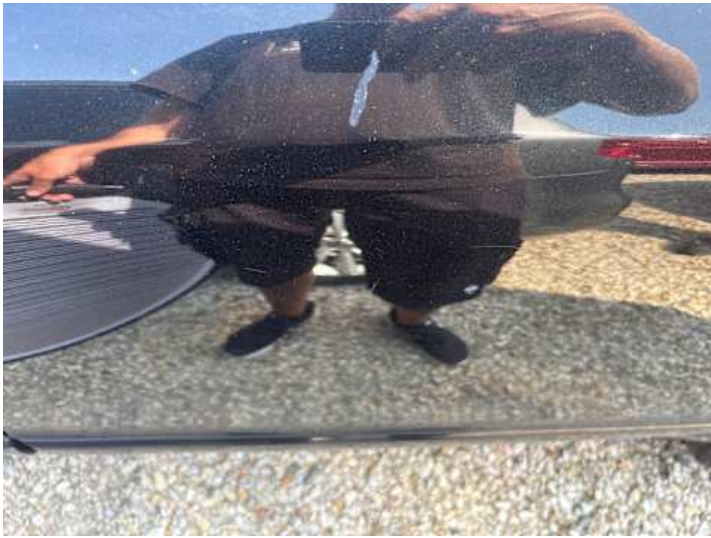
Türe hinten links (Kratzer, Unsachgemäß instand gesetzt)

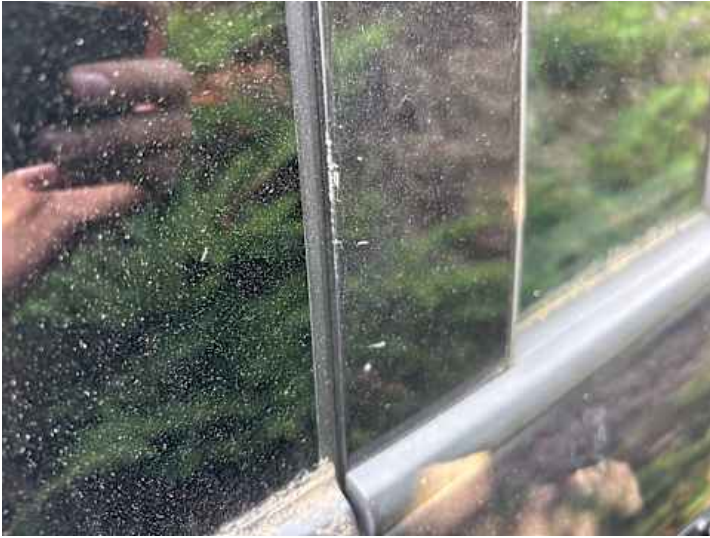
Türe hinten rechts (Kratzer)

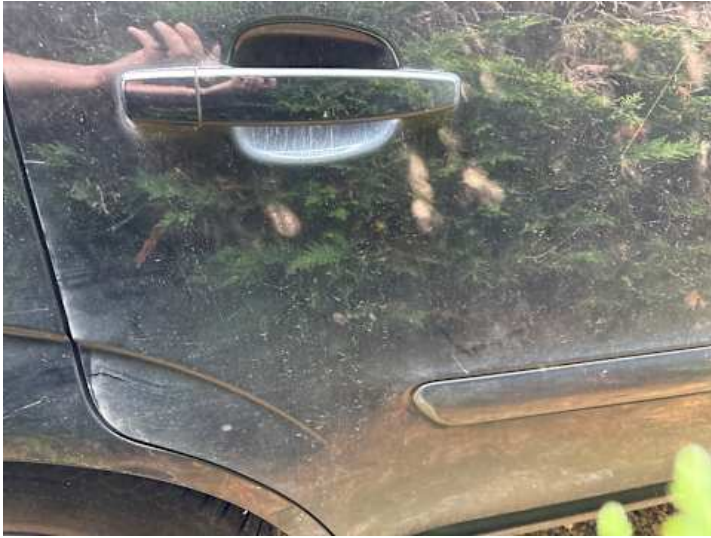
Türe hinten rechts (Kratzer)

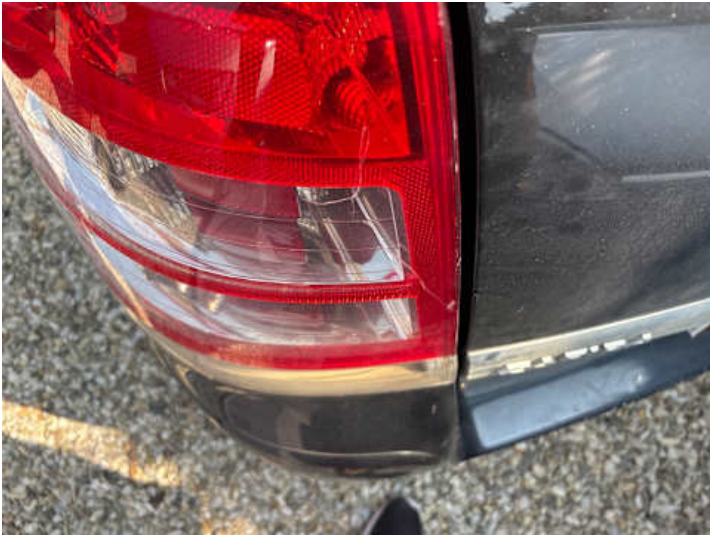
Rücklicht (links) (Kratzer)

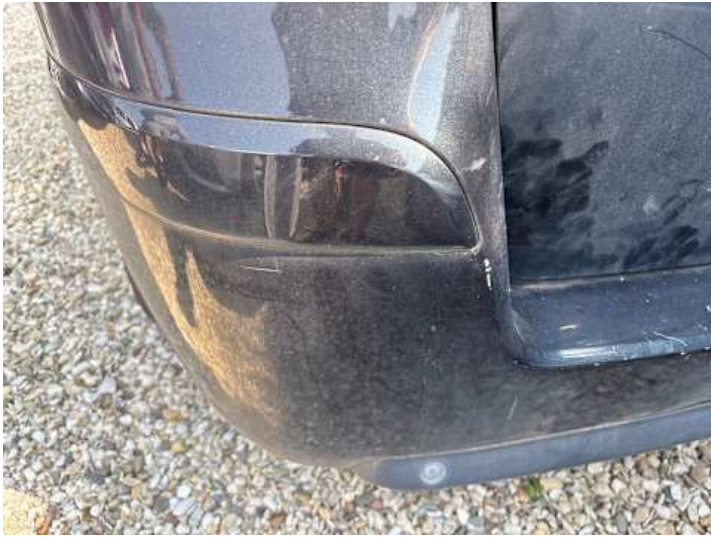
Stoßstange hinten (Kratzer, Lackschaden)

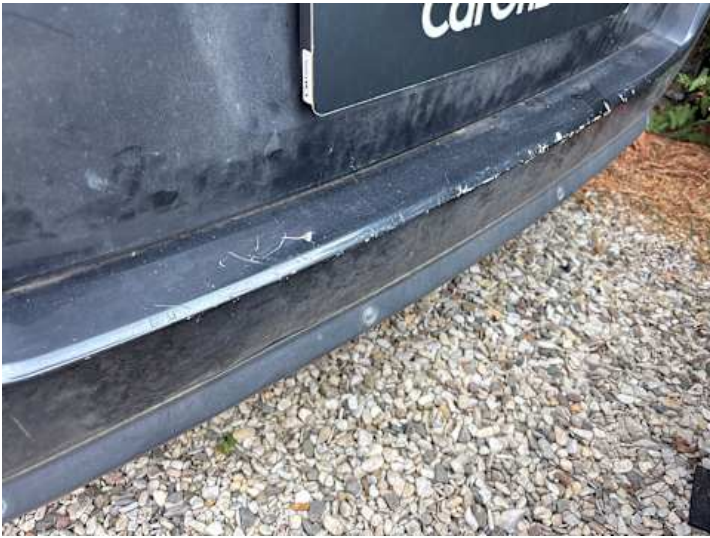
Stoßstange hinten (Kratzer, Lackschaden)

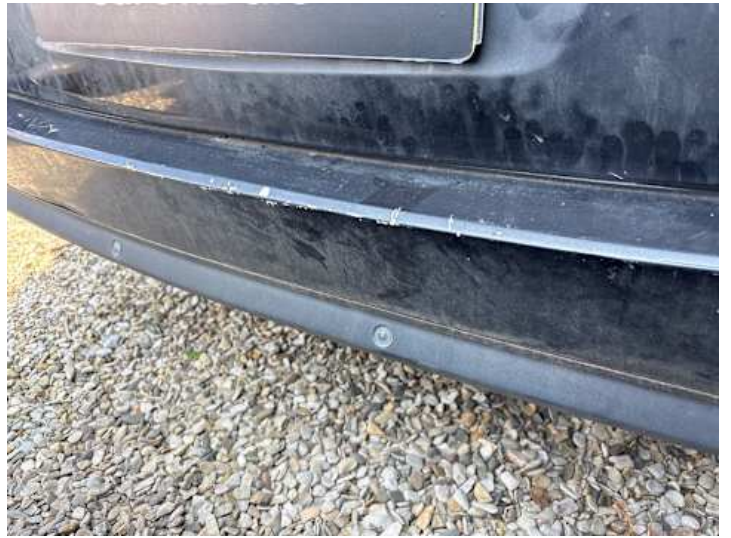
Stoßstange hinten (Kratzer, Lackschaden)

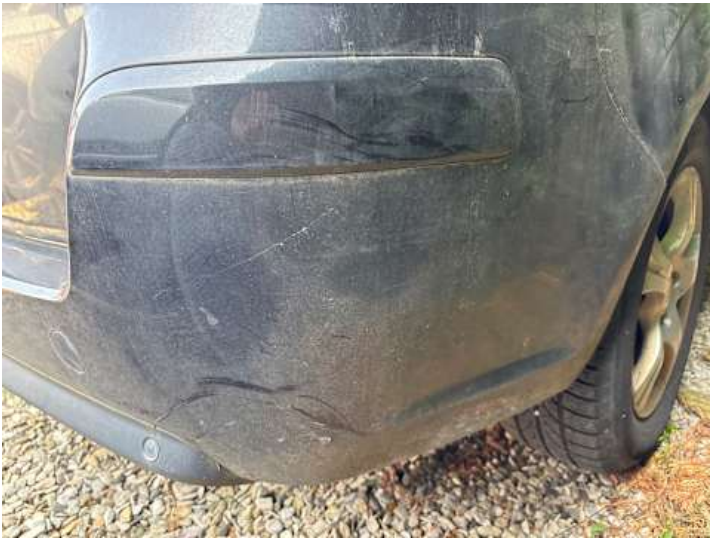
Stoßstange hinten (Kratzer)

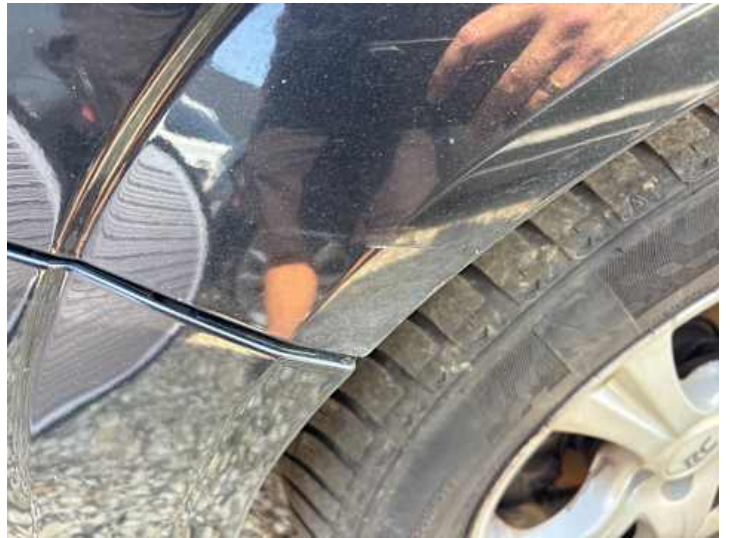
Kotflügel vorne links (Kratzer)

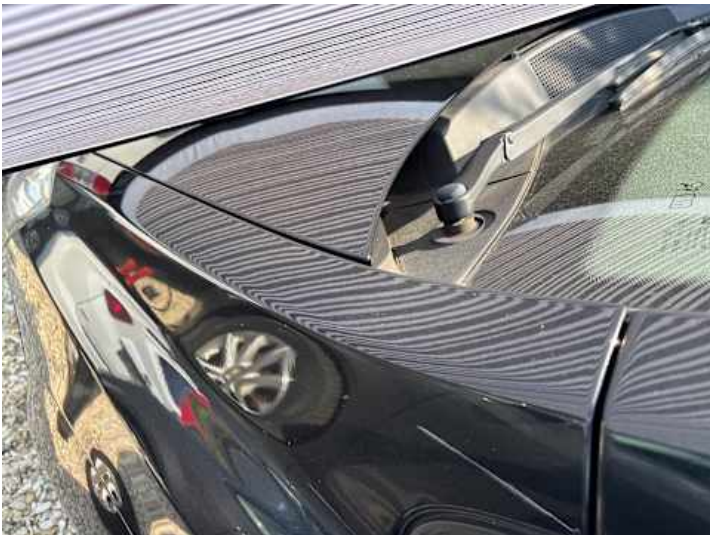
Kotflügel vorne links (Delle)

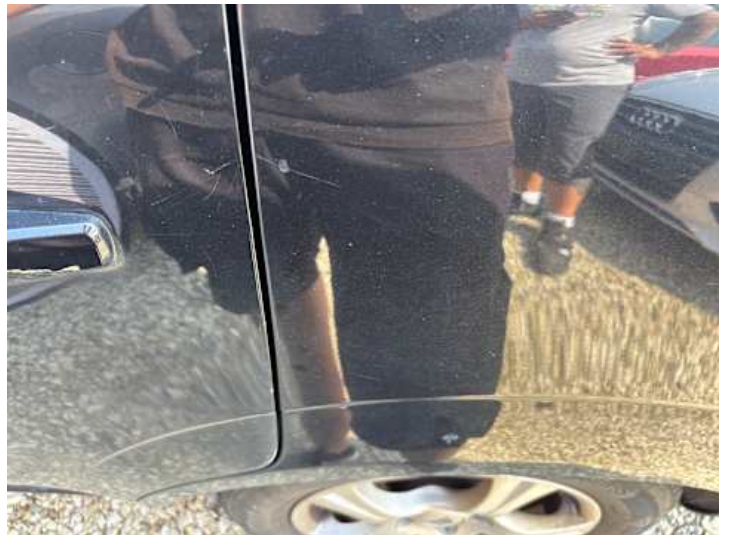
Seitenteil hinten links (Kratzer)

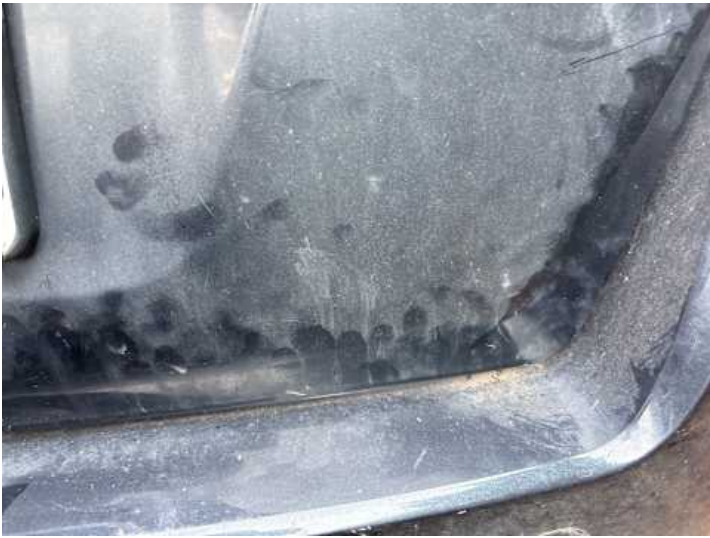
| Fahrzeugteil | Lackschichtdicke (in µm) | Fahrzeugteil | Lackschichtdicke (in µm) |
|---|---|---|---|
| Motorhaube | 160 | Heckklappe | 285 |

Heckklappe (Kratzer)

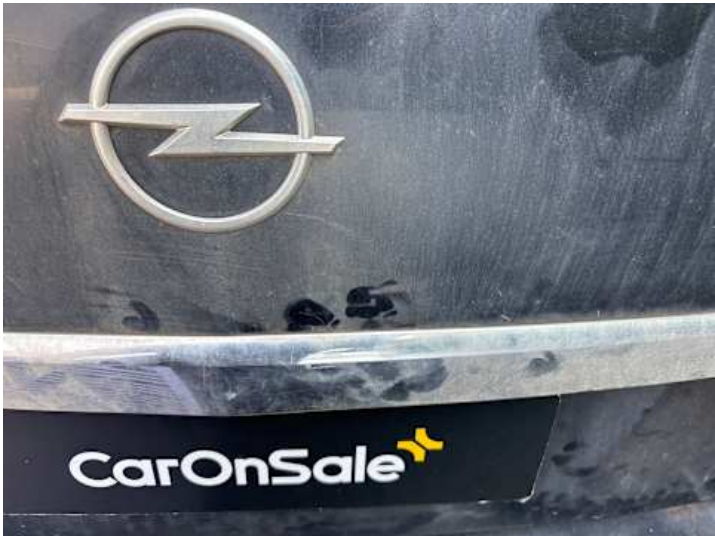
Heckklappe (Kratzer)

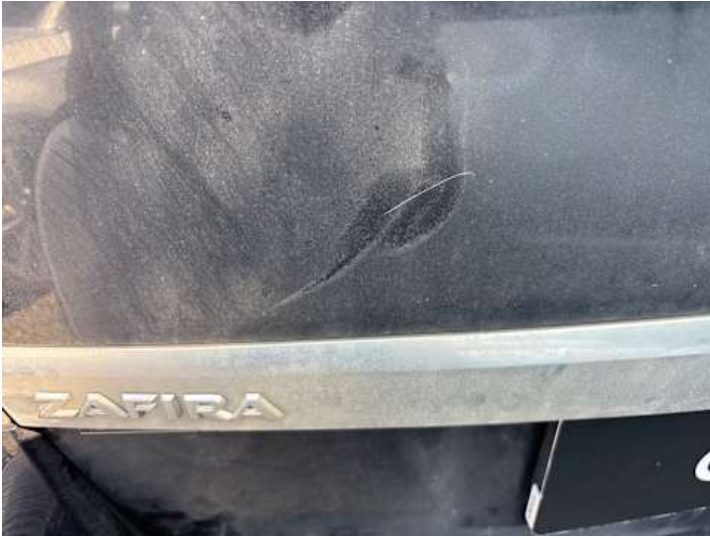
Heckklappe (Kratzer)

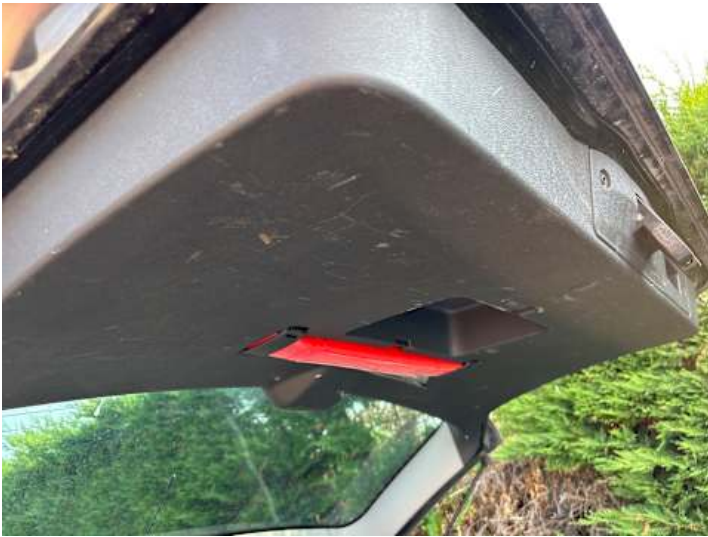
Innenraum (Kratzer, Verschmutzung)

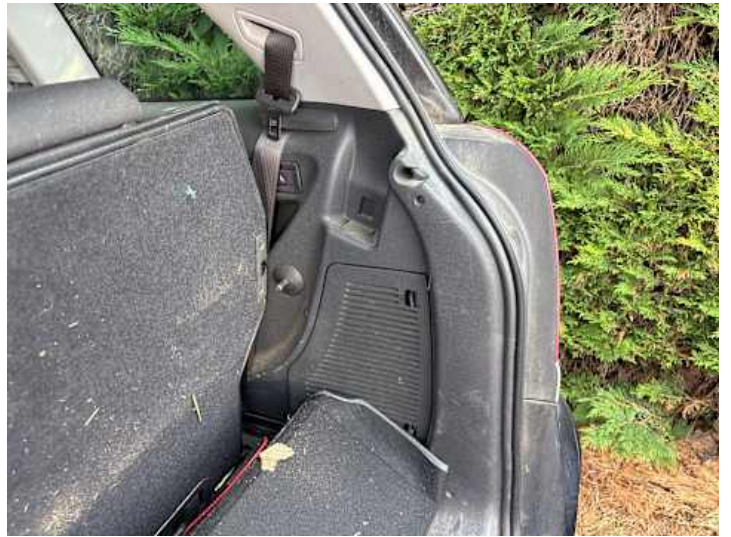
Innenraum (Kratzer, Verschmutzung)

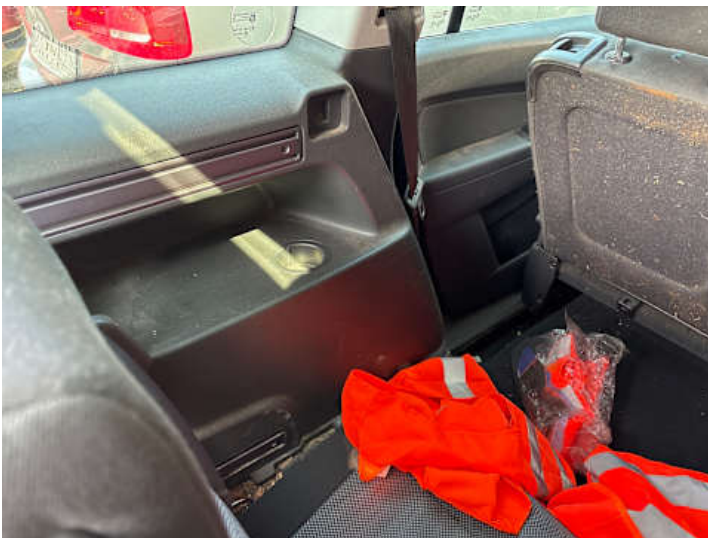
Innenraum (Kratzer, Verschmutzung)

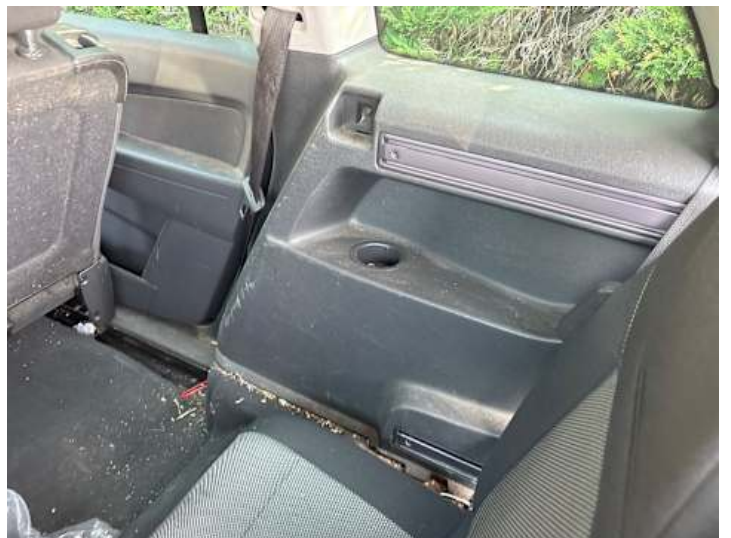
Innenraum (Kratzer, Verschmutzung)

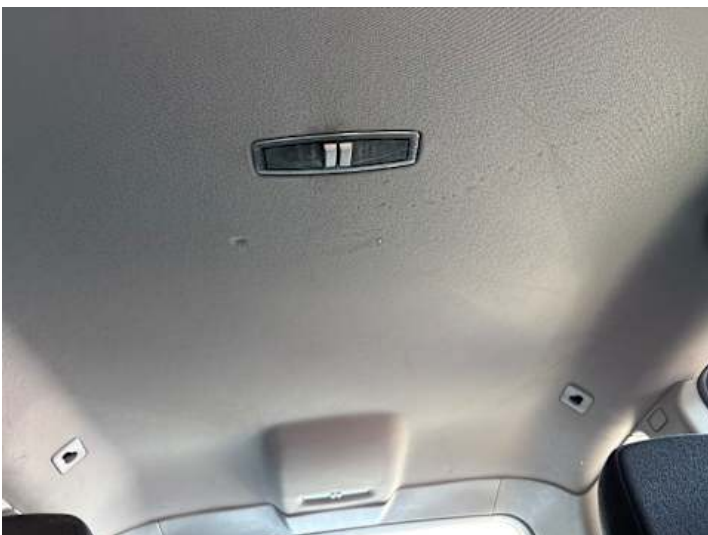
Innenraum (Verschmutzung, Diverse Schäden)

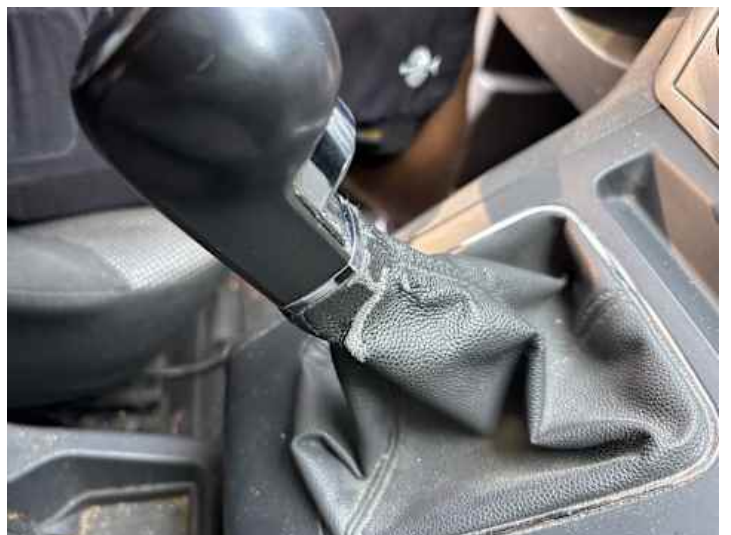
Innenraum (Verschleiß)

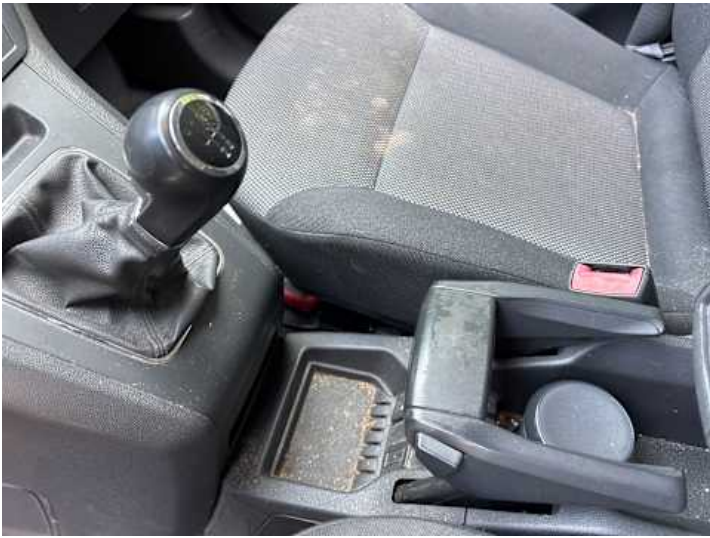
Innenraum (Verschleiß)

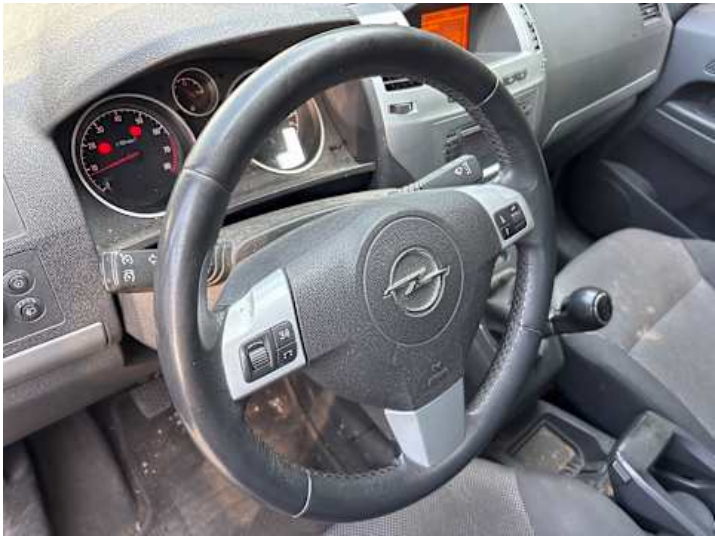
Innenraum (Verschleiß)
