## Renault Captur Intens

EZ 11/2017 | Geländewagen | Benzin | Automatikgetriebe | 166.678km  
Besteuerung: Differenzbesteuert (§25a UStG)  
Fahrzeugstandort: 26\*\*\*  
Fahrzeug aufgenommen am: 23.07.2026

# Hinweise zum Zustandsbericht

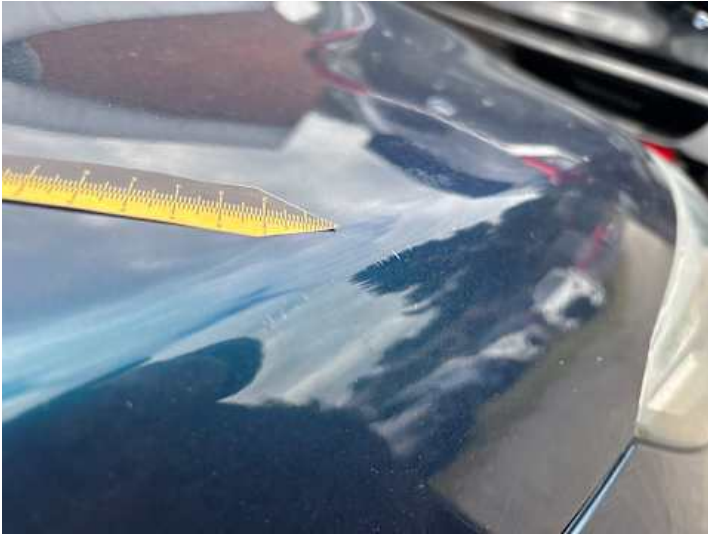
Motorhaube (Kratzer)

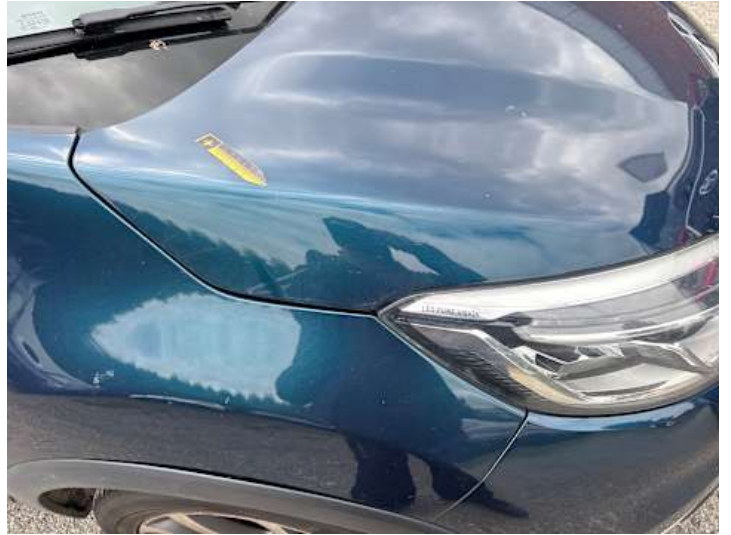
Motorhaube (Kratzer)

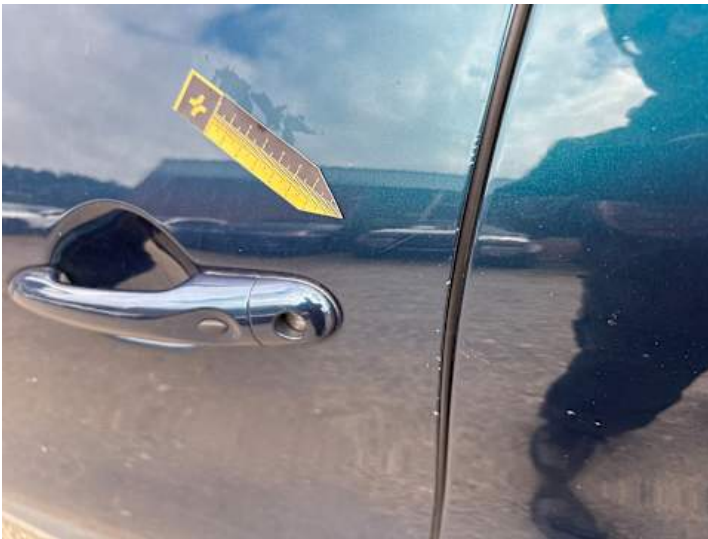
Fahrtür (Lackschaden)

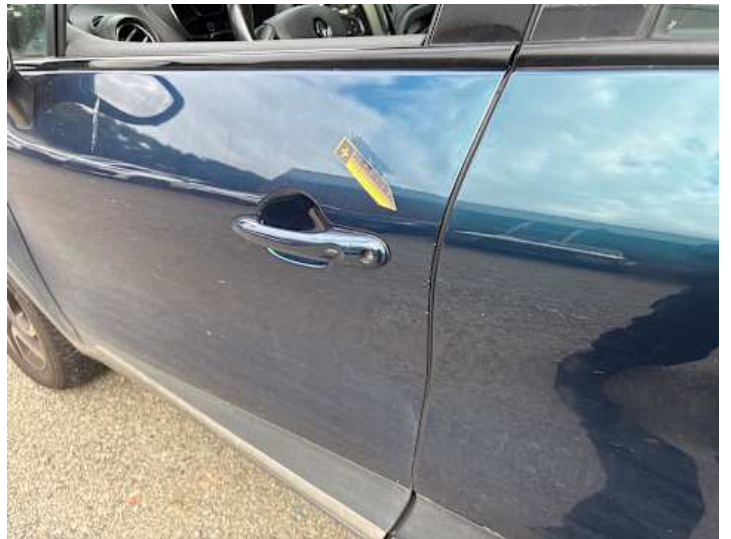
Fahrtür (Lackschaden)

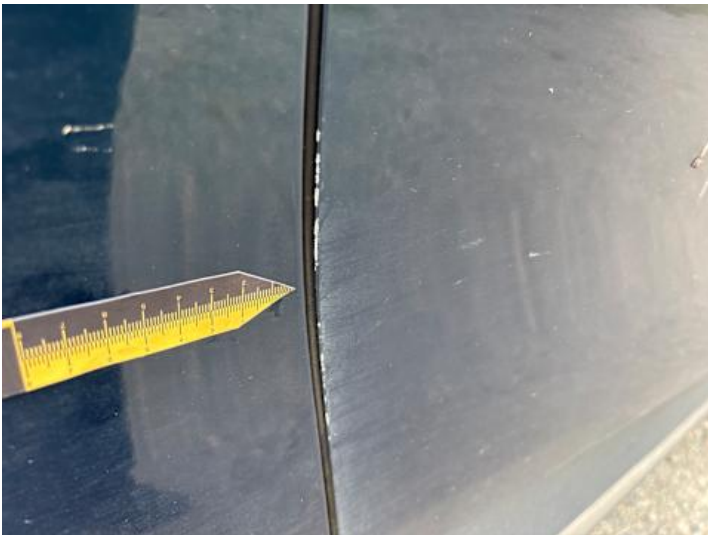
Beifahrtür (Lackschaden)

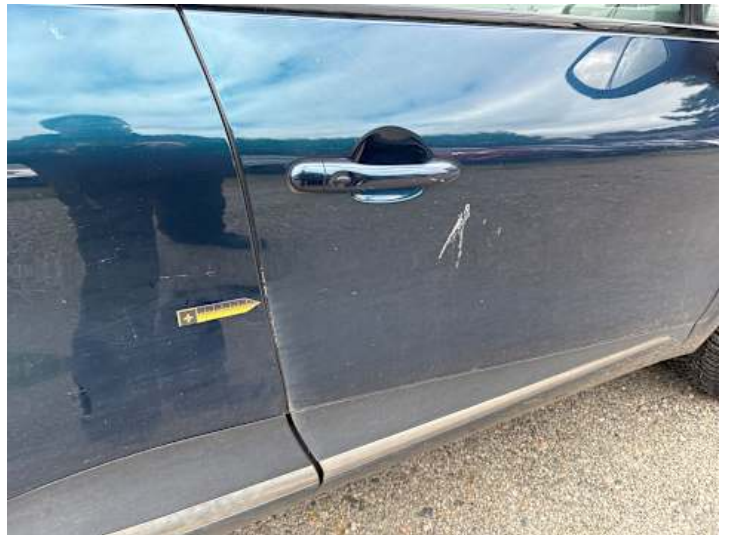
Beifahrtür (Lackschaden)

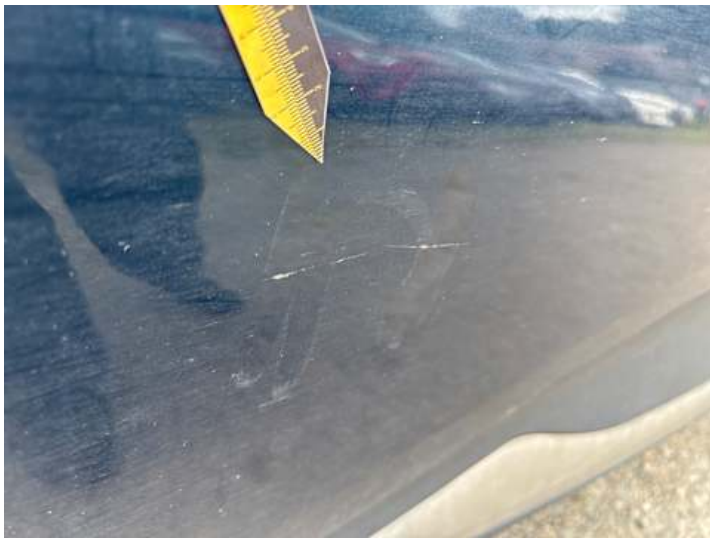
Türe hinten rechts (Kratzer)

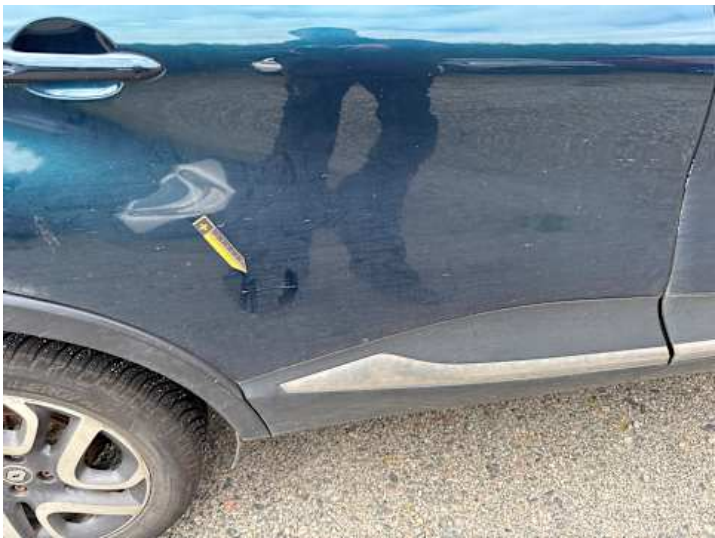
Türe hinten rechts (Kratzer)

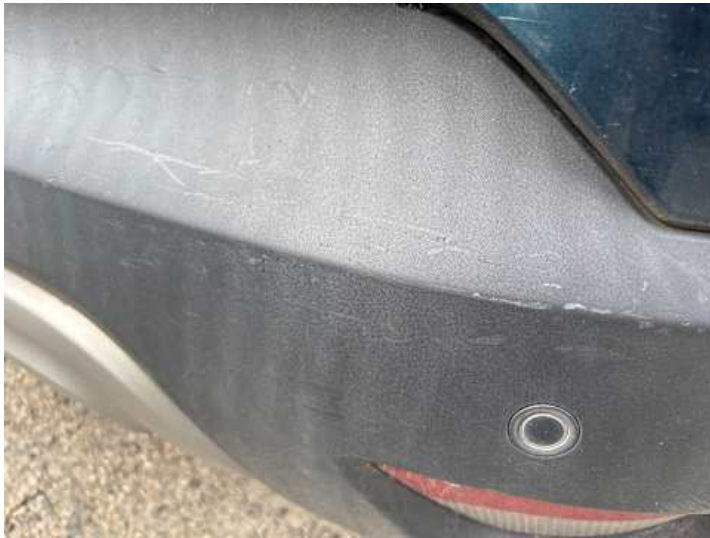
Stoßstange hinten (Kratzer)

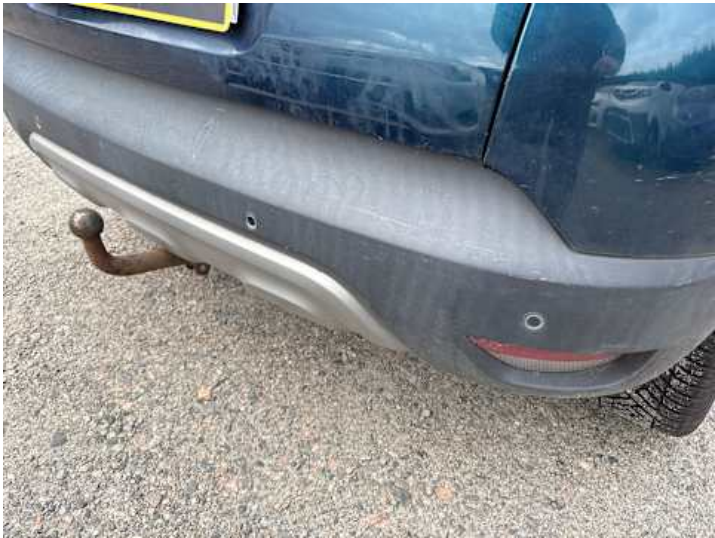
Stoßstange hinten (Kratzer)

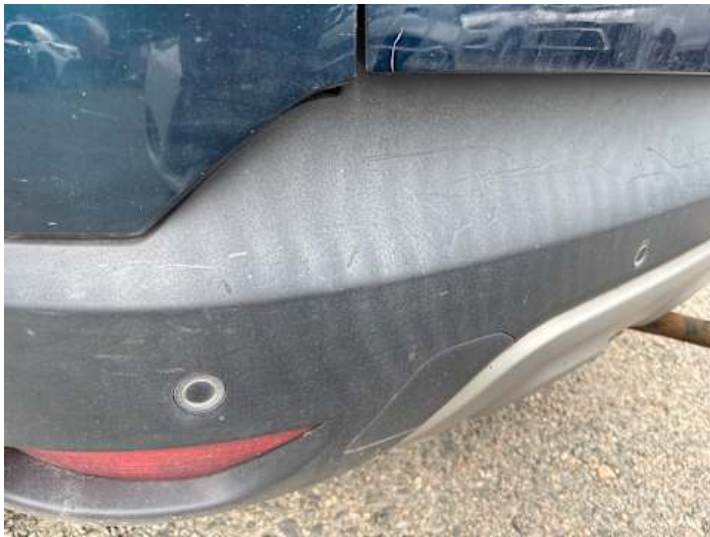
Stoßstange hinten (Kratzer)

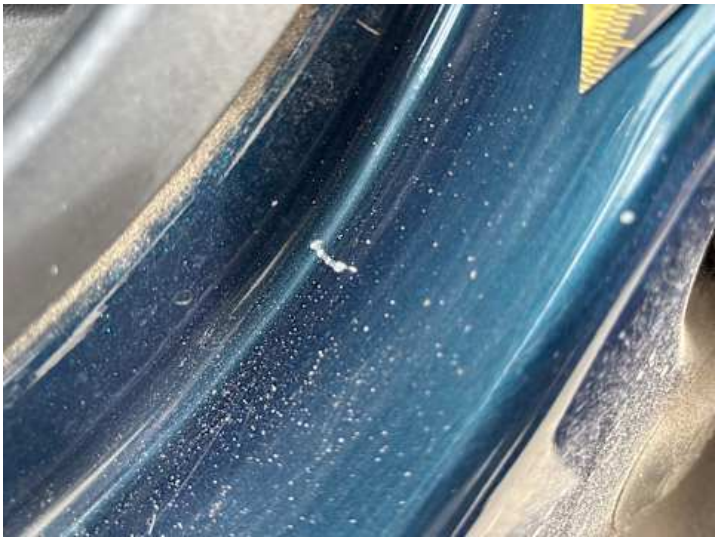
Schweller links (Kratzer)

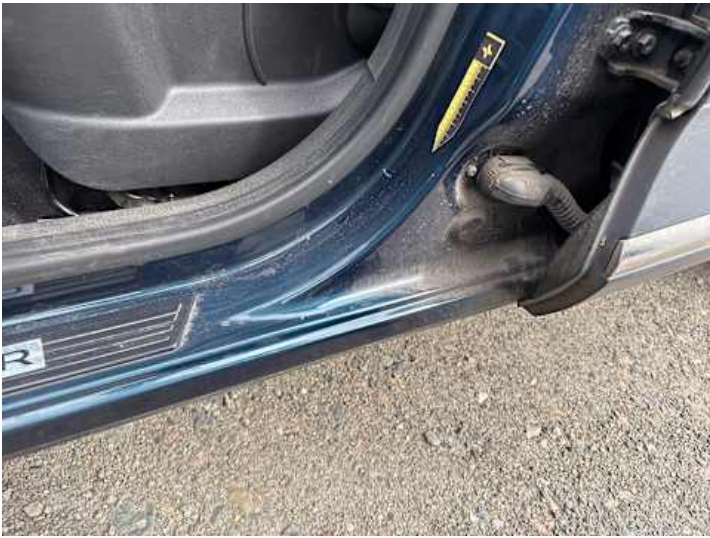
Schweller links (Kratzer)

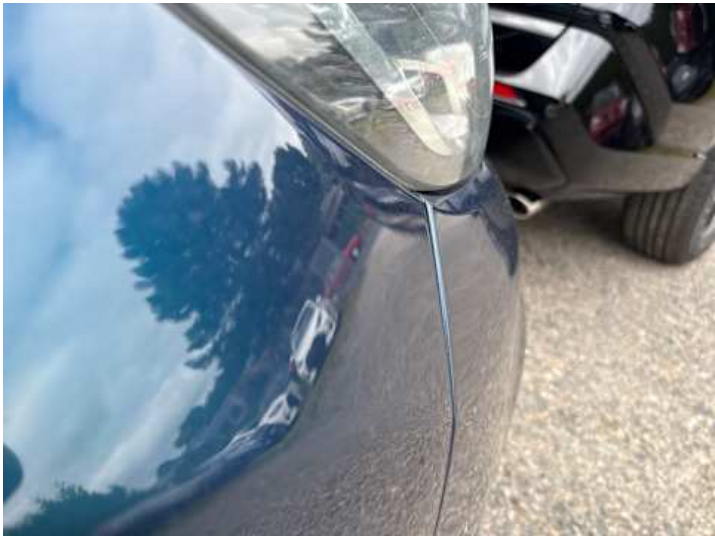
Kotflügel vorne rechts (Spaltmaße ungenau)

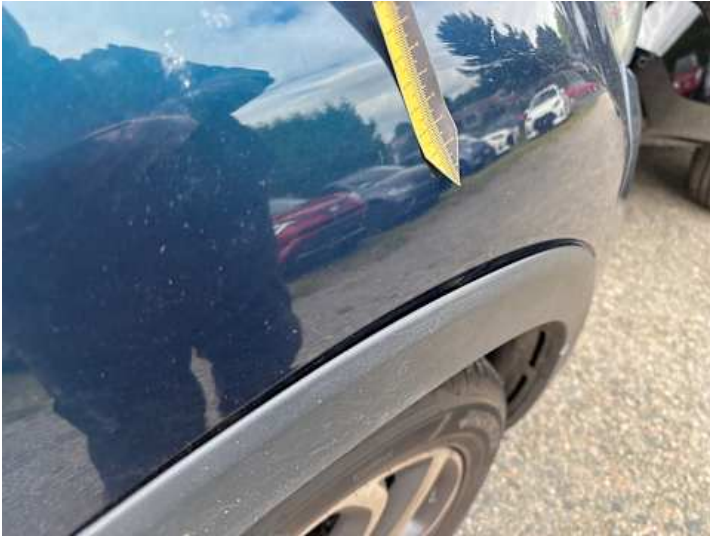
Kotflügel vorne rechts (Spaltmaße ungenau)

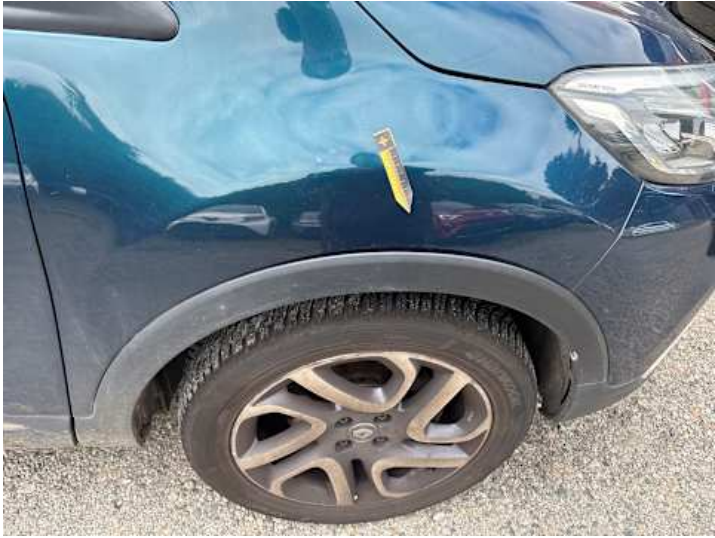
Kotflügel vorne rechts (Spaltmaße ungenau)

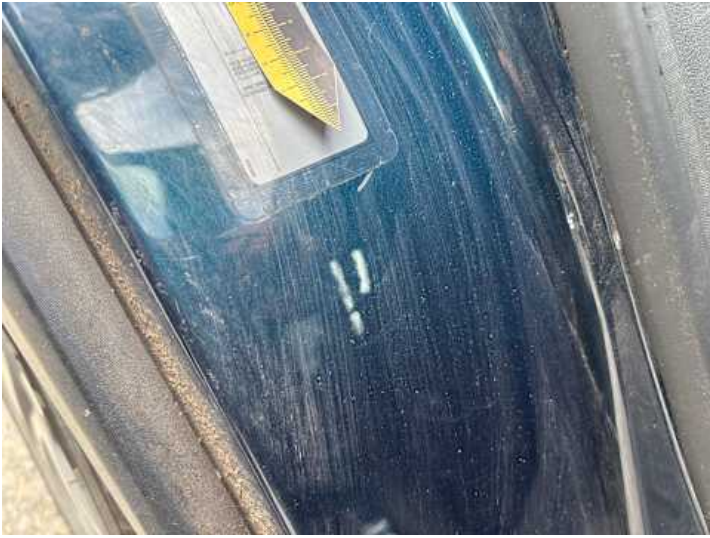
| Fahrzeugteil | Lackschichtdicke (in µm) | Fahrzeugteil | Lackschichtdicke (in µm) |
|---|---|---|---|
| Seitenteil hinten links | 350 | Seitenteil hinten rechts | 130 |

Seitenteil hinten rechts (Kratzer)

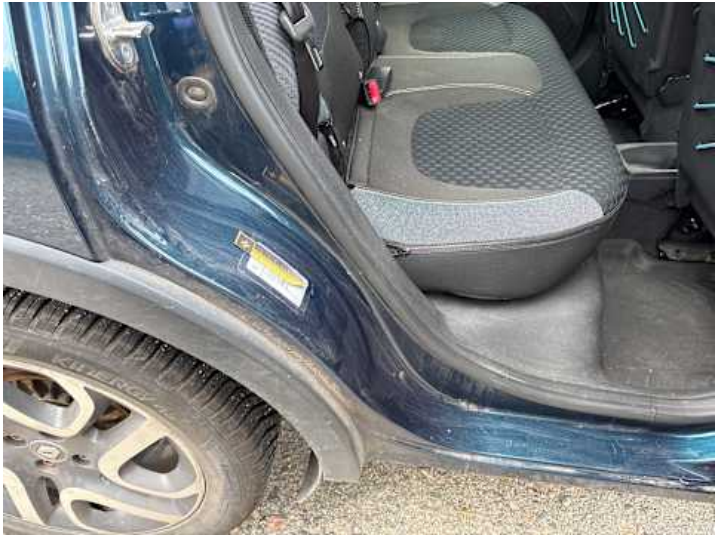
Seitenteil hinten rechts (Kratzer)

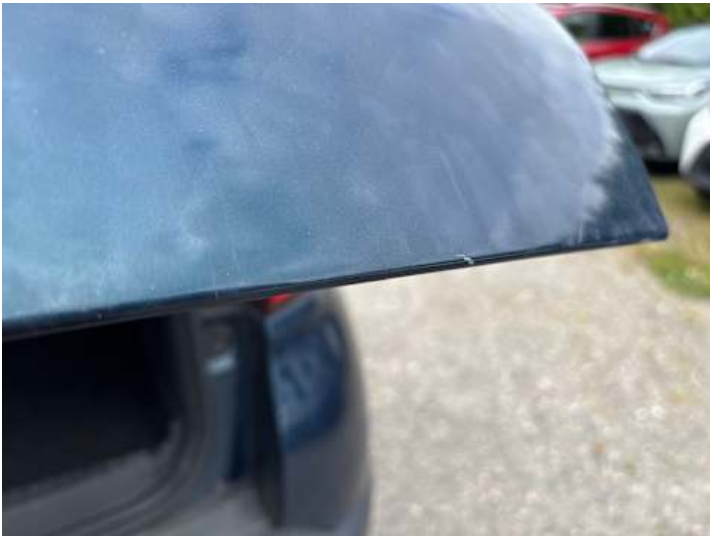
Heckklappe (Kratzer, Lackschaden)

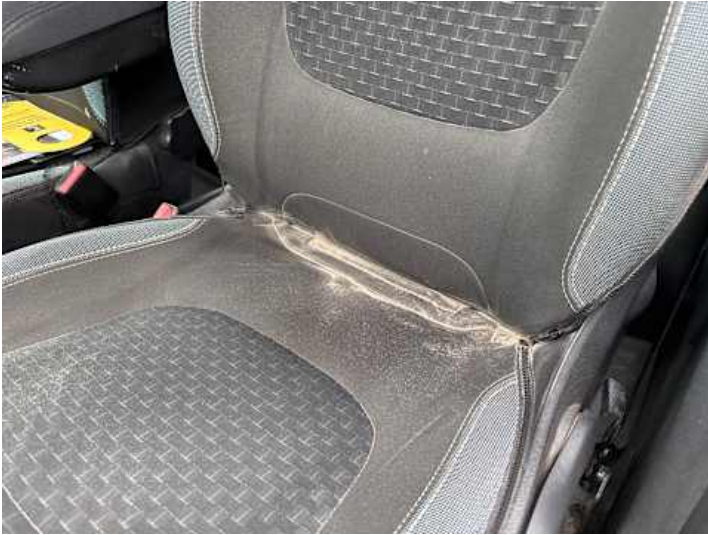
Innenraum (Verschmutzung)

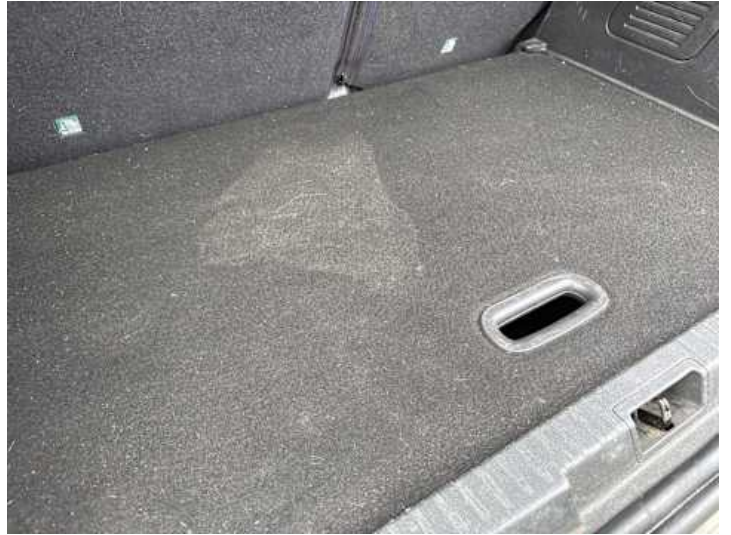
Innenraum (Verschmutzung)

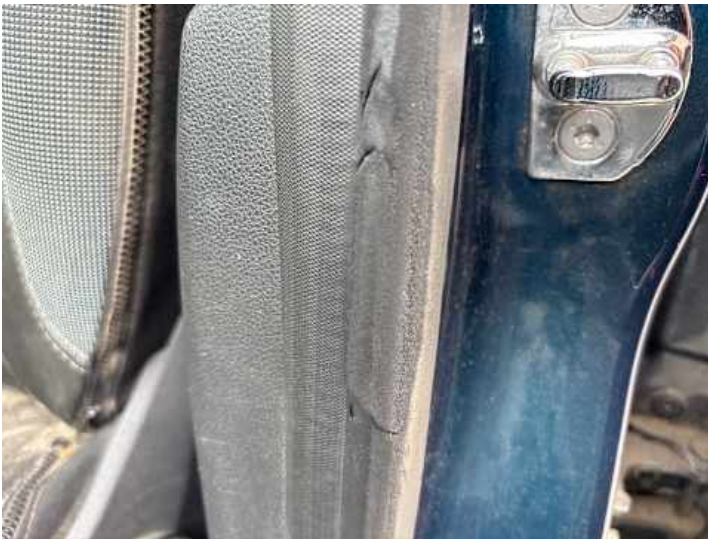
Innenraum (Diverse Schäden)
