## Volkswagen Golf Trendline BMT

EZ 02/2014 | Limousine | Benzin | Schaltgetriebe | 163.055km

Fahrzeug aufgenommen am: 30.07.2026

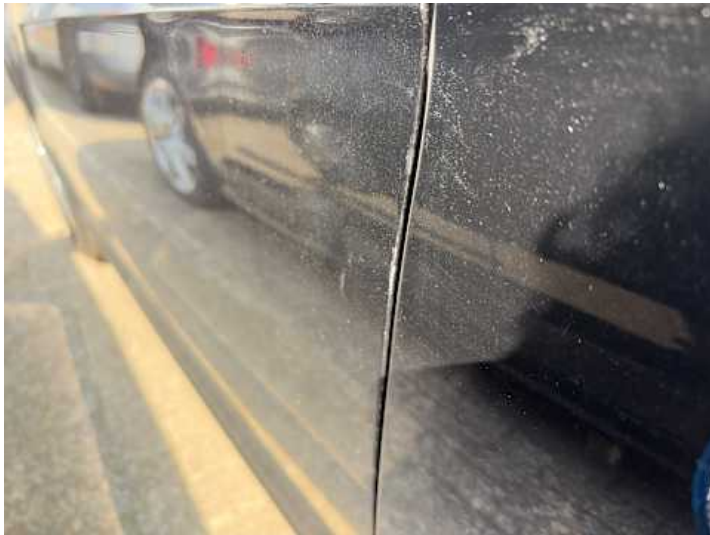
Fahrtür (Kratzer)

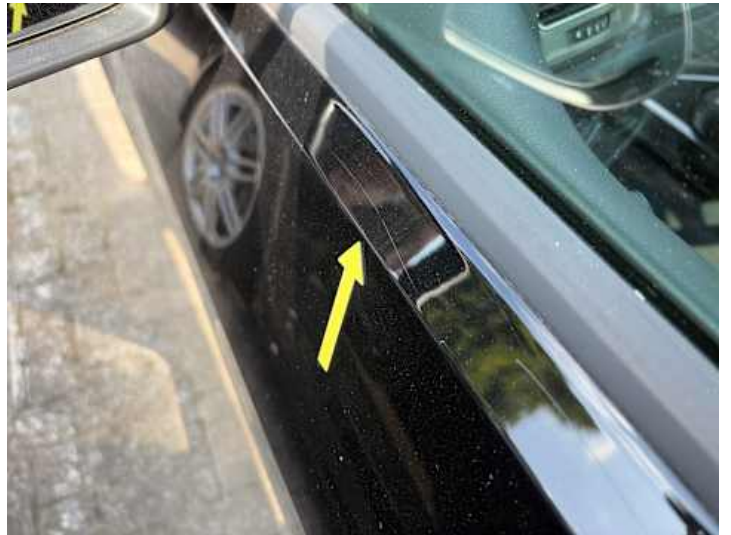
Fahrtür (Kratzer)

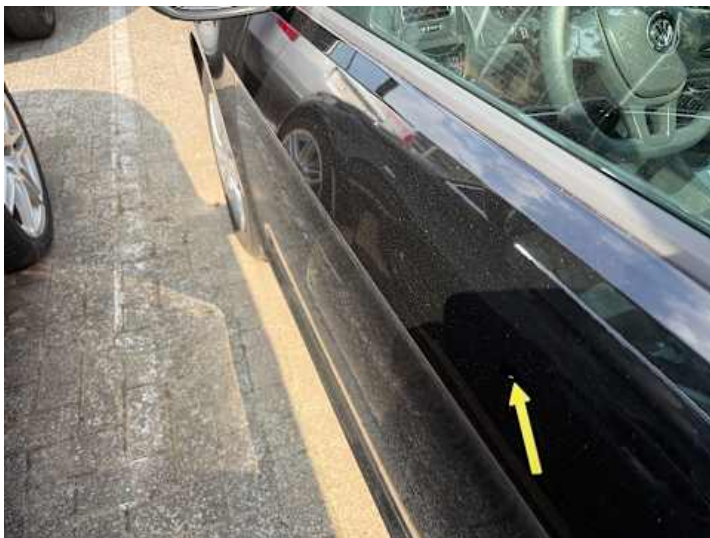
Fahrtür (Kratzer)

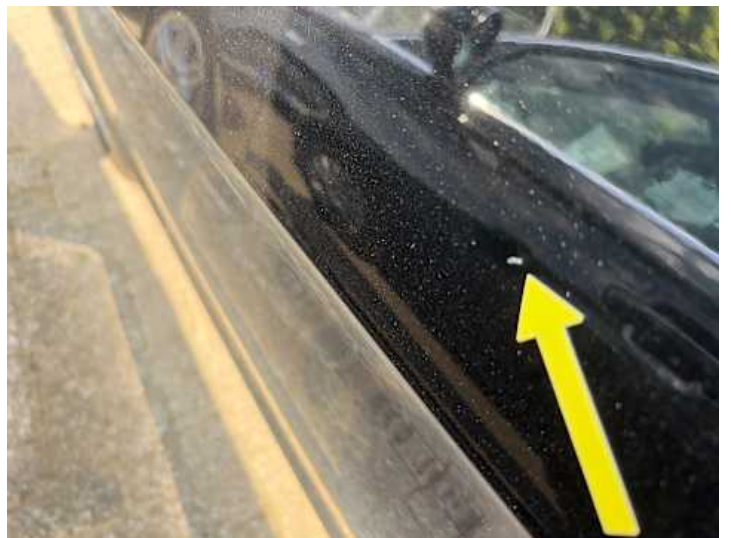
Fahrtür (Kratzer)

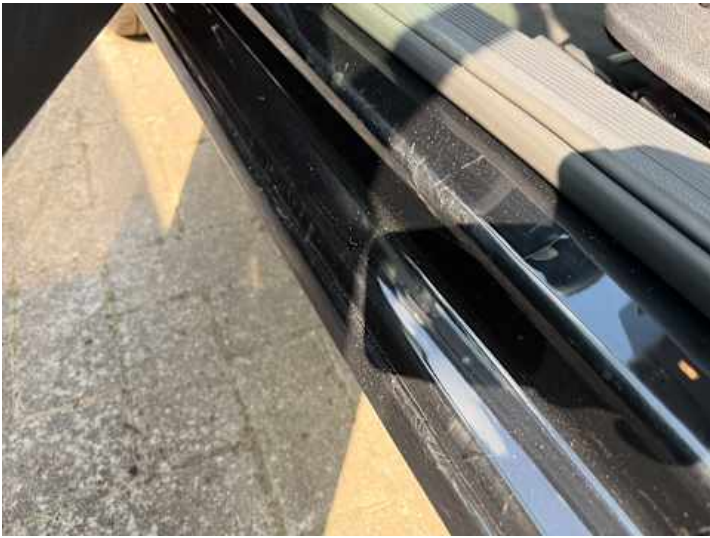
Schweller links (Kratzer)

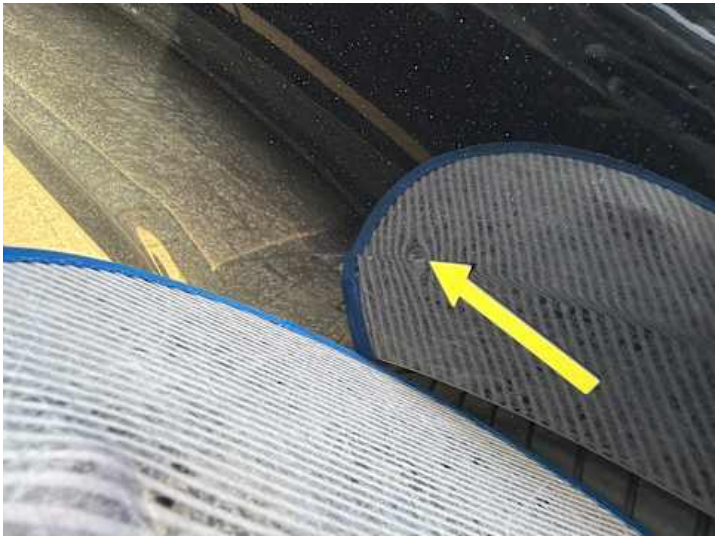
Seitenteil hinten links (Delle, Lackschaden)

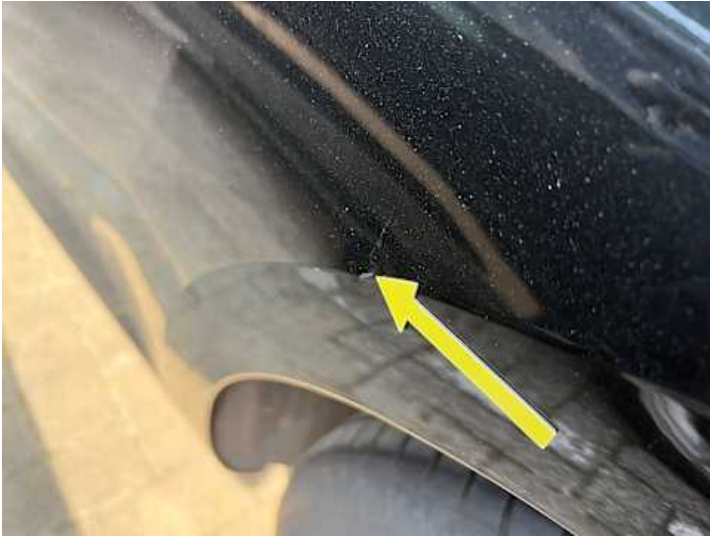
Seitenteil hinten links (Delle, Lackschaden)

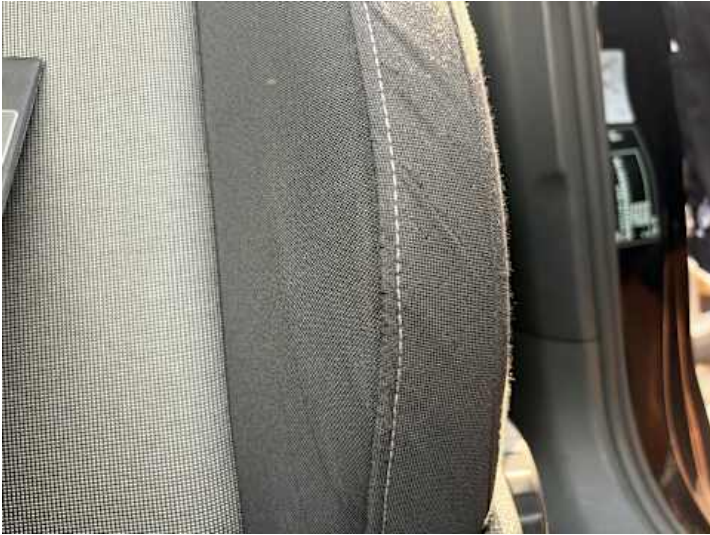
Innenraum (Verschleiß)
