## Volkswagen up! move up! BMT eco

EZ 07/2013 | Kleinwagen | Erdgas/CNG | Schaltgetriebe | 237.114km

Fahrzeug aufgenommen am: 11.08.2026

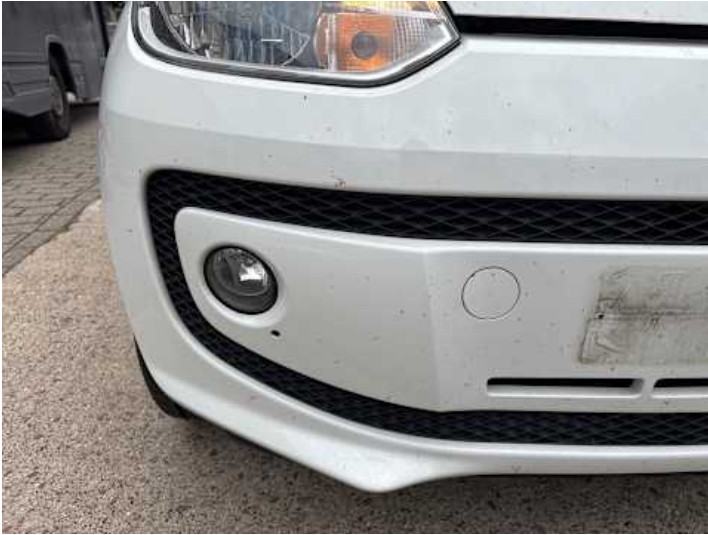
Stoßstange vorne (Lackschaden, Steinschlag)

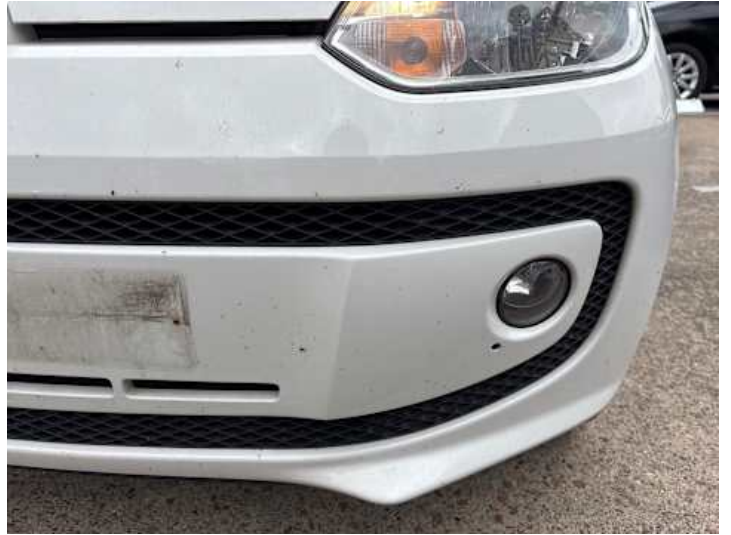
Stoßstange vorne (Lackschaden, Steinschlag)

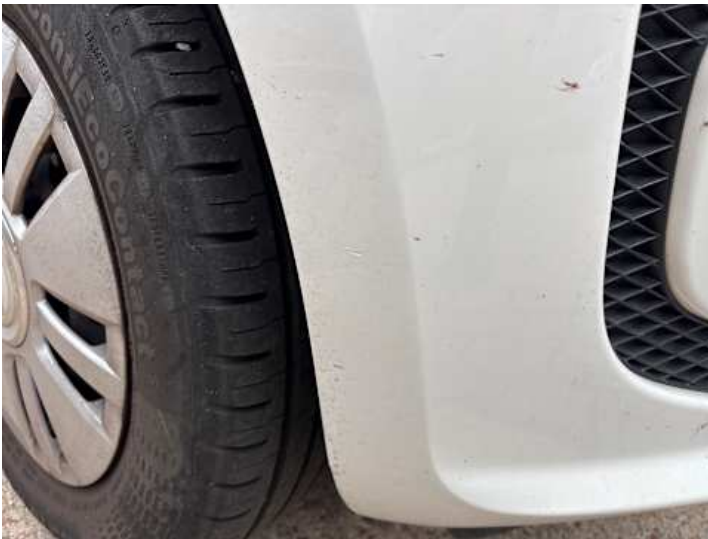
Stoßstange vorne (Lackschaden, Steinschlag)

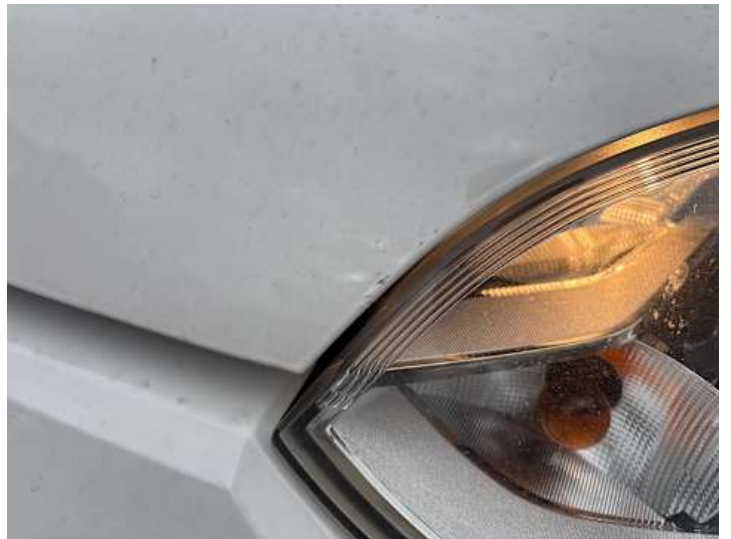
| Fahrzeugteil | Lackschichtdicke (in µm) | Fahrzeugteil | Lackschichtdicke (in µm) |
|---|---|---|---|
| Motorhaube | 230 | Heckklappe | - |

Motorhaube (Unsachgemäß instand gesetzt, Lackschaden)

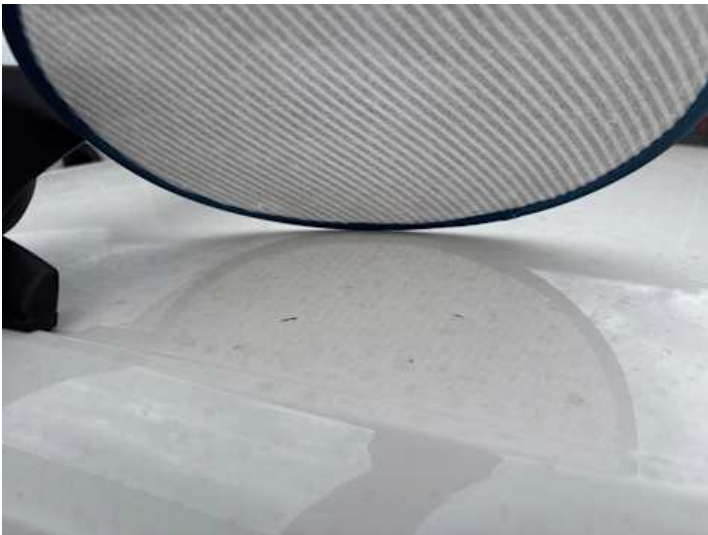
Dach (Delle)

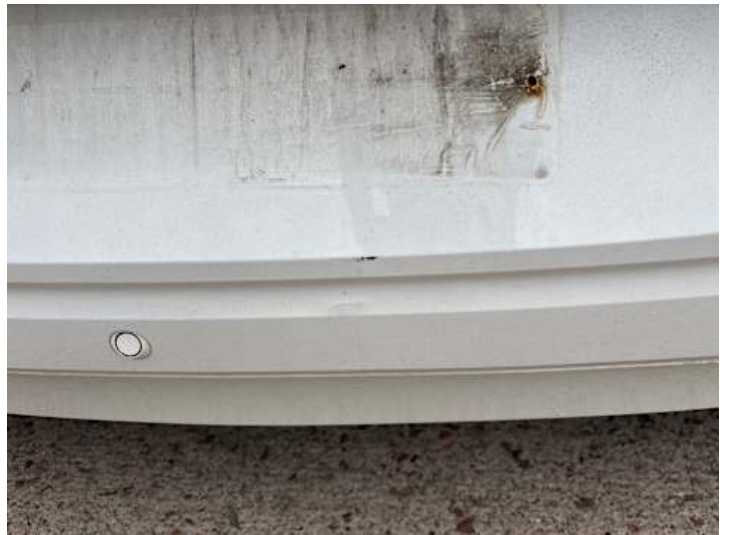
Stoßstange hinten (Lackschaden)

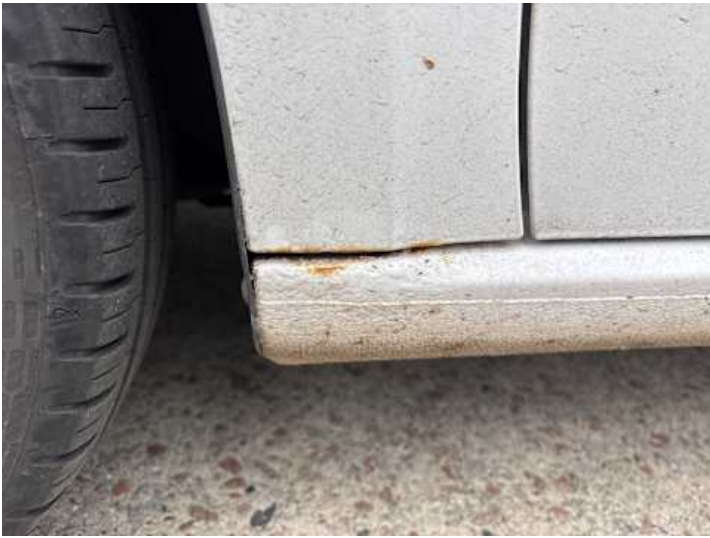
Schweller links (Delle, Rost)

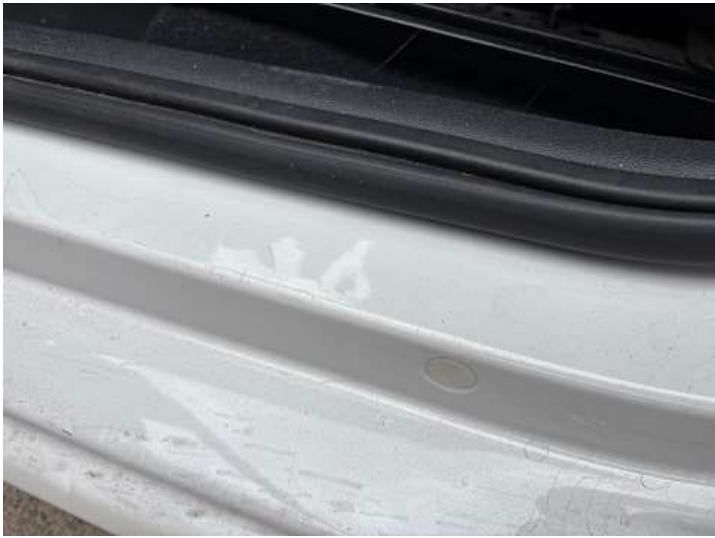
Schweller links (Delle, Rost)

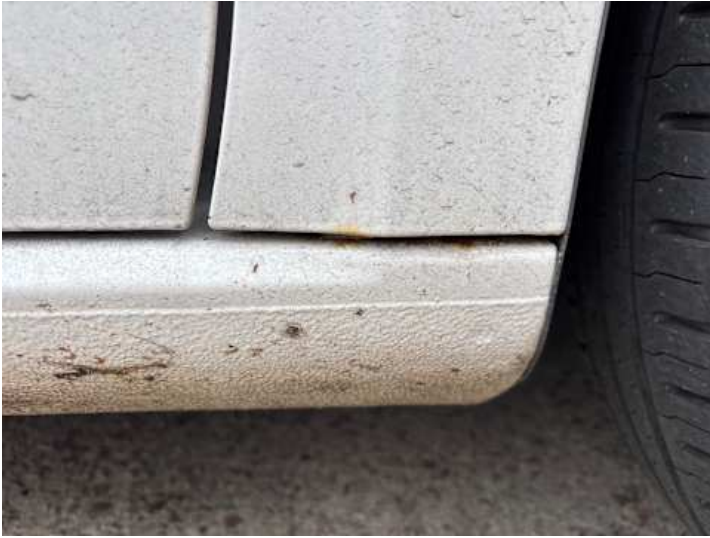
Schweller rechts (Rost)

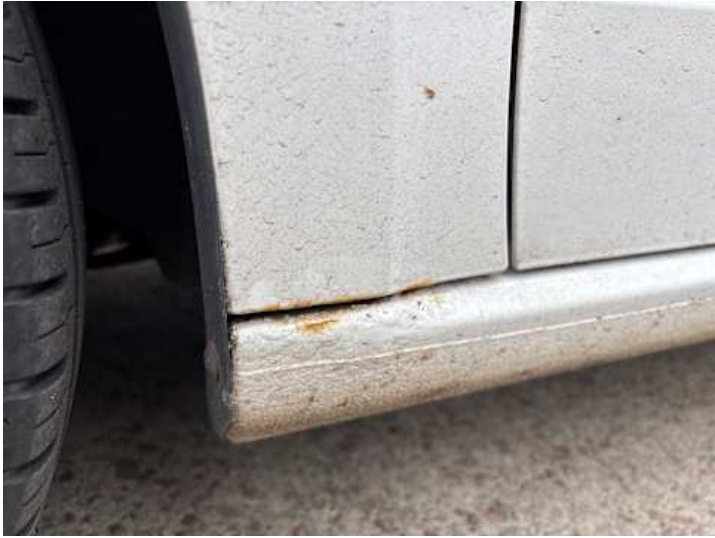
Kotflügel vorne links (Rost)

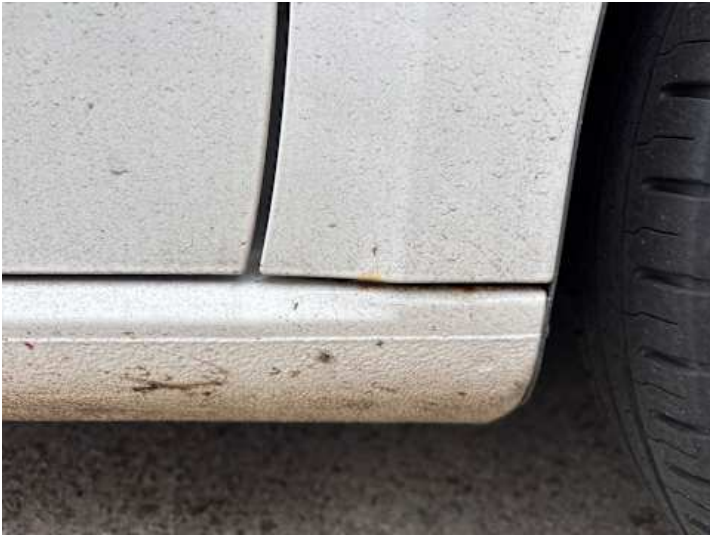
Kotflügel vorne rechts (Rost)

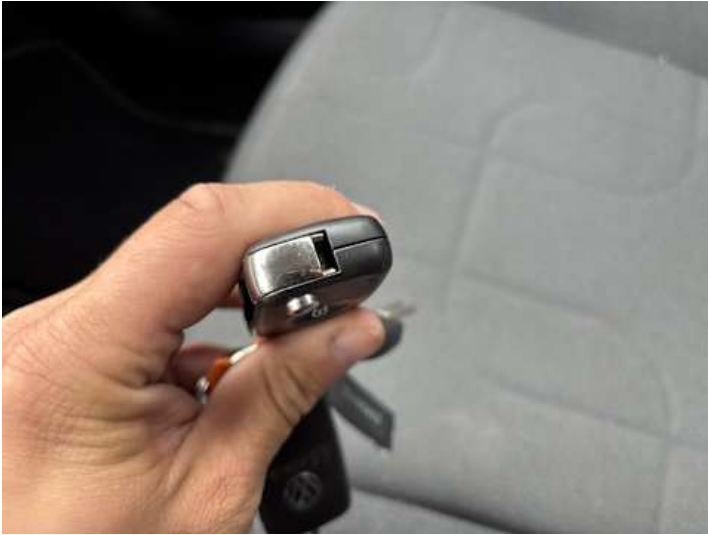
Innenraum (Diverse Schäden)

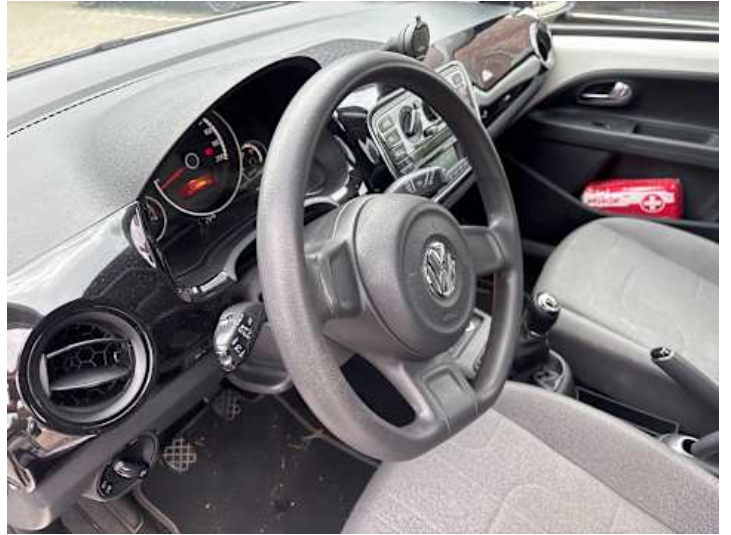
Innenraum (Verschleiß)
