## Opel Astra Edition Start/Stop

EZ 10/2016 | Kombi | Benzin | Schaltgetriebe | 204.125km  
Besteuerung: Differenzbesteuert (§25a UStG)  
Fahrzeugstandort: 46\*\*\*  
Fahrzeug aufgenommen am: 20.07.2026

# Hinweise zum Zustandsbericht

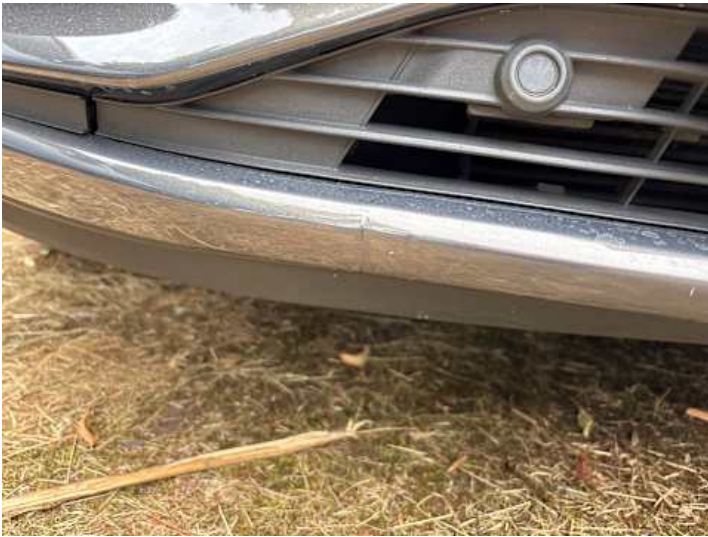
Stoßstange vorne (Kratzer, Lackschaden)

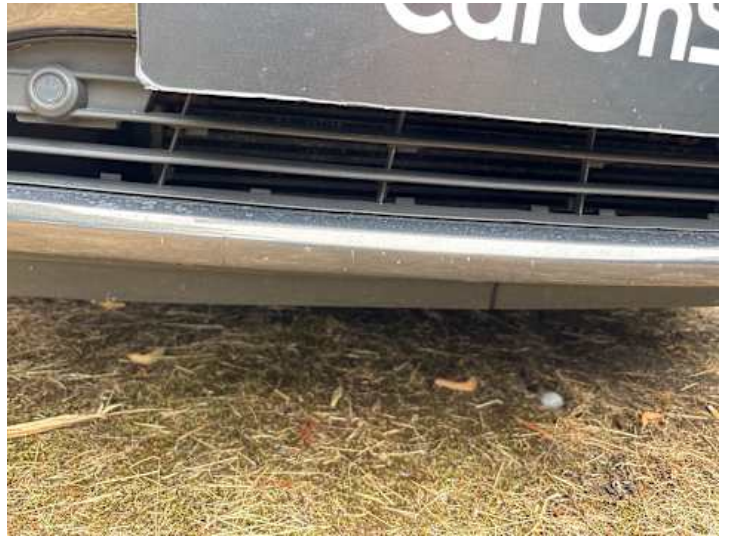
Stoßstange vorne (Kratzer, Lackschaden)

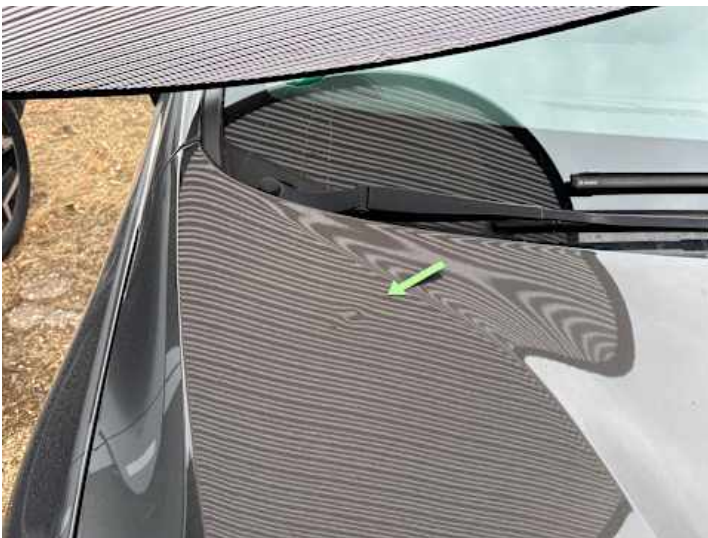
Motorhaube (Delle)

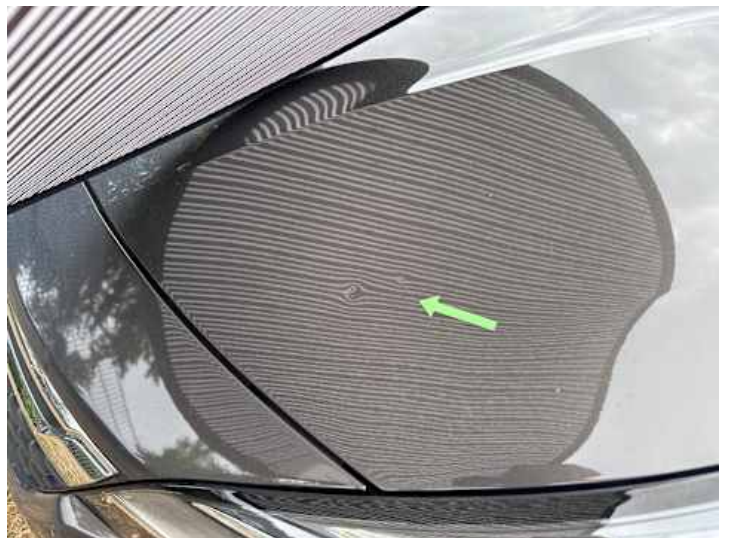
Motorhaube (Delle)

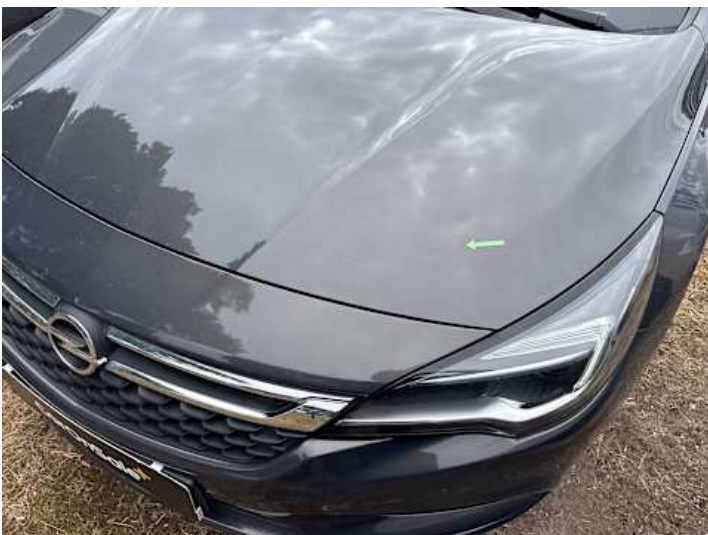
Motorhaube (Delle)

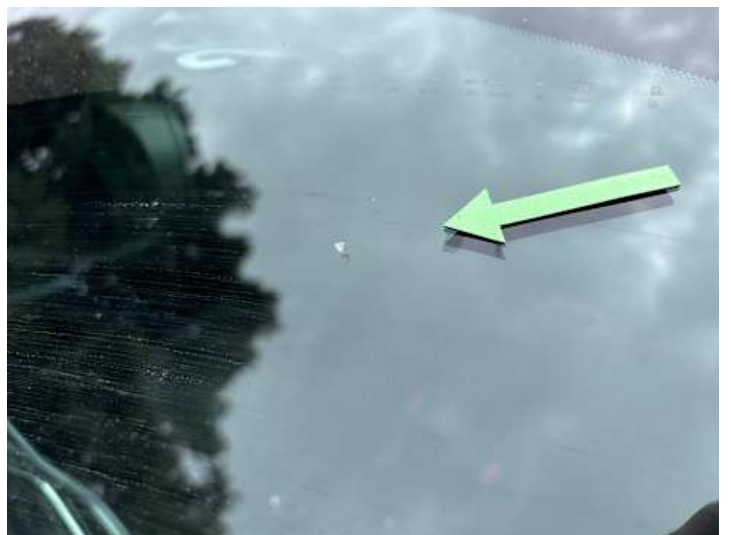
Windschutzscheibe (Steinschlag)

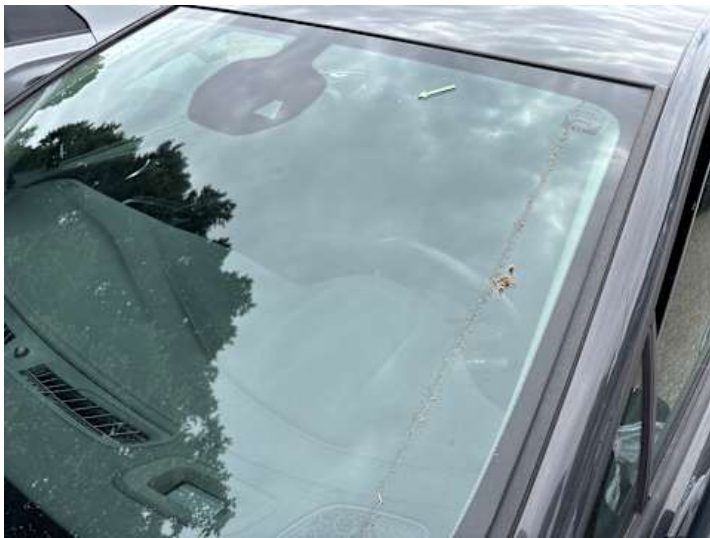
Windschutzscheibe (Steinschlag)

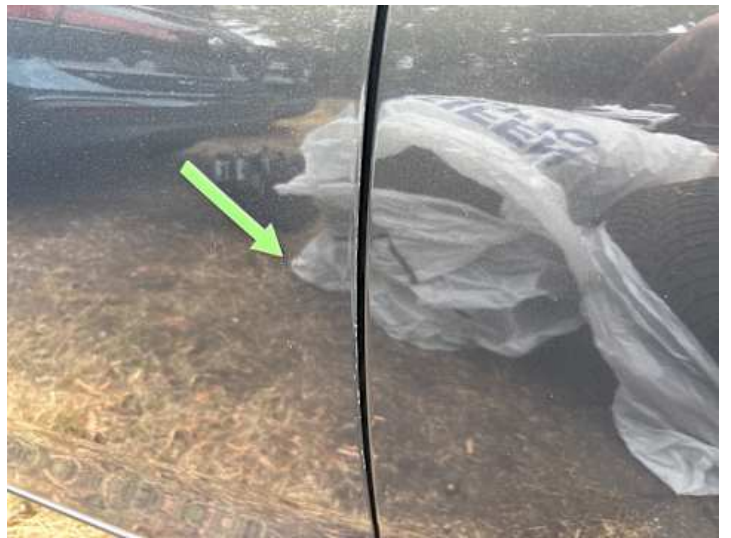
Fahrtür (Lackschaden)

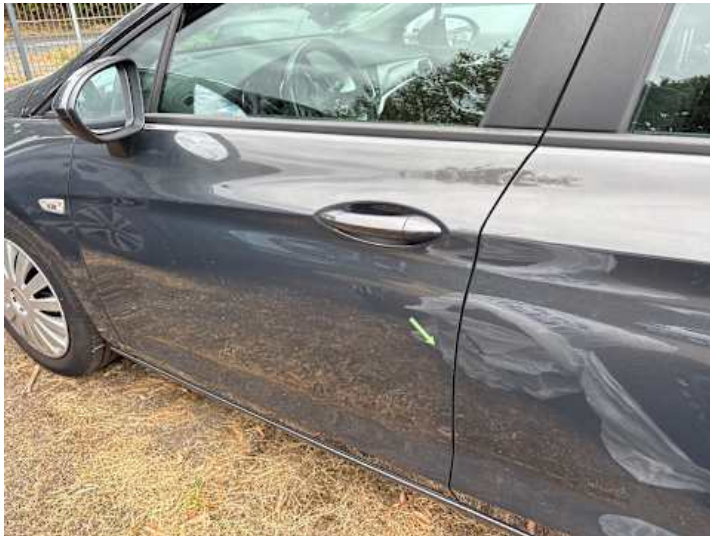
Fahrtür (Lackschaden)

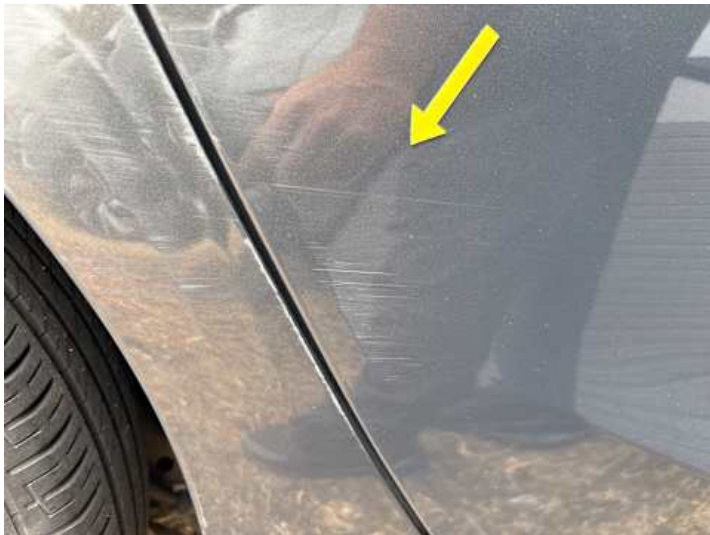
Türe hinten rechts (Kratzer, Delle)

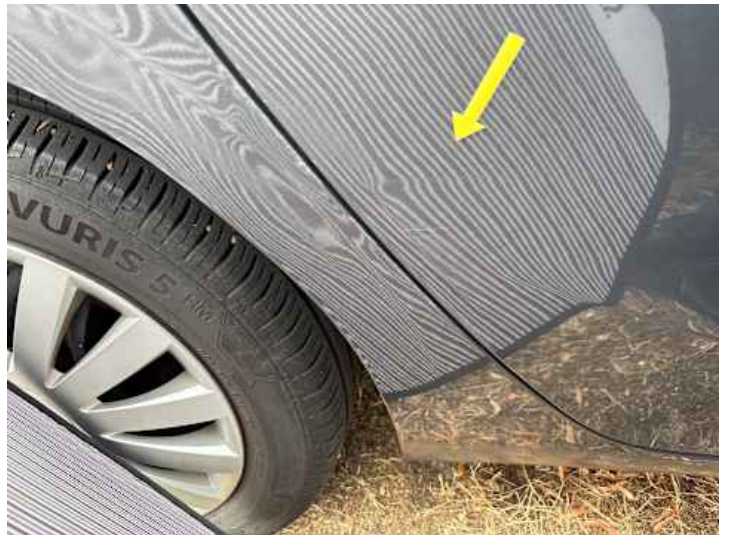
Türe hinten rechts (Kratzer, Delle)

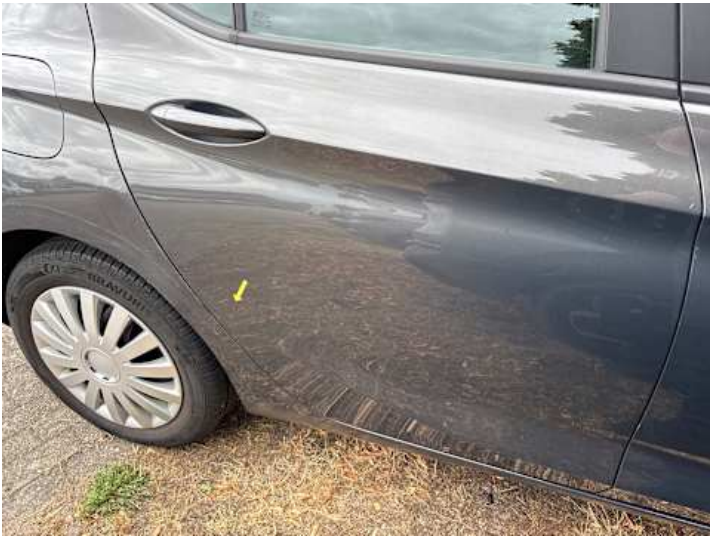
Türe hinten rechts (Kratzer, Delle)

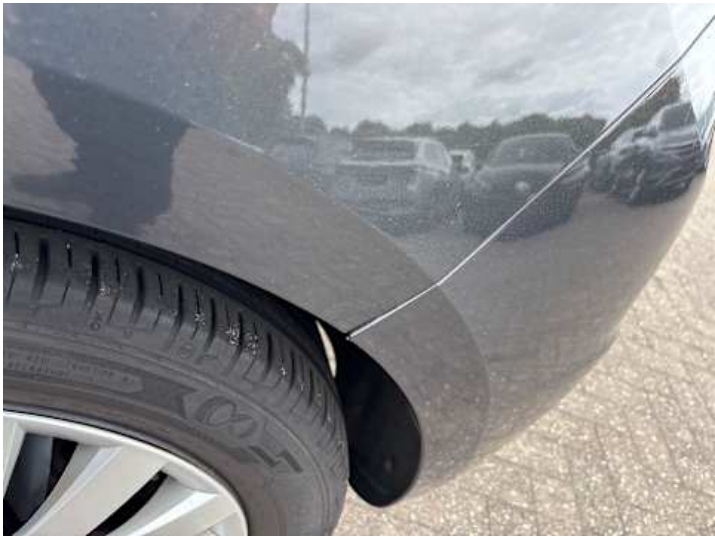
Stoßstange hinten (Spaltmaße ungenau)

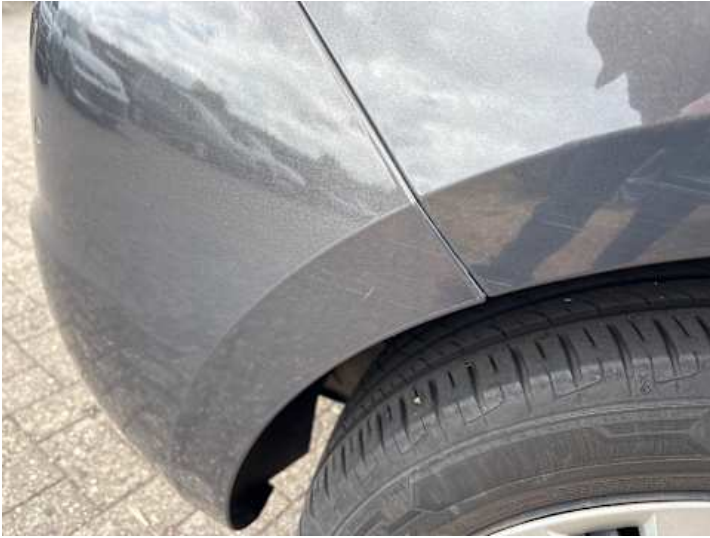
Stoßstange hinten (Kratzer, Spaltmaße ungenau)

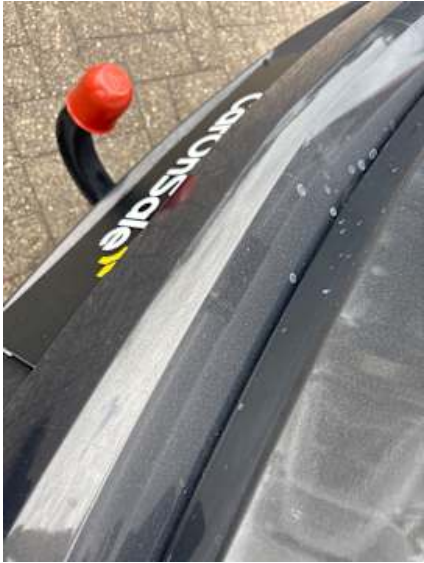
Stoßstange hinten (Kratzer)

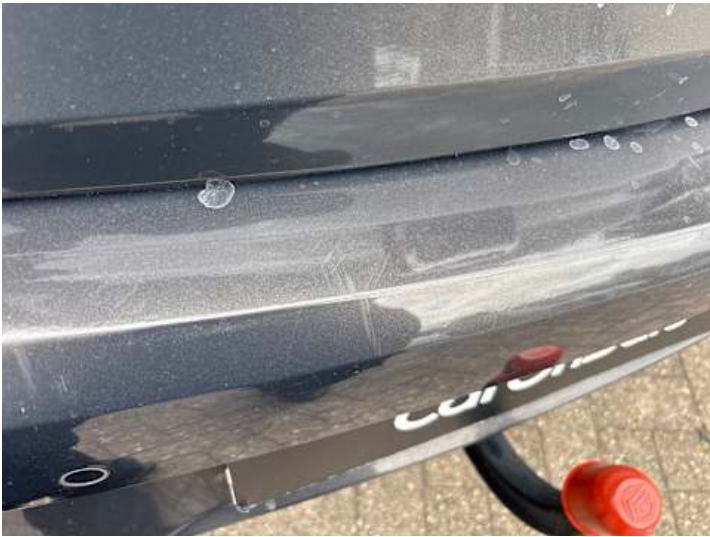
Stoßstange hinten (Kratzer)

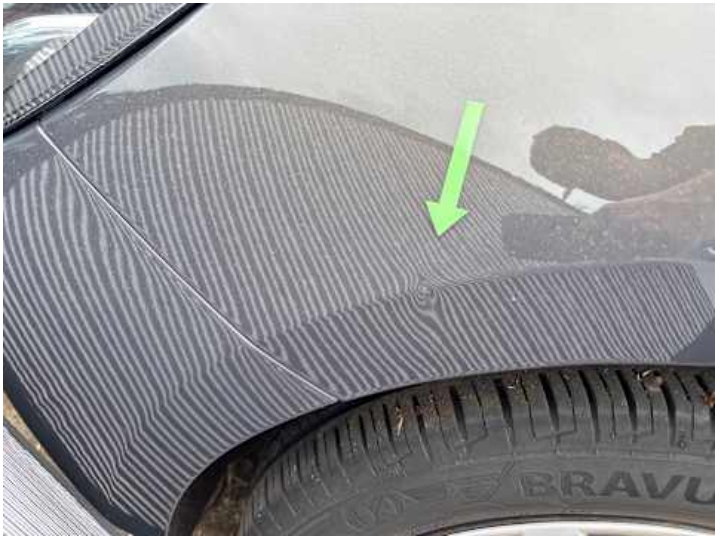
| Fahrzeugteil | Lackschichtdicke (in µm) | Fahrzeugteil | Lackschichtdicke (in µm) |
|---|---|---|---|
| Kotflügel vorne links | 220 | Kotflügel vorne rechts | 130 |

Kotflügel vorne links (Lackschaden, Delle)

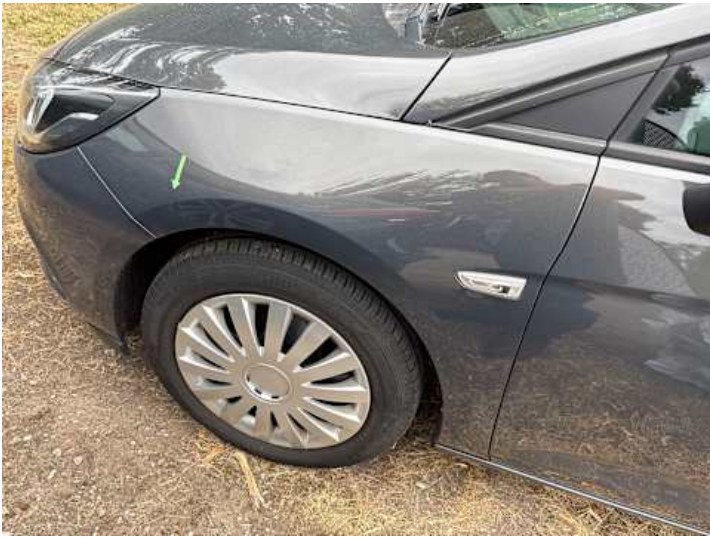
Kotflügel vorne links (Lackschaden, Delle)

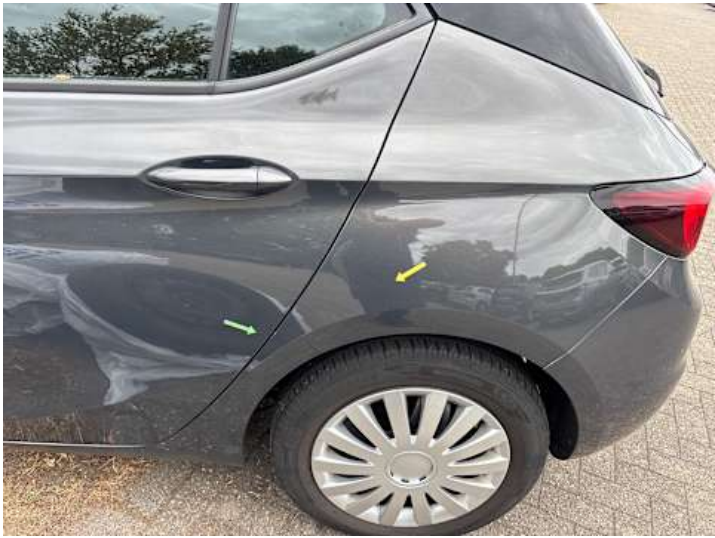
Seitenteil hinten links (Kratzer, Delle)

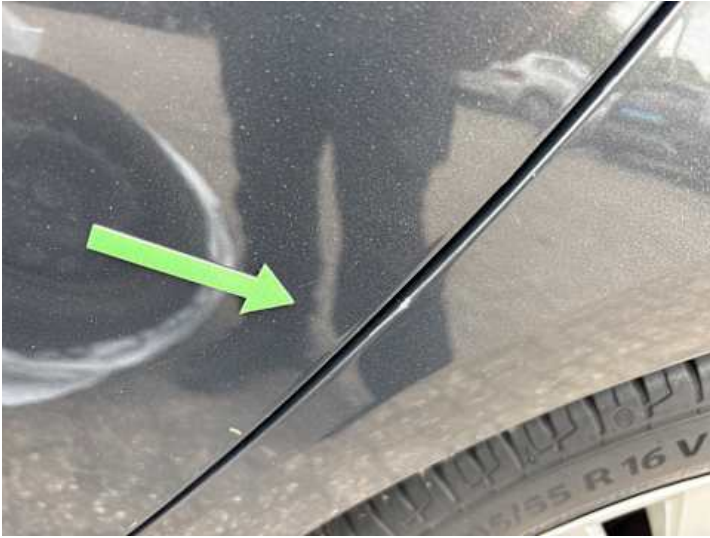
Seitenteil hinten links (Kratzer)

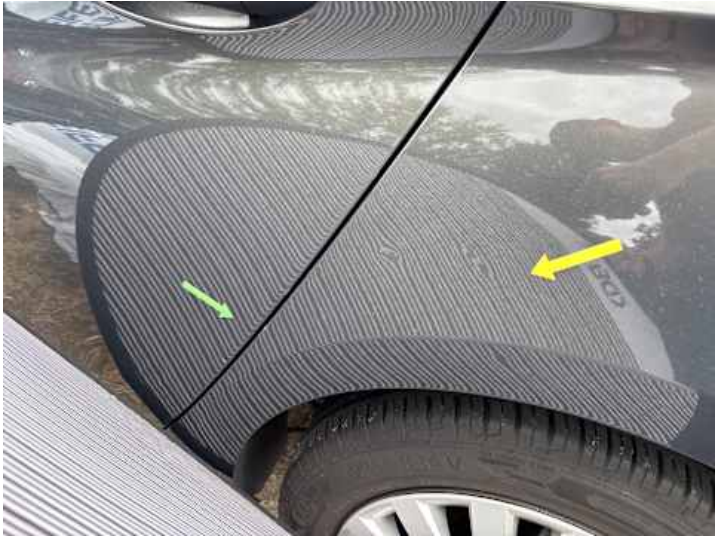
Seitenteil hinten links (Delle)

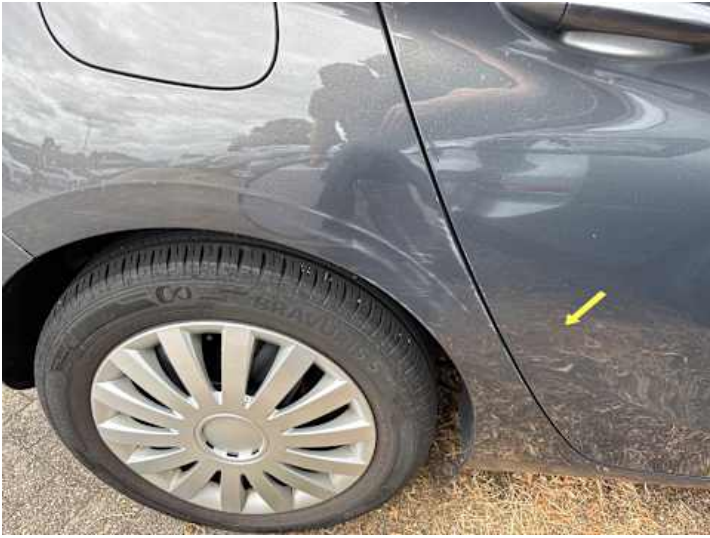
Seitenteil hinten rechts (Kratzer, Lackschaden, Delle)

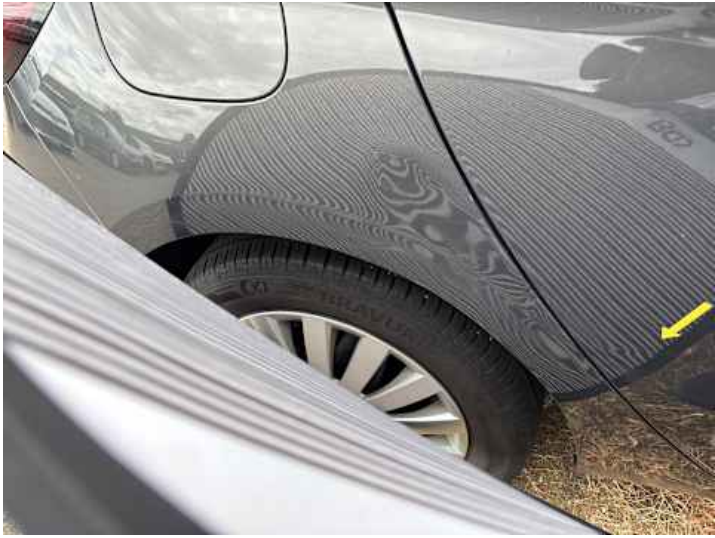
Seitenteil hinten rechts (Kratzer, Lackschaden, Delle)

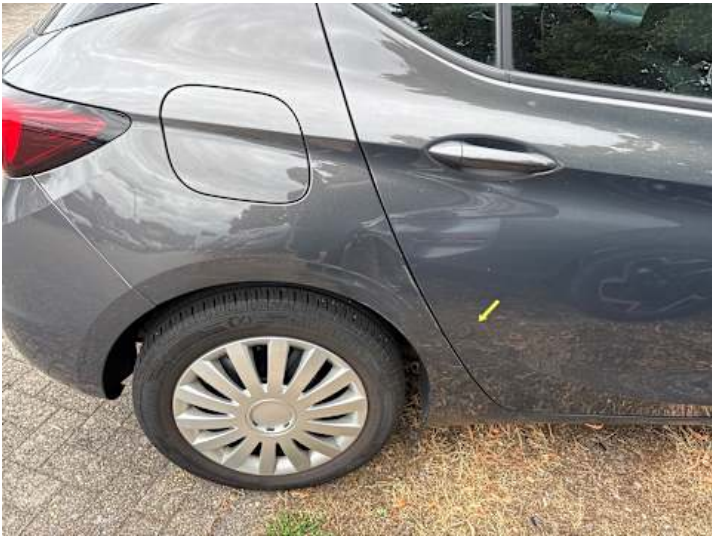
Seitenteil hinten rechts (Kratzer, Lackschaden, Delle)

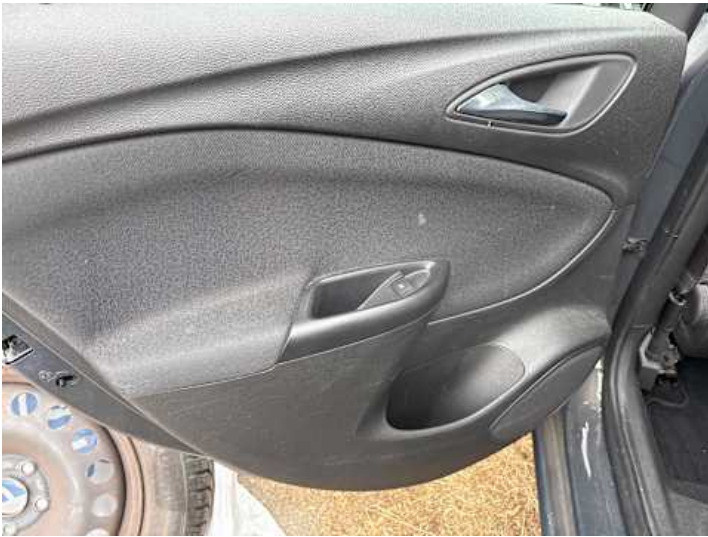
Innenraum (Verschleiß)

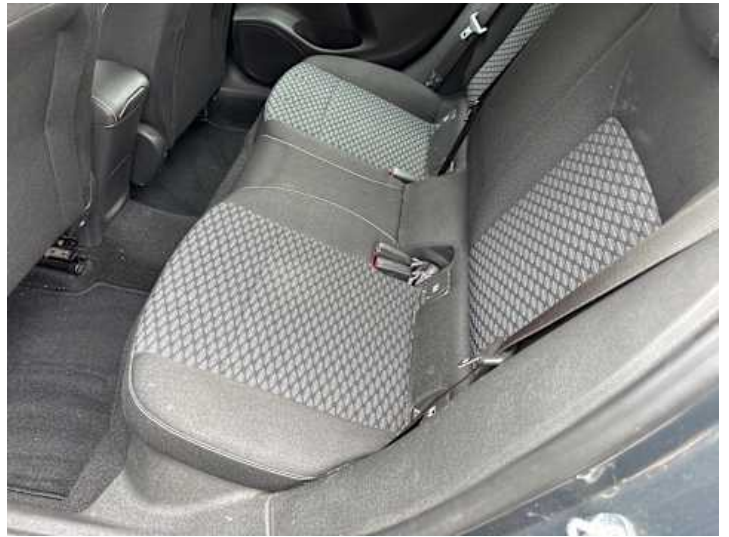
Innenraum (Verschleiß)

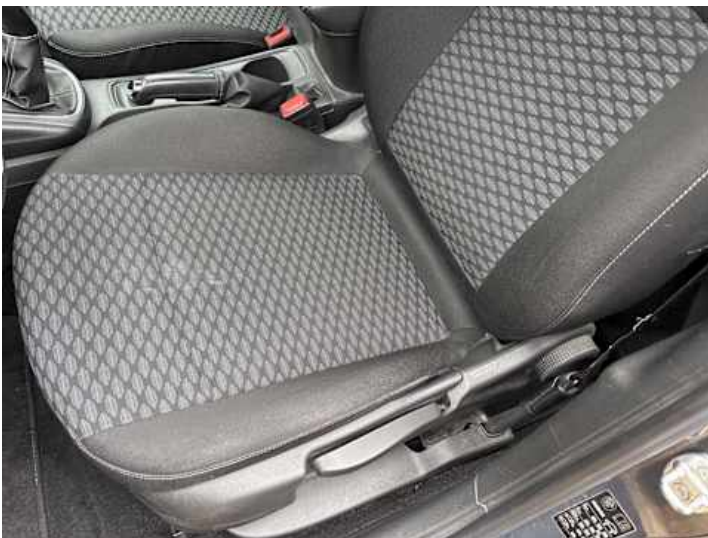
Innenraum (Verschleiß)

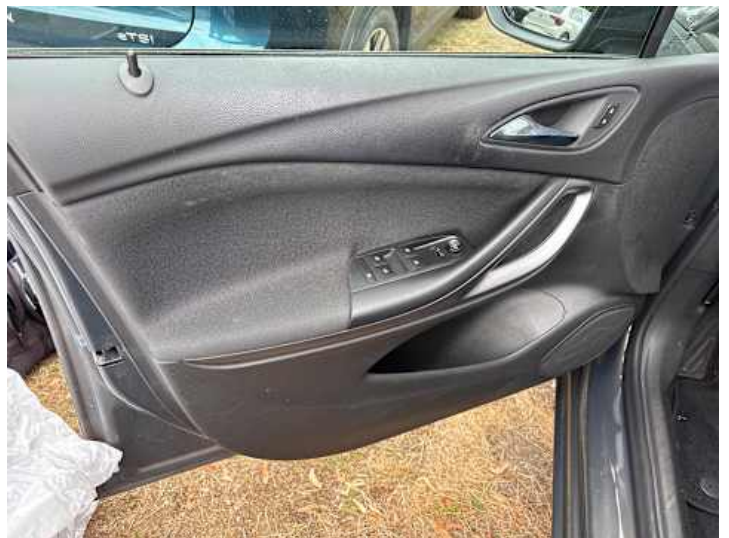
Innenraum (Verschleiß)

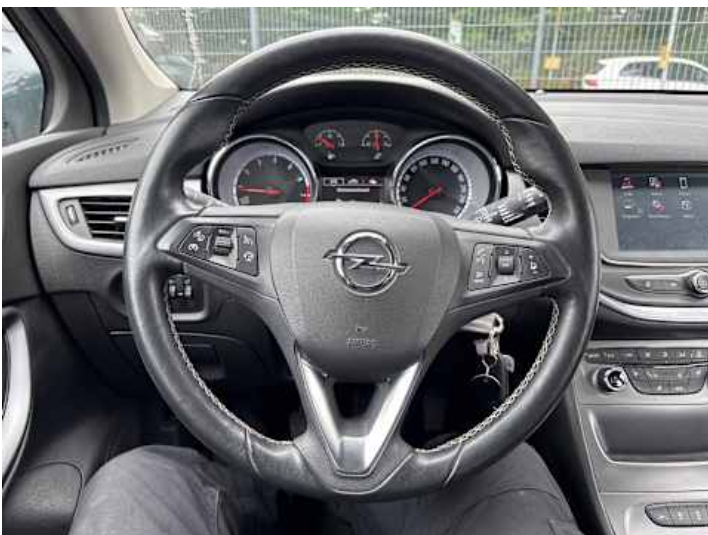
Innenraum (Verschleiß)
