## Dacia Sandero Ambiance

EZ 07/2009 | Kleinwagen | Benzin | Schaltgetriebe | 189.251km

Fahrzeug aufgenommen am: 30.07.2026

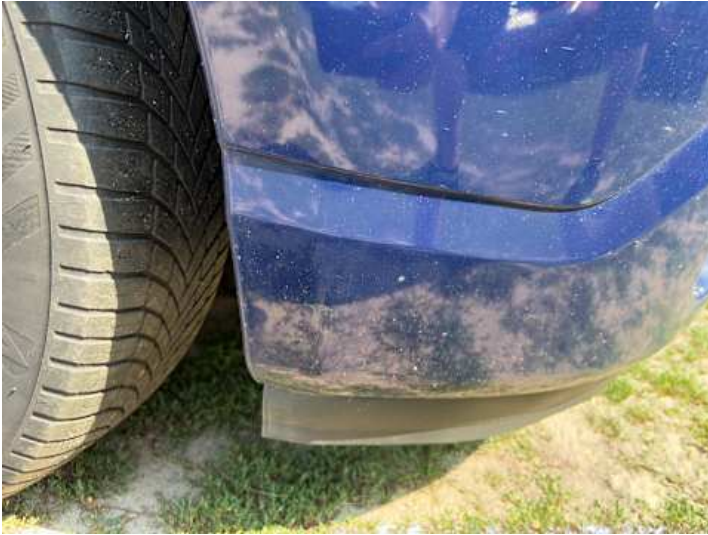
Stoßstange vorne (Kratzer)

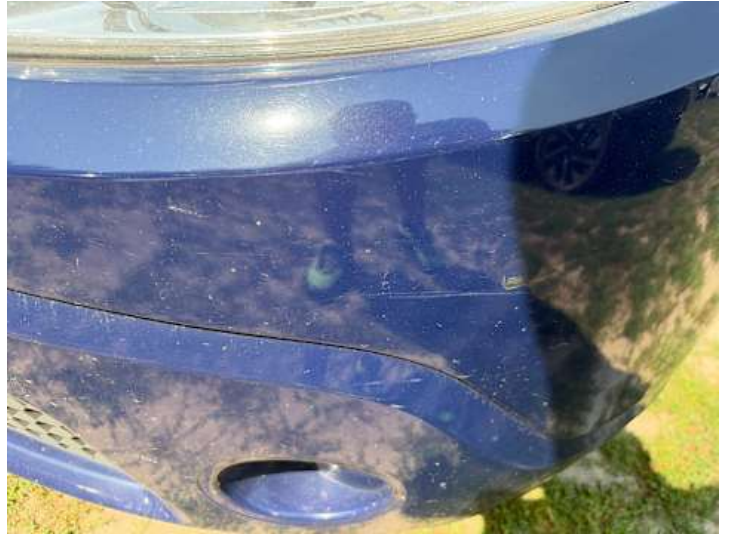
Stoßstange vorne (Kratzer)

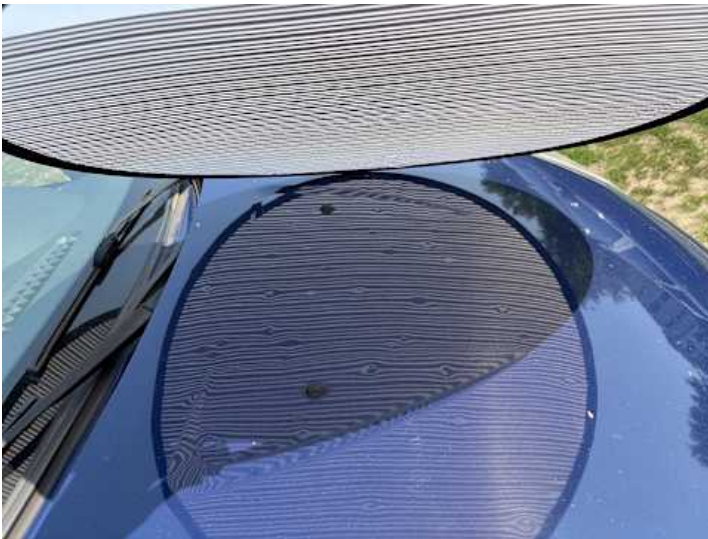
Bestehender Hagelschaden; Service/Wartung fällig;

Motorhaube (Delle)

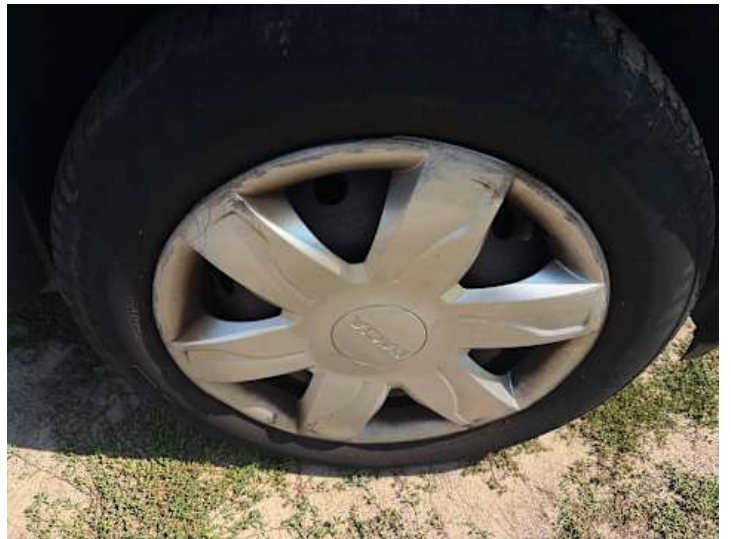
Rad (Kratzer)

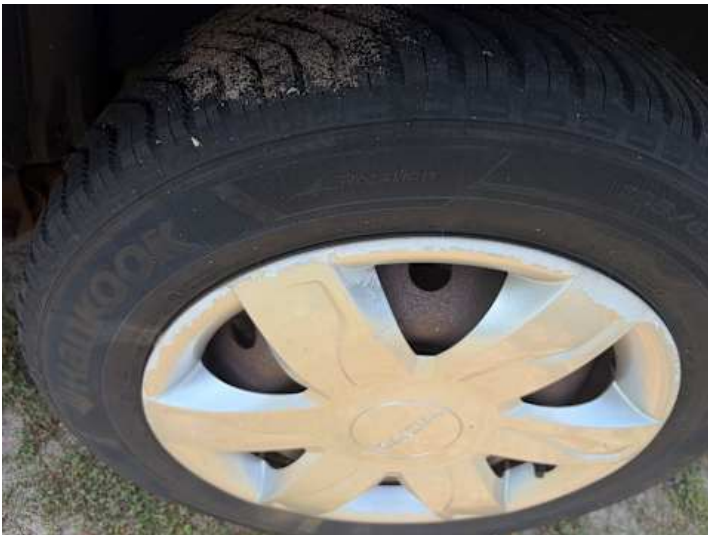
Rad (Kratzer)

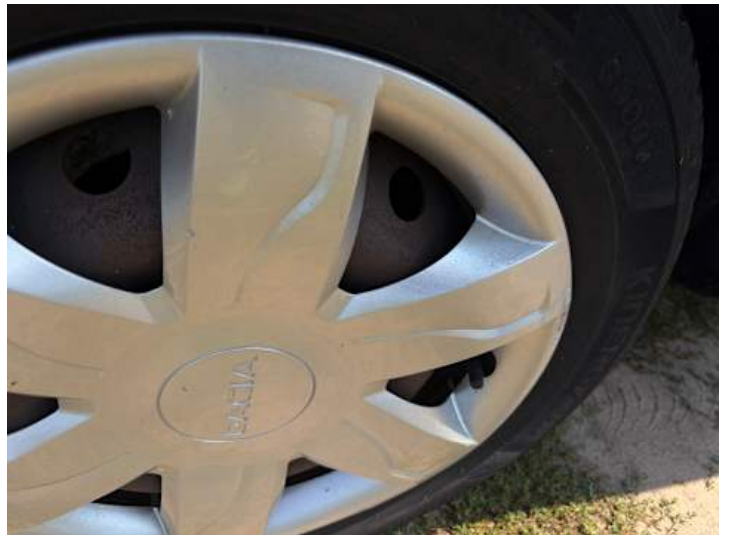
Rad (Kratzer)

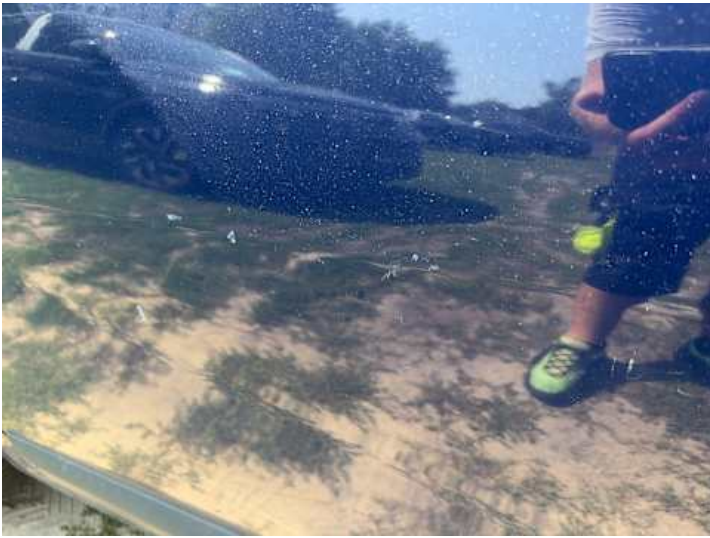
Fahrtür (Kratzer)

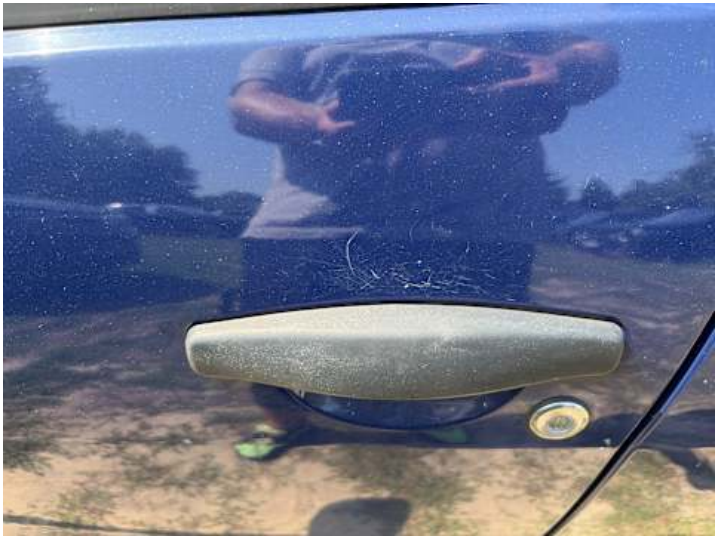
Fahrtür (Kratzer)

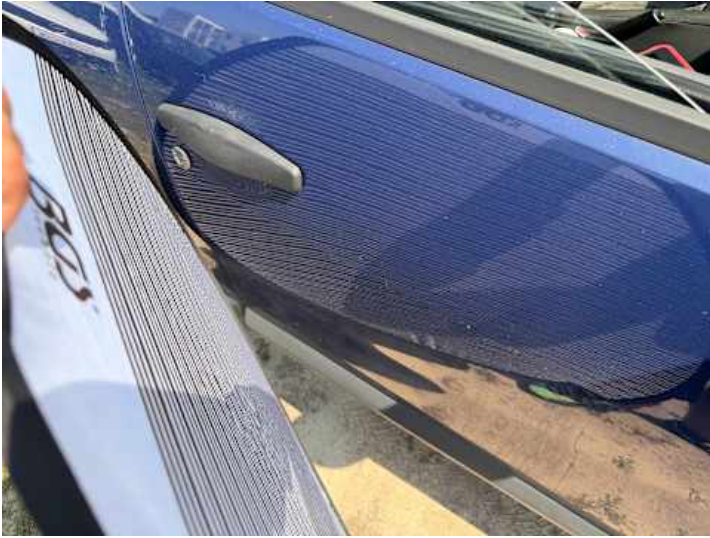
Beifahrtür (Delle)

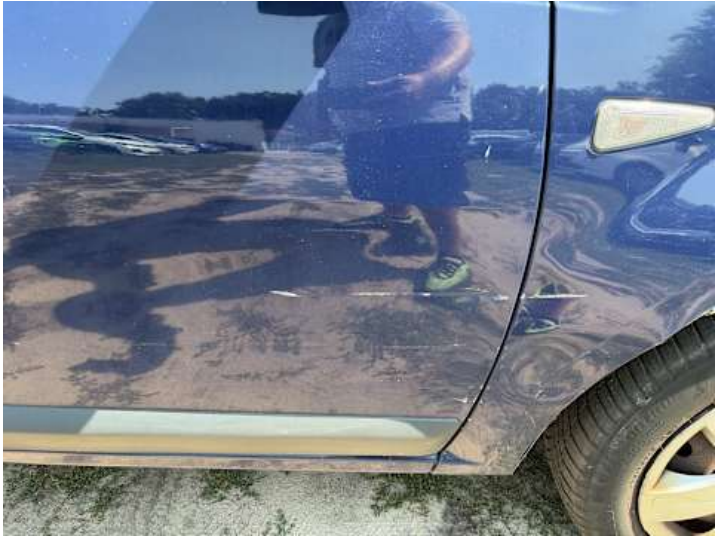
Beifahrtür (Kratzer, Delle, Verformung)

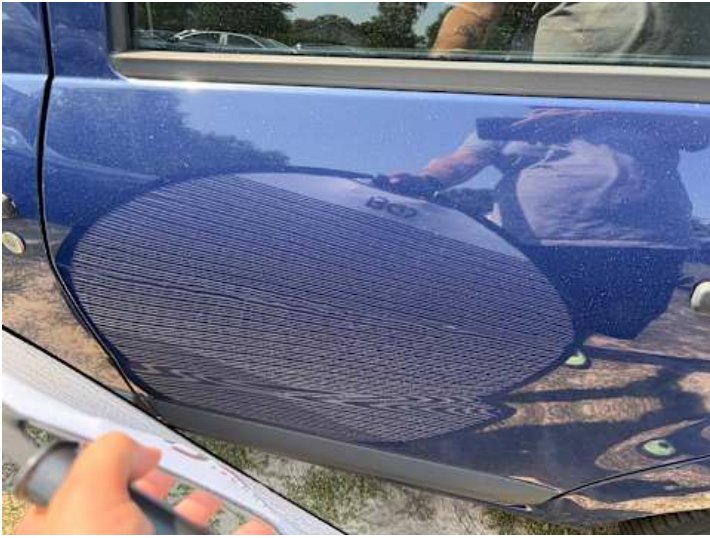
Türe hinten links (Delle)

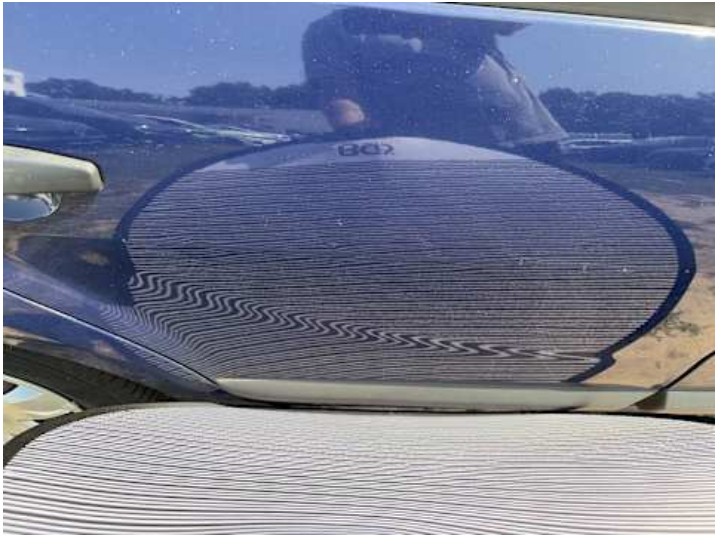
Türe hinten rechts (Delle)

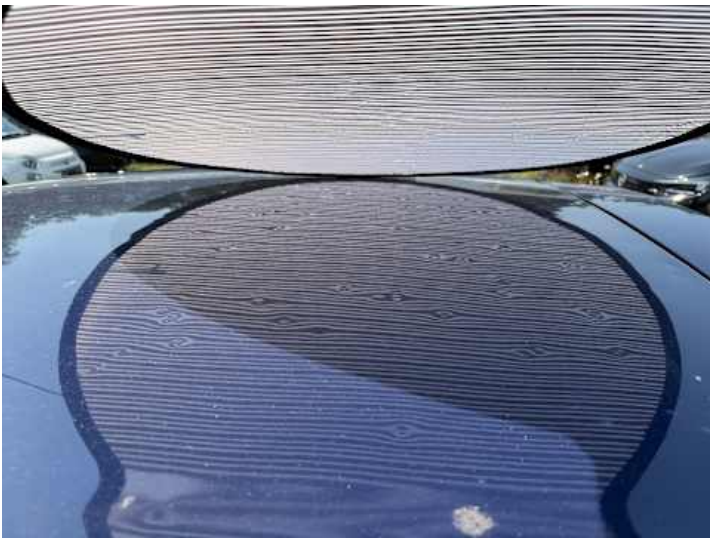
Dach (Delle)

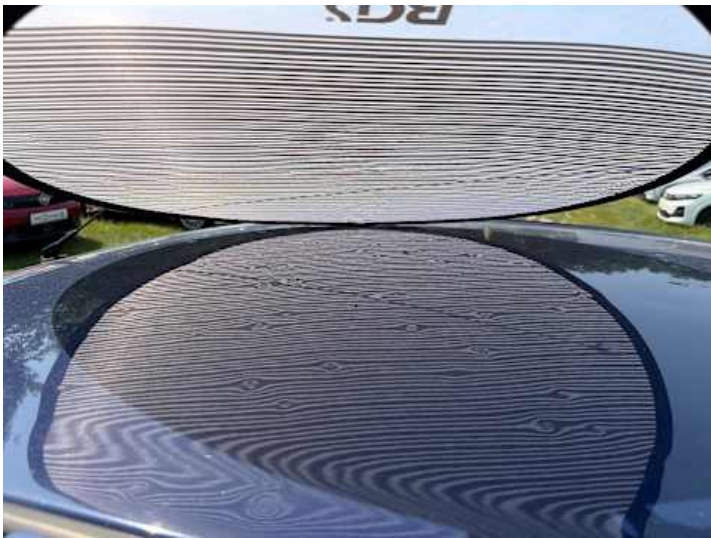
Dach (Delle)

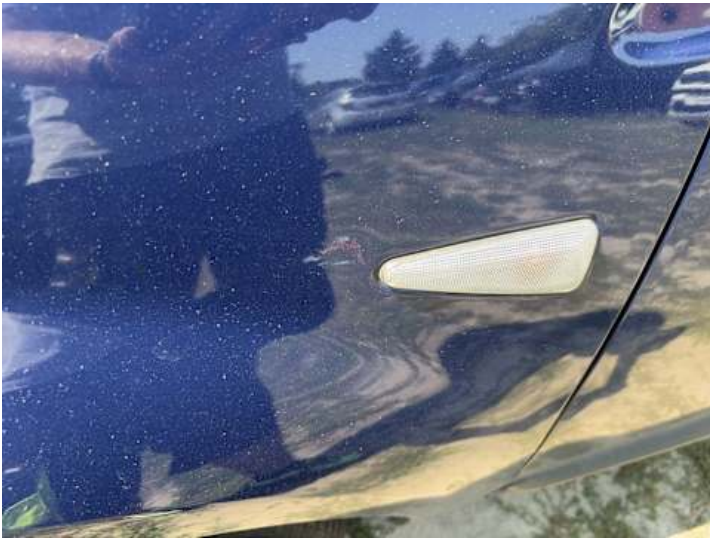
Kotflügel vorne links (Kratzer, Delle)

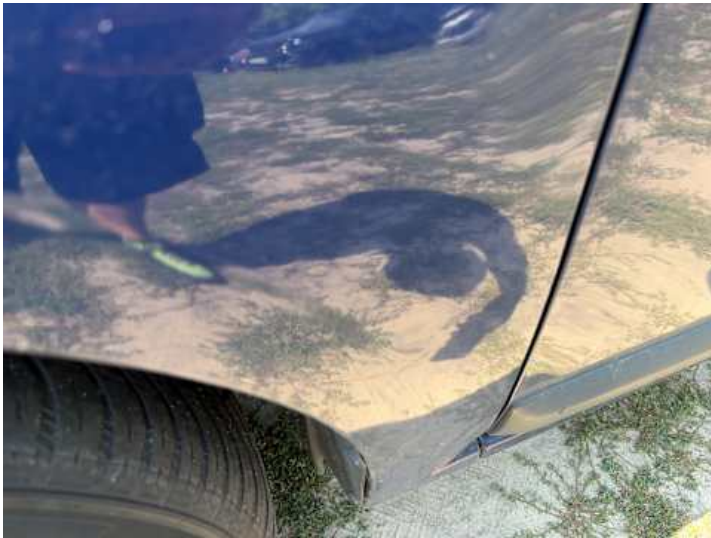
Kotflügel vorne links (Delle)

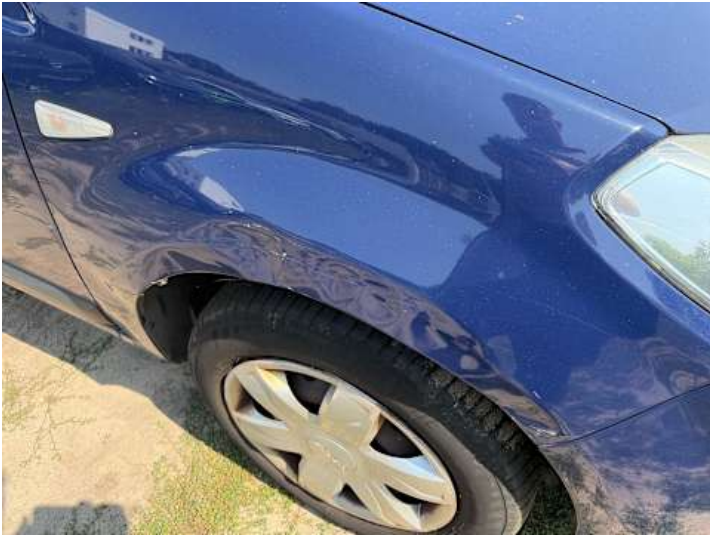
Kotflügel vorne rechts (Verformung, Kratzer)

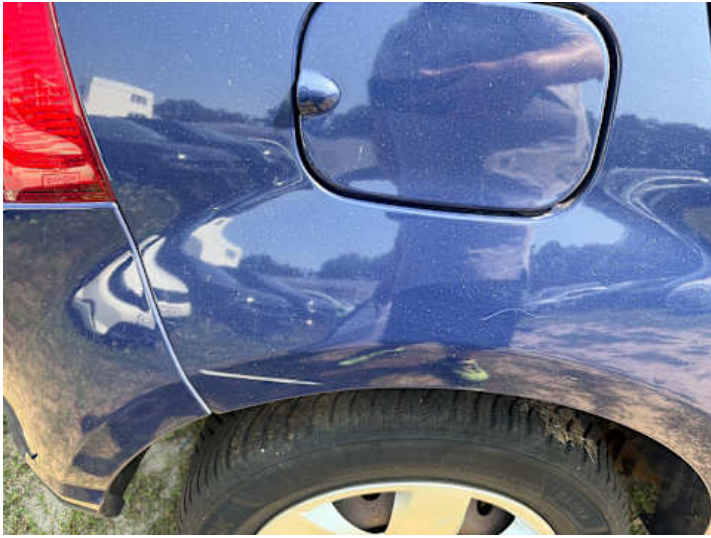
Seitenteil hinten rechts (Kratzer)

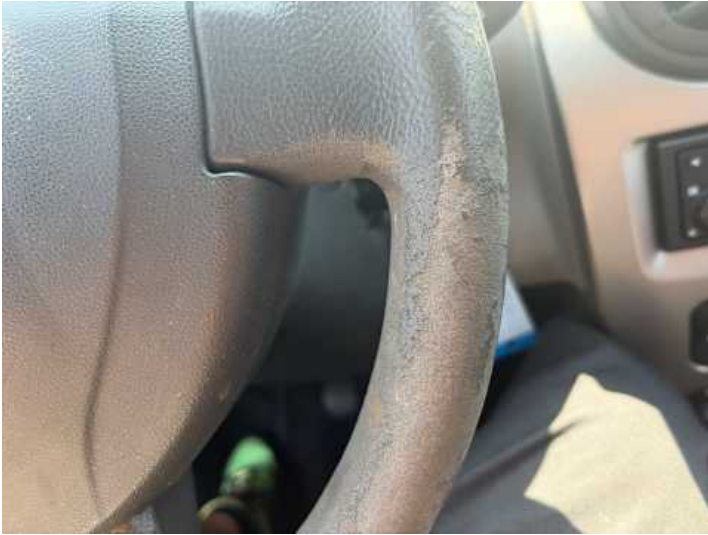
Innenraum (Verschleiß)
