## Volkswagen Transporter Multivan Trendline

EZ 11/2017 | Van | Diesel | Schaltgetriebe | 81.900km

Fahrzeug aufgenommen am: 05.08.2026

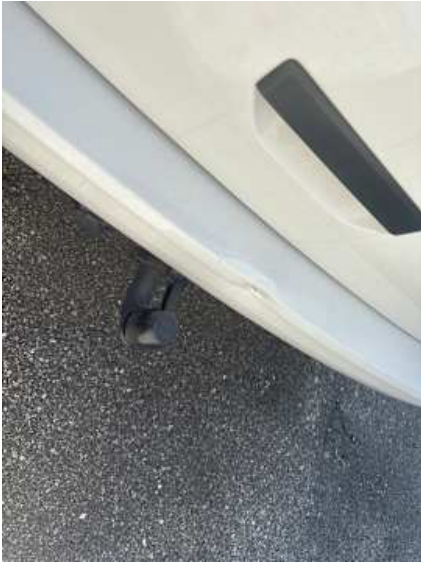
Stoßstange hinten (Verformung, Lackschaden)
