## Opel Astra Edition

EZ 05/2007 | Kombi | Benzin | Schaltgetriebe | 241.807km  
Besteuerung: Differenzbesteuert (§25a UStG)  
Fahrzeugstandort: 72\*\*\*  
Fahrzeug aufgenommen am: 24.07.2026

# Hinweise zum Zustandsbericht

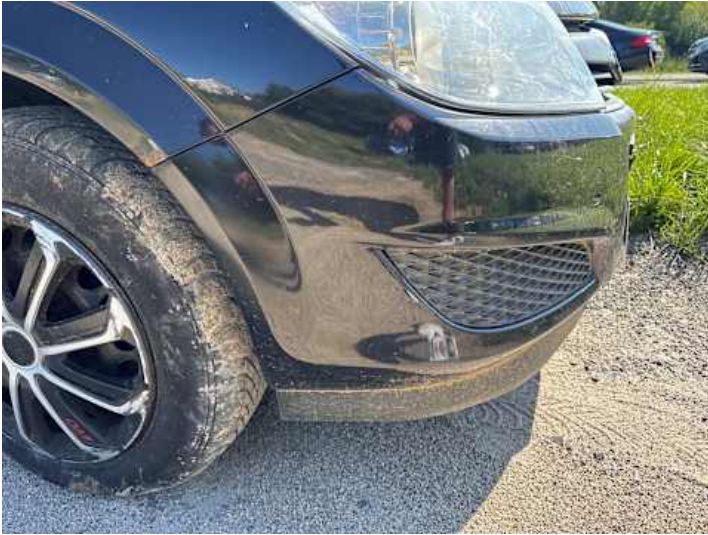
Stoßstange vorne (Lackschaden)

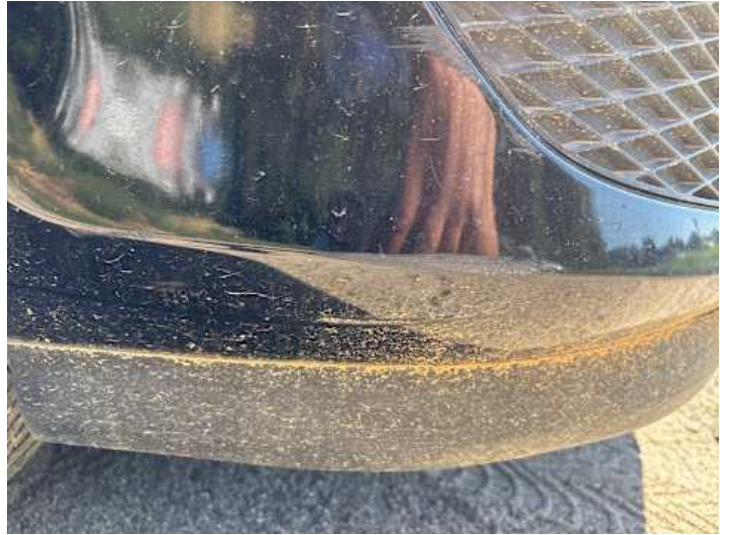
Stoßstange vorne (Lackschaden)

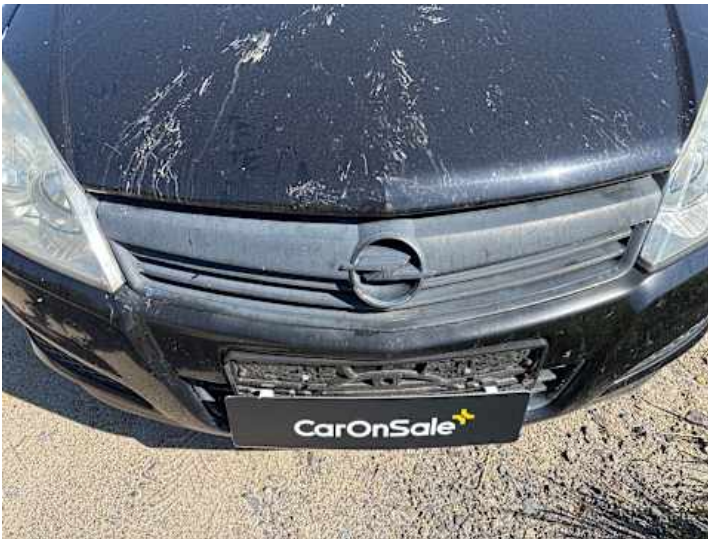
Stoßstange vorne (Lackschaden)

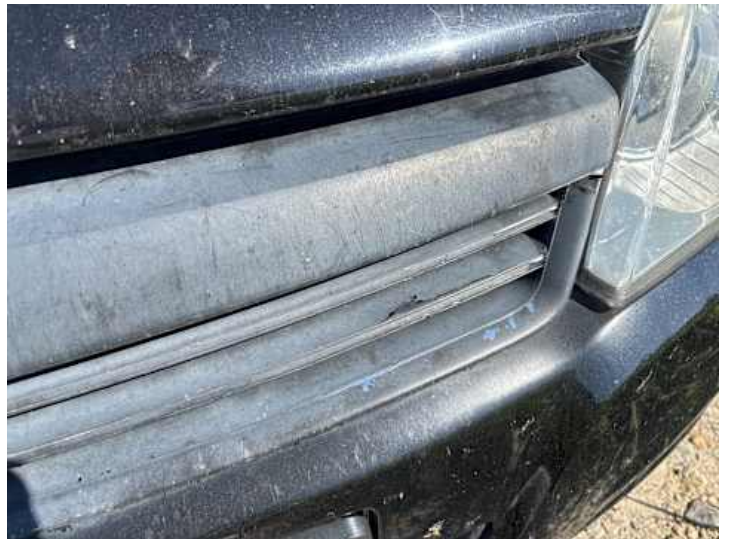
Stoßstange vorne (Lackschaden)

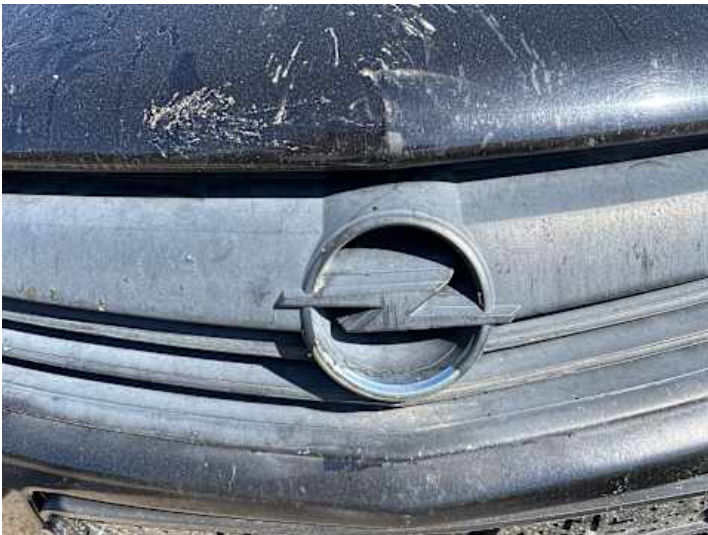
Stoßstange vorne (Lackschaden)

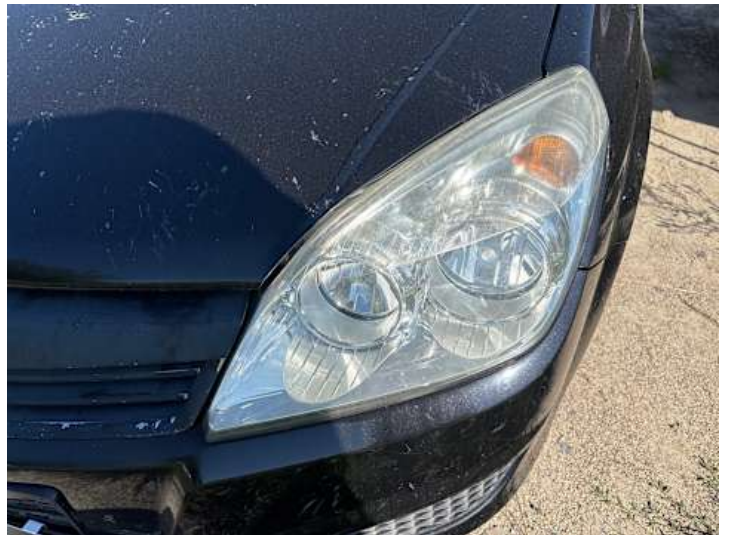
Scheinwerfer (links) (Blind)

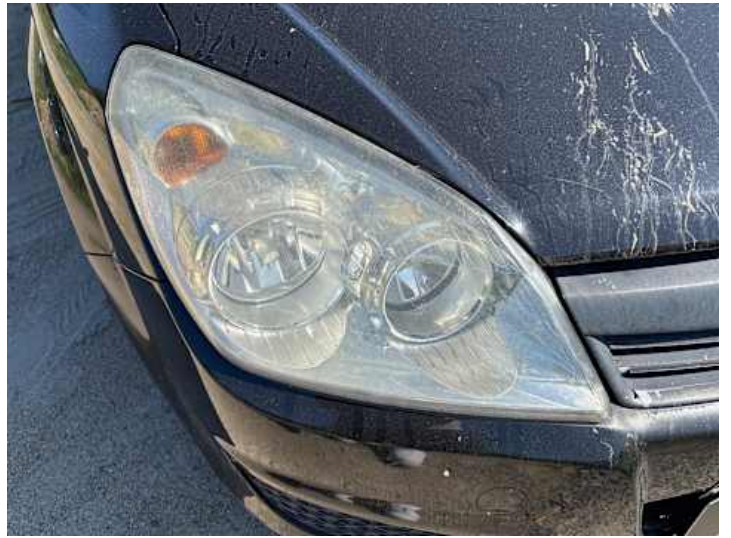
Scheinwerfer (rechts) (Blind)

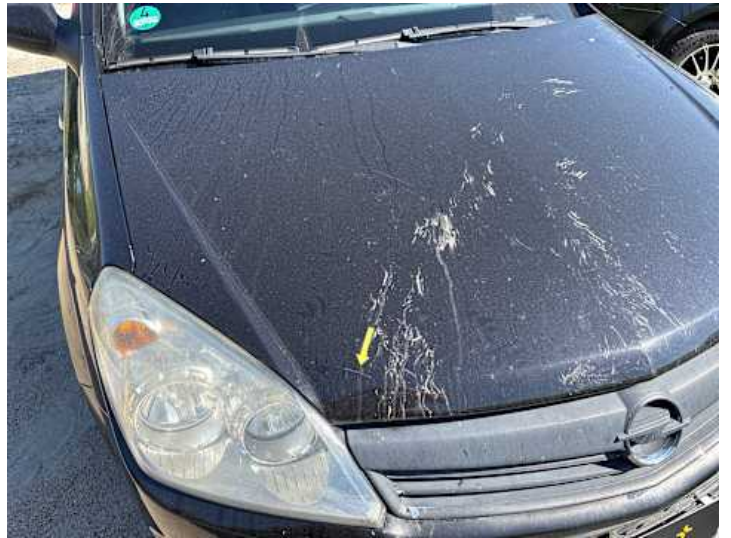
Motorhaube (Kratzer, Lackschaden)

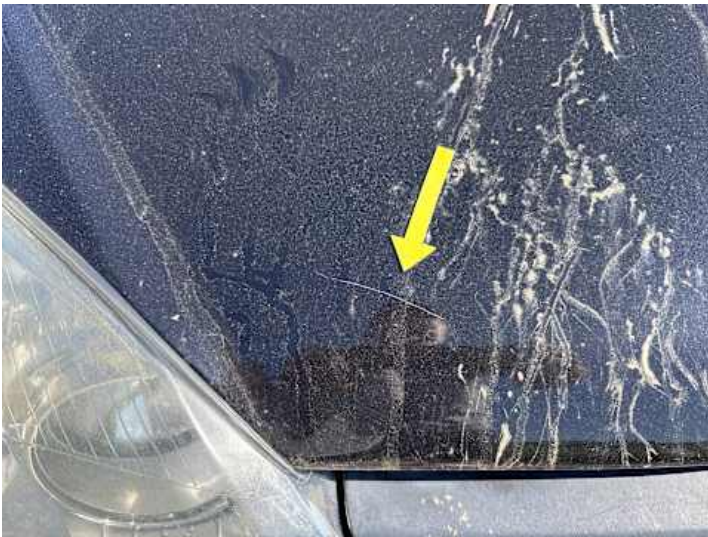
Motorhaube (Kratzer, Lackschaden)

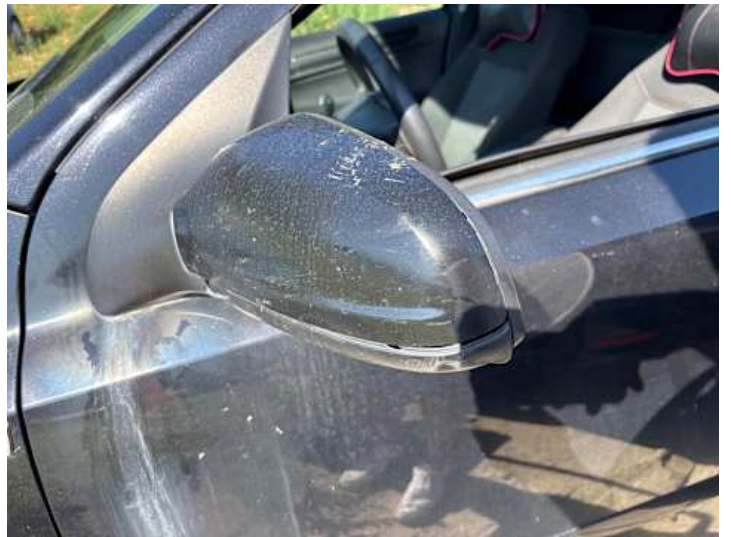
Fahrtür (Riss/Bruch, Lackschaden)

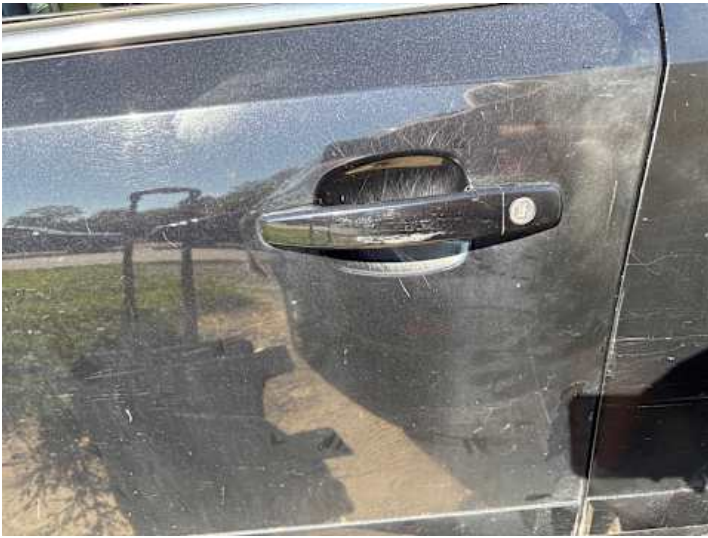
Fahrtür (Lackschaden, Verformung, Unsachgemäß instand gesetzt)

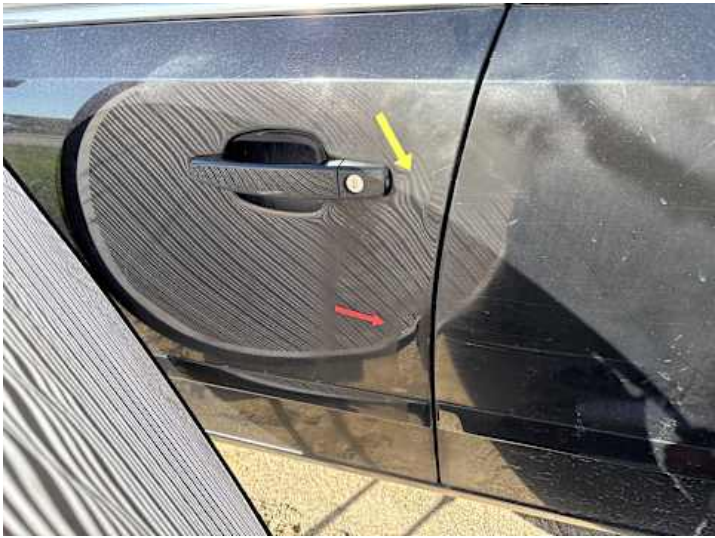
Fahrtür (Lackschaden, Verformung, Unsachgemäß instand gesetzt)

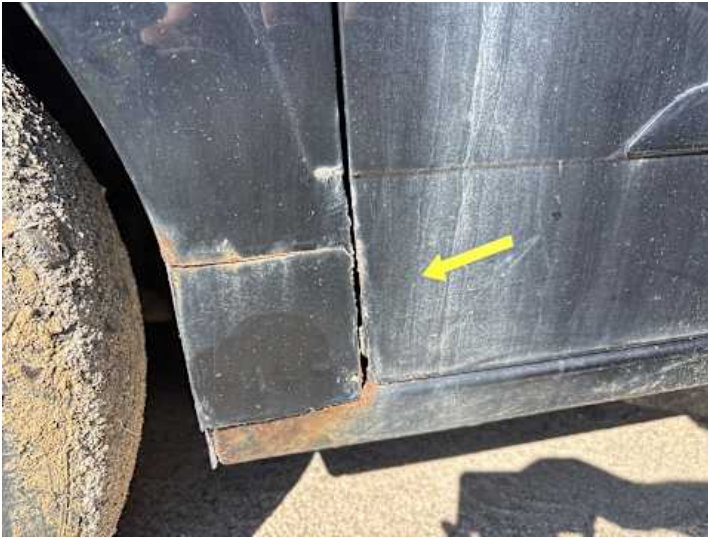
Fahrtür (Rost)

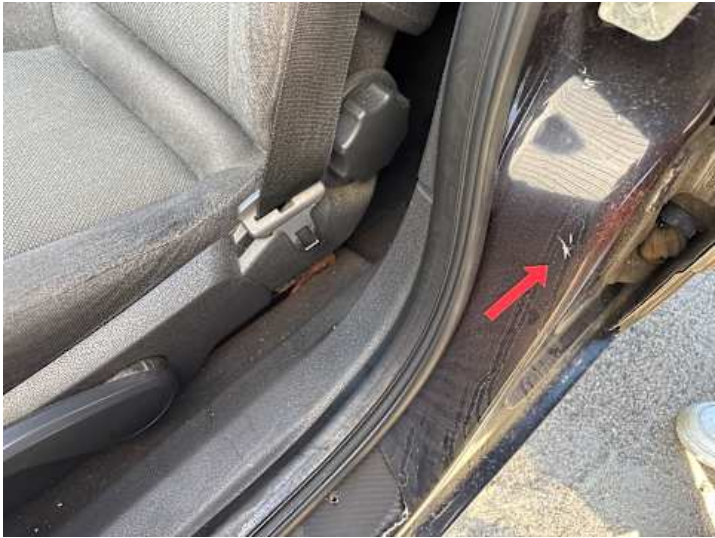
Fahrtür (Delle, Lackschaden)

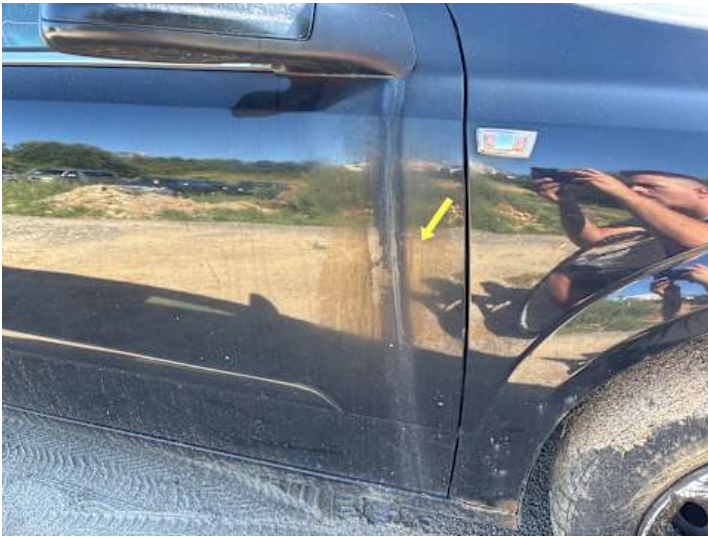
Beifahrtür (Ausgeblichen/Matt)

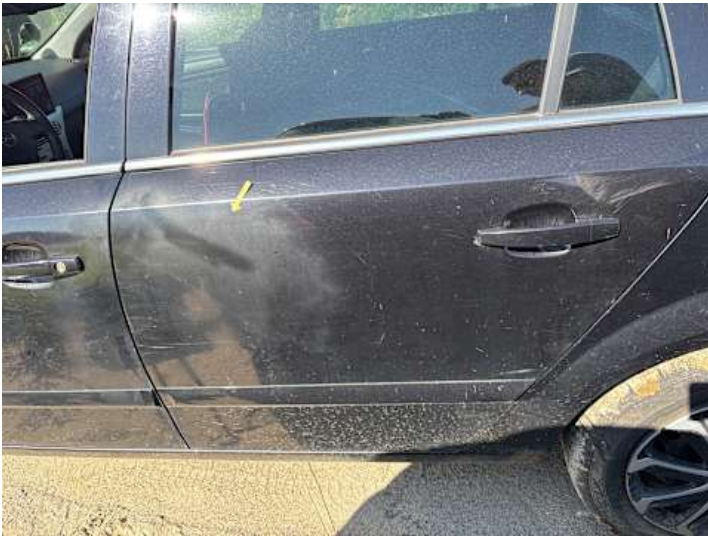
Türe hinten links (Rost, Kratzer, Unsachgemäß instand gesetzt)

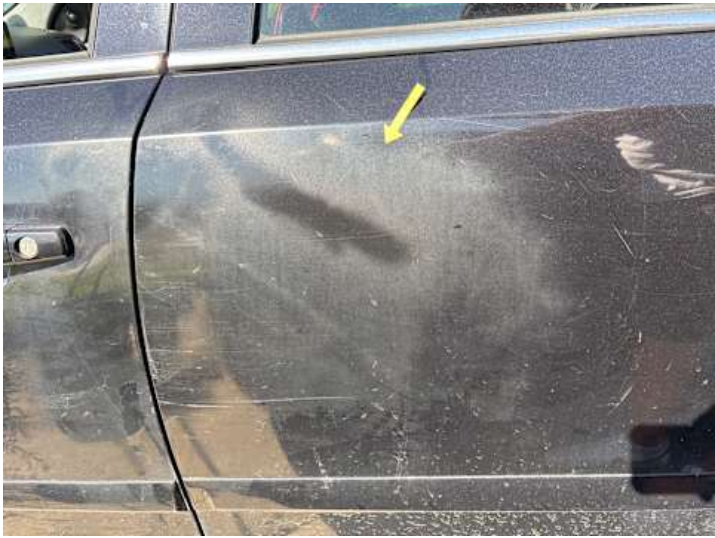
Türe hinten links (Rost, Kratzer, Unsachgemäß instand gesetzt)

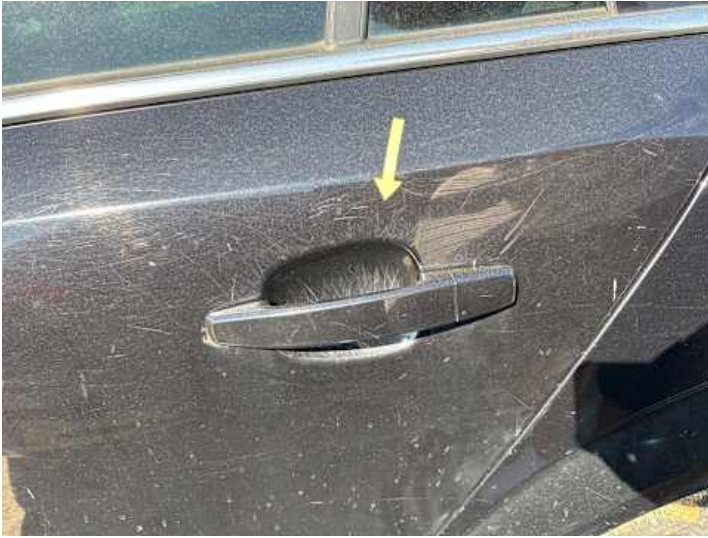
Türe hinten links (Rost, Kratzer, Unsachgemäß instand gesetzt)

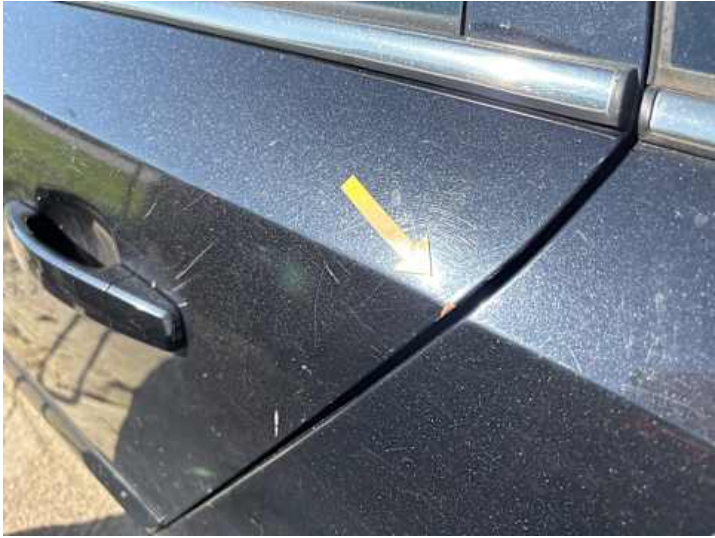
Türe hinten links (Rost, Kratzer, Unsachgemäß instand gesetzt)

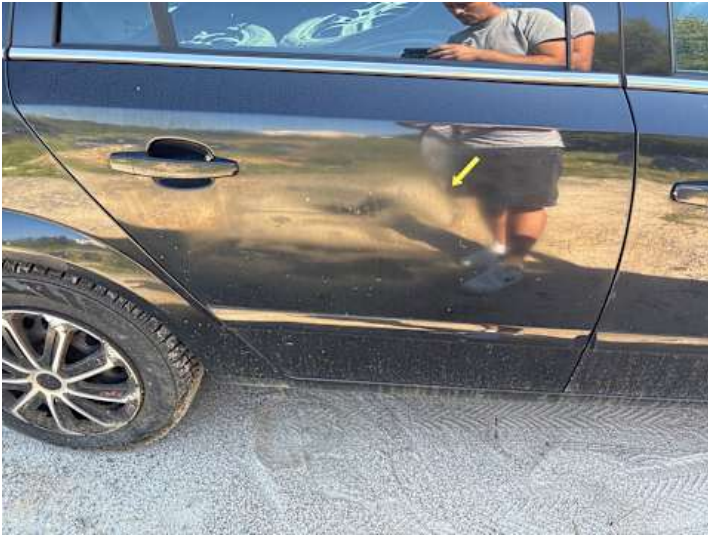
Türe hinten rechts (Ausgeblichen/Matt, Unsachgemäß instand gesetzt)

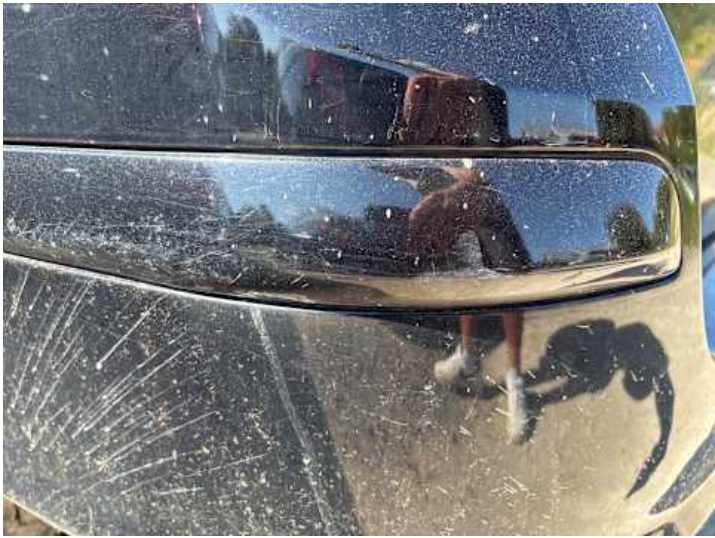
Stoßstange hinten (Lackschaden, Kratzer)

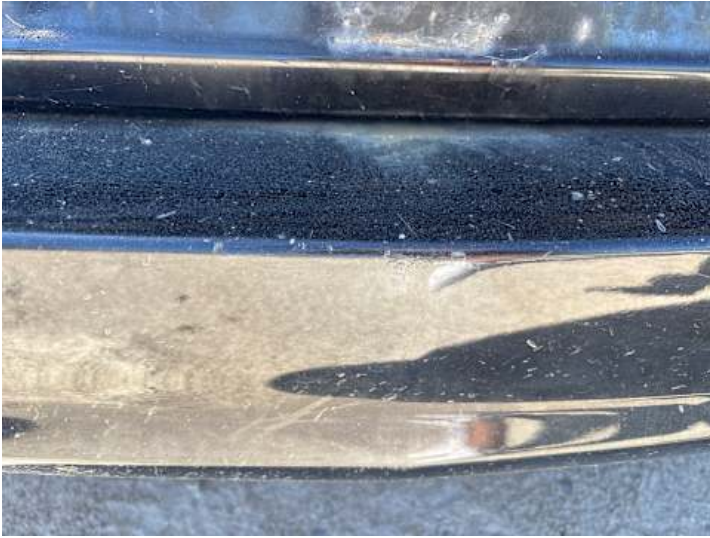
Stoßstange hinten (Lackschaden, Kratzer)

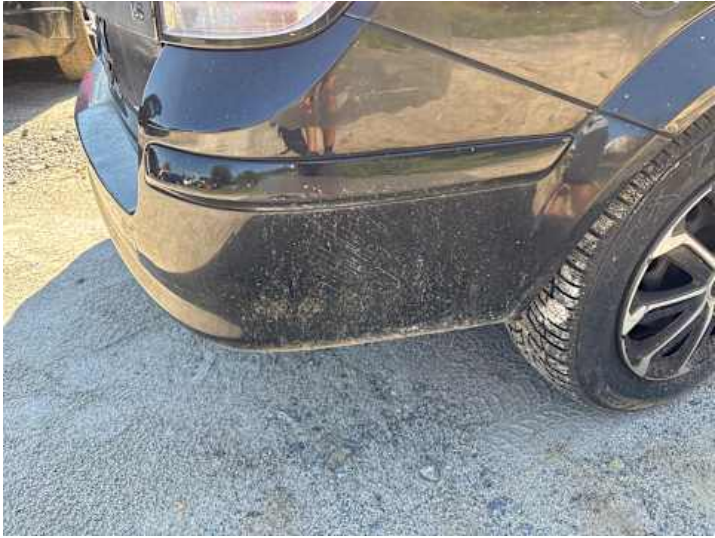
Stoßstange hinten (Lackschaden, Kratzer)

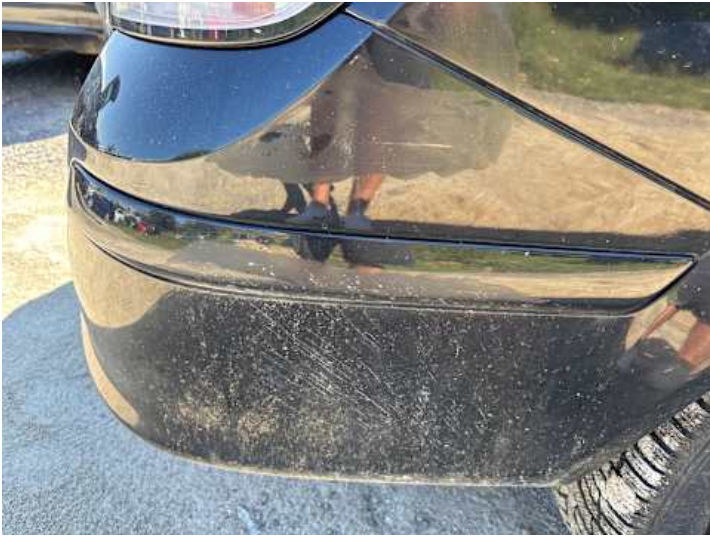
Stoßstange hinten (Lackschaden, Kratzer)

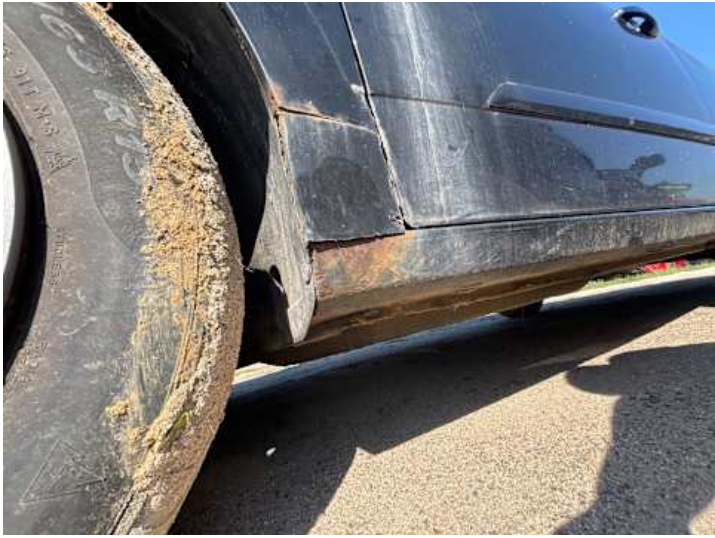
Schweller links (Rost)

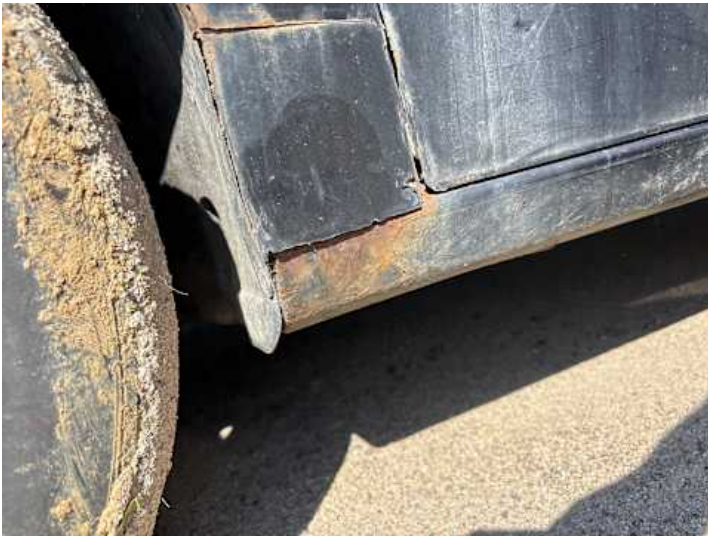
Schweller links (Rost)

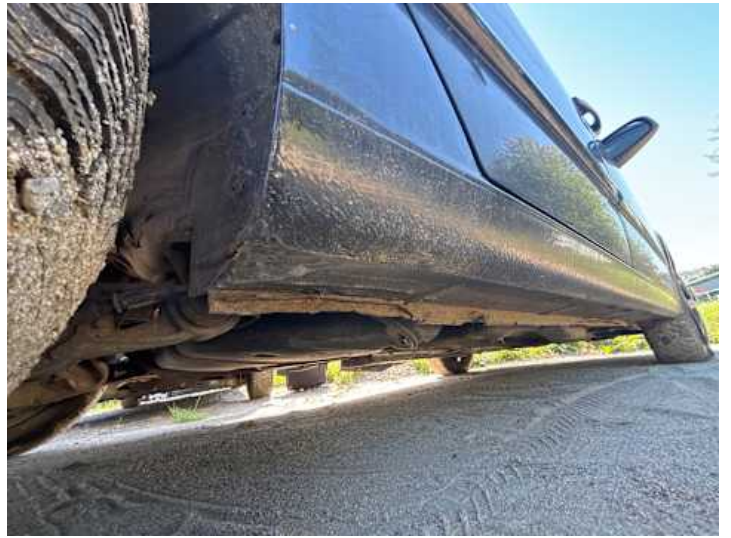
Schweller rechts (Rost)

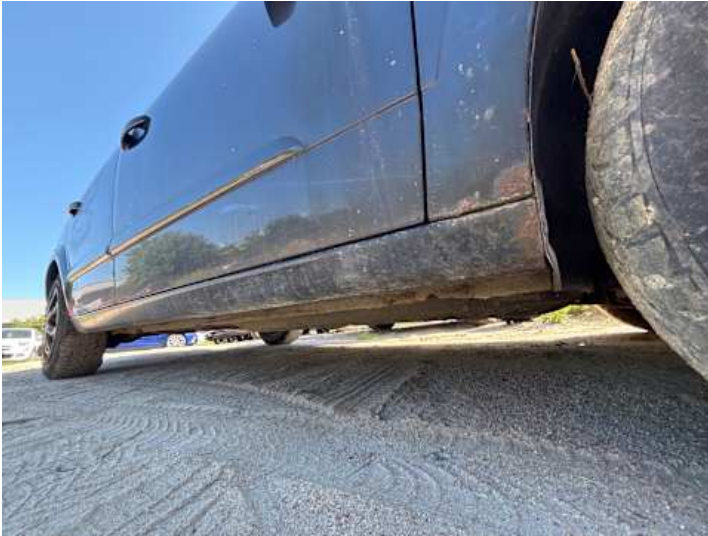
Schweller rechts (Rost)

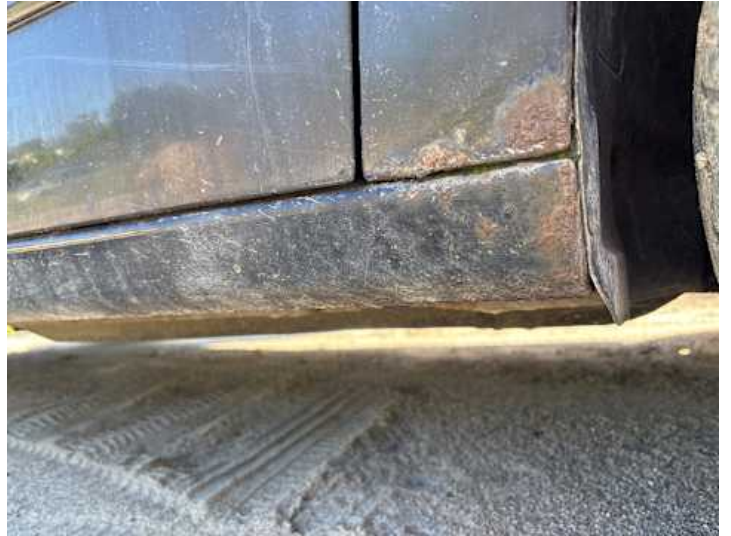
Schweller rechts (Rost)

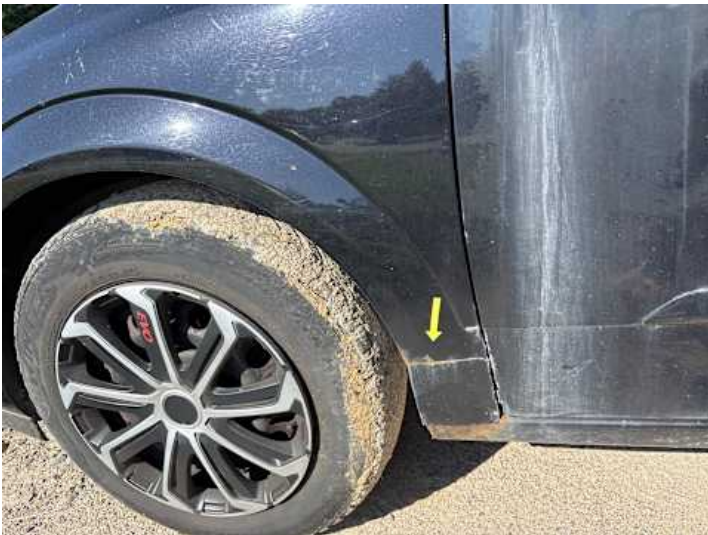
Kotflügel vorne links (Rost)

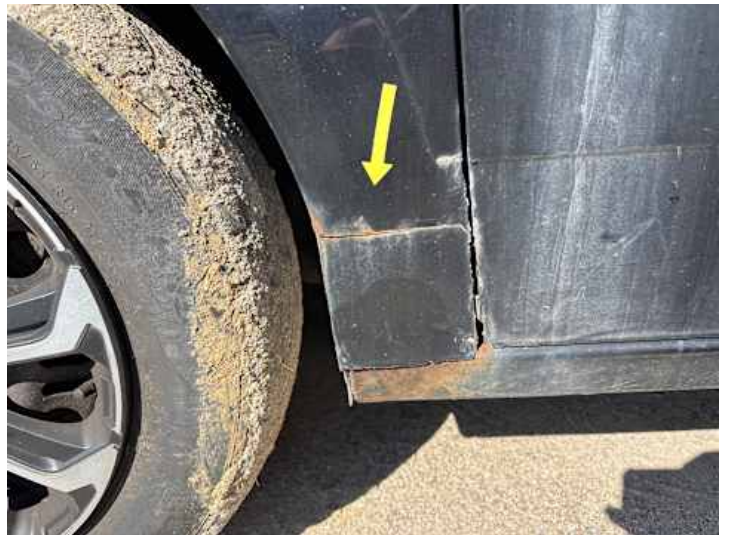
Kotflügel vorne links (Rost)

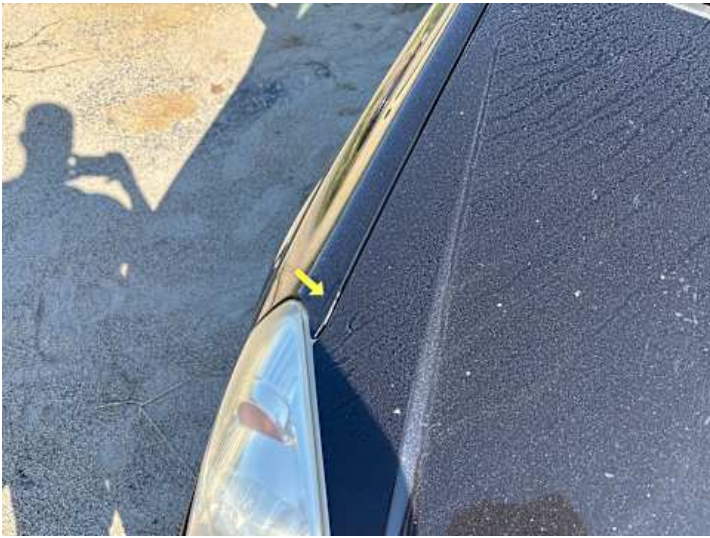
Kotflügel vorne rechts (Lackschaden)

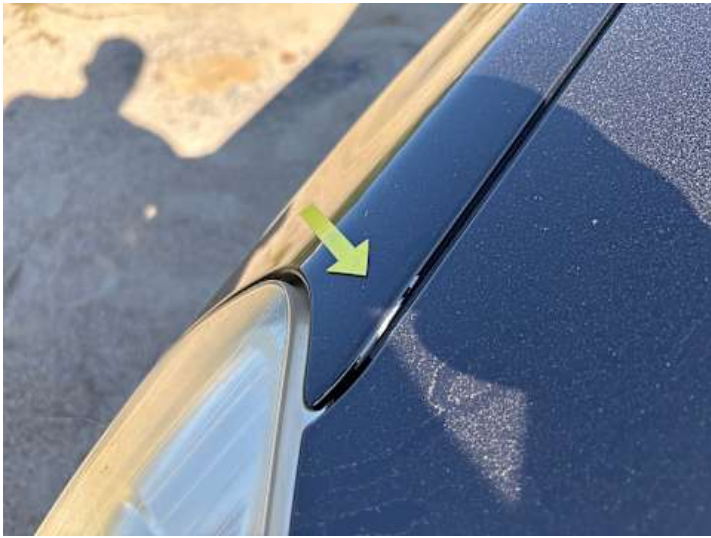
Kotflügel vorne rechts (Lackschaden)

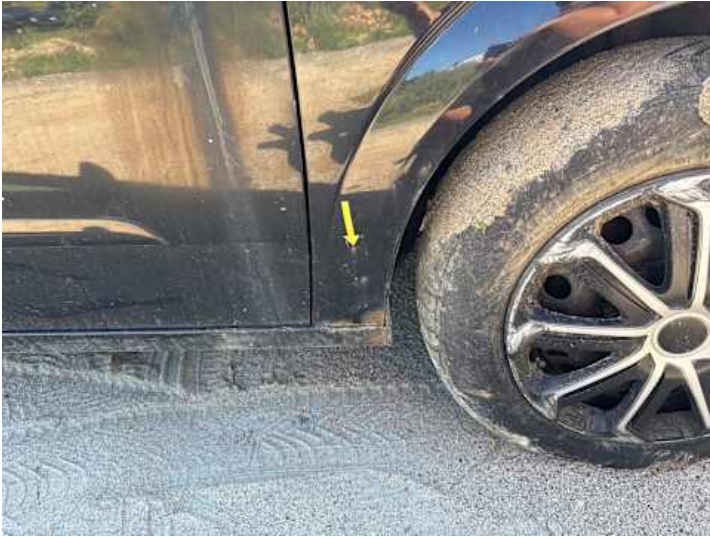
Kotflügel vorne rechts (Rost)

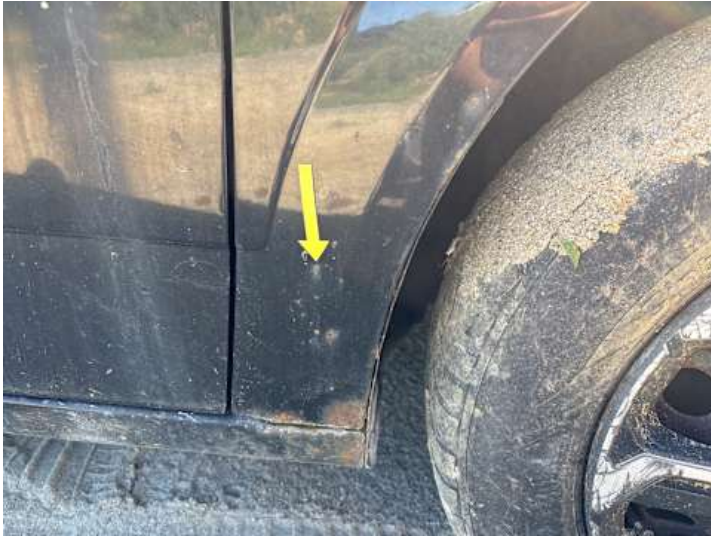
Kotflügel vorne rechts (Rost)

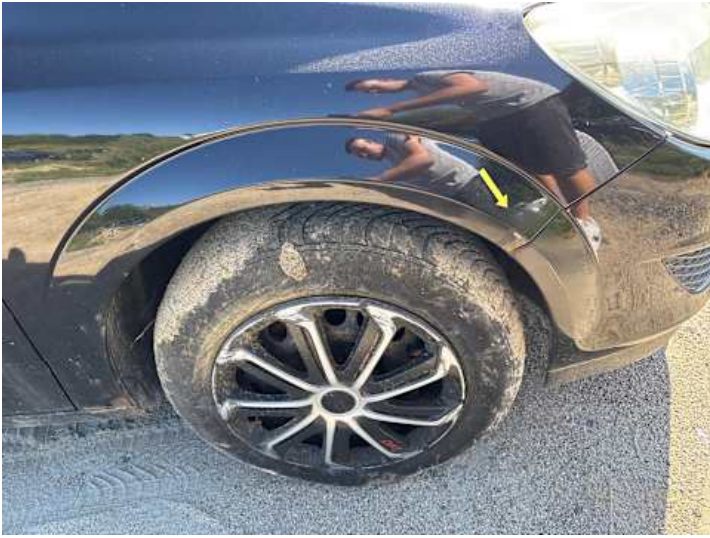
Kotflügel vorne rechts (Rost)

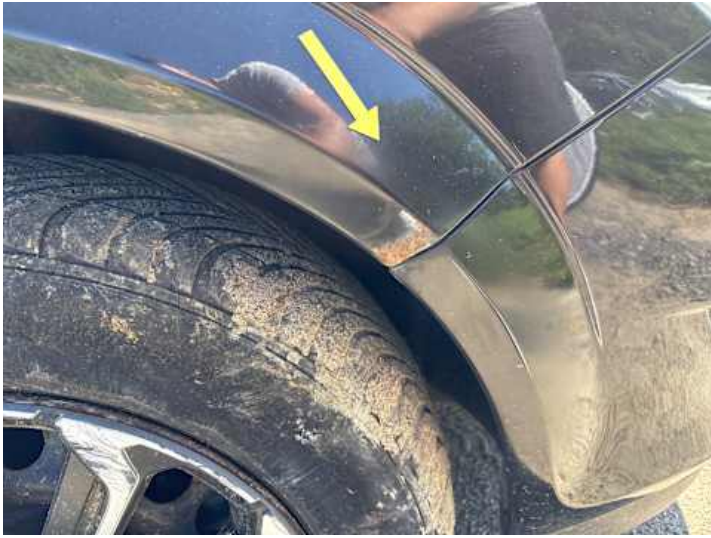
Kotflügel vorne rechts (Rost)

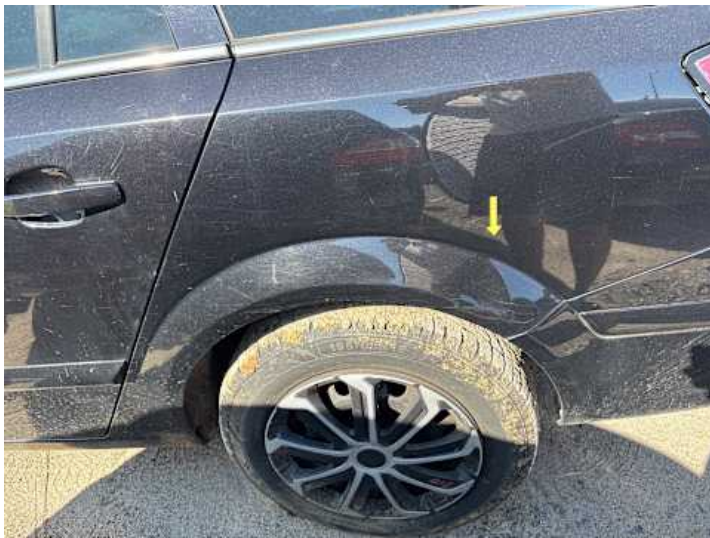
| Fahrzeugteil | Lackschichtdicke (in µm) | Fahrzeugteil | Lackschichtdicke (in µm) |
|---|---|---|---|
| Seitenteil hinten links | 280 | Seitenteil hinten rechts | 120 |

Seitenteil hinten links (Verformung, Kratzer)

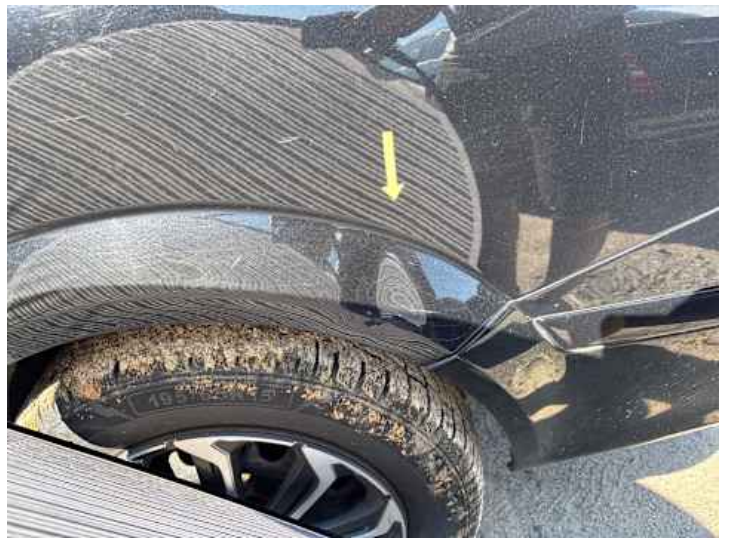
Seitenteil hinten links (Verformung, Kratzer)

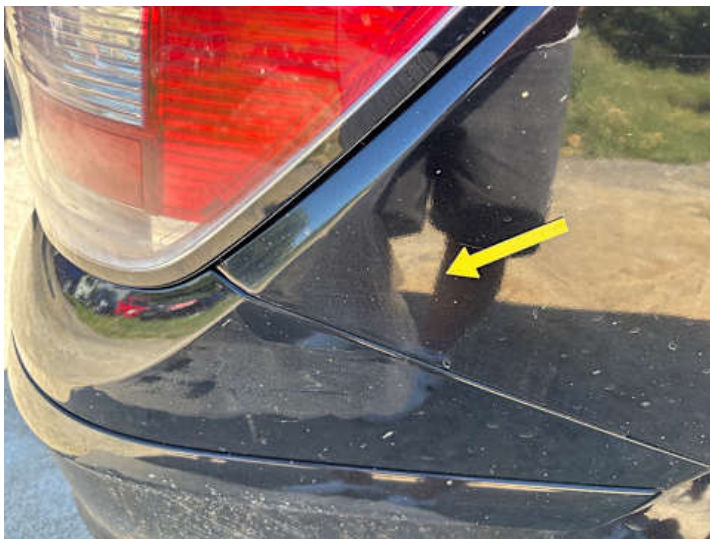
Seitenteil hinten rechts (Kratzer, Lackschaden, Rost)

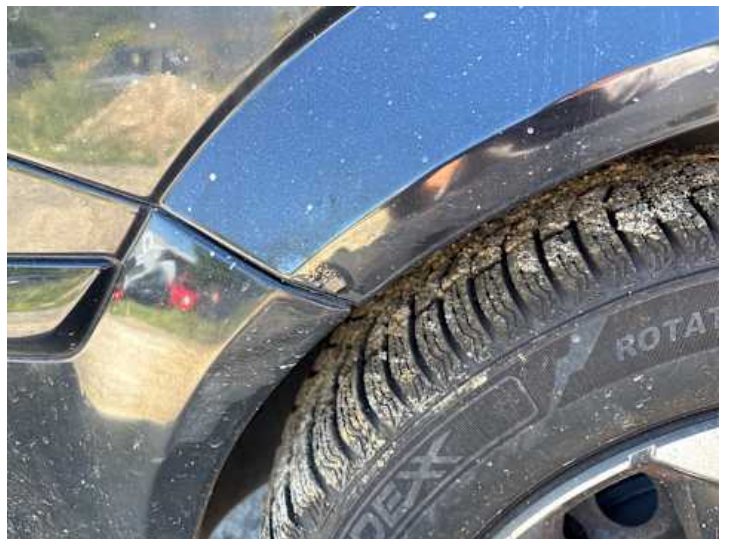
Seitenteil hinten rechts (Kratzer, Lackschaden, Rost)

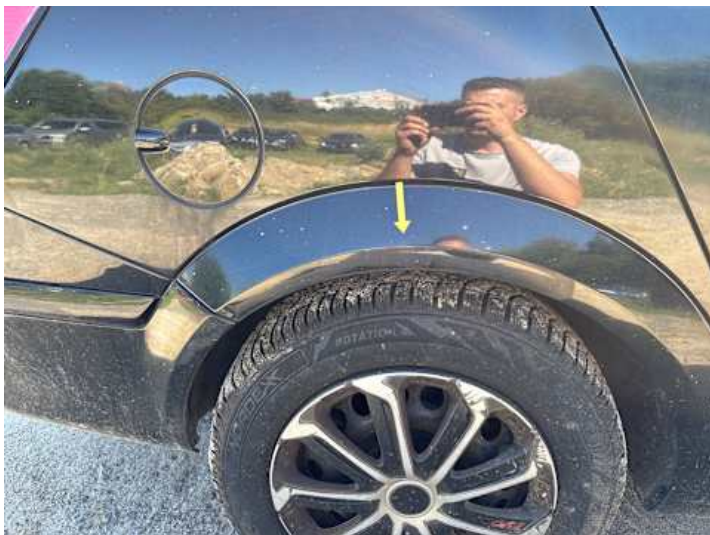
Seitenteil hinten rechts (Kratzer, Lackschaden, Rost)

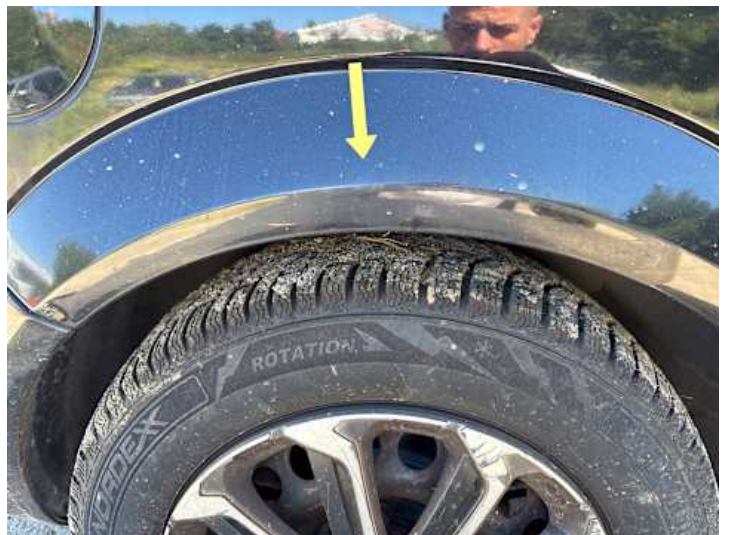
Seitenteil hinten rechts (Kratzer, Lackschaden, Rost)

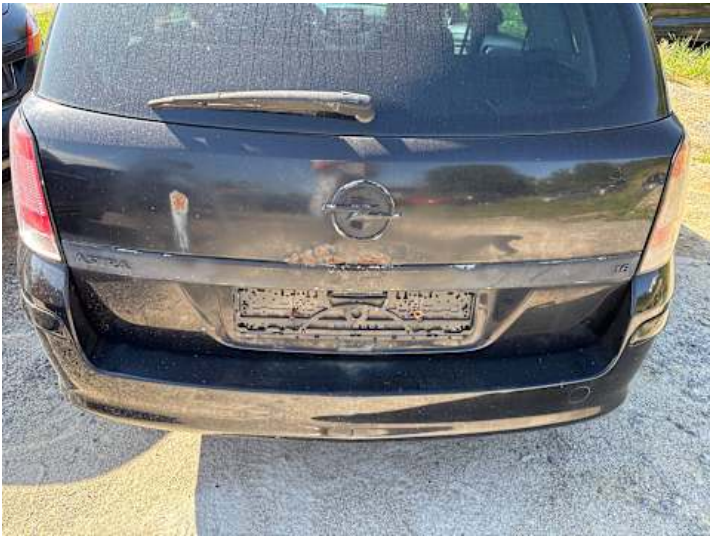
Heckklappe (Rost, Lackschaden)

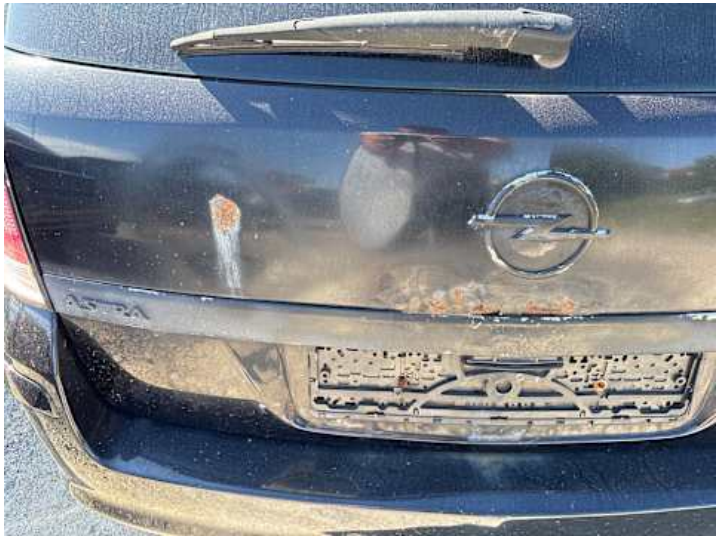
Heckklappe (Rost, Lackschaden)

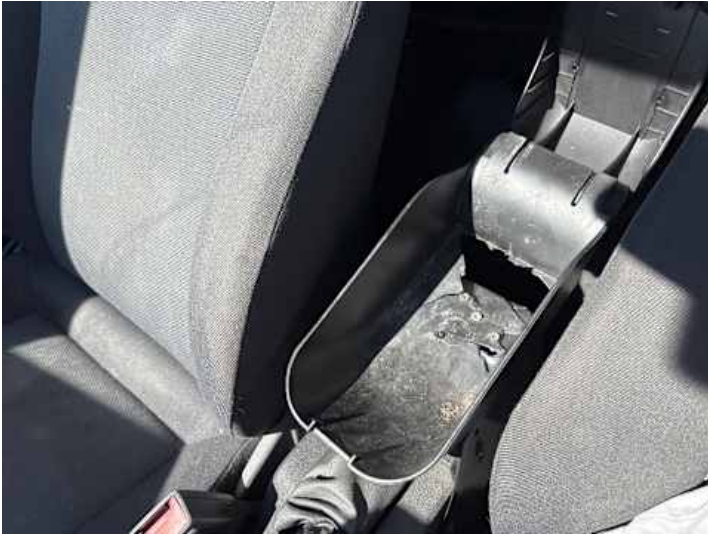
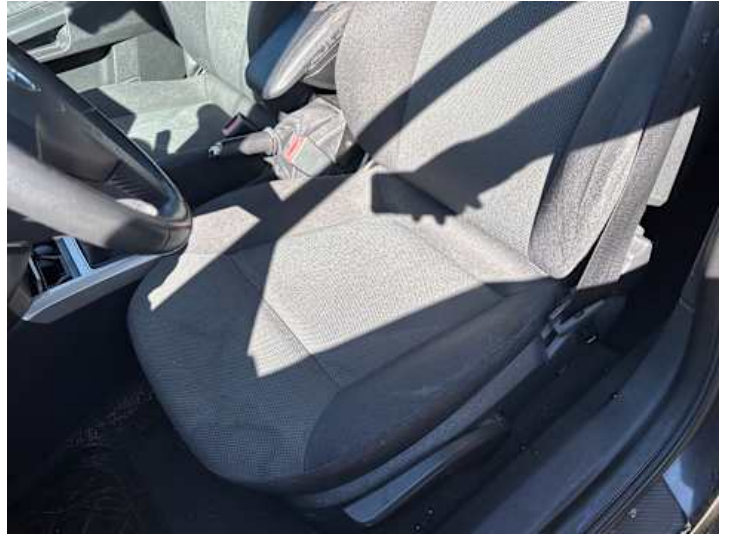
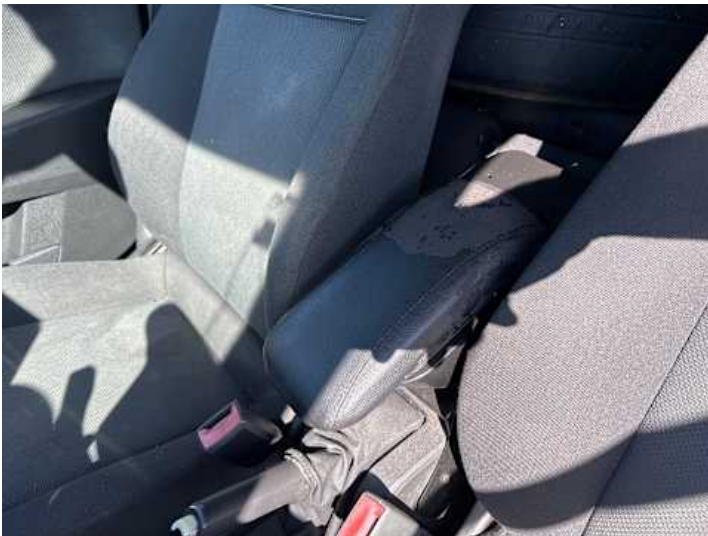
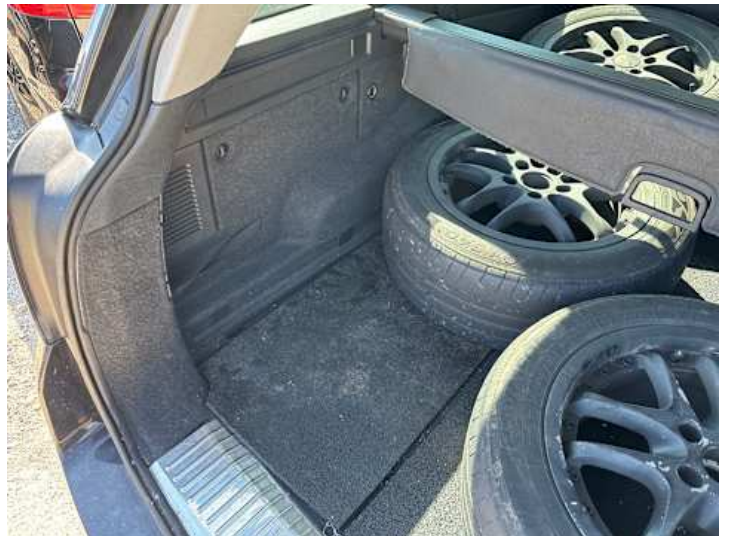
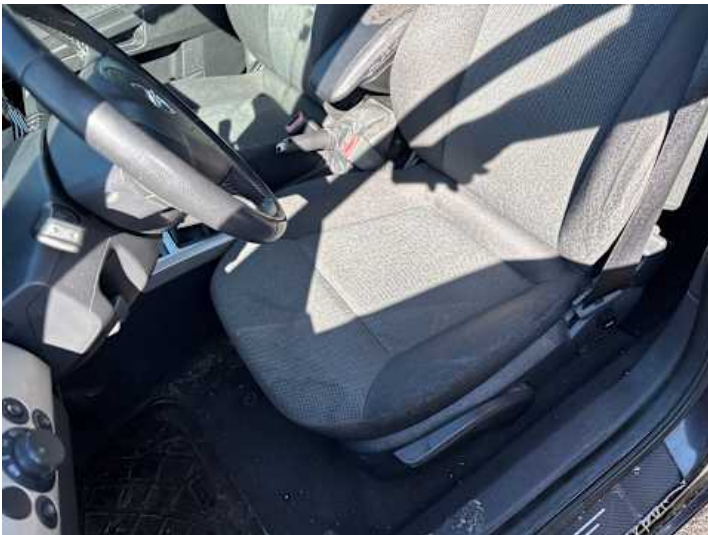
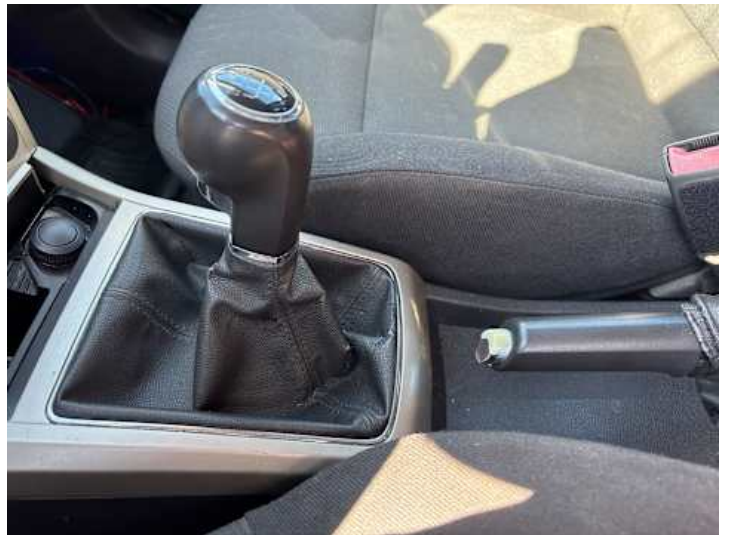
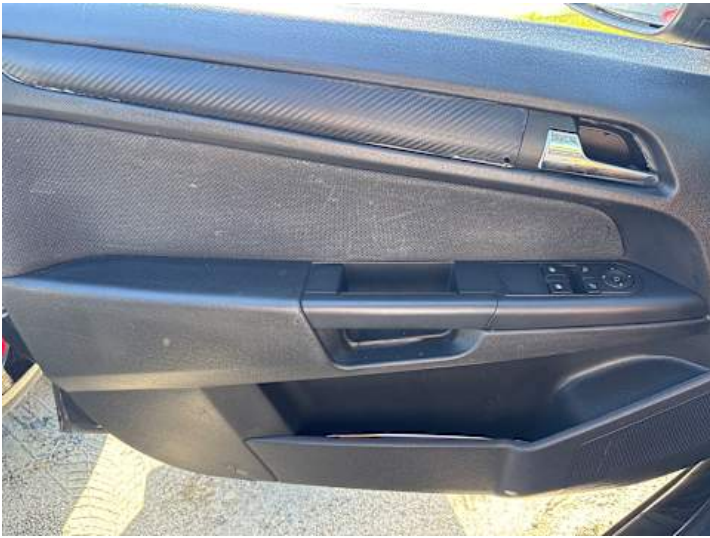
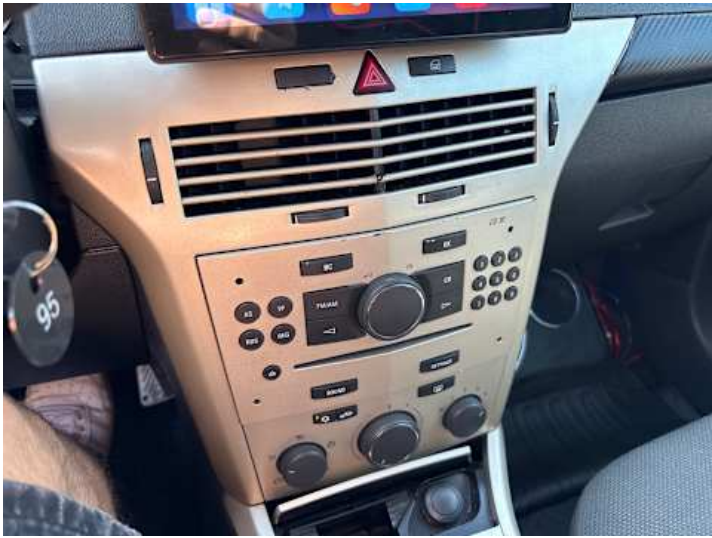
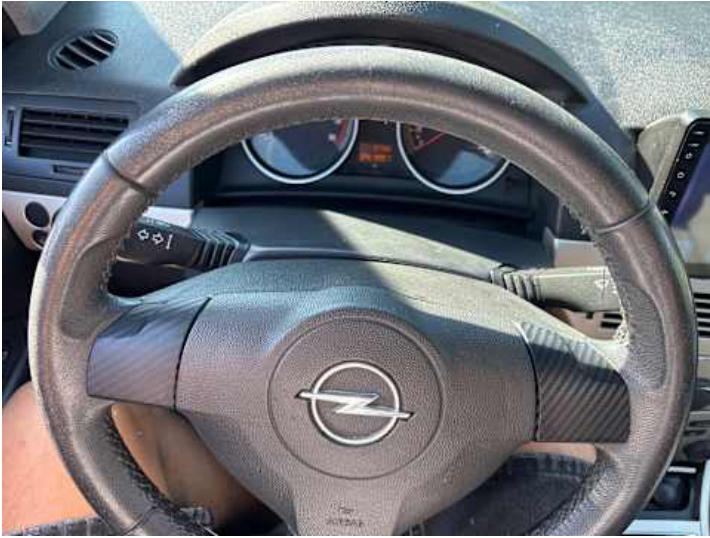
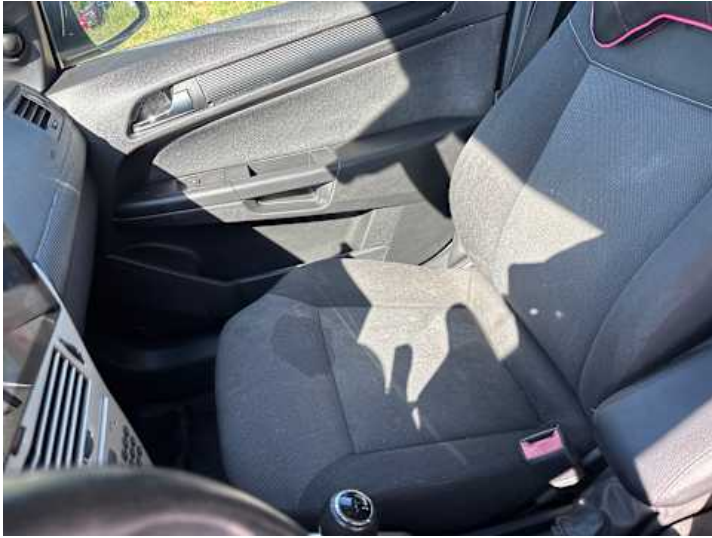
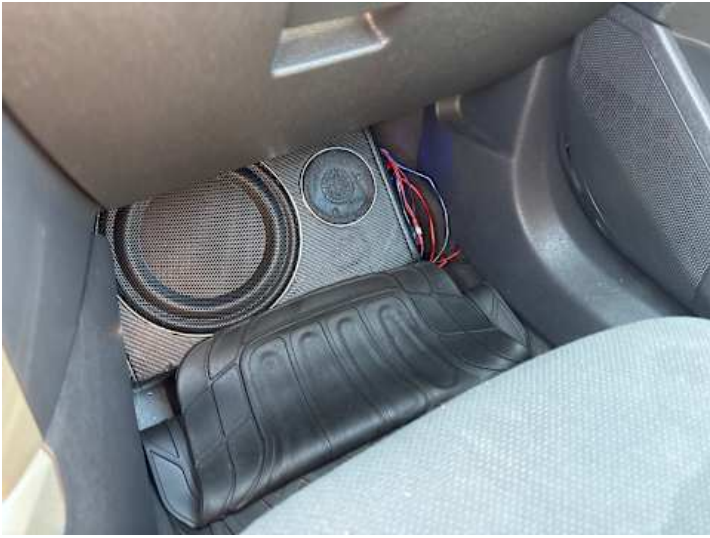
Innenraum (Diverse Schäden, Verschmutzung)
