## Ford Tourneo Courier Titanium

EZ 07/2019 | Van | Benzin | Schaltgetriebe | 106.374km  
Besteuerung: Differenzbesteuert (§25a UStG)  
Fahrzeugstandort: 35\*\*\*  
Fahrzeug aufgenommen am: 03.08.2026

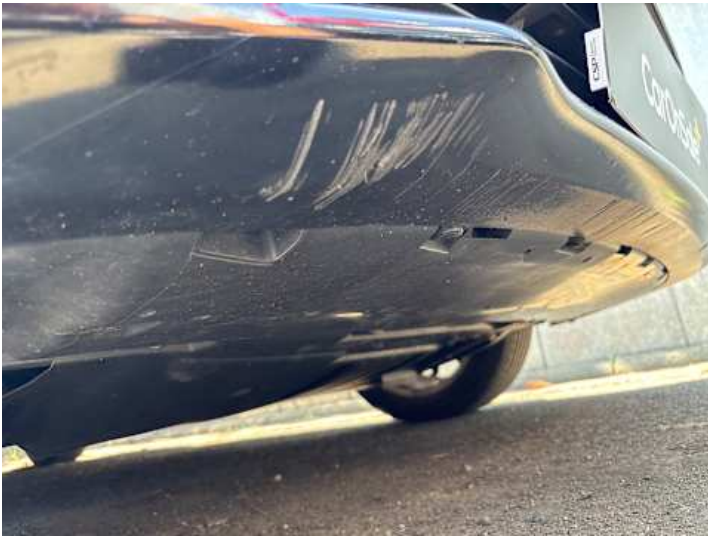
Stoßstange vorne (Kratzer)

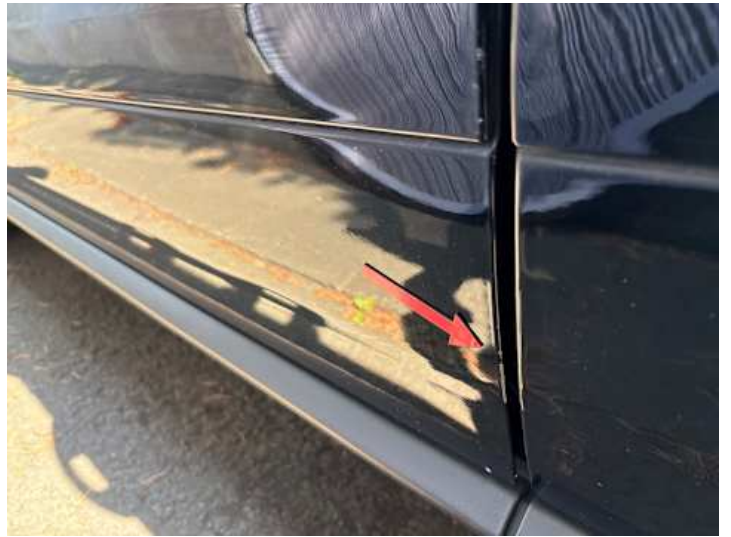
Fahrtür (Kratzer)

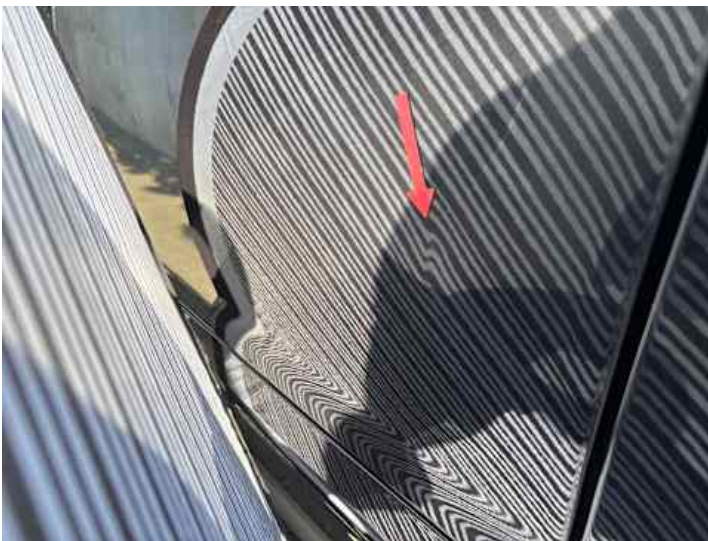
Fahrtür (Delle)

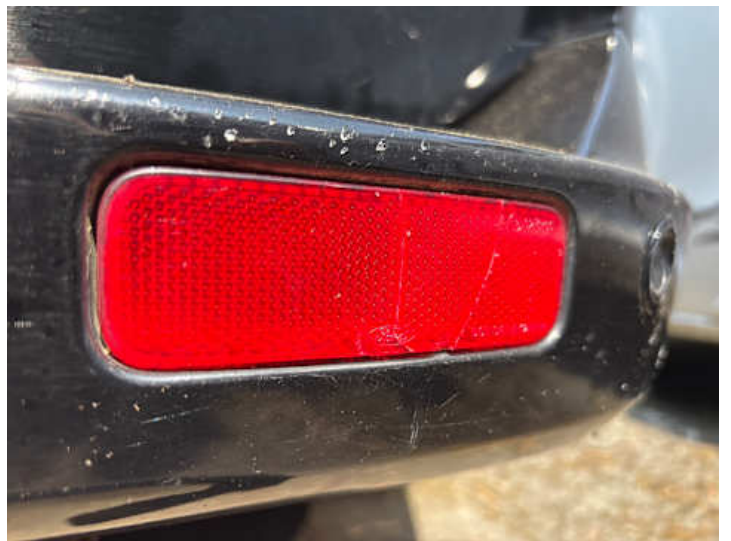
Rücklicht (rechts) (Riss/Bruch)

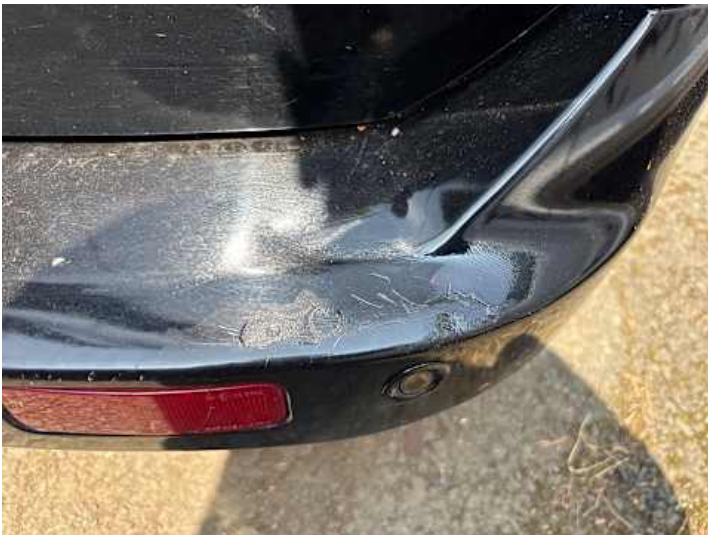
Stoßstange hinten (Kratzer, Unsachgemäß instand gesetzt)

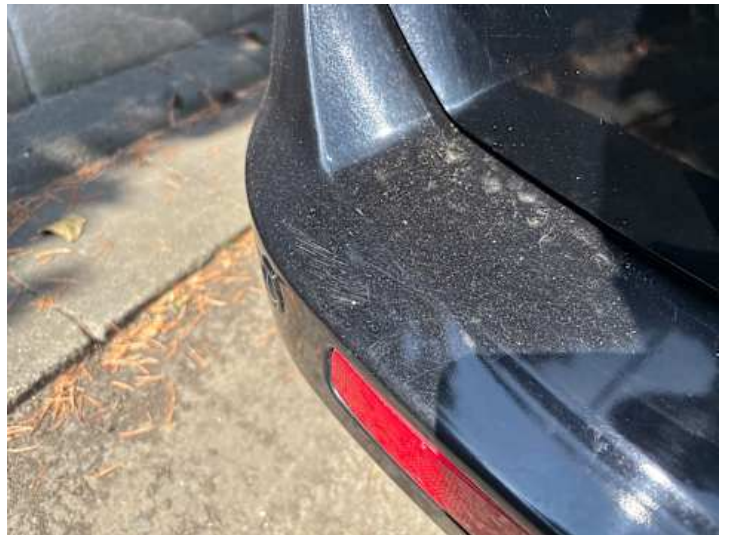
Stoßstange hinten (Kratzer)

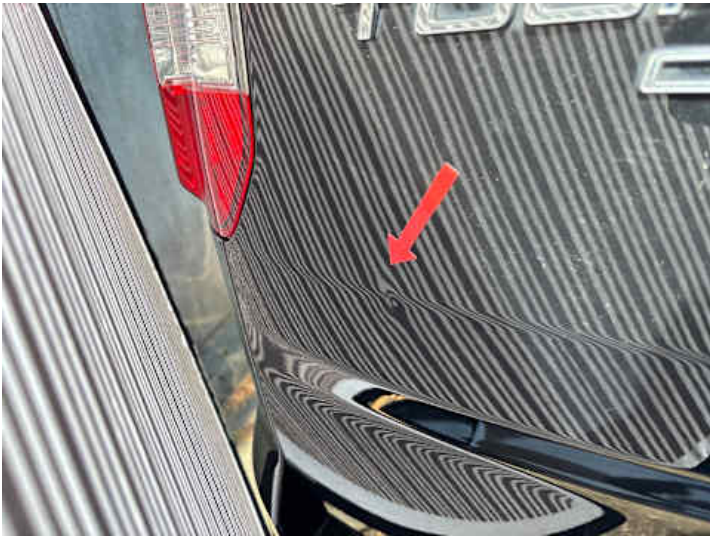
Heckklappe (Delle)

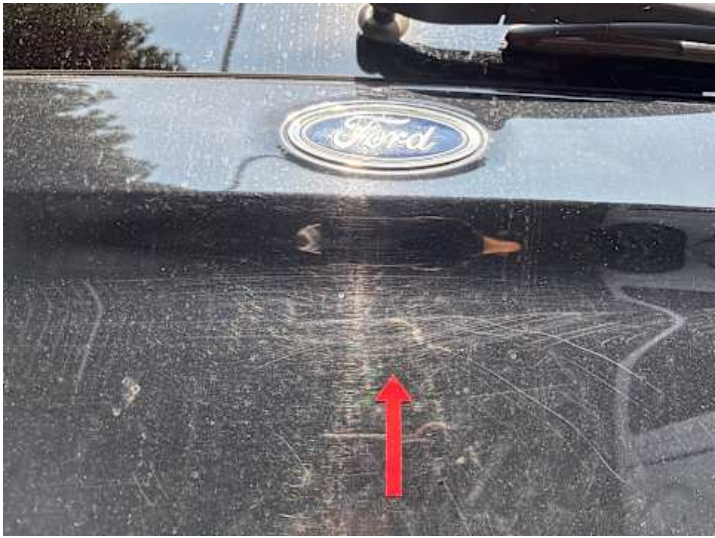
Heckklappe (Kratzer)

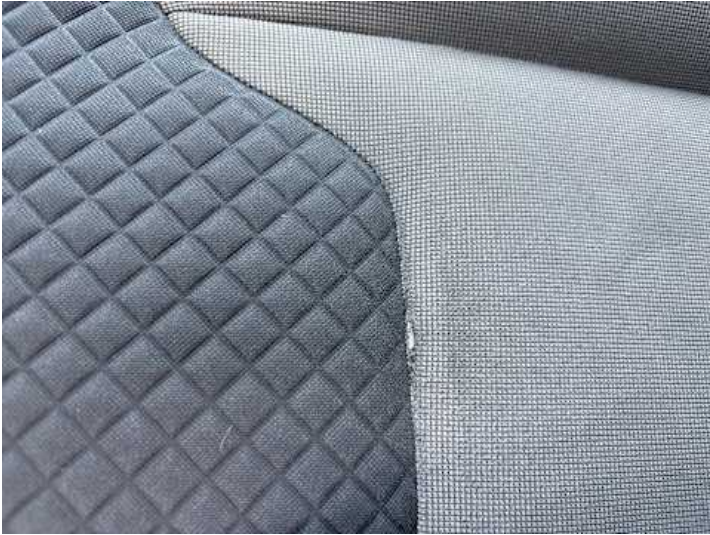
Innenraum (Riss/Bruch)

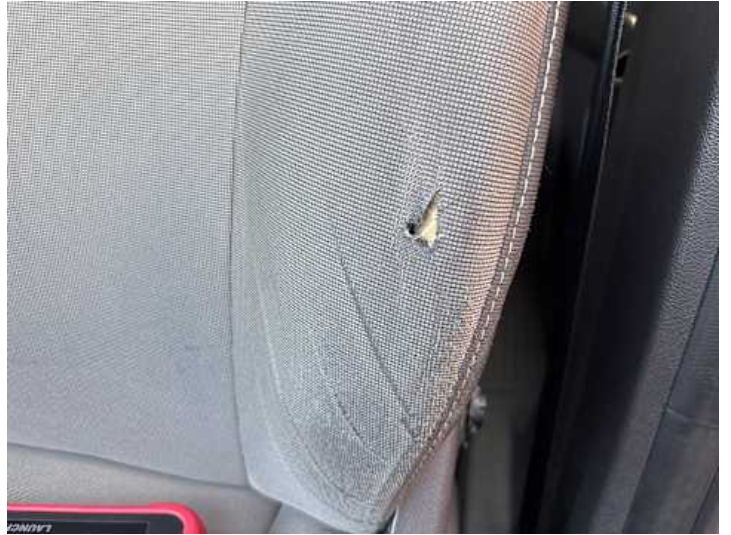
Innenraum (Riss/Bruch)
