## Suzuki Splash Basic

EZ 10/2011 | Kleinwagen | Benzin | Schaltgetriebe | 167.158km

Fahrzeug aufgenommen am: 31.07.2026

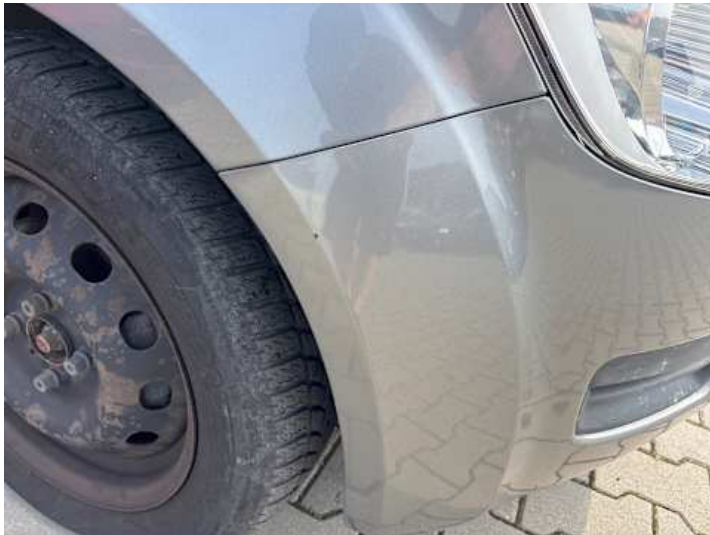
Stoßstange vorne (Kratzer, Lackschaden)

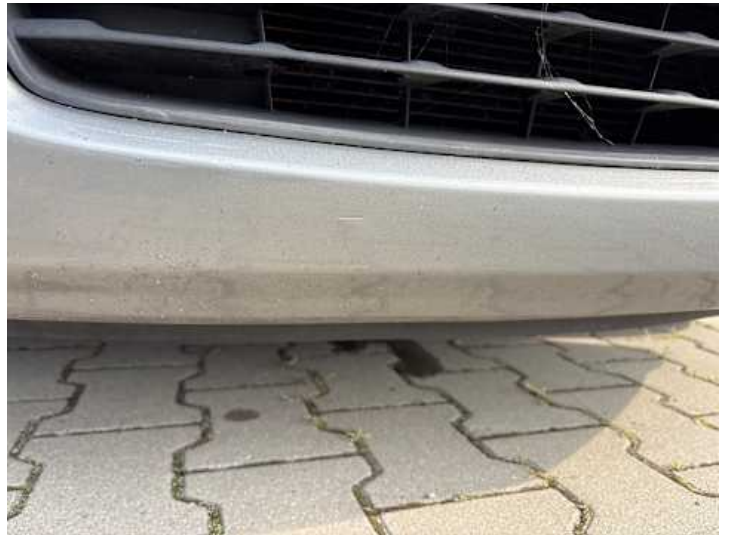
Stoßstange vorne (Kratzer)

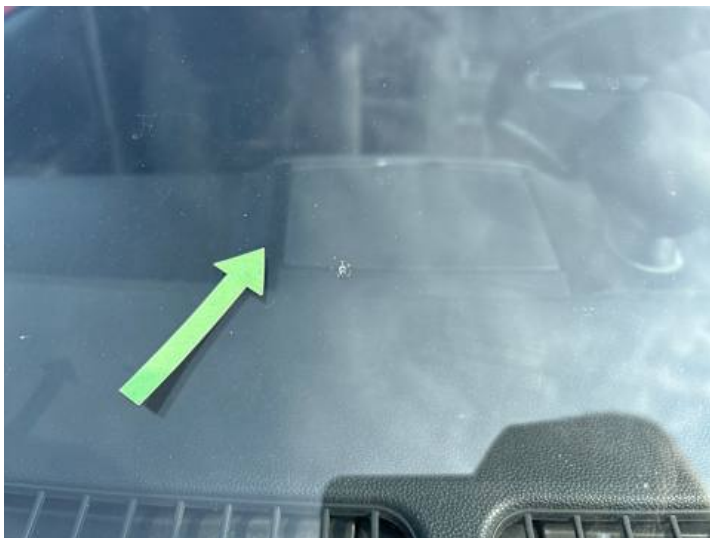
Windschutzscheibe (Steinschlag)

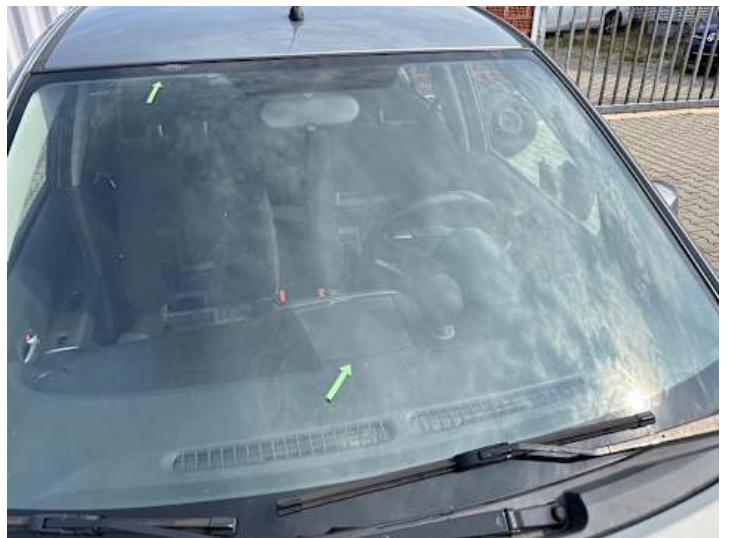
Windschutzscheibe (Steinschlag, Anderer Schaden): Undicht

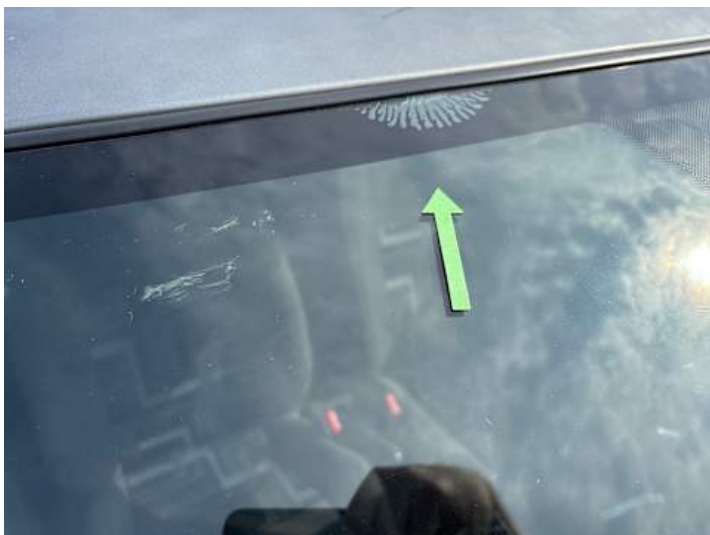
Windschutzscheibe (Anderer Schaden): Undicht

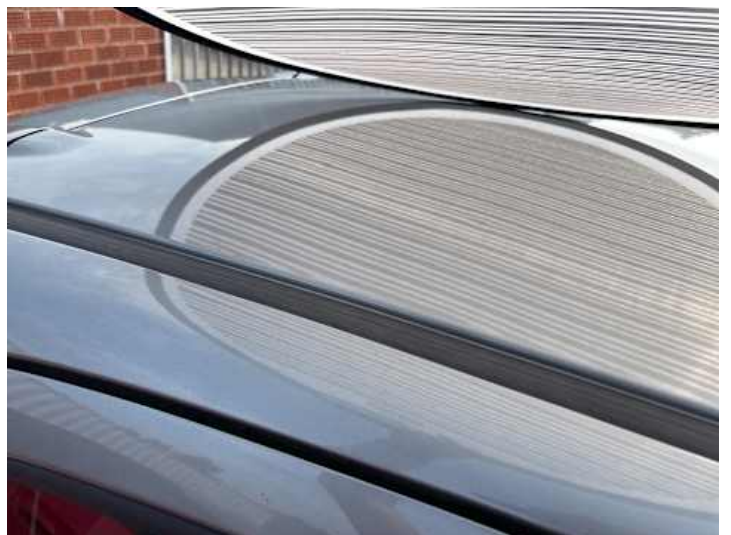
Dach (Delle)

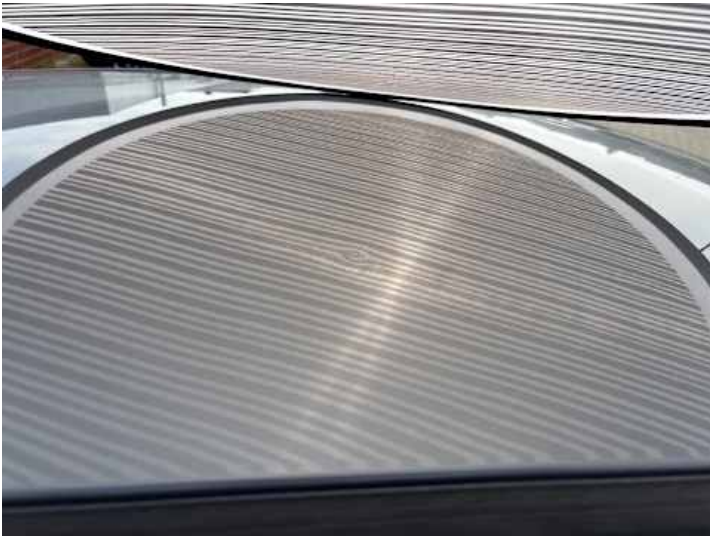
Dach (Delle)

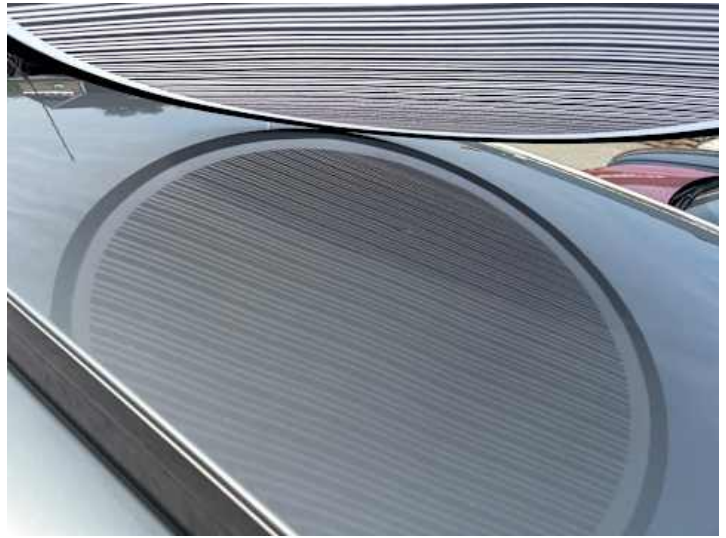
Dach (Delle)

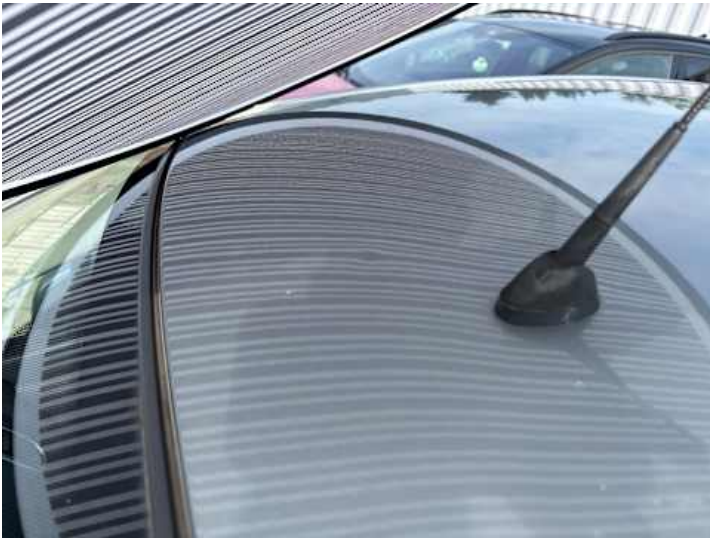
Dach (Delle)

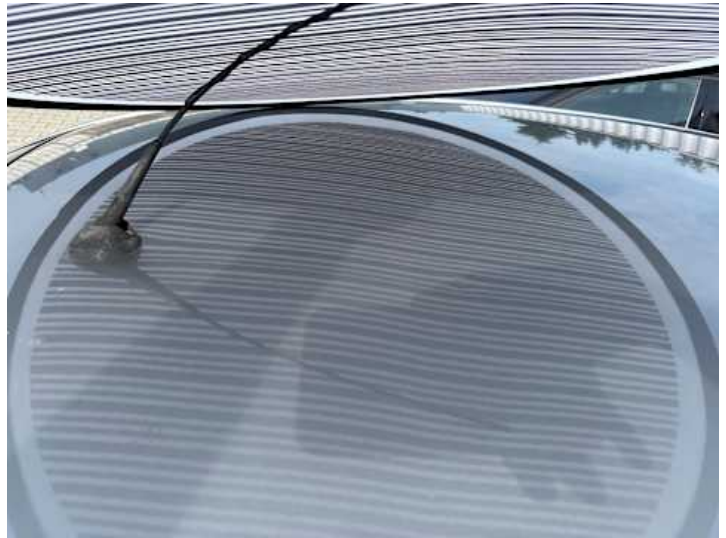
Dach (Delle)

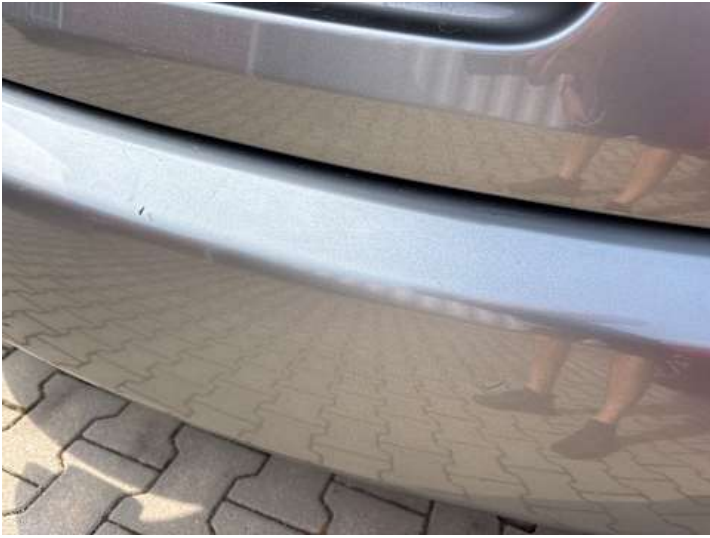
Stoßstange hinten (Kratzer, Lackschaden)

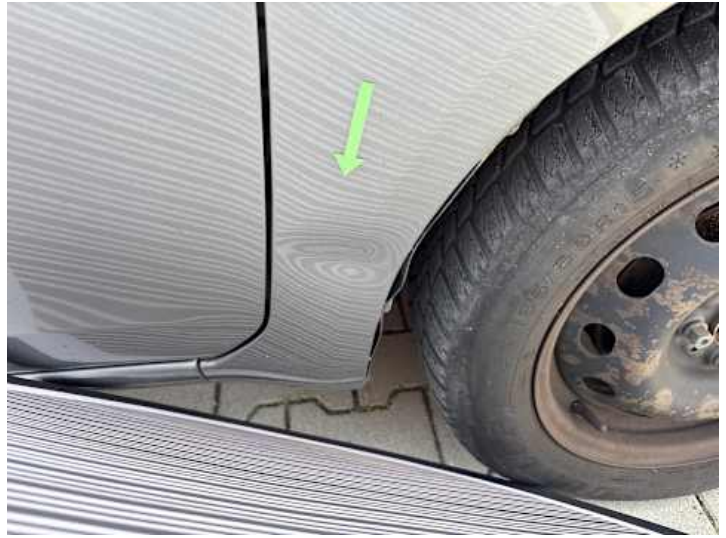
Kotflügel vorne rechts (Delle)

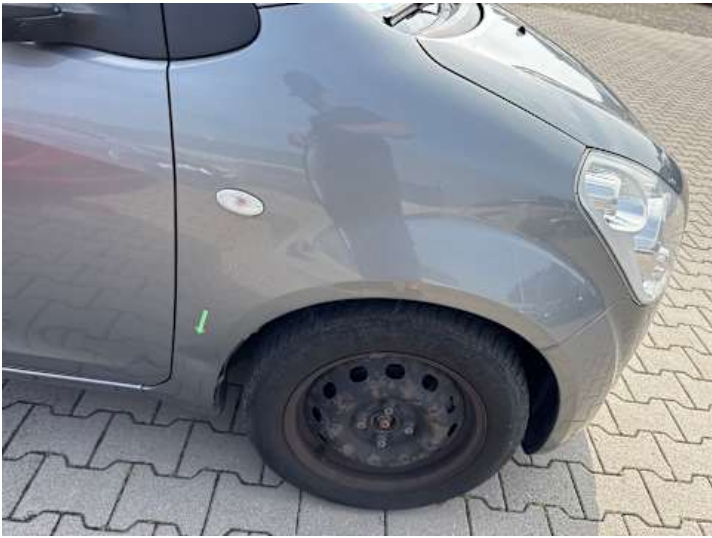
Kotflügel vorne rechts (Delle)

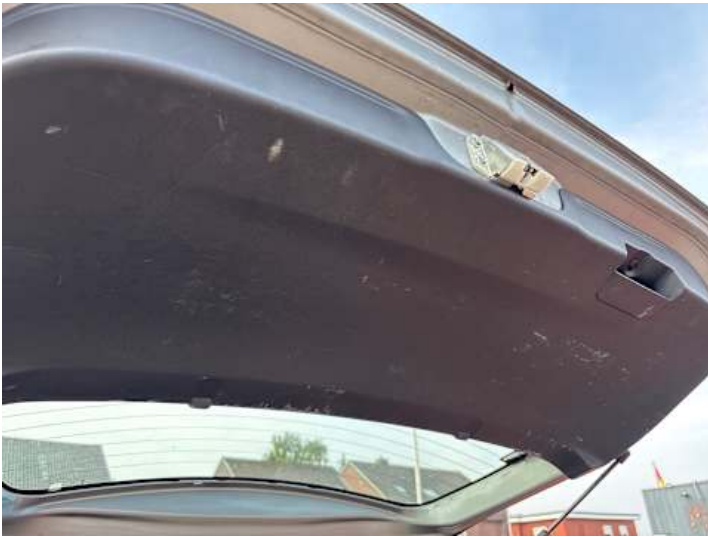
Innenraum (Verschleiß)

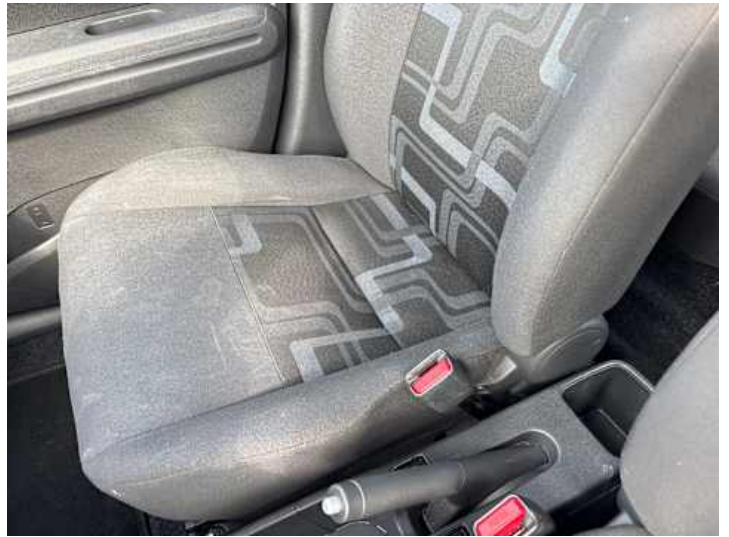
Innenraum (Verschleiß)

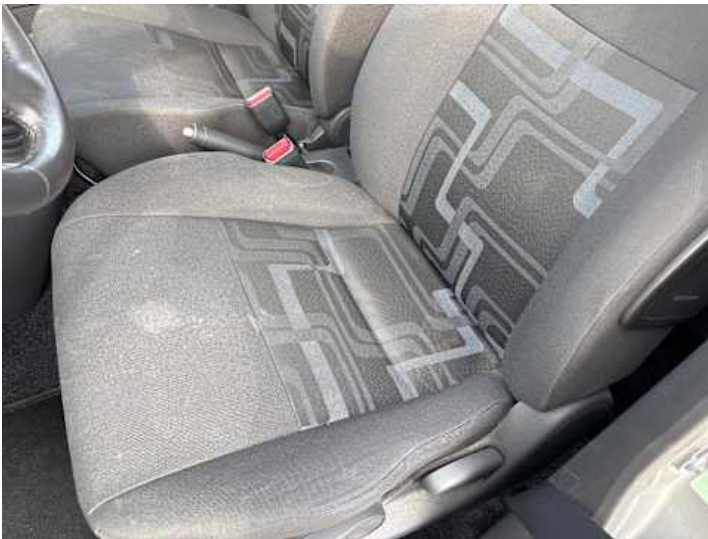
Innenraum (Verschleiß)

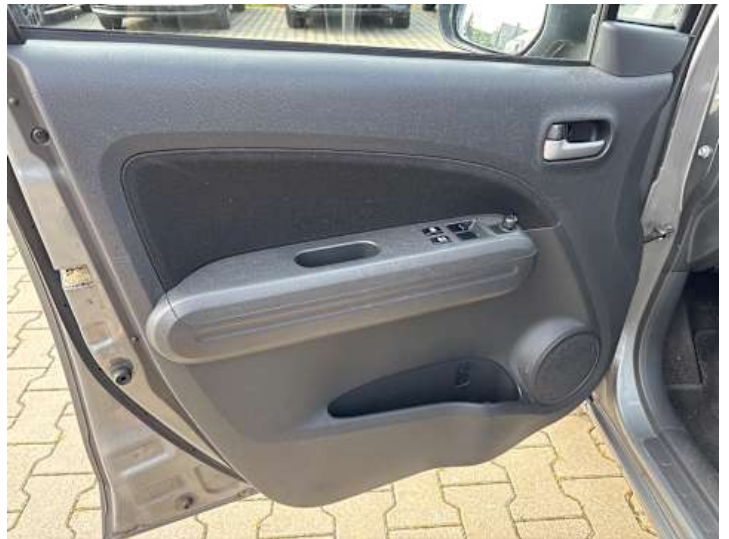
Innenraum (Verschleiß)

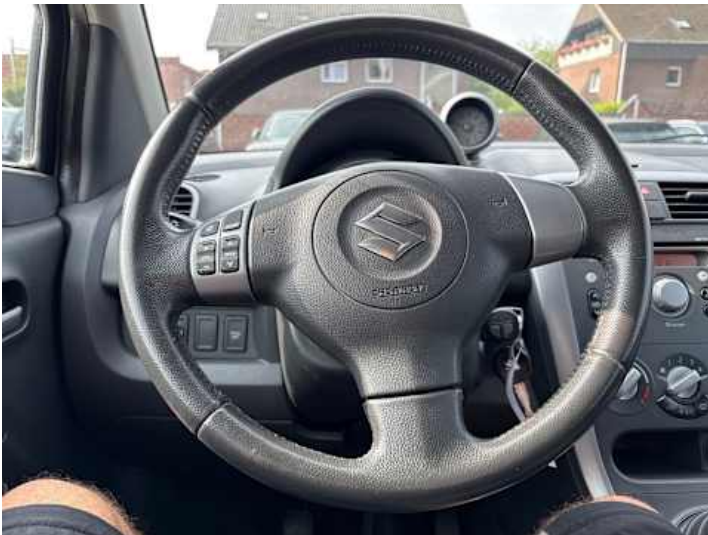
Innenraum (Verschleiß)

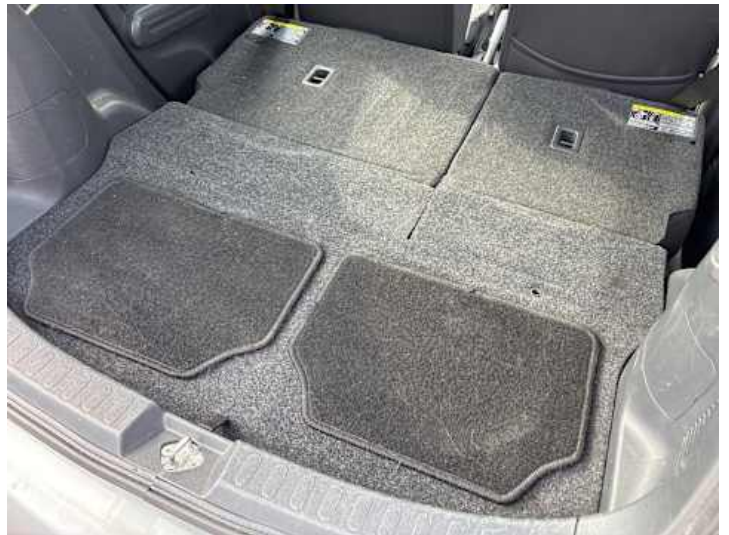
Innenraum (Tierhaare/Tiergeruch)
