## BMW xDrive 28 i

EZ 03/2010 | Geländewagen | Benzin | Automatikgetriebe | 92.347km

Fahrzeug aufgenommen am: 06.08.2026

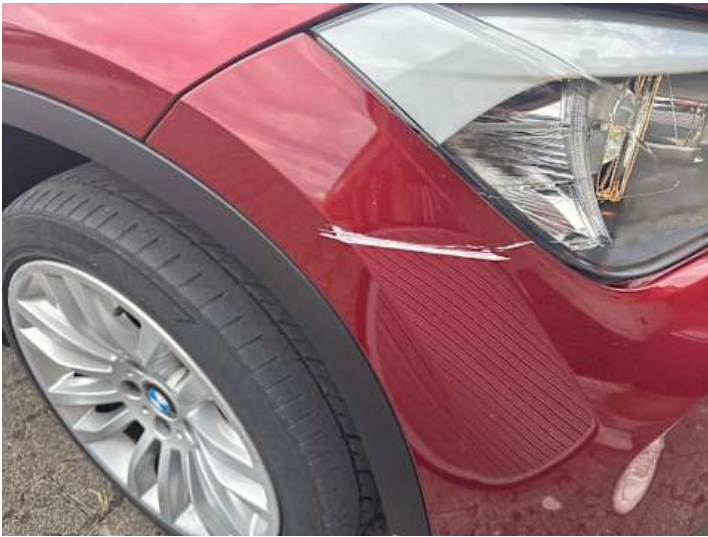
Stoßstange vorne (Kratzer)

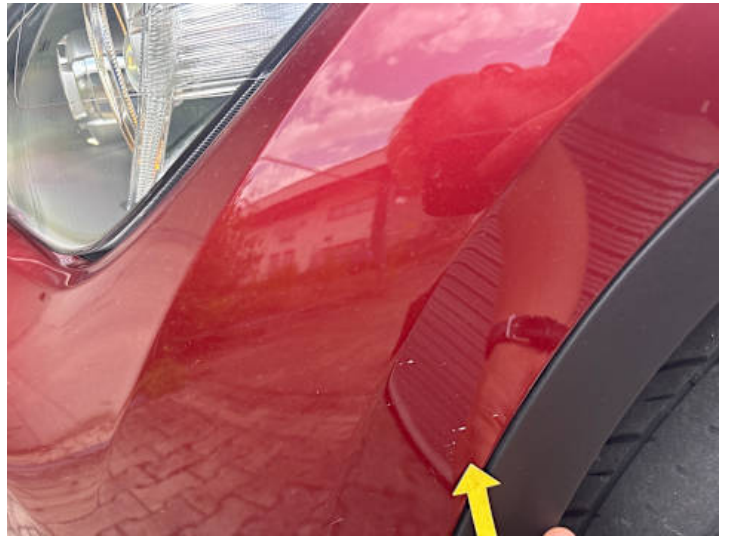
Stoßstange vorne (Kratzer)

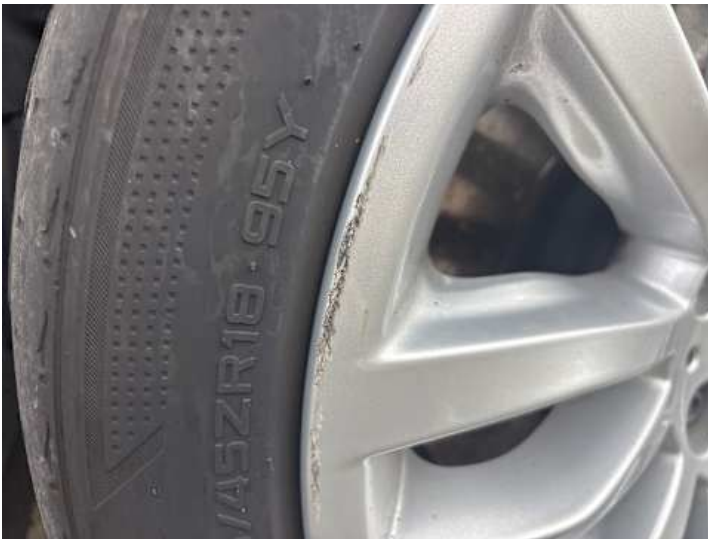
Rad (Kerben)

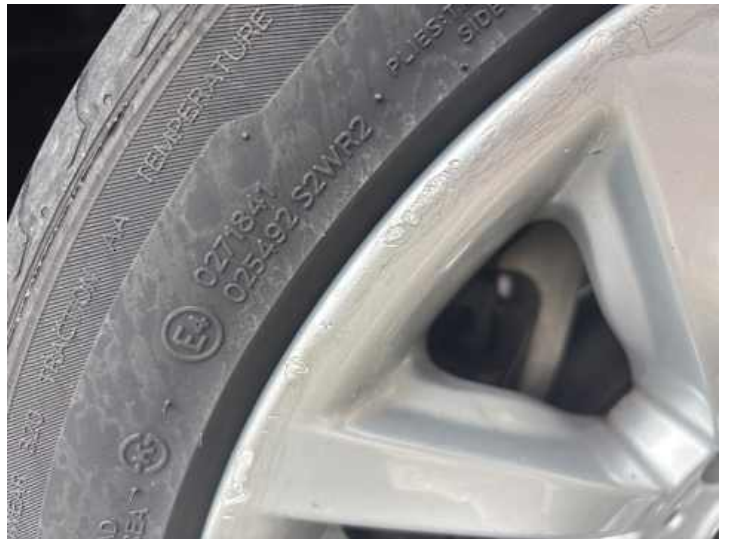
Rad (Kerben)

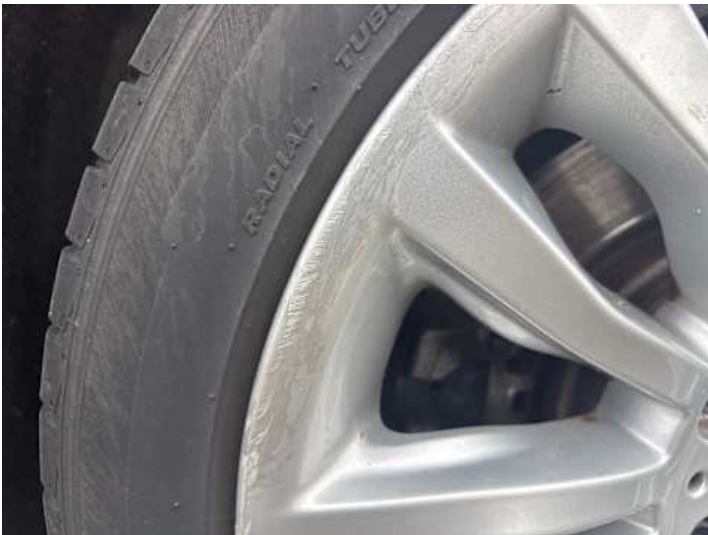
Rad (Kerben)

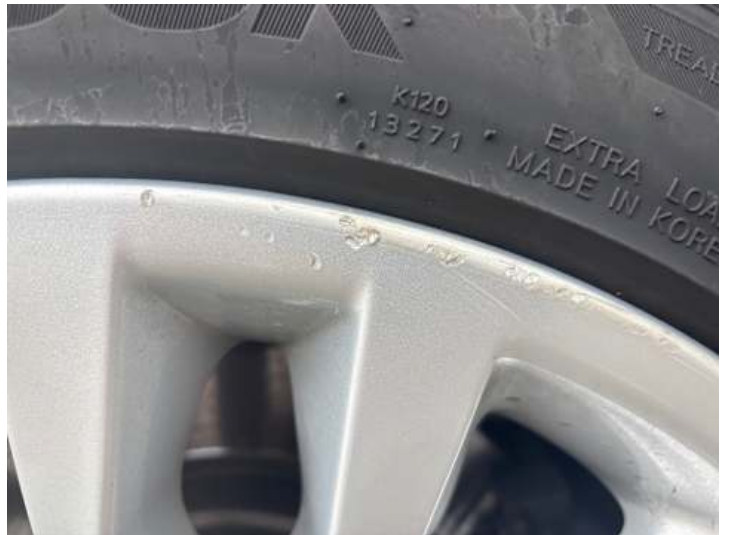
Rad (Kerben)

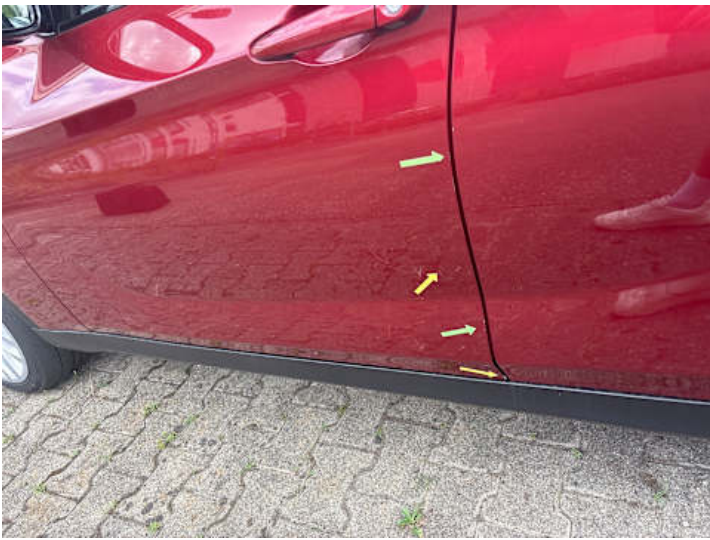
Fahrer­tür (Kratzer)

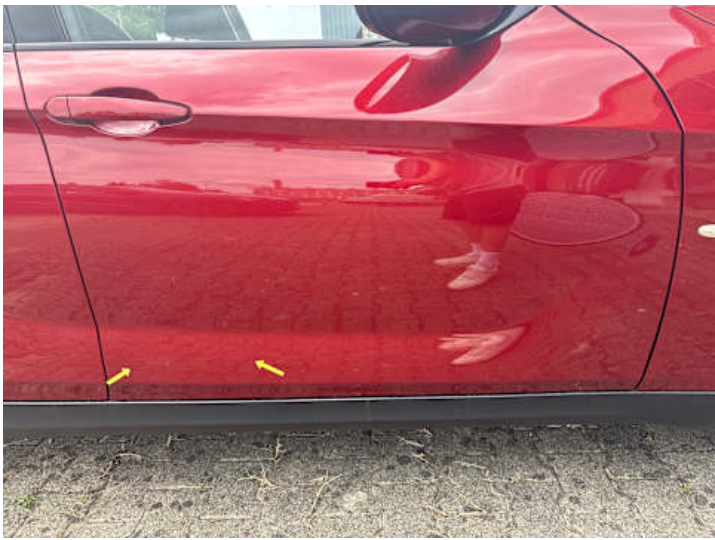
Beifahrer­tür (Kratzer)

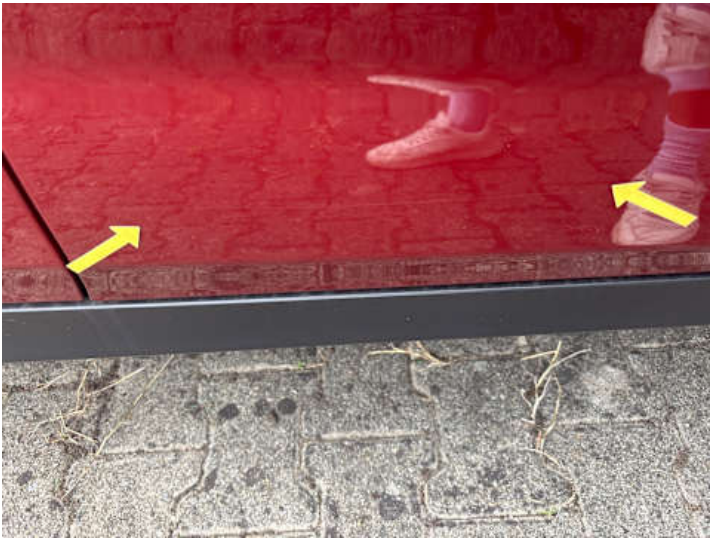
Beifahrer­tür (Kratzer)

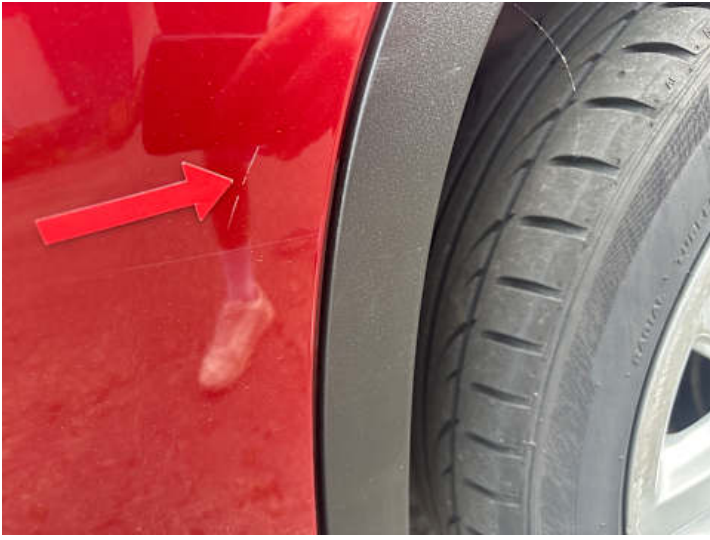
Türe hinten links (Kratzer)

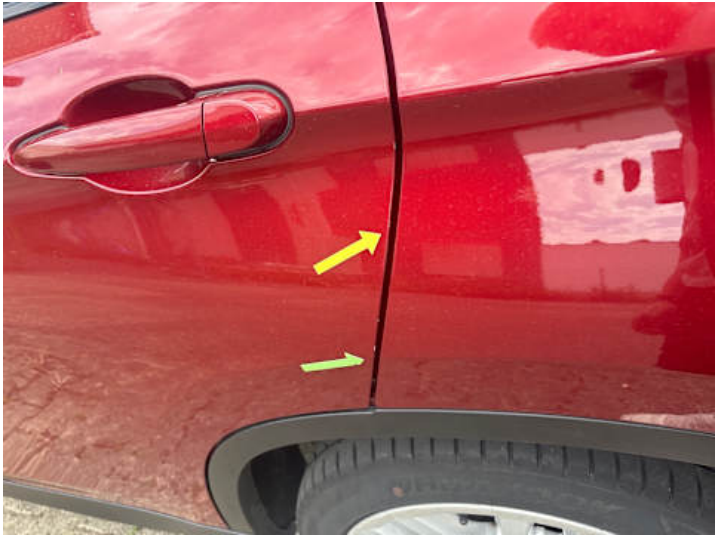
Türe hinten links (Kratzer)

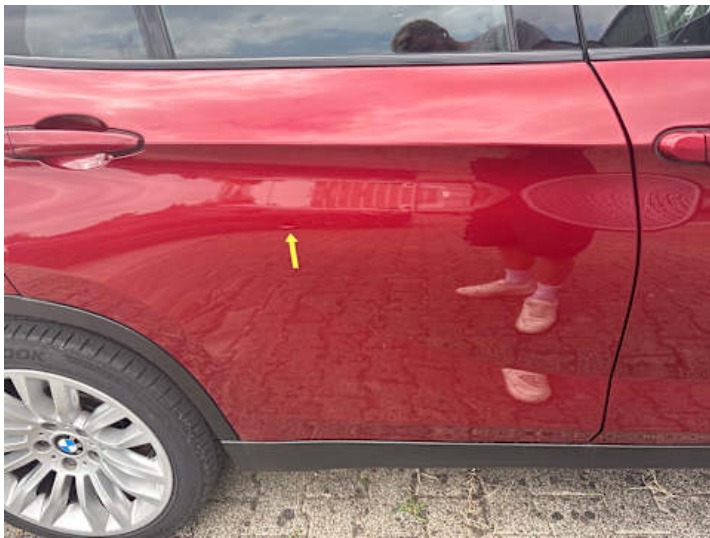
Türe hinten rechts (Kratzer)

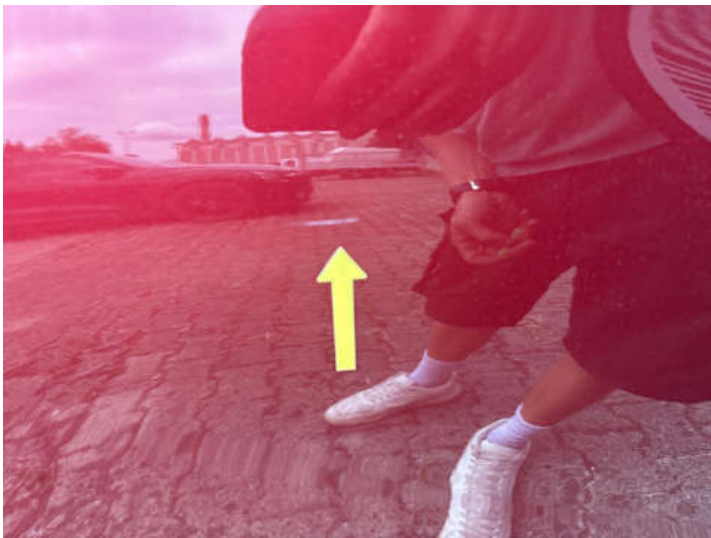
Türe hinten rechts (Kratzer)

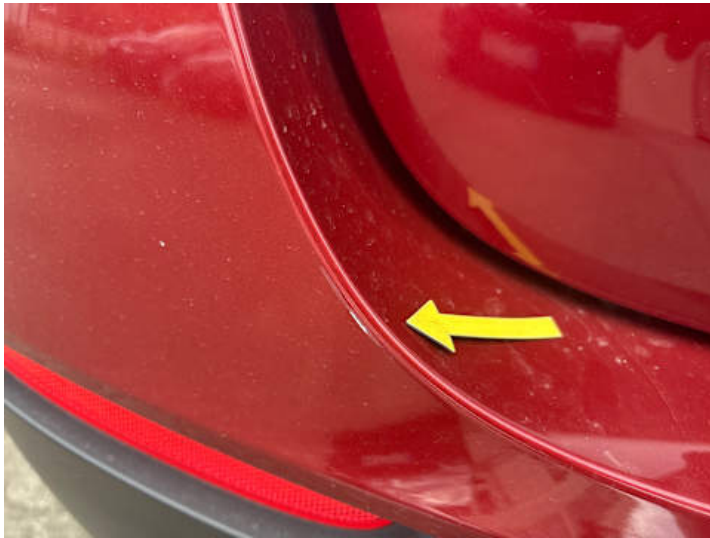
Stoßstange hinten (Kratzer)

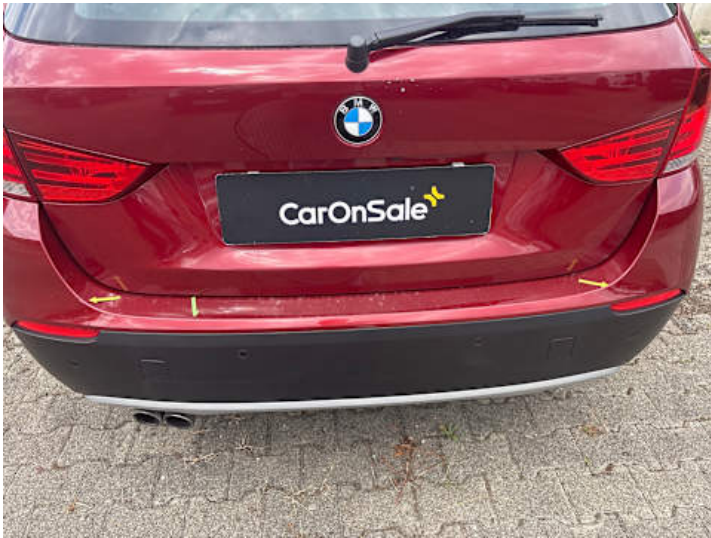
Stoßstange hinten (Kratzer)

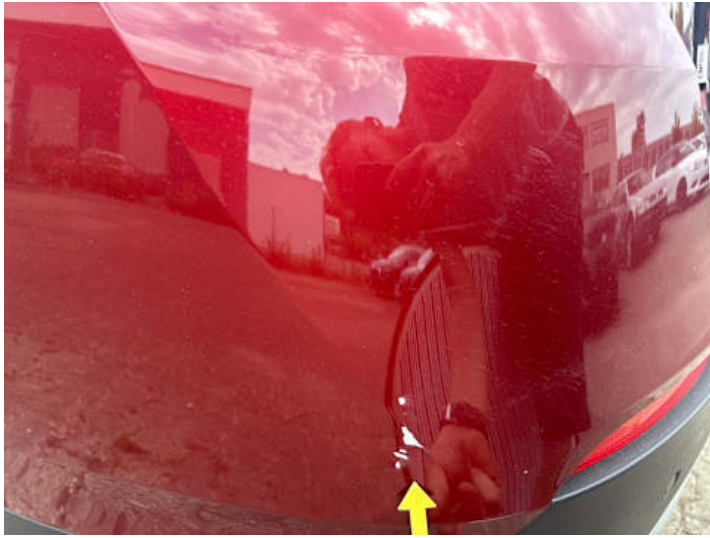
Stoßstange hinten (Kratzer)

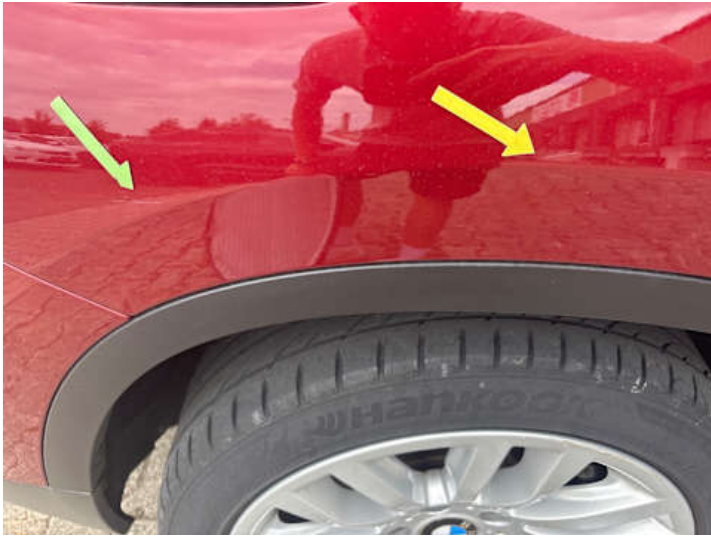
Seitenteil hinten rechts (Kratzer)

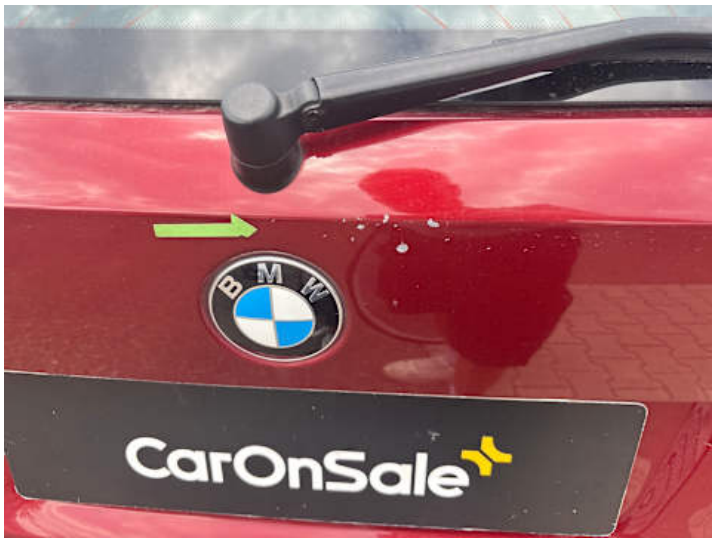
Heckklappe (Kratzer)

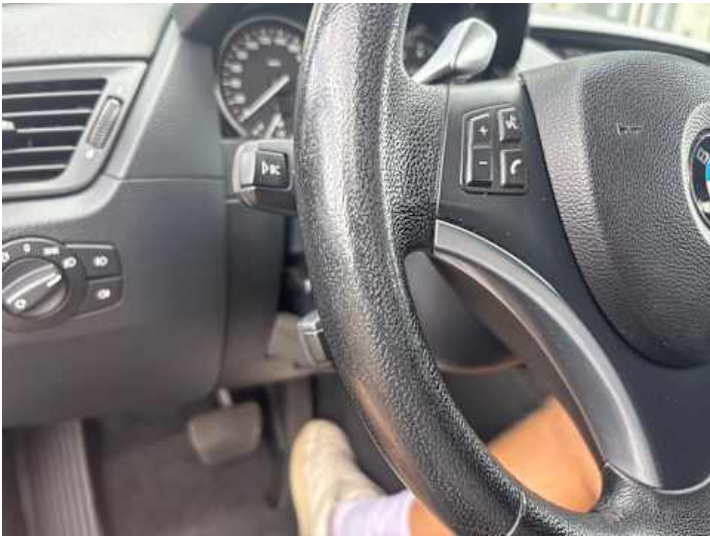
Innenraum (Verschleiß)

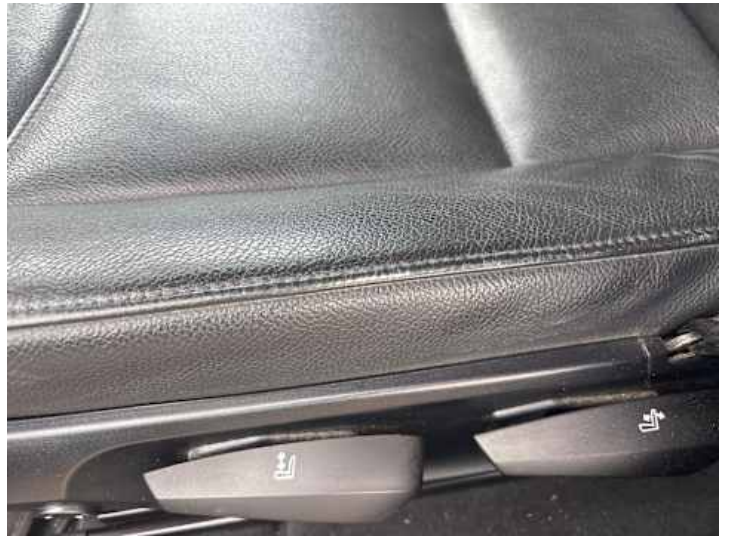
Innenraum (Verschleiß)

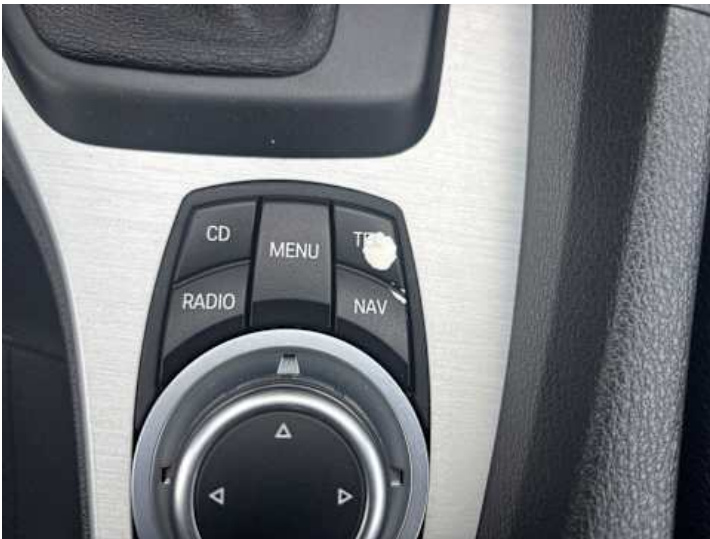
Innenraum (Verschleiß)
