## Opel Astra BiTurbo

EZ 08/2015 | Kombi | Diesel | Schaltgetriebe | 215.790km  
Besteuerung: Differenzbesteuert (§25a UStG)  
Fahrzeugstandort: 27\*\*\*  
Fahrzeug aufgenommen am: 28.07.2026

# Hinweise zum Zustandsbericht

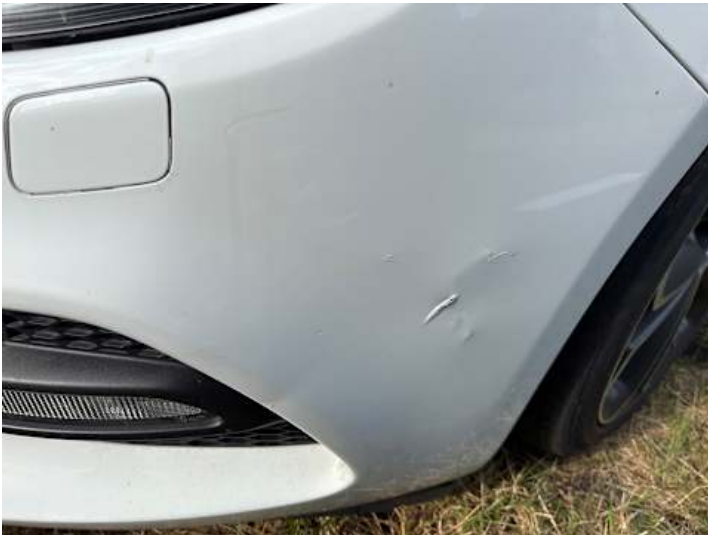
Stoßstange vorne (Kratzer, Riss/Bruch)

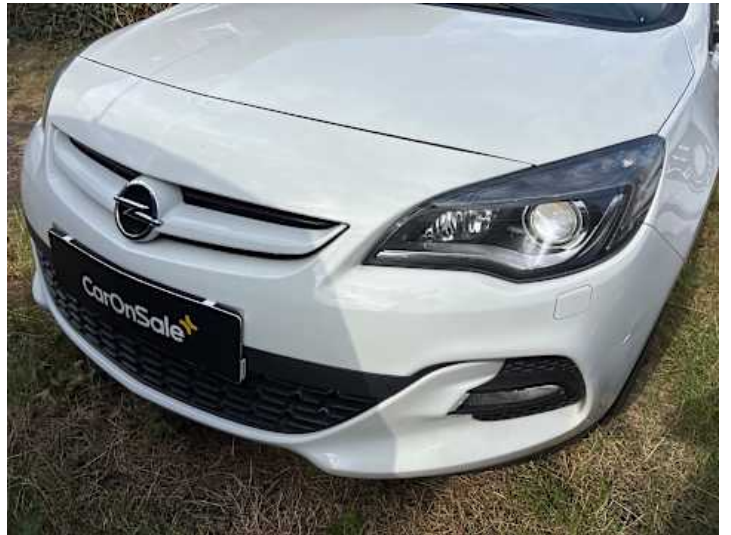
Stoßstange vorne (Kratzer, Riss/Bruch)

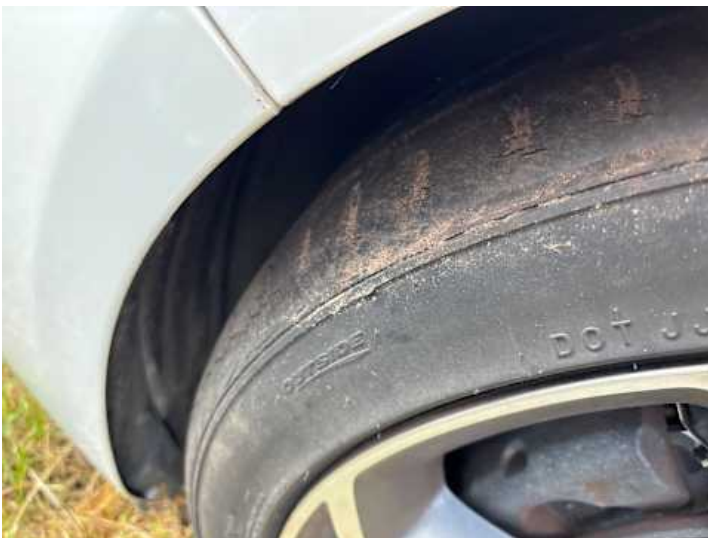
Ungleichmäßig  
abgefahren

Rad (Ungleichmäßig abgefahren)

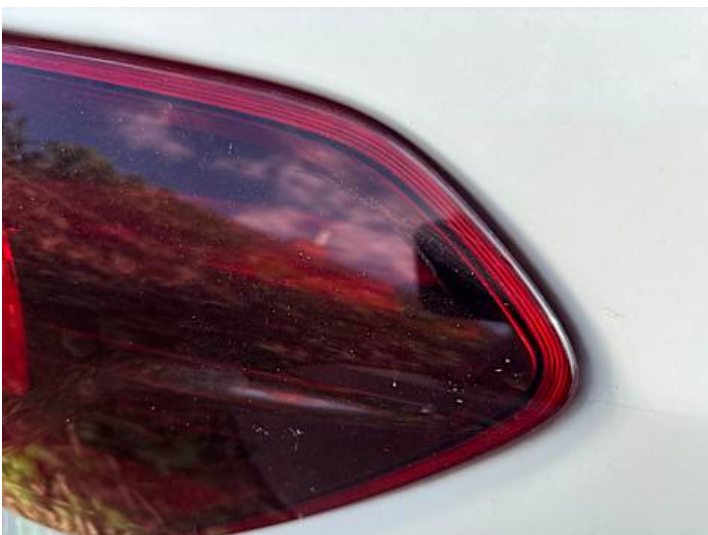
Rücklicht (rechts) (Kratzer)

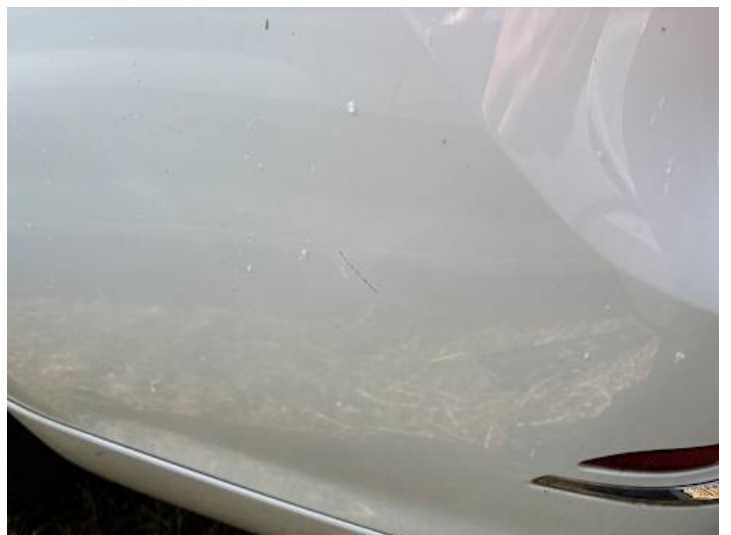
Stoßstange hinten (Kratzer)

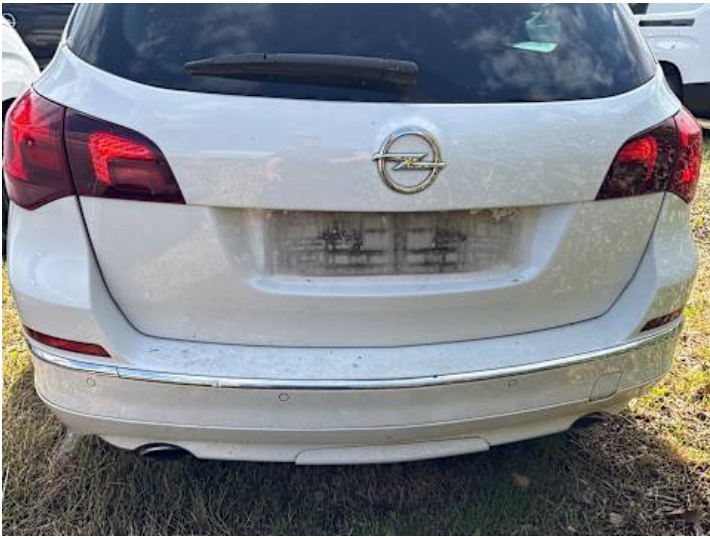
Stoßstange hinten (Kratzer)

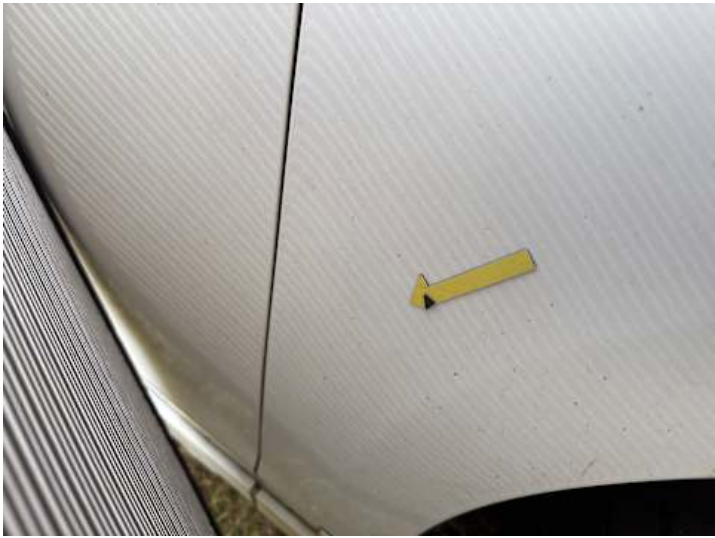
Kotflügel vorne rechts (Delle)

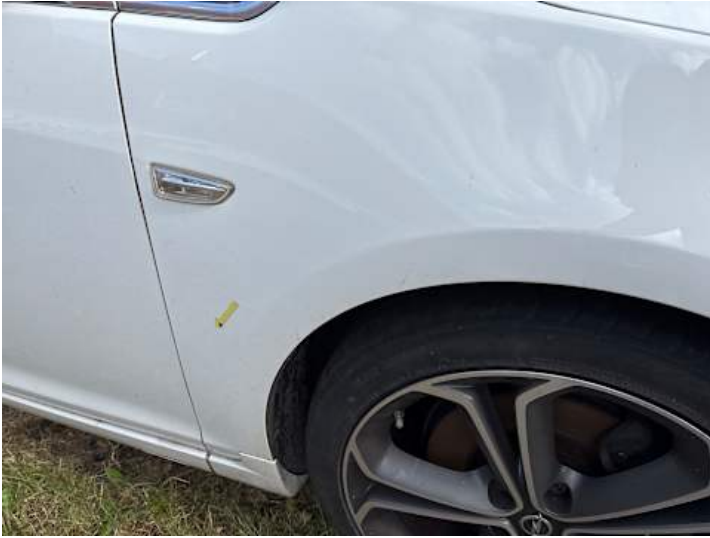
Kotflügel vorne rechts (Delle)

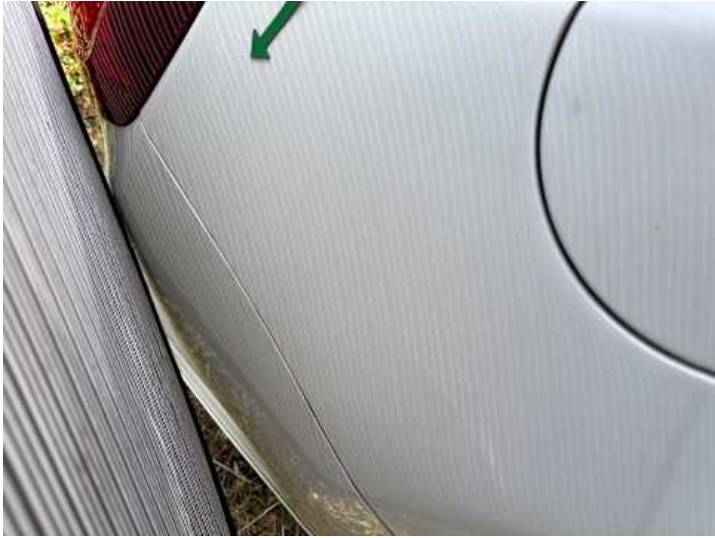
| Fahrzeugteil | Lackschichtdicke (in µm) | Fahrzeugteil | Lackschichtdicke (in µm) |
|---|---|---|---|
| Seitenteil hinten links | 150 | Seitenteil hinten rechts | 380 |

Seitenteil hinten rechts (Unsachgemäß instand gesetzt)

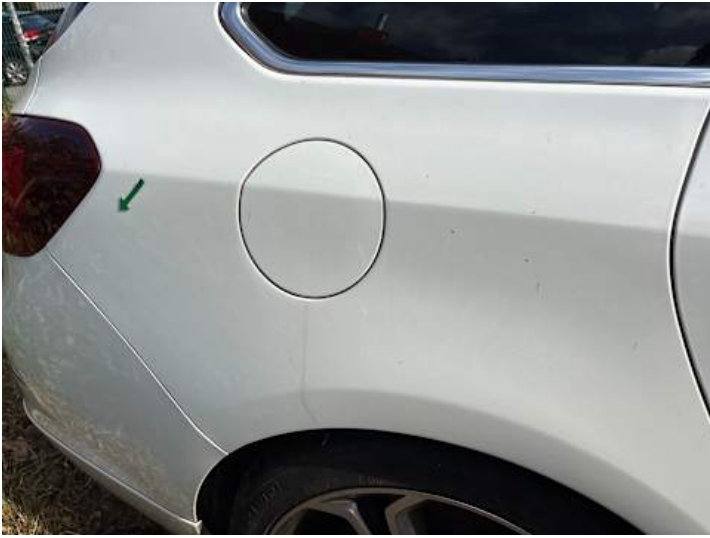
Seitenteil hinten rechts (Unsachgemäß instand gesetzt)

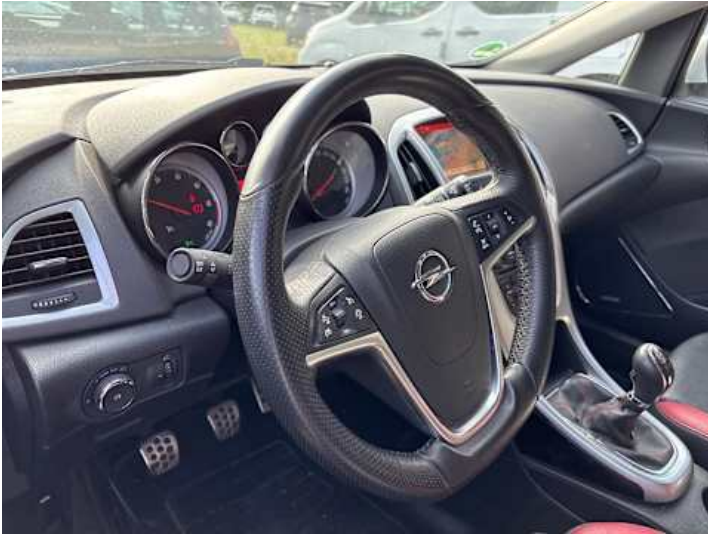
Innenraum (Verschleiß)

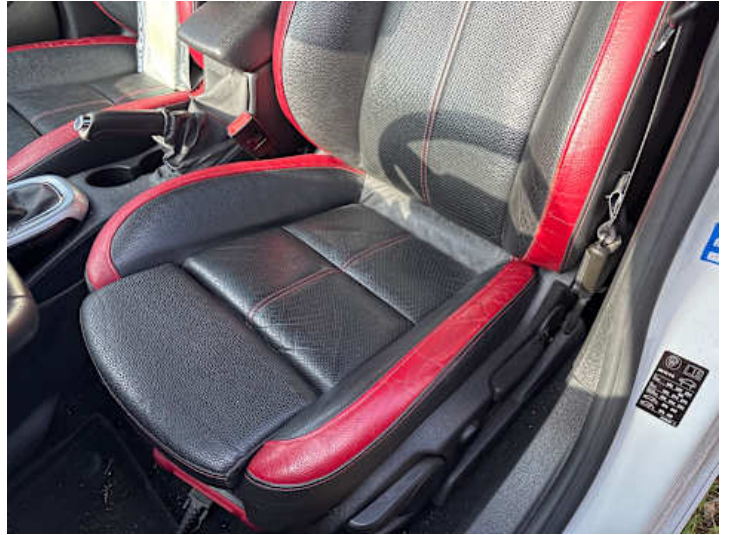
Innenraum (Verschleiß)
