## Mercedes-Benz C 220 d 4Matic

EZ 01/2023 | Kombi | Diesel-Hybrid · HEV (Voll-Hybrid) | Automatikgetriebe | 143.170km  
Besteuerung: Regelbesteuert (Deutschland)  
Fahrzeugstandort: 44\*\*\*  
Fahrzeug aufgenommen am: 07.08.2026

# Hinweise zum Zustandsbericht

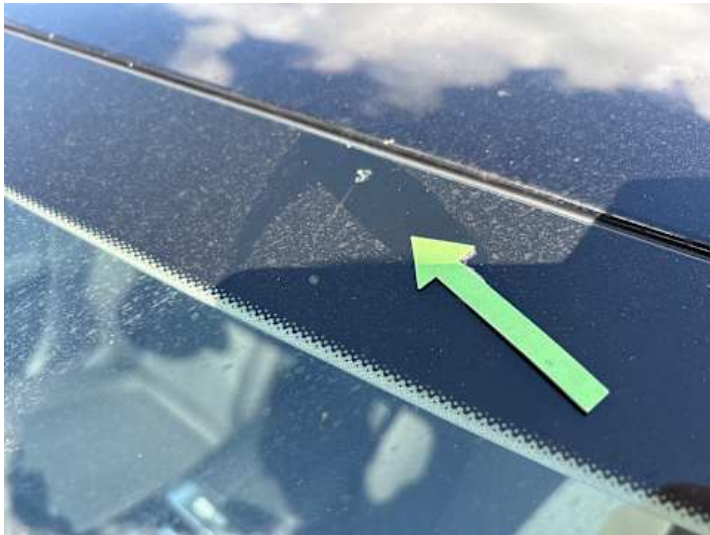
Windschutzscheibe (Steinschlag)

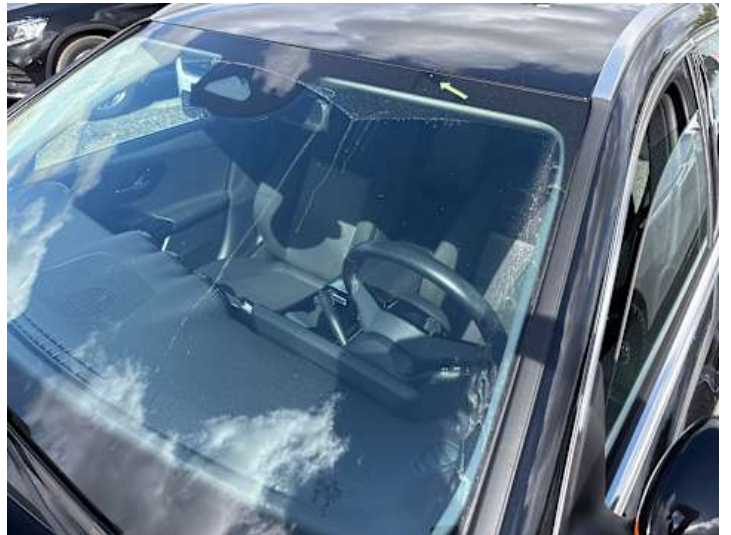
Windschutzscheibe (Steinschlag)

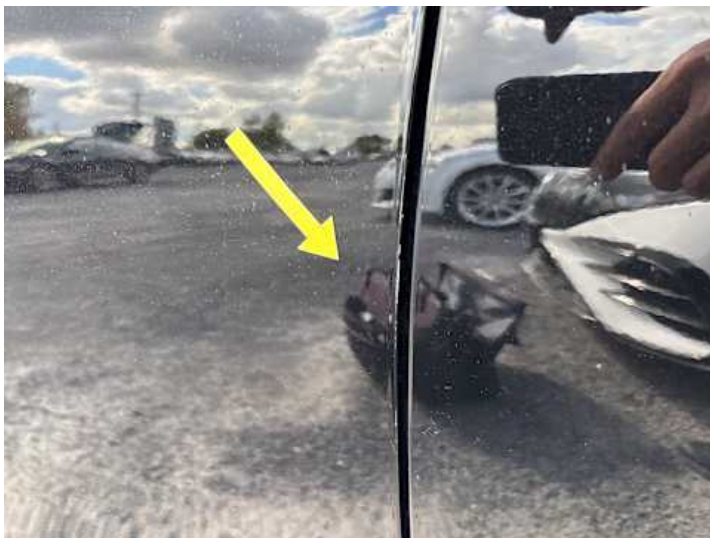
Fahrertür (Lackschaden)

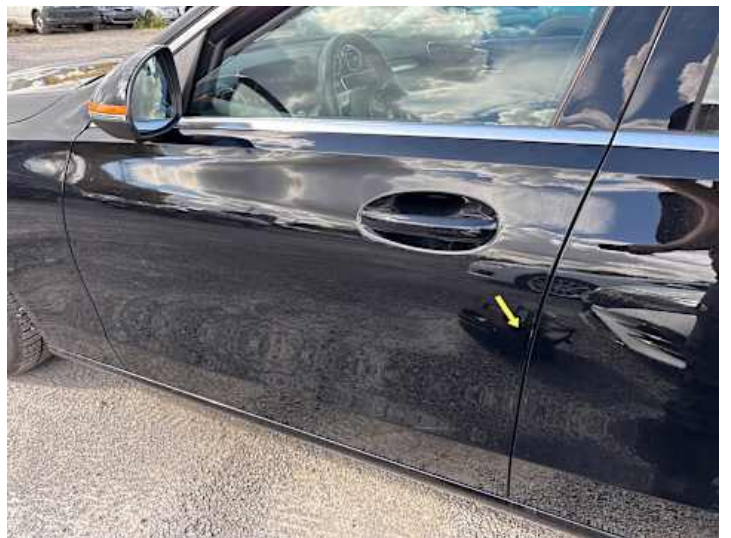
Fahrertür (Lackschaden)

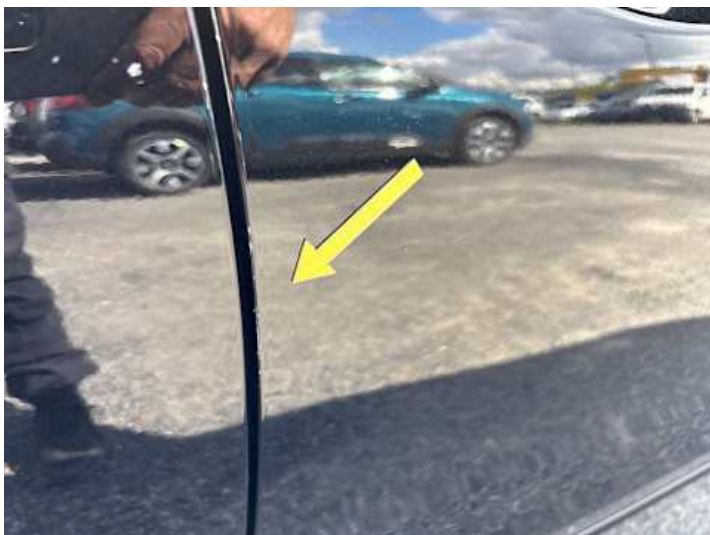
Beifahrertür (Lackschaden)

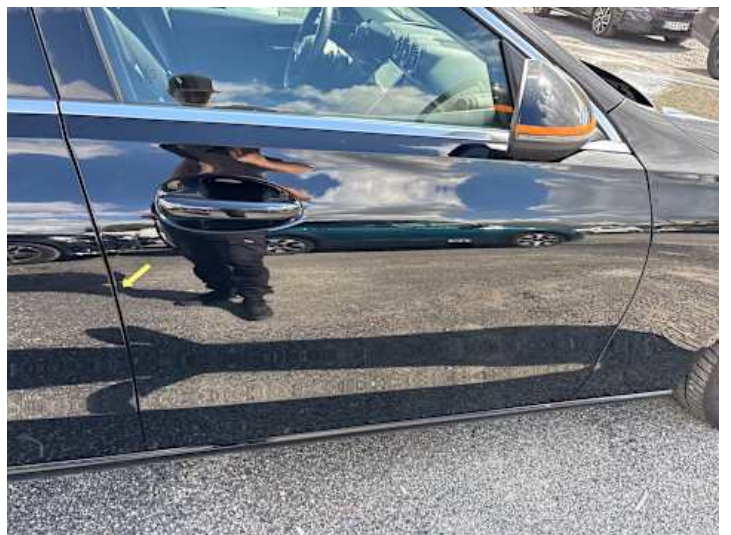
Beifahrertür (Lackschaden)

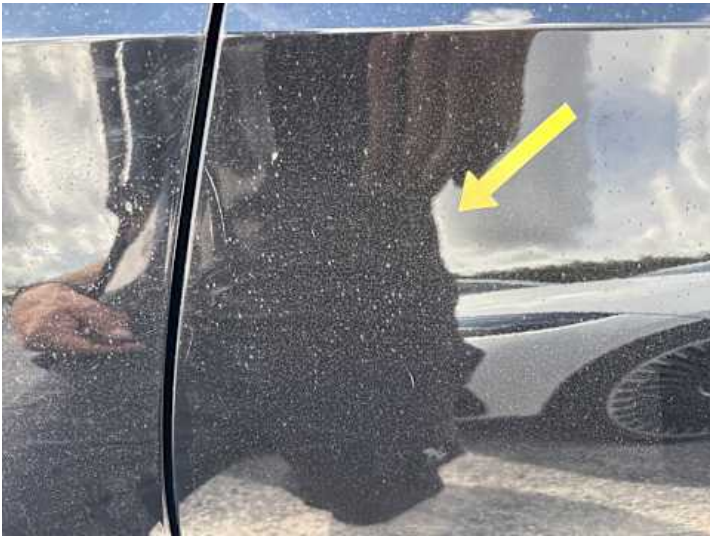
Türe hinten links (Kratzer)

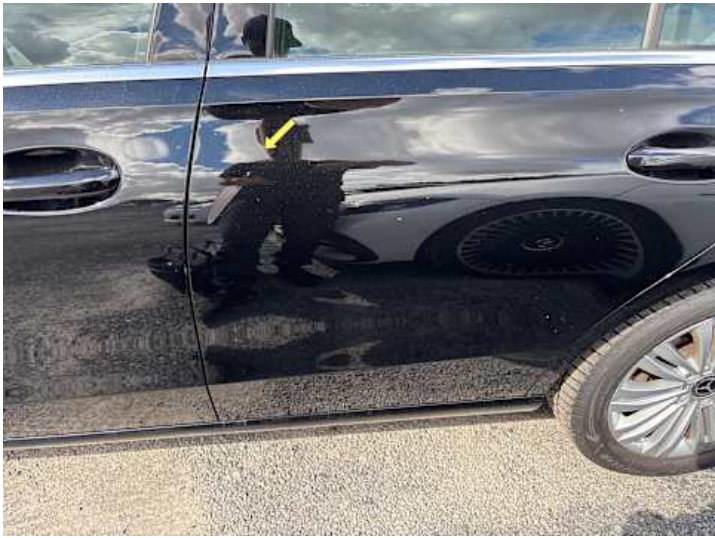
Türe hinten links (Kratzer)

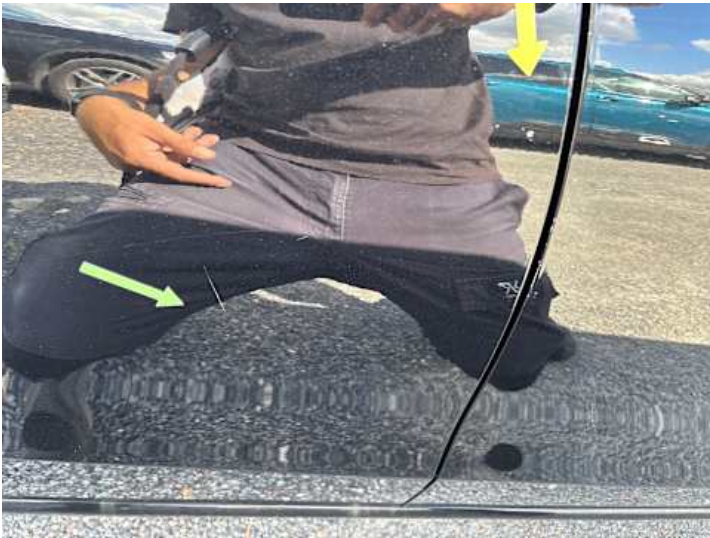
Türe hinten rechts (Kratzer)

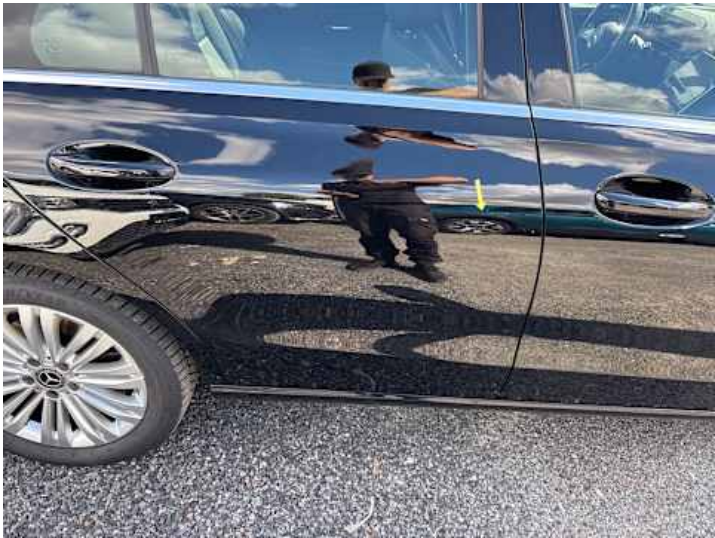
Türe hinten rechts (Kratzer)

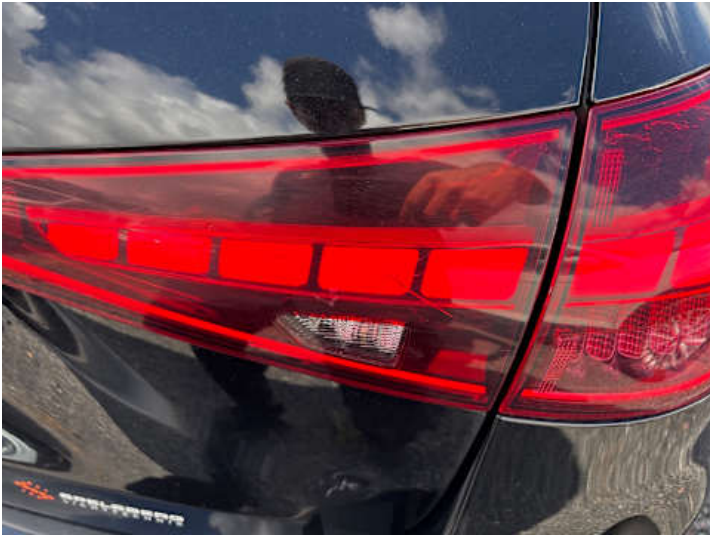
Rücklicht (rechts) (Riss/Bruch)

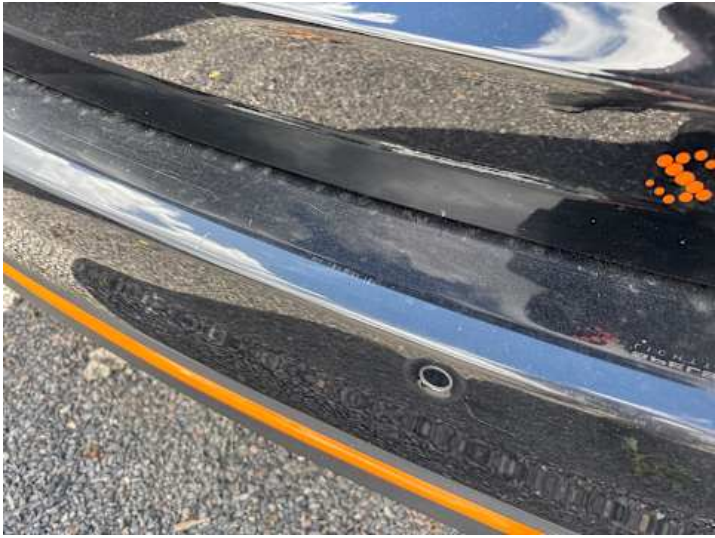
Stoßstange hinten (Kratzer)

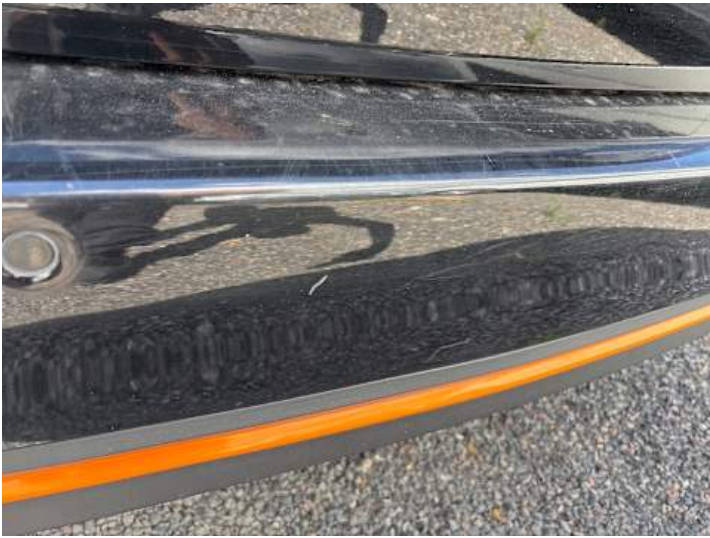
Stoßstange hinten (Kratzer, Lackschaden)

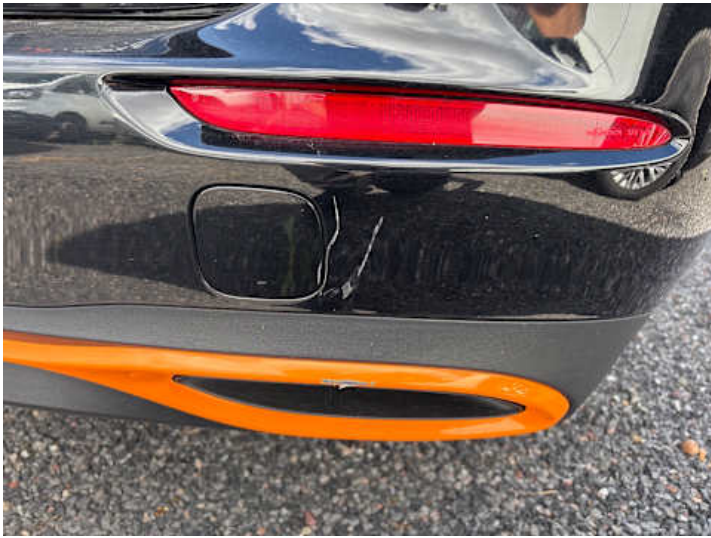
Stoßstange hinten (Kratzer, Lackschaden)

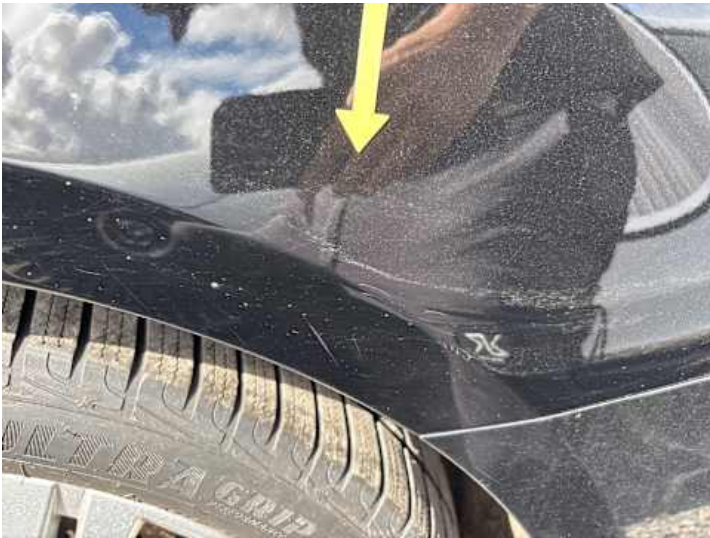
Seitenteil hinten links (Kratzer)

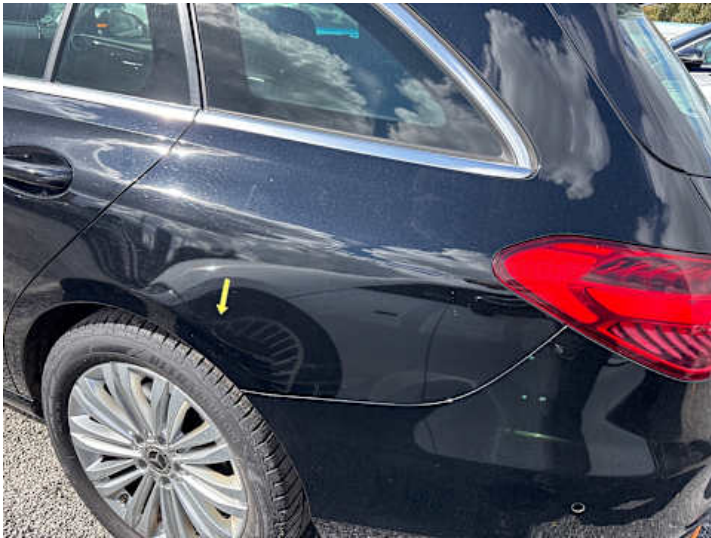
Seitenteil hinten links (Kratzer)

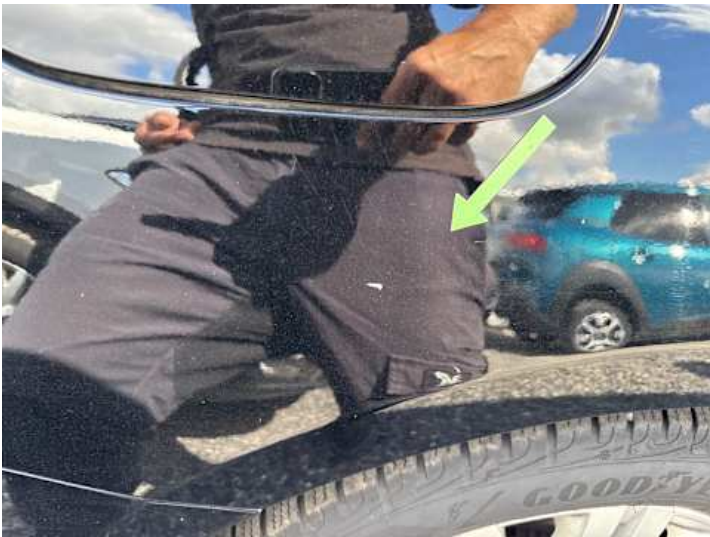
Seitenteil hinten rechts (Kratzer, Lackschaden, Delle)

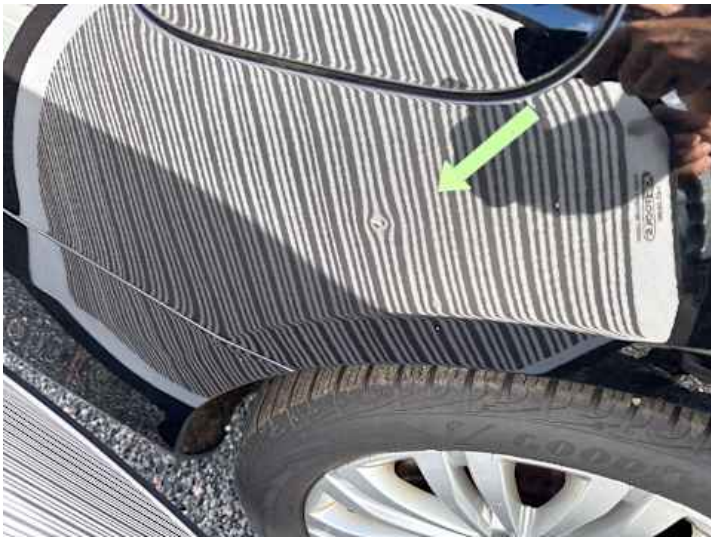
Seitenteil hinten rechts (Kratzer, Lackschaden, Delle)

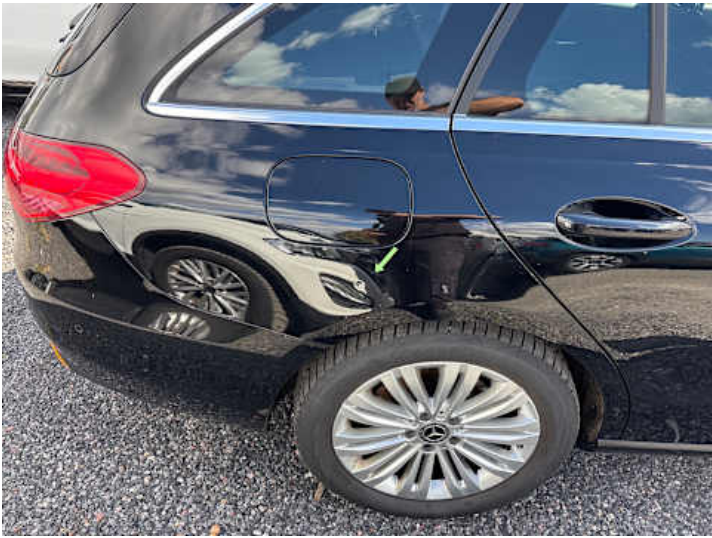
Seitenteil hinten rechts (Kratzer, Lackschaden, Delle)

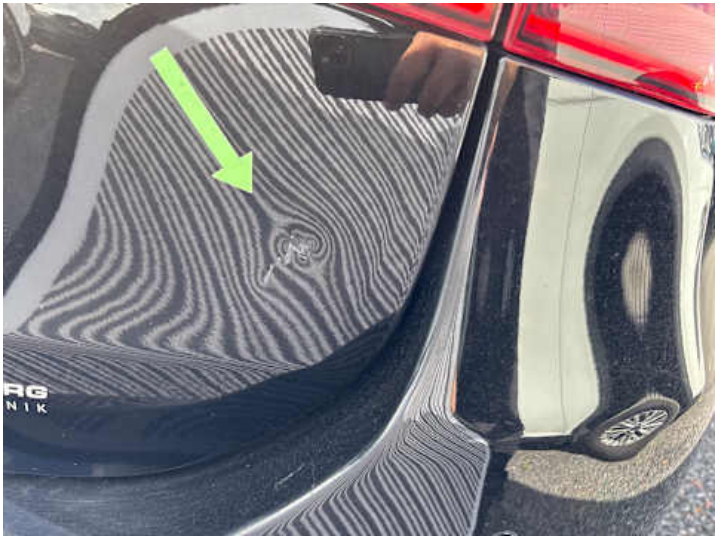
Heckklappe (Kratzer, Lackschaden, Delle)

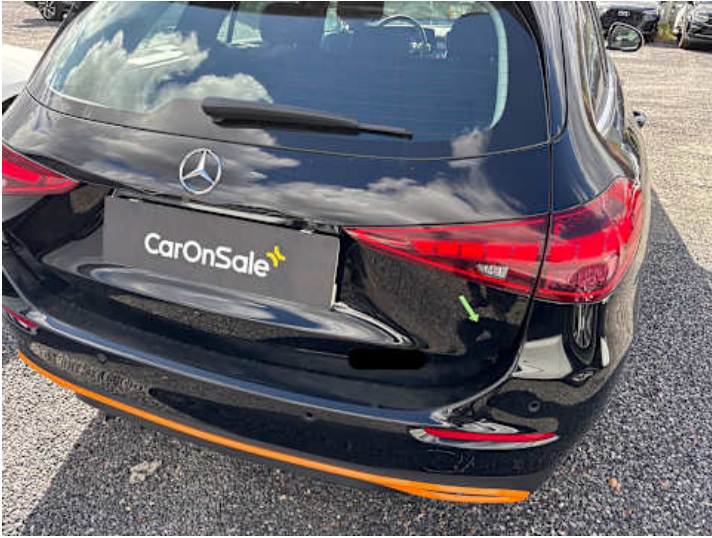
Heckklappe (Kratzer, Lackschaden, Delle)

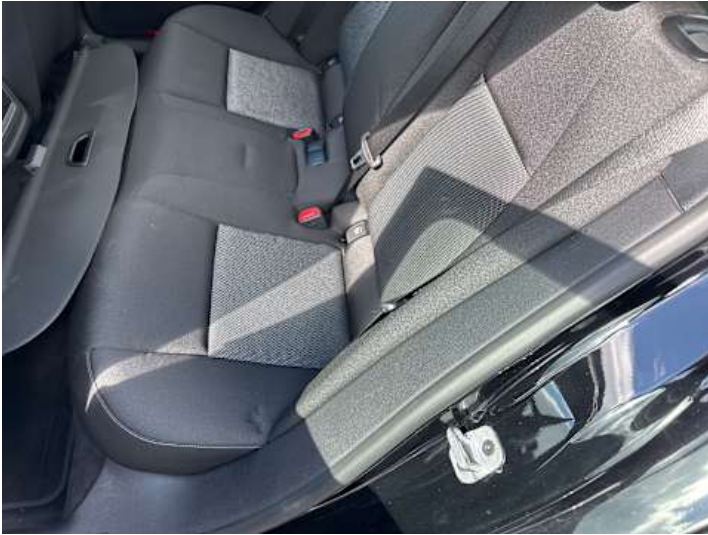
Innenraum (Verschleiß)

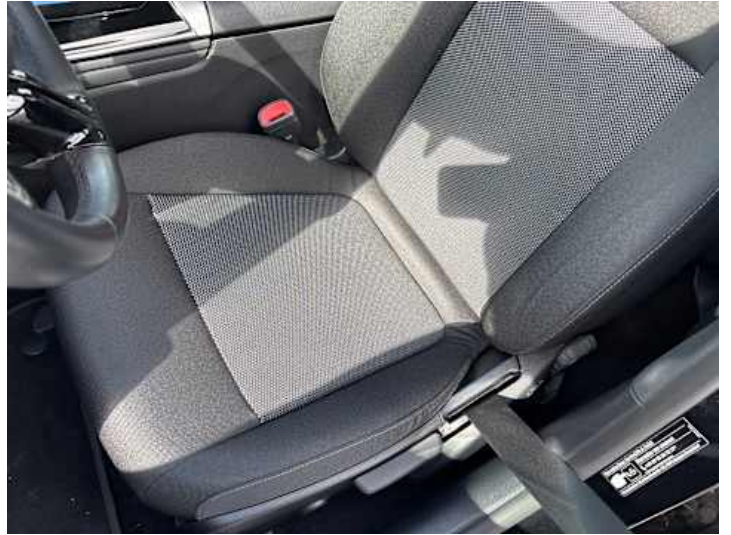
Innenraum (Verschleiß)

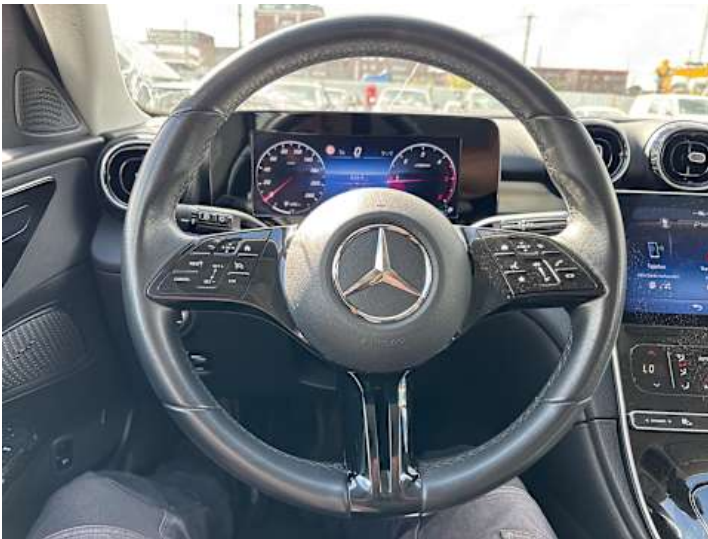
Innenraum (Verschleiß)
