## Opel Mokka Innovation

EZ 04/2018 | Geländewagen | Benzin | Automatikgetriebe | 121.823km  
Besteuerung: Differenzbesteuert (§25a UStG)  
Fahrzeugstandort: 32\*\*\*  
Fahrzeug aufgenommen am: 04.08.2026

# Hinweise zum Zustandsbericht

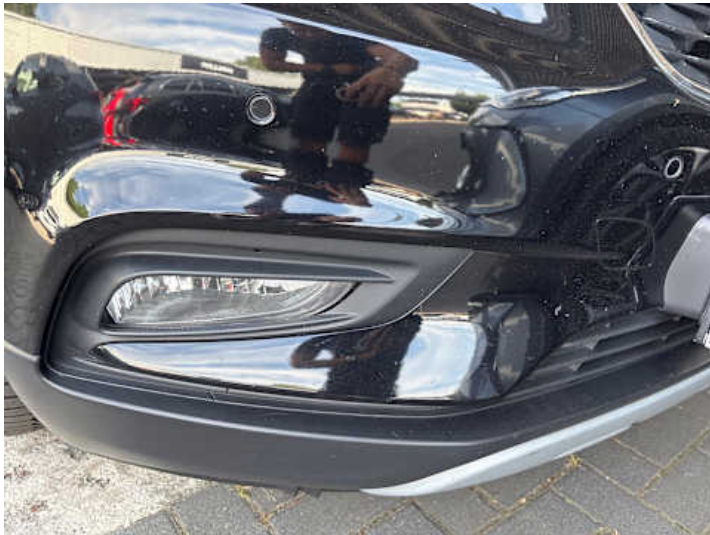
Stoßstange vorne (Steinschlag)

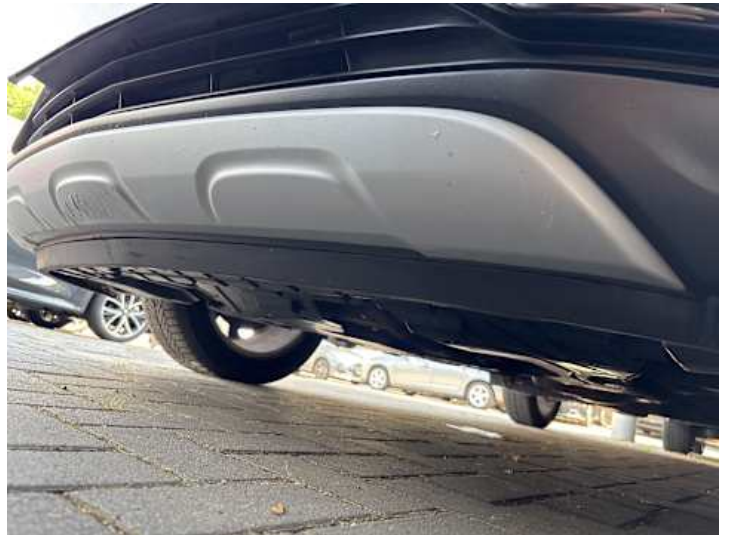
Stoßstange vorne (Kratzer)

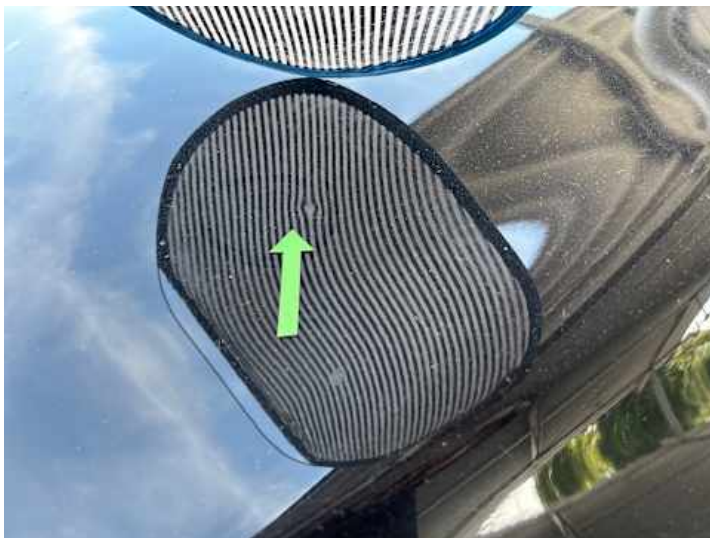
Motorhaube (Delle)

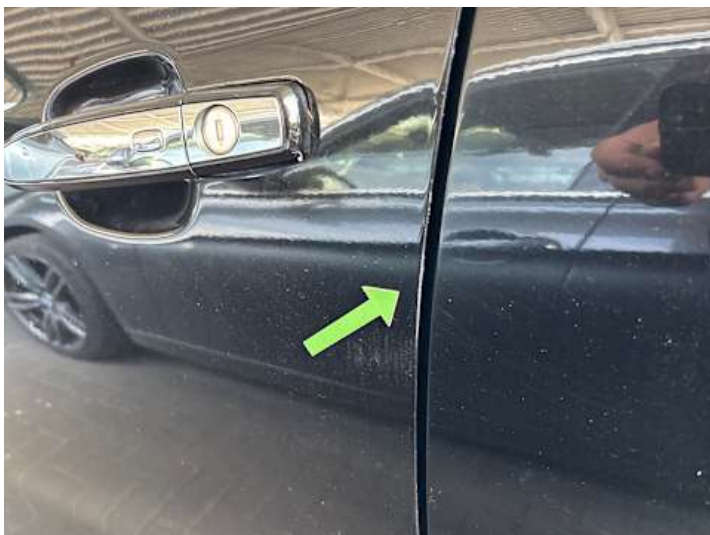
Fahrtür (Kratzer)

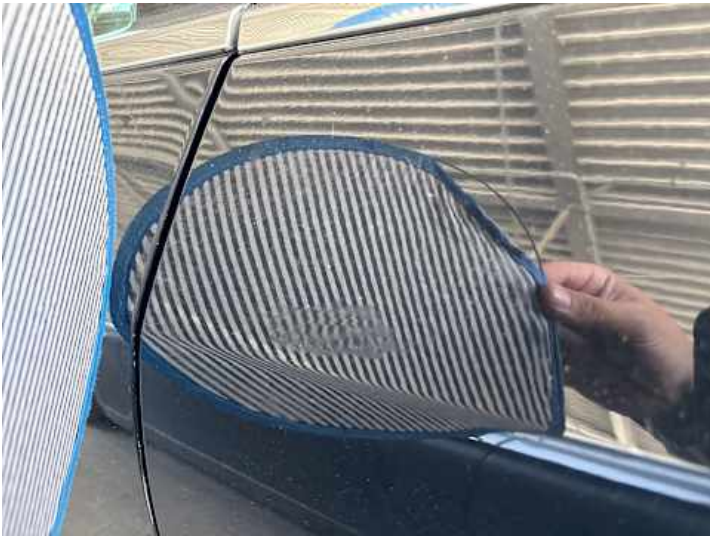
Türe hinten links (Kratzer, Lackschaden)

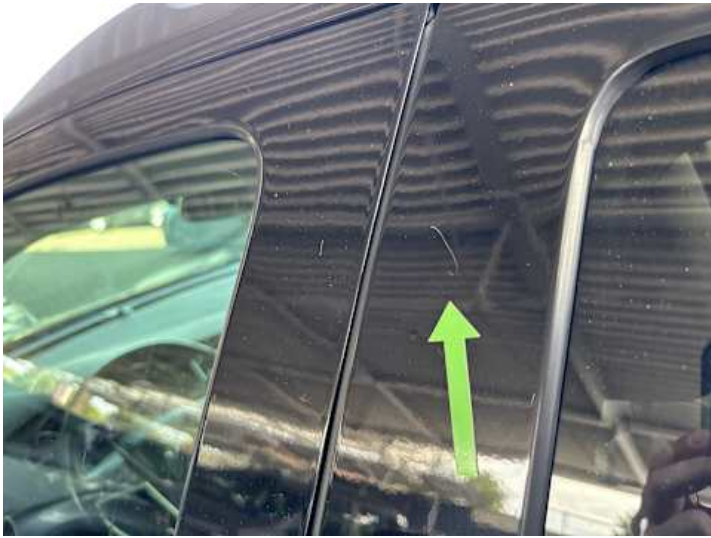
Türe hinten links (Kratzer, Lackschaden)

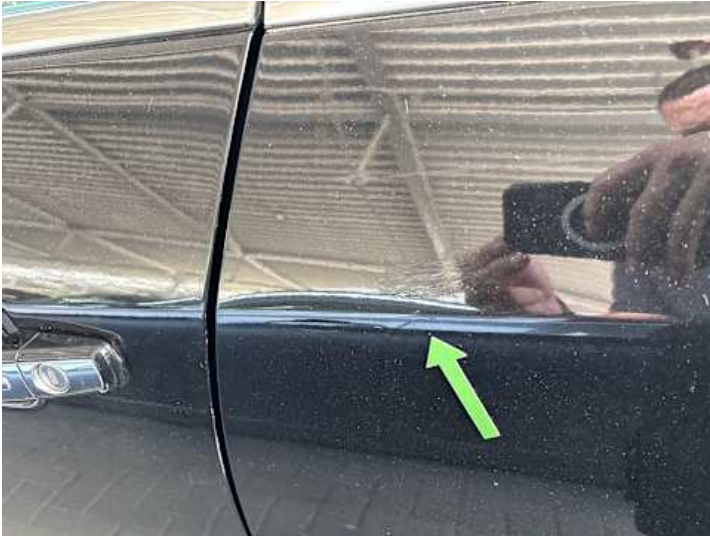
Türe hinten links (Kratzer, Lackschaden)

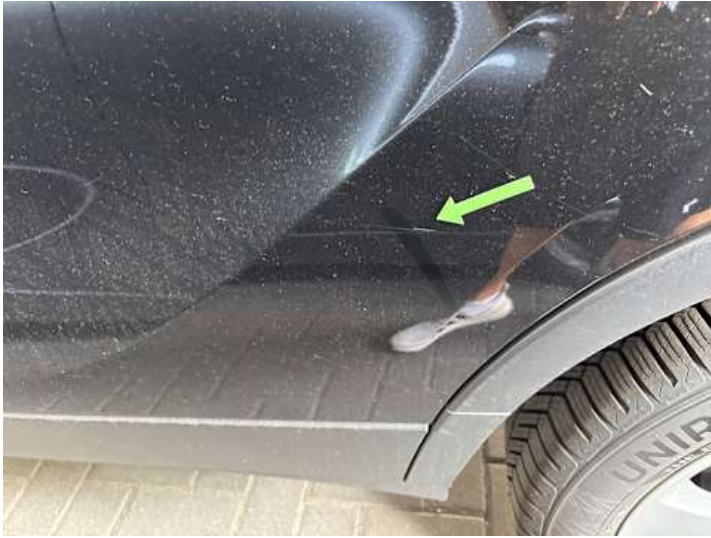
Türe hinten links (Kratzer, Lackschaden)

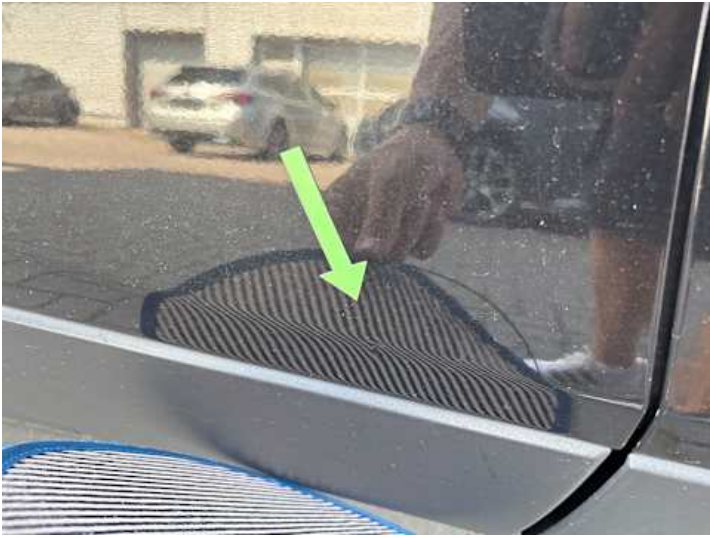
Türe hinten rechts (Kratzer, Delle)

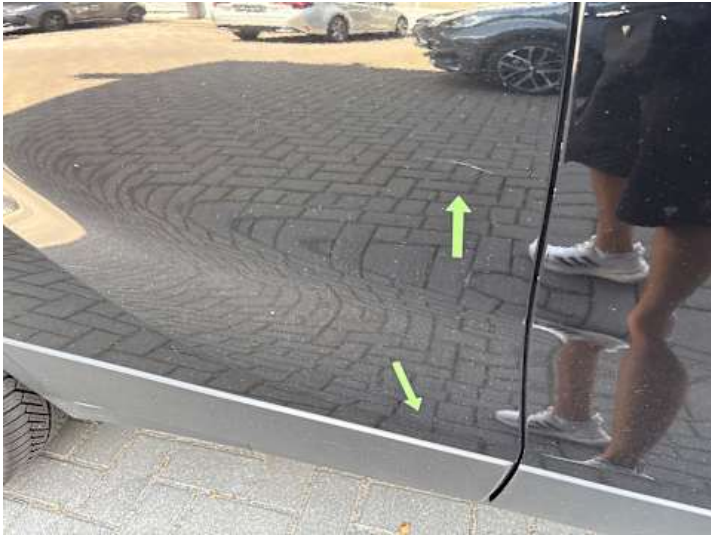
Türe hinten rechts (Kratzer, Delle)

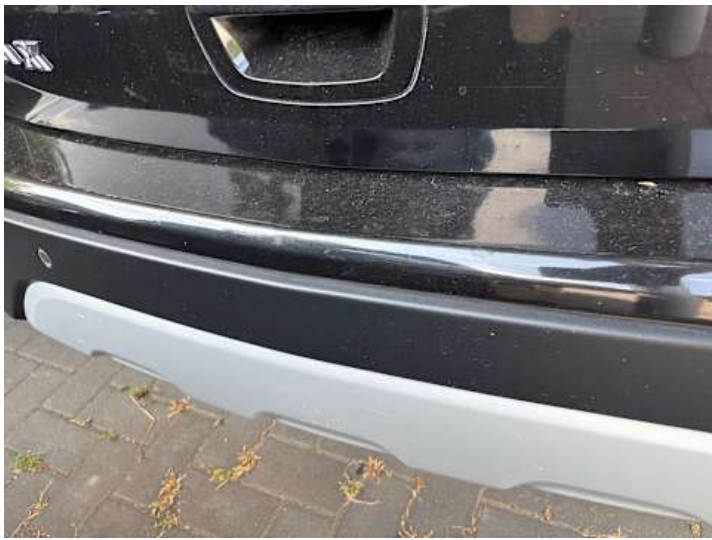
Stoßstange hinten (Kratzer)

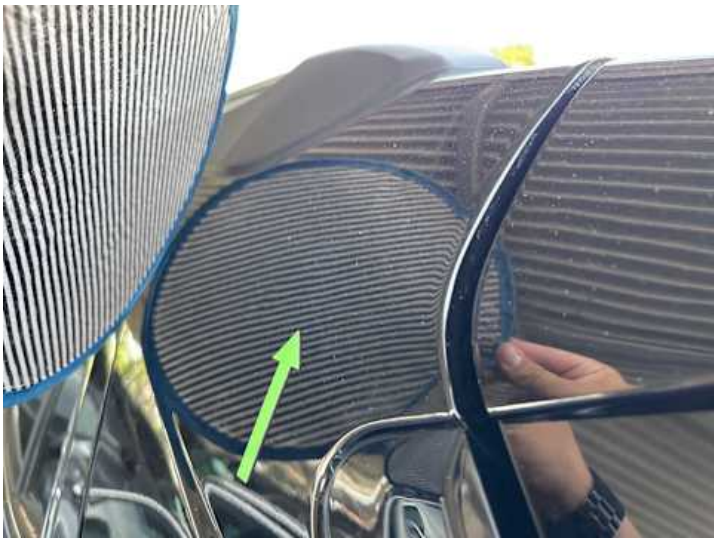
Seitenteil hinten links (Delle)

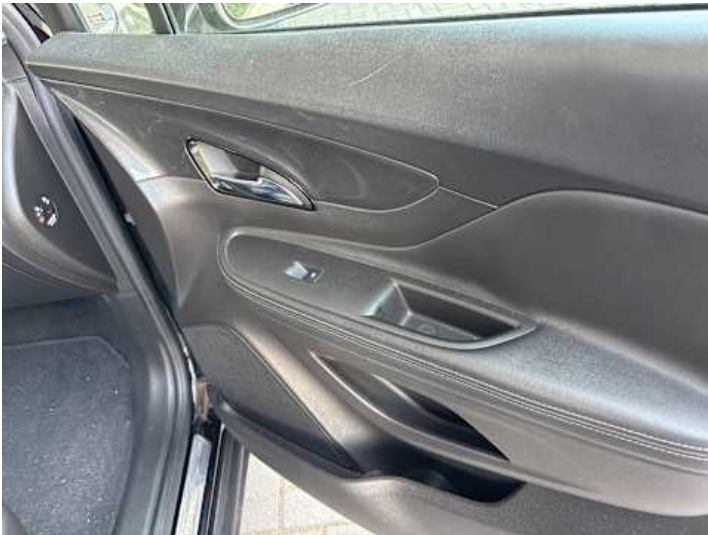
Innenraum (Verschleiß)

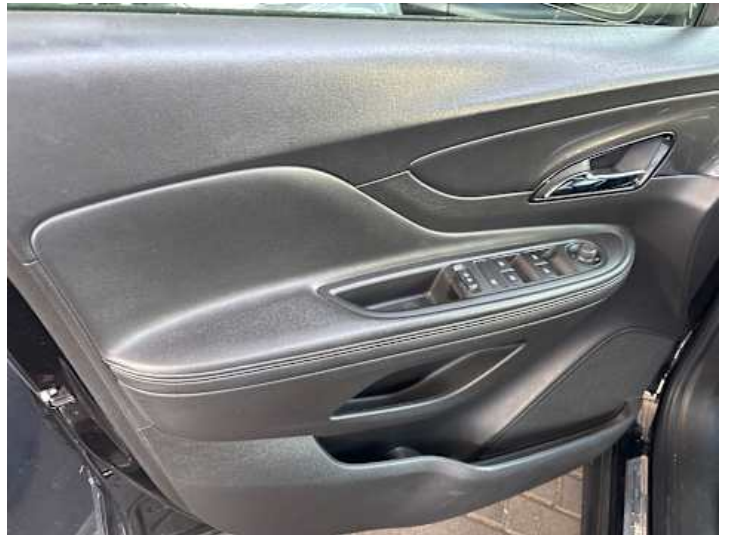
Innenraum (Verschleiß)

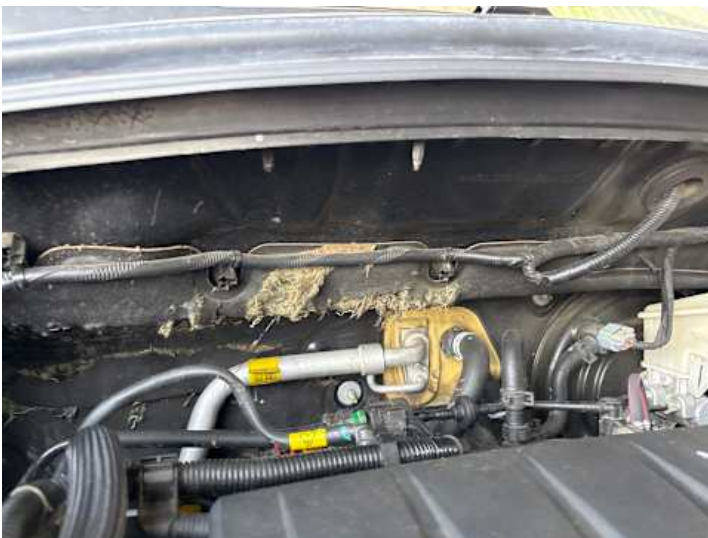
Innenraum (Riss/Bruch)

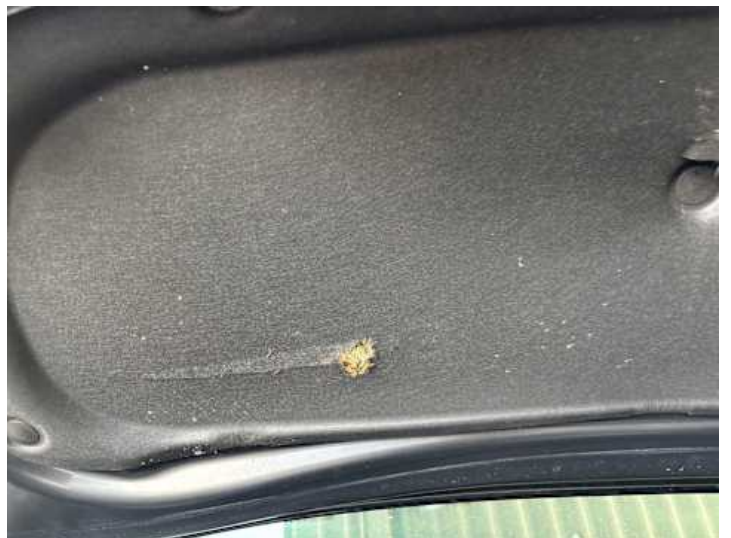
Innenraum (Riss/Bruch)
