## Renault Clio Dynamique

EZ 09/2015 | Kleinwagen | Benzin | Schaltgetriebe | 107.761km

Fahrzeug aufgenommen am: 06.08.2026

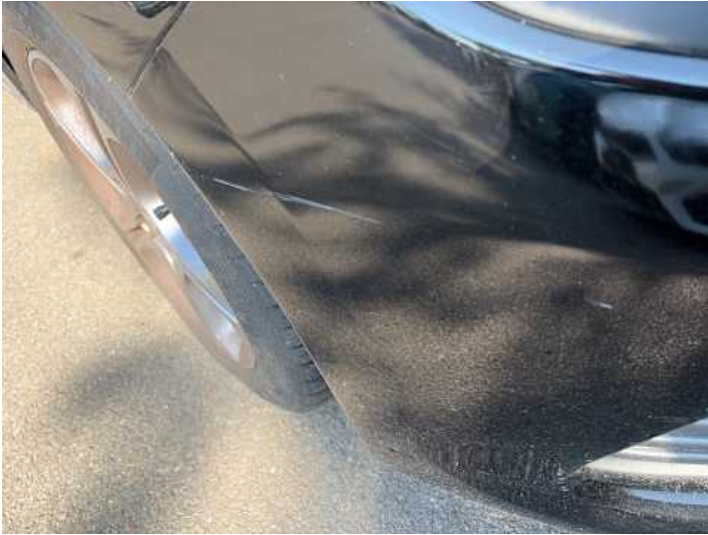
Stoßstange vorne (Kratzer)

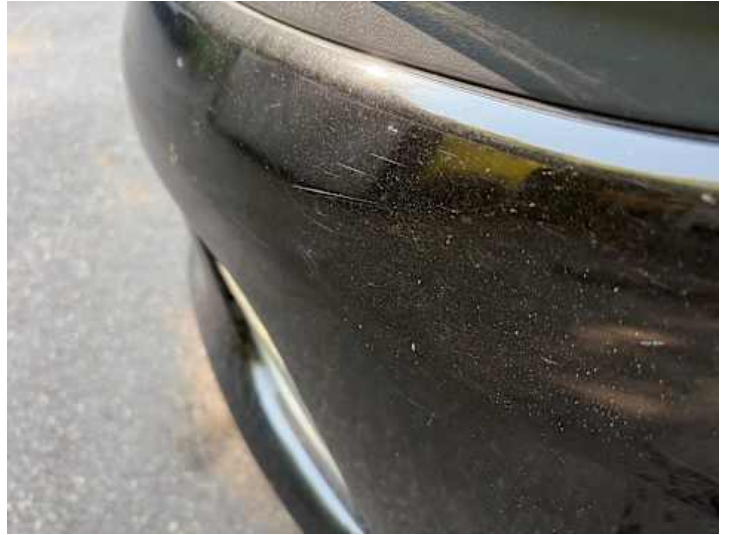
Stoßstange vorne (Kratzer)

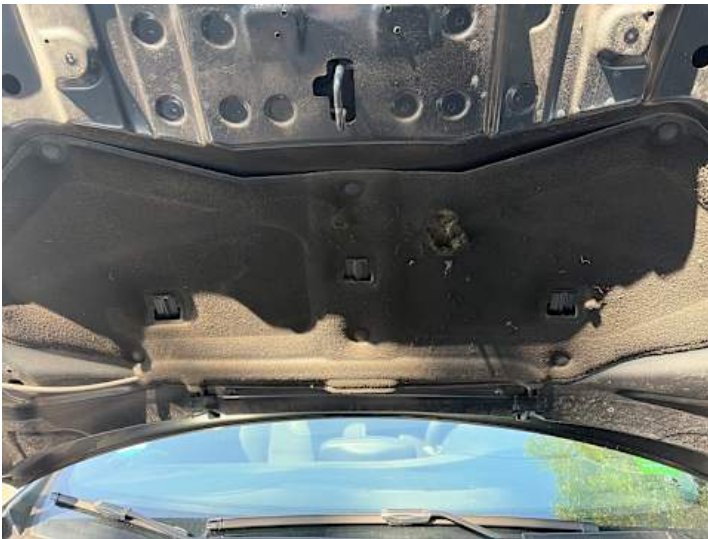
Motorhaube (Riss/Bruch)

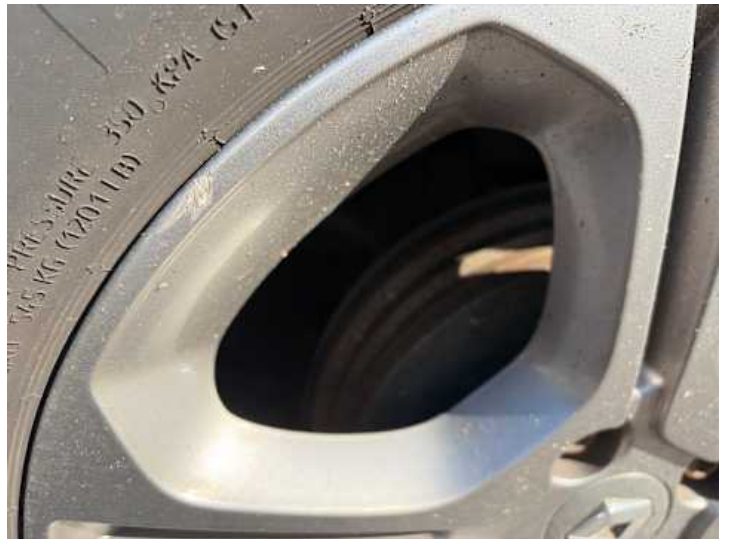
(5 mm)  
Kerben

Rad (Kerben)

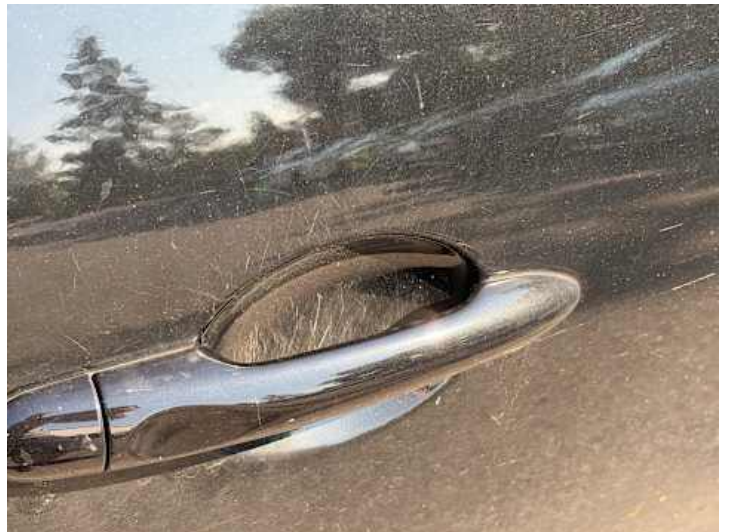
Beifahrertür (Kratzer)

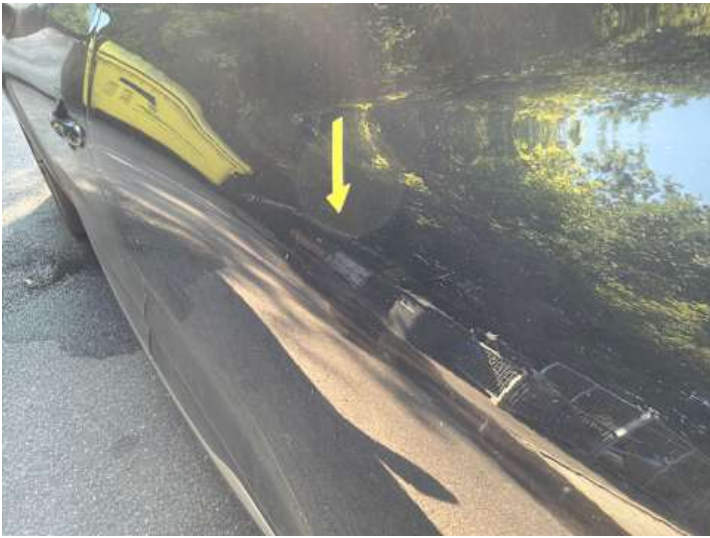
Türe hinten links (Kratzer)

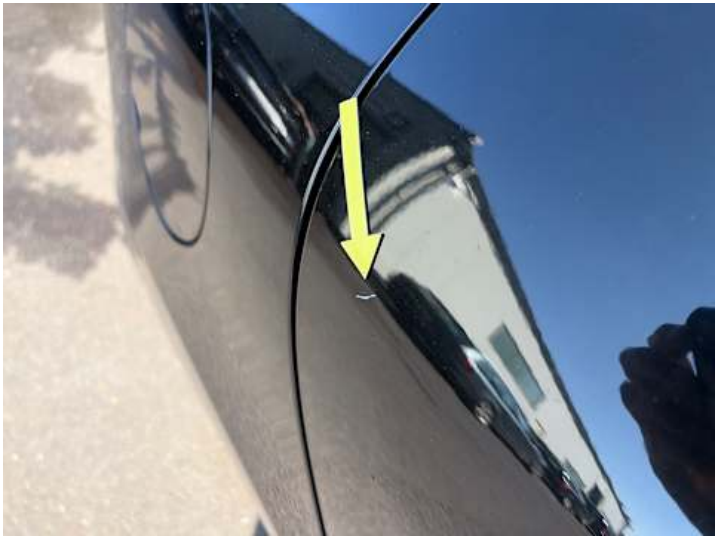
Türe hinten rechts (Kratzer)

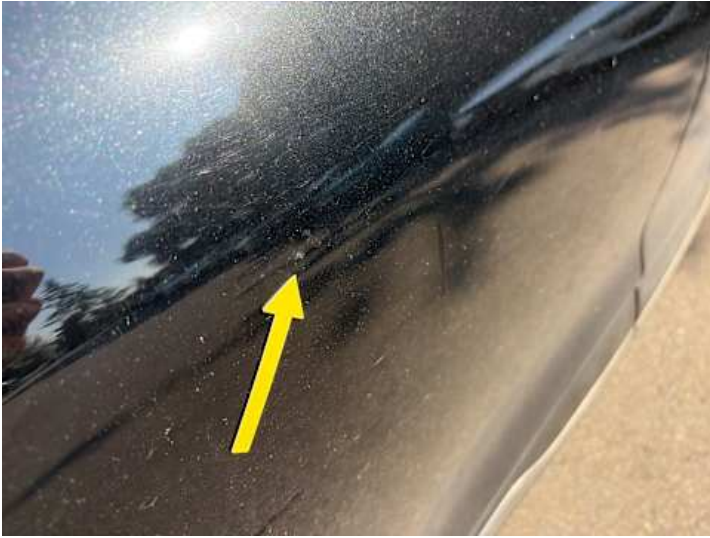
Türe hinten rechts (Kratzer)

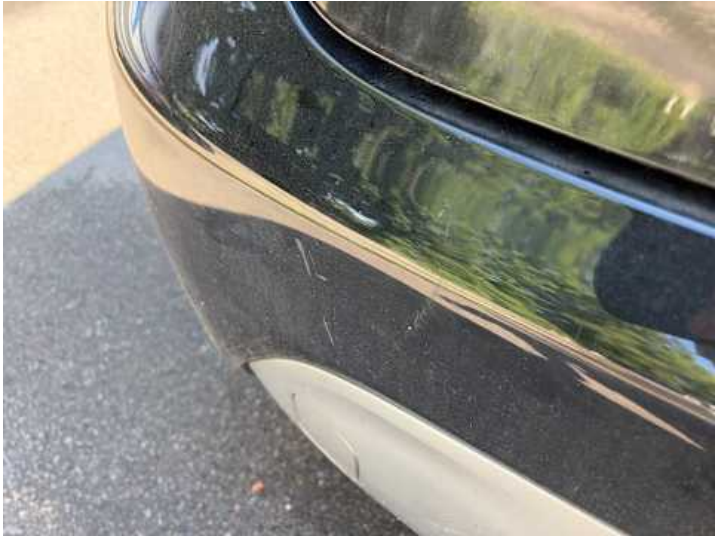
Stoßstange hinten (Kratzer)

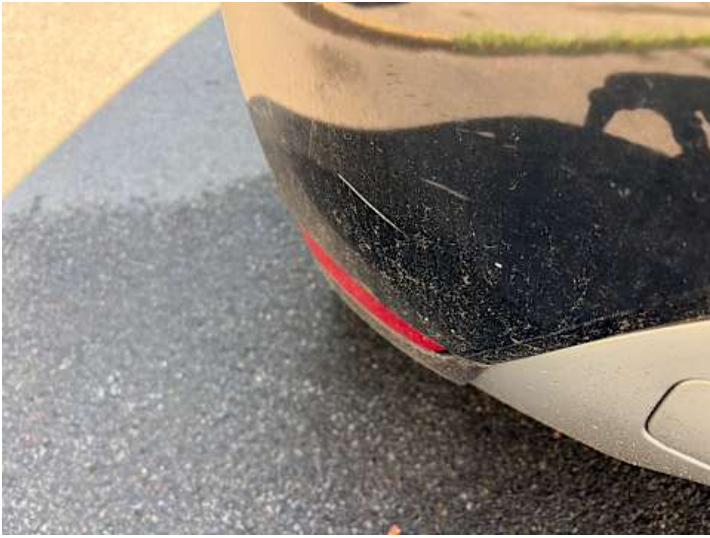
Stoßstange hinten (Kratzer)

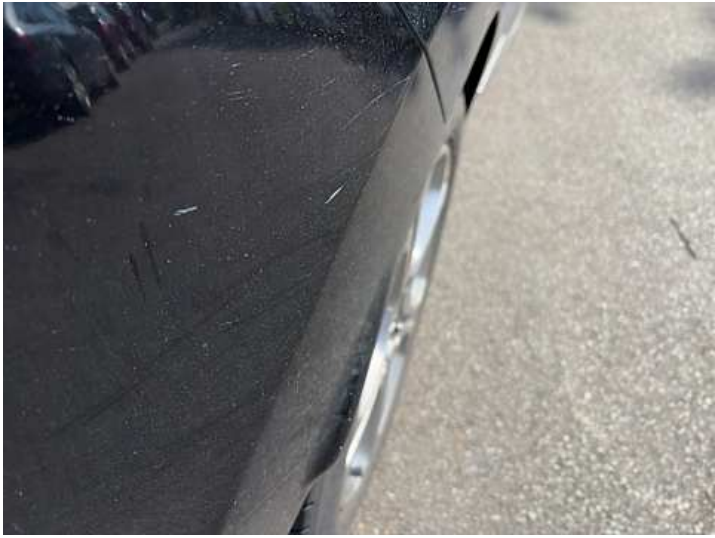
Stoßstange hinten (Kratzer)

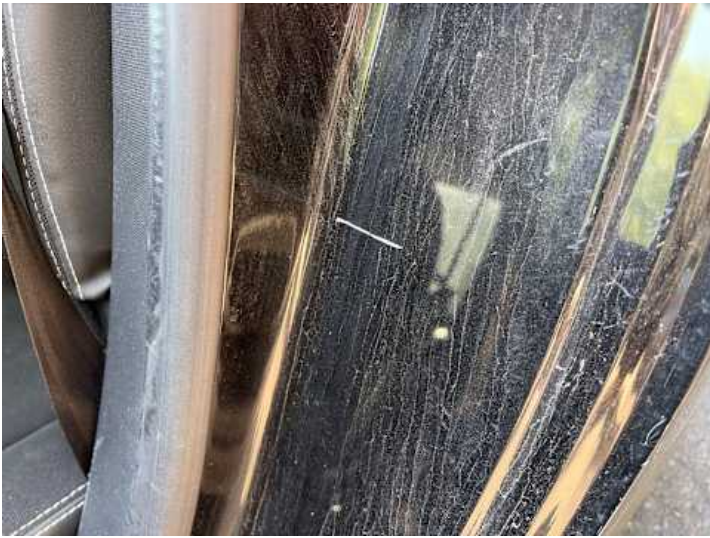
Schweller links (Kratzer)

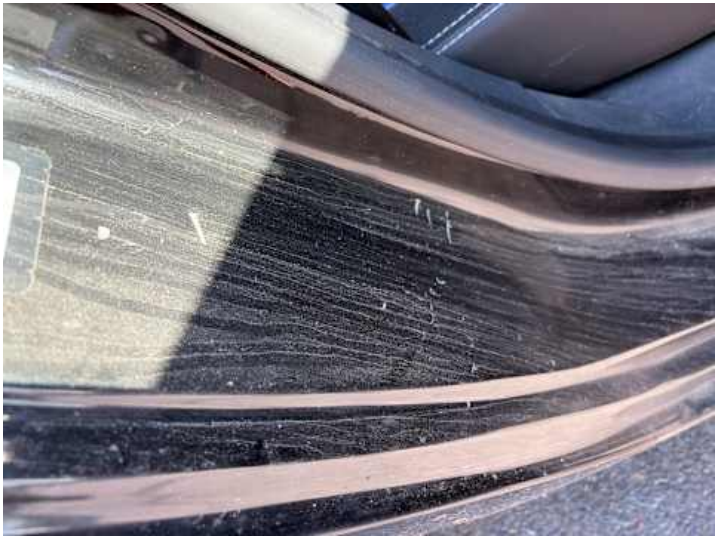
Schweller rechts (Lackschaden)

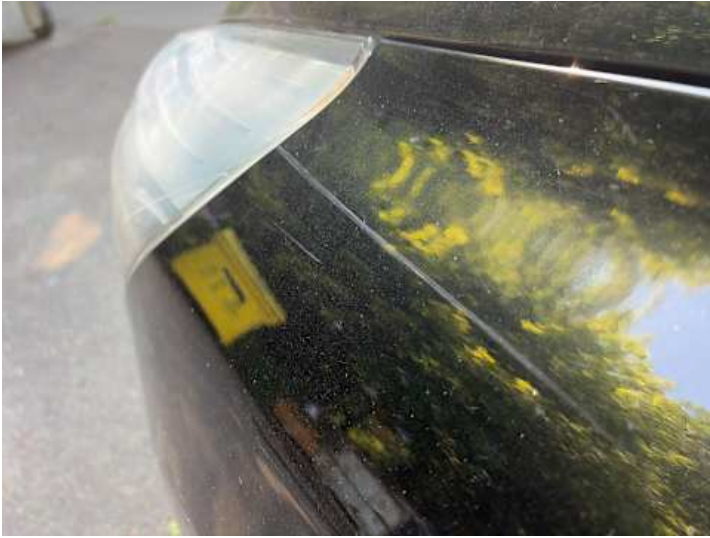
Kotflügel vorne links (Kratzer)

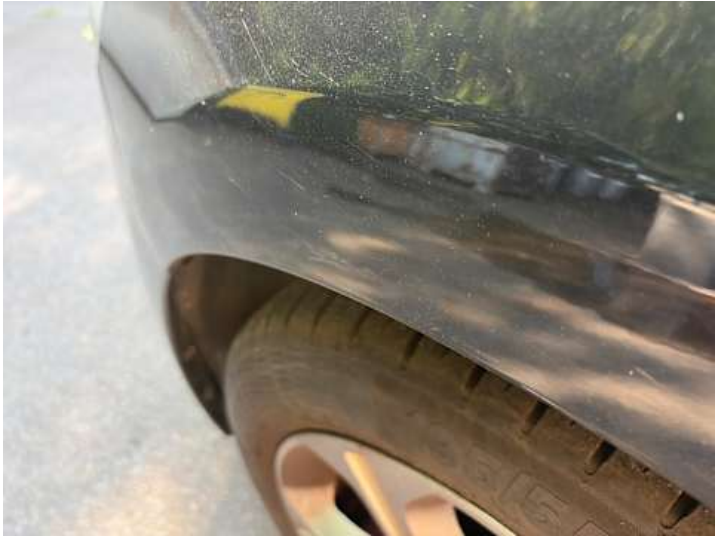
Kotflügel vorne links (Kratzer)

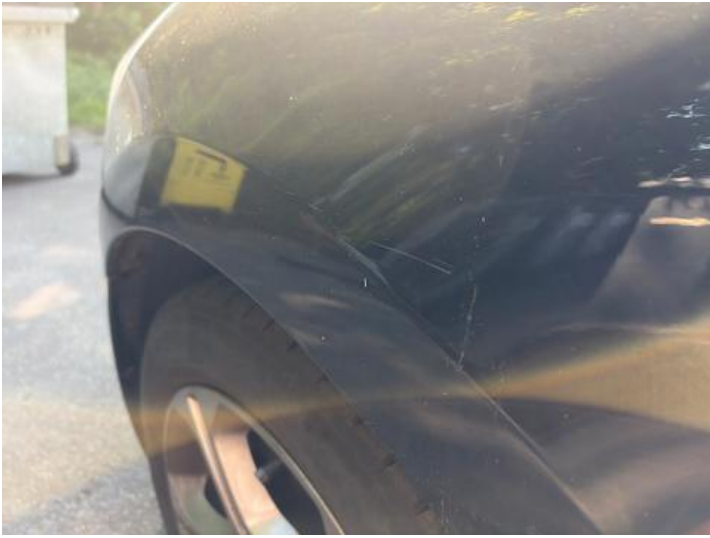
Kotflügel vorne links (Kratzer)

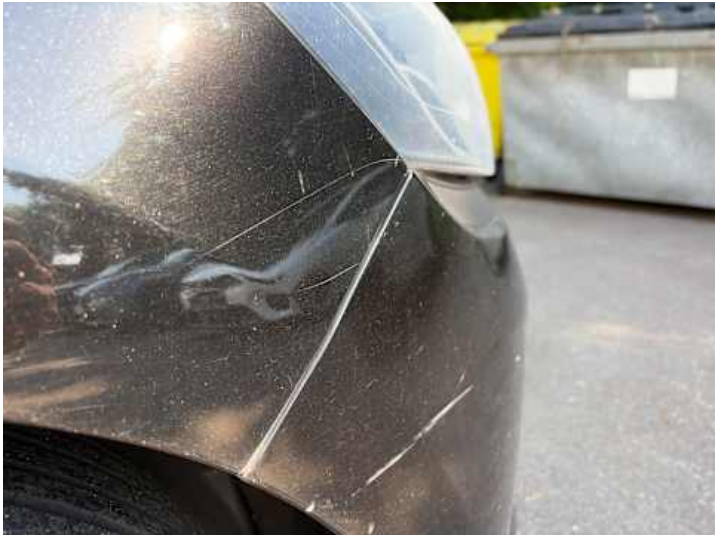
Kotflügel vorne rechts (Kratzer)

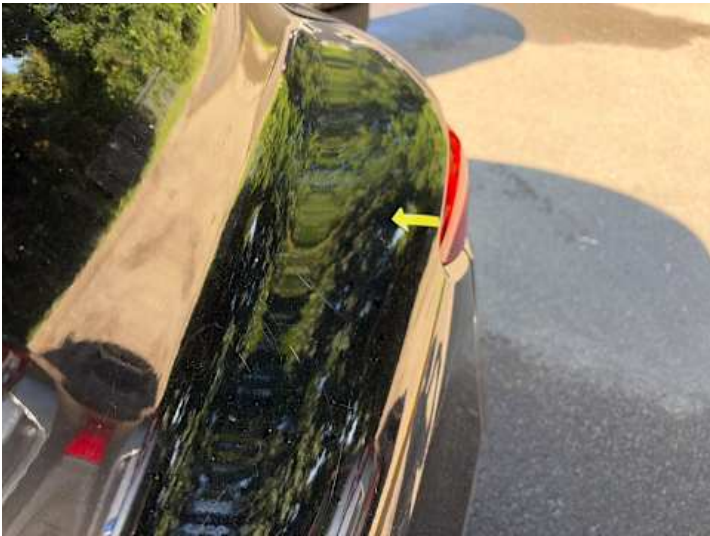
Seitenteil hinten links (Kratzer)

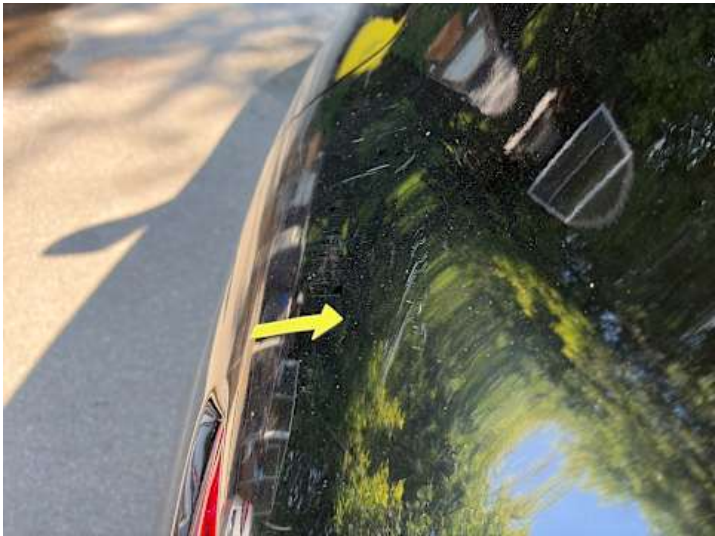
Seitenteil hinten links (Kratzer)

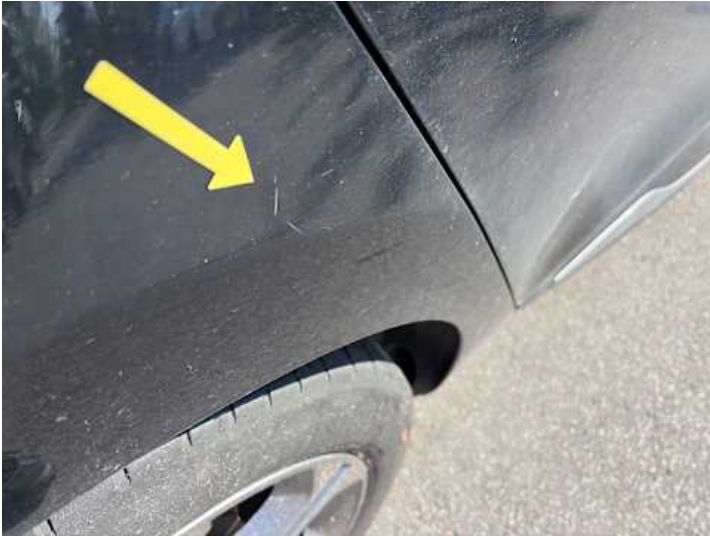
Seitenteil hinten rechts (Kratzer)

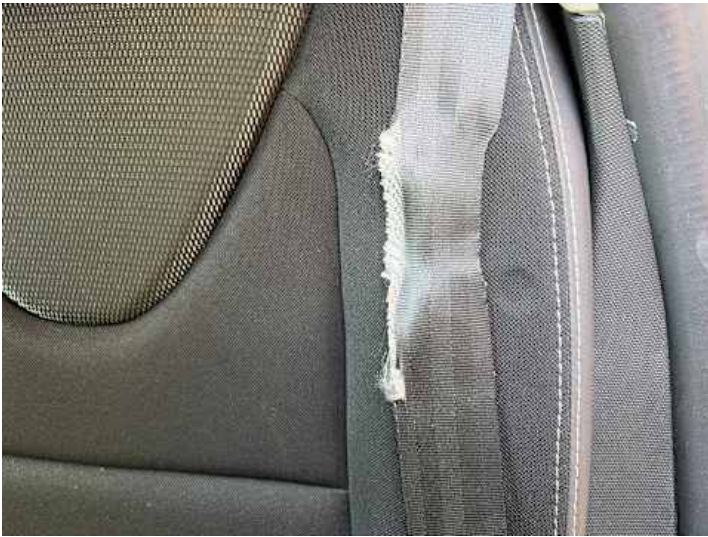
Innenraum (Anderer Schaden): Gurt hinten links eingerissen

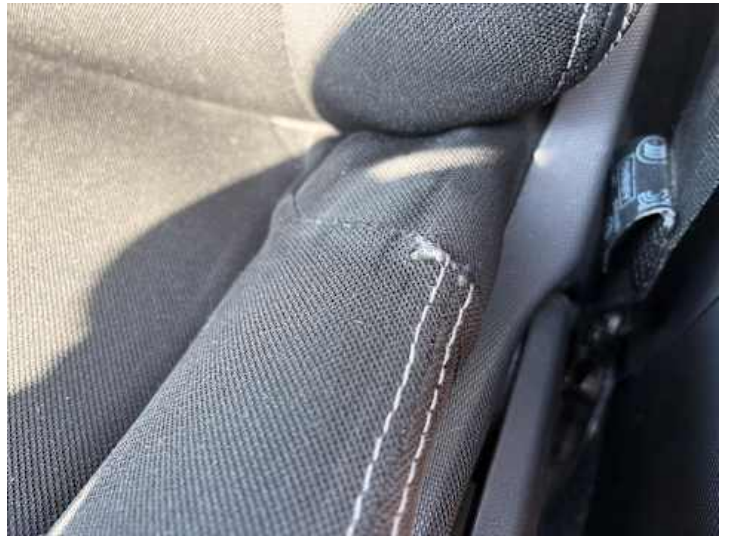
Innenraum (Verschleiß)
