## Zustandsbericht / Minderwertgutachten

**FIN**    **WAUZZZ8K48N029486**

| Typ / Verkaufsbez. | A4 Lim. (8K2)(11.2007->) / A4 1.8 TFSI Attraction | Aufbauart | Limousine |

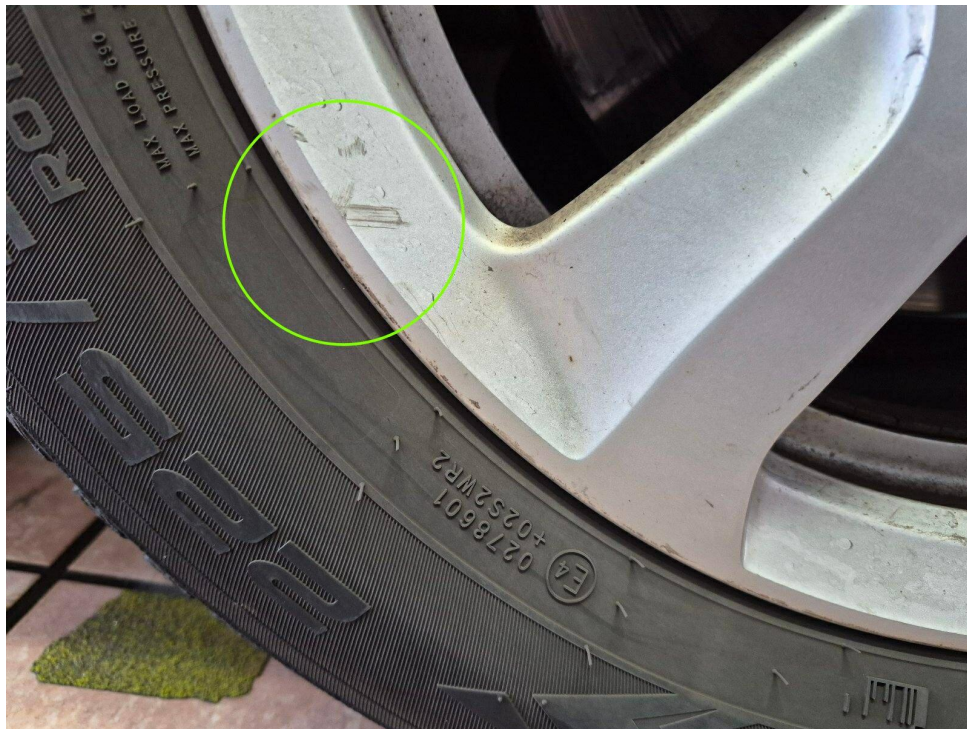
Scheibenrad vorn rechts leicht zerkratzt und verschrammt (Bild 6)  
Frontbereich weist vereinzelt kleinere Steinschläge auf (Bild 8)  
Heckklappe rechtsseitig oberflächlich zerkratzt (Bild 14)

Bild 6 : Scheibenrad vorn rechts leicht zerkratzt und verschrammt

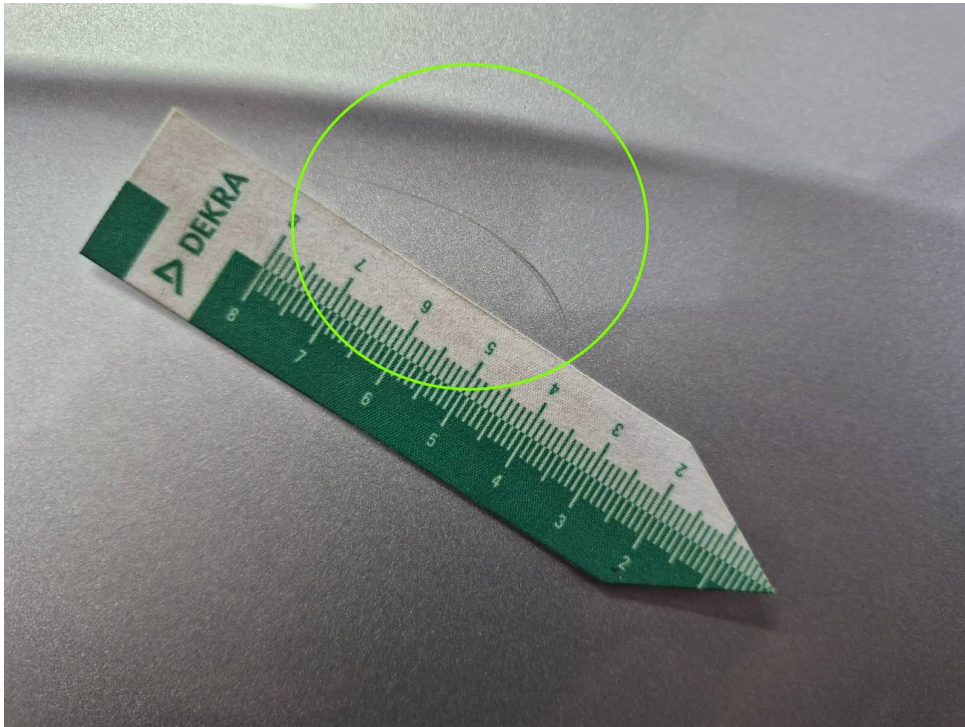
| Bezeichnung des Schadens / Rep.-Weg | Rep.Kost<br>netto | Anrechn.<br>brutto | Minderwert in EUR<br>netto | brutto |
|---|---|---|---|---|
| 1. Kotflügel vorn rechts zerkratzt, lackieren (Bild 7) | | | | |

Bild 7 : Kotflügel vorn rechts zerkratzt

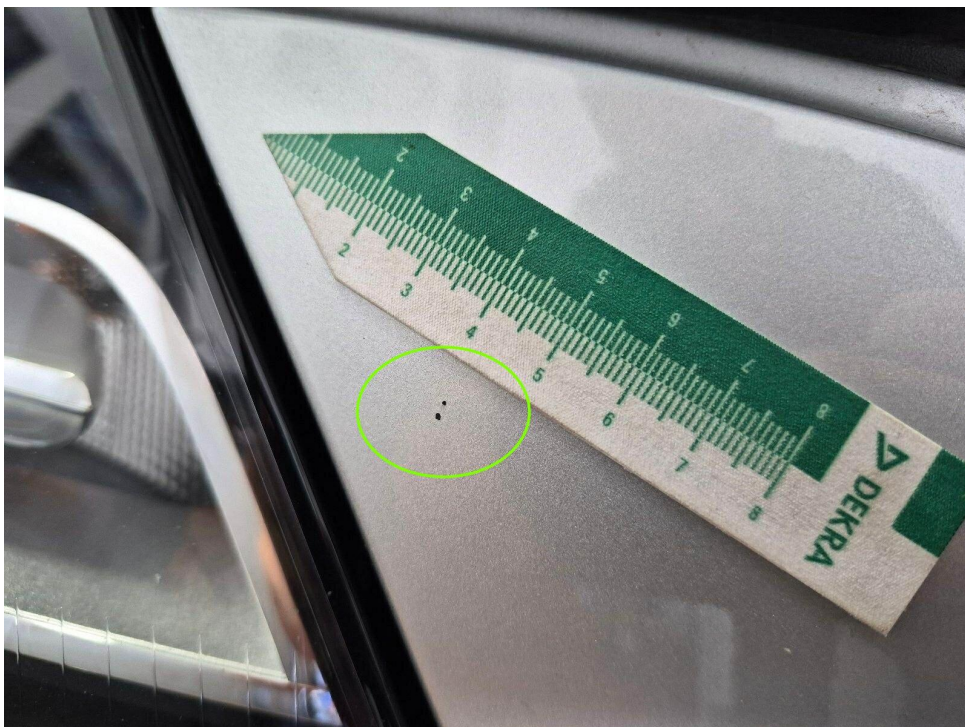
Bild 8 : Frontbereich weist vereinzelt kleinere Steinschläge auf

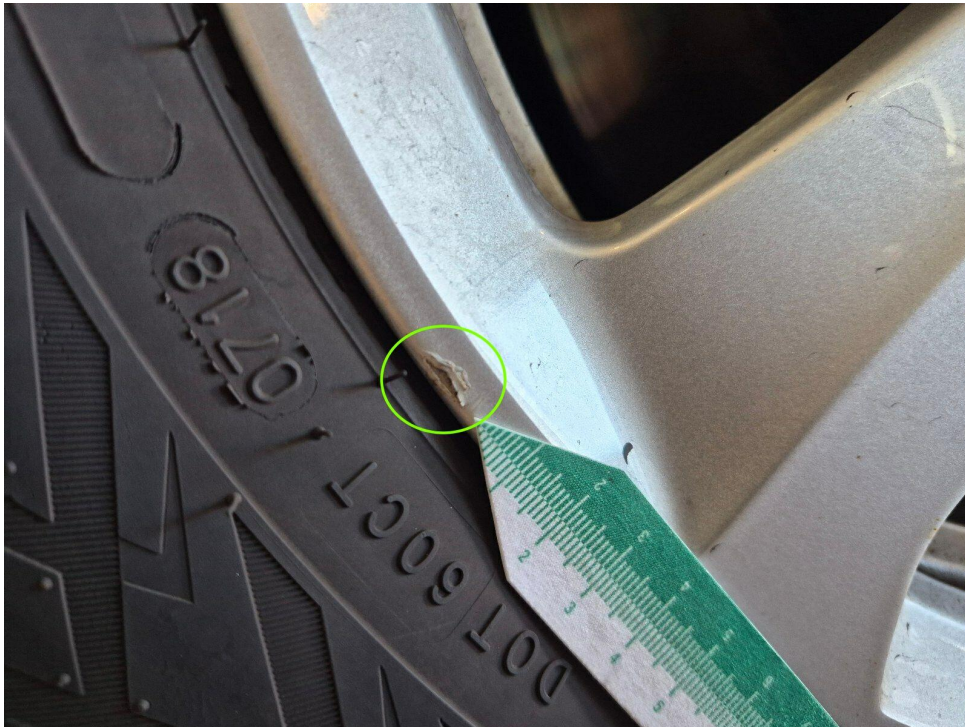
| Bezeichnung des Schadens / Rep.-Weg | Rep.Kost<br>netto | Anrechn.<br>brutto | Minderwert in EUR<br>netto | brutto |
|---|---|---|---|---|
| 2. Scheibenrad vorn links leicht verschrammt, Wertminderung (Bild 9) | | | | |

Bild 9 :      Scheibenrad vorn links leicht verschrammt, Wertminderung

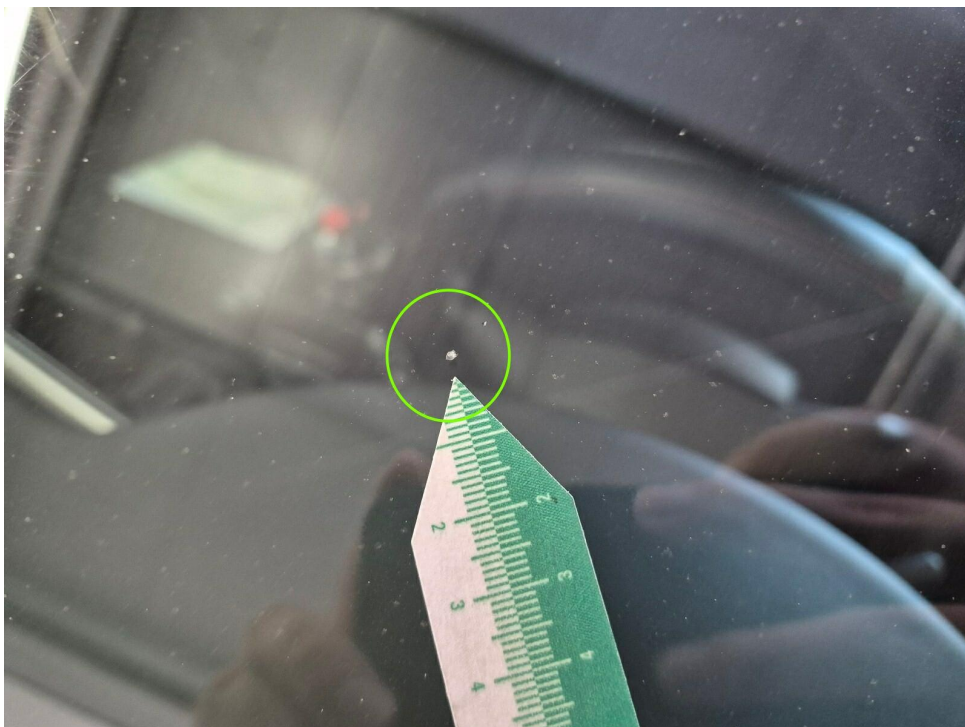
| Bezeichnung des Schadens / Rep.-Weg | Rep.Kost<br>netto | Anrechn.<br>brutto | Minderwert in EUR<br>netto | brutto |
|---|---|---|---|---|
| 3. Frontscheibe Steinschlag im Fahrersichtfeld, erneuern (Bild 10) | | | | |

Bild 10 :      Frontscheibe Steinschlag im Fahrersichtfeld

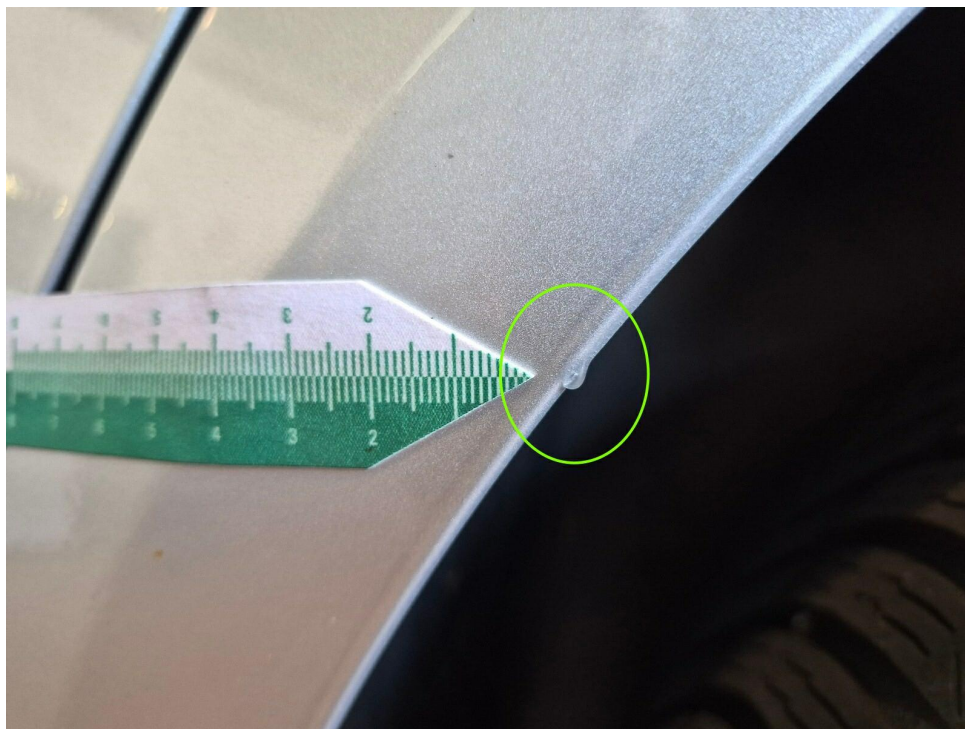
| Bezeichnung des Schadens / Rep.-Weg | Rep.Kost<br>netto | Anrechn.<br>brutto | Minderwert in EUR<br>netto | brutto |
|---|---|---|---|---|
| 4. Seitenwand hinten links erhebliche Applikationsfehler im Radlaufbereich (Tropfenbildung), lackieren mit Lackaufbau (Bild 11) | | | | |

Bild 11 : Seitenwand hinten links erhebliche Applikationsfehler im Radlaufbereich (Tropfenbildung)

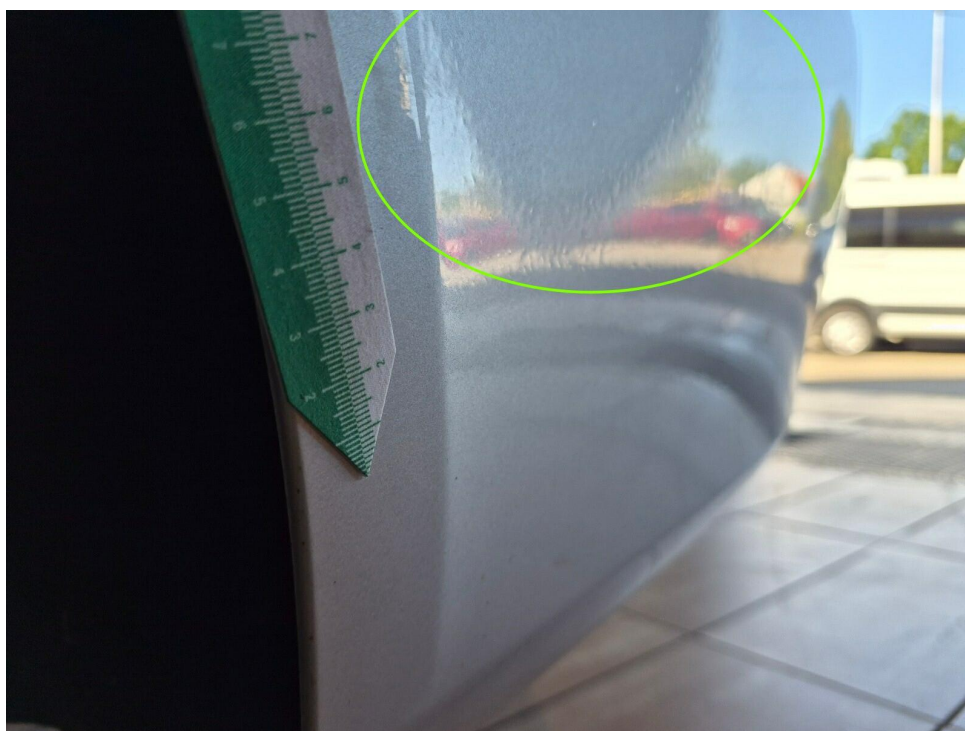
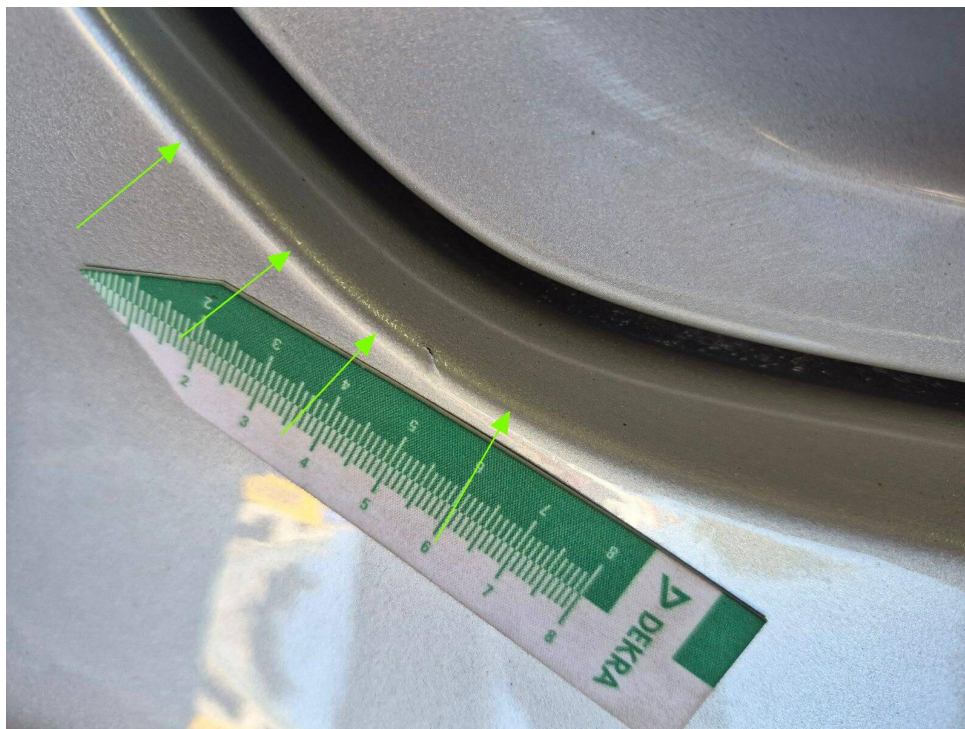
| Bezeichnung des Schadens / Rep.-Weg | Rep.Kost<br>netto | Anrechn.<br>brutto | Minderwert in EUR<br>netto | brutto |
|---|---|---|---|---|
| 5. Stoßfängerverkleidung hinten erhebliche Applikationsfehler (Orangenhaut), lackieren mit Lackaufbau (Bild 12, 13) | | | | |

Bild 12 : Stoßfängerverkleidung hinten erhebliche Applikationsfehler (Orangenhaut)

Bild 13 : Stoßfängerverkleidung hinten erhebliche Applikationsfehler (Orangenhaut)

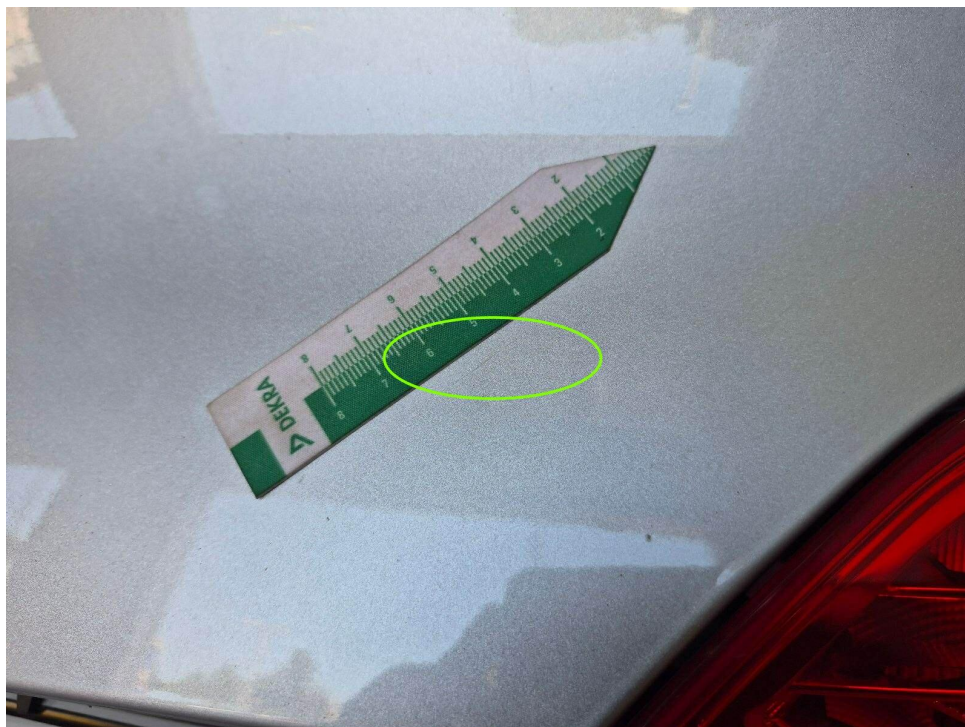
Bild 14 : Heckklappe rechtsseitig oberflächlich zerkratzt

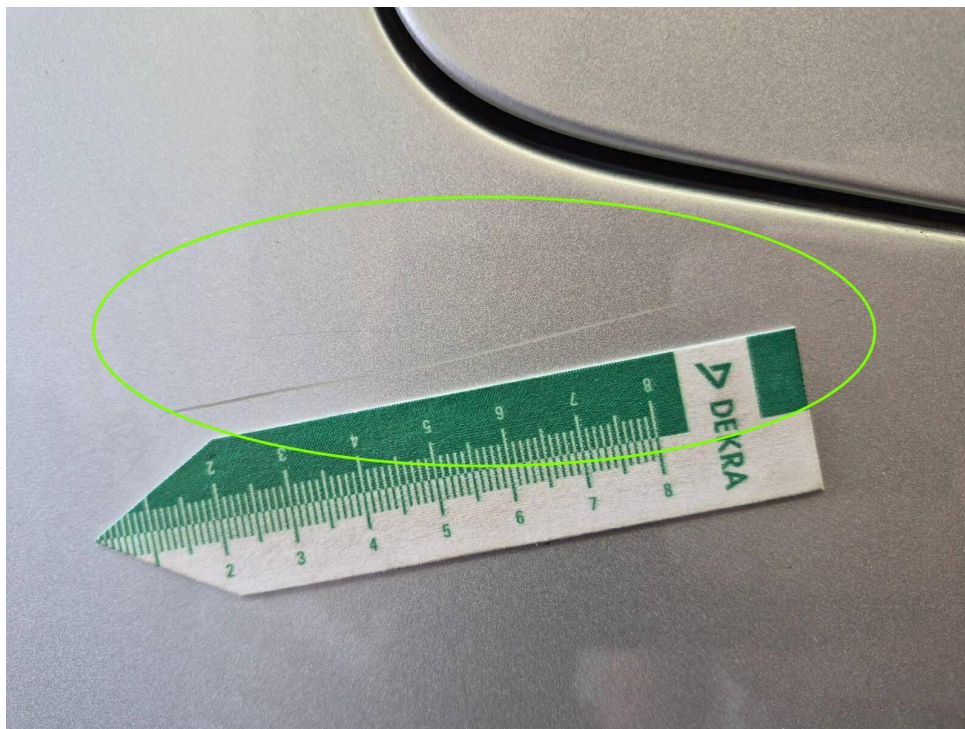
| Bezeichnung des Schadens / Rep.-Weg | Rep.Kost<br>netto | Anrechn.<br>brutto | Minderwert in EUR<br>netto | brutto |
|---|---|---|---|---|
| 6. Seitenwand hinten rechts bis auf Grundierung zerkratzt, lackieren mit Lackaufbau (Bild 15) | | | | |

Bild 15 : Seitenwand hinten rechts bis auf Grundierung zerkratzt

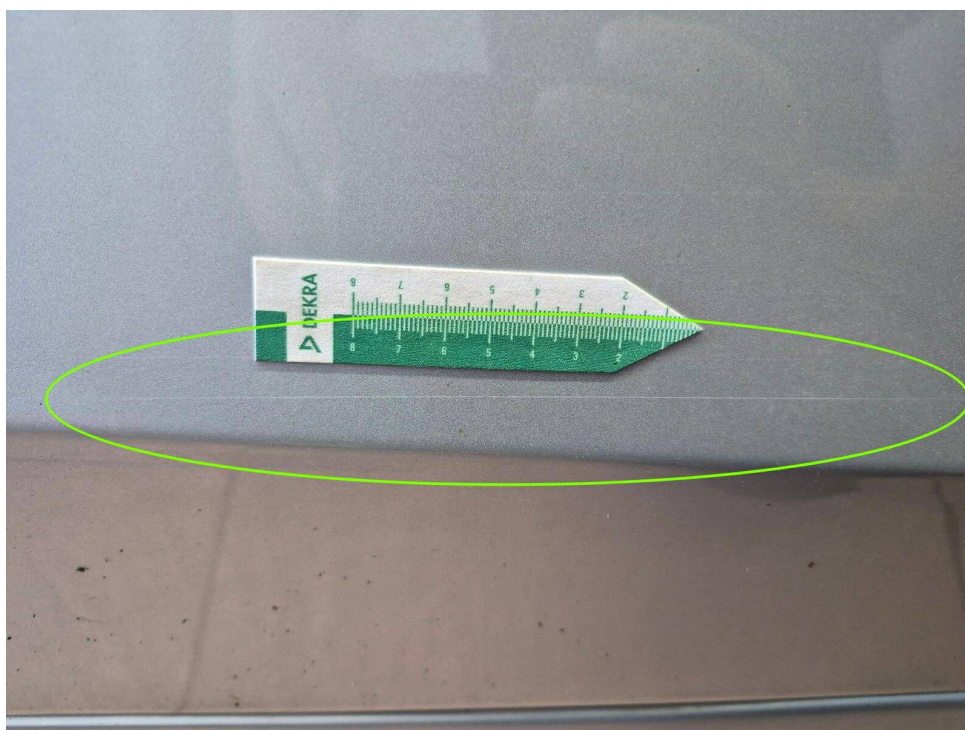
| Bezeichnung des Schadens / Rep.-Weg | Rep.Kost<br>netto | Anrechn.<br>brutto | Minderwert in EUR<br>netto | brutto |
|---|---|---|---|---|
| 8. Tür hinten rechts unterhalb zerkratzt, lackieren (Bild 16) | | | | |

Bild 16 : Tür hinten rechts unterhalb zerkratzt

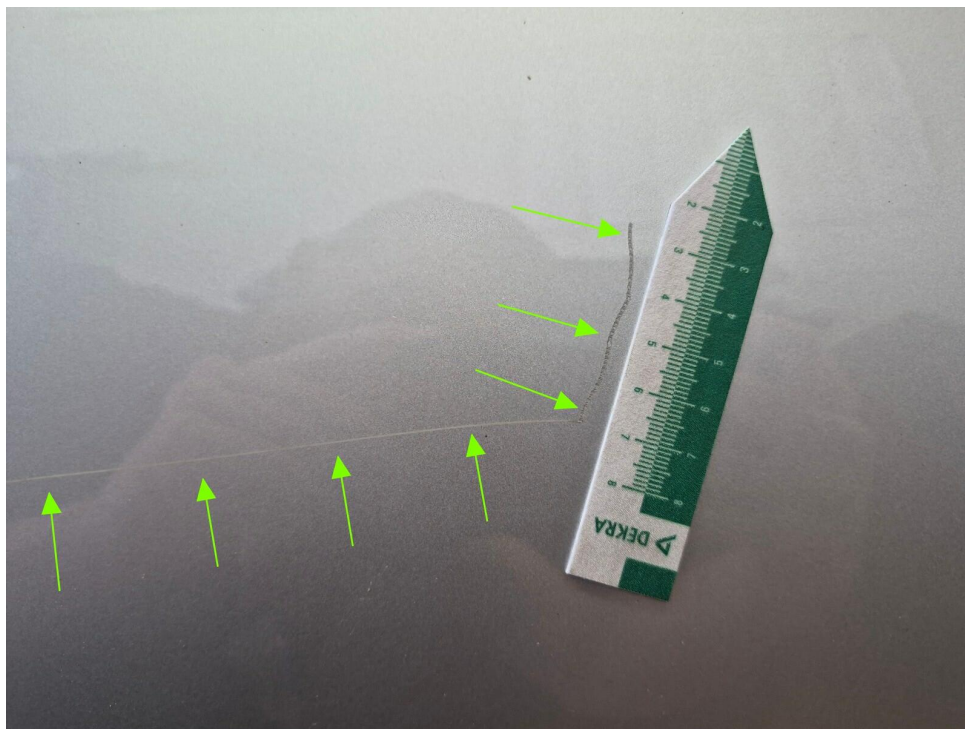
| Bezeichnung des Schadens / Rep.-Weg | Rep.Kost<br>netto | Anrechn.<br>brutto | Minderwert in EUR<br>netto | brutto |
|---|---|---|---|---|
| 9. Tür vorn rechts massiv zerkratzt (Vandalismusschaden), lackieren mit Lackaufbau (Bild 17) | | | | |

Bild 17 : Tür vorn rechts massiv zerkratzt (Vandalismusschaden)
