## BMW sDrive 18 i Advantage

EZ 08/2018 | Geländewagen | Benzin | Automatikgetriebe | 192.831km  
Besteuerung: Regelbesteuert (Deutschland)  
Fahrzeugstandort: 65\*\*\*  
Fahrzeug aufgenommen am: 13.05.2026

# Hinweise zum Zustandsbericht

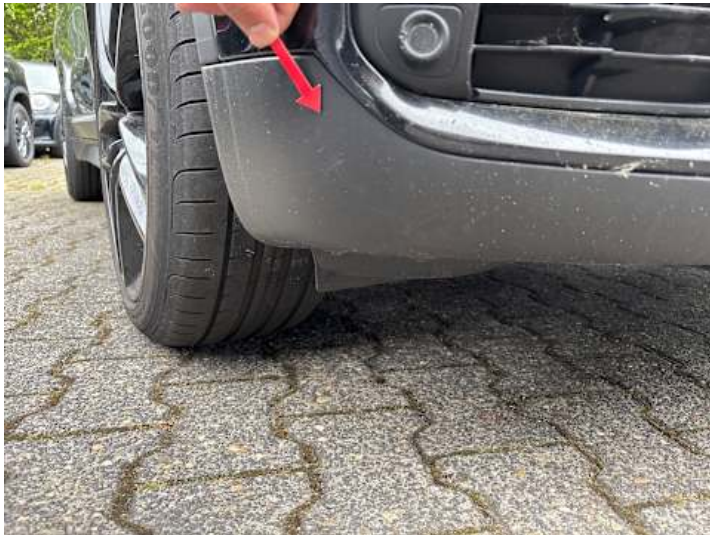
Stoßstange vorne (Kratzer)

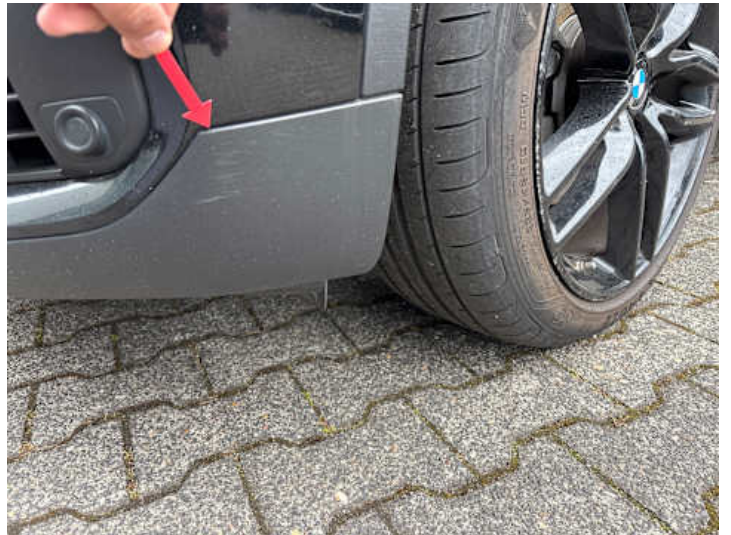
Stoßstange vorne (Kratzer)

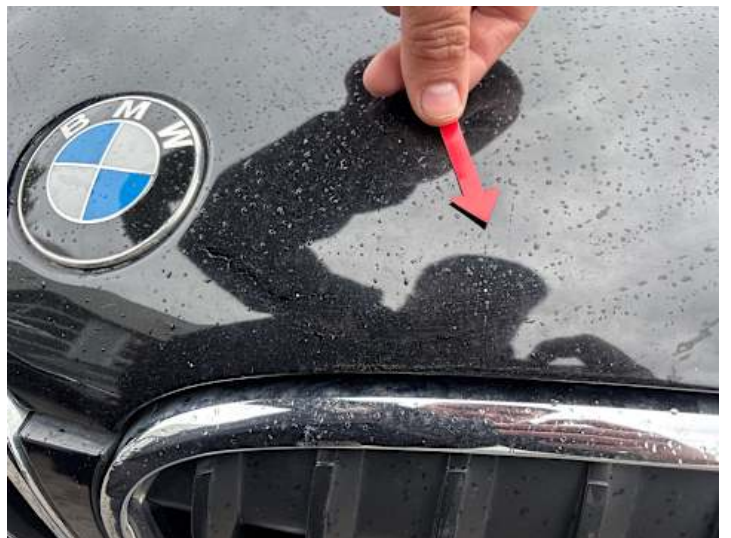
Motorhaube (Steinschlag)

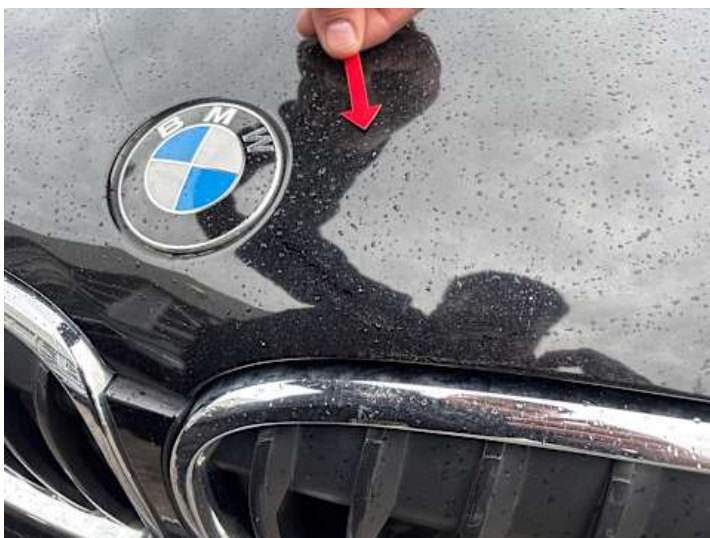
Motorhaube (Steinschlag)

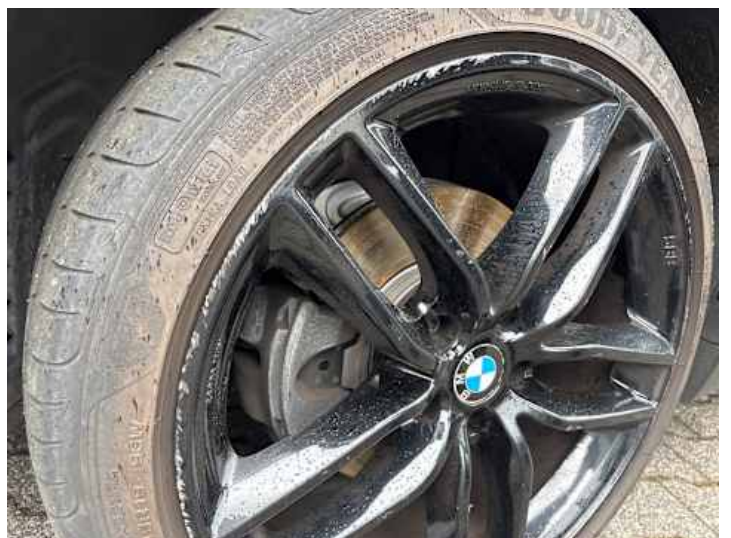
Rad (Kerben, Kratzer)

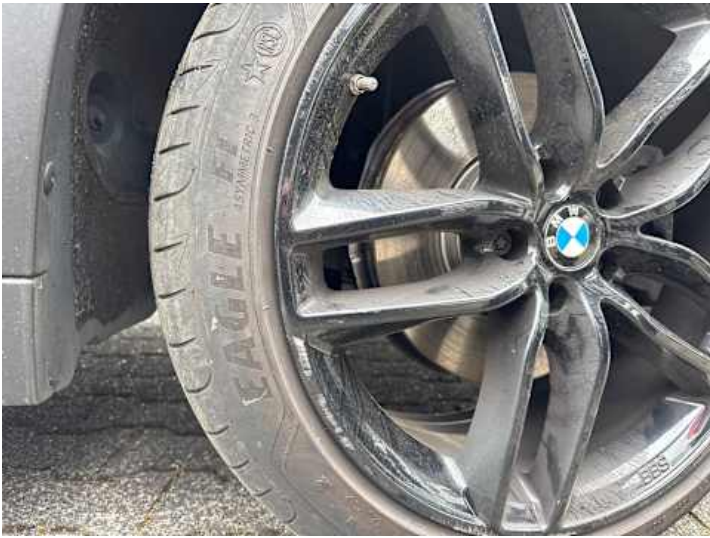
Rad (Kerben, Kratzer)

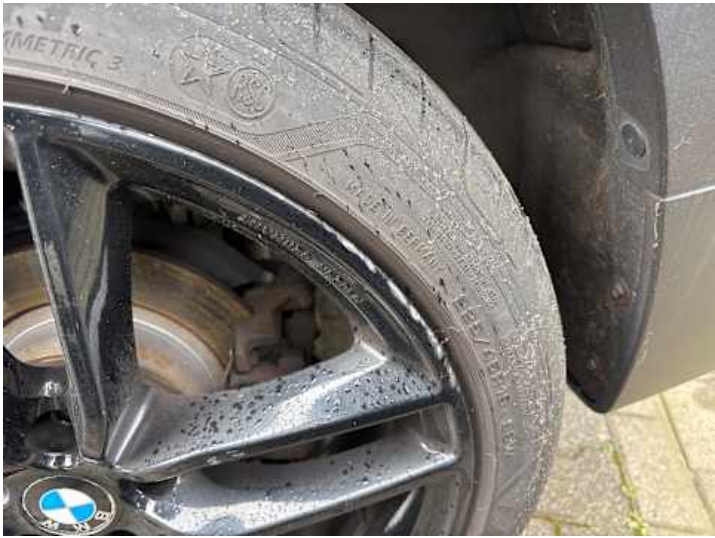
Rad (Kerben, Kratzer)

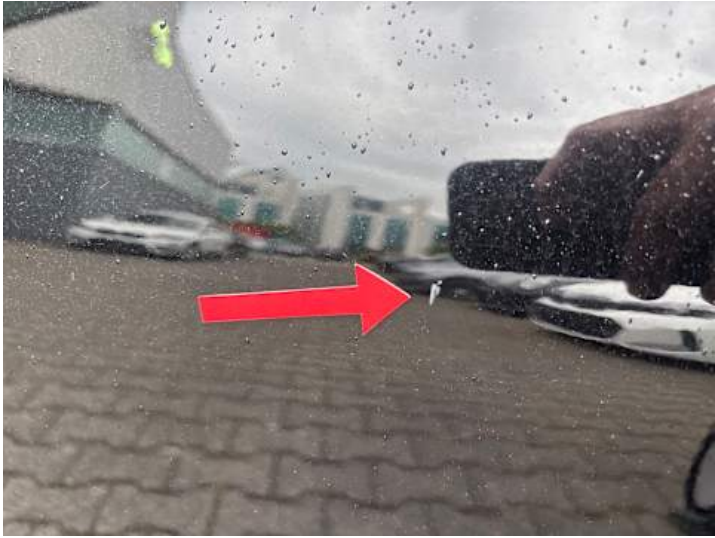
Fahrtür (Lackschaden)

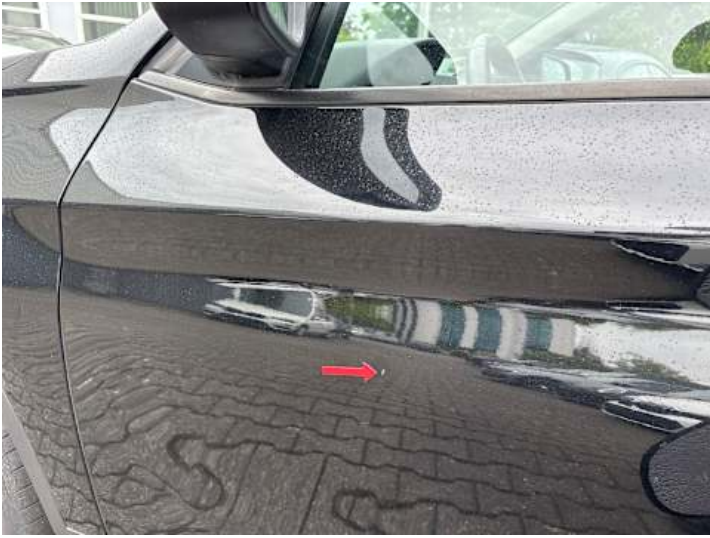
Fahrtür (Lackschaden)

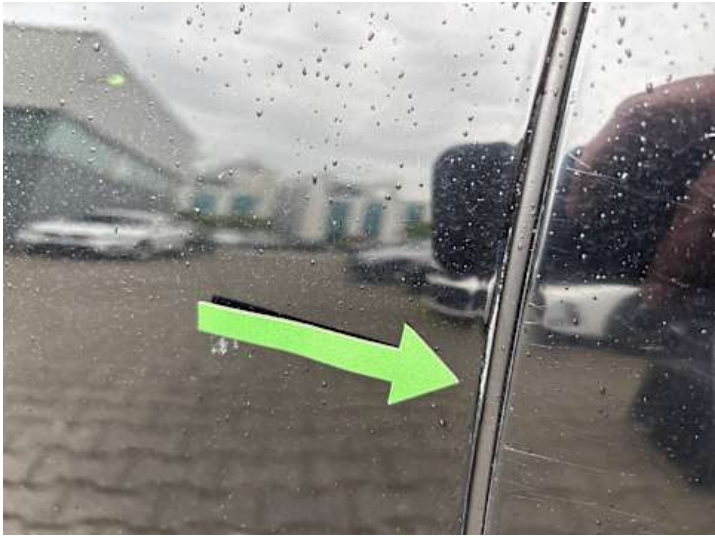
Fahrtür (Lackschaden)

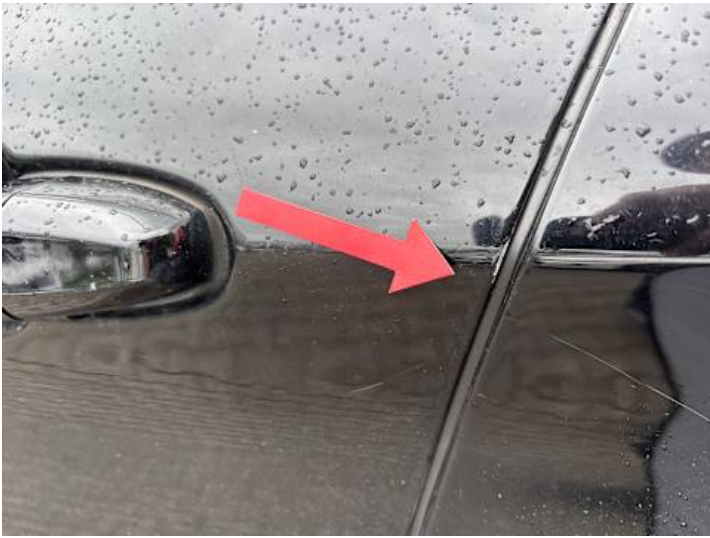
Fahrtür (Lackschaden)

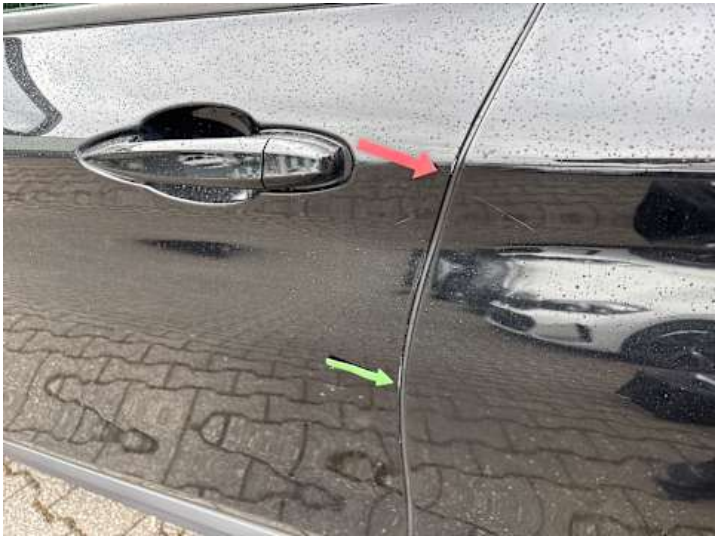
Fahrtür (Lackschaden)

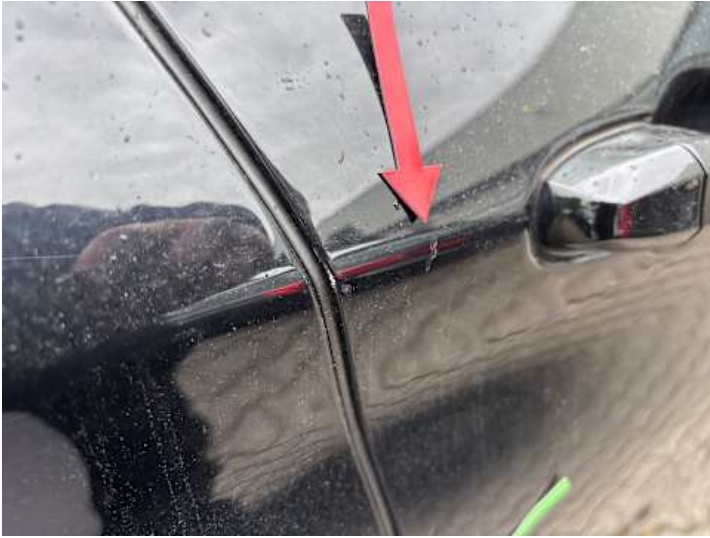
Beifahrtür (Lackschaden)

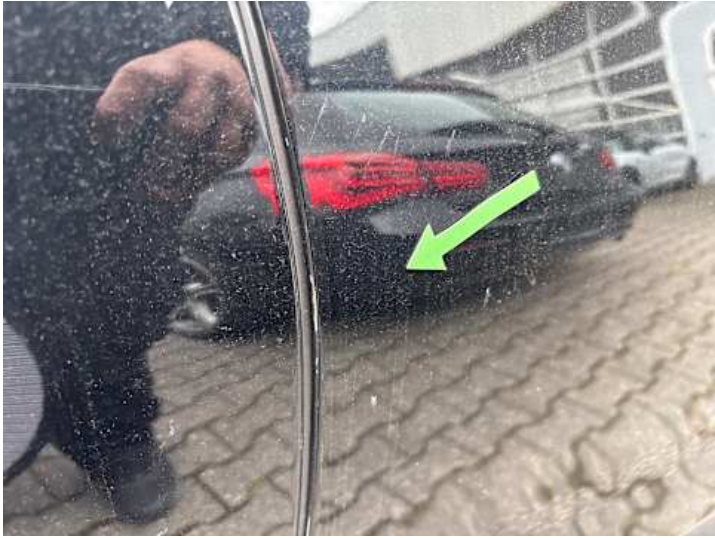
Beifahrtür (Lackschaden)

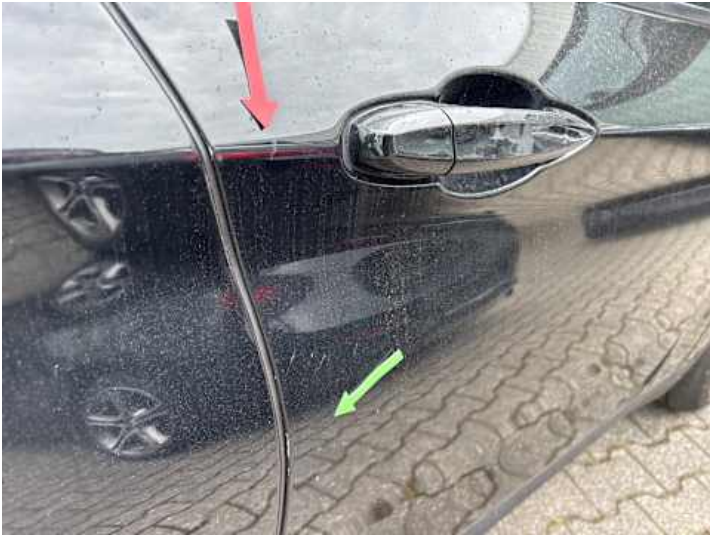
Beifahrtür (Lackschaden)

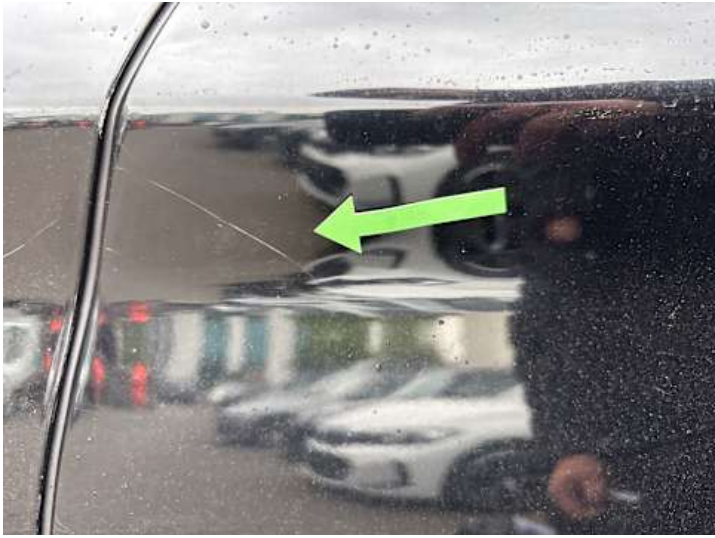
Türe hinten links (Kratzer)

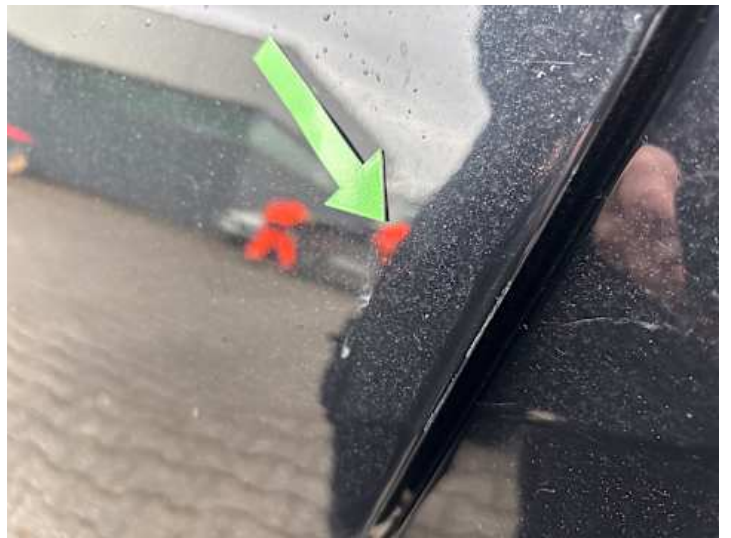
Türe hinten links (Lackschaden)

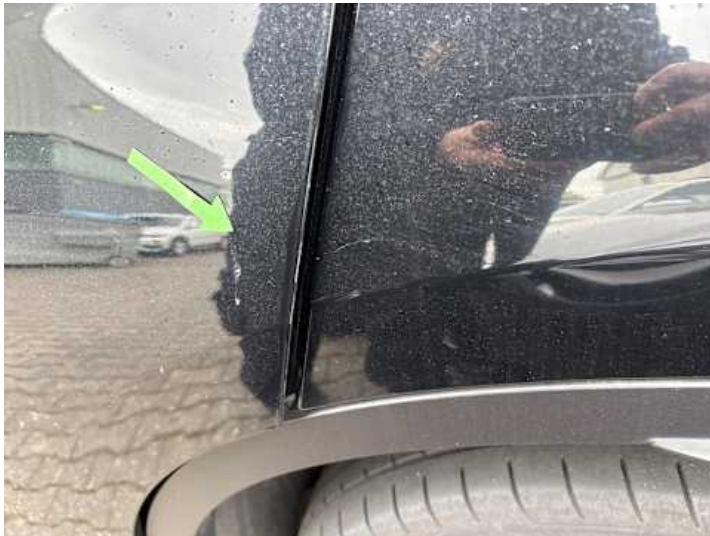
Türe hinten links (Lackschaden)

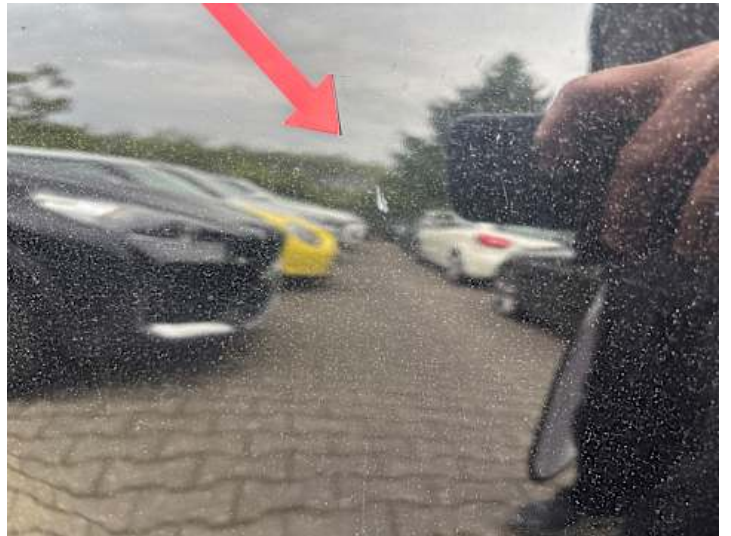
Türe hinten rechts (Lackschaden)

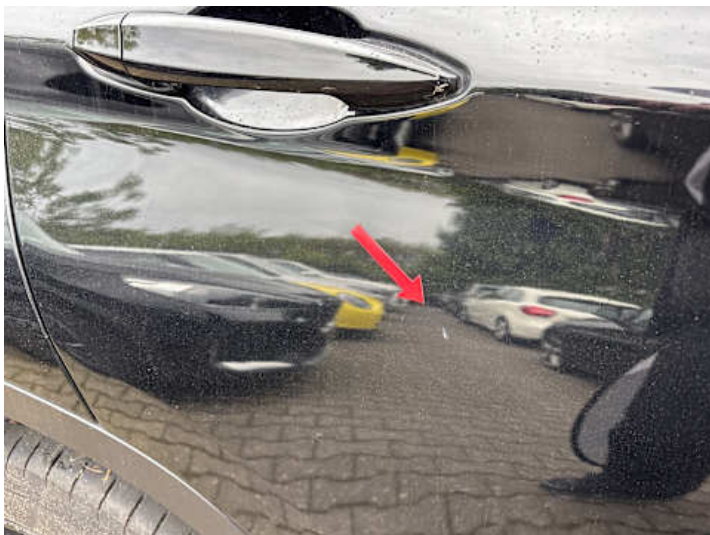
Türe hinten rechts (Lackschaden)

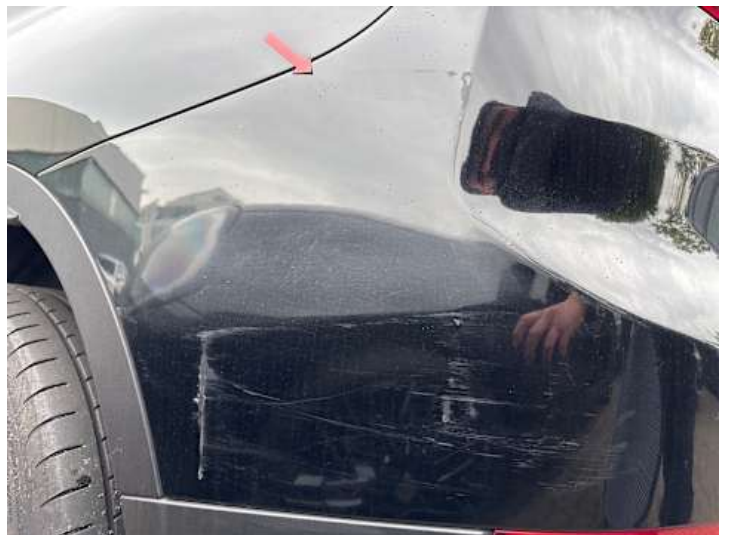
Stoßstange hinten (Lackschaden)

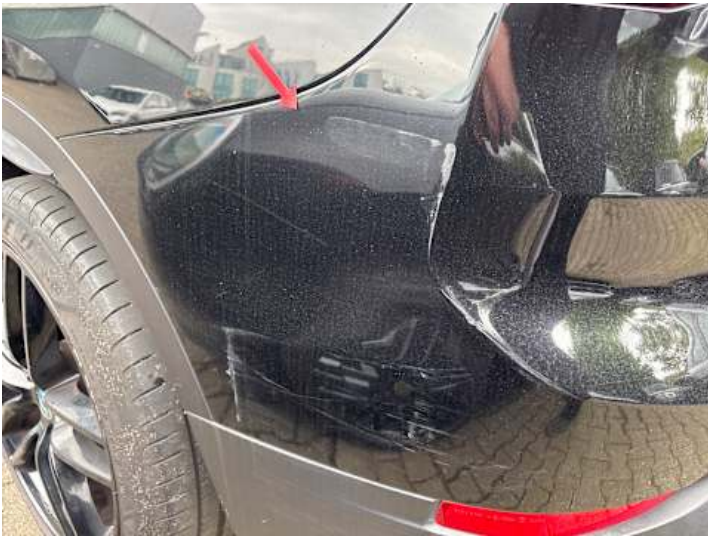
Stoßstange hinten (Lackschaden)

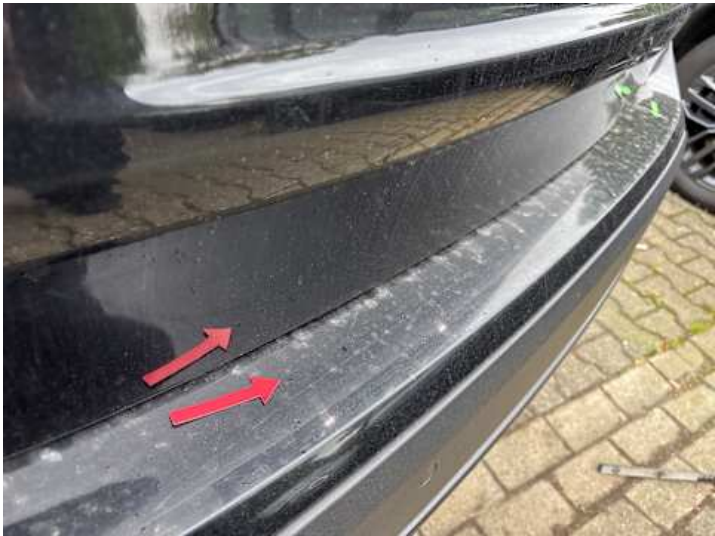
Stoßstange hinten (Kratzer)

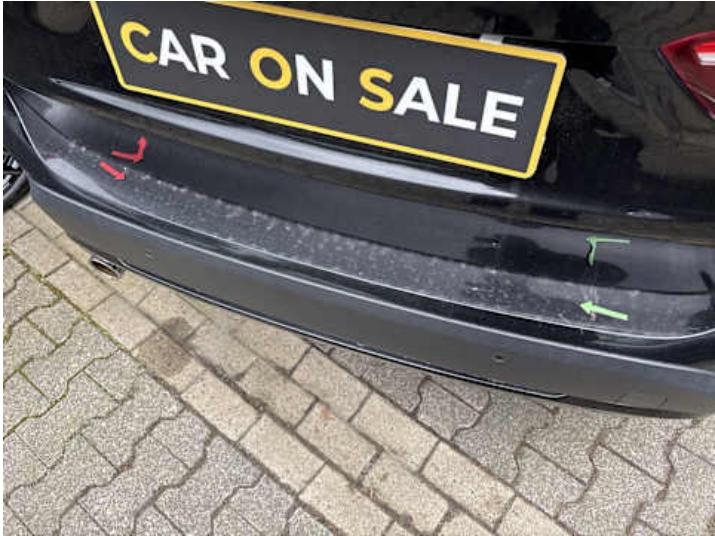
Stoßstange hinten (Kratzer)

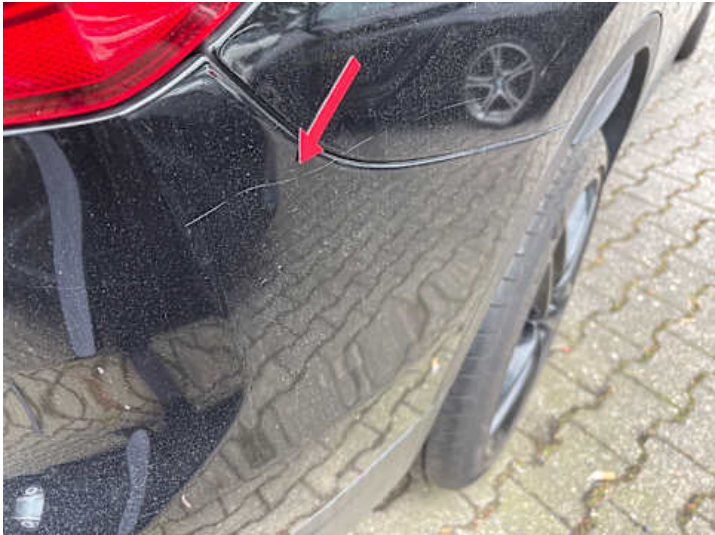
Stoßstange hinten (Kratzer)

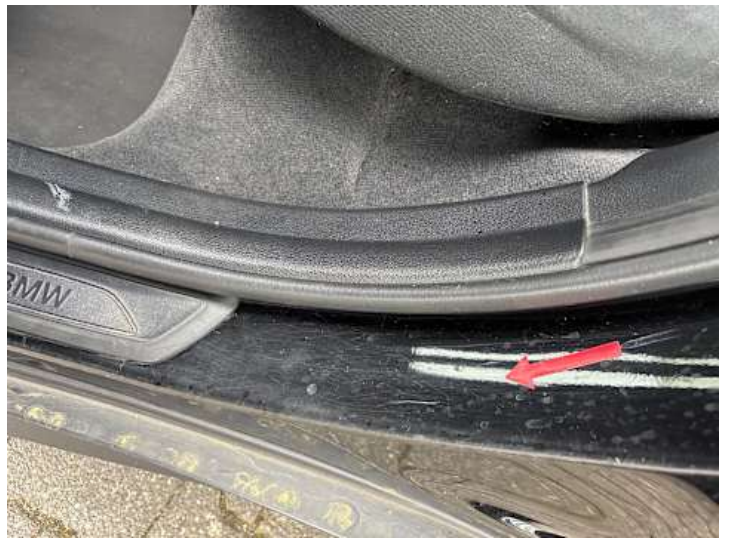
Schweller links (Ausgeblichen/Matt, Kratzer)

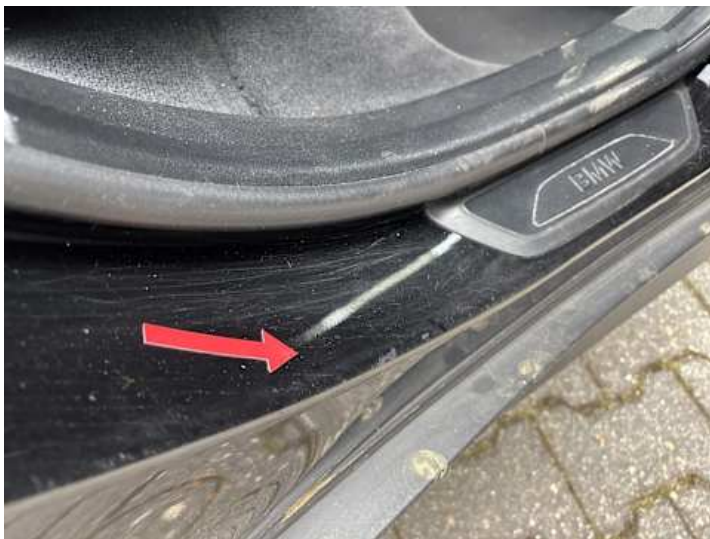
Schweller rechts (Ausgeblichen/Matt, Lackschaden)

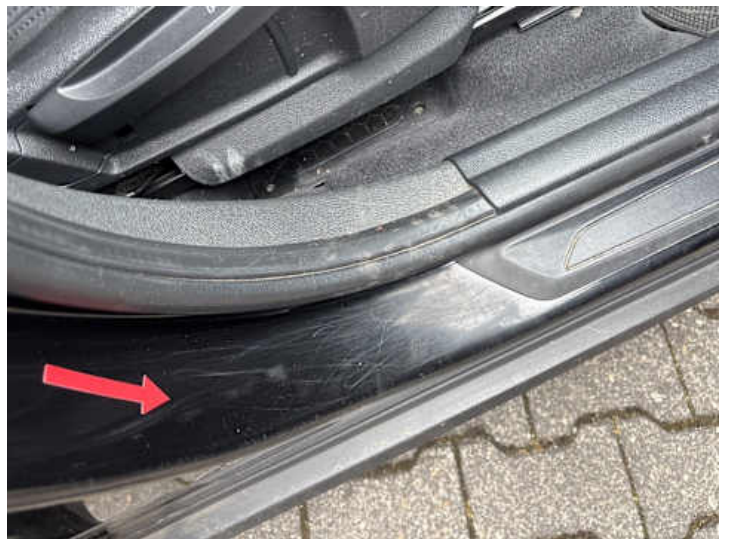
Schweller rechts (Ausgeblichen/Matt, Lackschaden)

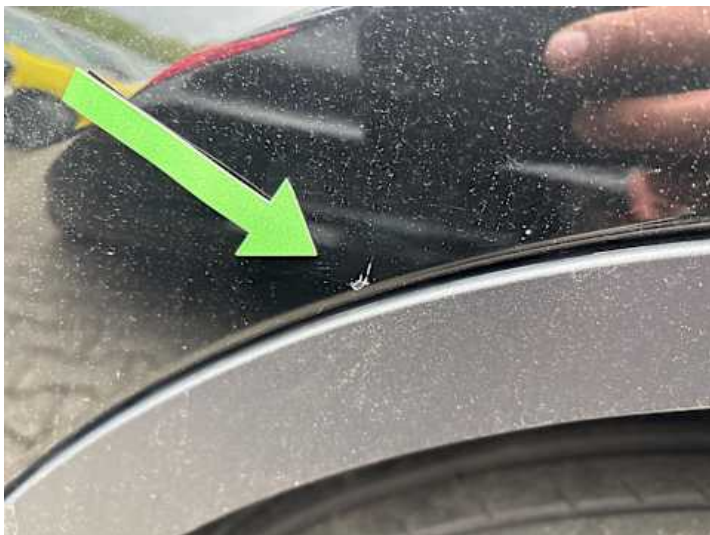
Kotflügel vorne rechts (Lackschaden)

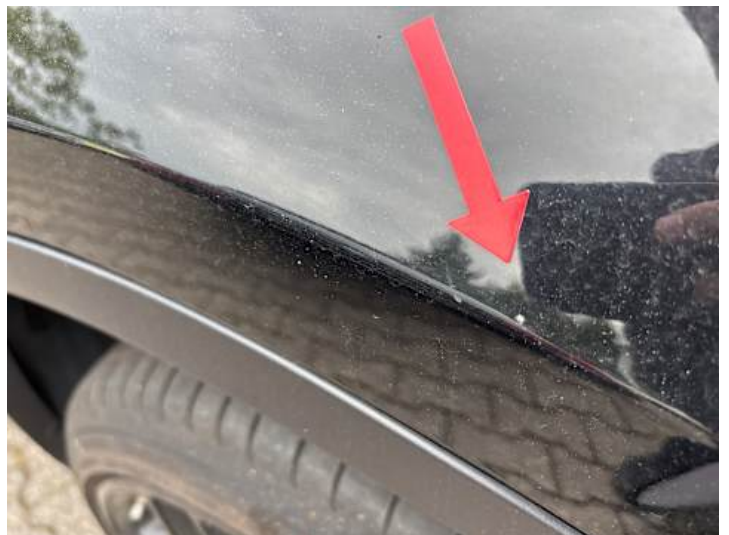
Kotflügel vorne rechts (Lackschaden)

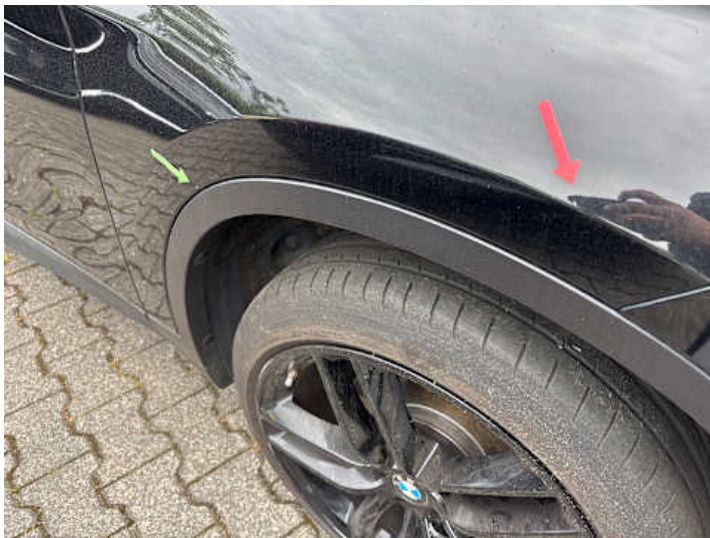
Kotflügel vorne rechts (Lackschaden)

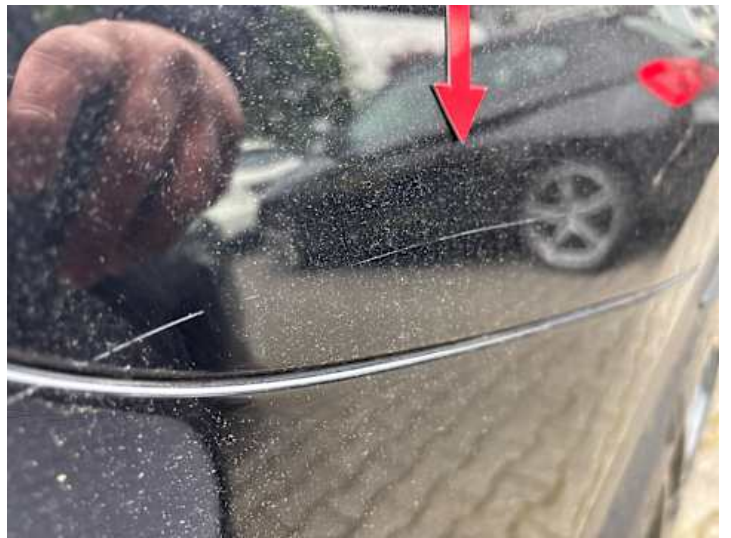
Seitenteil hinten rechts (Kratzer)

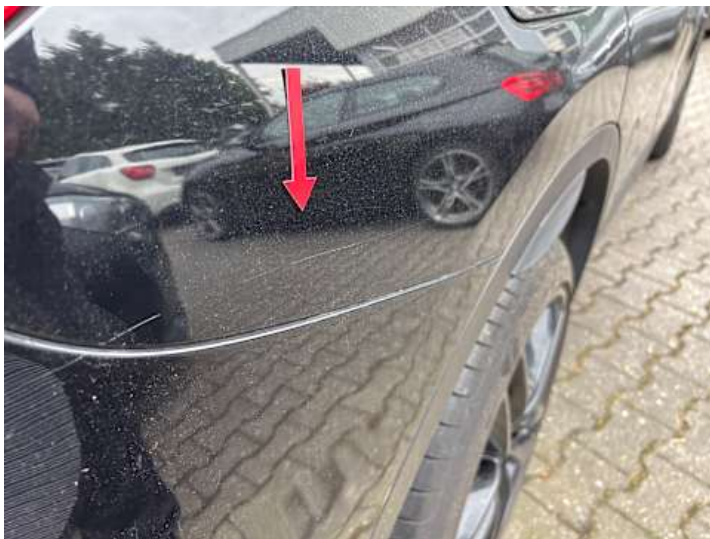
Seitenteil hinten rechts (Kratzer)

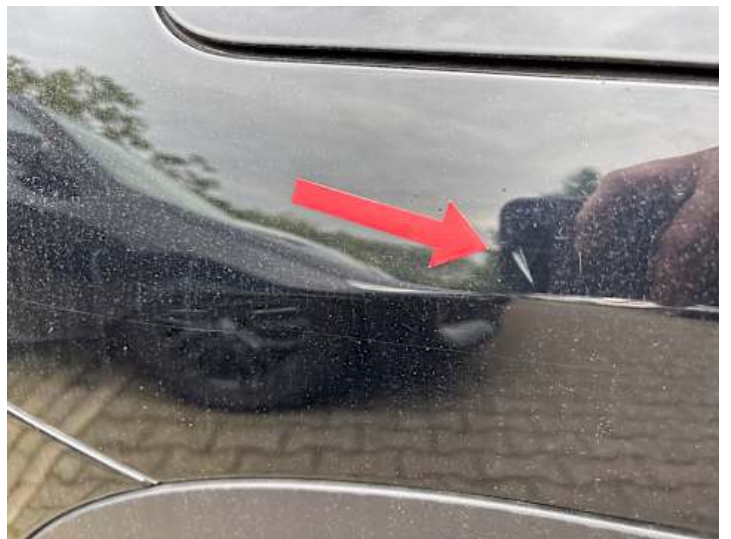
Seitenteil hinten rechts (Kratzer)

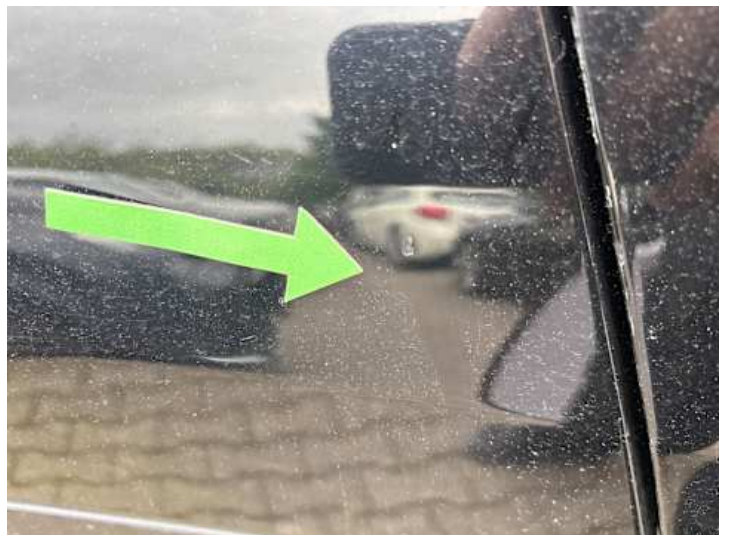
| Fahrzeugteil | Lackschichtdicke (in µm) | Fahrzeugteil | Lackschichtdicke (in µm) |
|---|---|---|---|
| Seitenteil hinten links | 325 | Seitenteil hinten rechts | 315 |

Seitenteil hinten rechts (Lackschaden)

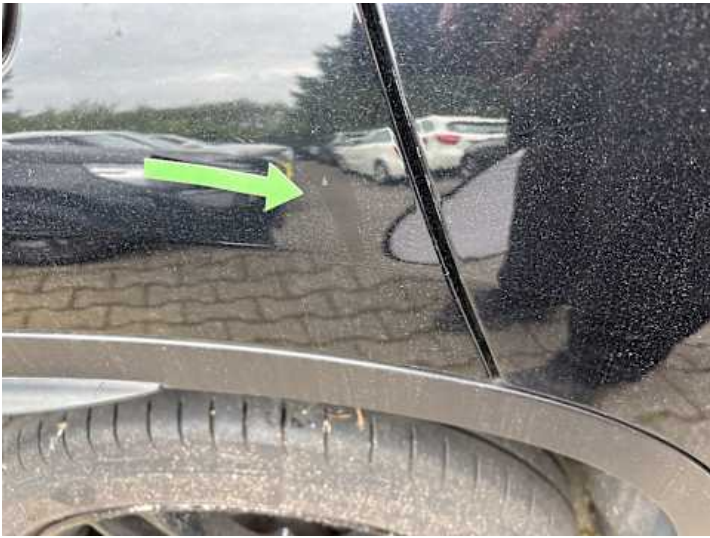
Seitenteil hinten rechts (Lackschaden)

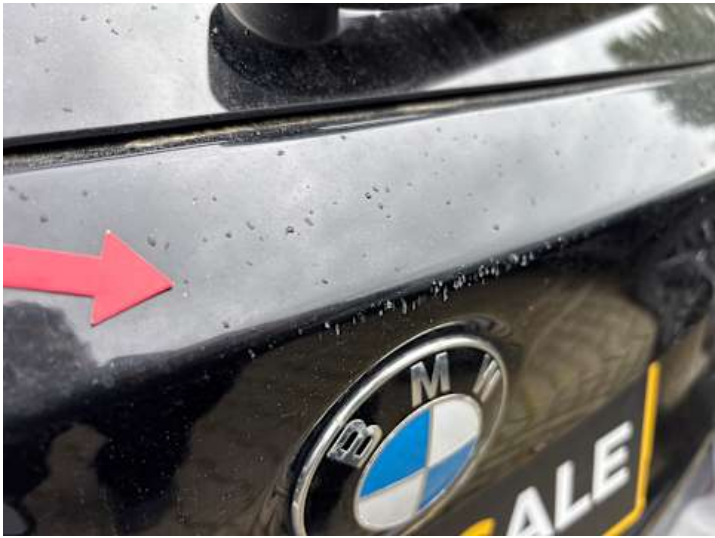
Heckklappe (Lackschaden)

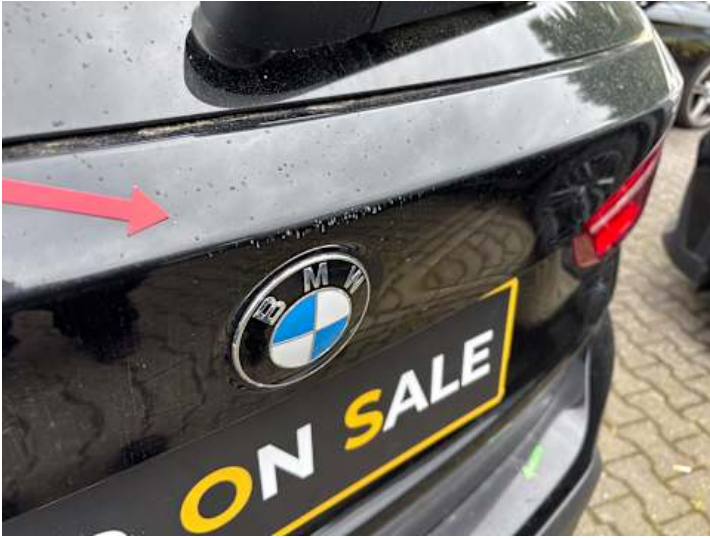
Heckklappe (Lackschaden)

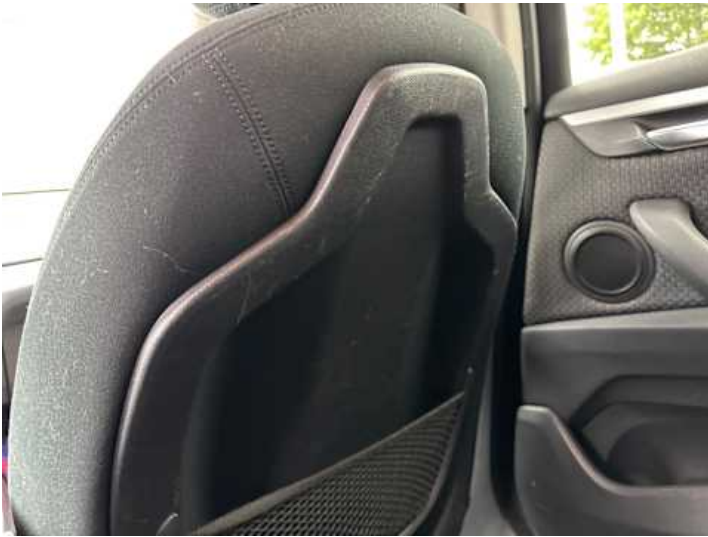
Innenraum (Kratzer, Verschleiß)

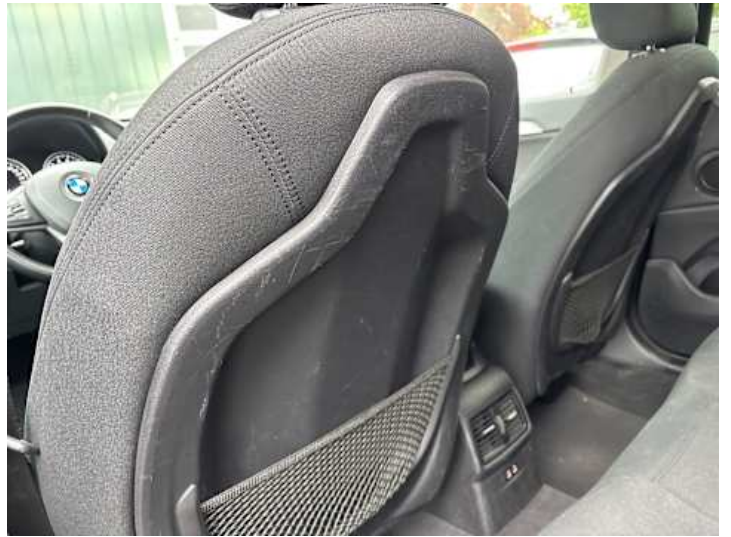
Innenraum (Kratzer, Verschleiß)

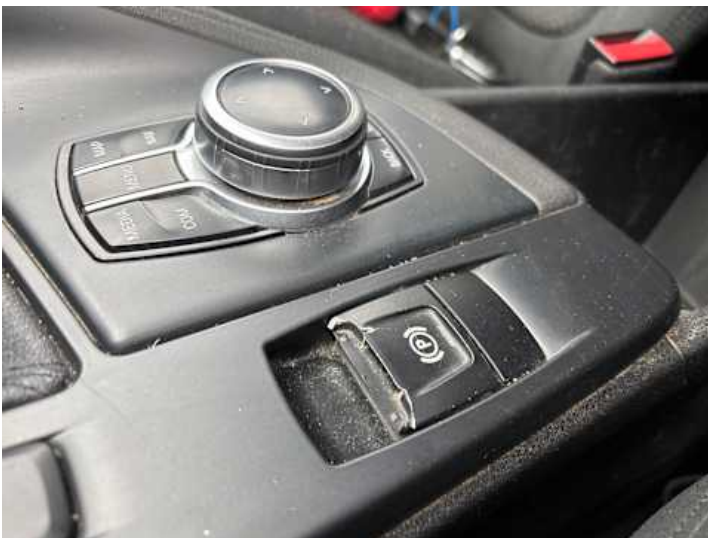
Innenraum (Riss/Bruch)

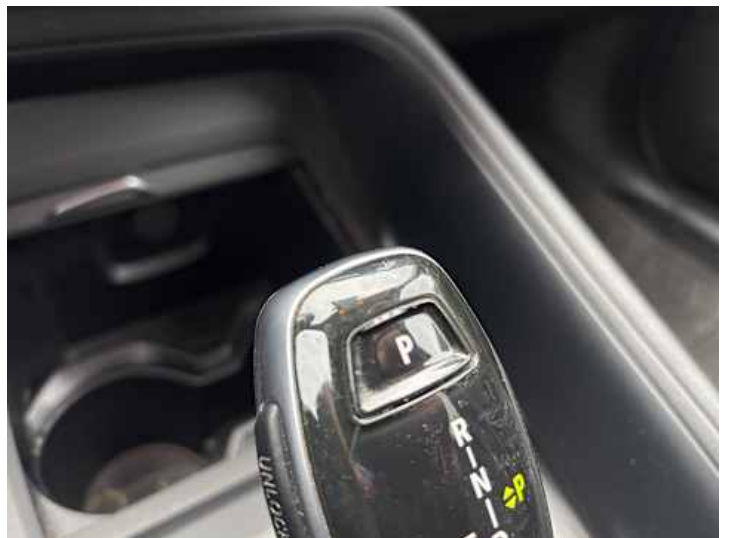
Innenraum (Verschleiß)

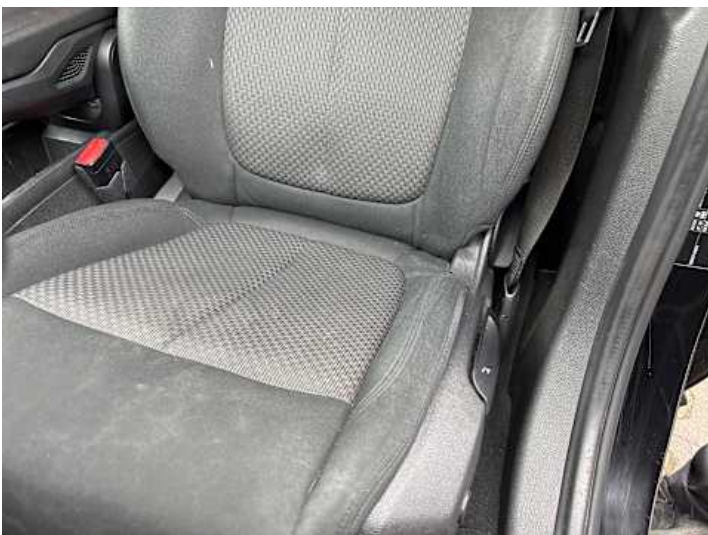
Innenraum (Verschleiß)

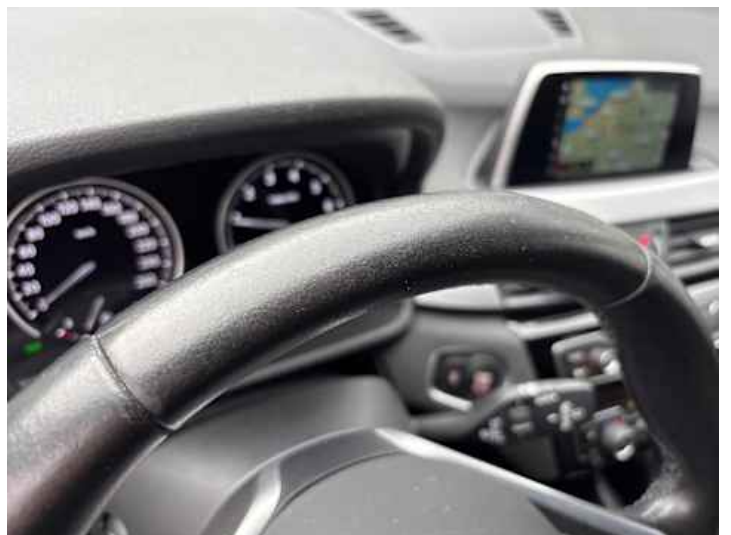
Innenraum (Verschleiß)

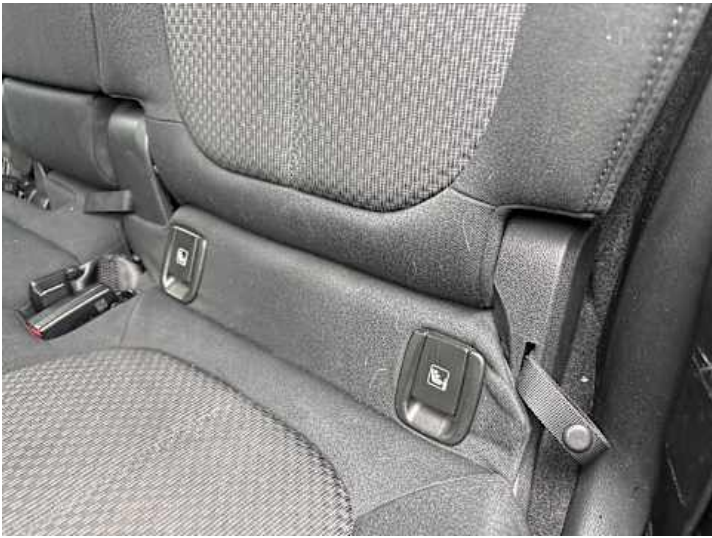
Innenraum (Tierhaare/Tiergeruch)

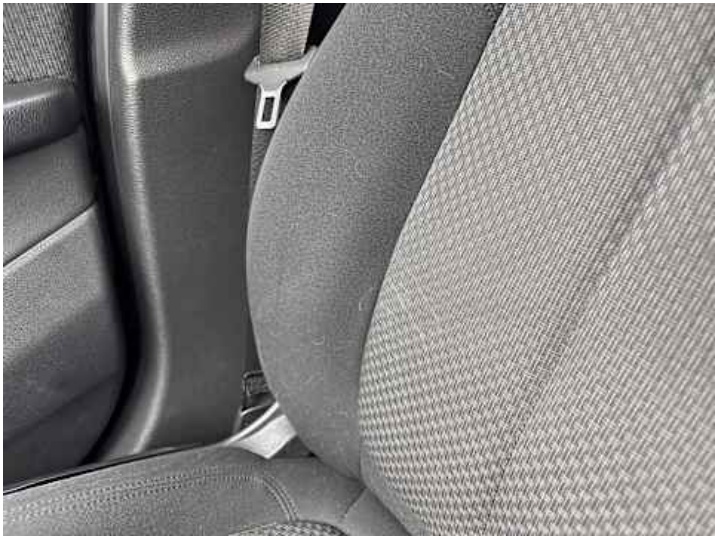
Innenraum (Tierhaare/Tiergeruch)
