## Opel Zafira Selection L

EZ 01/2020 | Van | Diesel | Schaltgetriebe | 101.260km

Fahrzeug aufgenommen am: 06.08.2026

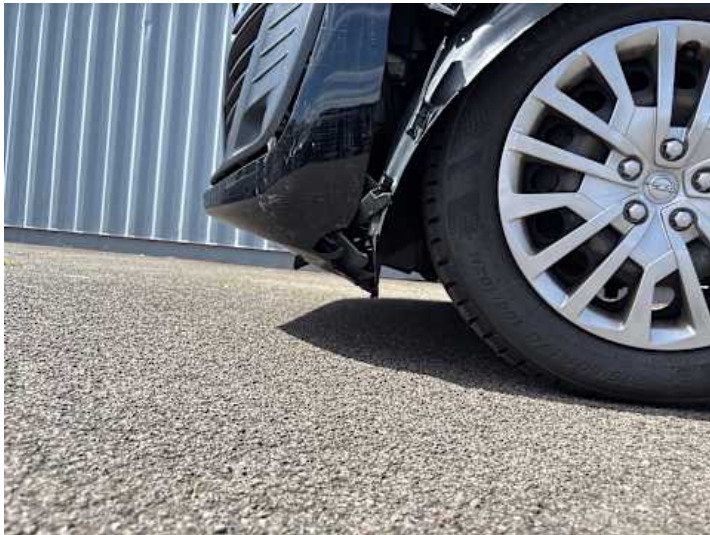
Stoßstange vorne (Lackschaden, Riss/Bruch)

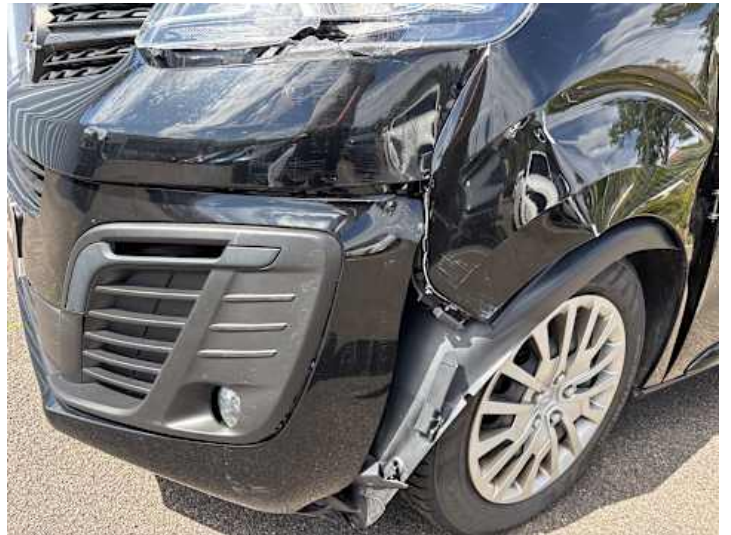
Stoßstange vorne (Lackschaden, Riss/Bruch)

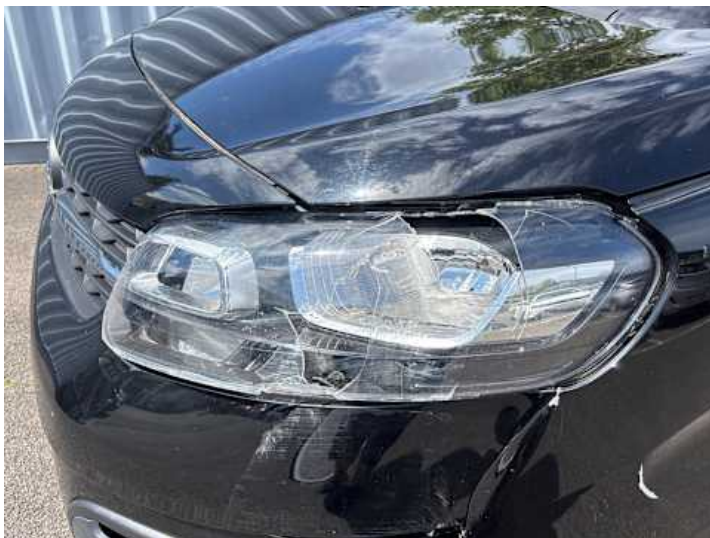
Scheinwerfer (links) (Riss/Bruch)

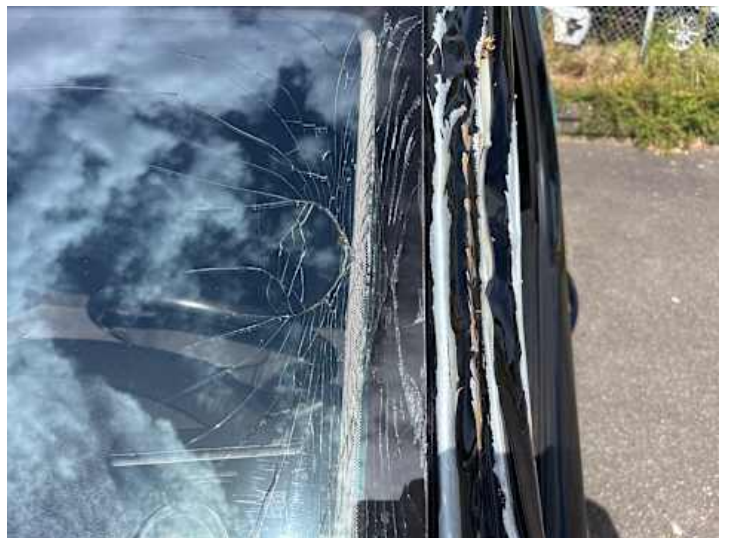
Windschutzscheibe (Riss/Bruch)

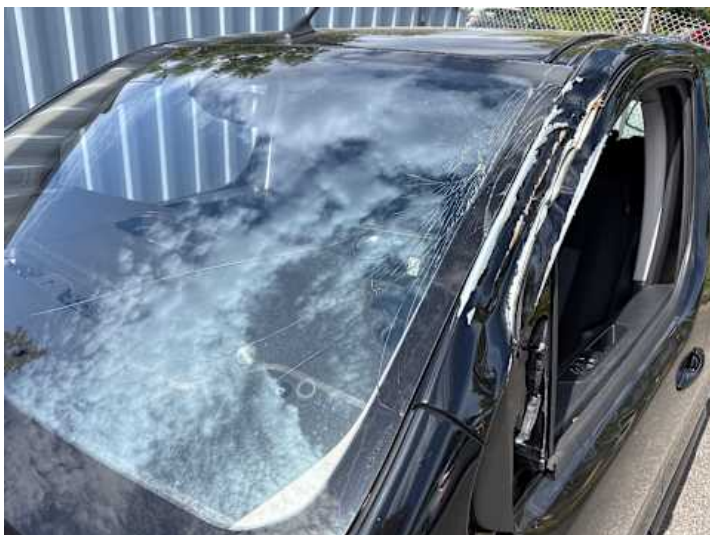
Windschutzscheibe (Riss/Bruch)

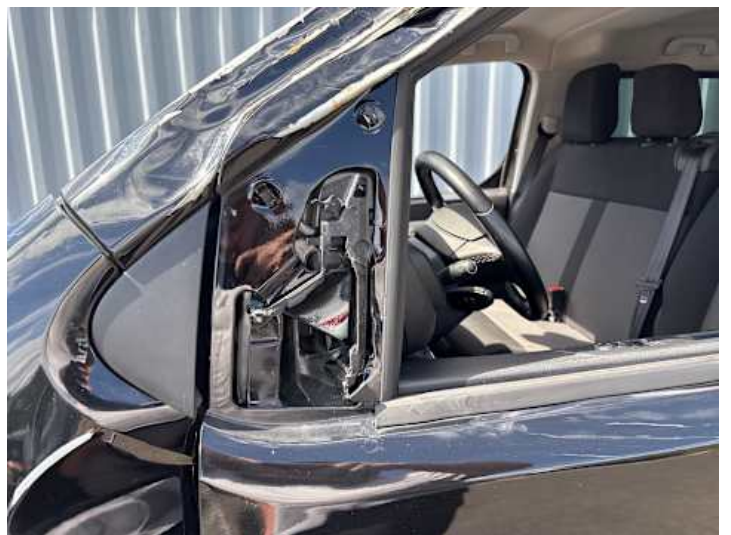
| Fahrzeugteil | Lackschichtdicke (in µm) | Fahrzeugteil | Lackschichtdicke (in µm) |
|---|---|---|---|
| Fahrertür | 385 | Beifahrertür | 365 |

Fahrtür (Verformung, Riss/Bruch, Lackschaden)

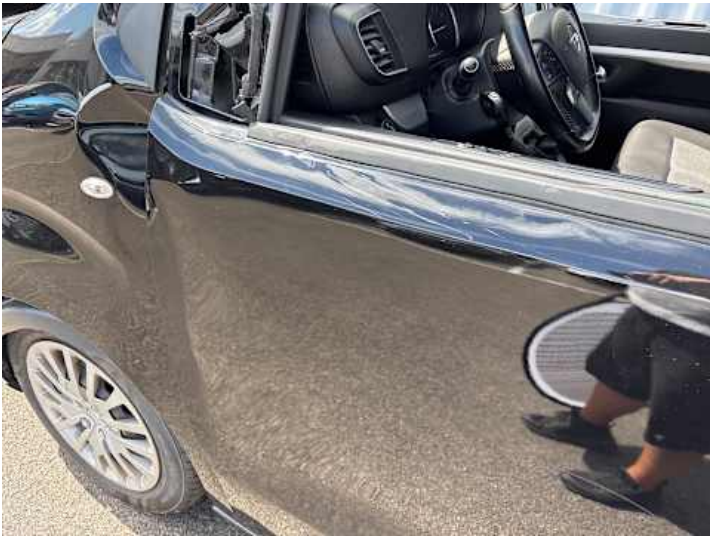
Fahrtür (Verformung, Riss/Bruch, Lackschaden)

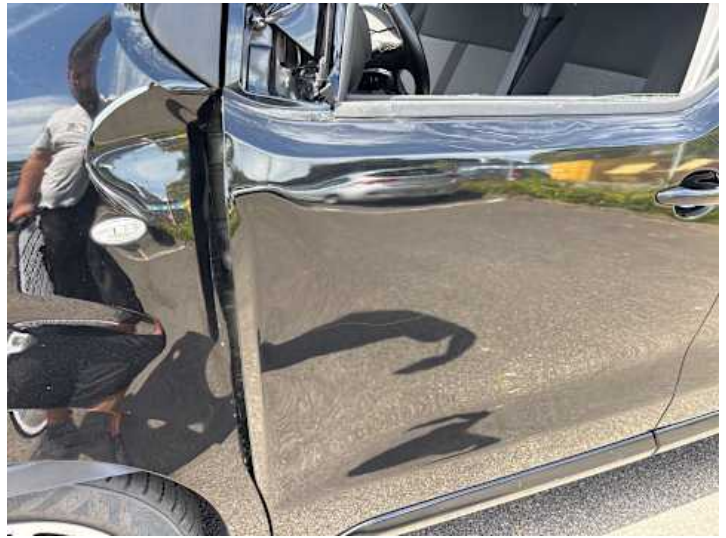
Fahrtür (Verformung, Riss/Bruch, Lackschaden)

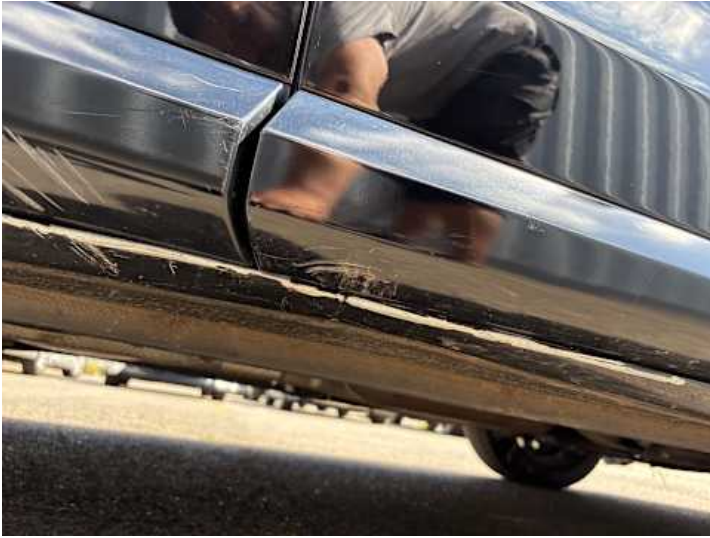
Beifahrtür (Lackschaden)

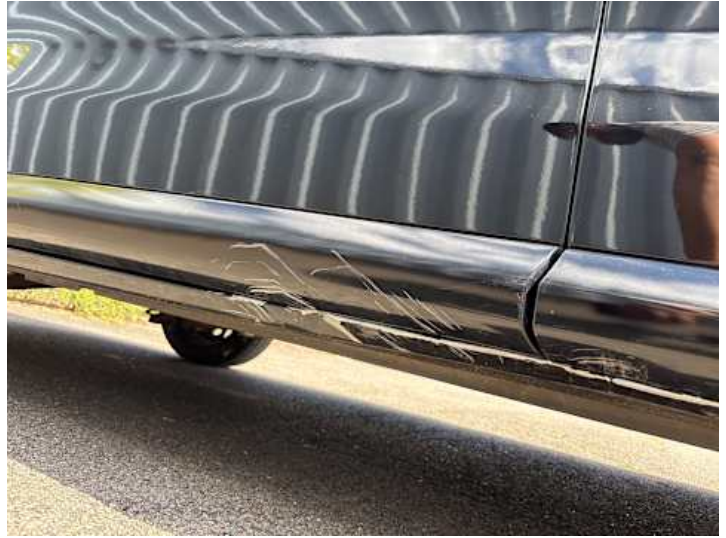
| Fahrzeugteil | Lackschichtdicke (in µm) | Fahrzeugteil | Lackschichtdicke (in µm) |
|---|---|---|---|
| Türe hinten links | - | Türe hinten rechts | 270 |

Türe hinten rechts (Lackschaden)

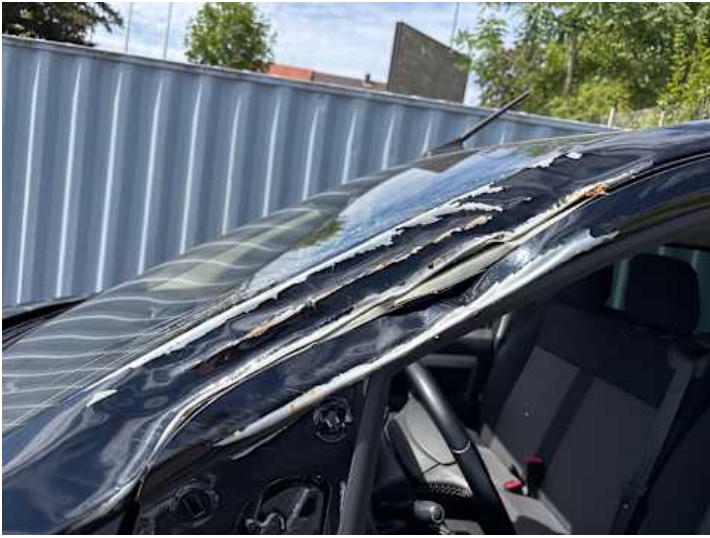
Dach (Lackschaden, Verformung, Riss/Bruch)

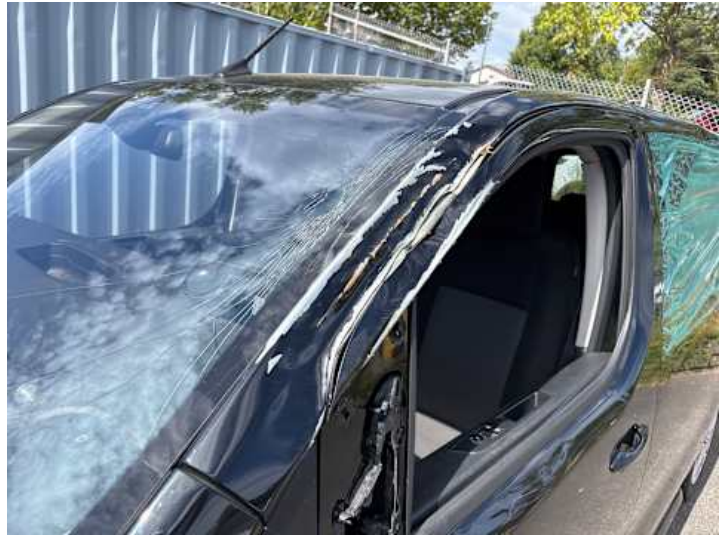
Dach (Lackschaden, Verformung, Riss/Bruch)

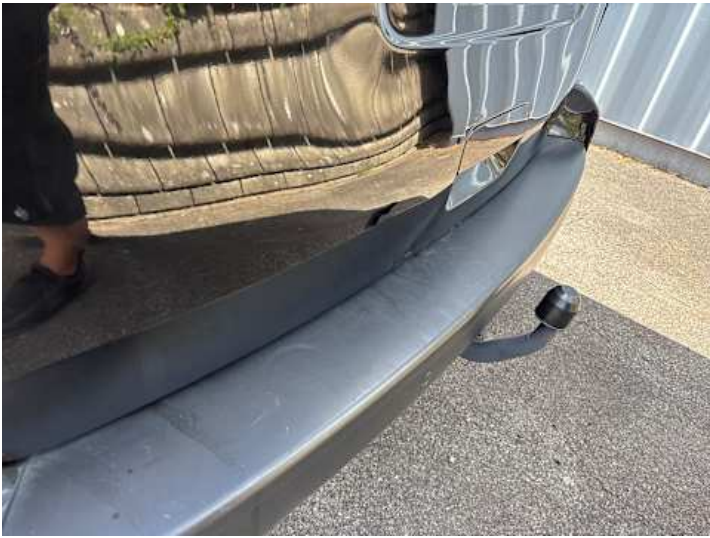
Stoßstange hinten (Lackschaden, Kratzer)

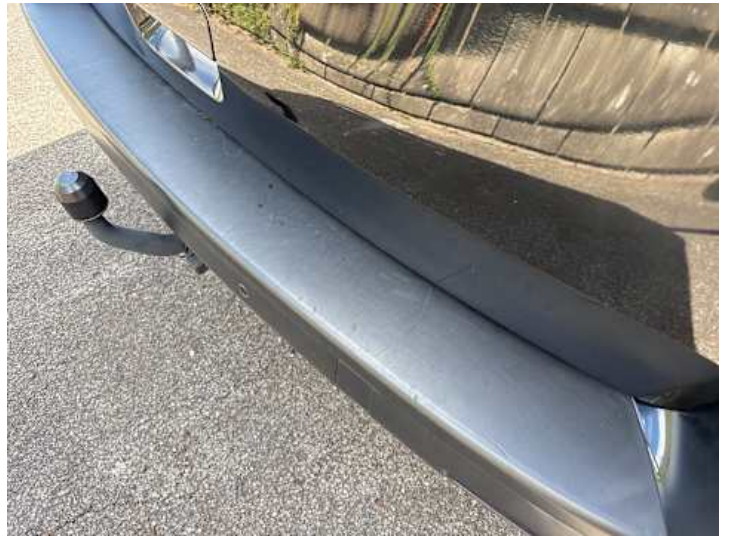
Stoßstange hinten (Lackschaden, Kratzer)

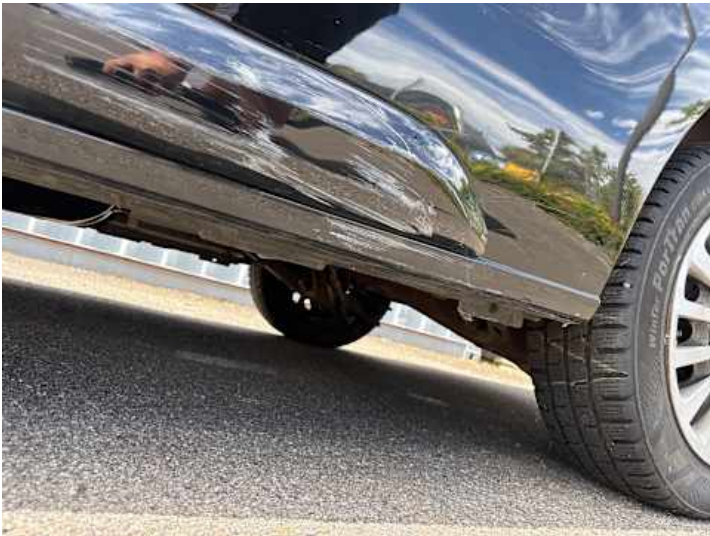
Schweller links (Lackschaden, Verformung)

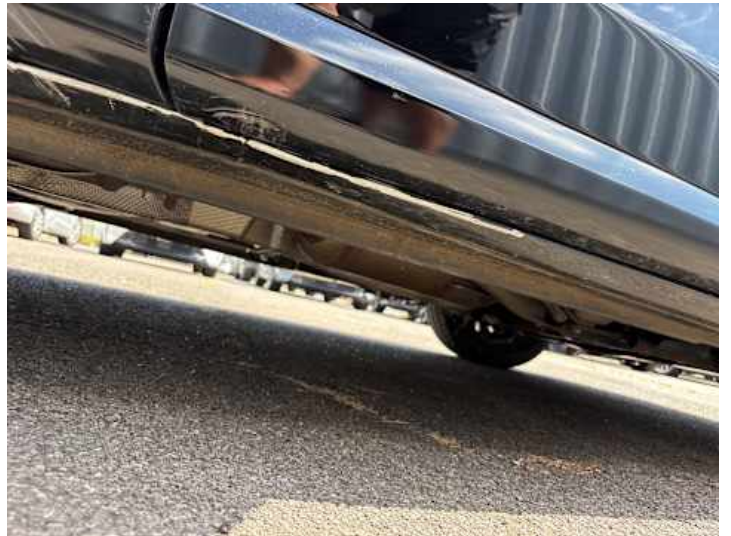
Schweller rechts (Lackschaden, Verformung)

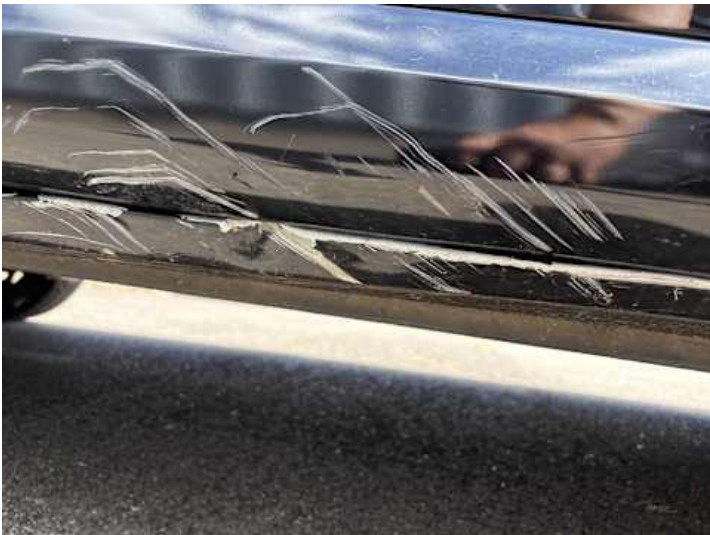
Schweller rechts (Lackschaden, Verformung)

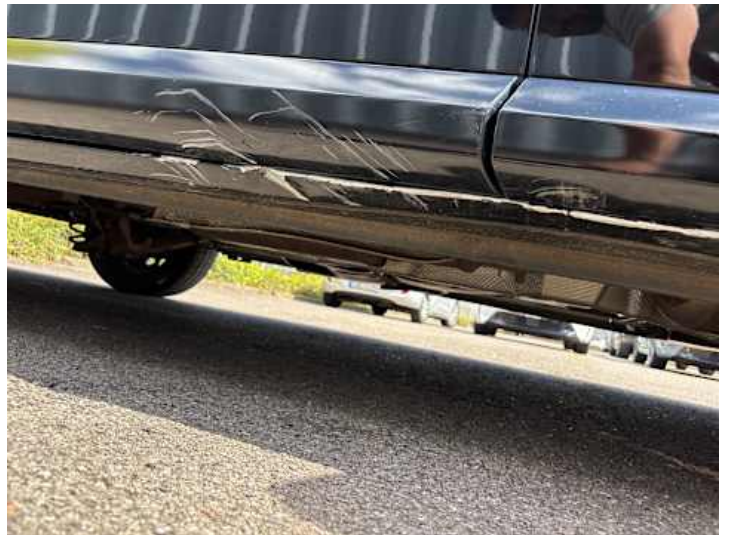
Schweller rechts (Lackschaden, Verformung)

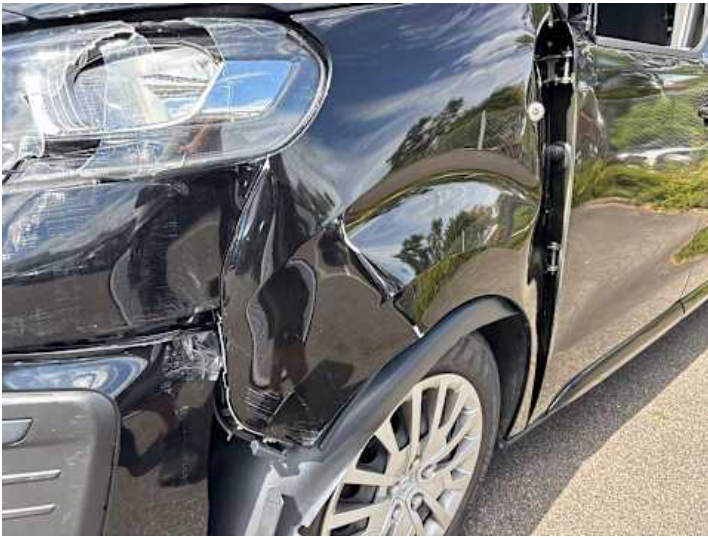
Kotflügel vorne links (Verformung, Riss/Bruch, Lackschaden)

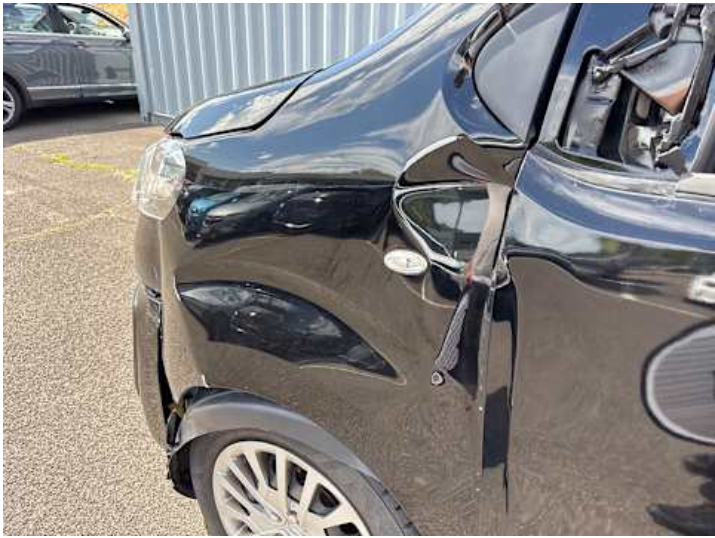
Kotflügel vorne links (Verformung, Riss/Bruch, Lackschaden)

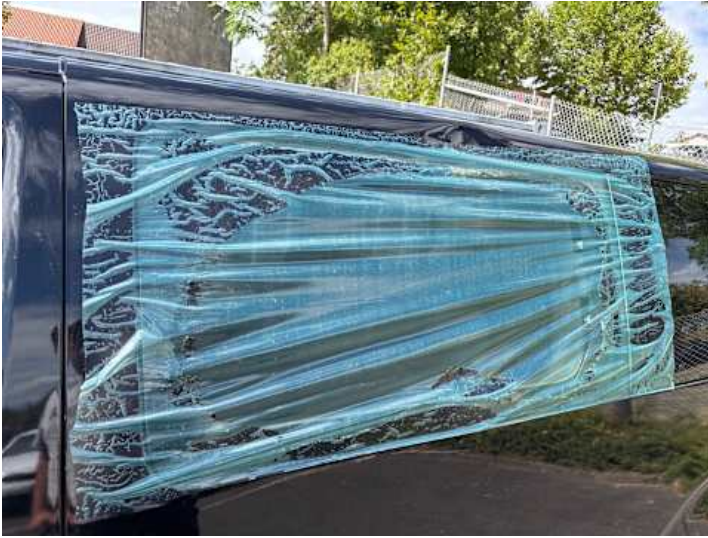
| Fahrzeugteil | Lackschichtdicke (in µm) | Fahrzeugteil | Lackschichtdicke (in µm) |
|---|---|---|---|
| Seitenteil hinten links | 1240 | Seitenteil hinten rechts | 110 |

Seitenteil hinten links (Riss/Bruch)

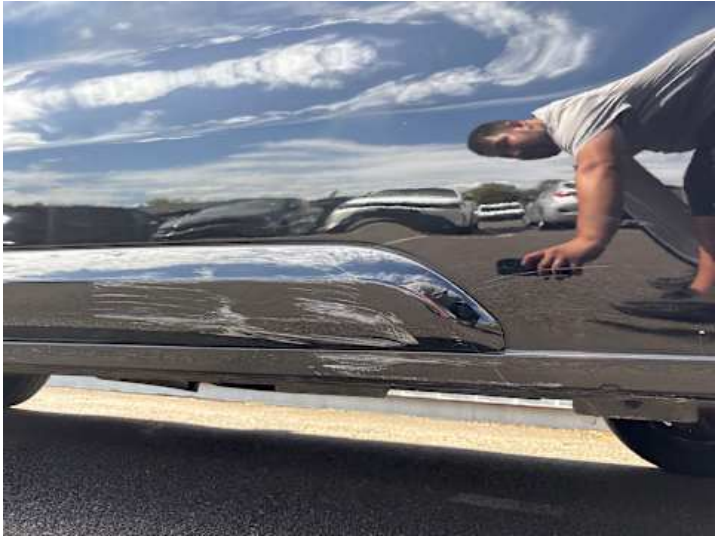
Seitenteil hinten links (Lackschaden)

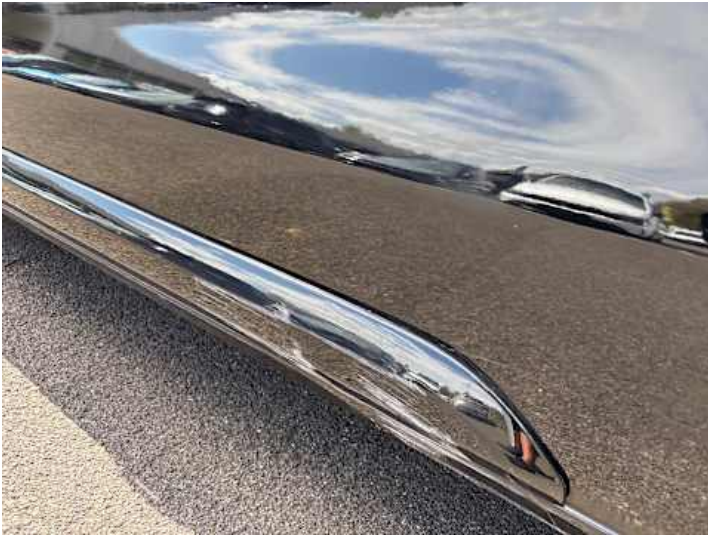
Seitenteil hinten links (Lackschaden)

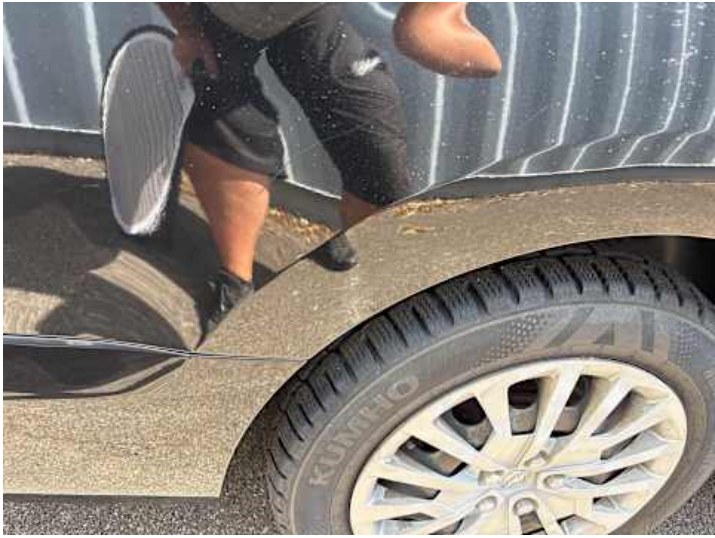
Seitenteil hinten rechts (Lackschaden)

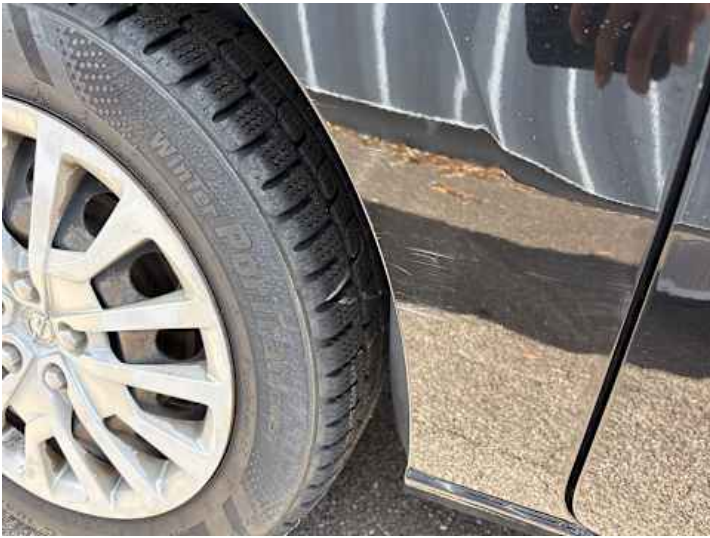
Seitenteil hinten rechts (Lackschaden)

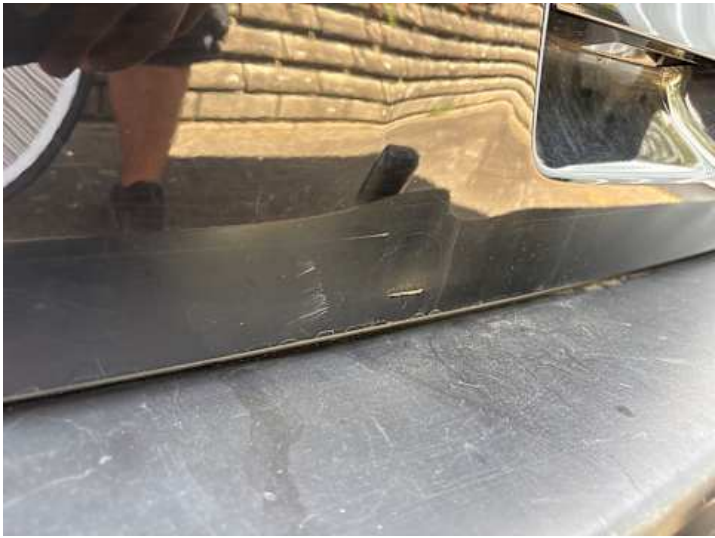
Heckklappe (Lackschaden, Delle)

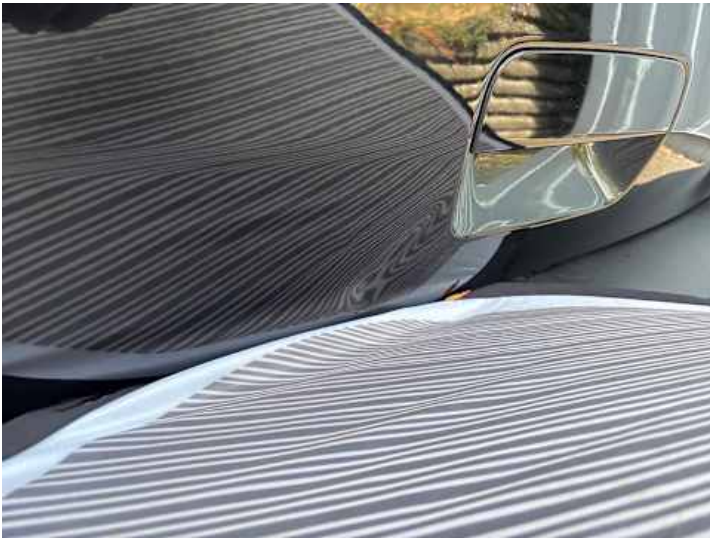
Heckklappe (Lackschaden, Delle)

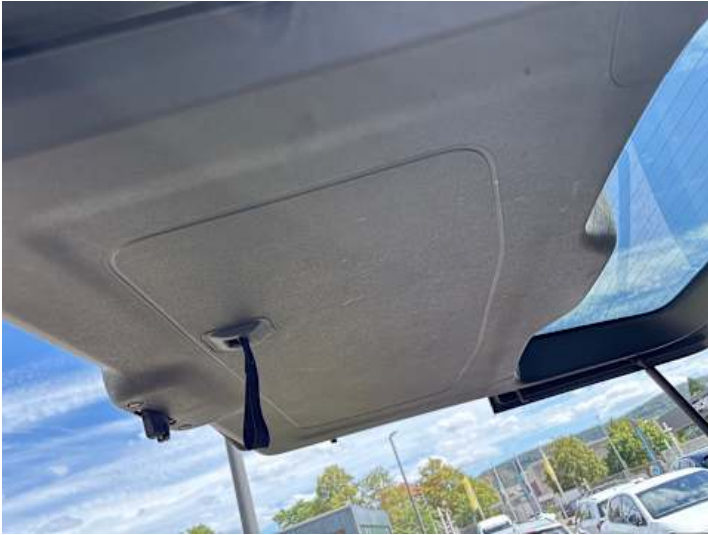
Innenraum (Verschleiß, Kratzer)

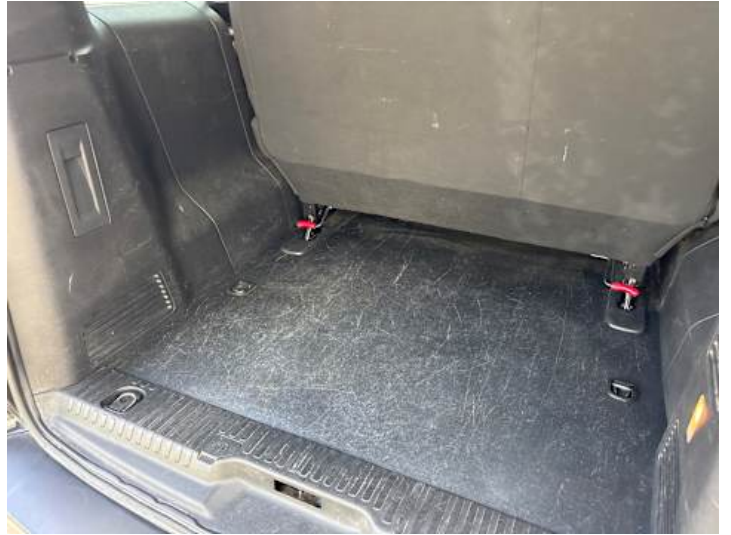
Innenraum (Verschleiß, Kratzer)

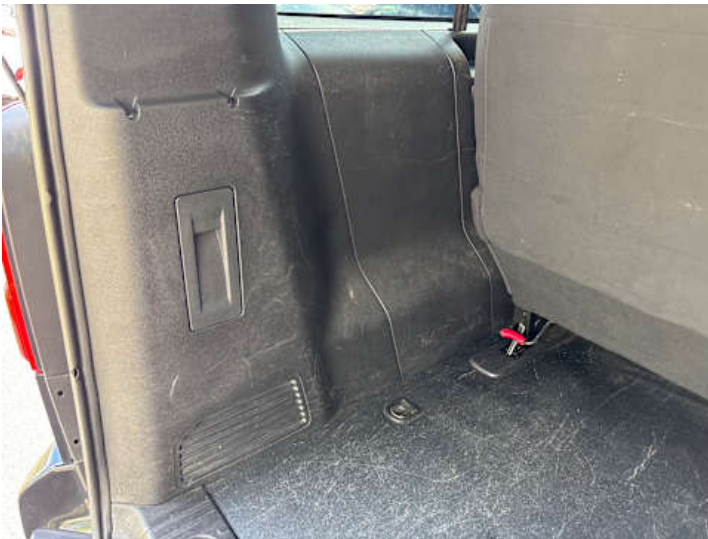
Innenraum (Verschleiß, Kratzer)

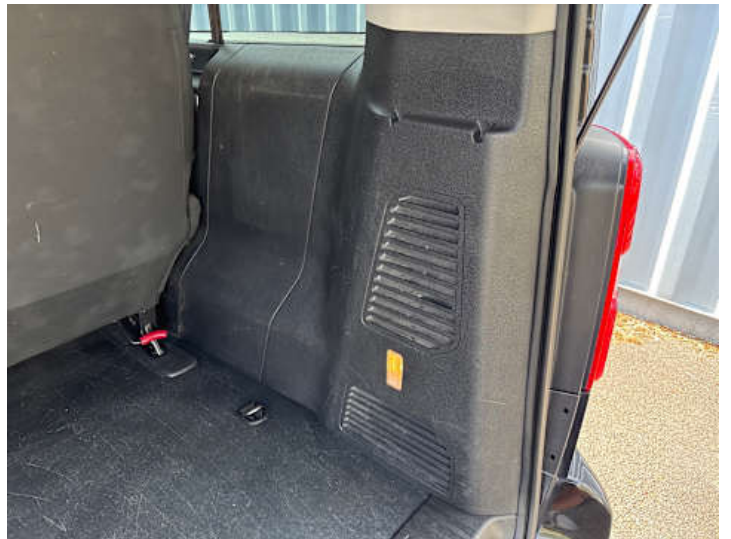
Innenraum (Verschleiß, Kratzer)
