## Skoda Roomster Praktik

EZ 05/2015 | Kastenwagen | Diesel | Schaltgetriebe | 191.903km

Fahrzeug aufgenommen am: 30.07.2026

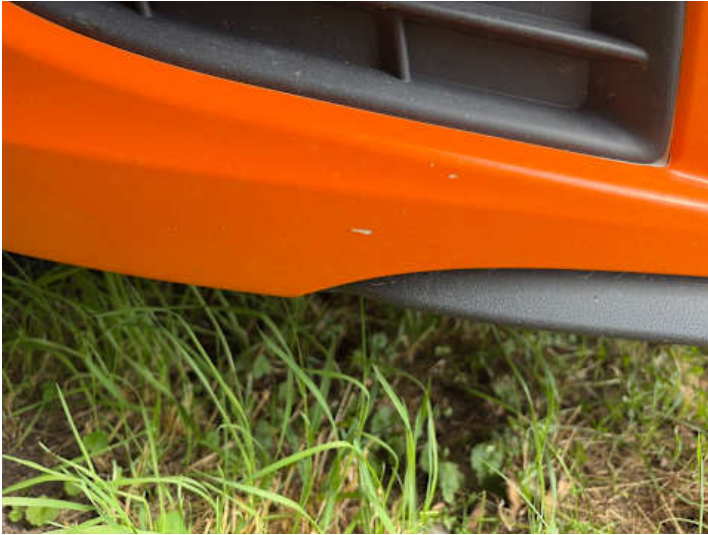
Stoßstange vorne (Lackschaden)

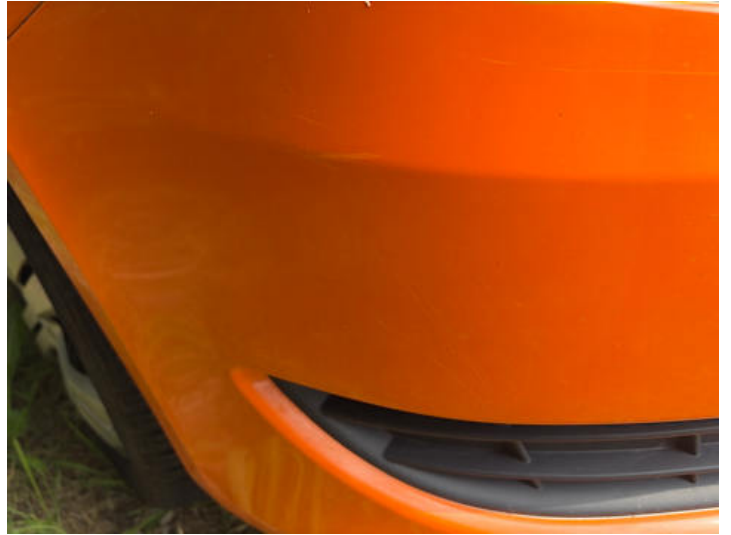
Stoßstange vorne (Lackschaden)

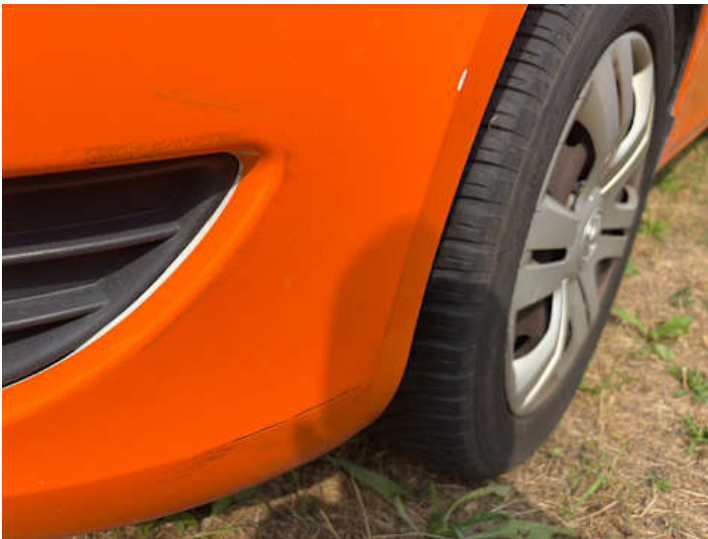
Stoßstange vorne (Lackschaden)

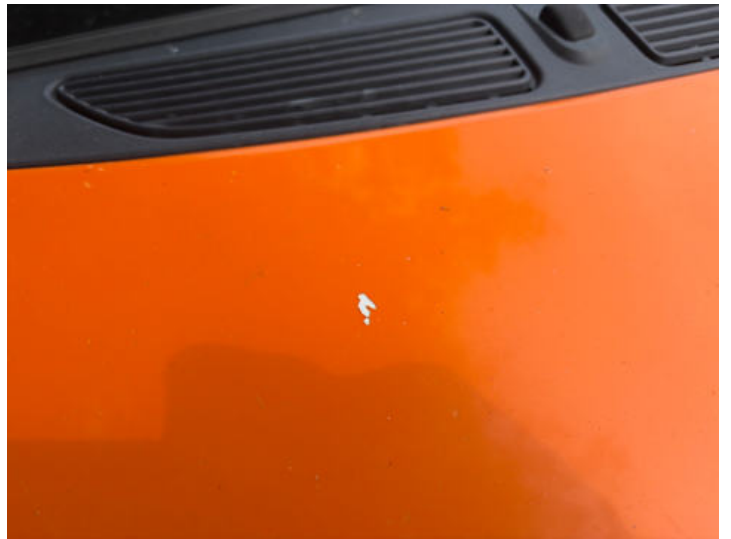
Motorhaube (Lackschaden)

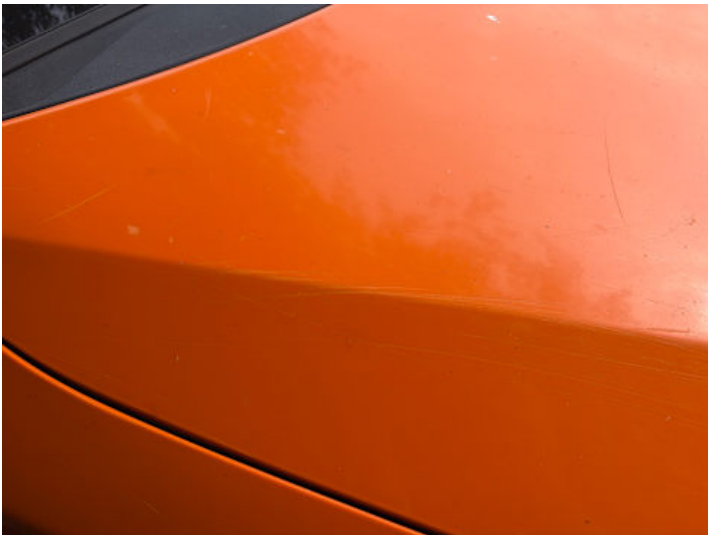
Motorhaube (Lackschaden)

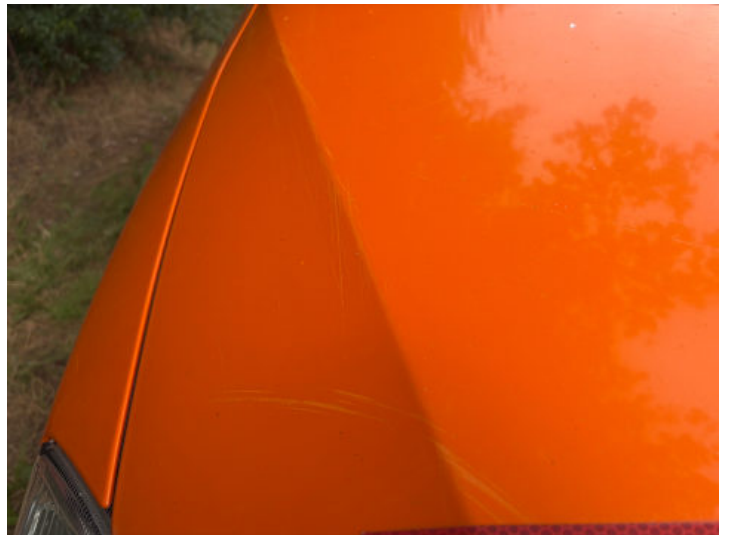
Motorhaube (Lackschaden)

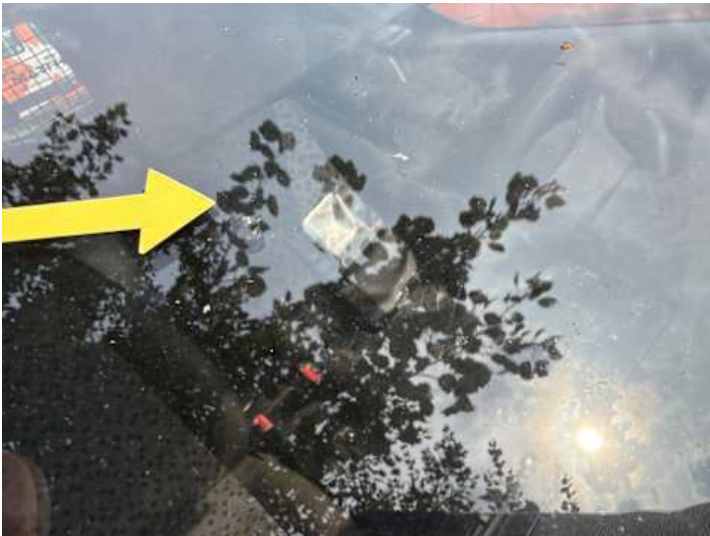
Windschutzscheibe (Steinschlag)

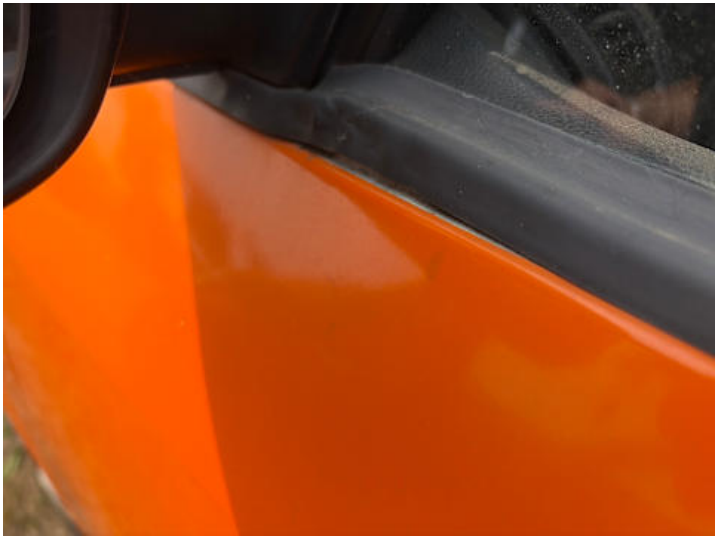
Fahrertür (Verformung)

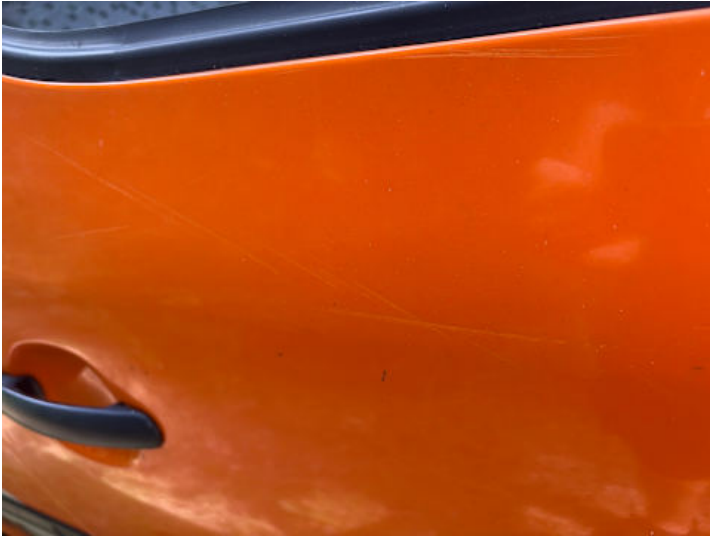
Beifahrertür (Kratzer)

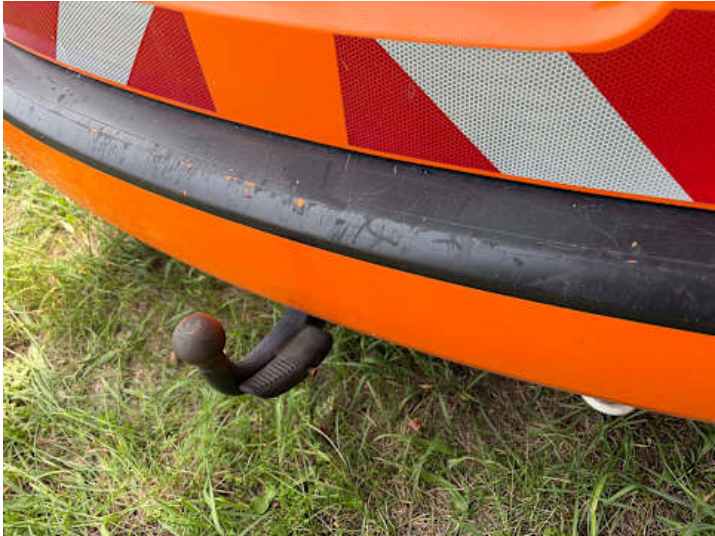
Stoßstange hinten (Riss/Bruch, Kratzer)

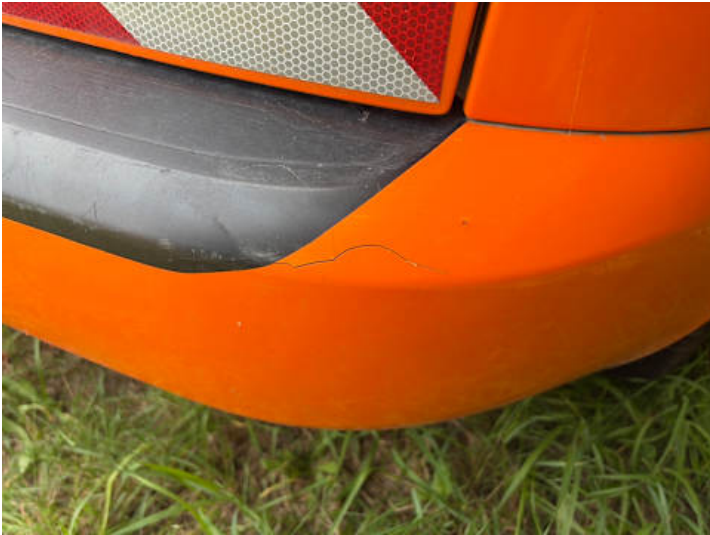
Stoßstange hinten (Riss/Bruch, Kratzer)

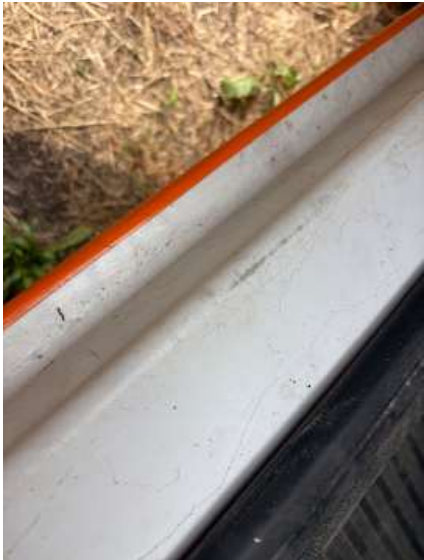
Schweller links (Lackschaden)

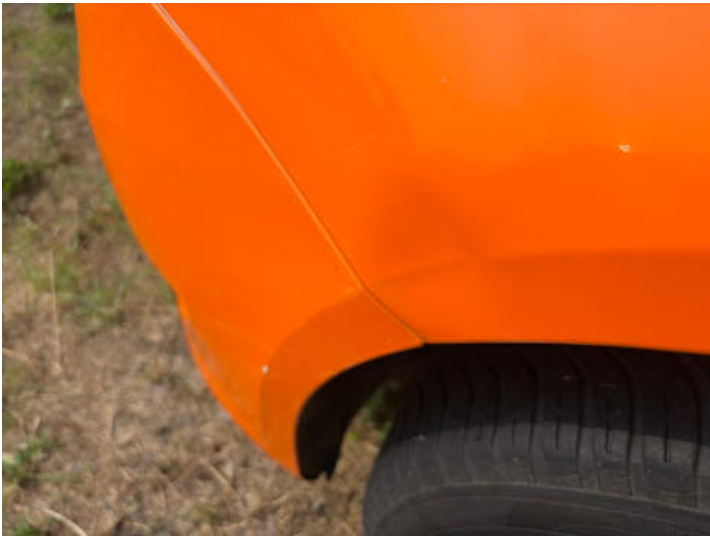
Kotflügel vorne links (Delle, Lackschaden)

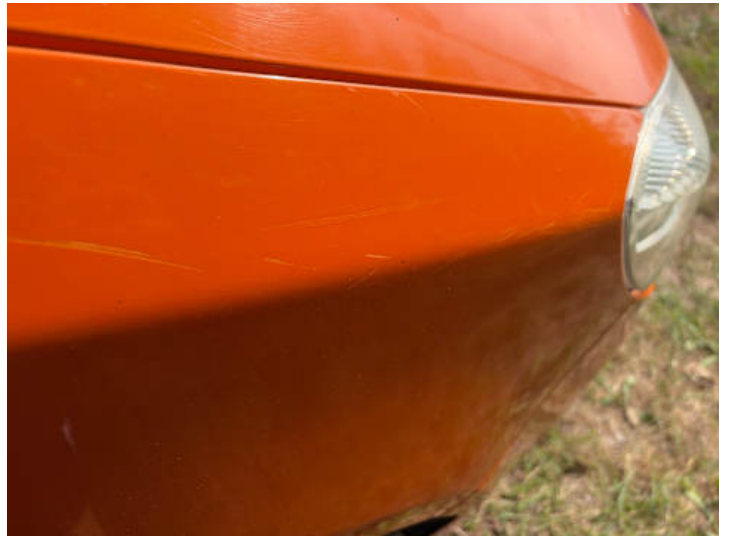
Kotflügel vorne rechts (Lackschaden)

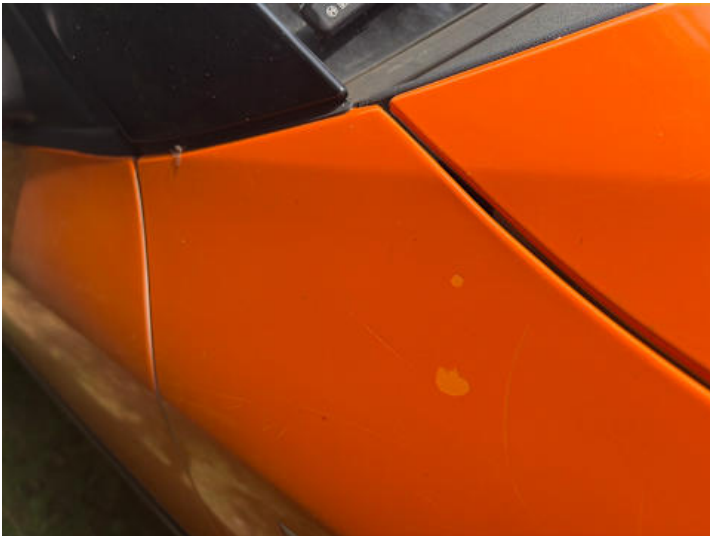
Kotflügel vorne rechts (Lackschaden)

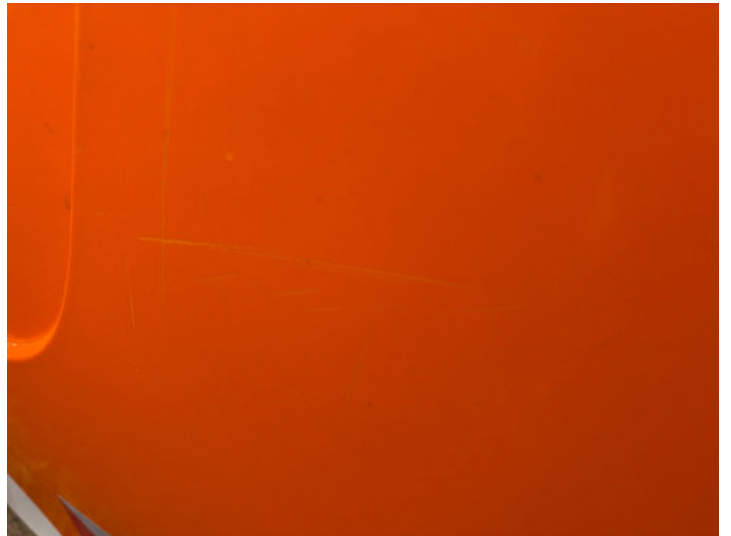
Seitenteil hinten links (Kratzer)

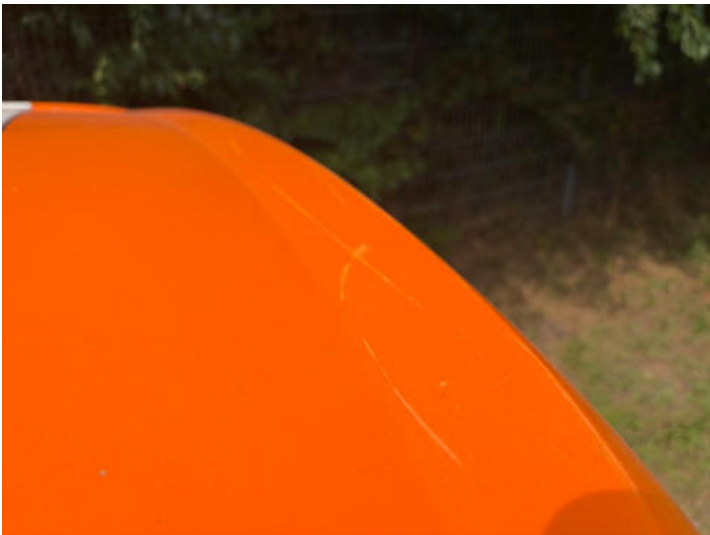
Heckklappe (Lackschaden, Delle)

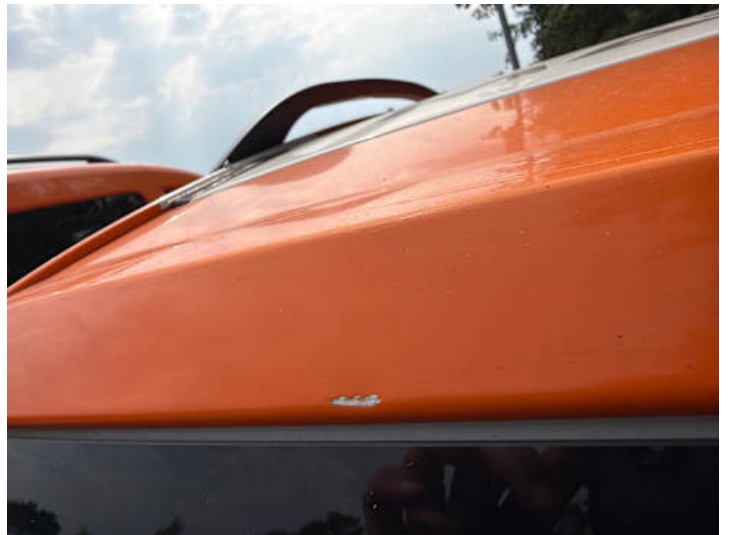
Heckklappe (Lackschaden, Delle)

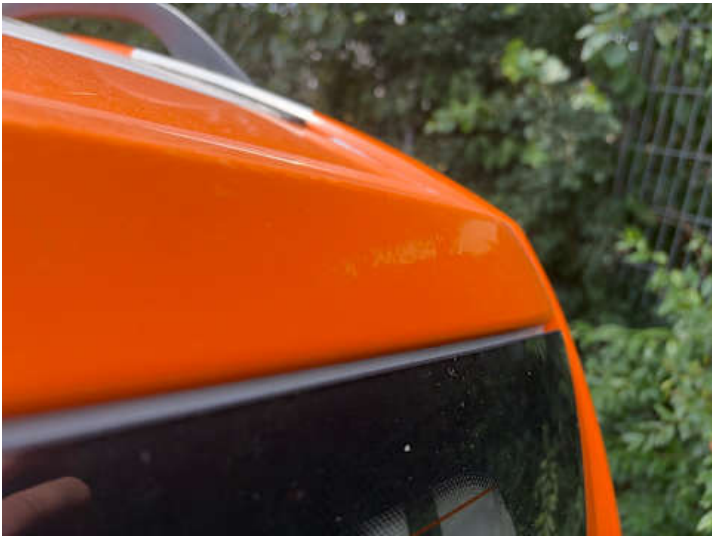
Heckklappe (Lackschaden, Delle)

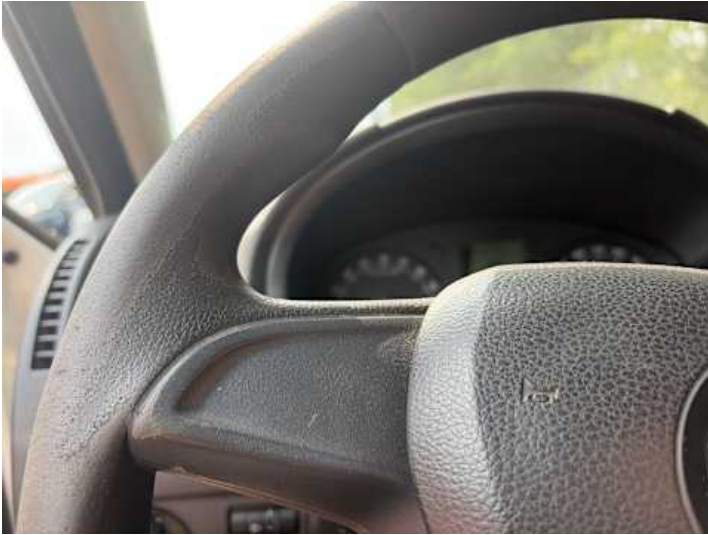
Innenraum (Brandloch, Verschleiß)

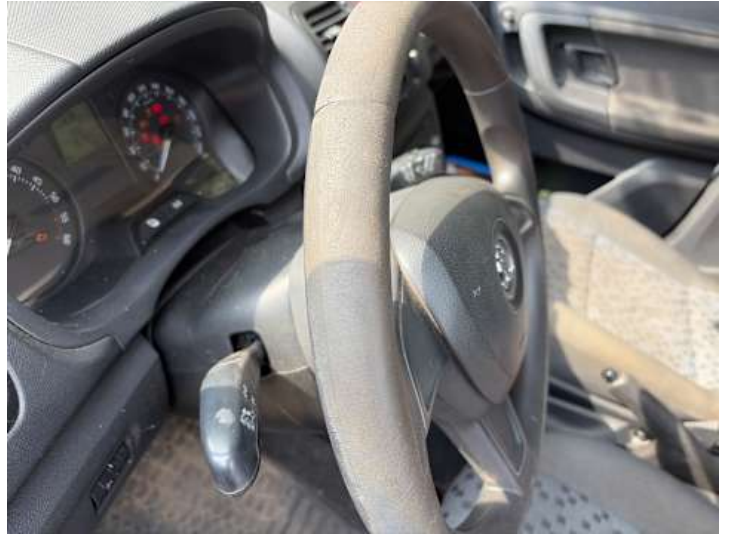
Innenraum (Brandloch, Verschleiß)

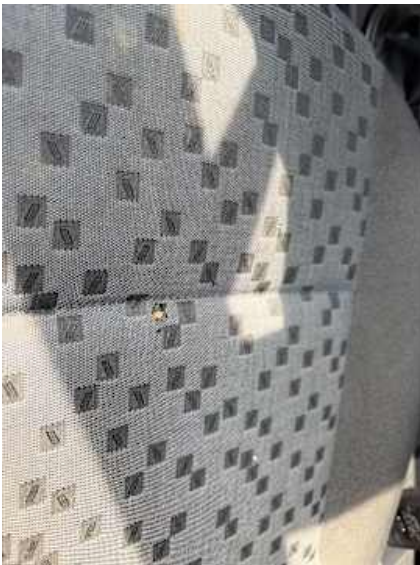
Innenraum (Brandloch, Verschleiß)
