## Citroën Berlingo Feel XL

EZ 04/2019 | Van | Diesel | Automatikgetriebe | 132.269km

Fahrzeug aufgenommen am: 09.07.2026

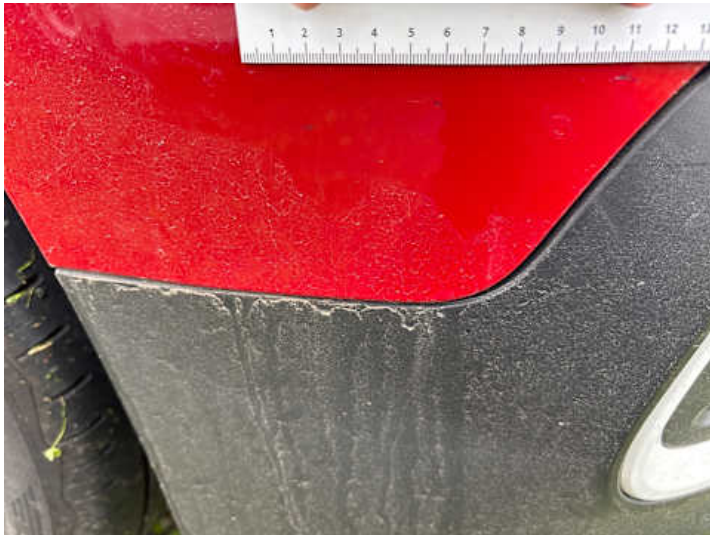
Stoßstange vorne (Kratzer)

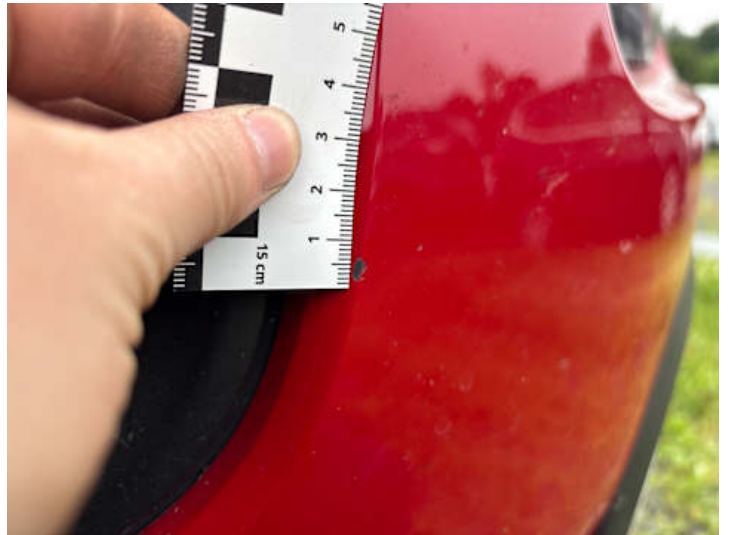
Stoßstange vorne (Kratzer)

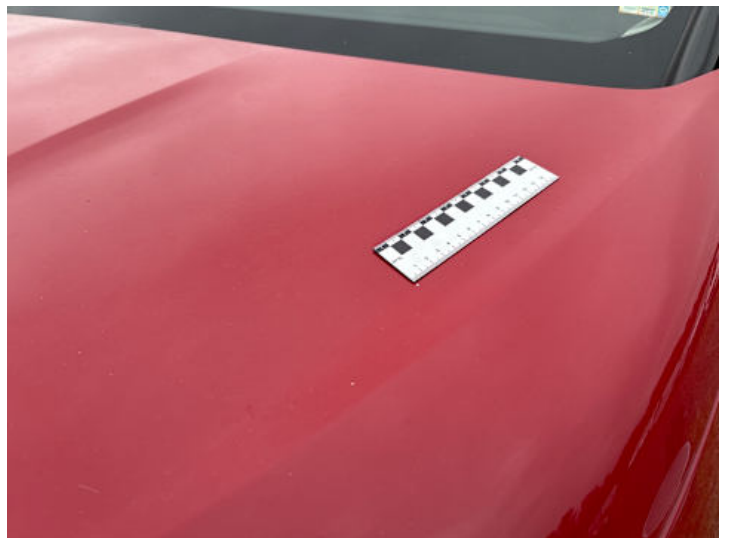
Motorhaube (Steinschlag)

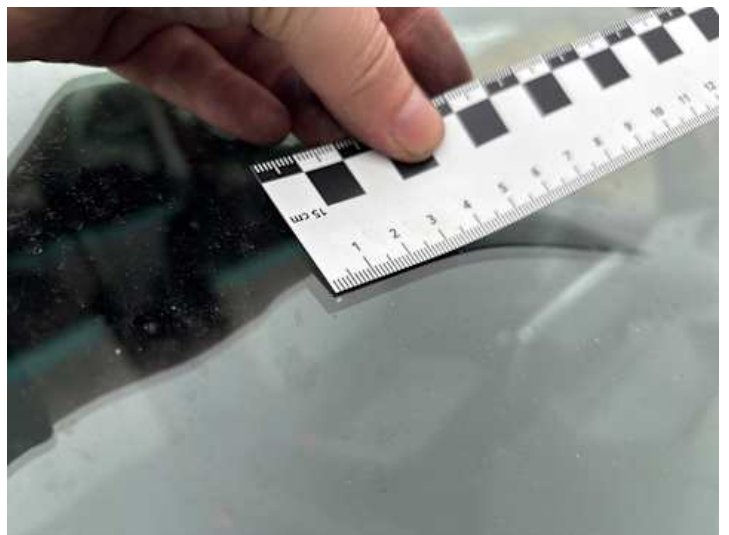
Windschutzscheibe (Steinschlag)

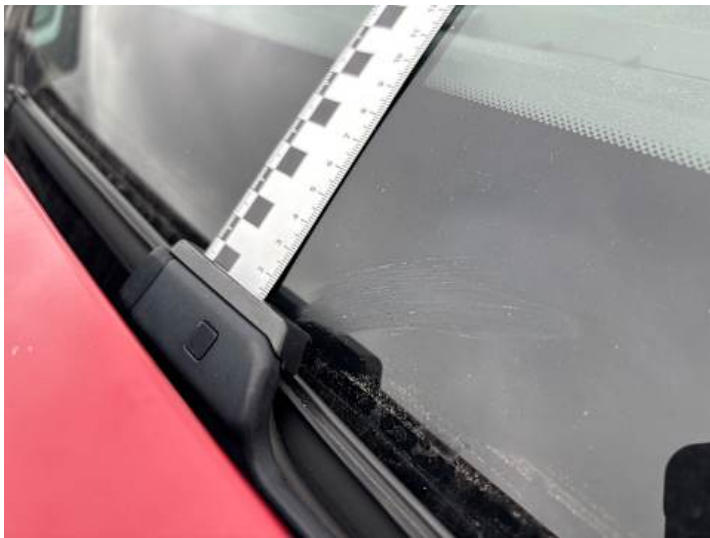
Windschutzscheibe (Kratzer)

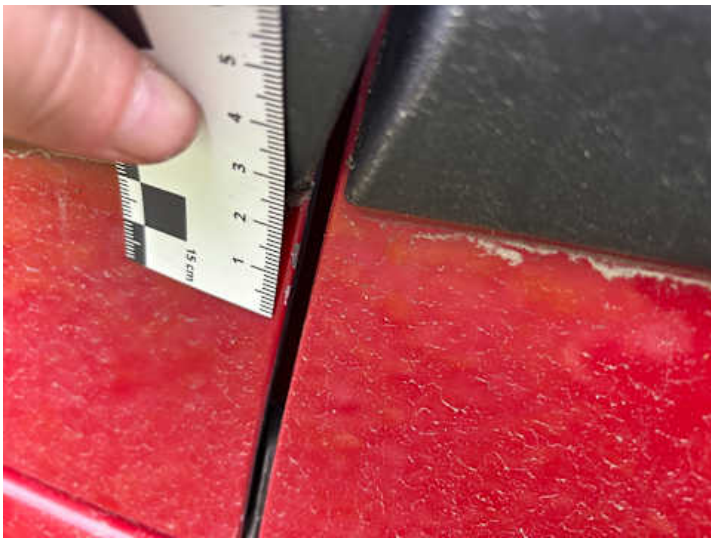
Fahrtür (Lackschaden)

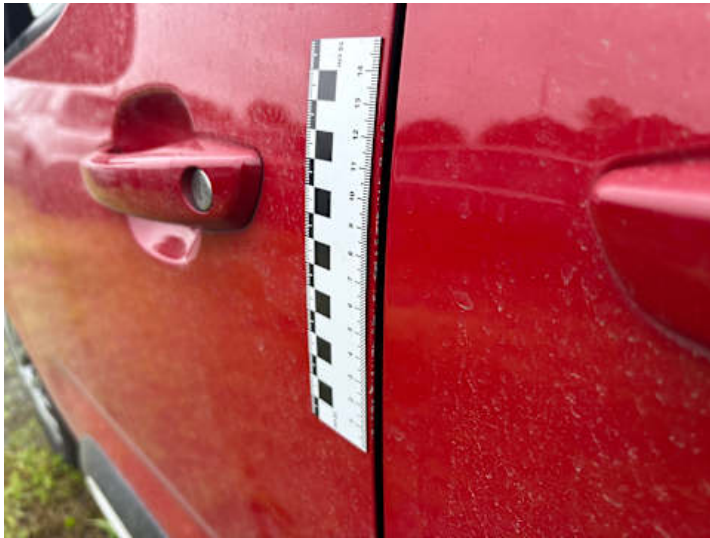
Fahrtür (Lackschaden)

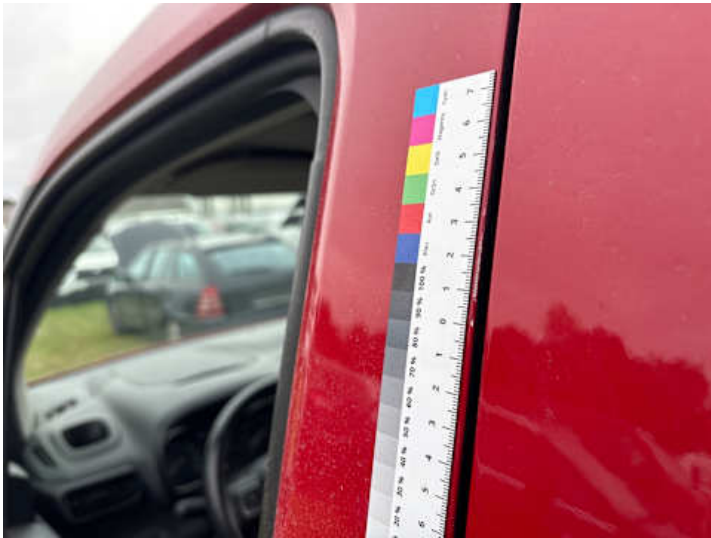
Fahrtür (Lackschaden)

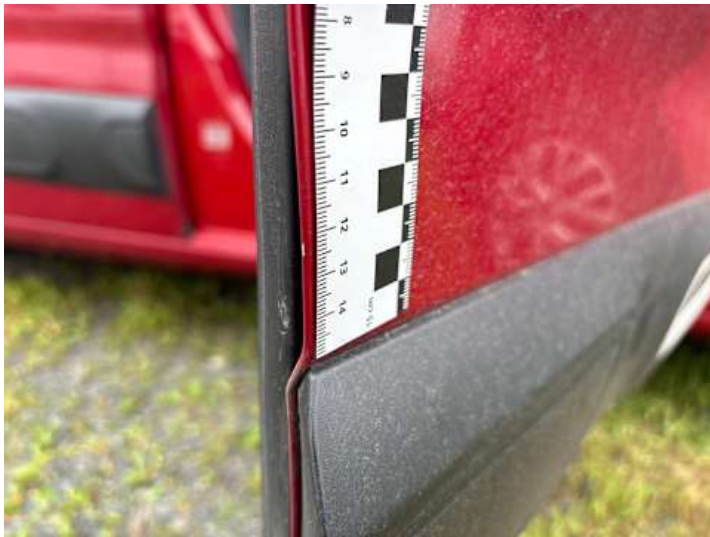
Beifahrtür (Kratzer)

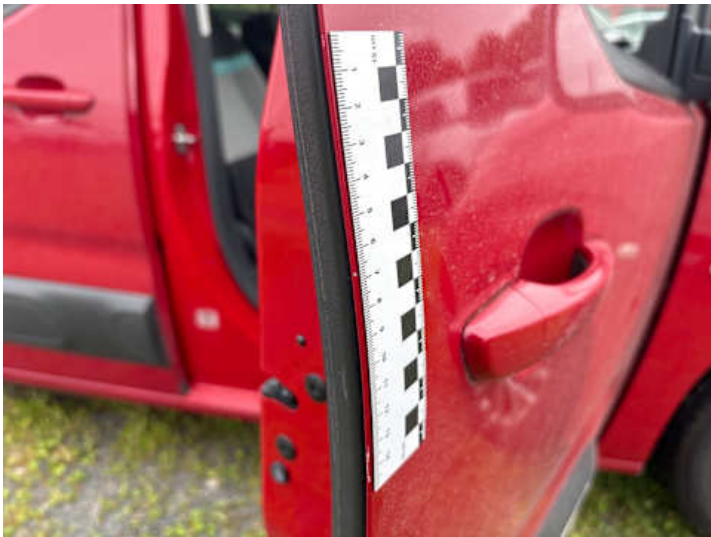
Beifahrtür (Kratzer)

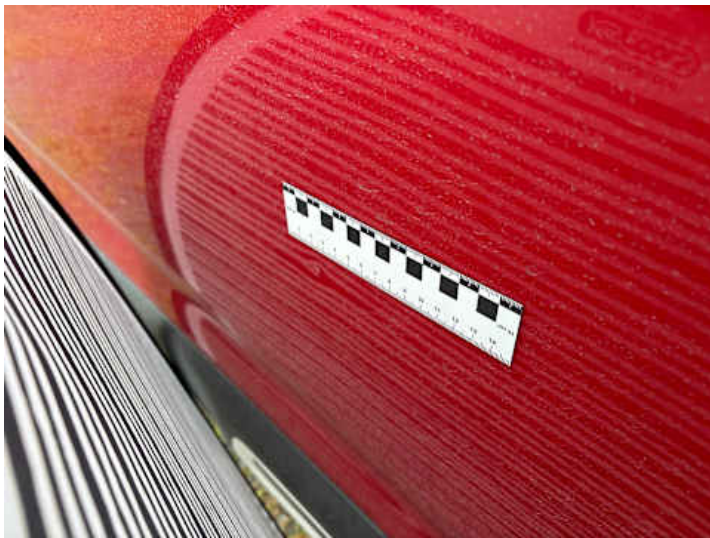
Beifahrertür (Kratzer, Delle)

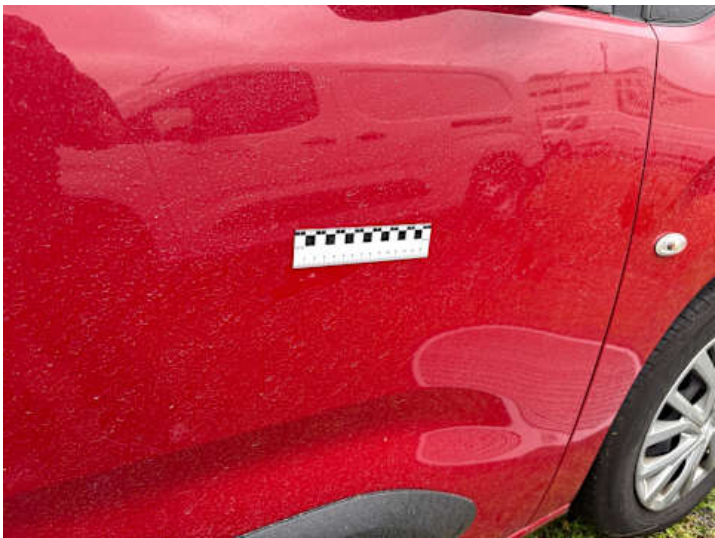
Beifahrertür (Kratzer, Delle)

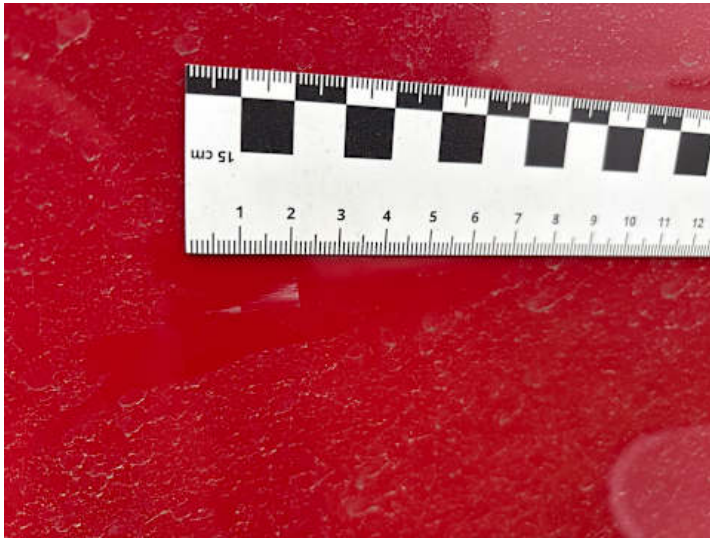
Beifahrertür (Kratzer, Delle)

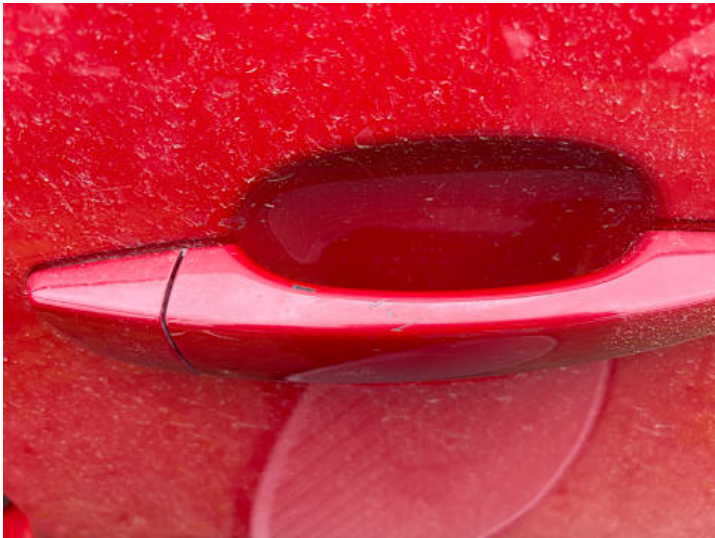
Türe hinten links (Kratzer)

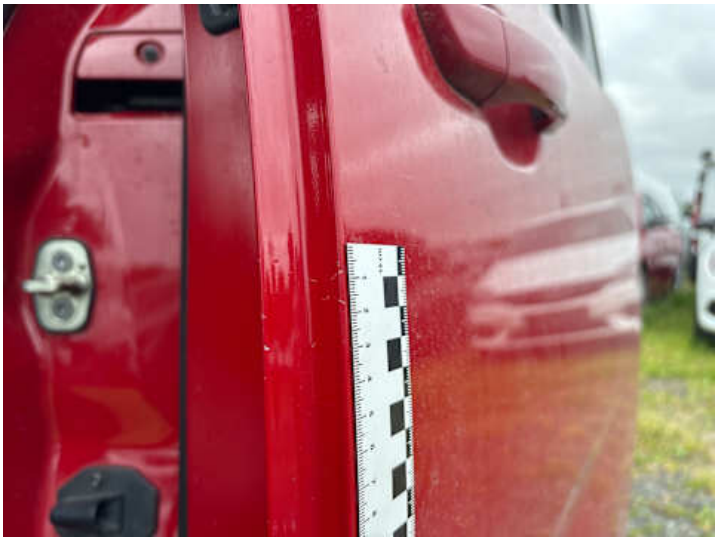
Türe hinten links (Kratzer)

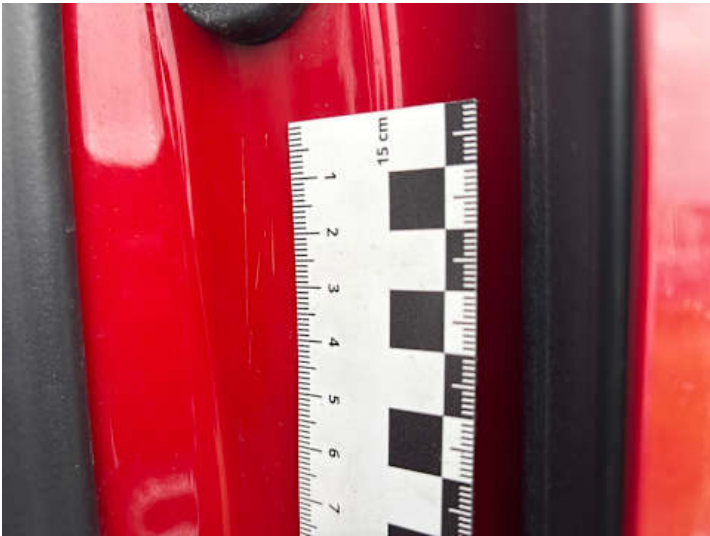
Türe hinten rechts (Lackschaden)

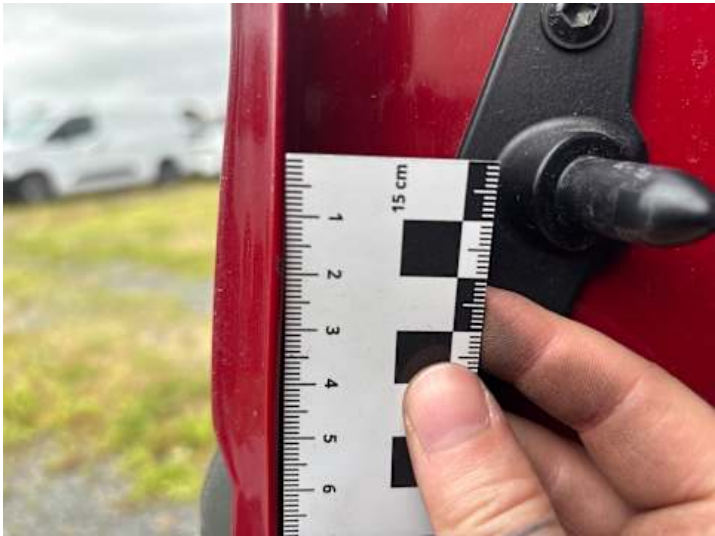
Türe hinten rechts (Lackschaden)

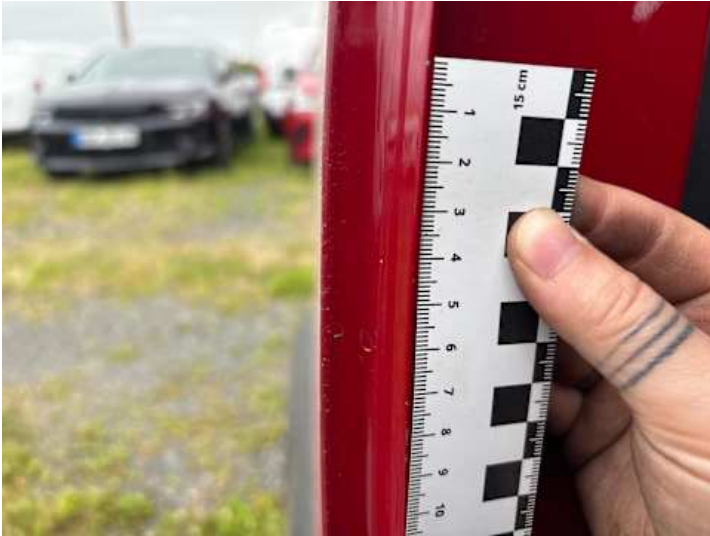
Türe hinten rechts (Lackschaden)

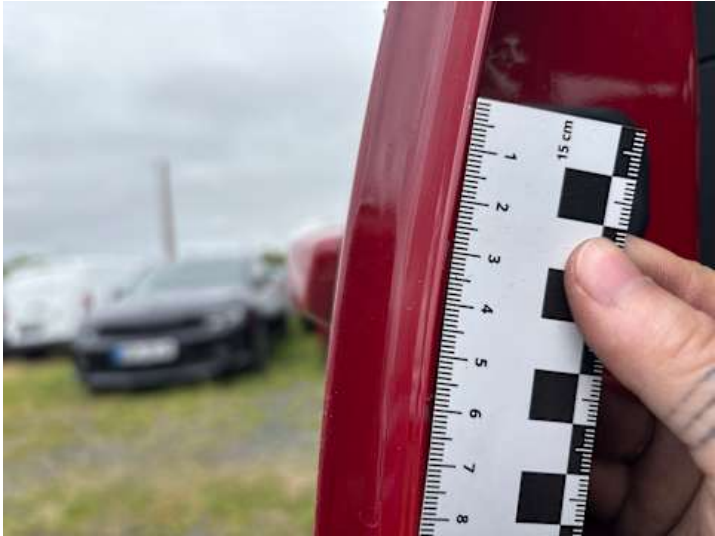
Türe hinten rechts (Lackschaden)

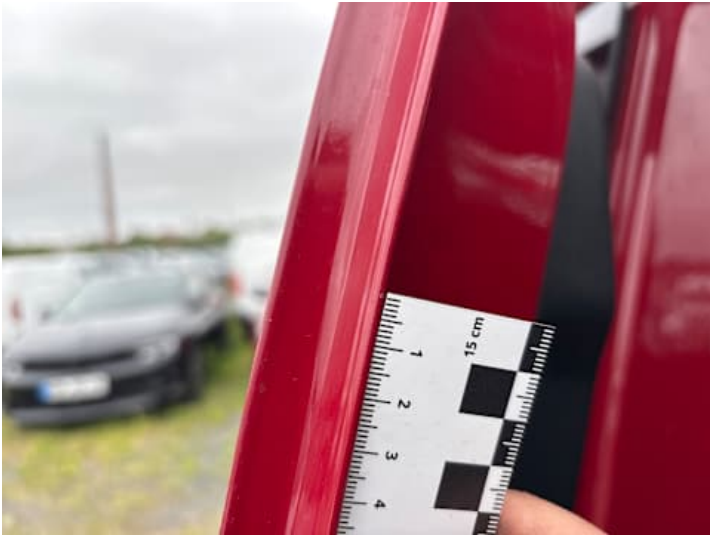
Türe hinten rechts (Lackschaden)

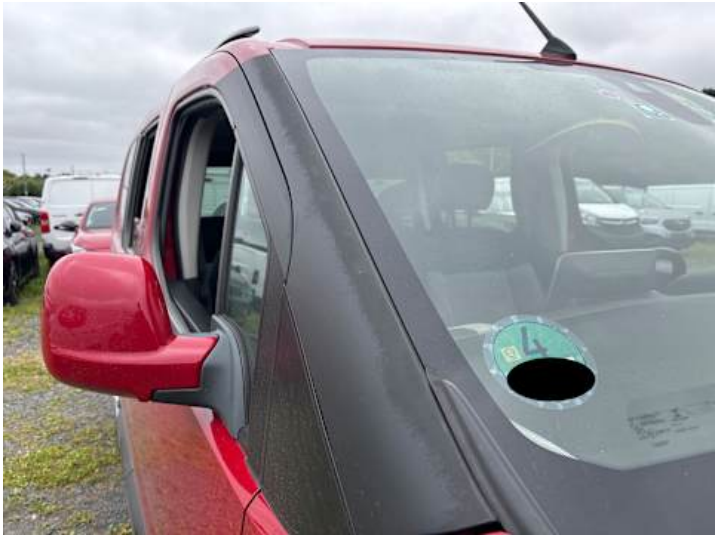
Dach (Ausgeblichen/Matt)

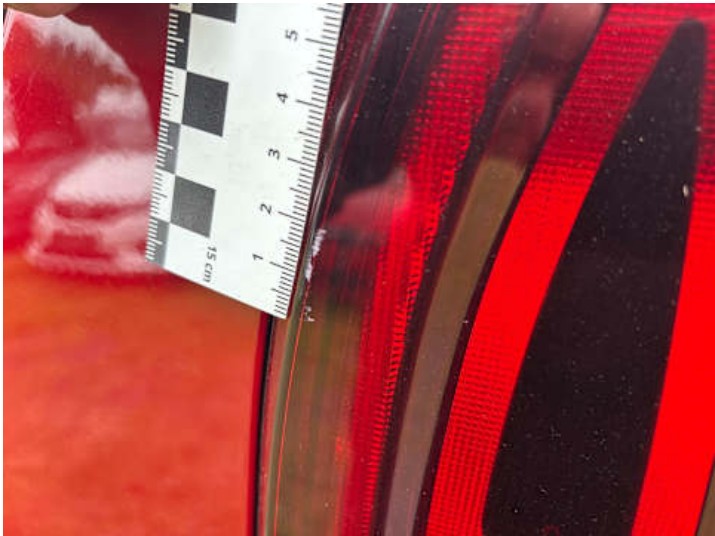
Rücklicht (rechts) (Kratzer)

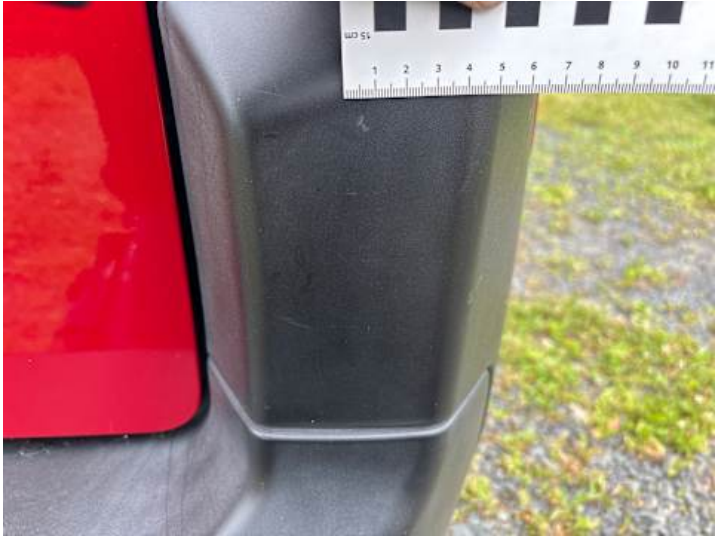
Stoßstange hinten (Kratzer)

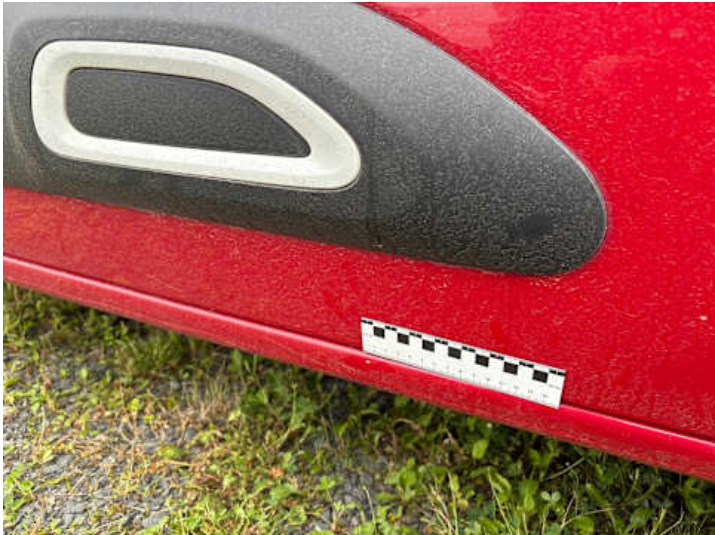
Schweller rechts (Kratzer)

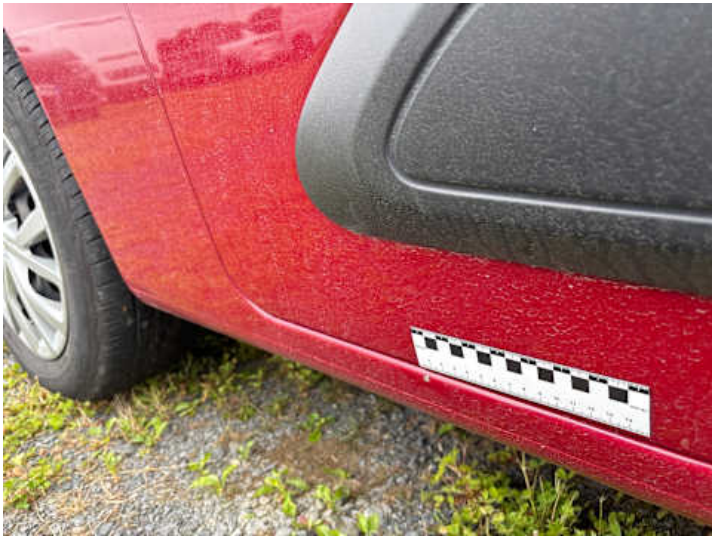
Schweller rechts (Lackschaden)

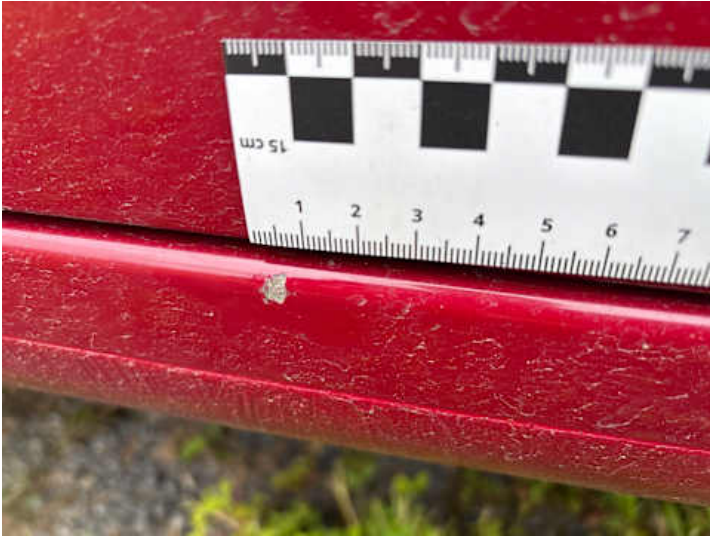
Schweller rechts (Lackschaden)

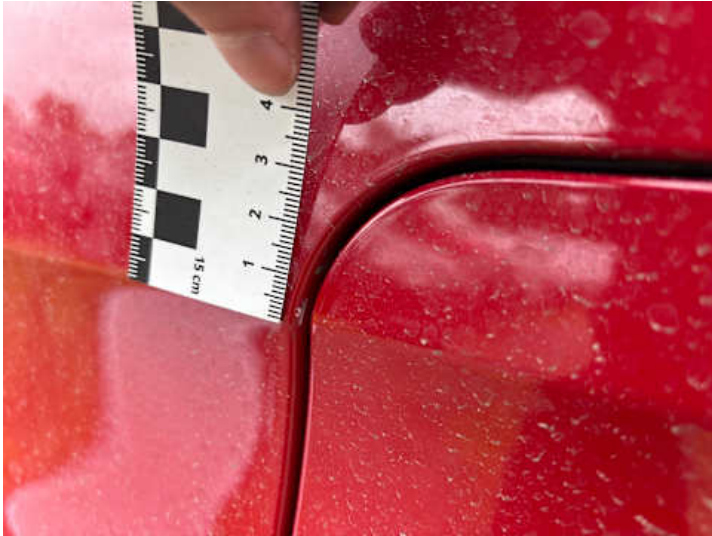
Seitenteil hinten links (Lackschaden)

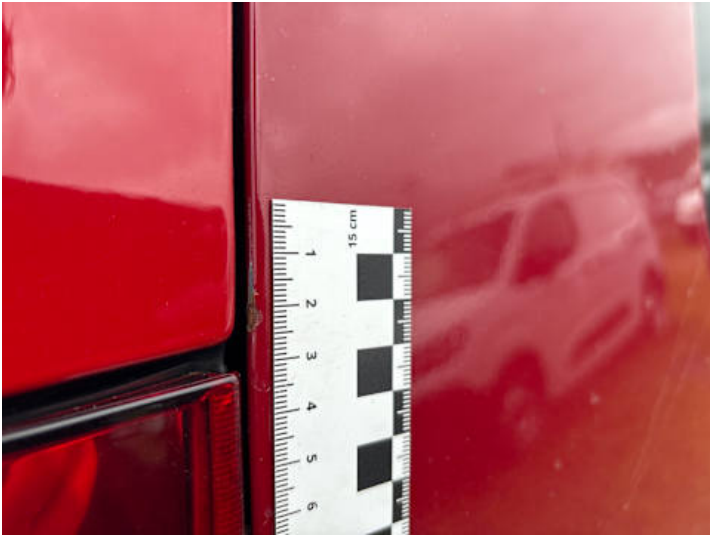
| Fahrzeugteil | Lackschichtdicke (in µm) | Fahrzeugteil | Lackschichtdicke (in µm) |
|---|---|---|---|
| Seitenteil hinten links | 130 | Seitenteil hinten rechts | 1450 |

Seitenteil hinten rechts (Rost)

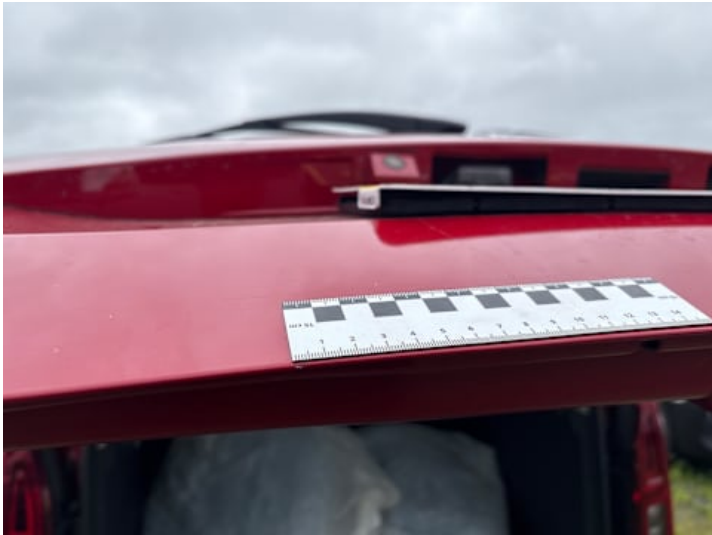
Heckklappe (Kratzer)

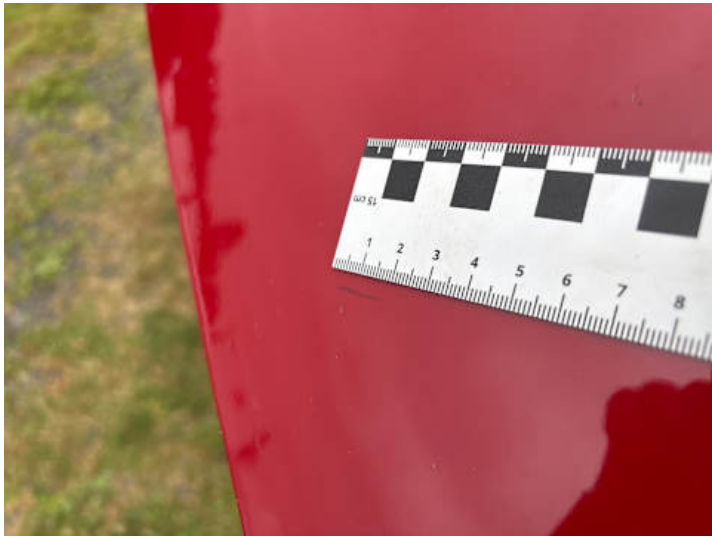
Heckklappe (Kratzer)

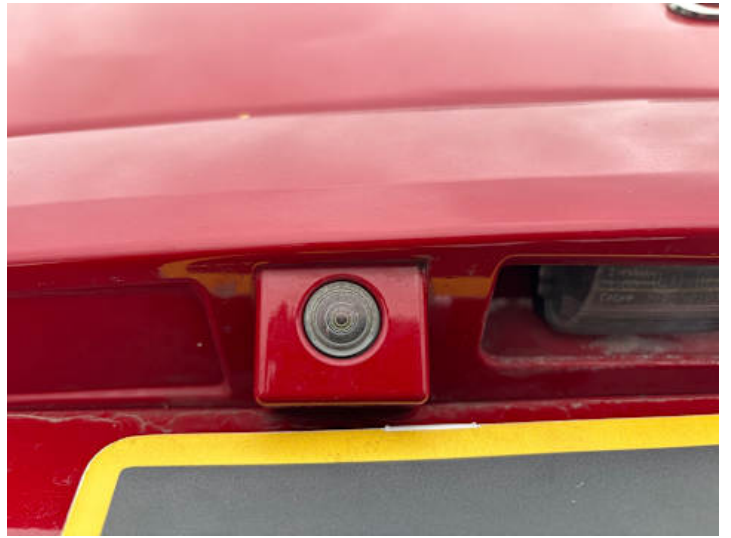
Heckklappe (Anderer Schaden): Rückfahrkamera angelaufen

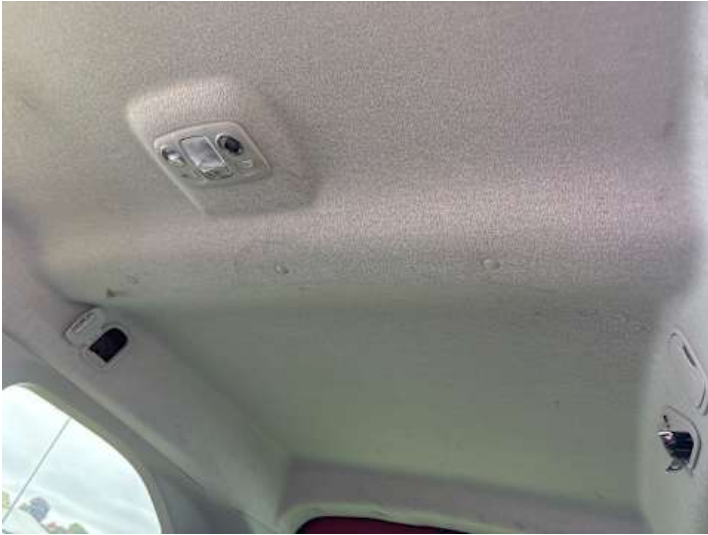
Innenraum (Verschmutzung)

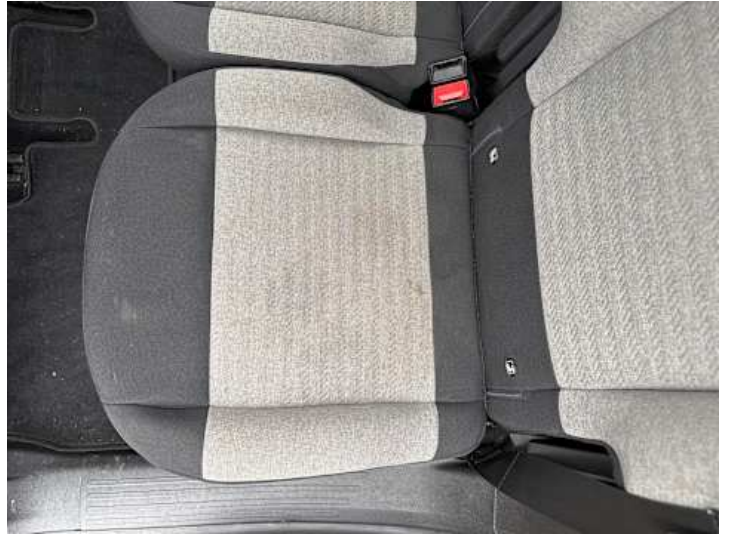
Innenraum (Verschmutzung)

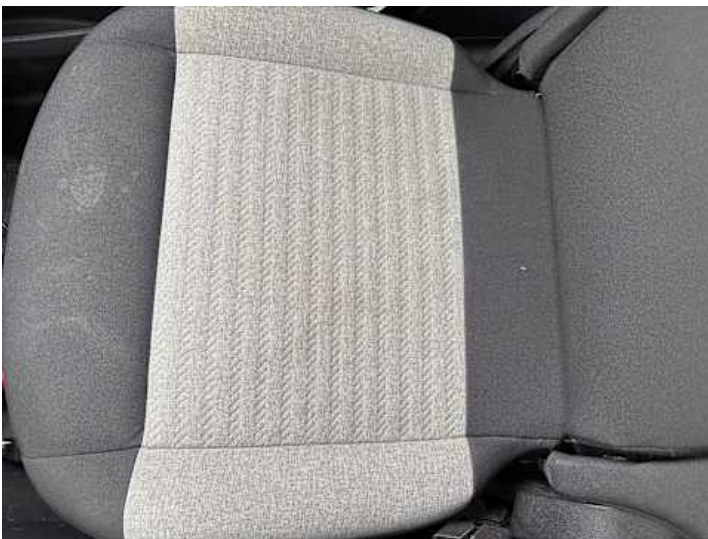
Innenraum (Verschmutzung)

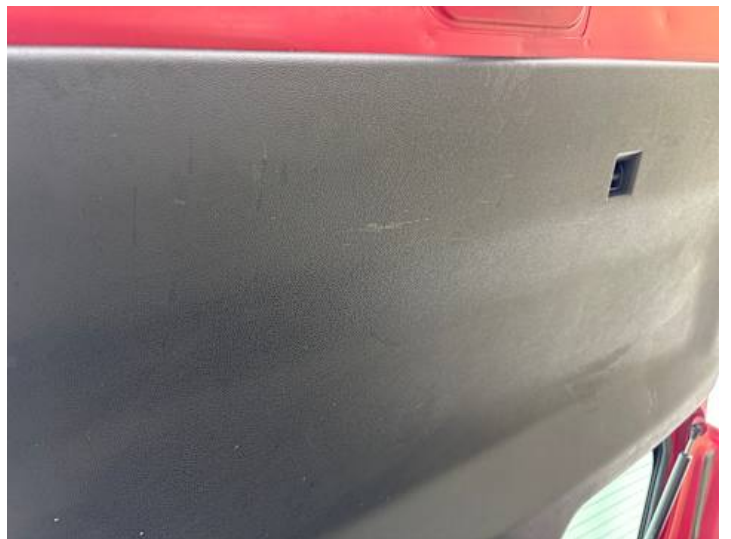
Innenraum (Kratzer)

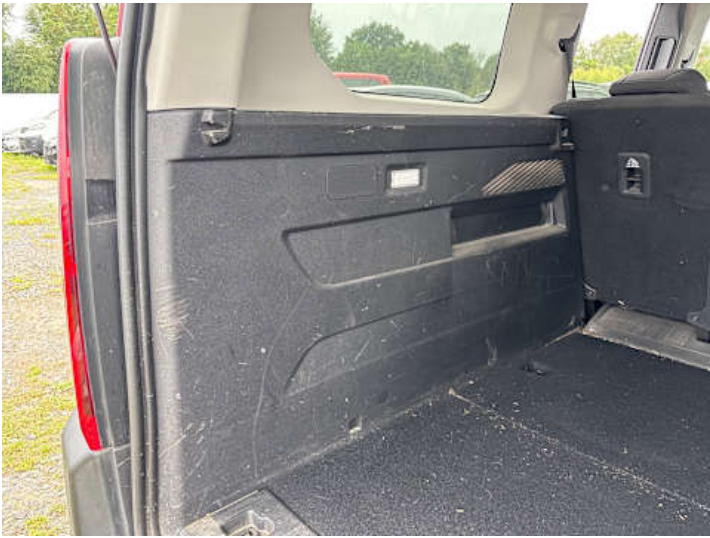
Innenraum (Kratzer)

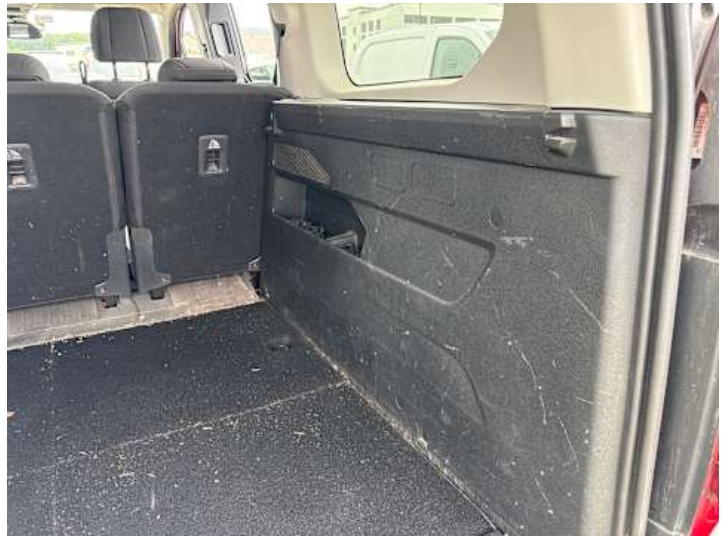
Innenraum (Kratzer)

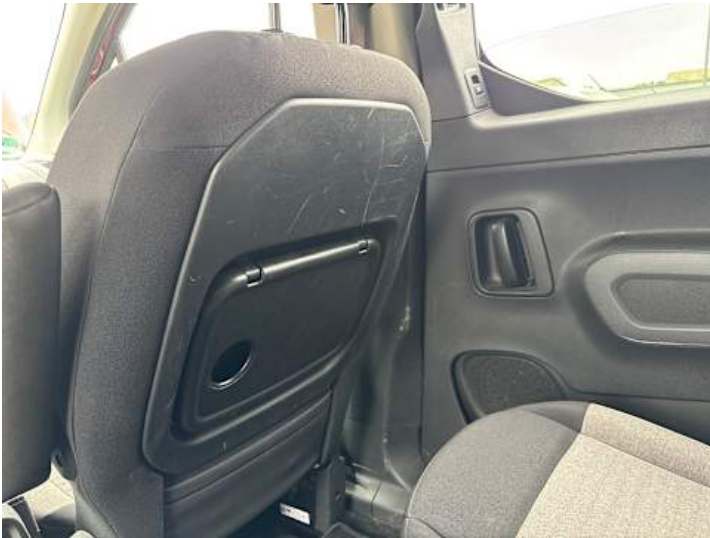
Innenraum (Kratzer)

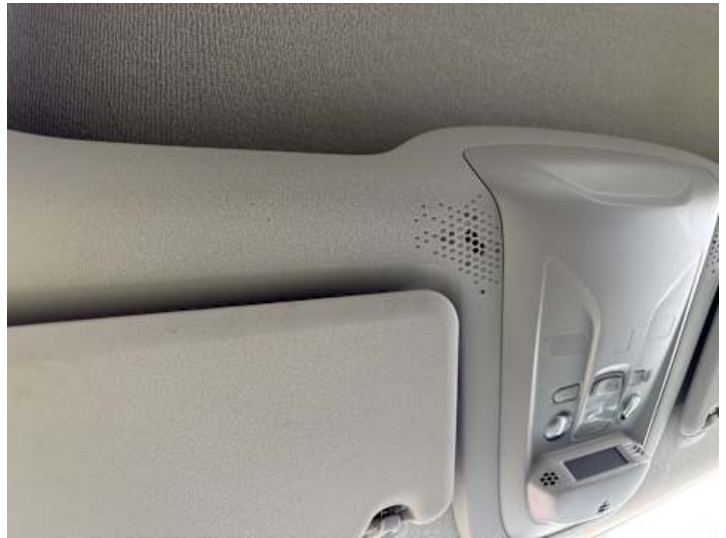
Innenraum (Kratzer)

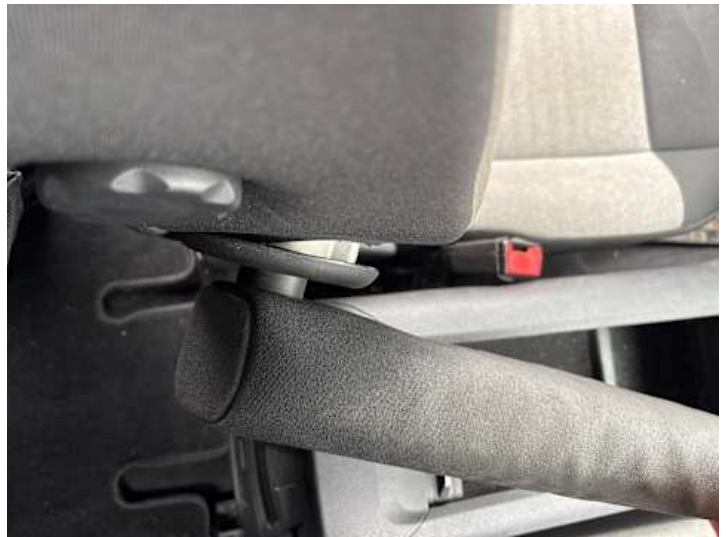
Innenraum (Riss/Bruch)

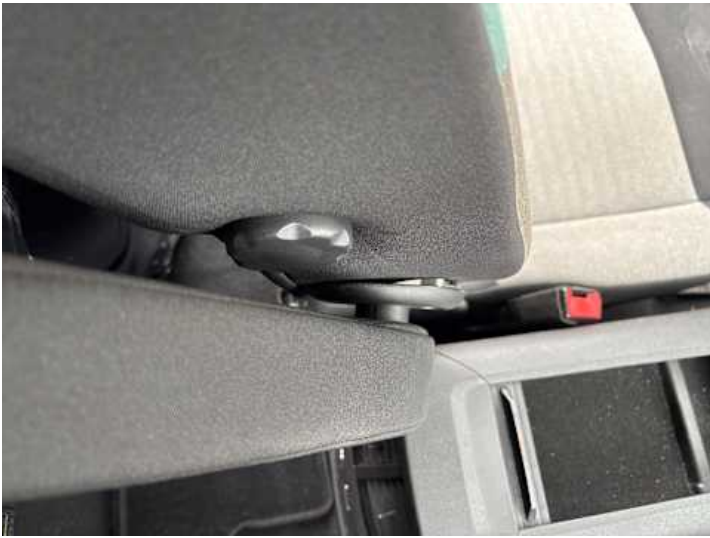
Innenraum (Riss/Bruch)

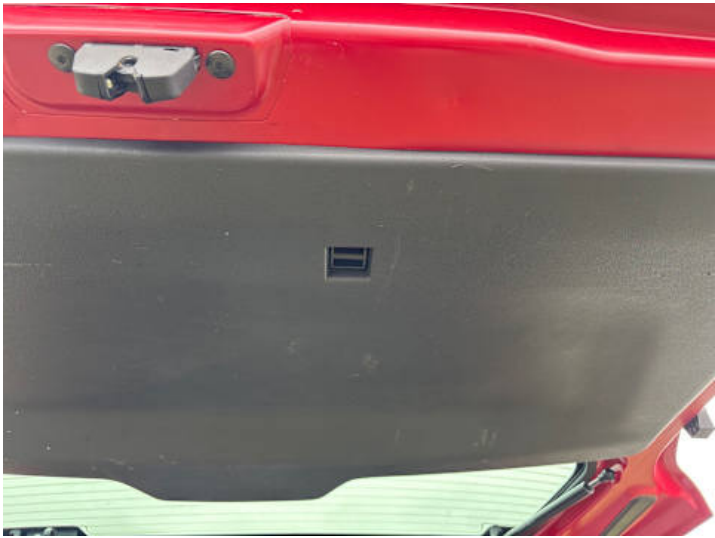
Innenraum (Anderer Schaden): Zugband fehlt

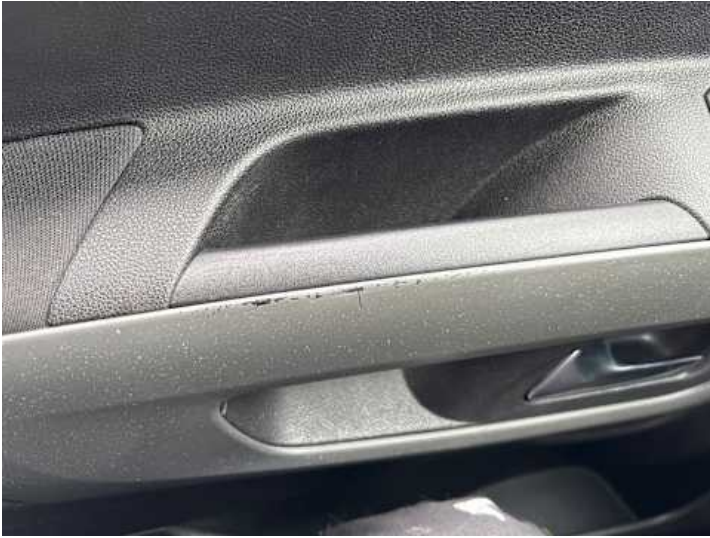
Innenraum (Verschleiß)
