## Kia Sportage Seven Stars 2WD

EZ 07/2010 | Geländewagen | Benzin | Schaltgetriebe | 195.679km

Fahrzeug aufgenommen am: 28.07.2026

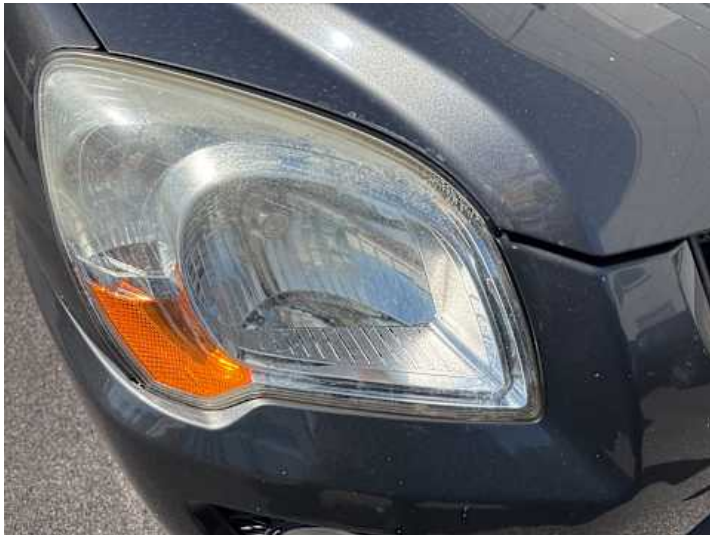
Scheinwerfer (rechts) (Blind)

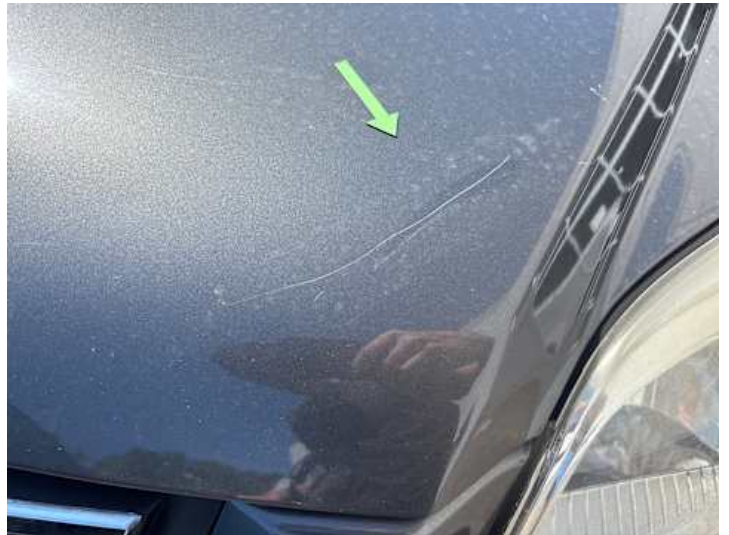
Motorhaube (Kratzer)

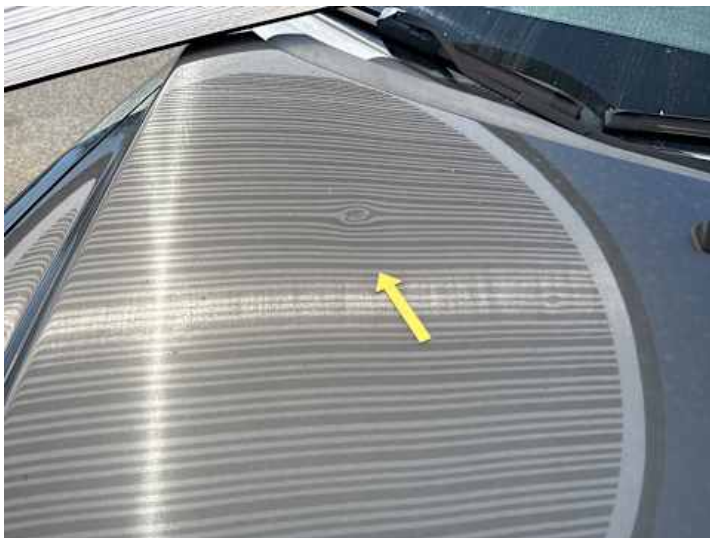
Motorhaube (Delle)

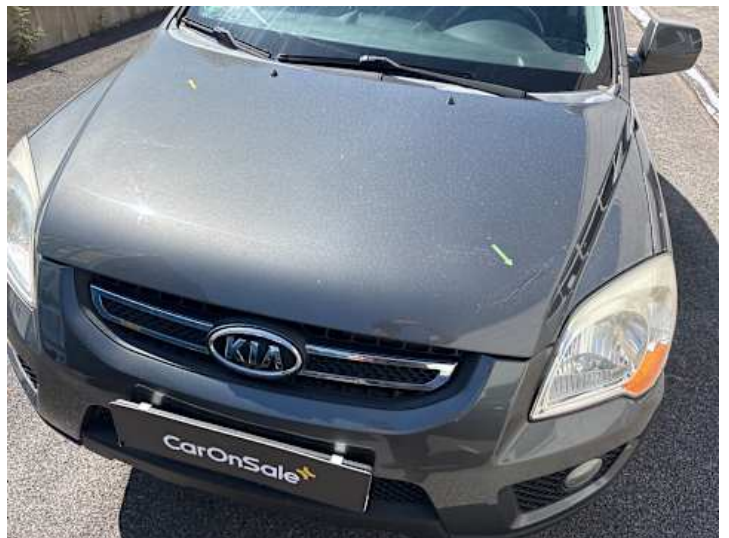
Motorhaube (Kratzer, Delle)

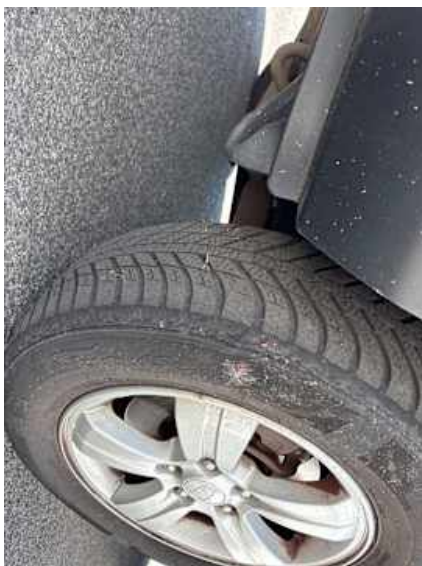
Rad (Ungleichmäßig abgefahren)

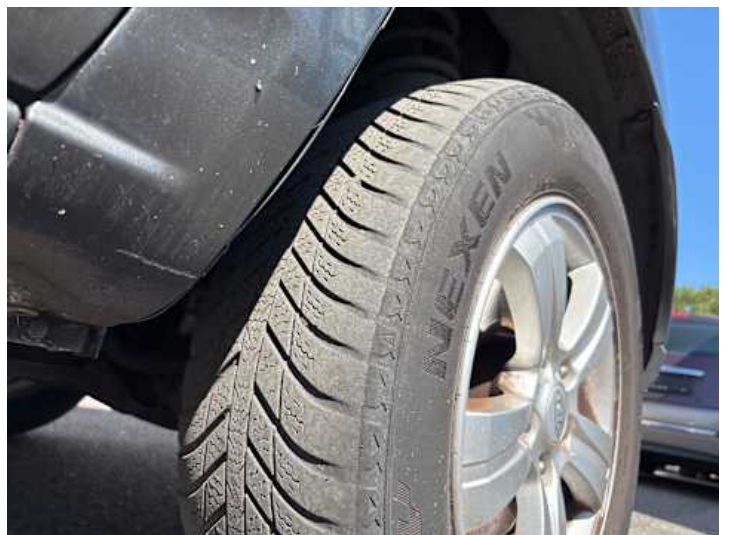
Rad (Ungleichmäßig abgefahren)

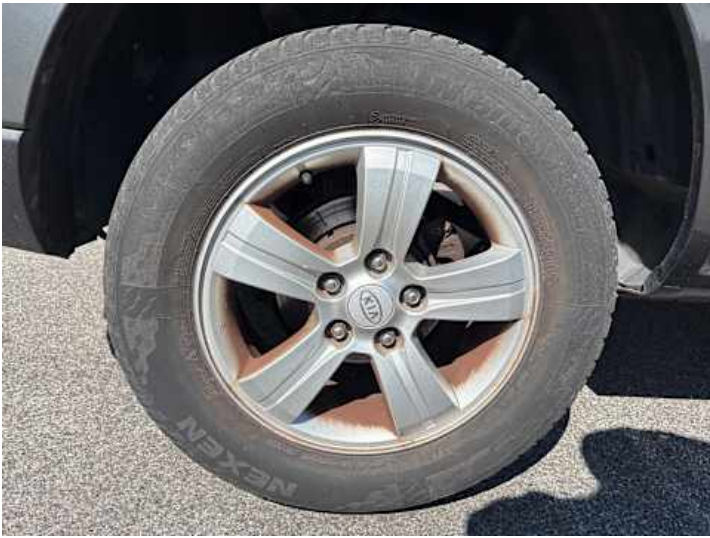
Rad (Kratzer)

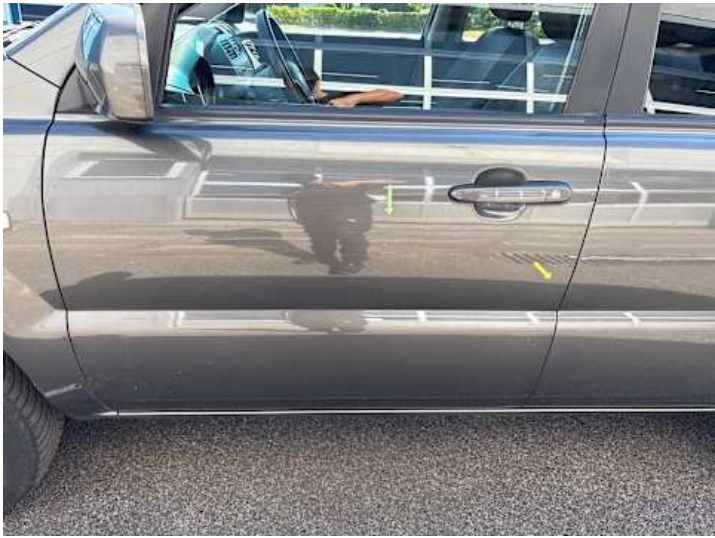
Fahrtür (Kratzer, Lackschaden, Rost, Delle)

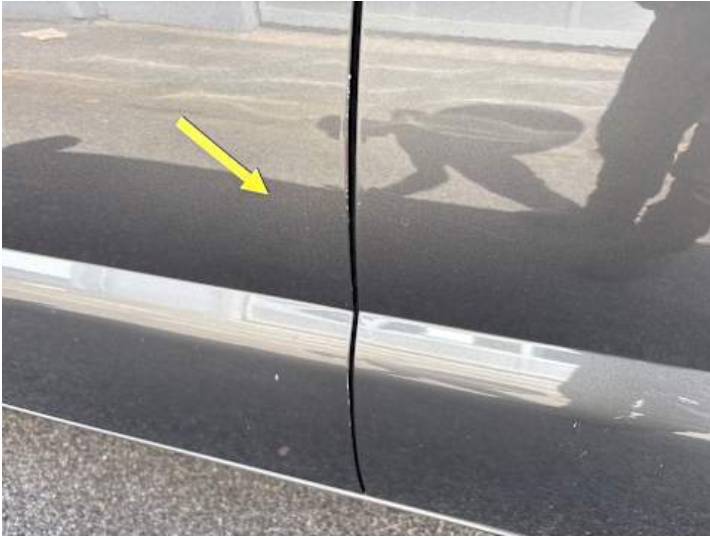
Fahrtür (Lackschaden, Rost)

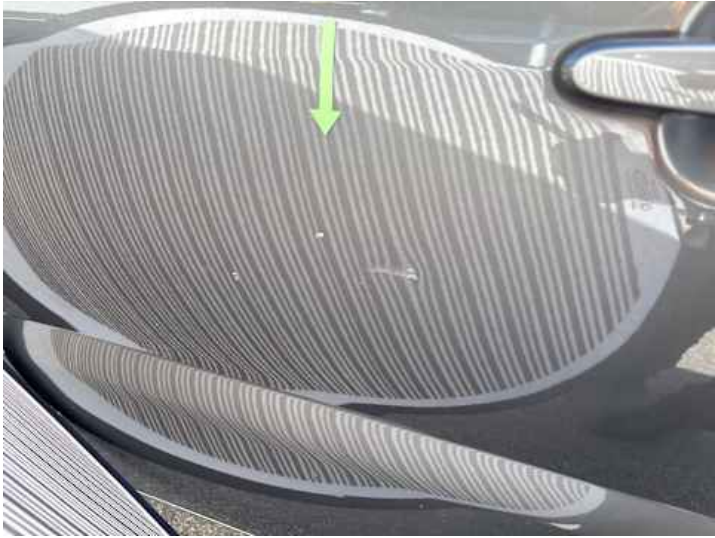
Fahrtür (Kratzer, Lackschaden, Delle)

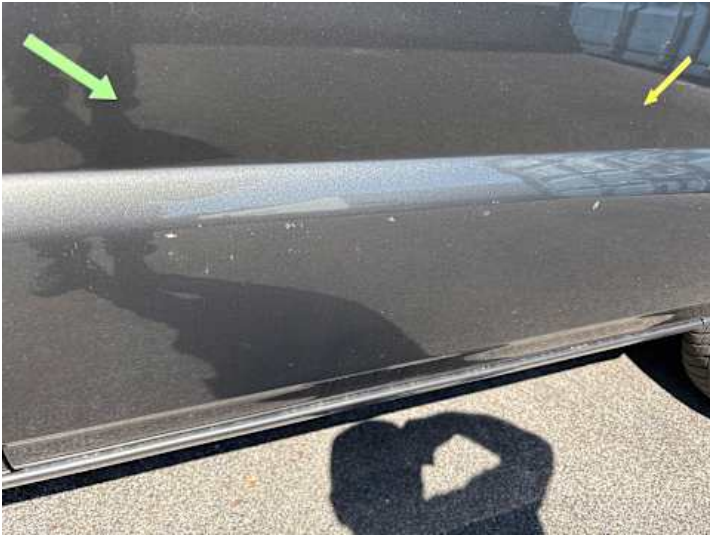
| Fahrzeugteil | Lackschichtdicke (in µm) | Fahrzeugteil | Lackschichtdicke (in µm) |
|---|---|---|---|
| Fahrertür | 130 | Beifahrertür | 260 |

Beifahrtür (Kratzer)

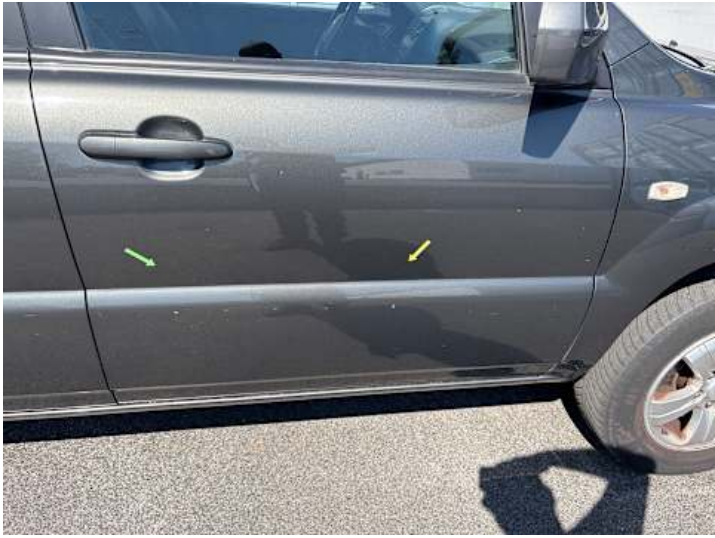
Beifahrtür (Kratzer)

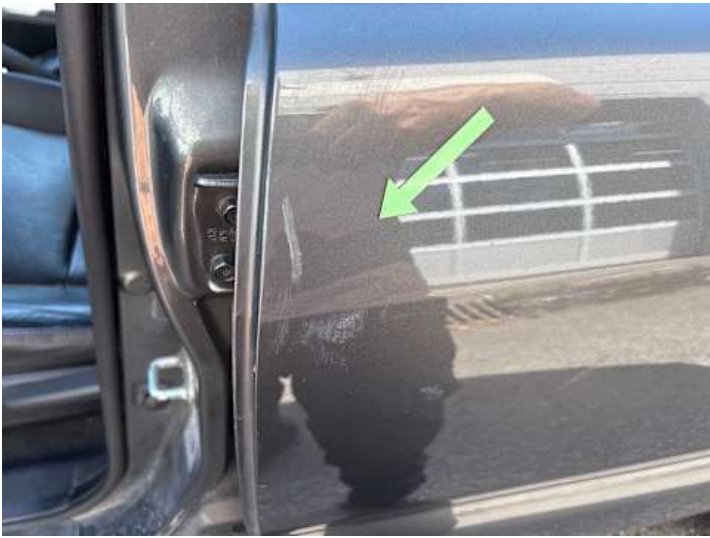
Türe hinten links (Kratzer)

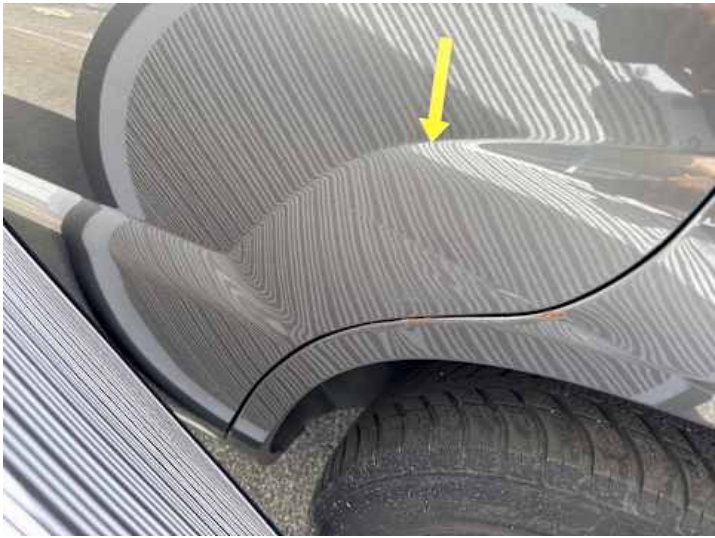
Türe hinten links (Kratzer, Lackschaden, Delle)

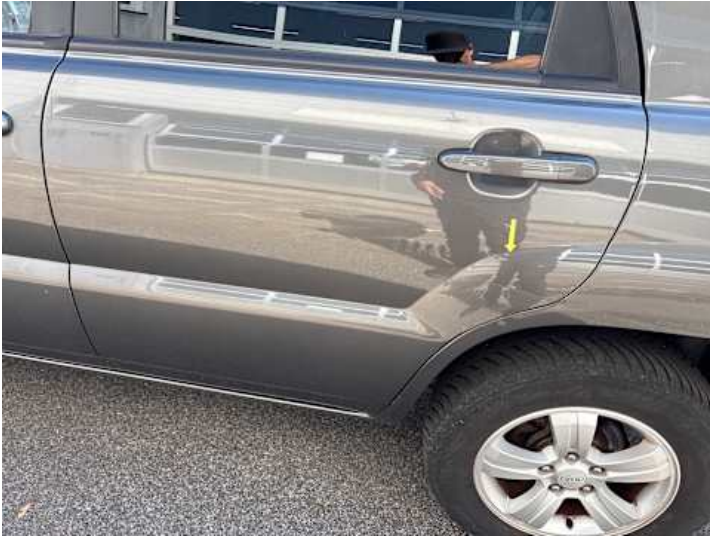
Türe hinten links (Kratzer, Lackschaden, Delle)

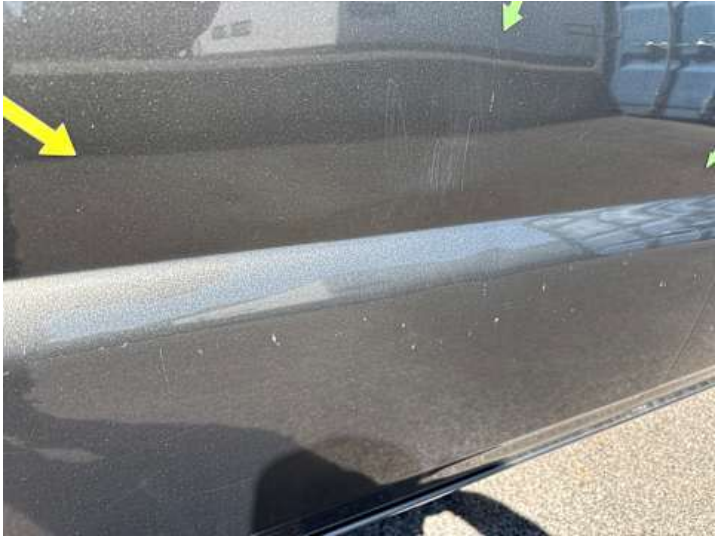
| Fahrzeugteil | Lackschichtdicke (in µm) | Fahrzeugteil | Lackschichtdicke (in µm) |
|---|---|---|---|
| Türe hinten links | 130 | Türe hinten rechts | 240 |

Türe hinten rechts (Kratzer)

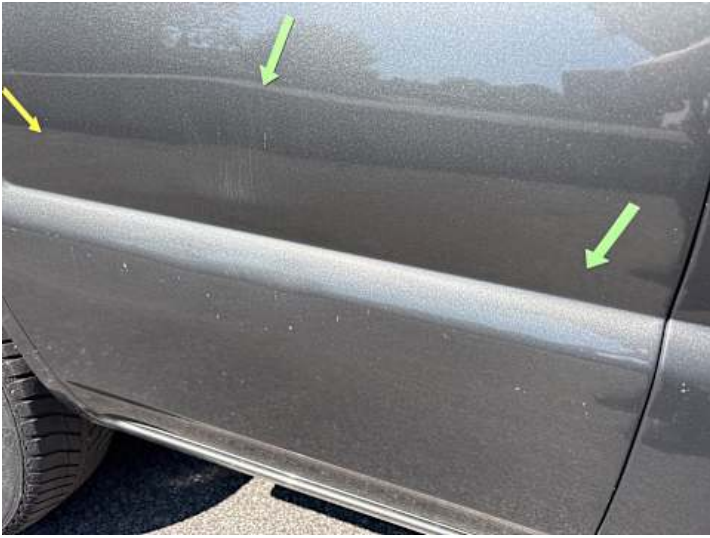
Türe hinten rechts (Kratzer)

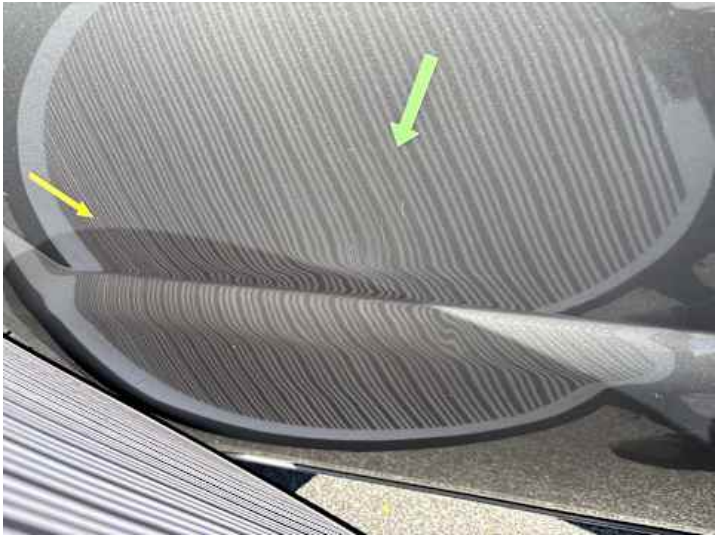
Türe hinten rechts (Kratzer, Delle)

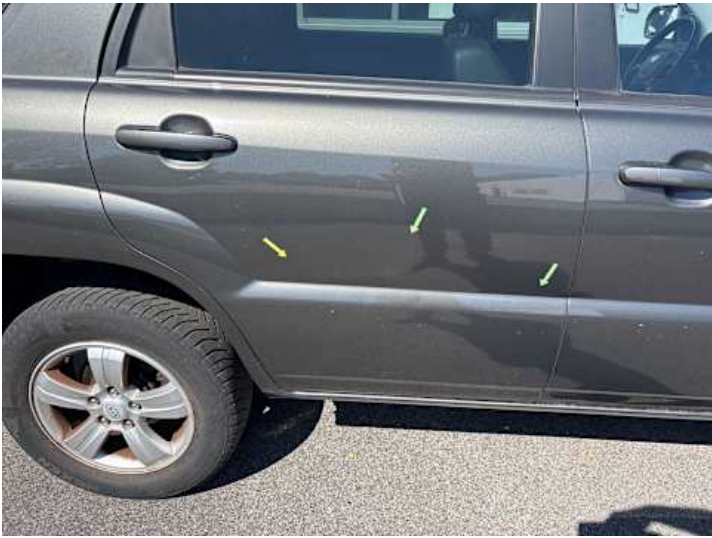
Türe hinten rechts (Kratzer, Delle)

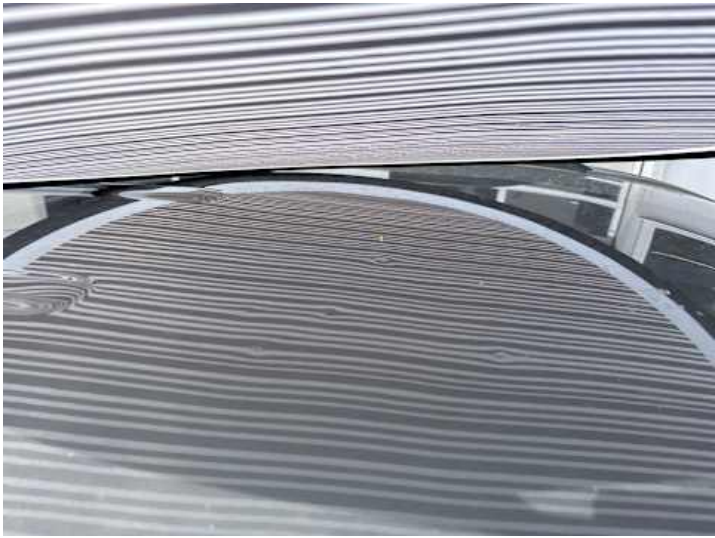
Dach (Delle)

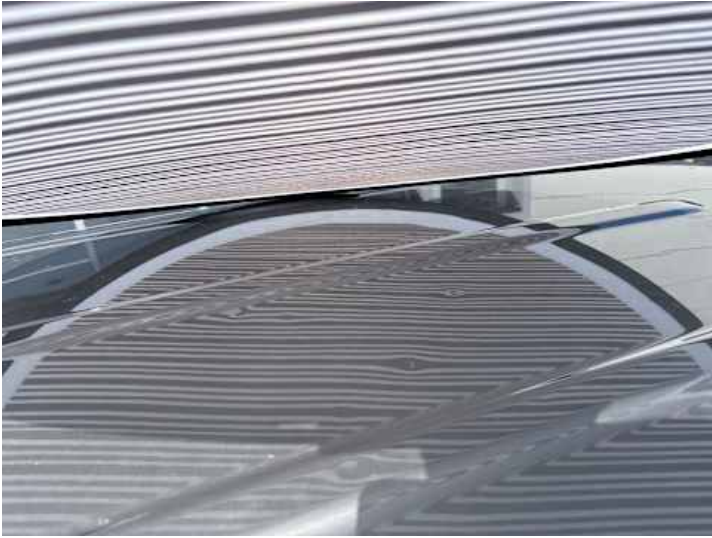
Dach (Delle)

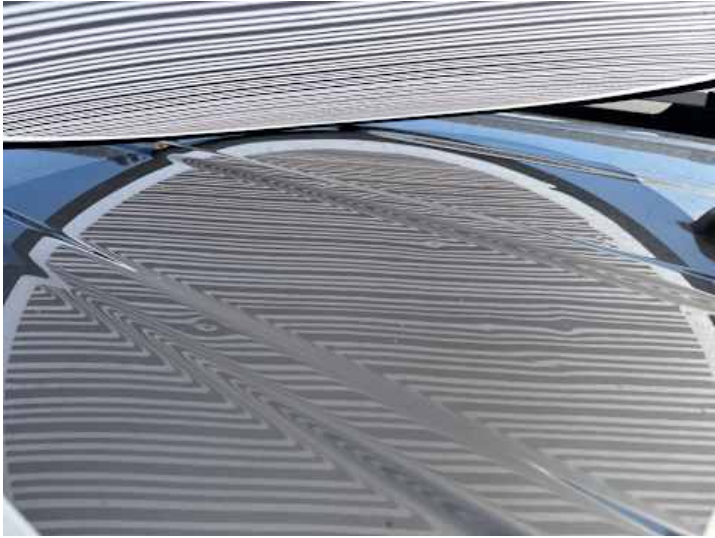
Dach (Delle)

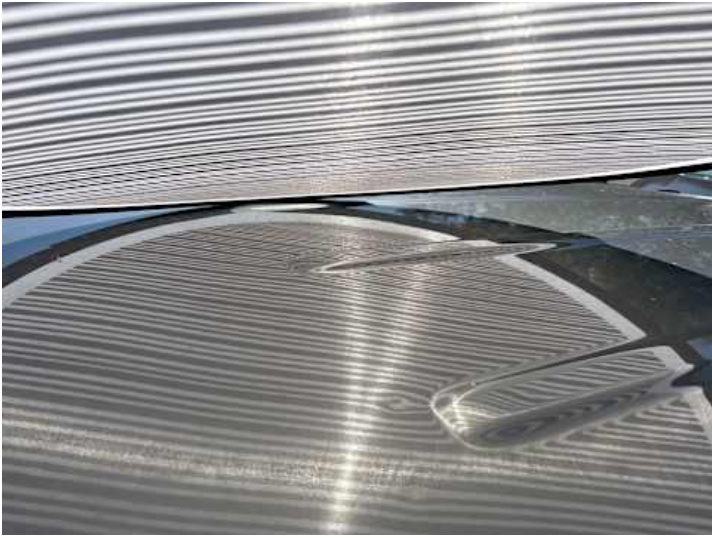
Dach (Delle)

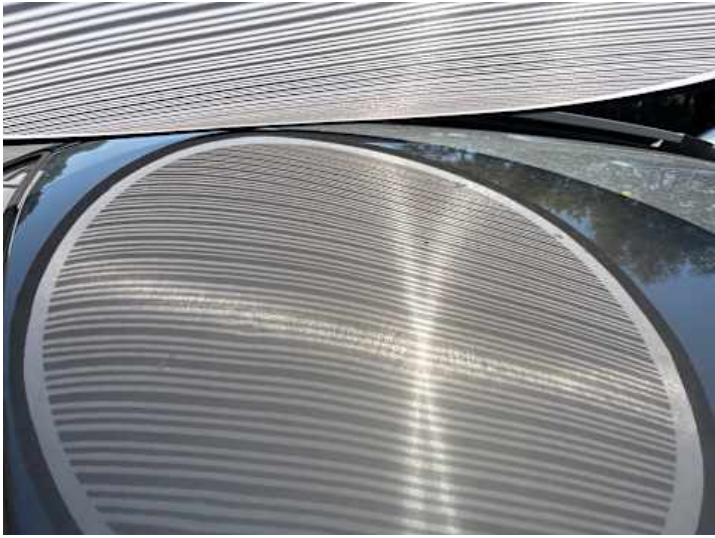
Dach (Delle)

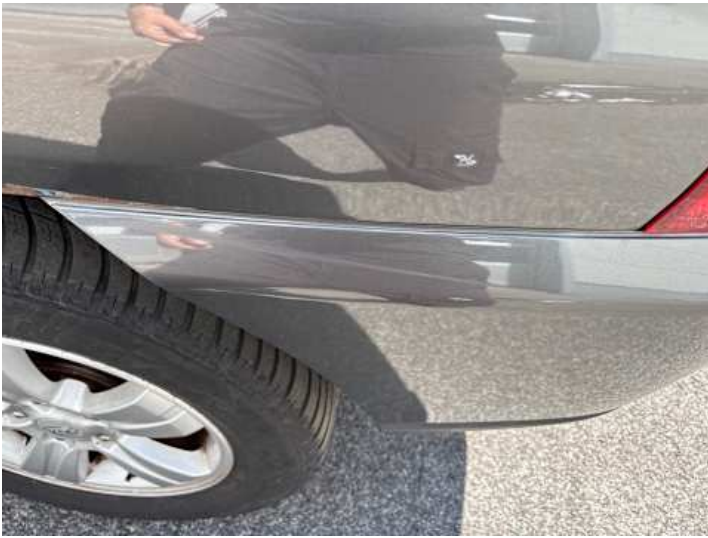
Stoßstange hinten (Kratzer)

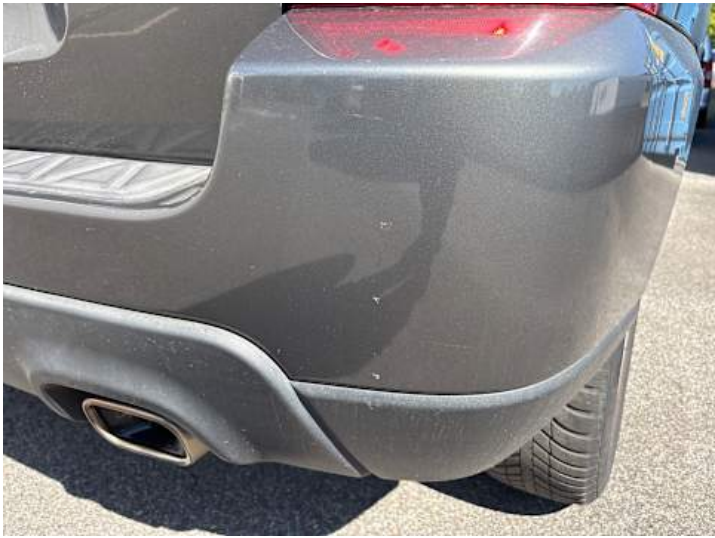
Stoßstange hinten (Kratzer)

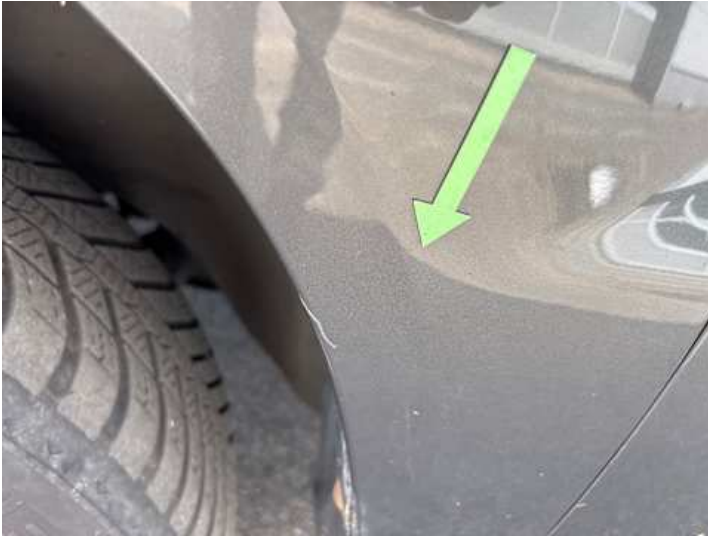
Kotflügel vorne links (Kratzer)

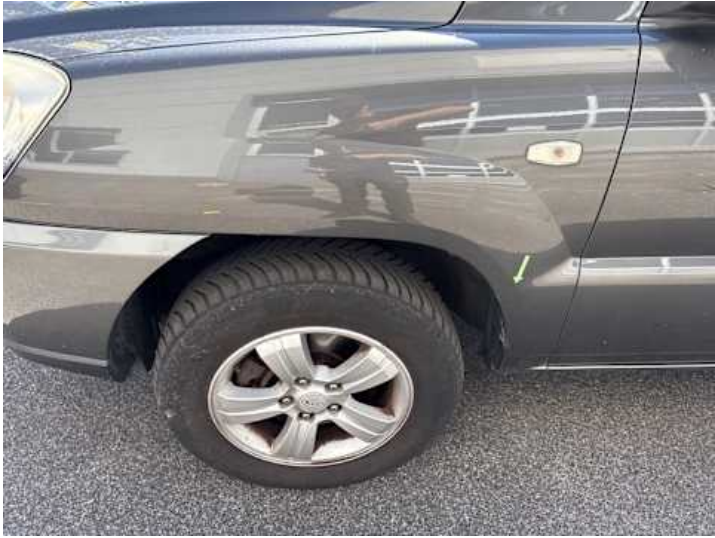
Kotflügel vorne links (Kratzer)

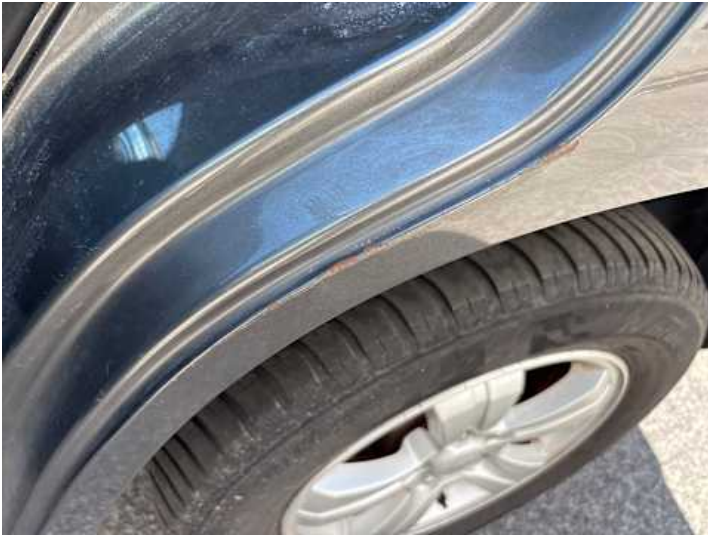
| Fahrzeugteil | Lackschichtdicke (in µm) | Fahrzeugteil | Lackschichtdicke (in µm) |
|---|---|---|---|
| Seitenteil hinten links | 360 | Seitenteil hinten rechts | 250 |

Seitenteil hinten links (Kratzer, Lackschaden, Delle, Rost)

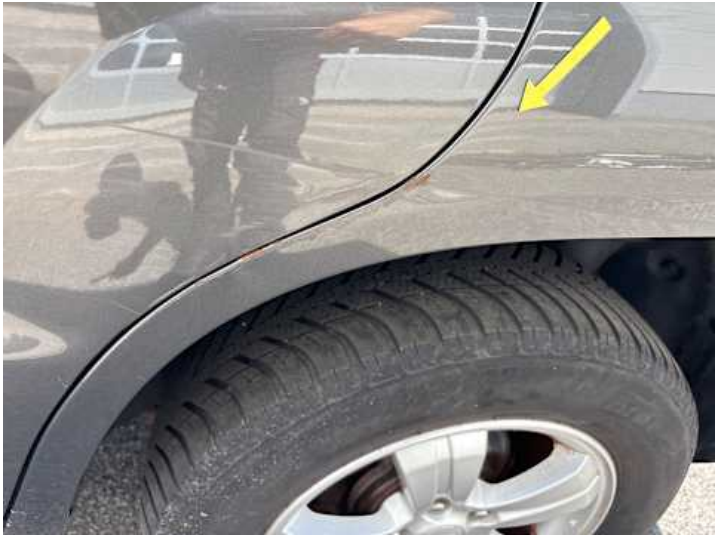
Seitenteil hinten links (Kratzer, Lackschaden, Delle, Rost)

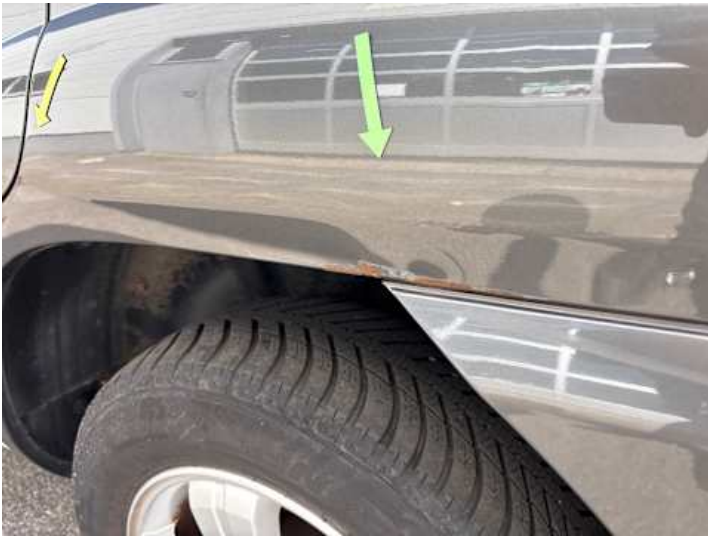
Seitenteil hinten links (Kratzer, Lackschaden, Delle, Rost)

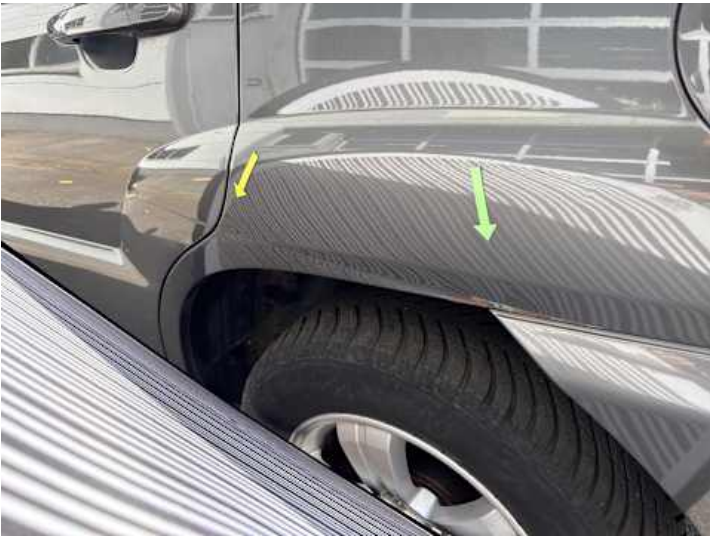
Seitenteil hinten links (Kratzer, Lackschaden, Delle, Rost)

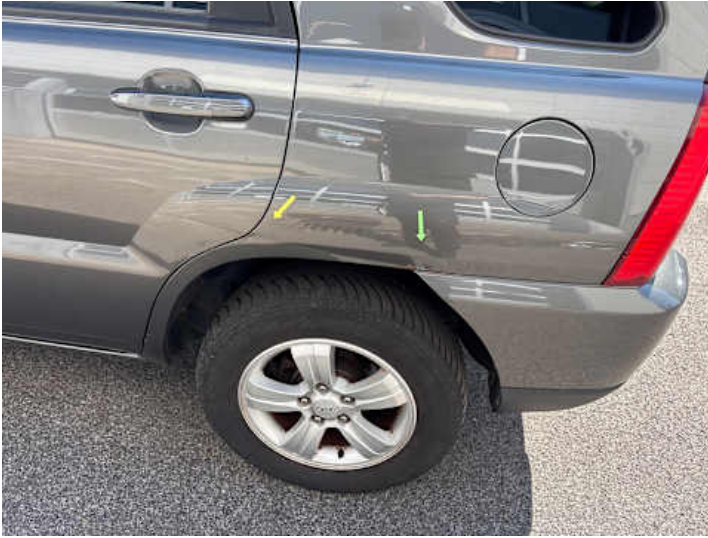
Seitenteil hinten links (Kratzer, Lackschaden, Delle, Rost)

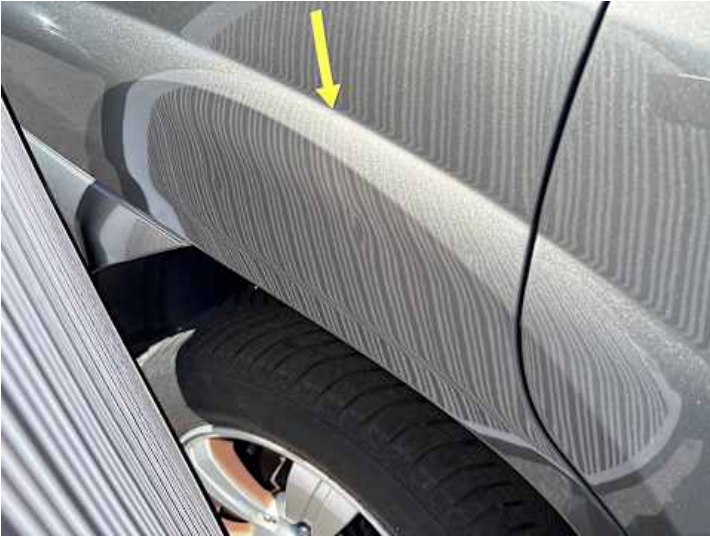
Seitenteil hinten rechts (Delle)

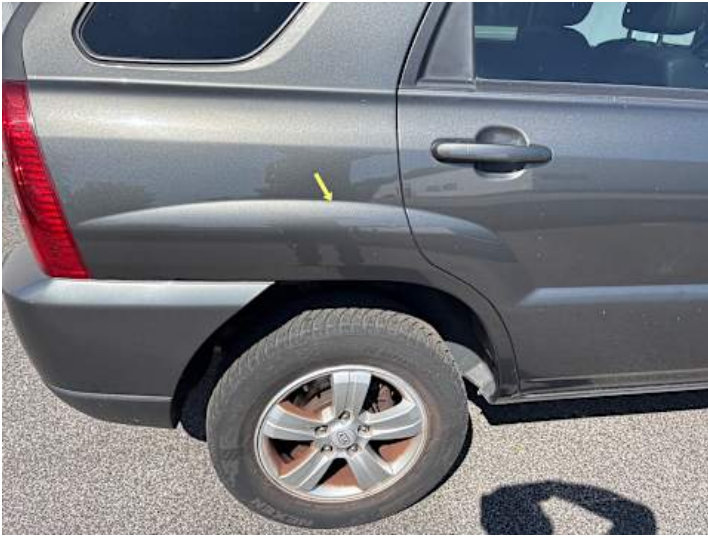
Seitenteil hinten rechts (Delle)

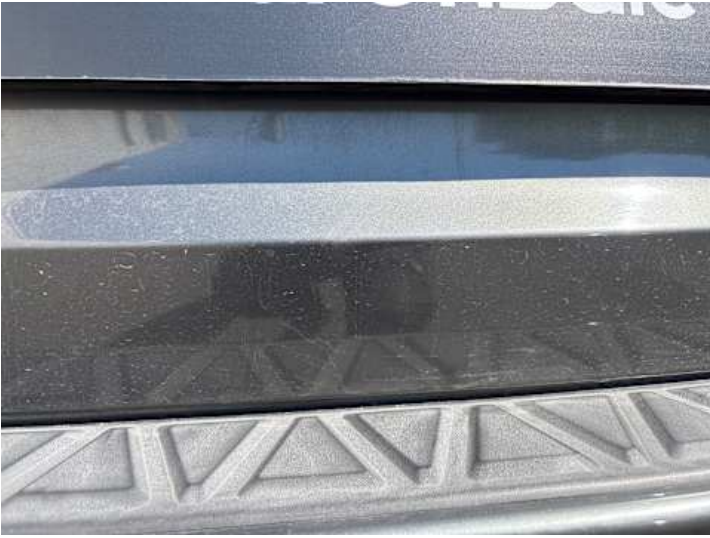
Heckklappe (Kratzer)

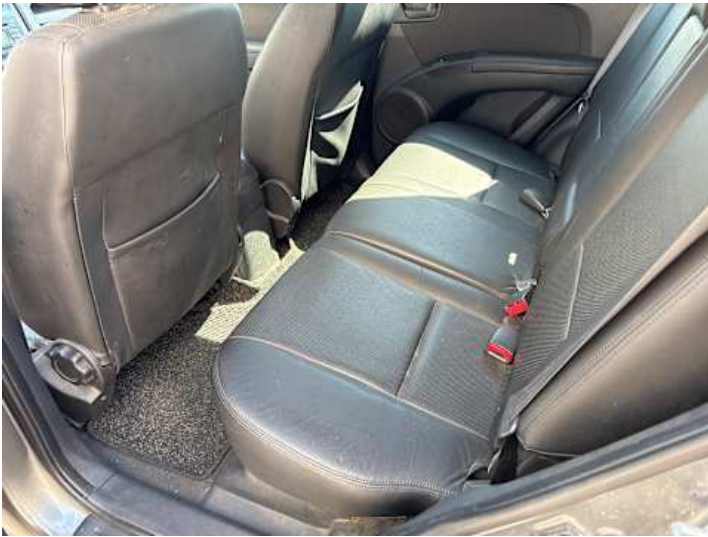
Innenraum (Verschleiß)

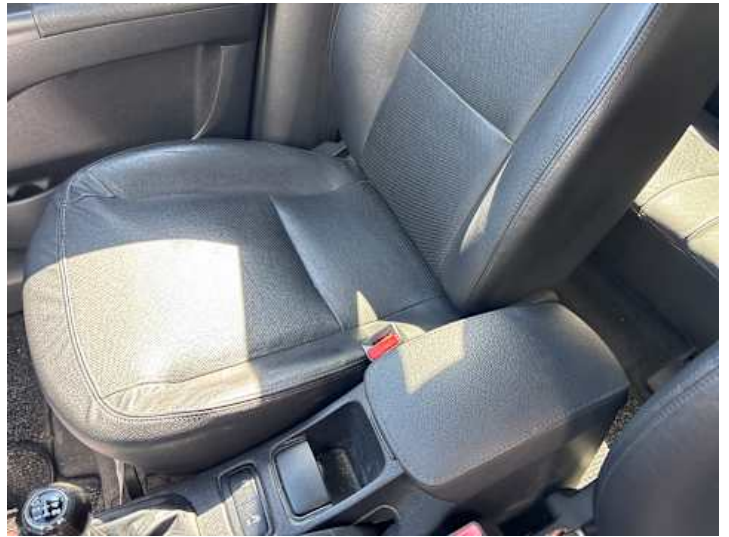
Innenraum (Verschleiß)

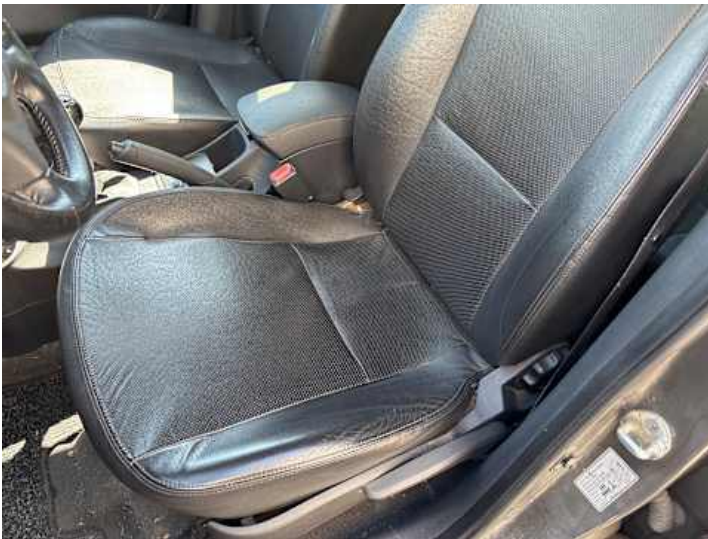
Innenraum (Verschleiß)

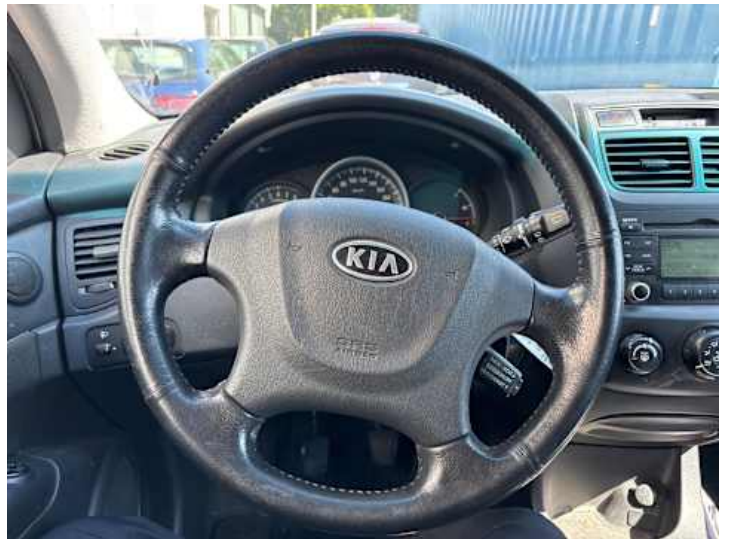
Innenraum (Verschleiß)

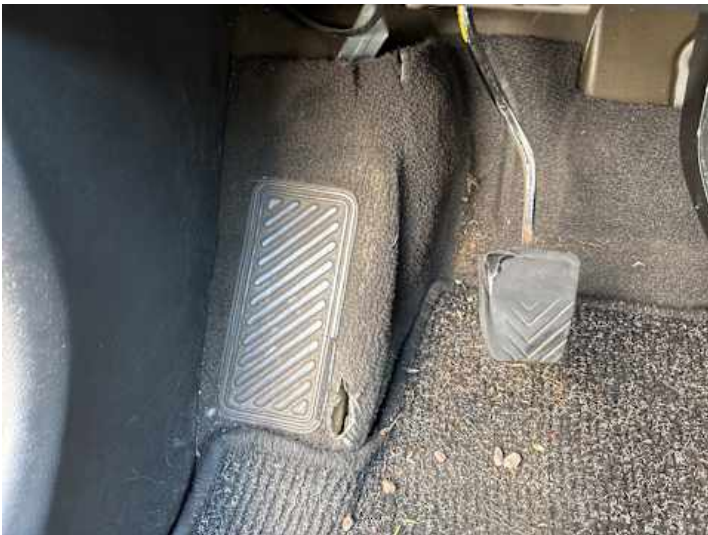
Innenraum (Riss/Bruch)

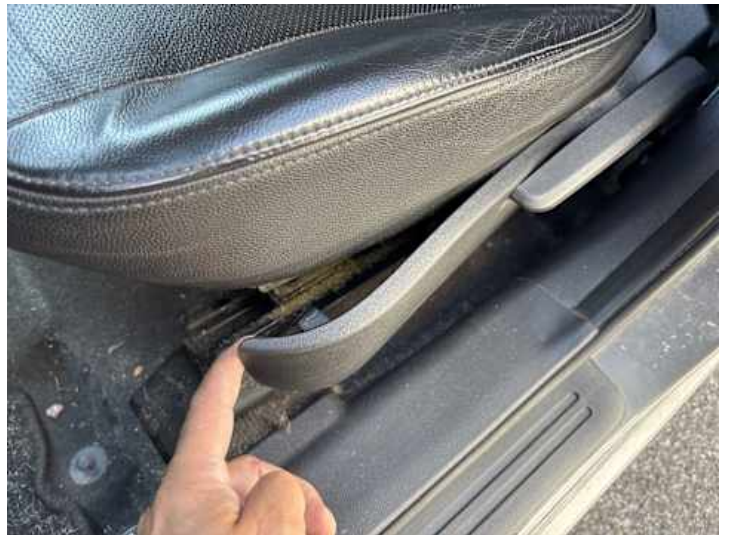
Innenraum (Diverse Schäden)
