## Seat Ibiza Chili & Style

EZ 07/2013 | Kleinwagen | Benzin | Schaltgetriebe | 223.284km

Fahrzeug aufgenommen am: 28.07.2026

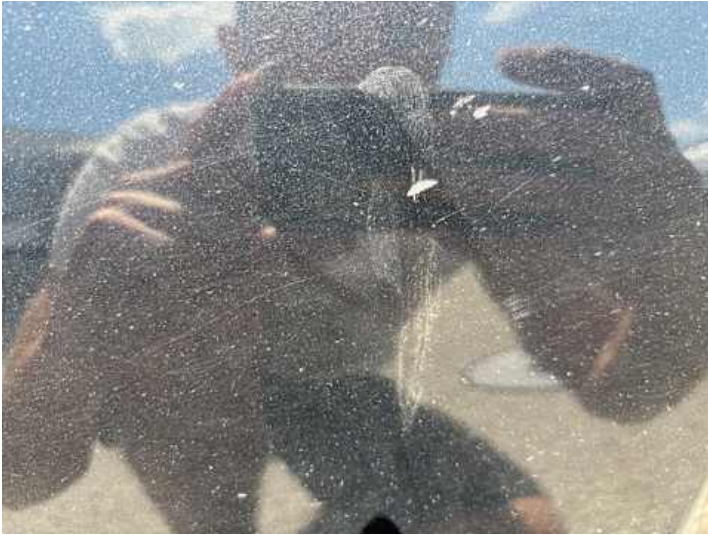
Stoßstange vorne (Kratzer)

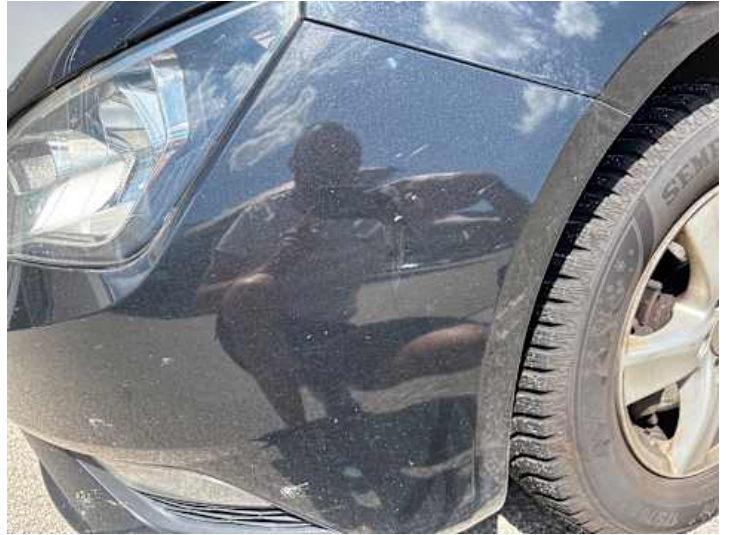
Stoßstange vorne (Kratzer)

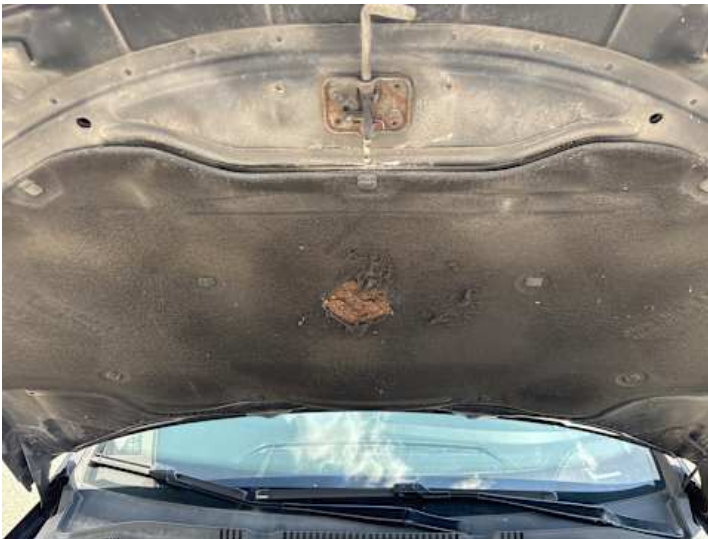
Motorhaube (Riss/Bruch)

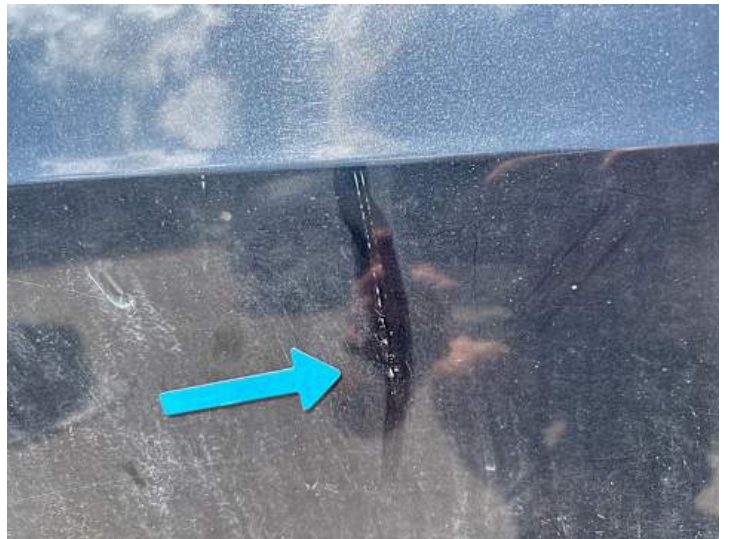
Fahrtür (Kratzer)

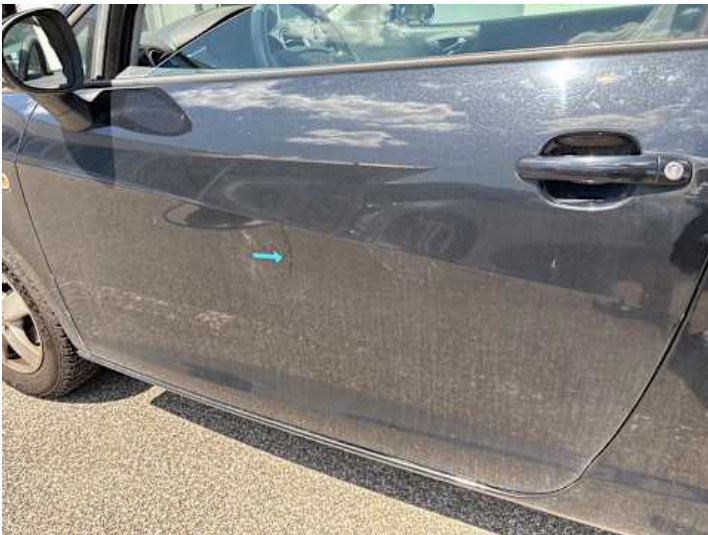
Fahrtür (Kratzer)

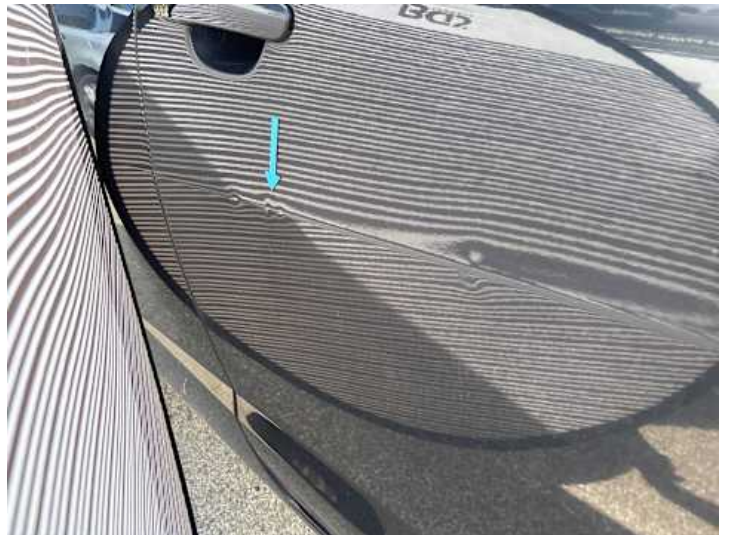
Beifahrtür (Delle, Rost)

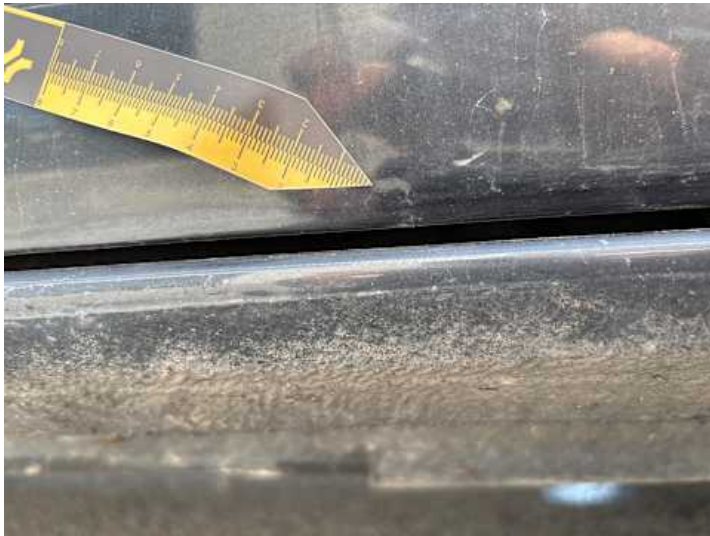
Beifahrertür (Delle, Rost)

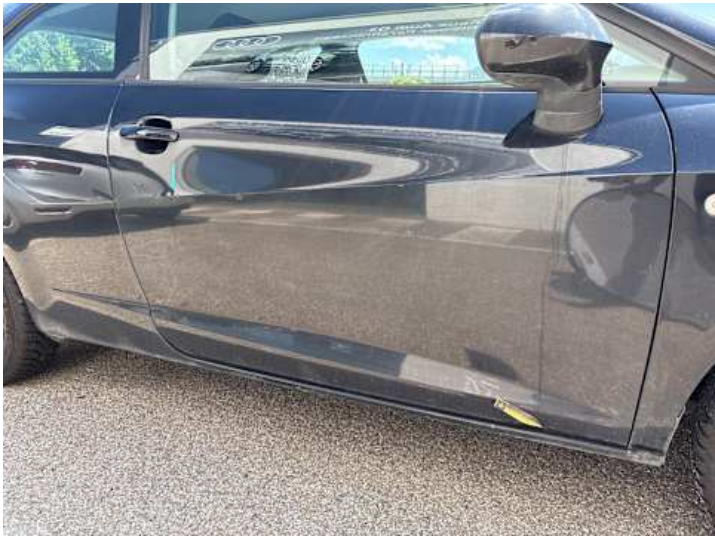
Beifahrertür (Delle, Rost)

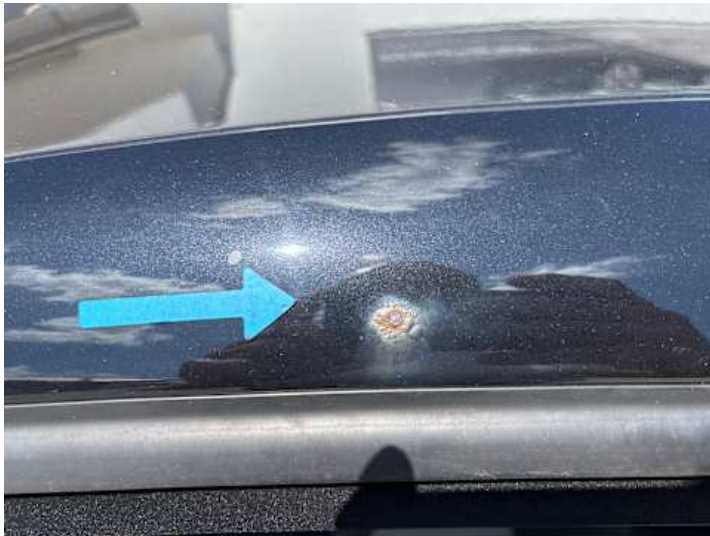
Dach (Rost)

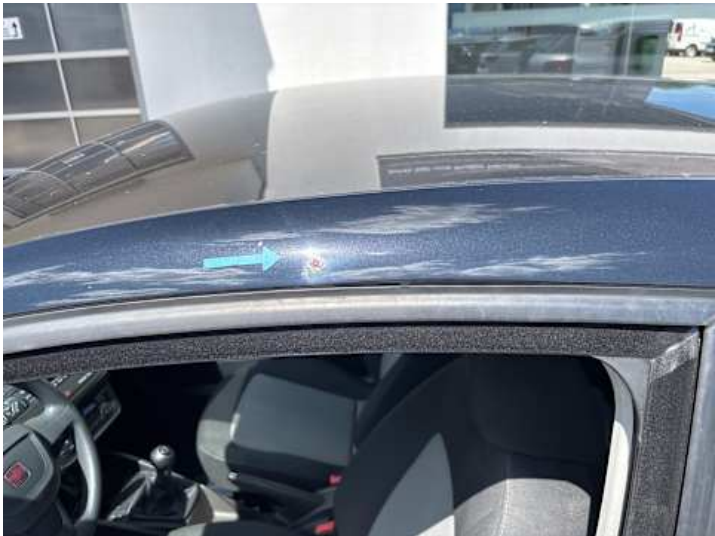
Dach (Rost)

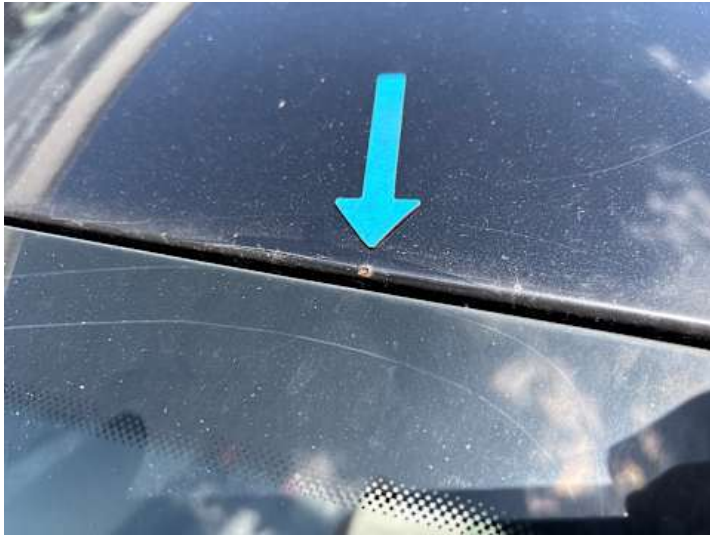
Dach (Steinschlag)

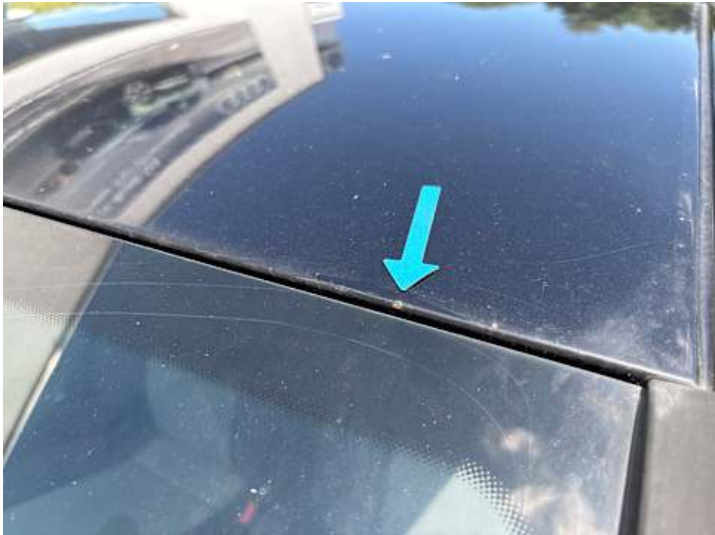
Dach (Steinschlag)

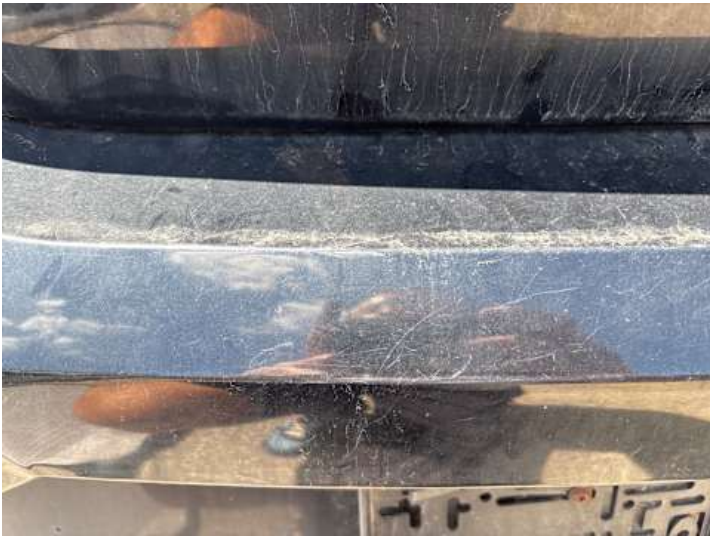
Stoßstange hinten (Delle, Kratzer)

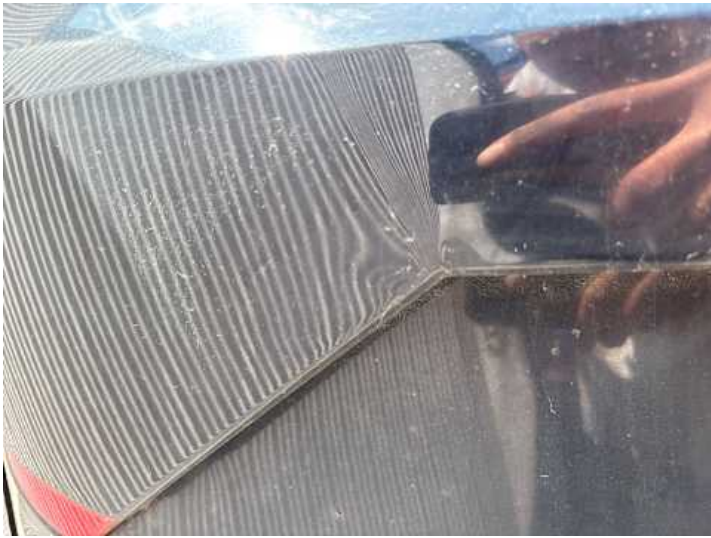
Stoßstange hinten (Delle, Kratzer)

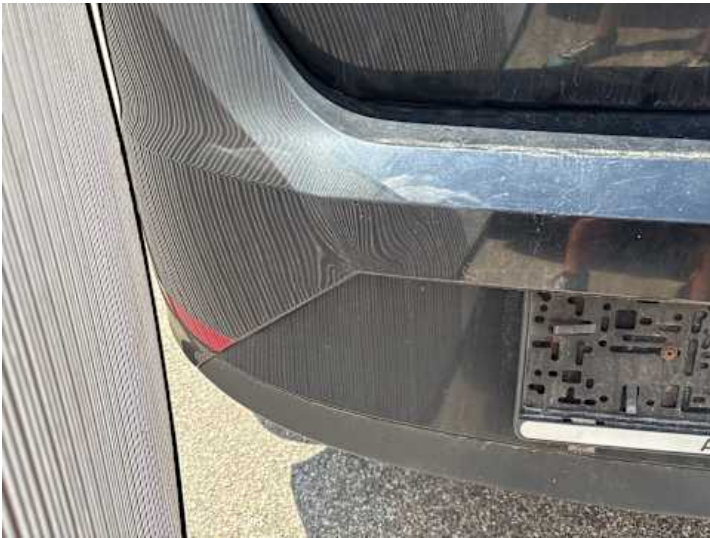
Stoßstange hinten (Delle, Kratzer)

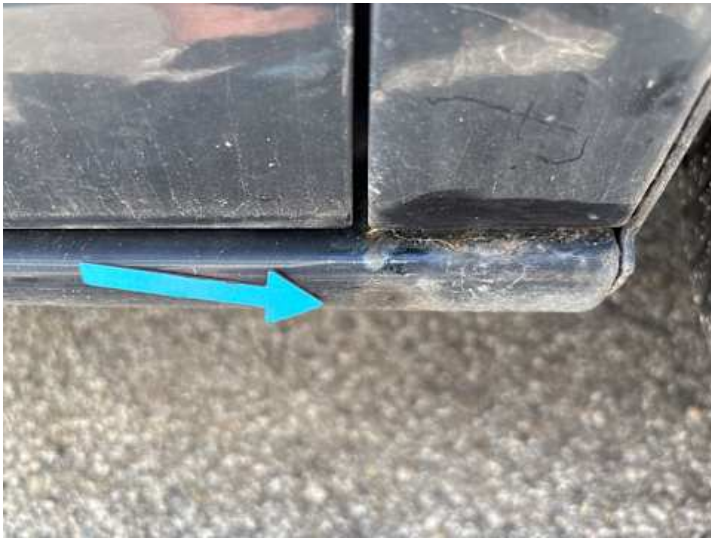
Schweller rechts (Rost)

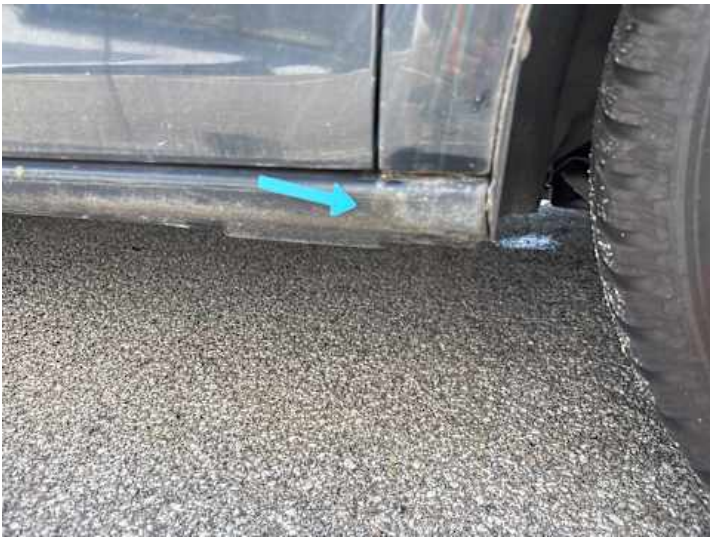
Schweller rechts (Rost)

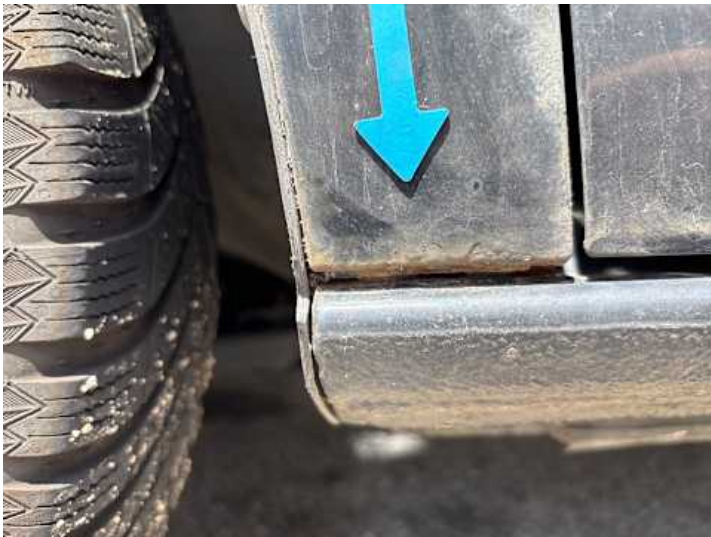
| Fahrzeugteil | Lackschichtdicke (in µm) | Fahrzeugteil | Lackschichtdicke (in µm) |
|---|---|---|---|
| Kotflügel vorne links | 120 | Kotflügel vorne rechts | 110 |

Kotflügel vorne links (Rost)

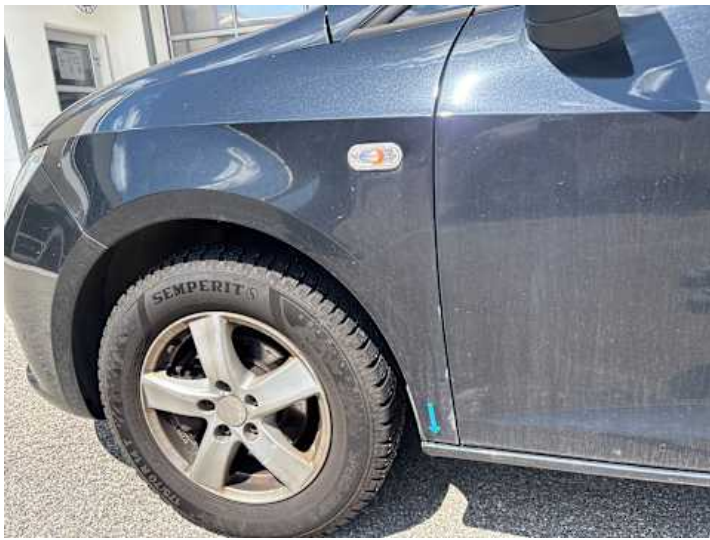
Kotflügel vorne links (Rost)

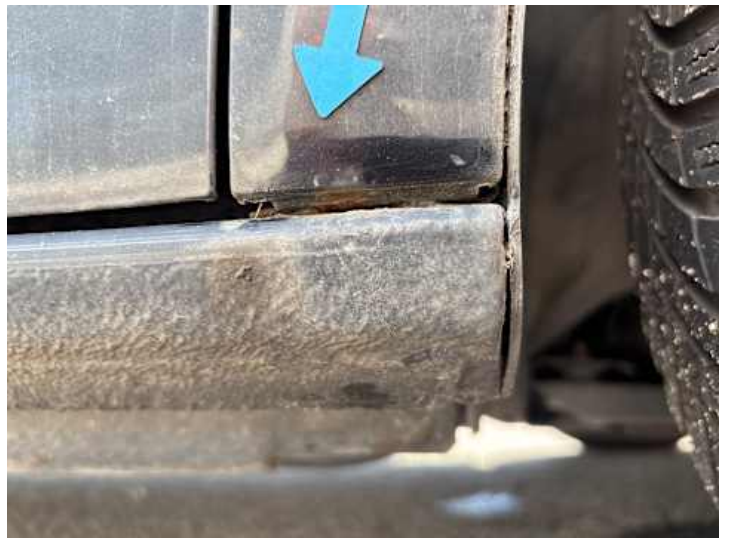
Kotflügel vorne rechts (Rost)

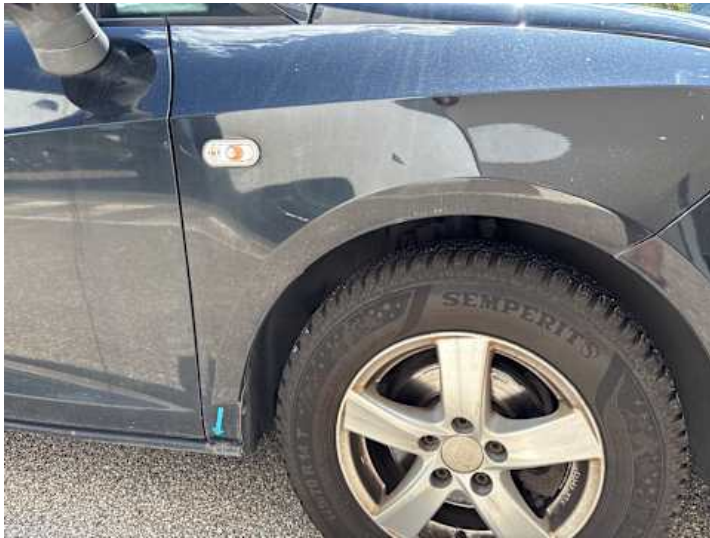
Kotflügel vorne rechts (Rost)

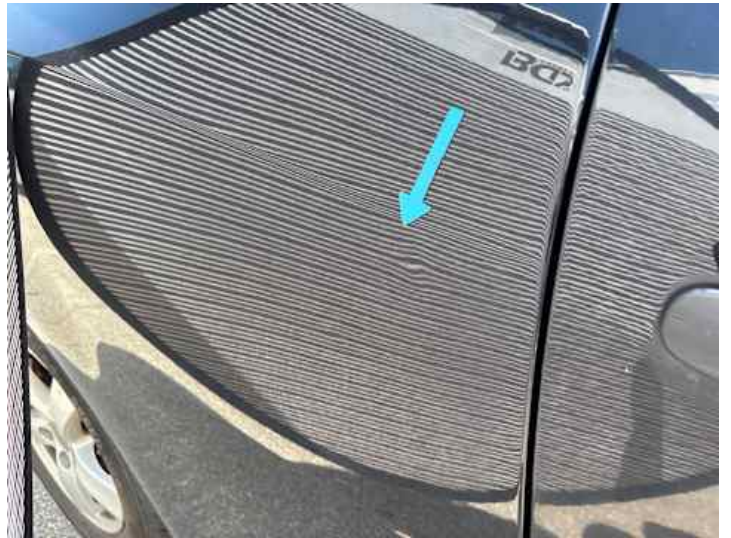
Seitenteil hinten rechts (Delle)

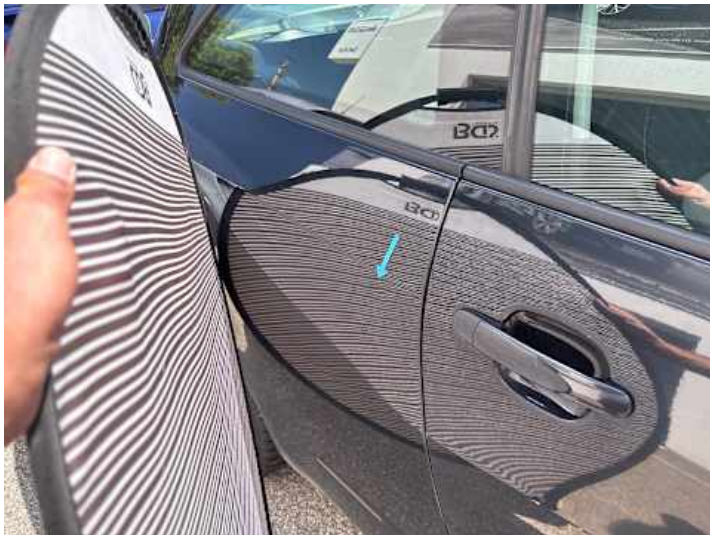
Seitenteil hinten rechts (Delle)

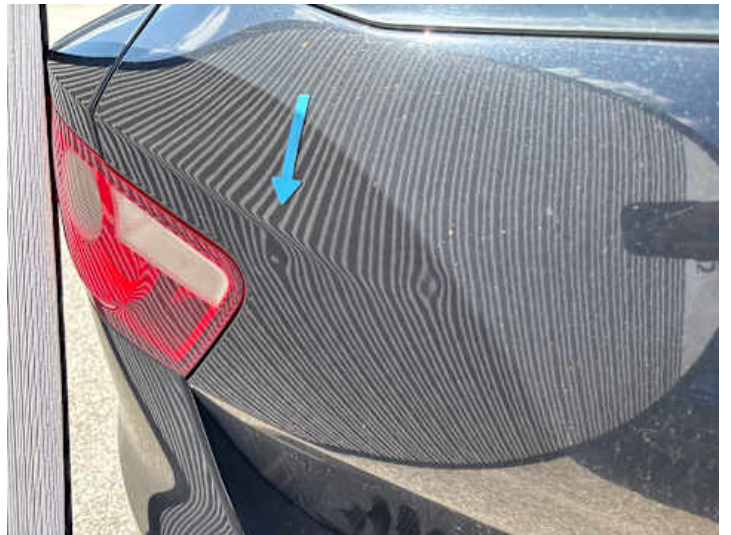
Heckklappe (Delle)

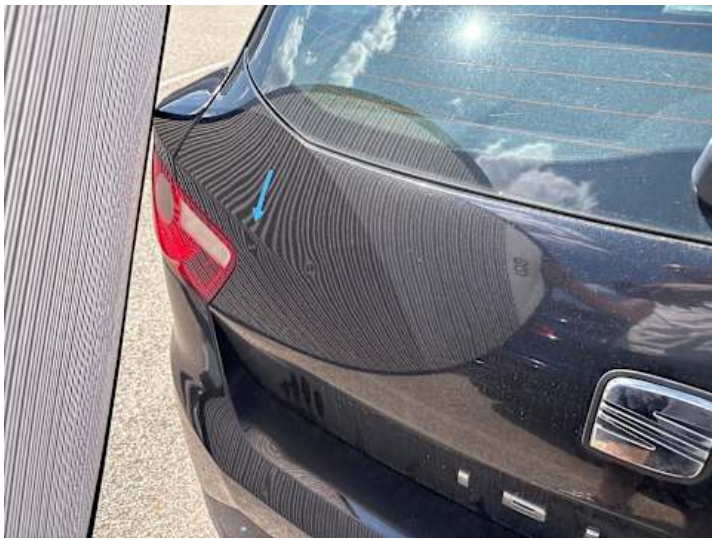
Heckklappe (Delle)

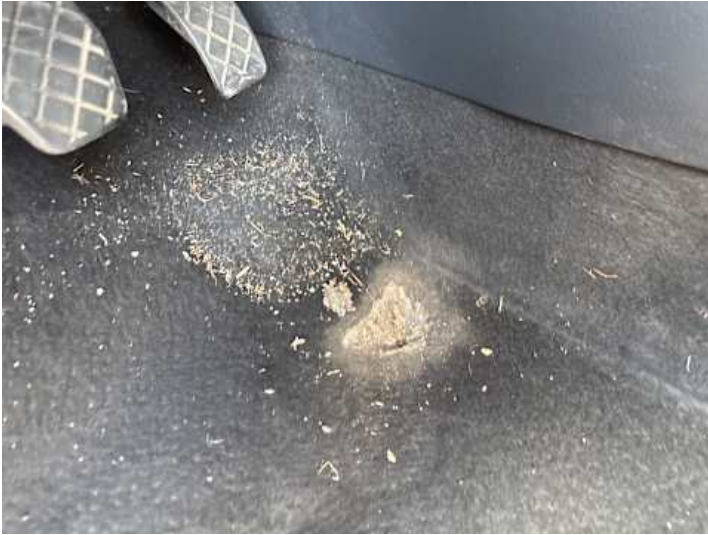
Innenraum (Riss/Bruch)

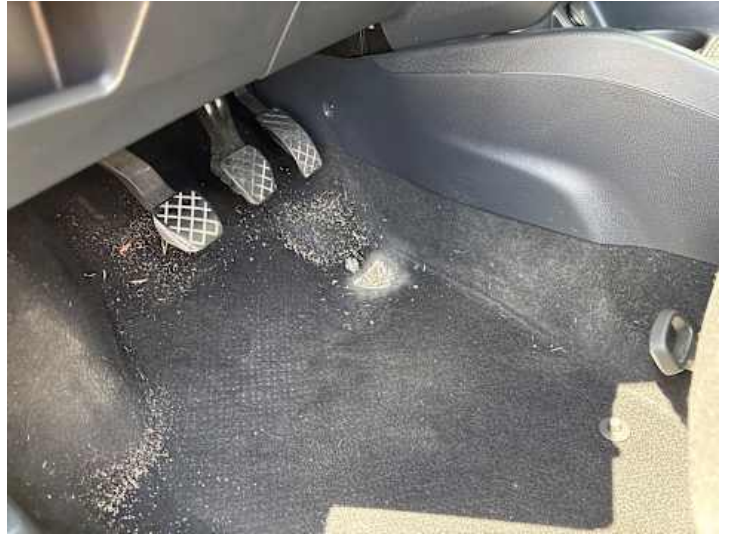
Innenraum (Riss/Bruch)
