## Audi A1

EZ 12/2011 | Kleinwagen | Benzin | Schaltgetriebe | 154.410km  
Besteuerung: Differenzbesteuert (§25a UStG)  
Fahrzeugstandort: 97\*\*\*  
Fahrzeug aufgenommen am: 06.08.2026

# Hinweise zum Zustandsbericht

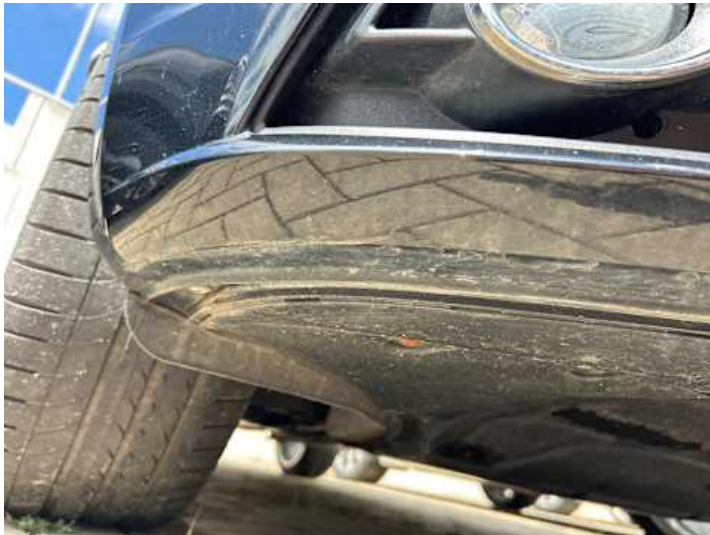
Stoßstange vorne (Kratzer)

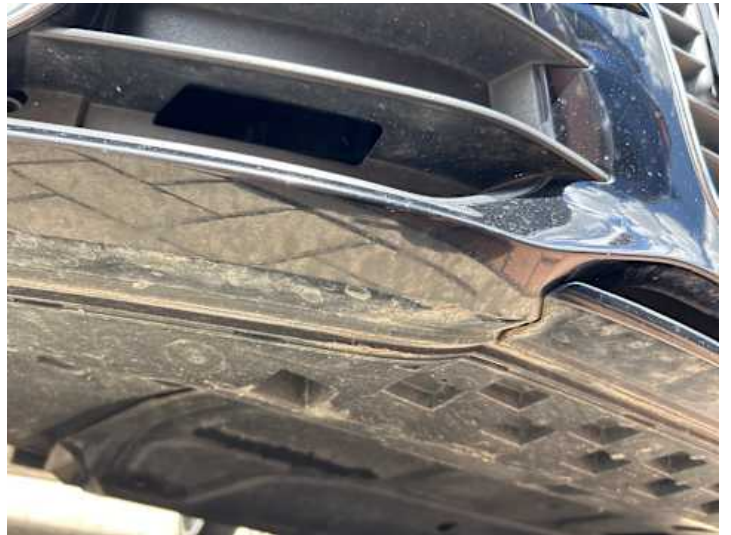
Stoßstange vorne (Kratzer)

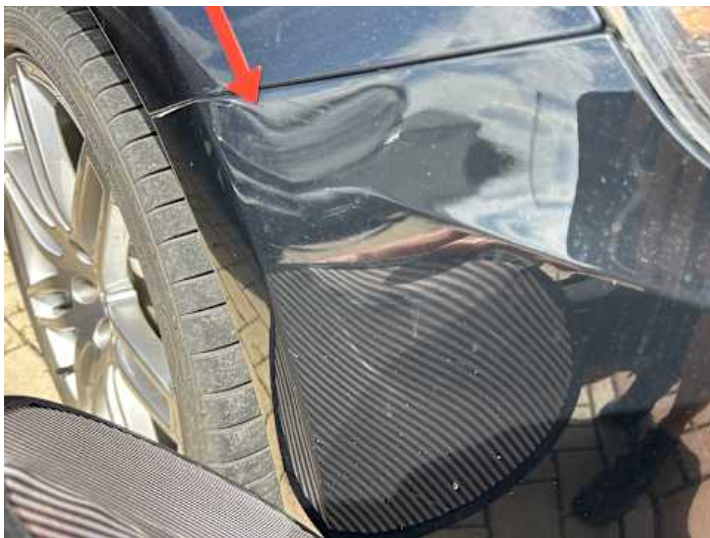
Stoßstange vorne (Kratzer, Unsachgemäß instand gesetzt)

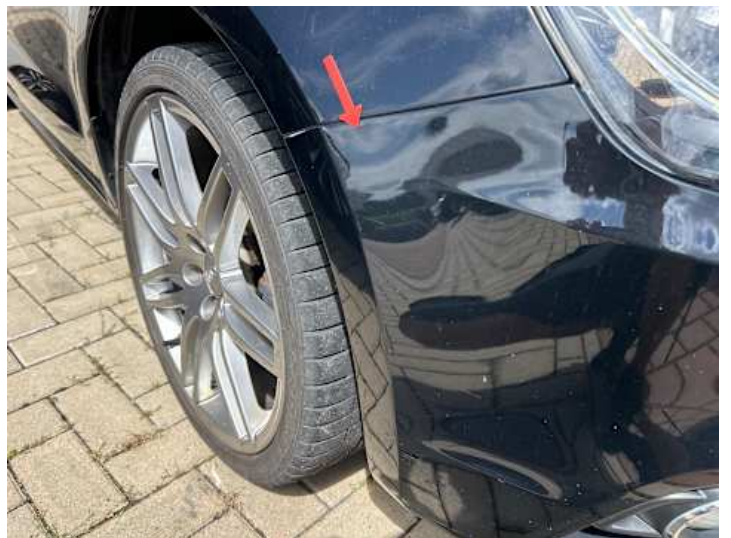
Stoßstange vorne (Kratzer, Unsachgemäß instand gesetzt)

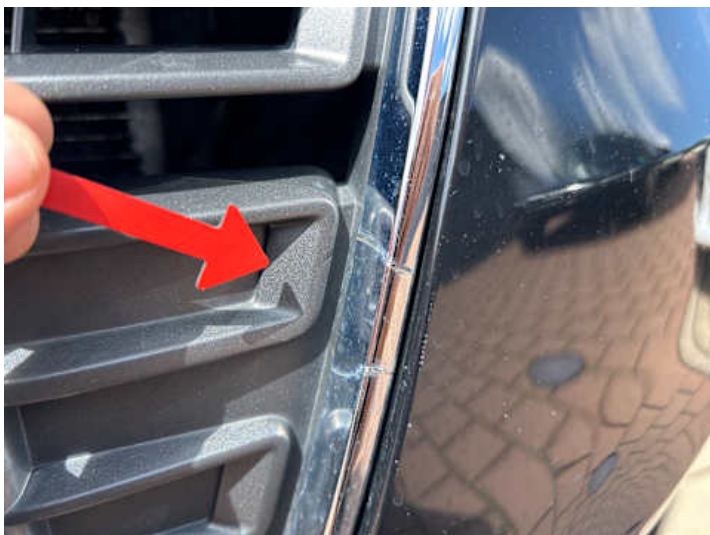
Stoßstange vorne (Riss/Bruch)

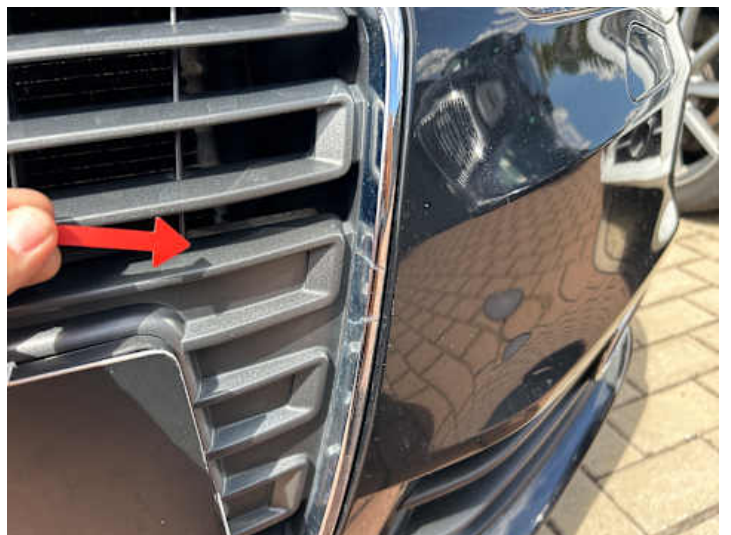
Stoßstange vorne (Riss/Bruch)

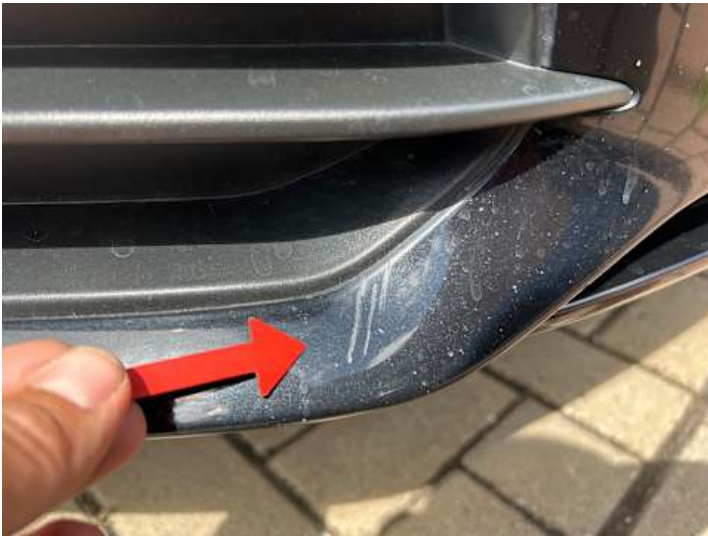
Stoßstange vorne (Kratzer)

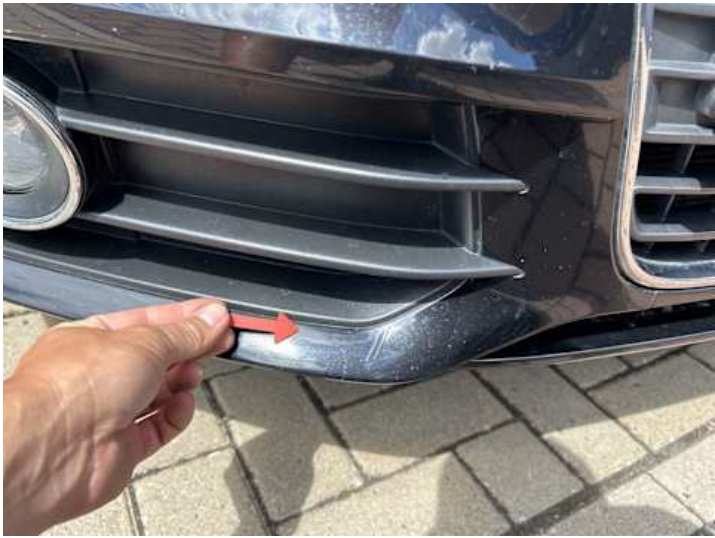
Stoßstange vorne (Kratzer)

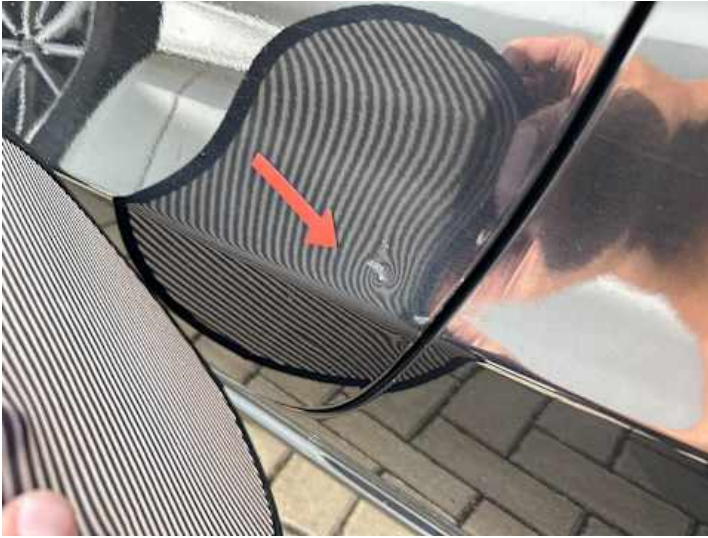
| Fahrzeugteil | Lackschichtdicke (in µm) | Fahrzeugteil | Lackschichtdicke (in µm) |
|---|---|---|---|
| Fahrertür | 145 | Beifahrertür | 125 |

Fahrtür (Kratzer, Verformung)

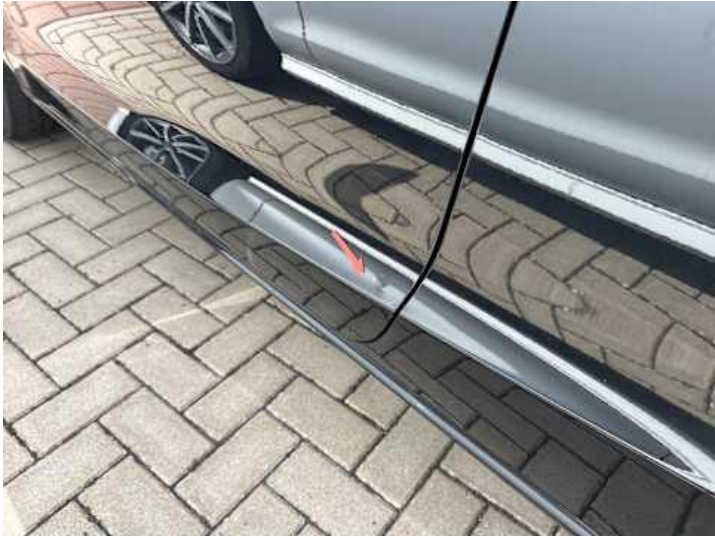
Fahrtür (Kratzer, Verformung)

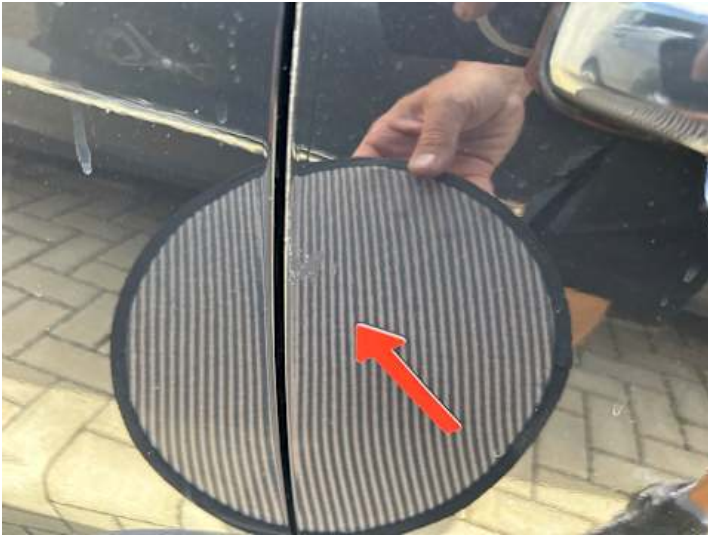
Beifahrtür (Kratzer, Unsachgemäß instand gesetzt)

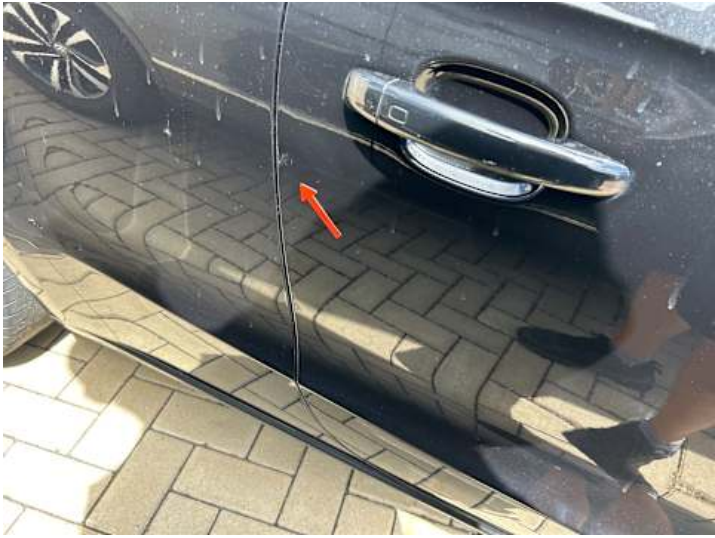
Beifahrtür (Kratzer, Unsachgemäß instand gesetzt)

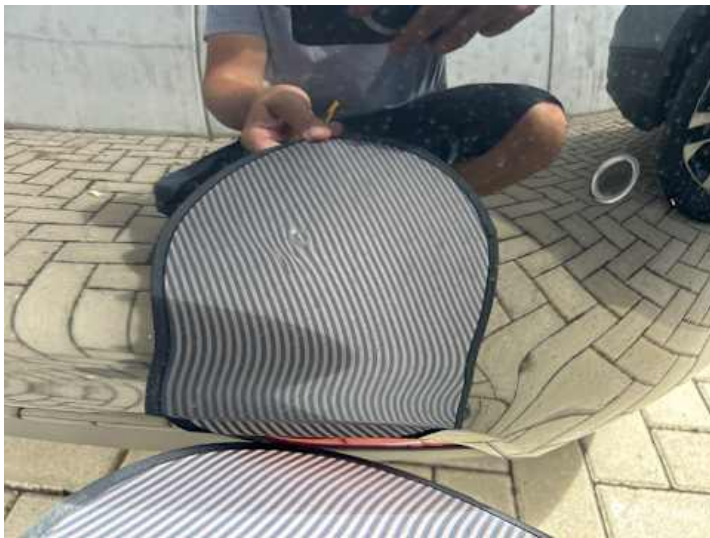
Stoßstange hinten (Kratzer)

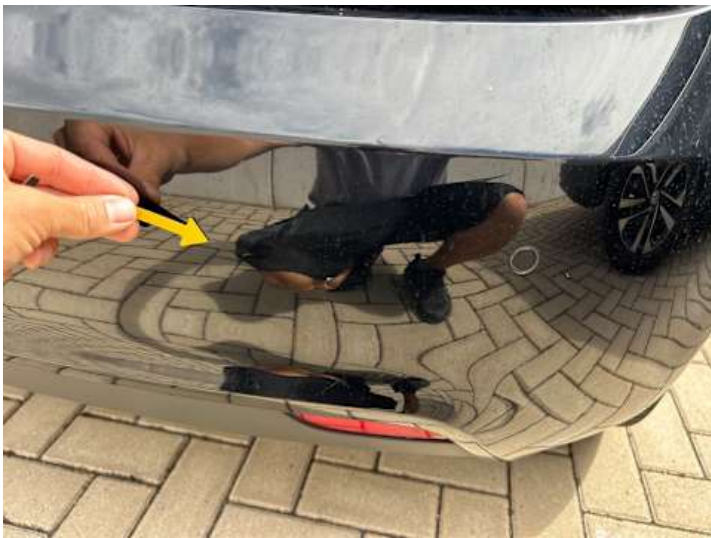
Stoßstange hinten (Kratzer)

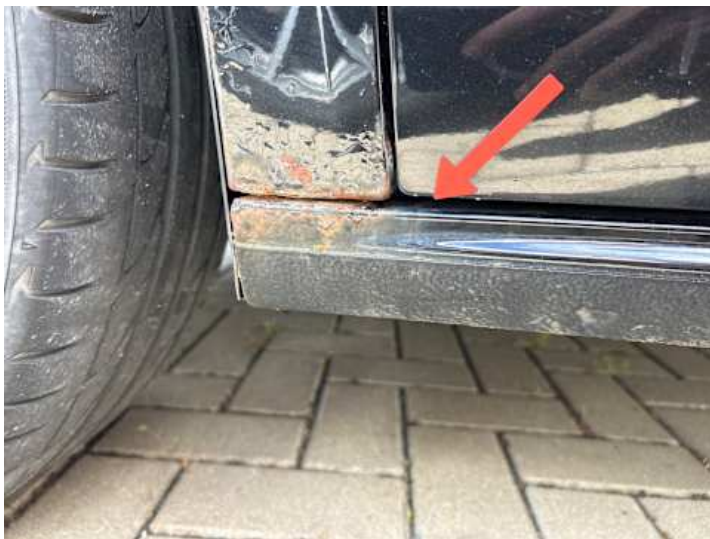
Schweller links (Rost)

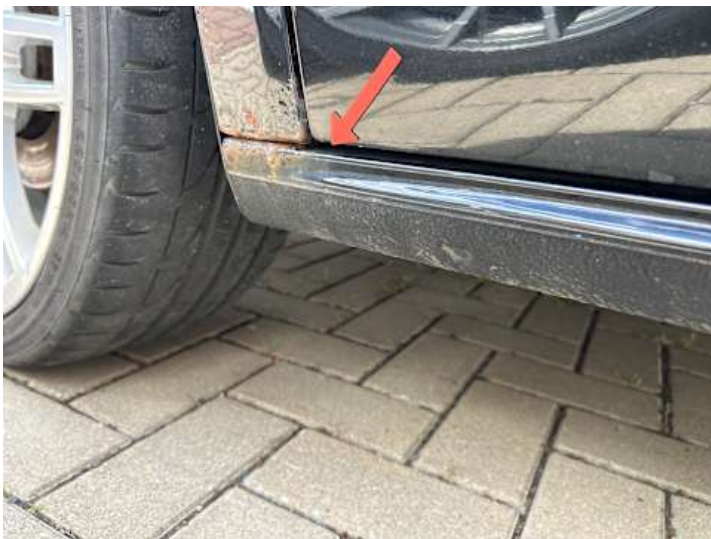
Schweller links (Rost)

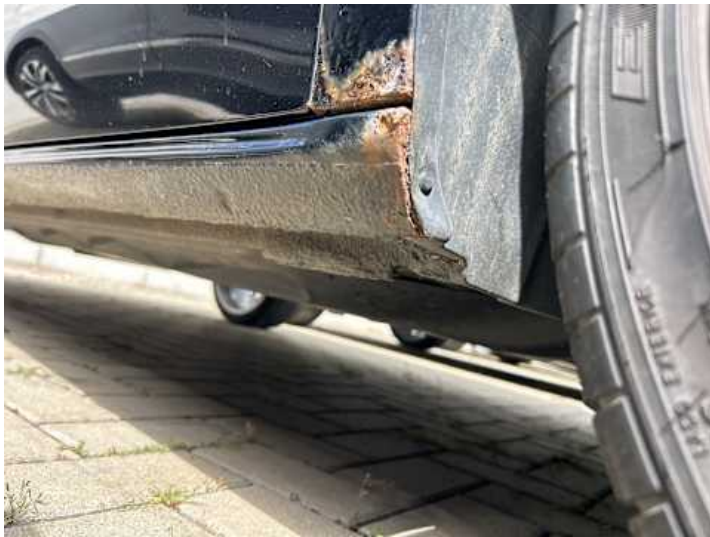
Schweller rechts (Rost)

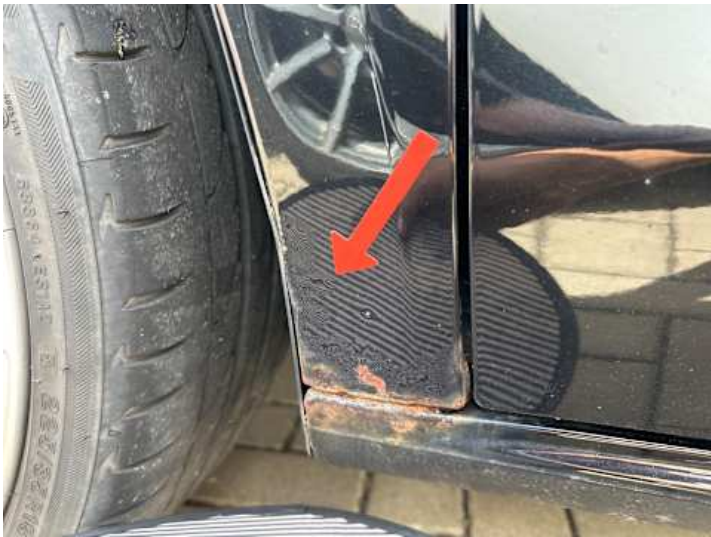
Kotflügel vorne links (Rost)

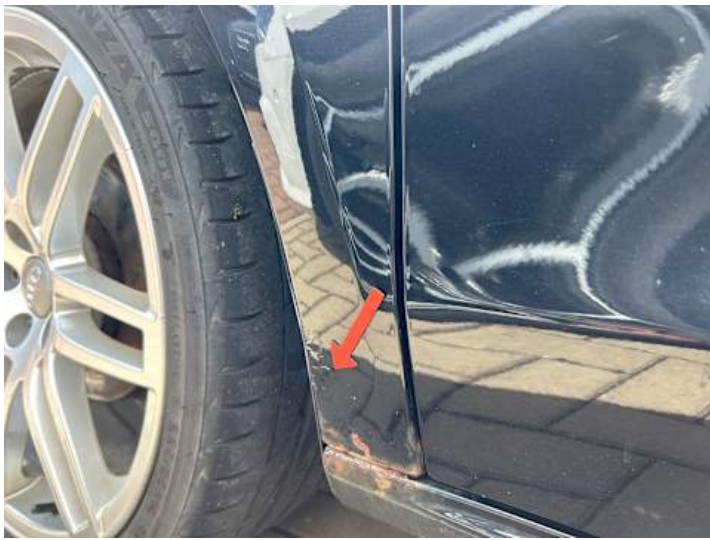
Kotflügel vorne links (Rost)

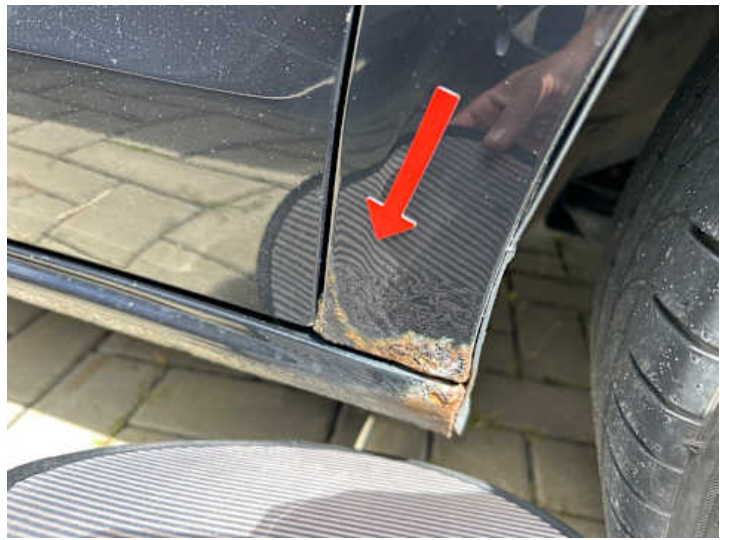
Kotflügel vorne rechts (Rost)

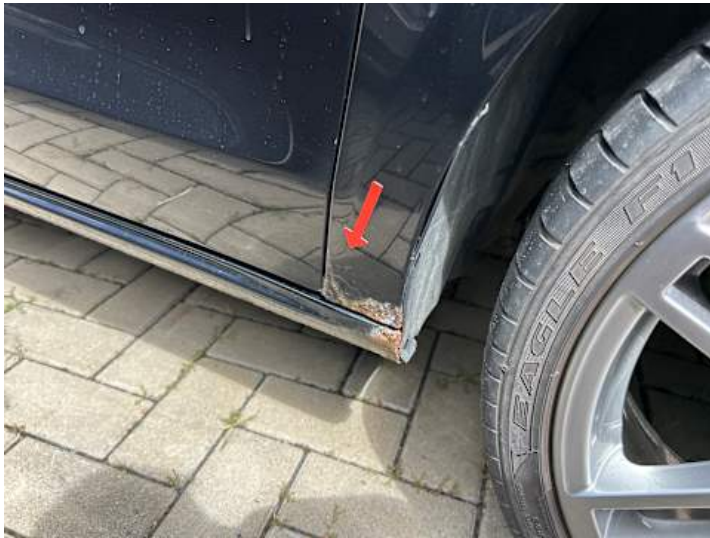
Kotflügel vorne rechts (Rost)

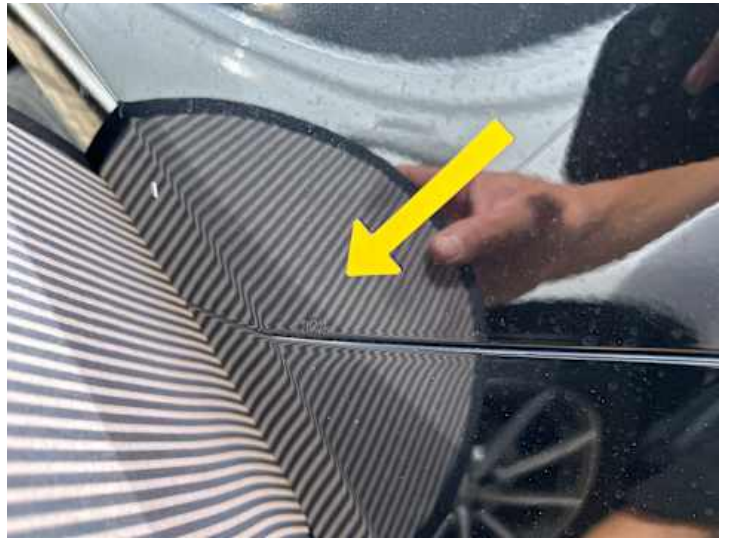
Seitenteil hinten links (Rost)

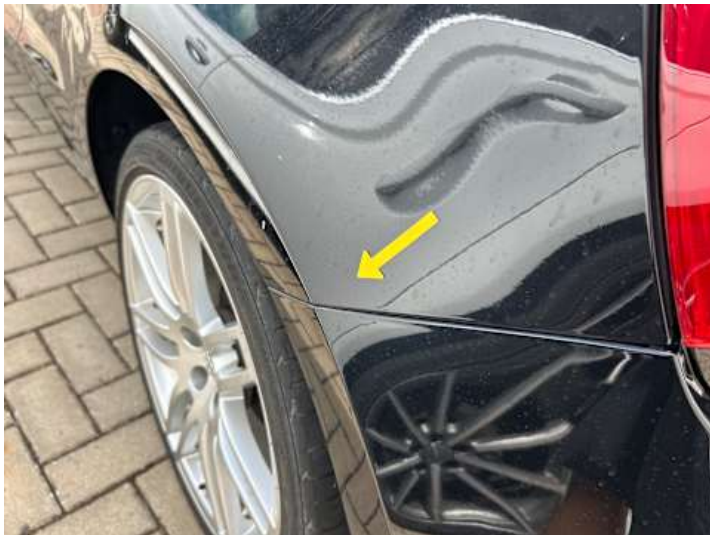
Seitenteil hinten links (Rost)

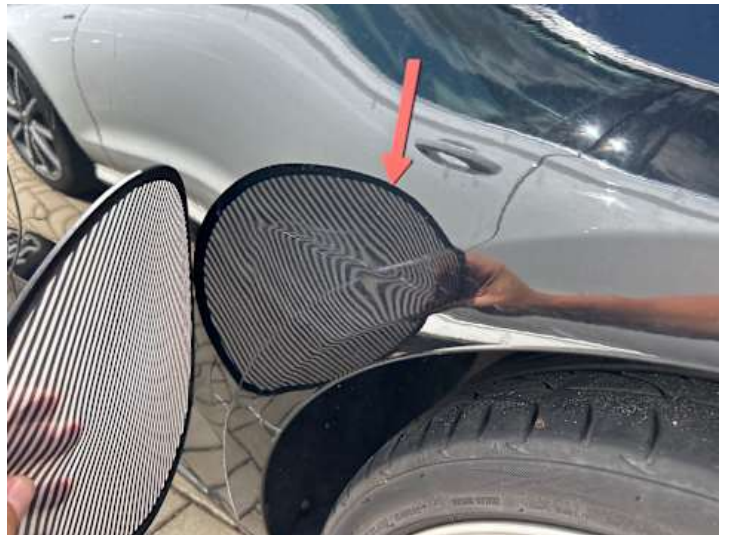
Seitenteil hinten links (Kratzer, Verformung)

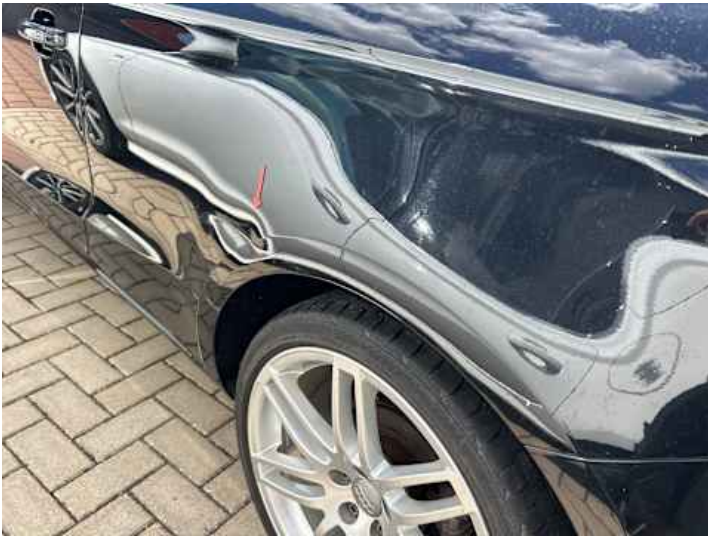
Seitenteil hinten links (Kratzer, Verformung)

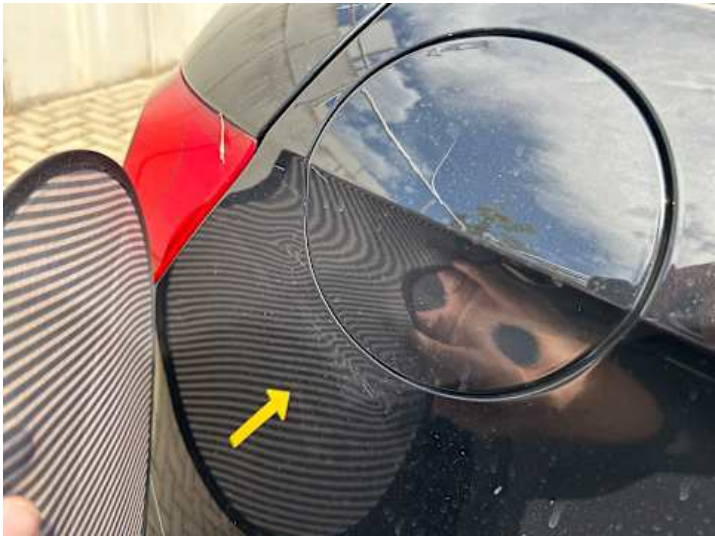
Seitenteil hinten rechts (Kratzer, Verformung, Delle)

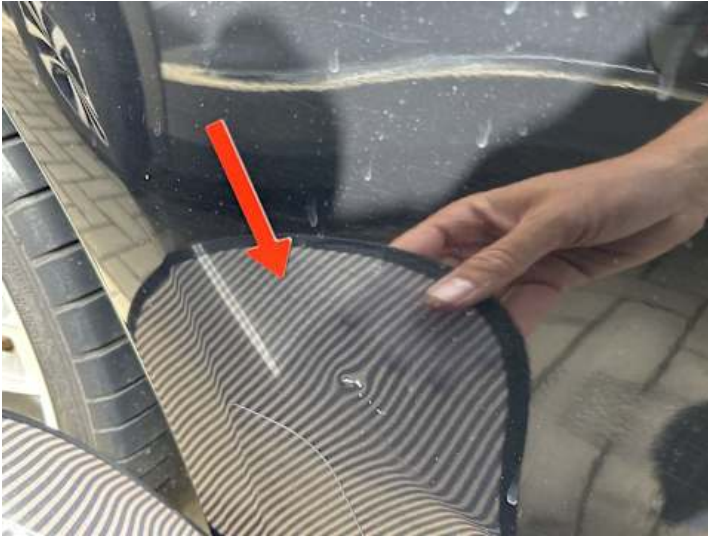
Seitenteil hinten rechts (Kratzer, Verformung, Delle)

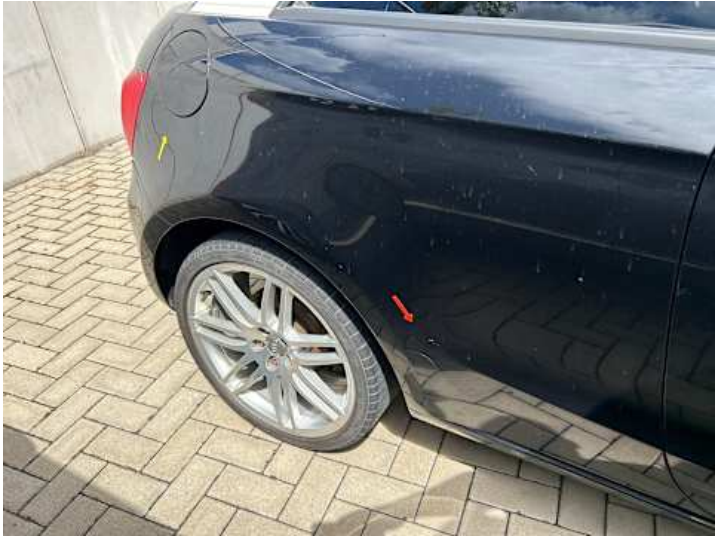
Seitenteil hinten rechts (Kratzer, Verformung, Delle)

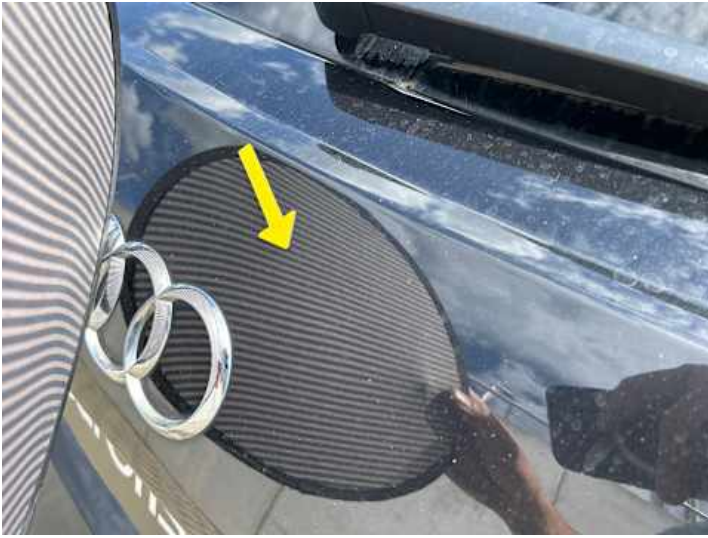
Heckklappe (Delle)

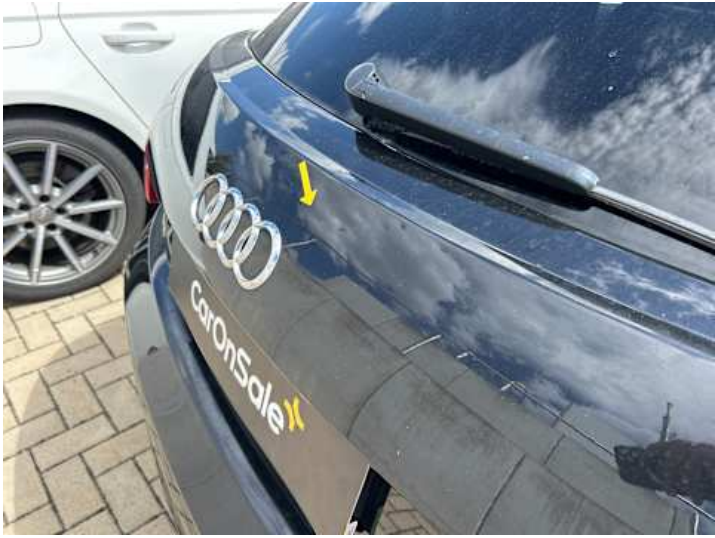
Heckklappe (Delle)

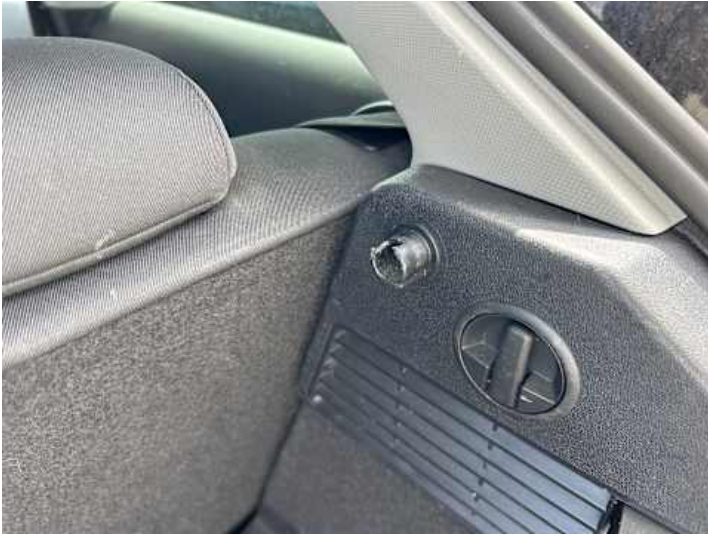
Innenraum (Riss/Bruch)

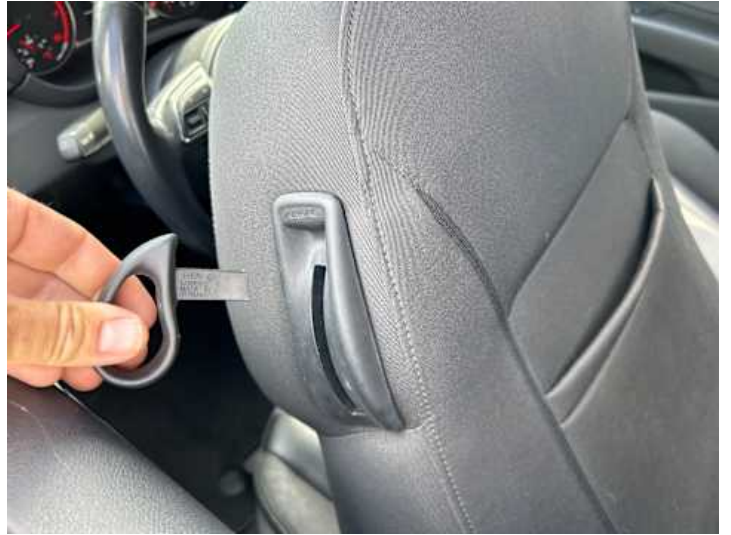
Innenraum (Diverse Schäden)

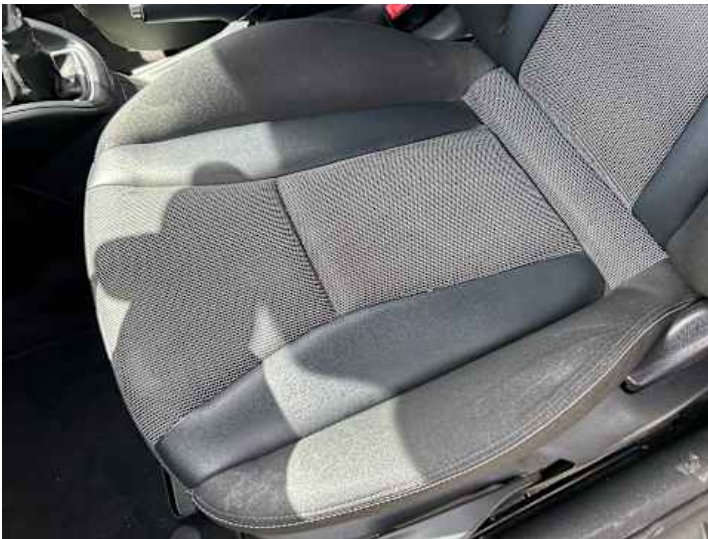
Innenraum (Verschmutzung)

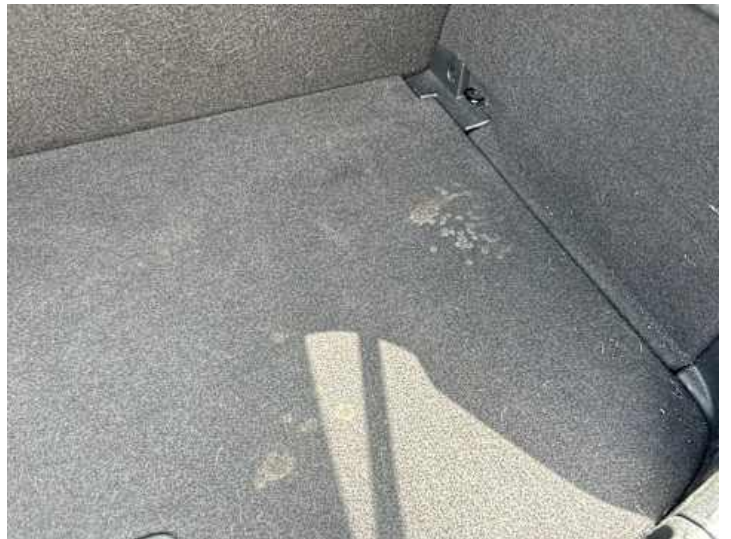
Innenraum (Verschmutzung)
