## Volkswagen Golf Comfortline BMT

EZ 01/2016 | Kombi | Diesel | Schaltgetriebe | 292.759km  
Besteuerung: Differenzbesteuert (§25a UStG)  
Fahrzeugstandort: 91\*\*\*  
Fahrzeug aufgenommen am: 28.07.2026

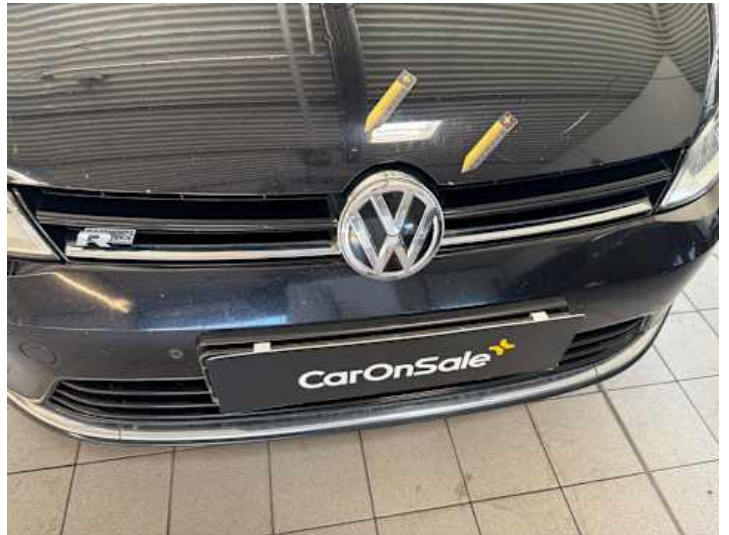
Motorhaube (Steinschlag, Rost)

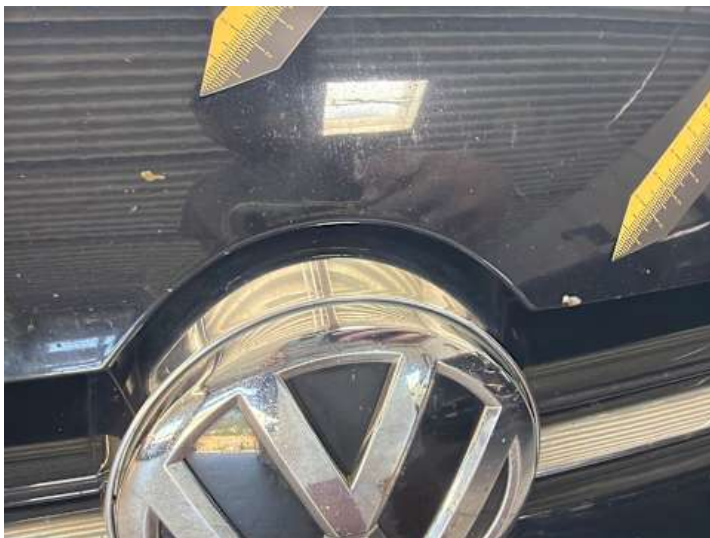
Motorhaube (Steinschlag, Rost)

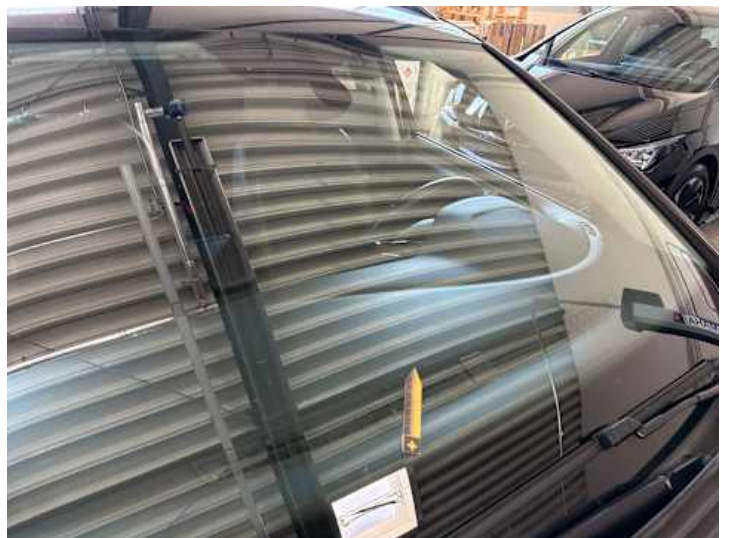
Windschutzscheibe (Steinschlag)

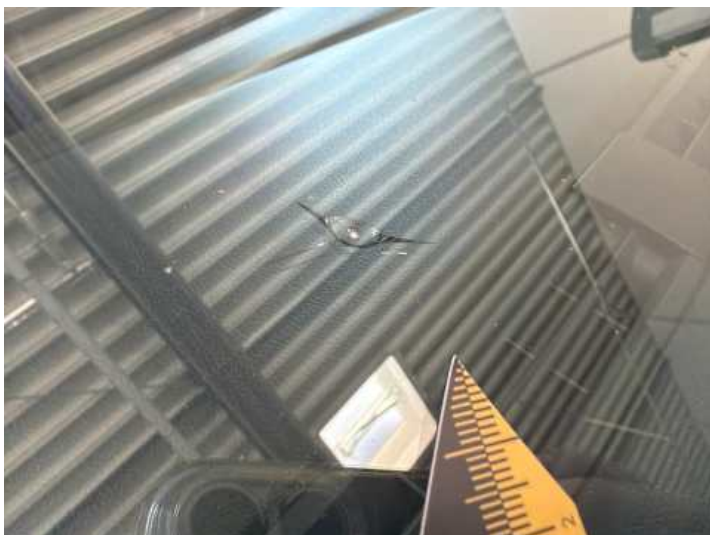
Windschutzscheibe (Steinschlag)

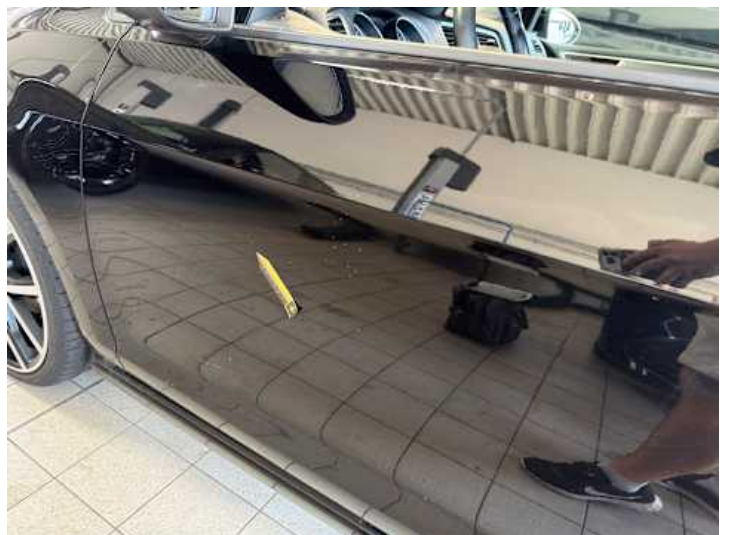
Fahrertür (Kratzer)

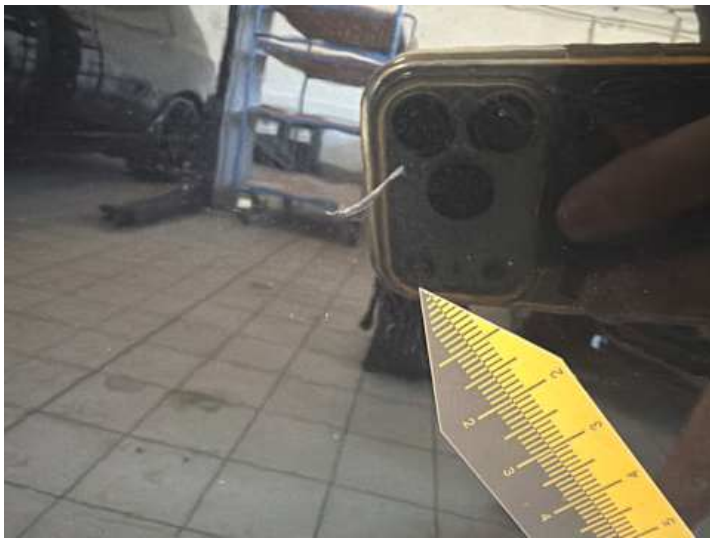
Fahrtür (Kratzer)

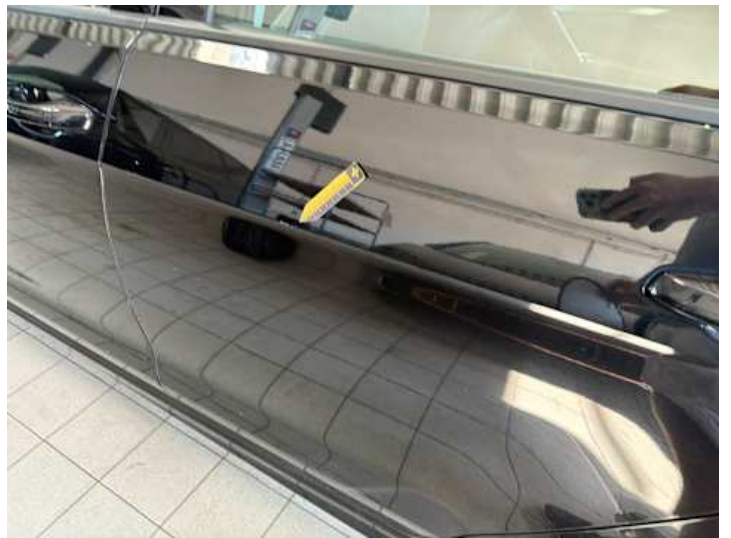
Türe hinten links (Kratzer)

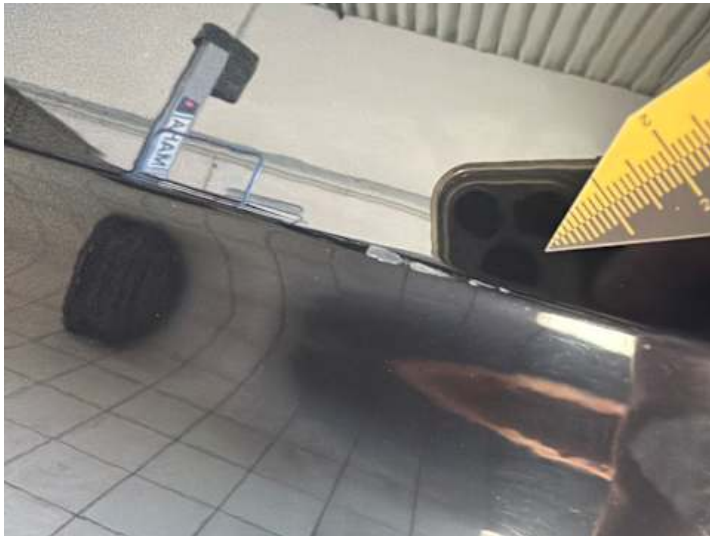
Türe hinten links (Kratzer)

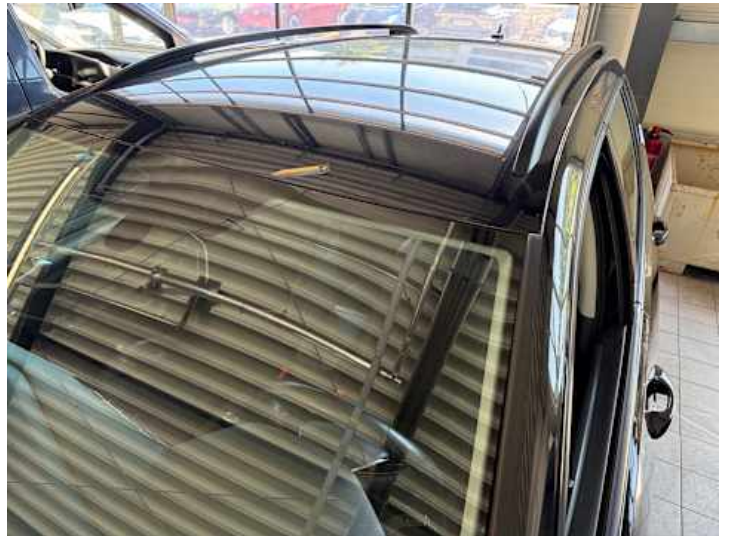
Dach (Steinschlag, Rost)

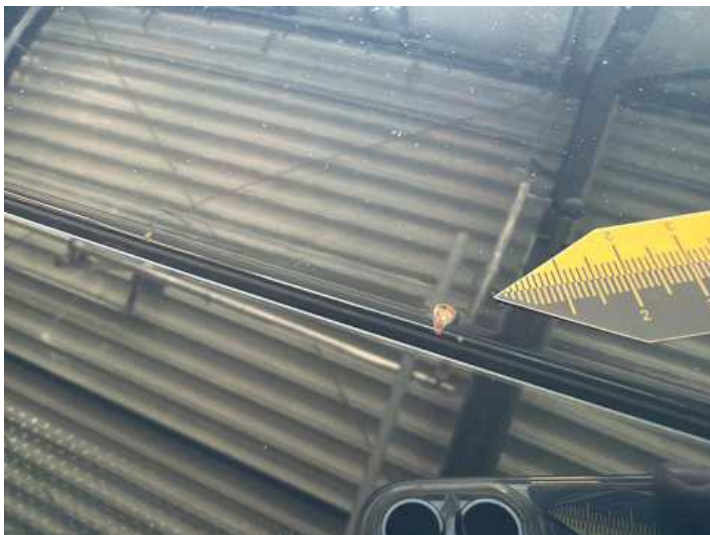
Dach (Steinschlag, Rost)

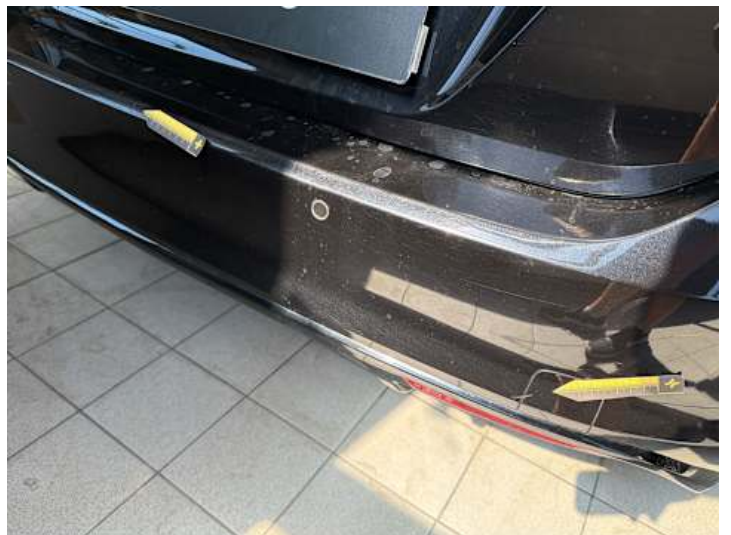
Stoßstange hinten (Kratzer)

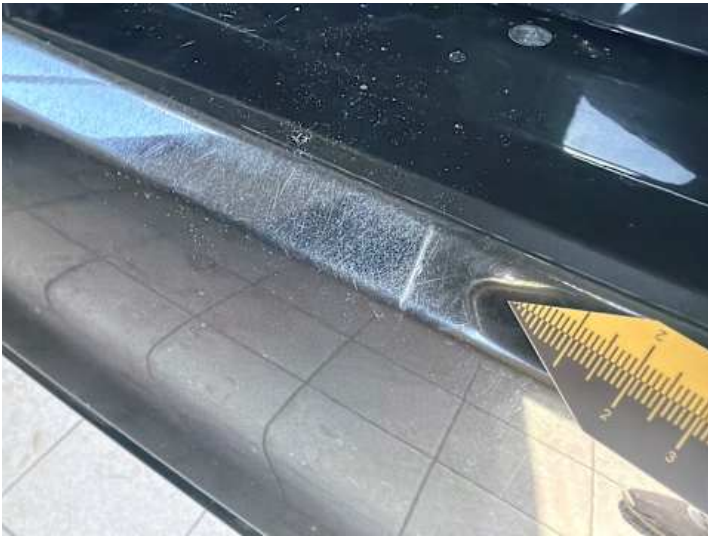
Stoßstange hinten (Kratzer)

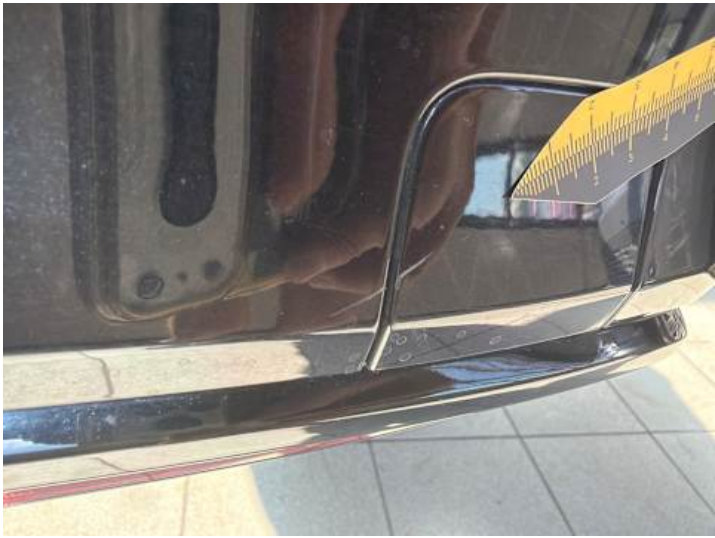
Stoßstange hinten (Kratzer)

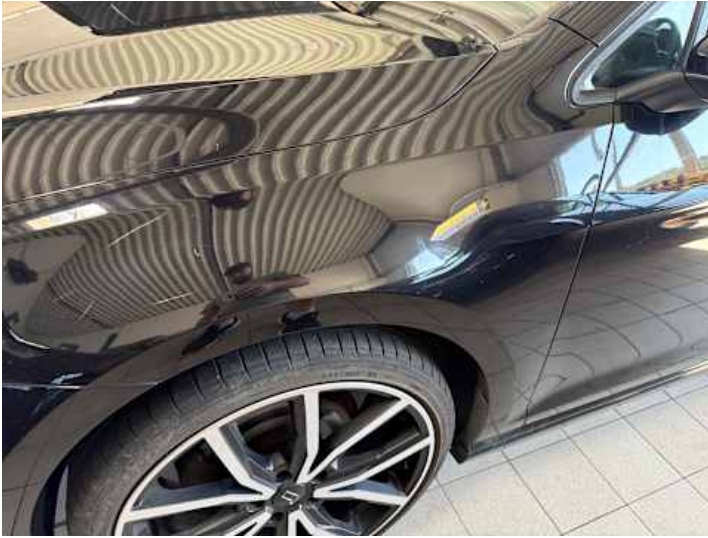
Kotflügel vorne links (Kratzer)

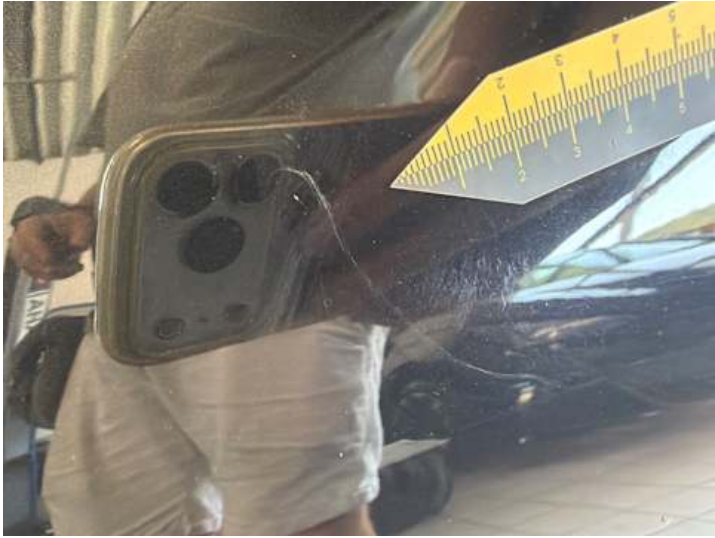
Kotflügel vorne links (Kratzer)

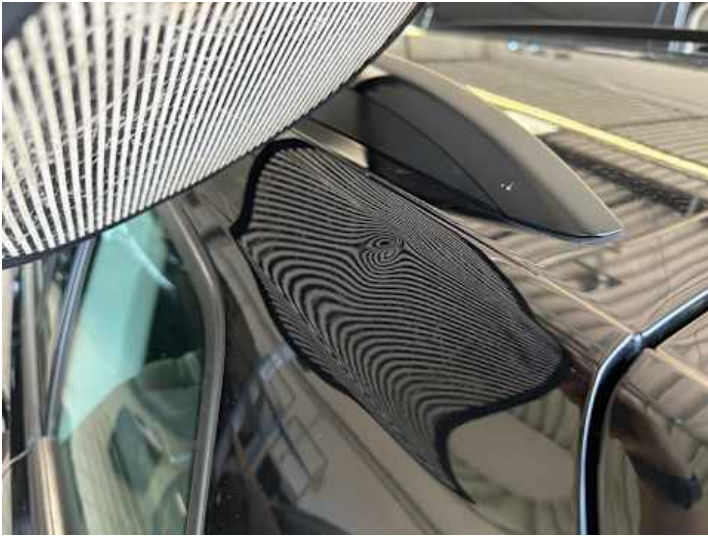
Seitenteil hinten links (Delle)

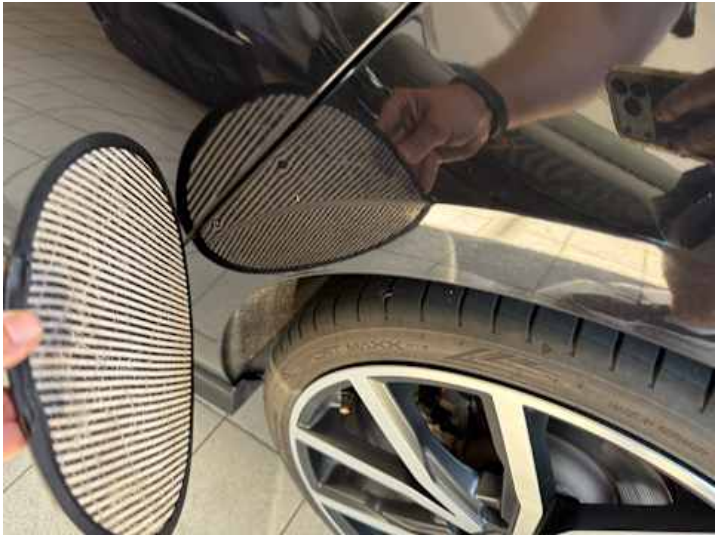
Seitenteil hinten links (Delle)

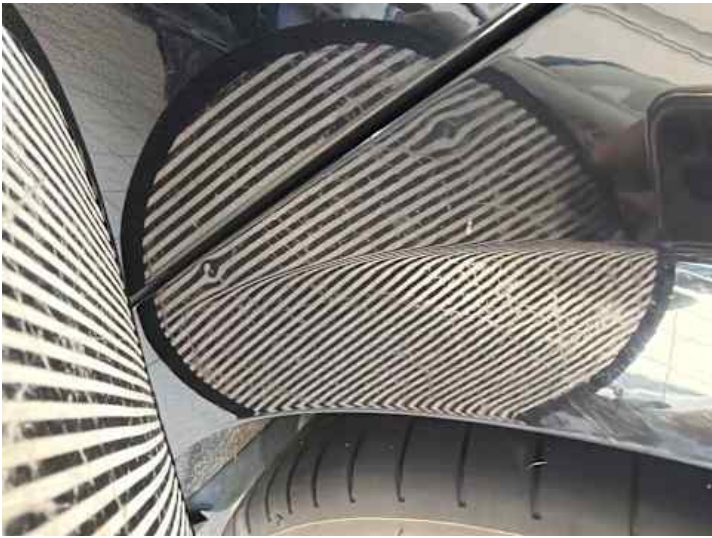
Seitenteil hinten links (Delle)

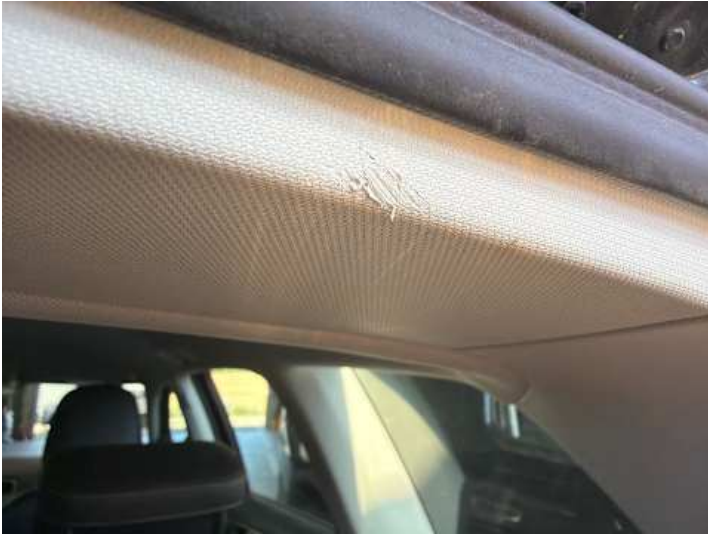
Innenraum (Kratzer)

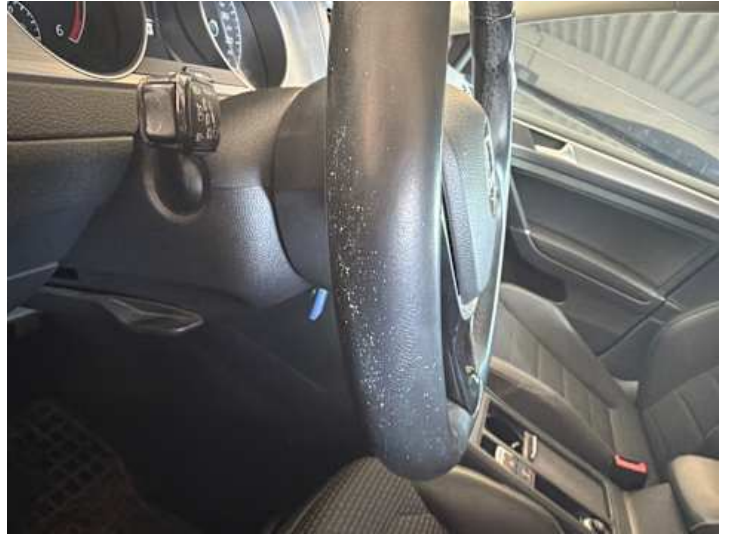
Innenraum (Verschleiß)
