## Fahrzeugbeschreibung

| Hersteller | Volkswagen | Typ / Handelsbez. bzw. Modell | Caddy 2.0 TDI Style (EURO 6d) |
| FIN | WV2ZZZSKZMX025708 | Laufleistung | 115.248 / km |

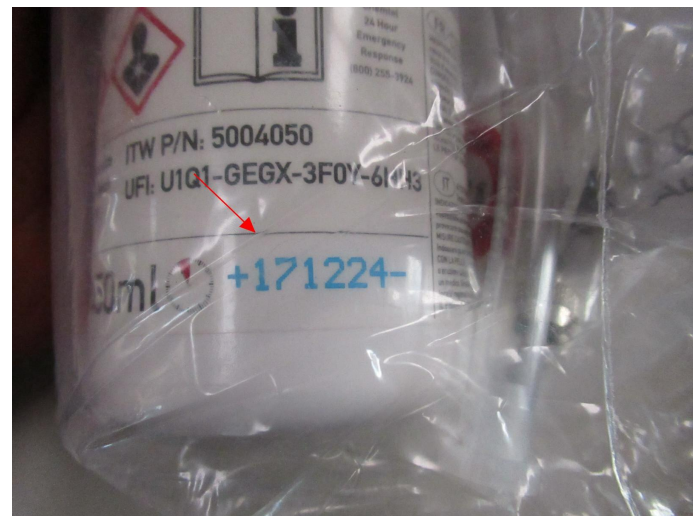
Bild 2:

| | <i>Rep. Kosten<br/>in EUR</i> | <i>Anrechnung</i> | <i>Minderwert Kunde<br/>in EUR</i> | |
|---|---|---|---|---|
| 1. Reifenfüllflasche überfällig, erneuern (Bild 2) | 76 | voll | - 76 | - 63,87 |

Technik, Reifenfüllflasche, überfällig, erneuern

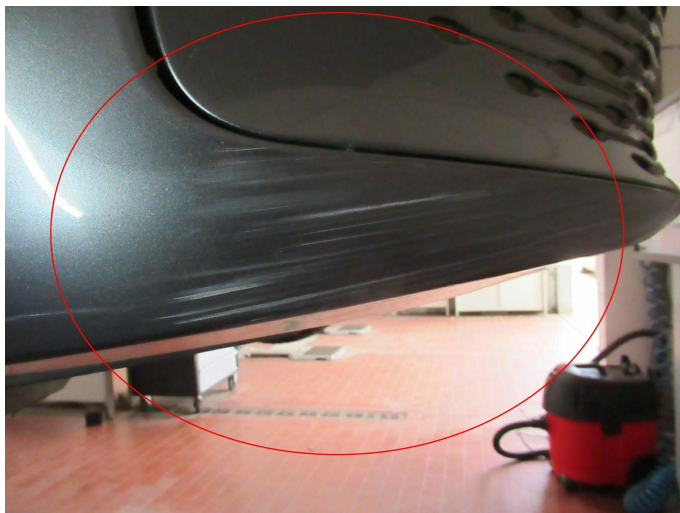
Bild 3:

| | <i>Rep. Kosten<br/>in EUR</i> | <i>Anrechnung</i> | <i>Minderwert Kunde<br/>in EUR</i> | |
|---|---|---|---|---|
| 8. Stoßfänger vorne - unten rechts verschrammt, smart repair (Bild 3) | 130 | voll | - 130 | - 109,24 |

Außen, Stoßfänger vorne - unten rechts, verschrammt, smart repair

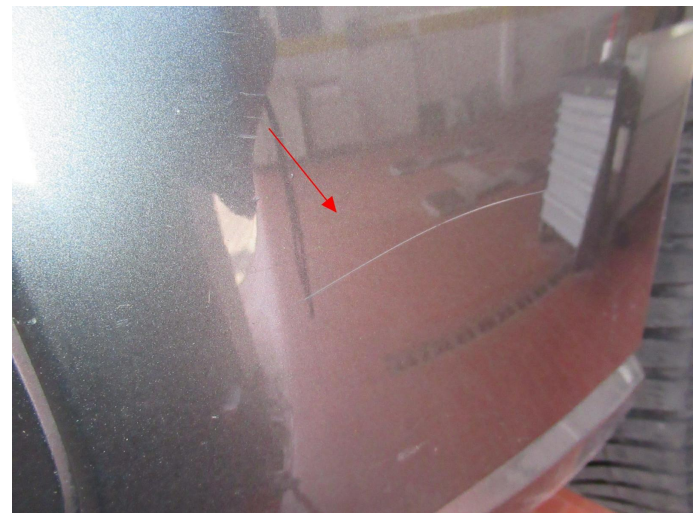
Bild 4:

| | <i>Rep. Kosten<br/>in EUR</i> | <i>Anrechnung</i> | <i>Minderwert Kunde<br/>in EUR</i> | |
|---|---|---|---|---|
| 7. Stoßfänger vorne - unten links zerkratzt, smart repair (Bild 4) | 130 | voll | - 130 | - 109,24 |

Außen, Stoßfänger vorne - unten links, zerkratzt, smart repair

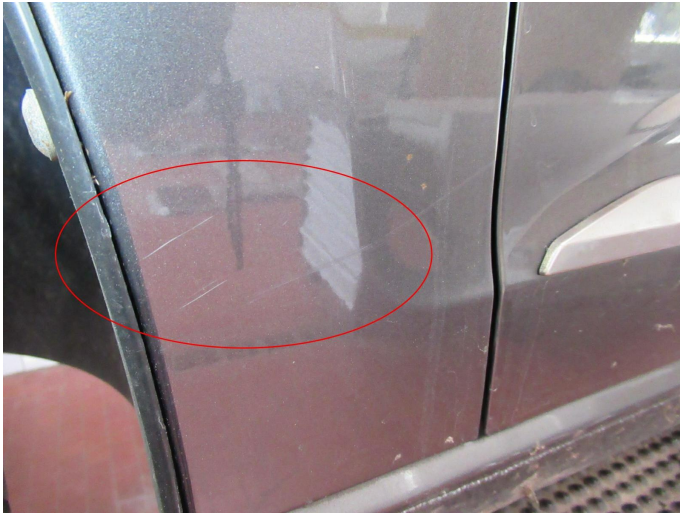
| | <i>Rep. Kosten<br/>in EUR</i> | <i>Anrechnung</i> | <i>Minderwert Kunde<br/>in EUR</i> | |
|---|---|---|---|---|
| 6. Kotflügel vorne links - Lackierung verschrammt, polieren (Bild 5) | 65 | voll | - 65 | - 54,62 |

Bild 5:  
Außen, Kotflügel vorne links - Lackierung, verschrammt, polieren

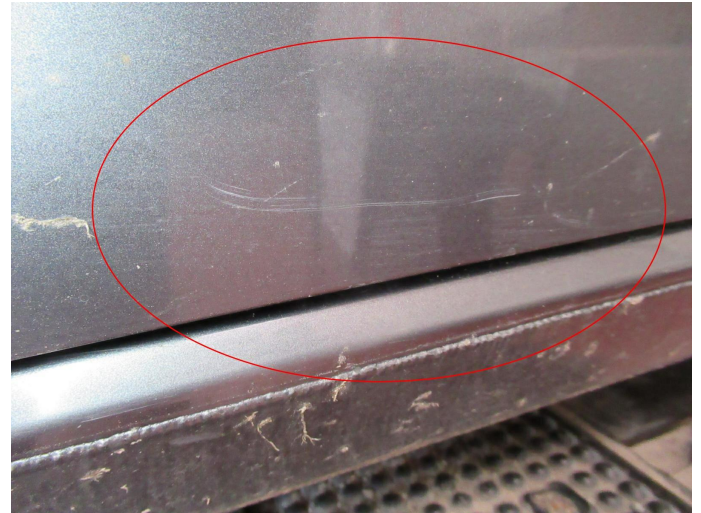
| | <i>Rep. Kosten<br/>in EUR</i> | <i>Anrechnung</i> | <i>Minderwert Kunde<br/>in EUR</i> | |
|---|---|---|---|---|
| 5. Tür vorne links - Lackierung zerkratzt, polieren (Bild 6) | 65 | voll | - 65 | - 54,62 |

Bild 6:  
Außen, Tür vorne links - Lackierung, zerkratzt, polieren

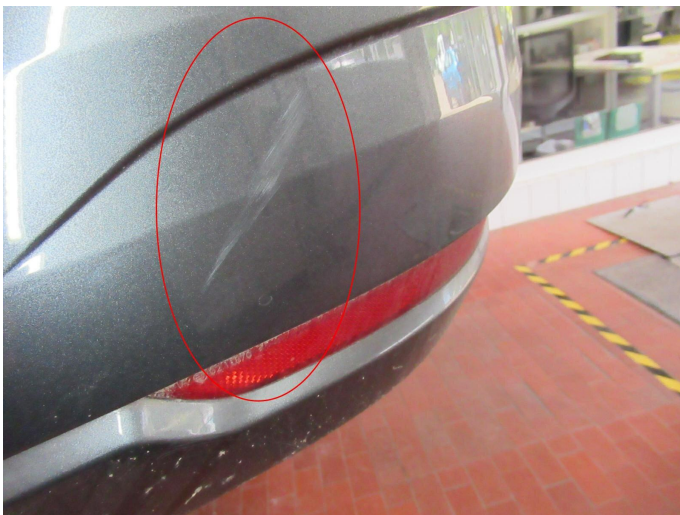
| | <i>Rep. Kosten<br/>in EUR</i> | <i>Anrechnung</i> | <i>Minderwert Kunde<br/>in EUR</i> | |
|---|---|---|---|---|
| 4. Stoßfänger hinten - unten links zerkratzt, polieren (Bild 7) | 65 | voll | - 65 | - 54,62 |

Bild 7:  
Außen, Stoßfänger hinten - unten links, zerkratzt, polieren

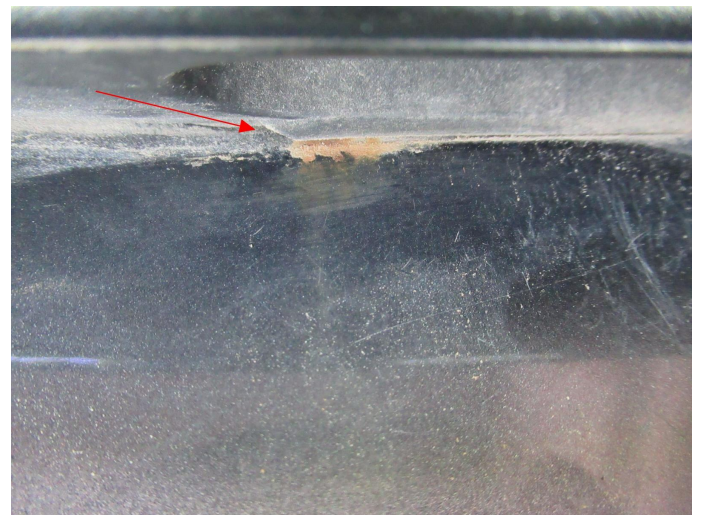
| | <i>Rep. Kosten<br/>in EUR</i> | <i>Anrechnung</i> | <i>Minderwert Kunde<br/>in EUR</i> | |
|---|---|---|---|---|
| 3. Heckklappe - Griffmulde Rostbildung, instandsetzen und lackieren mit Lackaufbau (Bild 8) | 261 | anteilig | - 160 | - 134,45 |

Bild 8:  
Außen, Heckklappe - Griffmulde, Rostbildung, instandsetzen und lackieren mit Lackaufbau

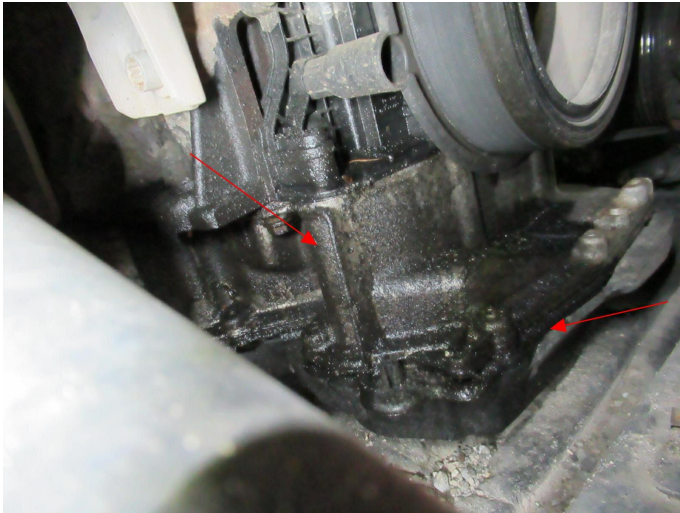
| | <i>Rep. Kosten<br/>in EUR</i> | <i>Anrechnung</i> | <i>Minderwert Kunde<br/>in EUR</i> | |
|---|---|---|---|---|
| 2. Motor - Undichtigkeit Freitext, prüfen und Befund festlegen, Schadenerweiterung möglich (Bild 9) | 1.000 | voll | - 1.000 | - 840,34 |

Bild 9:  
Technik, Motor - Undichtigkeit, Freitext, prüfen und Befund festlegen, Schadenerweiterung möglich

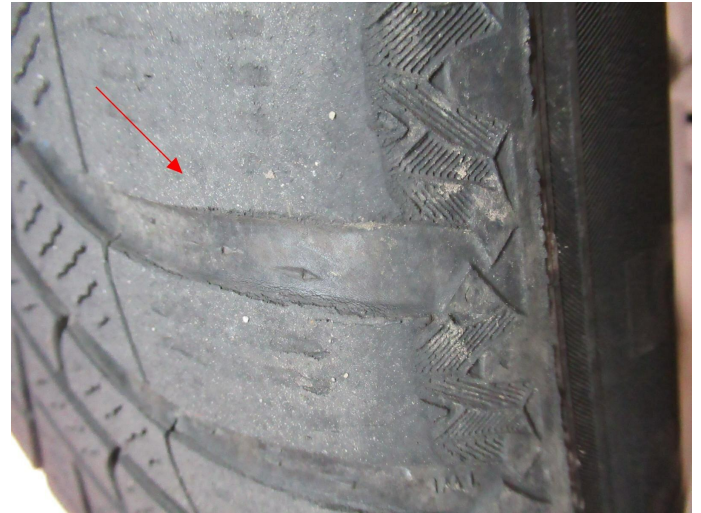
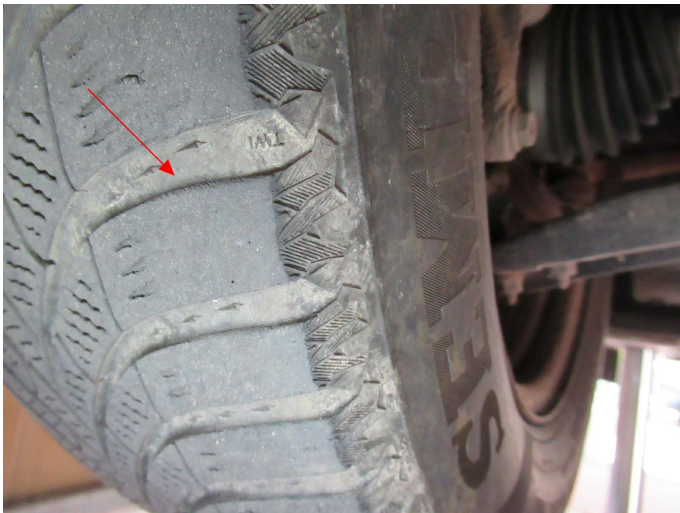
Achse 1 Reifenkanten außen & innen abgefahren

| | Reifenart | Profiltiefe | Kosten zur Reifenerneuerung in EUR | |
|---|---|---|---|---|
| Vorne links | W / S | 2 mm | - 126 | - 105,88 |
| Vorne rechts | W / S | 2 mm | - 126 | - 105,88 |

Bild 10:  
Reifenkanten innen & außen abgefahren

Bild 11:  
Reifenkanten innen & außen abgefahren
