## Skoda Octavia RS

EZ 06/2011 | Kombi | Benzin | Schaltgetriebe | 175.406km

Fahrzeug aufgenommen am: 24.07.2026

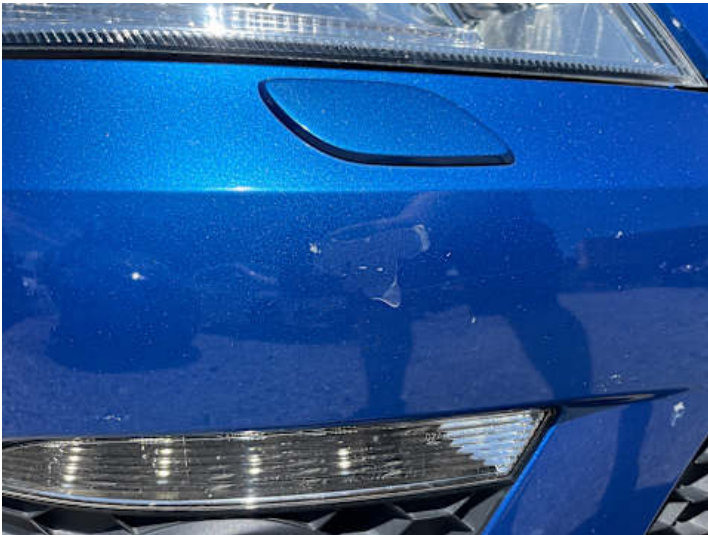
Stoßstange vorne (Kratzer, Lackschaden)

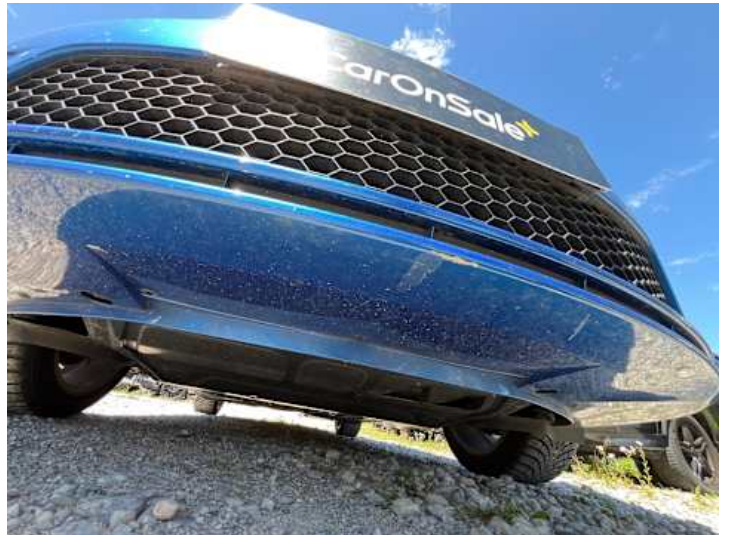
Stoßstange vorne (Kratzer, Lackschaden)

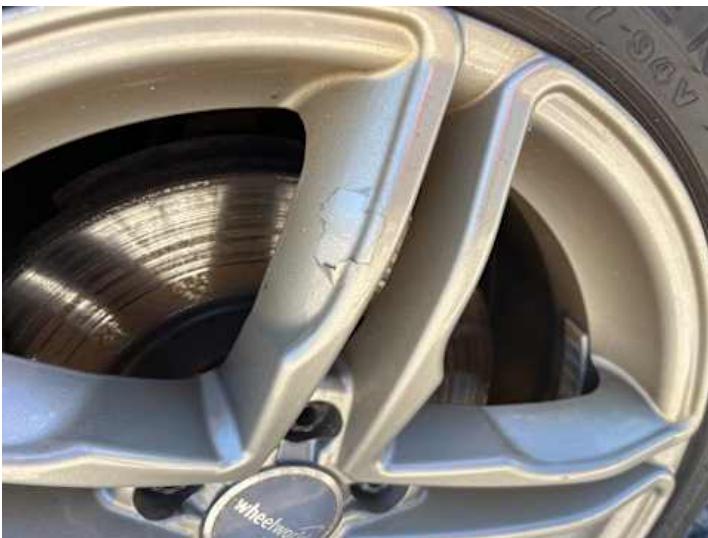
Rad (Kerben)

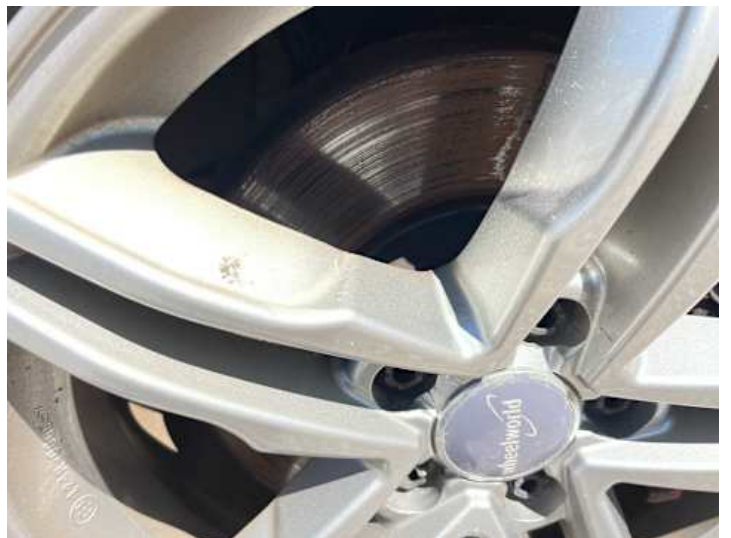
Rad (Kerben, Rost)

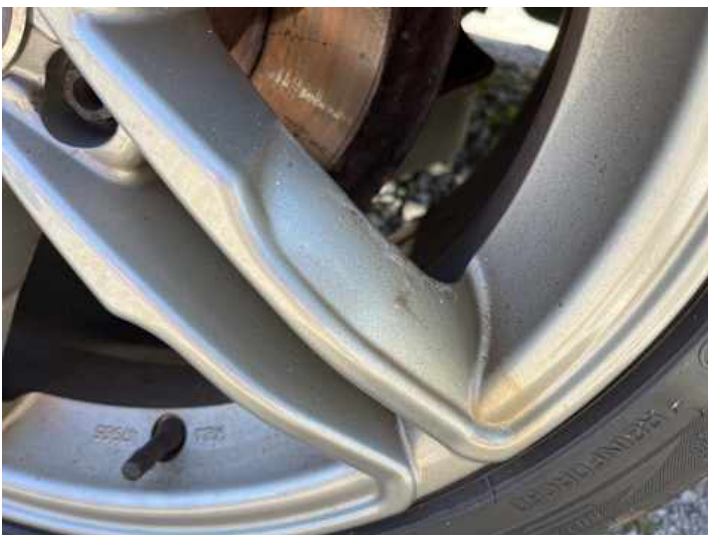
Rad (Kerben, Rost)

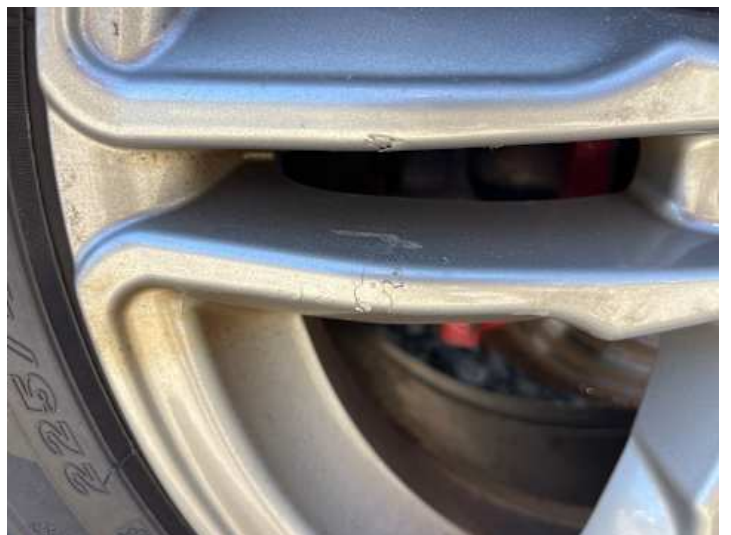
Rad (Kerben, Rost)

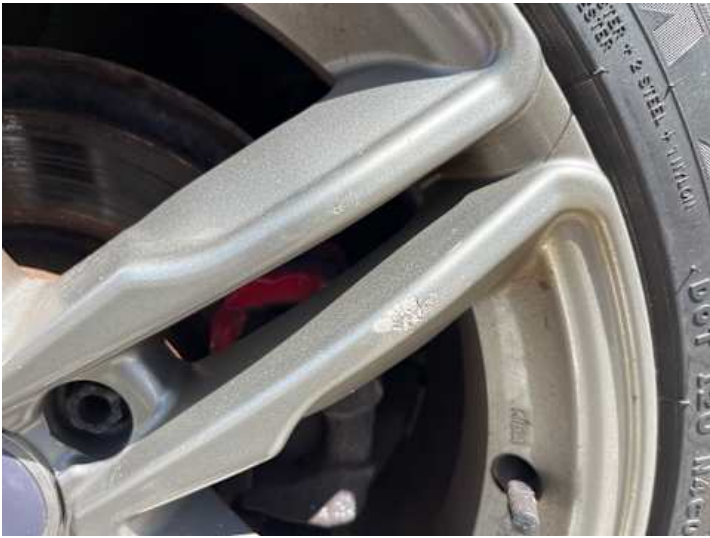
Rad (Kerben)

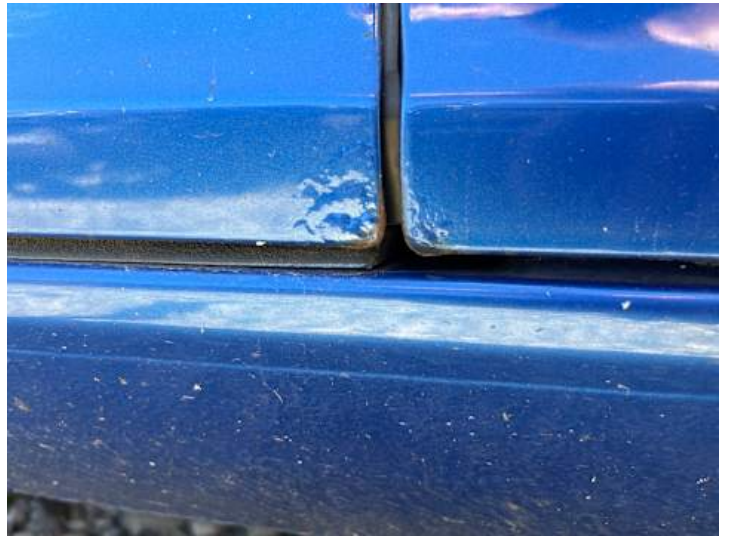
| Fahrzeugteil | Lackschichtdicke (in µm) | Fahrzeugteil | Lackschichtdicke (in µm) |
|---|---|---|---|
| Fahrertür | 235 | Beifahrertür | 110 |

Fahrtür (Rost, Lackschaden)

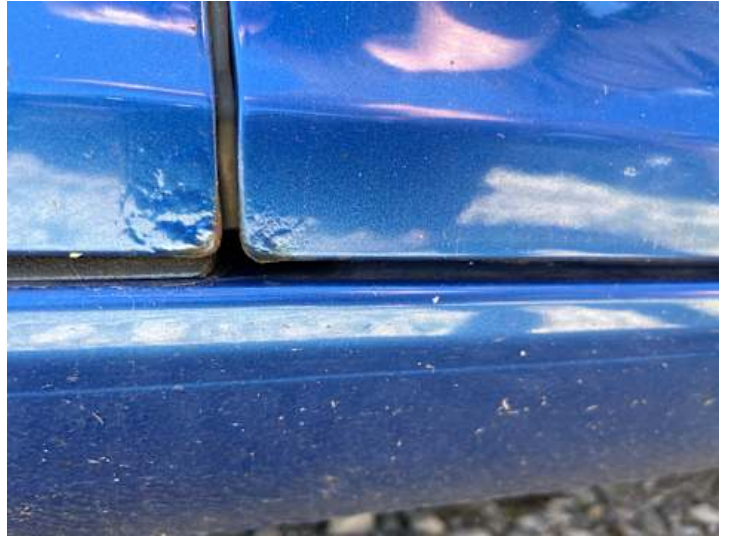
Türe hinten links (Rost, Lackschaden)

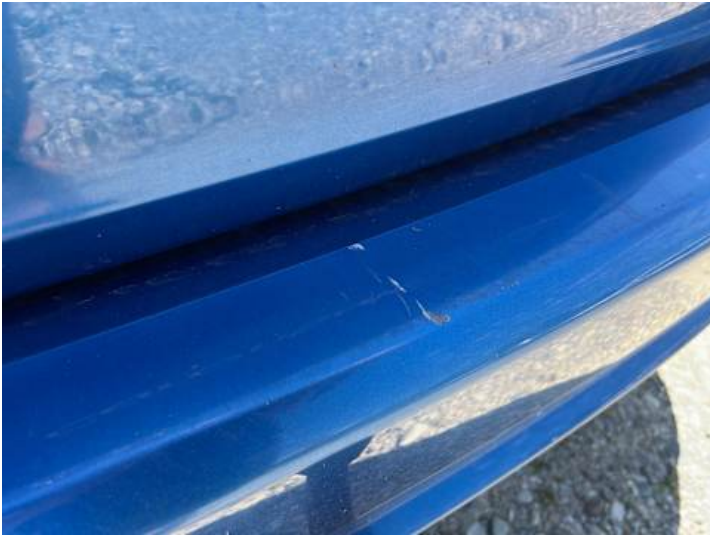
Stoßstange hinten (Kratzer, Lackschaden)

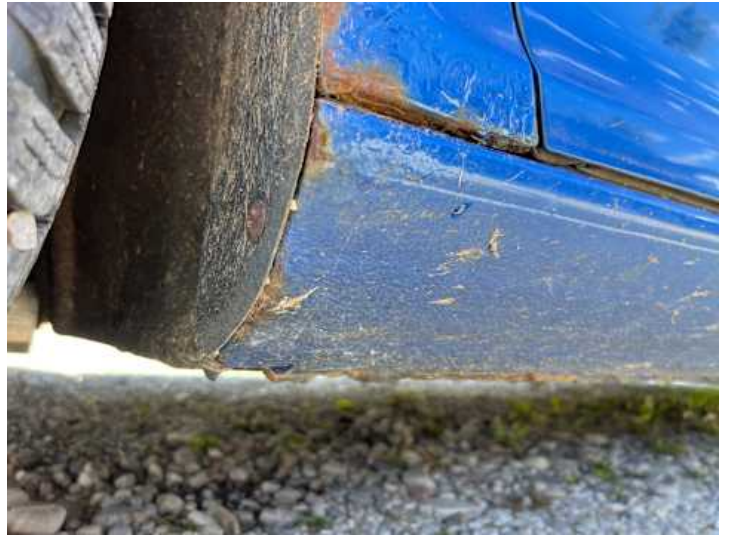
Schweller links (Rost, Lackschaden)

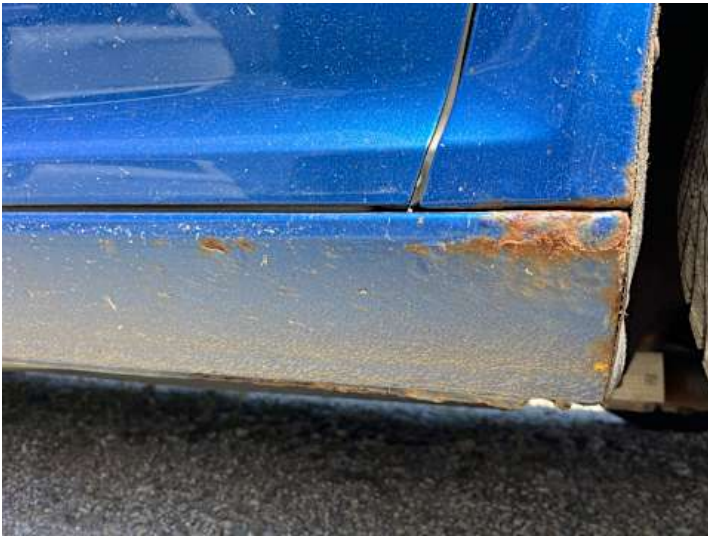
Schweller rechts (Rost, Lackschaden)

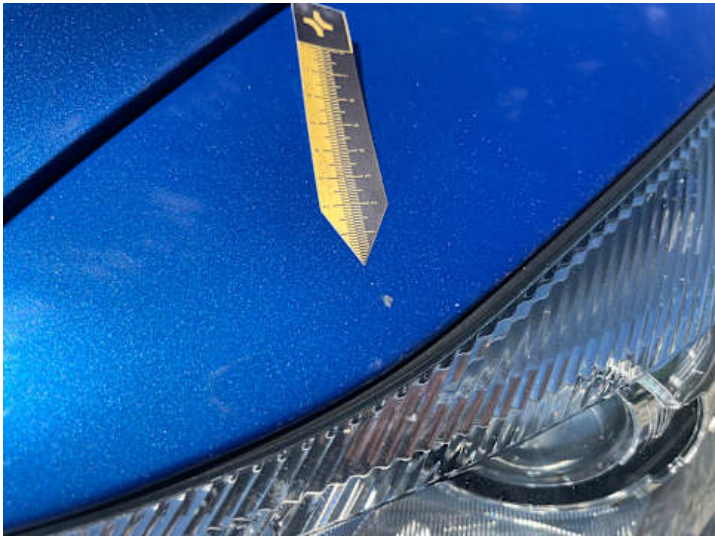
Kotflügel vorne links (Steinschlag)

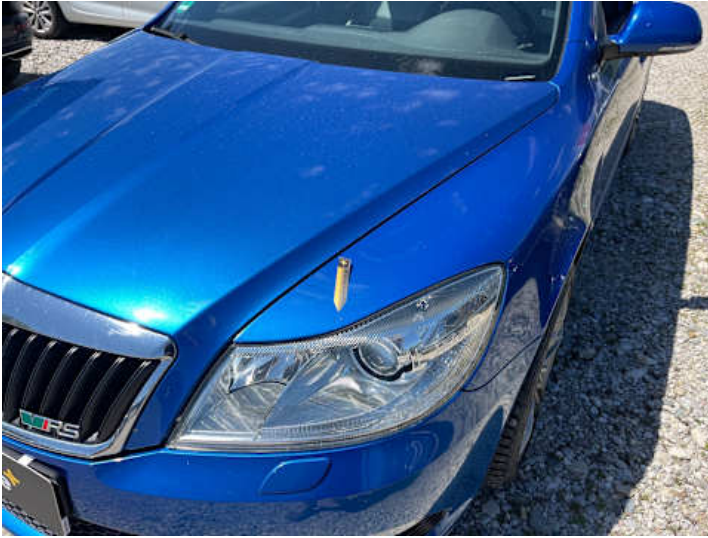
Kotflügel vorne links (Steinschlag)

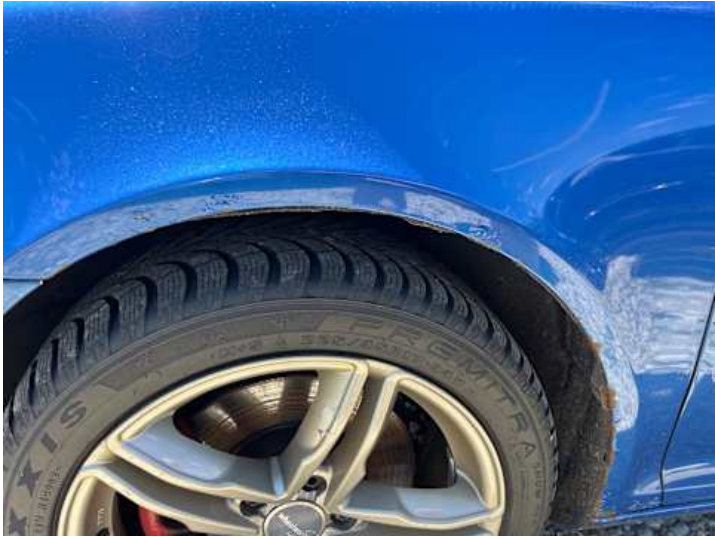
Kotflügel vorne links (Rost, Lackschaden)

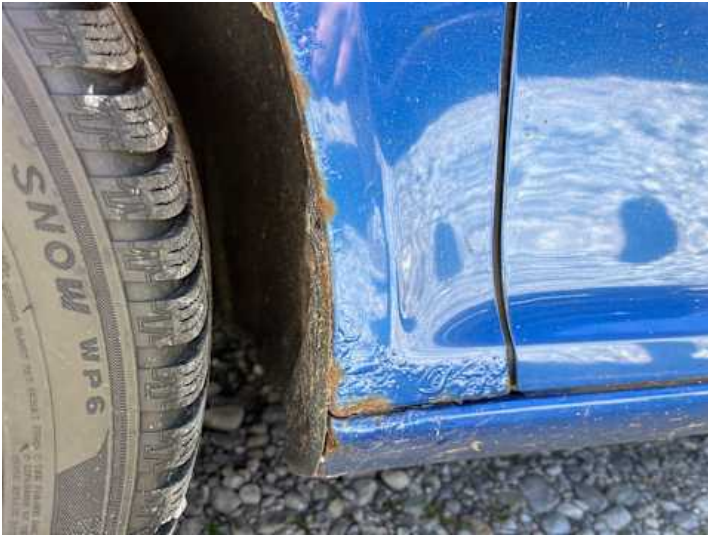
Kotflügel vorne links (Rost, Lackschaden)

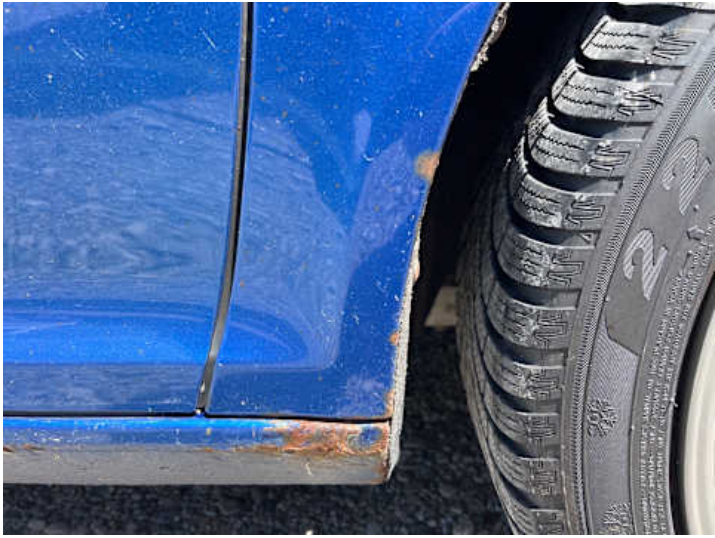
Kotflügel vorne rechts (Lackschaden, Rost)

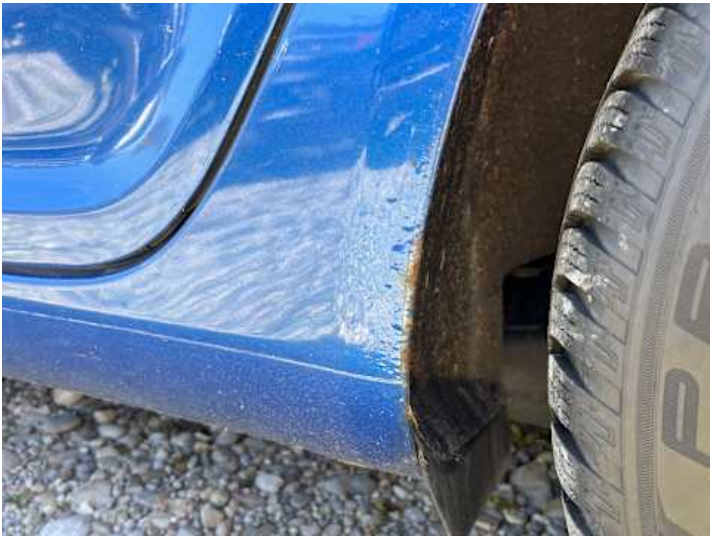
Seitenteil hinten links (Rost, Lackschaden)

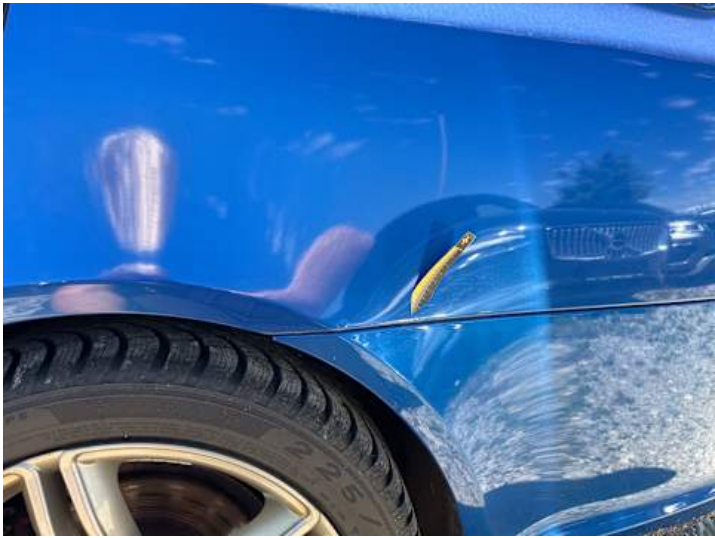
Seitenteil hinten links (Rost, Lackschaden)

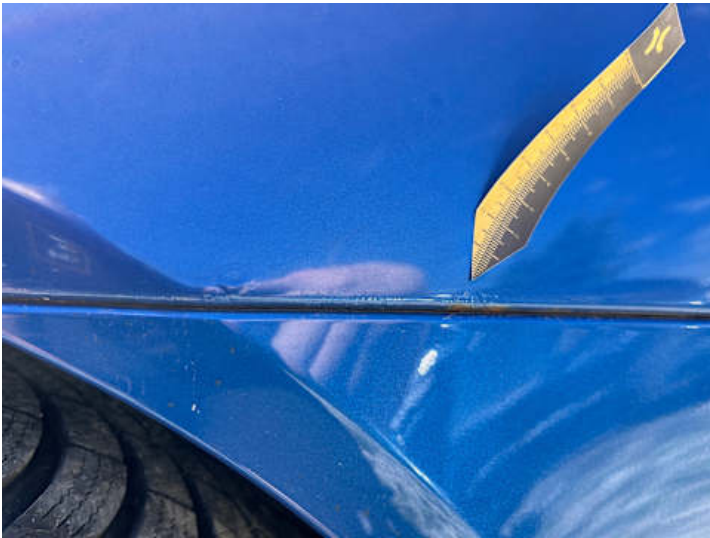
Seitenteil hinten links (Rost, Lackschaden)

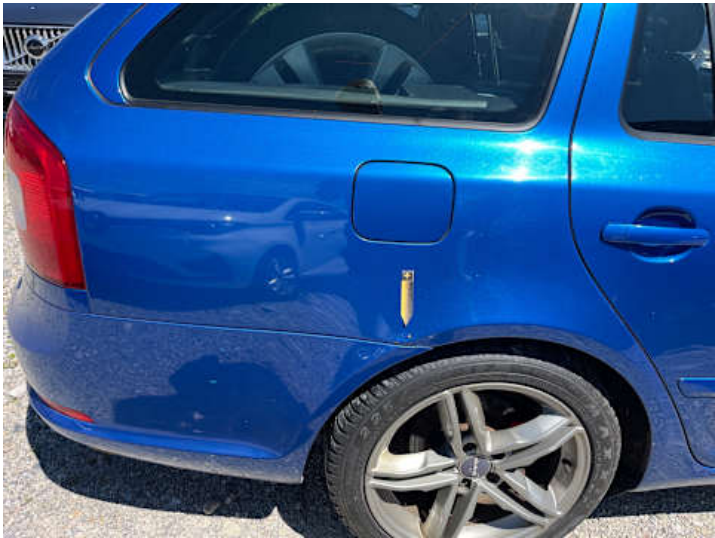
Seitenteil hinten rechts (Rost, Lackschaden)

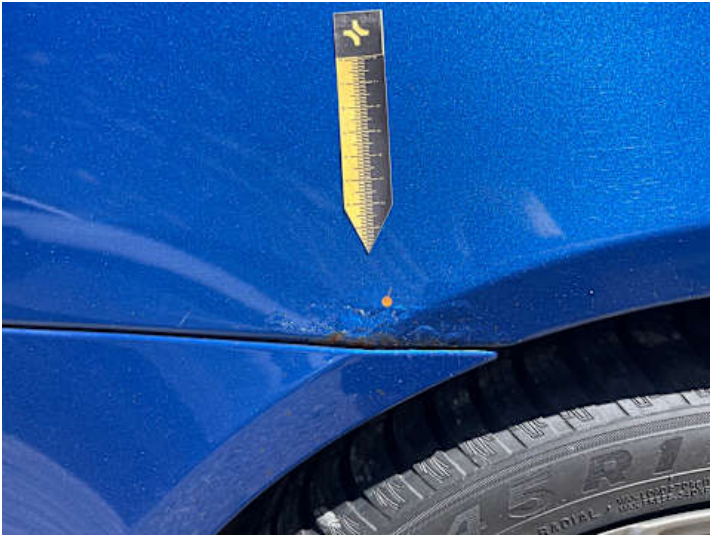
Seitenteil hinten rechts (Rost, Lackschaden)

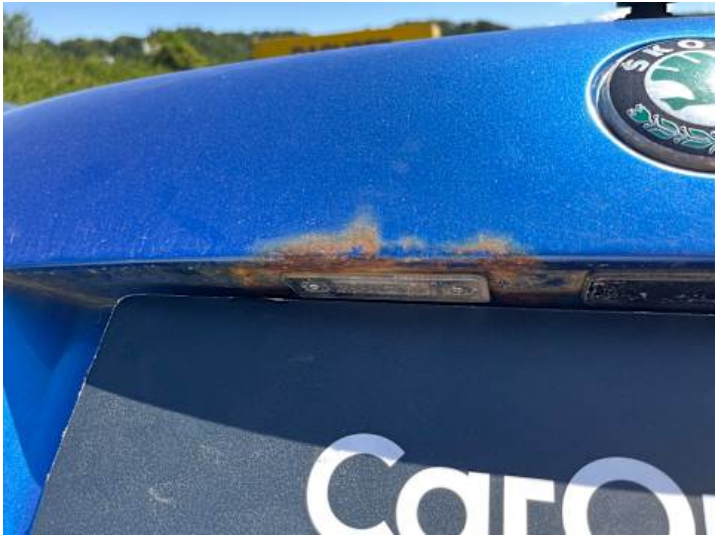
Heckklappe (Lackschaden, Rost)

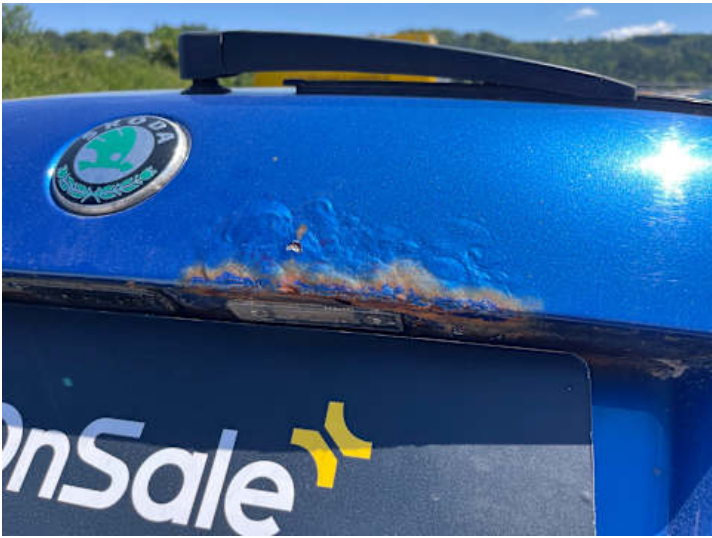
Heckklappe (Lackschaden, Rost)

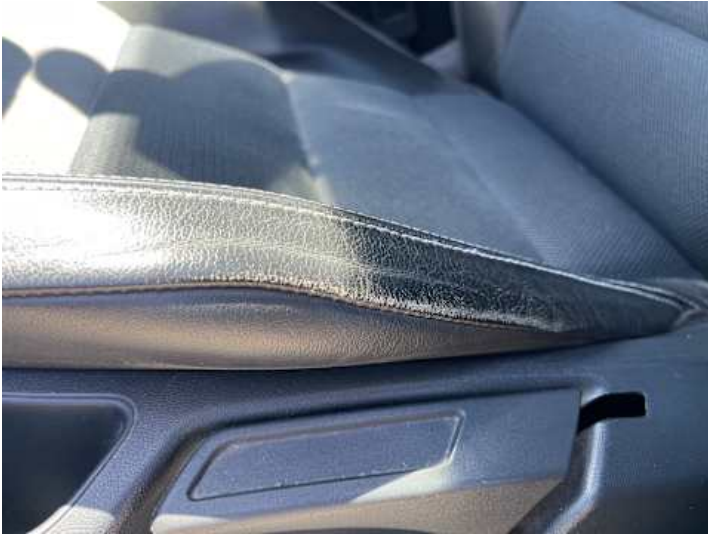
Innenraum (Riss/Bruch, Diverse Schäden)

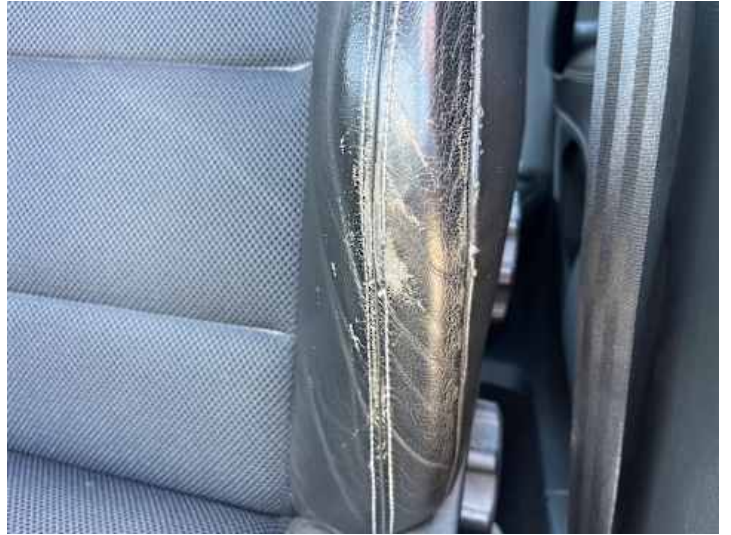
Innenraum (Riss/Bruch, Diverse Schäden)

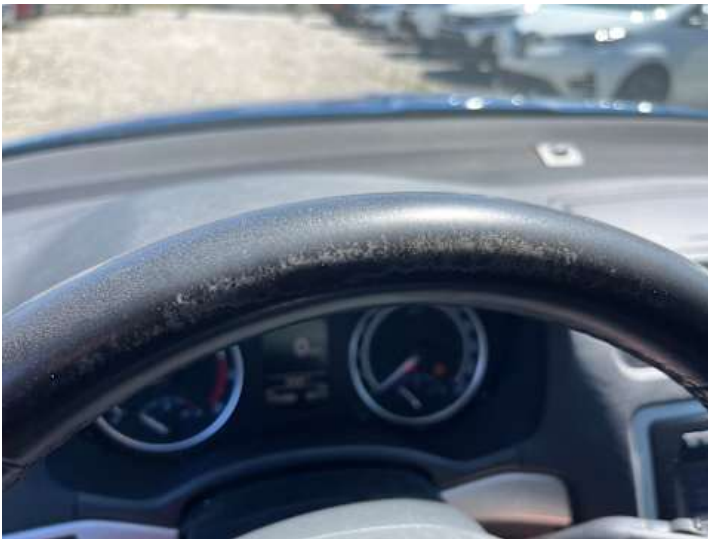
Innenraum (Diverse Schäden, Verschleiß)
