## Mercedes-Benz 310/311/313/314/316 CDI

EZ 07/2017 | Kastenwagen | Diesel | Schaltgetriebe | 397.084km

Fahrzeug aufgenommen am: 05.08.2026

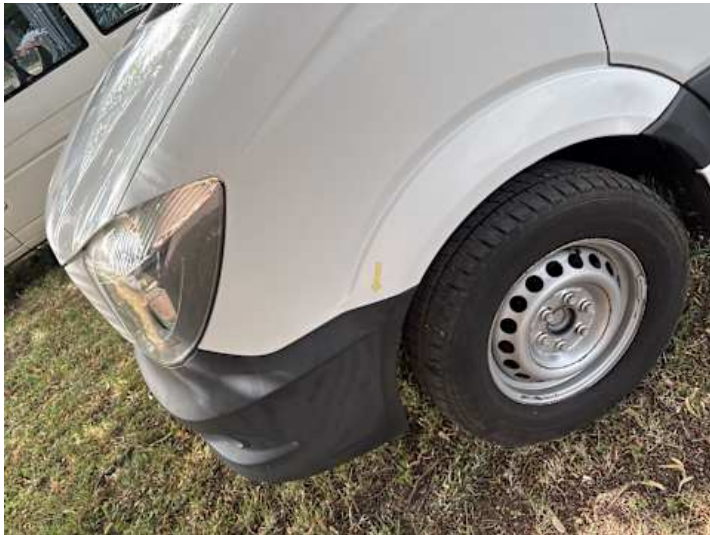
Stoßstange vorne (Spaltmaße ungenau)

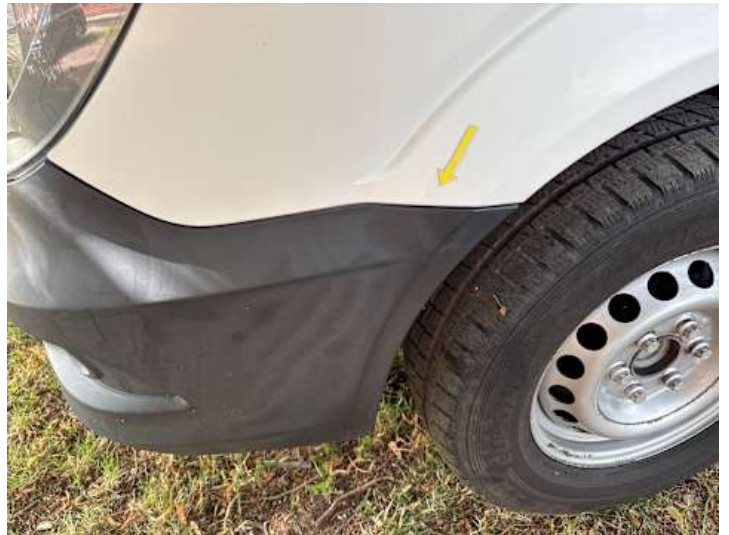
Stoßstange vorne (Spaltmaße ungenau)

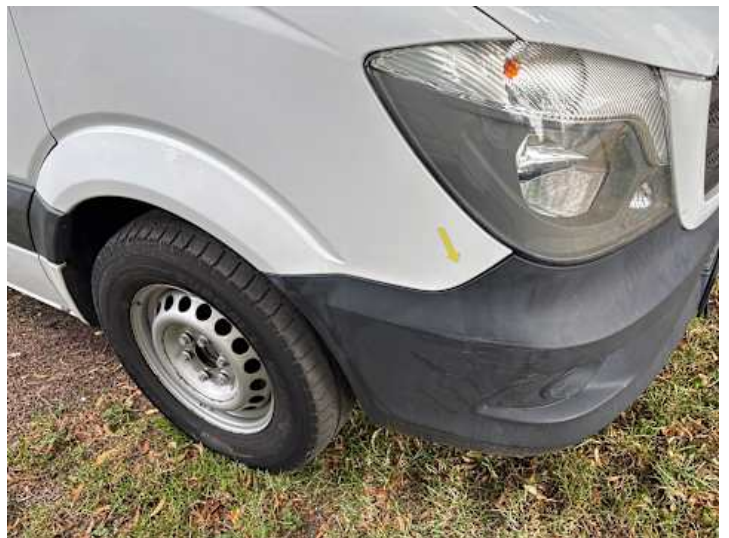
Stoßstange vorne (Kratzer, Spaltmaße ungenau)

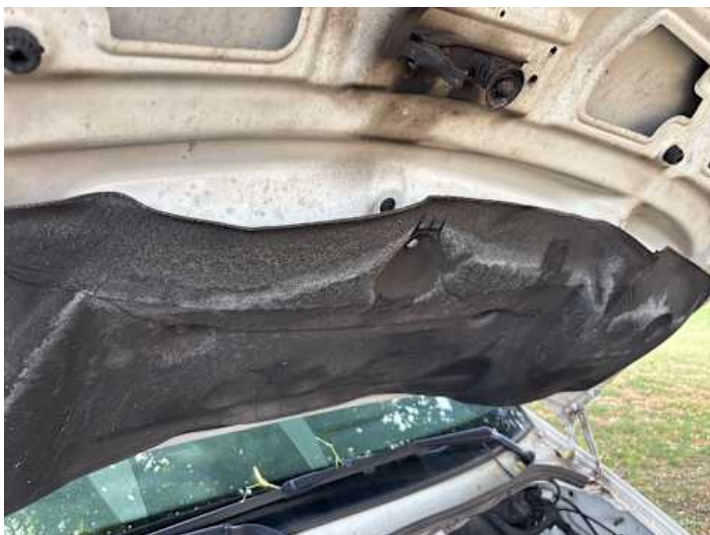
Motorhaube (Riss/Bruch)

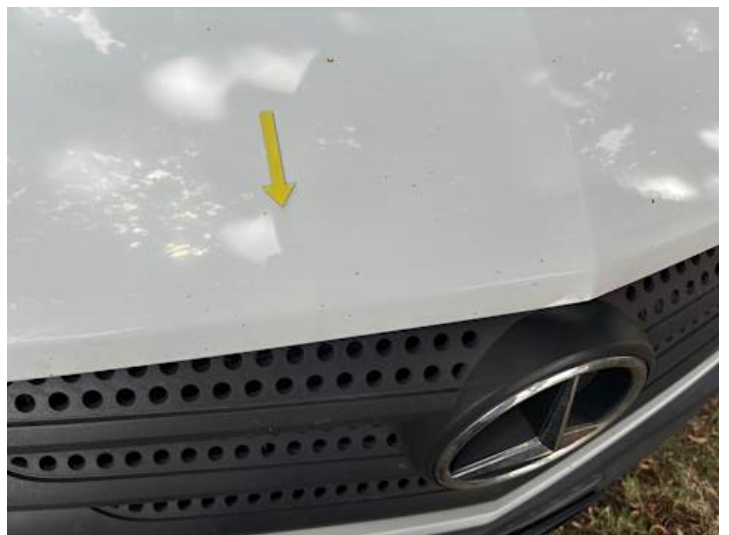
Motorhaube (Steinschlag)

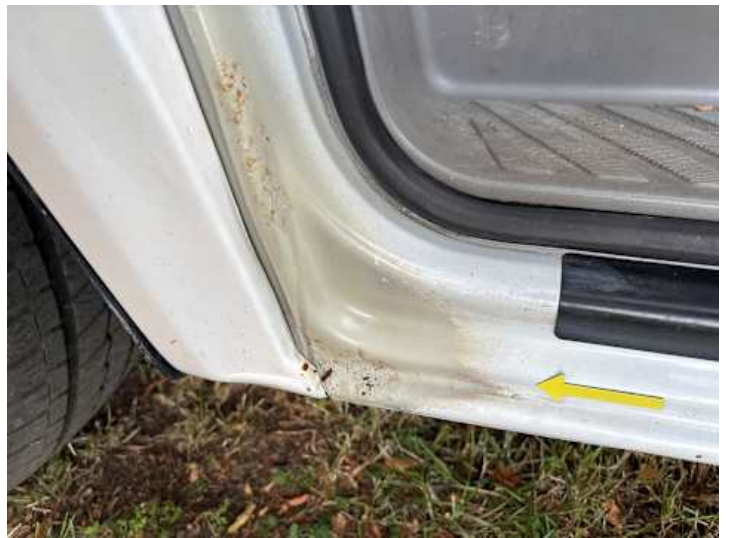
Fahrtür (Lackschaden, Rost, Unsachgemäß instand gesetzt)

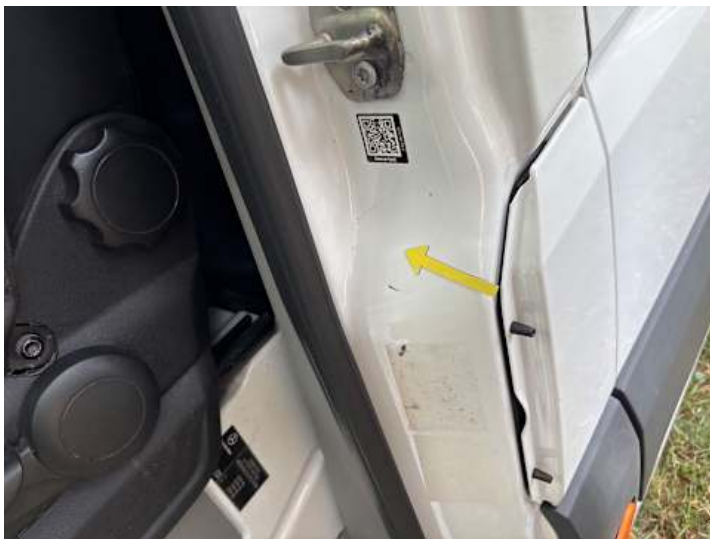
Fahrtür (Kratzer)

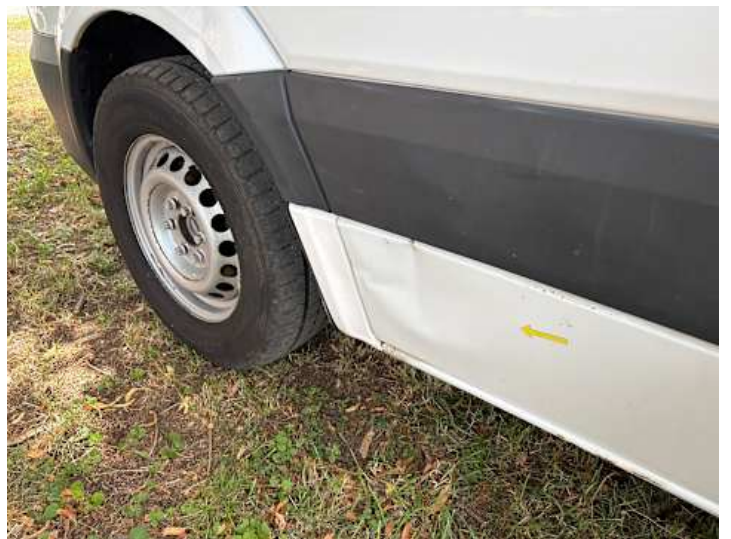
Fahrtür (Verformung)

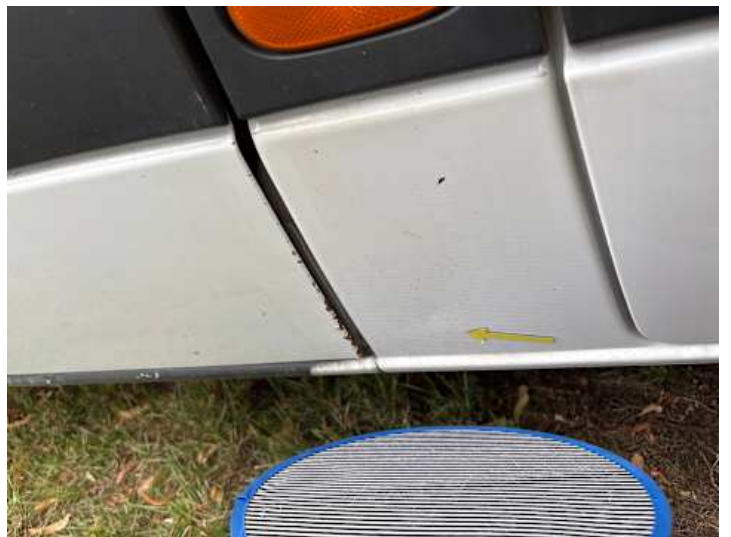
Beifahrtür (Delle)

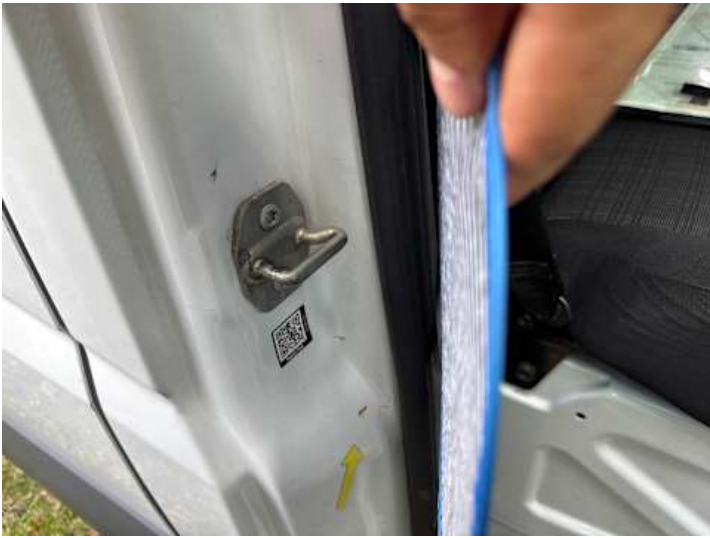
Beifahrertür (Kratzer, Rost, Delle)

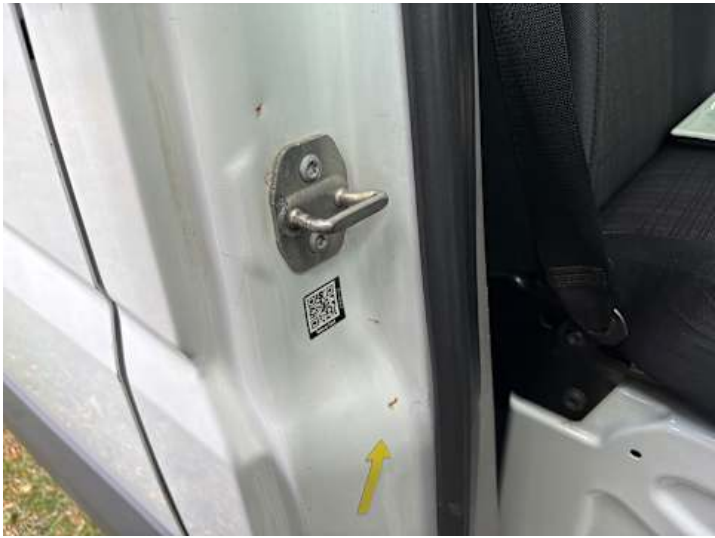
Beifahrertür (Kratzer, Rost, Delle)

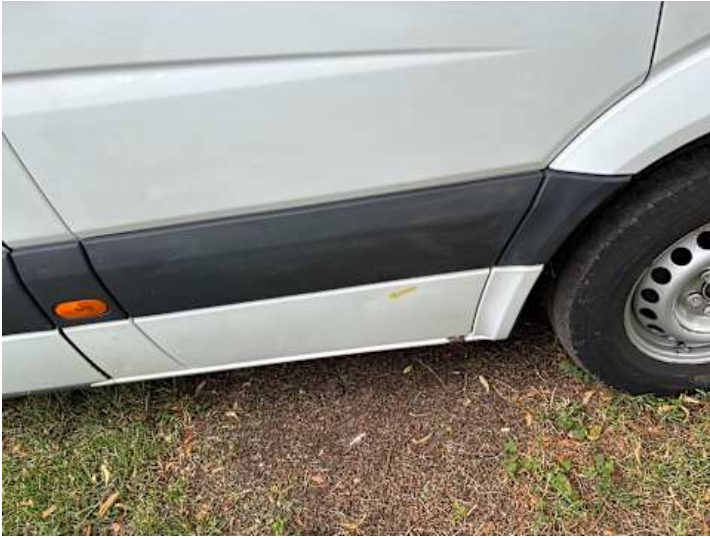
Beifahrertür (Delle)

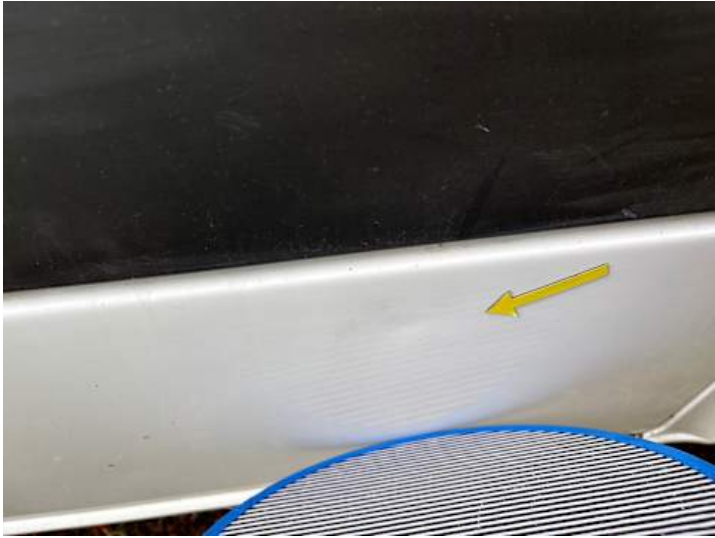
Beifahrertür (Delle)

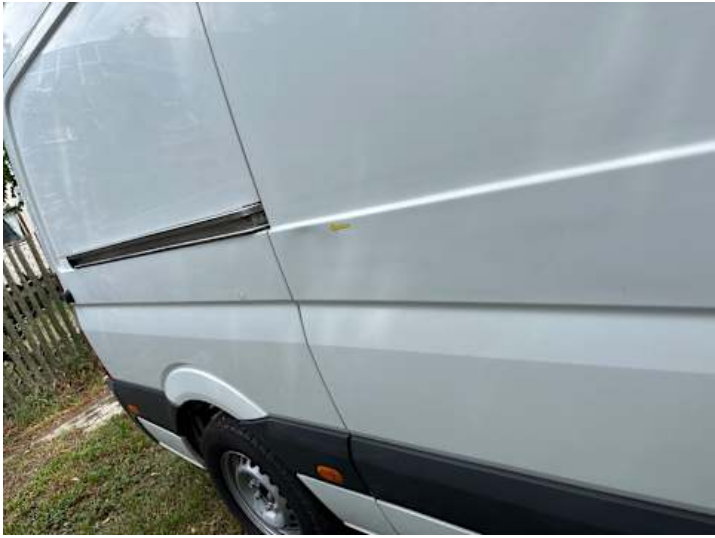
Türe hinten rechts (Delle)

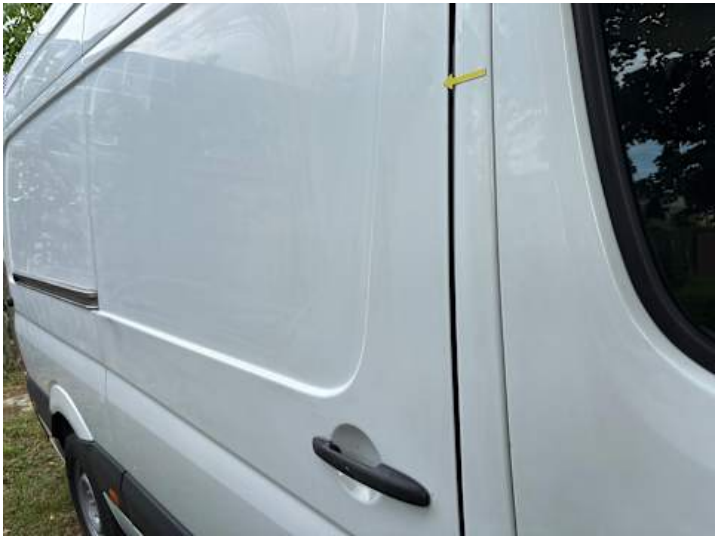
Türe hinten rechts (Delle)

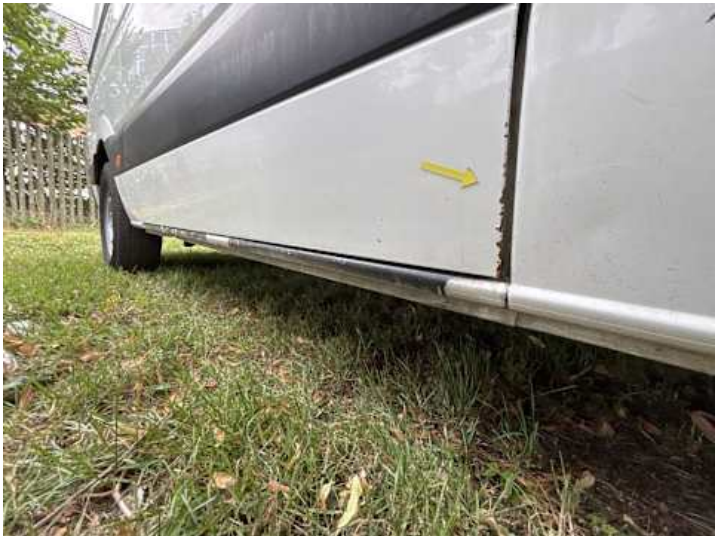
Türe hinten rechts (Rost)

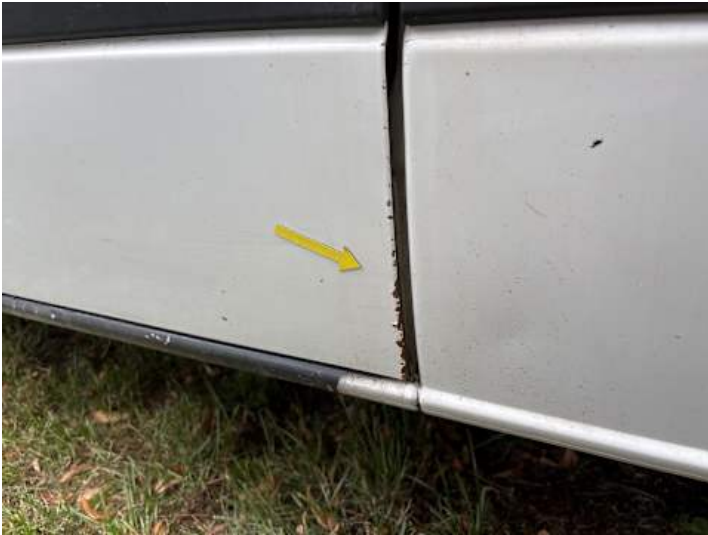
Türe hinten rechts (Rost)

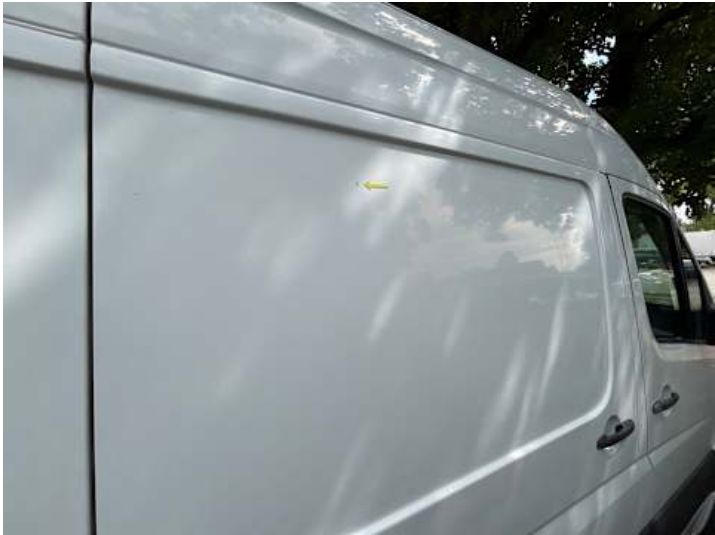
Türe hinten rechts (Kratzer)

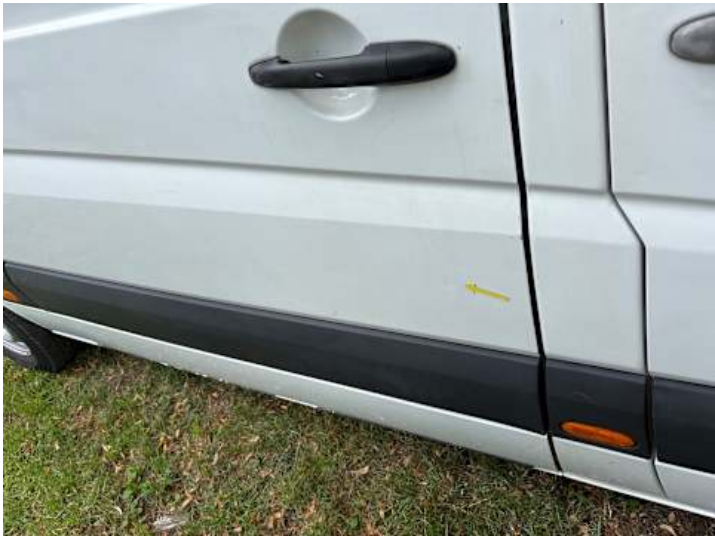
Türe hinten rechts (Kratzer, Delle)

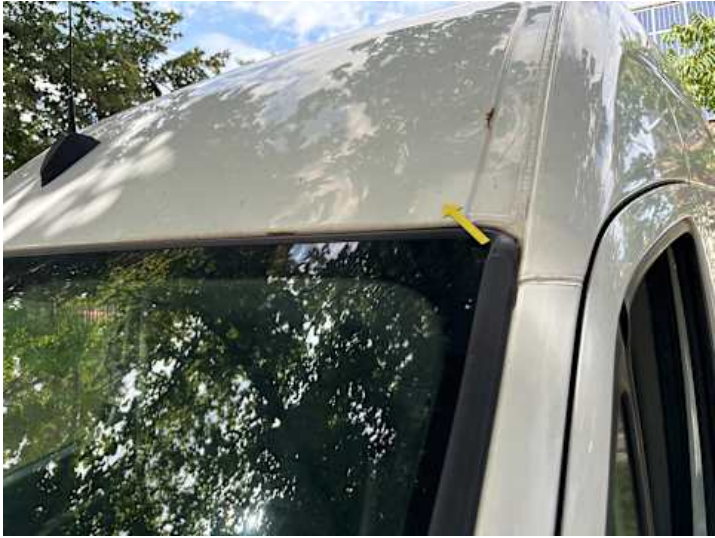
Dach (Verformung, Rost)

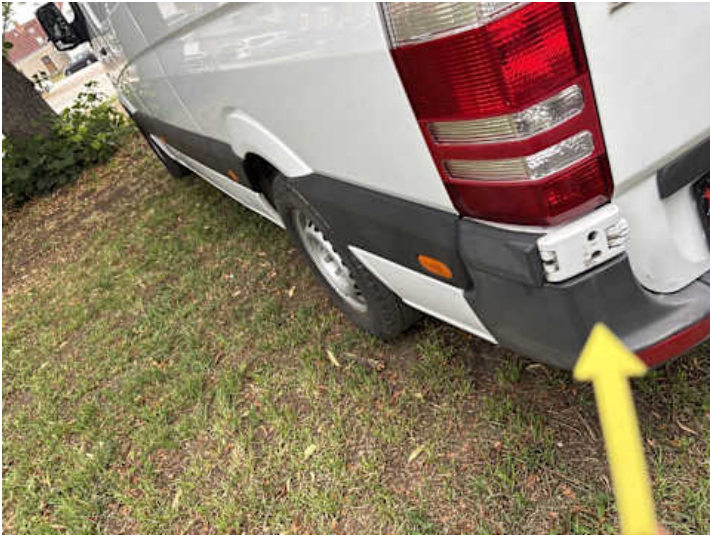
Stoßstange hinten (Kratzer)

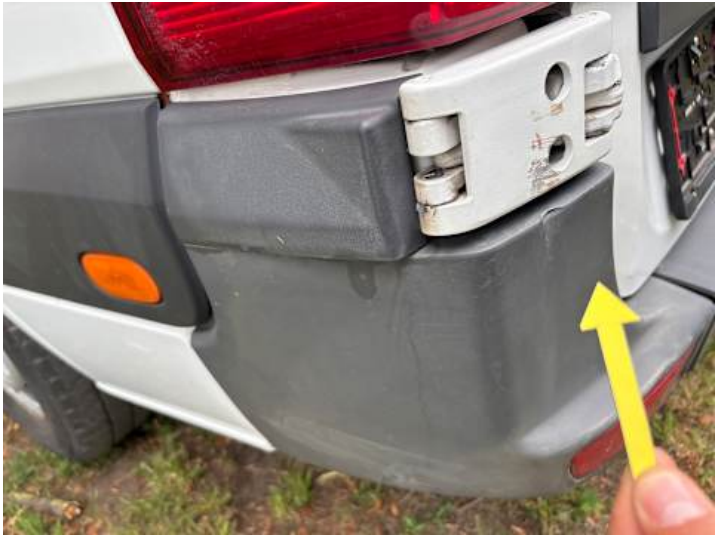
Stoßstange hinten (Kratzer)

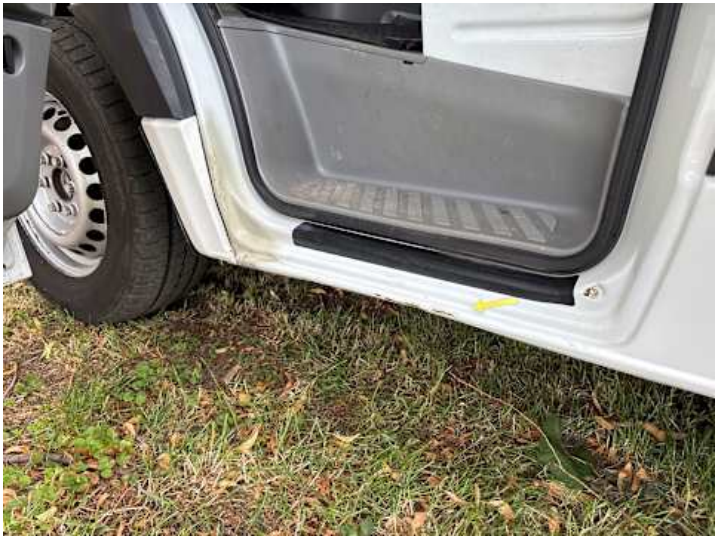
Schweller links (Rost, Verformung)

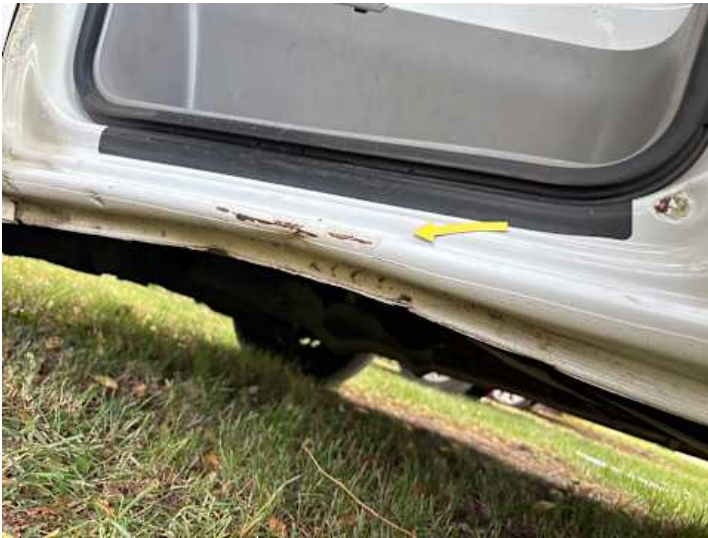
Schweller links (Rost, Verformung)

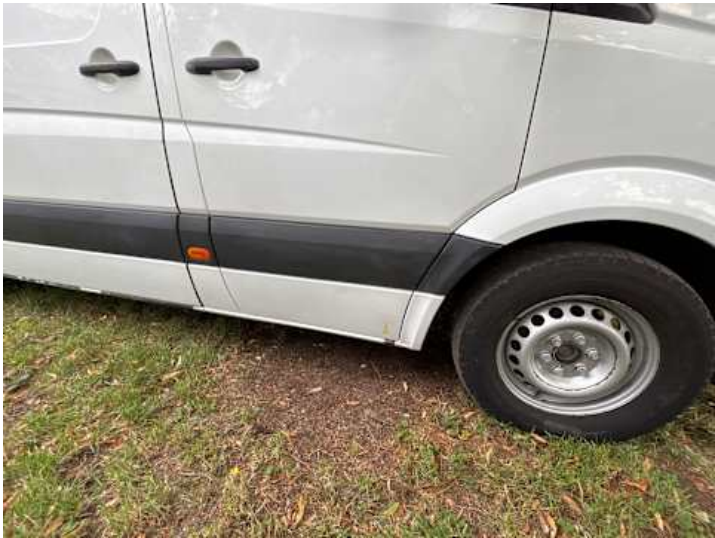
Schweller rechts (Rost)

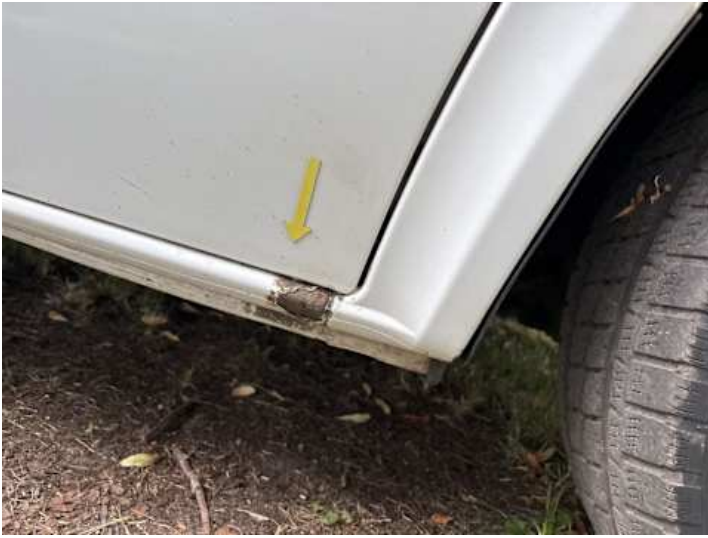
Schweller rechts (Rost)

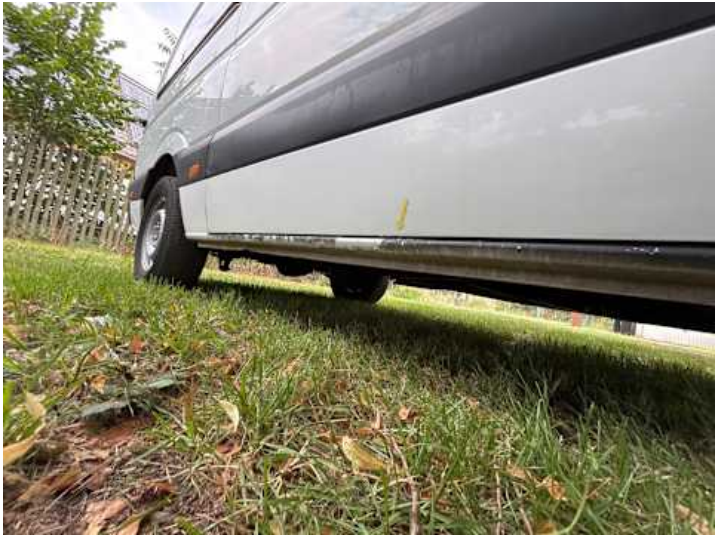
Schweller rechts (Lackschaden)

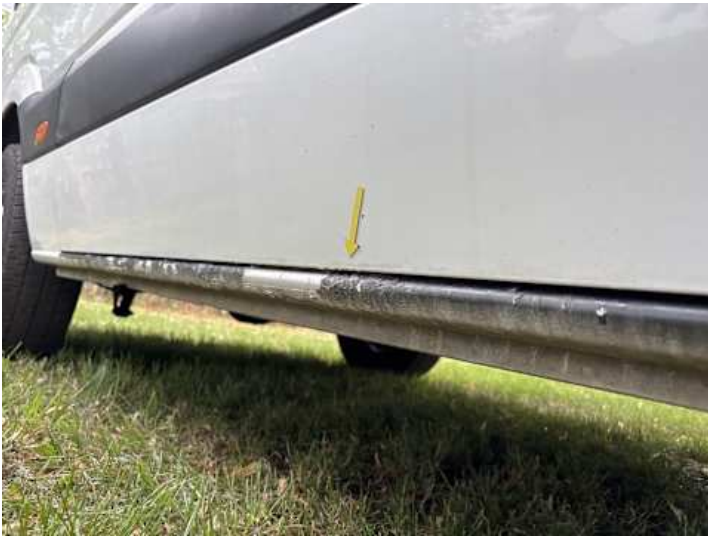
Schweller rechts (Lackschaden)

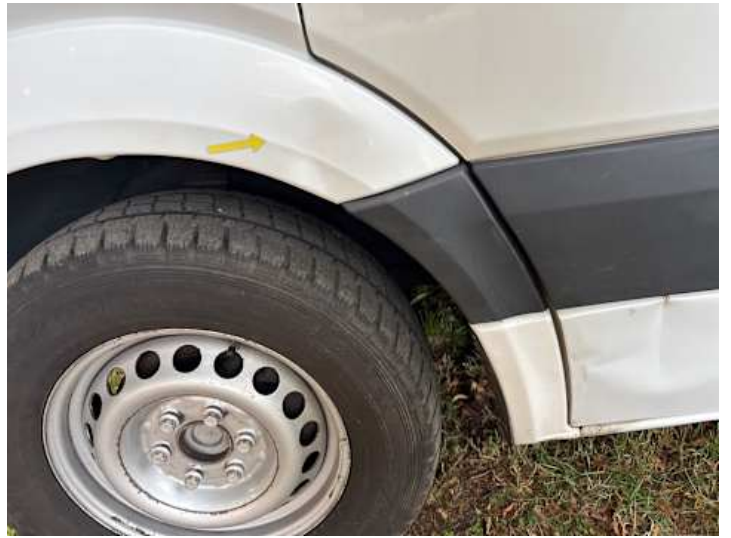
Kotflügel vorne links (Verformung, Kratzer)

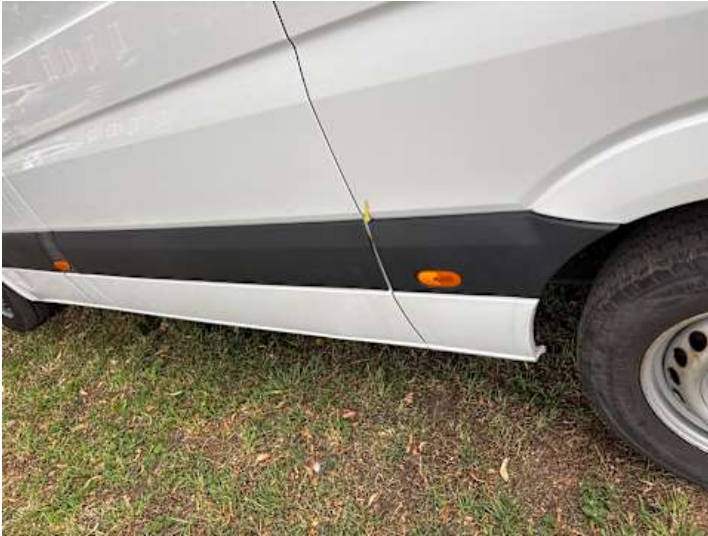
Seitenteil hinten links (Rost)

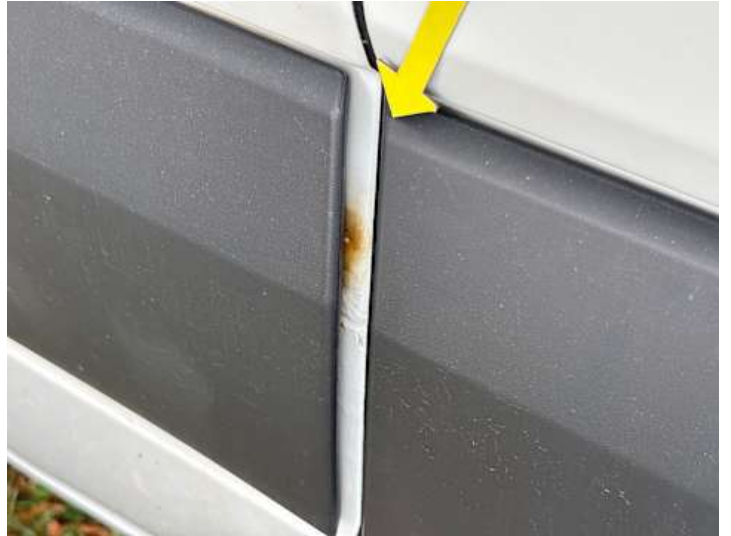
Seitenteil hinten links (Rost)

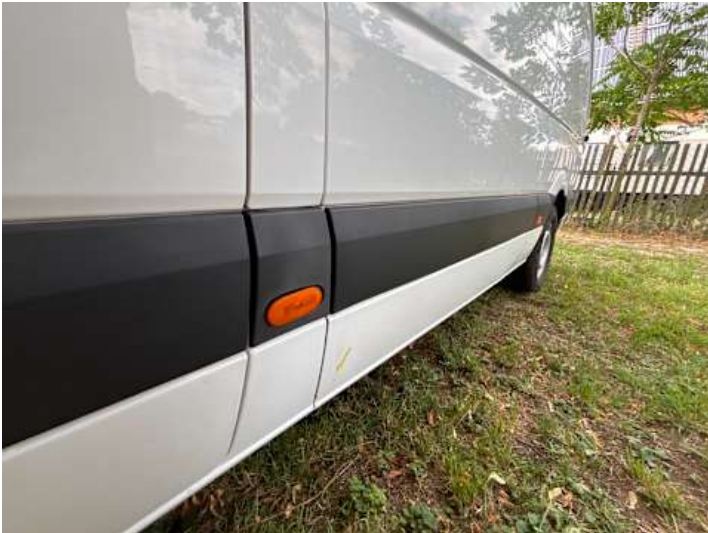
Seitenteil hinten links (Rost)

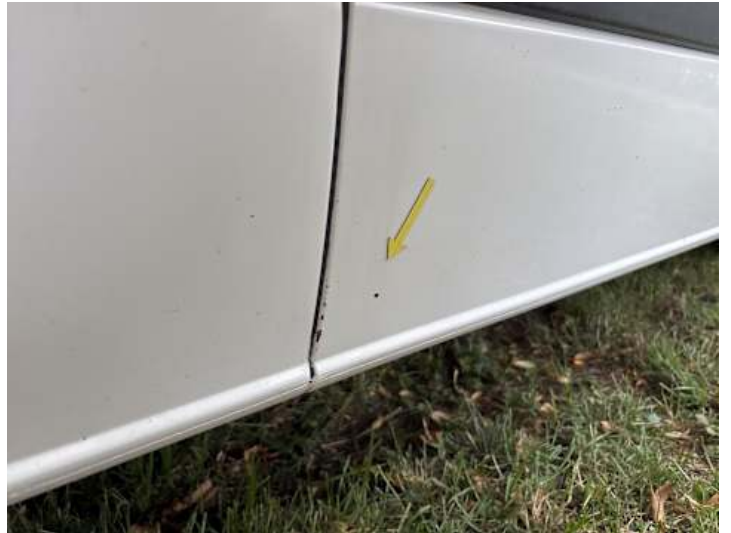
Seitenteil hinten links (Rost)

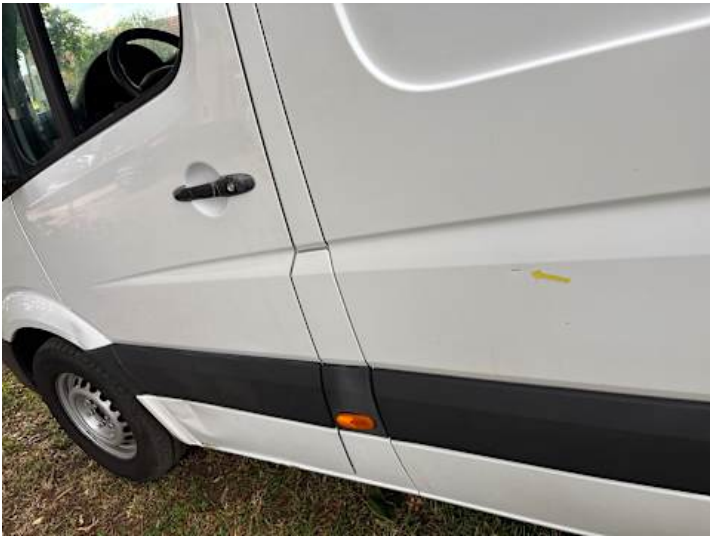
Seitenteil hinten links (Delle, Kratzer)

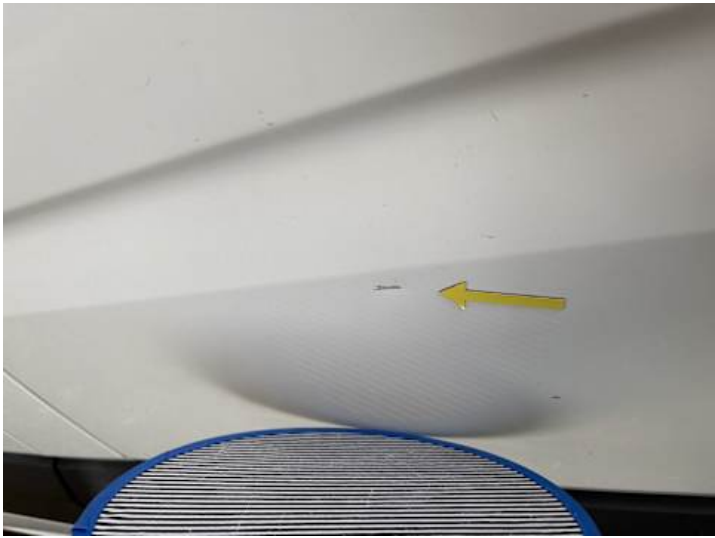
Seitenteil hinten links (Delle, Kratzer)

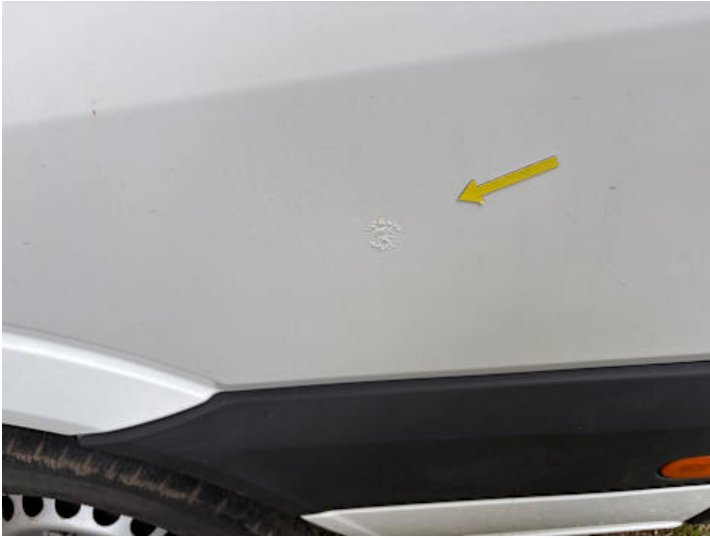
Seitenteil hinten links (Rost)

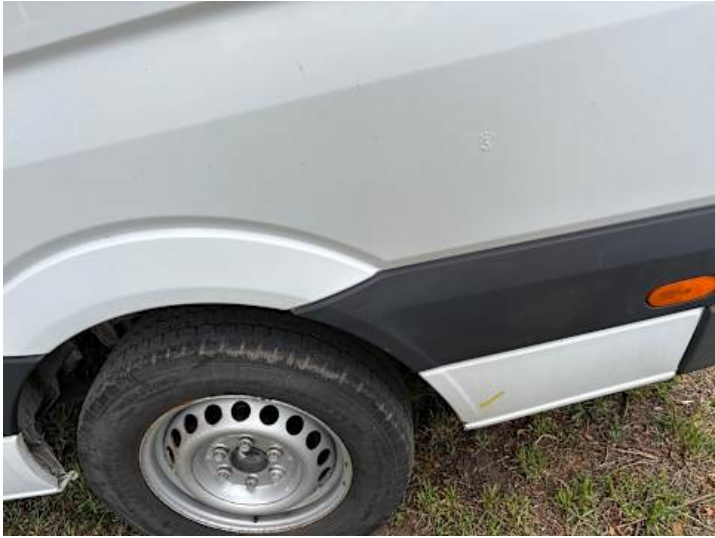
Seitenteil hinten links (Rost)

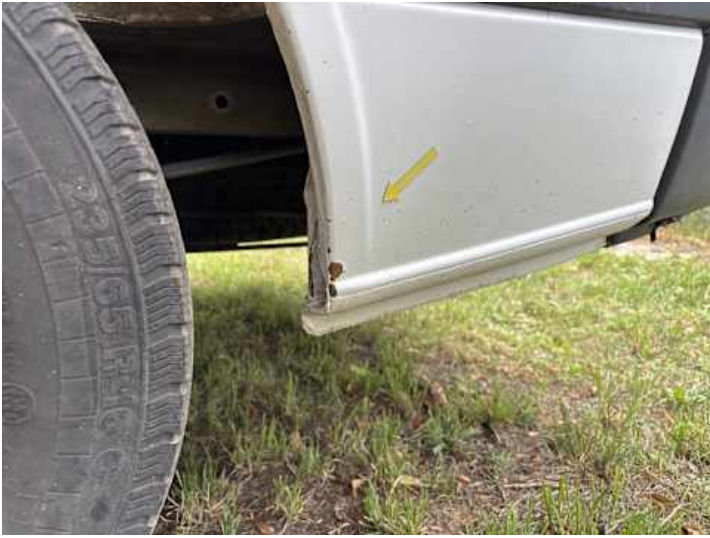
Seitenteil hinten links (Rost)

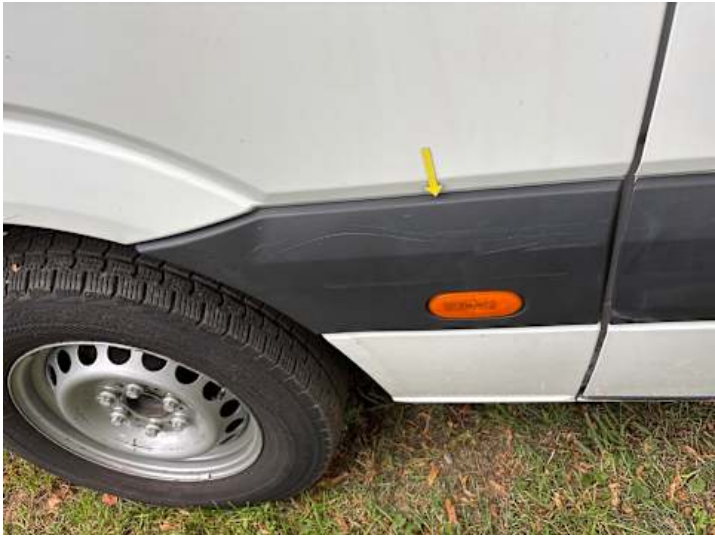
Seitenteil hinten rechts (Kratzer)

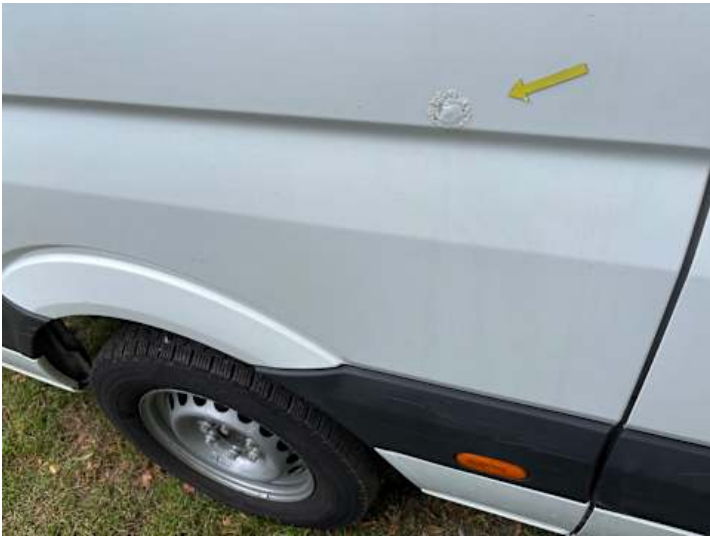
Seitenteil hinten rechts (Rost)

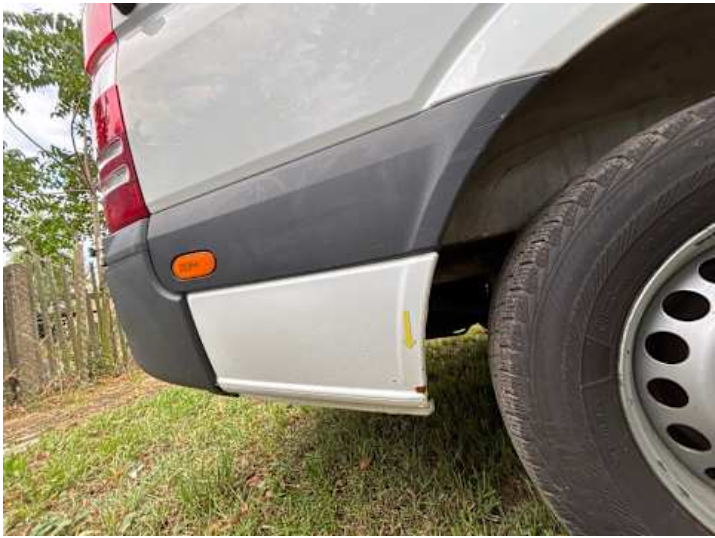
Seitenteil hinten rechts (Rost)

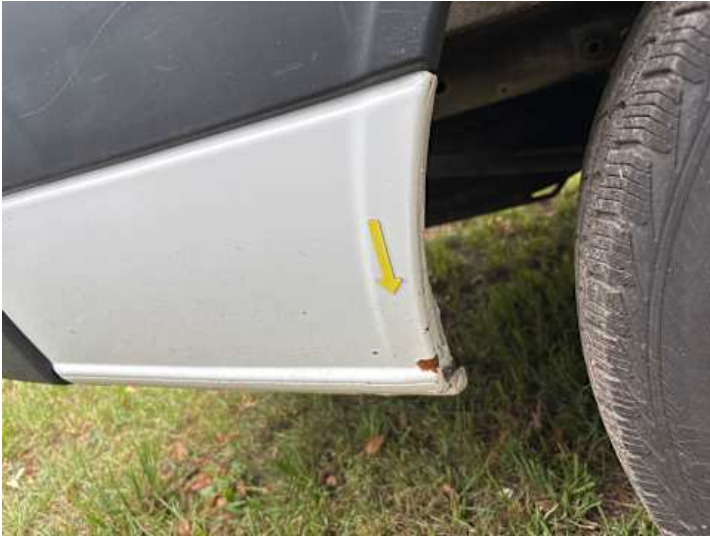
Seitenteil hinten rechts (Rost)

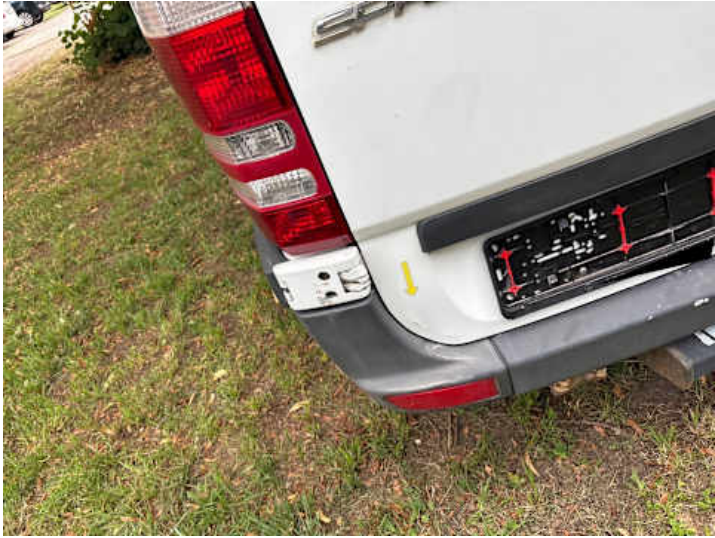
Heckklappe (Delle, Kratzer)

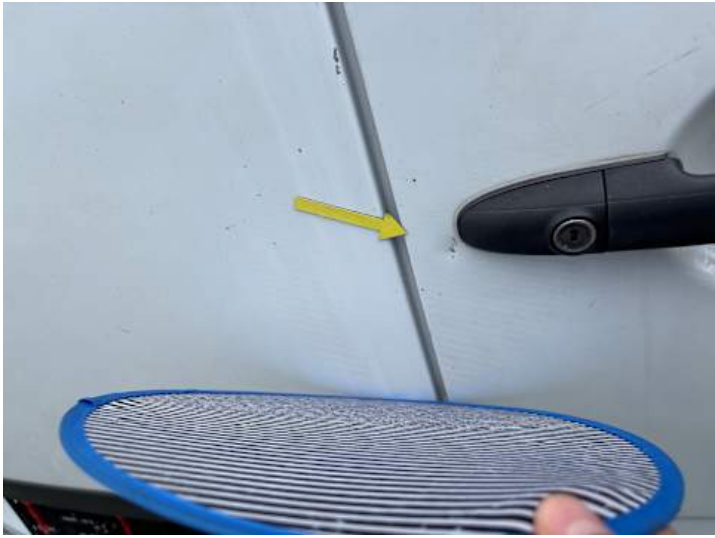
Heckklappe (Rost, Lackschaden, Delle)

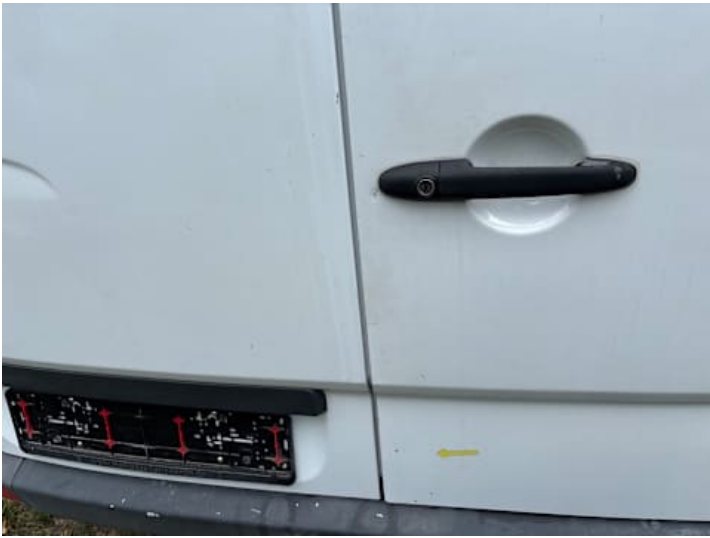
Heckklappe (Rost, Lackschaden, Delle)

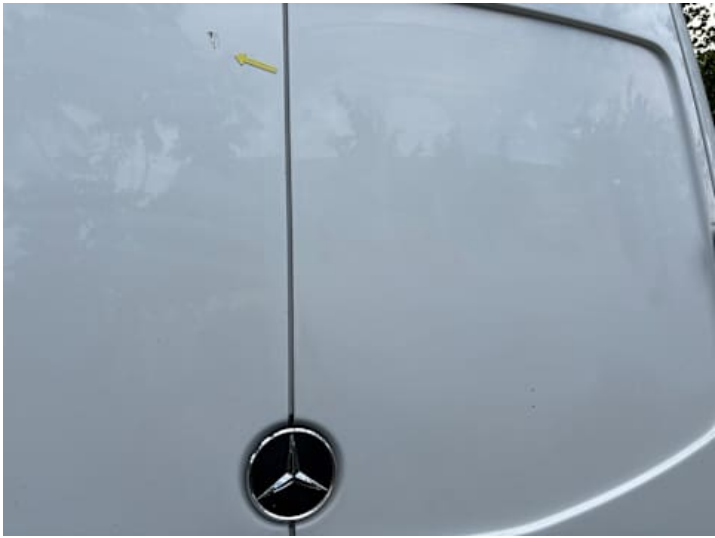
Heckklappe (Kratzer)

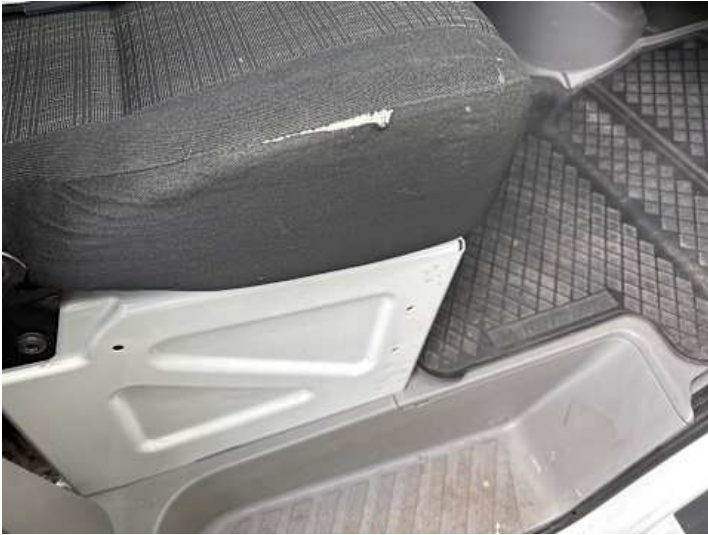
Innenraum (Riss/Bruch)

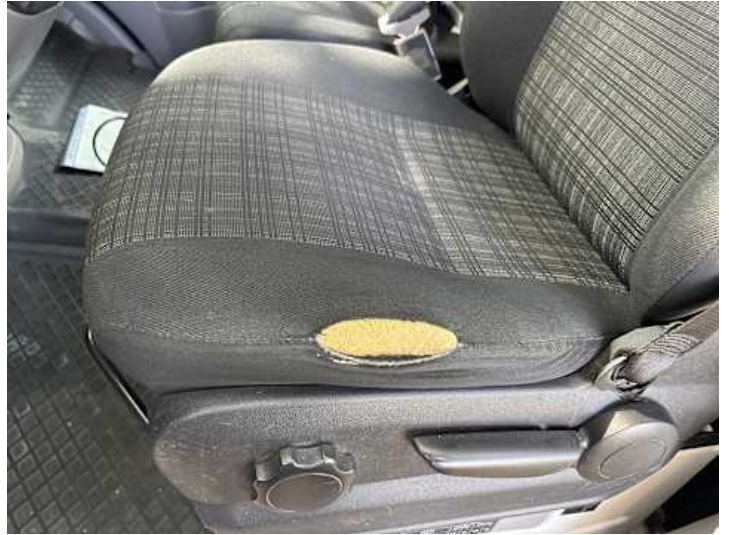
Innenraum (Riss/Bruch)

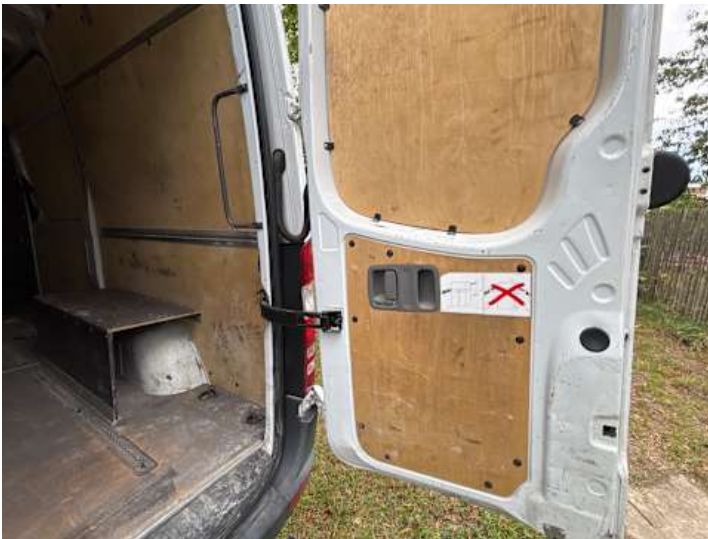
Innenraum (Verschleiß)

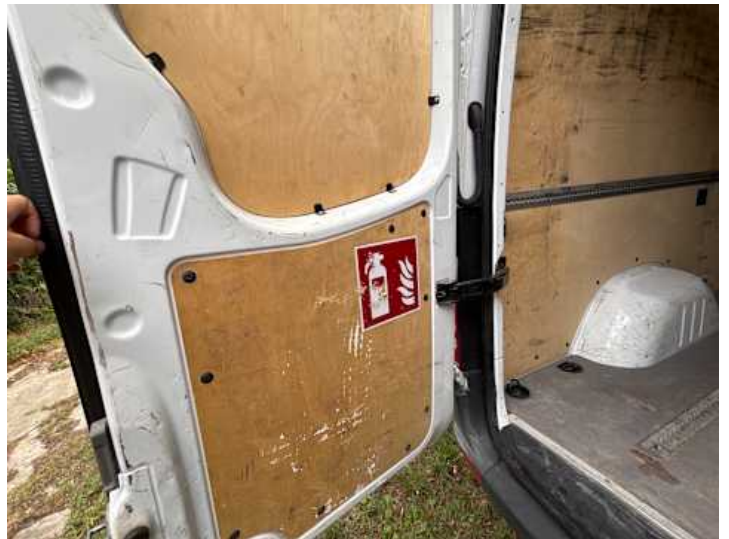
Innenraum (Verschleiß)

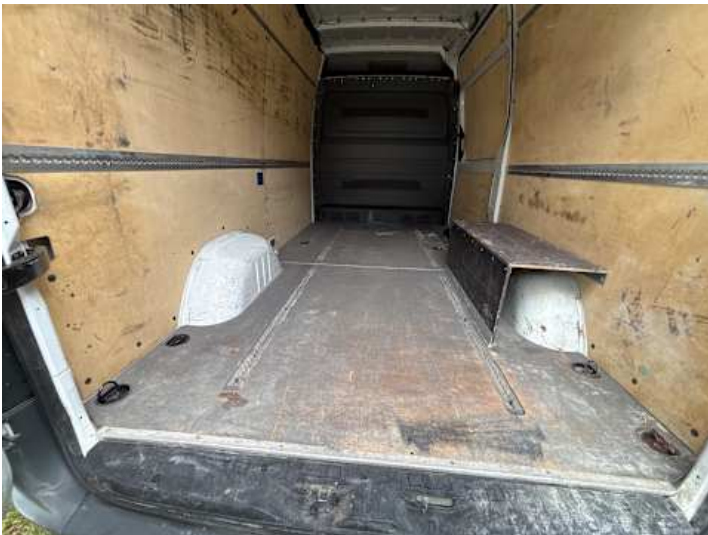
Innenraum (Verschleiß)
