## Mercedes-Benz B 180

EZ 10/2015 | Van | Benzin | Schaltgetriebe | 166.930km  
Besteuerung: Differenzbesteuert (§25a UStG)  
Fahrzeugstandort: 58\*\*\*  
Fahrzeug aufgenommen am: 15.06.2026

# Hinweise zum Zustandsbericht

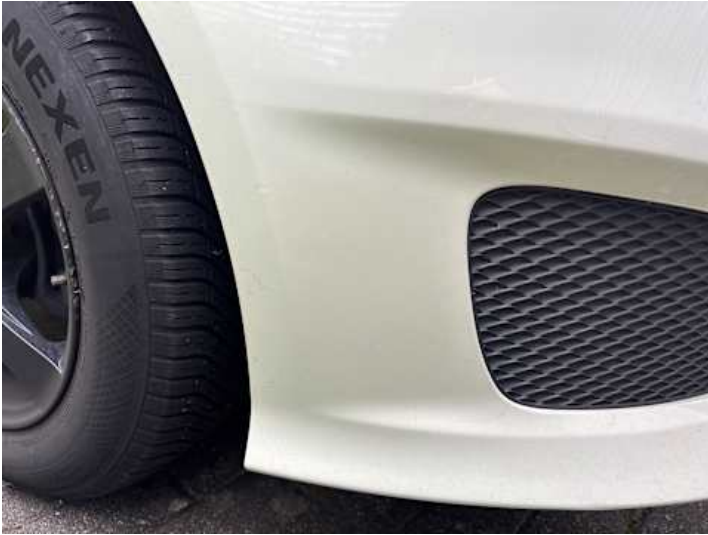
Stoßstange vorne (Unsachgemäß instand gesetzt, Kratzer)

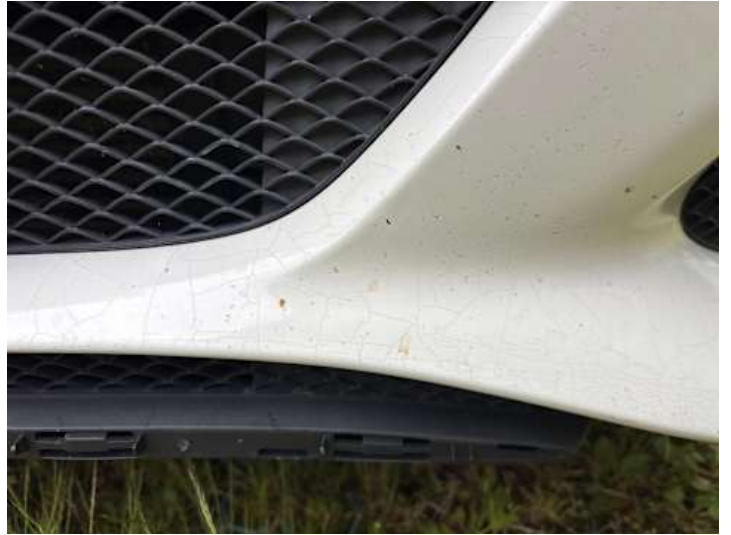
Stoßstange vorne (Unsachgemäß instand gesetzt, Kratzer)

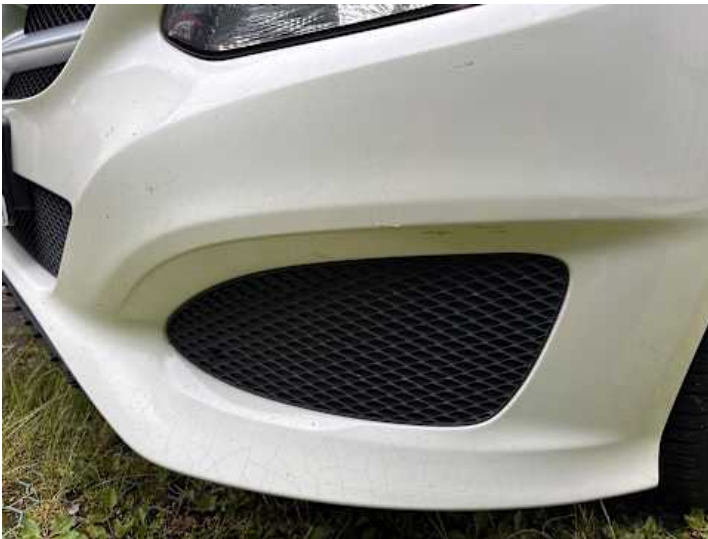
Stoßstange vorne (Unsachgemäß instand gesetzt, Kratzer)

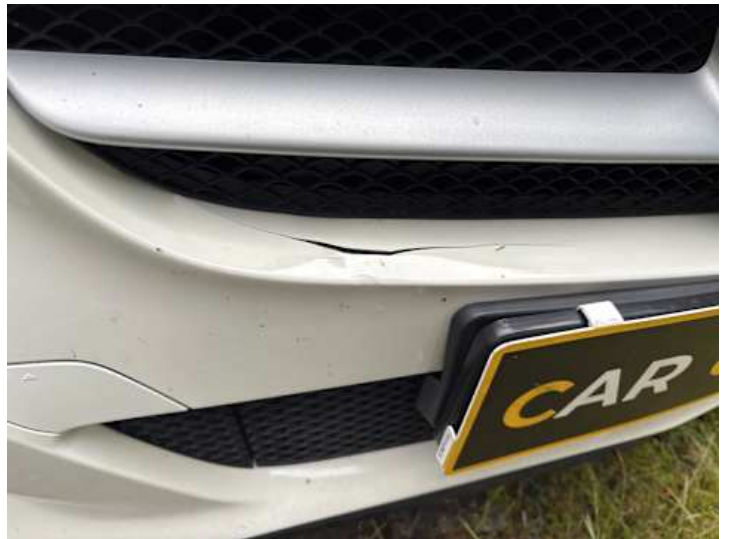
Stoßstange vorne (Unsachgemäß instand gesetzt, Riss/Bruch, Kratzer)

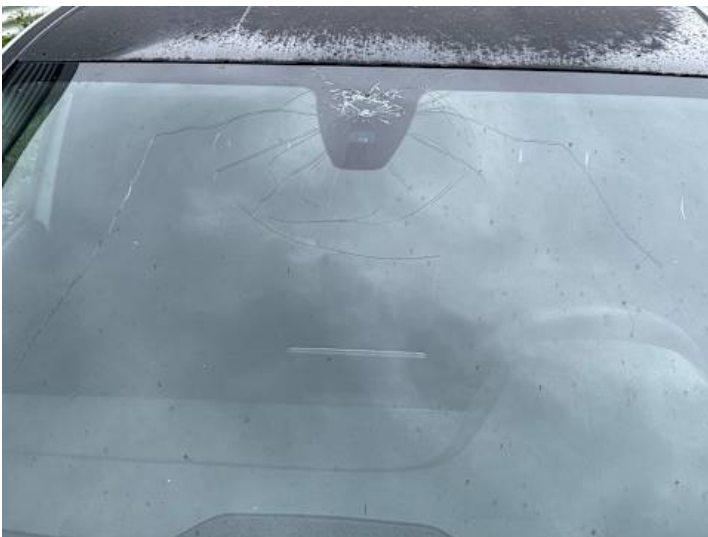
Windschutzscheibe (Riss/Bruch)

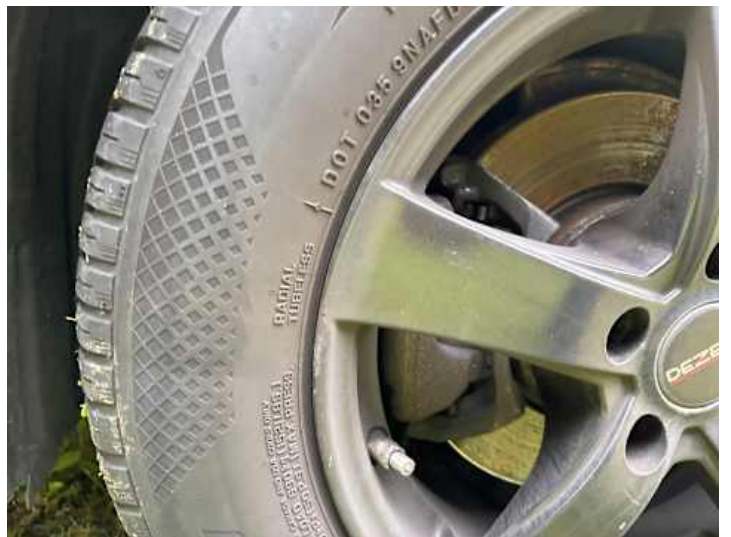
Rad (Kratzer)

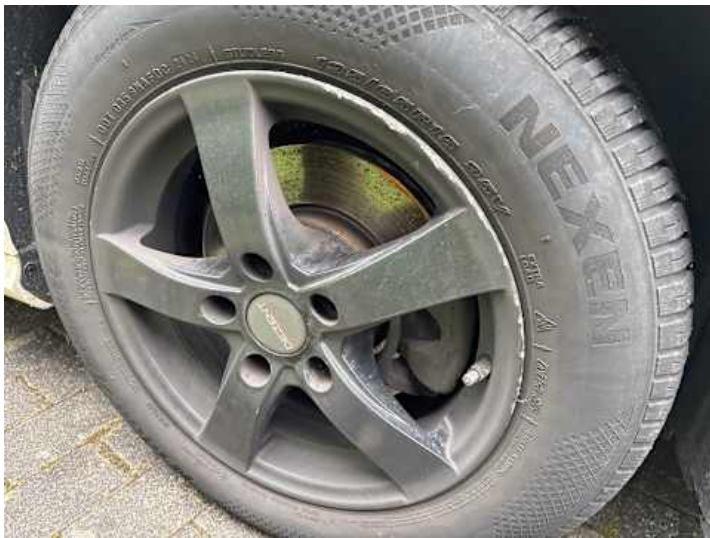
Rad (Kerben, Kratzer)

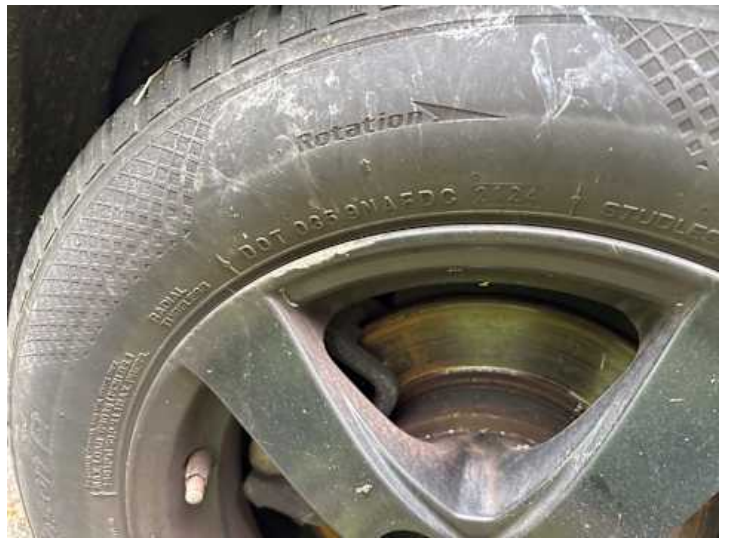
Rad (Kratzer)

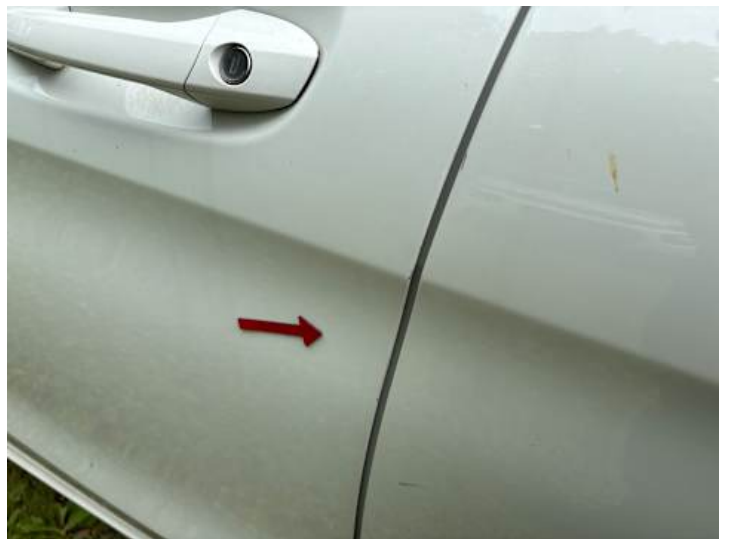
Fahrtür (Kratzer)

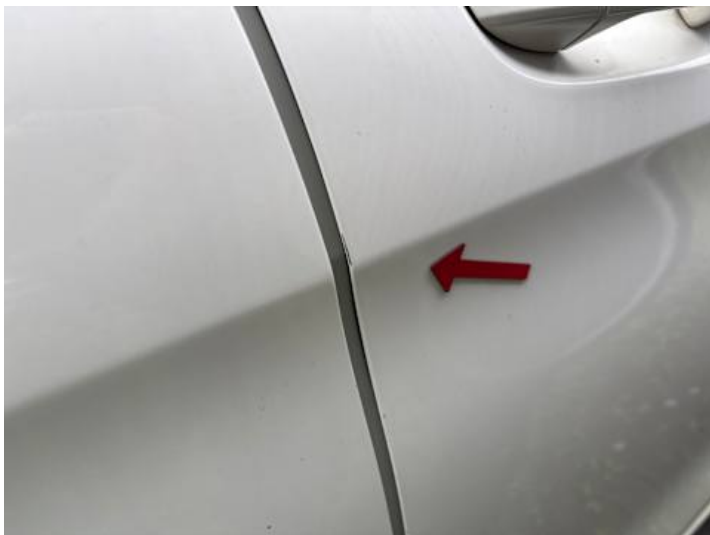
Beifahrtür (Kratzer)

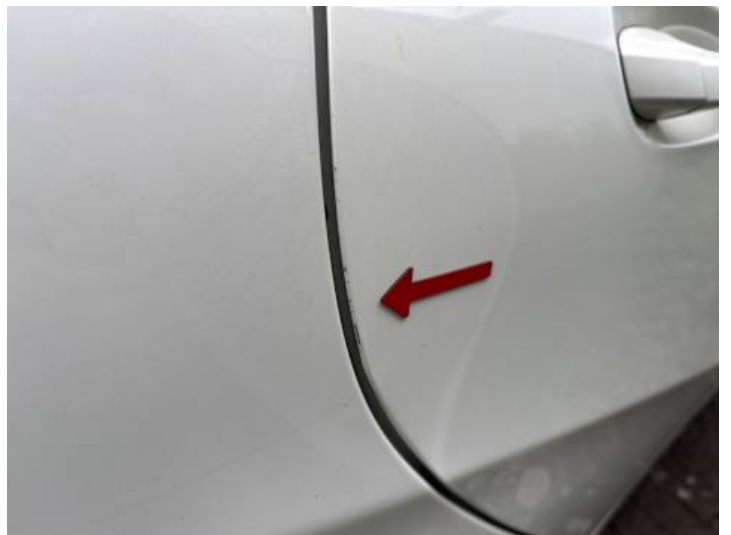
Türe hinten rechts (Kratzer)

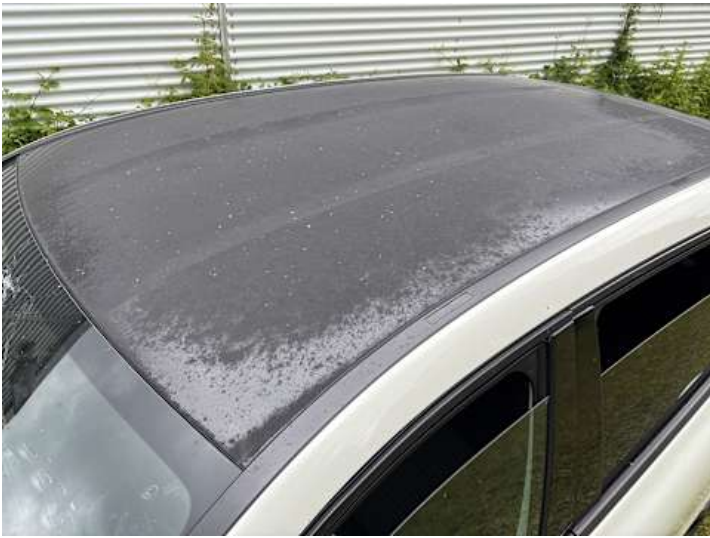
| Fahrzeugteil | Lackschichtdicke (in µm) | Fahrzeugteil | Lackschichtdicke (in µm) |
|---|---|---|---|
| Dach | 235 | | |

Dach (Anderer Schaden): Folie matt und löst sich an manchen Stellen

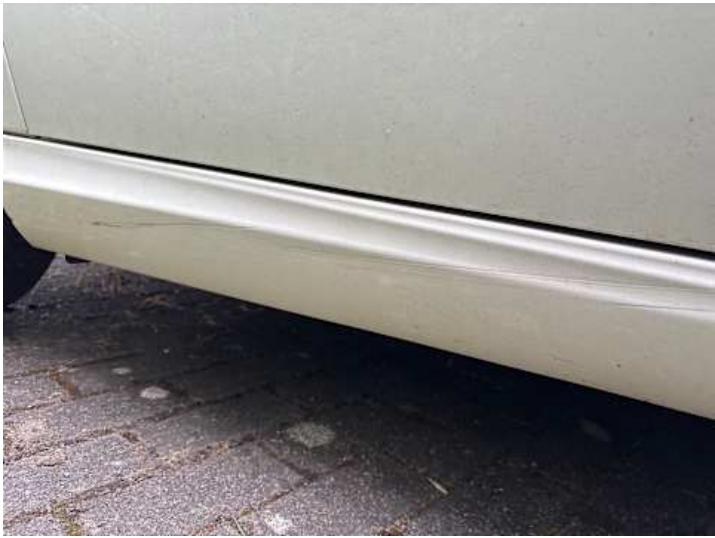
Schweller rechts (Kratzer)

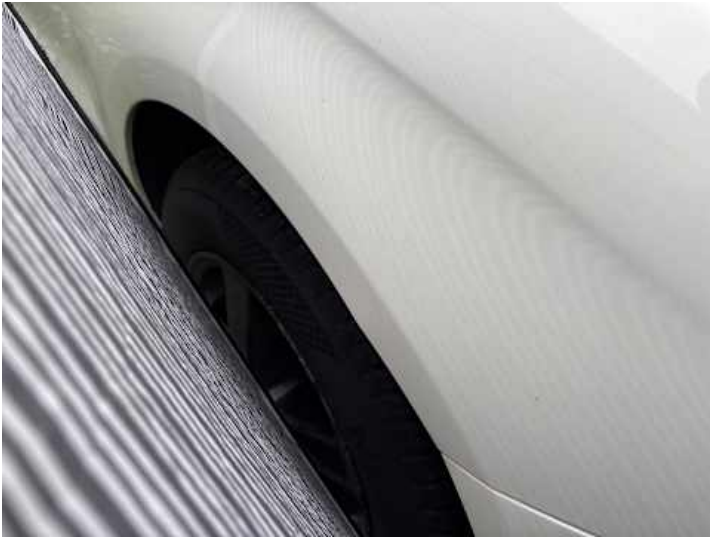
Kotflügel vorne rechts (Verformung)

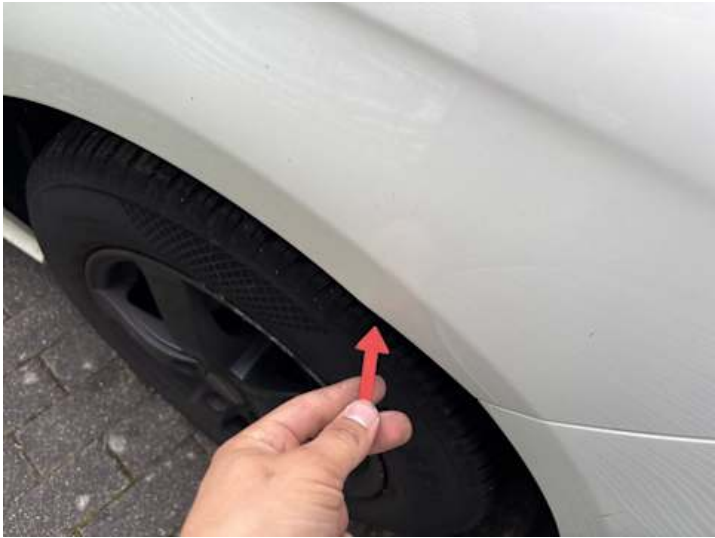
Kotflügel vorne rechts (Verformung)

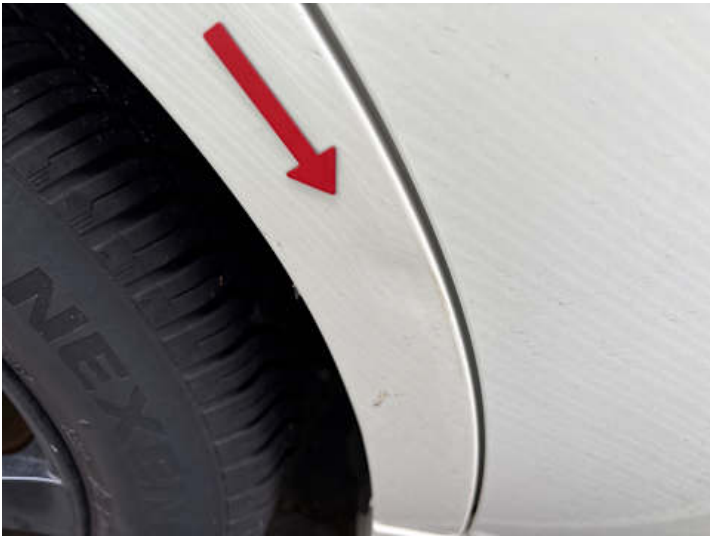
| Fahrzeugteil | Lackschichtdicke (in µm) | Fahrzeugteil | Lackschichtdicke (in µm) |
|---|---|---|---|
| Seitenteil hinten links | 105 | Seitenteil hinten rechts | 215 |

Seitenteil hinten rechts (Delle)

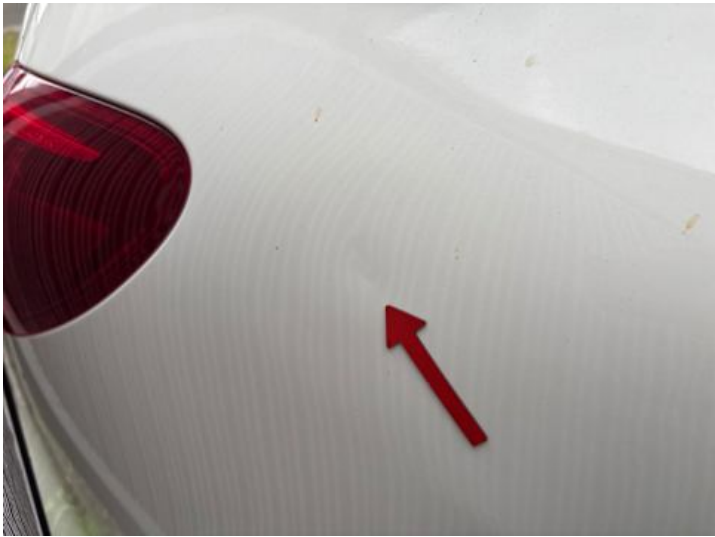
Seitenteil hinten rechts (Delle)

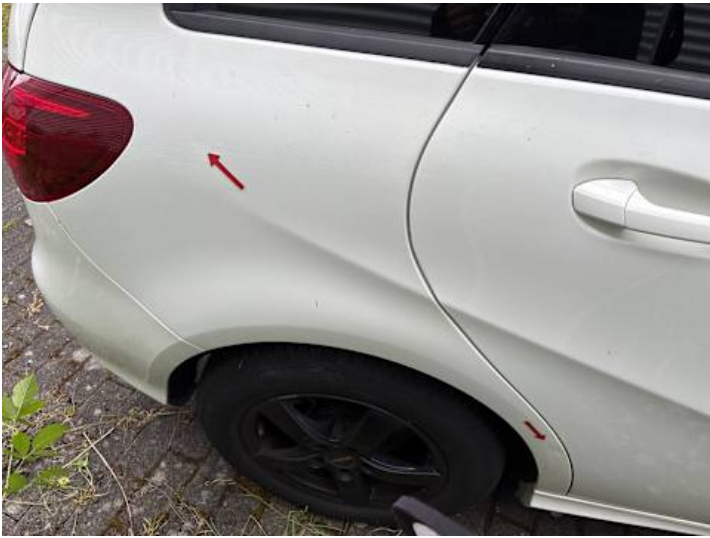
Seitenteil hinten rechts (Delle)

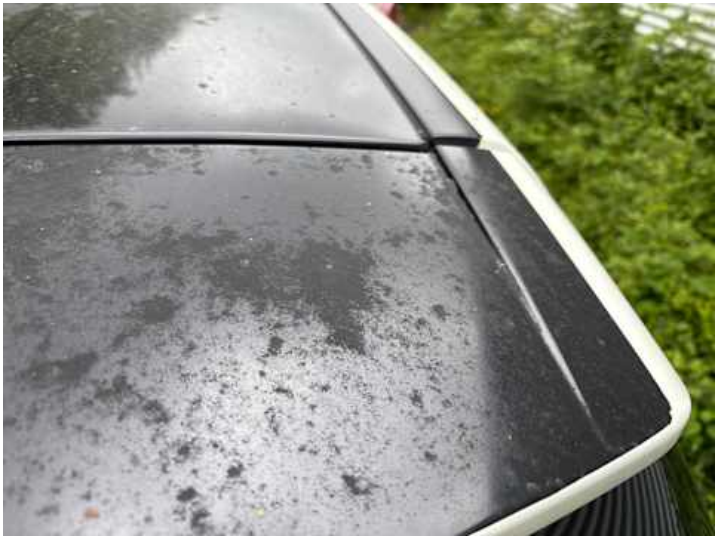
Heckklappe (Anderer Schaden): Folie matt und löst sich an manchen Stellen

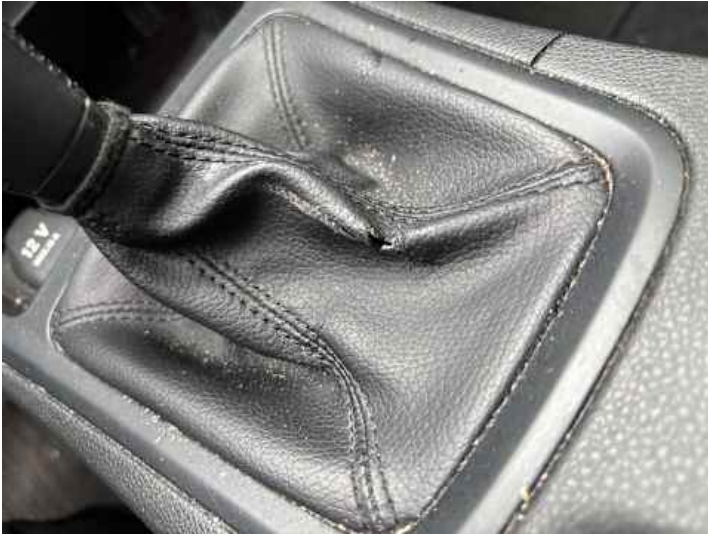
Innenraum (Verschleiß)

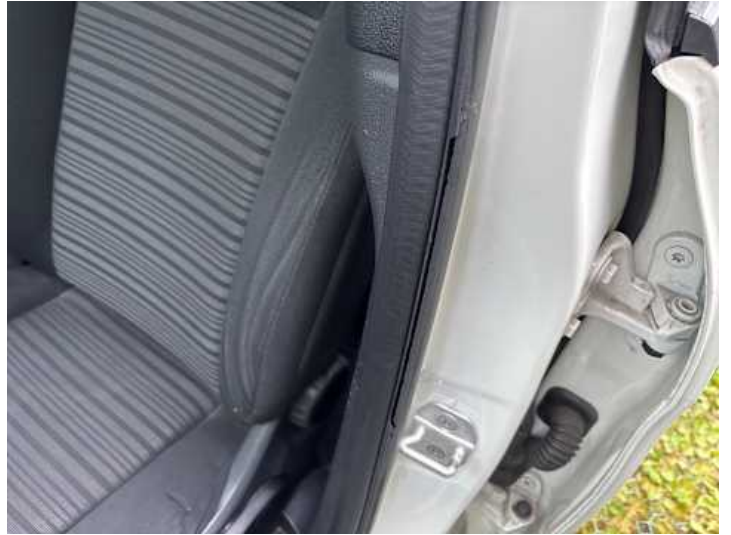
Innenraum (Verschleiß)

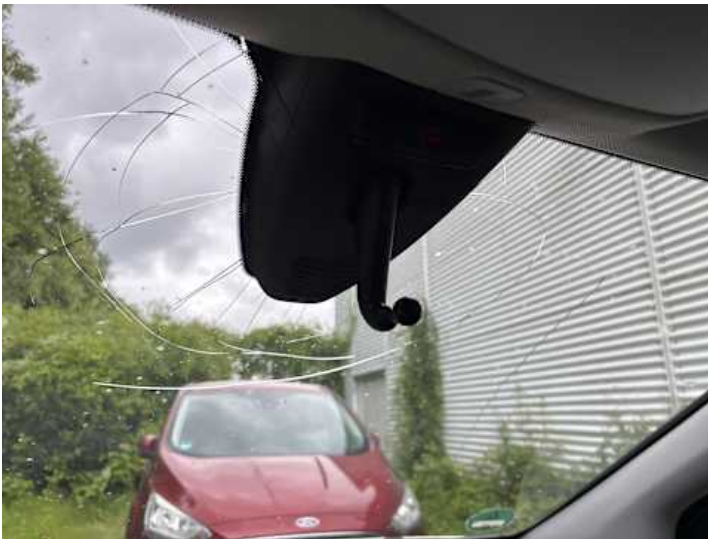
Innenraum (Nicht vorhanden)

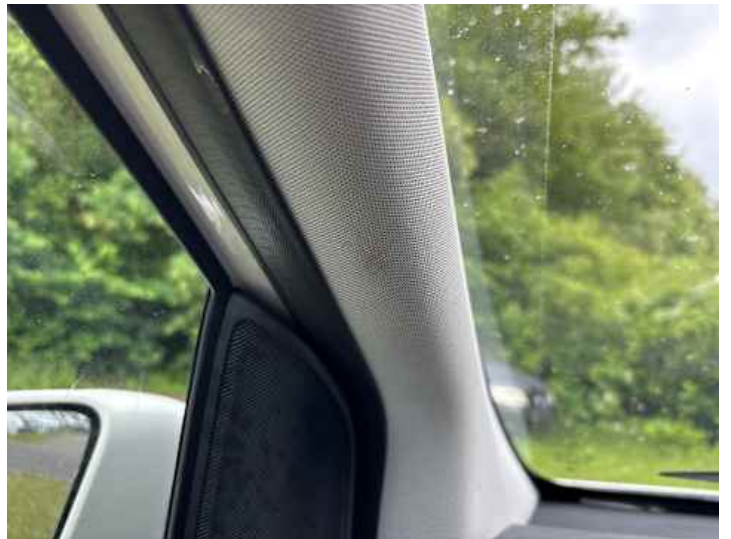
Innenraum (Verschmutzung)

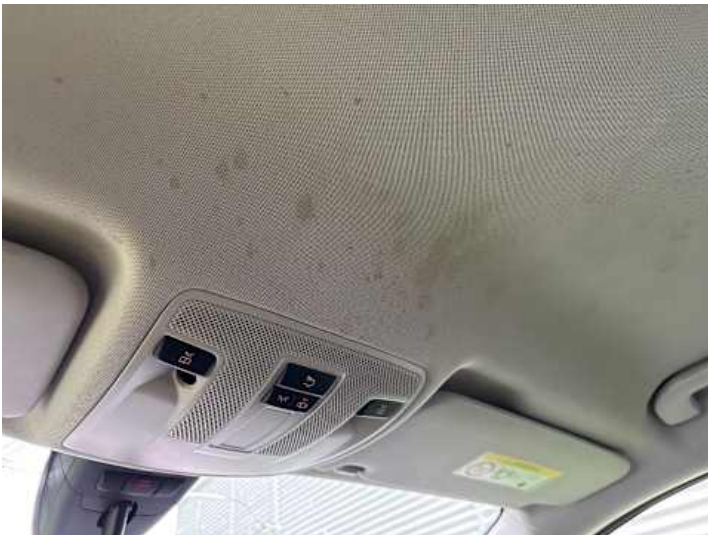
Innenraum (Verschmutzung)

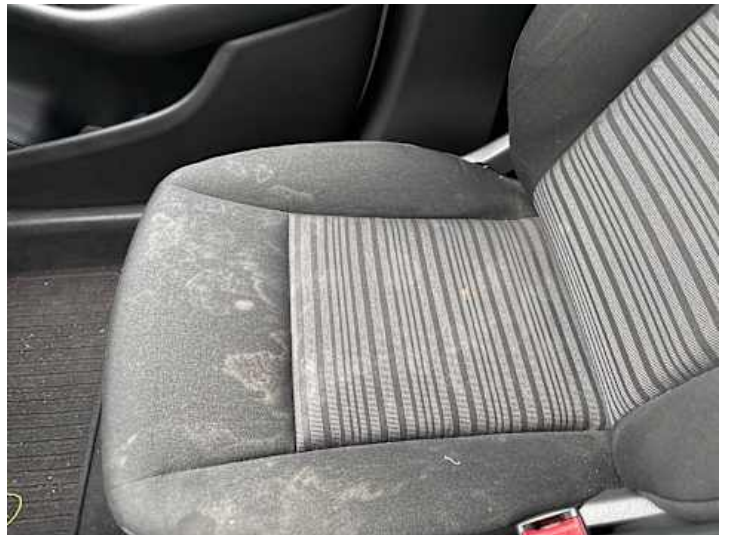
Innenraum (Verschmutzung)

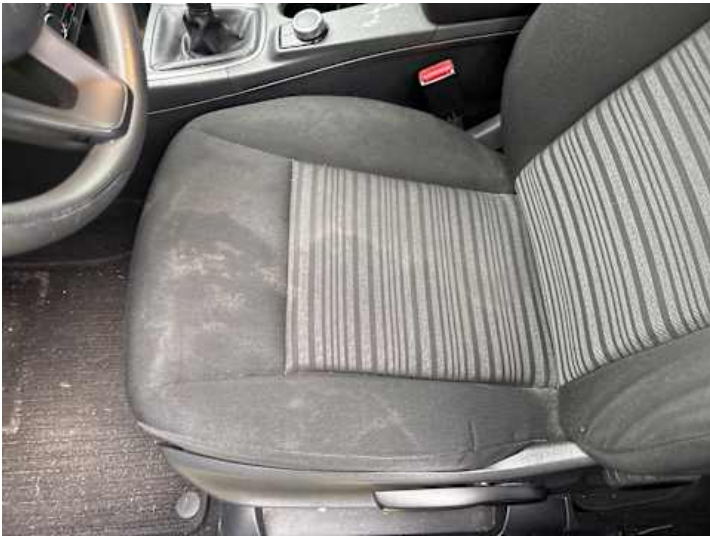
Innenraum (Verschmutzung)

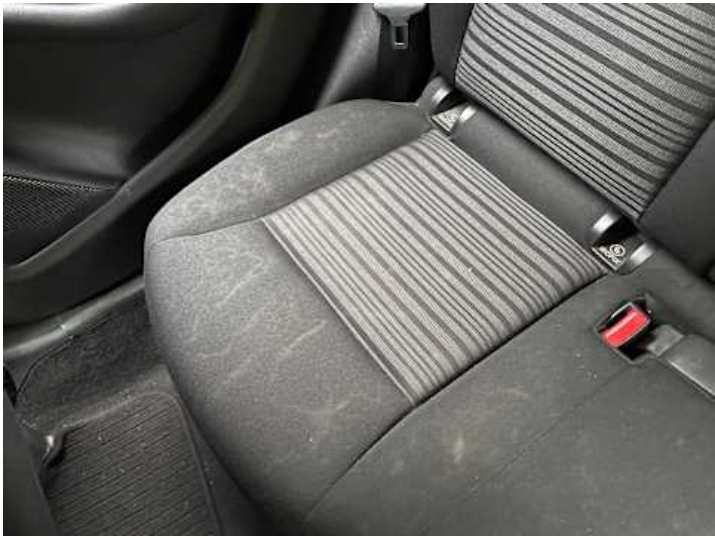
Innenraum (Verschmutzung)

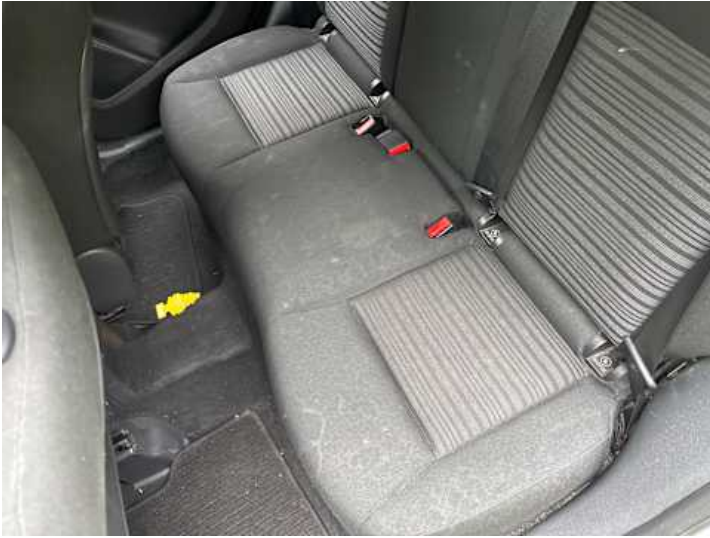
Innenraum (Verschmutzung)
