## Citroen C1 Style

EZ 03/2008 | Kleinwagen | Benzin | Schaltgetriebe | 92.864km  
Besteuerung: Differenzbesteuert (§25a UStG)  
Fahrzeugstandort: 01\*\*\*  
Fahrzeug aufgenommen am: 28.07.2026

# Hinweise zum Zustandsbericht

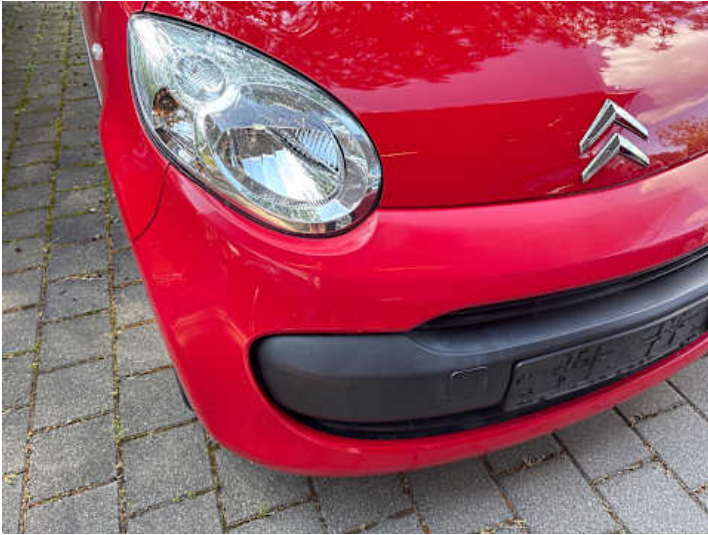
Stoßstange vorne (Ausgeblichen/Matt, Kratzer, Lackschaden, Verformung)

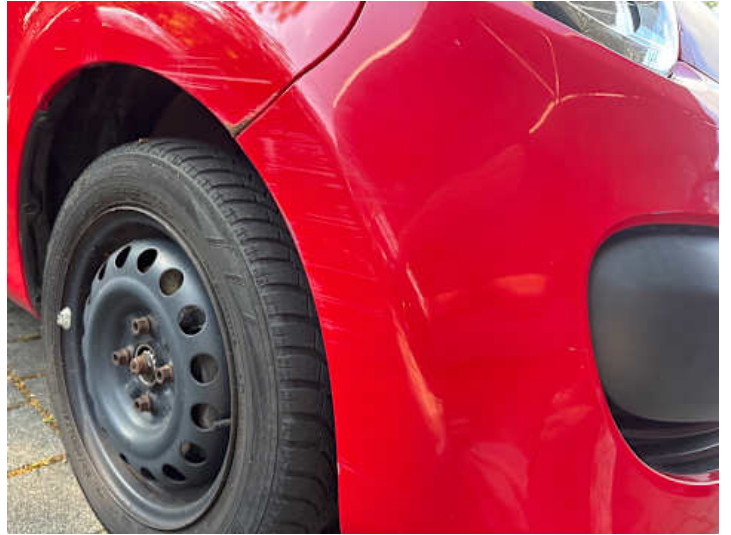
Stoßstange vorne (Ausgeblichen/Matt, Kratzer, Lackschaden, Verformung)

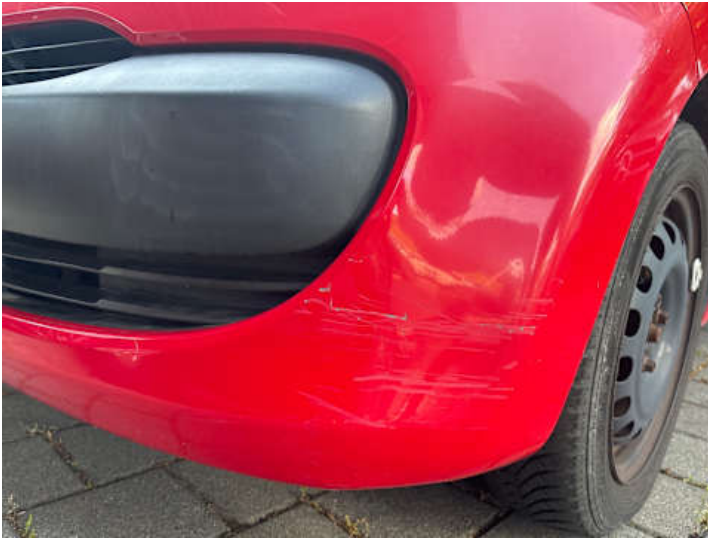
Stoßstange vorne (Ausgeblichen/Matt, Kratzer, Lackschaden, Verformung)

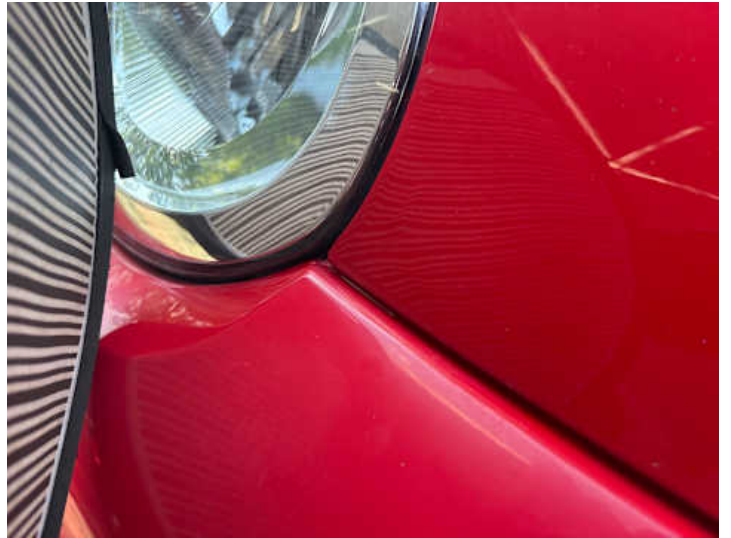
Motorhaube (Delle, Verformung)

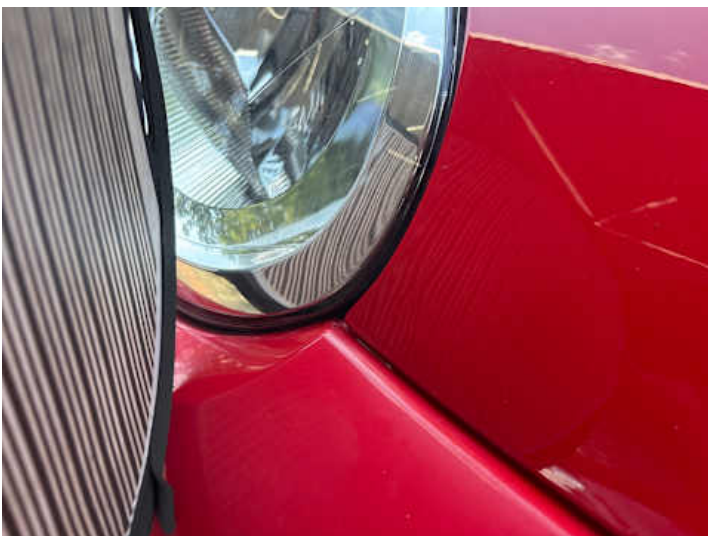
Motorhaube (Delle, Verformung)

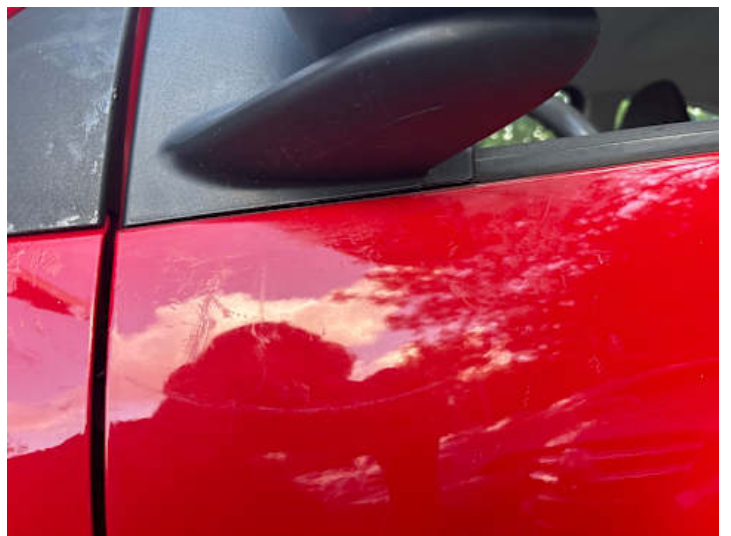
Fahrertür (Lackschaden, Rost)

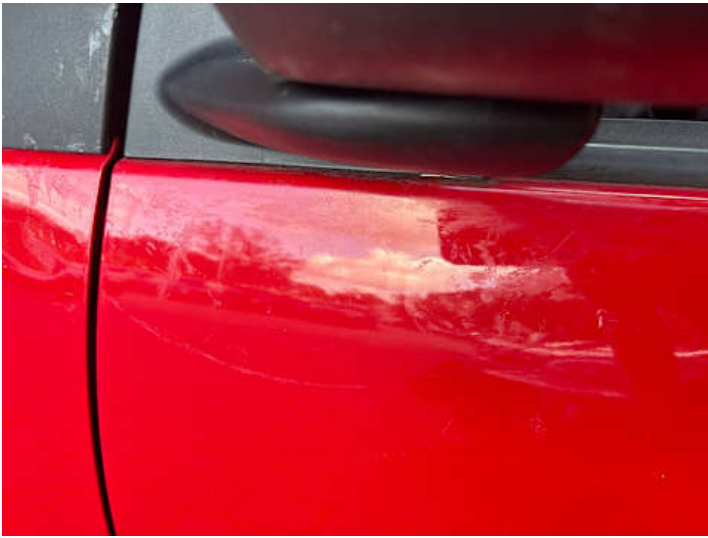
Fahrrertür (Lackschaden, Rost)

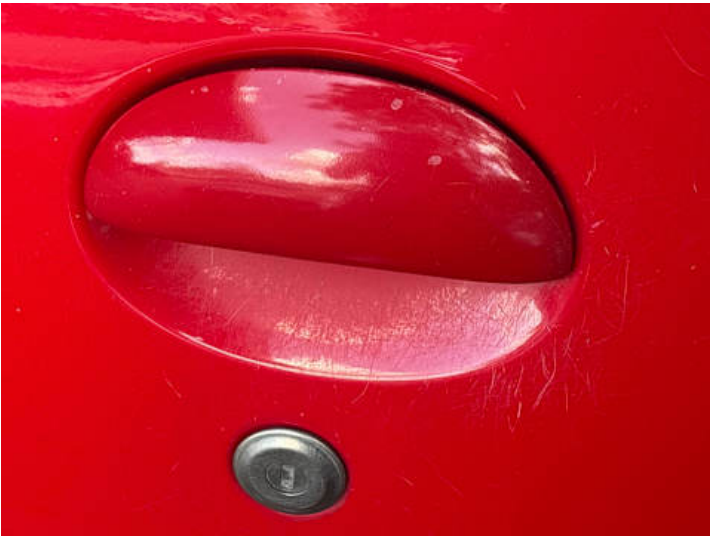
Fahrrertür (Kratzer, Lackschaden)

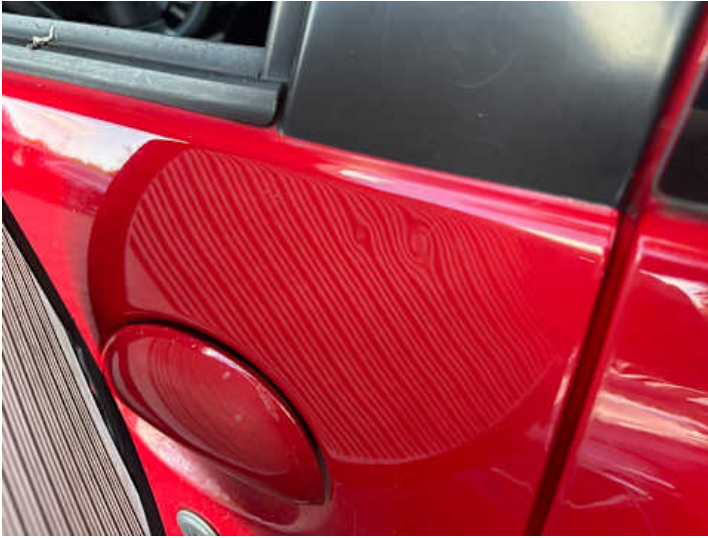
Fahrrertür (Delle)

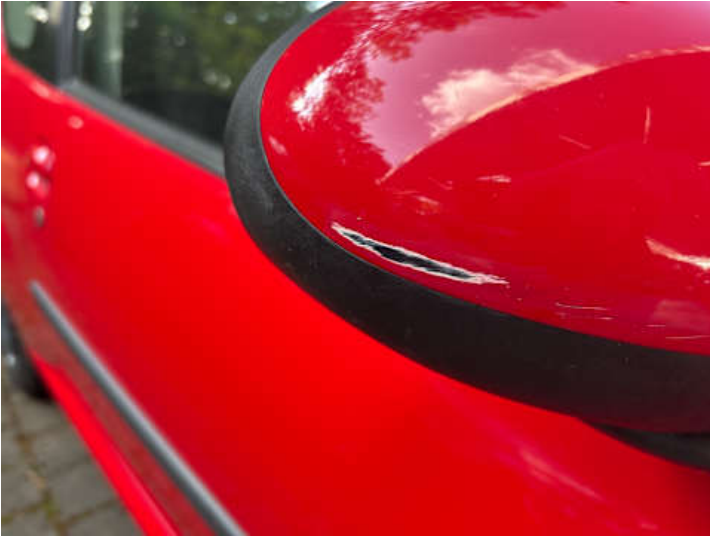
Beifahrertür (Kratzer, Lackschaden)

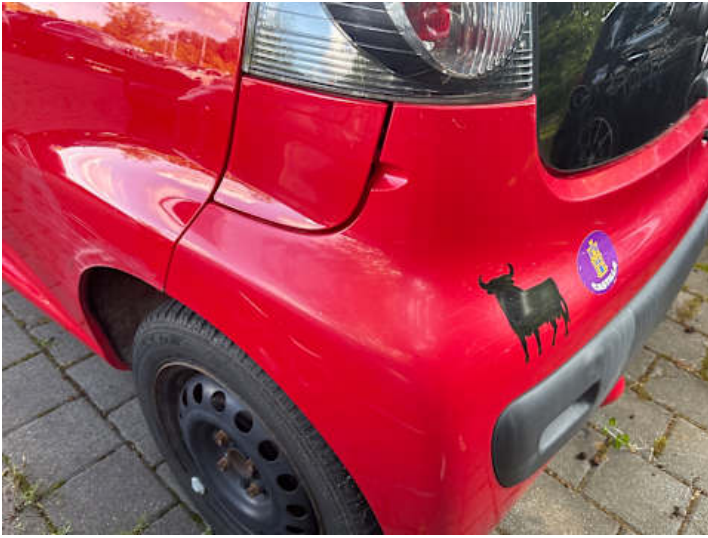
Stoßstange hinten (Kratzer, Lackschaden, Ausgeblichen/Matt)

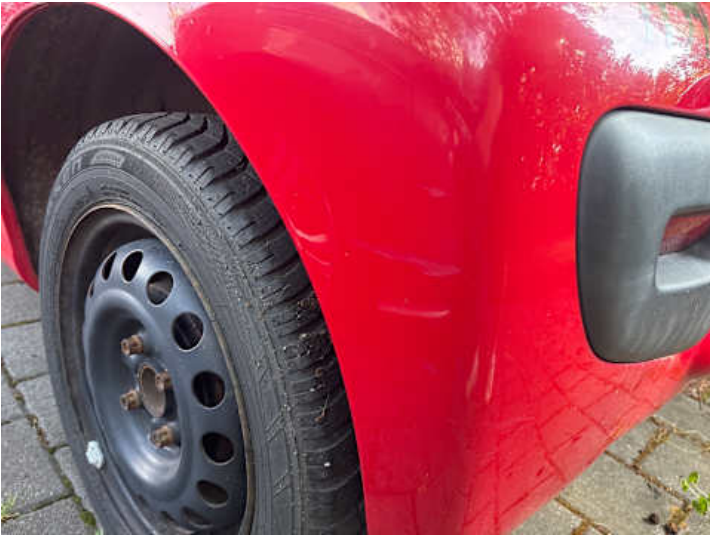
Stoßstange hinten (Kratzer, Lackschaden, Ausgeblichen/Matt)

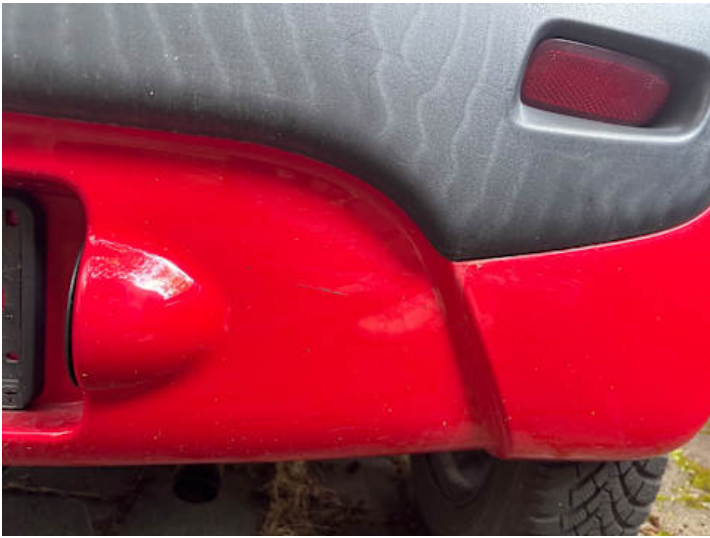
Stoßstange hinten (Kratzer, Lackschaden, Ausgeblichen/Matt)

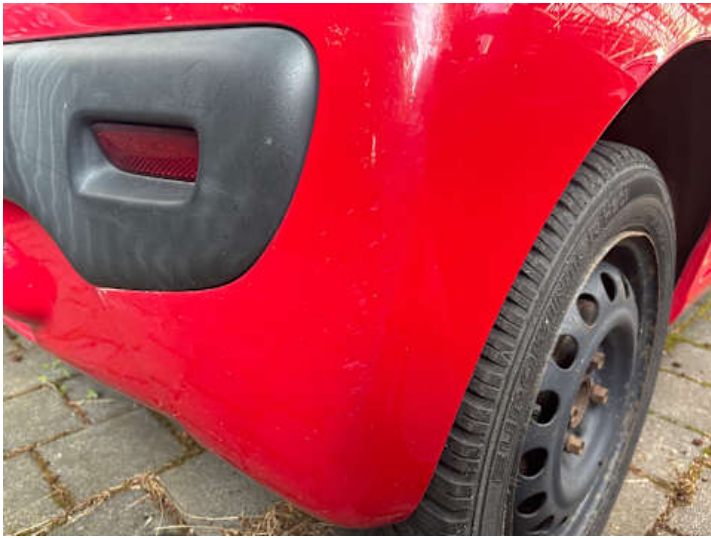
Stoßstange hinten (Kratzer, Lackschaden, Ausgeblichen/Matt)

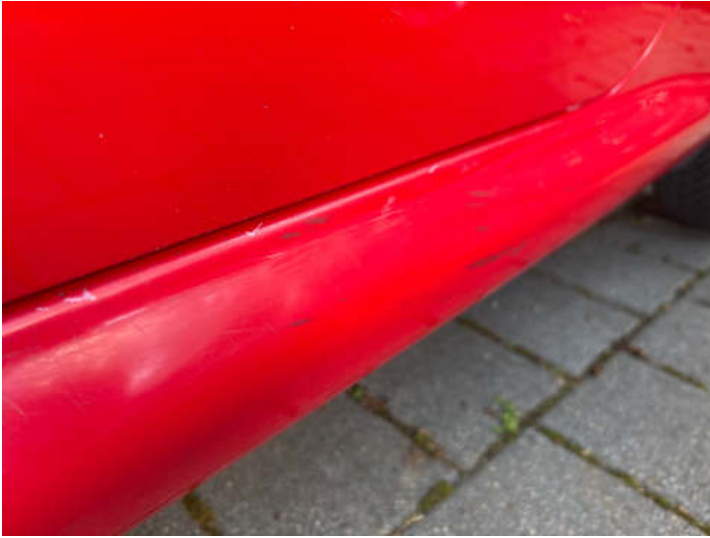
Schweller links (Kratzer, Lackschaden)

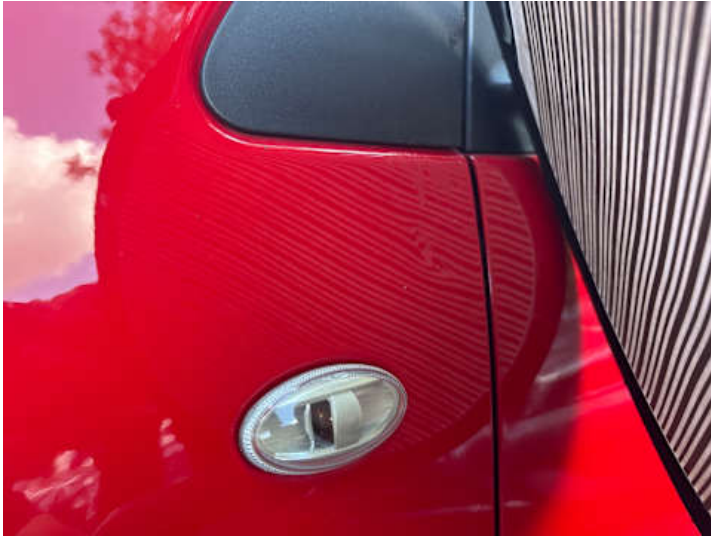
Kotflügel vorne links (Delle)

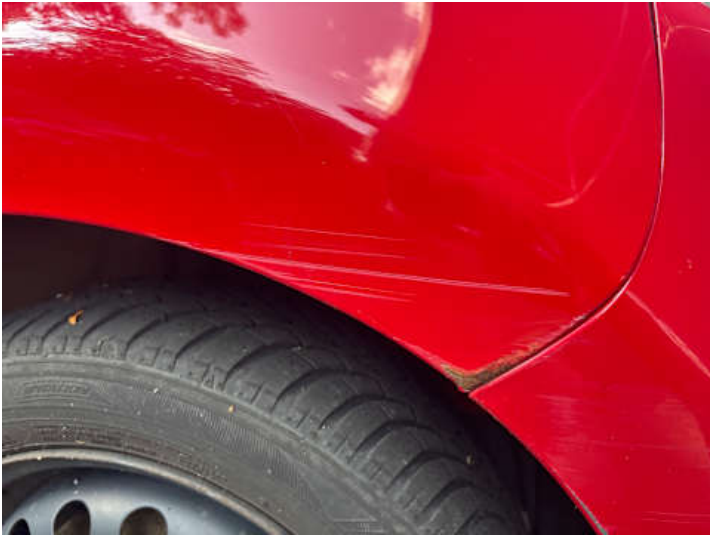
| Fahrzeugteil | Lackschichtdicke (in µm) | Fahrzeugteil | Lackschichtdicke (in µm) |
|---|---|---|---|
| Kotflügel vorne links | 110 | Kotflügel vorne rechts | 190 |

Kotflügel vorne rechts (Kratzer, Lackschaden, Verformung, Rost)

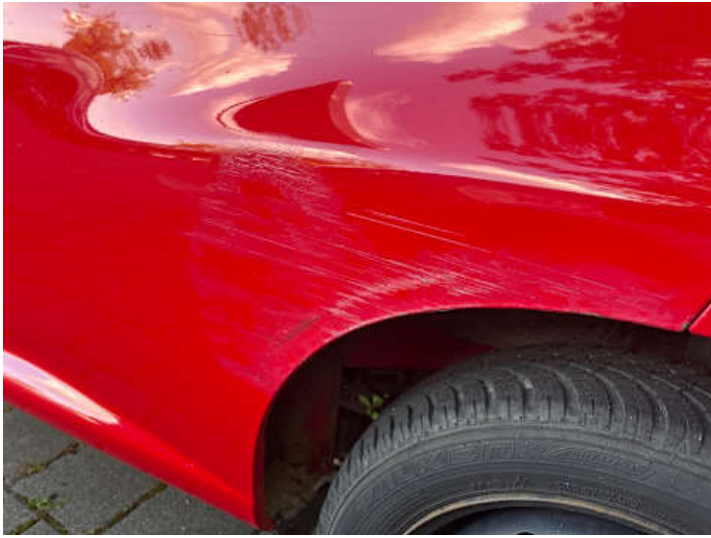
Seitenteil hinten links (Kratzer, Lackschaden, Verformung)

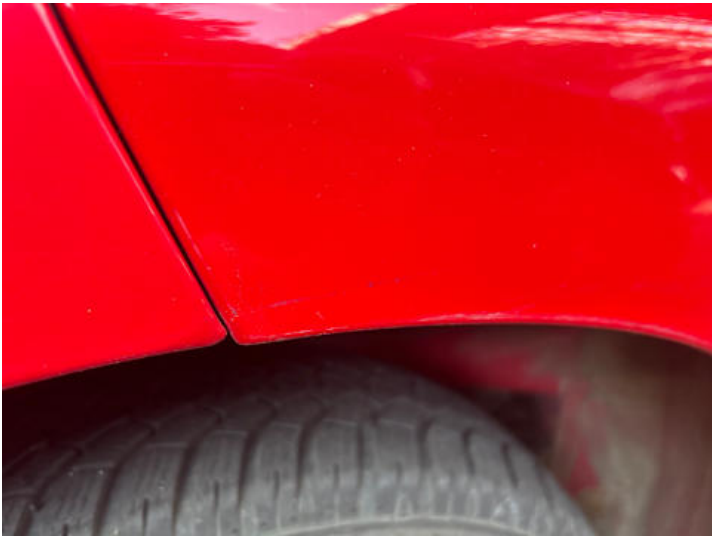
| Fahrzeugteil | Lackschichtdicke (in µm) | Fahrzeugteil | Lackschichtdicke (in µm) |
|---|---|---|---|
| Seitenteil hinten links | 110 | Seitenteil hinten rechts | 140 |

Seitenteil hinten rechts (Kratzer, Lackschaden)

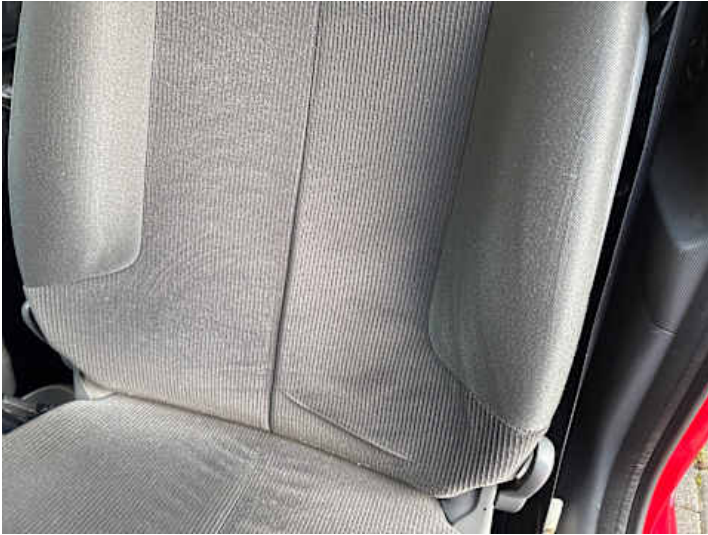
Innenraum (Verschleiß, Kratzer)

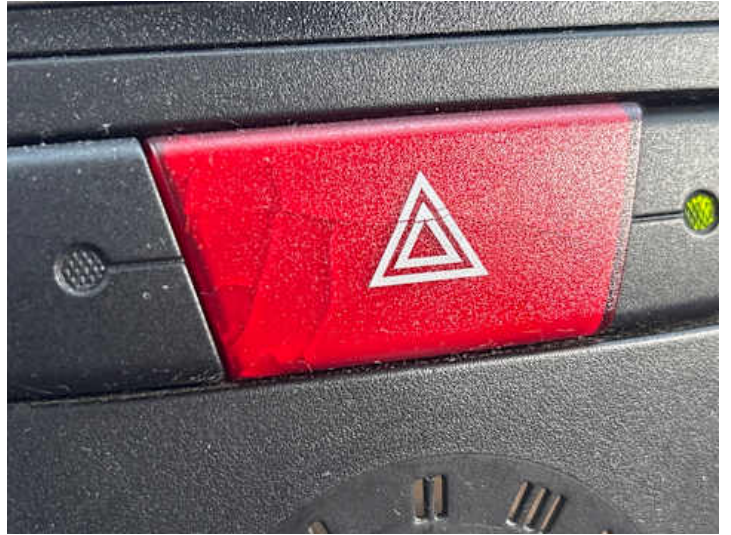
Innenraum (Verschleiß, Kratzer)

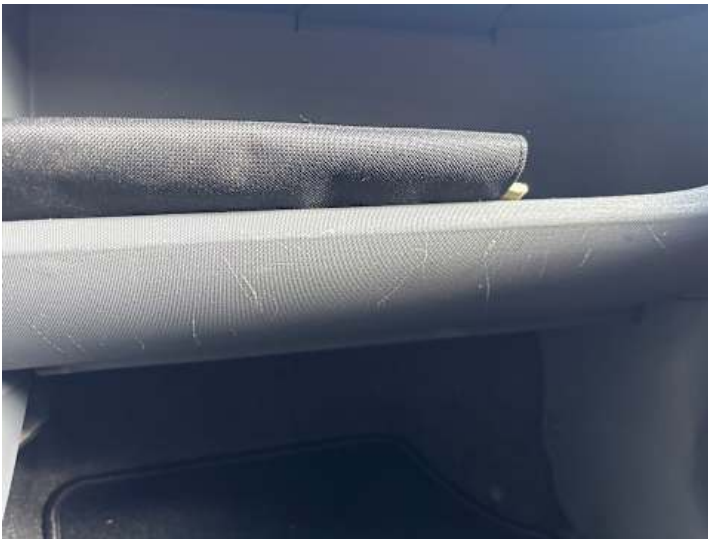
Innenraum (Verschleiß, Kratzer)

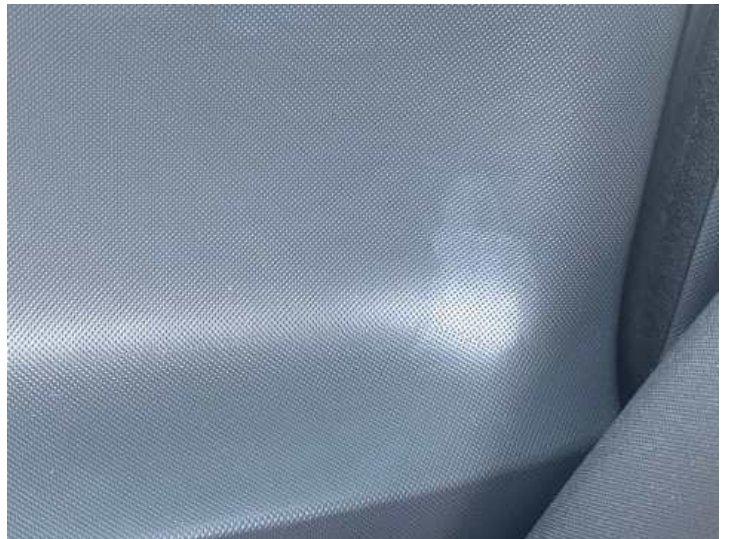
Innenraum (Verschleiß, Kratzer)

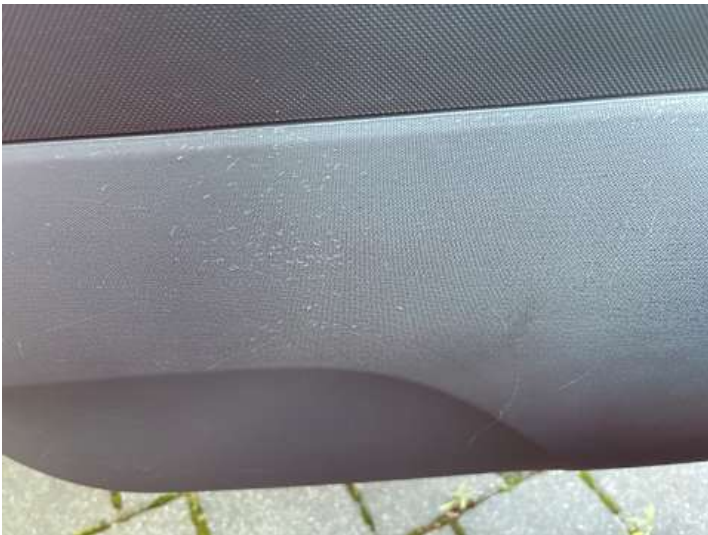
Innenraum (Verschleiß, Kratzer)

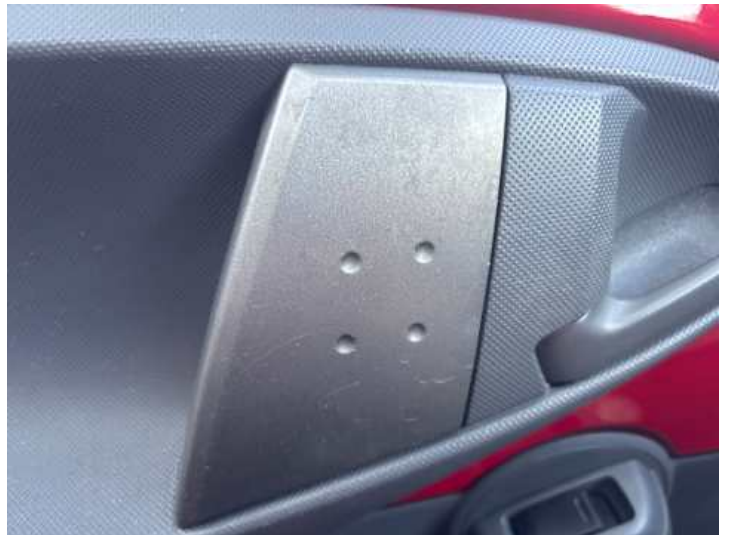
Innenraum (Verschleiß, Kratzer)

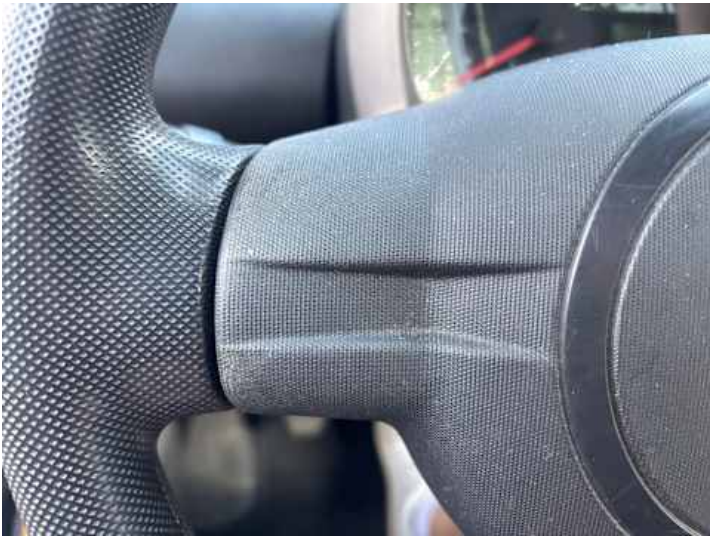
Innenraum (Verschleiß, Kratzer)

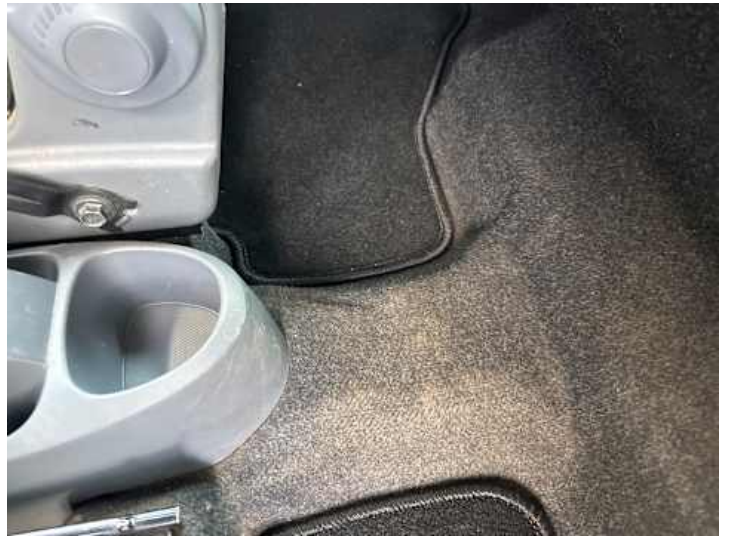
Innenraum (Verschmutzung)

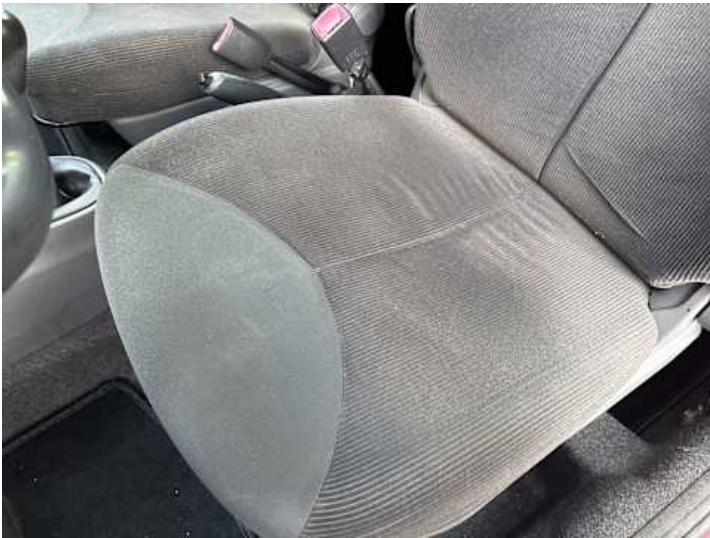
Innenraum (Verschmutzung)

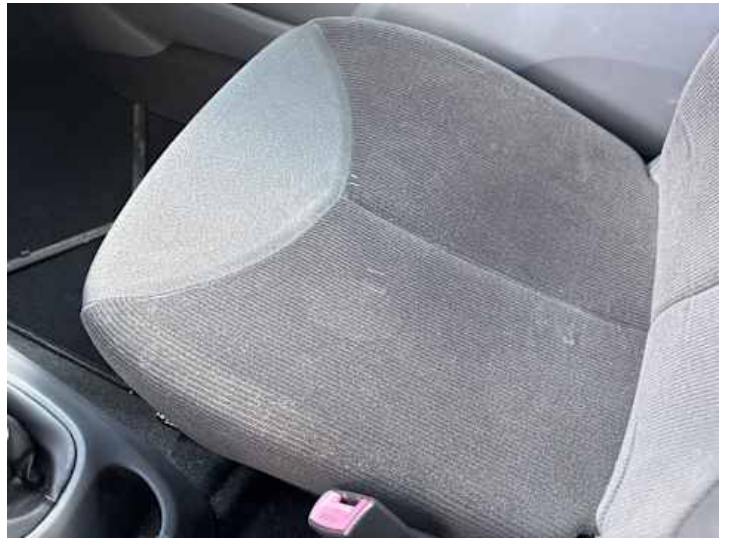
Innenraum (Verschmutzung)

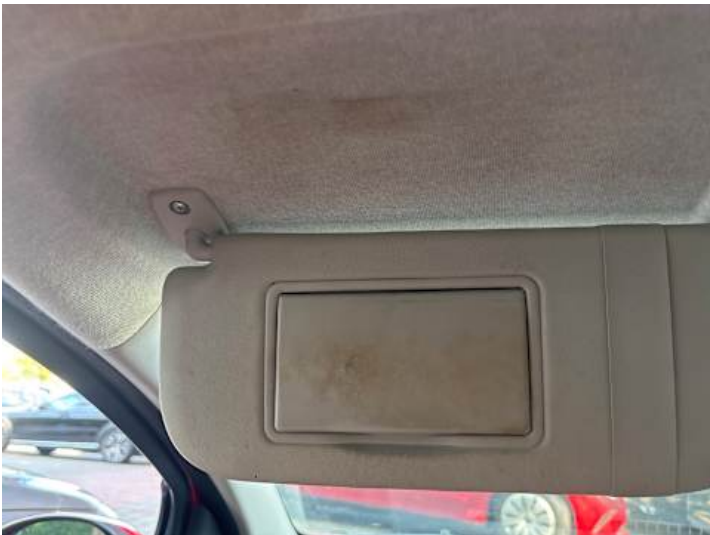
Innenraum (Verschmutzung)
