BMW 25 i xDrive

EZ 07/2010 | Geländewagen | Benzin | Automatikgetriebe | 156.857km  
Besteuerung: Differenzbesteuert (§25a UStG)  
Fahrzeugstandort: 74\*\*\*  
Fahrzeug aufgenommen am: 03.08.2026

Fahrzeugdaten

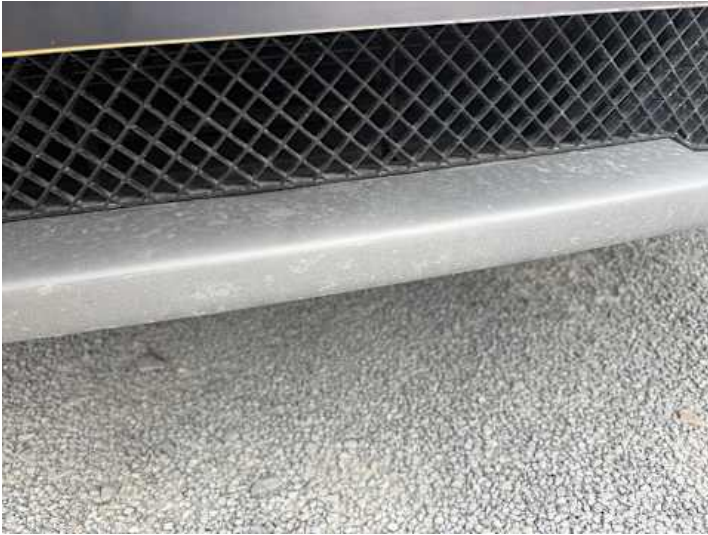
Stoßstange vorne (Kratzer, Lackschaden, Verformung)

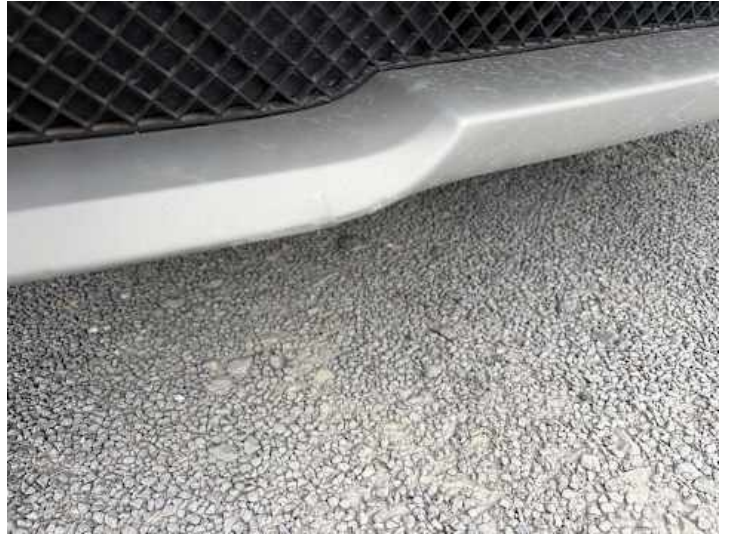
Stoßstange vorne (Kratzer, Lackschaden, Verformung)

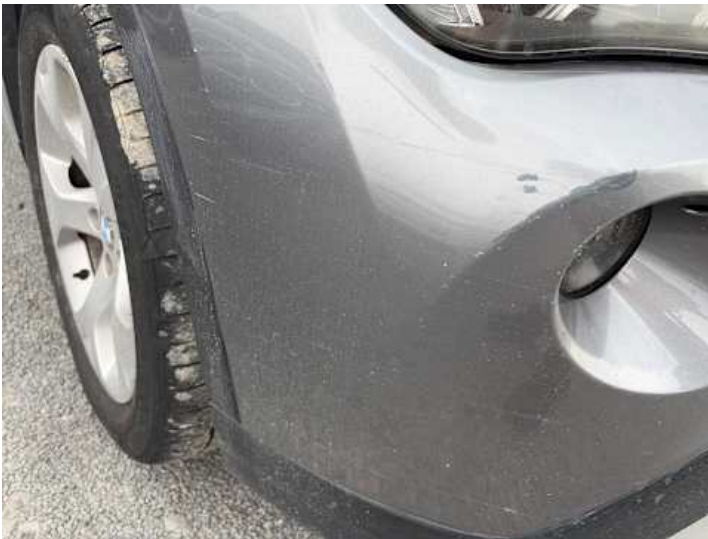
Stoßstange vorne (Kratzer, Lackschaden, Verformung)

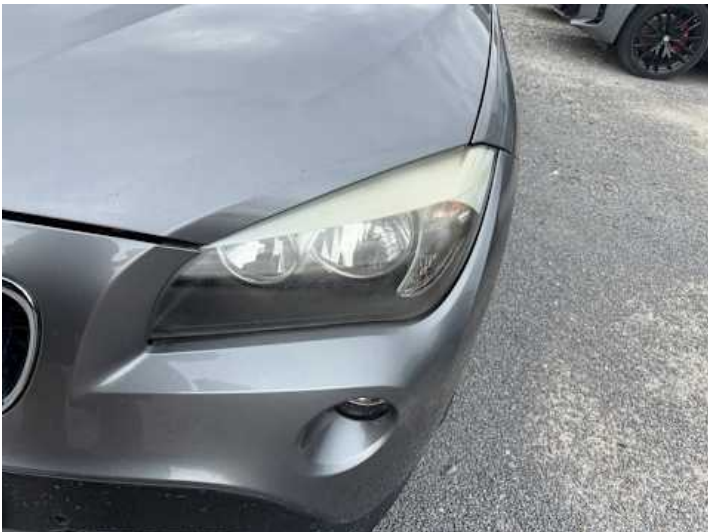
Scheinwerfer (links) (Blind)

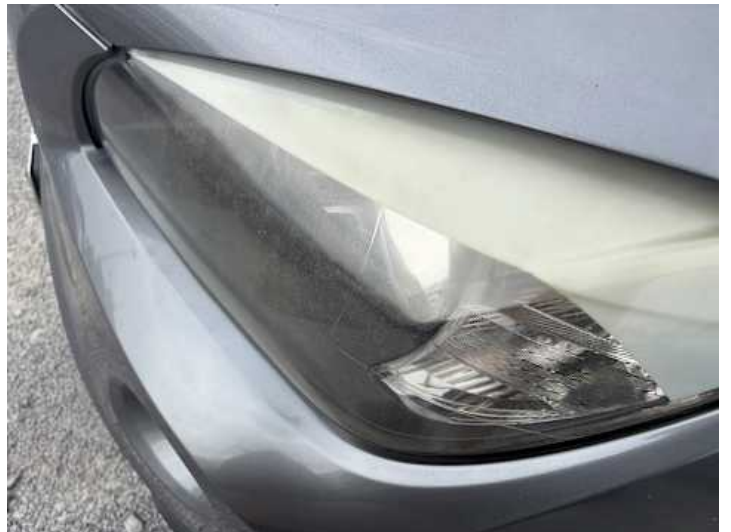
Scheinwerfer (links) (Blind)

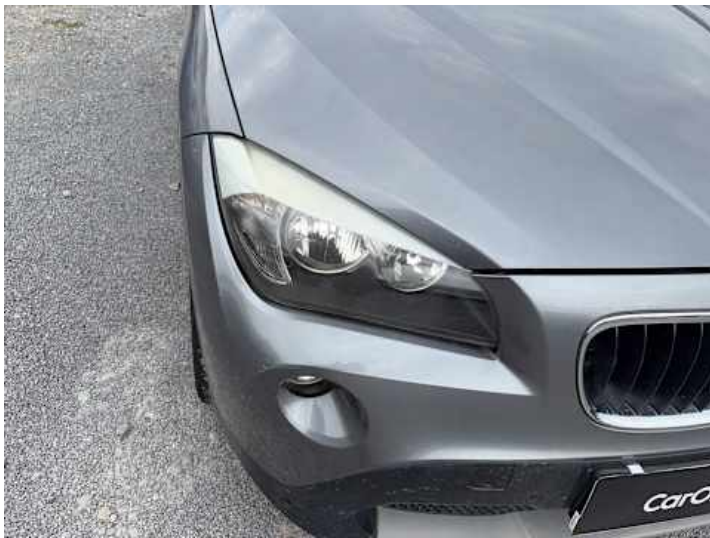
Scheinwerfer (rechts) (Blind)

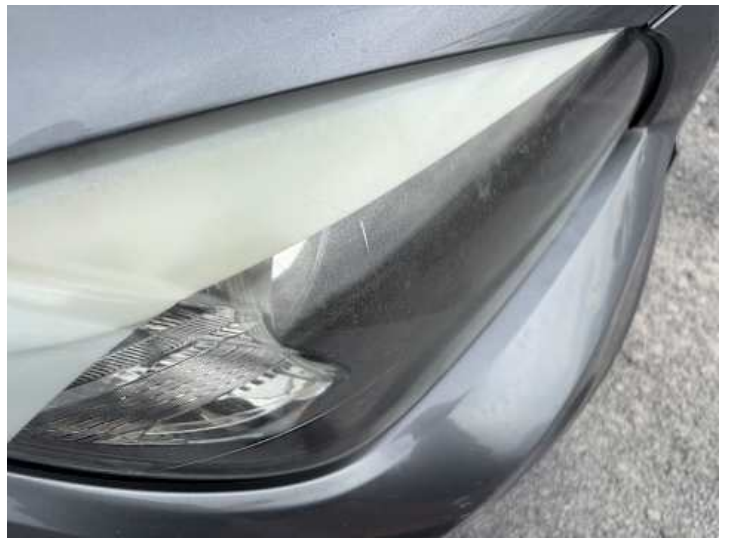
Scheinwerfer (rechts) (Blind)

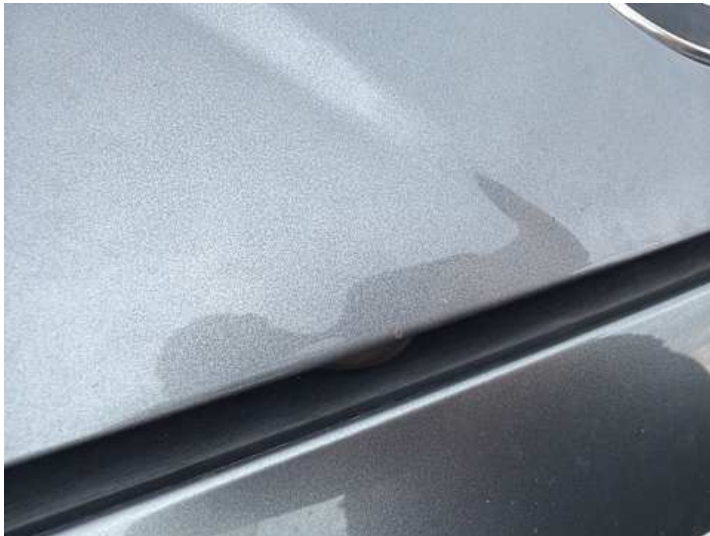
Motorhaube (Steinschlag, Rost)

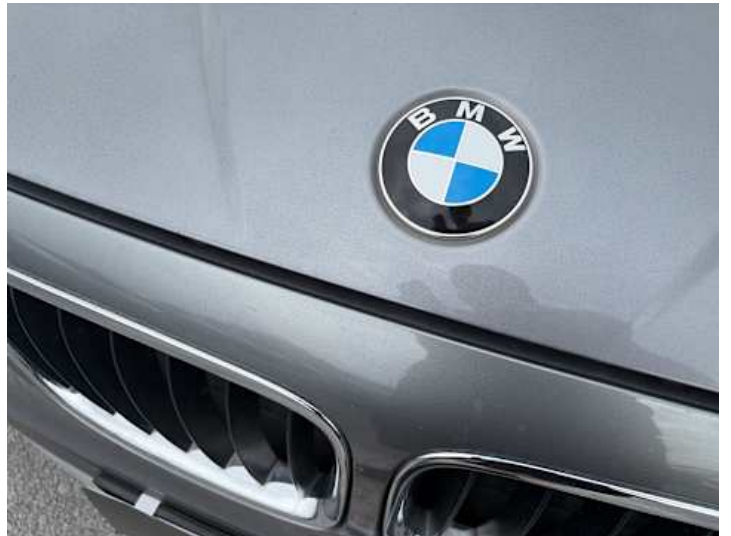
Motorhaube (Steinschlag, Rost)

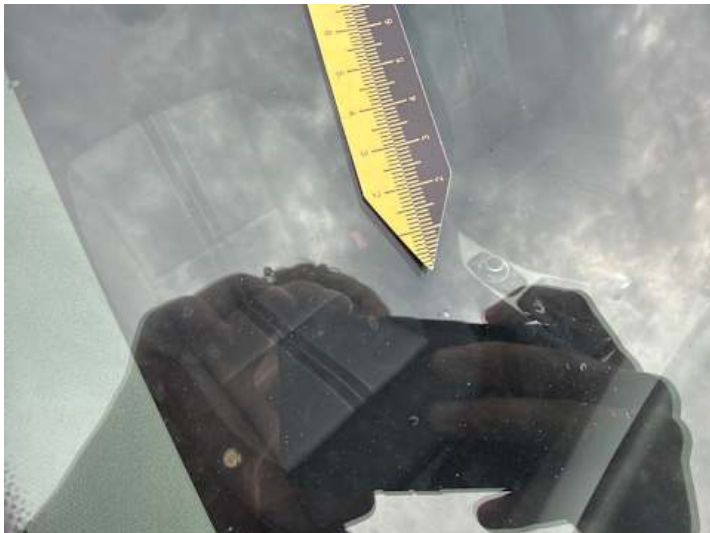
Windschutzscheibe (Steinschlag)

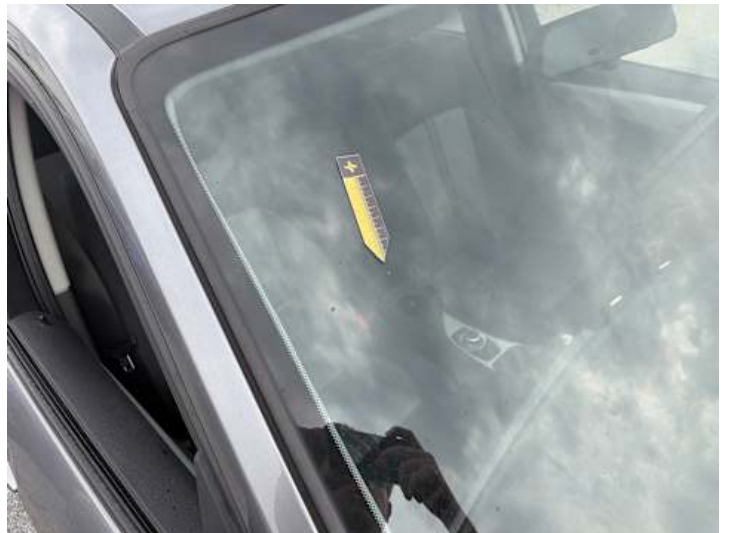
Windschutzscheibe (Steinschlag)

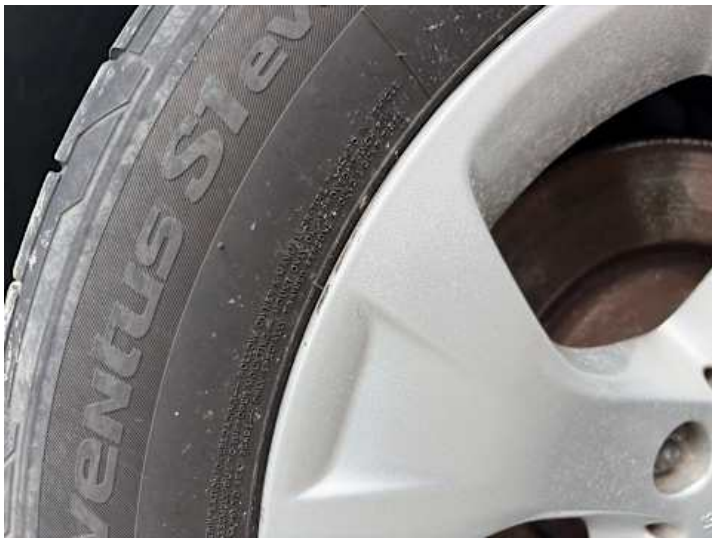
Rad (Kratzer, Kerben)

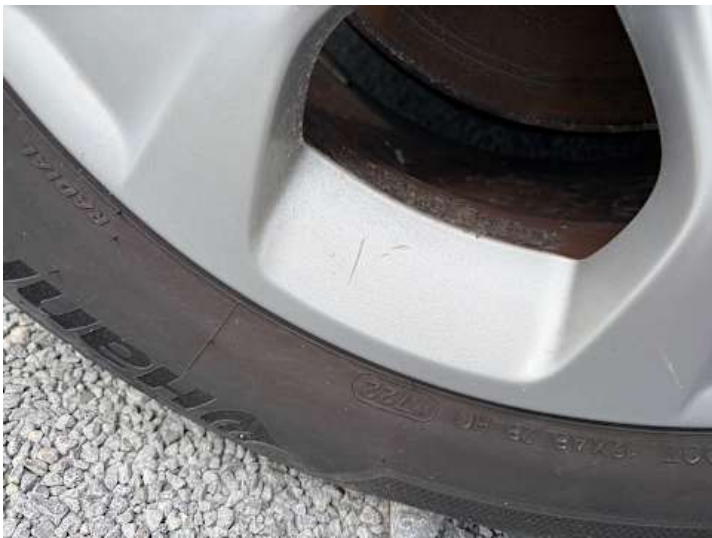
Rad (Kratzer, Kerben)

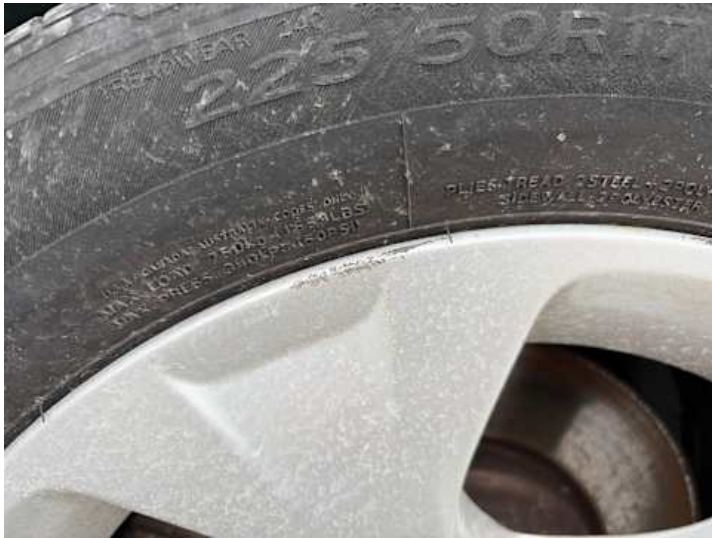
Rad (Kratzer, Kerben)

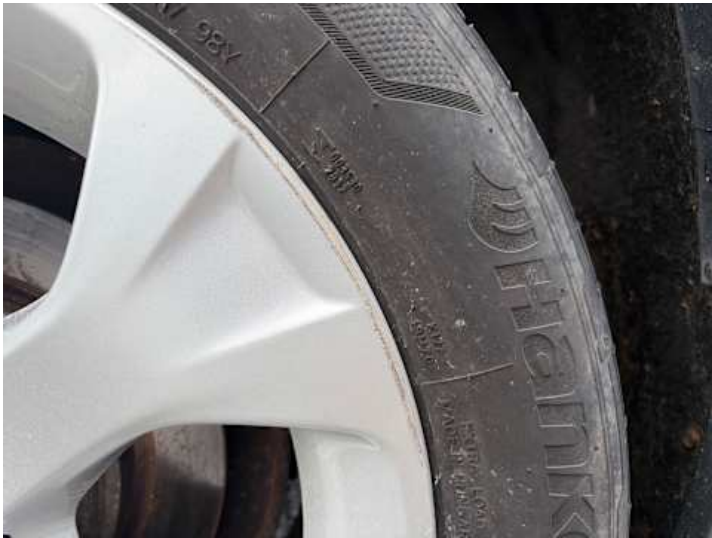
Rad (Kratzer, Kerben)

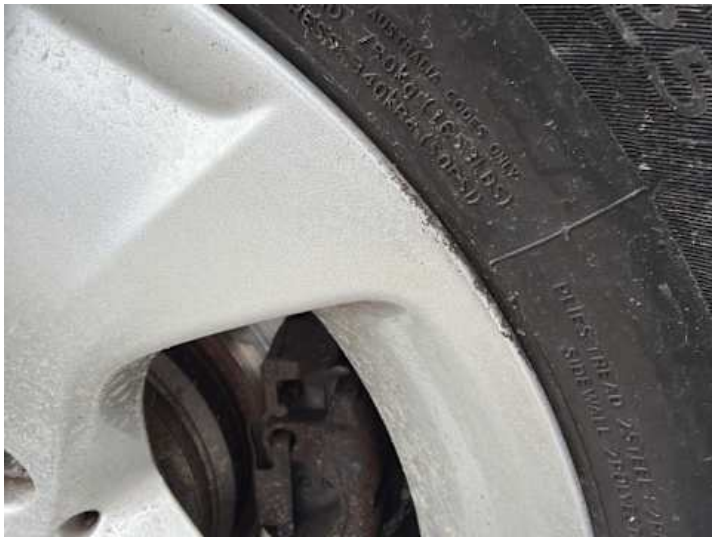
Rad (Kratzer, Kerben)

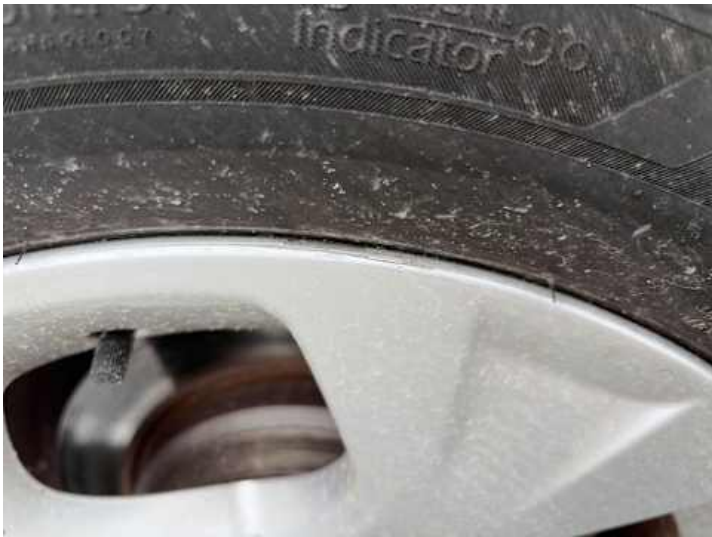
Rad (Kratzer, Kerben)

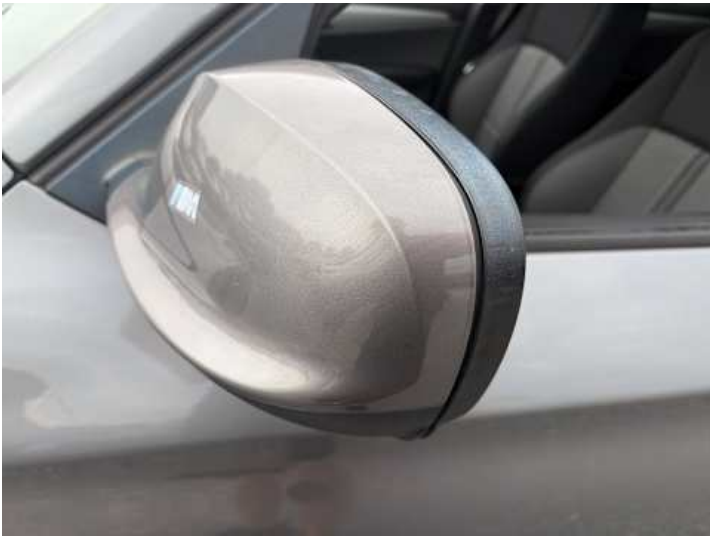
Fahrentür (Kratzer, Lackschaden)

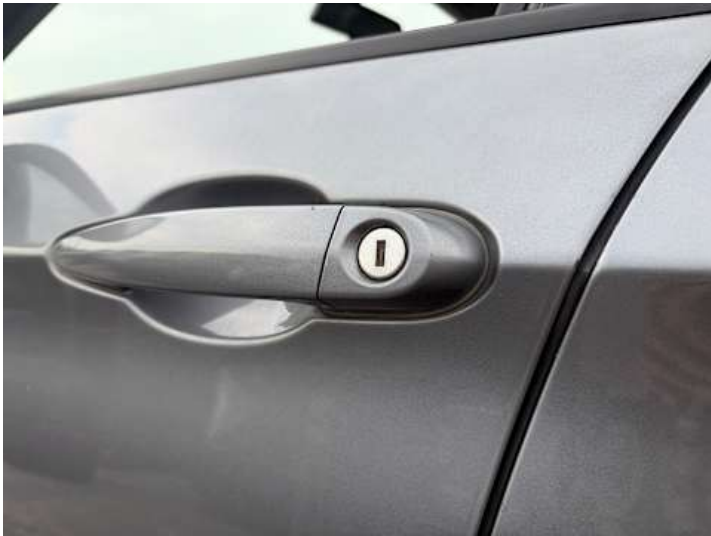
Fahrentür (Kratzer, Lackschaden)

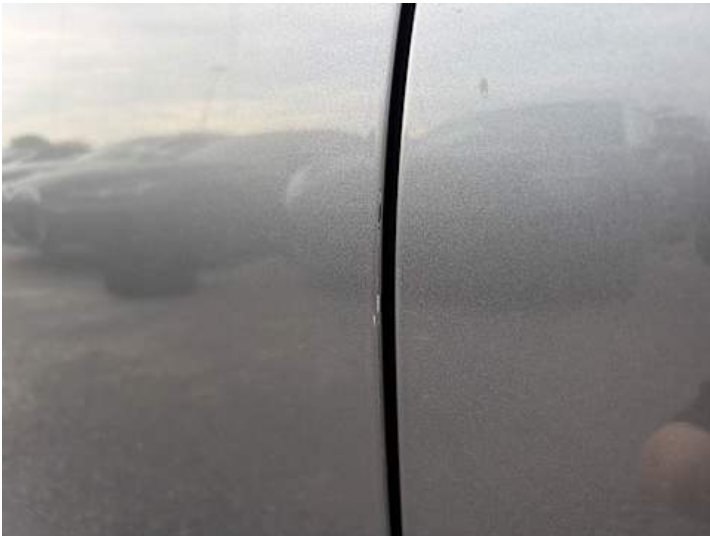
Fahrentür (Kratzer, Lackschaden)

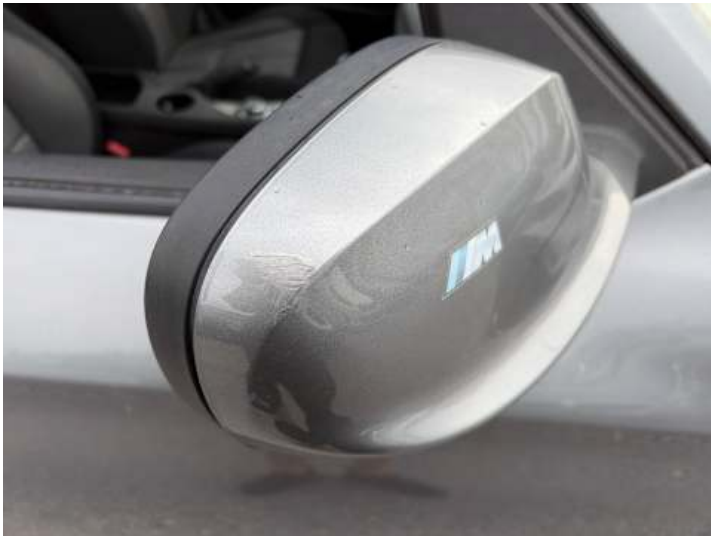
Beifahrtür (Kratzer, Lackschaden)

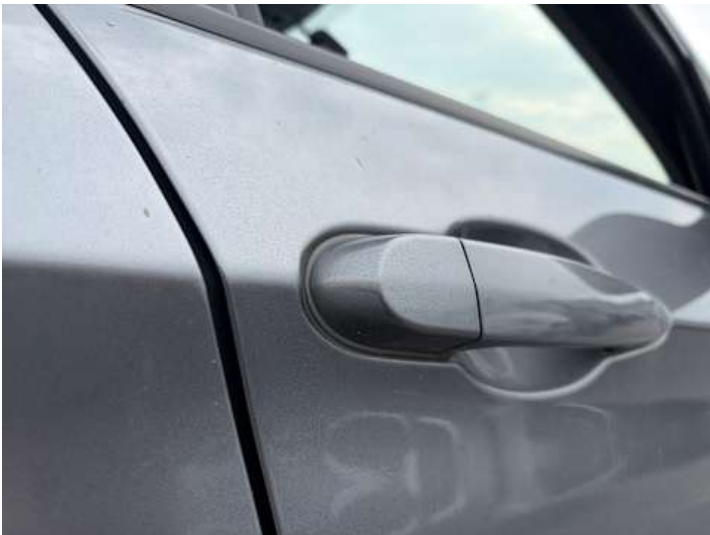
Beifahrtür (Kratzer, Lackschaden)

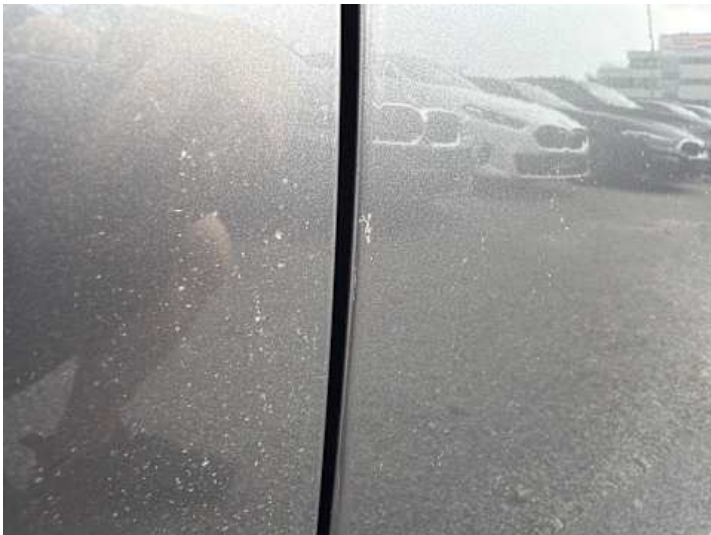
Beifahrtür (Kratzer, Lackschaden)

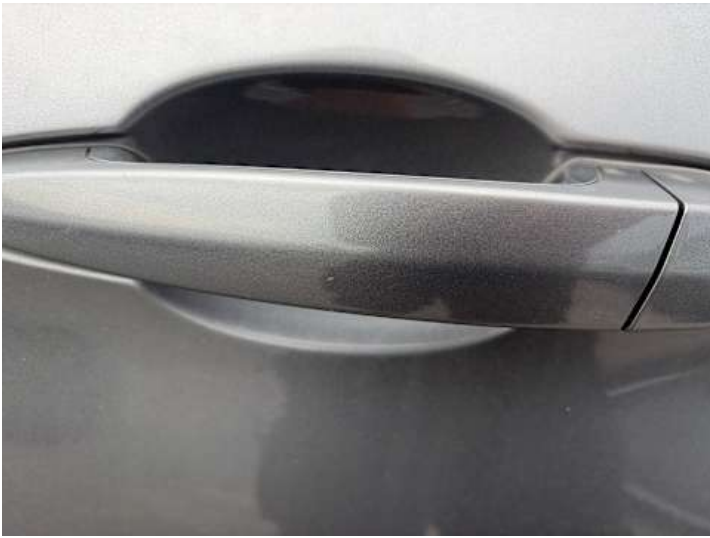
Türe hinten links (Kratzer, Lackschaden)

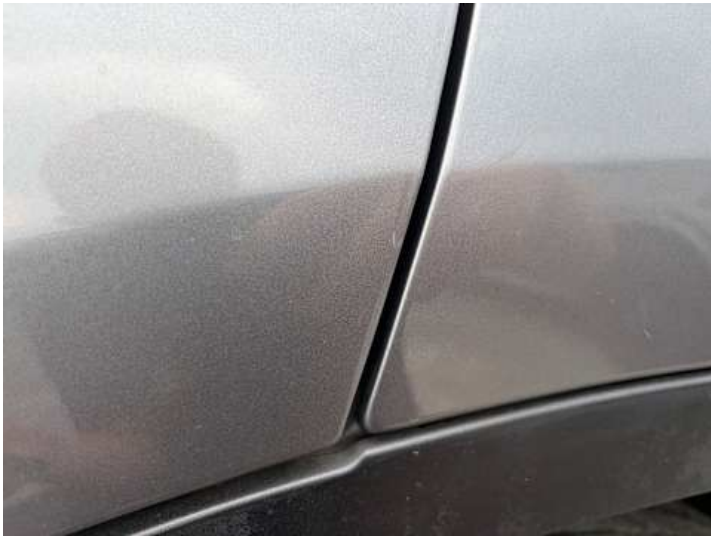
Türe hinten links (Kratzer, Lackschaden)

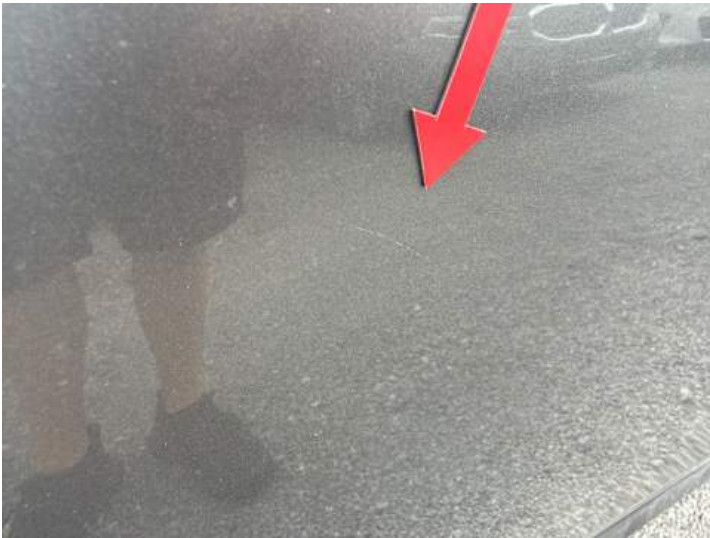
Türe hinten rechts (Kratzer, Lackschaden)

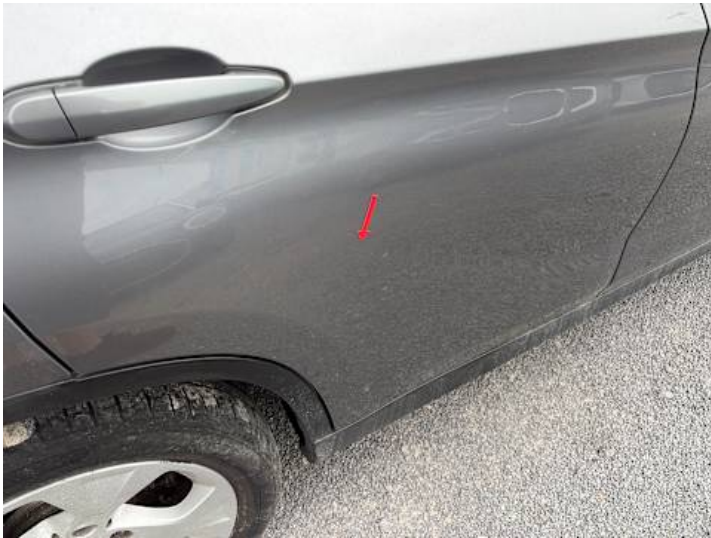
Türe hinten rechts (Kratzer, Lackschaden)

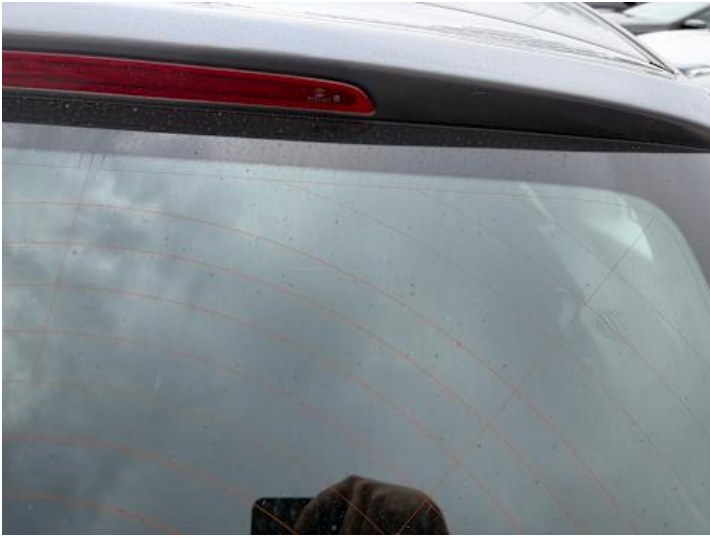
Rückscheibe (Kratzer)

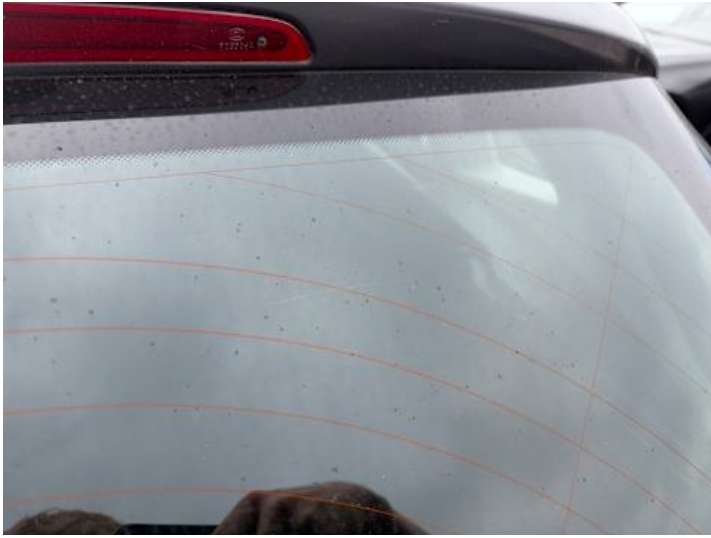
Rückscheibe (Kratzer)

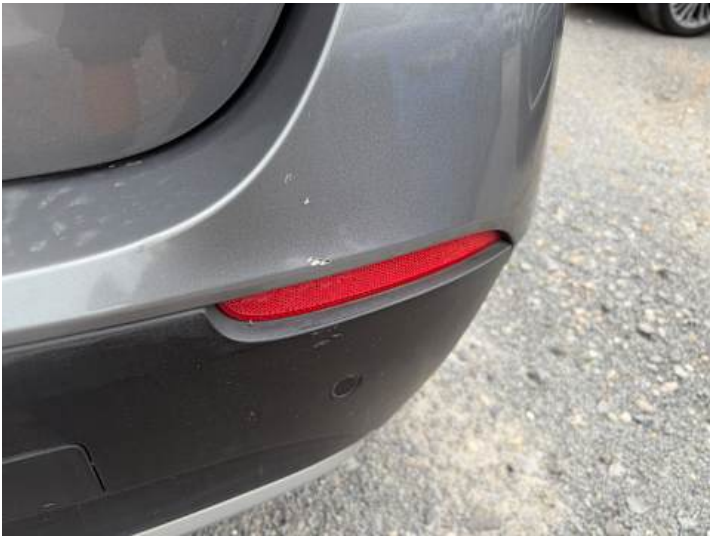
Stoßstange hinten (Verformung, Lackschaden, Kratzer)

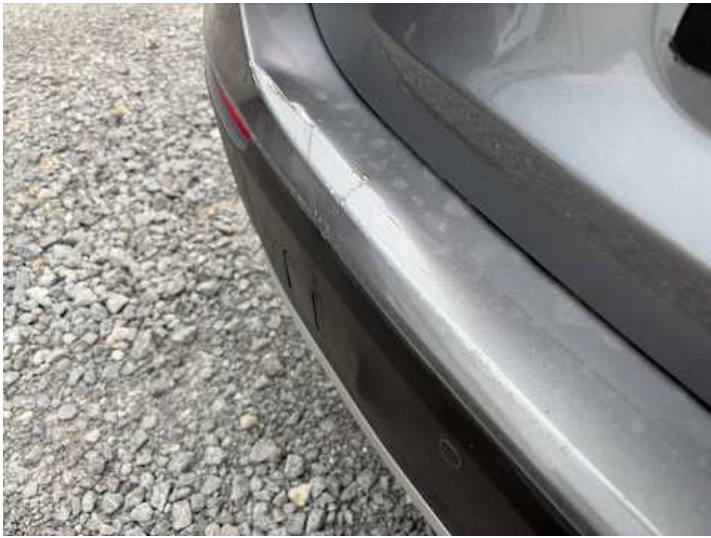
Stoßstange hinten (Verformung, Lackschaden, Kratzer)

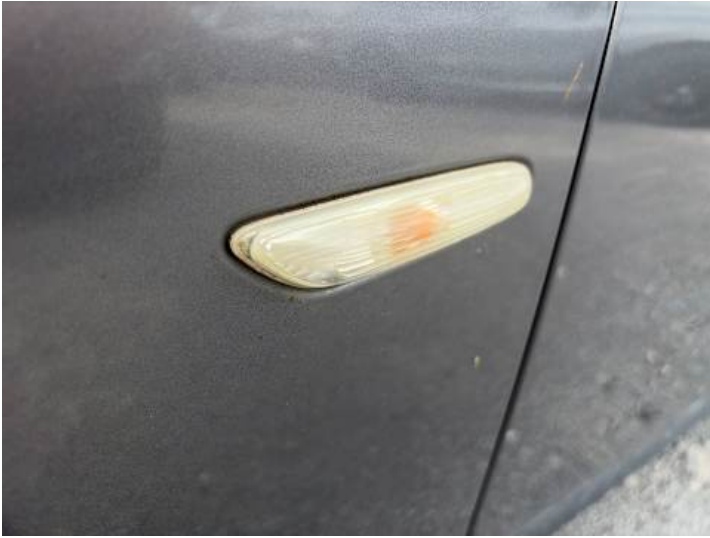
Kotflügel vorne links (Ausgeblichen/Matt)

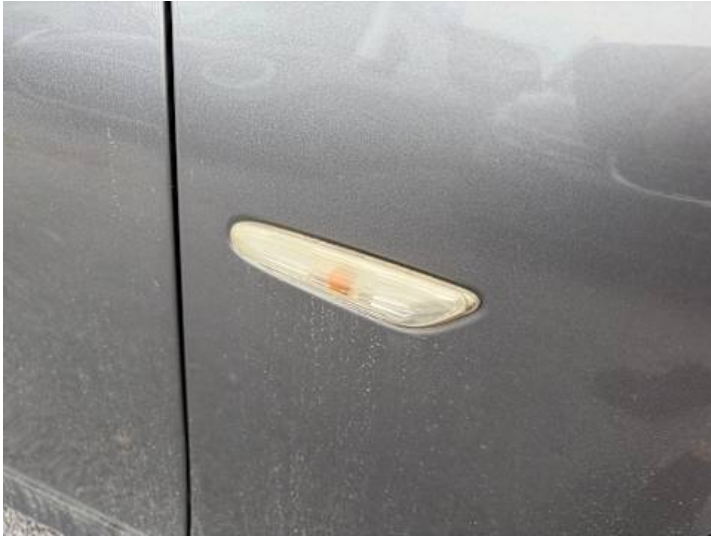
Kotflügel vorne rechts (Ausgeblichen/Matt)

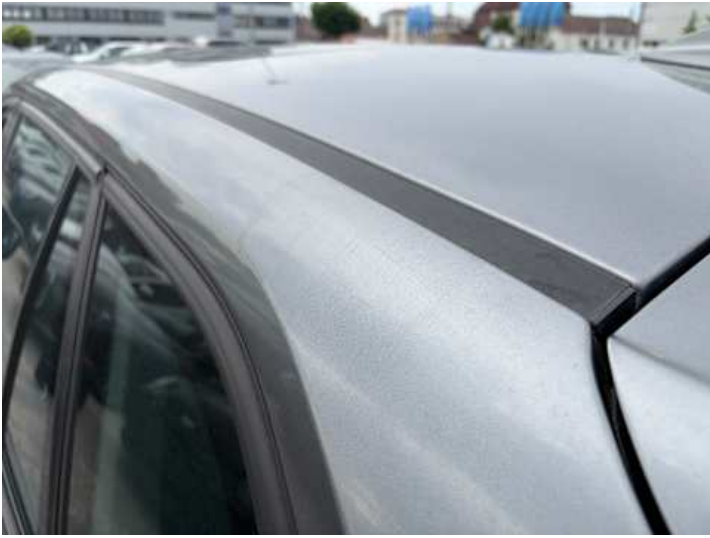
Seitenteil hinten links (Kratzer, Lackschaden, Delle)

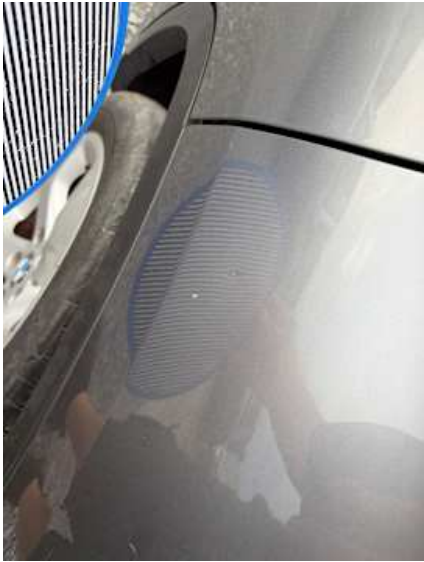
Seitenteil hinten links (Kratzer, Lackschaden, Delle)

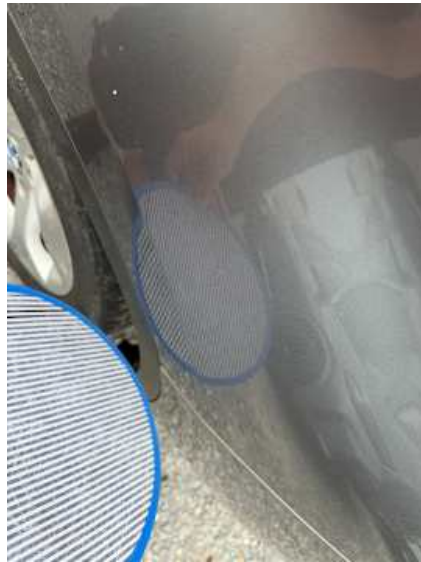
Seitenteil hinten links (Kratzer, Lackschaden, Delle)

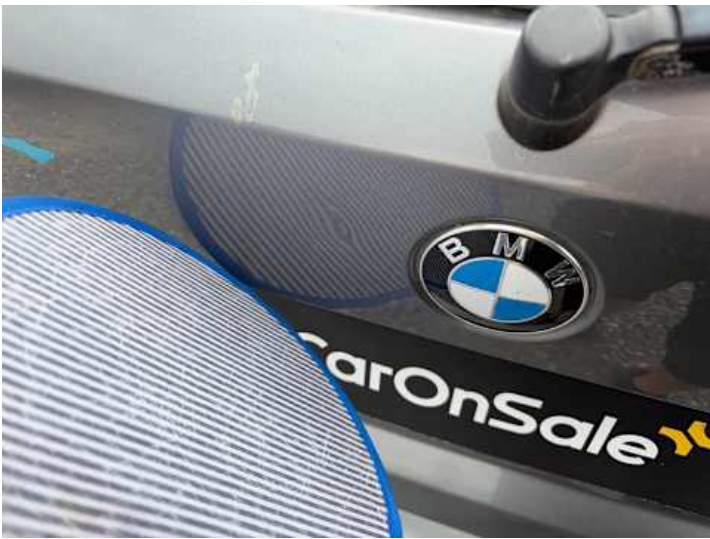
Heckklappe (Kratzer, Lackschaden, Delle, Unsachgemäß instand gesetzt)

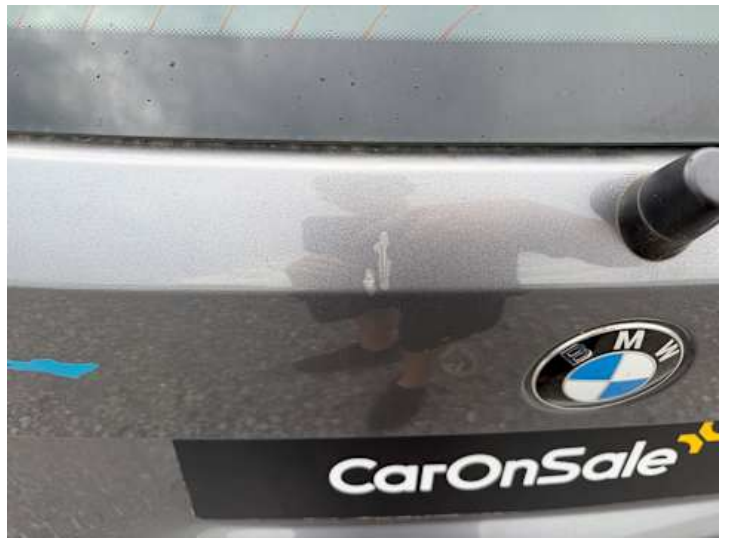
Heckklappe (Kratzer, Lackschaden, Delle, Unsachgemäß instand gesetzt)

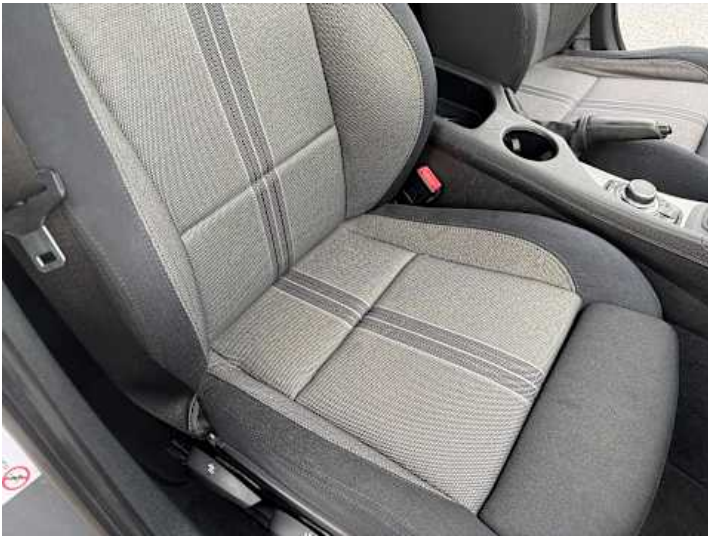
Innenraum (Diverse Schäden, Verschmutzung, Kratzer)

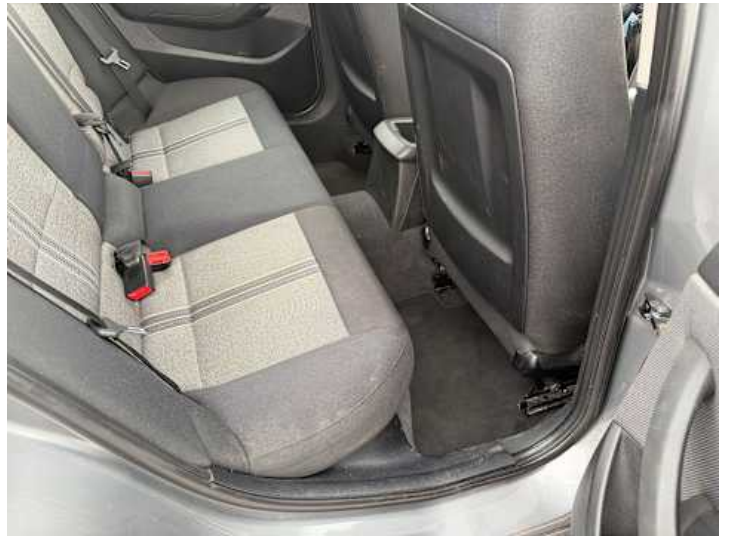
Innenraum (Diverse Schäden, Verschmutzung, Kratzer)

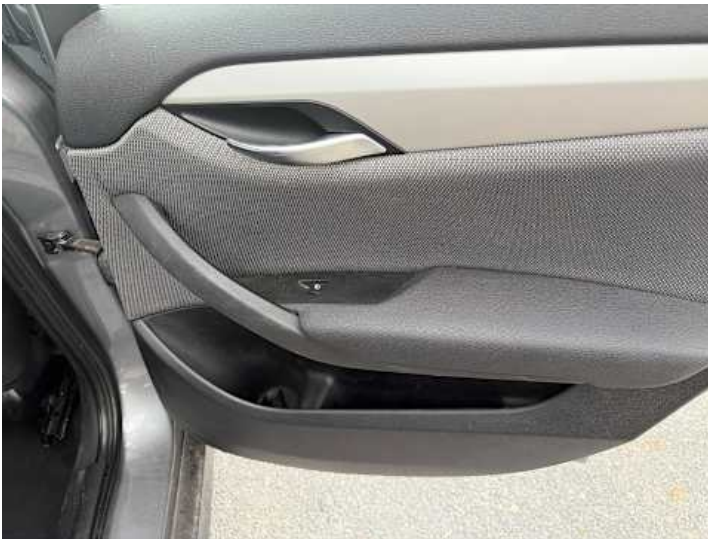
Innenraum (Diverse Schäden, Verschmutzung, Kratzer)

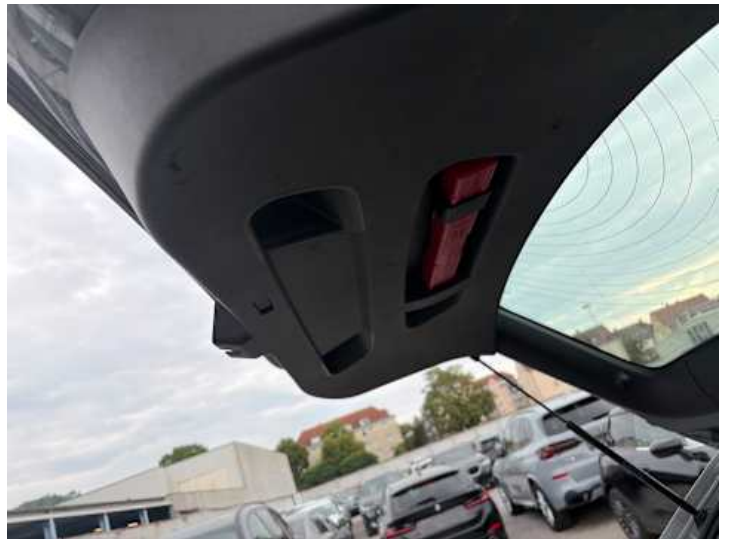
Innenraum (Diverse Schäden, Verschmutzung, Kratzer)

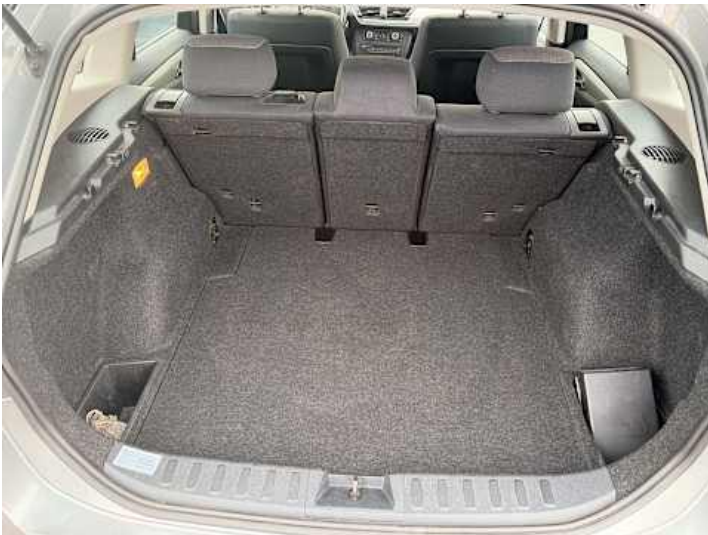
Innenraum (Diverse Schäden, Verschmutzung, Kratzer)

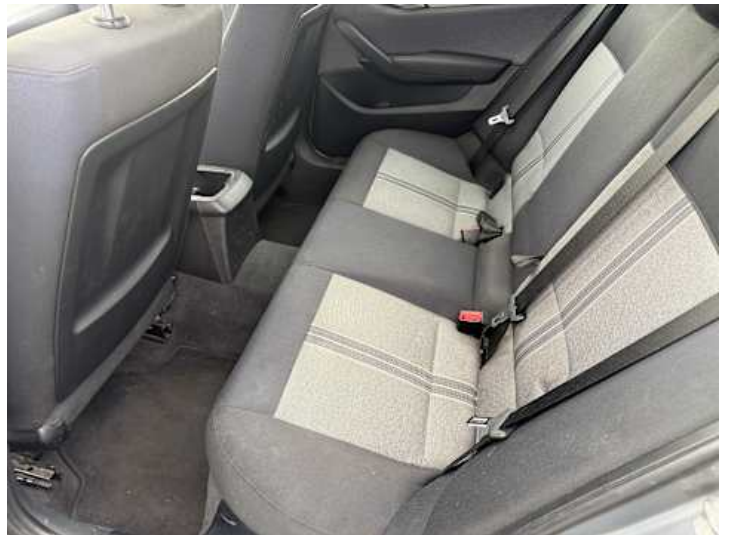
Innenraum (Diverse Schäden, Verschmutzung, Kratzer)

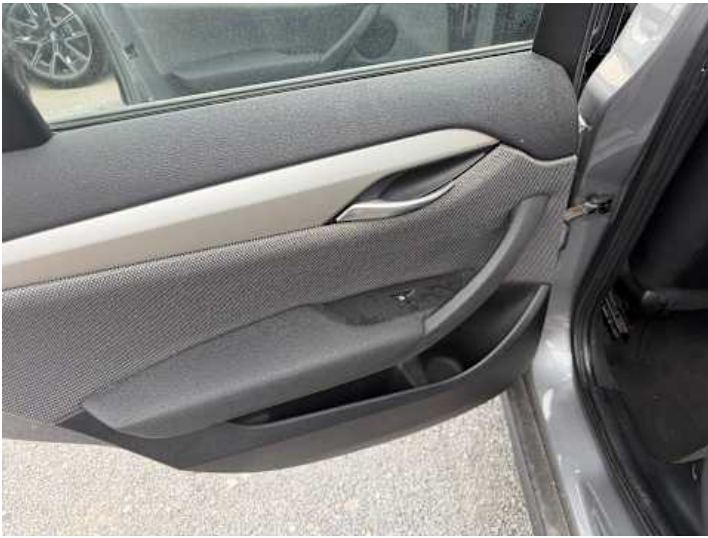
Innenraum (Diverse Schäden, Verschmutzung, Kratzer)

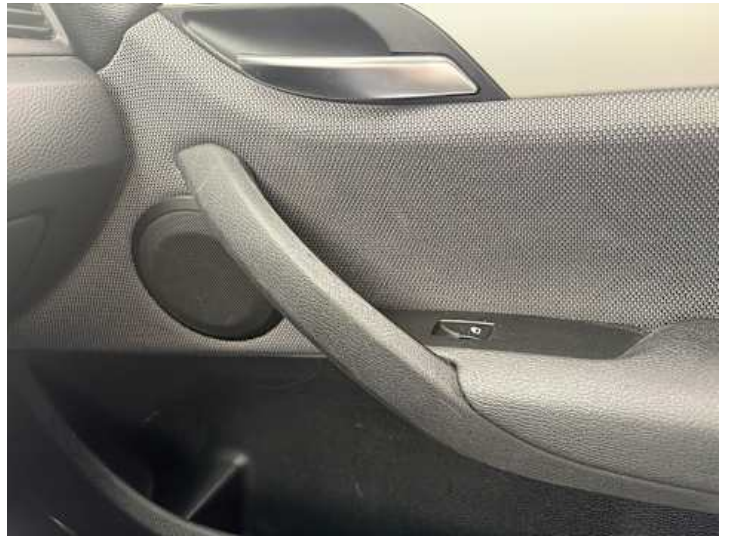
Innenraum (Diverse Schäden, Verschmutzung, Kratzer)

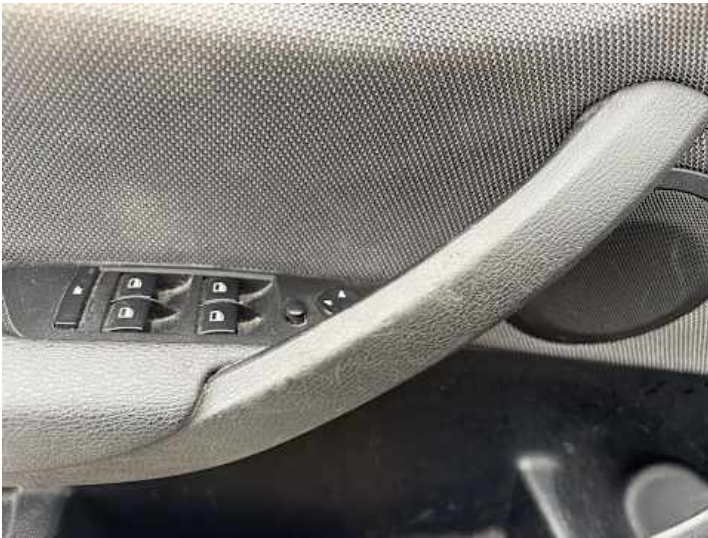
Innenraum (Diverse Schäden, Verschmutzung, Kratzer)

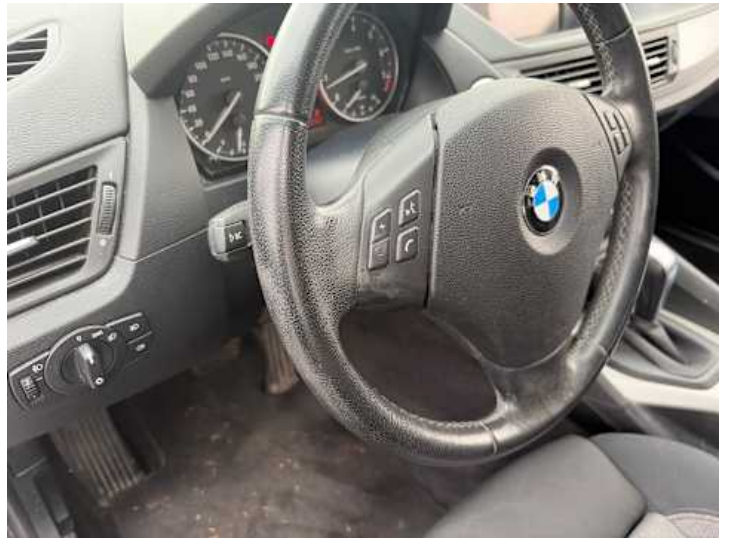
Innenraum (Diverse Schäden, Verschmutzung, Kratzer)

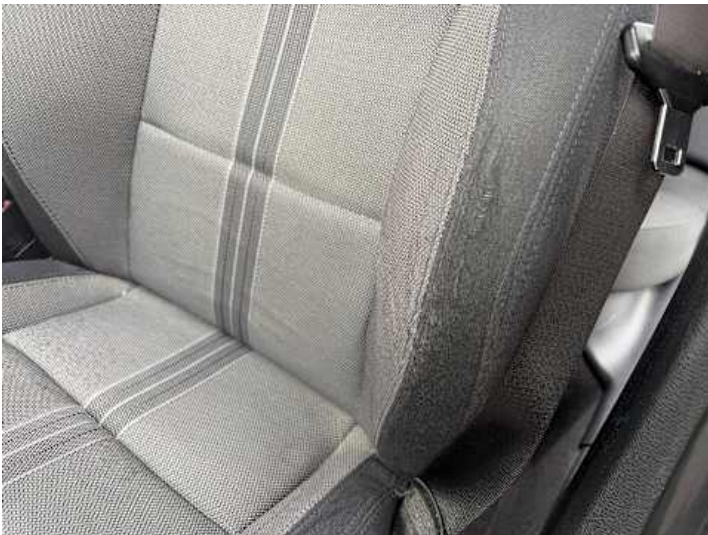
Innenraum (Riss/Bruch)

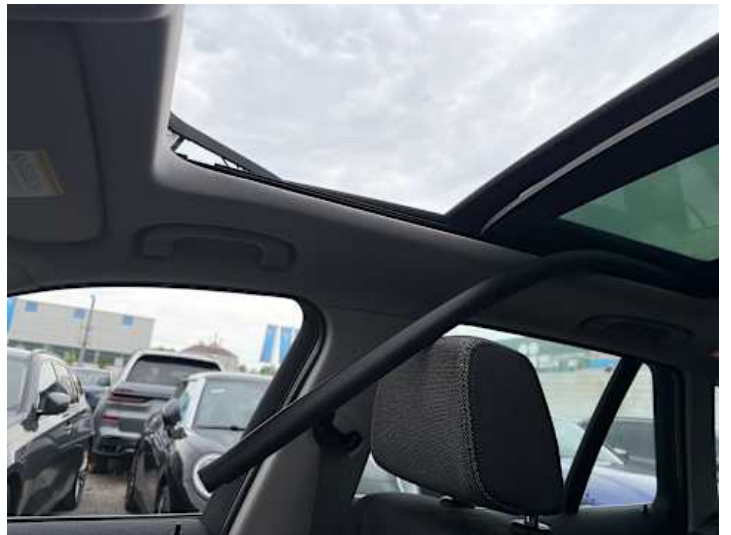
Innenraum (Riss/Bruch)
