## BMW 320 d

EZ 03/2014 | Kombi | Diesel | Schaltgetriebe | 253.246km

Fahrzeug aufgenommen am: 07.07.2026

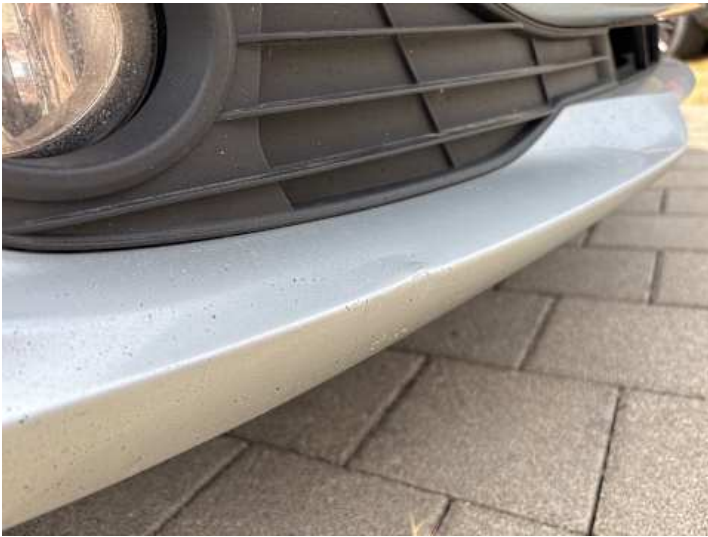
Stoßstange vorne (Verformung)

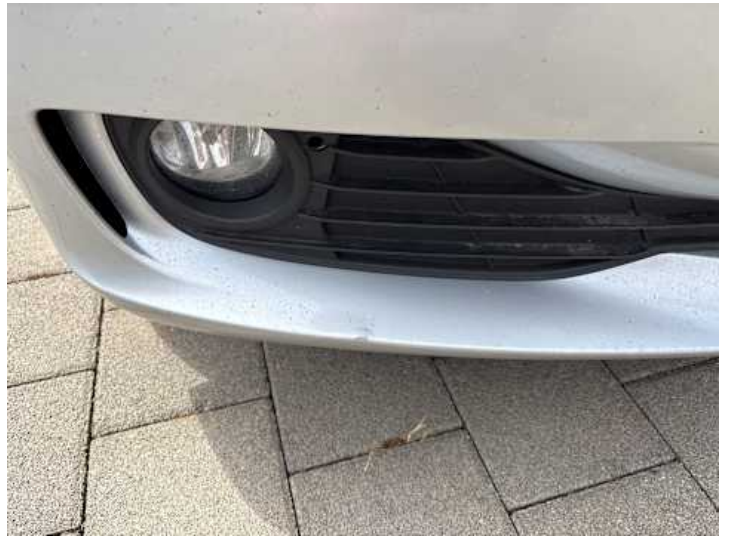
Stoßstange vorne (Verformung)

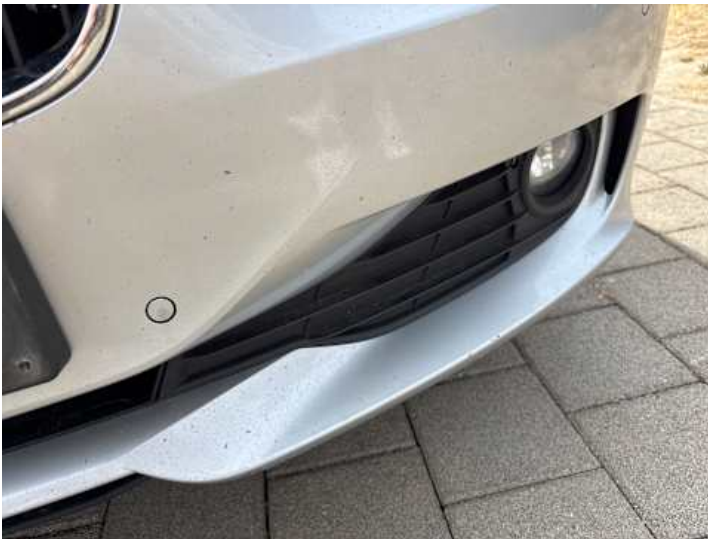
Stoßstange vorne (Kratzer)

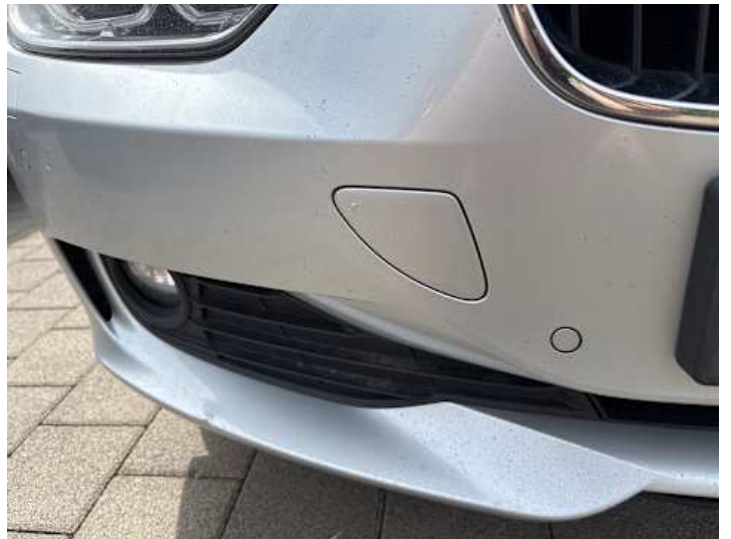
Stoßstange vorne (Kratzer)

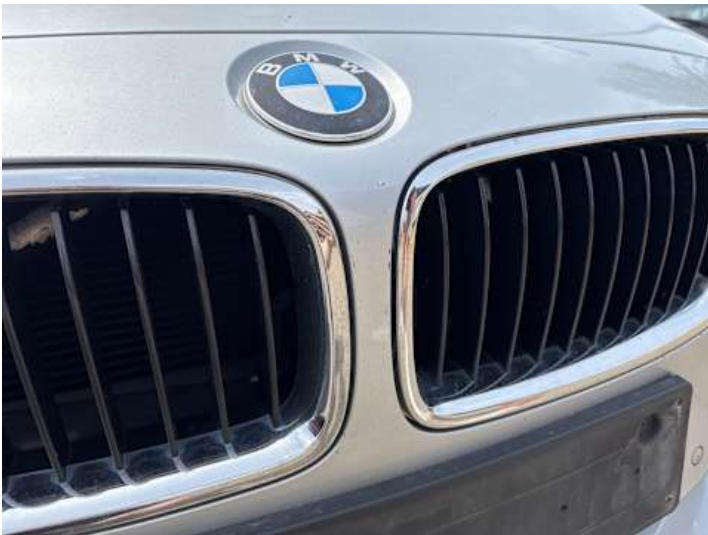
Stoßstange vorne (Kratzer)

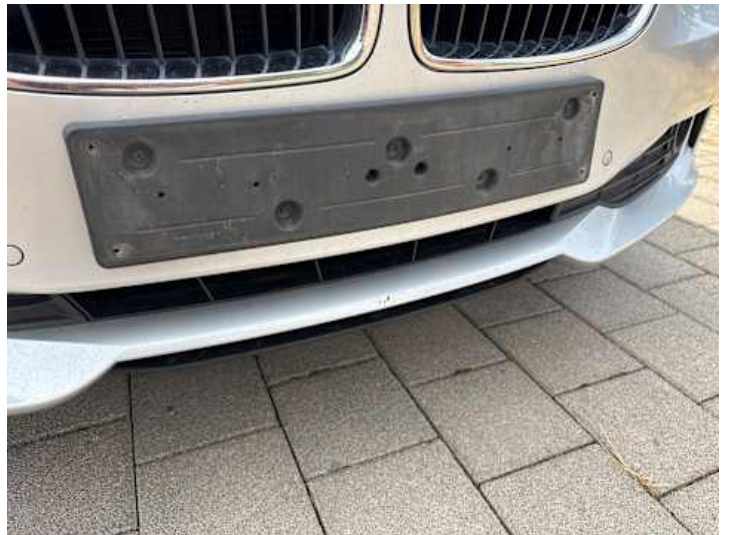
Stoßstange vorne (Kratzer)

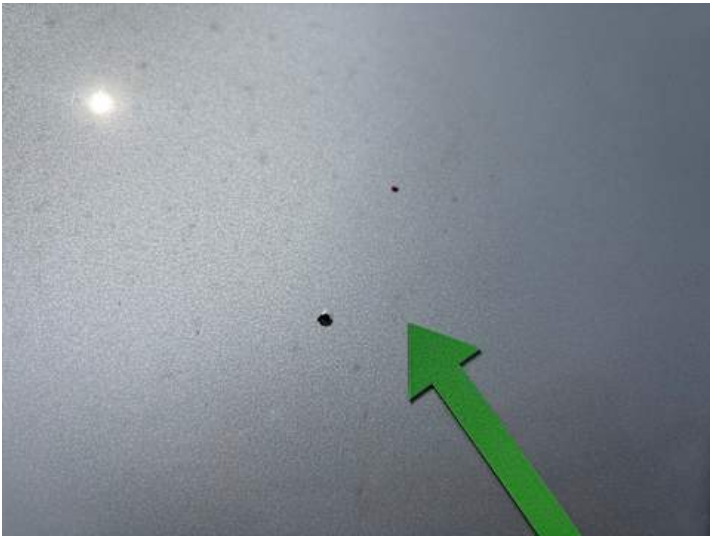
Motorhaube (Steinschlag)

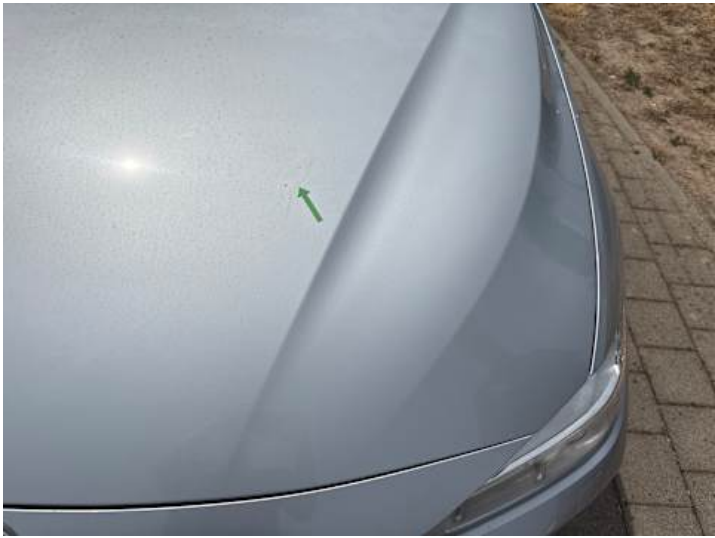
Motorhaube (Steinschlag)

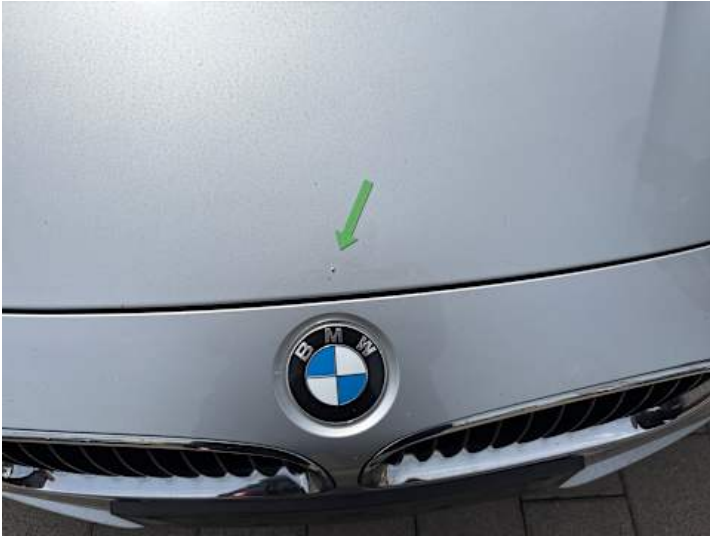
Motorhaube (Steinschlag)

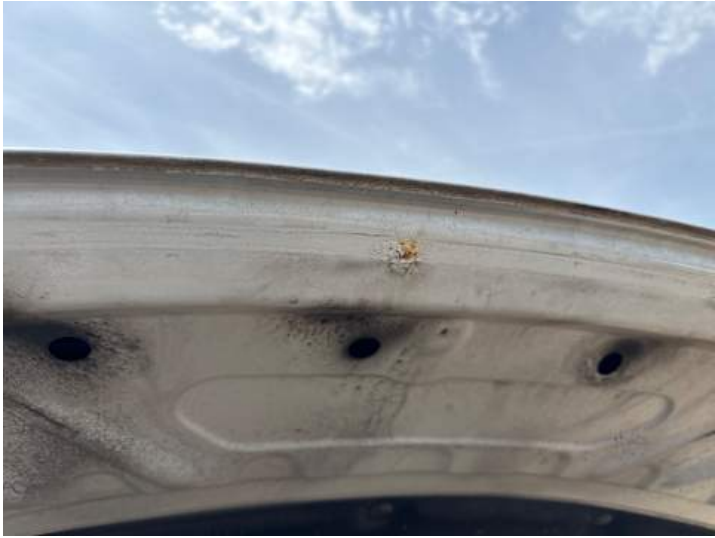
Motorhaube (Rost)

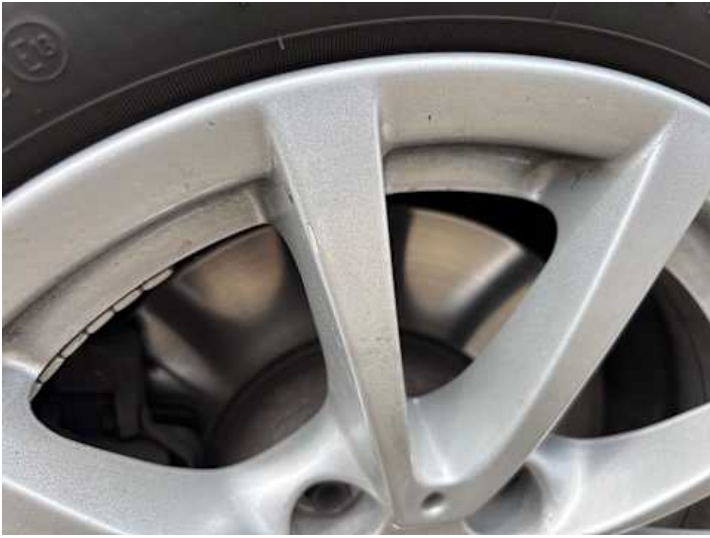
Rad (Kratzer)

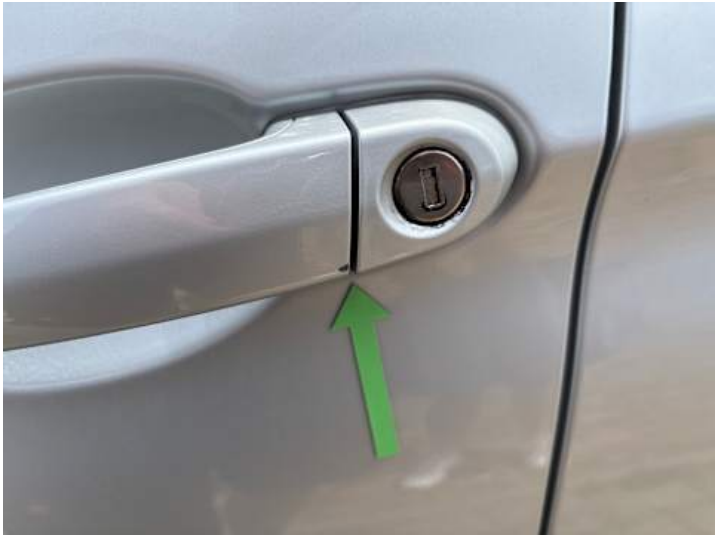
Fahrtür (Kratzer)

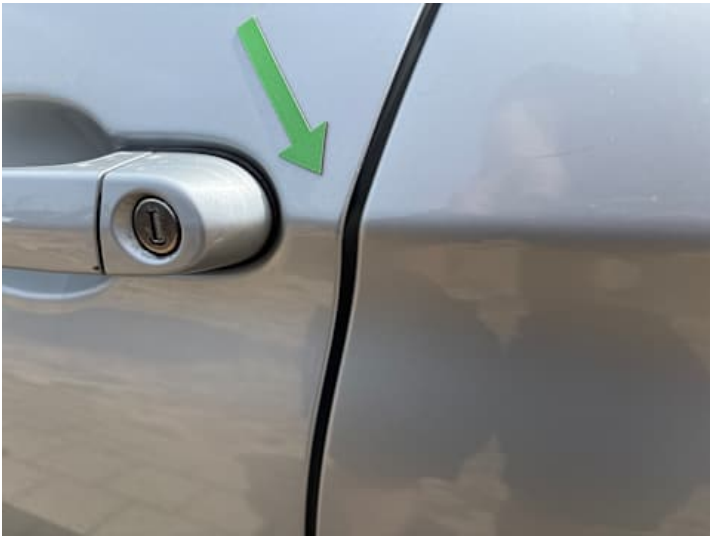
Fahrer­tür (Kratzer)

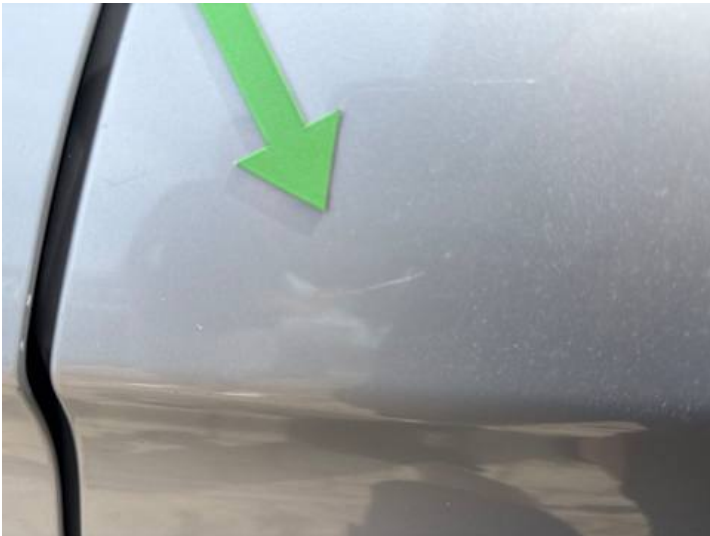
Türe hinten links (Kratzer)

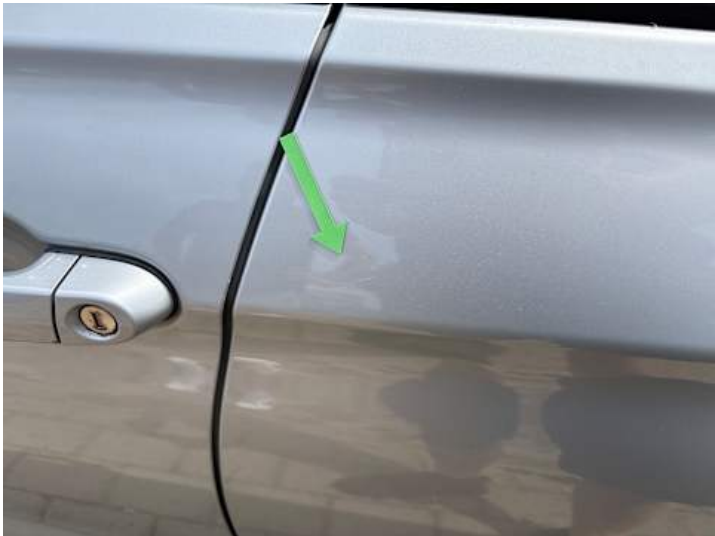
Türe hinten links (Kratzer)

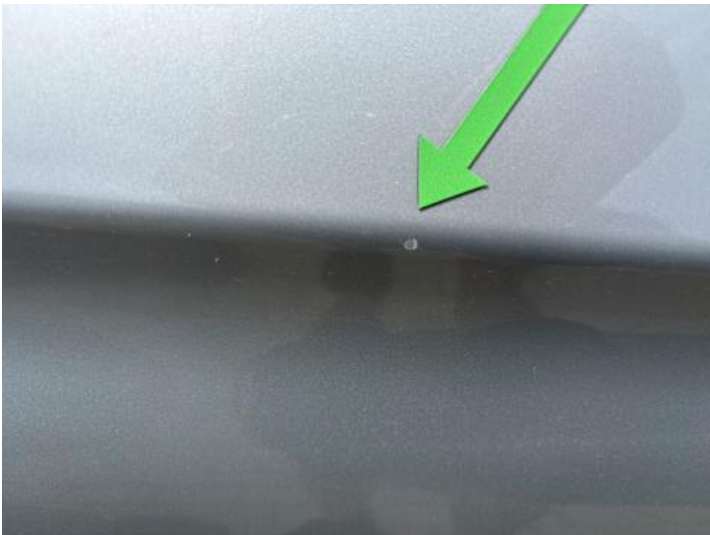
Türe hinten rechts (Lackschaden)

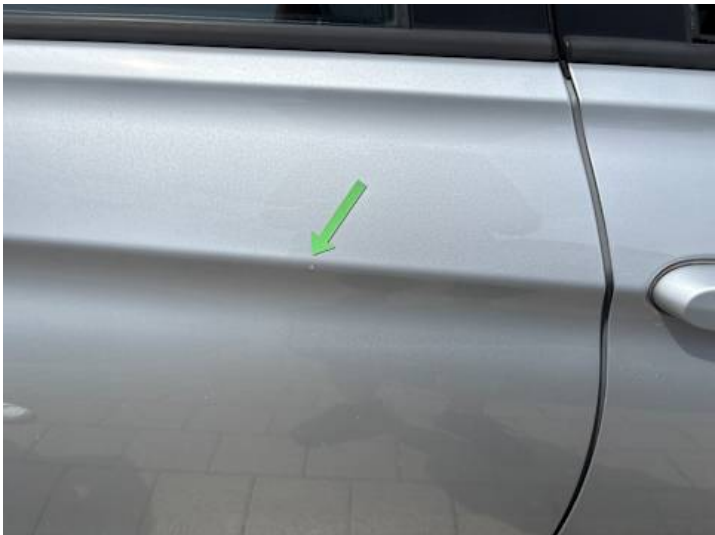
Türe hinten rechts (Lackschaden)

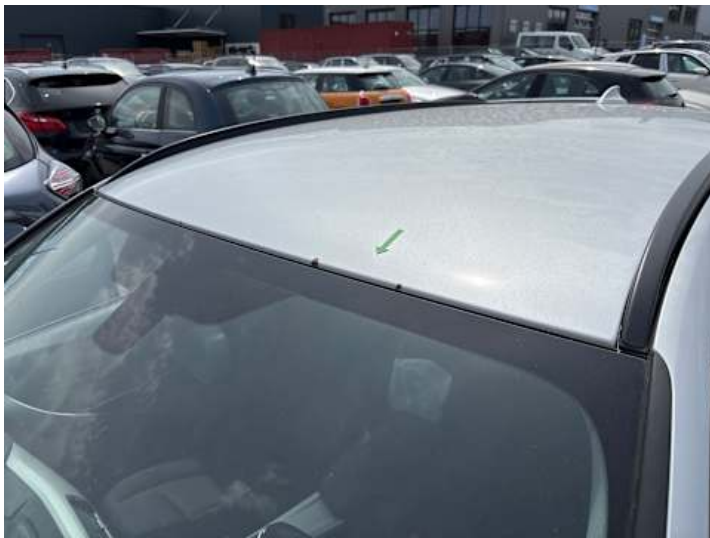
Dach (Lackschaden, Rost)

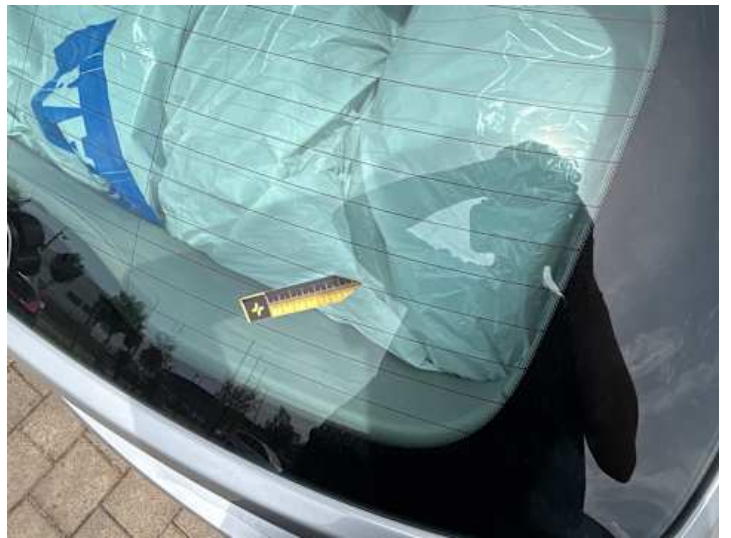
Rückscheibe (Kratzer)

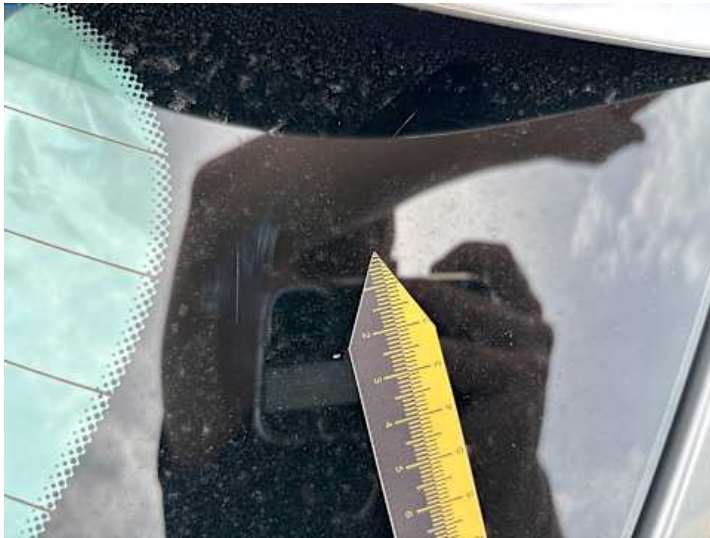
Rückscheibe (Kratzer)

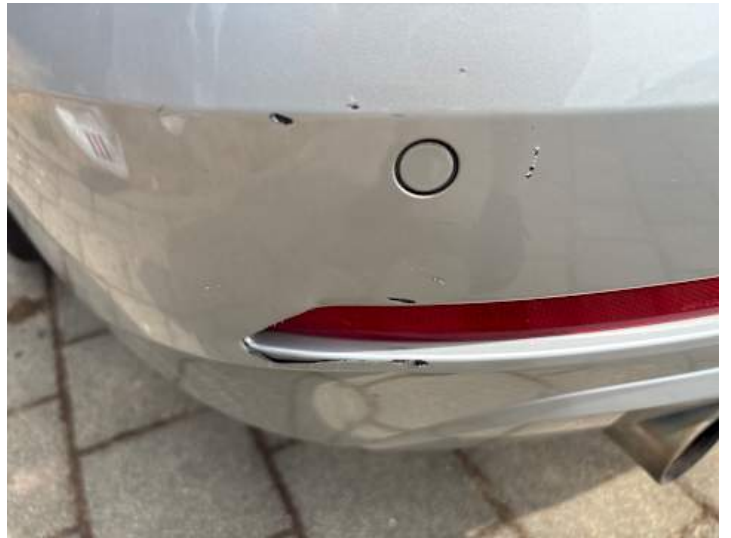
Stoßstange hinten (Riss/Bruch)

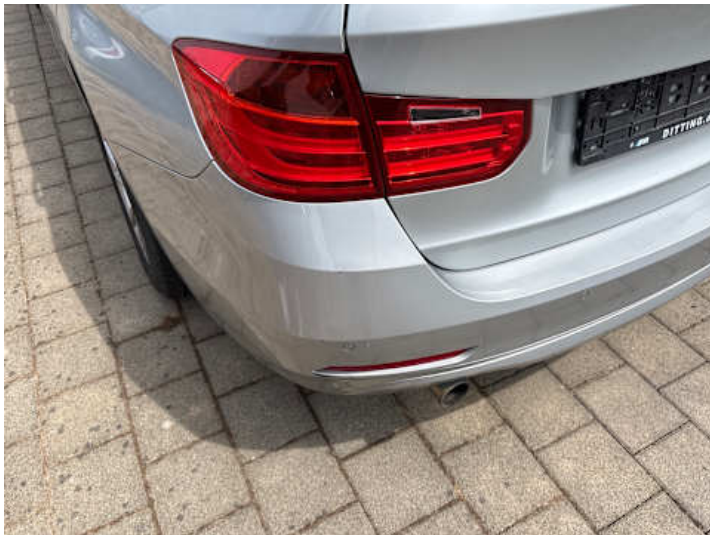
Stoßstange hinten (Riss/Bruch)

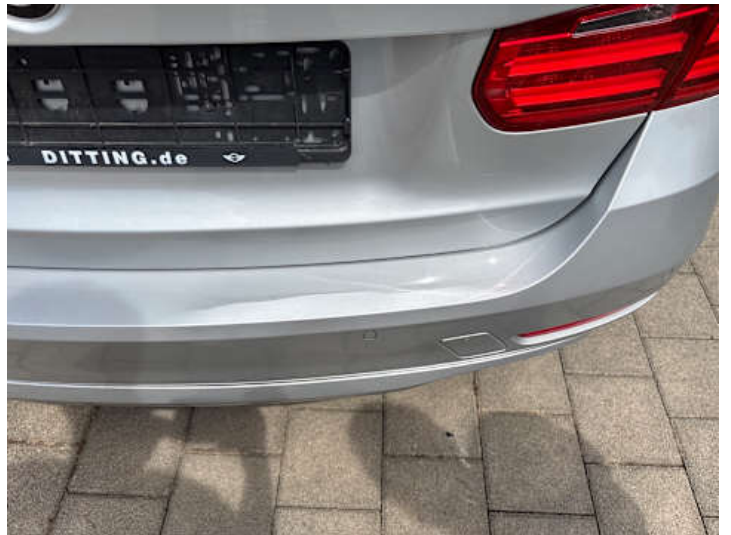
Stoßstange hinten (Verformung)

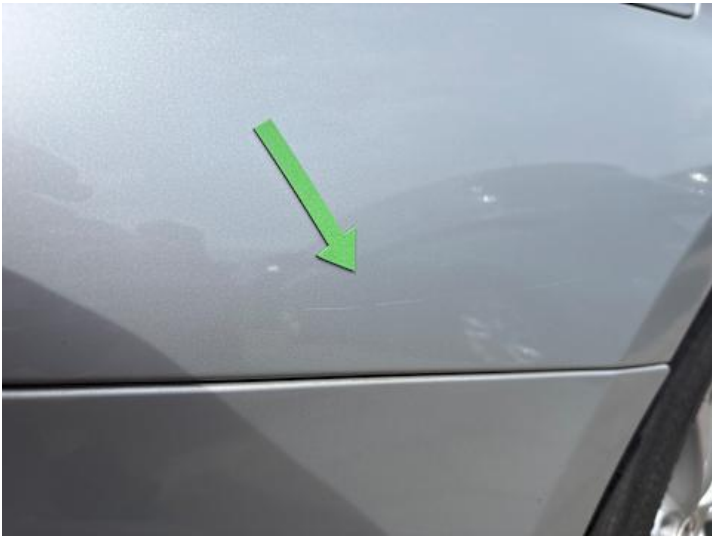
Seitenteil hinten rechts (Kratzer)

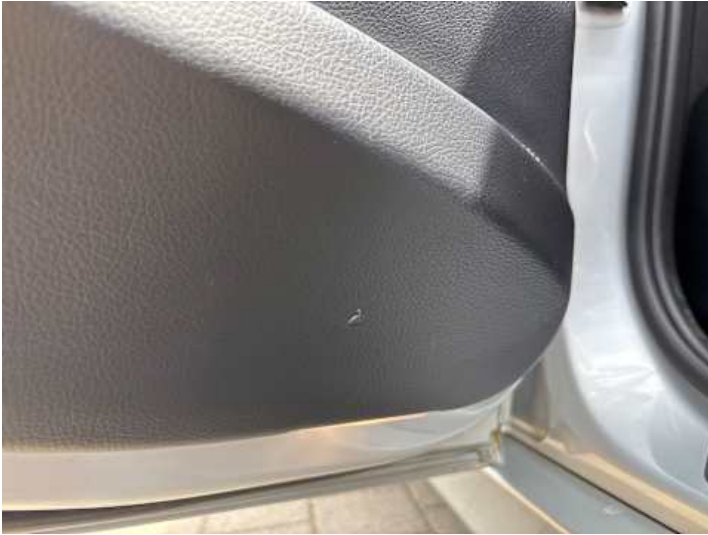
Innenraum (Kratzer)

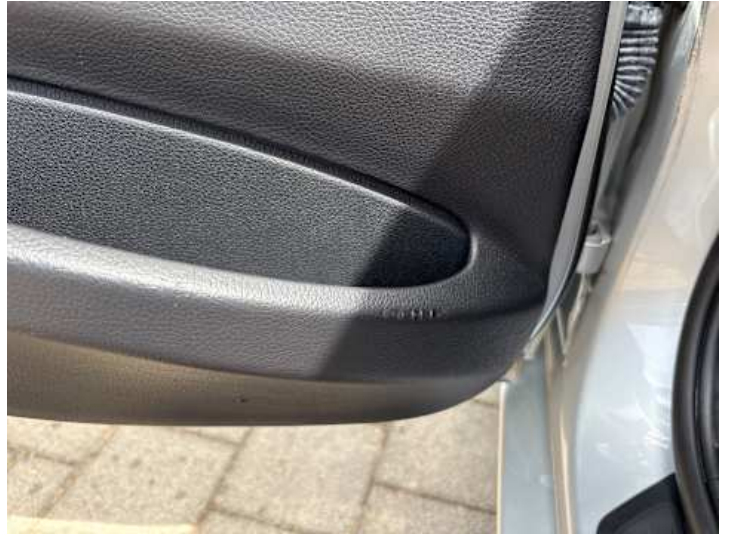
Innenraum (Kratzer)

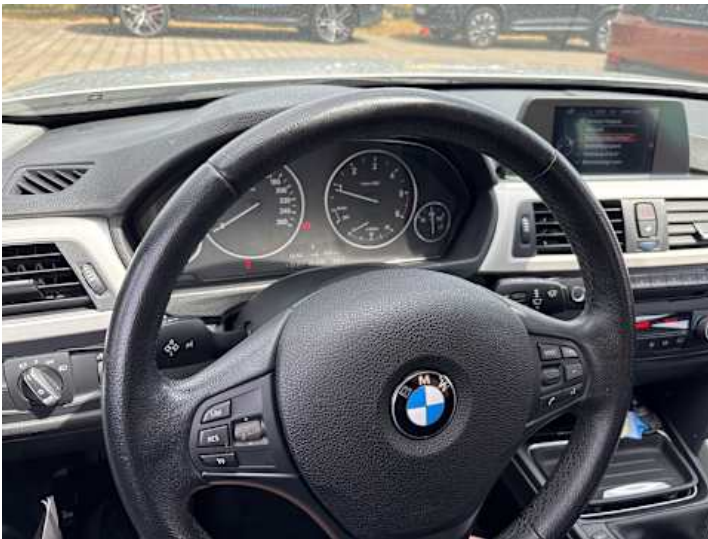
Innenraum (Verschleiß, Diverse Schäden)

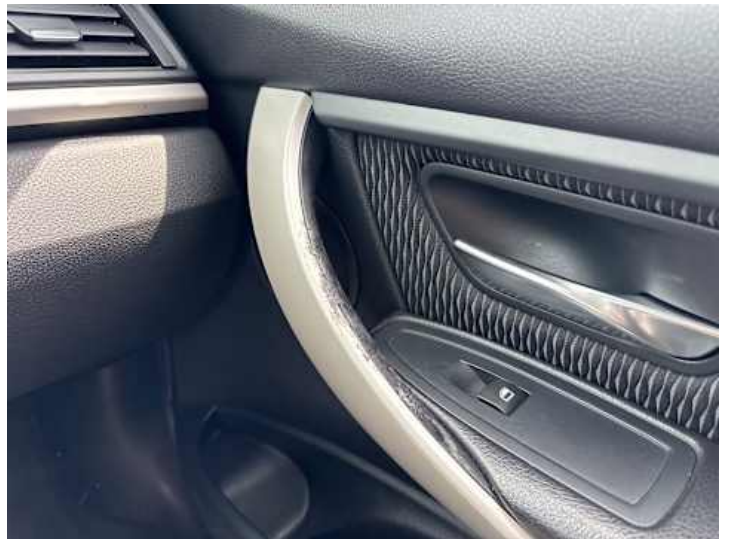
Innenraum (Verschleiß, Diverse Schäden)

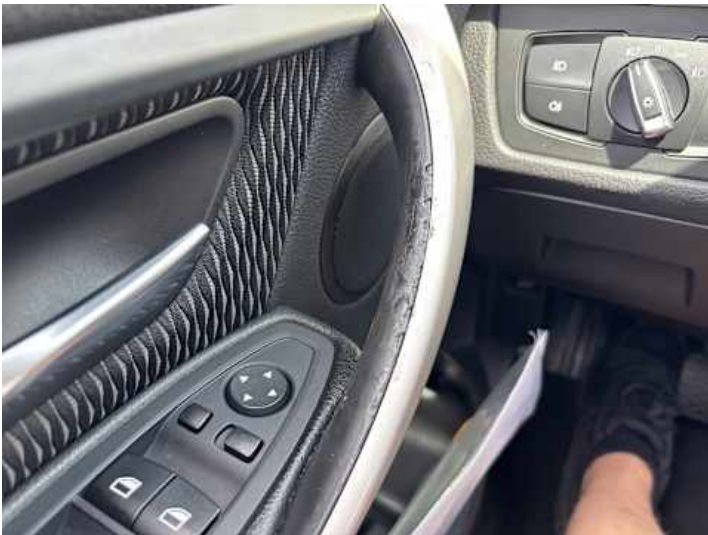
Innenraum (Verschleiß, Diverse Schäden)

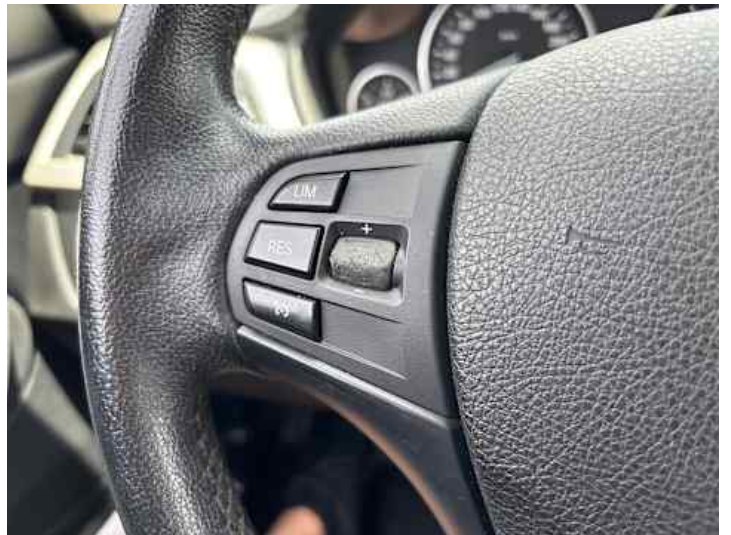
Innenraum (Verschleiß, Diverse Schäden)

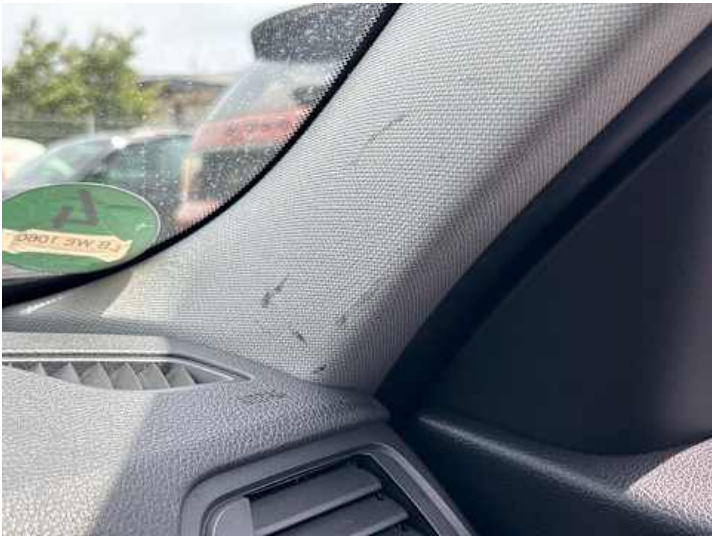
Innenraum (Verschmutzung)
