## Cupra Leon VZ e-Hybrid

EZ 05/2022 | Kombi | Benzin-Hybrid · MHEV (Mild-Hybrid) |  
Automatikgetriebe | 102.090km  
Besteuerung: Regelbesteuert (Deutschland)  
Fahrzeugstandort: 92\*\*\*  
Fahrzeug aufgenommen am: 26.08.2026

# Hinweise zum Zustandsbericht

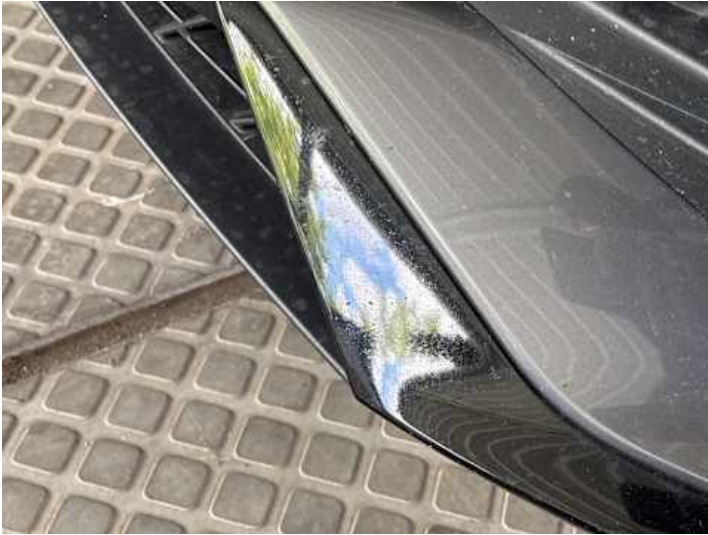
Stoßstange vorne (Steinschlag)

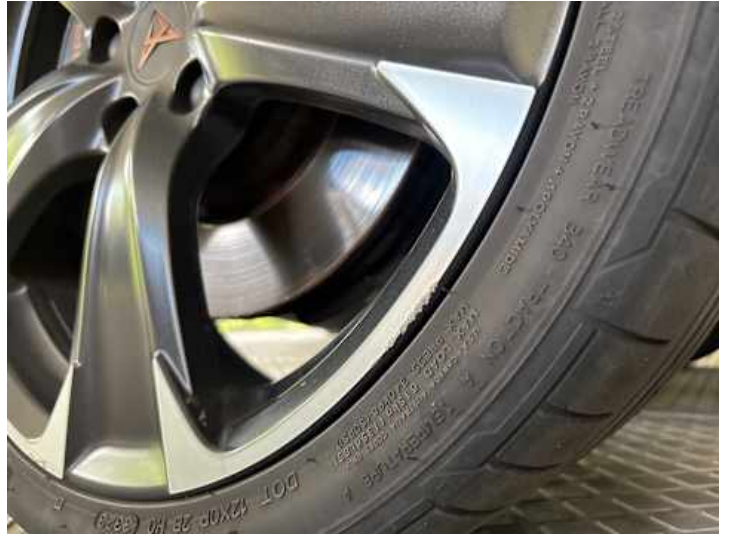
Rad (Kerben)

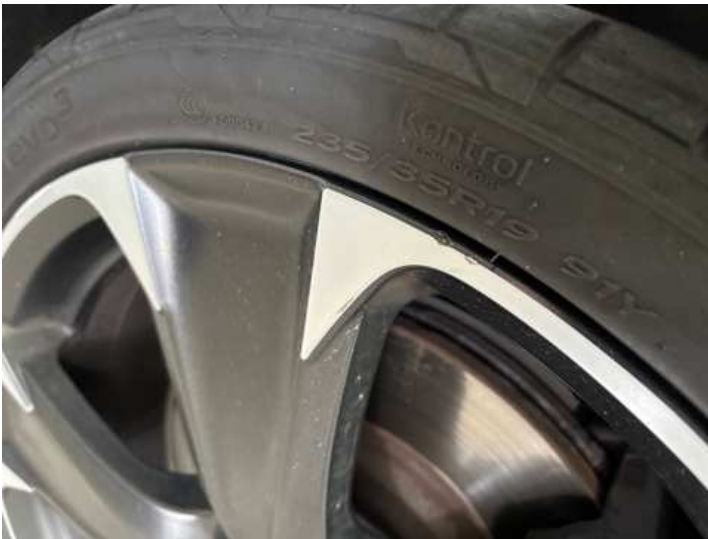
Rad (Kerben)

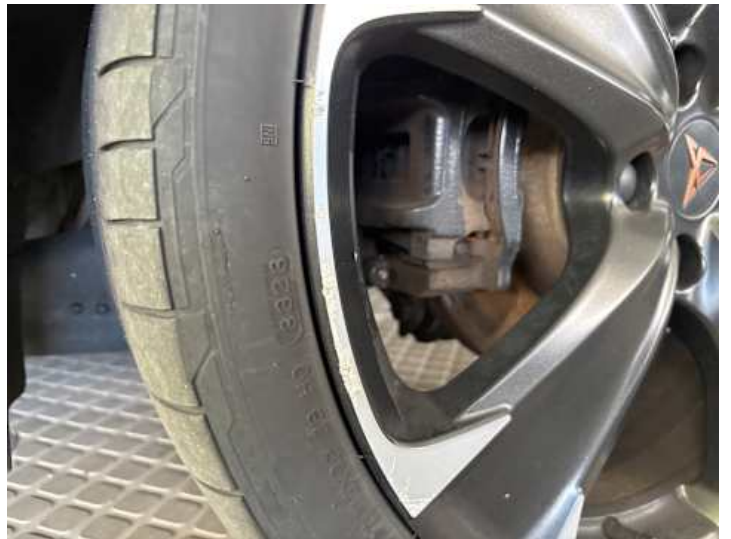
Rad (Kerben)

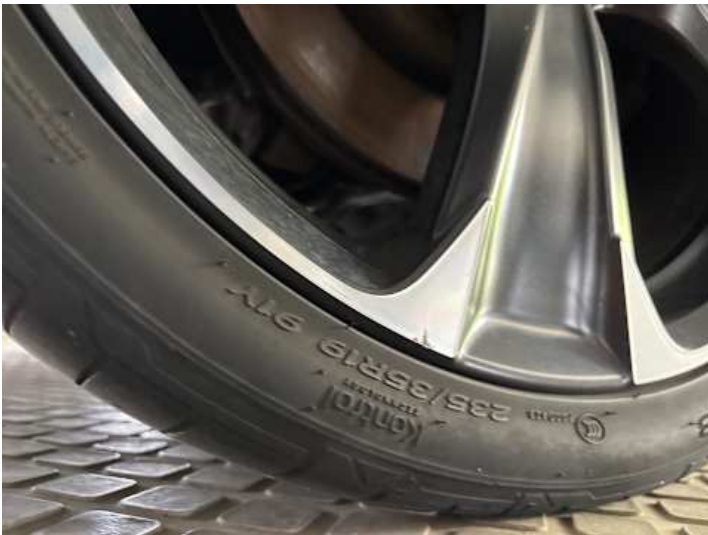
Rad (Kerben)

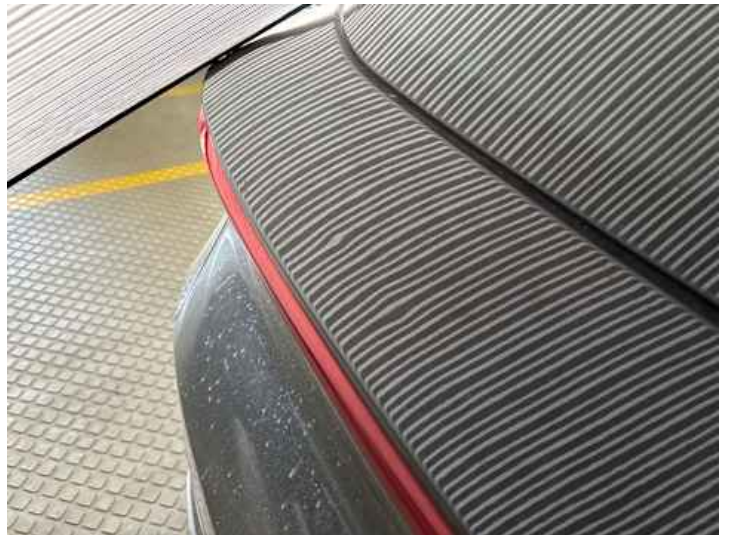
Heckklappe (Delle)
