## Skoda Kodiaq Ambition

EZ 08/2017 | Geländewagen | Diesel | Automatikgetriebe | 243.707km  
Besteuerung: Differenzbesteuert (§25a UStG)  
Fahrzeugstandort: 32\*\*\*  
Fahrzeug aufgenommen am: 25.08.2026

# Hinweise zum Zustandsbericht

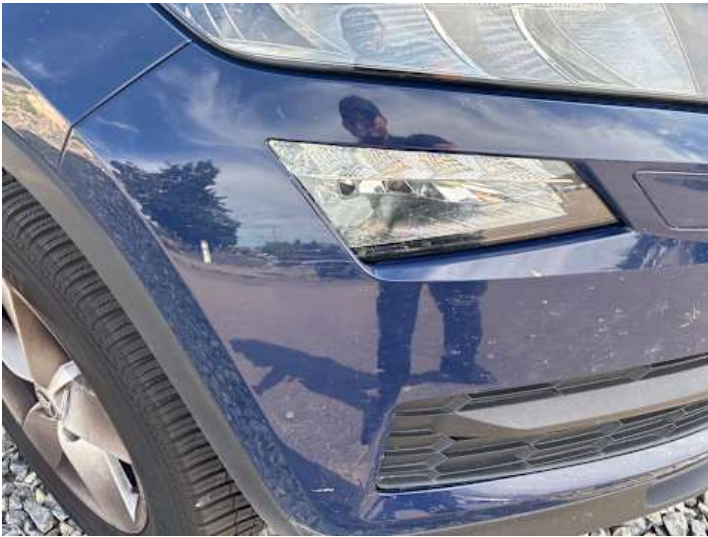
Stoßstange vorne (Kratzer)

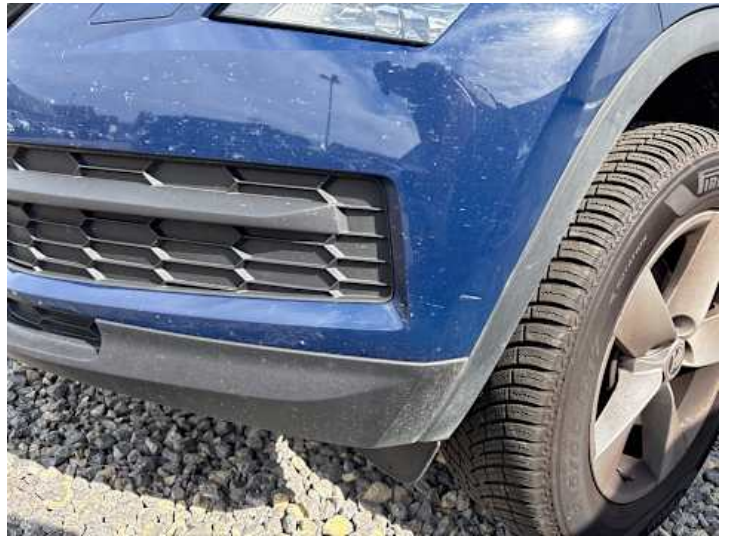
Stoßstange vorne (Kratzer)

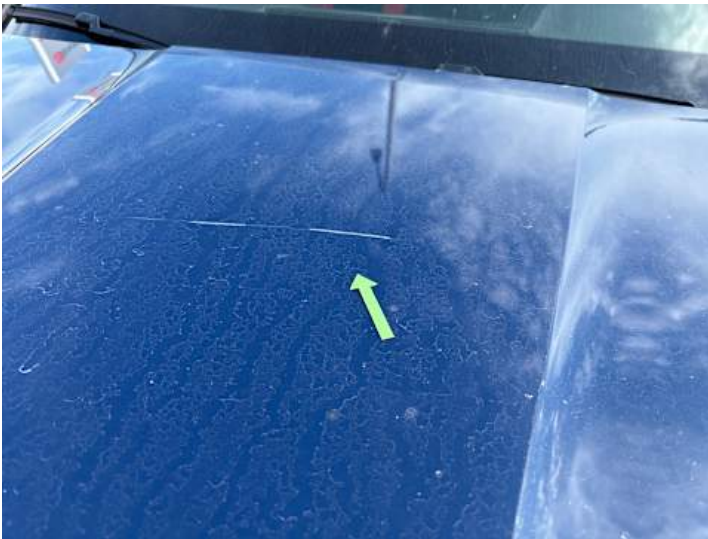
Motorhaube (Kratzer, Lackschaden)

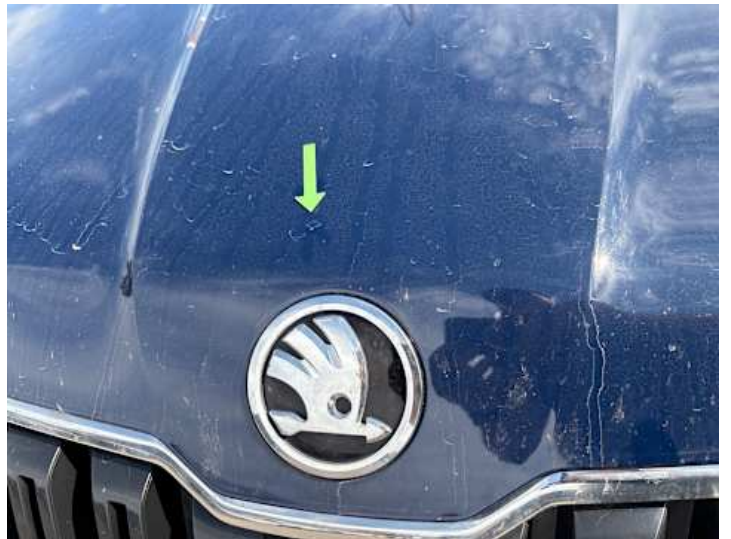
Motorhaube (Kratzer, Lackschaden)

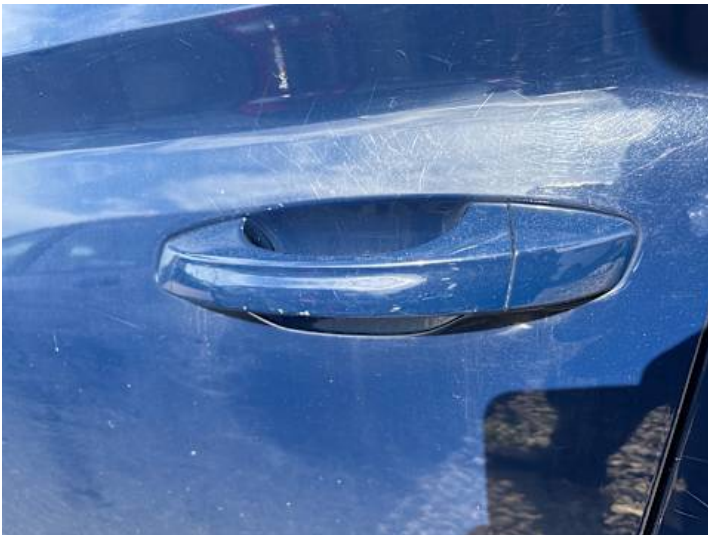
Fahrertür (Kratzer)

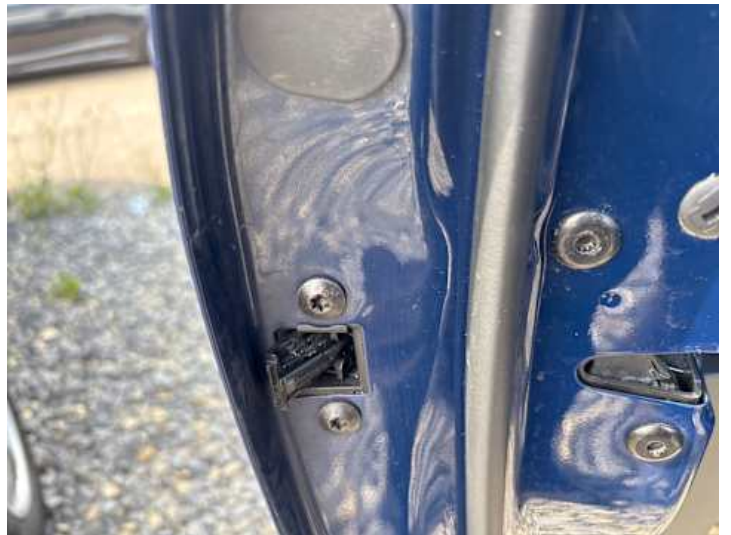
Fahrertür (Riss/Bruch)

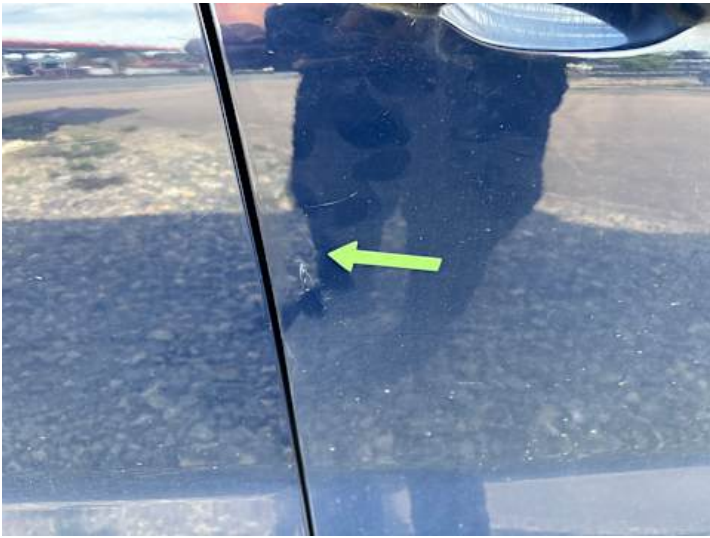
Beifahrertür (Kratzer, Delle)

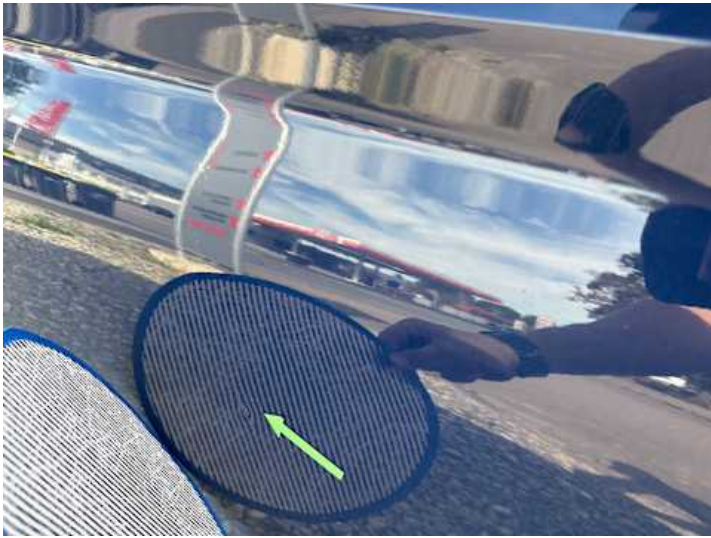
Beifahrertür (Kratzer, Delle)

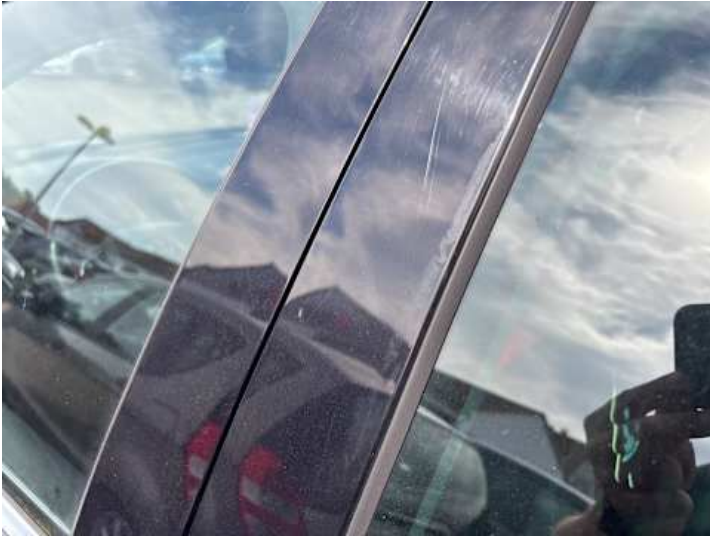
Türe hinten links (Kratzer, Delle)

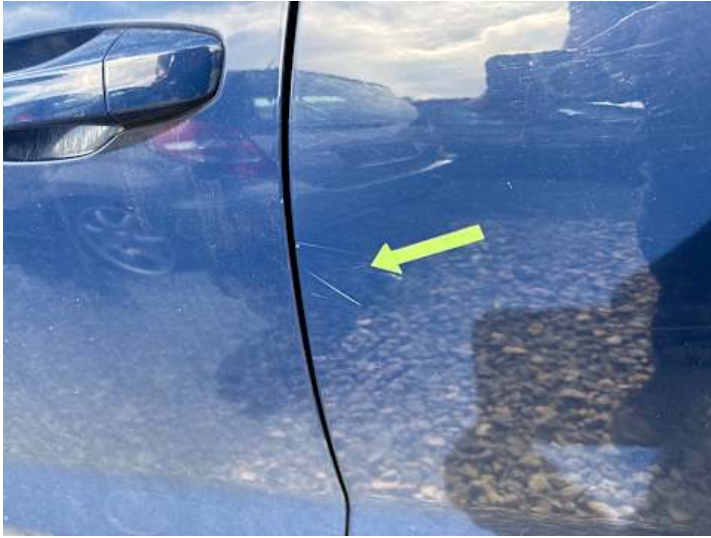
Türe hinten links (Kratzer, Delle)

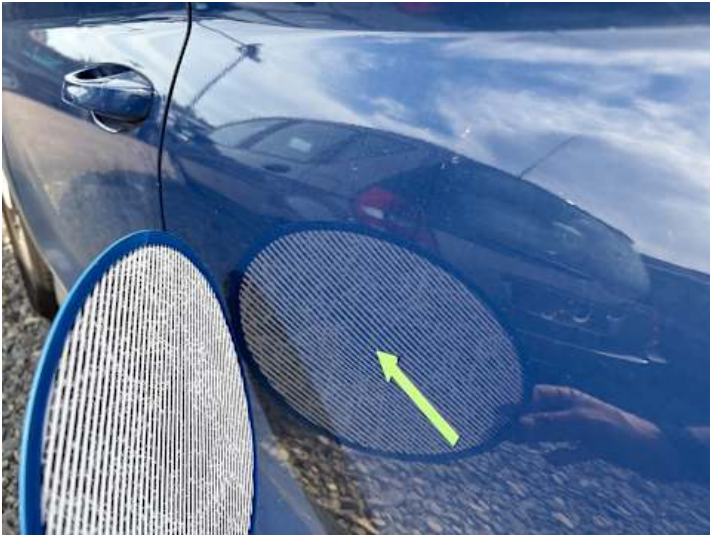
Türe hinten links (Kratzer, Delle)

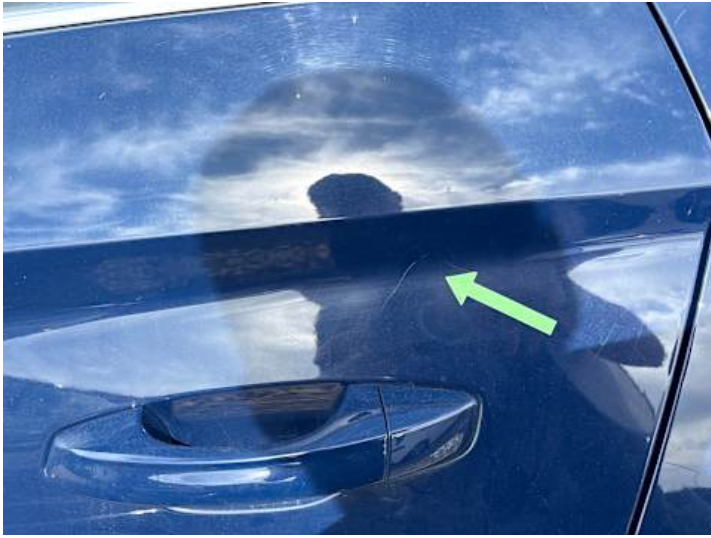
Türe hinten links (Kratzer, Delle)

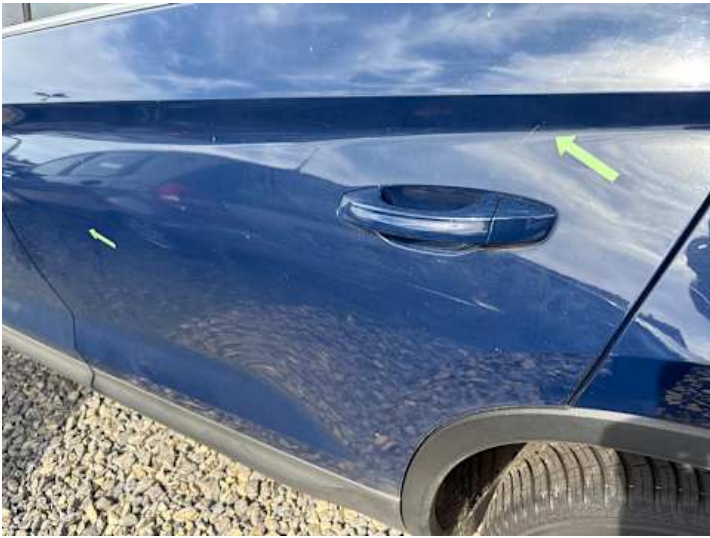
Türe hinten links (Kratzer, Delle)

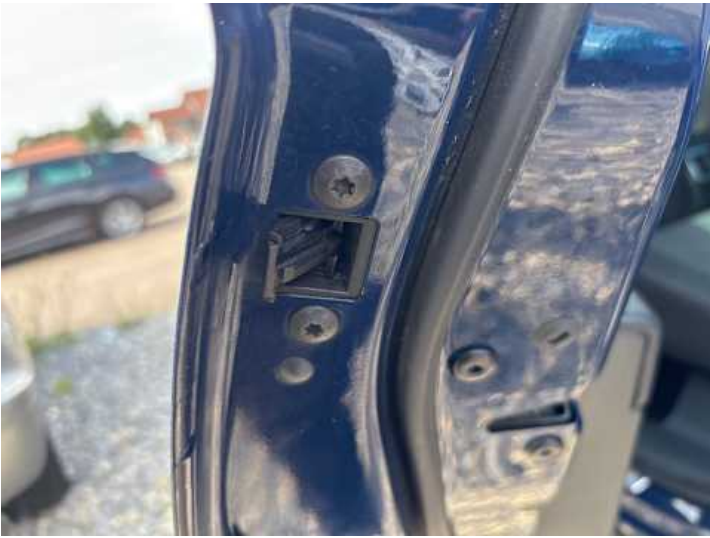
Türe hinten links (Riss/Bruch)

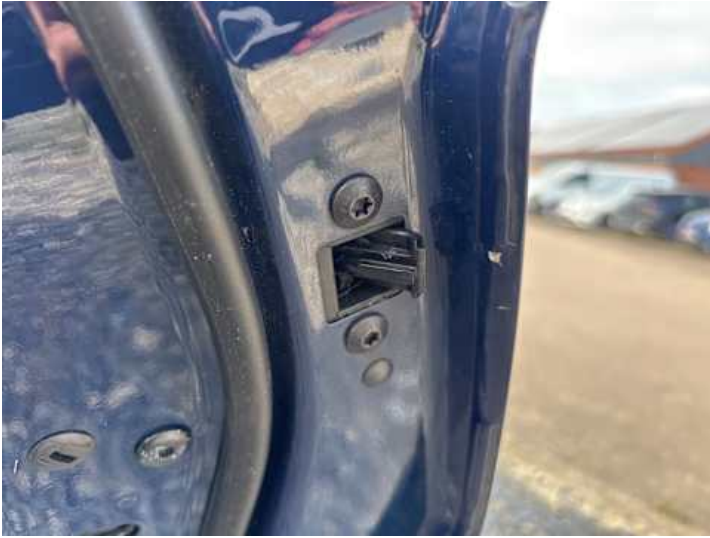
Türe hinten rechts (Riss/Bruch)

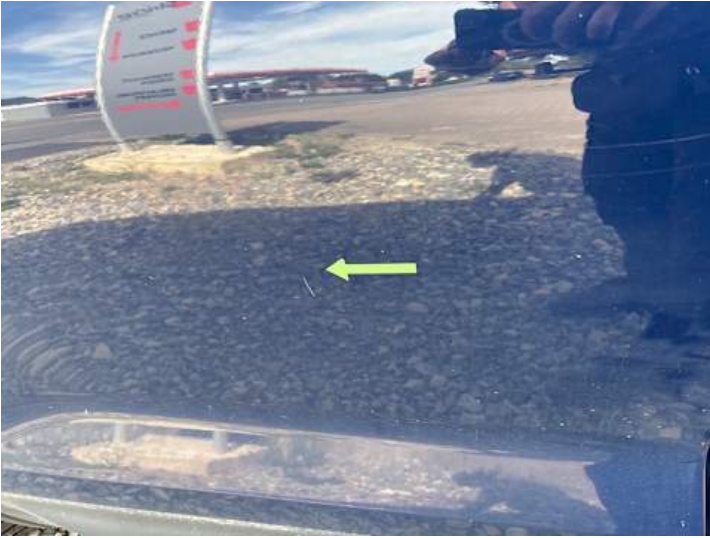
Türe hinten rechts (Delle, Kratzer)

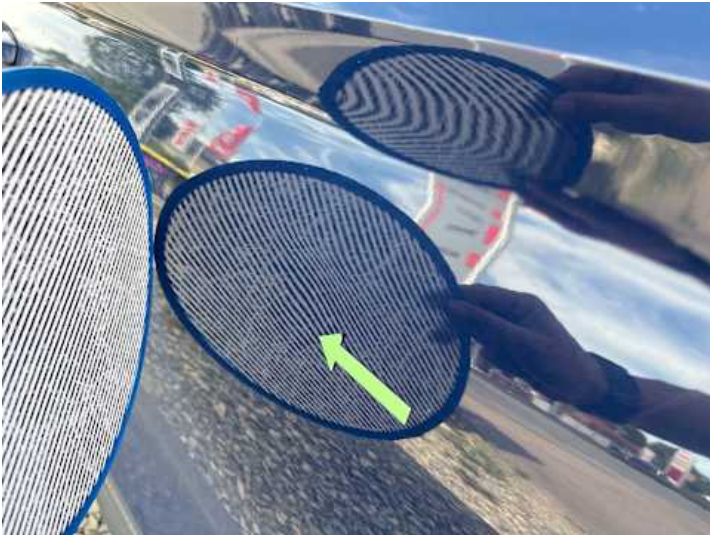
Türe hinten rechts (Delle, Kratzer)

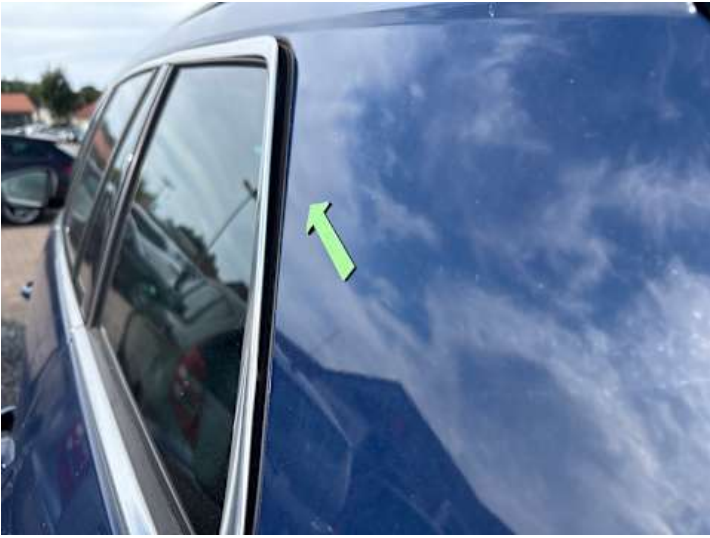
Seitenteil hinten links (Verformung)

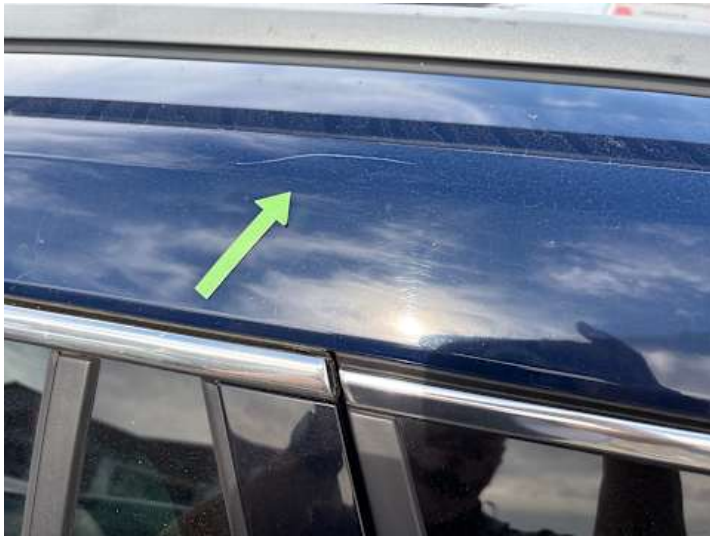
Seitenteil hinten links (Kratzer)

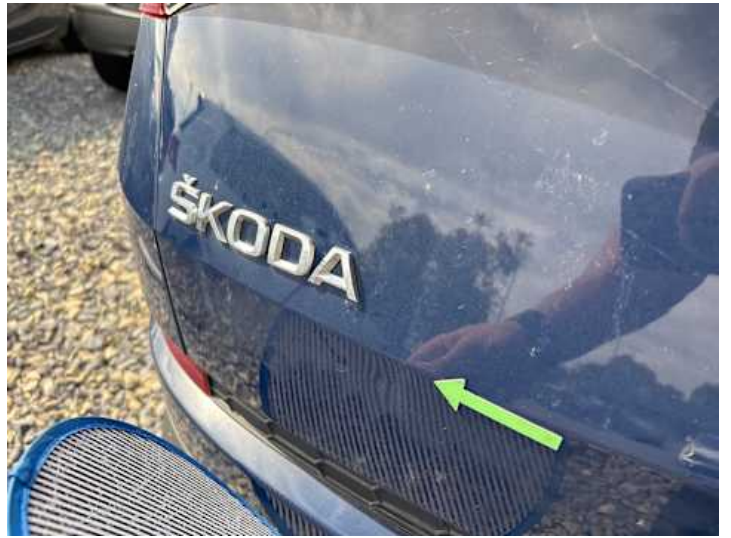
Heckklappe (Delle)

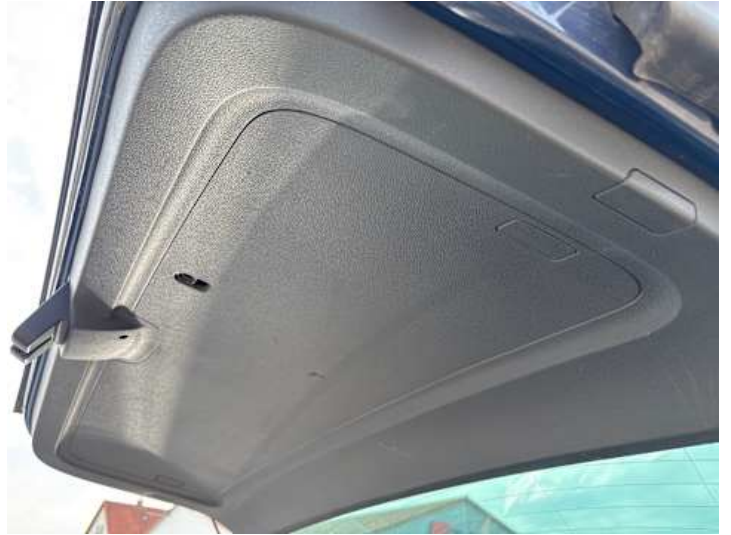
Innenraum (Kratzer)

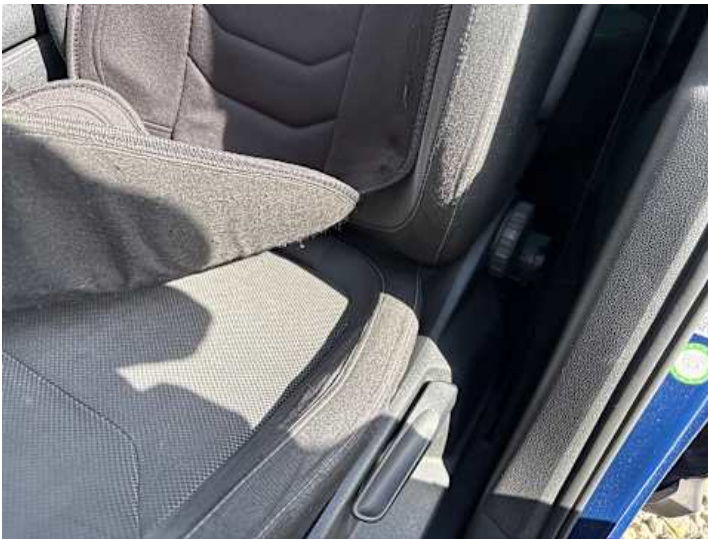
Innenraum (Verschleiß)

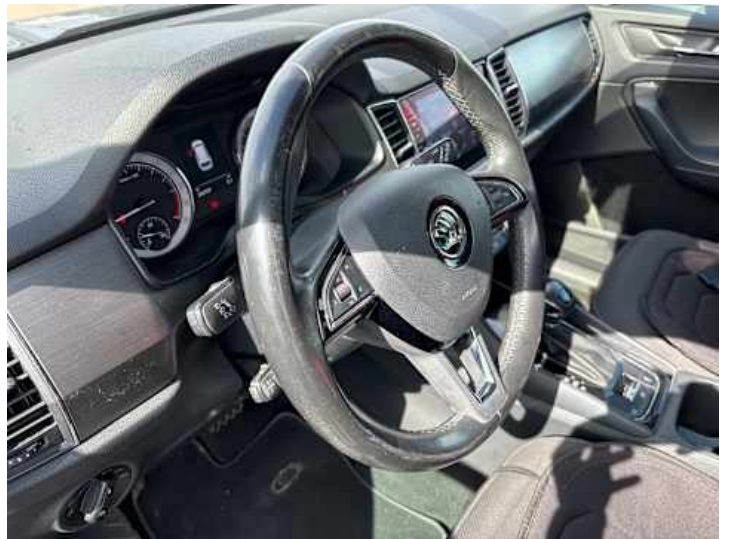
Innenraum (Verschleiß)

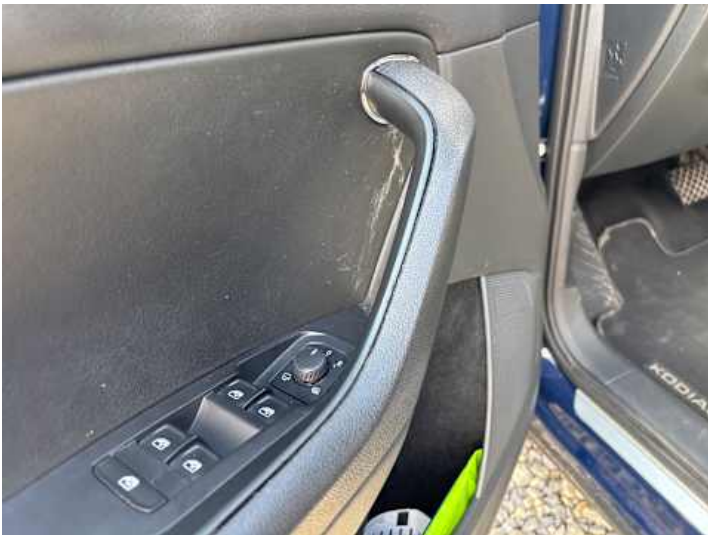
Innenraum (Verschleiß)

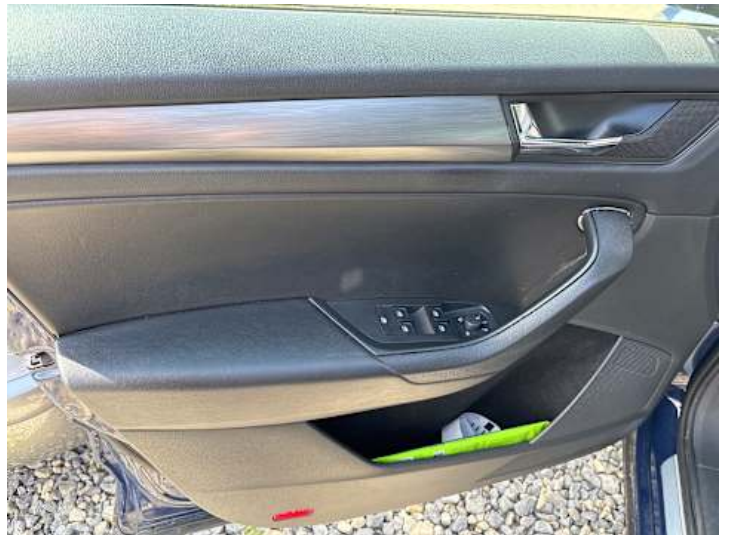
Innenraum (Verschleiß)
