## Renault Twingo 1.2 Privilege

EZ 02/2001 | Kleinwagen | Benzin | Schaltgetriebe | 159.773km  
Besteuerung: Differenzbesteuert (§25a UStG)  
Fahrzeugstandort: 83\*\*\*  
Fahrzeug aufgenommen am: 05.08.2026

# Hinweise zum Zustandsbericht

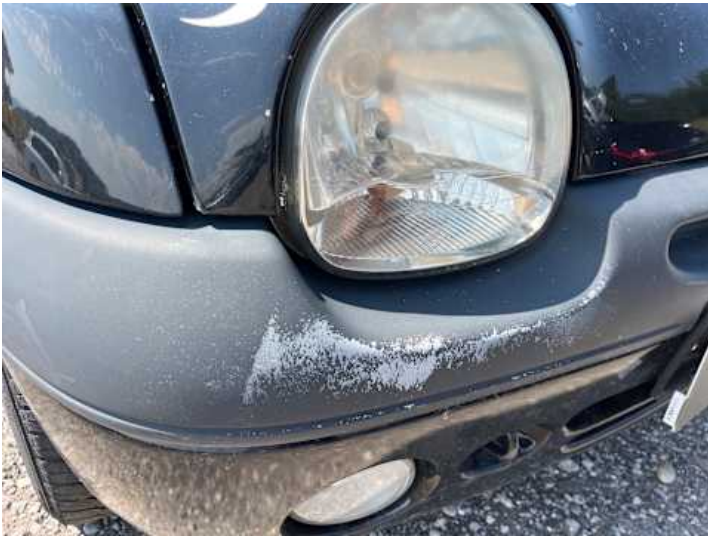
Stoßstange vorne (Ausgeblichen/Matt, Lackschaden)

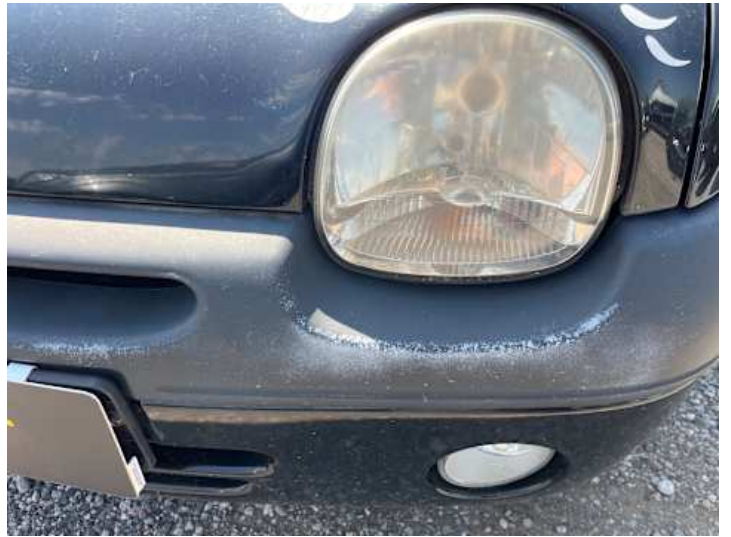
Stoßstange vorne (Ausgeblichen/Matt, Lackschaden)

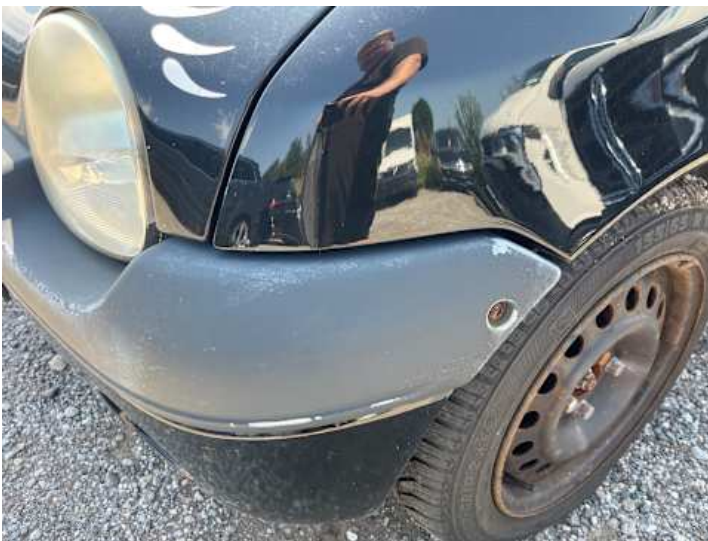
Stoßstange vorne (Ausgeblichen/Matt, Lackschaden)

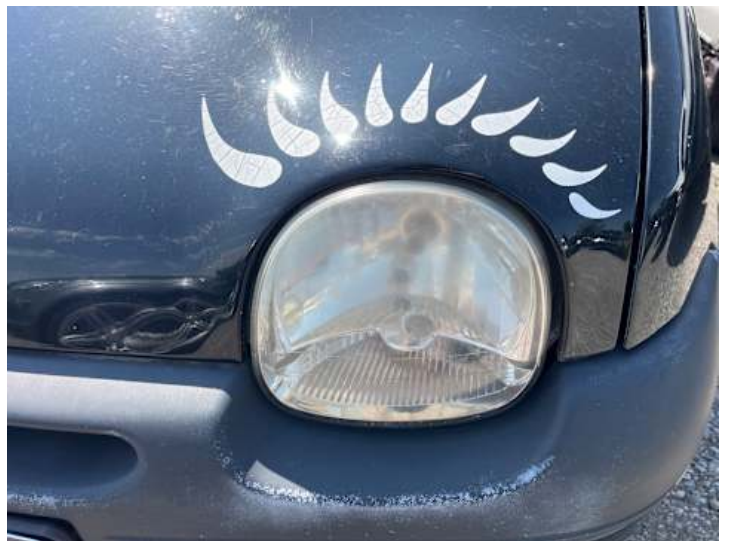
Scheinwerfer (links) (Blind)

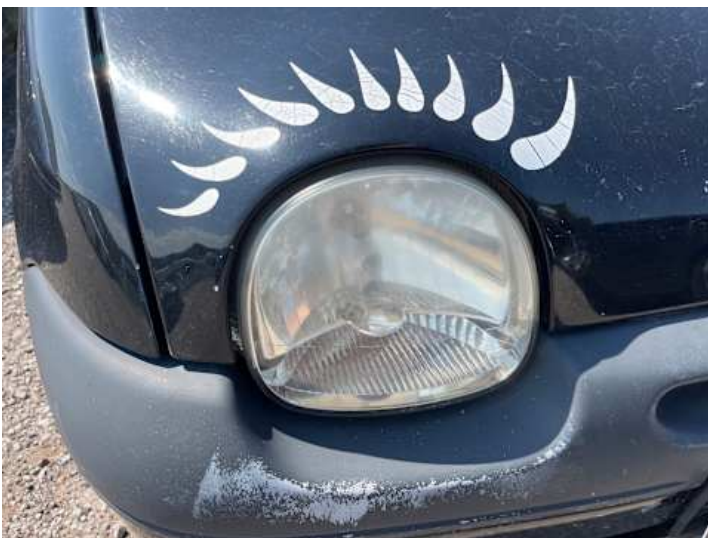
Scheinwerfer (rechts) (Blind)

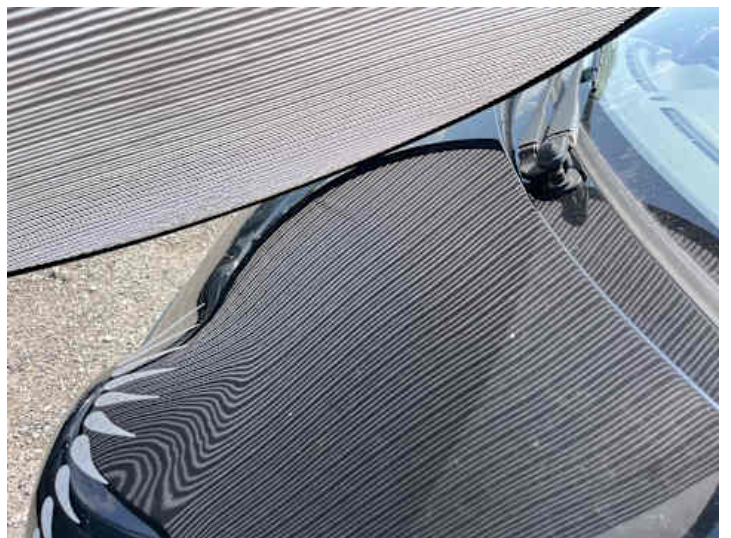
| Fahrzeugteil | Lackschichtdicke (in µm) | Fahrzeugteil | Lackschichtdicke (in µm) |
|---|---|---|---|
| Motorhaube | 150 | Heckklappe | 110 |

Motorhaube (Delle)

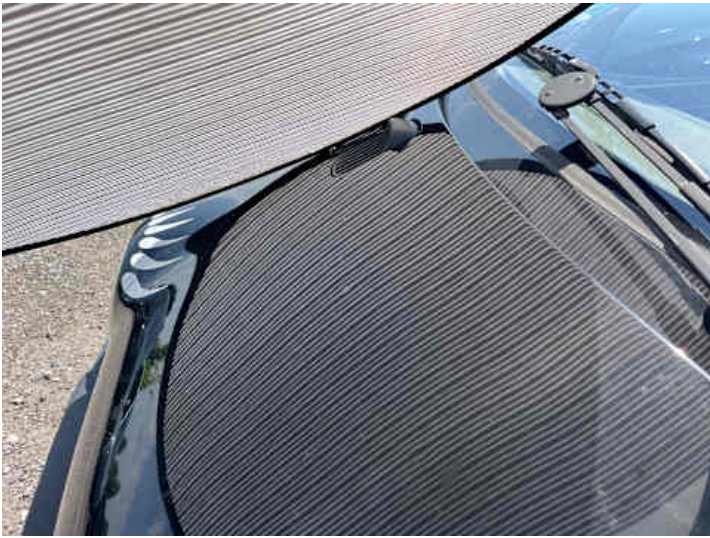
Motorhaube (Delle)

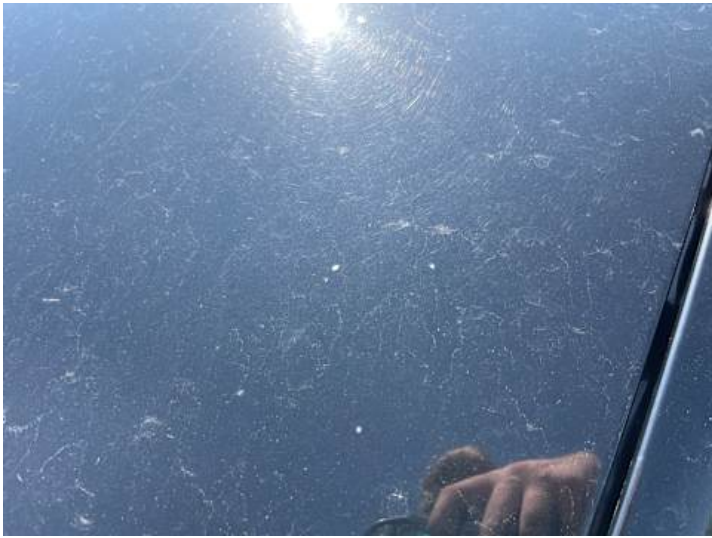
Motorhaube (Steinschlag, Kratzer)

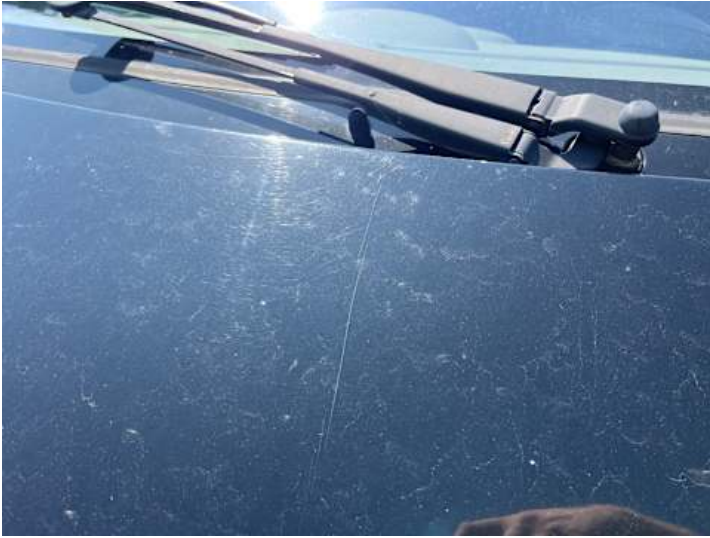
Motorhaube (Steinschlag, Kratzer)

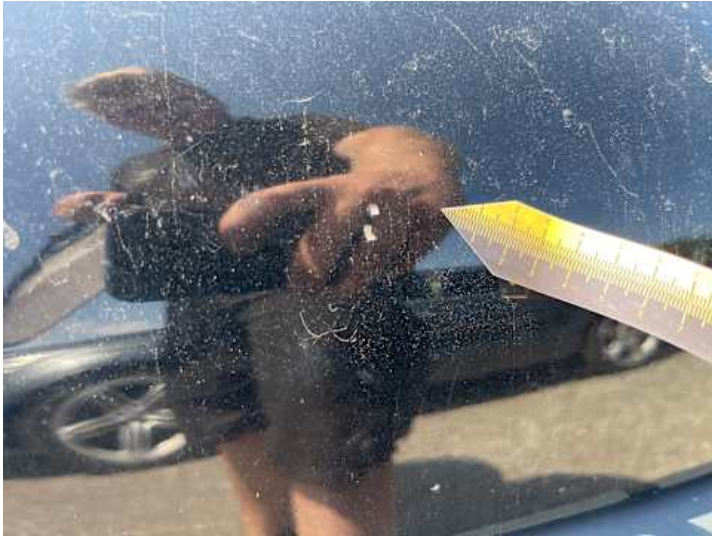
Motorhaube (Steinschlag, Kratzer)

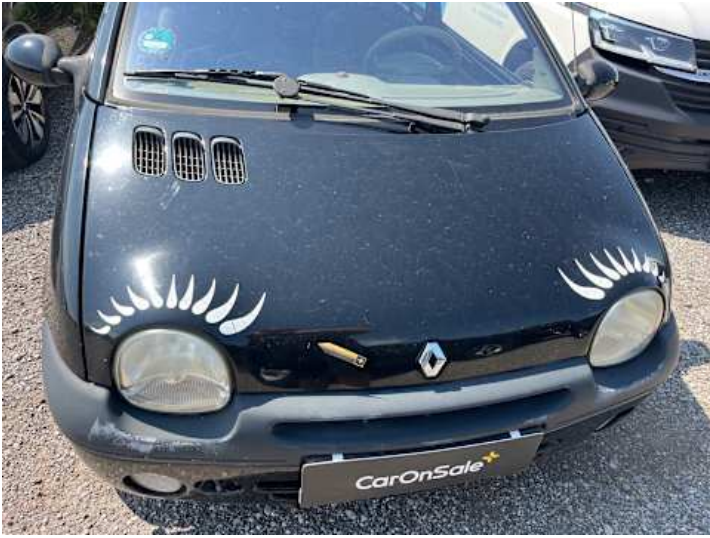
Motorhaube (Steinschlag, Kratzer)

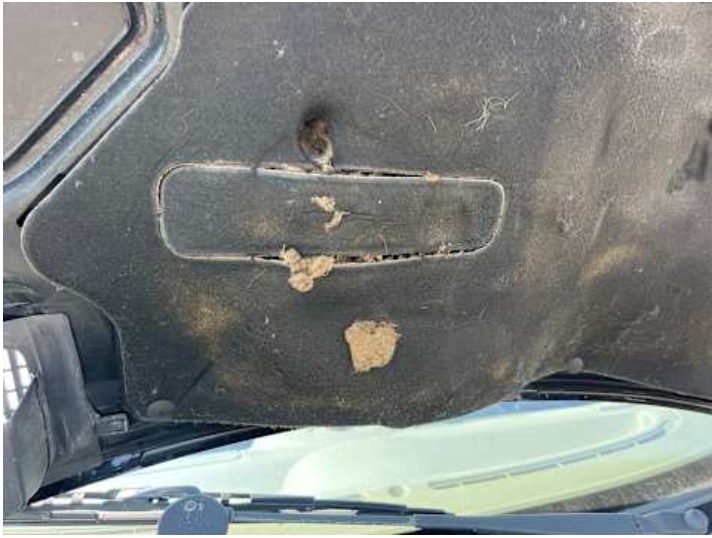
Motorhaube (Riss/Bruch)

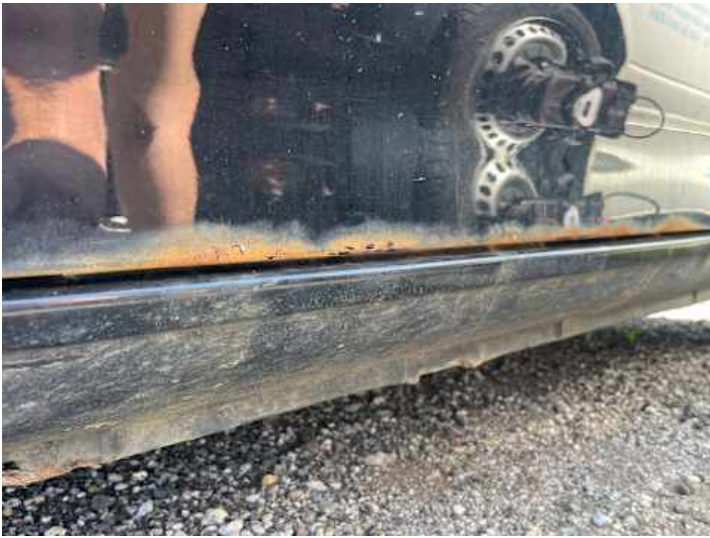
| Fahrzeugteil | Lackschichtdicke (in µm) | Fahrzeugteil | Lackschichtdicke (in µm) |
|---|---|---|---|
| Fahrertür | 215 | Beifahrertür | 120 |

Fahrrertür (Lackschaden, Rost)

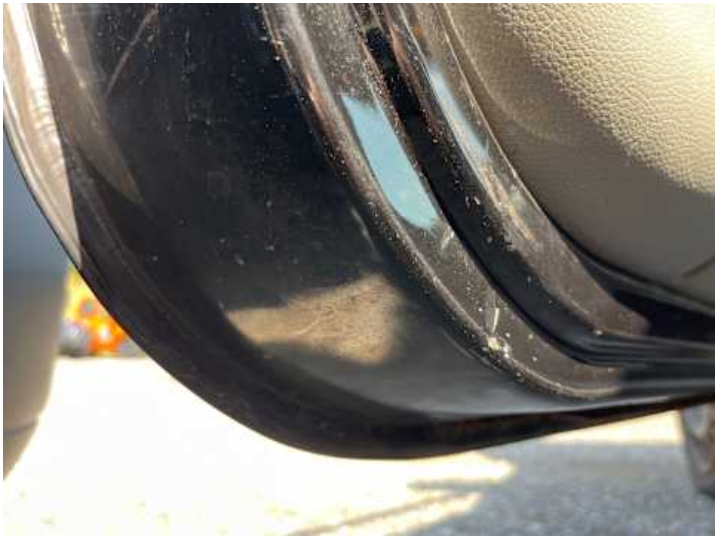
Fahrrertür (Kratzer, Lackschaden)

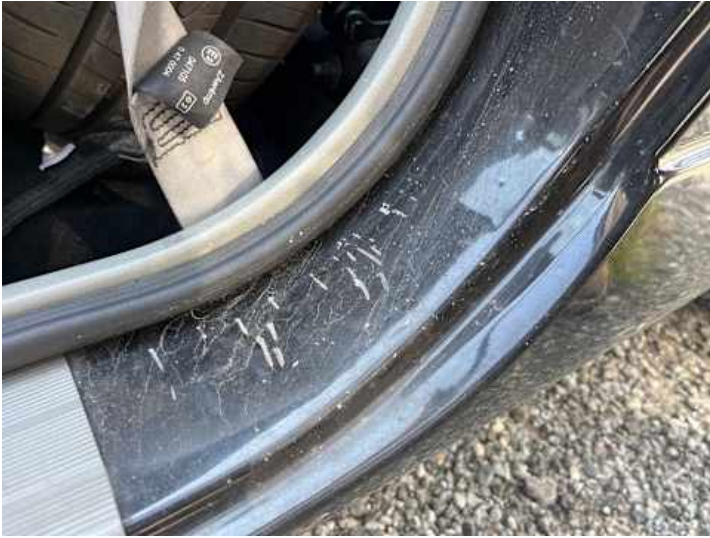
Fahrrertür (Kratzer, Lackschaden)

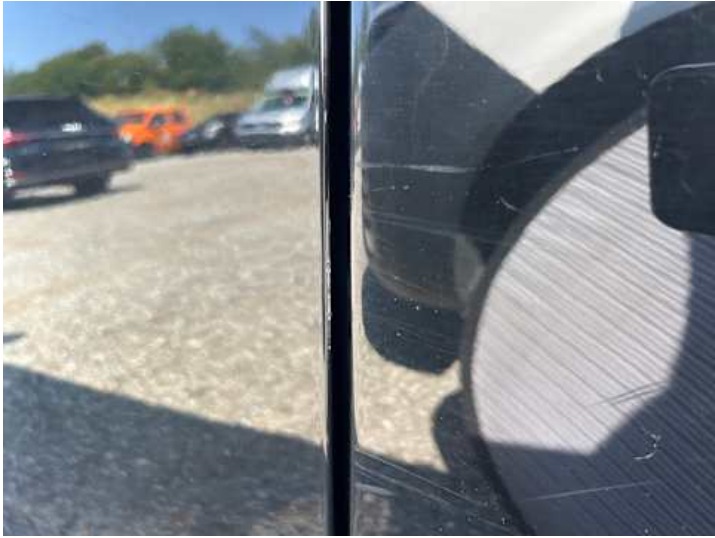
Fahrrertür (Lackschaden)

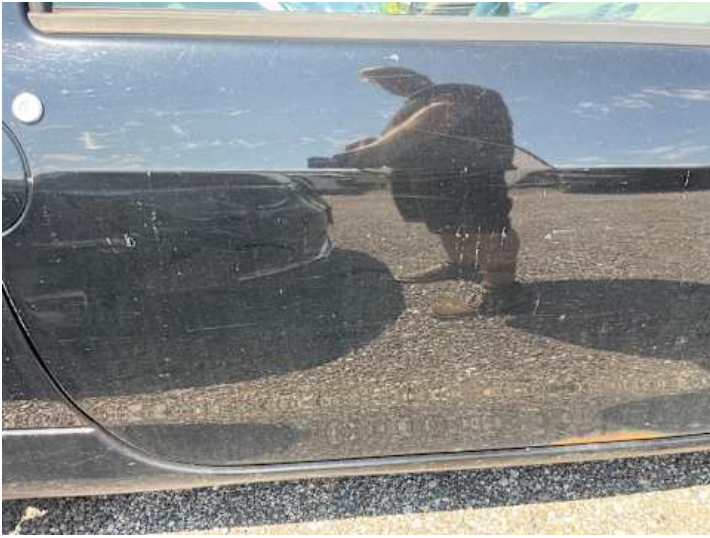
Beifahrertür (Lackschaden, Rost, Kratzer)

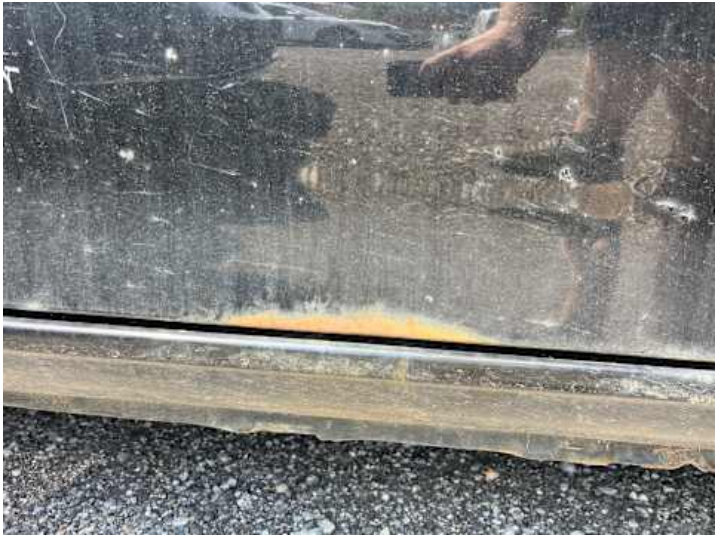
Beifahrertür (Lackschaden, Rost, Kratzer)

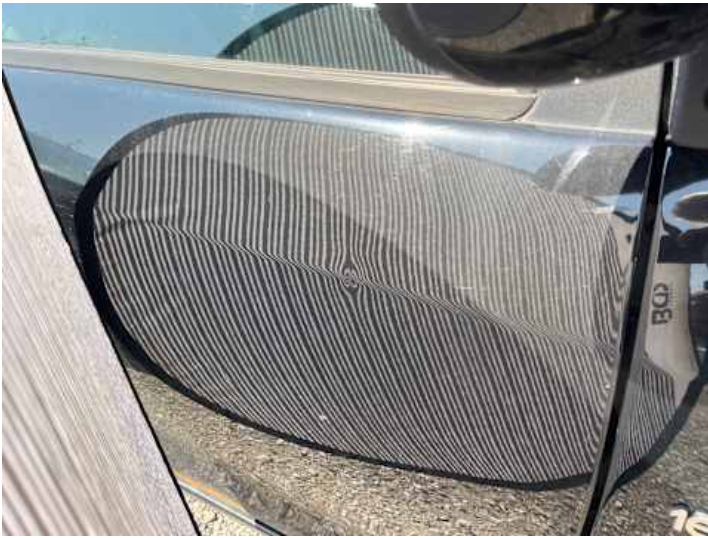
Beifahrertür (Delle)

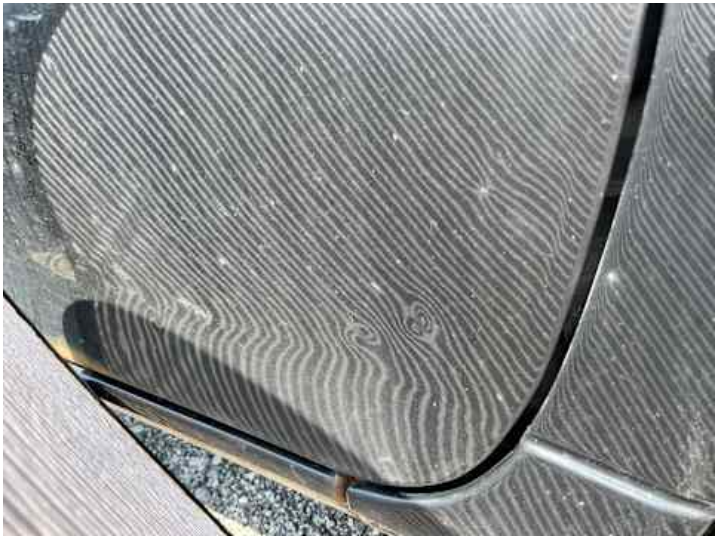
Beifahrertür (Delle)

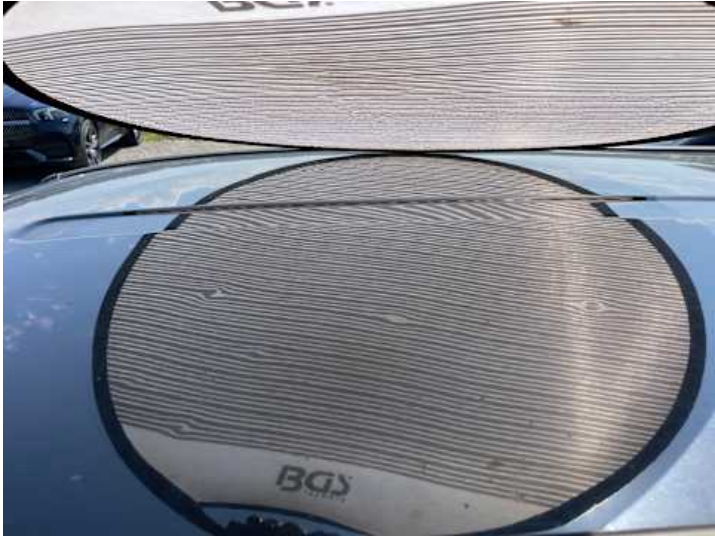
Dach (Delle)

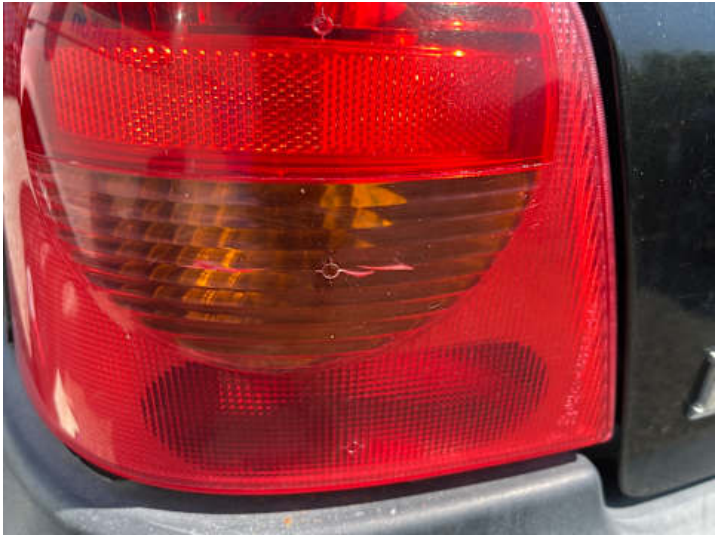
Rücklicht (links) (Riss/Bruch)

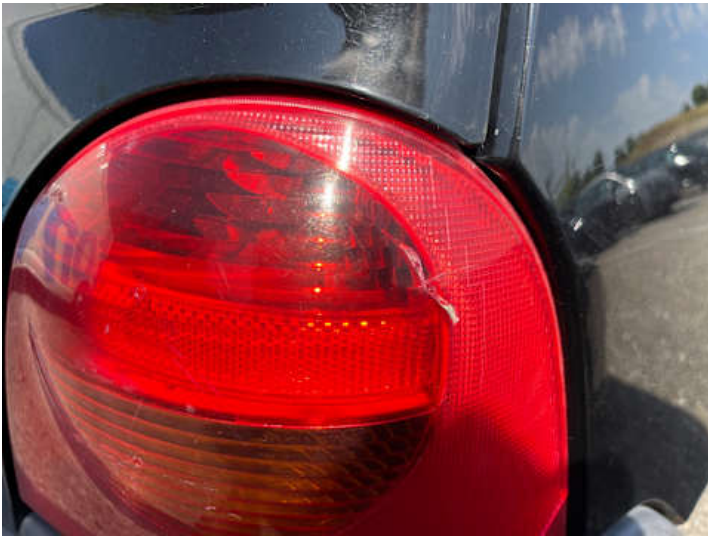
Rücklicht (rechts) (Riss/Bruch)

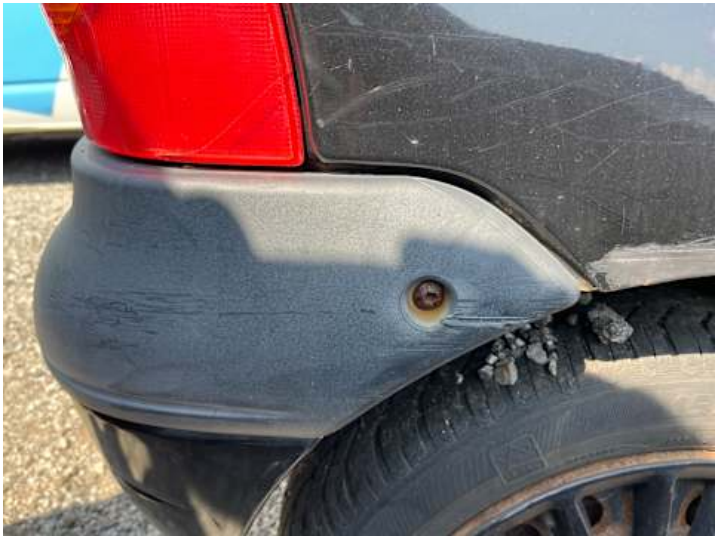
Stoßstange hinten (Kratzer)

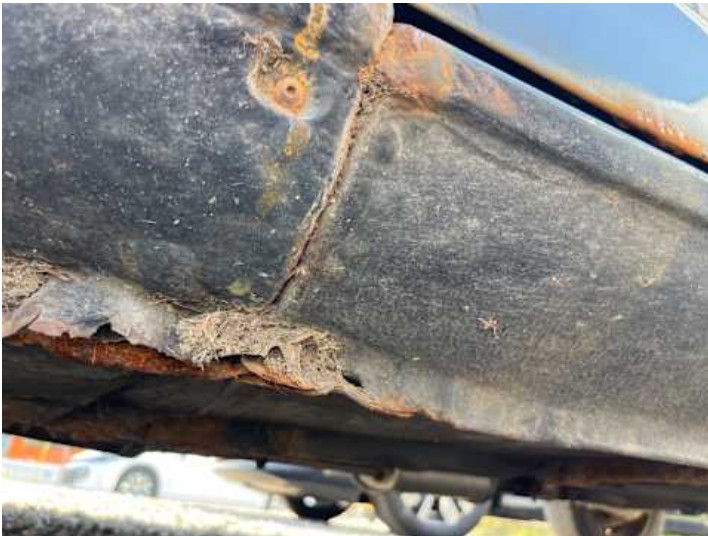
Schweller links (Rost, Lackschaden)

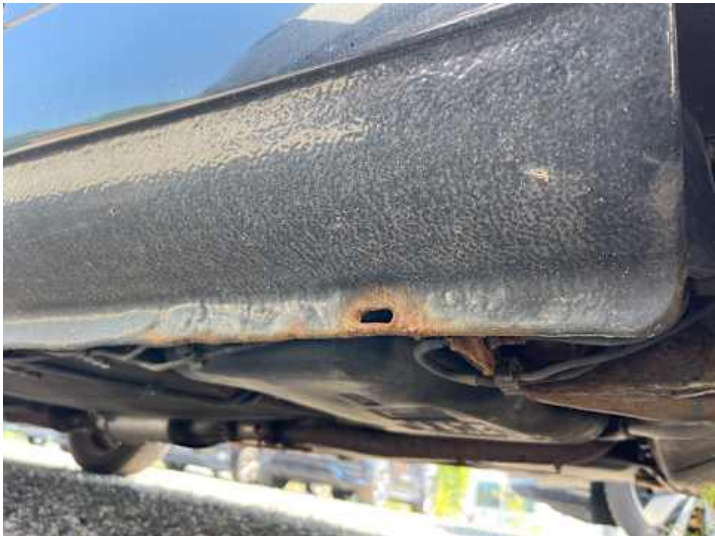
Schweller links (Rost, Lackschaden)

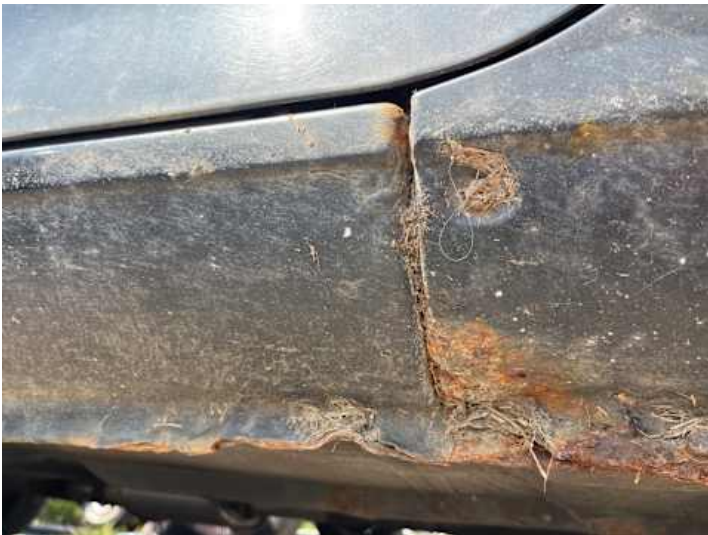
Schweller rechts (Lackschaden, Rost, Unsachgemäß instand gesetzt, Verformung)

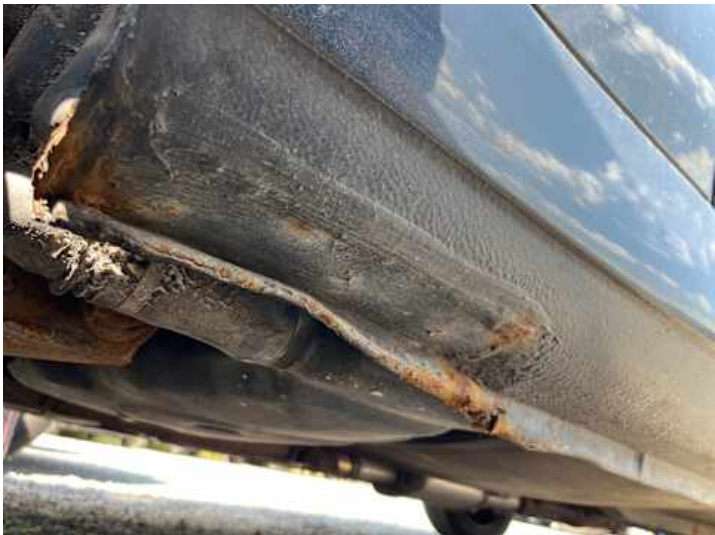
Schweller rechts (Lackschaden, Rost, Unsachgemäß instand gesetzt, Verformung)

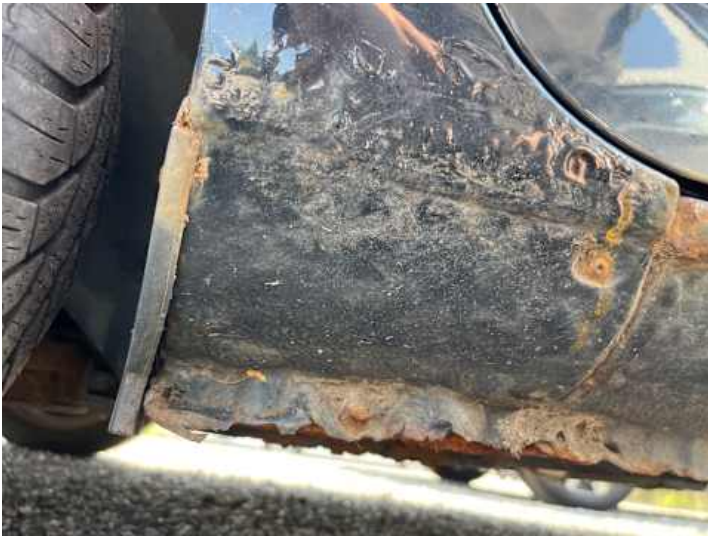
| Fahrzeugteil | Lackschichtdicke (in µm) | Fahrzeugteil | Lackschichtdicke (in µm) |
|---|---|---|---|
| Kotflügel vorne links | 230 | Kotflügel vorne rechts | 140 |

Kotflügel vorne links (Rost, Lackschaden)

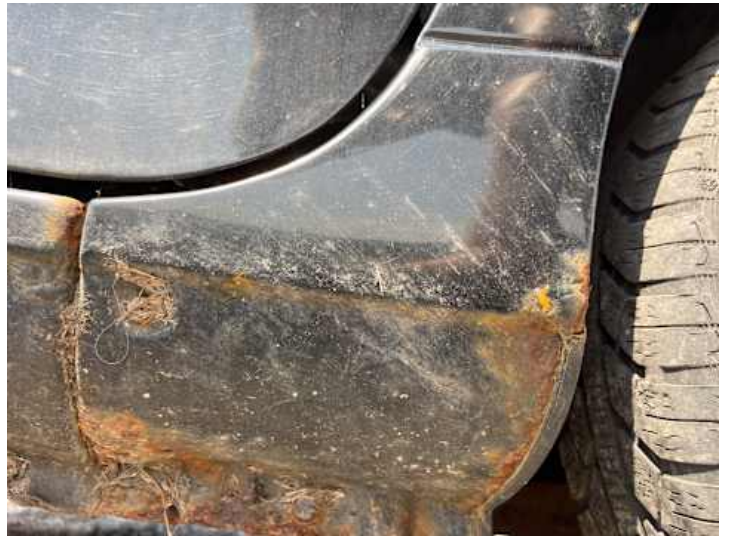
Kotflügel vorne rechts (Lackschaden, Rost, Unsachgemäß instand gesetzt)

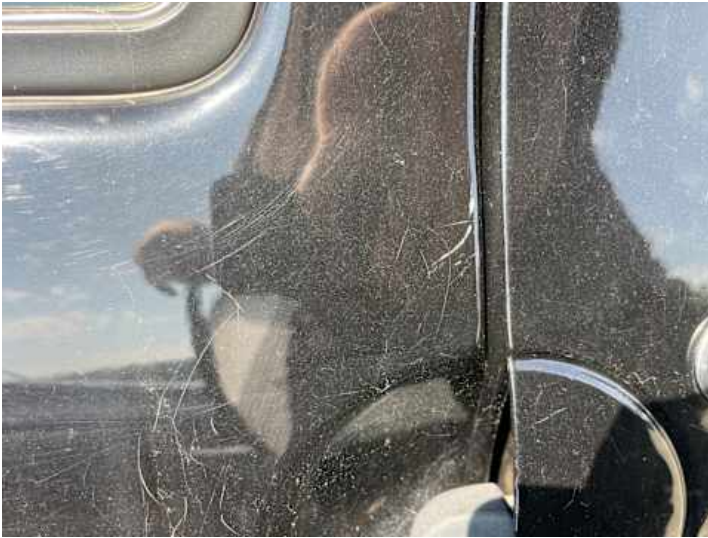
Seitenteil hinten rechts (Kratzer, Lackschaden, Rost, Unsachgemäß instand gesetzt)

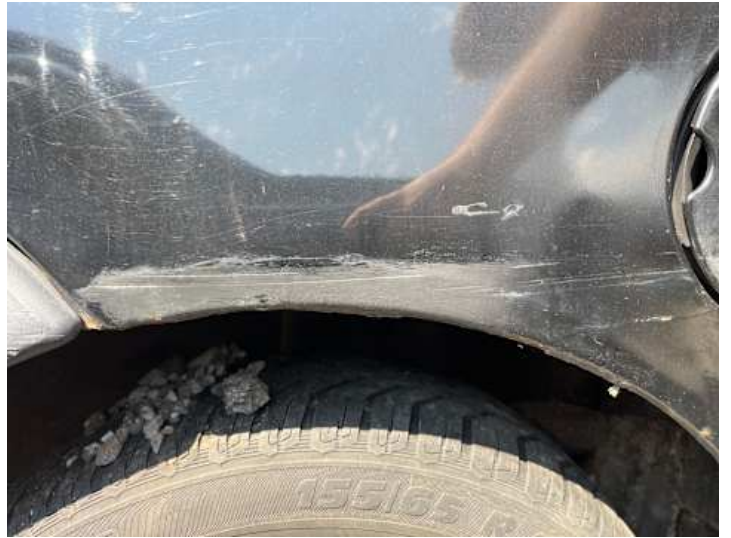
Seitenteil hinten rechts (Kratzer, Lackschaden, Rost, Unsachgemäß instand gesetzt)

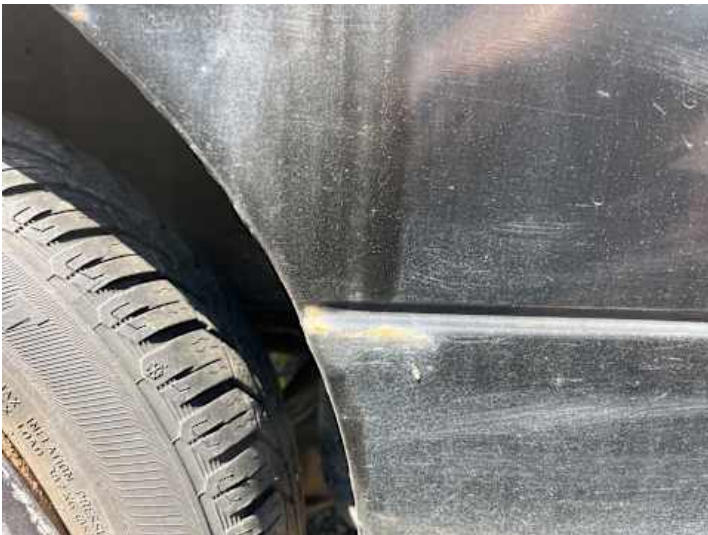
Seitenteil hinten rechts (Kratzer, Lackschaden, Rost, Unsachgemäß instand gesetzt)

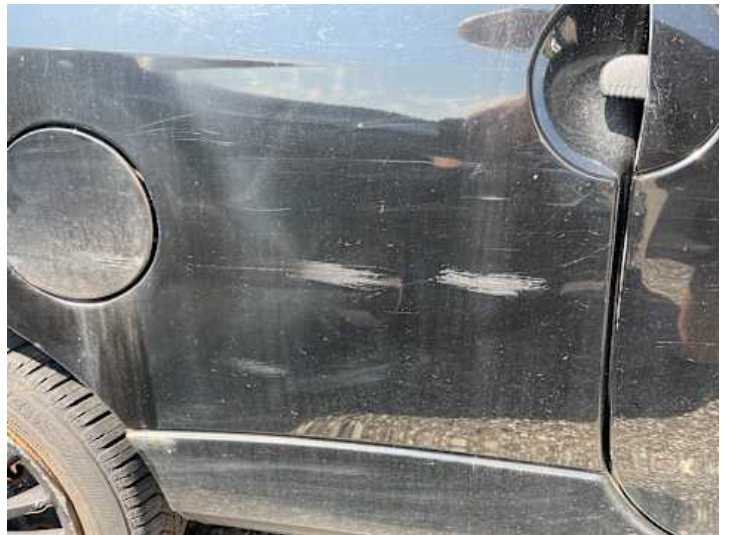
Seitenteil hinten rechts (Kratzer, Lackschaden, Rost, Unsachgemäß instand gesetzt)

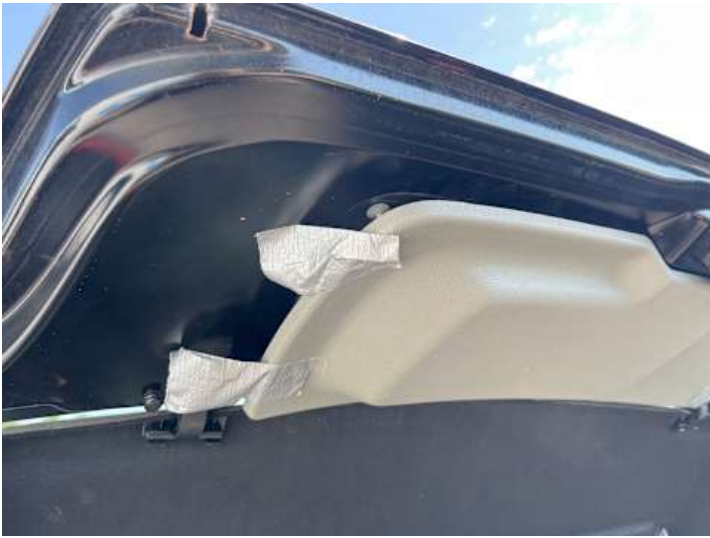
Heckklappe (Unsachgemäß instand gesetzt, Riss/Bruch)

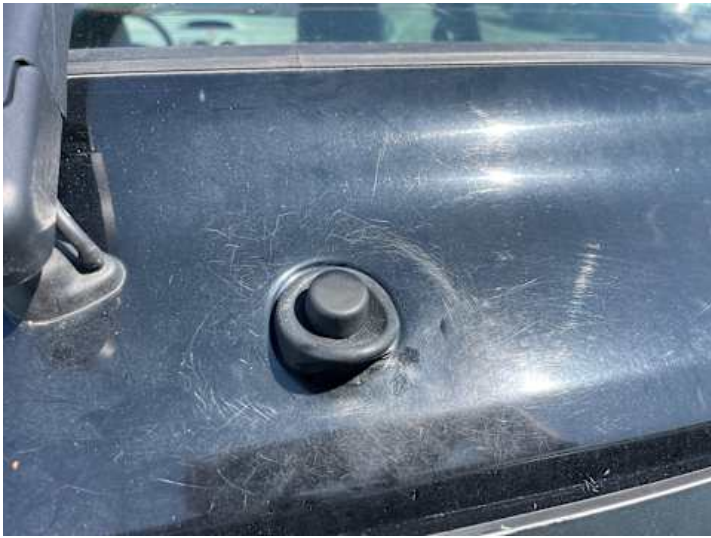
Heckklappe (Kratzer, Lackschaden)

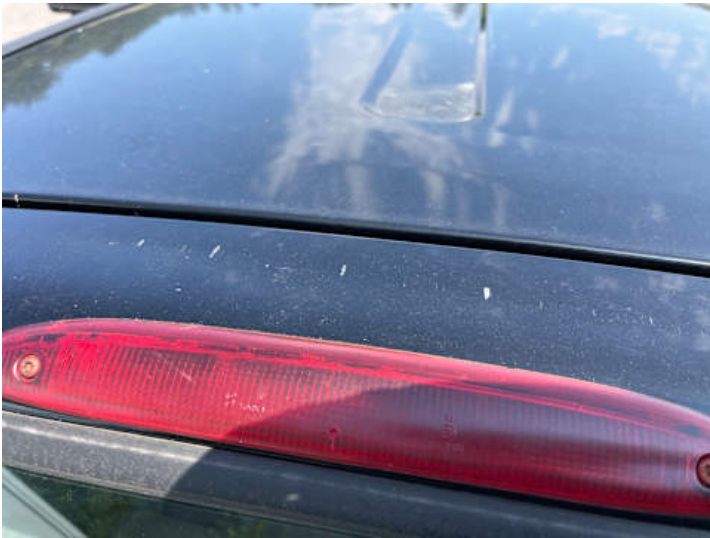
Heckklappe (Kratzer, Lackschaden)

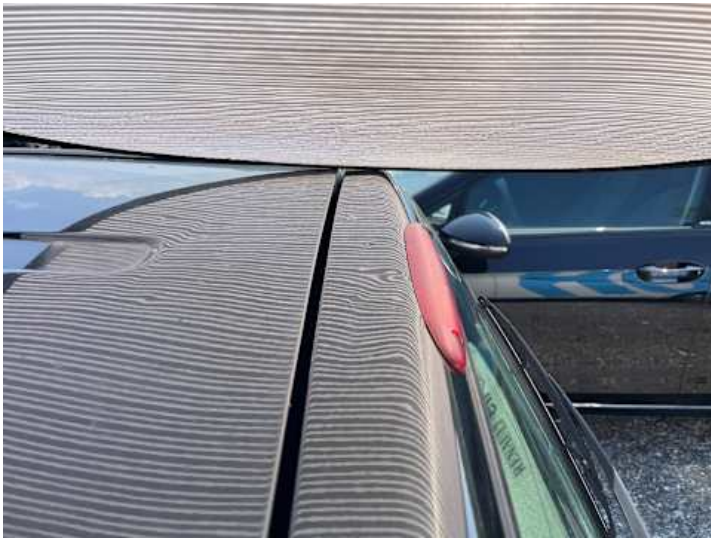
Heckklappe (Delle)

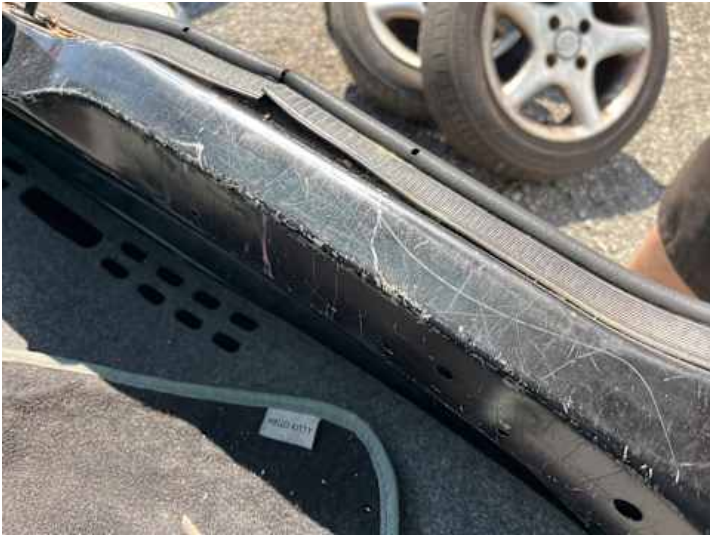
Heckklappe (Kratzer, Lackschaden)

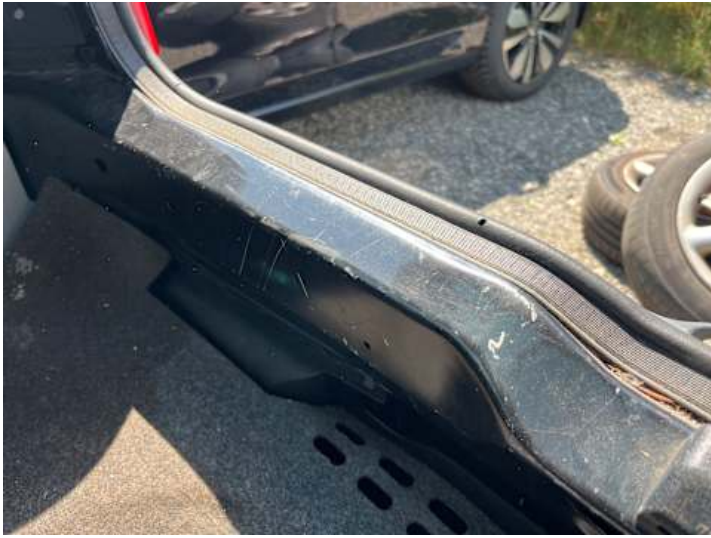
Heckklappe (Kratzer, Lackschaden)

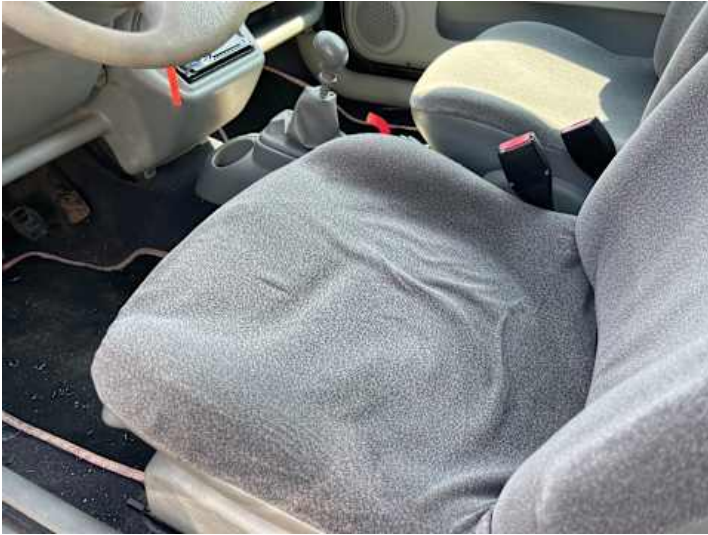
Innenraum (Diverse Schäden)

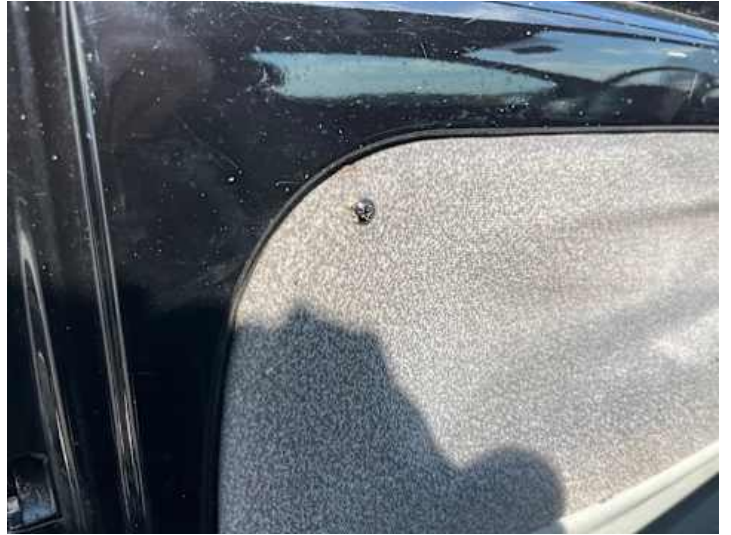
Innenraum (Diverse Schäden)

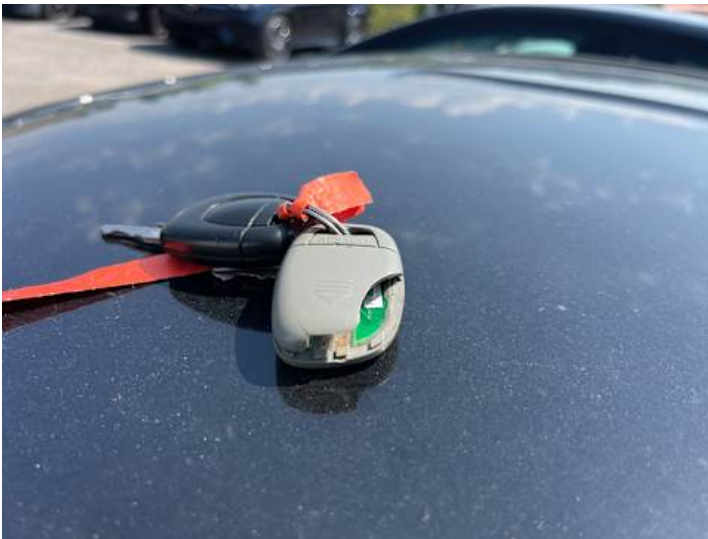
Innenraum (Riss/Bruch)

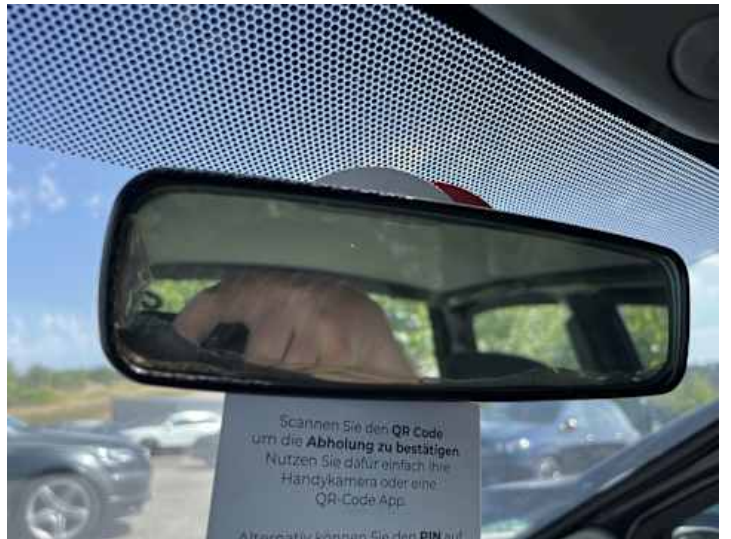
Innenraum (Diverse Schäden)

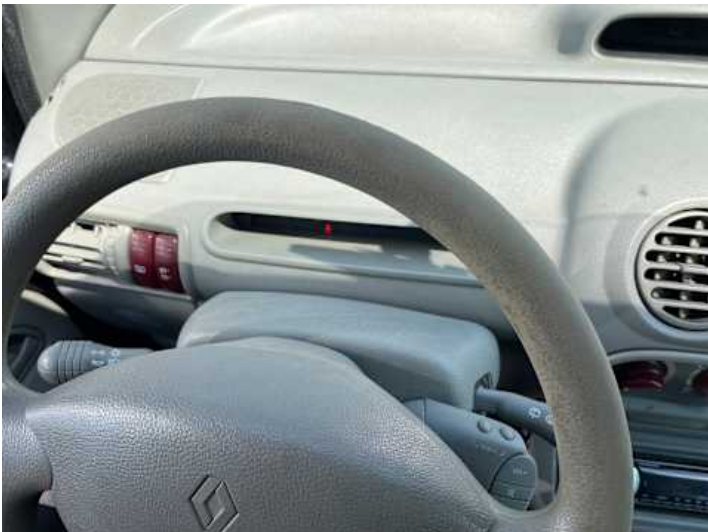
Innenraum (Diverse Schäden)

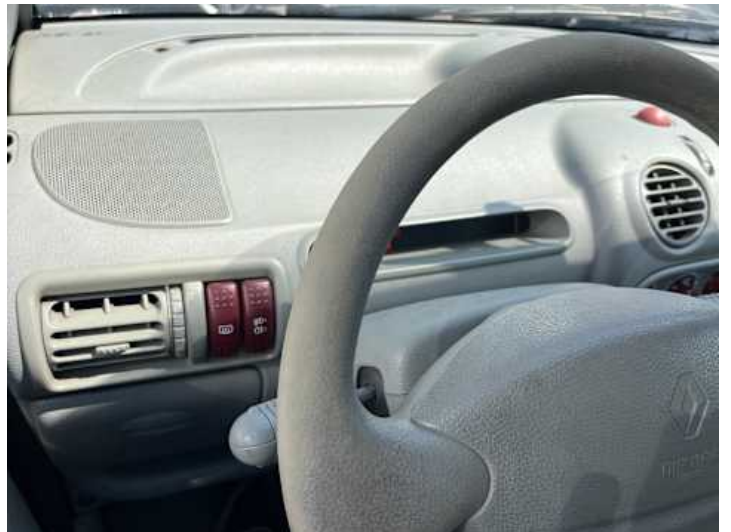
Innenraum (Diverse Schäden)
