## Renault Captur 4Austria

EZ 06/2017 | Geländewagen | Benzin | Automatikgetriebe | 186.914km

Fahrzeug aufgenommen am: 14.07.2026

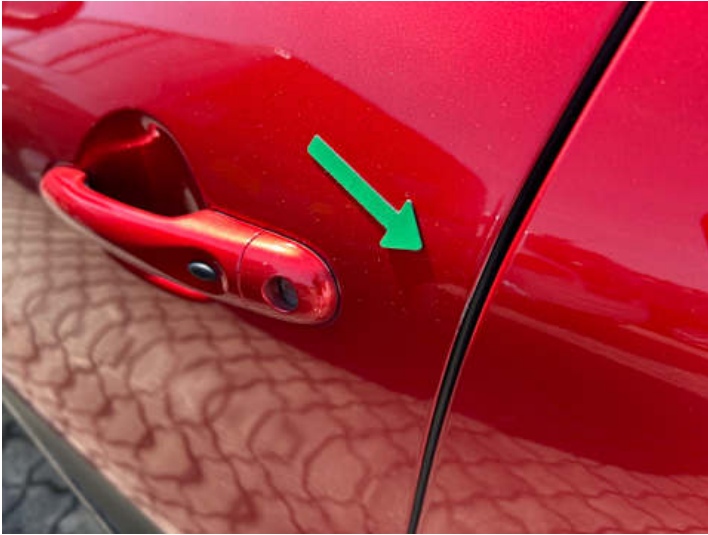
Fahrertür (Lackschaden)

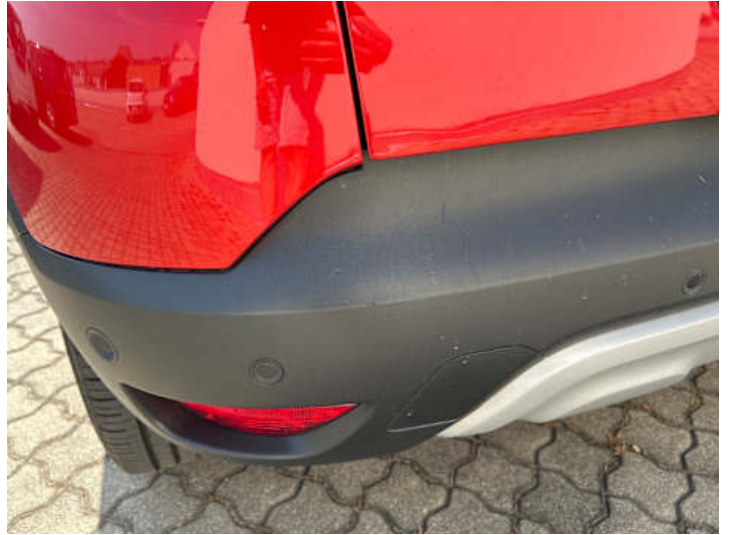
Stoßstange hinten (Kratzer)

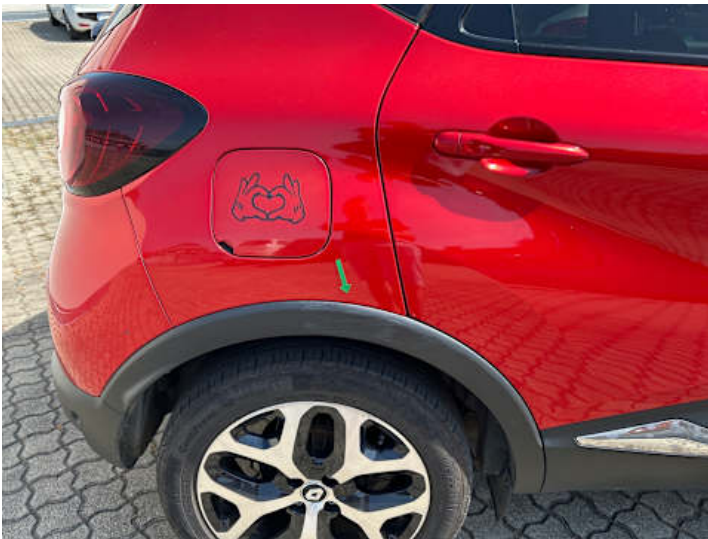
Seitenteil hinten rechts (Kratzer)

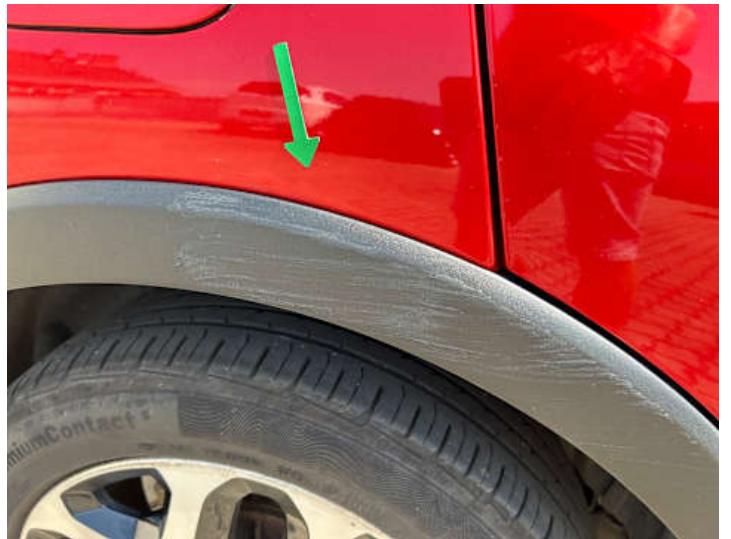
Seitenteil hinten rechts (Kratzer)
