## Mercedes-Benz B 200 CDI

EZ 06/2013 | Van | Diesel | Schaltgetriebe | 181.841km  
Besteuerung: Differenzbesteuert (§25a UStG)  
Fahrzeugstandort: 56\*\*\*  
Fahrzeug aufgenommen am: 30.07.2026

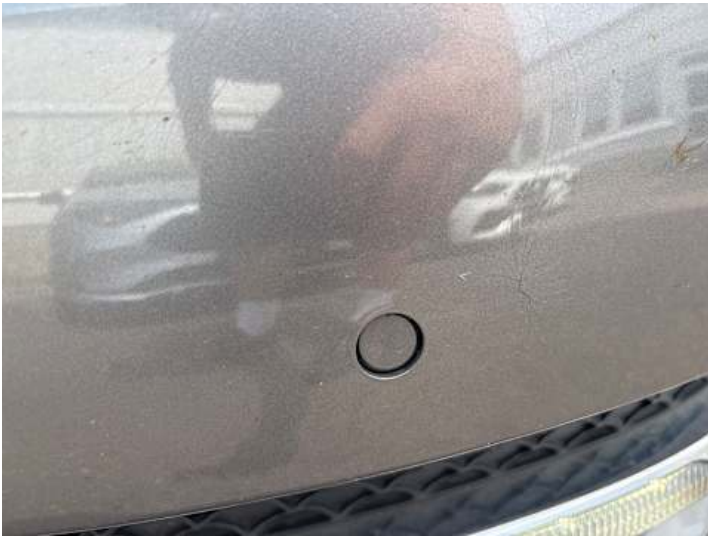
Stoßstange vorne (Lackschaden)

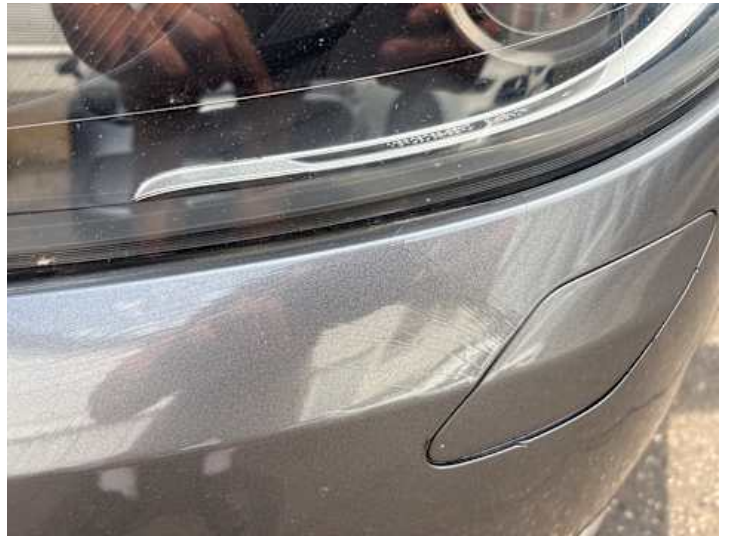
Stoßstange vorne (Lackschaden)

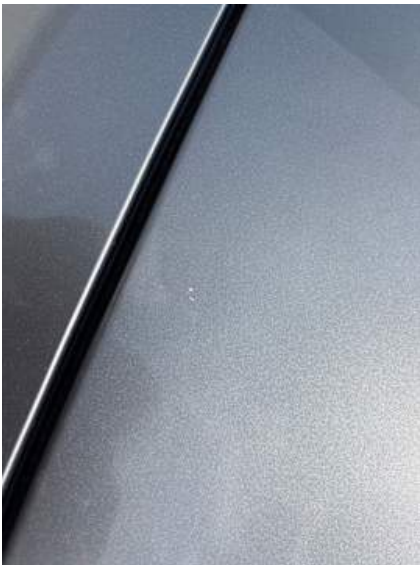
Motorhaube (Kratzer)

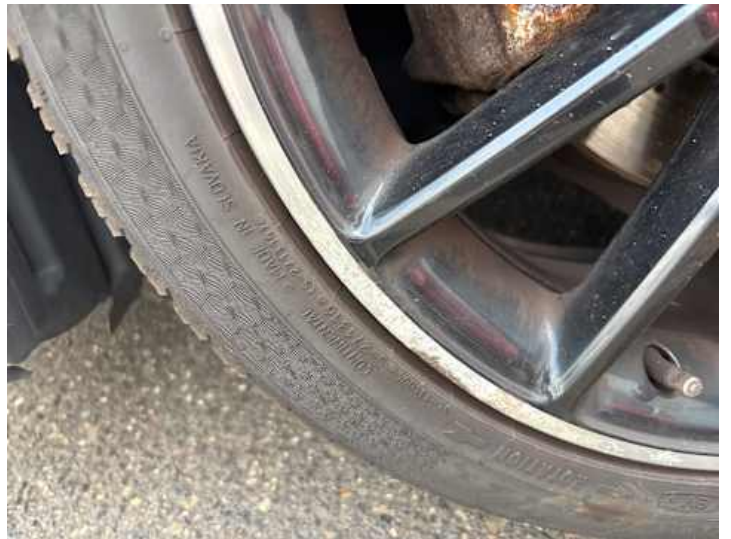
Rad (Kratzer)

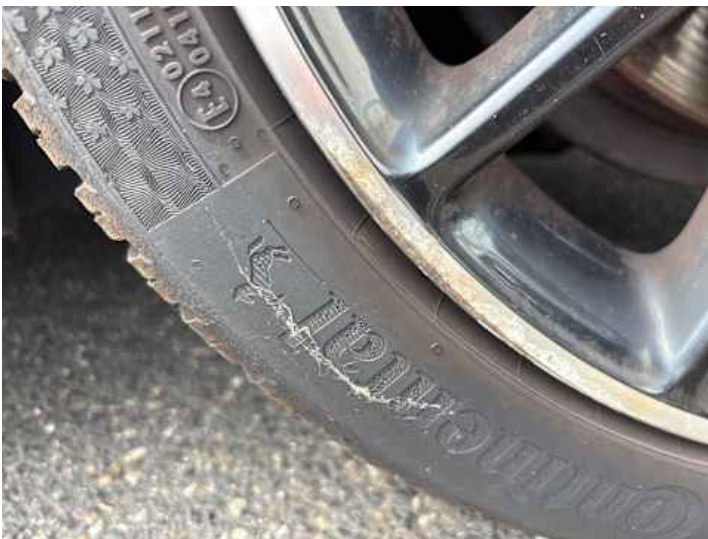
Rad (Kratzer)

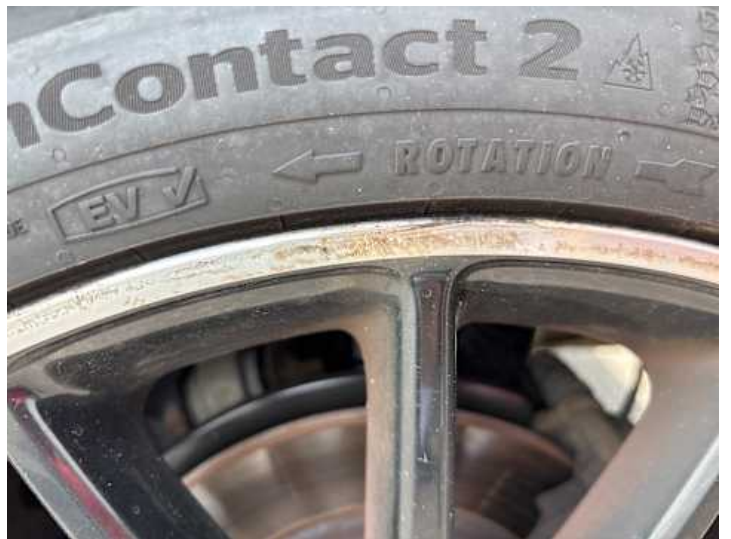
Rad (Kratzer)

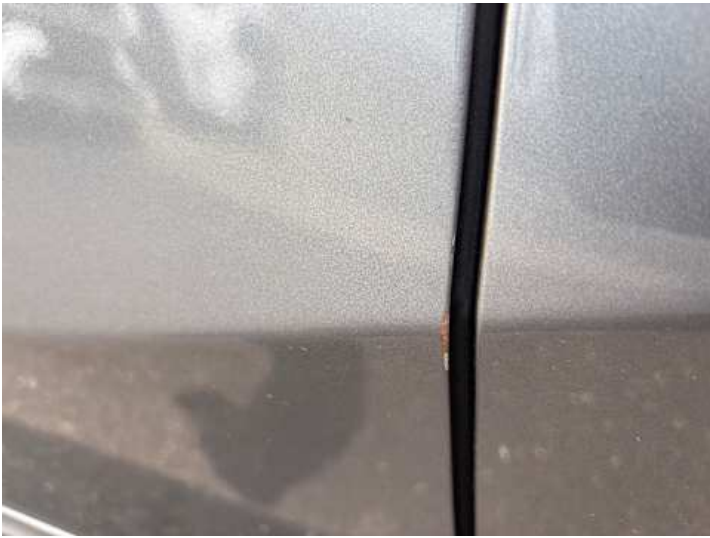
Fahrentür (Kratzer)

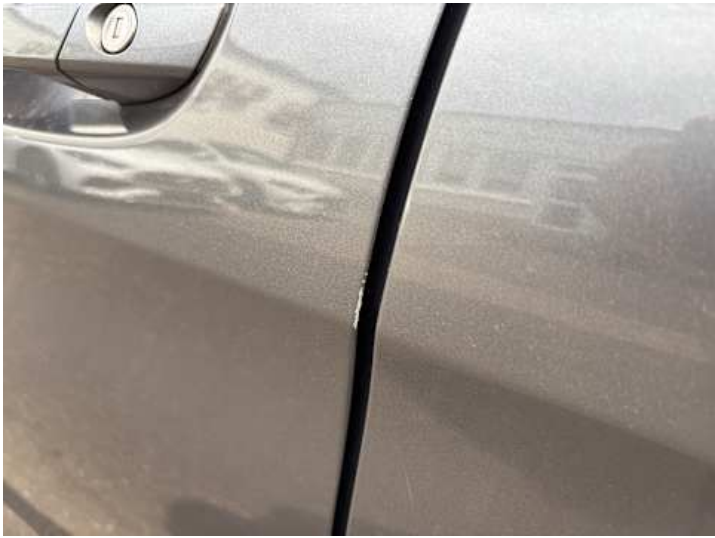
Fahrentür (Kratzer)

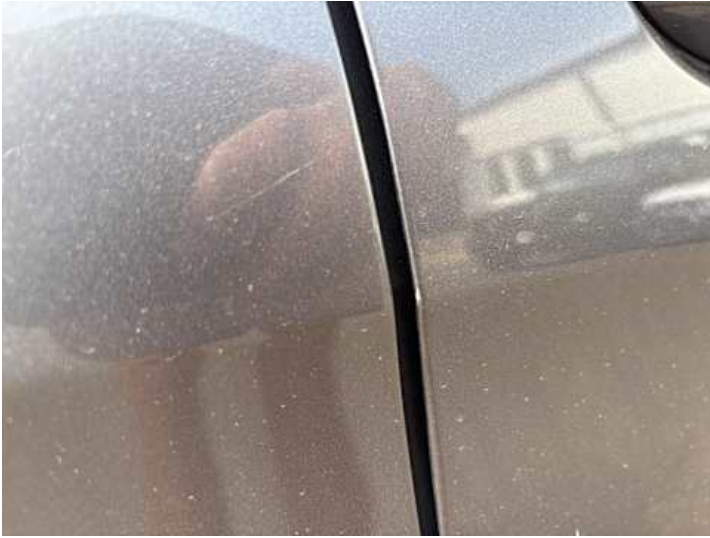
Beifahrertür (Kratzer)

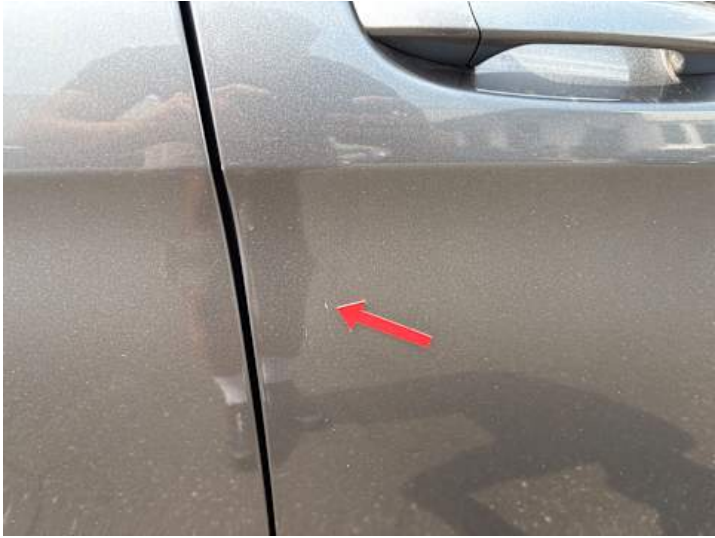
Beifahrertür (Kratzer)

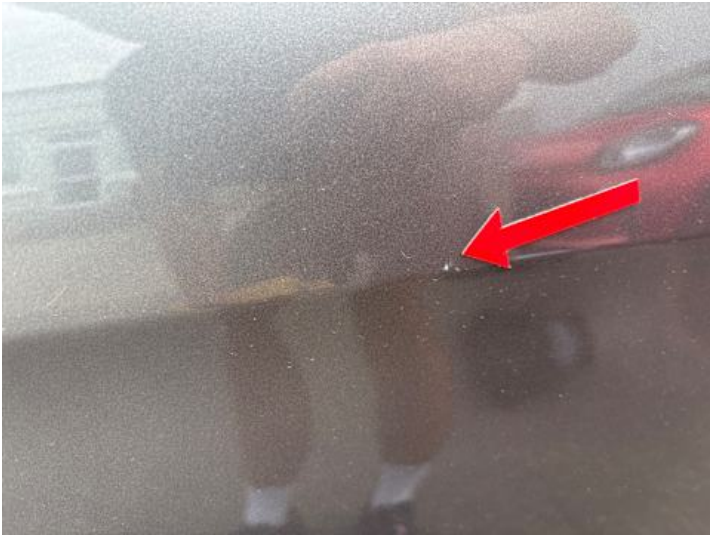
Türe hinten links (Kratzer)

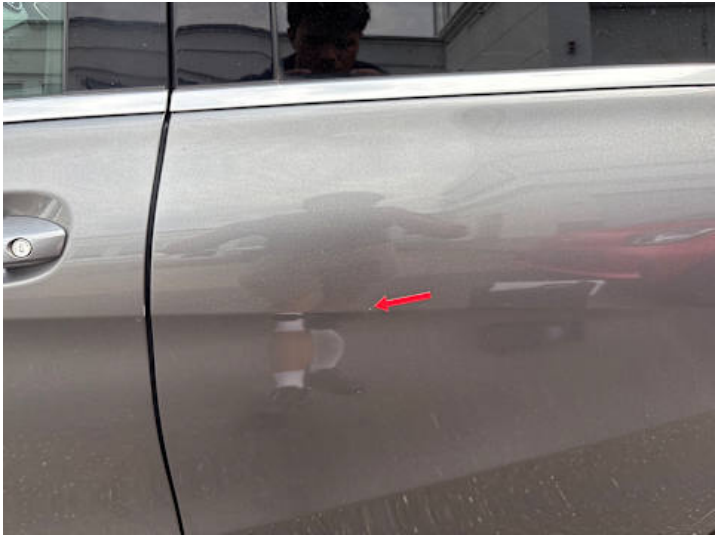
Türe hinten links (Kratzer)

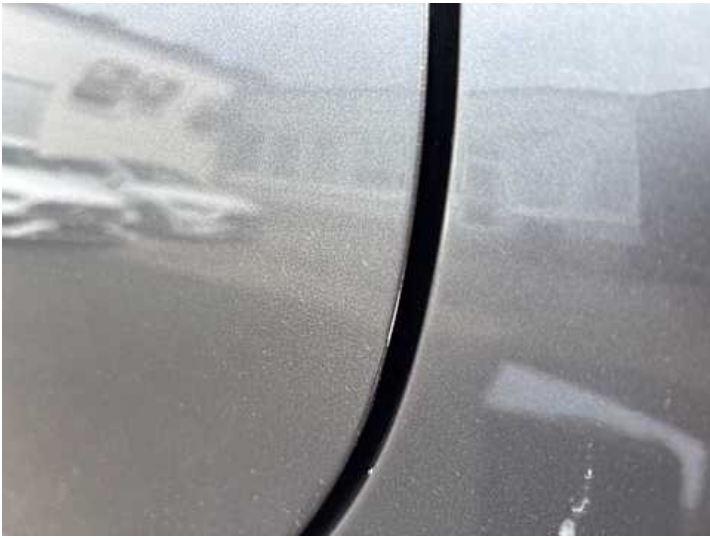
Türe hinten links (Kratzer)

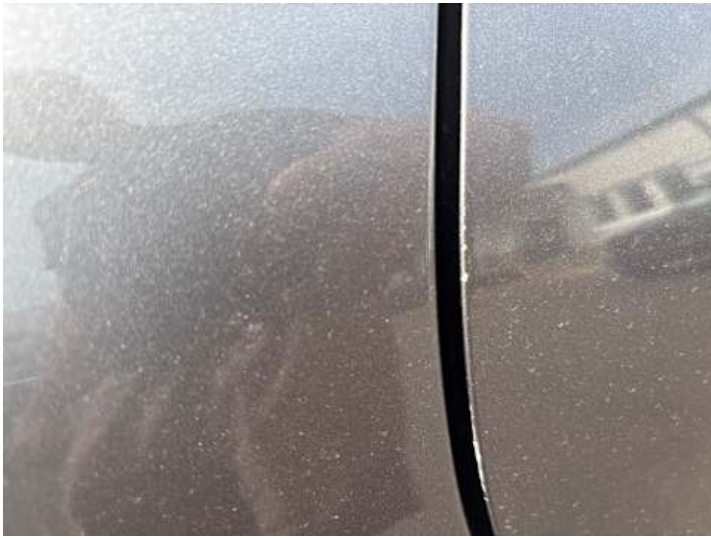
Türe hinten rechts (Kratzer)

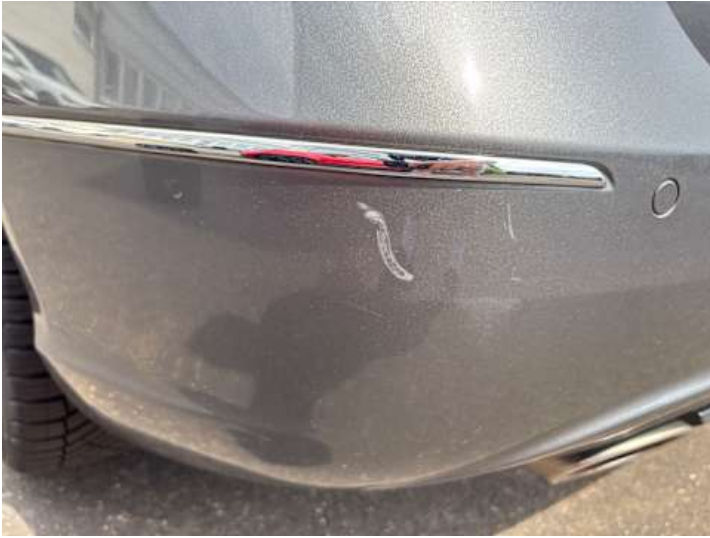
Stoßstange hinten (Kratzer)

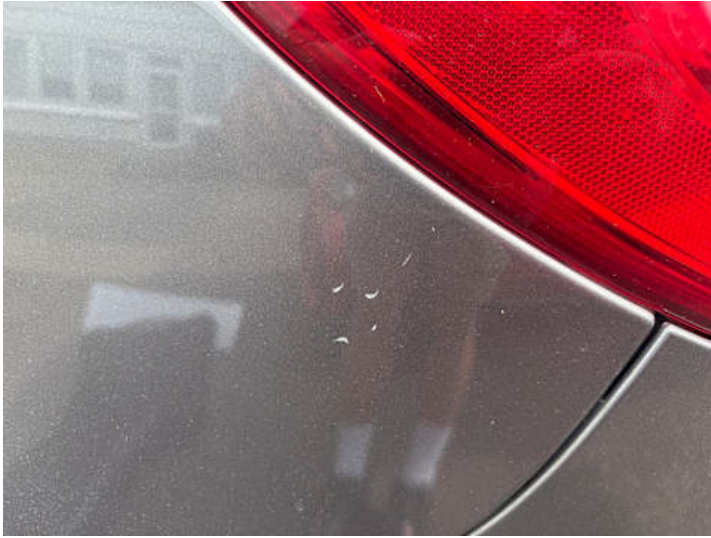
Seitenteil hinten links (Kratzer)

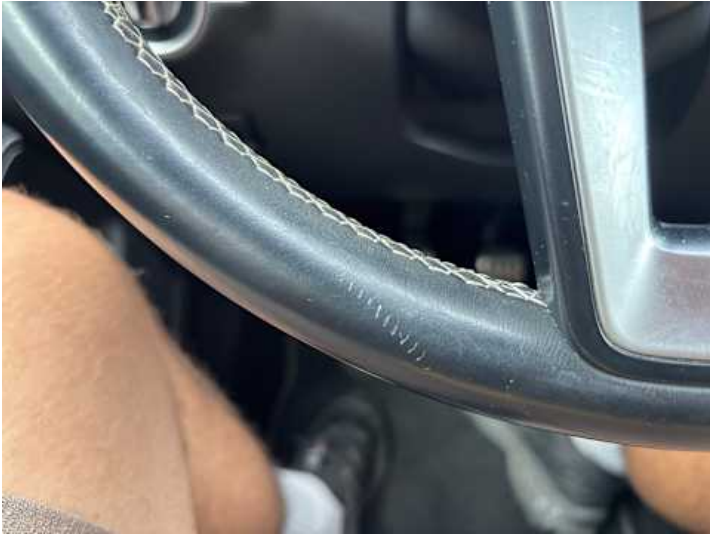
Innenraum (Diverse Schäden)
