## Zustandsbericht / Minderwertgutachten

| Hersteller | OPEL | Typ / Handelsbez. bzw. Modell | Zafira |
| FIN | W0VPE9ECXJ1119912 | Laufleistung | 162.140 / km |

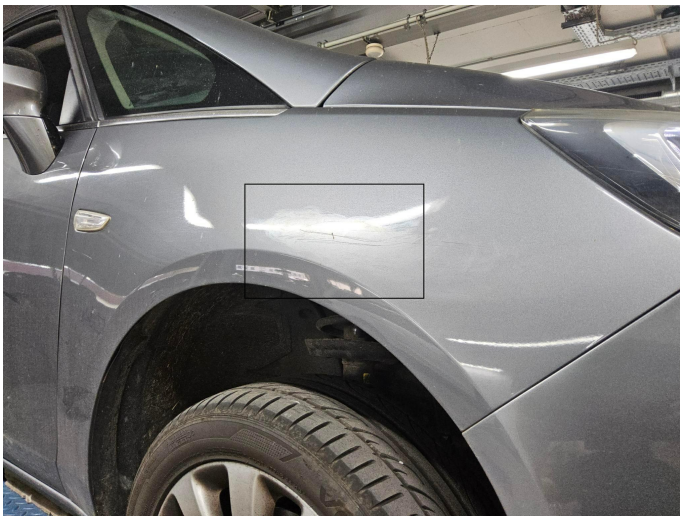
| | <i>Rep. Kosten<br/>in EUR<br/>brutto</i> | <i>Anrechnung</i> | <i>Minderwert Kunde<br/>in EUR</i> | |
|---|---|---|---|---|
| 1. Kotflügel vorne rechts deformiert, instandsetzen und lackieren mit Lackaufbau (Bild 1, 2, 3) | | | | |

**Bild 1:**  
Außen, Kotflügel vorne rechts, deformiert, instandsetzen und lackieren mit Lackaufbau

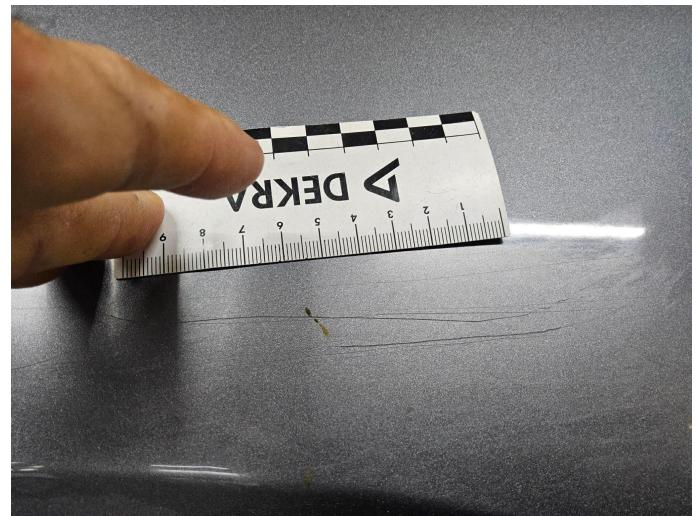
**Bild 2:**  
Außen, Kotflügel vorne rechts, deformiert, instandsetzen und lackieren mit Lackaufbau

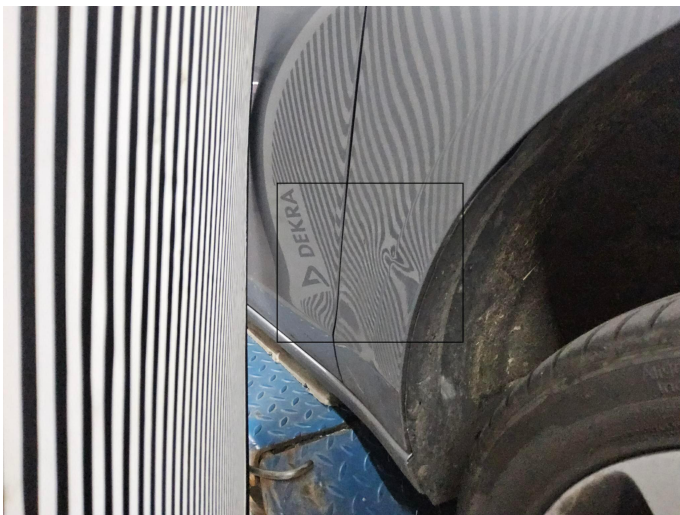
**Bild 3:**  
Außen, Kotflügel vorne rechts, deformiert, instandsetzen und lackieren mit Lackaufbau

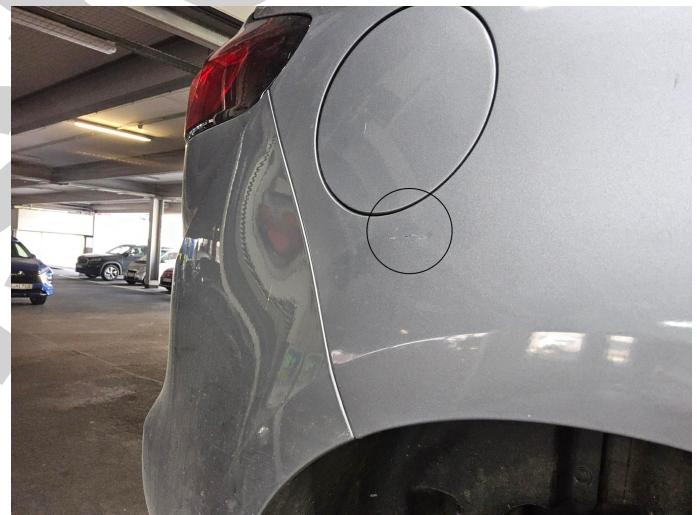
| | <i>Rep. Kosten<br/>in EUR<br/>brutto</i> | <i>Anrechnung</i> | <i>Minderwert Kunde<br/>in EUR</i> | |
|---|---|---|---|---|
| 2. Seitenteil hinten rechts eingedellt, smart repair (Bild 4, 5) | | | | |

**Bild 4:**  
Außen, Seitenteil hinten rechts, eingedellt, smart repair

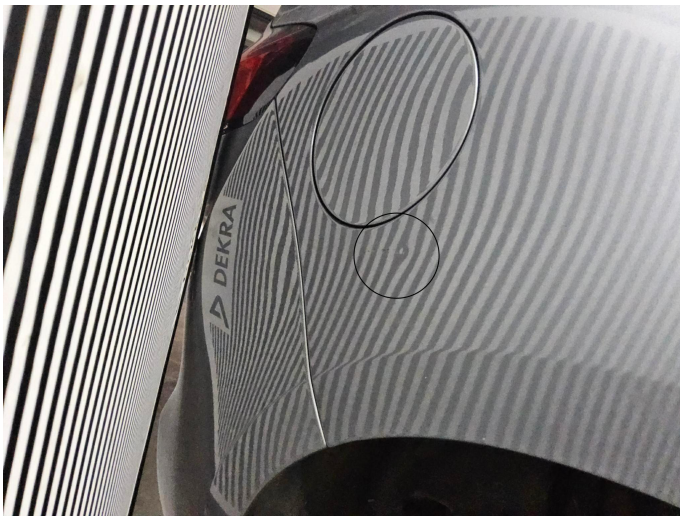
Bild 5:  
Außen, Seitenteil hinten rechts, eingedellt, smart repair

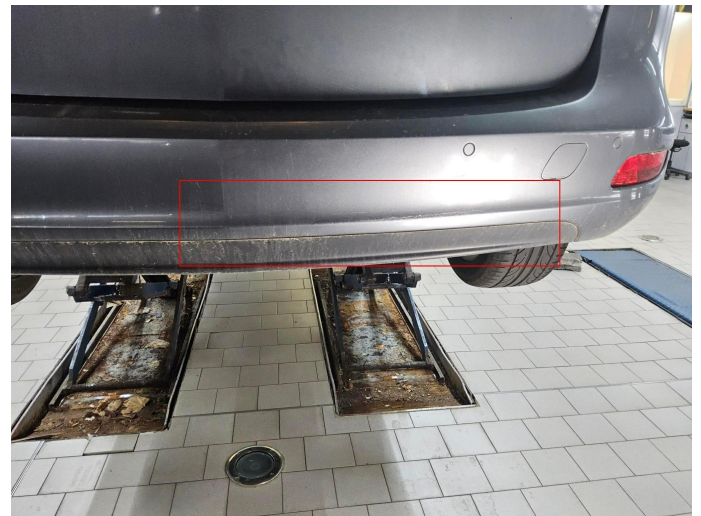
| | <i>Rep. Kosten<br/>in EUR<br/>brutto</i> | <i>Anrechnung</i> | <i>Minderwert Kunde<br/>in EUR</i> | |
|---|---|---|---|---|
| 3. Stoßfänger hinten - Lackierung verschrammt, lackieren (Bild 6, 7) | | | | |

Bild 6:  
Außen, Stoßfänger hinten - Lackierung, verschrammt, lackieren

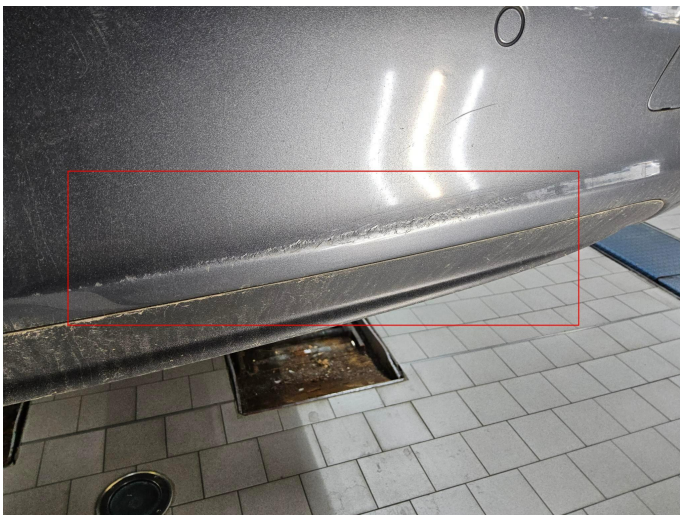
Bild 7:  
Außen, Stoßfänger hinten - Lackierung, verschrammt, lackieren

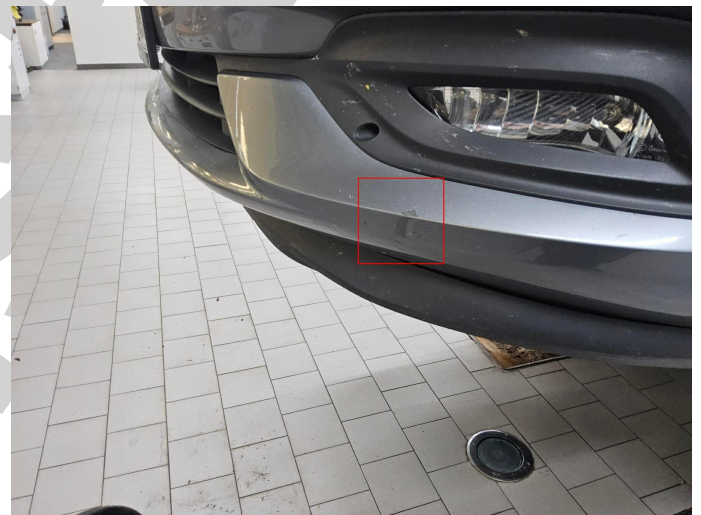
| | <i>Rep. Kosten<br/>in EUR<br/>brutto</i> | <i>Anrechnung</i> | <i>Minderwert Kunde<br/>in EUR</i> | |
|---|---|---|---|---|
| 4. Stoßfänger vorne verschrammt, smart repair (Bild 8, 9) | | | | |

Bild 8:  
Außen, Stoßfänger vorne, verschrammt, smart repair

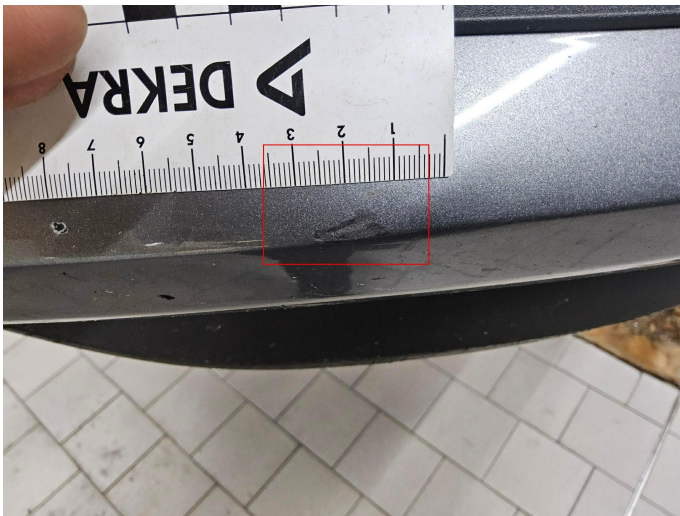
Bild 9:  
Außen, Stoßfänger vorne, verschrammt, smart repair
