## Ford Fiesta Titanium

EZ 07/2009 | Kleinwagen | Benzin | Schaltgetriebe | 189.911km

Fahrzeug aufgenommen am: 25.08.2026

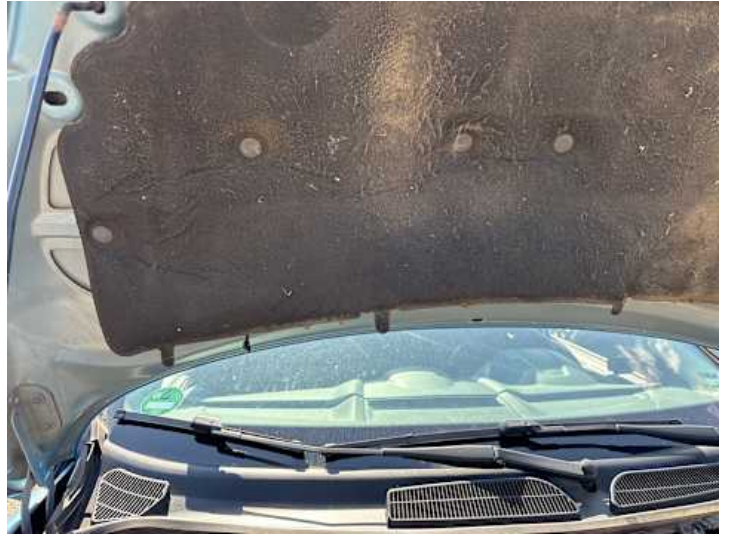
Motorhaube (Riss/Bruch)

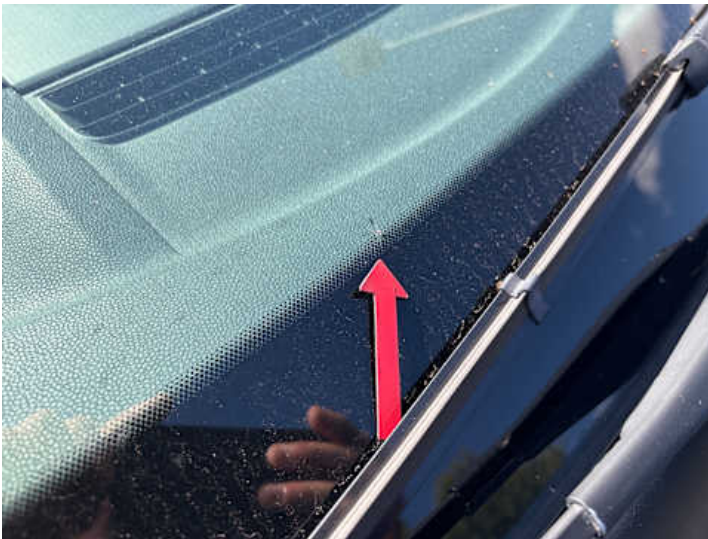
Windschutzscheibe (Steinschlag)

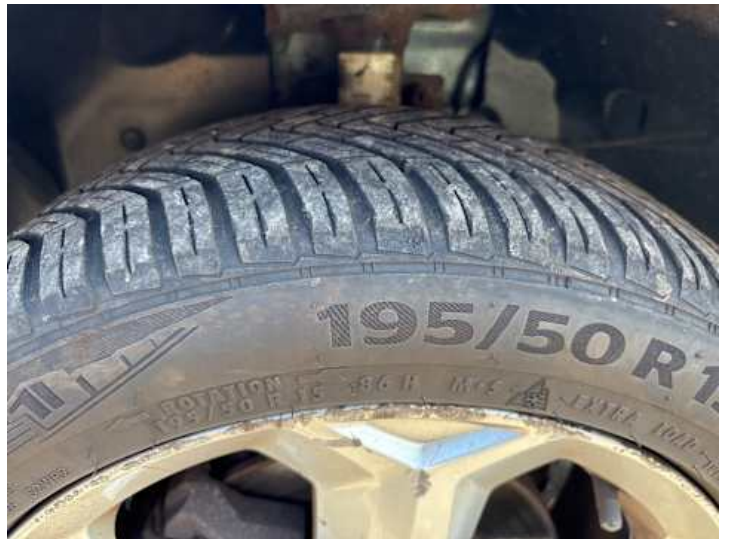
Rad (Kerben, vehicle.damage-label.porous)

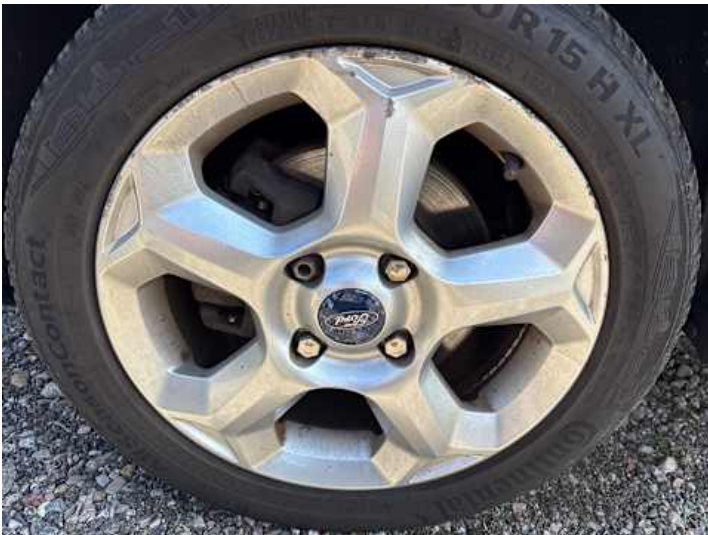
Rad (Kerben, vehicle.damage-label.porous)

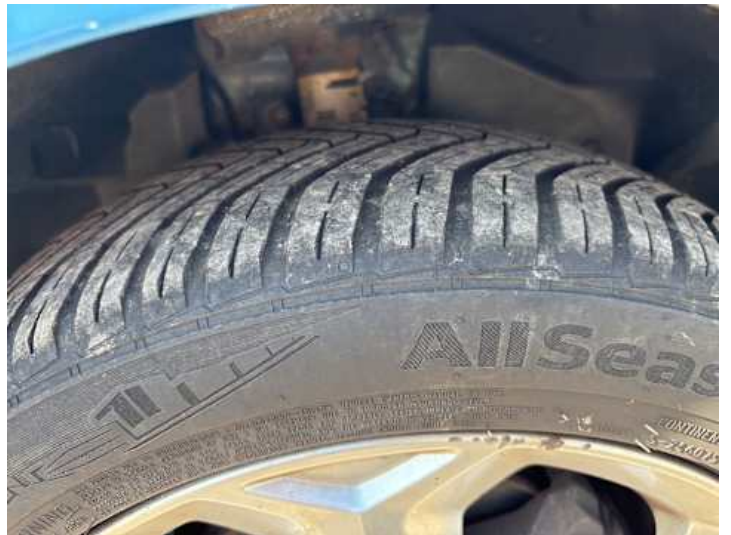
Rad (vehicle.damage-label.porous, Kerben)

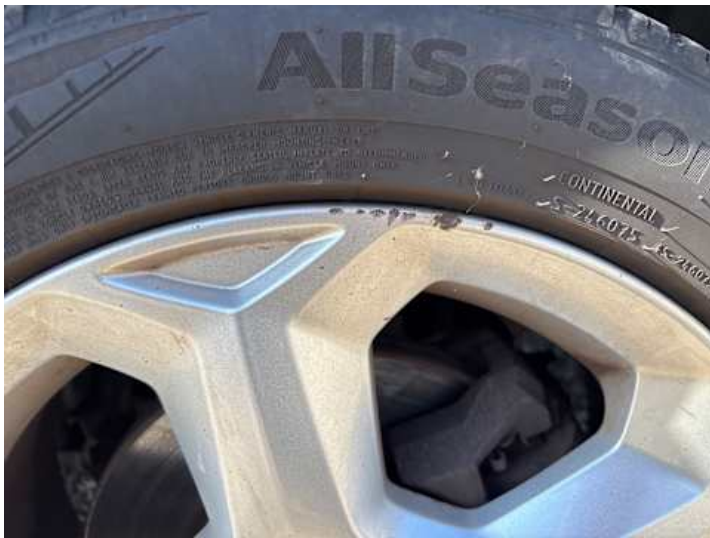
Rad (vehicle.damage-label.porous, Kerben)

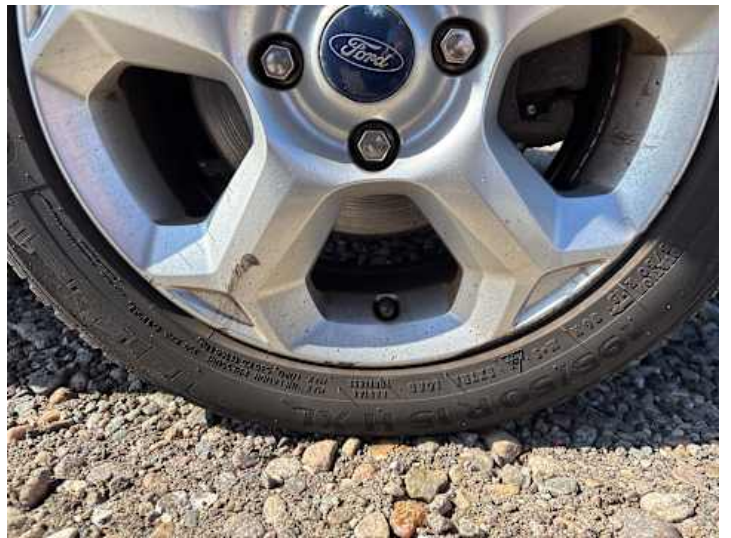
Rad (vehicle.damage-label.porous, Kerben)

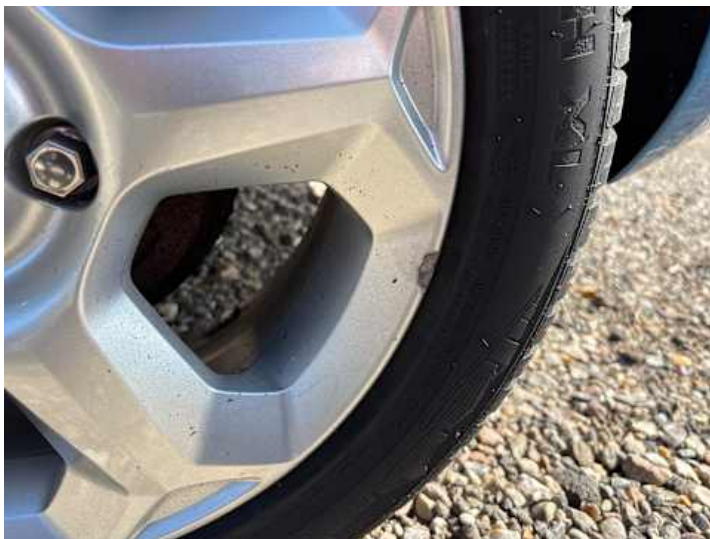
Rad (Kerben)

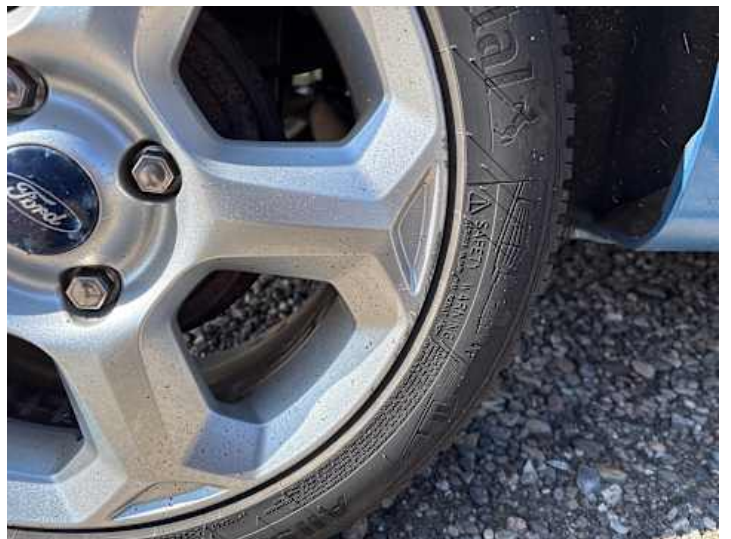
Rad (Kerben)

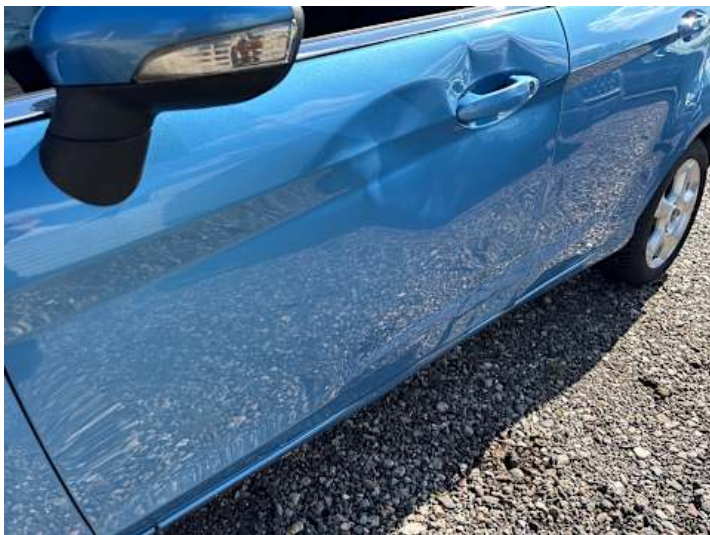
Fahrtür (Spaltmaße ungenau, Lackschaden, Verformung)

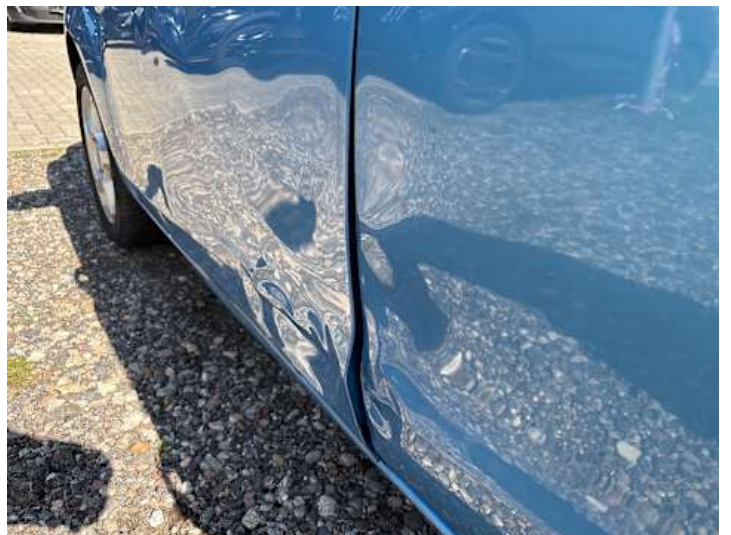
Fahrtür (Spaltmaße ungenau, Lackschaden, Verformung)

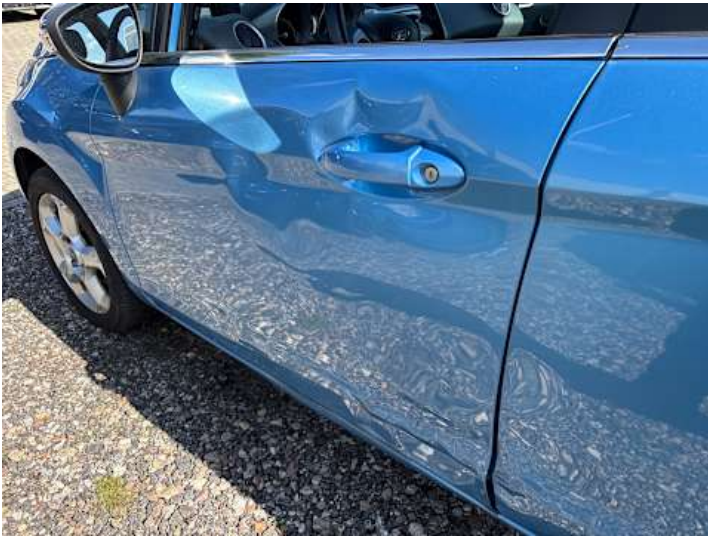
| Fahrzeugteil | Lackschichtdicke (in µm) | Fahrzeugteil | Lackschichtdicke (in µm) |
|---|---|---|---|
| Fahrertür | 275 | Beifahrertür | 230 |

Fahrertür (Spaltmaße ungenau, Lackschaden, Verformung)

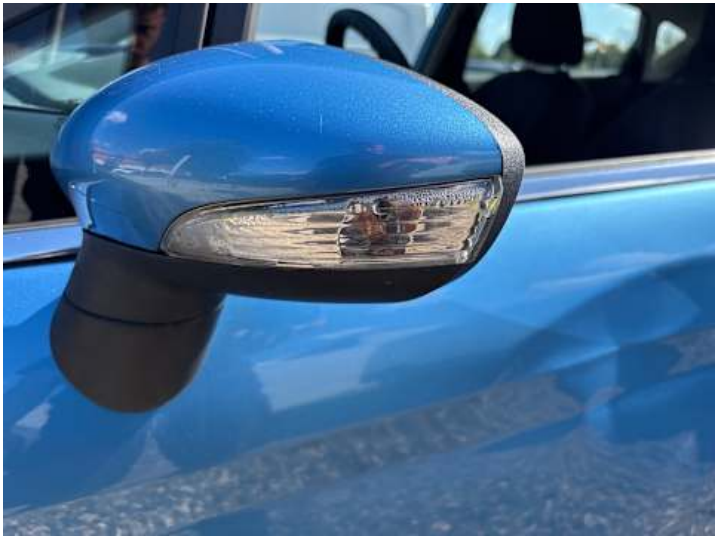
Fahrertür (Anderer Schaden): Undicht

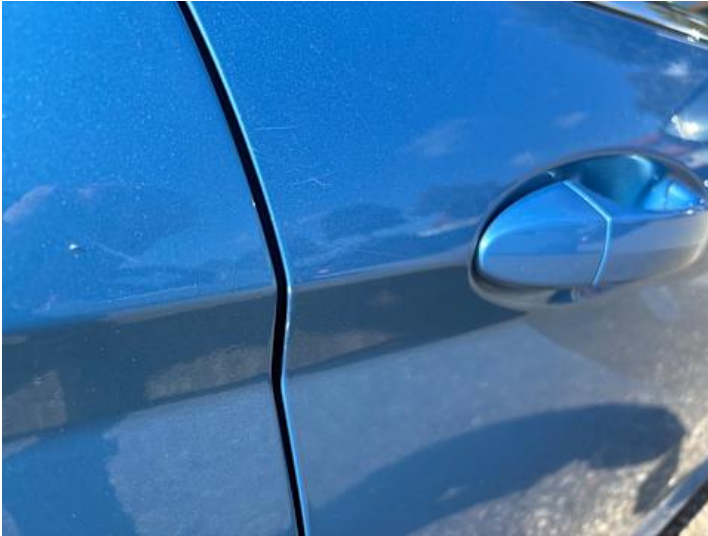
Beifahrertür (Lackschaden)

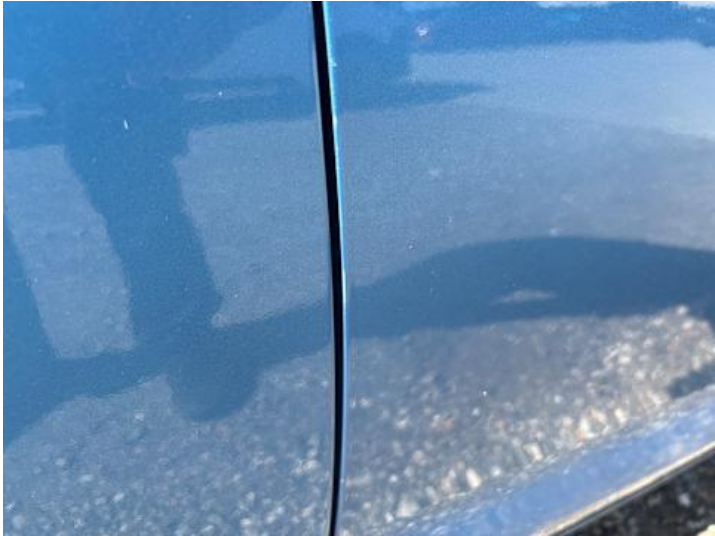
Beifahrertür (Lackschaden)

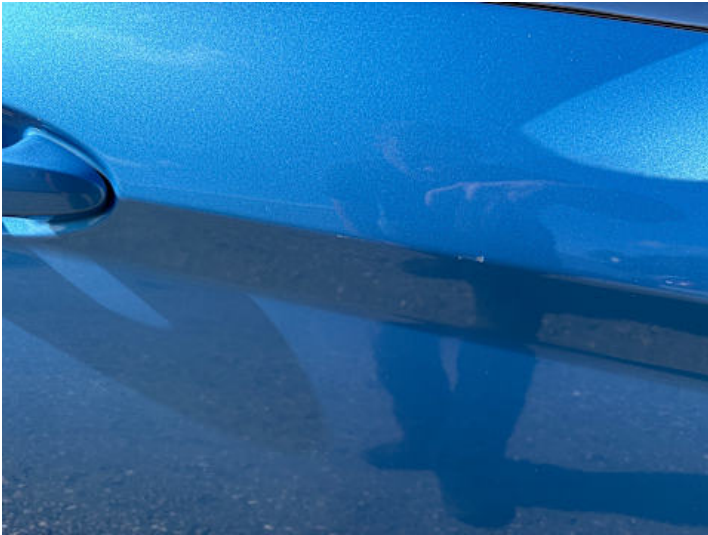
Beifahrertür (Lackschaden)

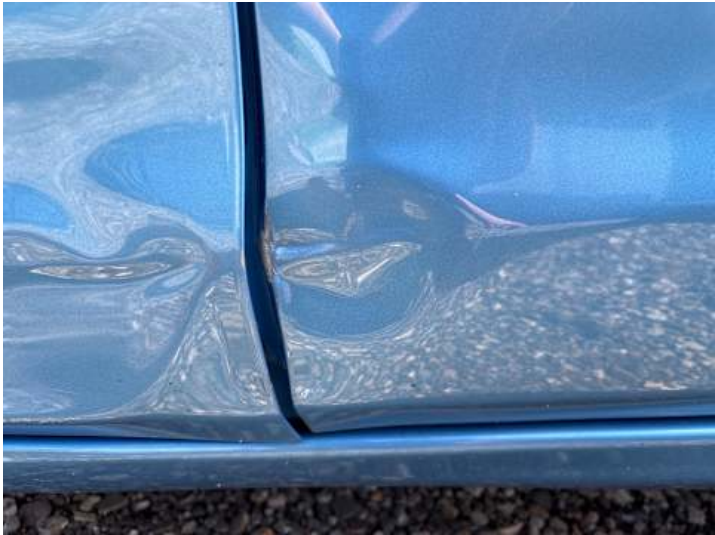
| Fahrzeugteil | Lackschichtdicke (in µm) | Fahrzeugteil | Lackschichtdicke (in µm) |
|---|---|---|---|
| Türe hinten links | 350 | Türe hinten rechts | 235 |

Türe hinten links (Verformung, Lackschaden)

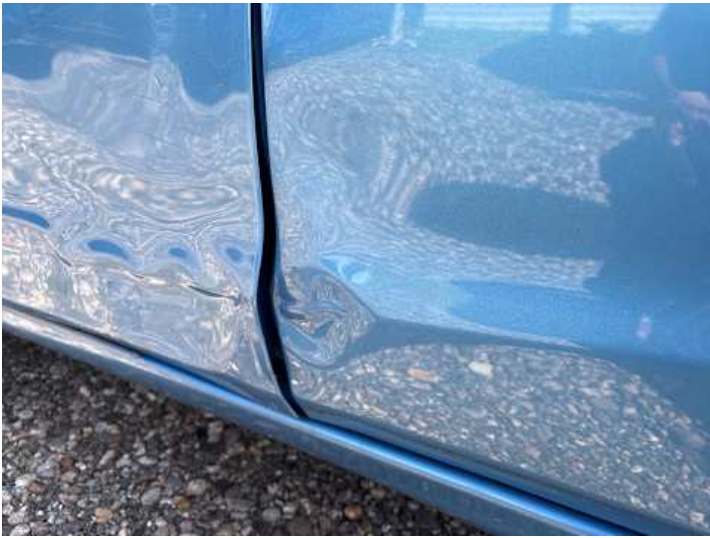
Türe hinten links (Verformung, Lackschaden)

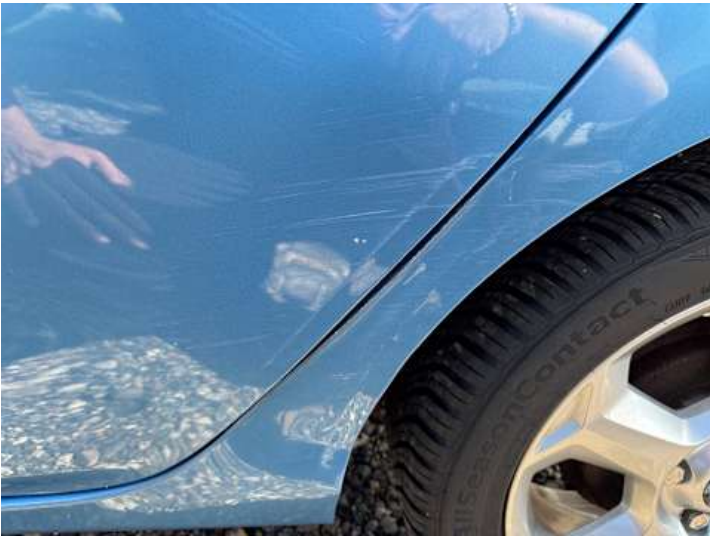
Türe hinten links (Verformung, Lackschaden)

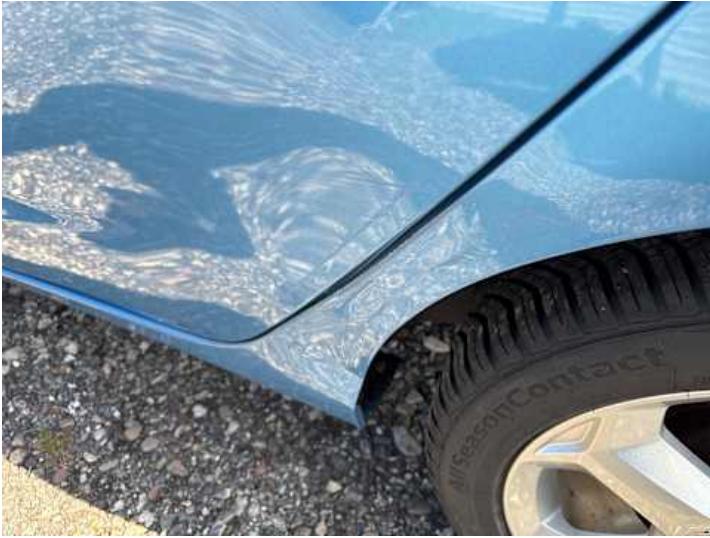
Türe hinten links (Verformung, Lackschaden)

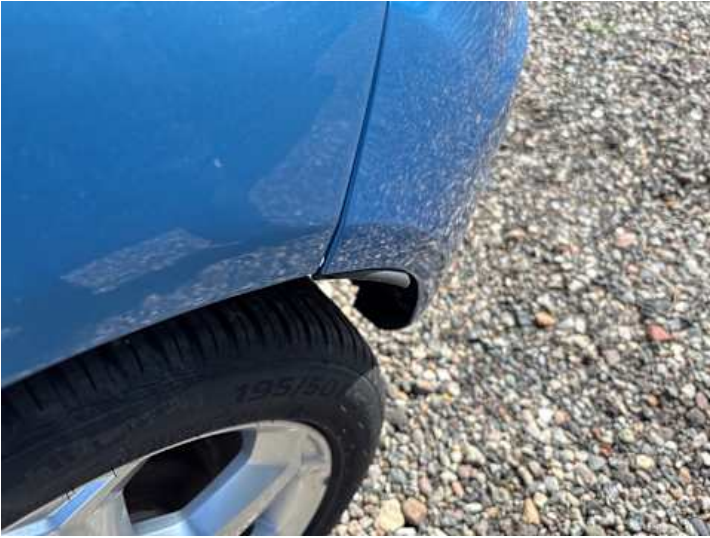
Stoßstange hinten (Spaltmaße ungenau, Kratzer, Lackschaden)

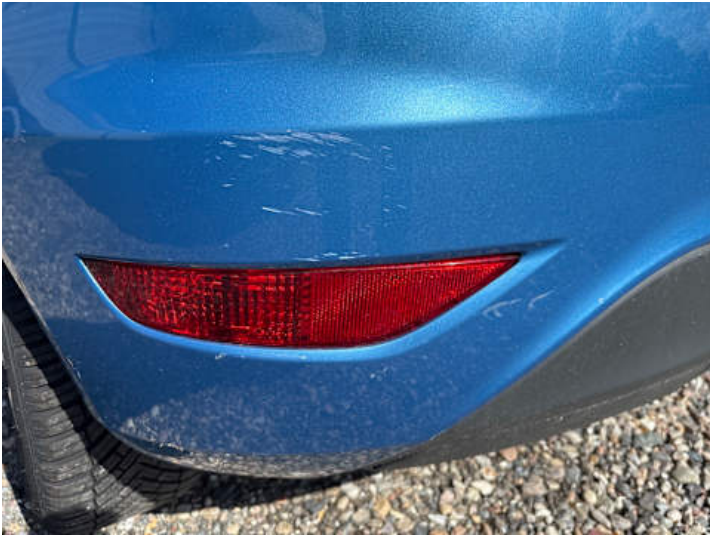
Stoßstange hinten (Spaltmaße ungenau, Kratzer, Lackschaden)

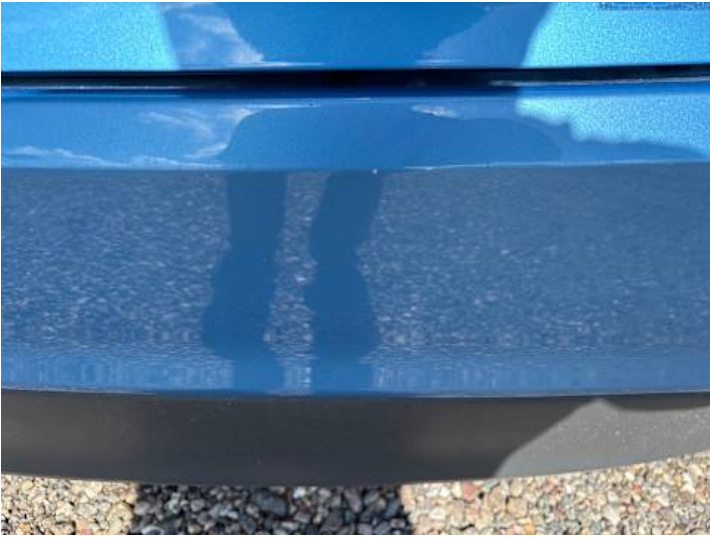
Stoßstange hinten (Spaltmaße ungenau, Kratzer, Lackschaden)

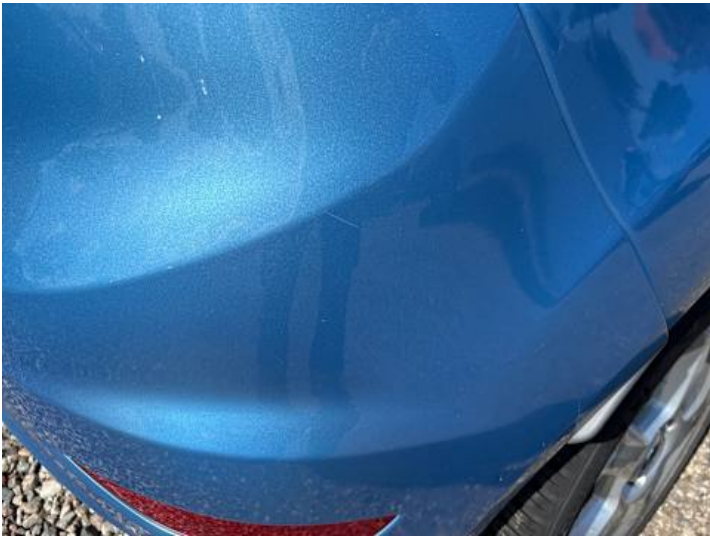
Stoßstange hinten (Spaltmaße ungenau, Kratzer, Lackschaden)

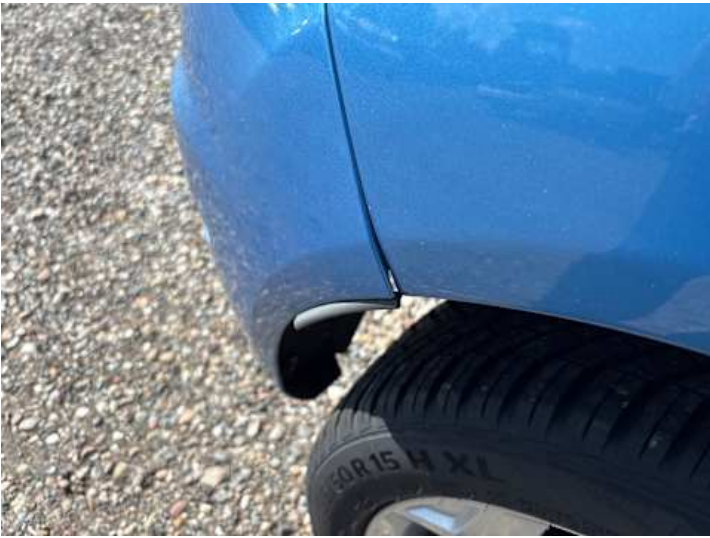
Stoßstange hinten (Spaltmaße ungenau, Kratzer, Lackschaden)

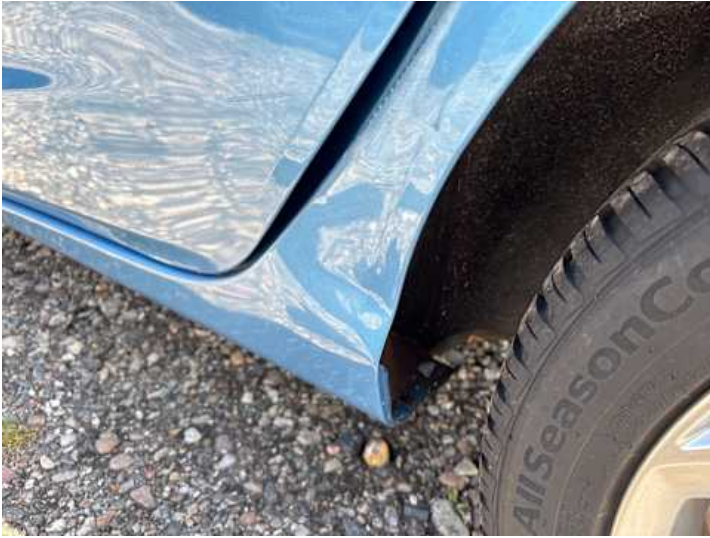
Schweller links (Verformung, Lackschaden)

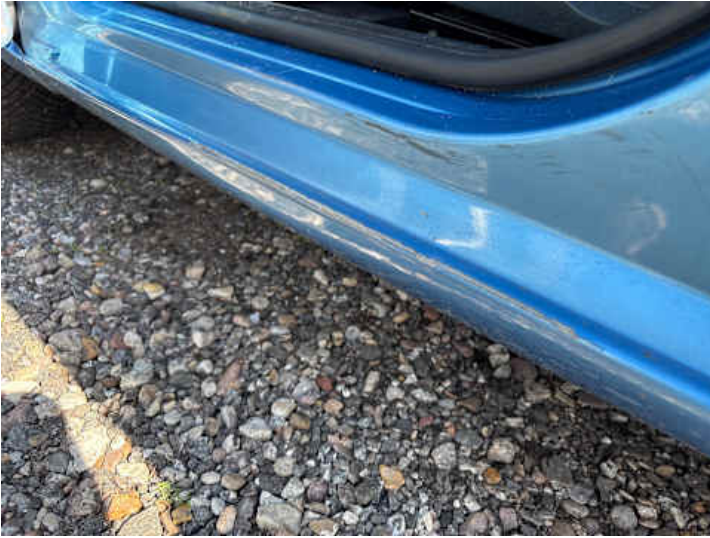
Schweller links (Verformung, Lackschaden)

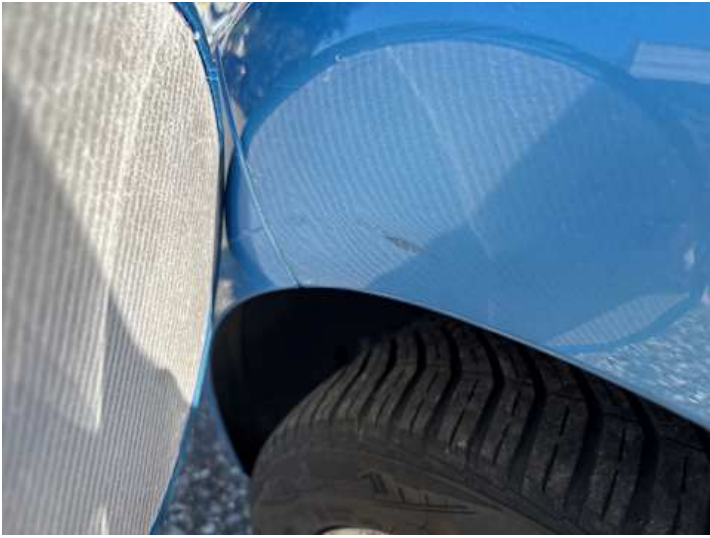
Kotflügel vorne links (Lackschaden, Kratzer, Delle)

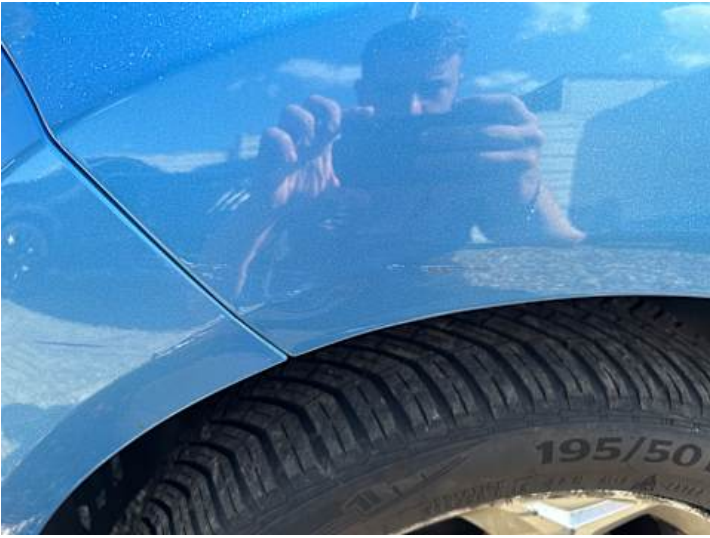
Kotflügel vorne links (Lackschaden, Kratzer, Delle)

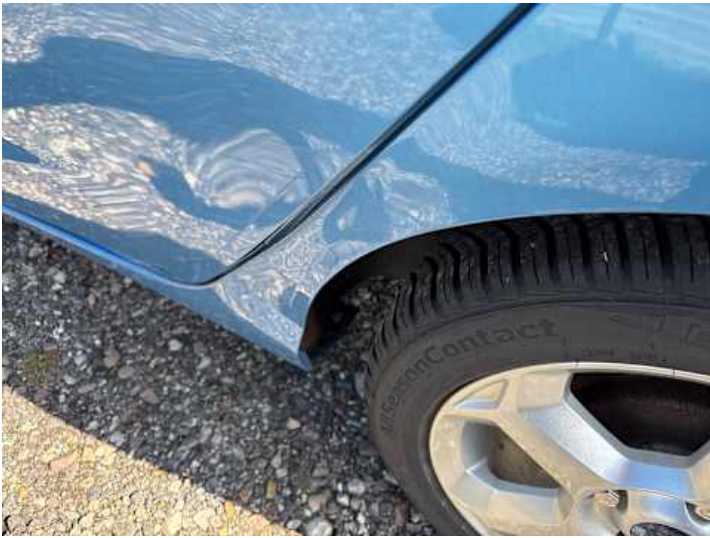
| Fahrzeugteil | Lackschichtdicke (in µm) | Fahrzeugteil | Lackschichtdicke (in µm) |
|---|---|---|---|
| Seitenteil hinten links | 1999 | Seitenteil hinten rechts | 1999 |

Seitenteil hinten links (Verformung, Spaltmaße ungenau)

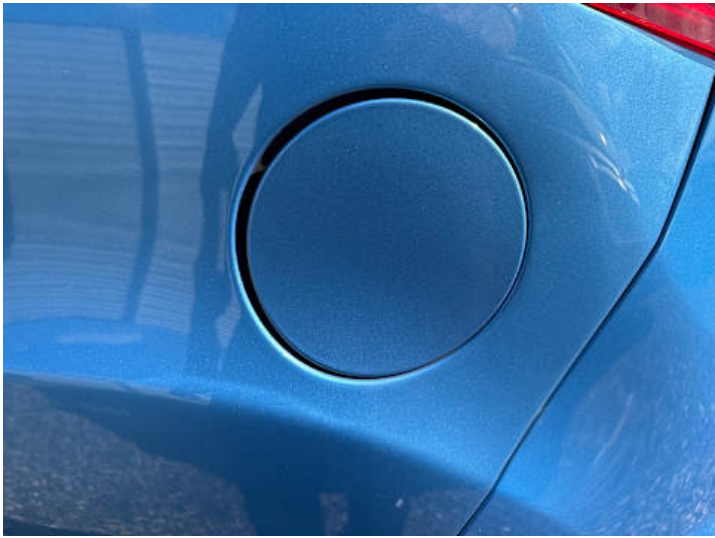
Seitenteil hinten links (Verformung, Spaltmaße ungenau)

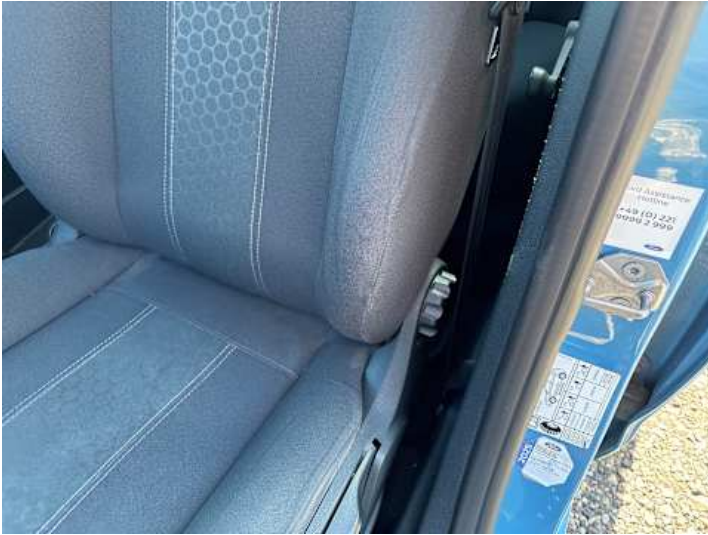
Innenraum (Verschleiß)

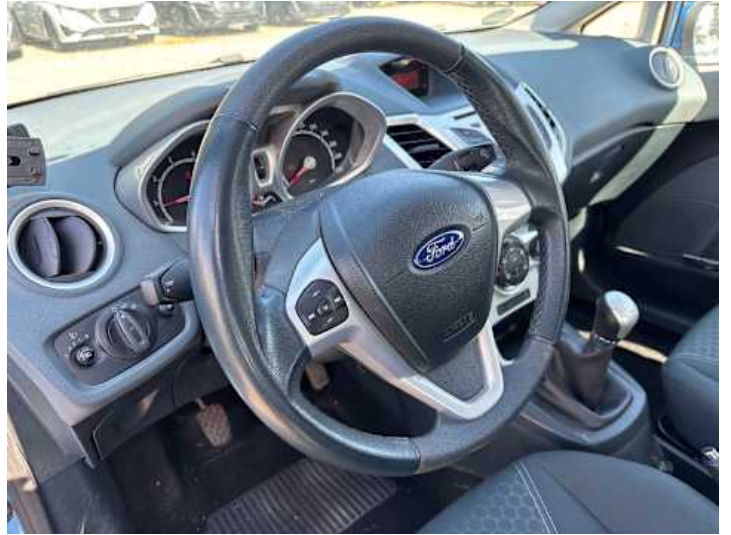
Innenraum (Verschleiß)

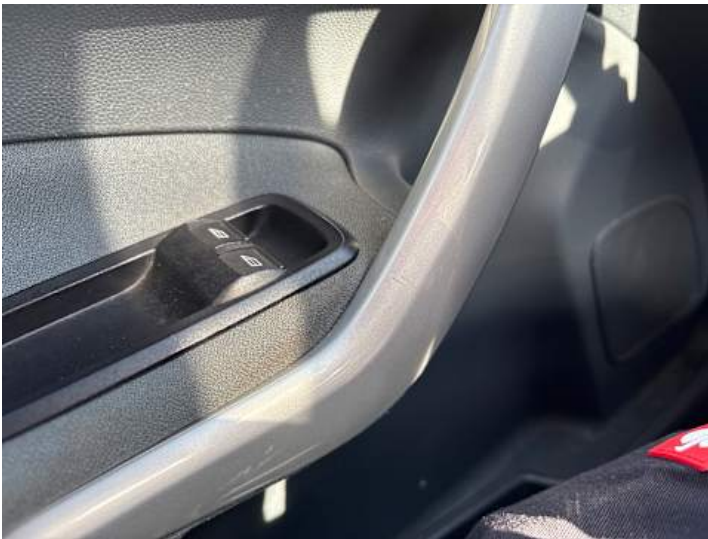
Innenraum (Kratzer)

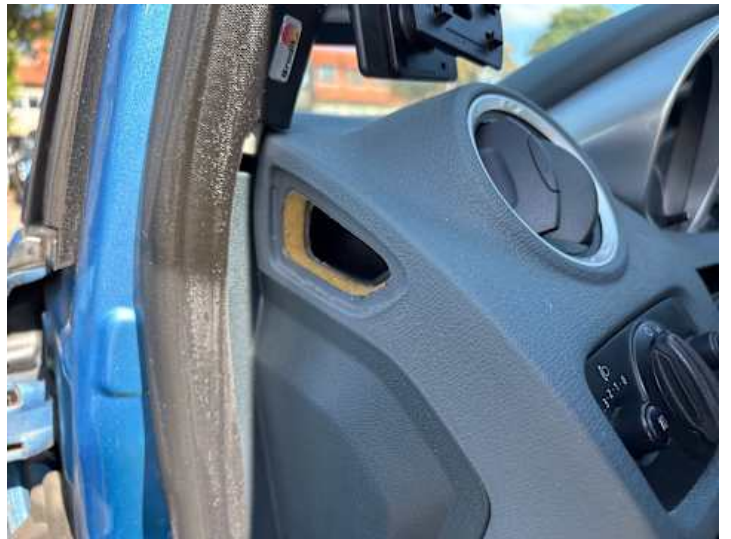
Innenraum (Diverse Schäden)
