## Volvo XC60 Summum AWD

EZ 07/2012 | Geländewagen | Diesel | Automatikgetriebe | 326.879km  
Besteuerung: Differenzbesteuert (§25a UStG)  
Fahrzeugstandort: 83\*\*\*  
Fahrzeug aufgenommen am: 24.07.2026

# Hinweise zum Zustandsbericht

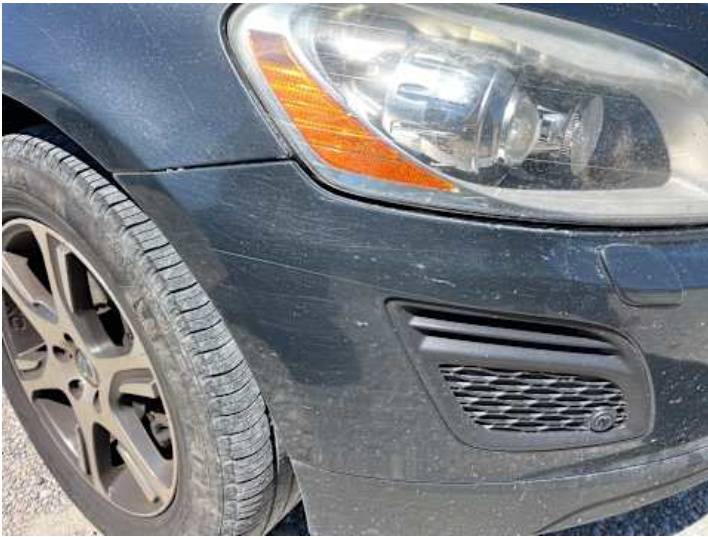
Stoßstange vorne (Kratzer, Lackschaden)

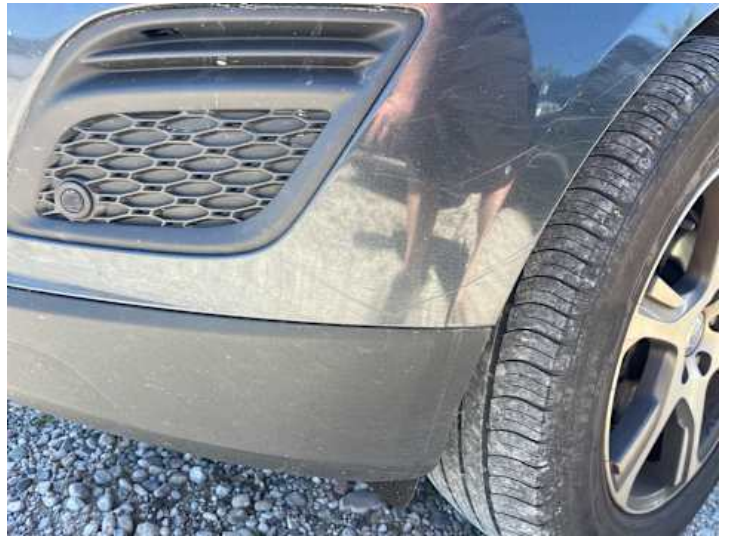
Stoßstange vorne (Kratzer, Lackschaden)

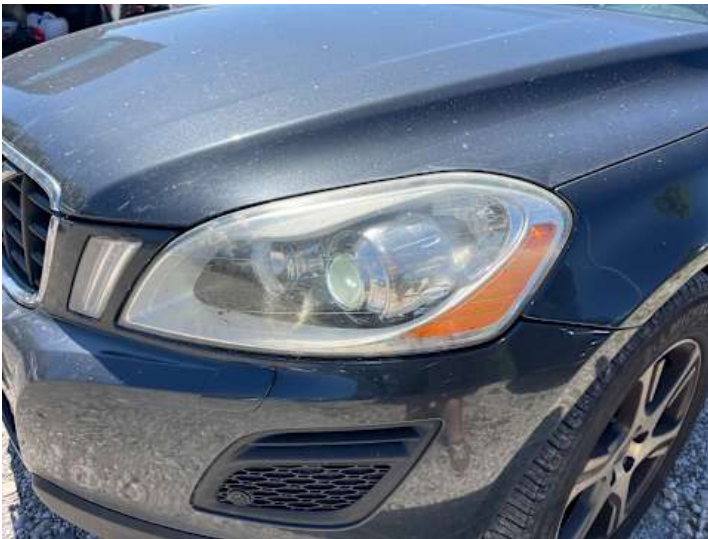
Scheinwerfer (links) (Blind)

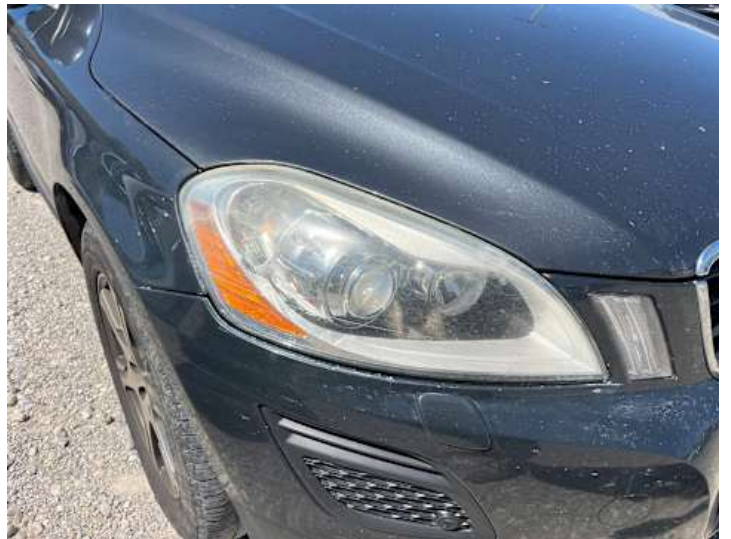
Scheinwerfer (rechts) (Blind)

Motorhaube (Steinschlag)

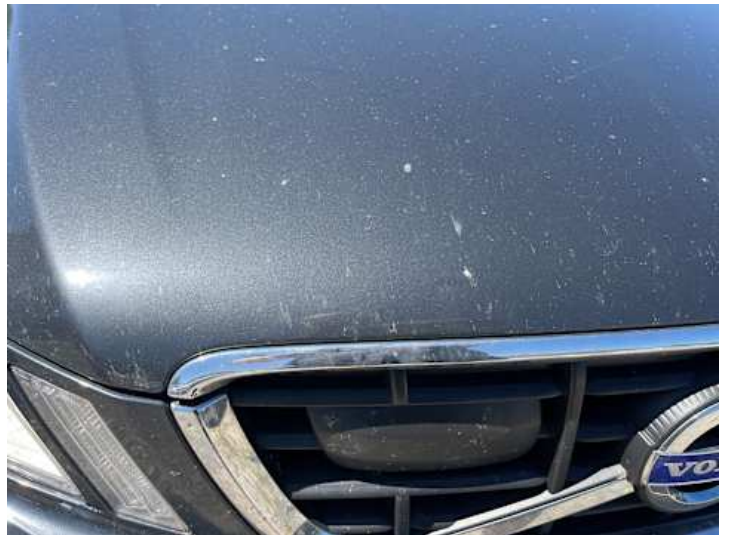
Motorhaube (Steinschlag)

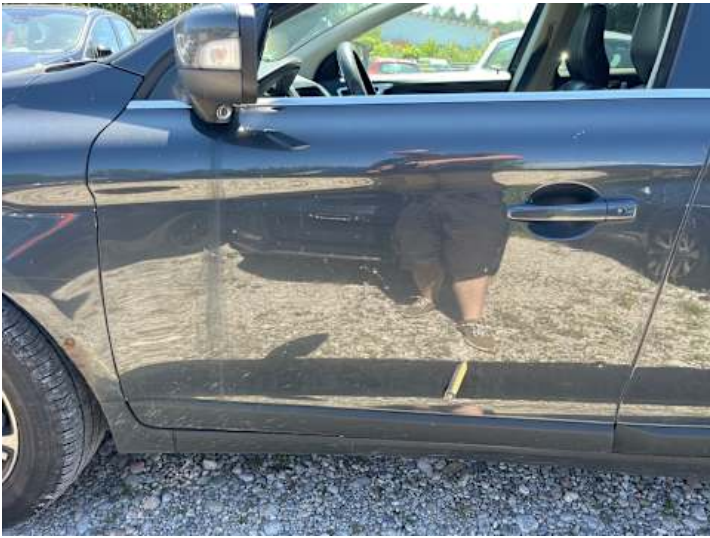
| Fahrzeugteil | Lackschichtdicke (in µm) | Fahrzeugteil | Lackschichtdicke (in µm) |
|---|---|---|---|
| Fahrertür | 125 | Beifahrertür | 115 |

Fahrrertür (Kratzer, Lackschaden)

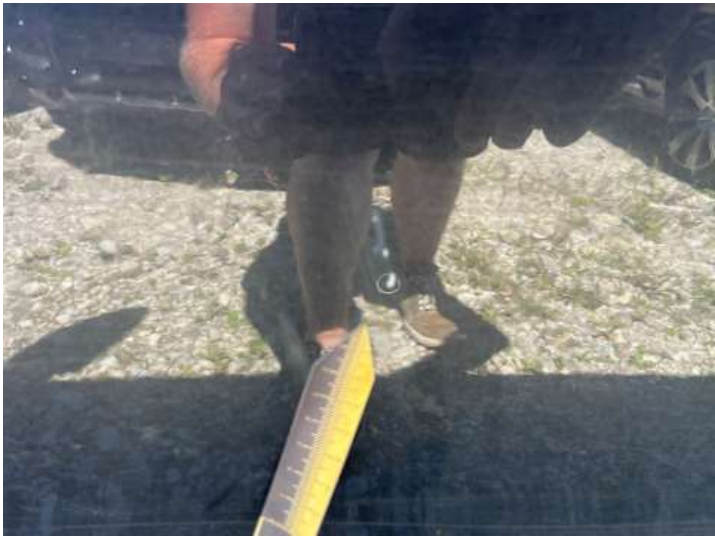
Fahrrertür (Kratzer, Lackschaden)

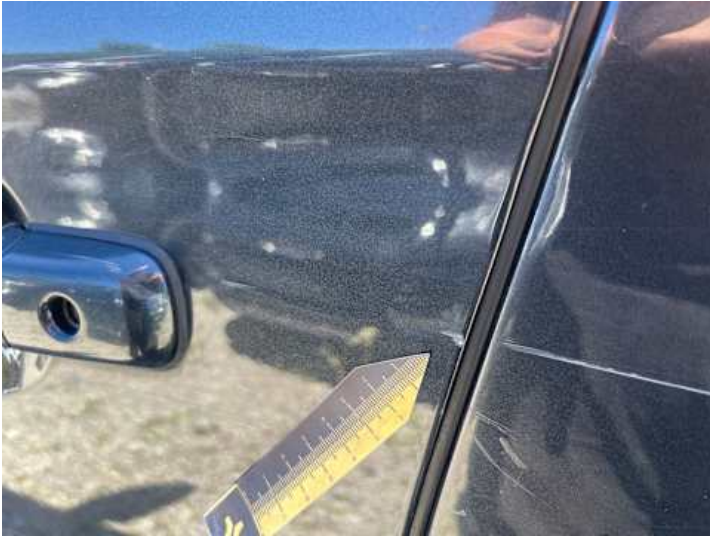
Fahrrertür (Kratzer, Lackschaden)

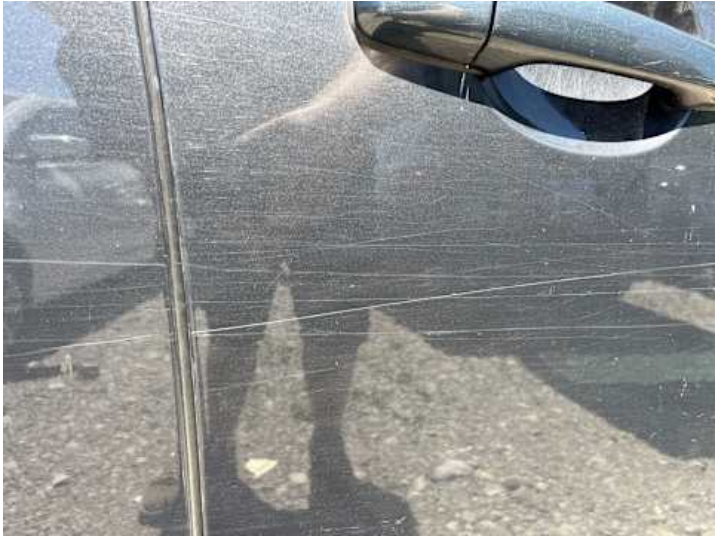
Beifahrertür (Kratzer, Lackschaden)

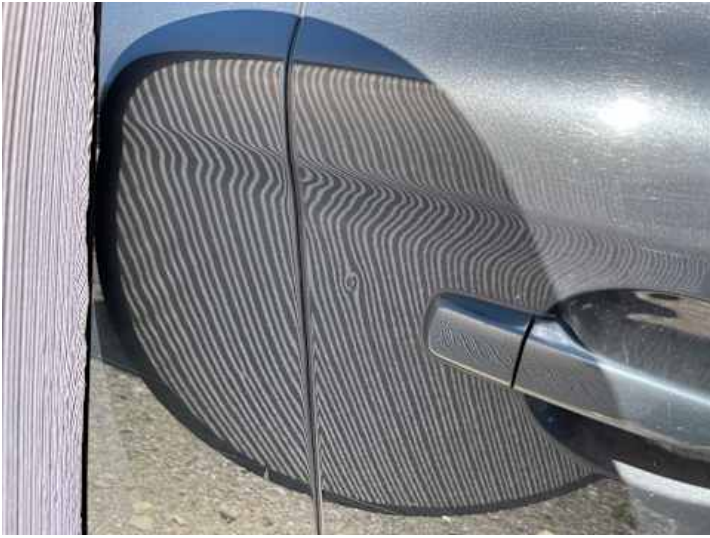
Beifahrertür (Delle)

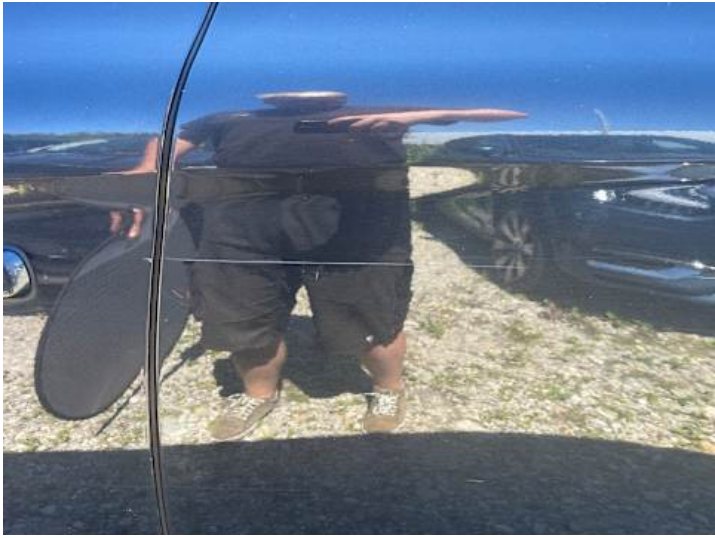
Türe hinten links (Kratzer, Lackschaden)

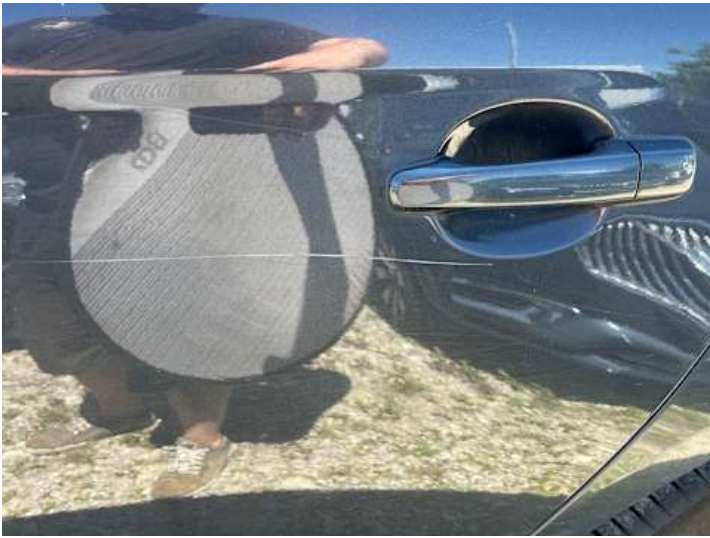
Türe hinten links (Kratzer, Lackschaden)

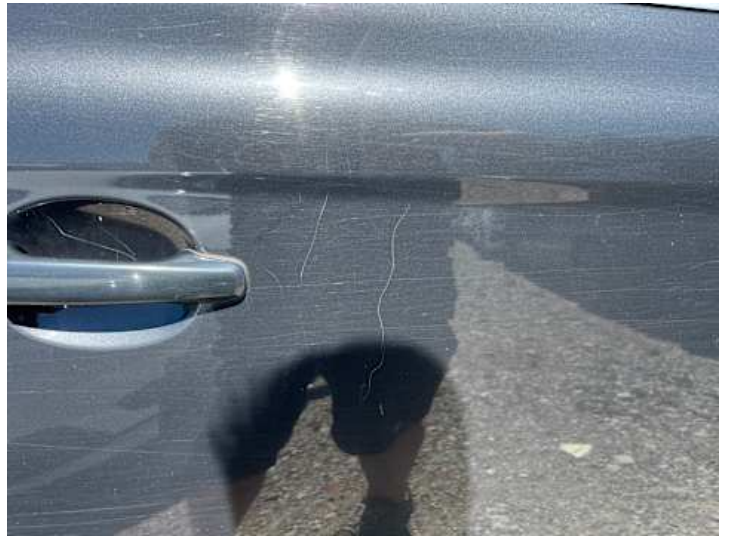
Türe hinten rechts (Kratzer, Lackschaden)

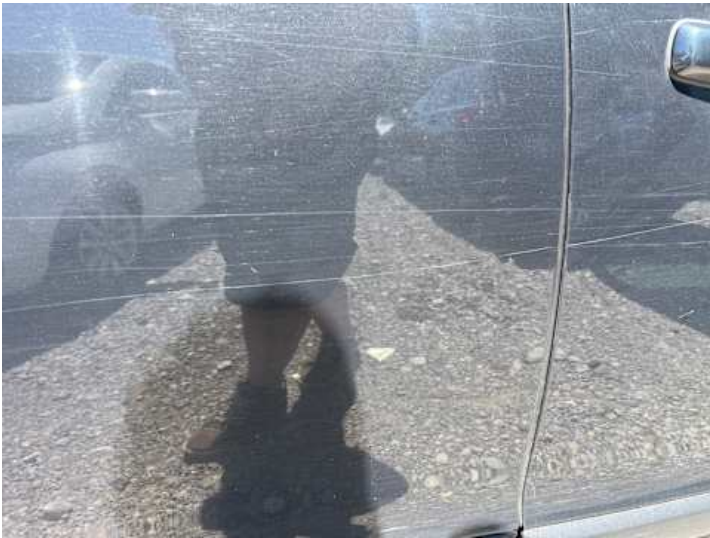
Türe hinten rechts (Kratzer, Lackschaden)

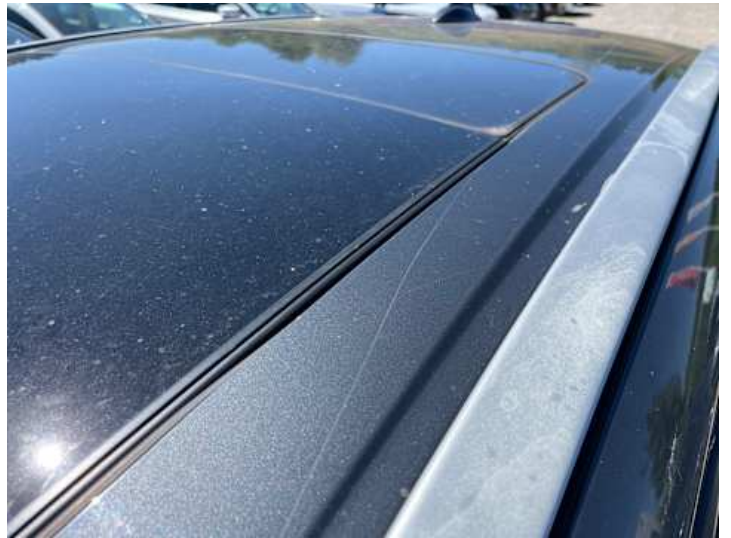
Dach (Kratzer, Lackschaden)

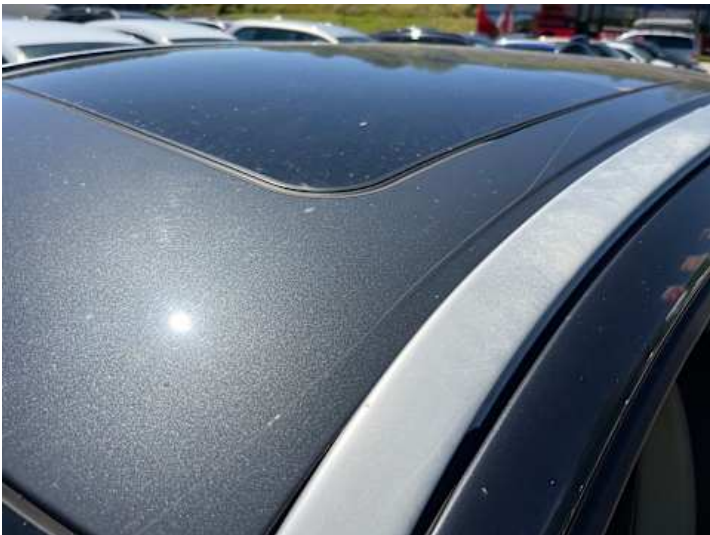
Dach (Kratzer, Lackschaden)

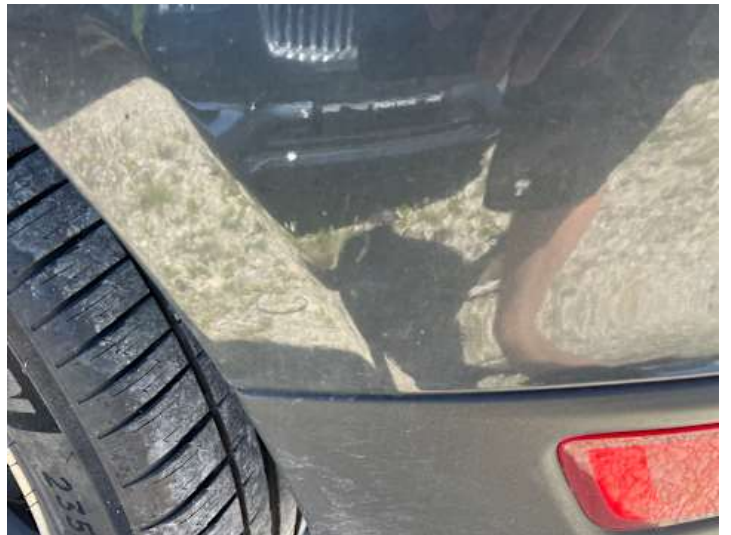
Stoßstange hinten (Kratzer, Lackschaden)

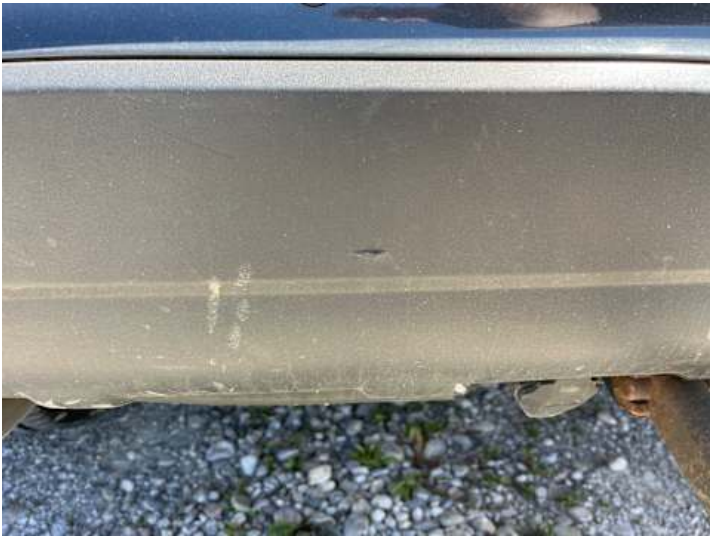
Stoßstange hinten (Kratzer, Lackschaden)

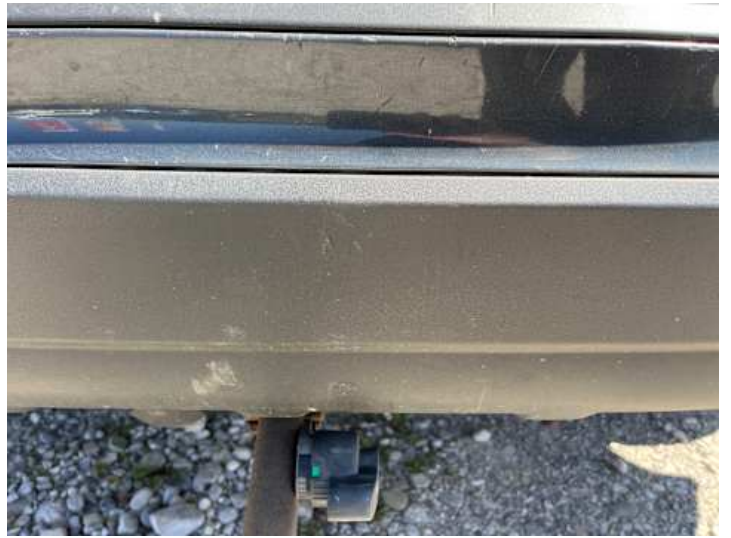
Stoßstange hinten (Kratzer, Lackschaden)

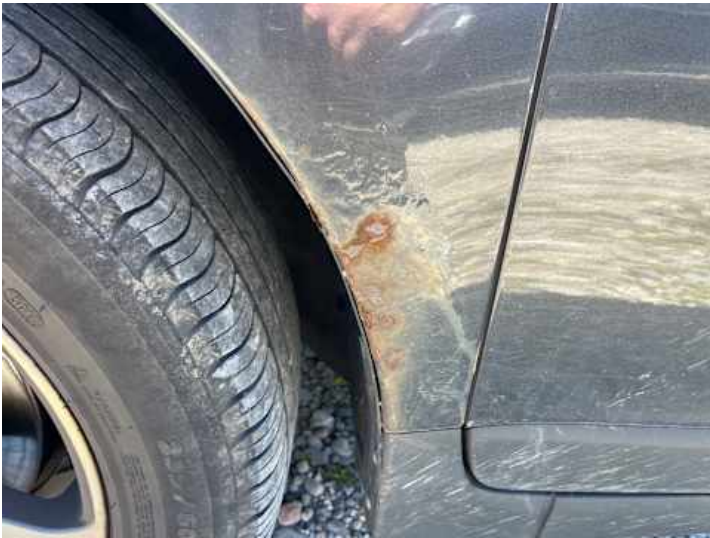
| Fahrzeugteil | Lackschichtdicke (in µm) | Fahrzeugteil | Lackschichtdicke (in µm) |
|---|---|---|---|
| Kotflügel vorne links | 150 | Kotflügel vorne rechts | 150 |

Kotflügel vorne links (Rost, Lackschaden)

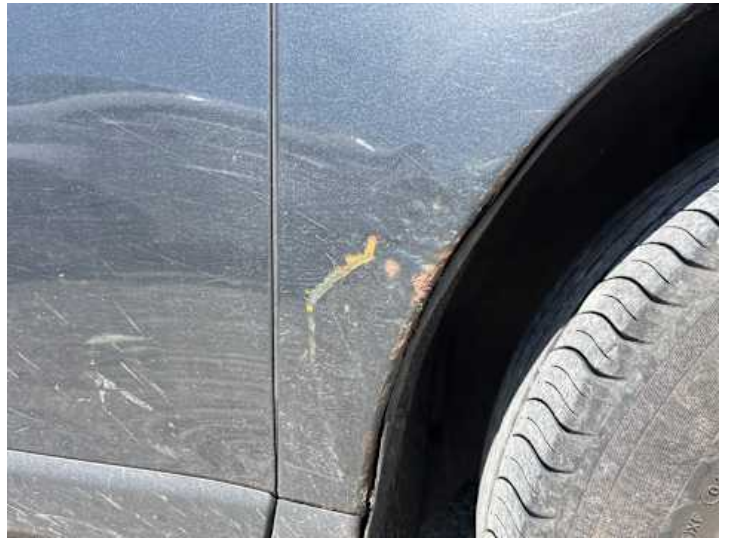
Kotflügel vorne rechts (Lackschaden, Rost)

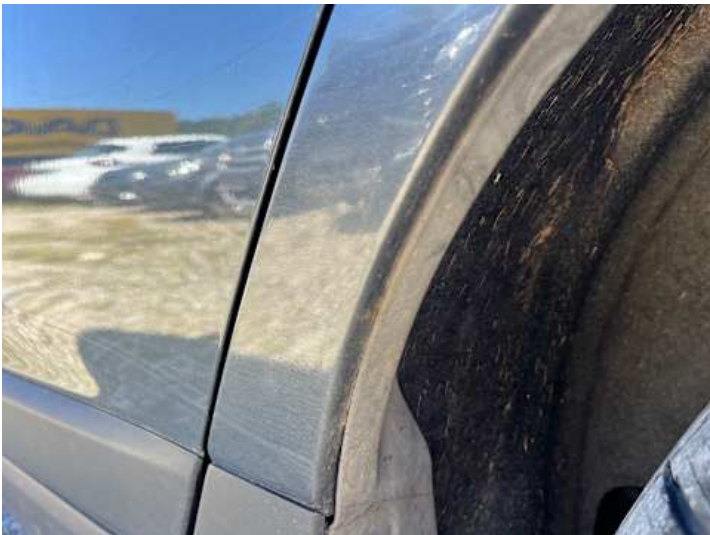
| Fahrzeugteil | Lackschichtdicke (in µm) | Fahrzeugteil | Lackschichtdicke (in µm) |
|---|---|---|---|
| Seitenteil hinten links | 155 | Seitenteil hinten rechts | 115 |

Seitenteil hinten links (Lackschaden, Rost)

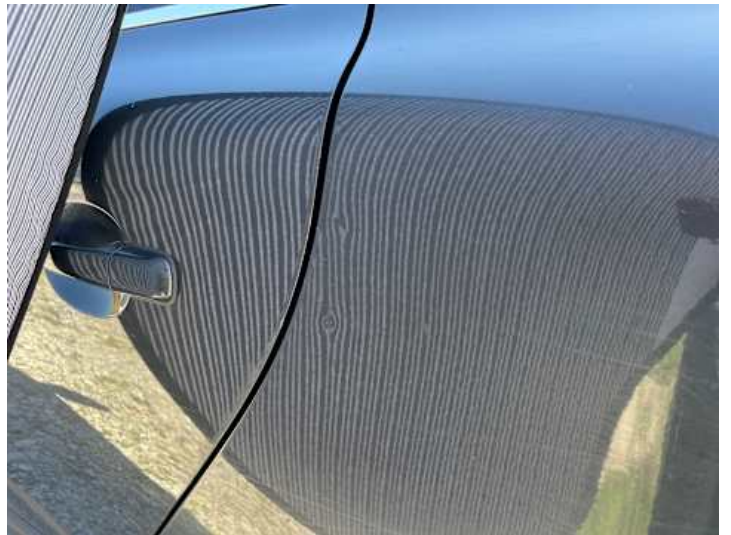
Seitenteil hinten links (Delle)

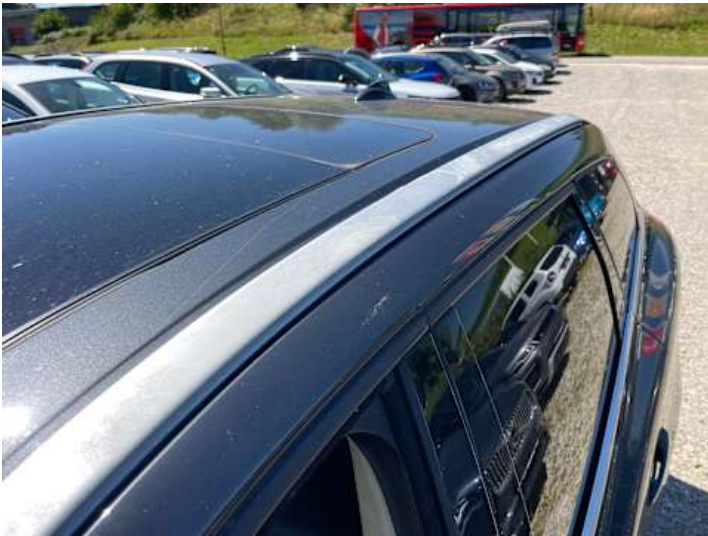
Seitenteil hinten links (Ausgeblichen/Matt)

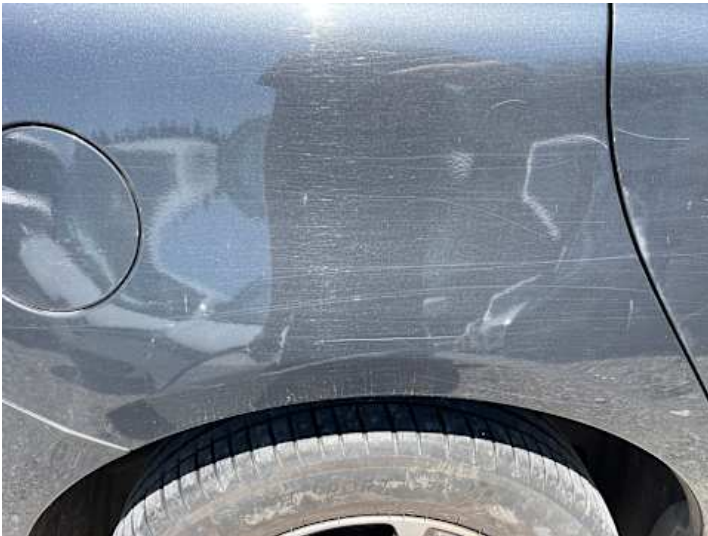
Seitenteil hinten rechts (Kratzer, Lackschaden)

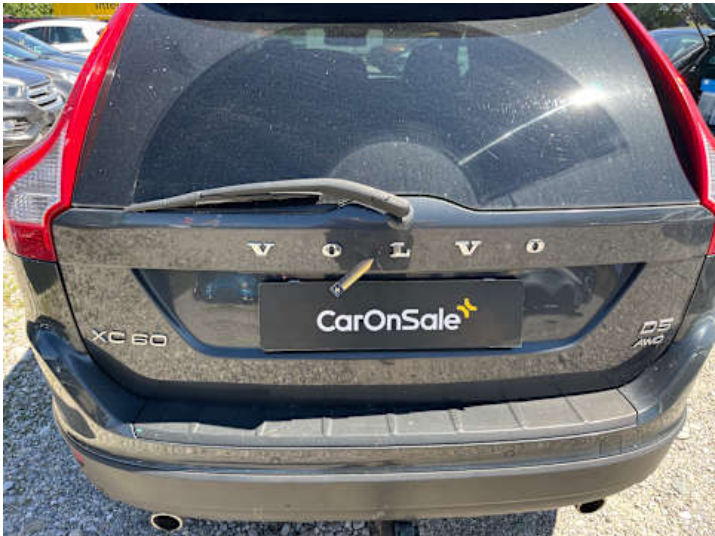
Heckklappe (Kratzer, Lackschaden, Unsachgemäß instand gesetzt)

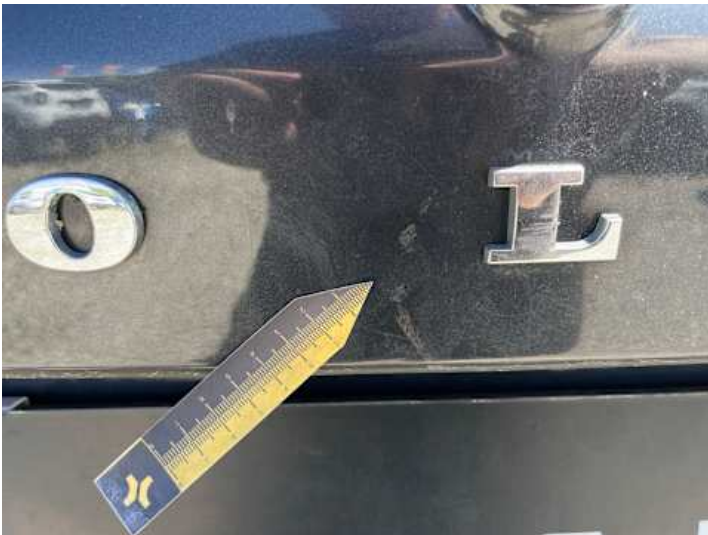
Heckklappe (Kratzer, Lackschaden, Unsachgemäß instand gesetzt)

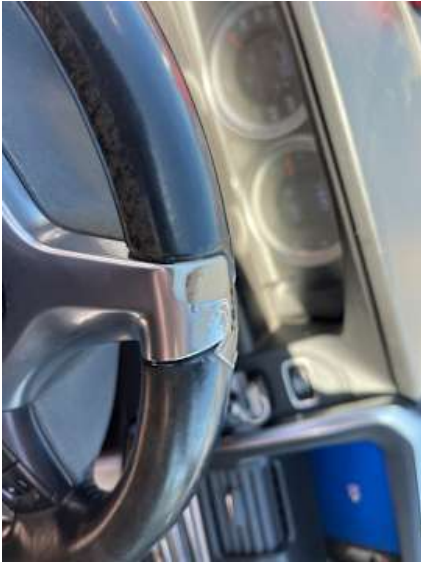
Innenraum (Diverse Schäden, Verschleiß)

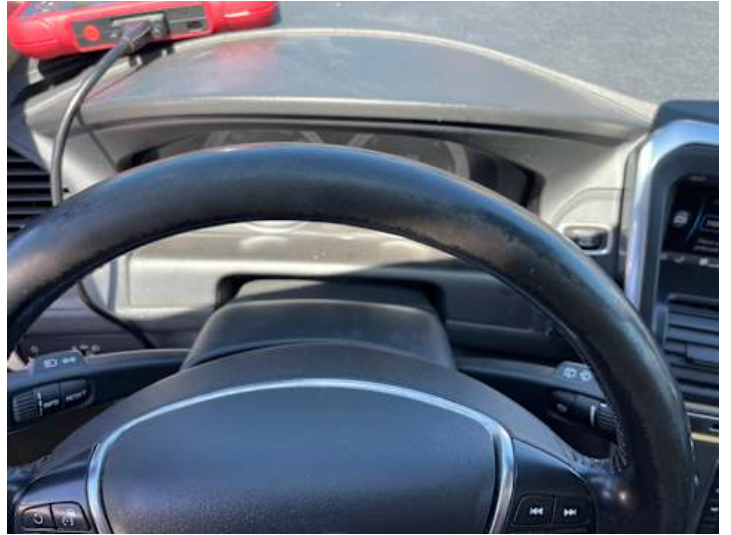
Innenraum (Diverse Schäden, Verschleiß)

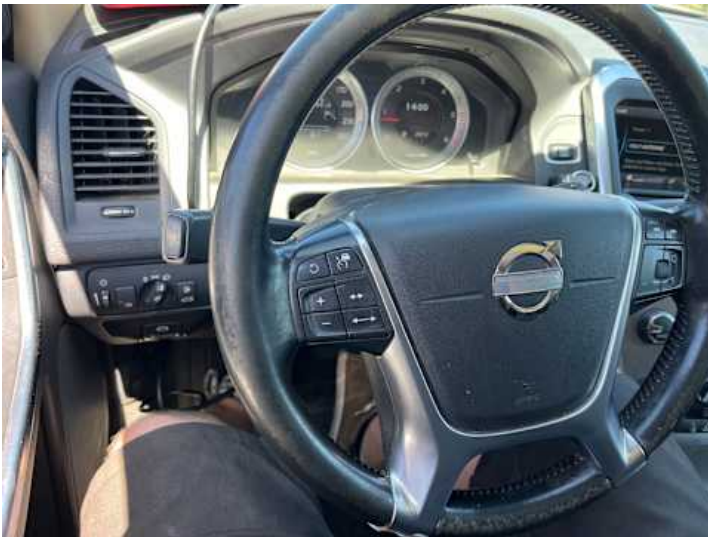
Innenraum (Diverse Schäden, Verschleiß)

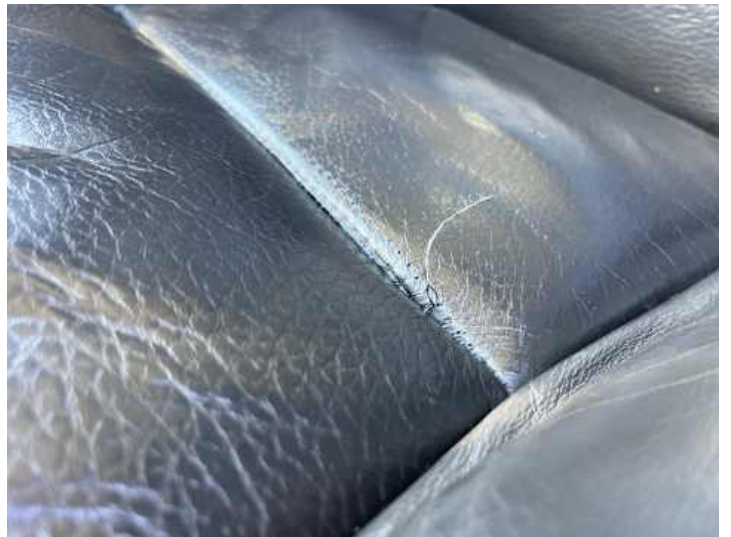
Innenraum (Diverse Schäden)

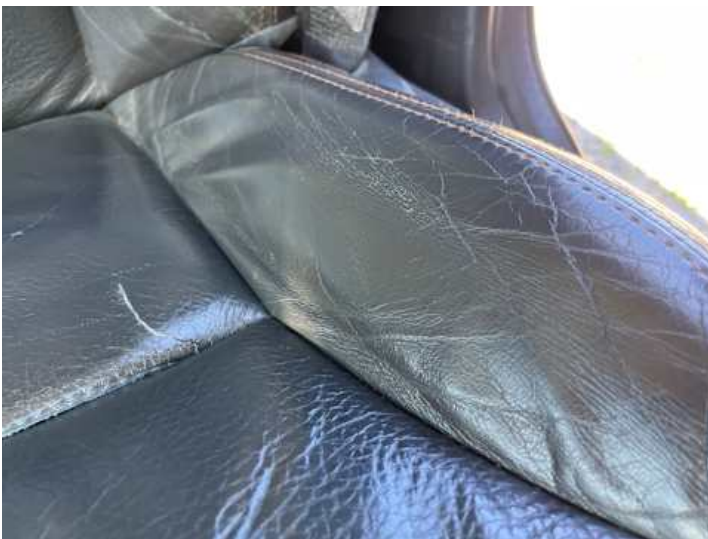
Innenraum (Diverse Schäden)

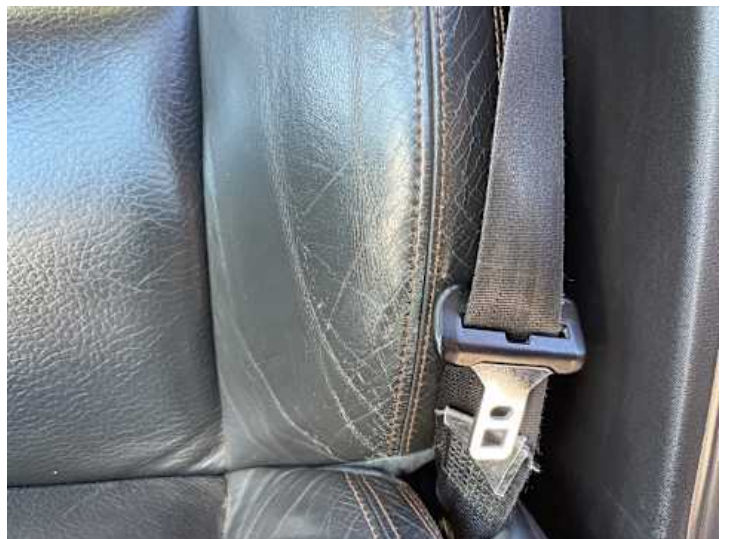
Innenraum (Diverse Schäden)

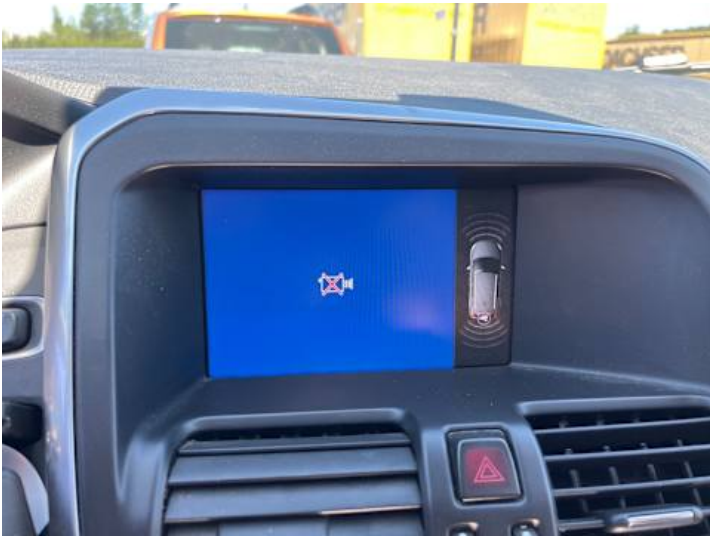
Innenraum (Ohne Funktion, Anderer Schaden): Rückfahrkamera ohne Funktion;

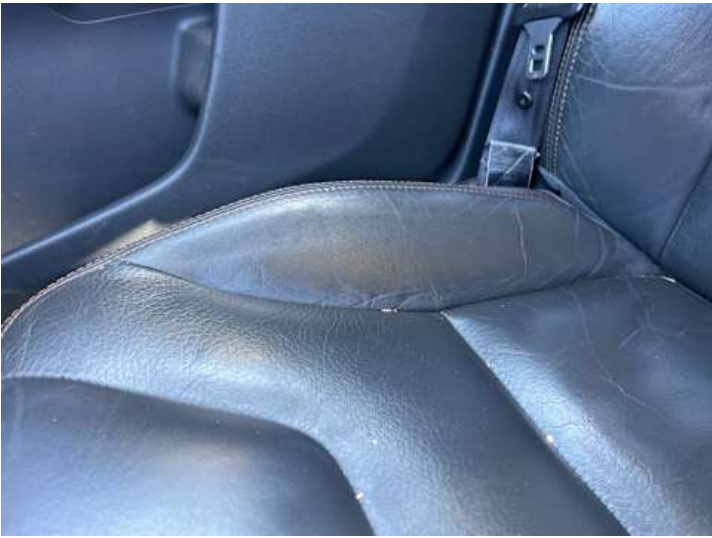
Innenraum (Diverse Schäden, Verschleiß)

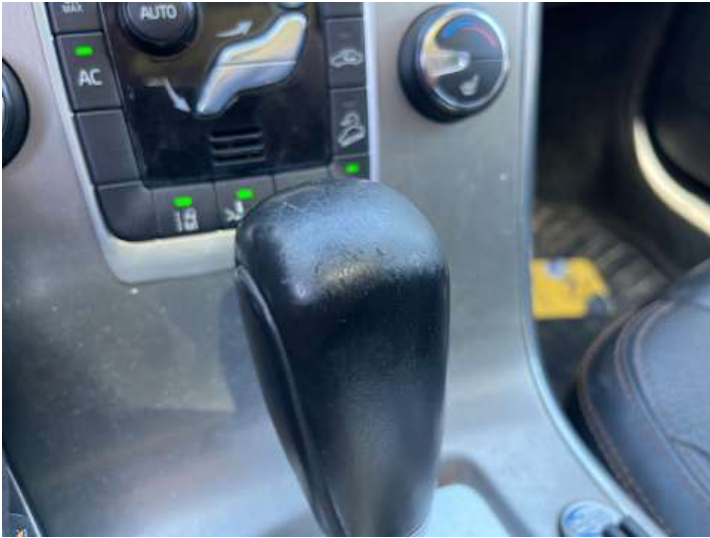
Innenraum (Diverse Schäden, Verschleiß)
