## Audi A5 Cabriolet

EZ 07/2014 | Roadster/Cabrio | Diesel | Automatikgetriebe | 140.119km  
Besteuerung: Differenzbesteuert (§25a UStG)  
Fahrzeugstandort: 76\*\*\*  
Fahrzeug aufgenommen am: 17.07.2026

# Hinweise zum Zustandsbericht

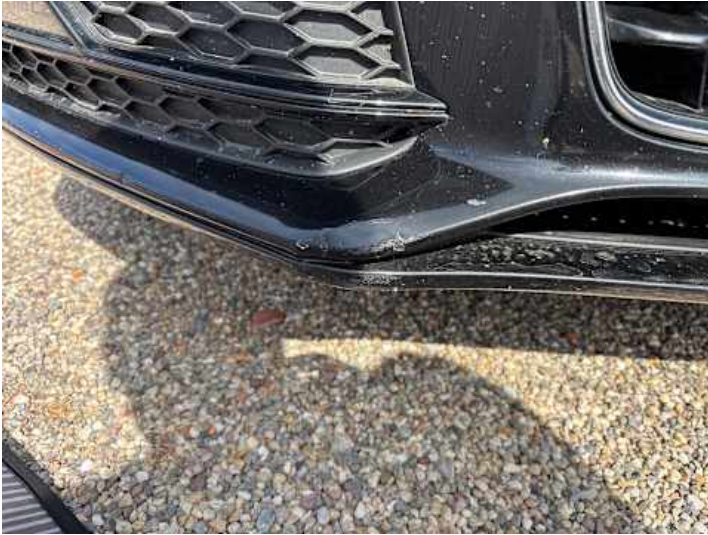
Stoßstange vorne (Verformung)

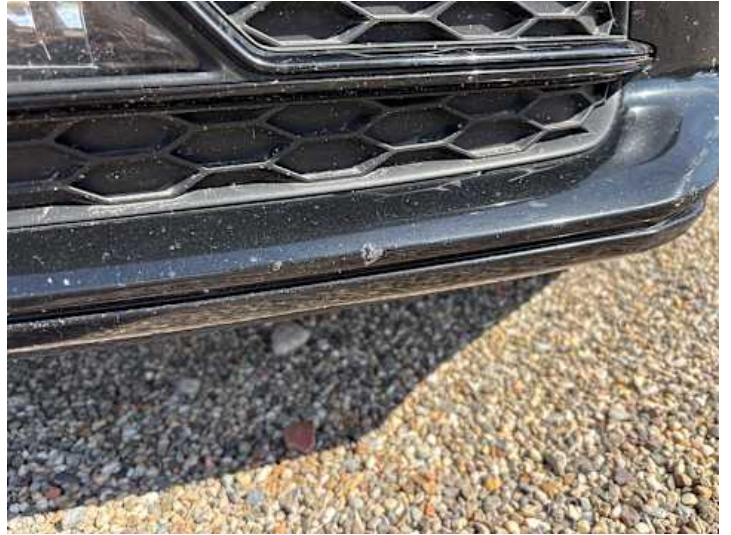
Stoßstange vorne (Kratzer)

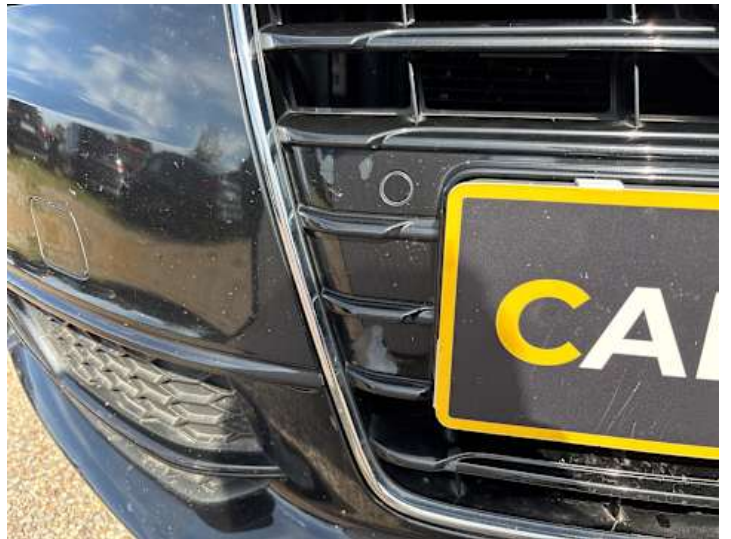
Stoßstange vorne (Lackschaden)

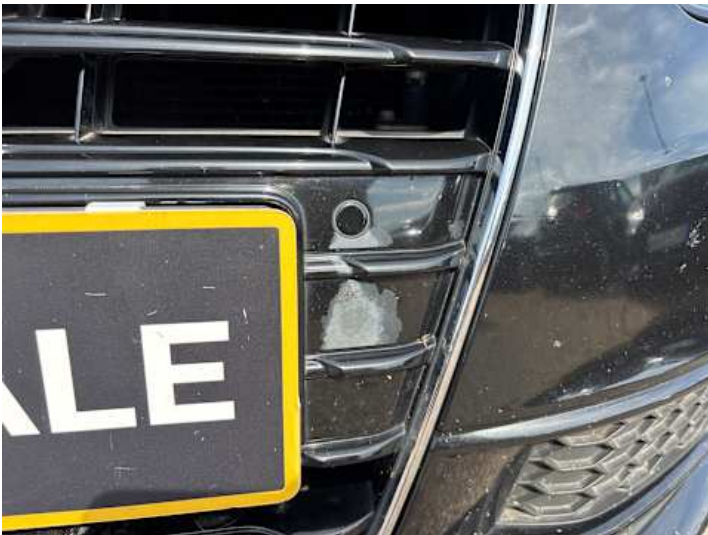
Stoßstange vorne (Lackschaden)

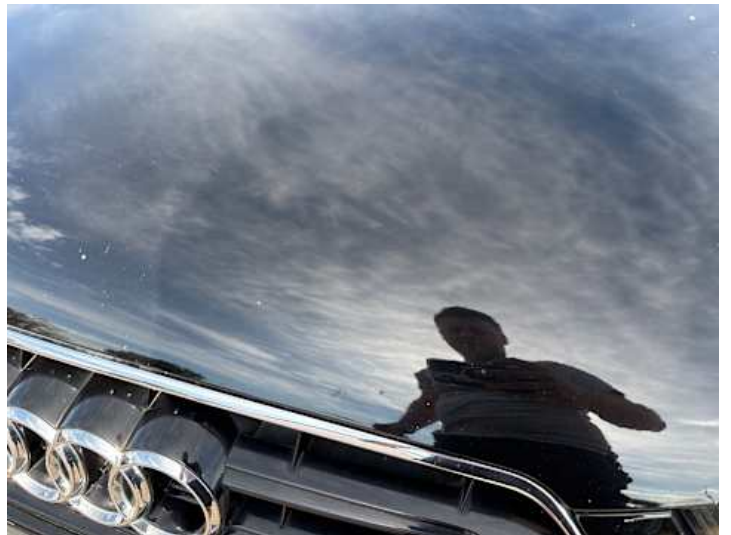
Motorhaube (Steinschlag)

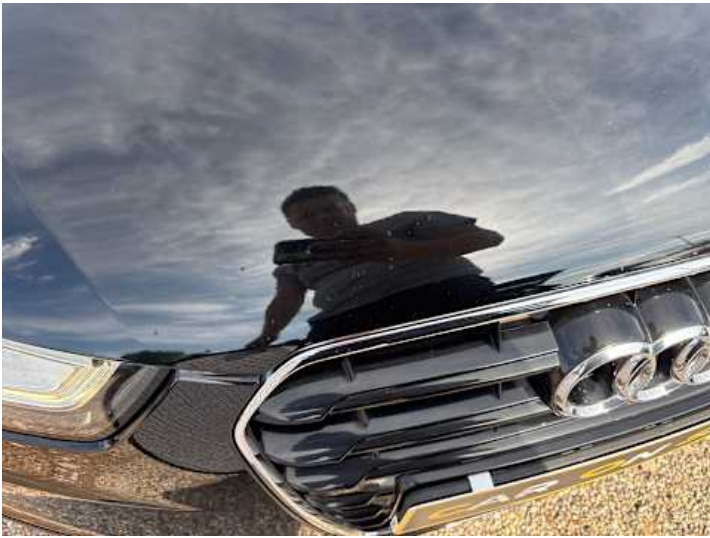
Motorhaube (Steinschlag)

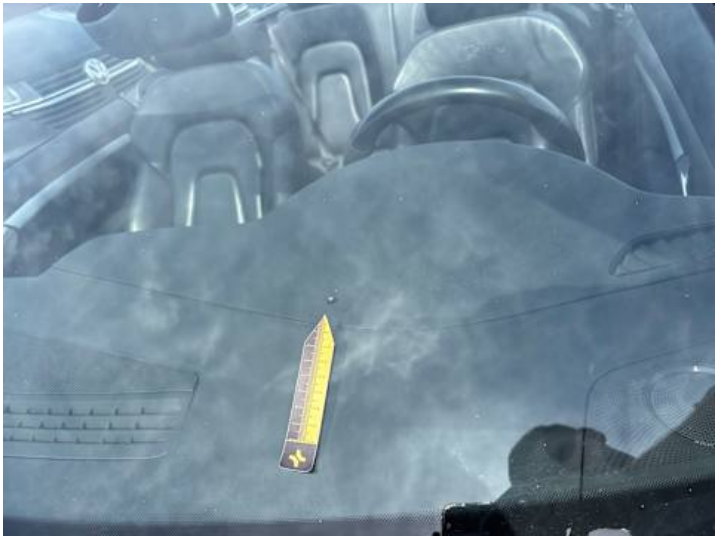
Windschutzscheibe (Steinschlag)

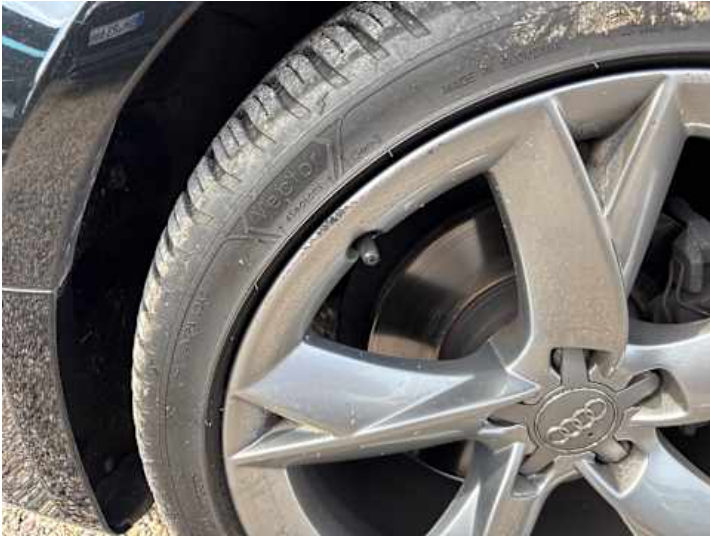
Rad (Kratzer)

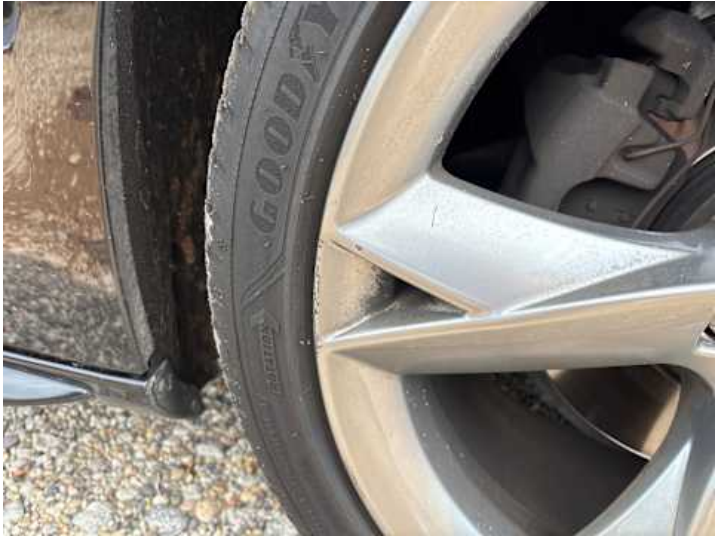
Rad (Kratzer)

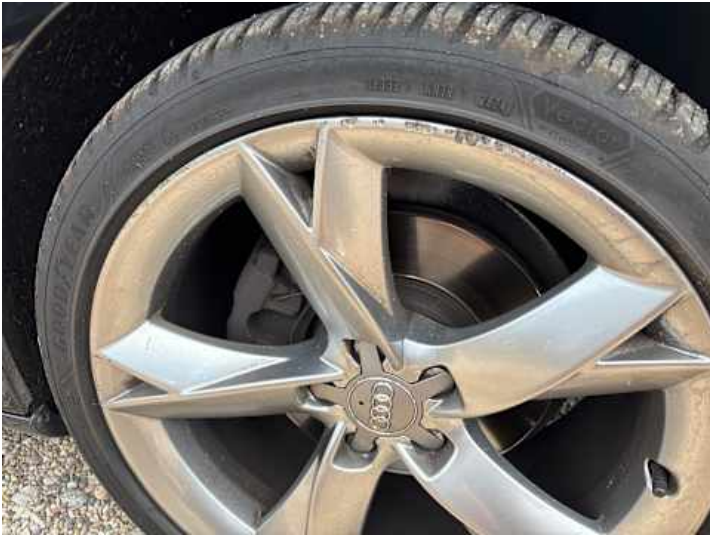
Rad (Kratzer)

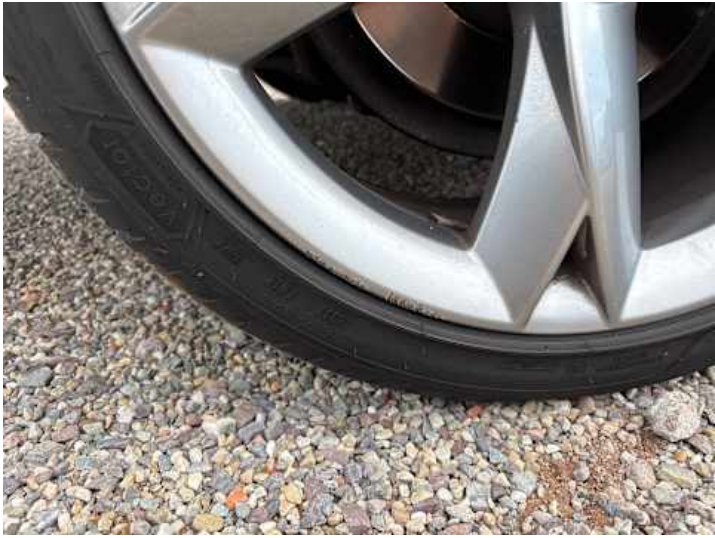
Rad (Kratzer)

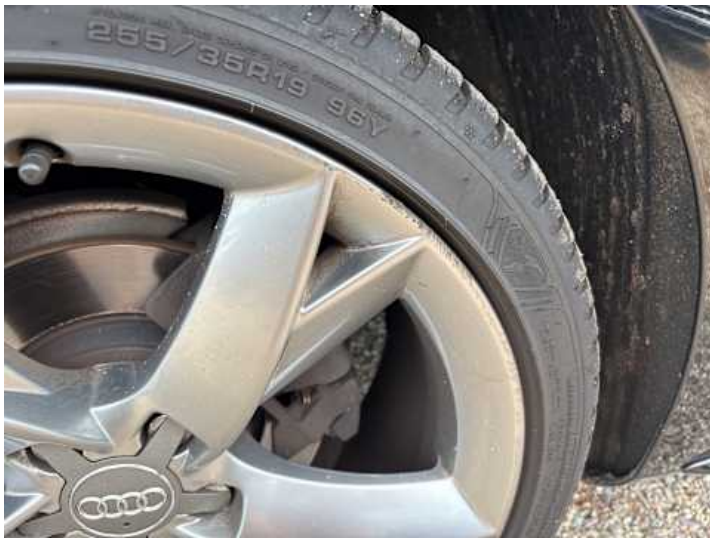
Rad (Kratzer)

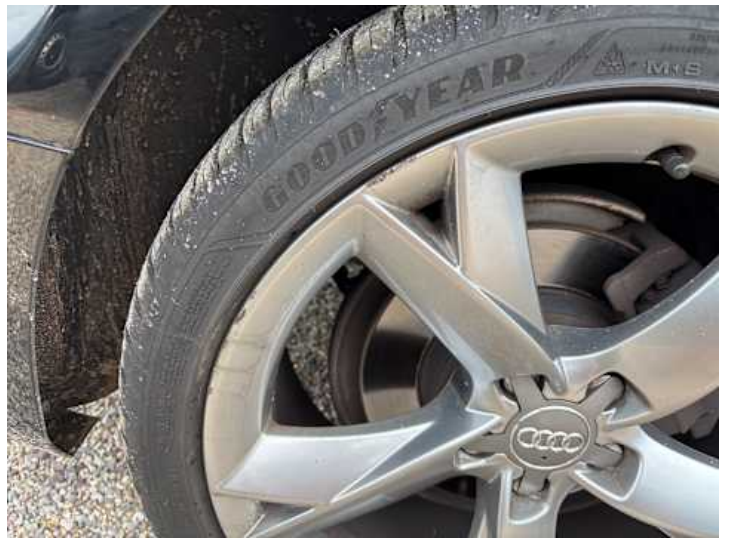
Rad (Kratzer)

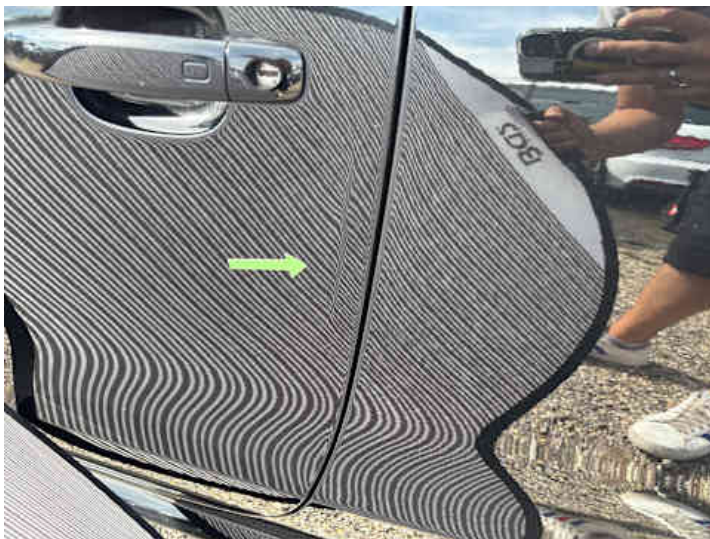
Fahrtür (Verformung)

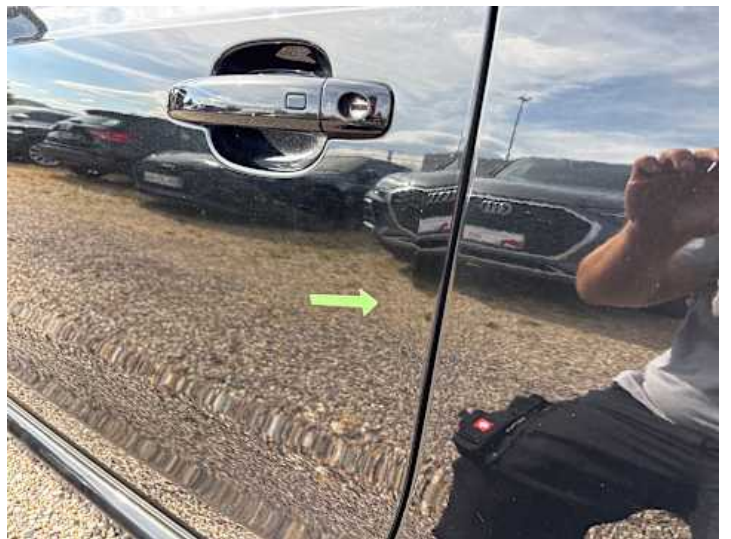
| Fahrzeugteil | Lackschichtdicke (in µm) | Fahrzeugteil | Lackschichtdicke (in µm) |
|---|---|---|---|
| Fahrertür | 120 | Beifahrertür | 130 |

Fahrtür (Verformung)

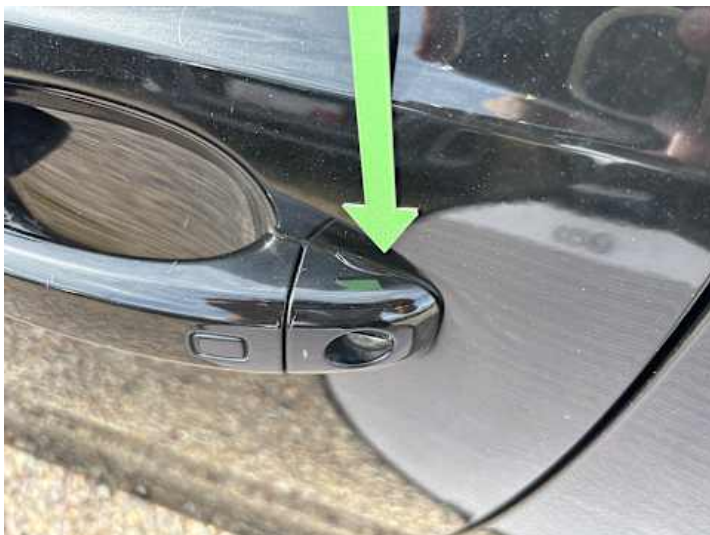
Fahrtür (Riss/Bruch)

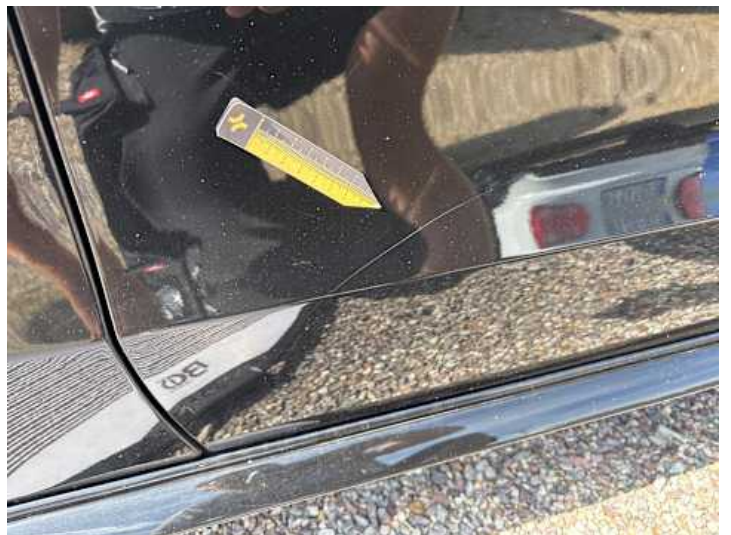
Fahrtür (Kratzer)

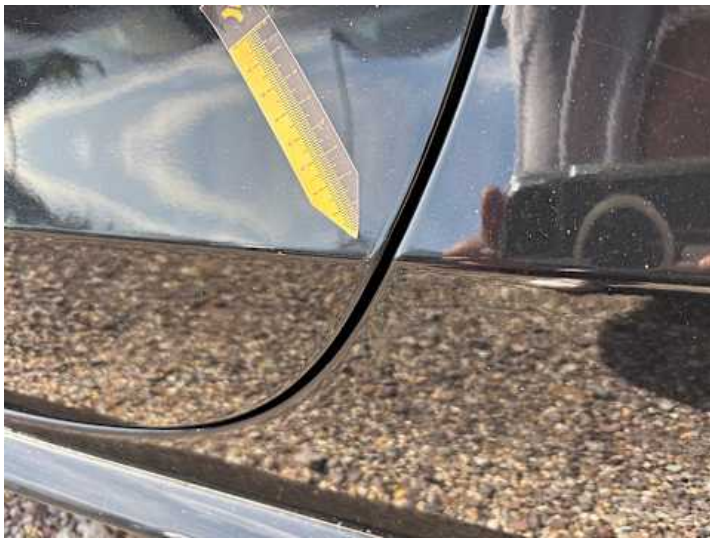
Fahrtür (Kratzer)

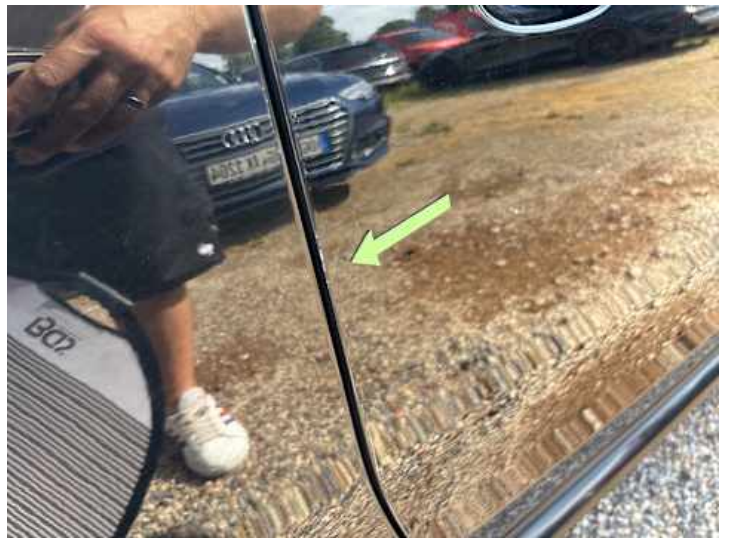
Beifahrtür (Verformung, Kratzer)

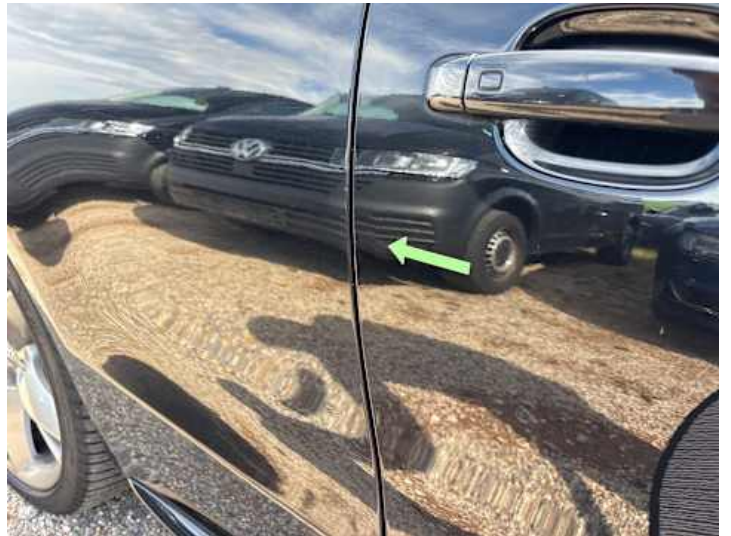
Beifahrtür (Verformung, Kratzer)

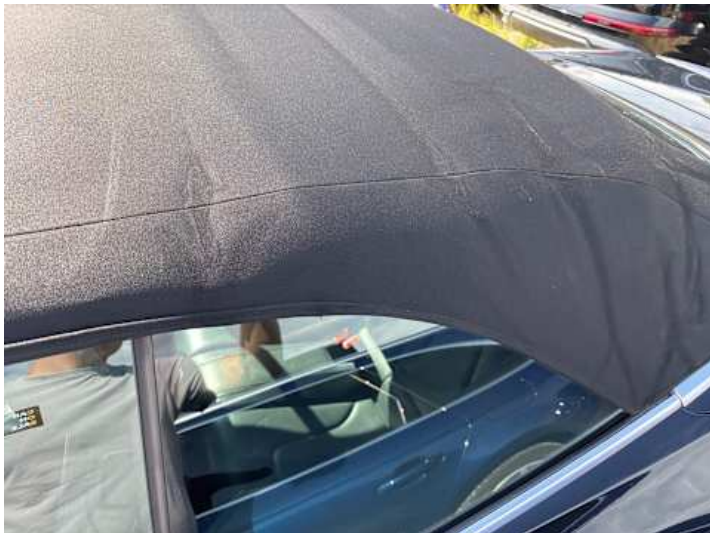
Dach (Anderer Schaden): Genereller Schaden

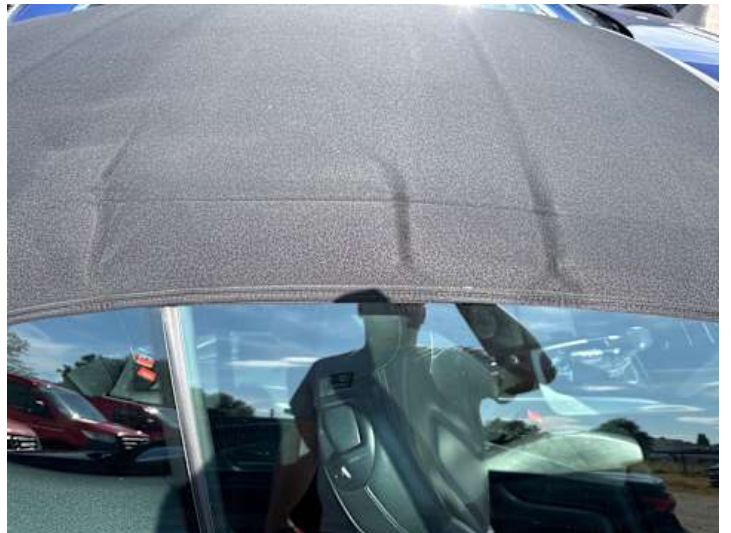
Dach (Anderer Schaden): Genereller Schaden

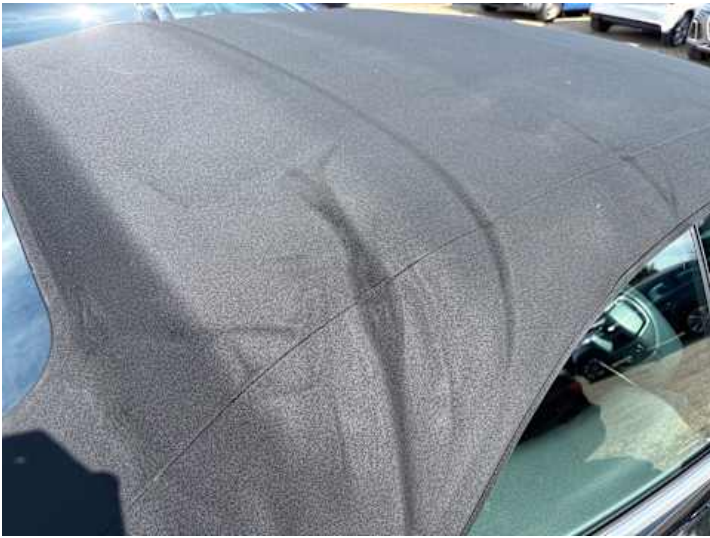
Dach (Anderer Schaden): Genereller Schaden

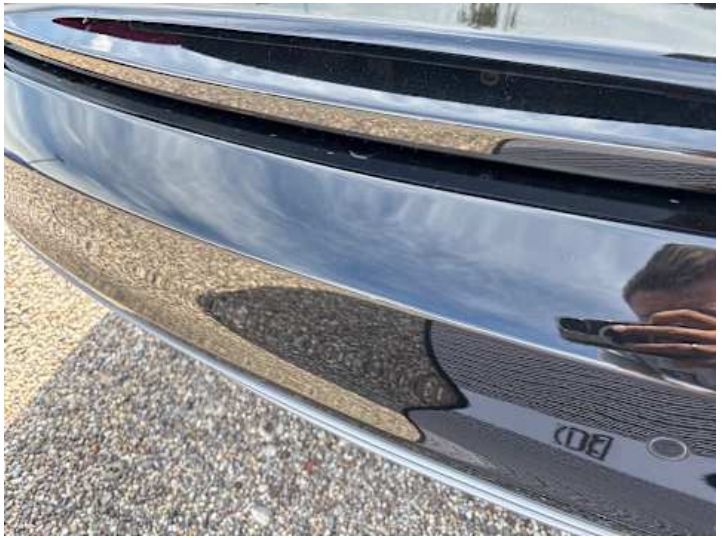
Stoßstange hinten (Kratzer)

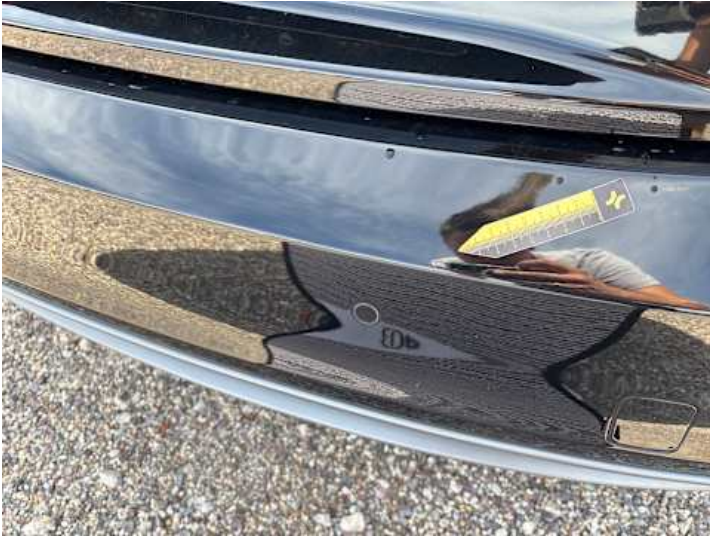
Stoßstange hinten (Kratzer)

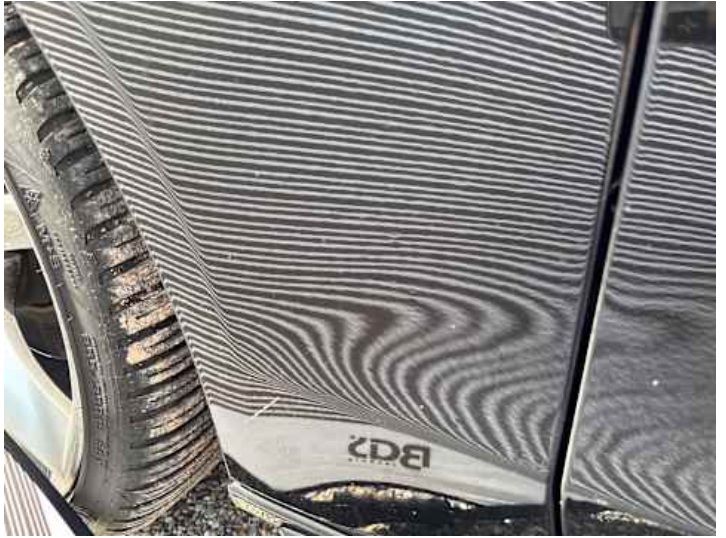
| Fahrzeugteil | Lackschichtdicke (in µm) | Fahrzeugteil | Lackschichtdicke (in µm) |
|---|---|---|---|
| Kotflügel vorne links | 130 | Kotflügel vorne rechts | 140 |

Kotflügel vorne links (Unsachgemäß instand gesetzt)

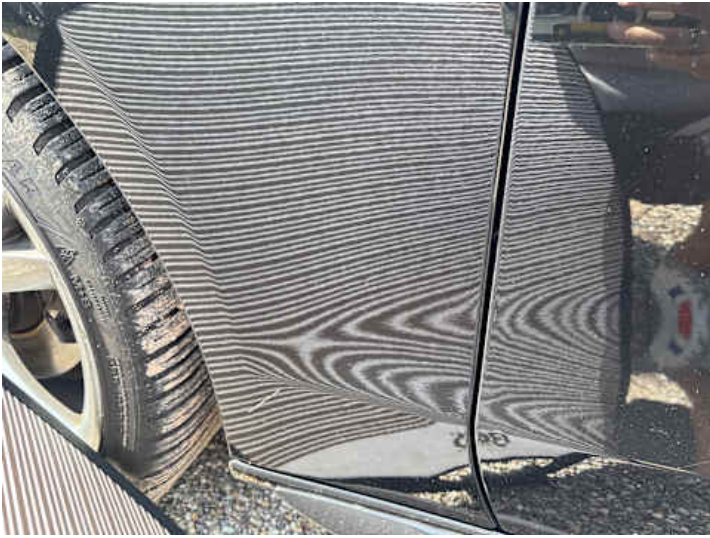
Kotflügel vorne links (Unsachgemäß instand gesetzt)

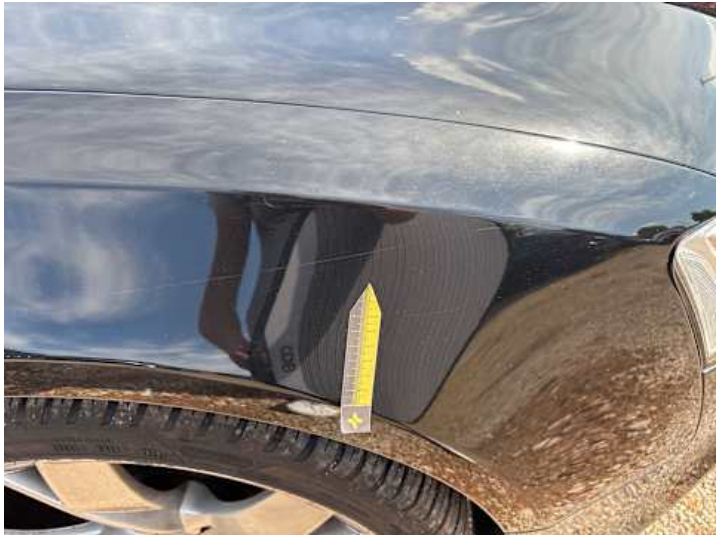
Kotflügel vorne rechts (Kratzer)

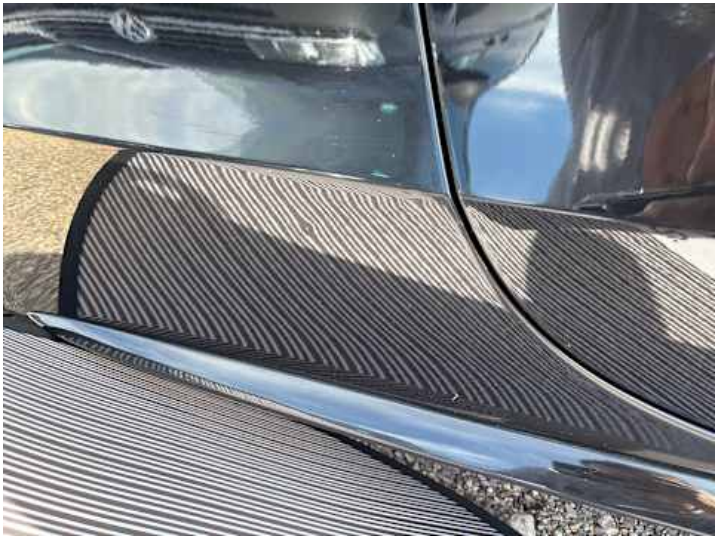
Seitenteil hinten rechts (Kratzer, Delle)

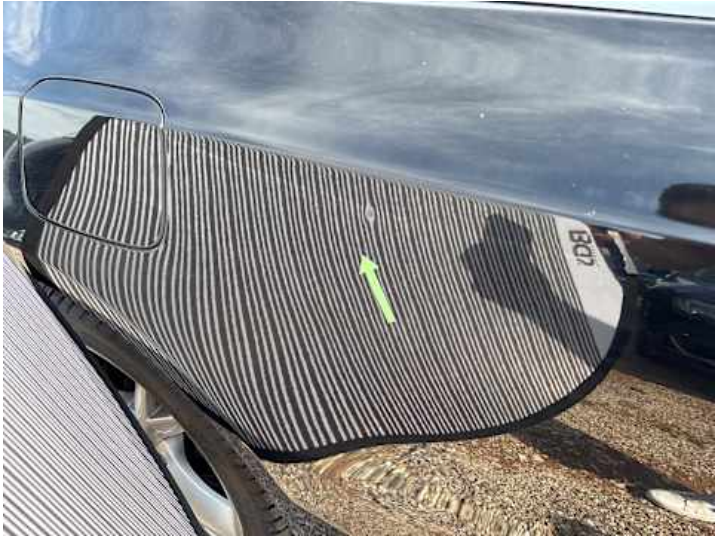
Seitenteil hinten rechts (Kratzer, Delle)

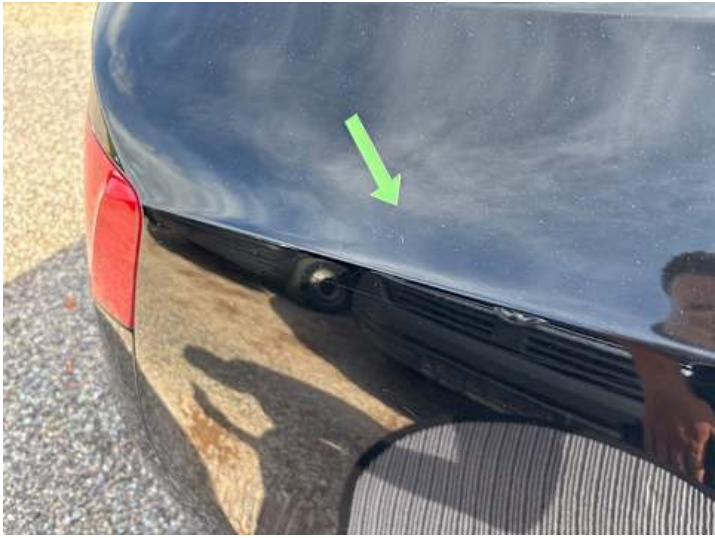
Seitenteil hinten rechts (Kratzer)

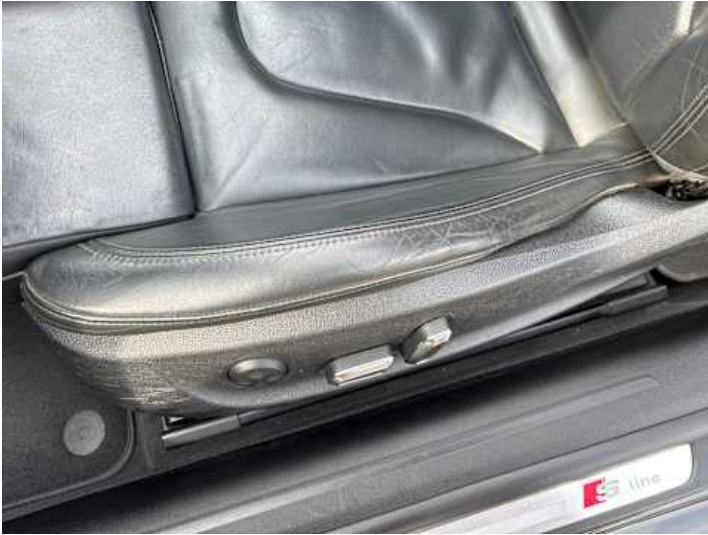
Innenraum (Verschleiß)

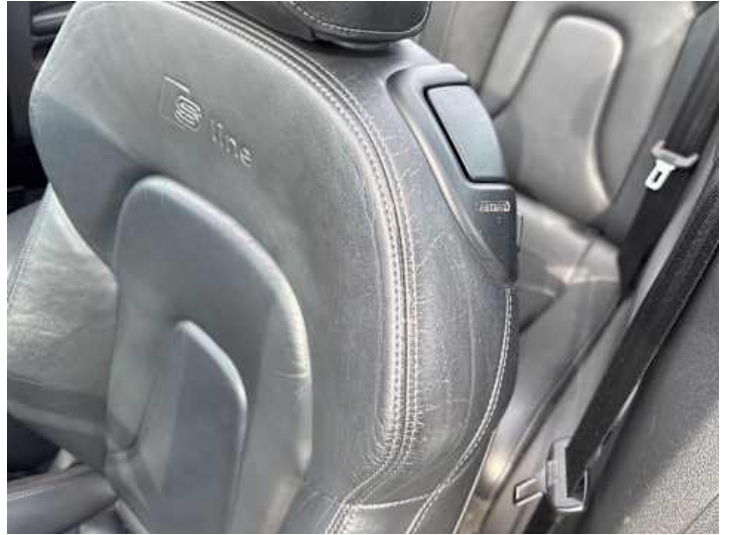
Innenraum (Verschleiß)

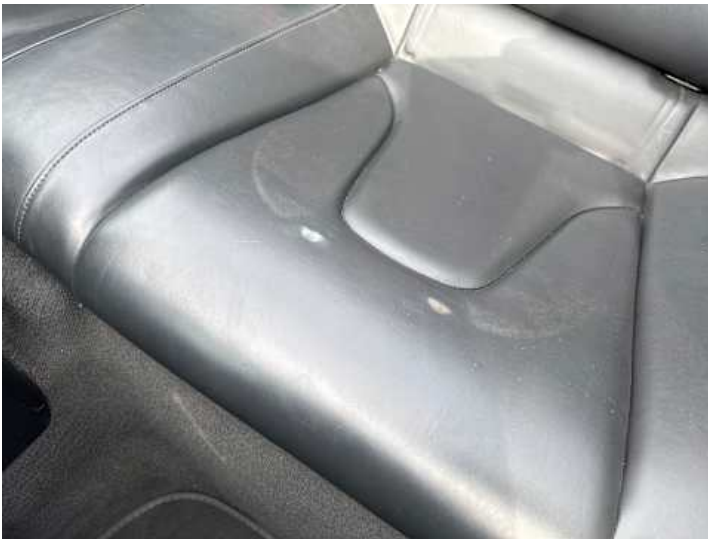
Innenraum (Verschleiß)

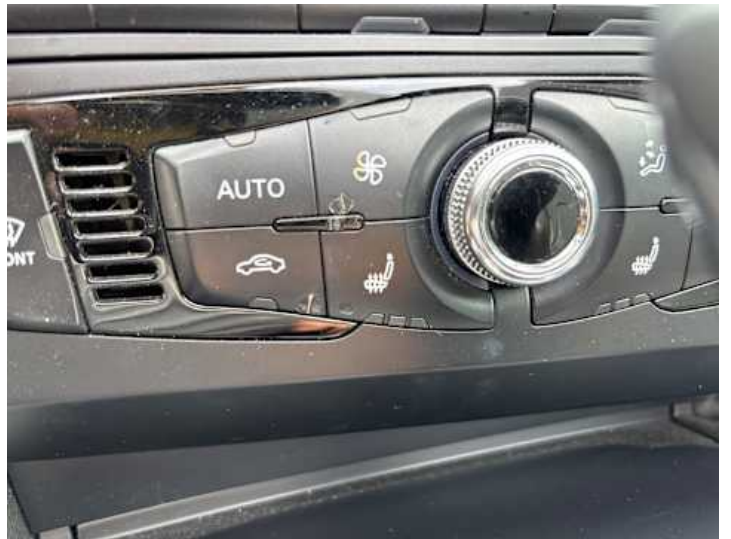
Innenraum (Verschleiß)

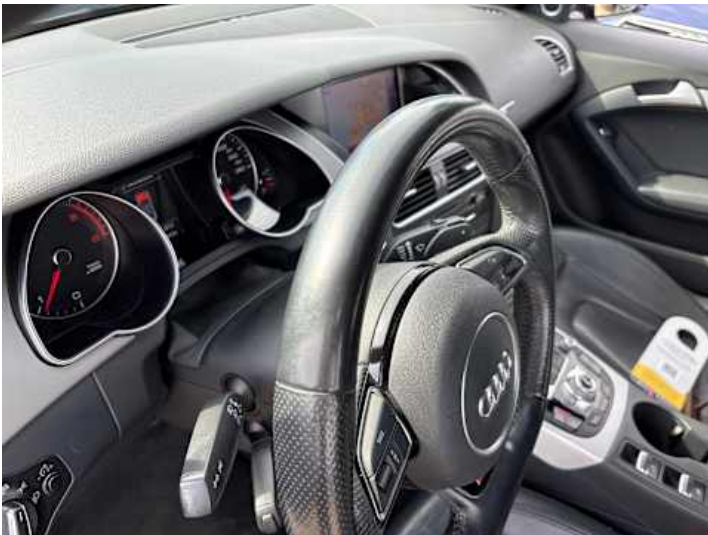
Innenraum (Verschleiß)

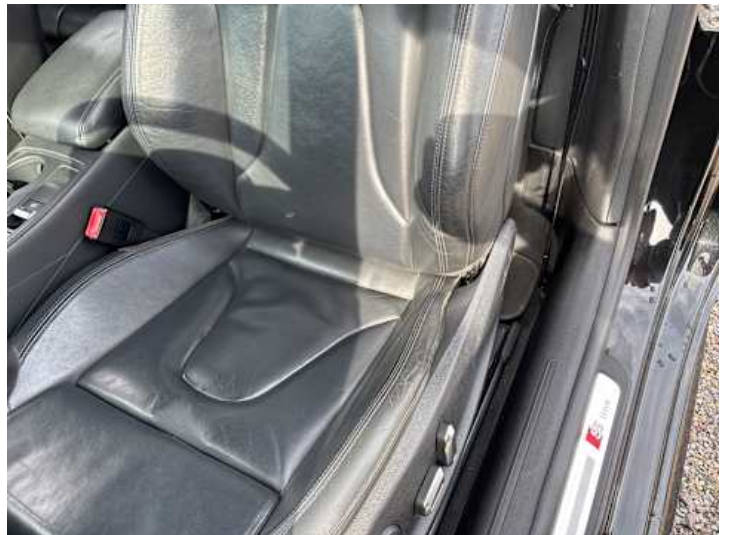
Innenraum (Verschleiß)

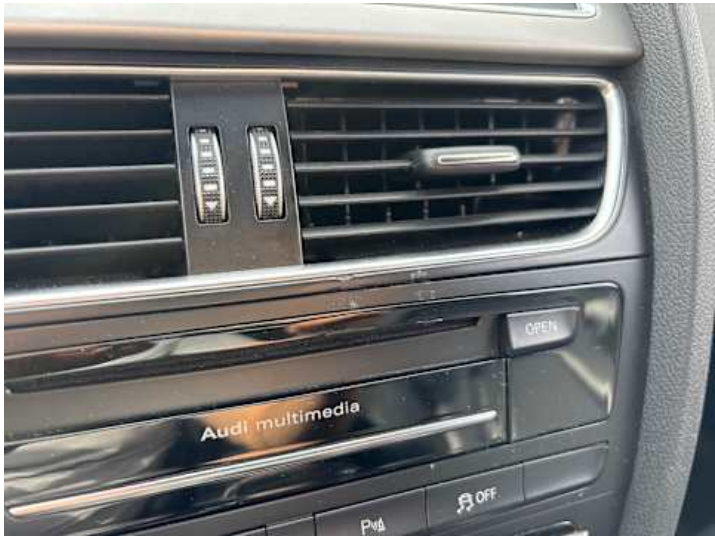
Innenraum (Kratzer)

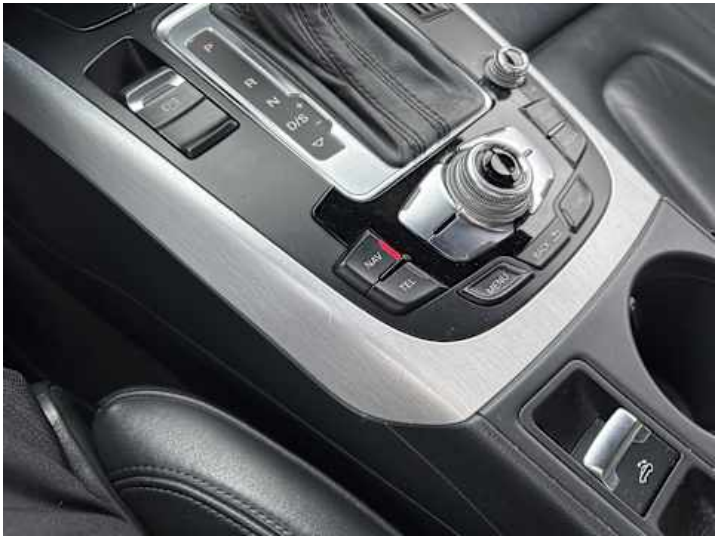
Innenraum (Kratzer)
