## Mercedes-Benz 511/514/516 CDI RWD L2

EZ 10/2018 | Andere | Diesel | Schaltgetriebe | 183.685km  
Besteuerung: Regelbesteuert (Österreich)  
Fahrzeugstandort: 23\*\*\*  
Fahrzeug aufgenommen am: 05.08.2026

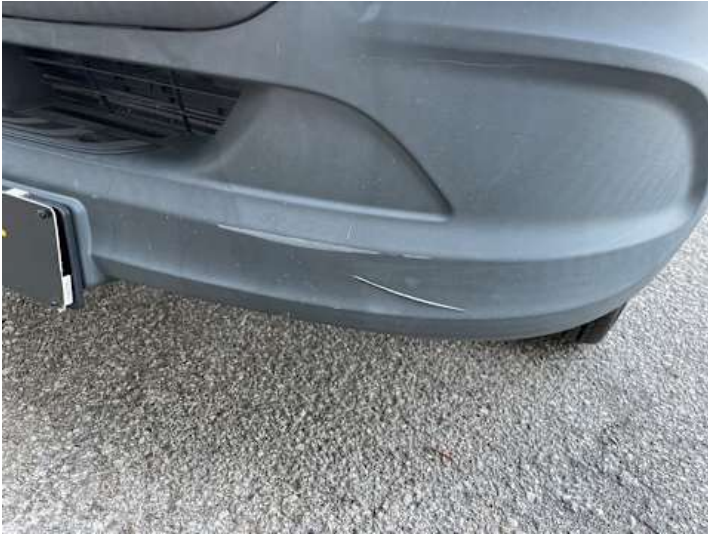
Stoßstange vorne (Kratzer)

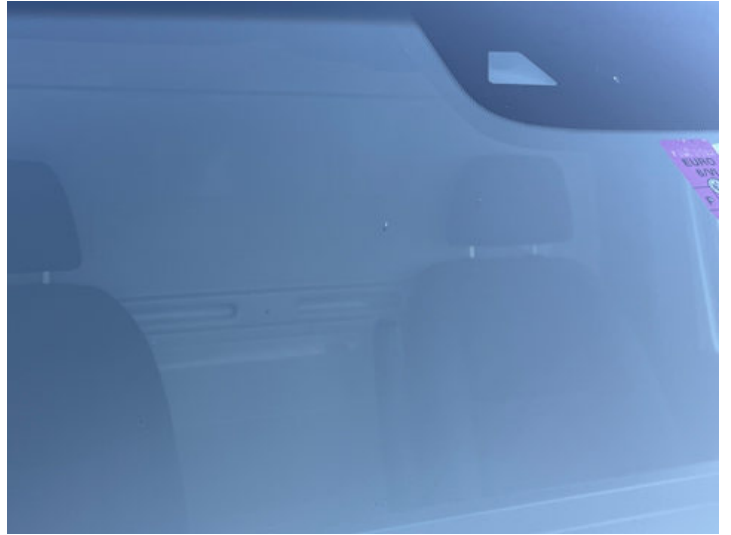
Windschutzscheibe (Steinschlag)

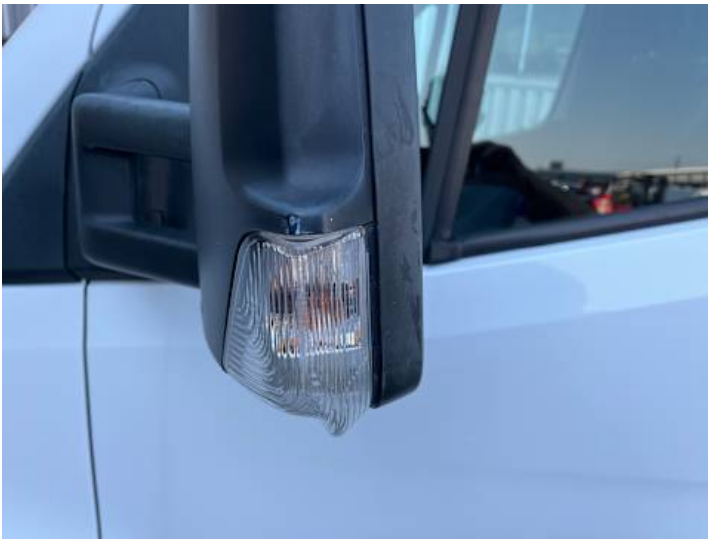
Fahrertür (Kratzer)

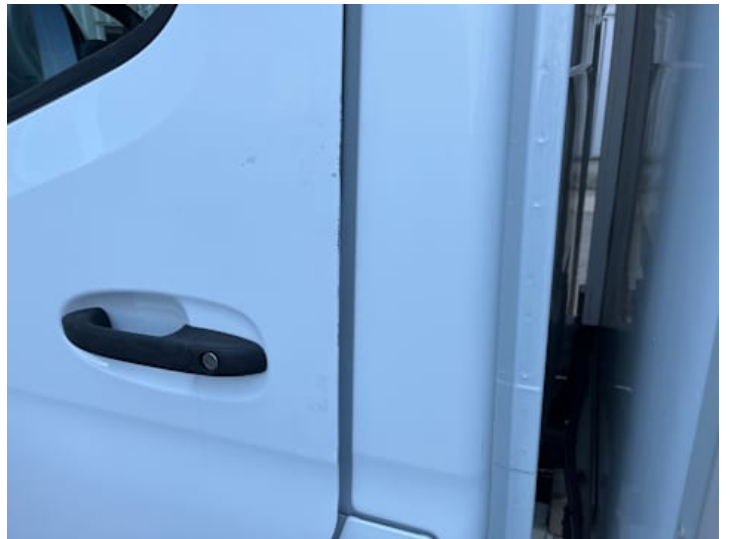
| Fahrzeugteil | Lackschichtdicke (in µm) | Fahrzeugteil | Lackschichtdicke (in µm) |
|---|---|---|---|
| Fahrertür | 280 | Beifahrertür | 100 |

Fahrertür (Lackschaden)

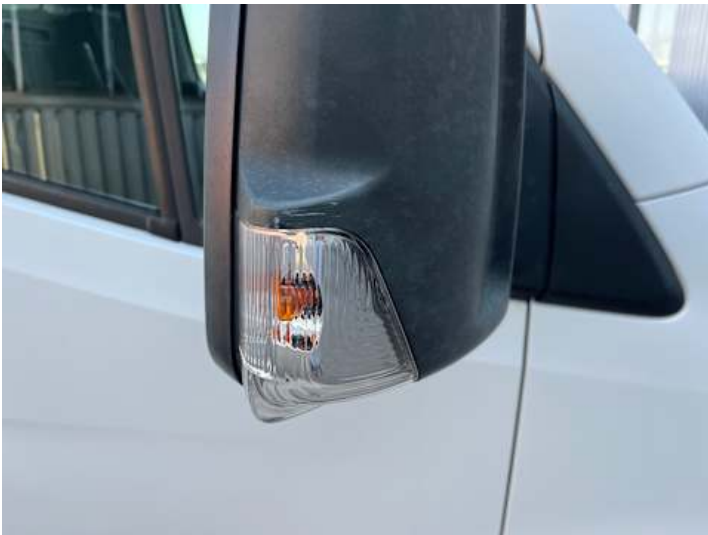
Beifahrertür (Kratzer)

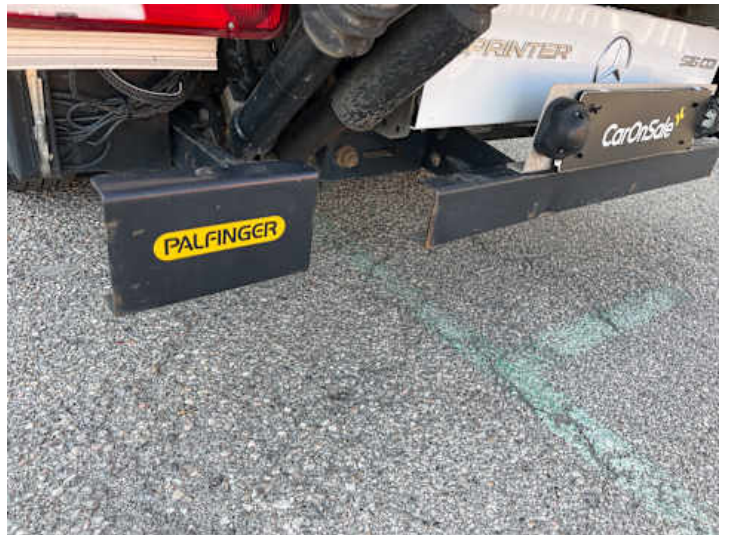
Stoßstange hinten (Rost)

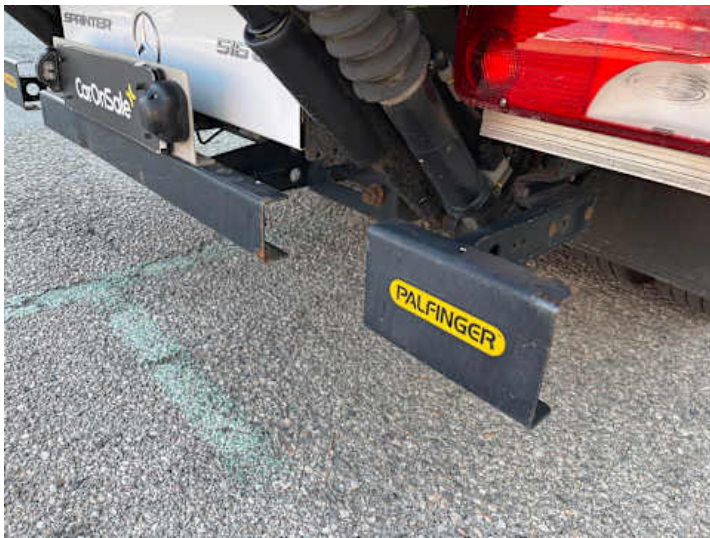
Stoßstange hinten (Rost)

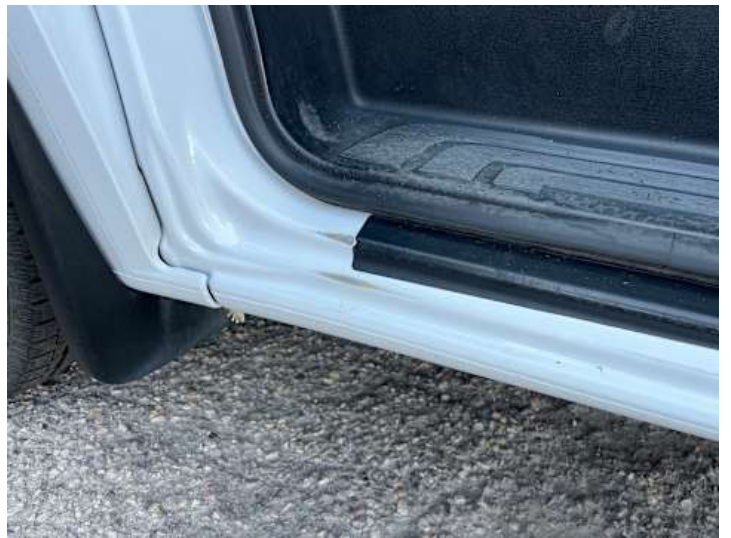
Schweller links (Lackschaden)

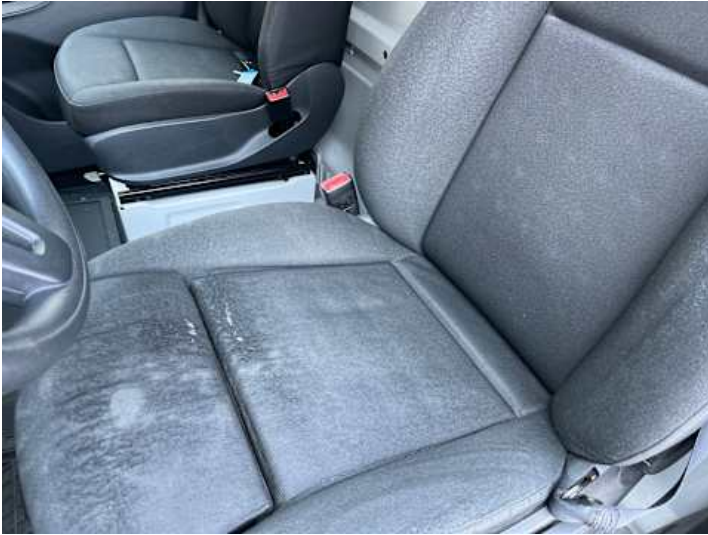
Innenraum (Riss/Bruch)

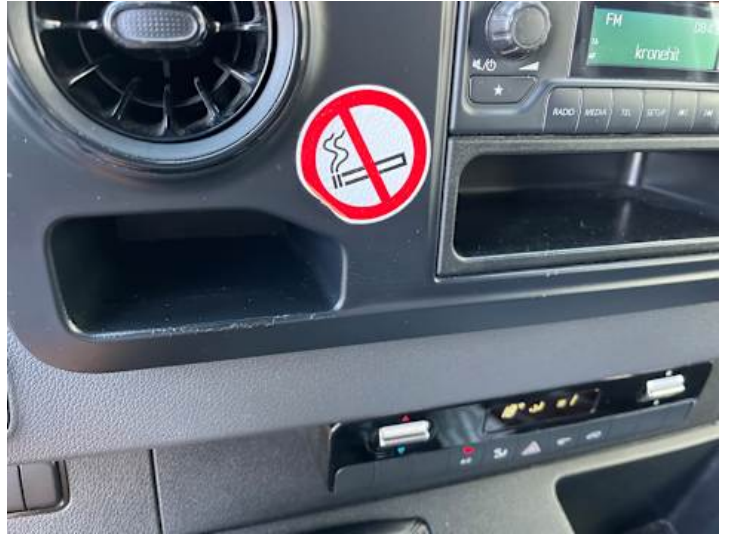
Innenraum (Kratzer)
