| | Volkswagen | | T6.1 Transporter Multivan Mu.. | | | 2.0 TDI EU6d, Multivan Comfortline,.. | | | |
| | WV2ZZZ7HZNH071189 | | Bus | | | 4 | Diesel | 0603/BUL | |

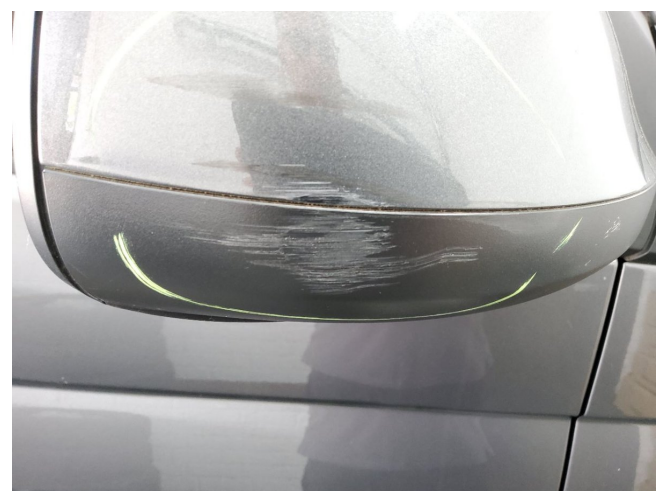
| Technischer Zustand / Zustandsbeschreibung | | | | | | | | | | | |
|---|---|---|---|---|---|---|---|---|---|---|---|
| 1. | Außenspiegel rechts untere Abdeckung verschrammt - erneuern | | | | | 75,00 € | | 100.84 % | 75,63 € | | |

Außenspiegel rechts untere Abdeckung verschrammt (DEKRA)

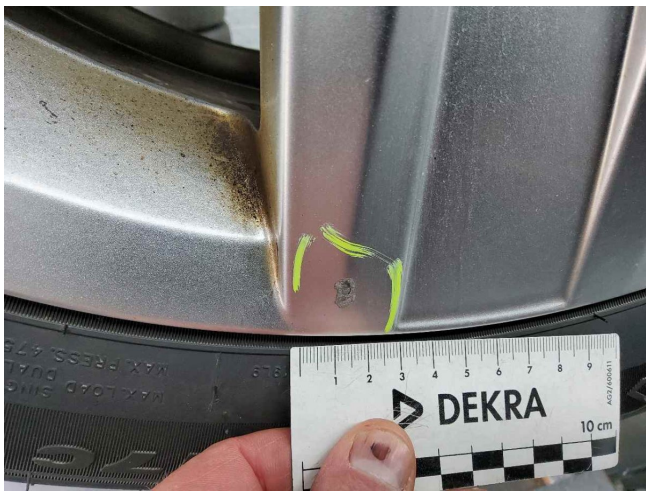
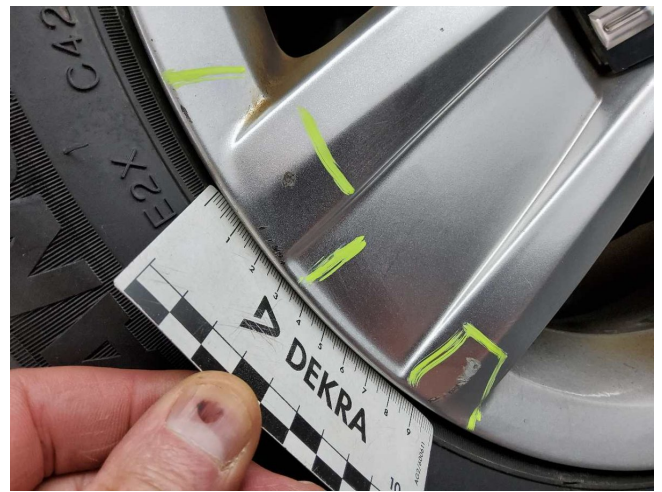
| | Vorschäden | Tauschaggregat | Nachlackierung | Technischer Mangel | Sonstiges |
| | | - | - | - | - |
| 1. | Alufelge hinten rechts verschrammt - lackieren mit Lackaufbau | 168,07 € | 100 % | 168,07 € | |

Alufelge hinten rechts verschrammt (DEKRA)

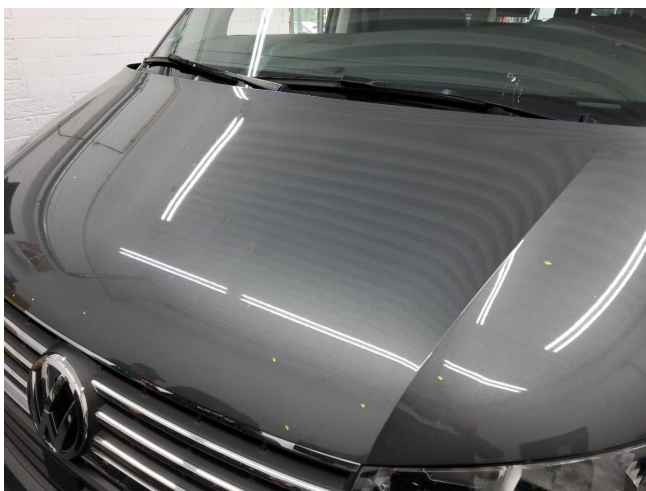
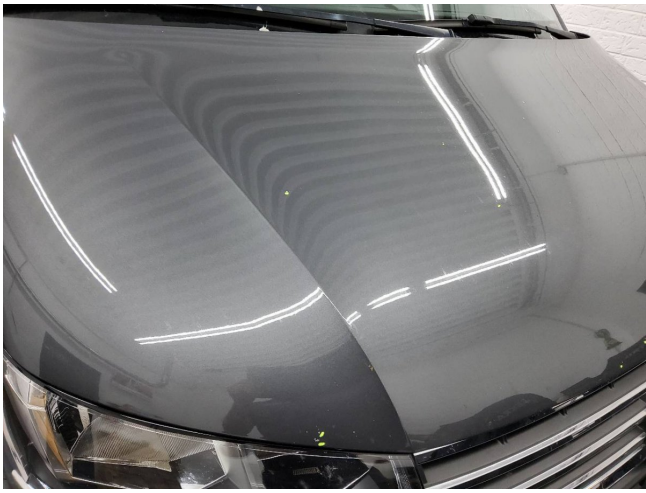
| | Vorschäden | Tauschaggregat | Nachlackierung | Technischer Mangel | Sonstiges |
| | | - | - | - | - |
| 6. | Steinschläge im Frontbereich auslegen und polieren | 42,02 € | 100 % | 42,02 € | |

Steinschläge im Frontbereich auslegen und polieren (DEKRA)

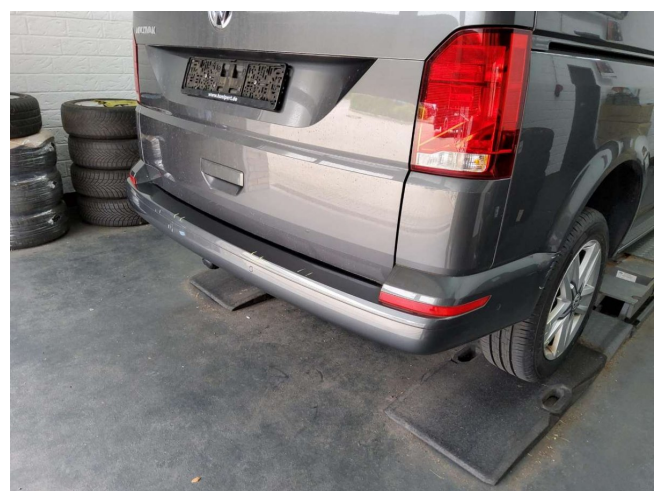
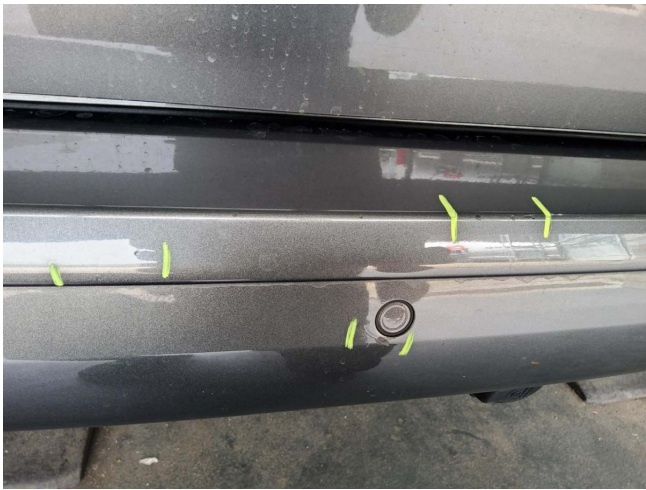
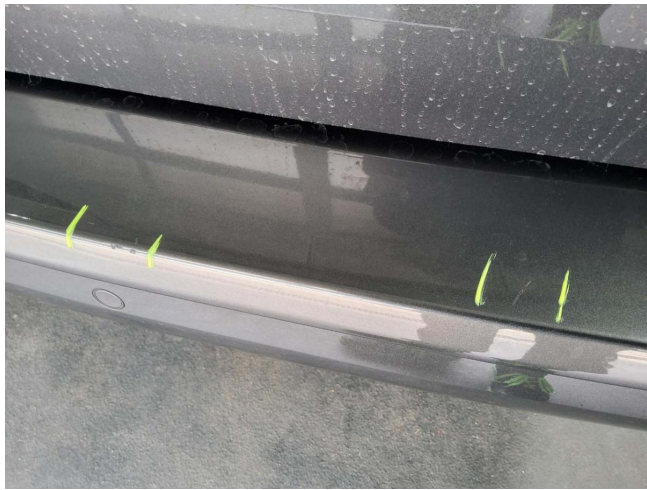
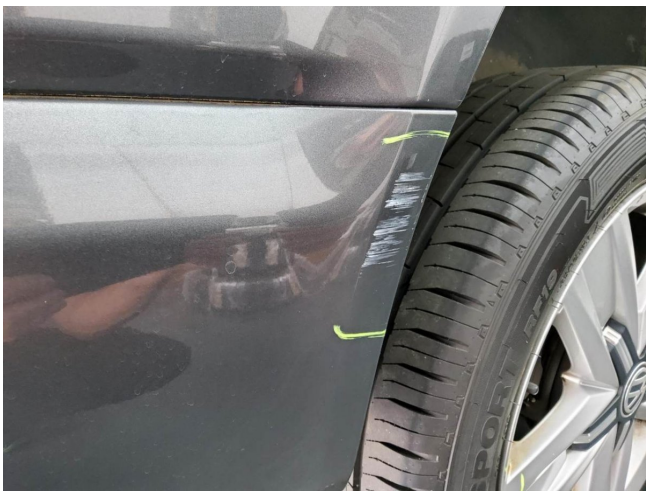
| | Vorschäden | Tauschaggregat | Nachlackierung | Technischer Mangel | Sonstiges |
| | | - | - | - | - |
| 7. | Stoßfänger hinten Lackierung, verschrammt - lackieren mit Lackaufbau | 705,04 € | 59.33 % | 418,30 € | |

Stoßfänger hinten Lackierung, verschrammt, lackieren mit Lackaufbau (DEKRA)

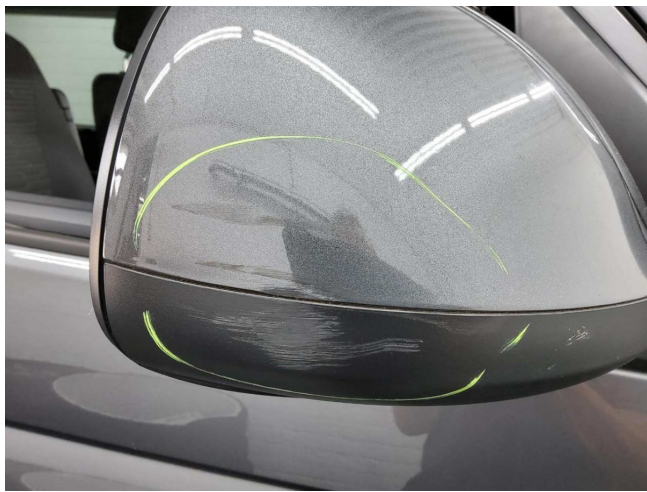
| | Vorschäden | Tauschaggregat | Nachlackierung | Technischer Mangel | Sonstiges |
| | | - | - | - | - |
| 2. | Außenspiegel rechts Lackierung, verschrammt - lackieren mit Lackaufbau | 188,24 € | 59.33 % | 111,68 € | |

Außenspiegel rechts Lackierung, verschrammt, lackieren mit Lackaufbau (DEKRA)

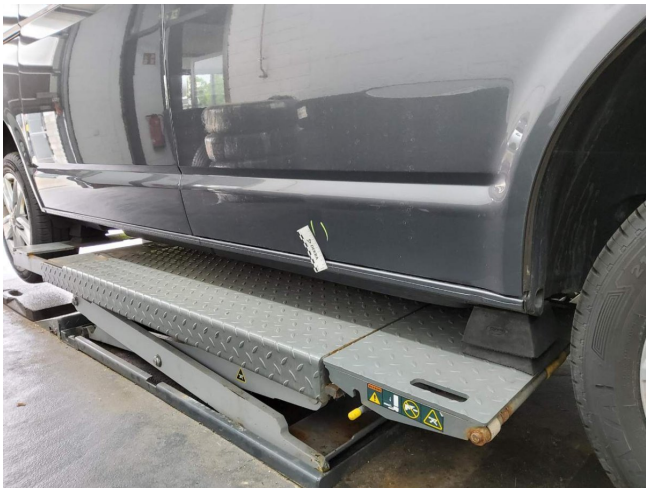
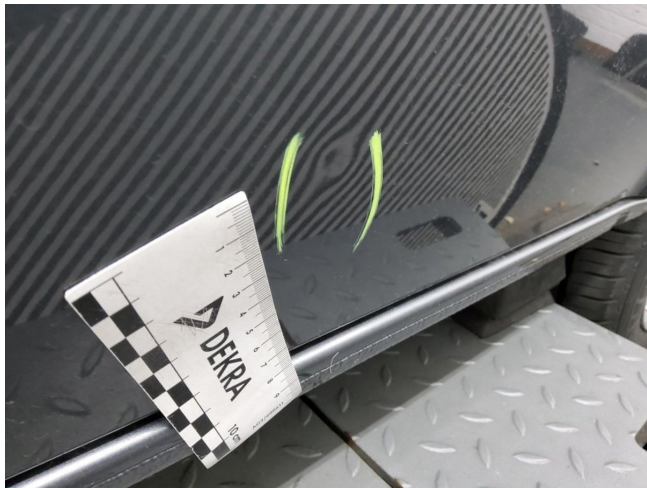
| | Vorschäden | Tauschaggregat | Nachlackierung | Technischer Mangel | Sonstiges |
| | | - | - | - | - |
| 8. | Tür vorne rechts, eingedellt - drücken | 181,51 € | 59.33 % | 107,69 € | |

Tür vorne rechts, eingedellt, drücken (DEKRA)

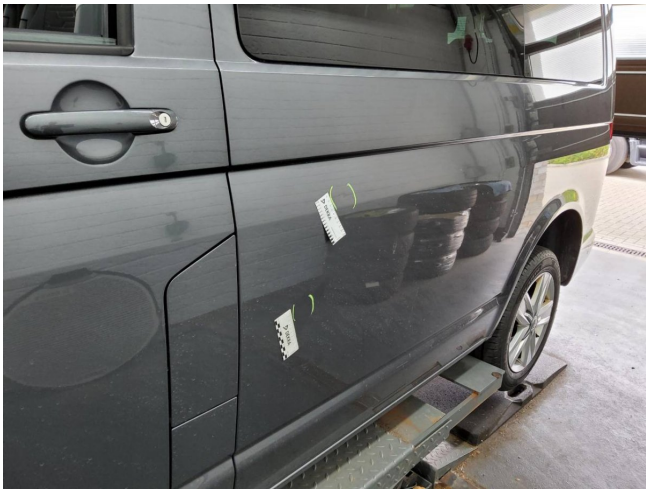
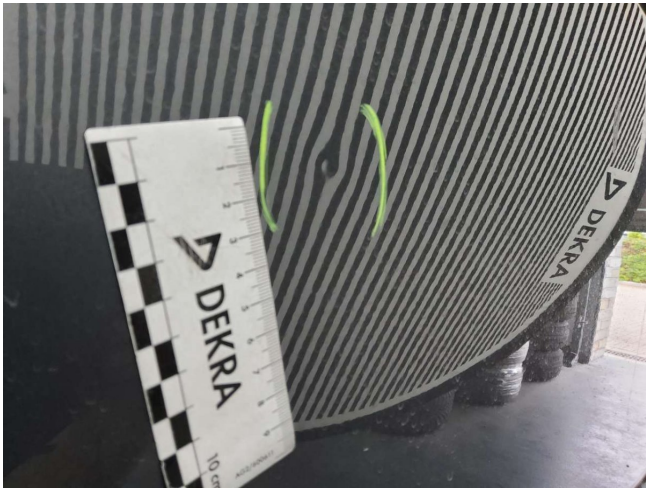
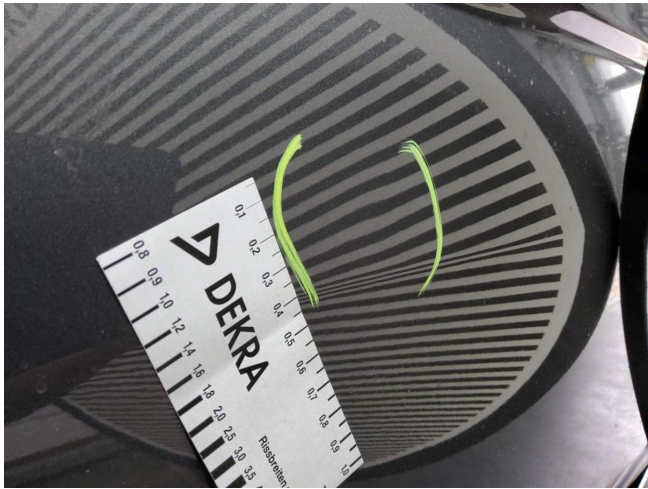
| | Vorschäden | Tauschaggregat | Nachlackierung | Technischer Mangel | Sonstiges |
| | | - | - | - | - |
| 5. | Seitenwand (lang) hinten links, vorne - mehrfach eingedellt, drücken | 181,51 € | 59.33 % | 107,69 € | |

Seitenwand (lang) hinten links, vorne, mehrfach eingedellt, drücken (DEKRA)

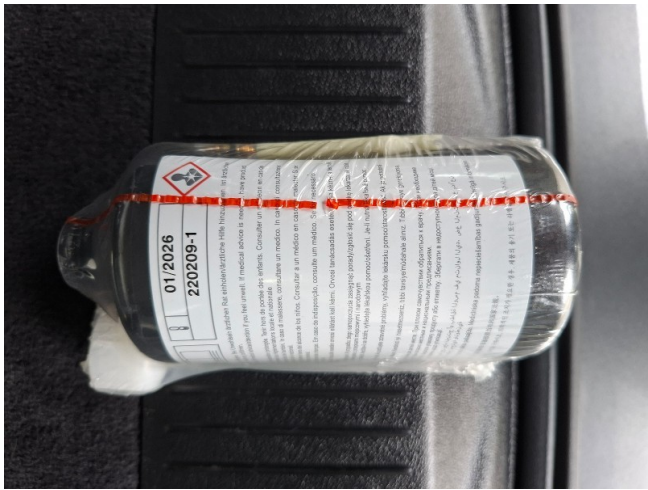
| Technischer Zustand / Zustandsbeschreibung | | | | | | | | | | | |
|---|---|---|---|---|---|---|---|---|---|---|---|
| 3. | Reifendichtmittel abgelaufen - erneuern | | | | | 40,34 € | | 100 % | 40,34 € | | |

Reifendichtmittel abgelaufen (DEKRA)

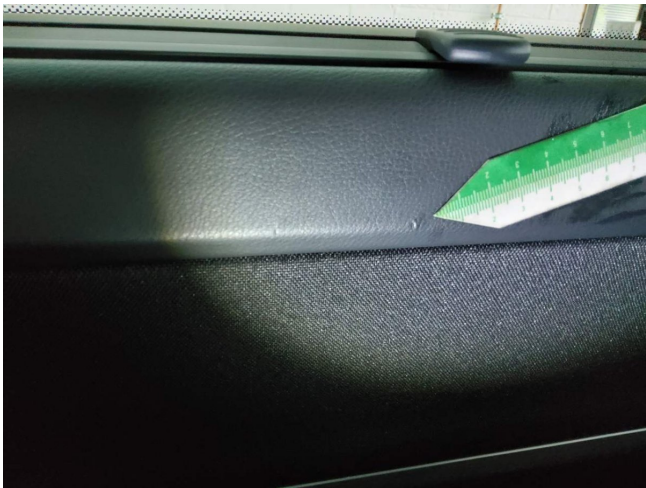
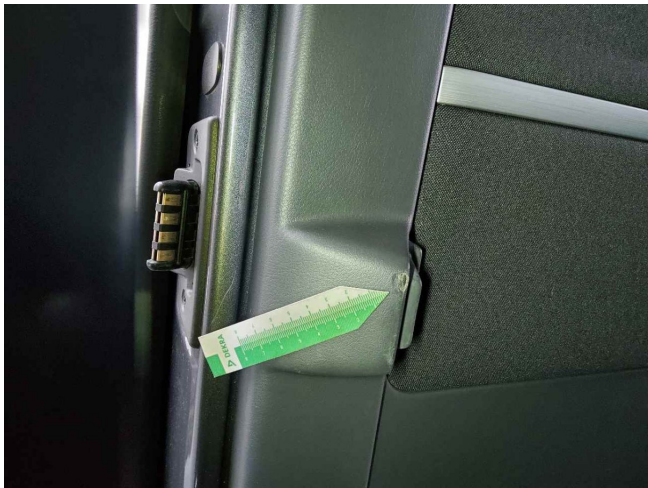
| | Vorschäden | Tauschaggregat | Nachlackierung | Technischer Mangel | Sonstiges |
| | | - | - | - | - |
| 4. | Schiebetürverkleidung verschrammt, Minderwert | 50,42 € | 100 % | 50,42 € | |

Schiebetürverkleidung verschrammt, Minderwert (DEKRA)
