## Opel Astra Edition

EZ 11/2009 | Limousine | Benzin | Schaltgetriebe | 149.747km  
Besteuerung: Differenzbesteuert (§25a UStG)  
Fahrzeugstandort: 41\*\*\*  
Fahrzeug aufgenommen am: 26.08.2026

# Hinweise zum Zustandsbericht

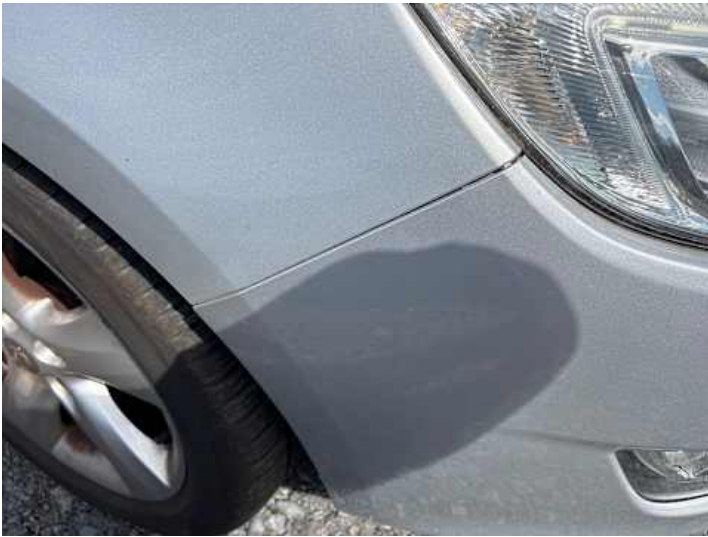
Stoßstange vorne (Kratzer, Spaltmaße ungenau)

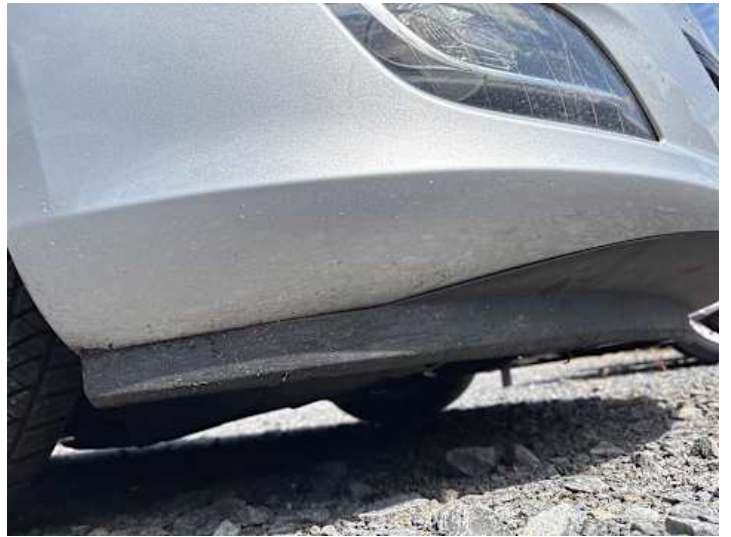
Stoßstange vorne (Kratzer, Spaltmaße ungenau)

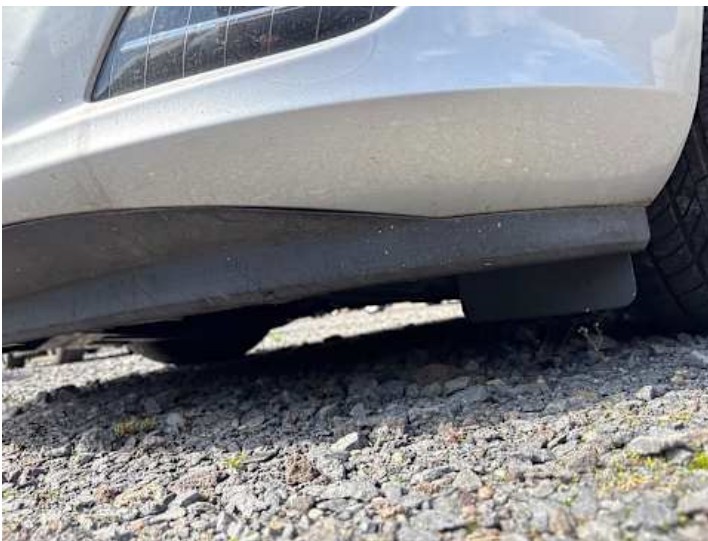
Stoßstange vorne (Kratzer, Spaltmaße ungenau)

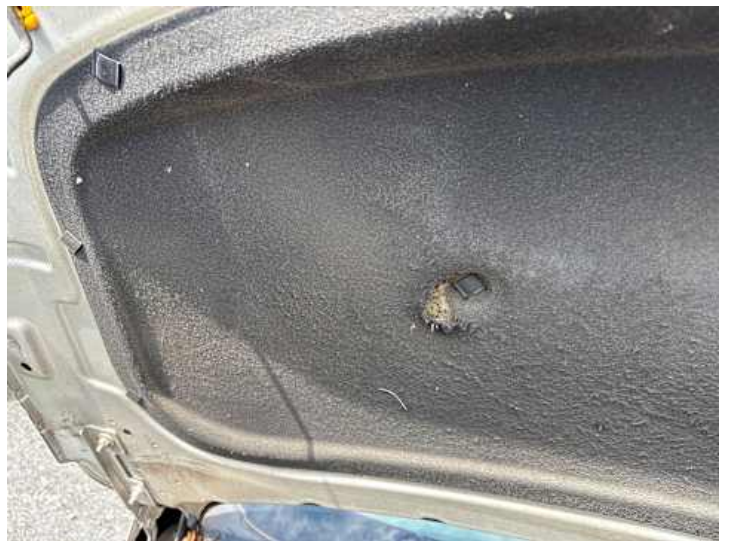
Motorhaube (Riss/Bruch)

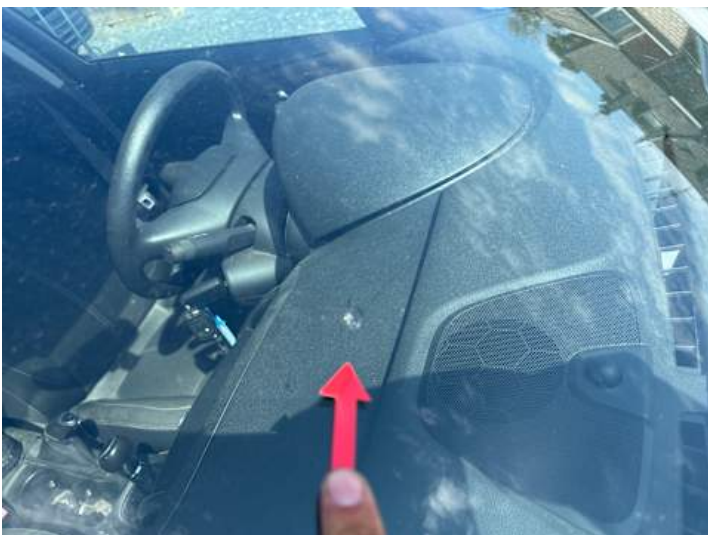
Windschutzscheibe (Steinschlag, Riss/Bruch)

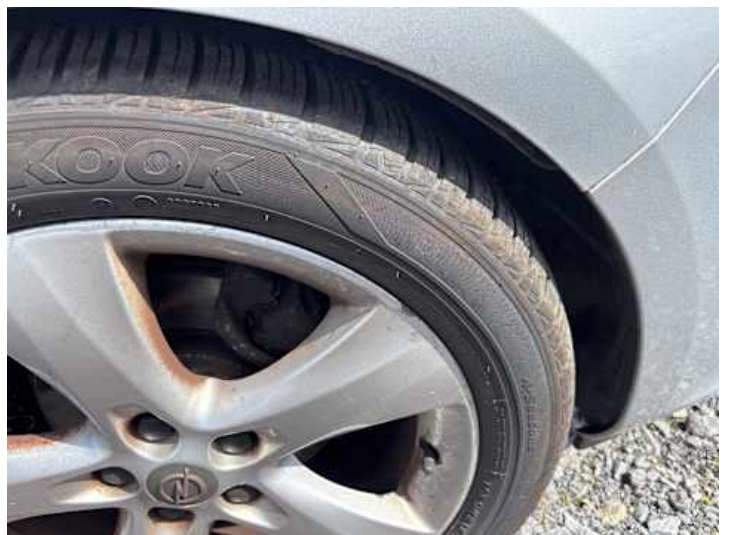
Rad (Kerben, Kratzer)

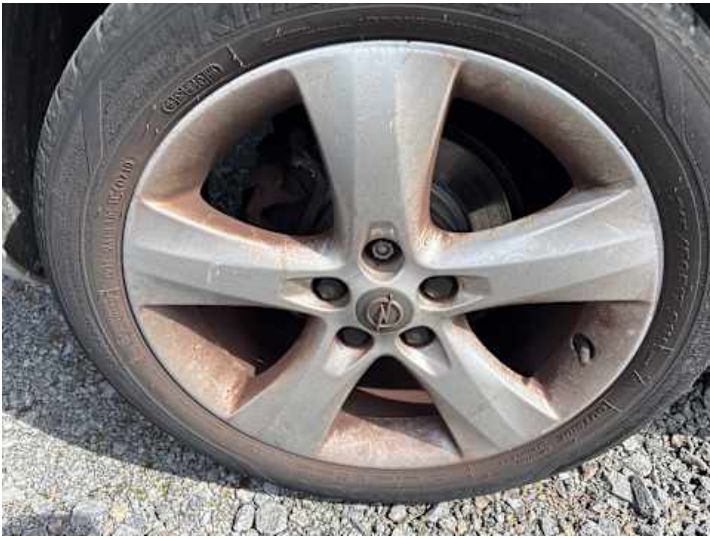
Rad (Kerben, Kratzer)

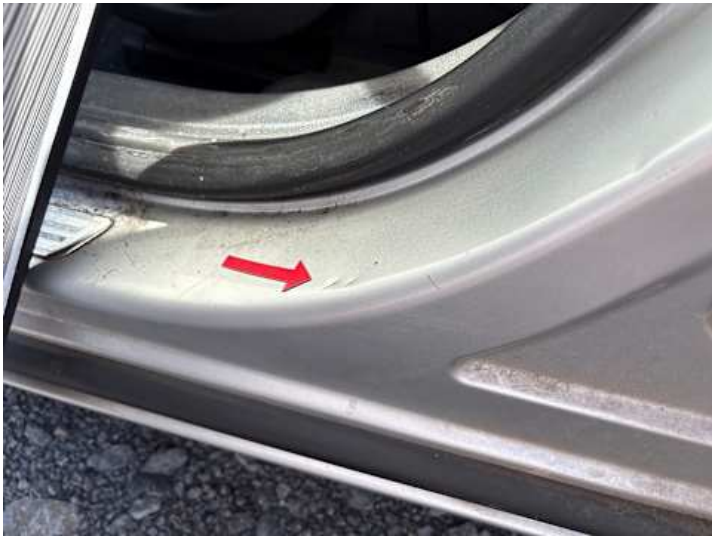
Fahrtür (Delle, Kratzer)

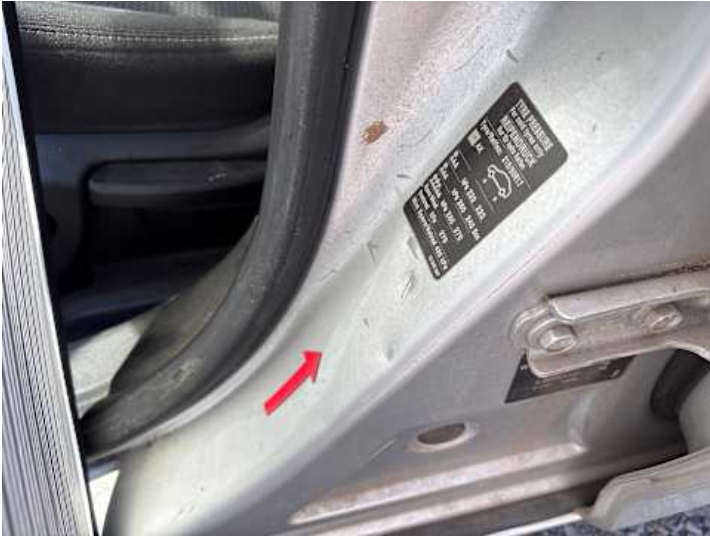
Fahrtür (Delle, Kratzer)

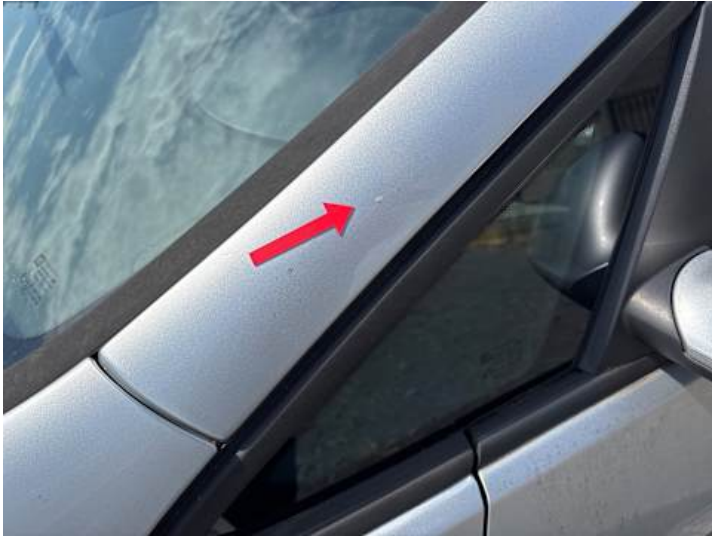
Fahrtür (Kratzer)

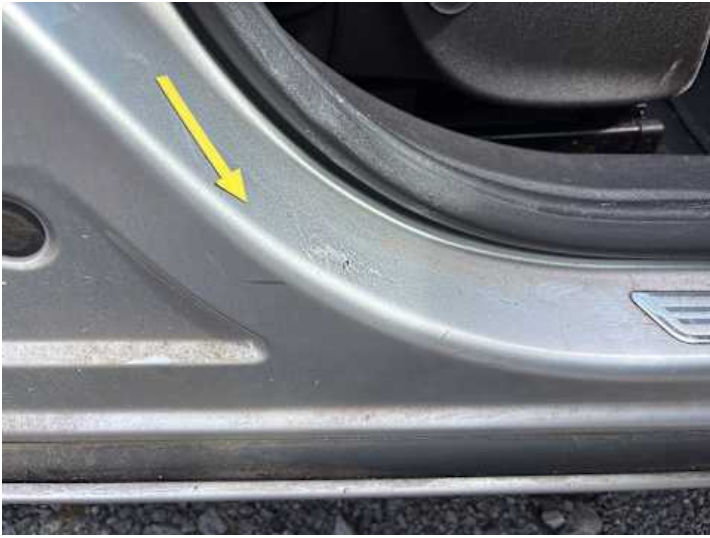
Beifahrtür (Kratzer)

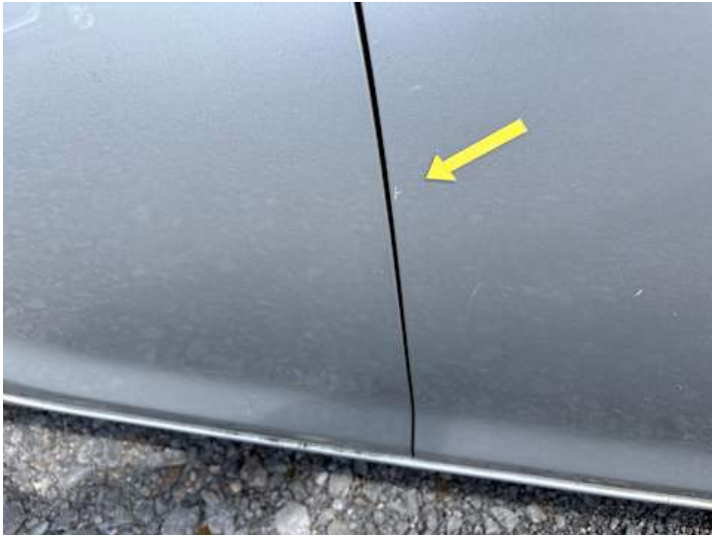
Beifahrtür (Kratzer)

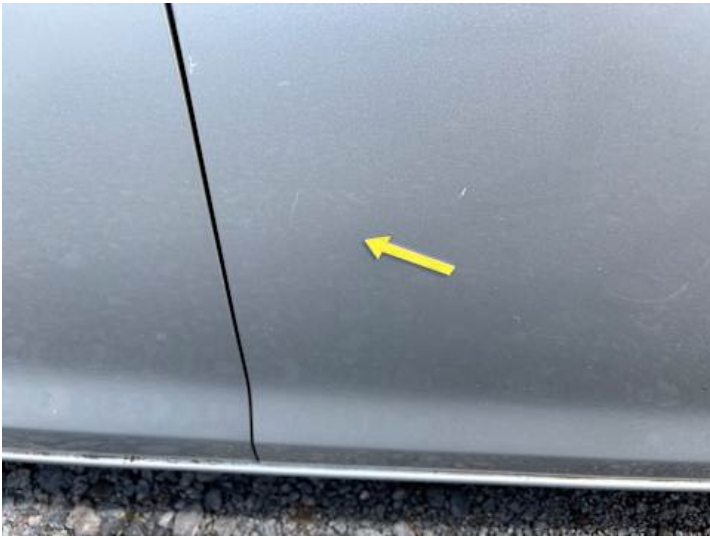
Beifahrertür (Kratzer)

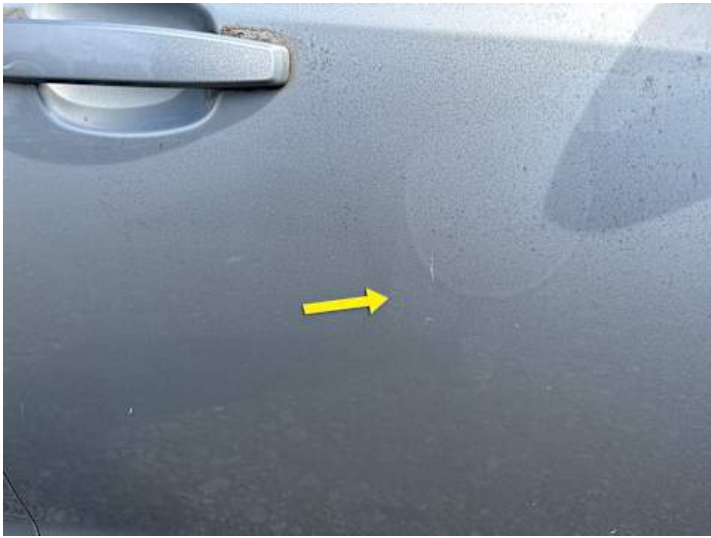
Beifahrertür (Kratzer)

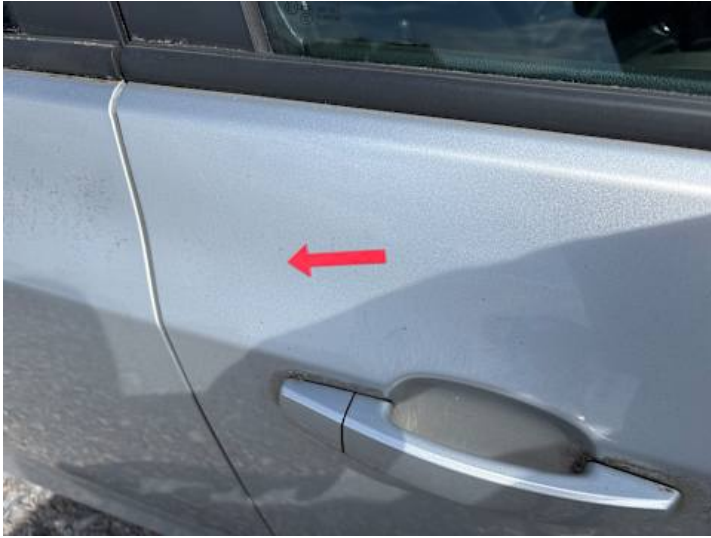
Beifahrertür (Kratzer)

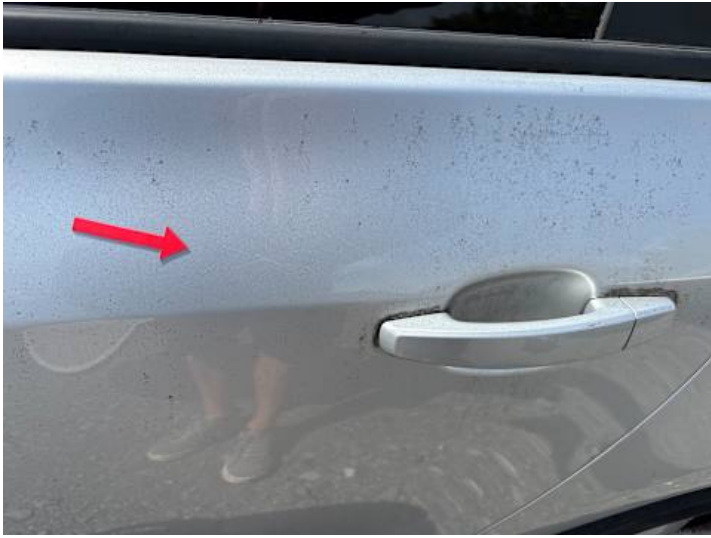
Türe hinten links (Kratzer)

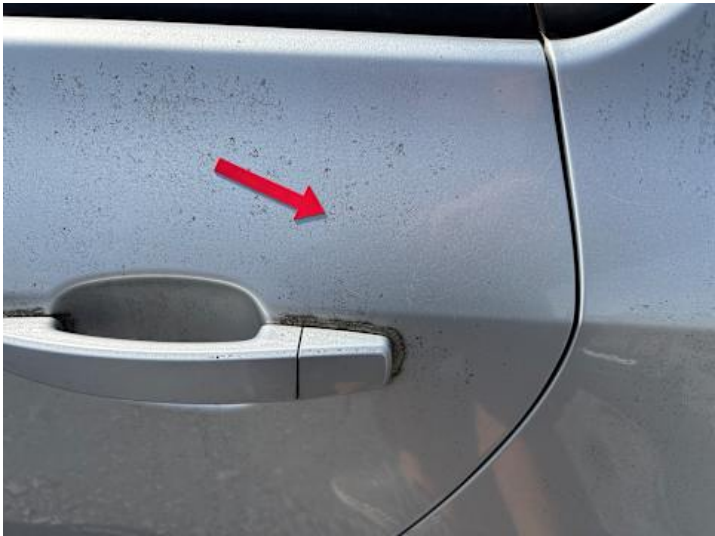
Türe hinten links (Kratzer)

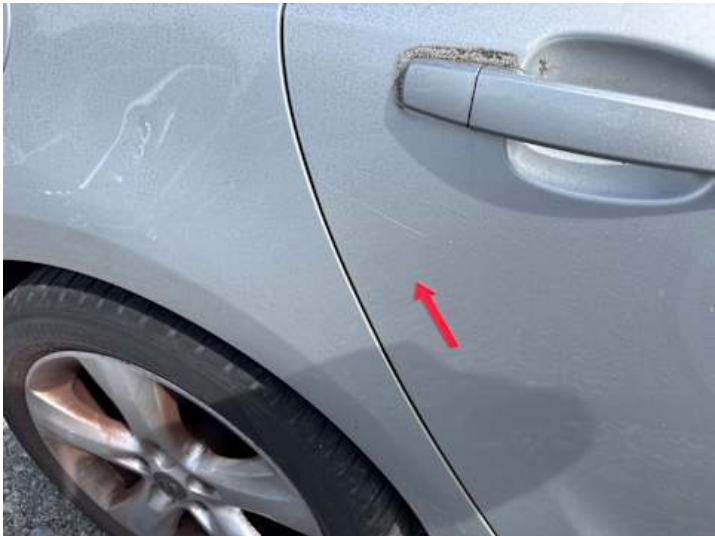
Türe hinten rechts (Kratzer)

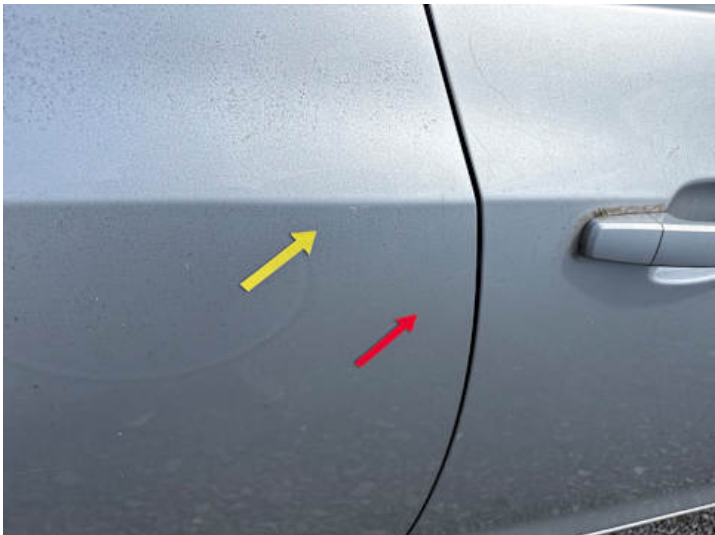
Türe hinten rechts (Kratzer)

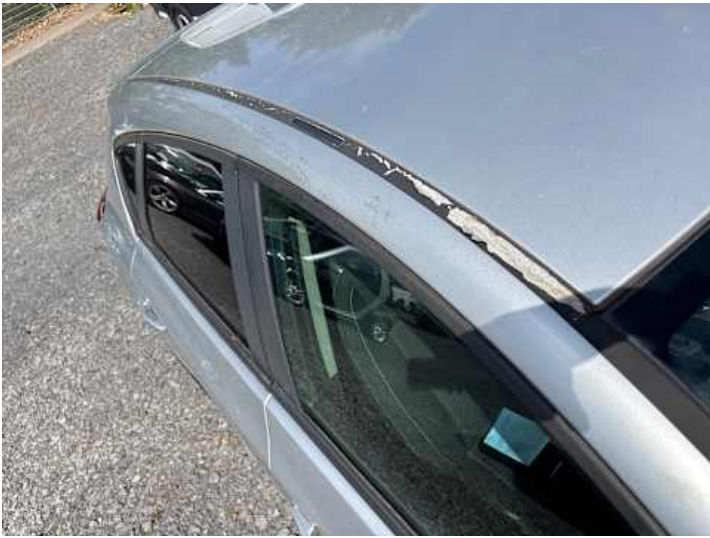
Dach (Lackschaden)

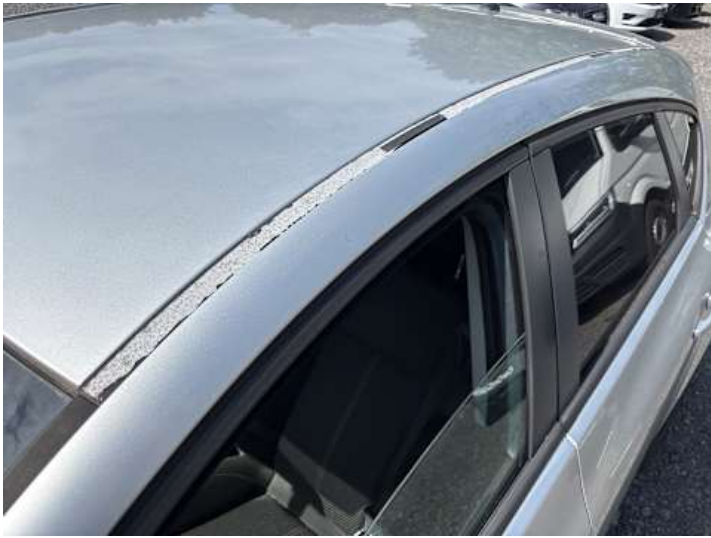
Dach (Lackschaden)

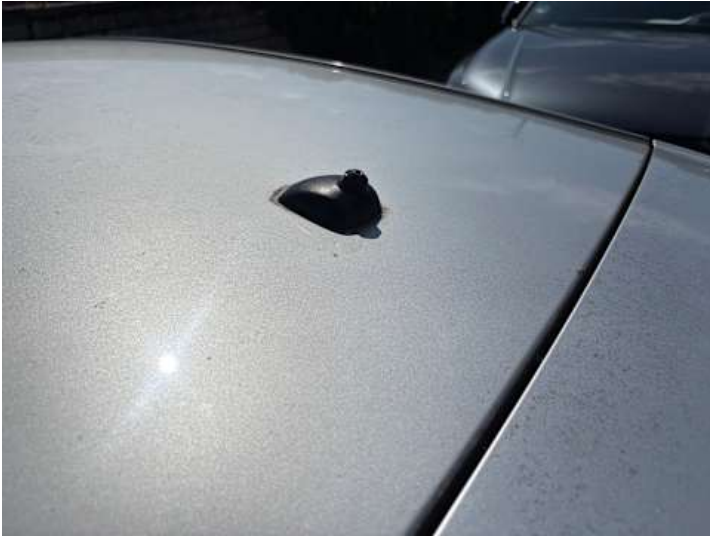
Dach (Riss/Bruch)

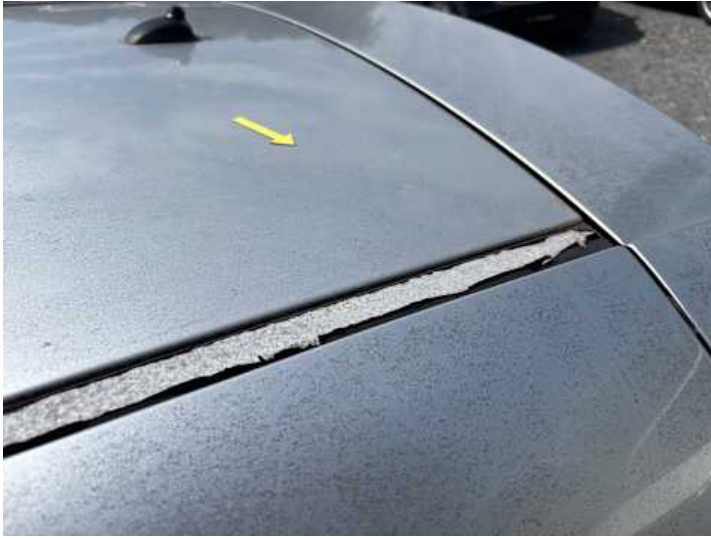
Dach (Kratzer)

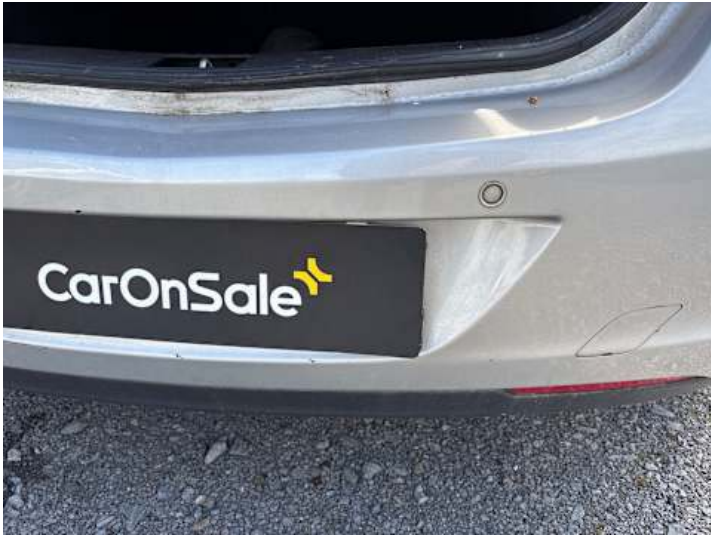
Stoßstange hinten (Kratzer)

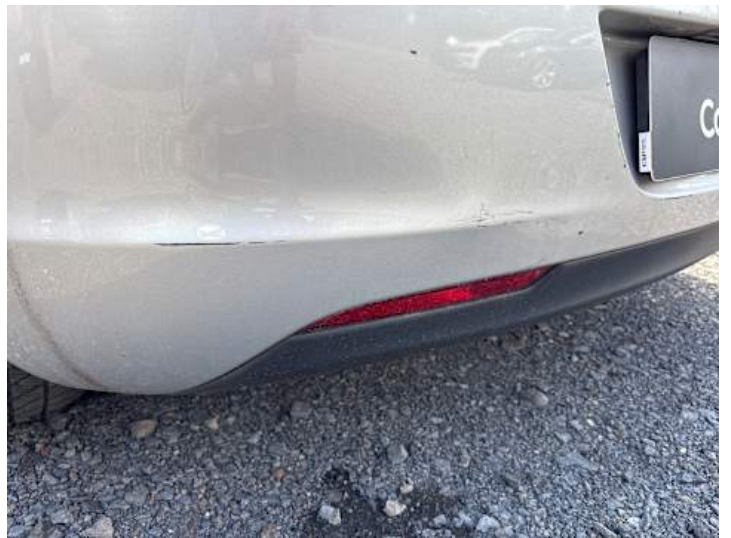
Stoßstange hinten (Kratzer)

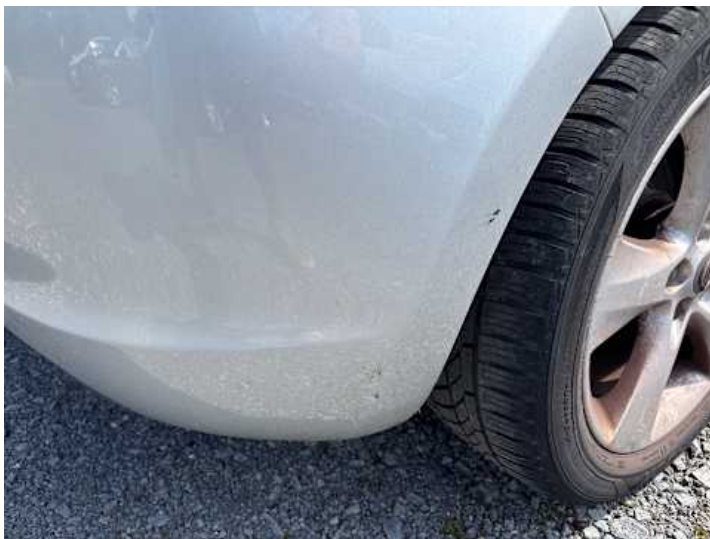
Stoßstange hinten (Kratzer)

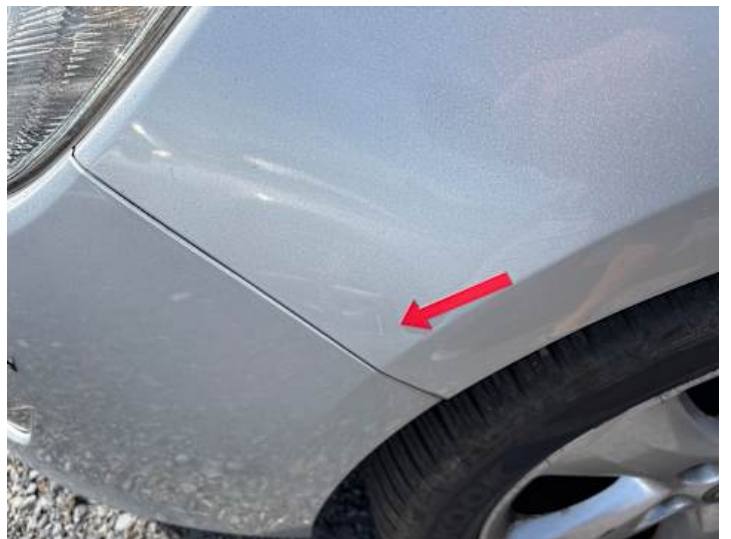
Kotflügel vorne links (Kratzer)

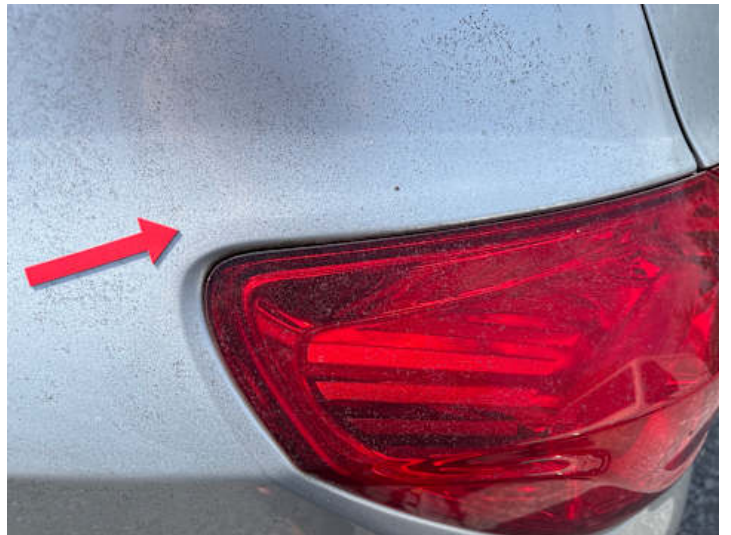
Seitenteil hinten links (Kratzer)

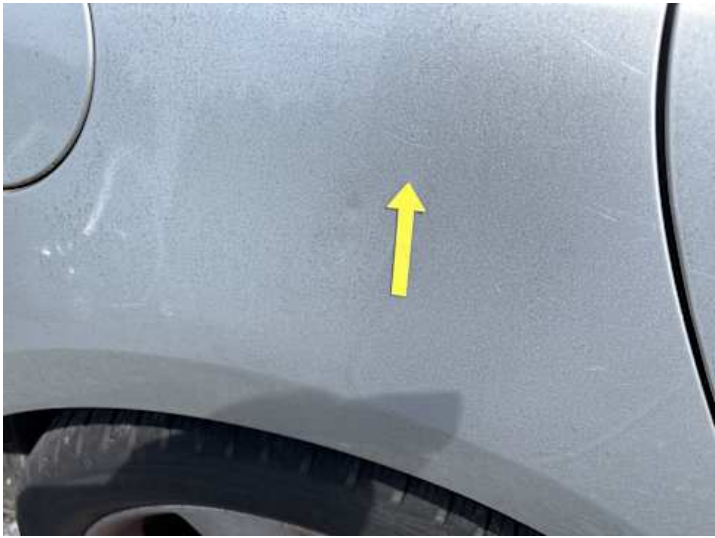
Seitenteil hinten rechts (Kratzer)

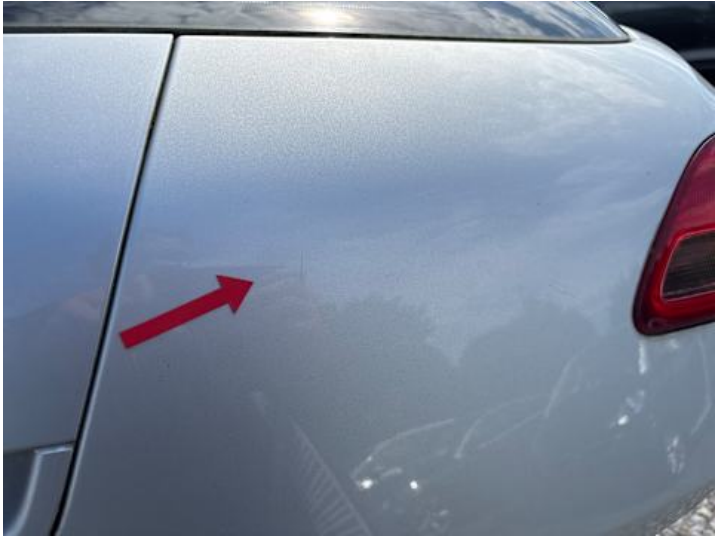
Heckklappe (Kratzer)

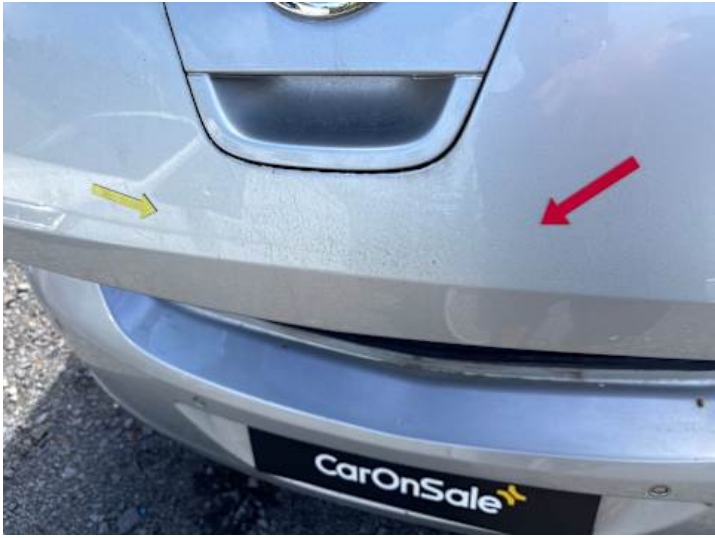
Heckklappe (Kratzer)

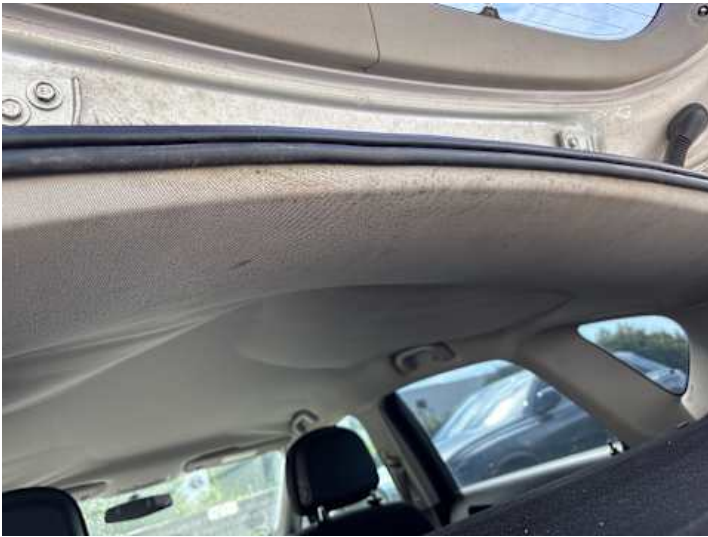
Innenraum (Diverse Schäden, Verschmutzung, Kratzer)

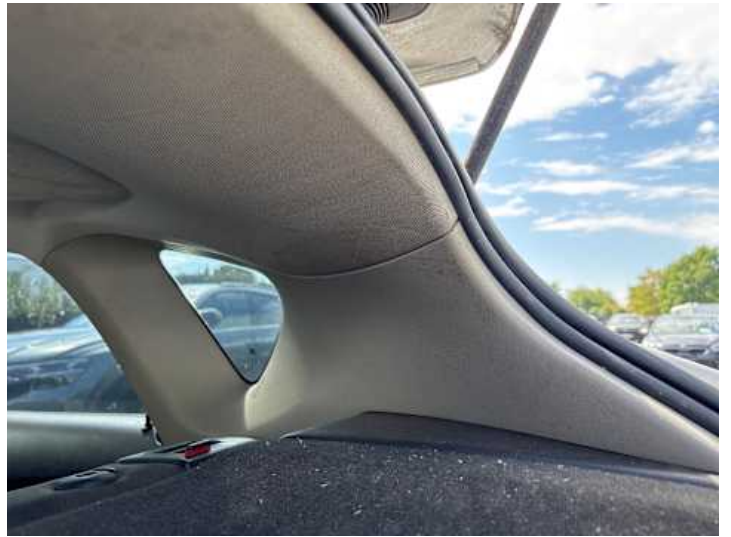
Innenraum (Diverse Schäden, Verschmutzung, Kratzer)

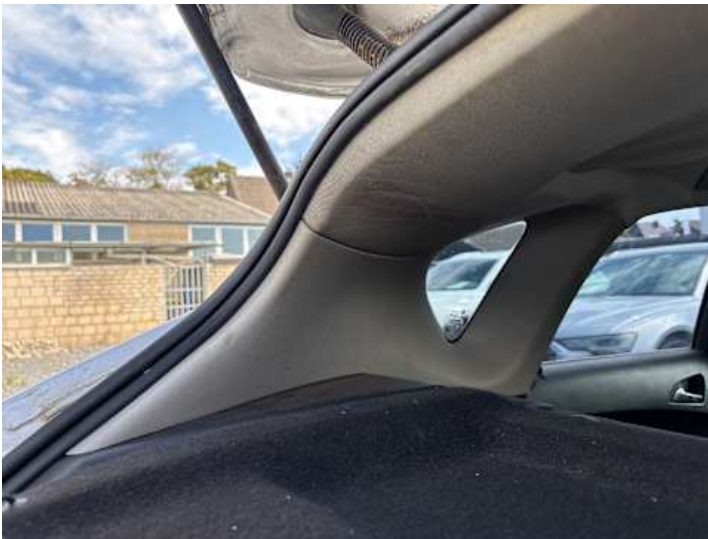
Innenraum (Diverse Schäden, Verschmutzung, Kratzer)

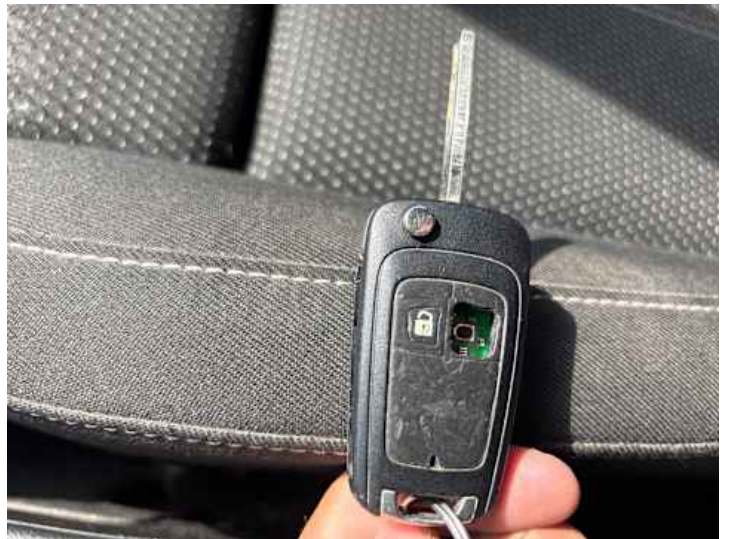
Innenraum (Riss/Bruch)

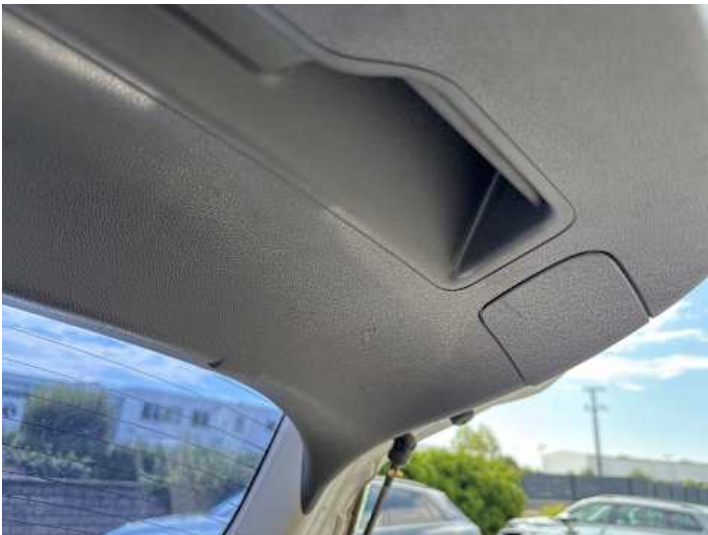
Innenraum (Diverse Schäden, Kratzer)

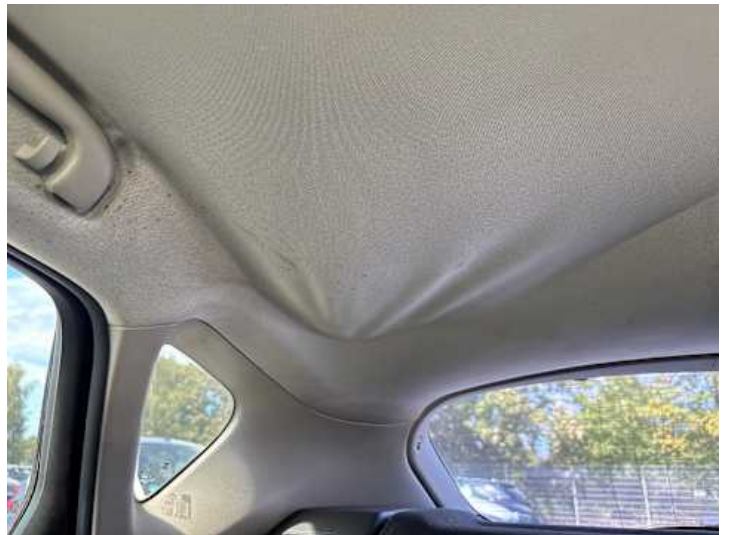
Innenraum (Verschmutzung, Kratzer)

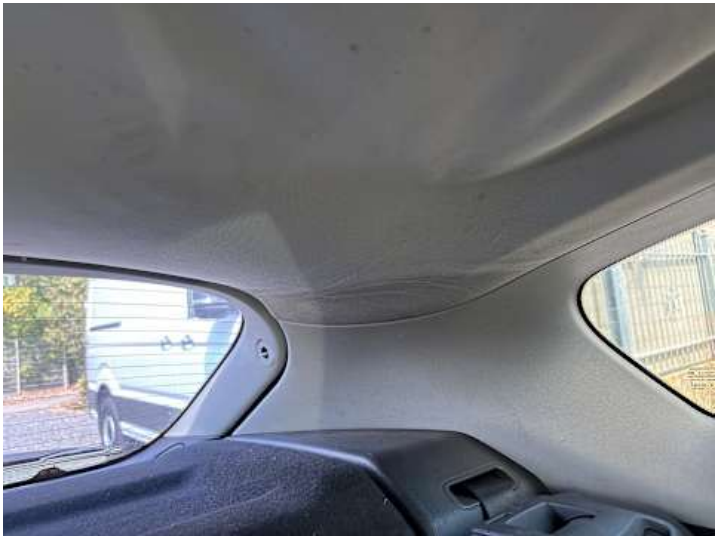
Innenraum (Verschmutzung, Kratzer)

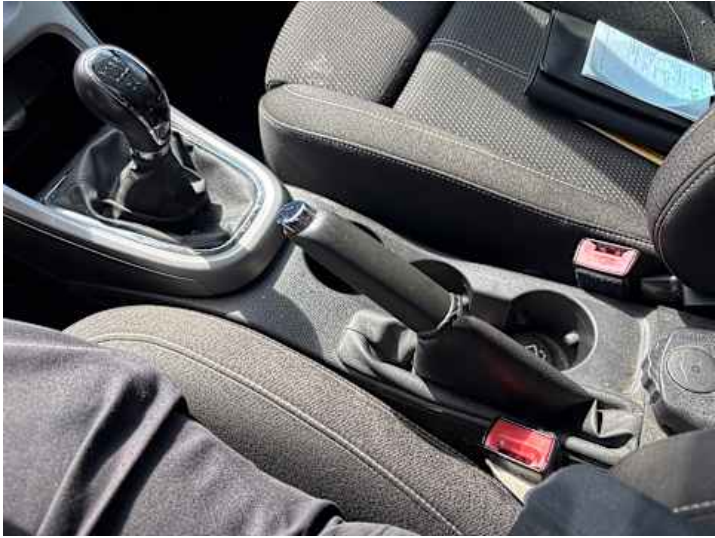
Innenraum (Diverse Schäden)

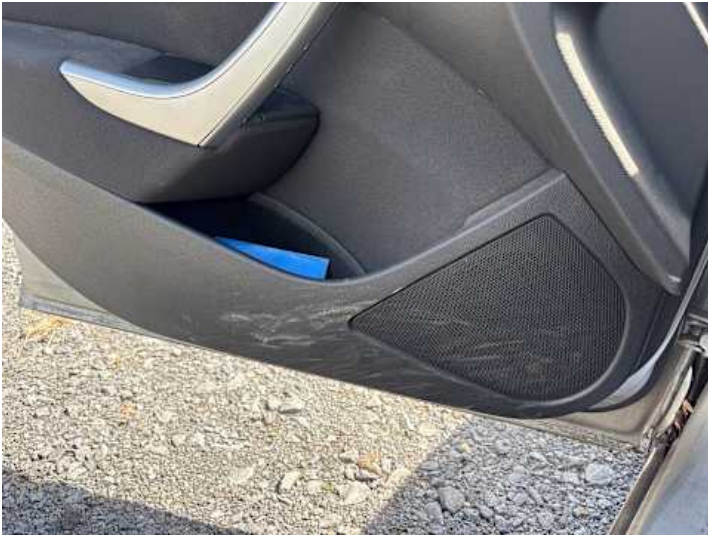
Innenraum (Diverse Schäden)

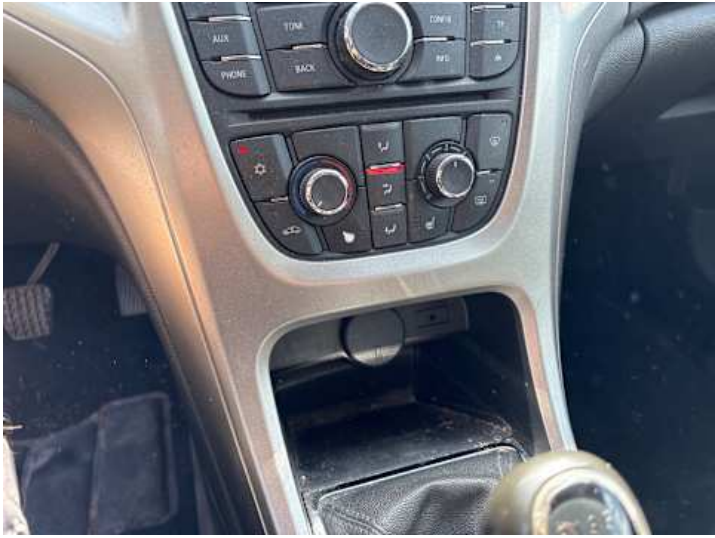
Innenraum (Diverse Schäden)

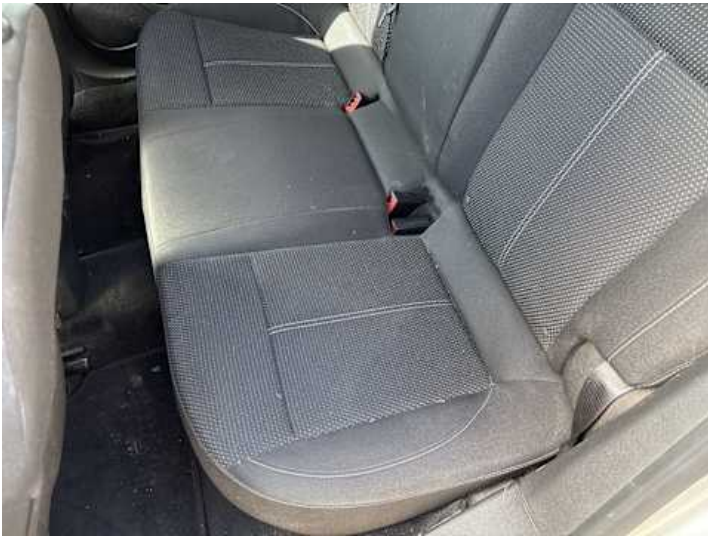
Innenraum (Diverse Schäden, Verschmutzung)

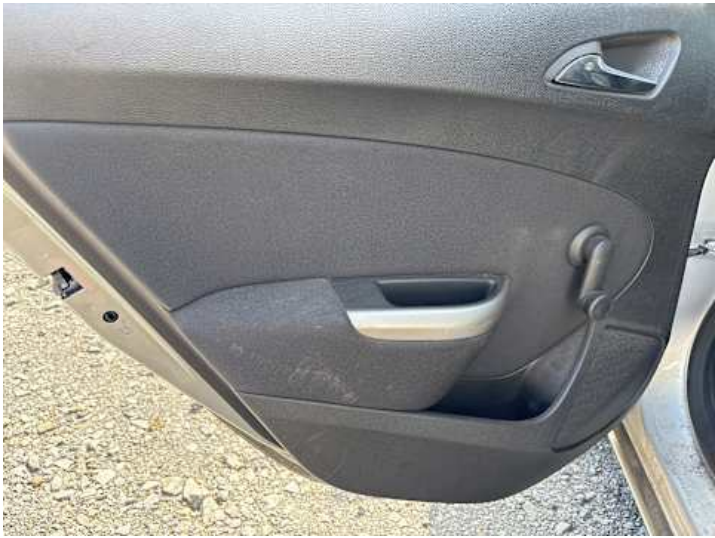
Innenraum (Diverse Schäden, Verschmutzung)

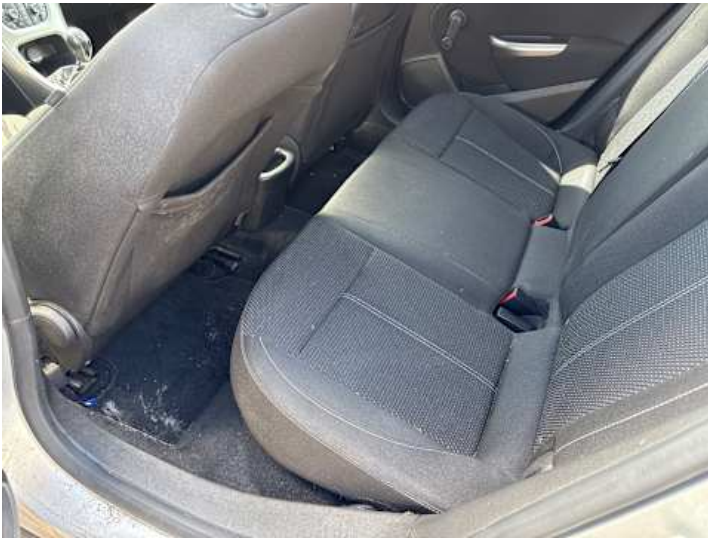
Innenraum (Diverse Schäden, Verschmutzung)

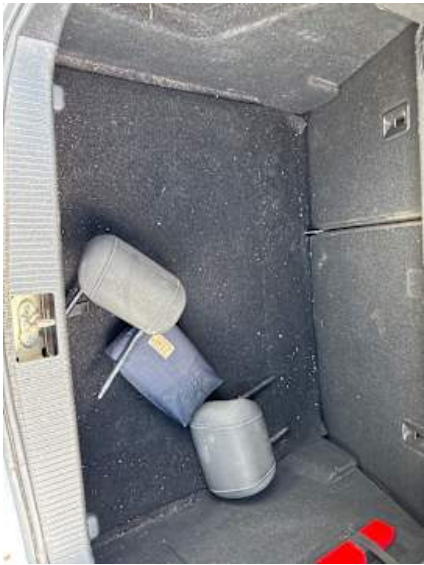
Innenraum (Diverse Schäden, Verschmutzung)

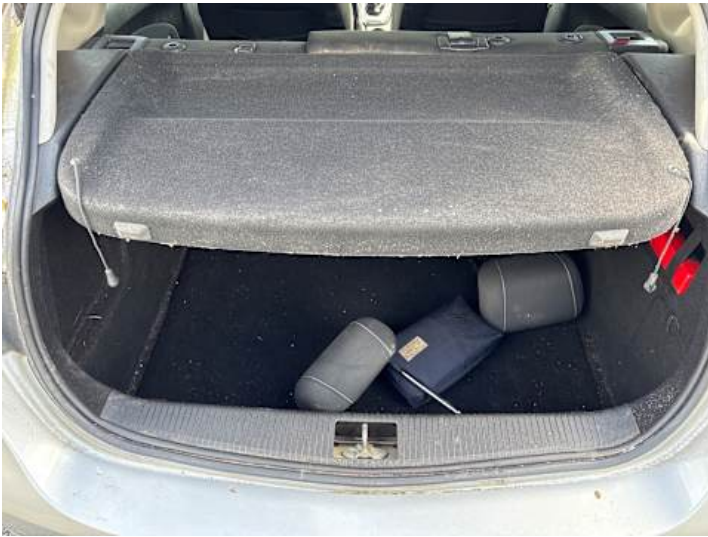
Innenraum (Diverse Schäden, Verschmutzung)

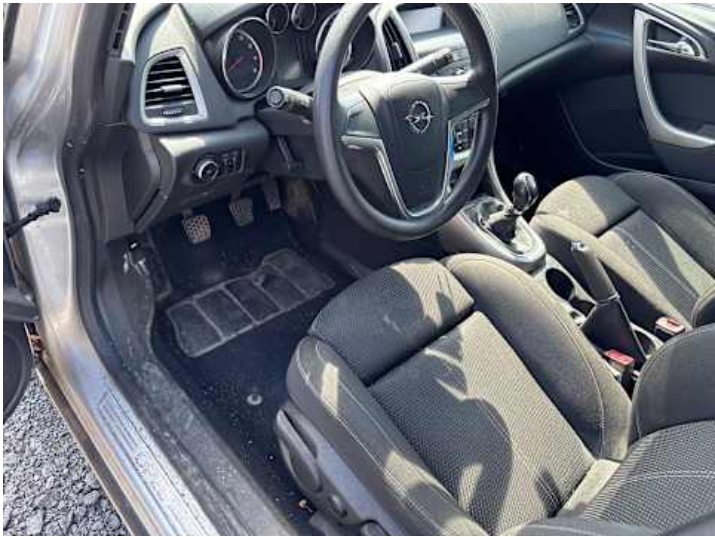
Innenraum (Diverse Schäden, Verschmutzung)

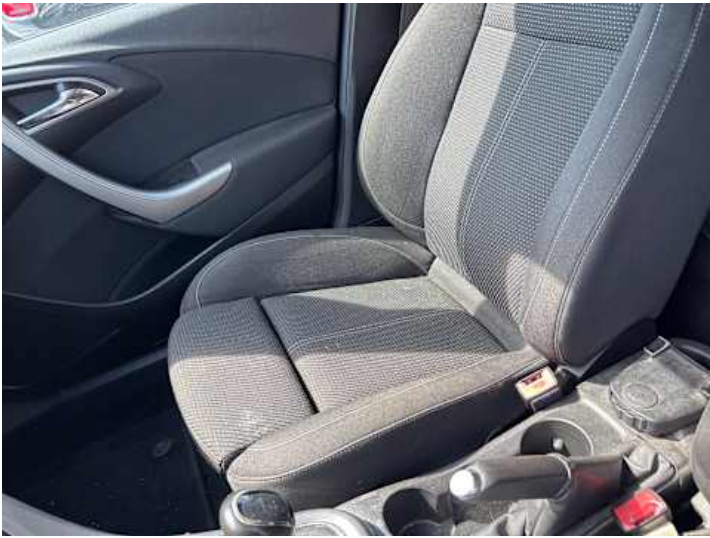
Innenraum (Diverse Schäden, Verschmutzung)

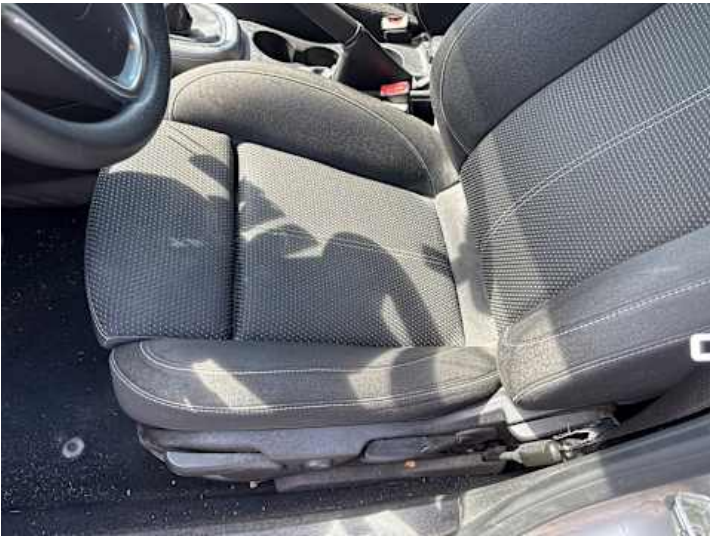
Innenraum (Diverse Schäden, Verschmutzung)

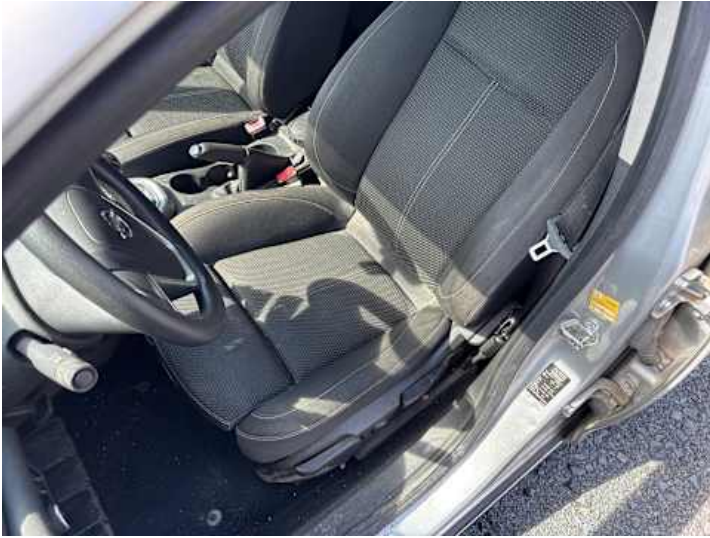
Innenraum (Diverse Schäden, Verschmutzung)
