## Cupra Tavascan 250 kW 4Drive VZ

EZ 04/2026 | Geländewagen | Elektrisch | Automatikgetriebe | 10.735km  
Besteuerung: Regelbesteuert (Deutschland)  
Fahrzeugstandort: 37\*\*\*  
Fahrzeug aufgenommen am: 27.08.2026

# Hinweise zum Zustandsbericht

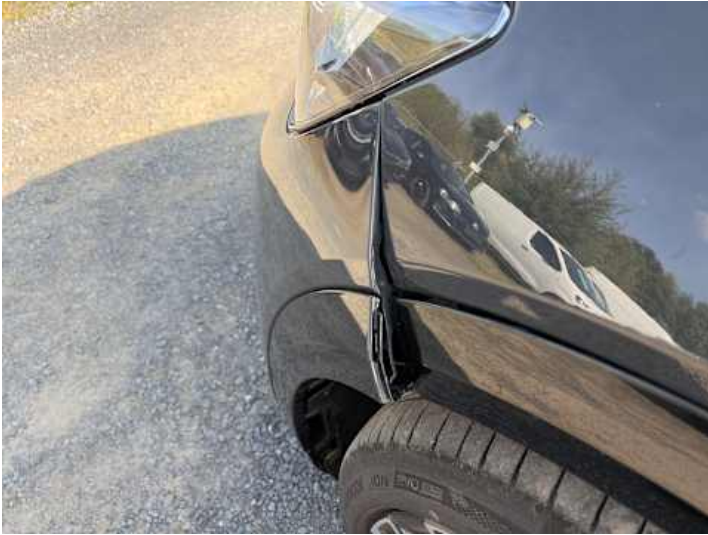
Stoßstange vorne (Anderer Schaden, Verformung, Riss/Bruch):  
Unfallschaden

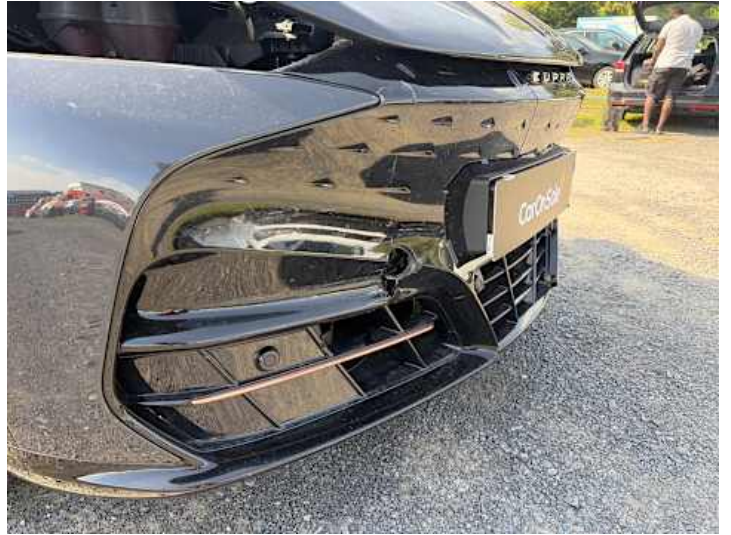
Stoßstange vorne (Anderer Schaden, Verformung, Riss/Bruch):  
Unfallschaden

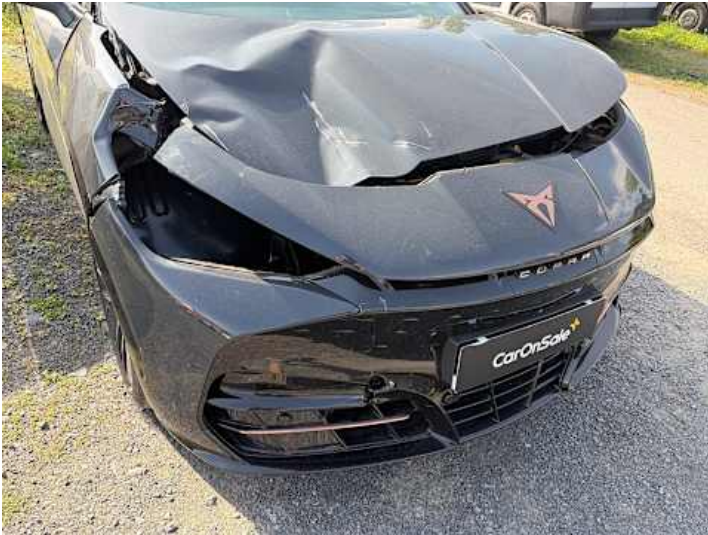
Stoßstange vorne (Anderer Schaden, Verformung, Riss/Bruch):  
Unfallschaden

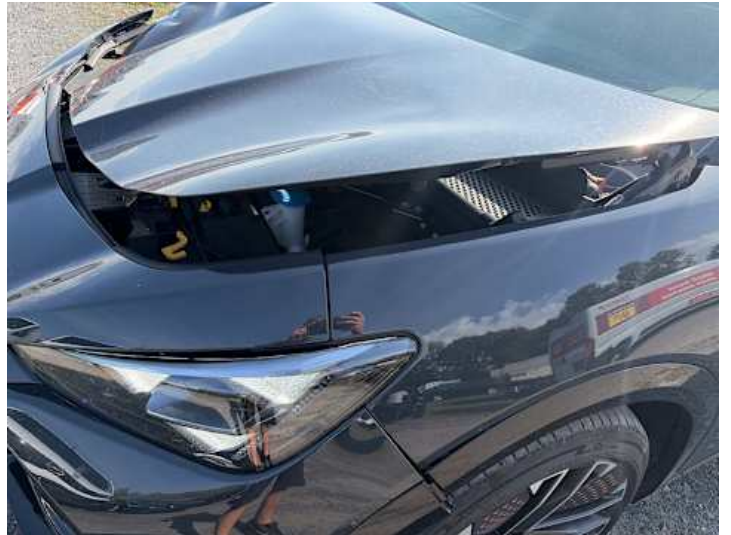
Motorhaube (Delle, Verformung, Anderer Schaden, Lackschaden):  
Unfallschaden

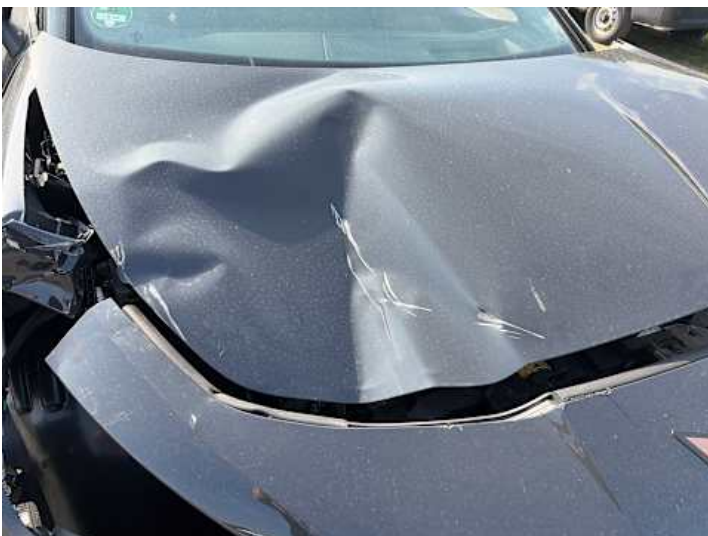
Motorhaube (Delle, Verformung, Anderer Schaden, Lackschaden):  
Unfallschaden

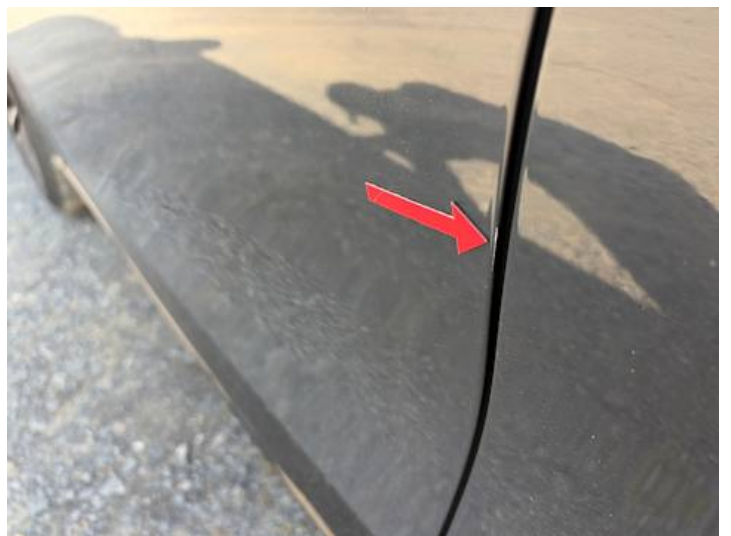
Fahrtür (Kratzer)

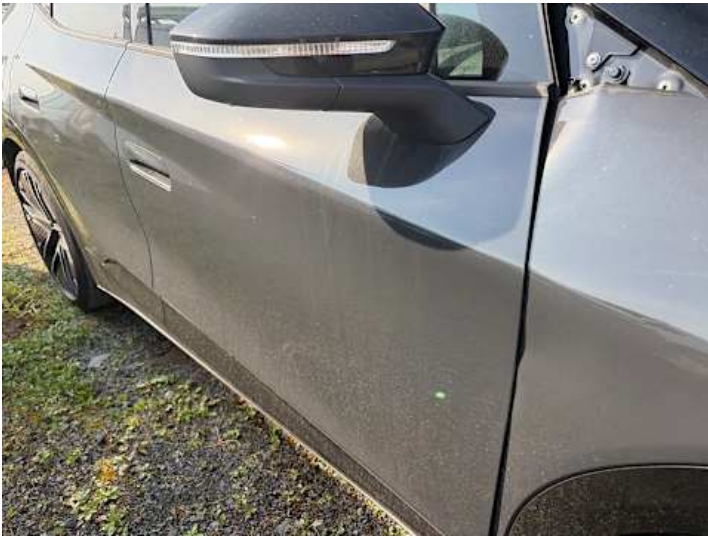
Beifahrertür (Anderer Schaden): Tür öffnet nicht

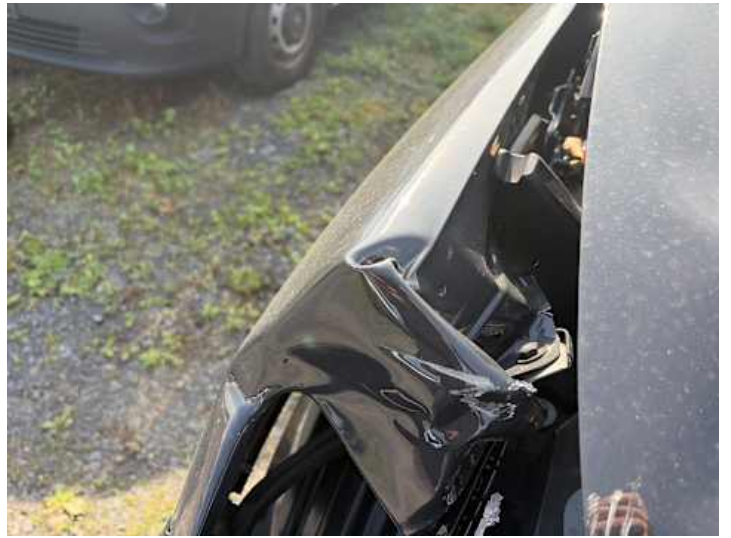
Kotflügel vorne rechts (Lackschaden, Verformung, Anderer Schaden): Unfallschaden

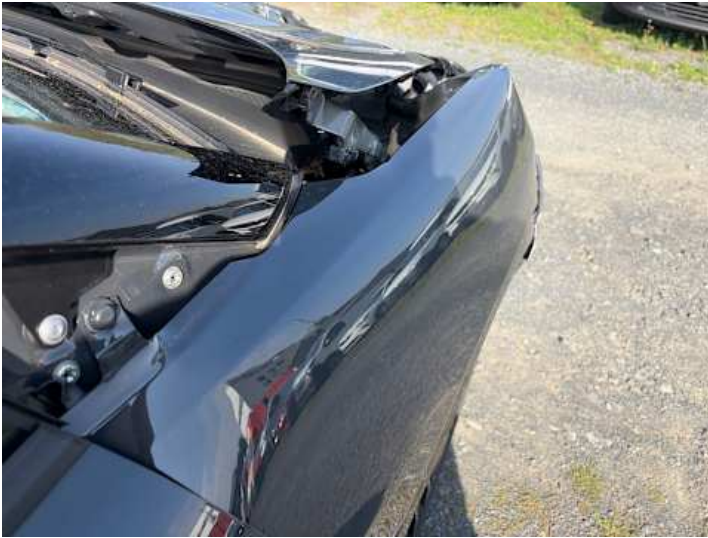
Kotflügel vorne rechts (Lackschaden, Verformung, Anderer Schaden): Unfallschaden

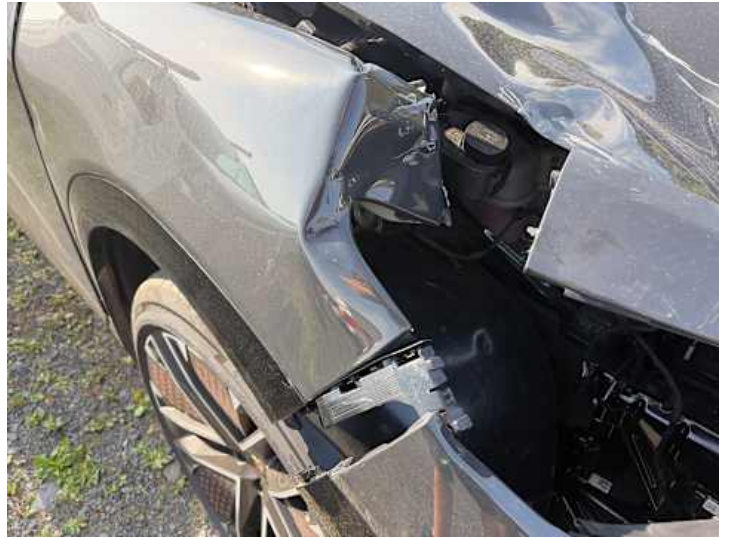
Kotflügel vorne rechts (Lackschaden, Verformung, Anderer Schaden): Unfallschaden
