## Toyota Aygo 1.0

EZ 07/2011 | Kleinwagen | Benzin | Schaltgetriebe | 126.048km  
Besteuerung: Differenzbesteuert (§25a UStG)  
Fahrzeugstandort: 44\*\*\*  
Fahrzeug aufgenommen am: 31.07.2026

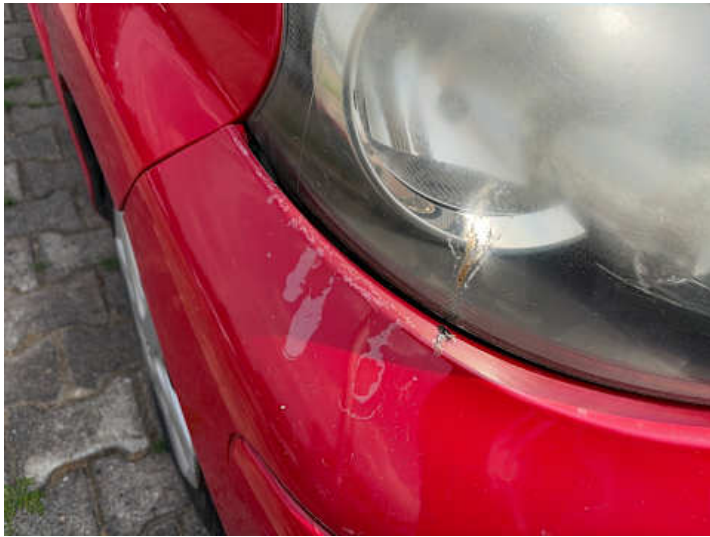
Stoßstange vorne (Spaltmaße ungenau)

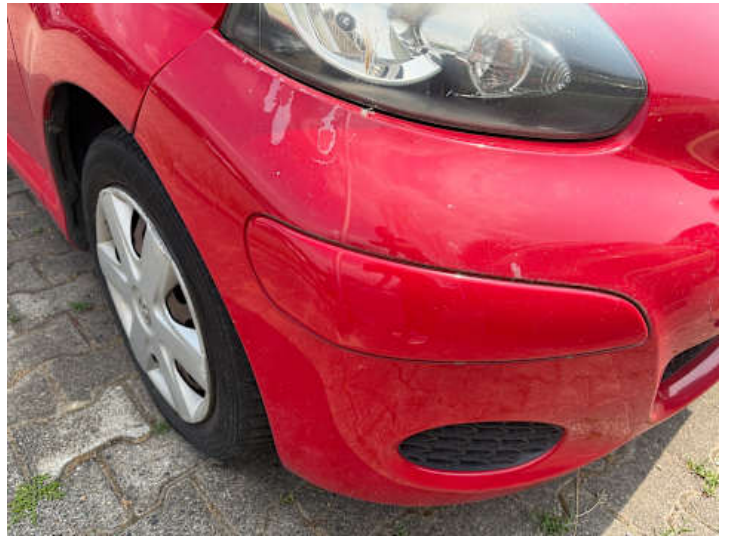
Stoßstange vorne (Lackschaden, Kratzer)

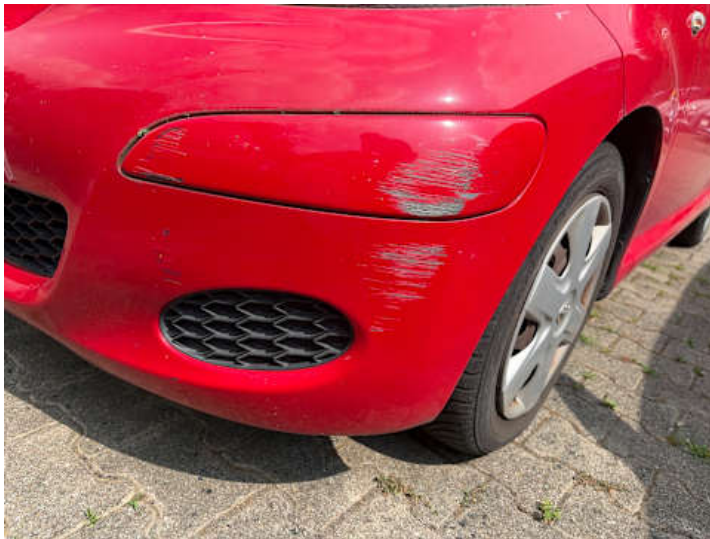
Stoßstange vorne (Lackschaden, Kratzer)

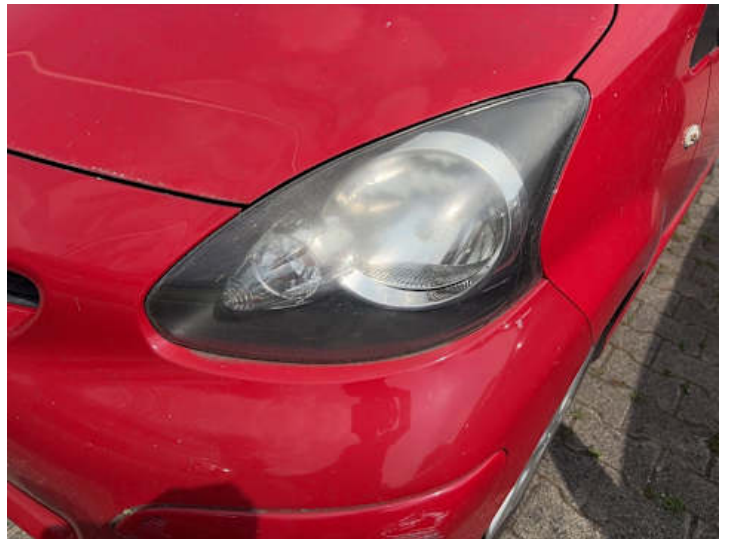
Scheinwerfer (links) (Blind)

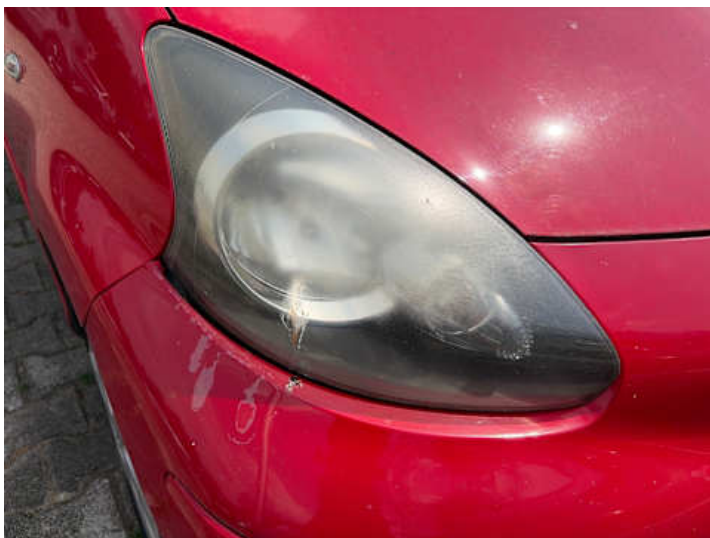
Scheinwerfer (rechts) (Blind)

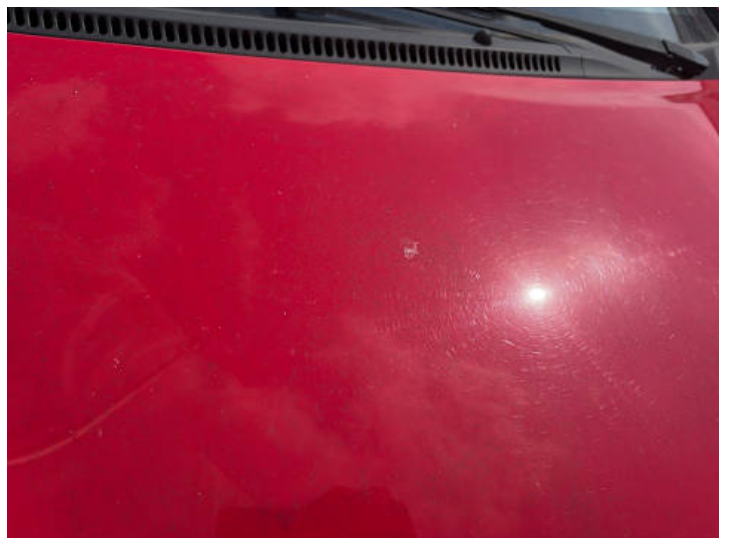
Motorhaube (Lackschaden, Kratzer, Steinschlag)

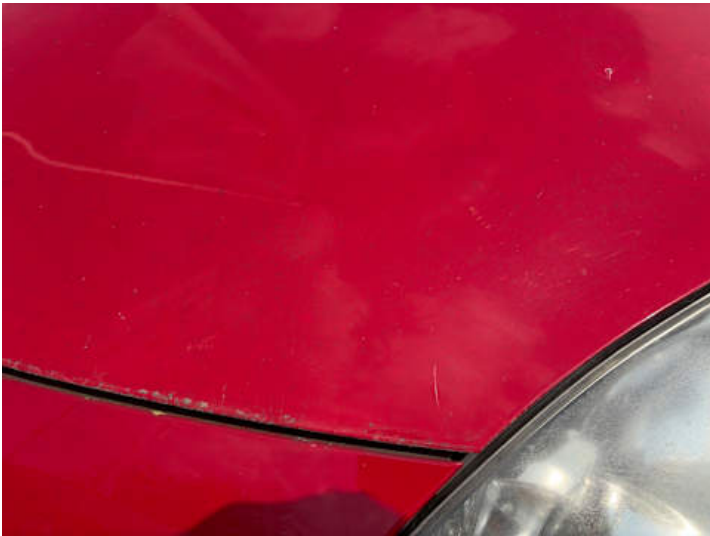
Motorhaube (Lackschaden, Kratzer, Steinschlag)

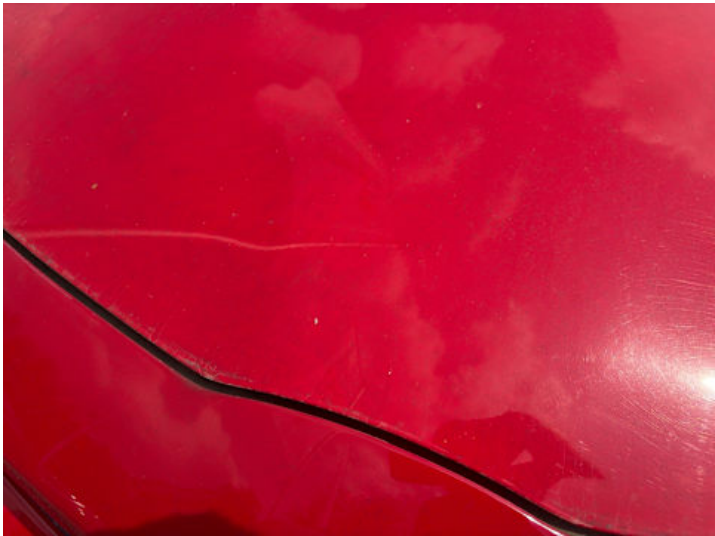
Motorhaube (Lackschaden, Kratzer, Steinschlag)

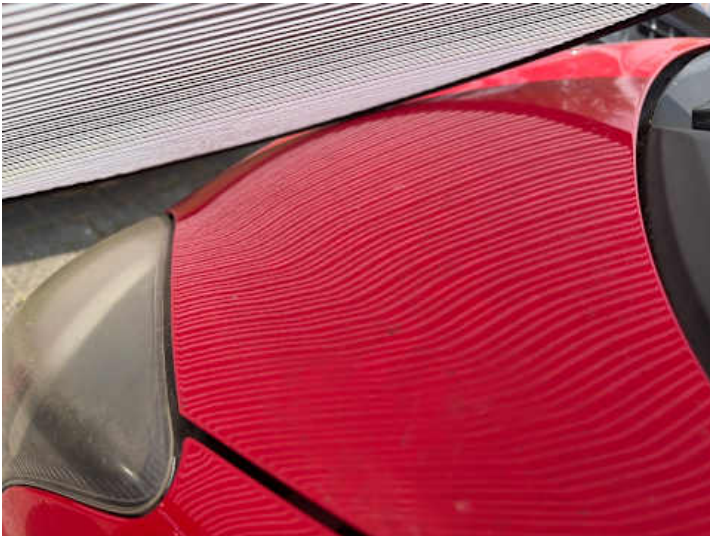
Motorhaube (Delle)

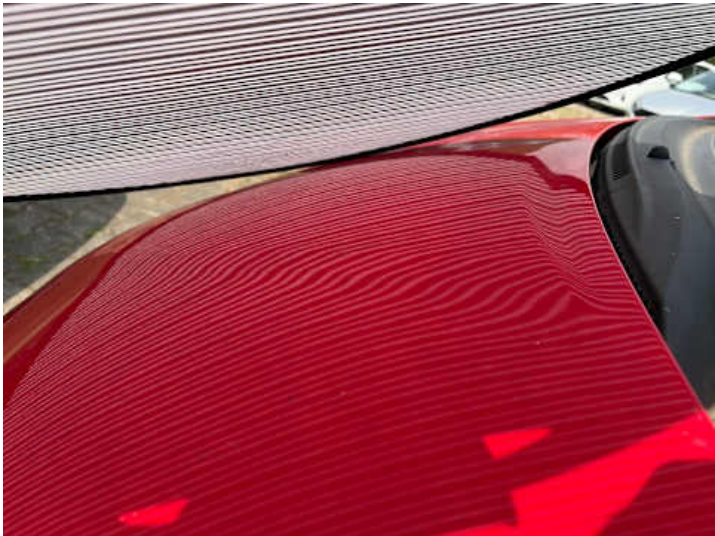
Motorhaube (Delle)

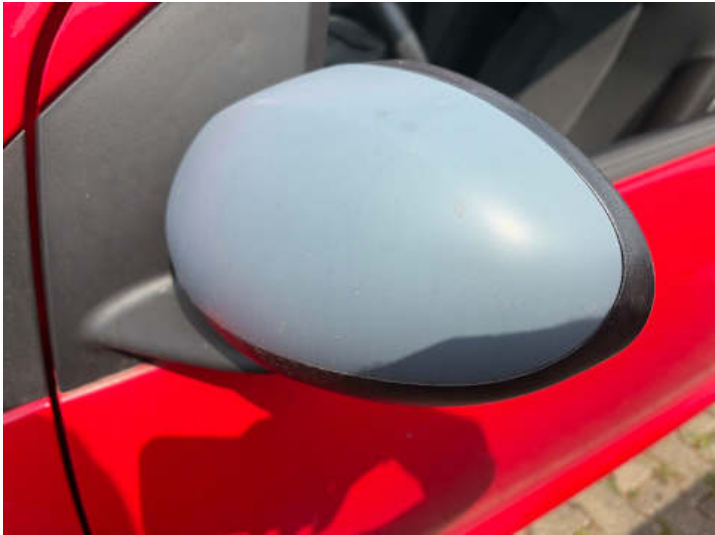
Fahrertür (Lackschaden, Kratzer)

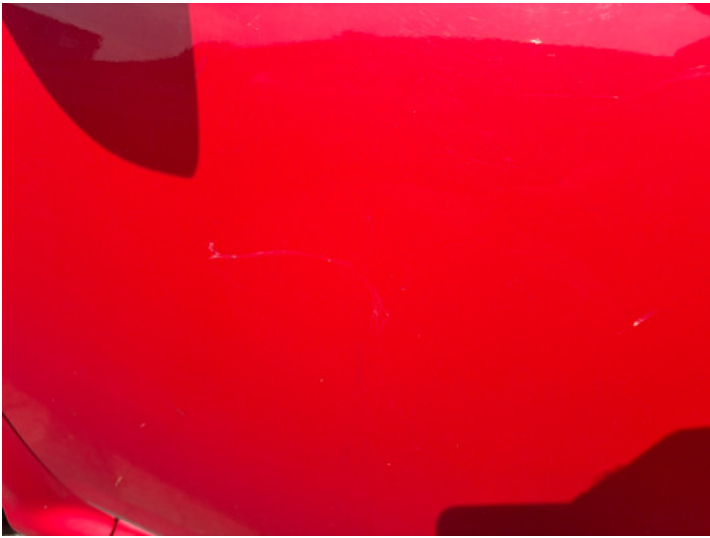
Fahrtür (Lackschaden, Kratzer)

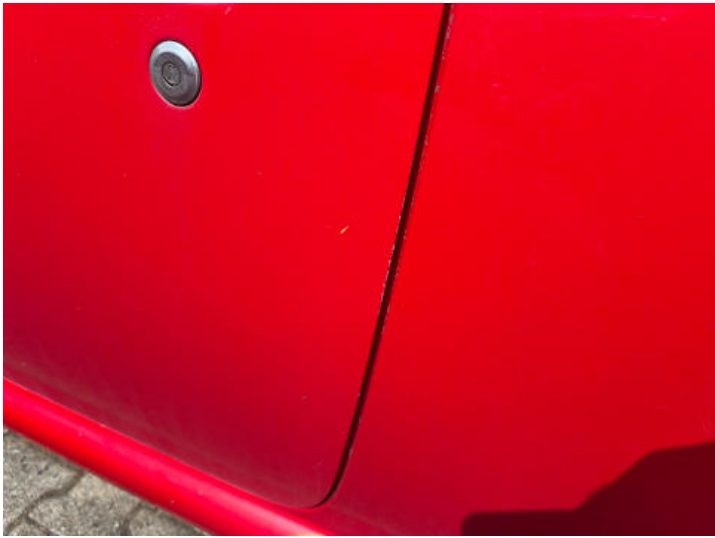
Fahrtür (Lackschaden, Kratzer)

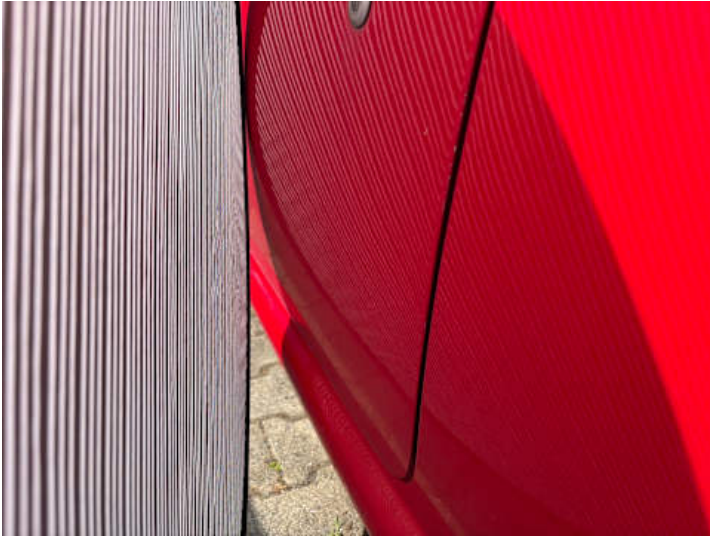
Fahrtür (Delle)

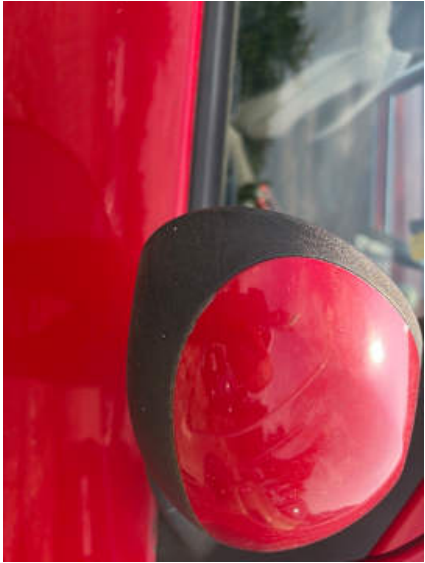
Beifahrtür (Lackschaden, Kratzer)

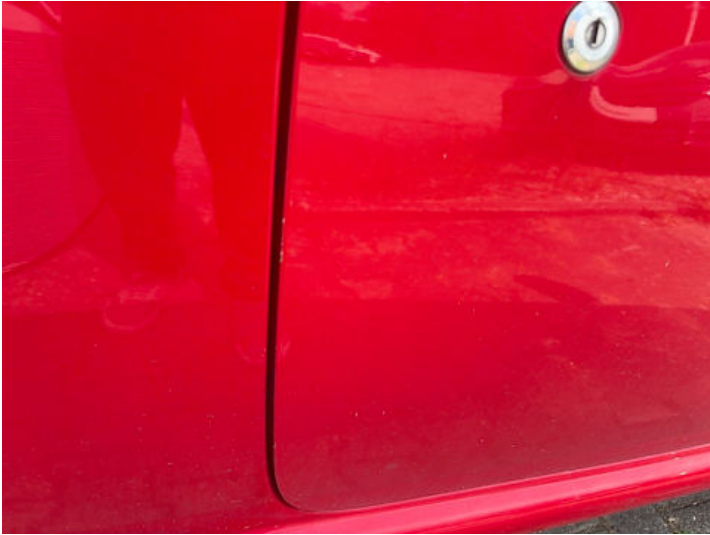
Beifahrtür (Lackschaden, Kratzer)

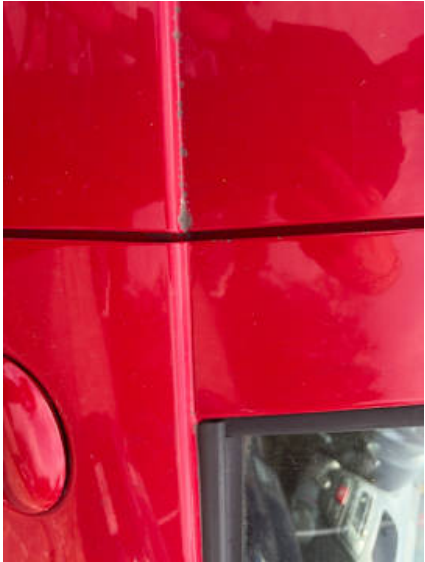
Beifahrtür (Lackschaden, Kratzer)

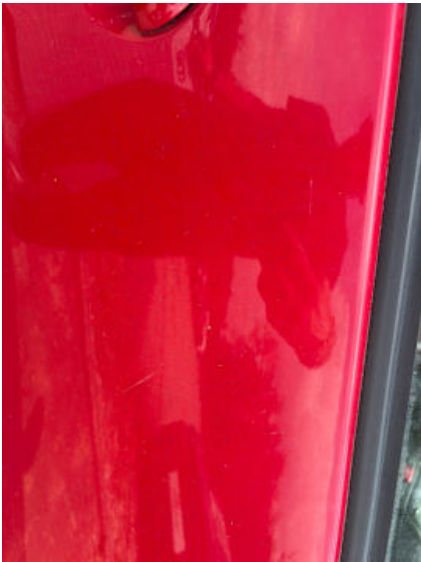
Beifahrertür (Lackschaden, Kratzer)

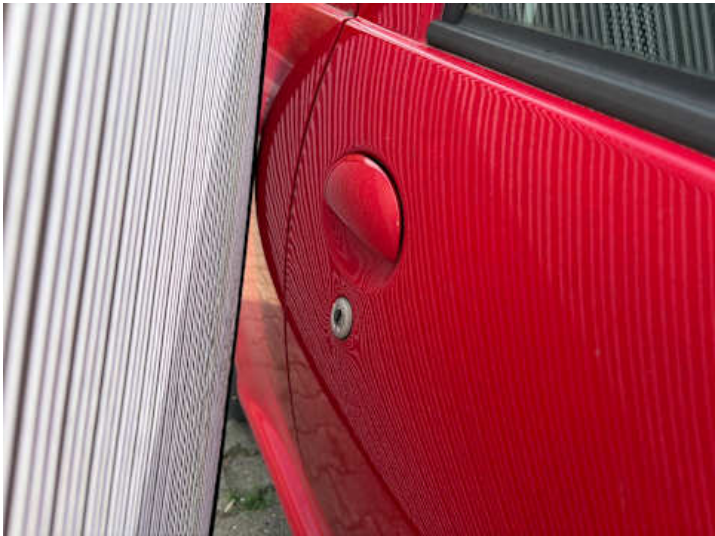
Beifahrertür (Delle, Verformung)

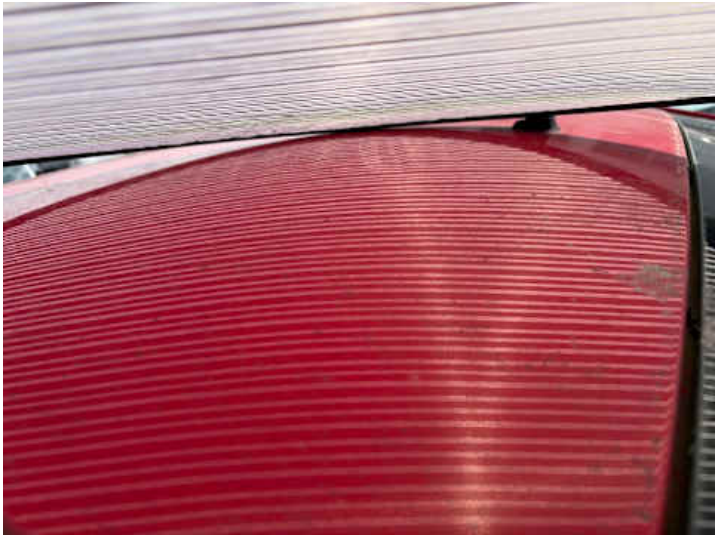
Dach (Delle)

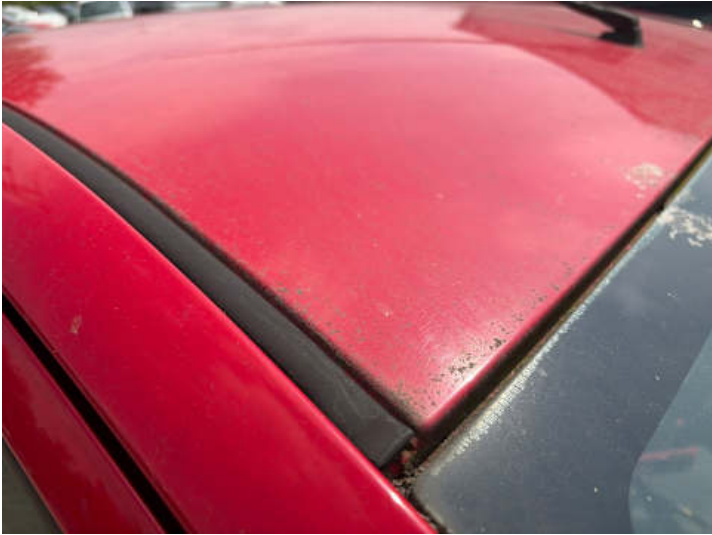
Dach (Lackschaden, Kratzer, Steinschlag)

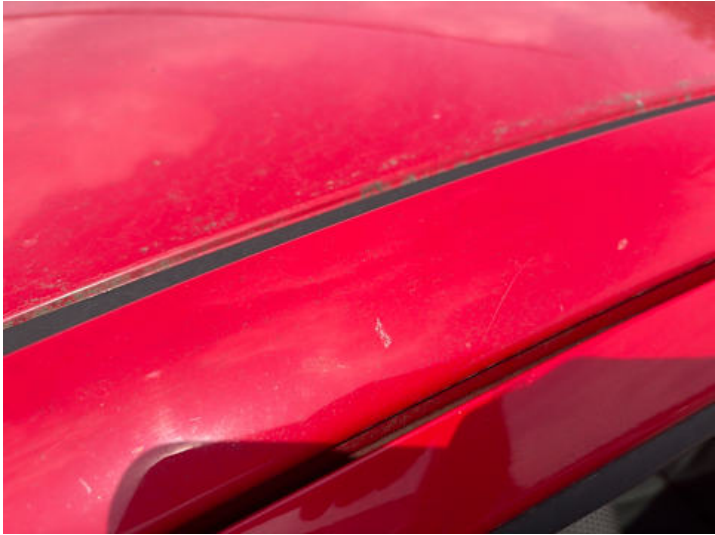
Dach (Lackschaden, Kratzer, Steinschlag)

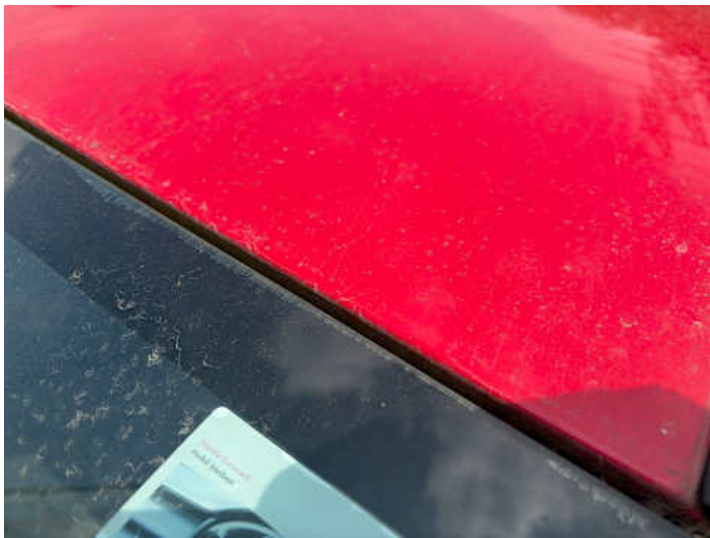
Dach (Lackschaden, Kratzer, Steinschlag)

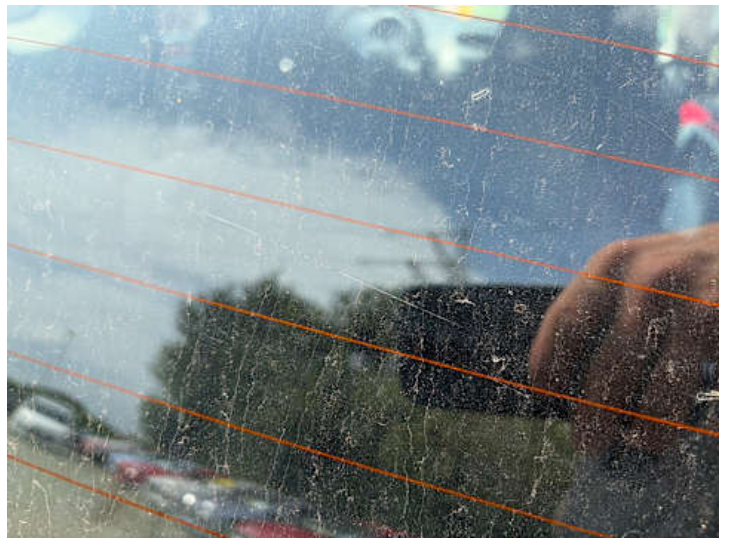
Rückscheibe (Kratzer)

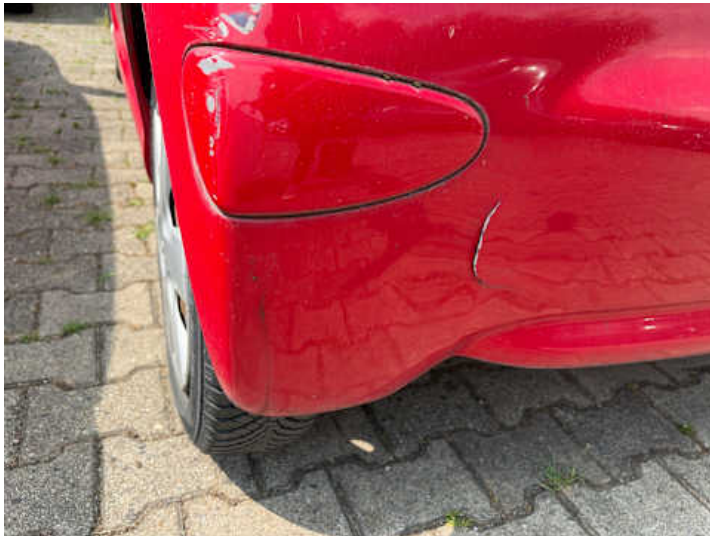
Stoßstange hinten (Riss/Bruch)

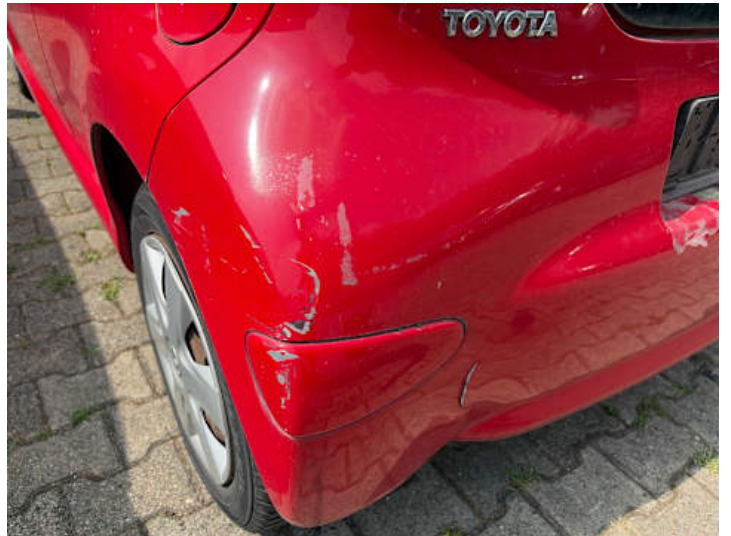
Stoßstange hinten (Lackschaden, Kratzer)

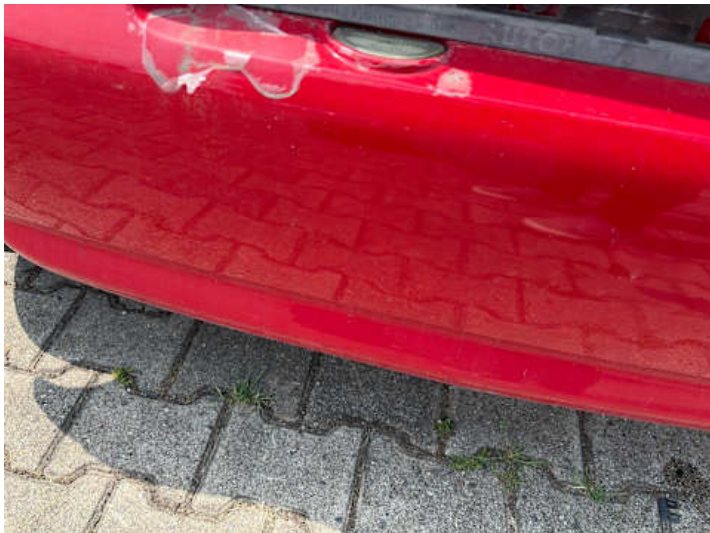
Stoßstange hinten (Lackschaden, Kratzer)

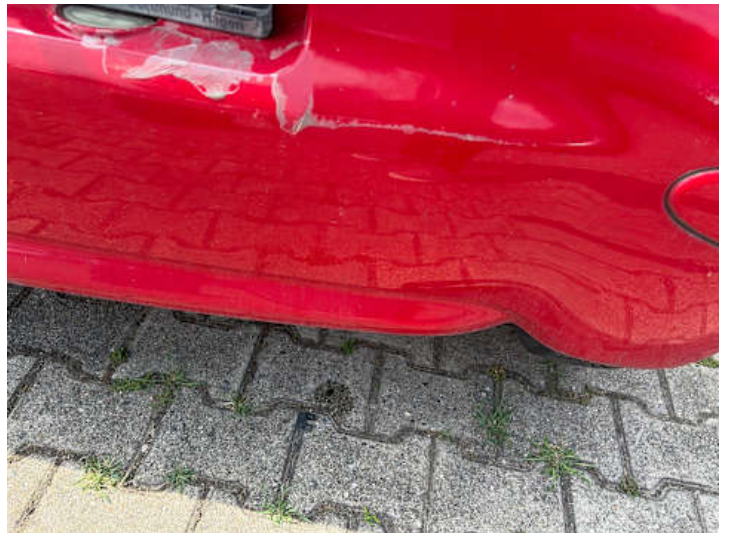
Stoßstange hinten (Lackschaden, Kratzer)

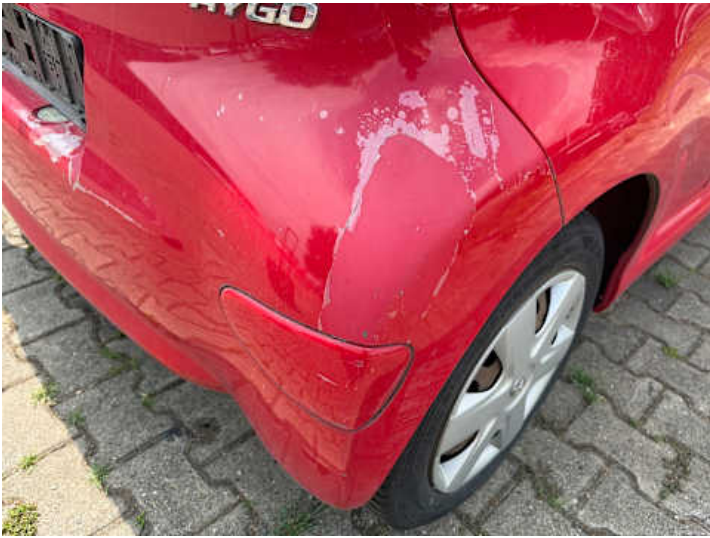
Stoßstange hinten (Lackschaden, Kratzer)

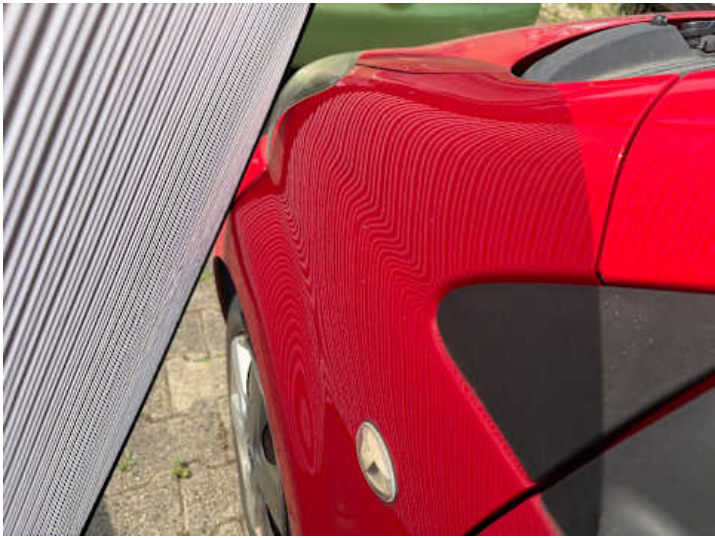
Kotflügel vorne links (Delle)

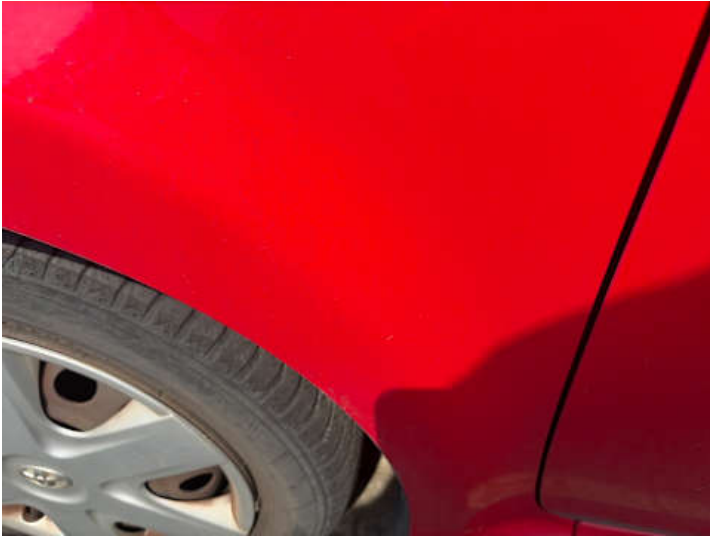
Kotflügel vorne links (Lackschaden, Kratzer)

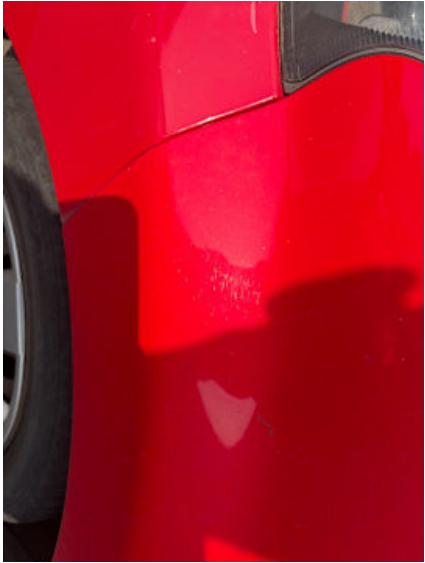
Kotflügel vorne links (Lackschaden, Kratzer)

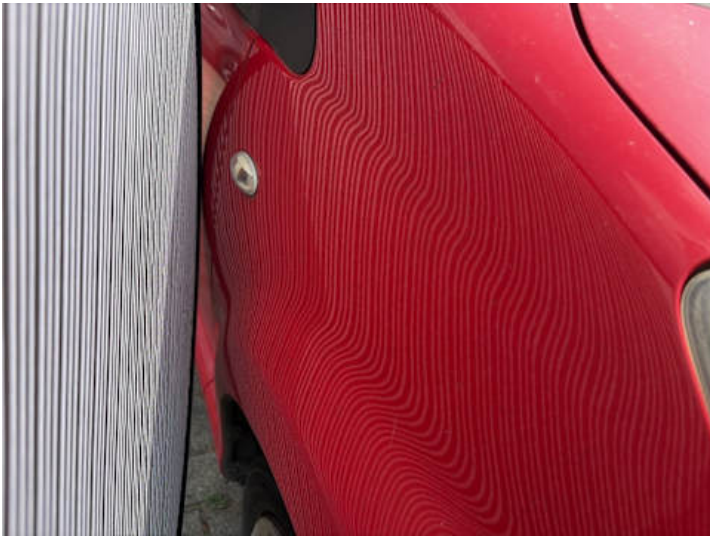
Kotflügel vorne rechts (Delle)

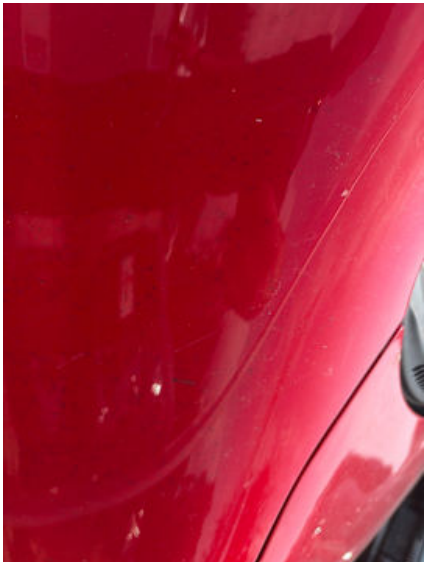
Kotflügel vorne rechts (Lackschaden, Kratzer)

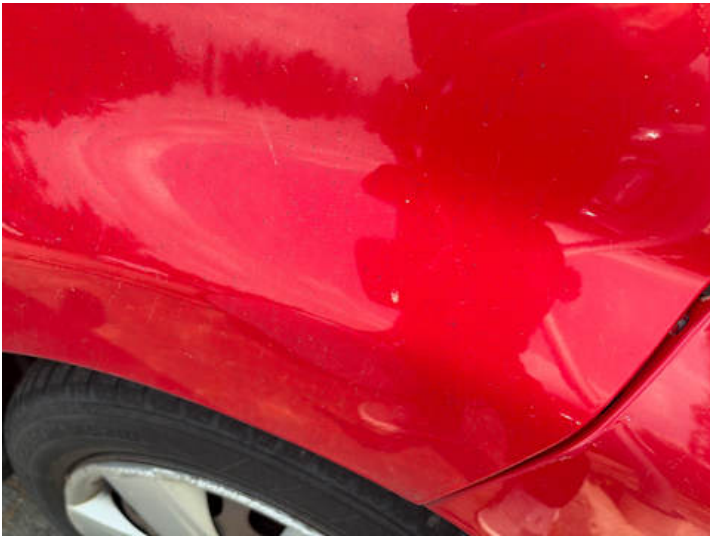
Kotflügel vorne rechts (Lackschaden, Kratzer)

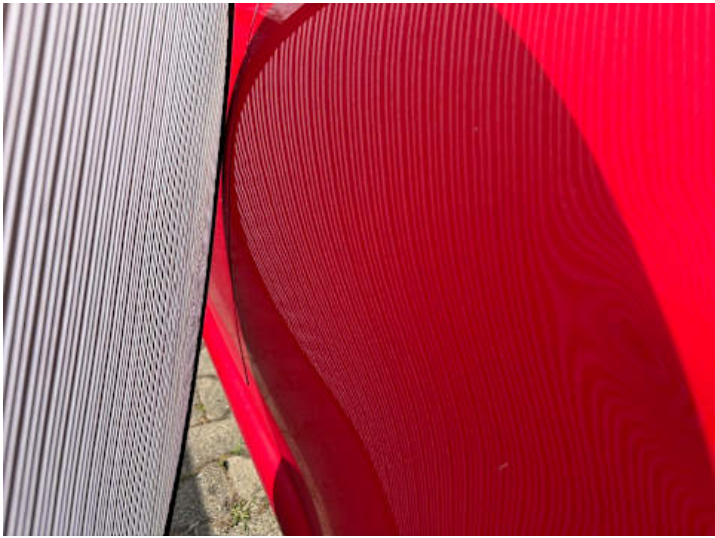
Seitenteil hinten links (Delle)

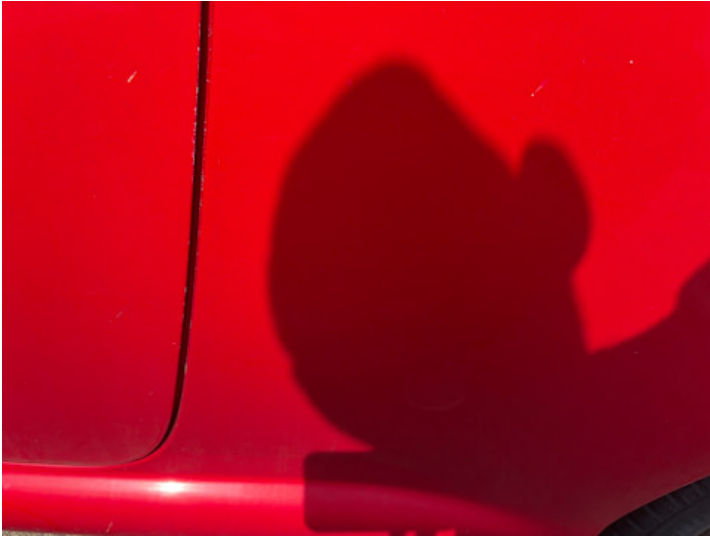
Seitenteil hinten links (Lackschaden, Kratzer)

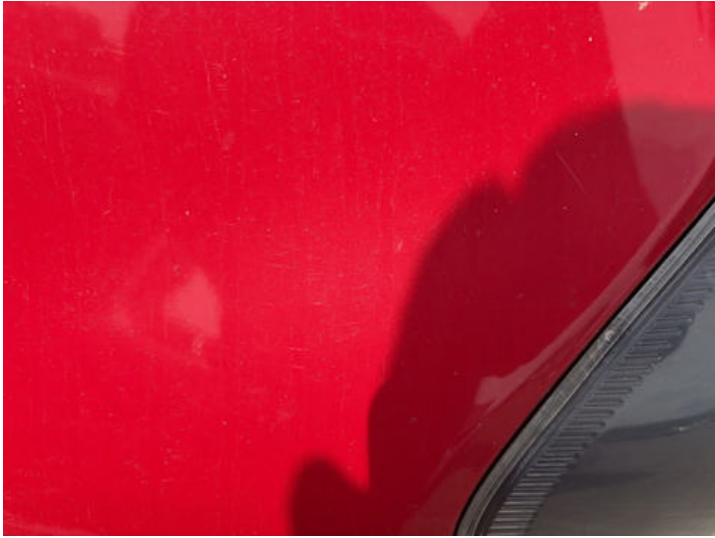
Seitenteil hinten links (Lackschaden, Kratzer)

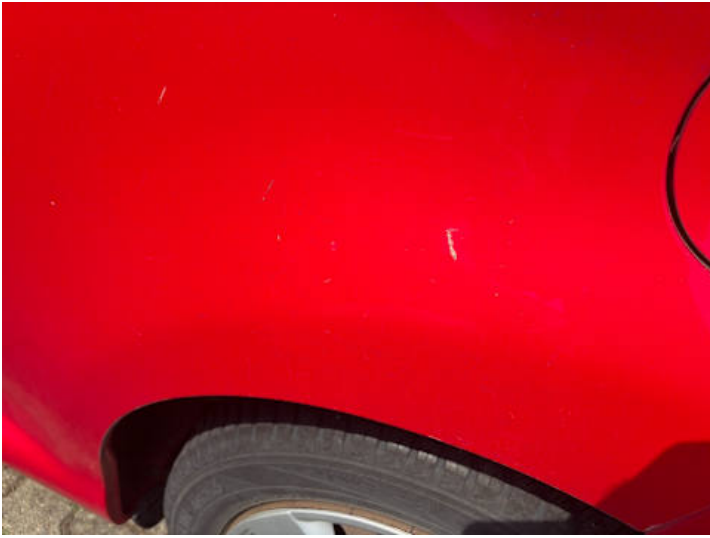
Seitenteil hinten links (Lackschaden, Kratzer)

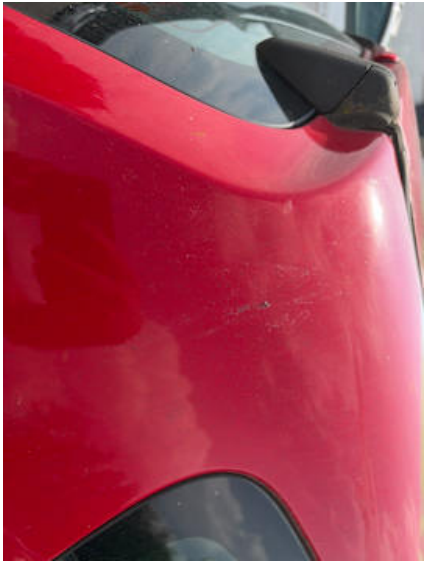
Seitenteil hinten rechts (Lackschaden, Kratzer)

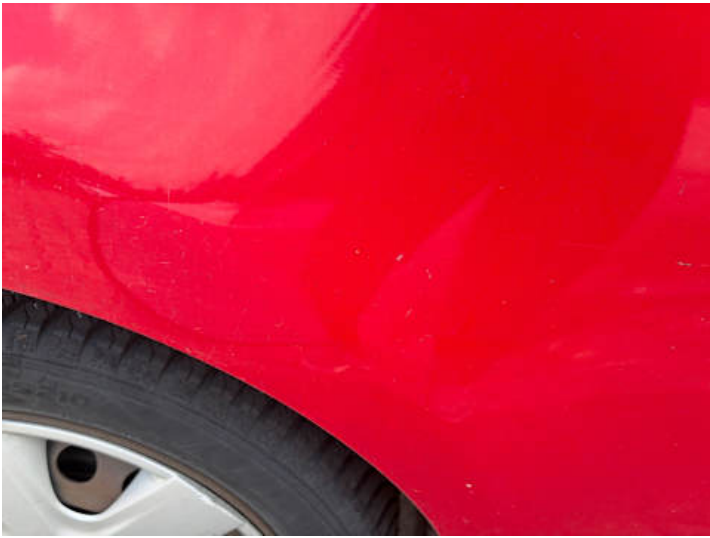
Seitenteil hinten rechts (Lackschaden, Kratzer)

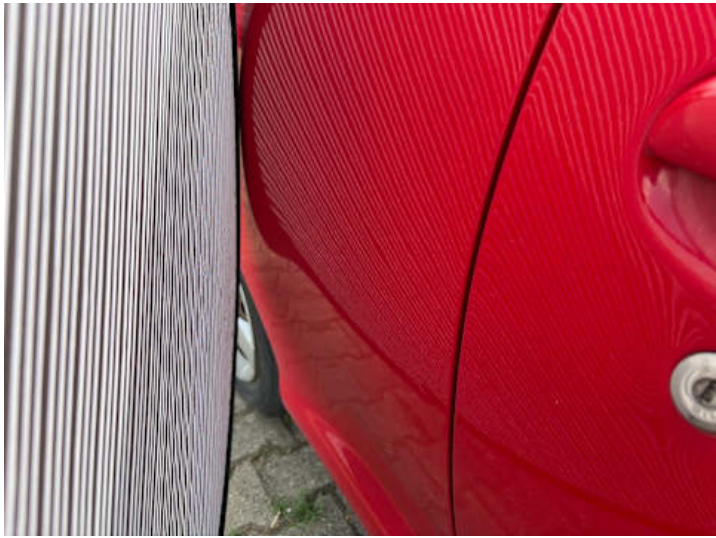
Seitenteil hinten rechts (Delle)

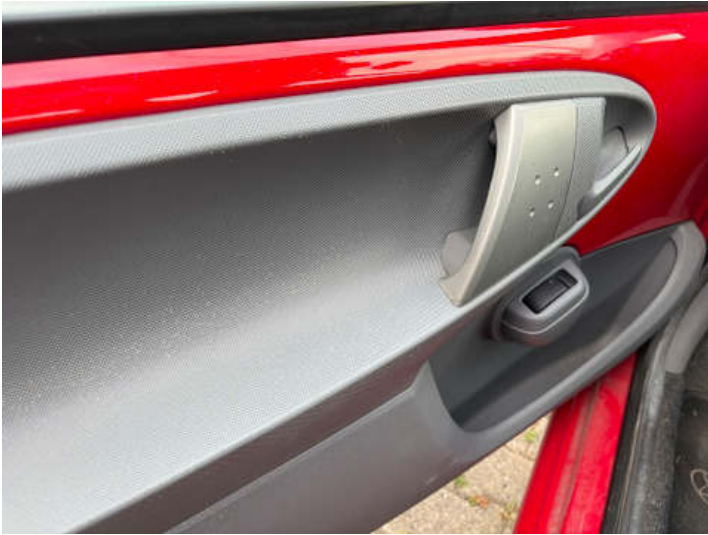
Innenraum (Kratzer)

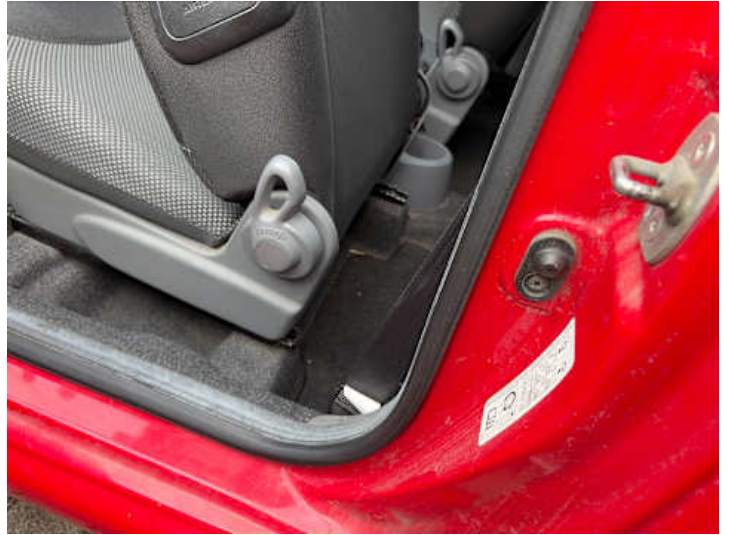
Innenraum (Kratzer)

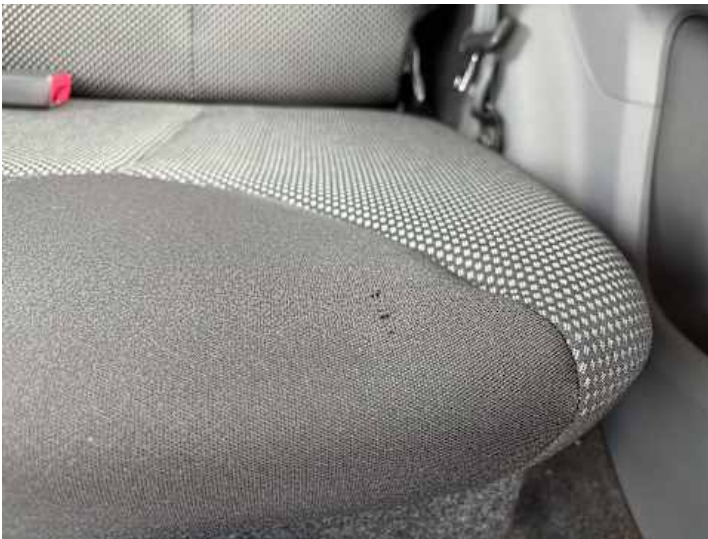
Innenraum (Riss/Bruch)

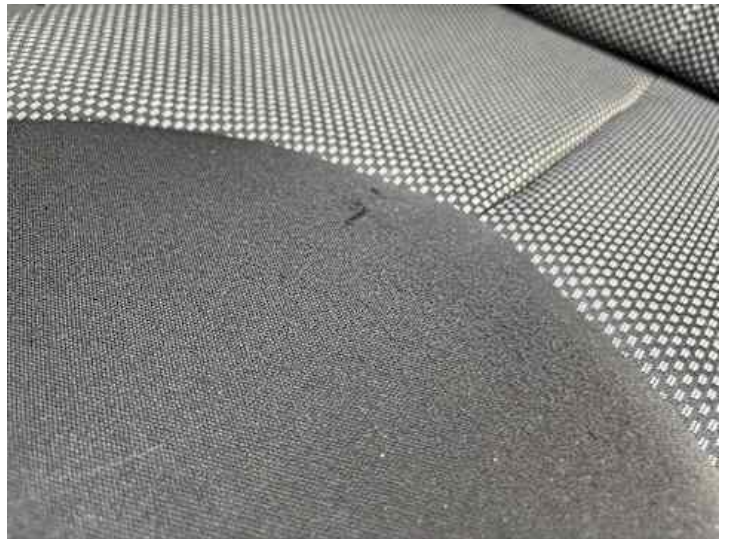
Innenraum (Riss/Bruch)

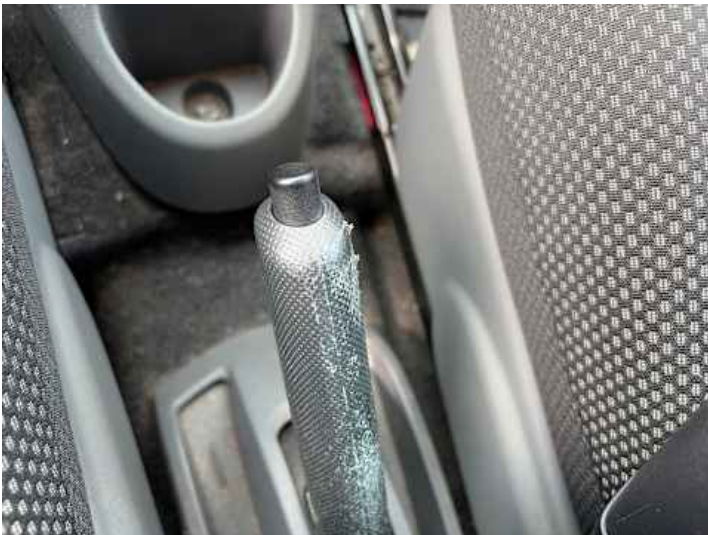
Innenraum (Verschleiß)

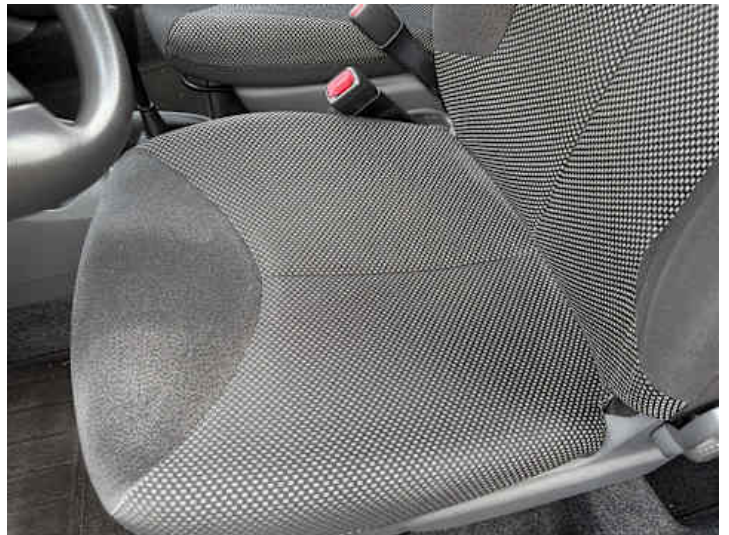
Innenraum (Verschleiß)

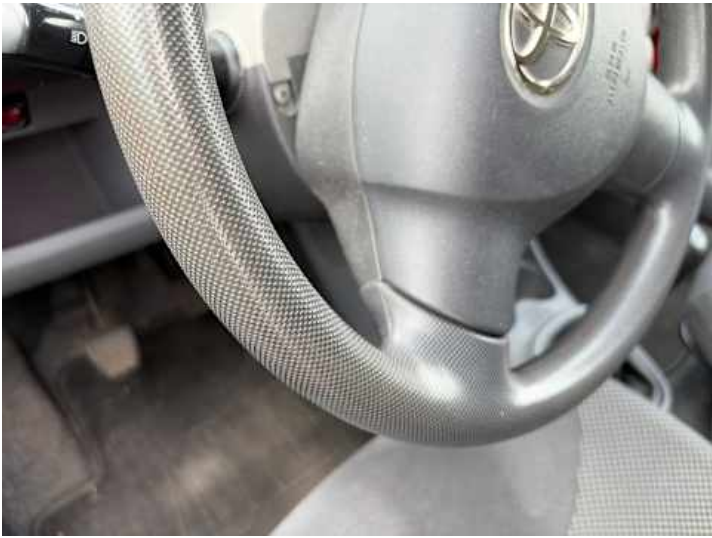
Innenraum (Verschleiß)
