## BMW 118 i

EZ 06/2008 | Roadster/Cabrio | Benzin | Schaltgetriebe | 193.618km

Fahrzeug aufgenommen am: 20.08.2026

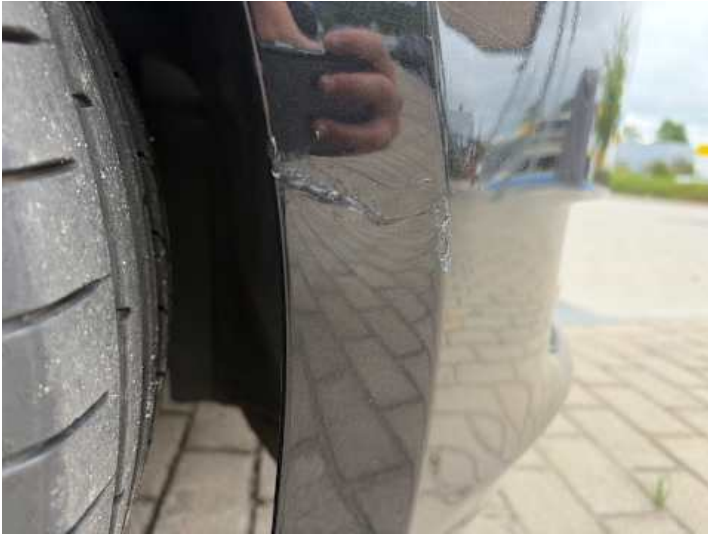
Stoßstange vorne (Lackschaden)

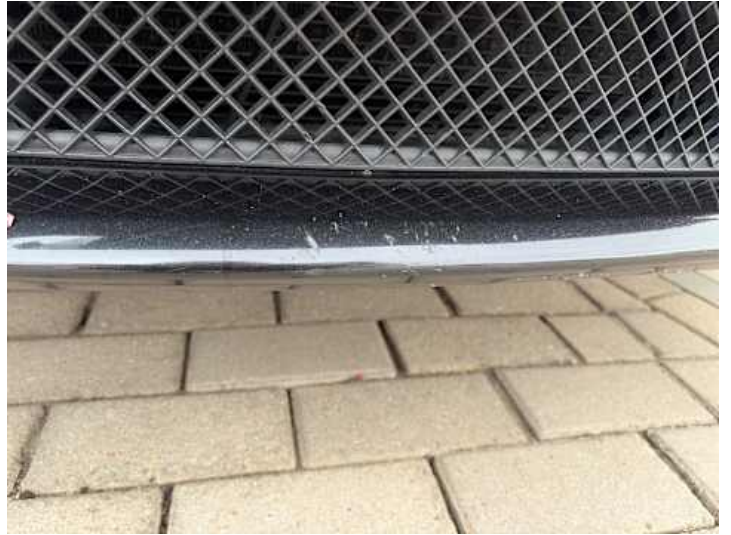
Stoßstange vorne (Lackschaden)

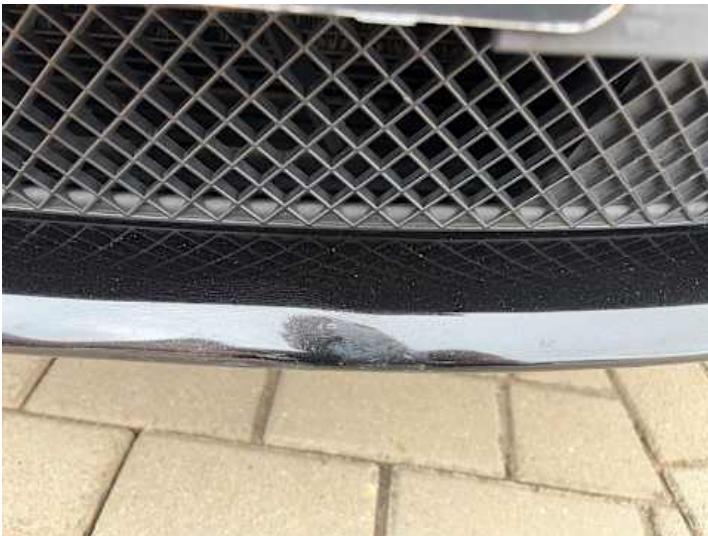
Stoßstange vorne (Lackschaden)

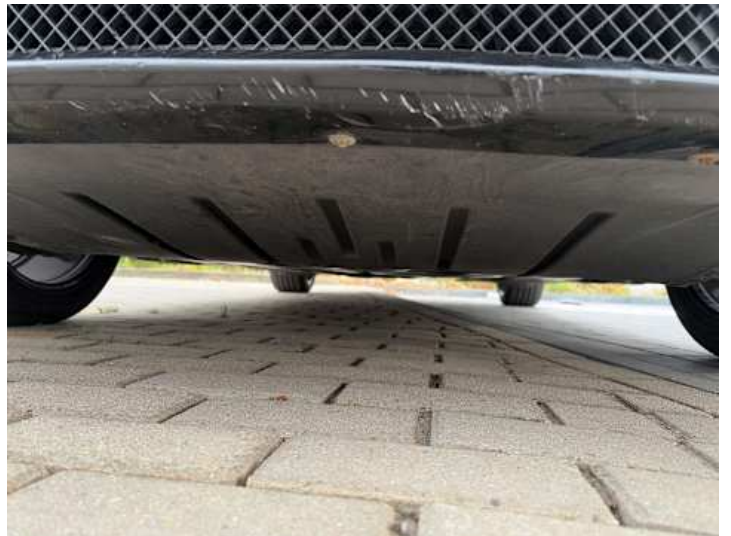
Stoßstange vorne (Lackschaden)

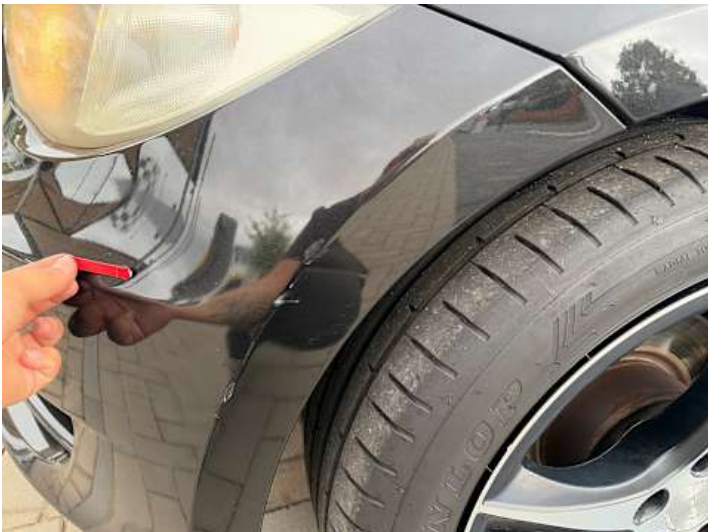
Stoßstange vorne (Lackschaden)

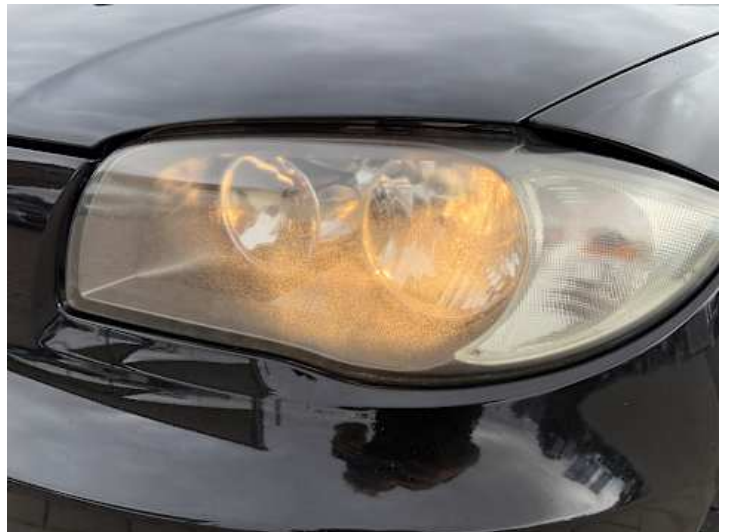
Scheinwerfer (links) (Blind)

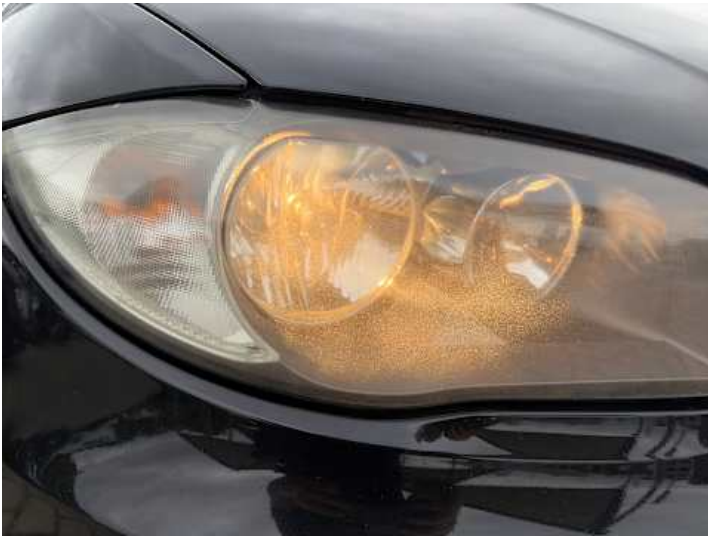
Scheinwerfer (rechts) (Blind)

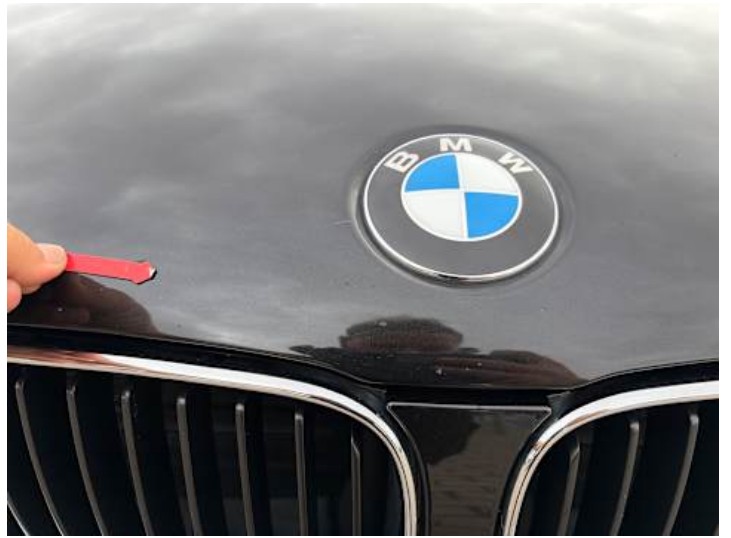
Motorhaube (Steinschlag)

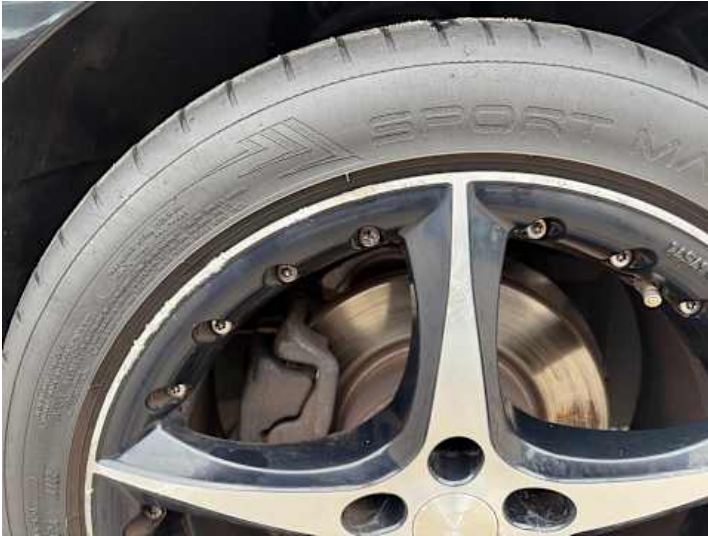
Rad (Kerben)

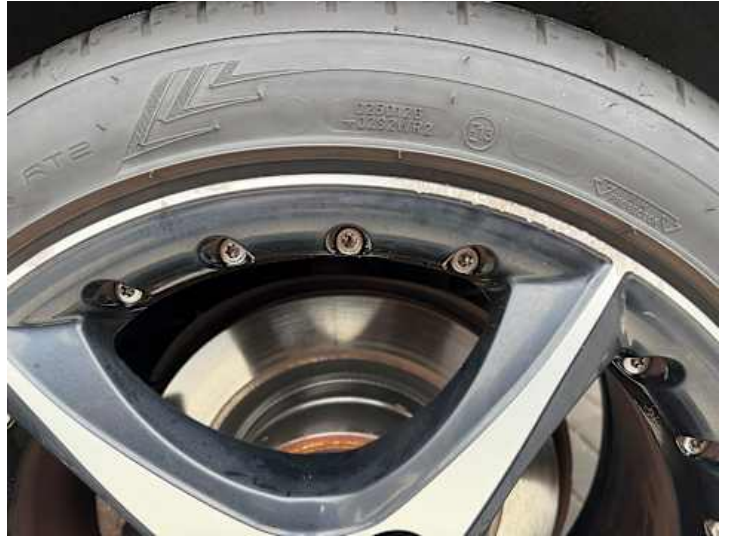
Rad (Kerben)

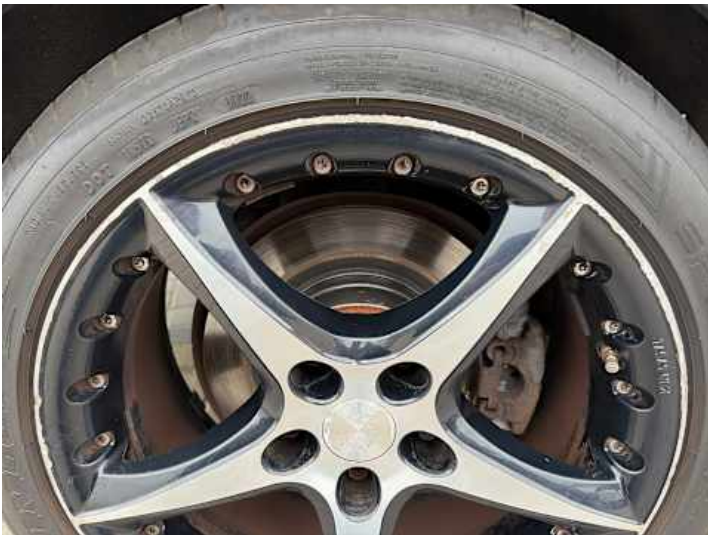
Rad (Kerben)

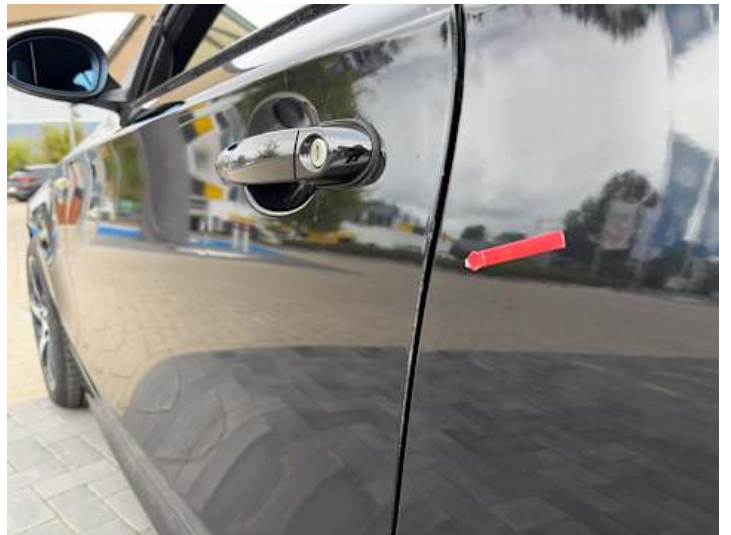
| Fahrzeugteil | Lackschichtdicke (in µm) | Fahrzeugteil | Lackschichtdicke (in µm) |
|---|---|---|---|
| Fahrertür | 160 | Beifahrertür | 190 |

Fahrtür (Lackschaden)

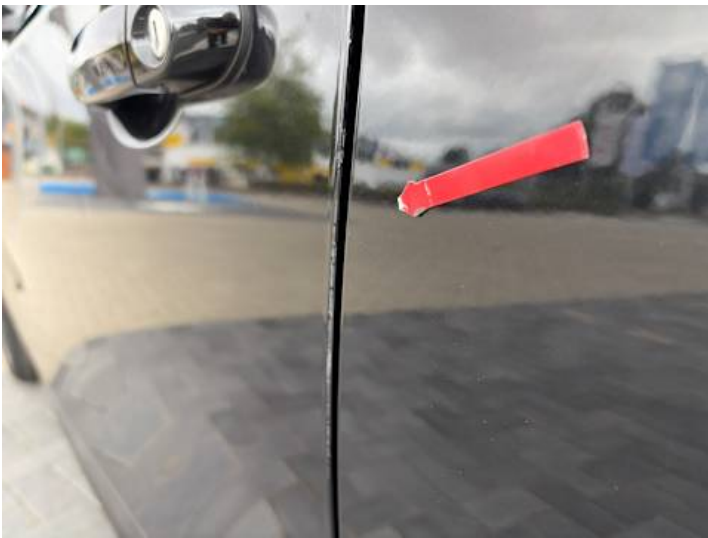
Fahrrertür (Lackschaden)

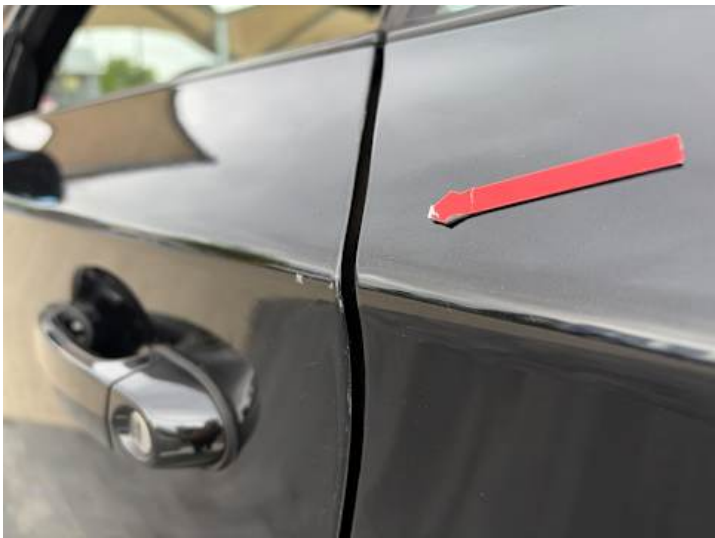
Fahrrertür (Lackschaden)

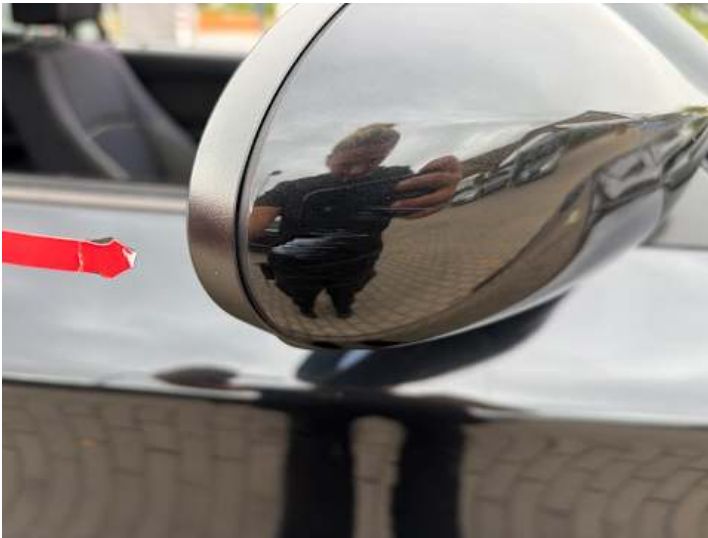
Beifahrertür (Kratzer)

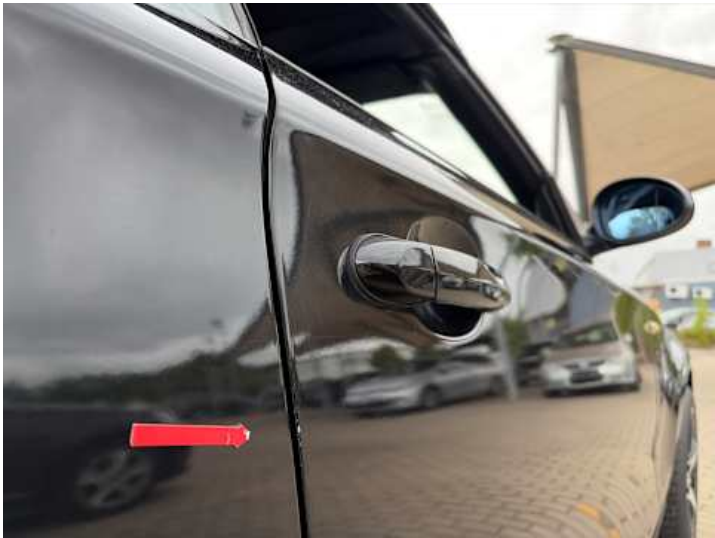
Beifahrertür (Lackschaden)

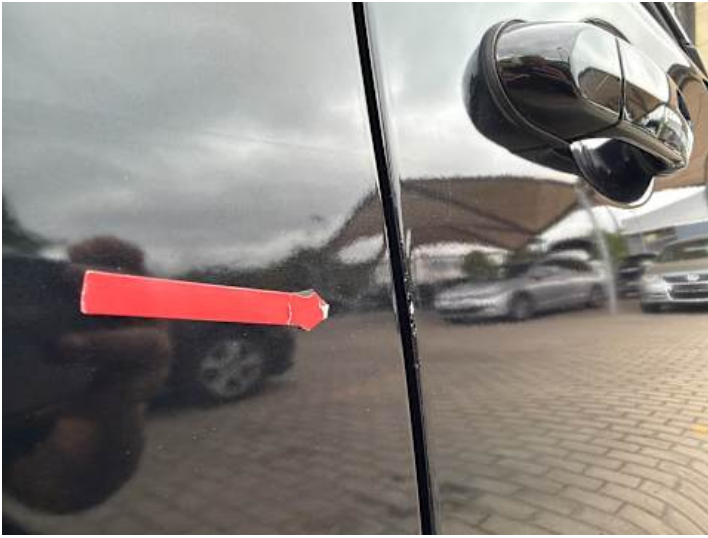
Beifahrertür (Lackschaden)

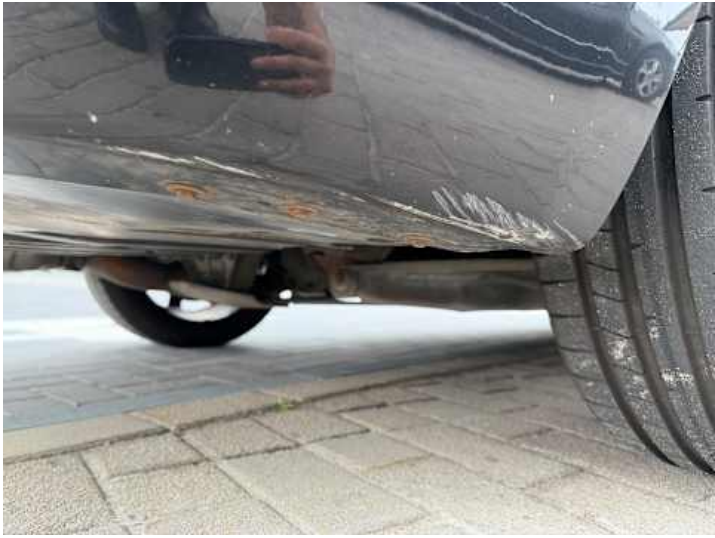
Stoßstange hinten (Lackschaden)

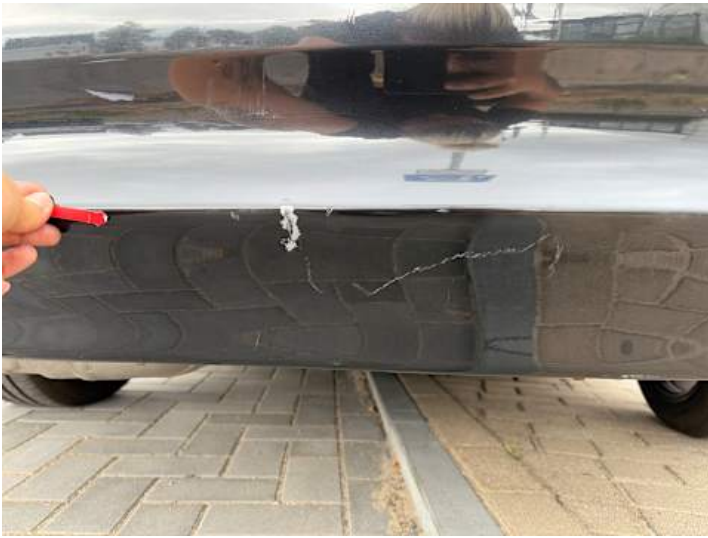
Stoßstange hinten (Lackschaden)

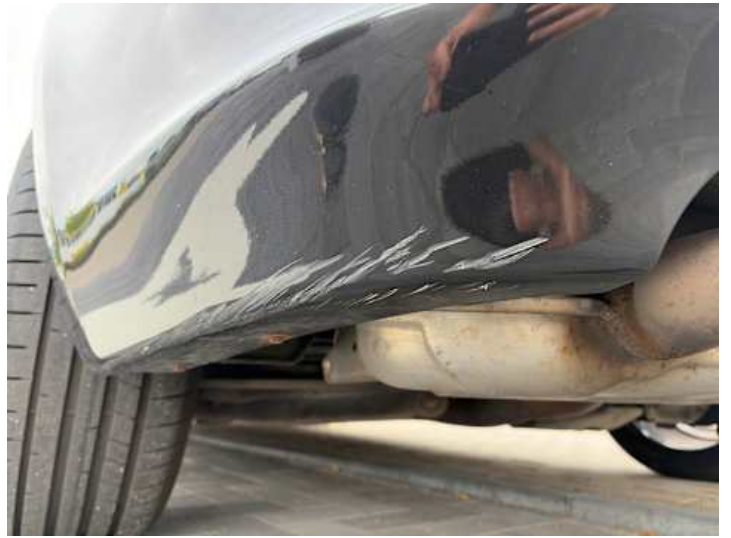
Stoßstange hinten (Lackschaden)

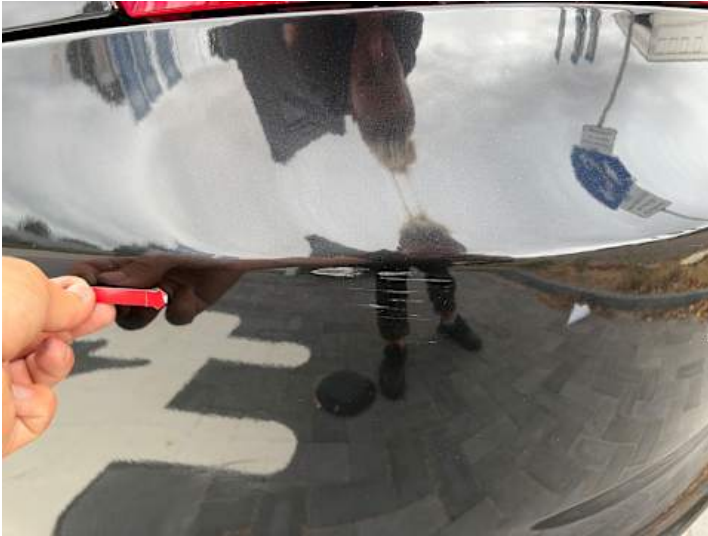
Stoßstange hinten (Lackschaden)

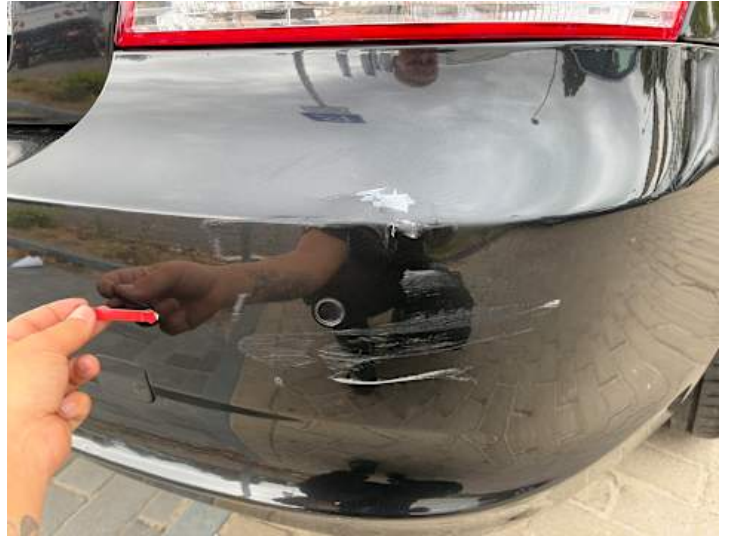
Stoßstange hinten (Lackschaden)

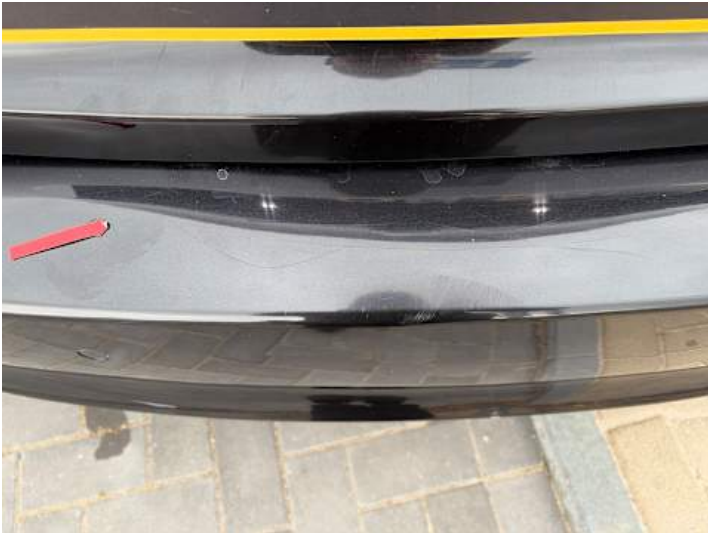
Stoßstange hinten (Riss/Bruch)

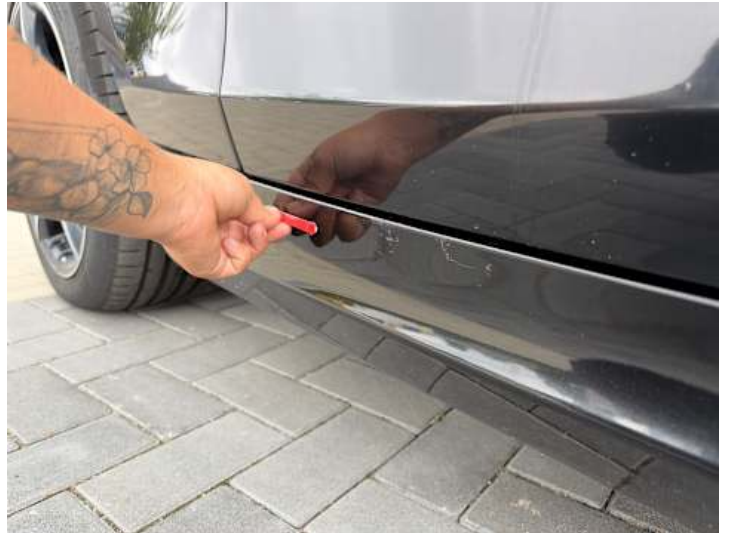
Schweller links (Lackschaden)

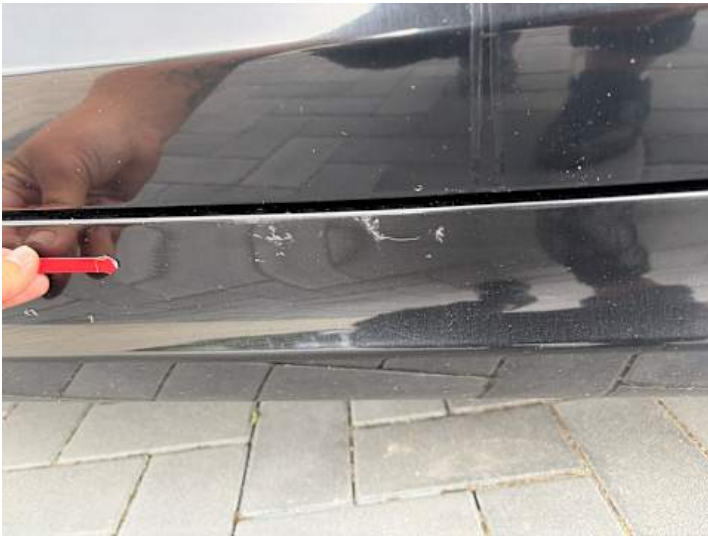
Schweller links (Lackschaden)

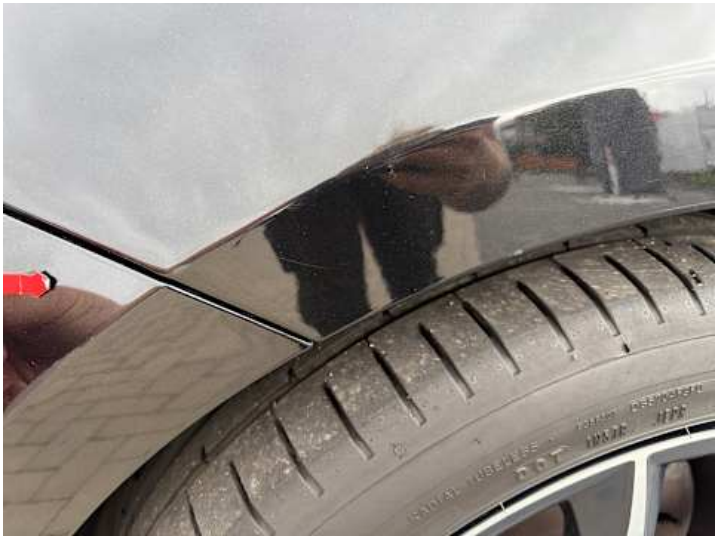
Kotflügel vorne links (Lackschaden)

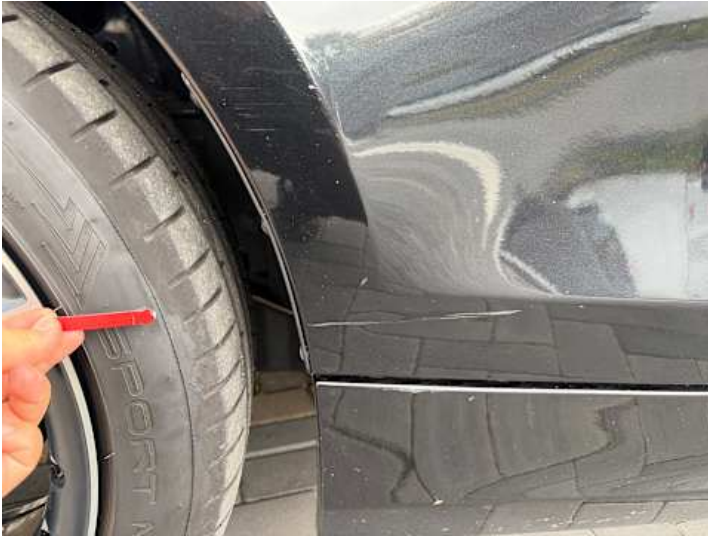
Kotflügel vorne links (Lackschaden)

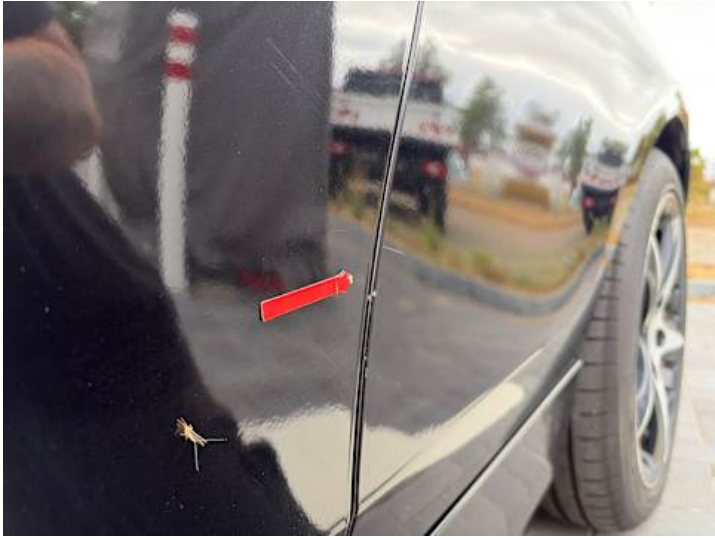
Seitenteil hinten links (Lackschaden)

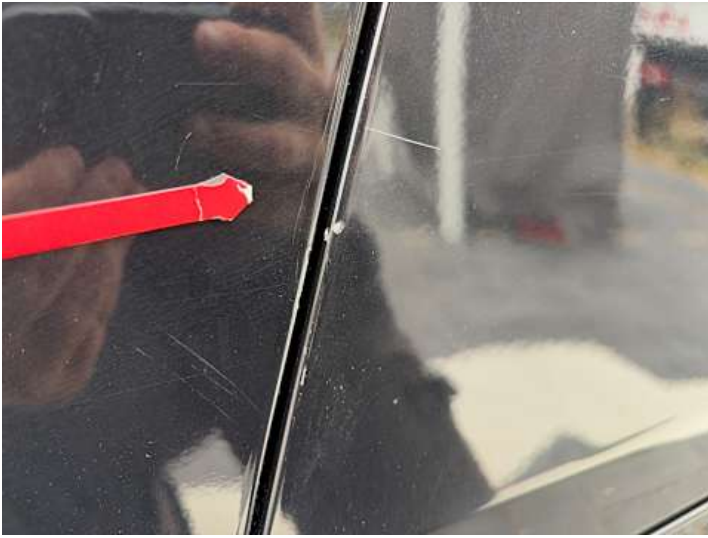
Seitenteil hinten links (Lackschaden)

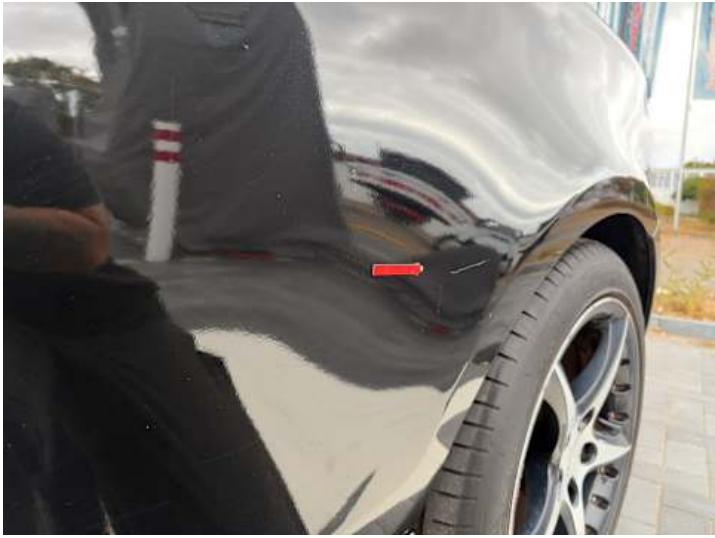
Seitenteil hinten links (Kratzer)

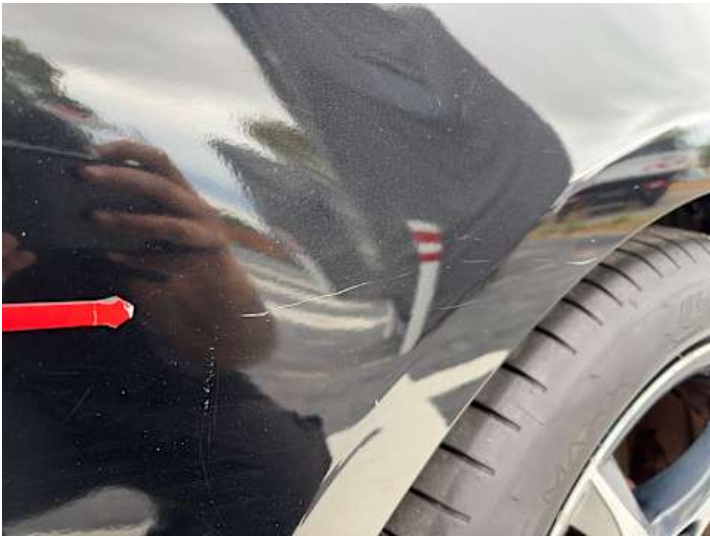
Seitenteil hinten links (Kratzer)

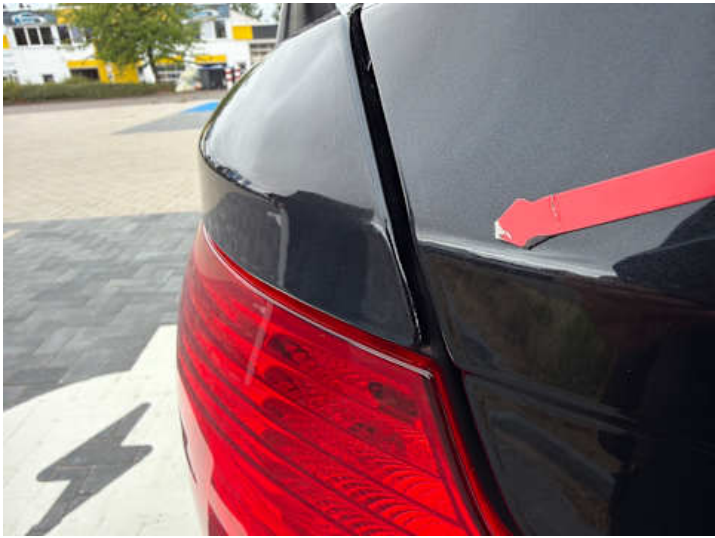
Seitenteil hinten links (Lackschaden)

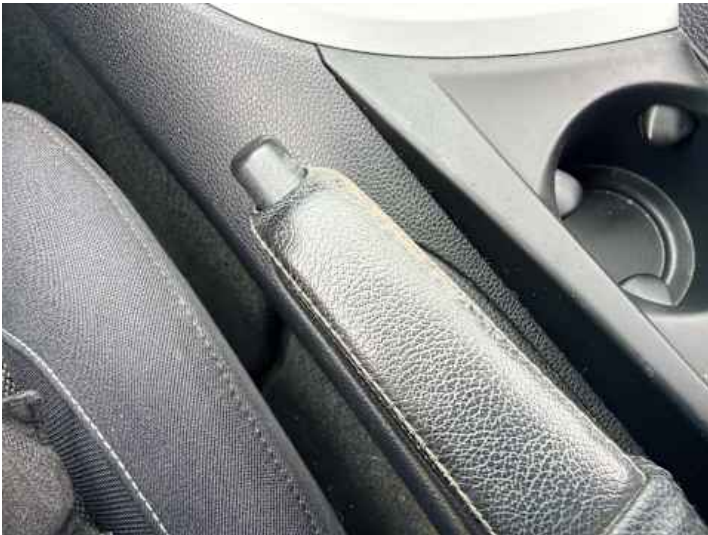
Innenraum (Verschleiß)

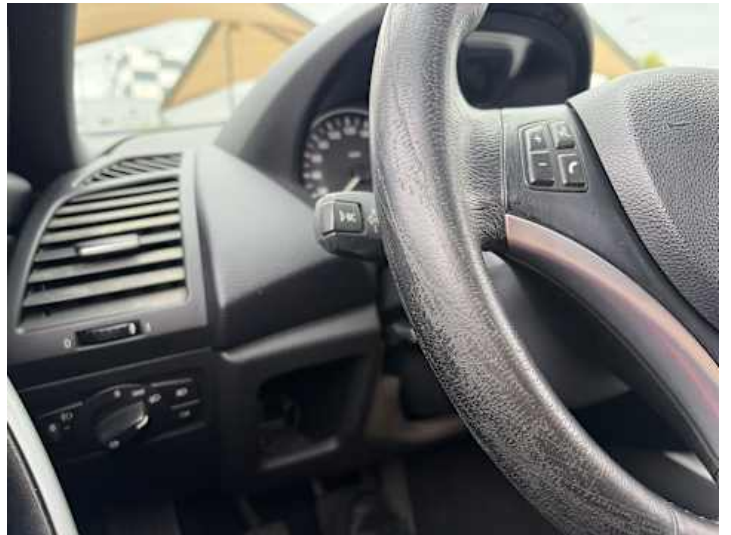
Innenraum (Verschleiß)

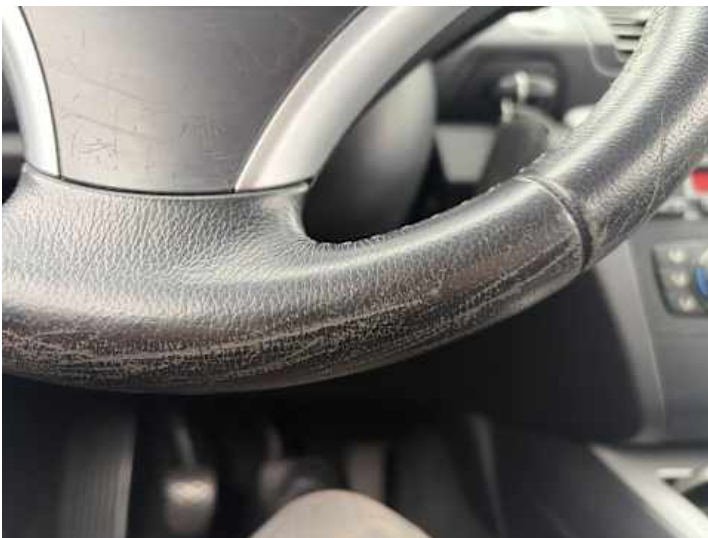
Innenraum (Verschleiß)

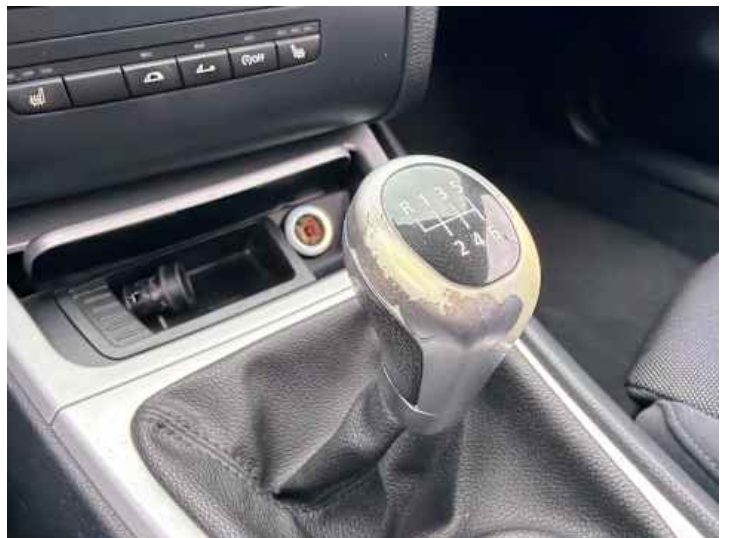
Innenraum (Verschleiß)

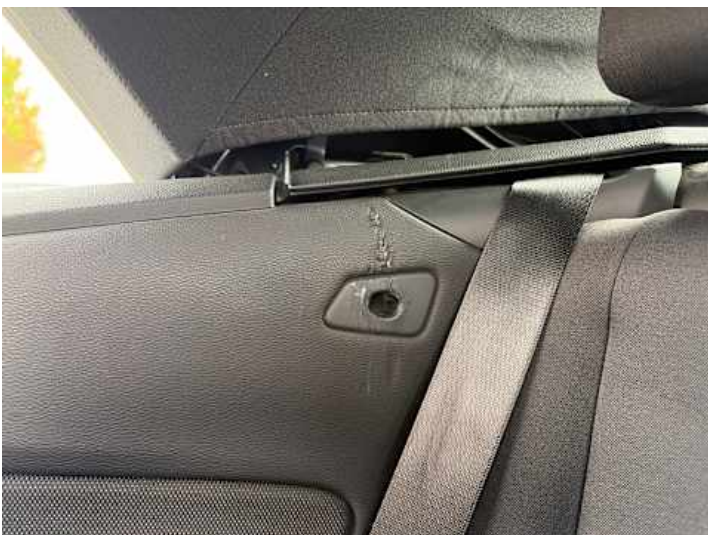
Innenraum (Kratzer)
