## Audi A1

EZ 05/2013 | Kleinwagen | Diesel | Schaltgetriebe | 233.554km  
Besteuerung: Differenzbesteuert (§25a UStG)  
Fahrzeugstandort: 44\*\*\*  
Fahrzeug aufgenommen am: 20.07.2026

# Hinweise zum Zustandsbericht

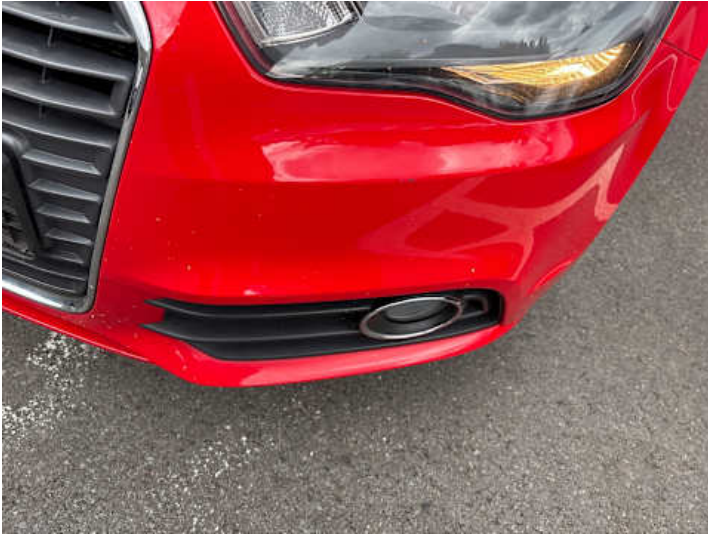
Stoßstange vorne (Kratzer)

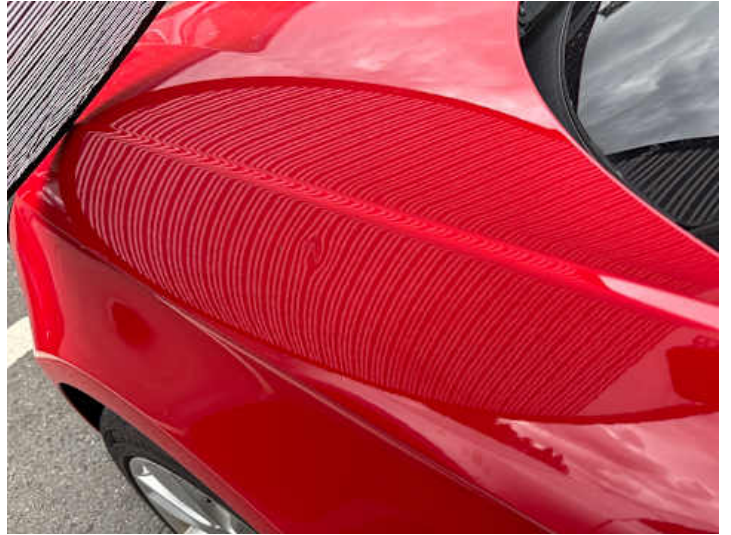
Motorhaube (Delle)

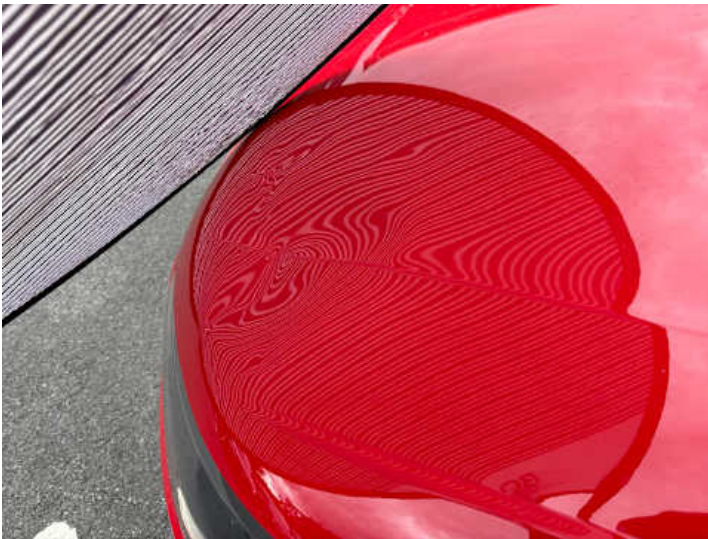
Motorhaube (Delle)

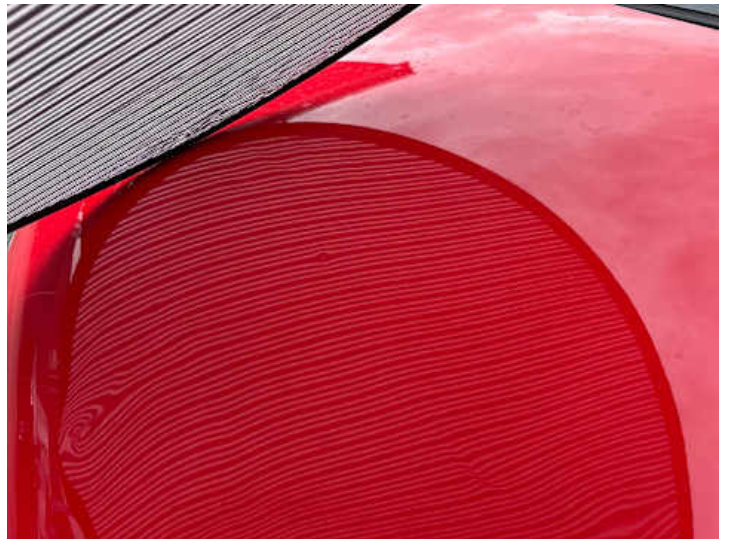
Motorhaube (Delle)

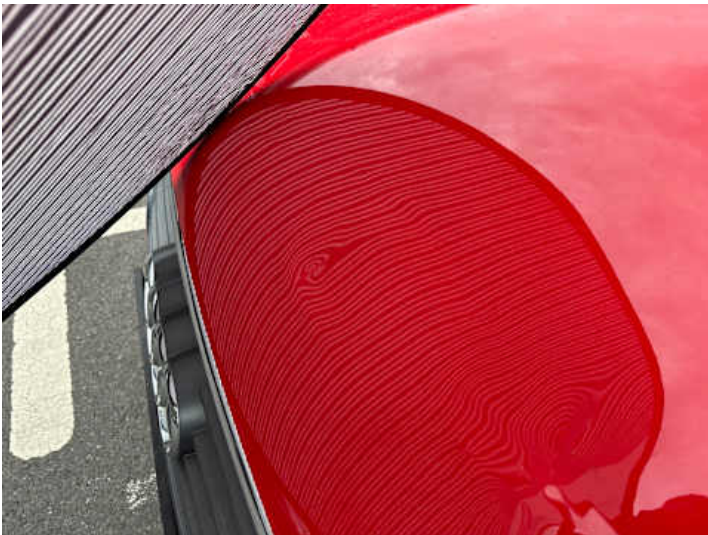
Motorhaube (Delle)

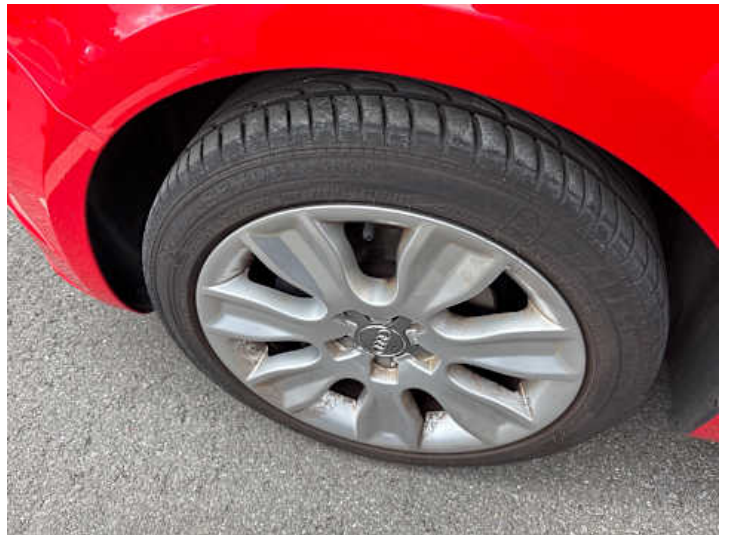
Rad (Kratzer)

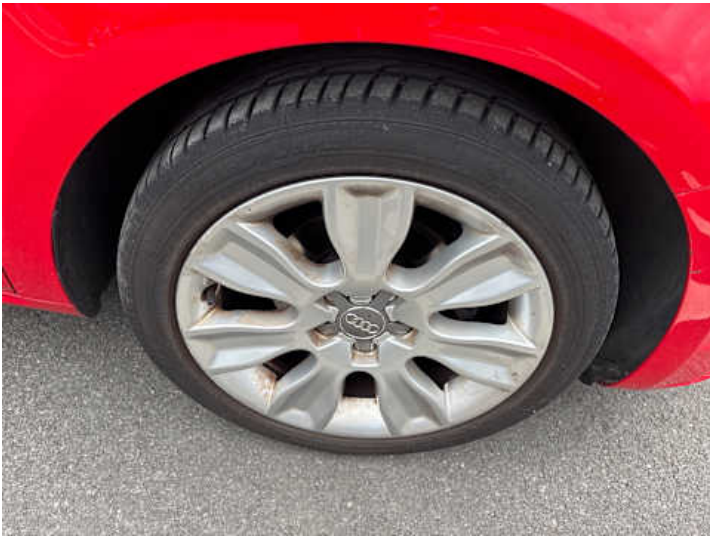
Rad (Kratzer)

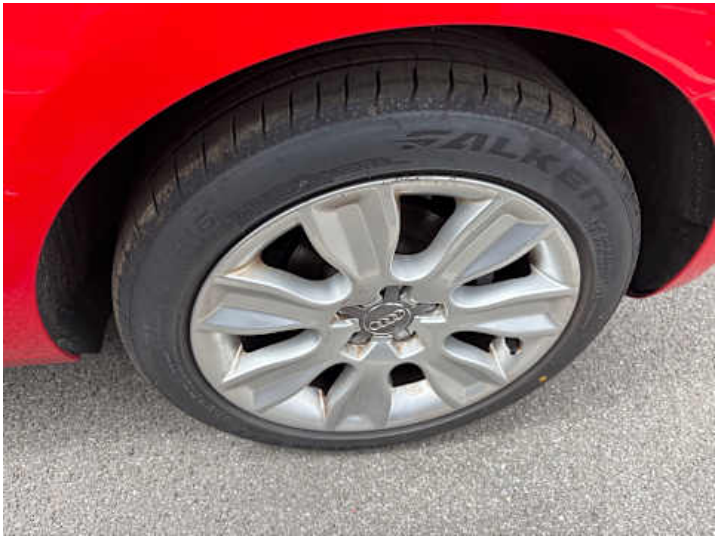
Rad (Kratzer)

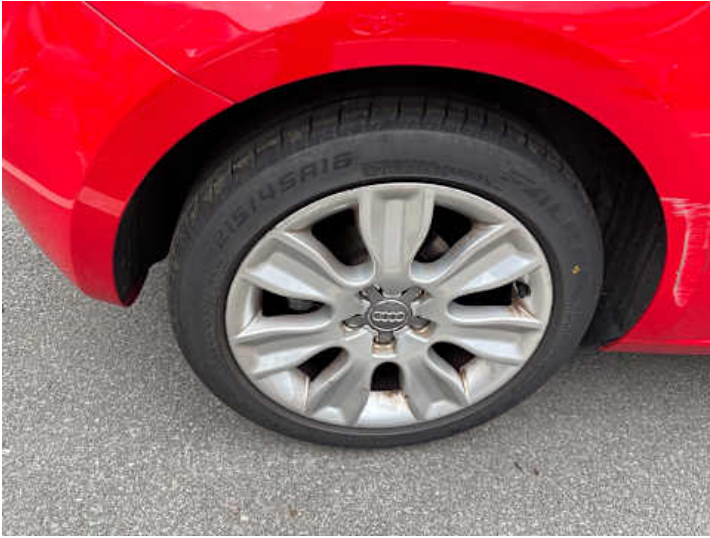
Rad (Kratzer)

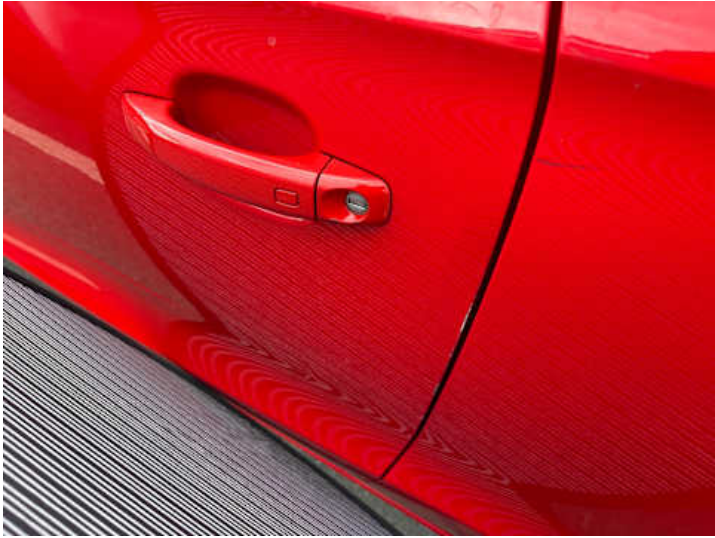
Fahrtür (Delle)

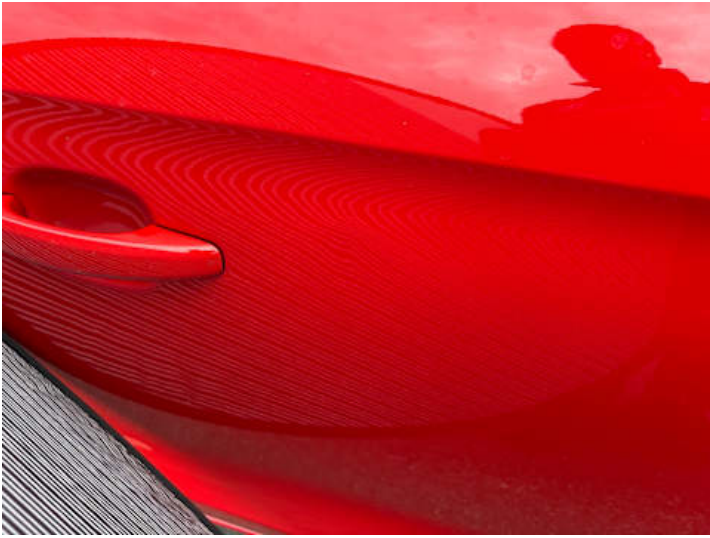
Beifahrtür (Delle)

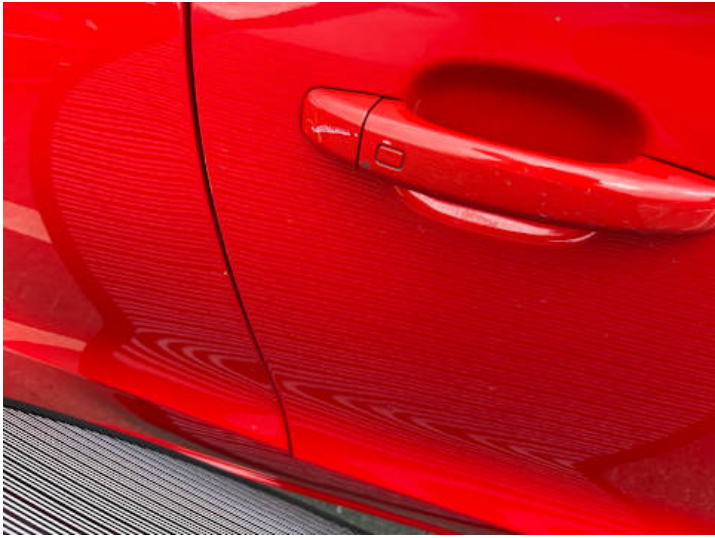
Beifahrtür (Delle)

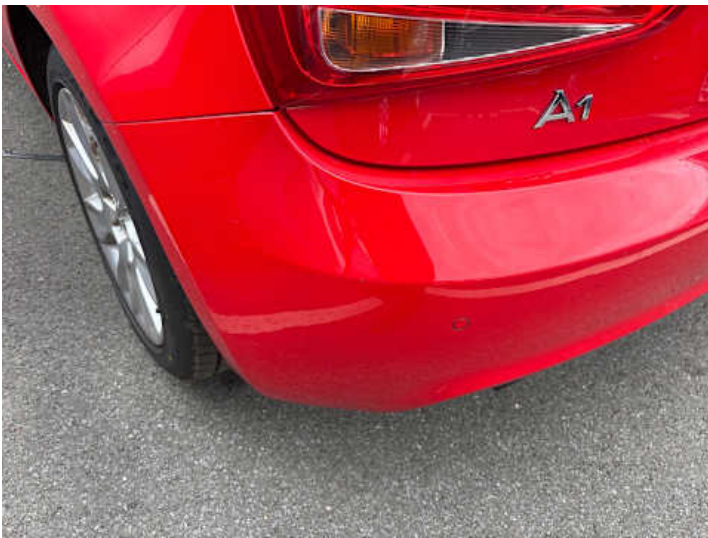
Stoßstange hinten (Kratzer)

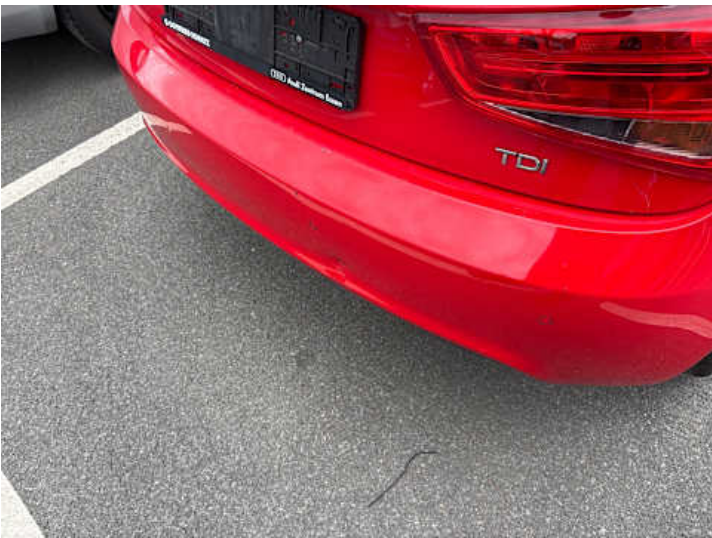
Stoßstange hinten (Kratzer)

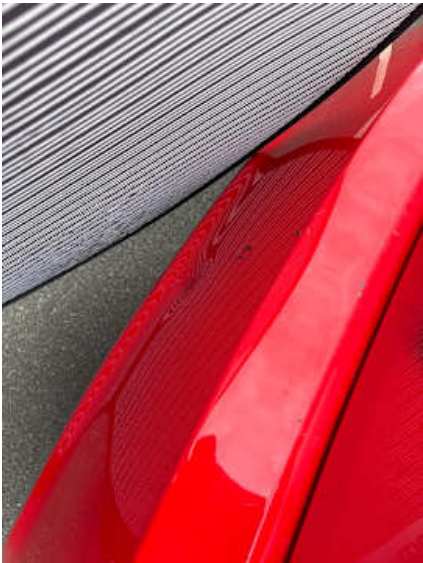
Stoßstange hinten (Delle)

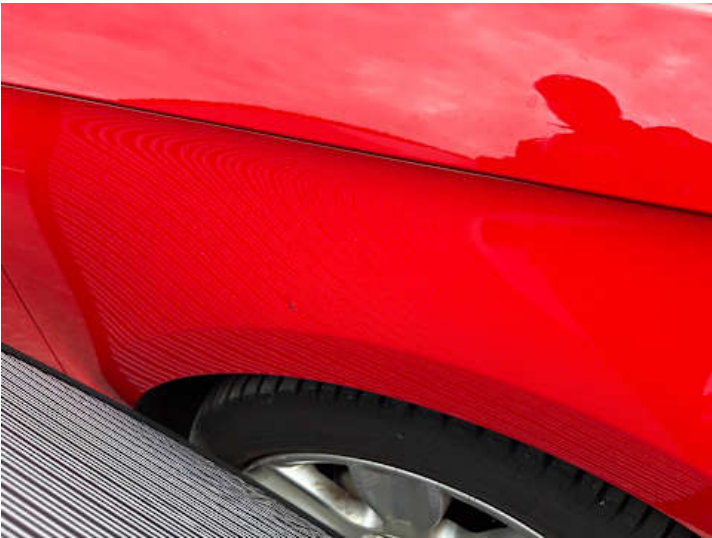
Kotflügel vorne rechts (Delle)

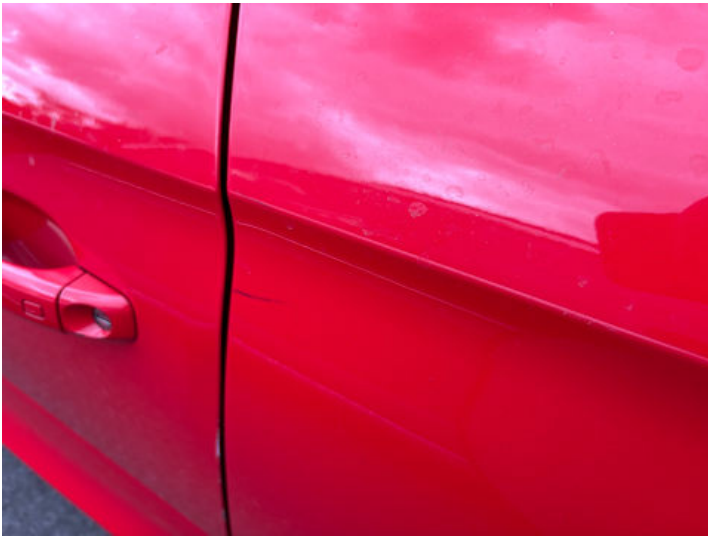
Seitenteil hinten links (Kratzer)

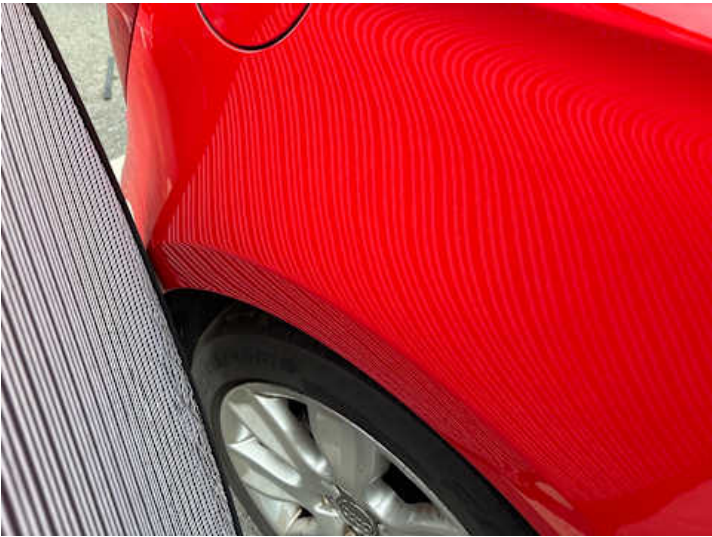
Seitenteil hinten rechts (Delle)

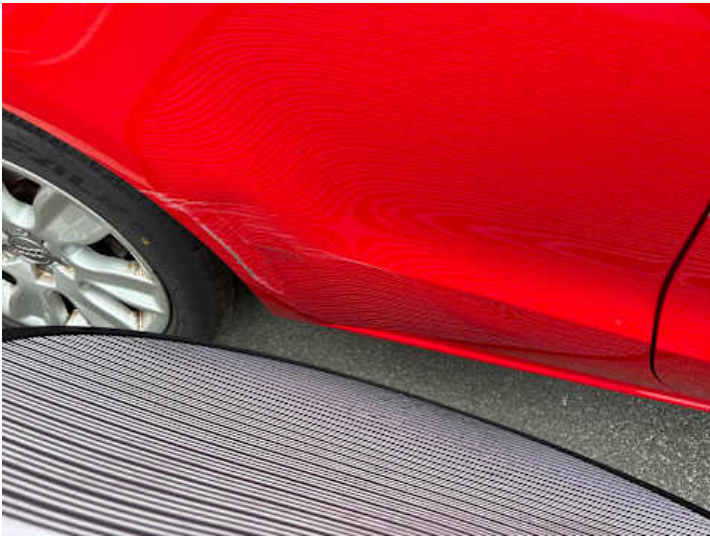
Seitenteil hinten rechts (Delle)

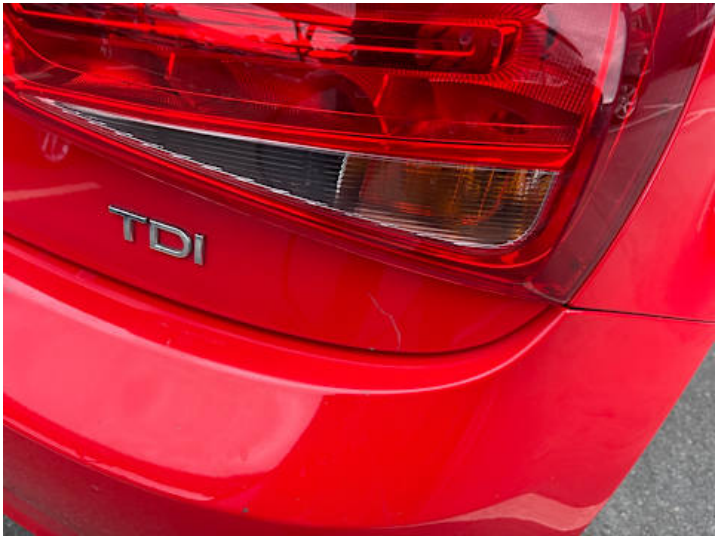
Heckklappe (Kratzer)

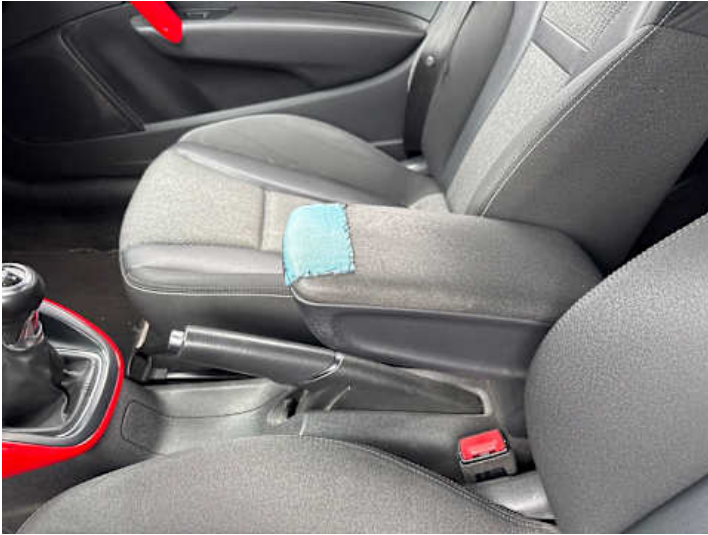
Innenraum (Diverse Schäden)

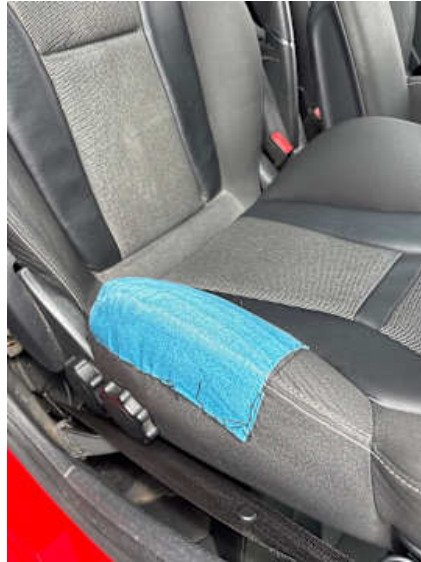
Innenraum (Diverse Schäden)

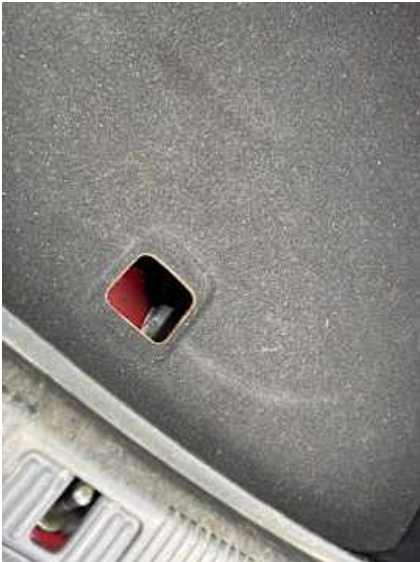
Innenraum (Diverse Schäden)
