## Volkswagen Polo IV Basis

EZ 04/2002 | Kleinwagen | Benzin | Schaltgetriebe | 229.818km  
Besteuerung: Differenzbesteuert (§25a UStG)  
Fahrzeugstandort: 74\*\*\*  
Fahrzeug aufgenommen am: 29.07.2026

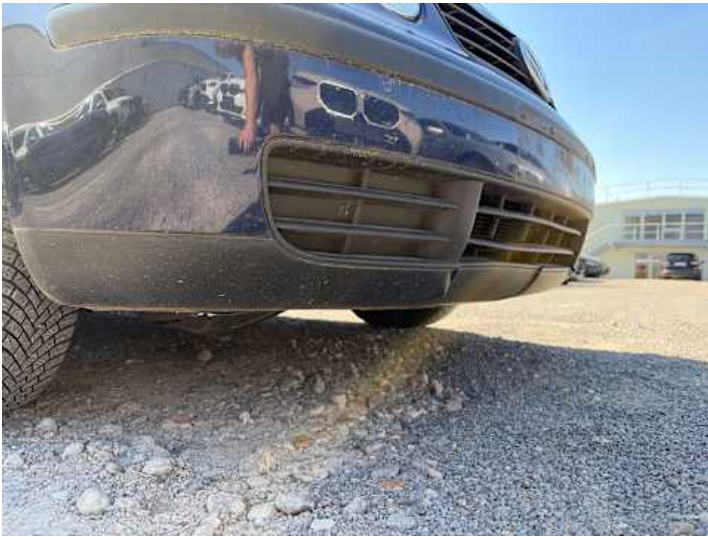
Stoßstange vorne (Riss/Bruch, Kratzer, Spaltmaße ungenau)

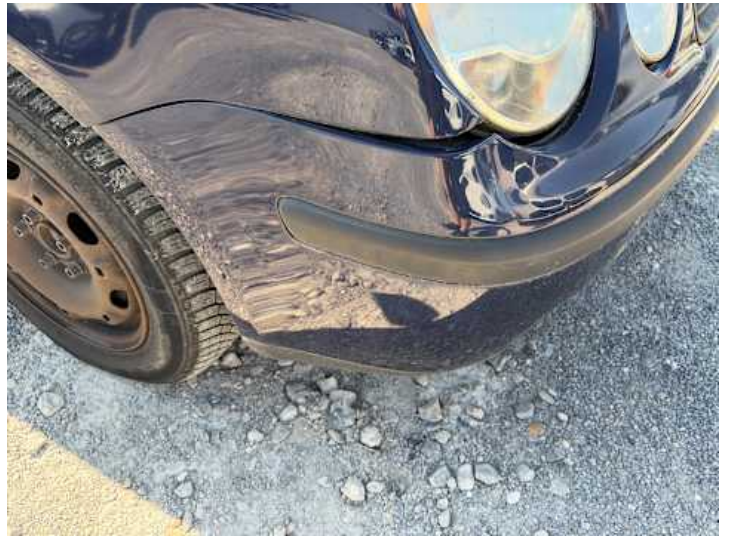
Stoßstange vorne (Riss/Bruch, Kratzer, Spaltmaße ungenau)

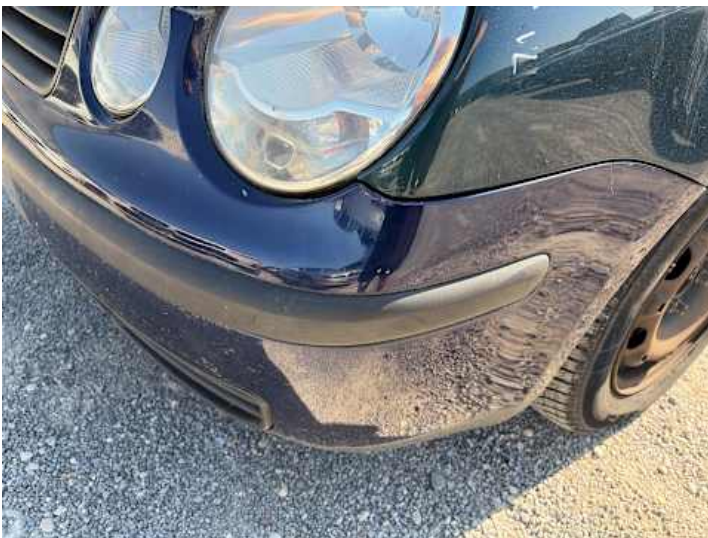
Stoßstange vorne (Riss/Bruch, Kratzer, Spaltmaße ungenau)

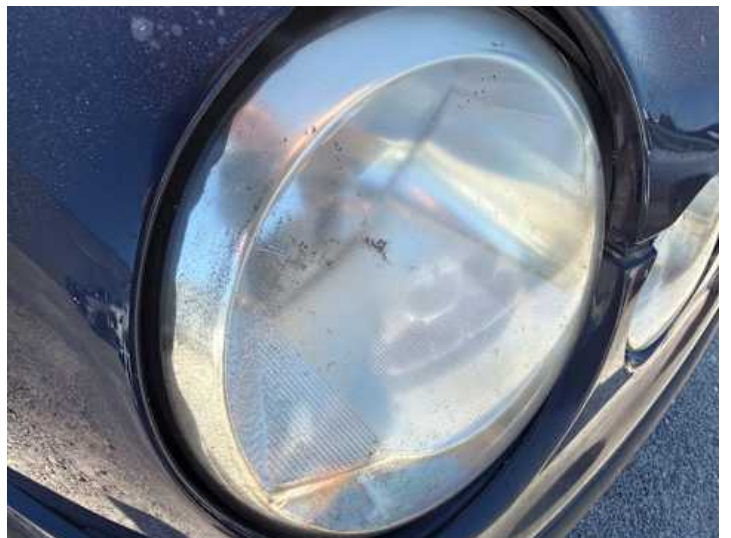
Scheinwerfer (rechts) (Blind)

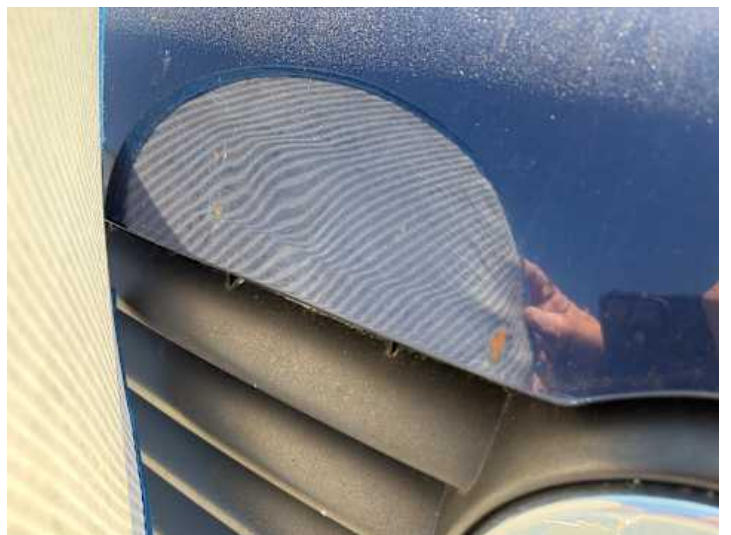
Motorhaube (Delle, Rost, Kratzer)

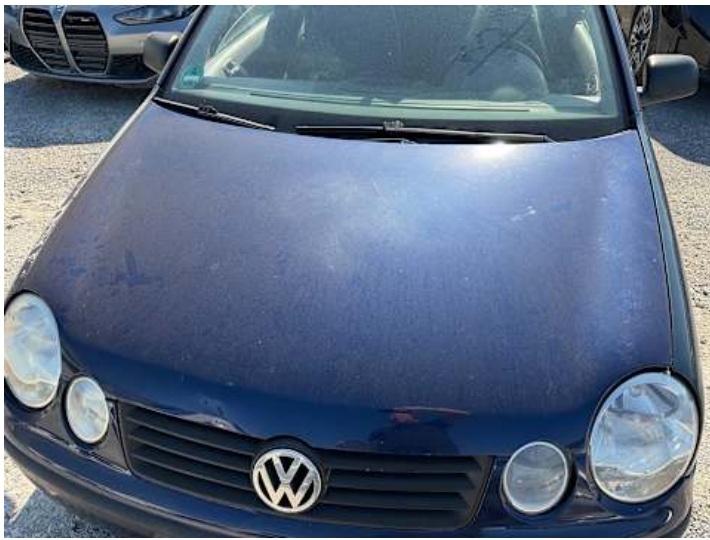
Motorhaube (Delle, Rost, Kratzer)

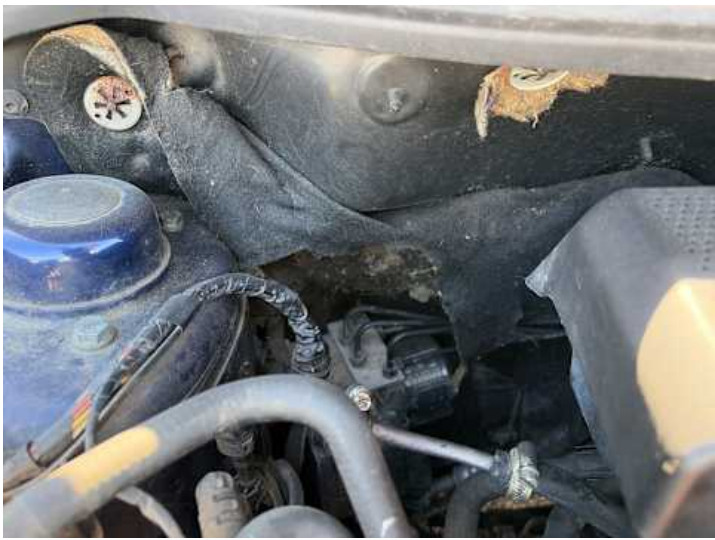
Motorhaube (Riss/Bruch)

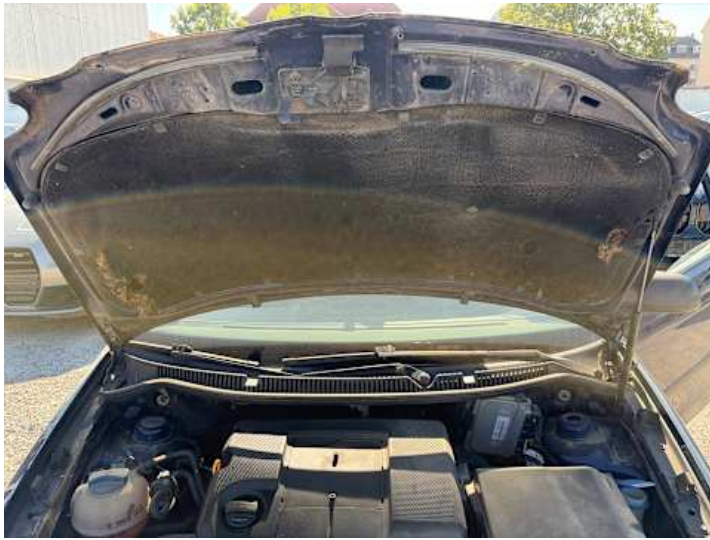
Motorhaube (Riss/Bruch)

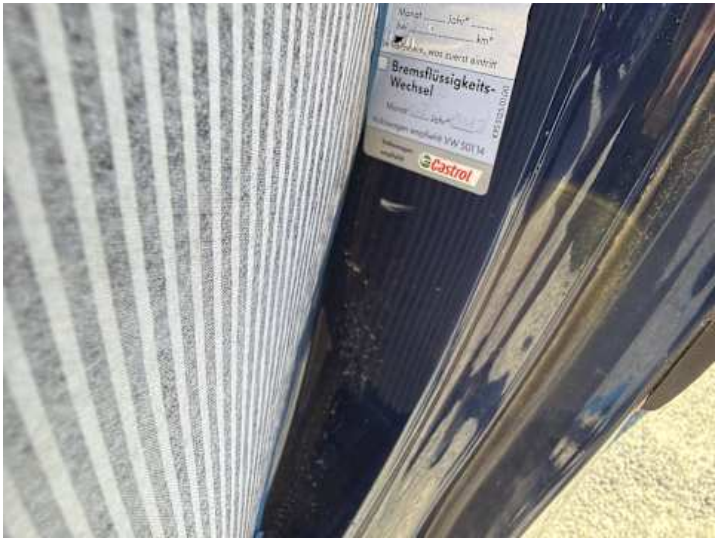
Fahrtür (Kratzer, Delle)

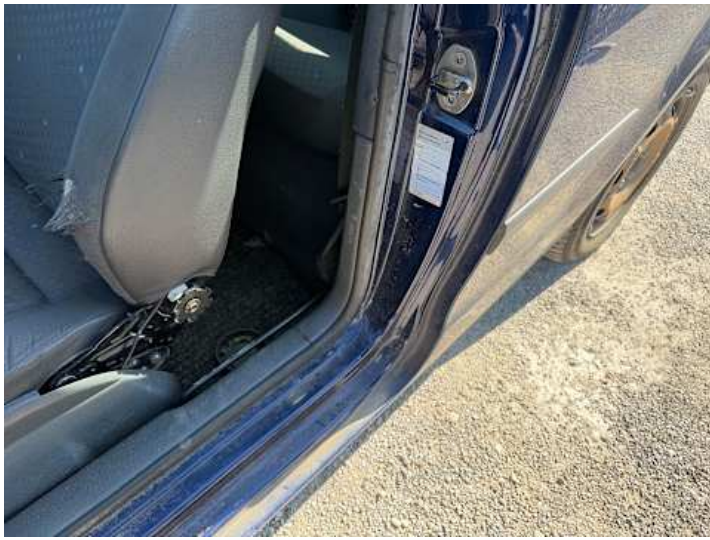
Fahrtür (Kratzer, Delle)

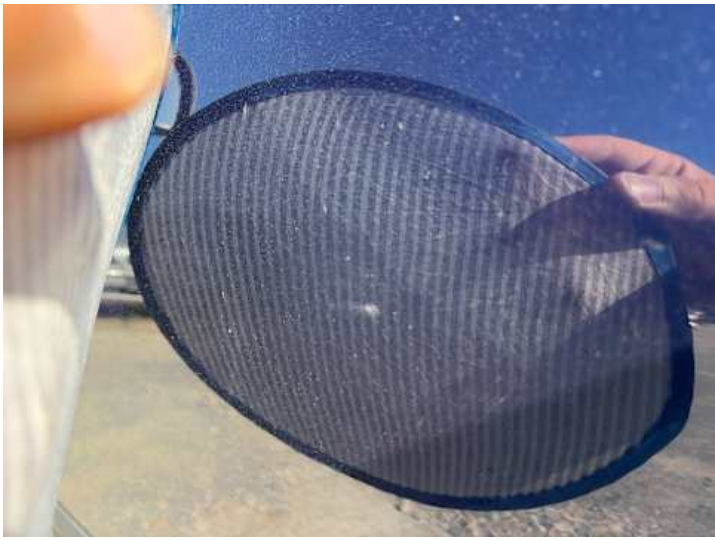
Fahrtür (Kratzer, Delle)

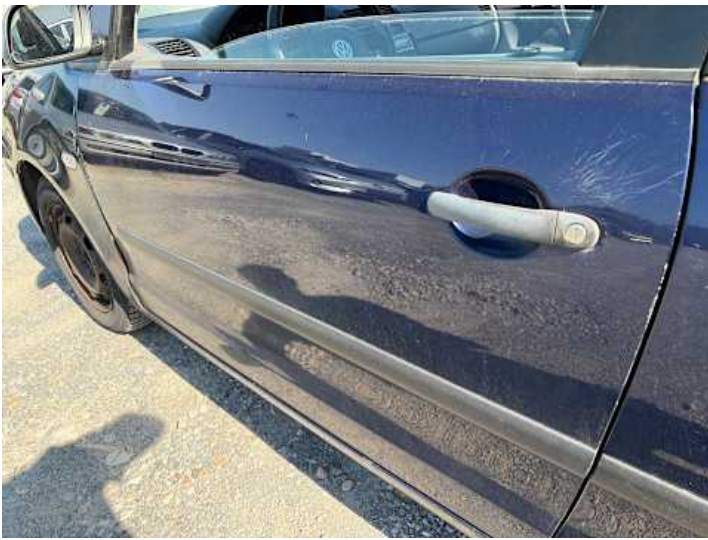
Fahrentür (Kratzer, Delle)

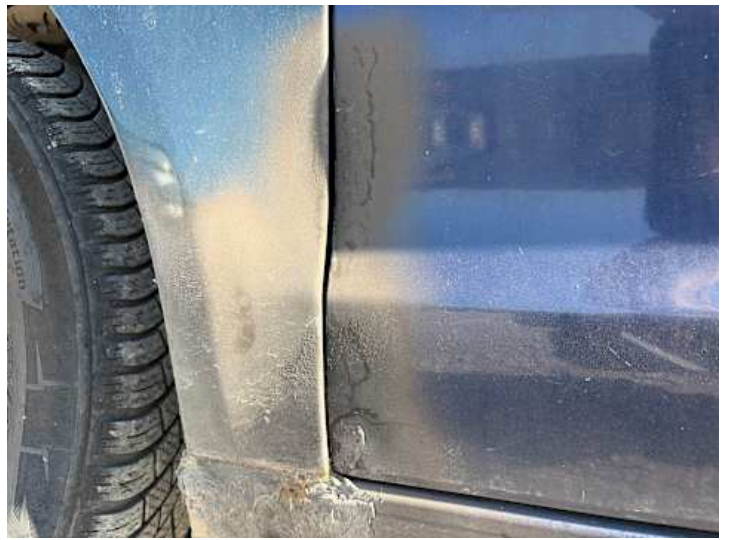
Fahrentür (Rost, Delle)

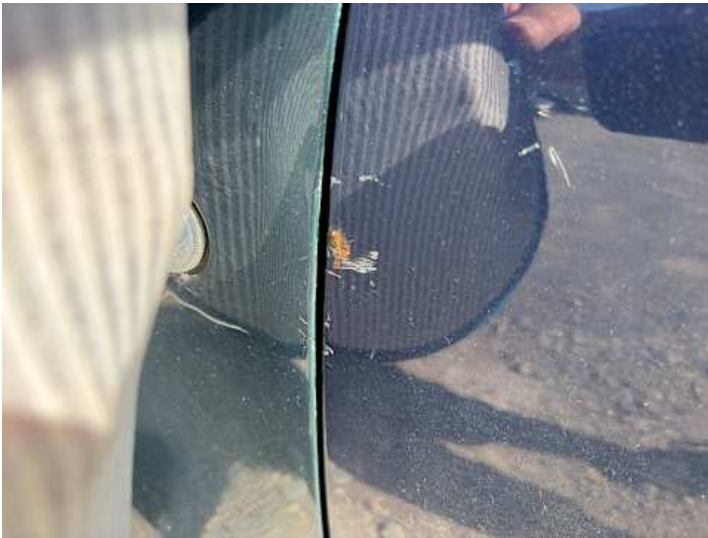
Fahrentür (Rost, Delle)

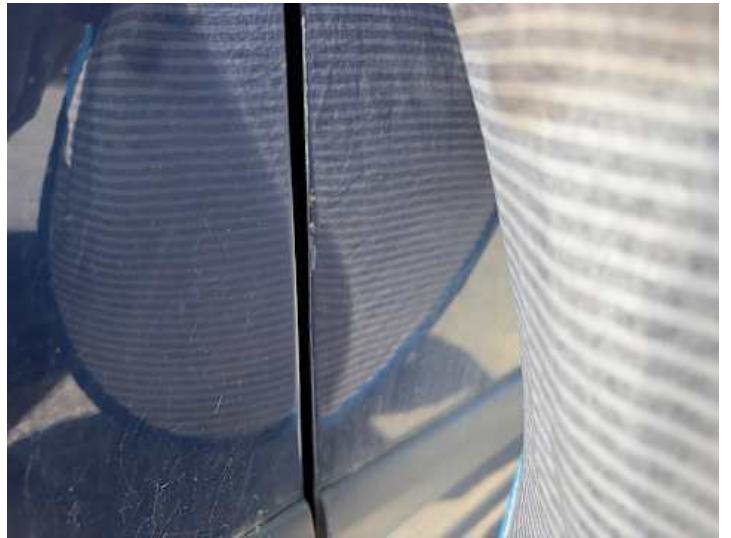
Beifahrtür (Kratzer, Delle, Rost)

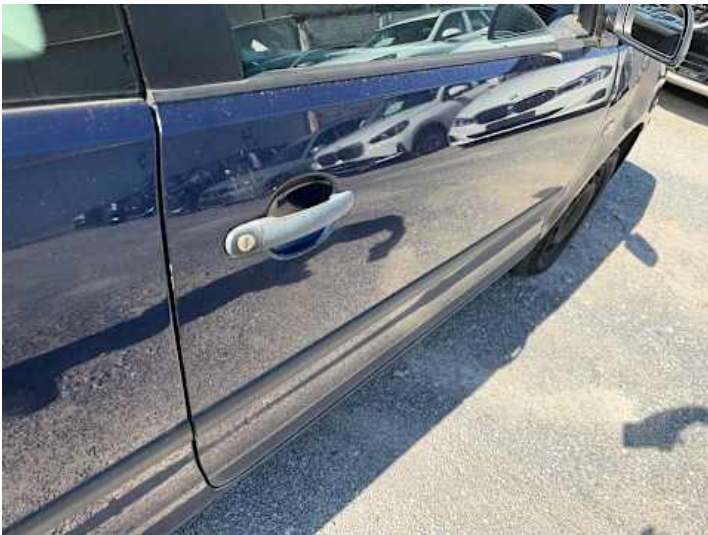
Beifahrtür (Kratzer, Delle, Rost)

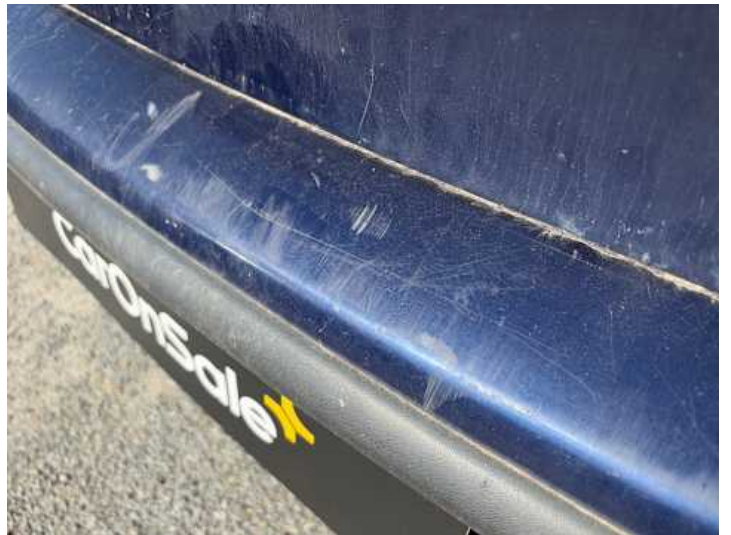
Stoßstange hinten (Kratzer, Lackschaden)

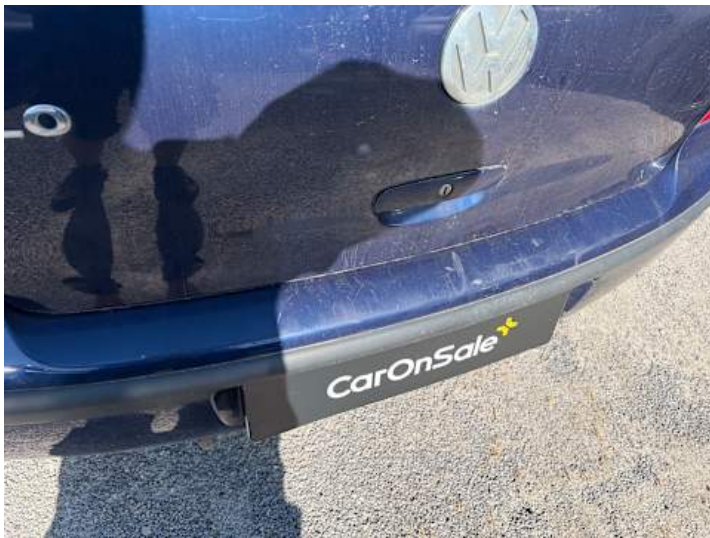
Stoßstange hinten (Kratzer, Lackschaden)

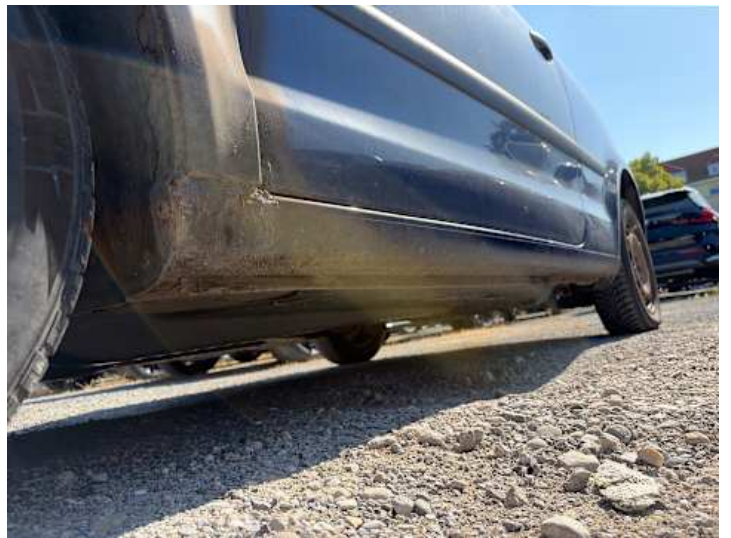
Schweller links (Rost)

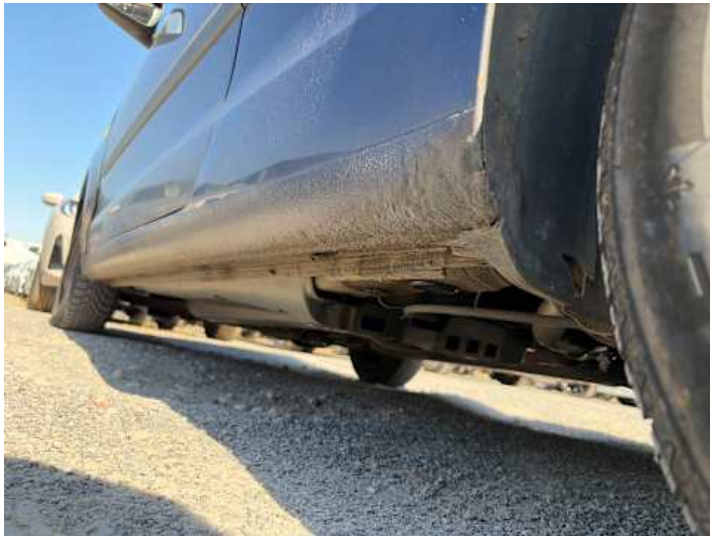
Schweller links (Rost)

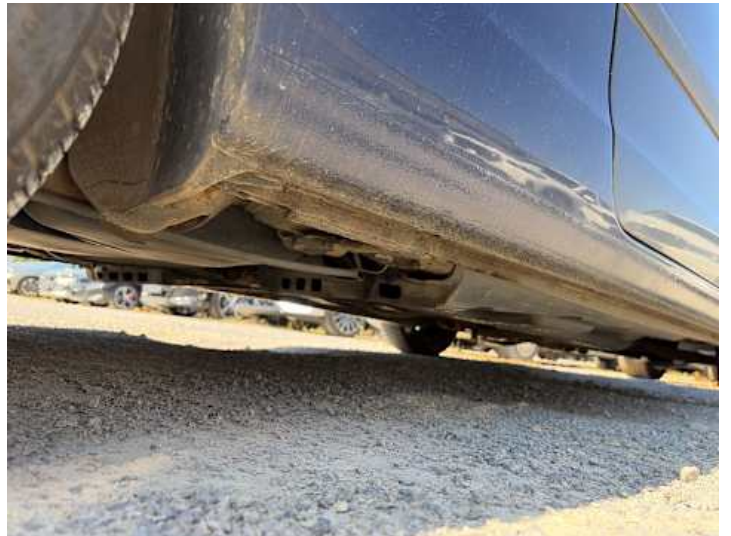
Schweller rechts (Rost)

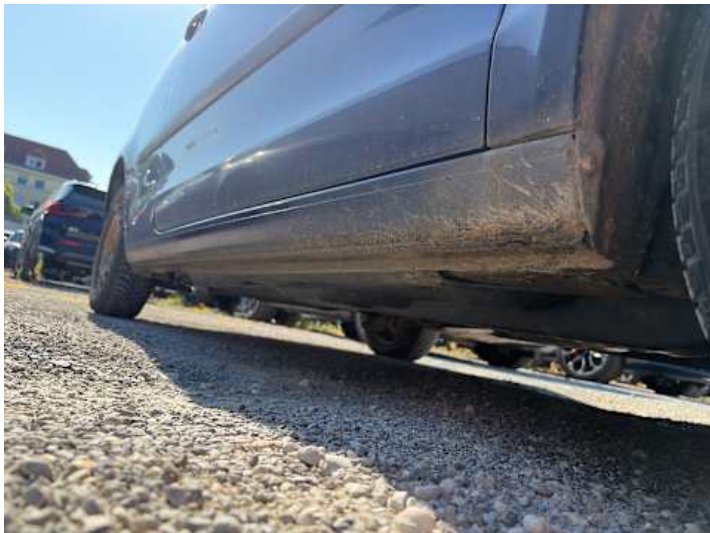
Schweller rechts (Rost)

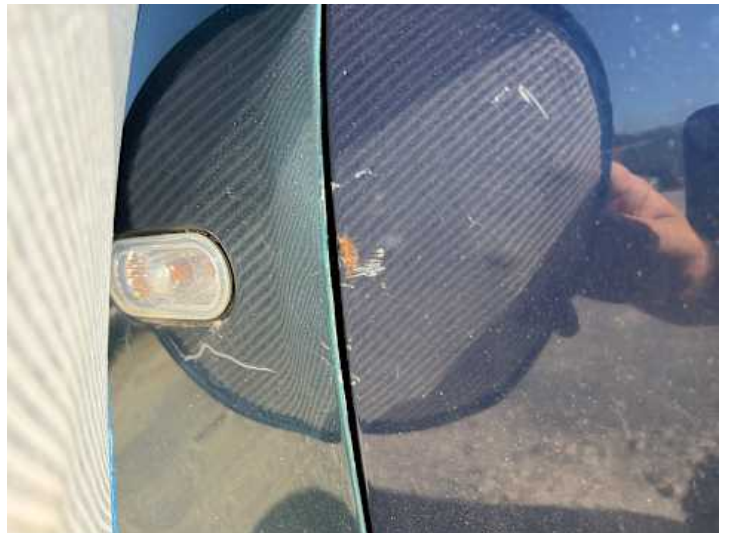
| Fahrzeugteil | Lackschichtdicke (in µm) | Fahrzeugteil | Lackschichtdicke (in µm) |
|---|---|---|---|
| Kotflügel vorne links | 145 | Kotflügel vorne rechts | 130 |

Kotflügel vorne links (Lackschaden, Kratzer, Rost)

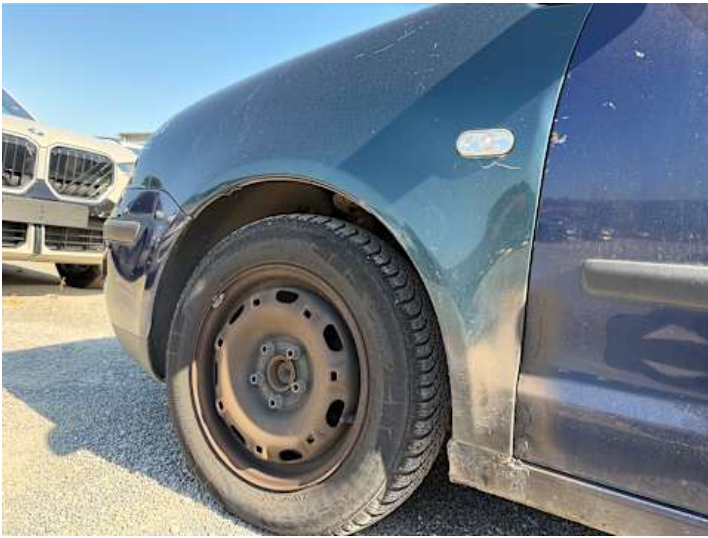
Kotflügel vorne links (Lackschaden, Kratzer, Rost)

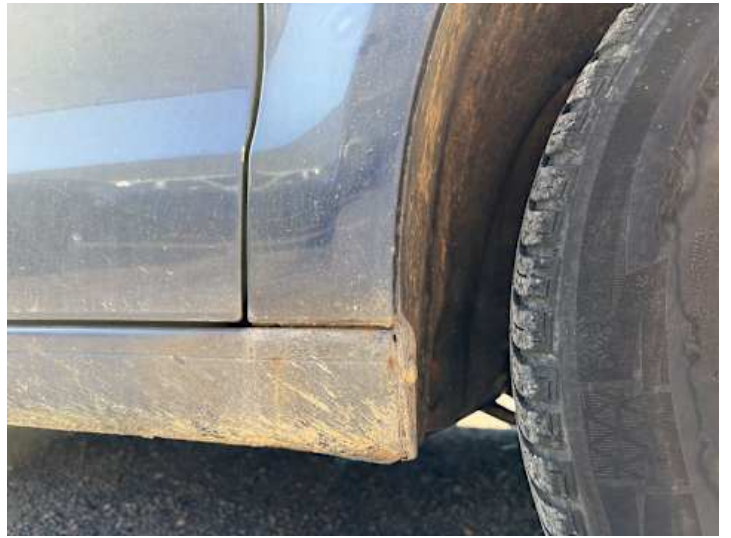
Kotflügel vorne rechts (Lackschaden, Rost)

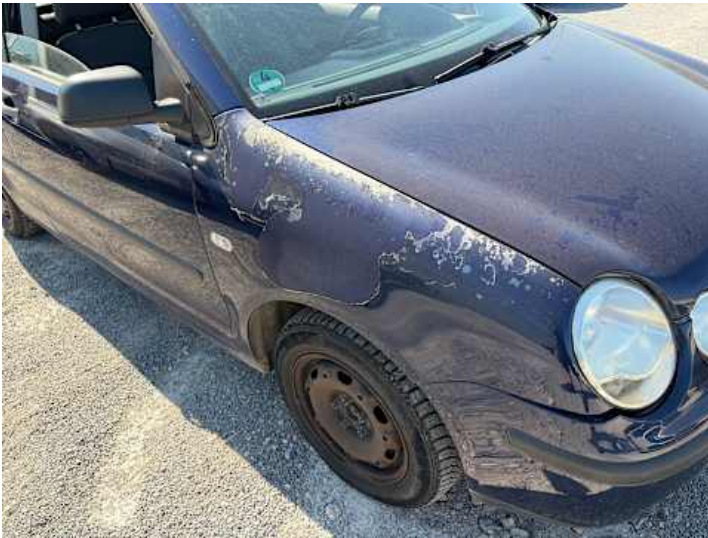
Kotflügel vorne rechts (Lackschaden, Rost)

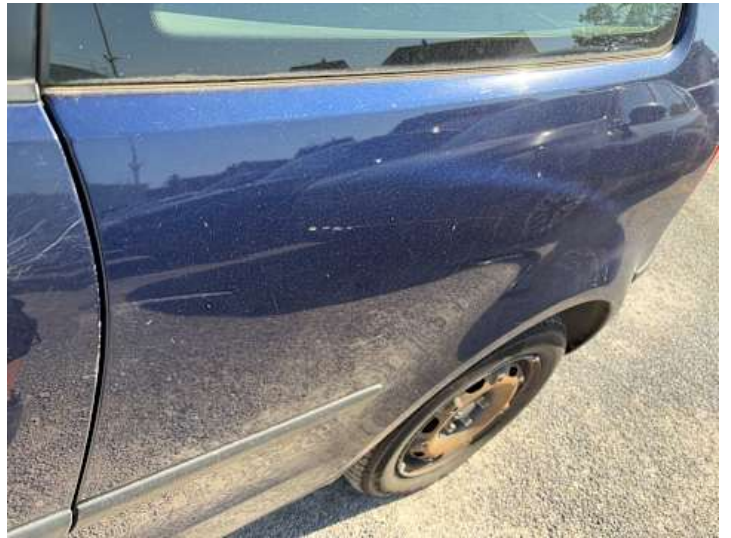
| Fahrzeugteil | Lackschichtdicke (in µm) | Fahrzeugteil | Lackschichtdicke (in µm) |
|---|---|---|---|
| Seitenteil hinten links | 140 | Seitenteil hinten rechts | 130 |

Seitenteil hinten links (Kratzer, Rost)

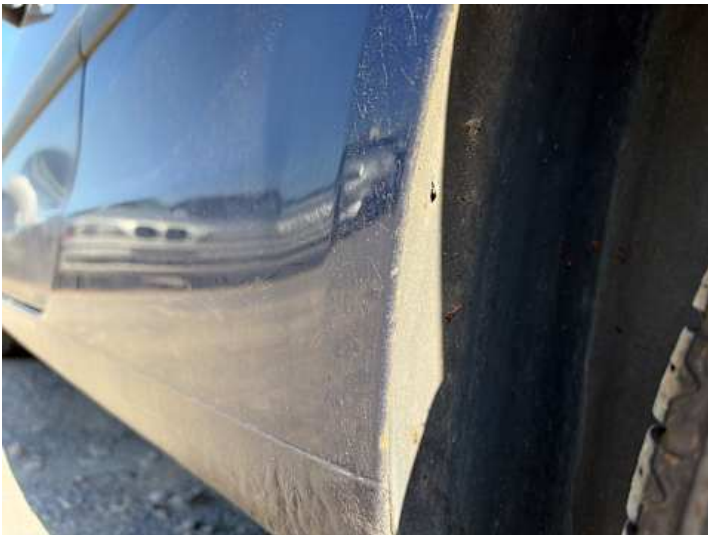
Seitenteil hinten links (Kratzer, Rost)

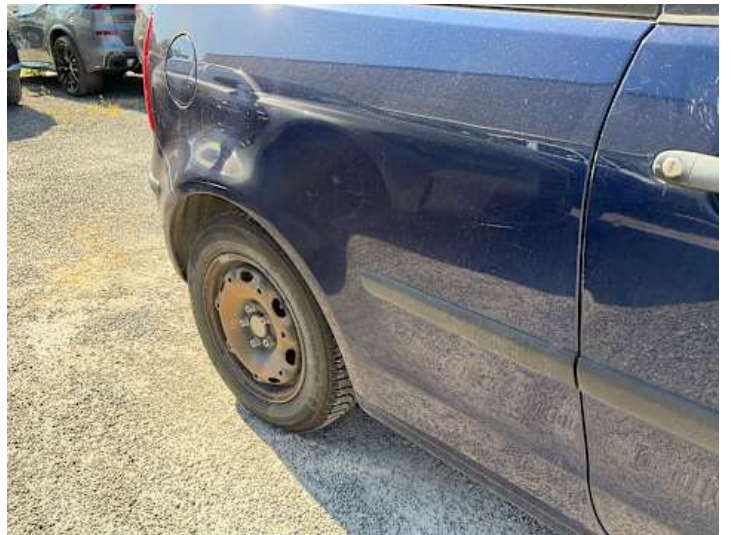
Seitenteil hinten rechts (Kratzer)

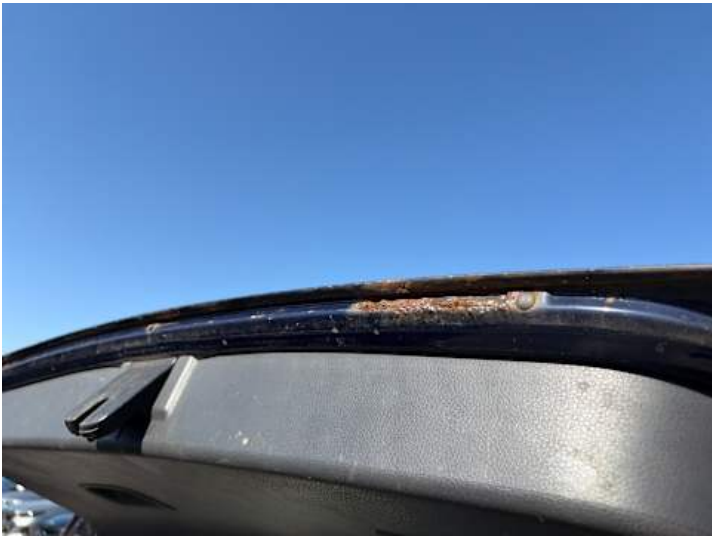
Heckklappe (Rost)

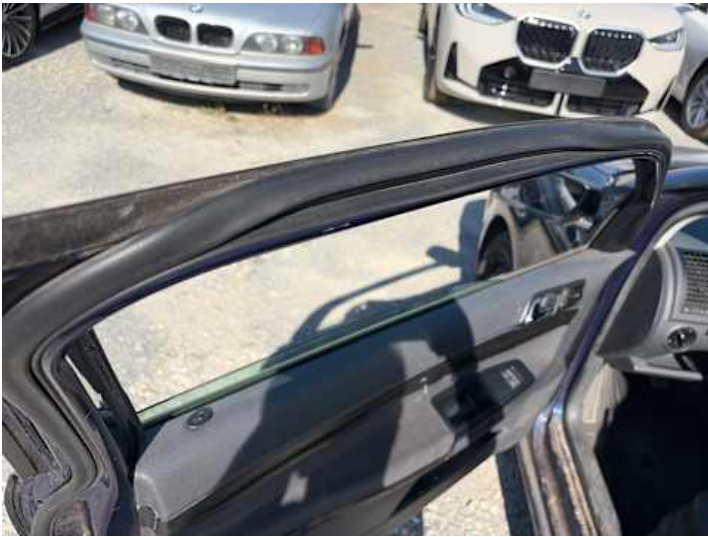
Innenraum (Verschleiß, Verschmutzung)

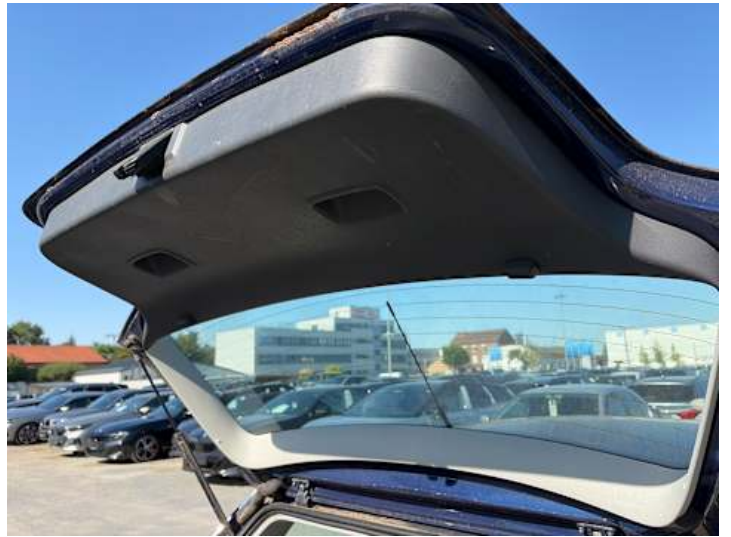
Innenraum (Verschleiß, Verschmutzung)

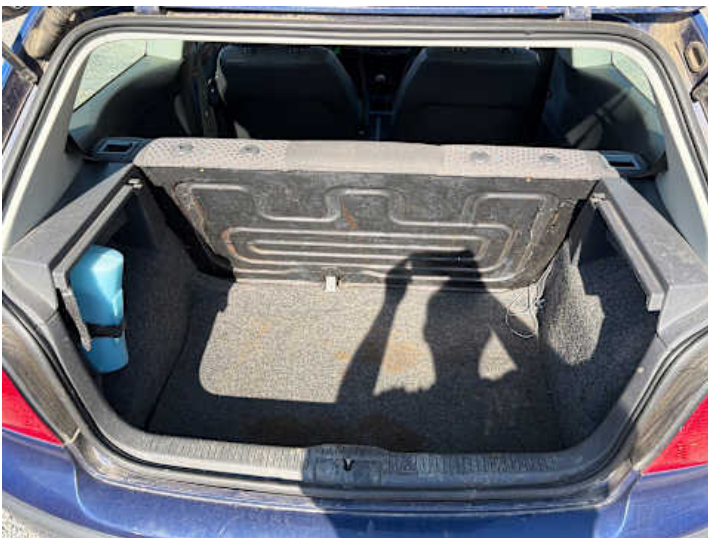
Innenraum (Verschleiß, Verschmutzung)

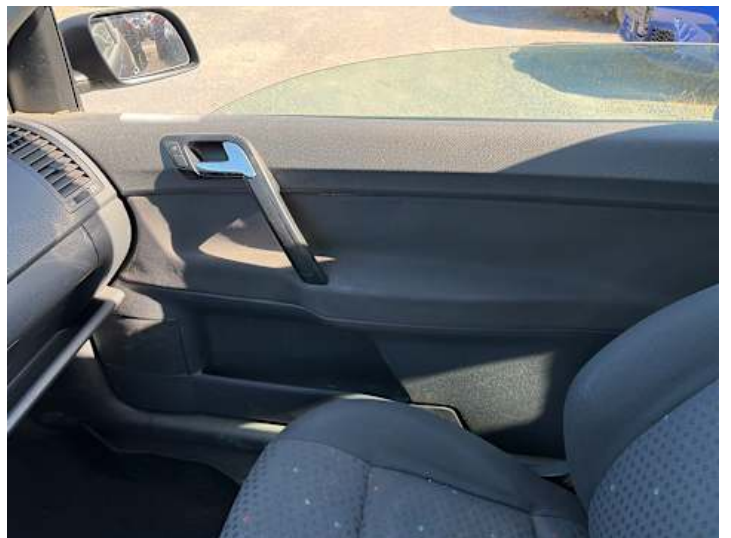
Innenraum (Verschleiß, Verschmutzung)

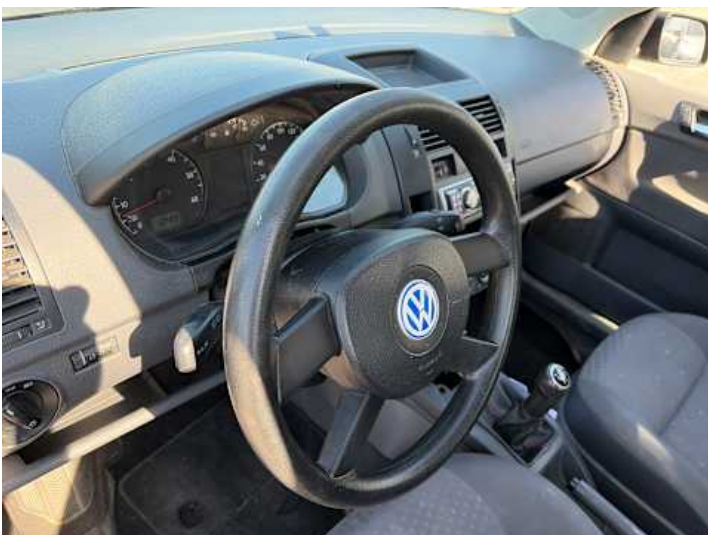
Innenraum (Verschleiß, Verschmutzung)

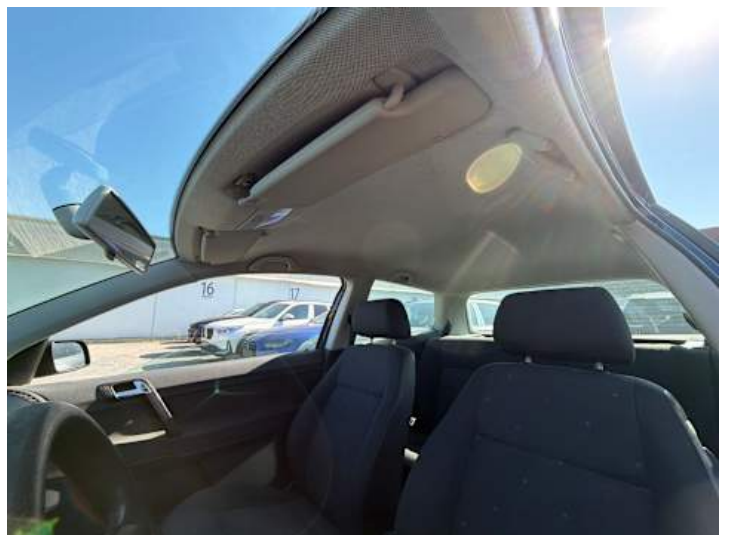
Innenraum (Verschleiß, Verschmutzung)

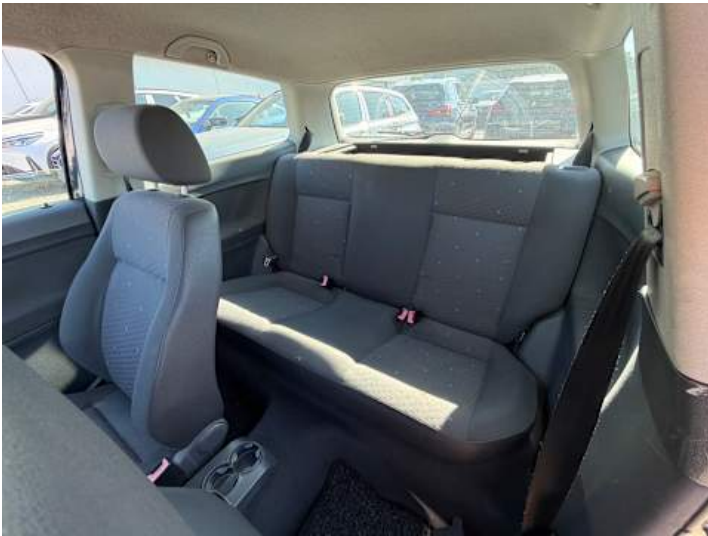
Innenraum (Verschleiß, Verschmutzung)

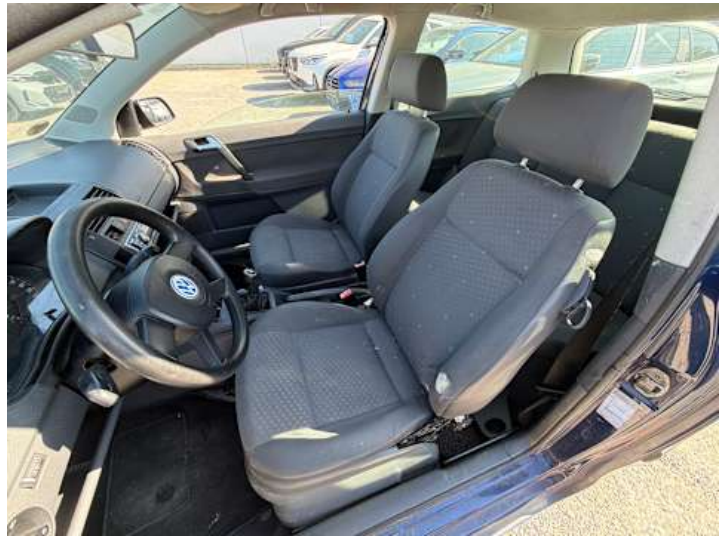
Innenraum (Verschleiß, Verschmutzung)

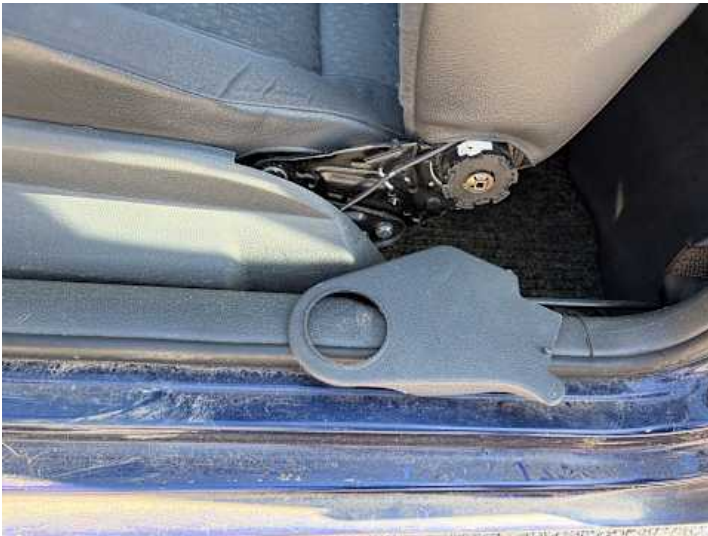
Innenraum (Riss/Bruch)

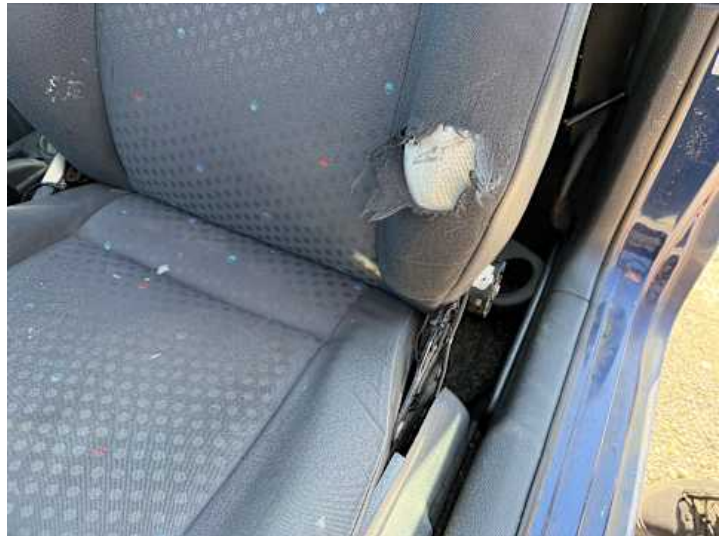
Innenraum (Riss/Bruch)

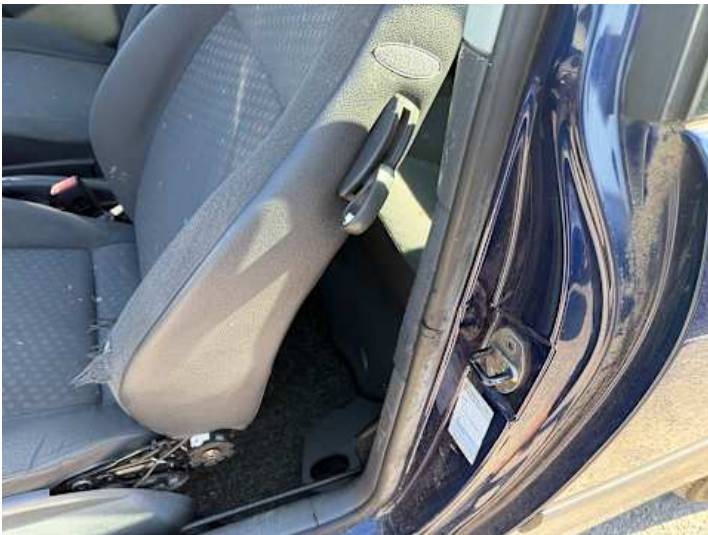
Innenraum (Riss/Bruch)

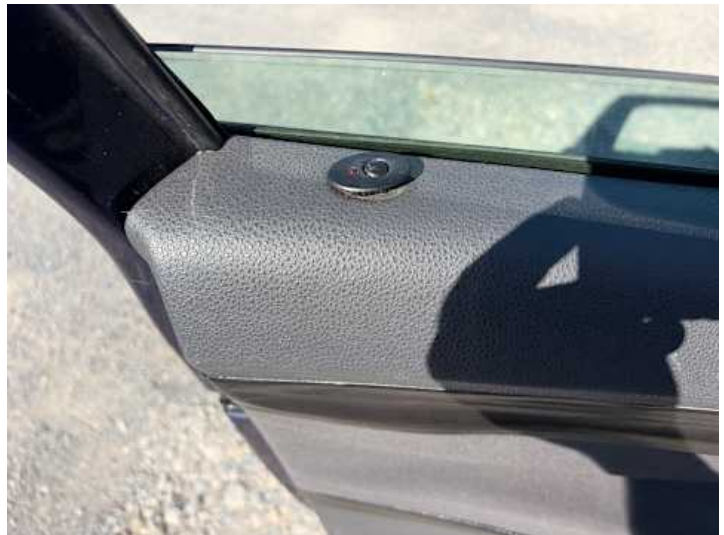
Innenraum (Riss/Bruch)

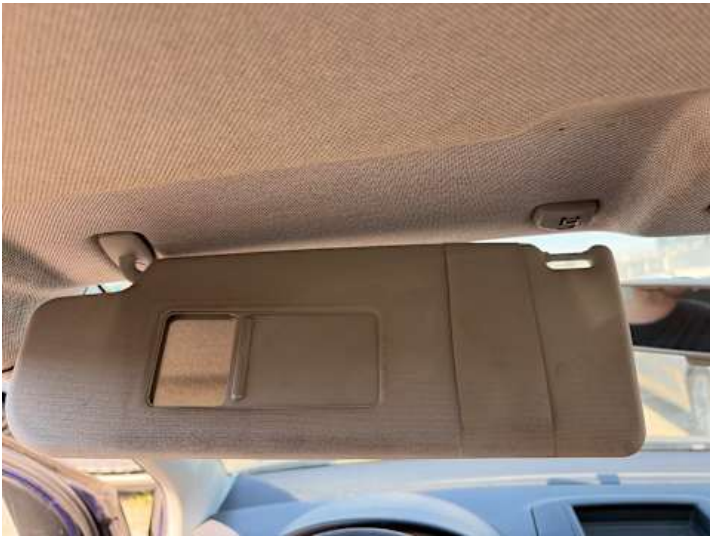
Innenraum (Riss/Bruch)

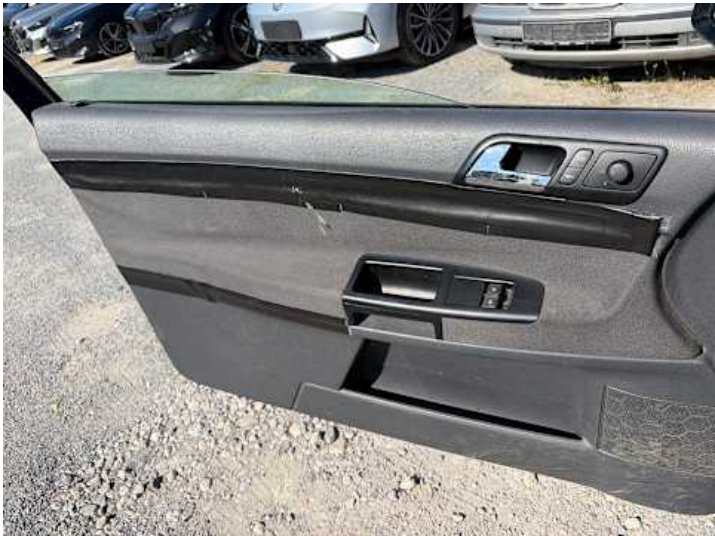
Innenraum (Riss/Bruch)

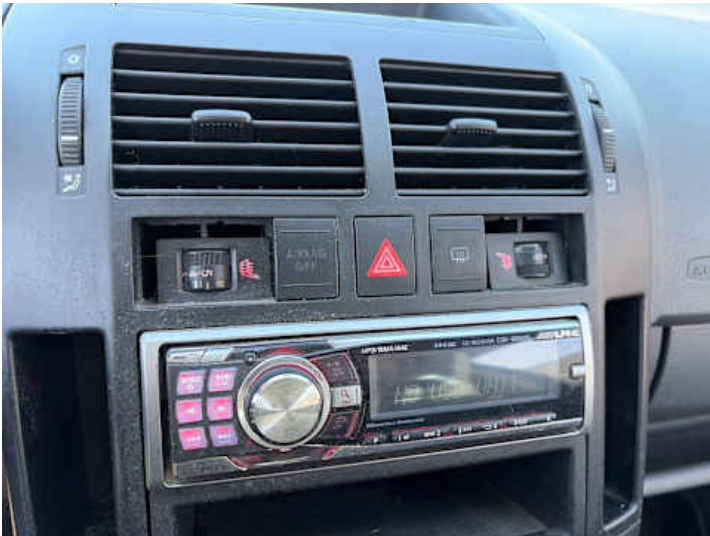
Innenraum (Riss/Bruch)
