## Opel Zafira Tourer M

EZ 02/2020 | Van | Diesel | Schaltgetriebe | 161.064km  
Besteuerung: Regelbesteuert (Deutschland)  
Fahrzeugstandort: 48\*\*\*  
Fahrzeug aufgenommen am: 29.07.2026

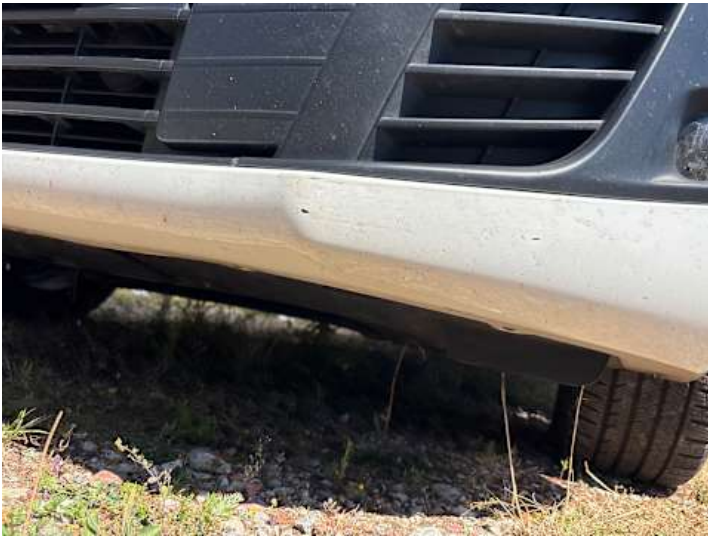
Stoßstange vorne (Kratzer, Lackschaden)

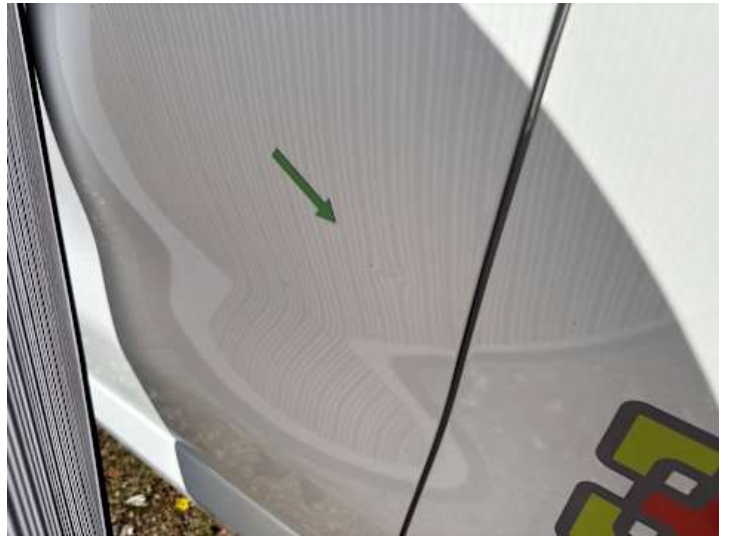
Fahrtür (Delle)

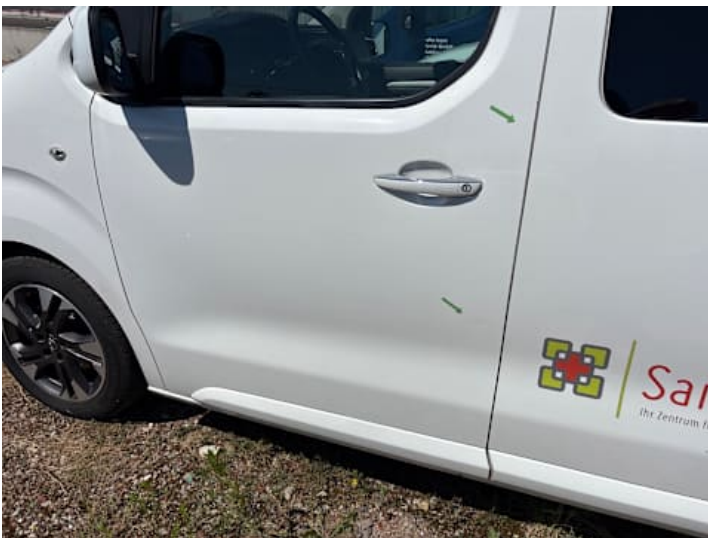
Fahrtür (Lackschaden, Delle)

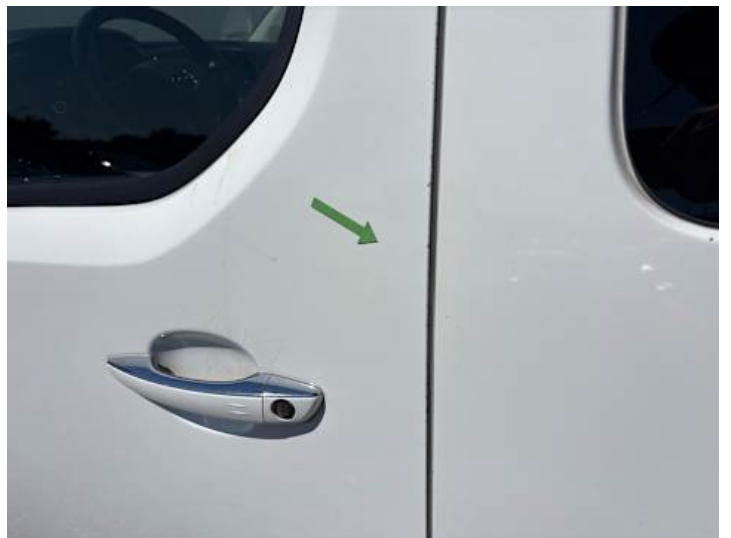
Fahrtür (Lackschaden)

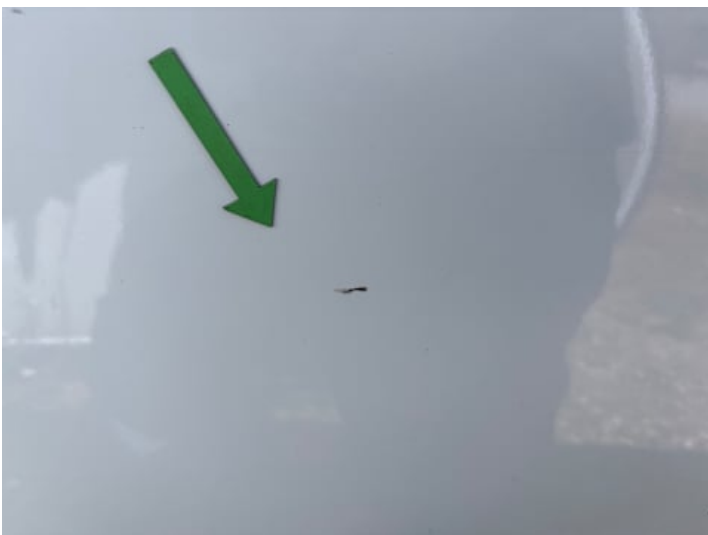
Beifahrtür (Kratzer)

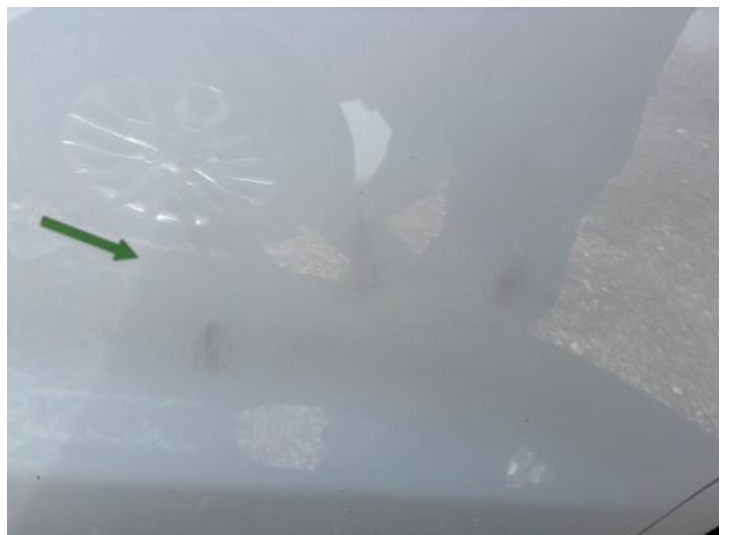
Beifahrtür (Kratzer)

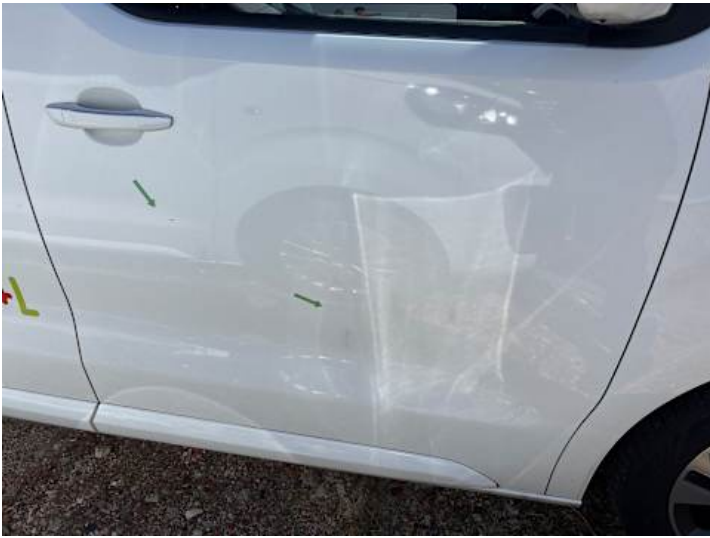
Beifahrertür (Kratzer)

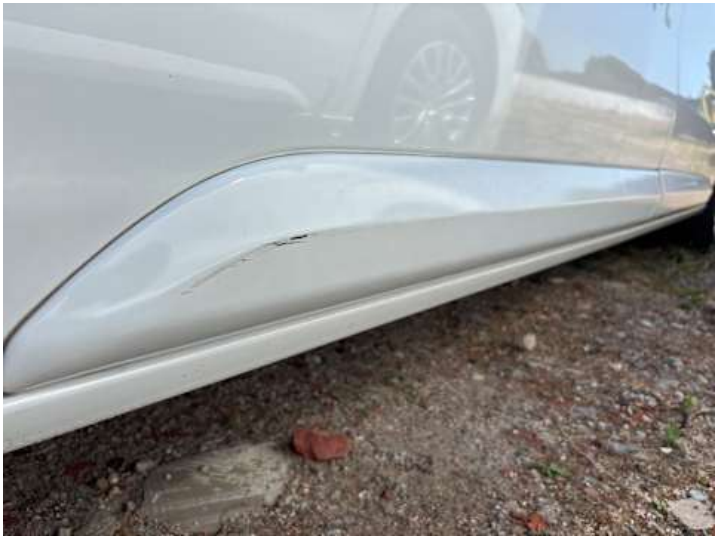
Türe hinten rechts (Kratzer, Lackschaden)

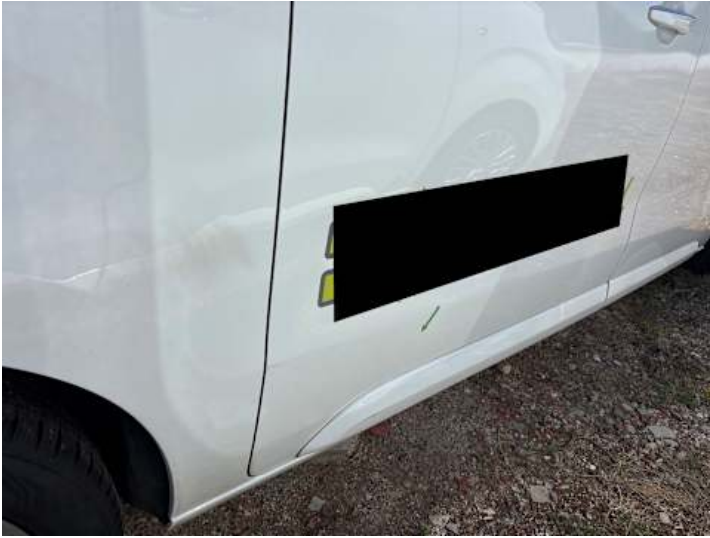
Türe hinten rechts (Kratzer, Lackschaden)

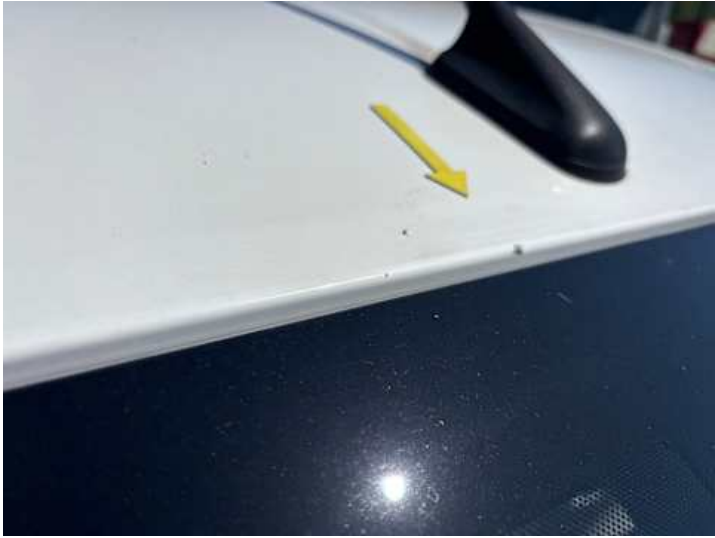
Dach (Lackschaden, Steinschlag)

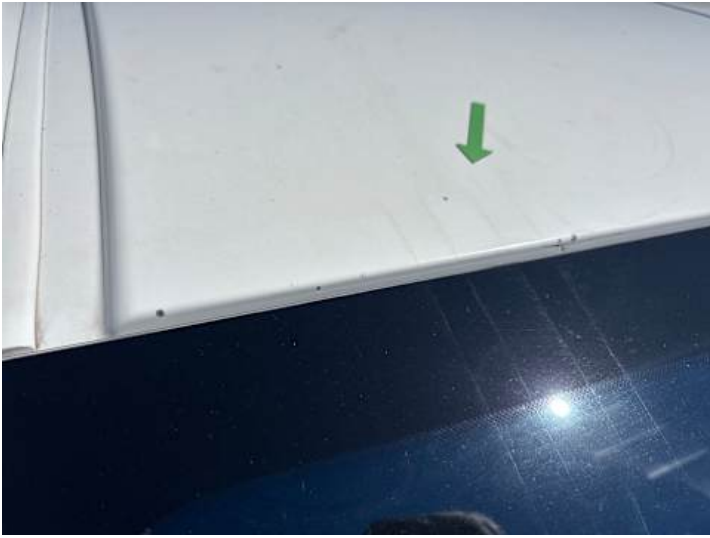
Dach (Lackschaden, Steinschlag)

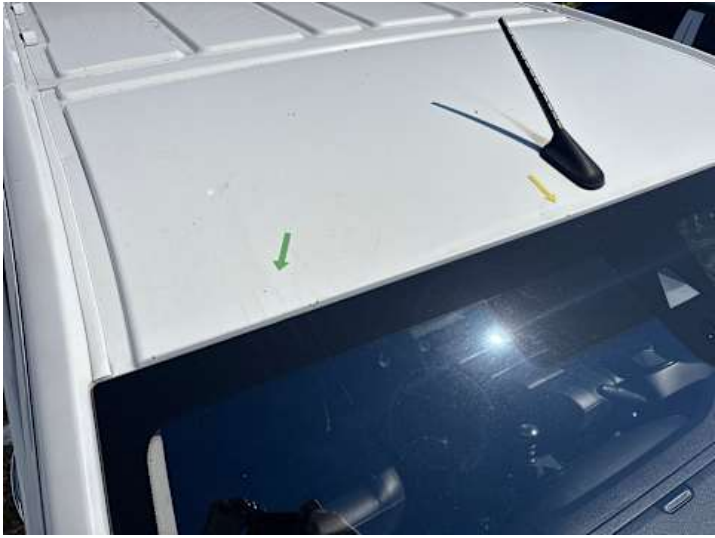
Dach (Lackschaden, Steinschlag)

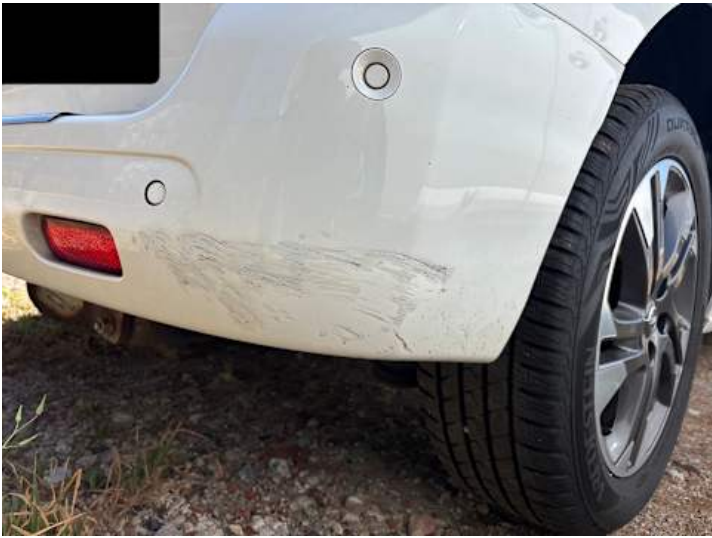
Stoßstange hinten (Kratzer, Lackschaden)

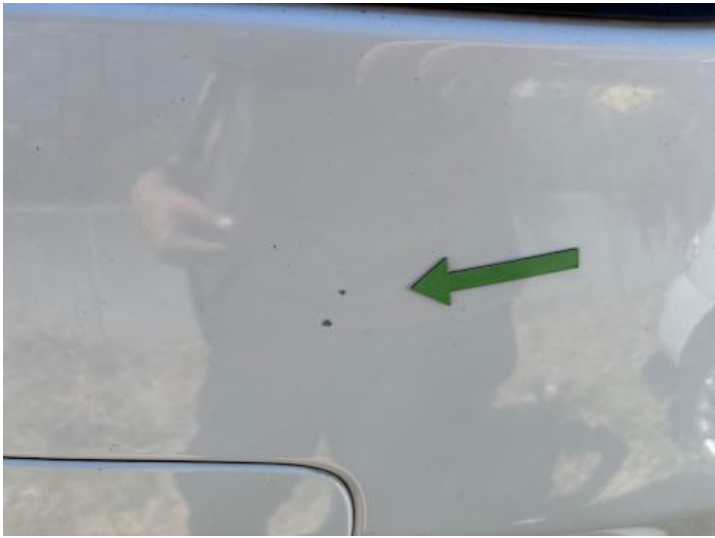
Heckklappe (Lackschaden)

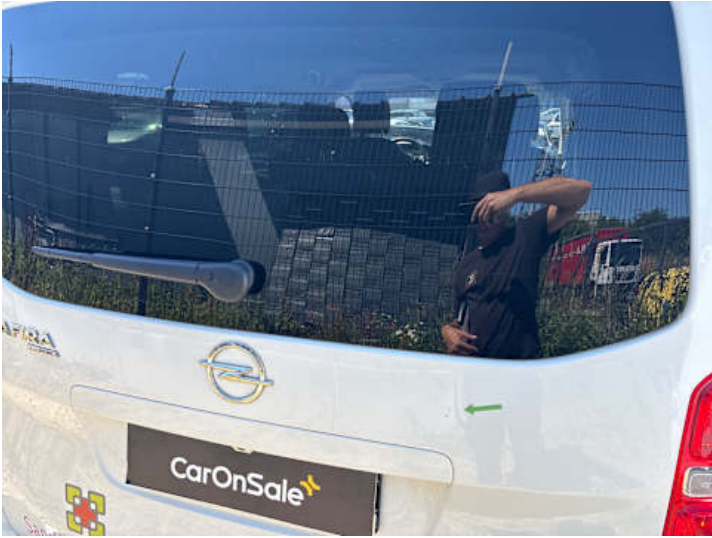
Heckklappe (Lackschaden)

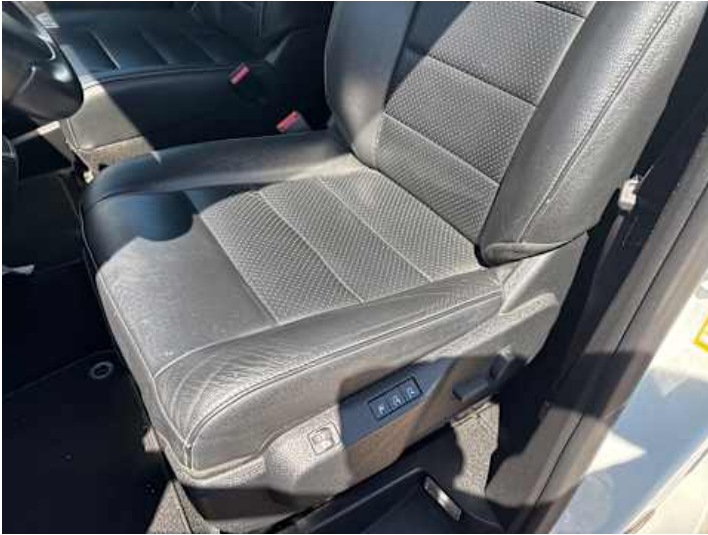
Innenraum (Verschleiß)

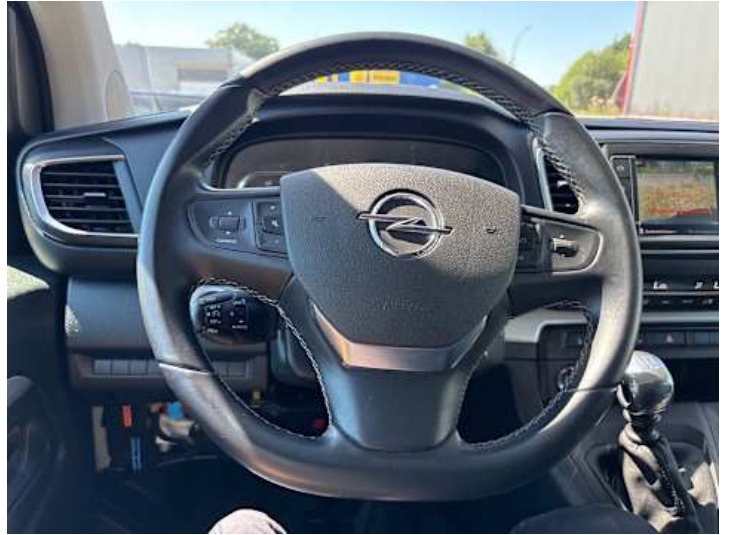
Innenraum (Verschleiß)
